**PRAÇA DA BAUXITA:**

Entre projeto e gestão

Monografia apresentada ao Curso de Arquitetura e Urbanismo da  
Universidade Federal de Ouro Preto como requisito parcial à  
obtenção do título de arquiteto-urbanista.

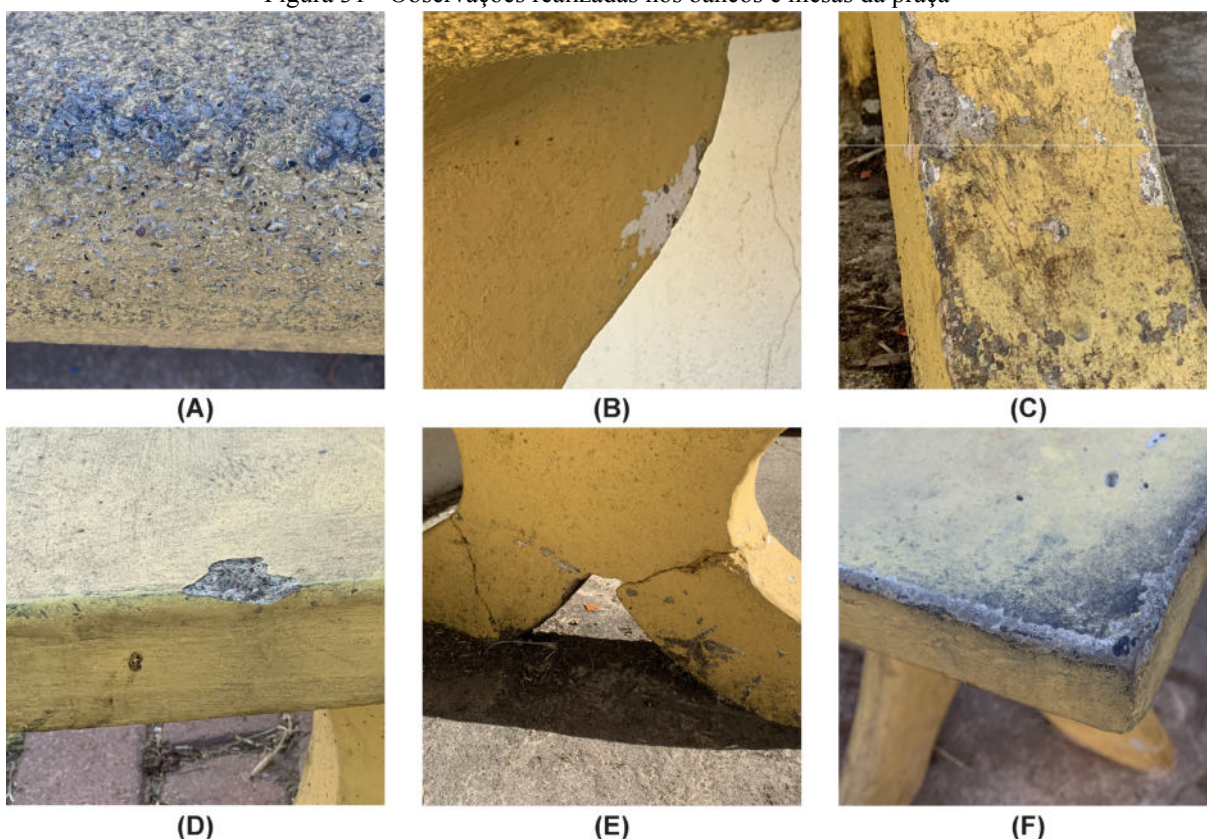
Figura 31 - Observações realizadas nos bancos e mesas da praça

Nos bancos, há desgaste da pintura nos assentos, com o aparecimento do concreto (Figura 31A). O descascamento (Figura 31B) e o esborcinamento (Figura 31C) são mais evidentes nos pés. Em alguns casos específicos, principalmente nos bancos retos sem encosto, é observado o esborcinamento das extremidades dos assentos (Figura 31D). Além disso, alguns dos bancos anatômicos reaproveitados apresentam fissuras nos pés (Figura 31E). Já nas mesas, destaca-se o esborcinamento nos pés e nas extremidades do tampo (Figura 31F).

| Critério (nº) | Elemento | Problema encontrado | Diretriz | Atores responsáveis |
|---|---|---|---|---|
| 6 e 12 | Mobiliário | Danos nas extremidades dos bancos e das mesas | 1. Realizar a recuperação das extremidades com a aplicação de argamassa estrutural. | SMOU |

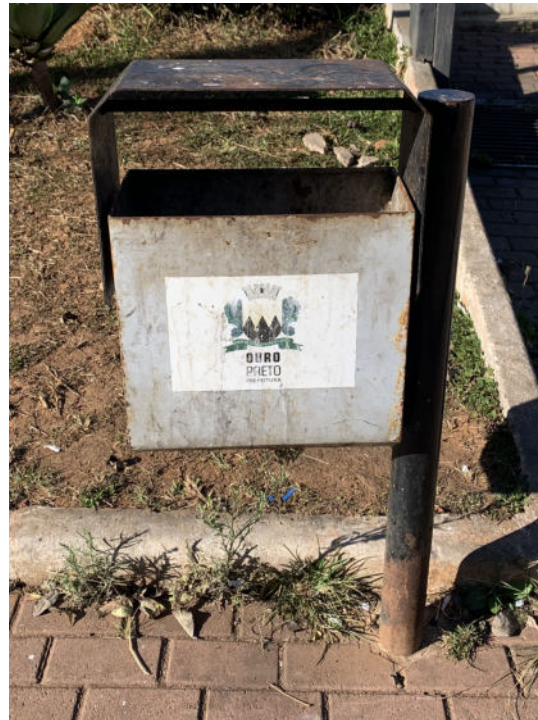
Figura 33 - Ferrugem e sujeidade na lixeira

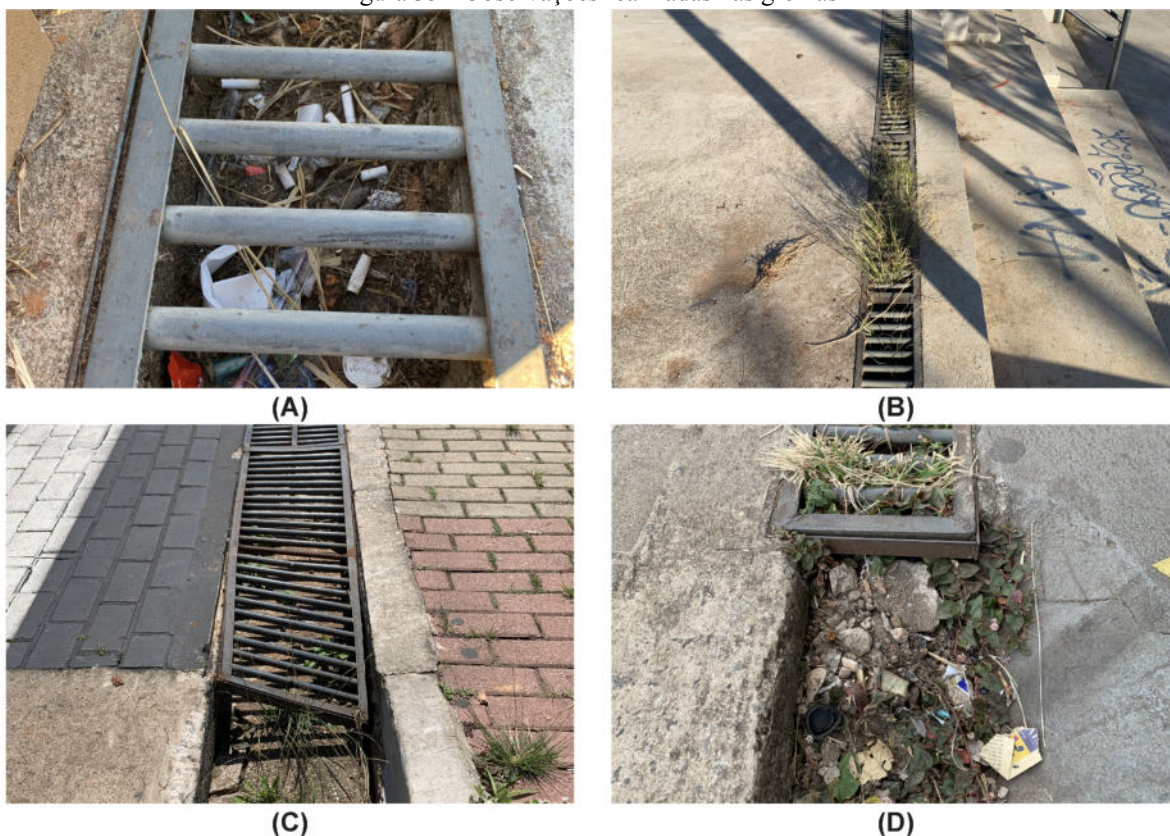
Figura 35 - Observações realizadas nas grelhas

O diagnóstico de dispositivos de drenagem aponta para a necessidade de uma abordagem proativa na manutenção das grelhas, com foco na implementação de rotinas de limpeza regulares e possíveis ajustes estruturais, no caso de empenamentos. A representação visual dos resultados da análise qualitativa dos dispositivos de drenagem<sup>15</sup> é apresentada no mapa da Figura 37 abaixo.

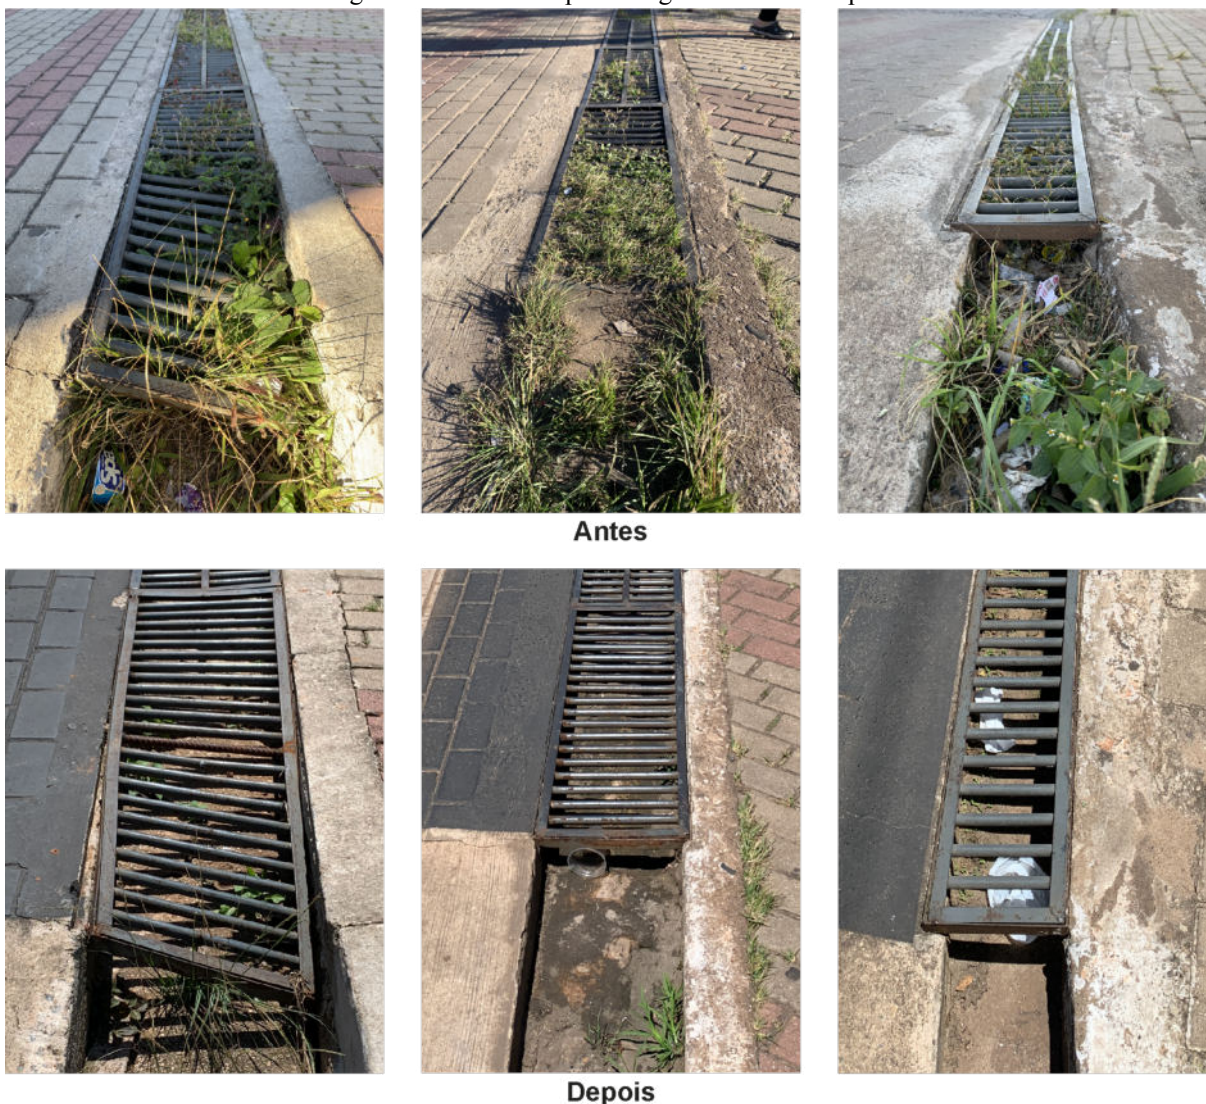
As grelhas localizadas ao lado das travessias elevadas foram limpas recentemente, como mostrado na Figura 36 abaixo. Porém, é possível perceber que há lixo se acumulando e plantas nascendo novamente, reforçando a necessidade de limpar esses equipamentos periodicamente.

Figura 36 - Antes e depois das grelhas serem limpas

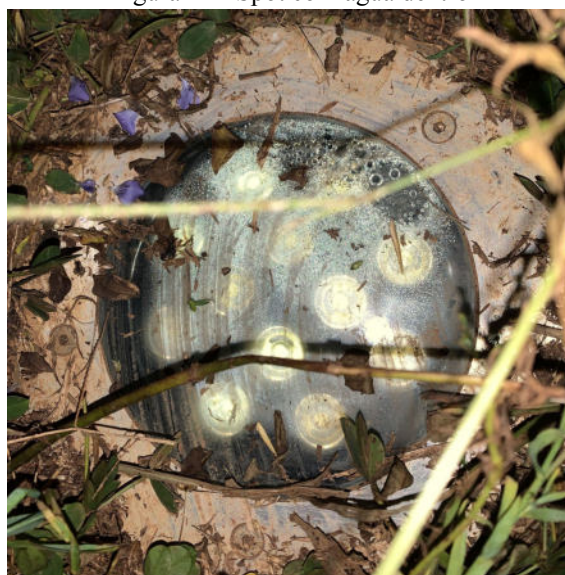
Figura 44 - Spot com água dentro

| Critério (nº) | Elemento | Problema encontrado | Diretriz | Atores responsáveis |
|---|---|---|---|---|
| 2 e 7 | Dispositivos de iluminação | Spots comprometidos devido à entrada de água | <ol style="list-style-type: none"> <li>1. Avaliar se os danos causados pela água são reversíveis ou não.</li> <li>2. Reparação dos spots que ainda tem conserto.</li> <li>3. Substituição dos spots danificados.</li> <li>4. Realizar a instalação correta, seguindo as recomendações do fabricante.</li> </ol> | SMOU |

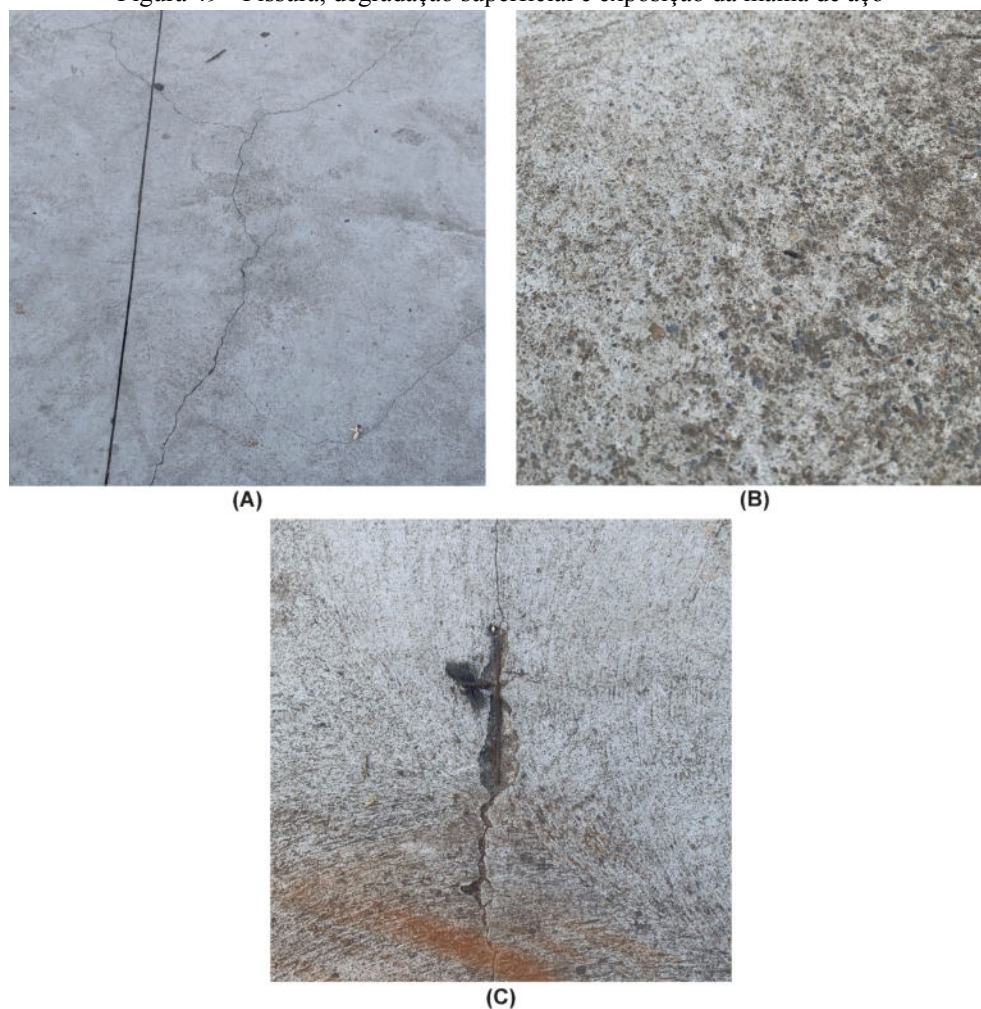
Os pisos centrais, feitos em concreto armado, com resistência de  $f_{ck}$  15 MPa, não apresentam um bom estado de conservação, mesmo após tão pouco tempo de uso da praça após a reforma. Ao longo da maioria de sua extensão, podem ser observadas fissuras, aparentemente ligadas a retração por secagem e por variação térmica (Figura 49A), e a degradação superficial do concreto, com a exposição dos agregados (Figura 49B). Em outro ponto específico, notou-se a exposição da malha de aço (Figura 49C). No entanto, é importante ressaltar que não foram encontradas áreas com riscos de deslizamento.

Figura 49 - Fissura, degradação superficial e exposição da malha de aço

Ao analisar as fissuras identificadas no piso de concreto, é possível relacioná-las a diversos fatores, conforme informações da *Portland Cement Association* (PCA) em 2001:

- a) À exposição da malha de aço, que sugere a possibilidade de fissuras de assentamento. Essa manifestação patológica pode ocorrer devido à falta de cobertura adequada sobre os itens embutidos, como o aço de reforço;
- b) À degradação superficial do piso, com a exposição dos agregados do concreto, que pode estar relacionada ao teor total de água no concreto. Aumentos significativos no teor de areia e reduções no tamanho do agregado graúdo podem aumentar a retração por secagem, levando a fissuras superficiais e degradação ao longo do tempo; e
- c) À retração por secagem e variação térmica, que sugere a ineficiência no sistema de juntas. Restrições inadequadas de movimento, como falta de juntas ou espaçamento inadequado entre elas, podem resultar em tensões que levam à formação de fissuras.

| Critério (nº) | Elemento | Problema encontrado | Diretriz | Atores responsáveis |
|---|---|---|---|---|
| 12 | Pisos | Fissuras | 1. Preenchimento das fissuras com materiais flexíveis, como selantes de poliuretano. | SMOU |
| 12 | Pisos | Degradação superficial do concreto | 1. Refazer o piso. | SMOU |
| 12 | Pisos | Malha de aço exposta, corroída | 1. Refazer o piso. | SMOU |

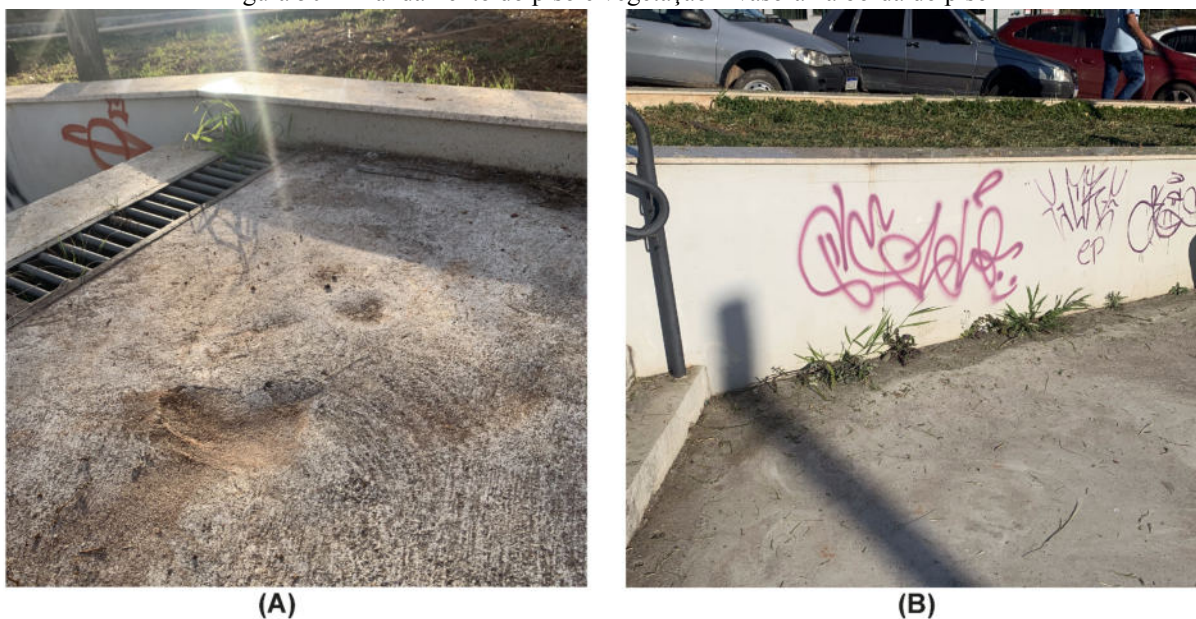
Figura 50 - Afundamento do piso e vegetação invasora na borda do piso

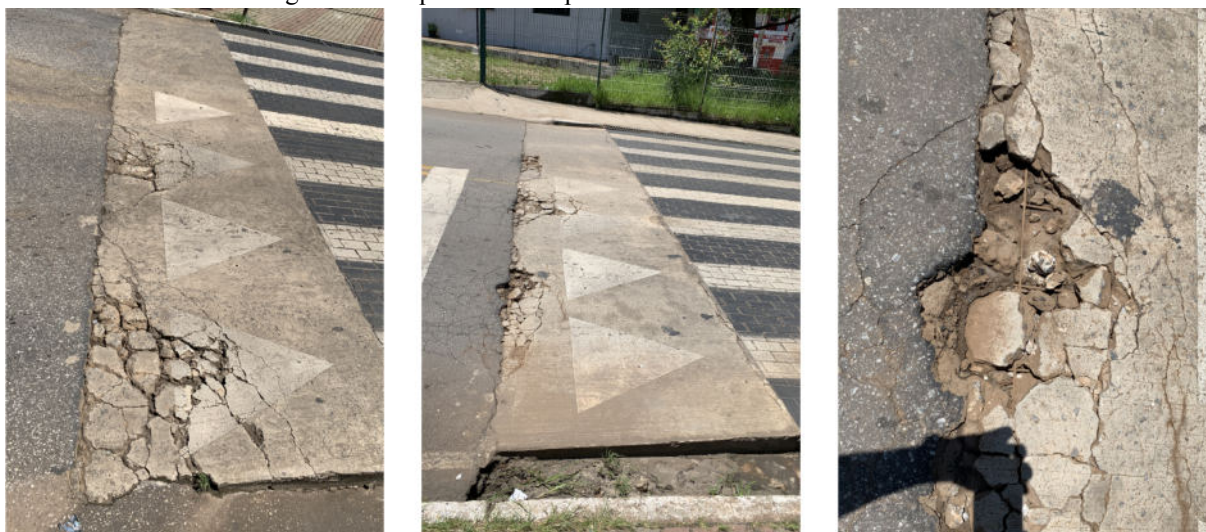
Figura 52 - Ruptura das rampas de concreto da travessia elevada

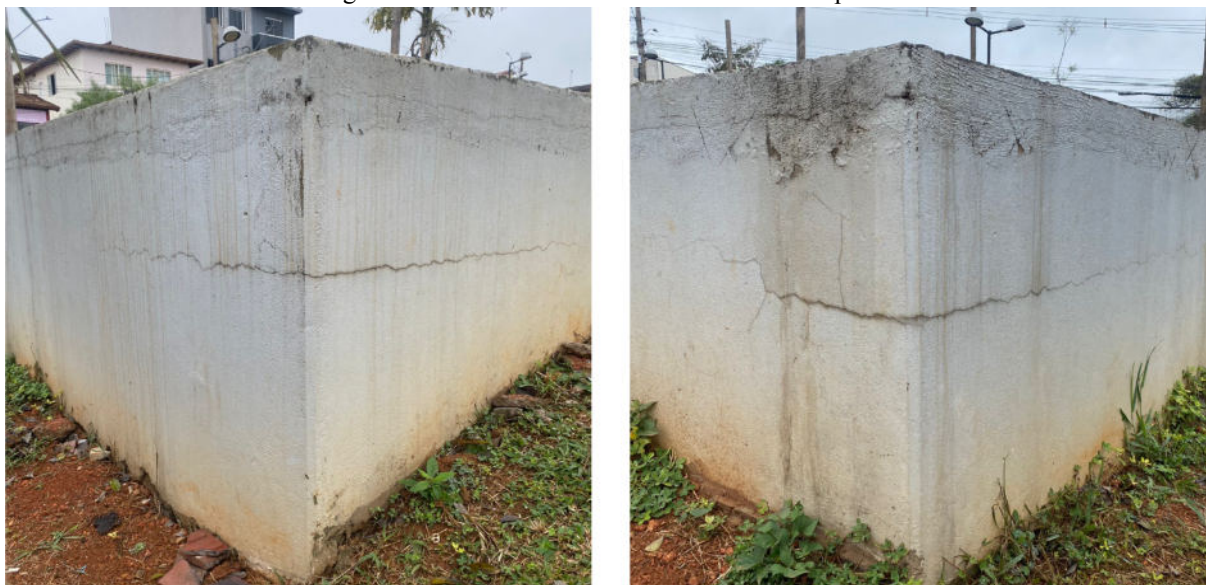
Sobre as questões observadas no palco, foram identificadas fissuras horizontais extensas na alvenaria, localizadas na face posterior da estrutura (Figura 58).

Figura 58 - Fissuras horizontais na alvenaria do palco

| Critério (nº) | Elemento | Problema encontrado | Diretriz | Atores responsáveis |
|---|---|---|---|---|
| 12 | Outras estruturas | Fissuras geométricas no revestimento cimentício do palco, dos muros de arrimo, das escadas e das arquibancadas | 1. Realizar monitoramento para acompanhar o comportamento das fissuras ao longo do tempo.<br>2. Refazer as camadas do revestimento, caso não seja um problema estrutural.<br>3. Se for um problema estrutural, consultar um especialista para uma avaliação mais aprofundada. | SMOU |

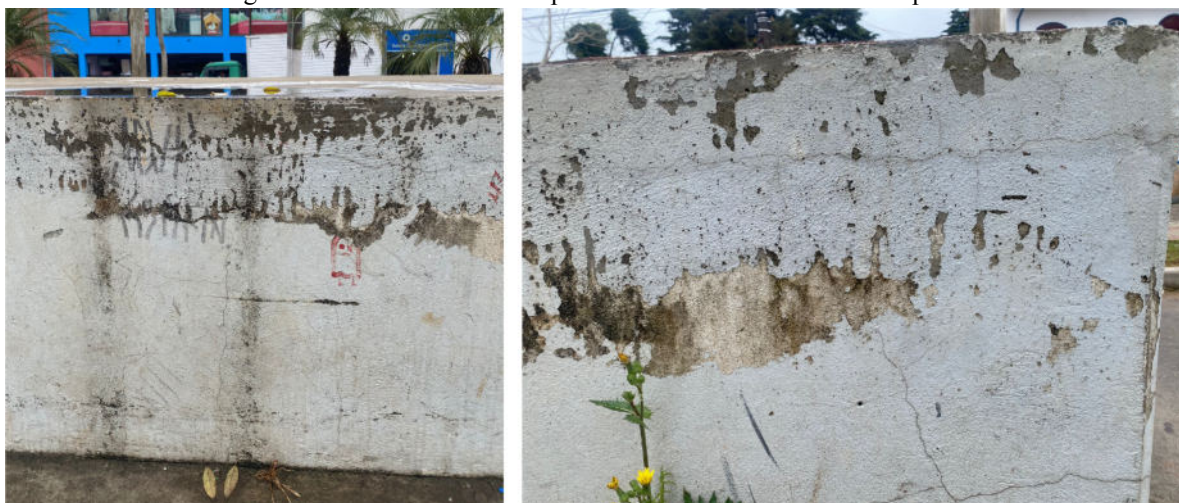
Figura 59 - Descascamento da pintura acrílica na face frontal do palco

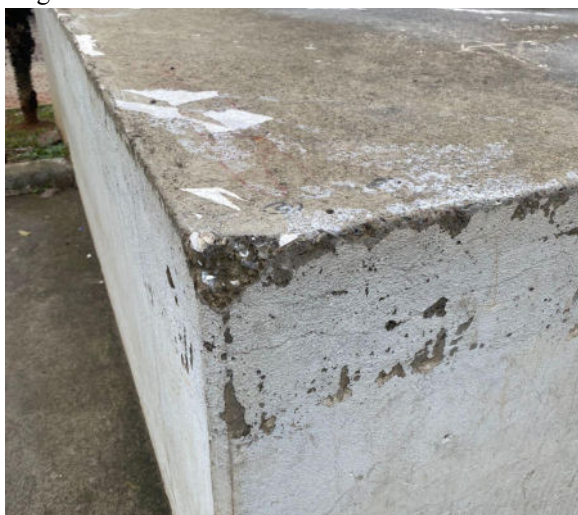
Quanto à base, embora esteja bem conservada, ocorre o esborcinamento do concreto nos cantos (Figura 60), sendo mais evidente nos cantos frontais, área de maior apoio das pessoas. Isso sugere que, provavelmente, o esborcinamento resultou de impactos leves provocados pelo uso da estrutura. Por fim, ressalta-se a presença de pichações na pintura (Figura 61), que contribuem para a degradação estética do local.

Figura 60 - Esborcinamento do concreto nos cantos

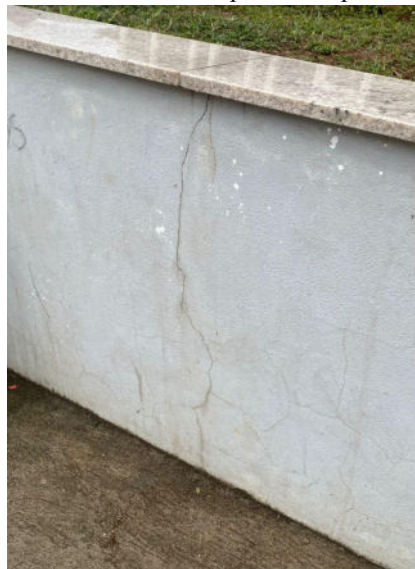
Sobre as questões observadas, o revestimento cimentício de todos os canteiros elevados apresenta fissuras geométricas (predominantemente verticais) e mapeadas (Figura 63). Geralmente, as fissuras mapeadas aparecem próximas ao piso, nas regiões mais suscetíveis à umidade e alterações climáticas, como sol e chuva. Já as geométricas aparecem em diversos locais ao longo dos canteiros, resultando, em alguns casos, em fissuras no granito (Figura 64).

Figura 63 - Fissuras do revestimento cimentício:  
Geométrica ao centro e mapeadas na parte inferior

| Critério (nº) | Elemento | Problema encontrado | Diretriz | Atores responsáveis |
|---|---|---|---|---|
| 12 | Outras estruturas | Fissuras mapeadas no revestimento cimentício dos canteiros, das escadas e arquibancadas | 1. Aplicação de tintas e selantes flexíveis. | SMOU |

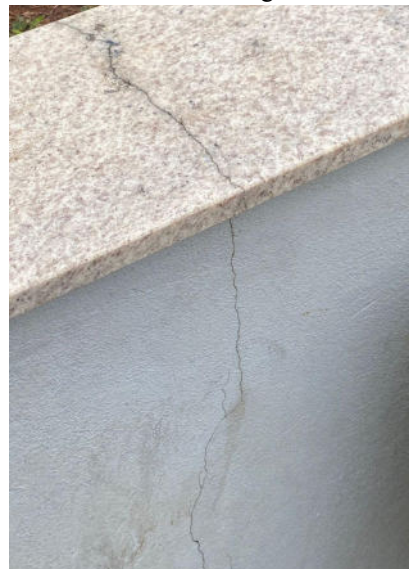
Figura 64 - Fissura geométrica do revestimento  
cimentício e do granito

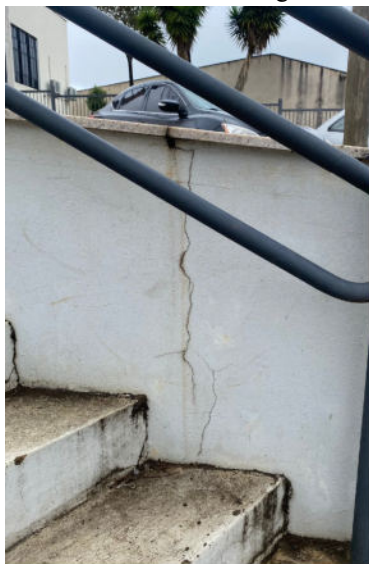
Além disso, três fissuras geométricas se destacam pelo tamanho. Uma no canteiro 04 (Figura 65A) e duas no canteiro 03 (Figura 65B e 65C). Nos mesmos canteiros, duas peças de granito apresentam quebras nas bordas (Figura 66), possivelmente ocasionadas por impactos.

Figura 65 - Fissuras geométricas no revestimento cimentício.

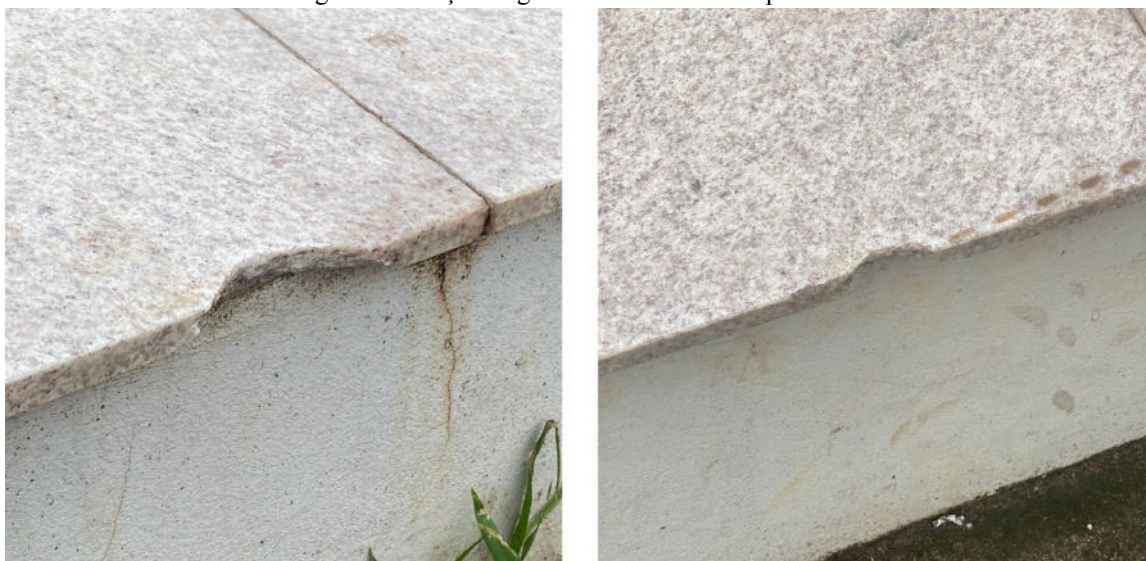
Figura 66 - Peças de granito com as bordas quebradas

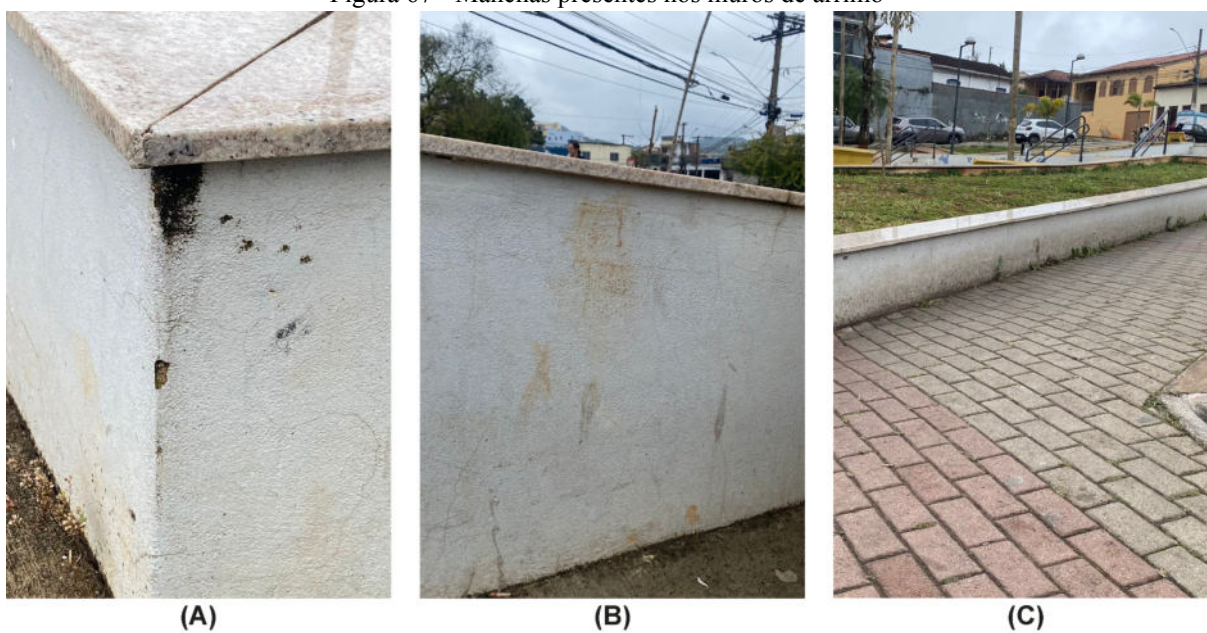
Figura 67 - Manchas presentes nos muros de arrimo

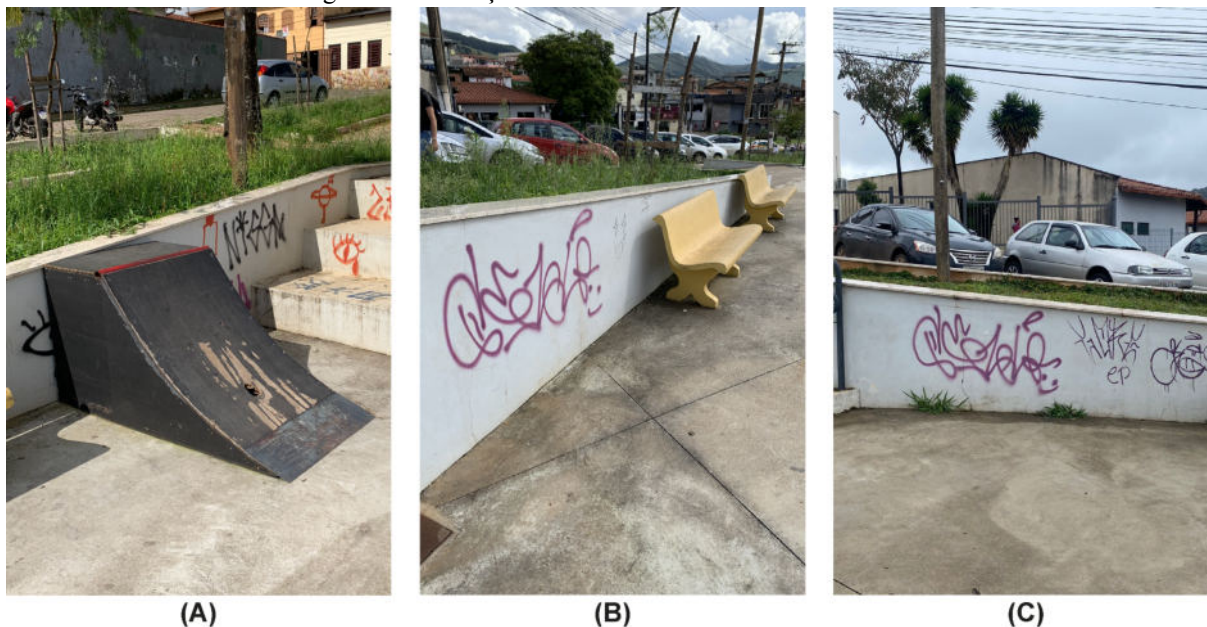
Figura 68 - Pichações nos canteiros dos muros de arrimo.

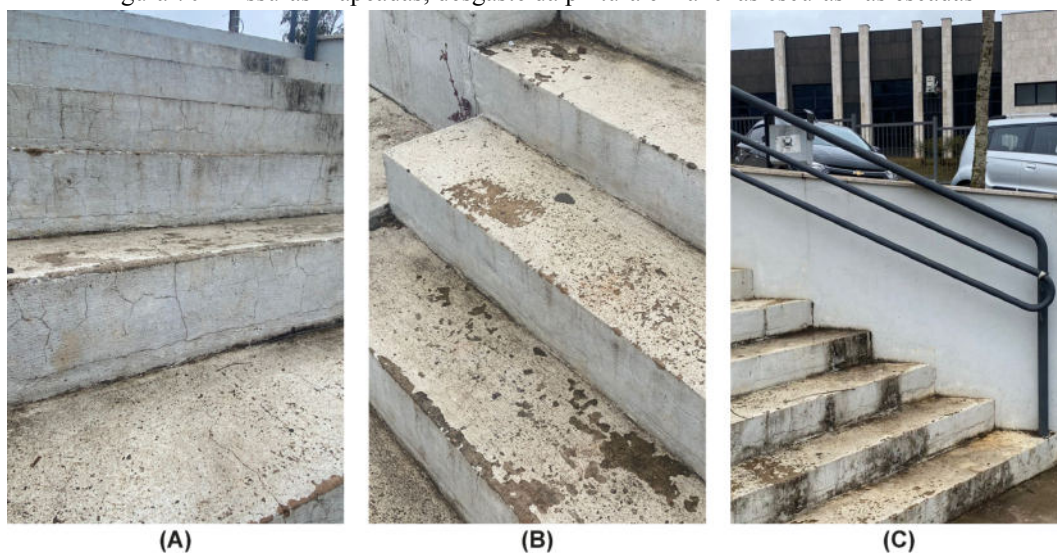
Sobre as questões observadas, temos que: todas as escadas apresentam fissuras mapeadas (Figura 70A), desgaste da pintura nos pisos (Figura 70B) e manchas escuras provenientes do acúmulo de sujeira e matéria orgânica, com o desenvolvimento de lodo (Figura 70C).

Figura 70 - Fissuras mapeadas, desgaste da pintura e manchas escuras nas escadas

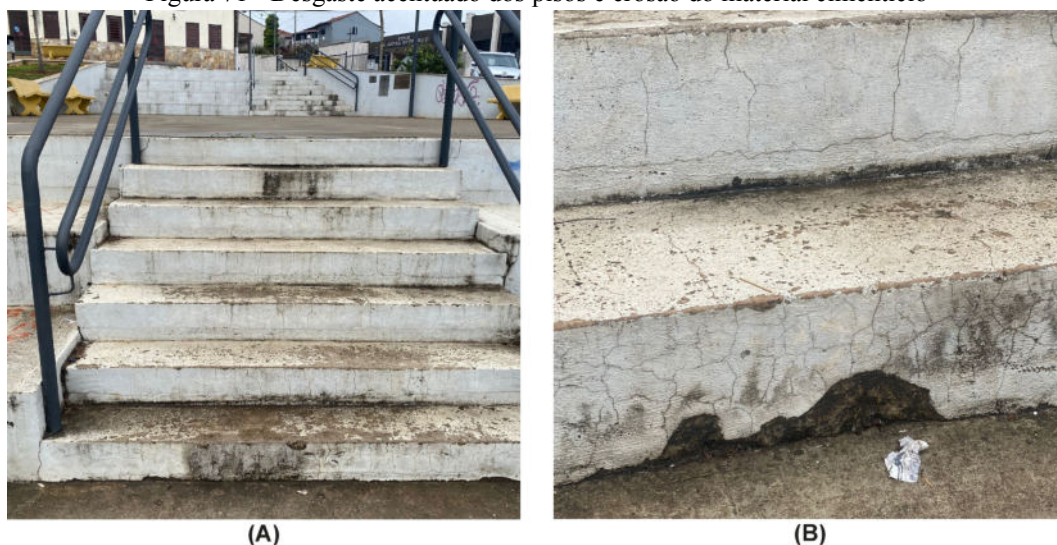
Figura 71 - Desgaste acentuado dos pisos e erosão do material cimentício

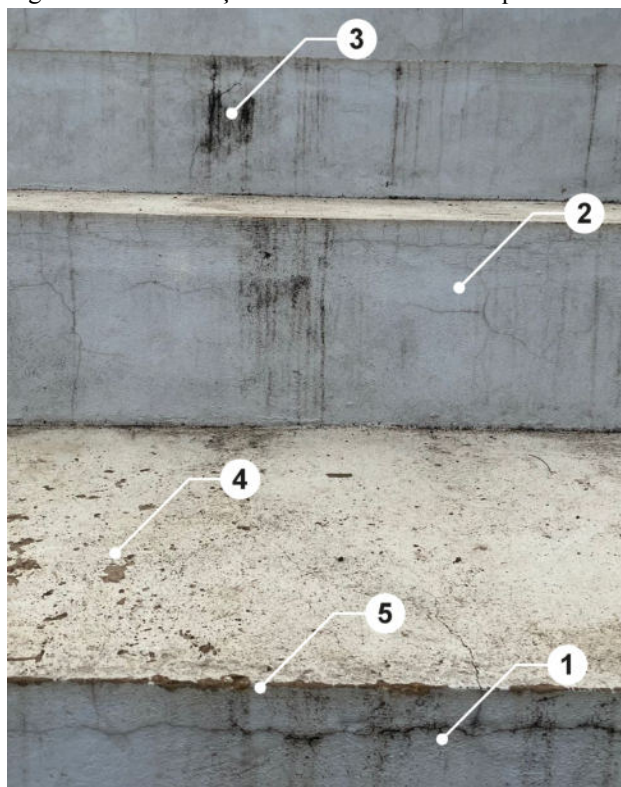
No que diz respeito às arquibancadas, também há questões em comum entre elas, como indicado na Figura 72 abaixo: (1) fissuras geométricas; (2) fissuras mapeadas; (3) manchas escuras provenientes do acúmulo de sujeira e matéria orgânica, com o desenvolvimento de lodo; (4) descascamento da pintura nos pisos; e (5) esborcinamento das bordas de concreto.

Figura 72 - Observações comuns a todas as arquibancadas.

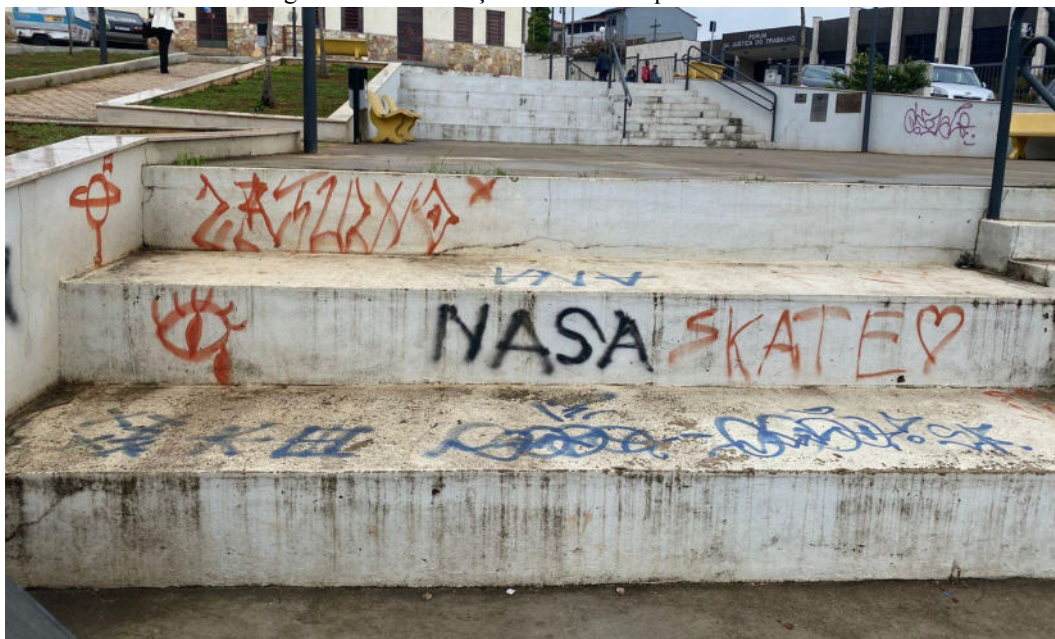
Figura 73 - Observações feitas na arquibancada A1

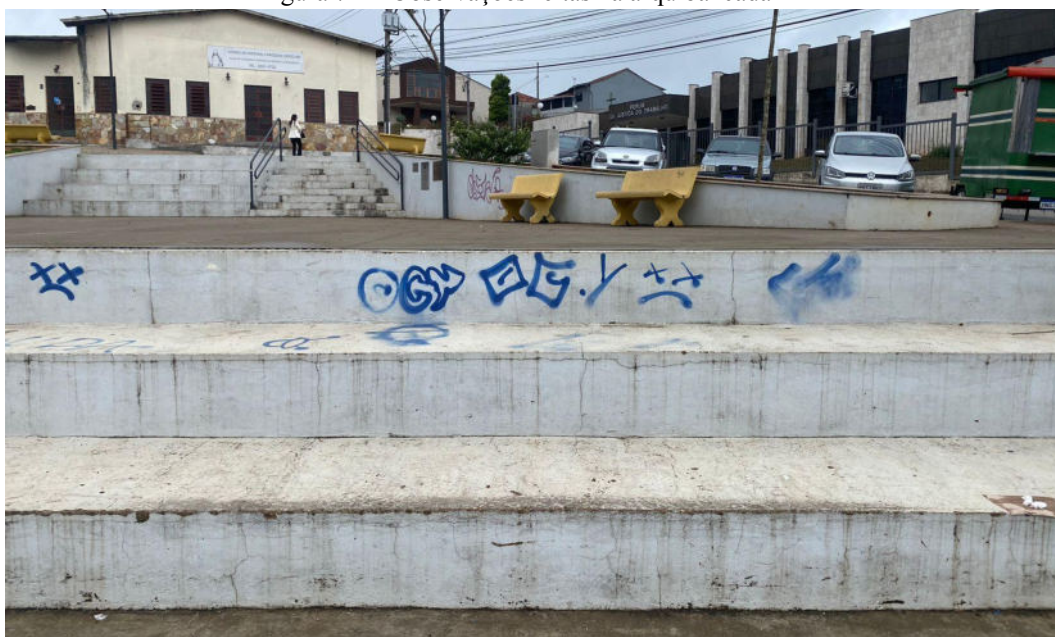
Figura 74 - Observações feitas na arquibancada A2

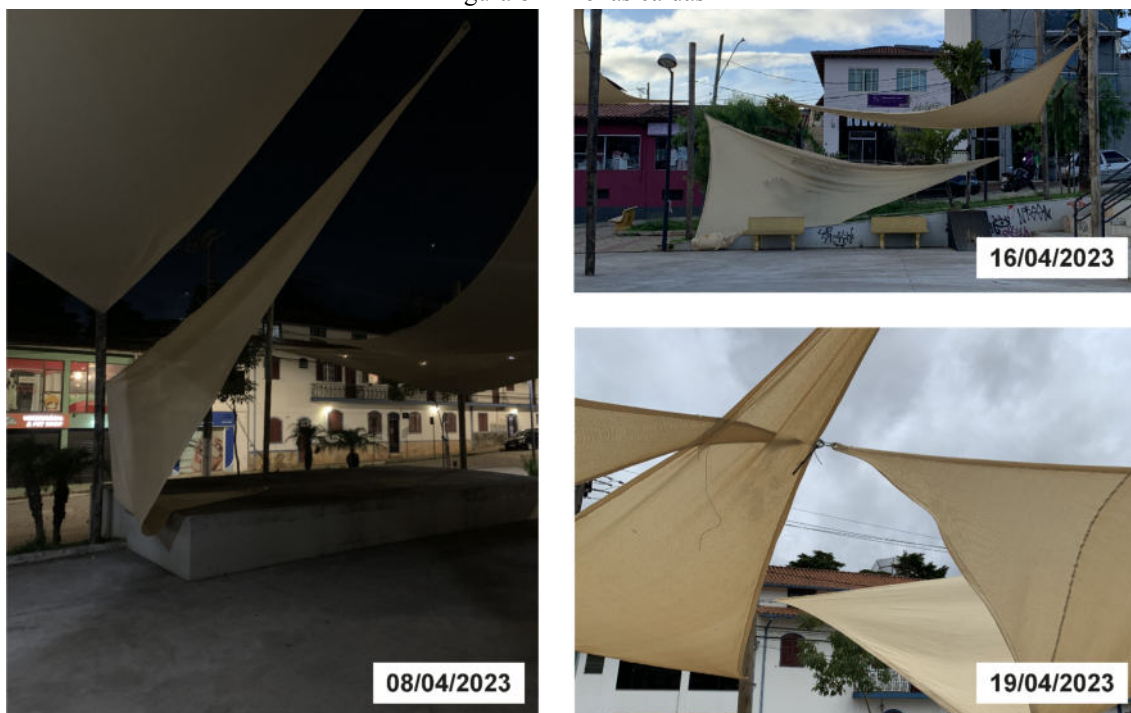
Figura 82 - Lonas caídas

Assume-se que a combinação de materiais inadequados - sem seguir as recomendações propostas pelo Plus Ultra -, aliado à falta de conhecimento prático da empresa foi responsável por esse processo de degradação precoce da estrutura de sombreamento, levando à sua remoção definitiva em menos de um ano de instalação.

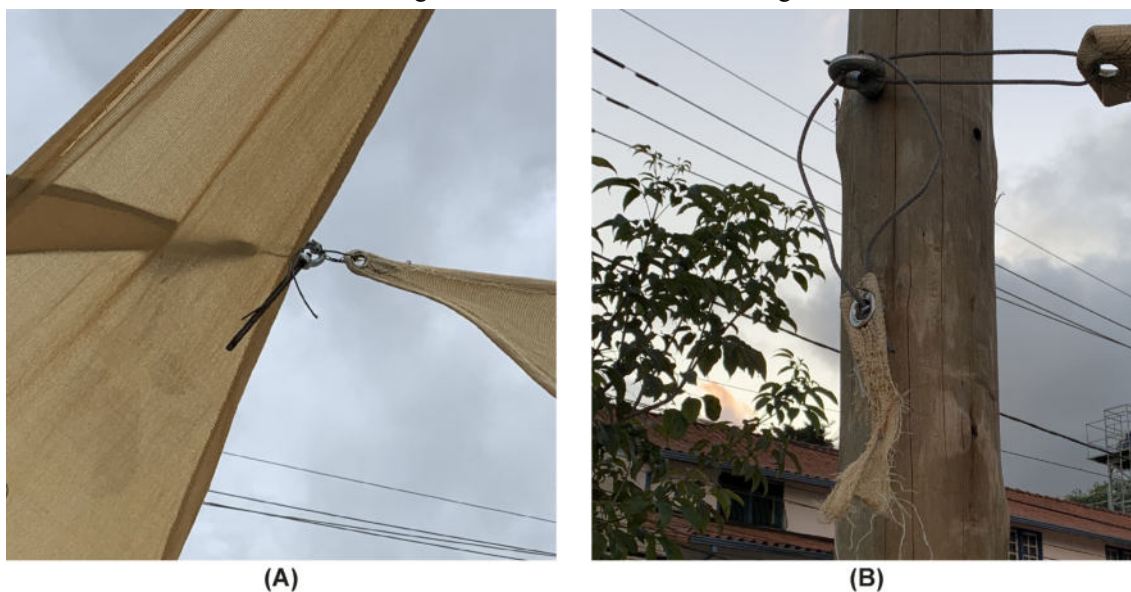
Figura 83 - Parafuso solto e lona rasgada

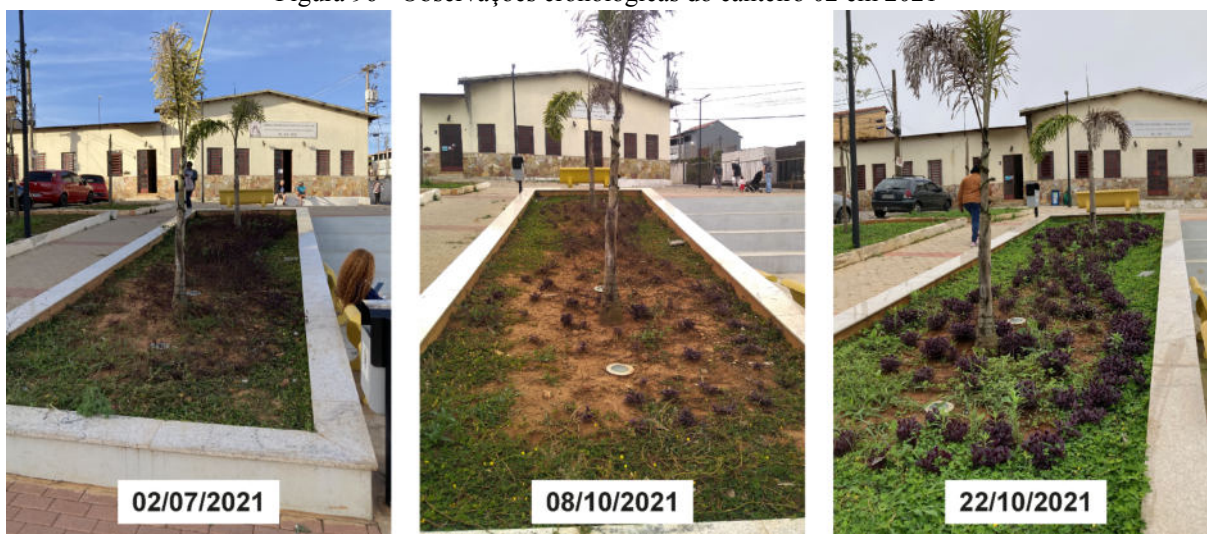
Mediante as observações realizadas através do registro cronológico do canteiro 2 (Figura 96), percebemos que, alguns meses após o plantio, principalmente nos meses de seca (2 de julho e 8 de outubro) parte considerável da forração de lutiela secaram e uma grande área de grama amendoim não estava presente, gerando muito solo exposto, fazendo com que, após as chuvas (22 de outubro), o canteiro ficasse propício ao surgimento de espécies invasoras. Infelizmente, situação idêntica pôde ser observada em quase todos os canteiros da praça.

Figura 96 - Observações cronológicas do canteiro 02 em 2021

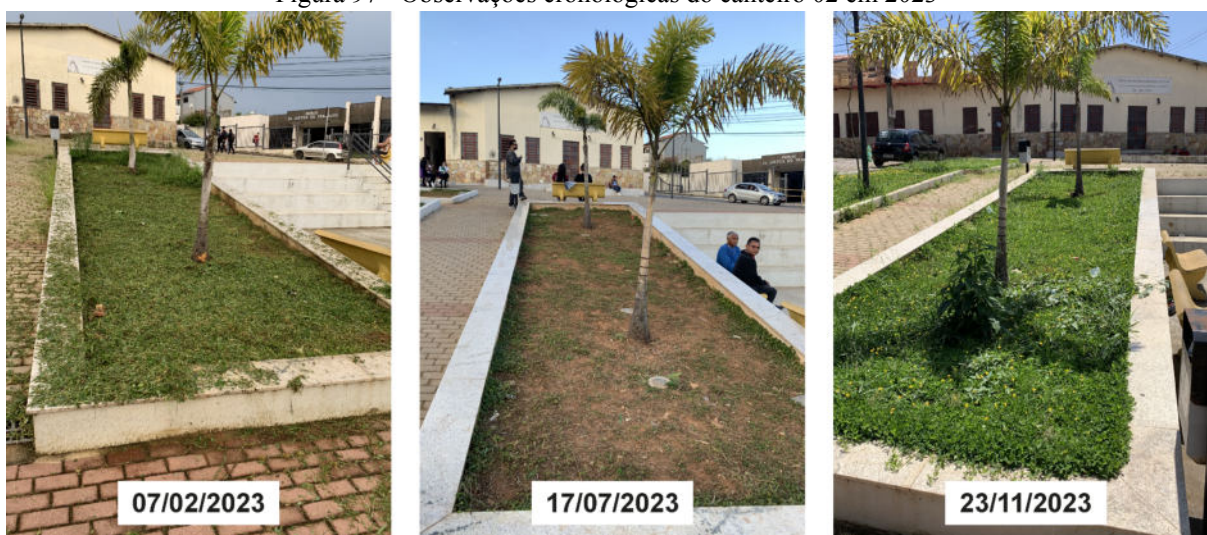
Ao investigar o motivo pelo qual a degradação do plantio se mostrou tão acelerada, descobrimos que não há, e nunca houve, irrigação regular na praça, e que a poda das forrações é feita de forma indistinta por roçadeiras - algo totalmente inadequado à sobrevivência das espécies rústicas ali indicadas e plantadas, como mostrado na Figura 97, em que as lutiélas do canteiro 02 já haviam desaparecido totalmente.

Figura 97 - Observações cronológicas do canteiro 02 em 2023

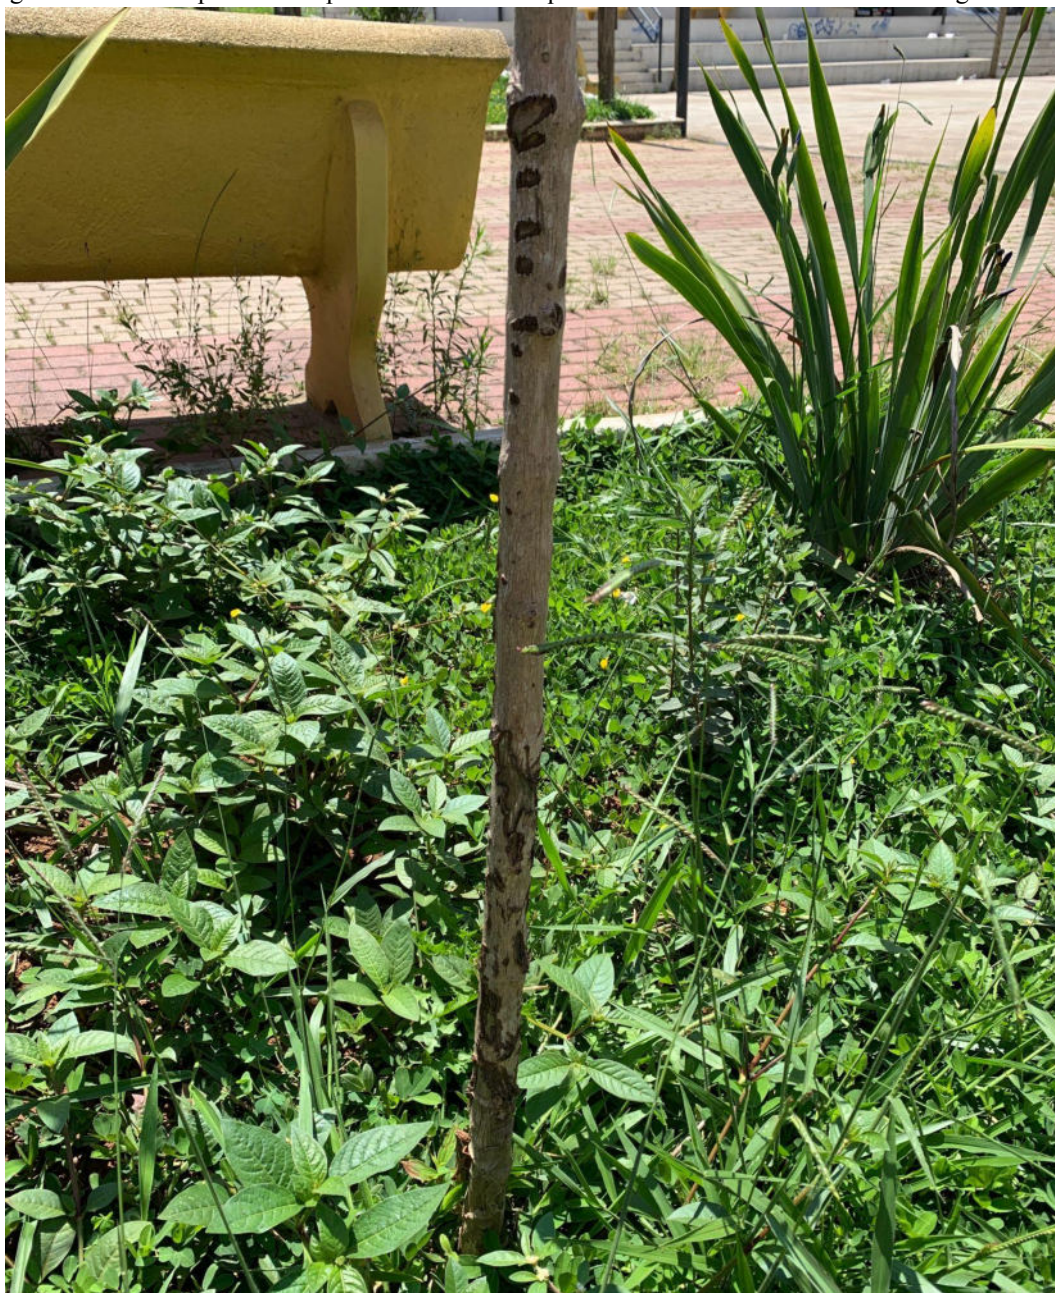
Figura 98 - Marcas provocadas pelo anelamento da quaresmeira-rosa do canteiro 06 ao longo dos anos
