**CARACTERIZAÇÃO GEOLÓGICA-GEOTÉCNICA E PROPOSTAS DE  
ESTABILIZAÇÃO DO MACIÇO ROCHOSO DO MORRO DA FORÇA – OURO PRETO**

**MONOGRAFIA nº 334**

Ouro Preto, agosto de 2019

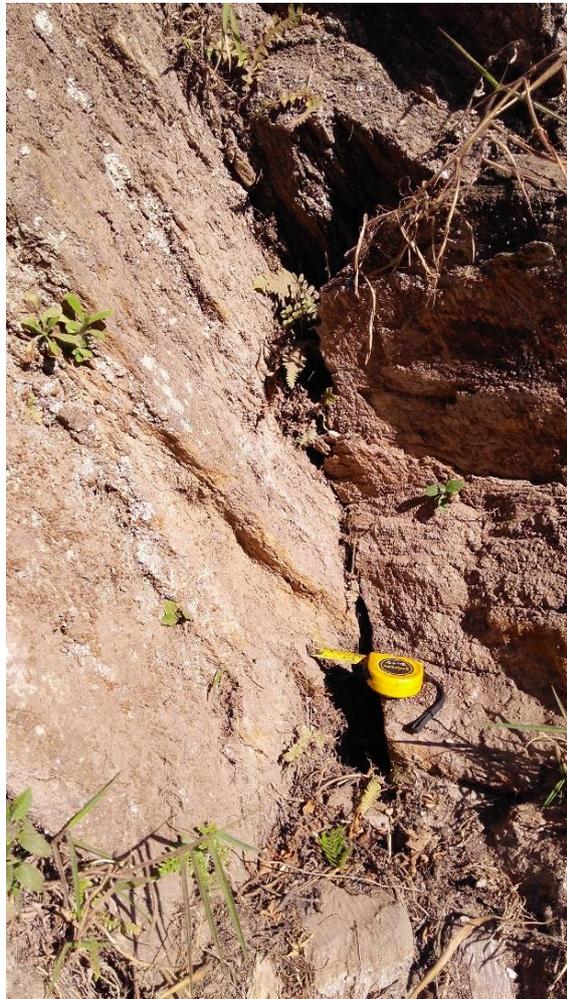
**Figura 54** - Fratura dentada sem preenchimento (Setor 2).

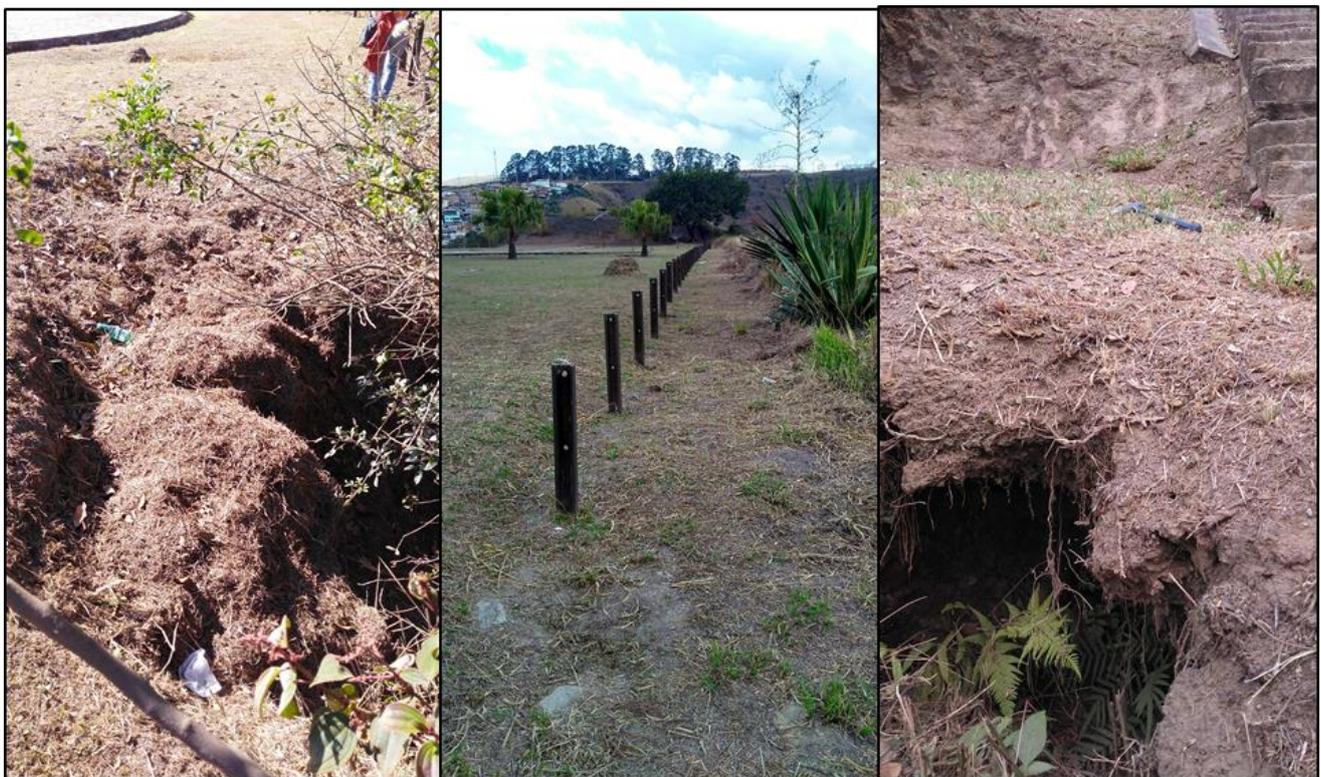
**Figura 55** - I) Escorregamento ocasionado pelo peso da água sobre o solo. II) Falta de sistema de drenagem. III) Talude negativo na crista da encosta.

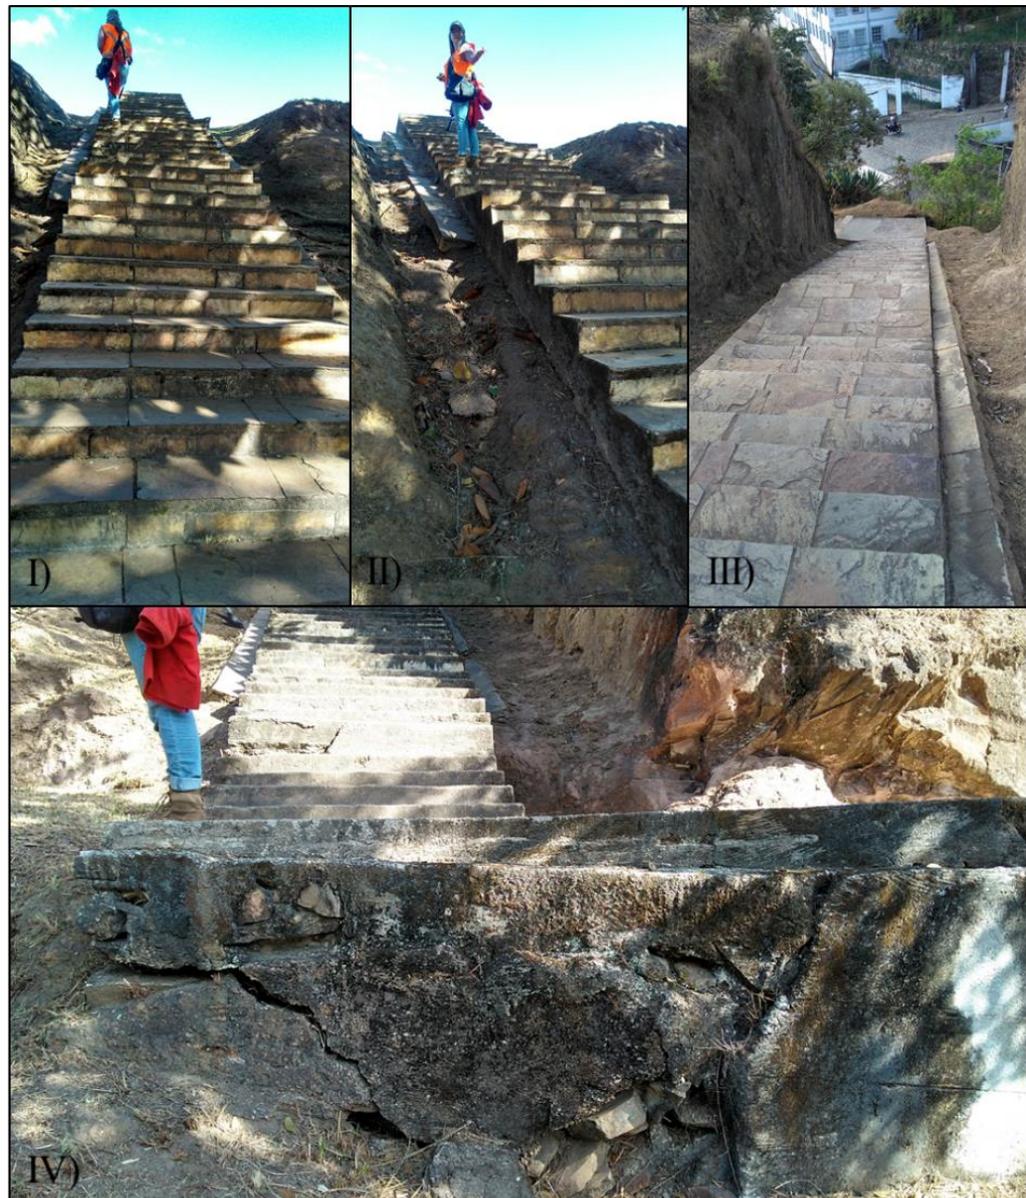
**Figura 56-** Detalhe na necessidade de manutenção da infraestrutura no topo da encosta.

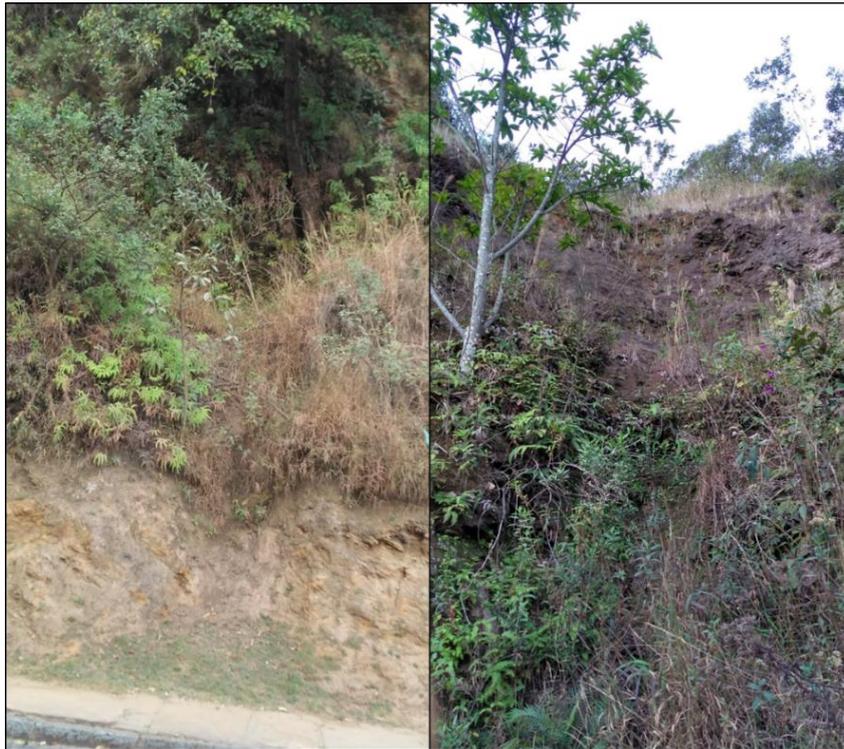
**Figura 57** - Cicatriz de ruptura em cunha no setor 3 e atrás do Solar Baeta Neves.

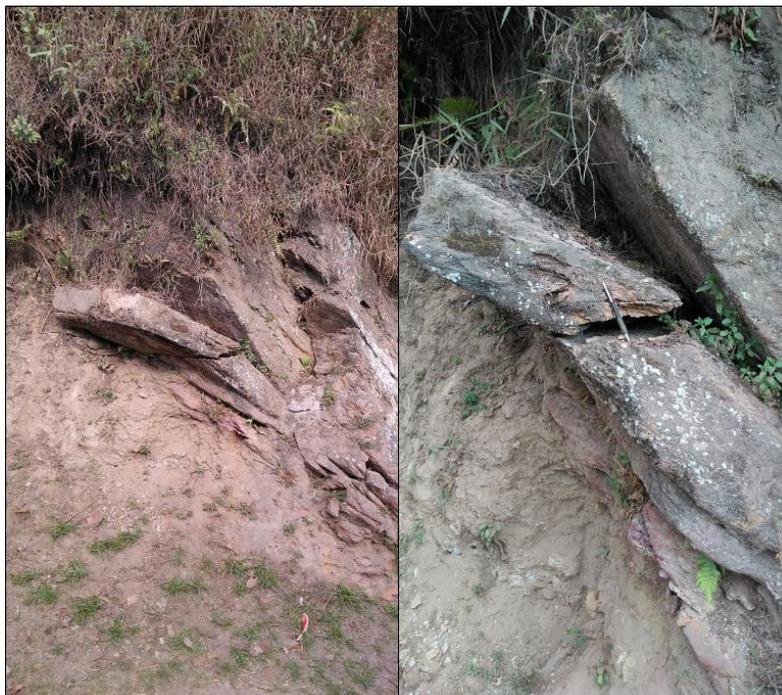
**Figura 58** - Queda de blocos (Setor 1).

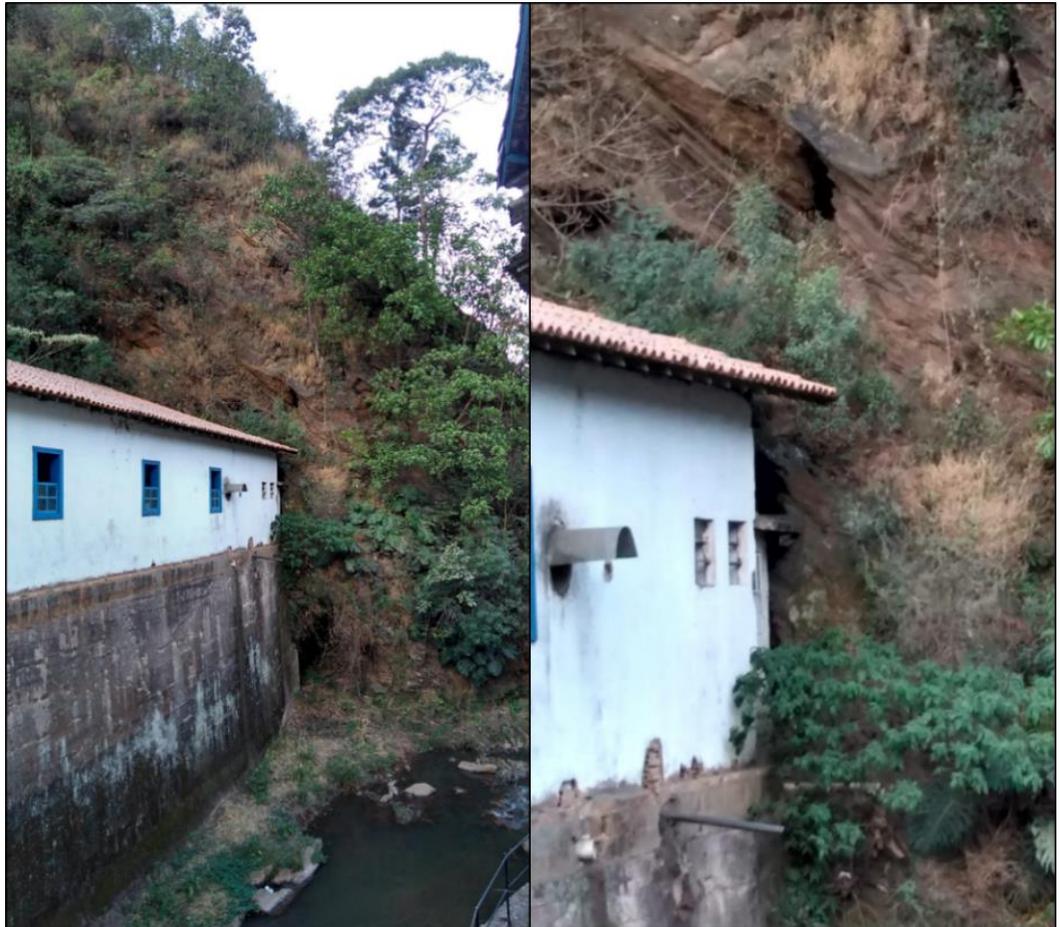
**Figura 59** - Bloco instável no setor sul do maciço (Setor 5).

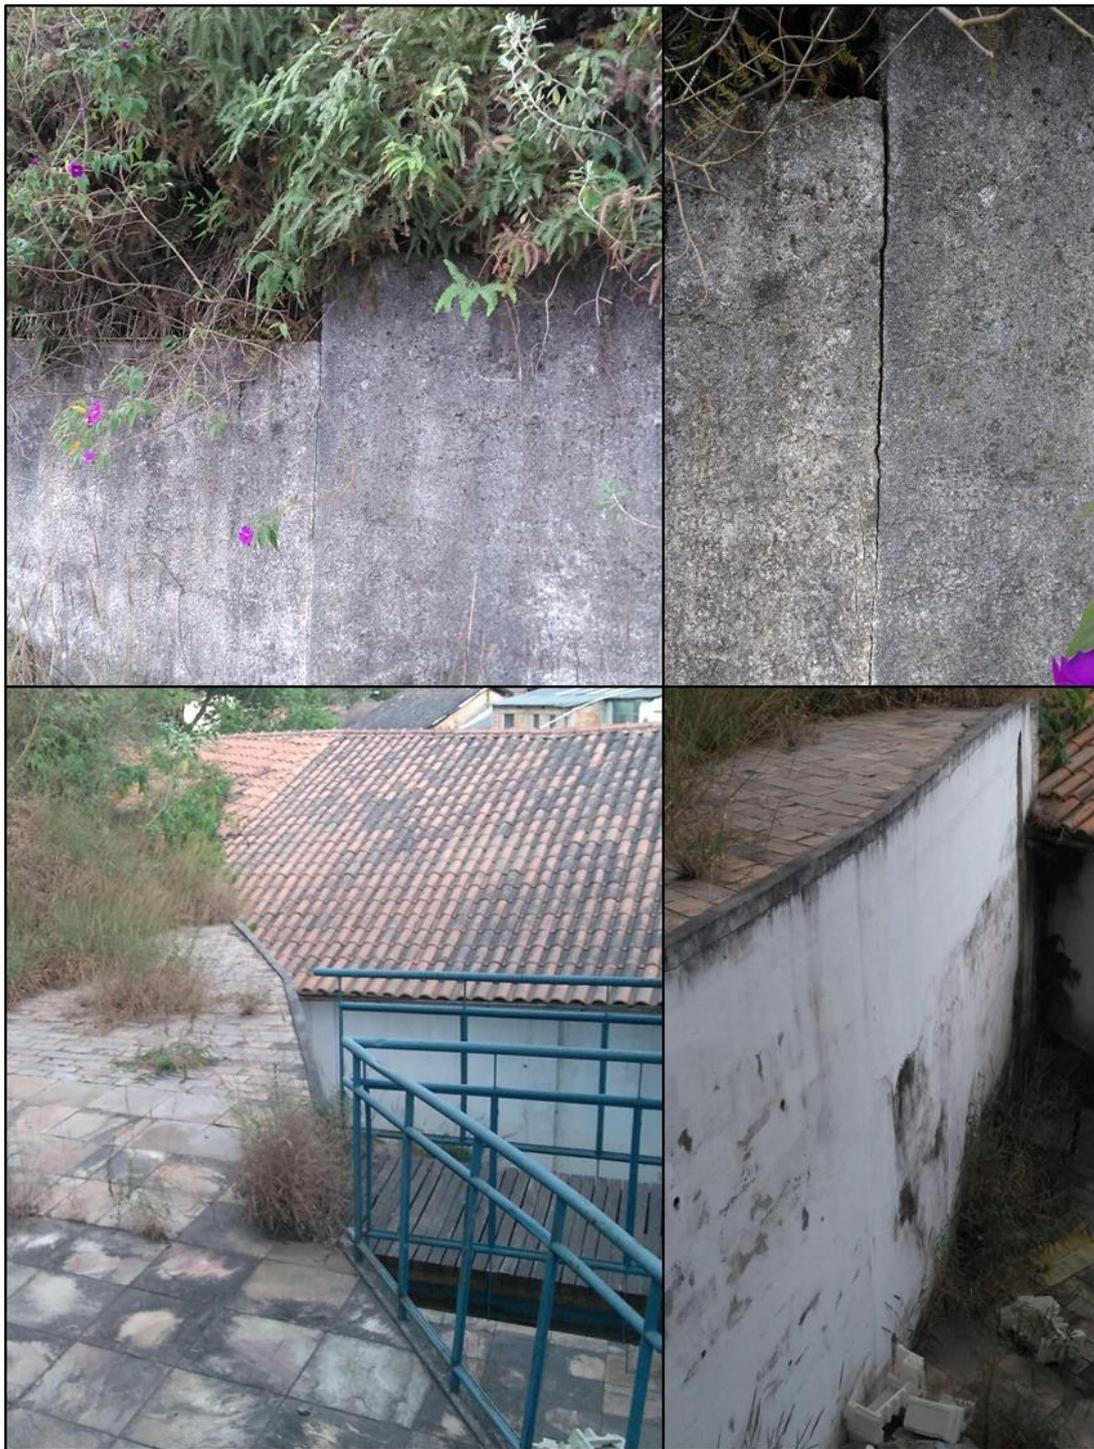
- As edificações a jusante da encosta apresentam trincas e muros de arrimo ‘embarregados’ (figura 58).

**Figura 60** - I) Muro de arrimo com trinca indicando movimentação da encosta a montante.  
II) Embarrigamento no pé do muro (Fundo do Solar Baeta Neves).

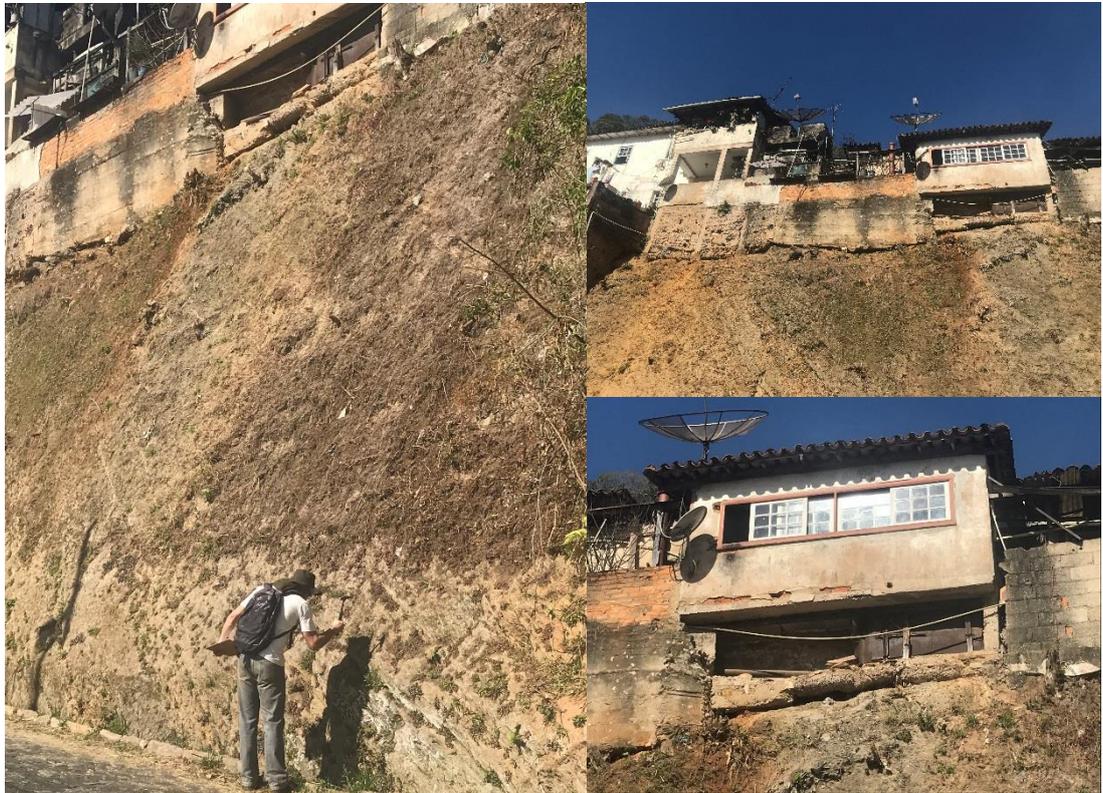
**Figura 64** - Edificações instaladas ao longo do maciço de filito na rua Vitorino Dias.

face dos taludes desencadeando processos erosivos (figura 64). Ainda foi verificado que a rua em sua totalidade, apresenta um sistema deficiente de drenagem pluvial.

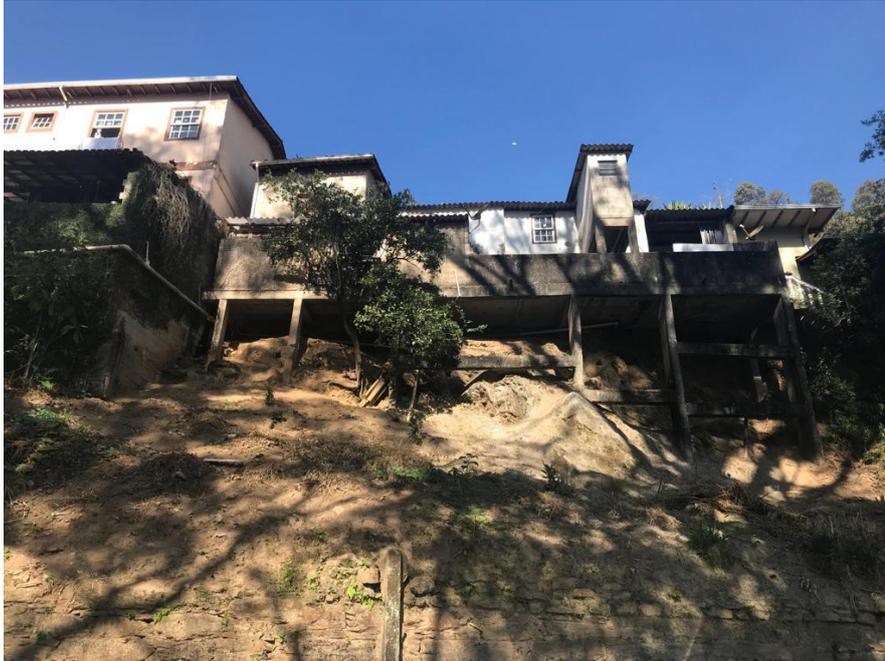
**Figura 66** - Água cinza lançada sobre a face do talude.

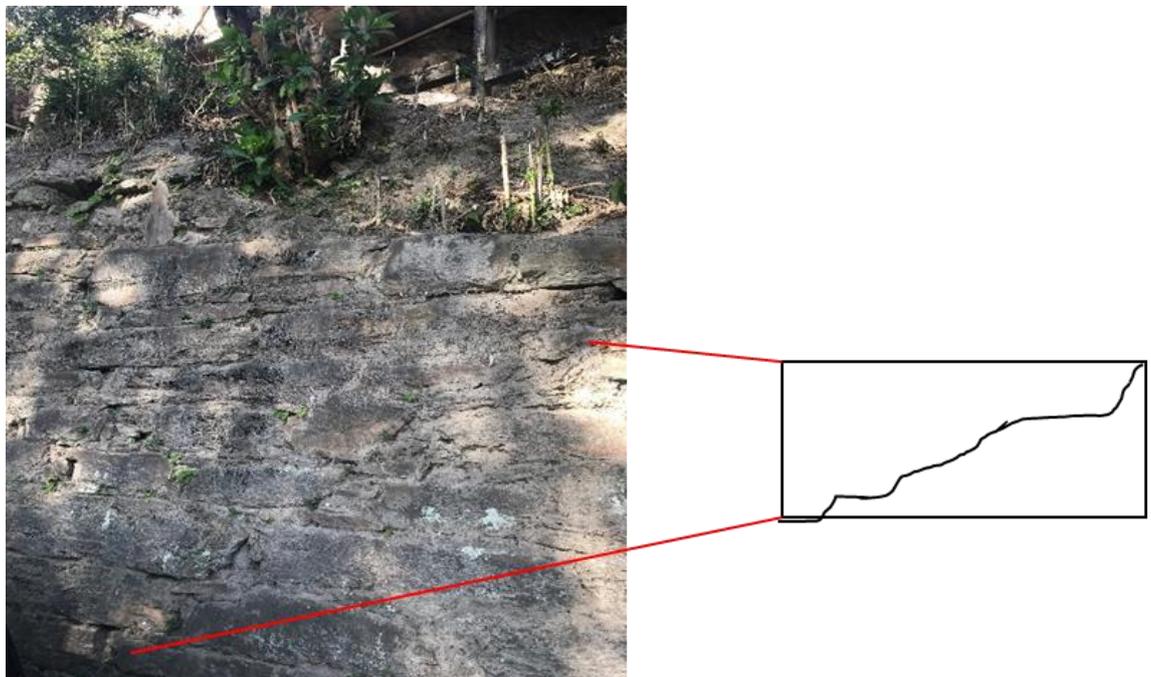
No entanto, em alguns muros tanto de pedra indicativos de movimentação do terreno refletida nessas estruturas. Nos muros de pedra foram observados desalinhamento dos arranjos dos blocos, da base ao topo do muro, em ângulo de 45°. Da mesma forma os muros de cimento (não foram verificados que são estruturas de arrimo) também apresentam trincas nesse ângulo indicando movimentação do terreno (figura 67).

**Figura 68** - Feição de trinca no muro de pedra indicando movimentação do talude.

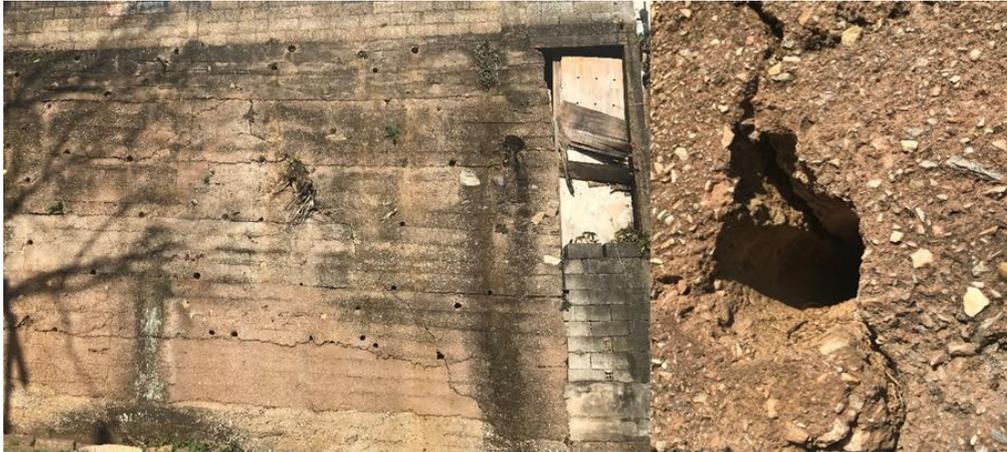
Foi observado ainda que alguns muros possuem pontos de drenos do tipo barbacã, porém possuem trincas de movimentação indicando a medida esta deficiente. Com trincas foram como de cimento possuem trincas em  $45^\circ$  indicando movimentação do maciço (figura 67).

**Figura 69** - Sinal de movimentação do talude com trincas no muro de cimento e nos drenos.

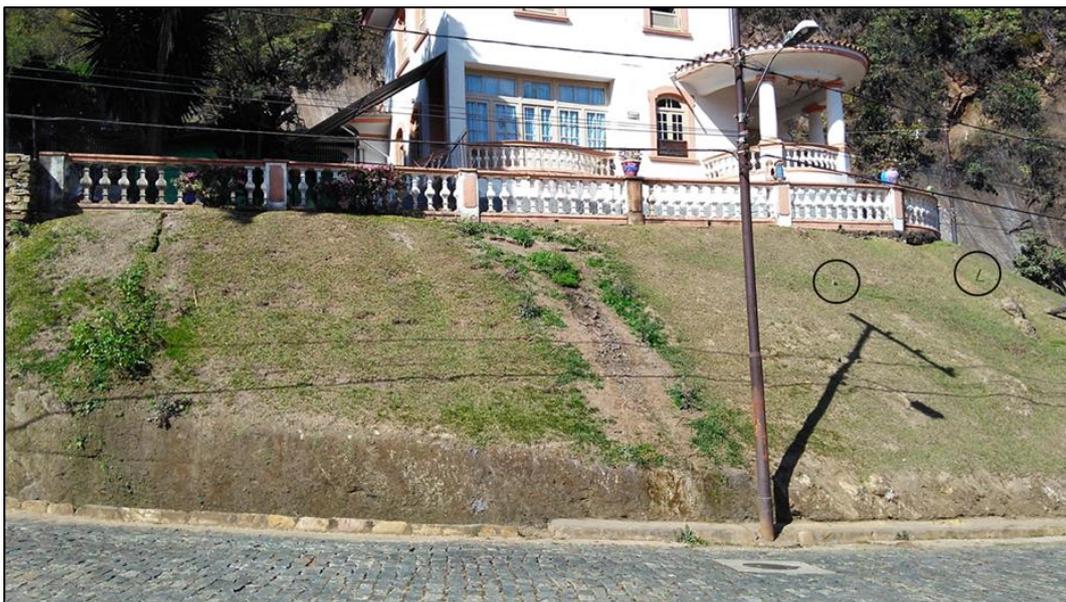
**Figura 70** - Detalhe para os instrumentos no talude úmido.

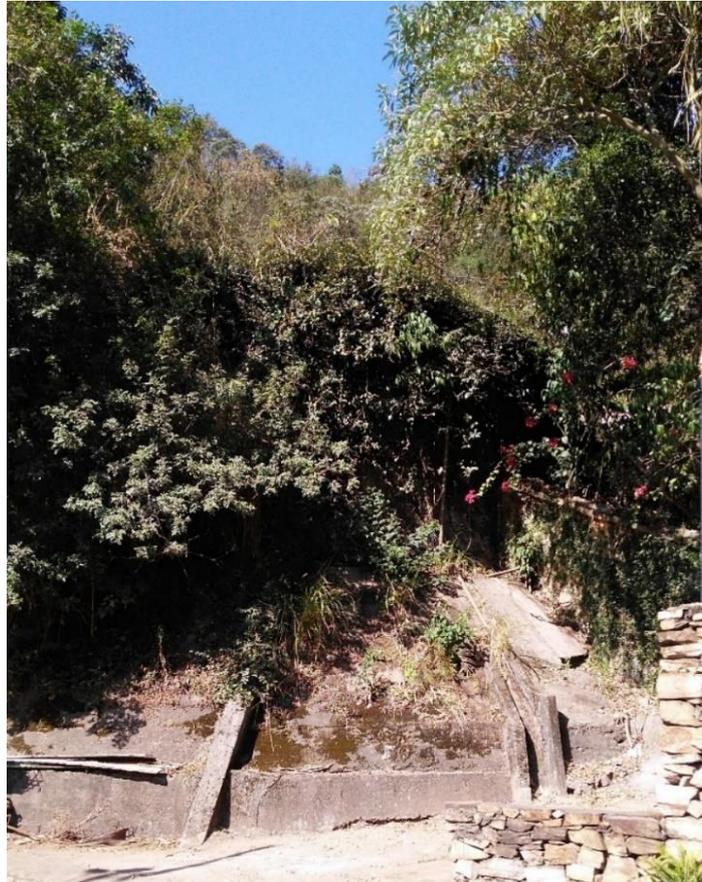
**Figura 71** - Contraforte com necessidade de manutenção.

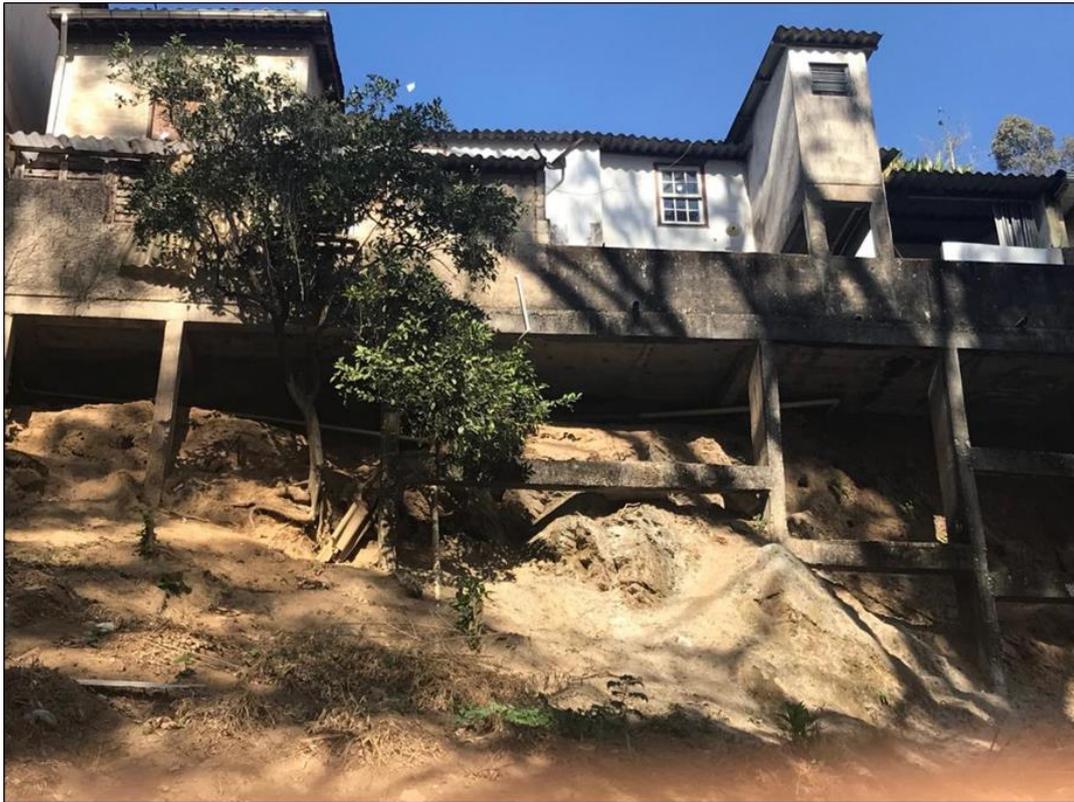
**Figura 72** - Edificação na crista do talude alterado por processos erosivos.

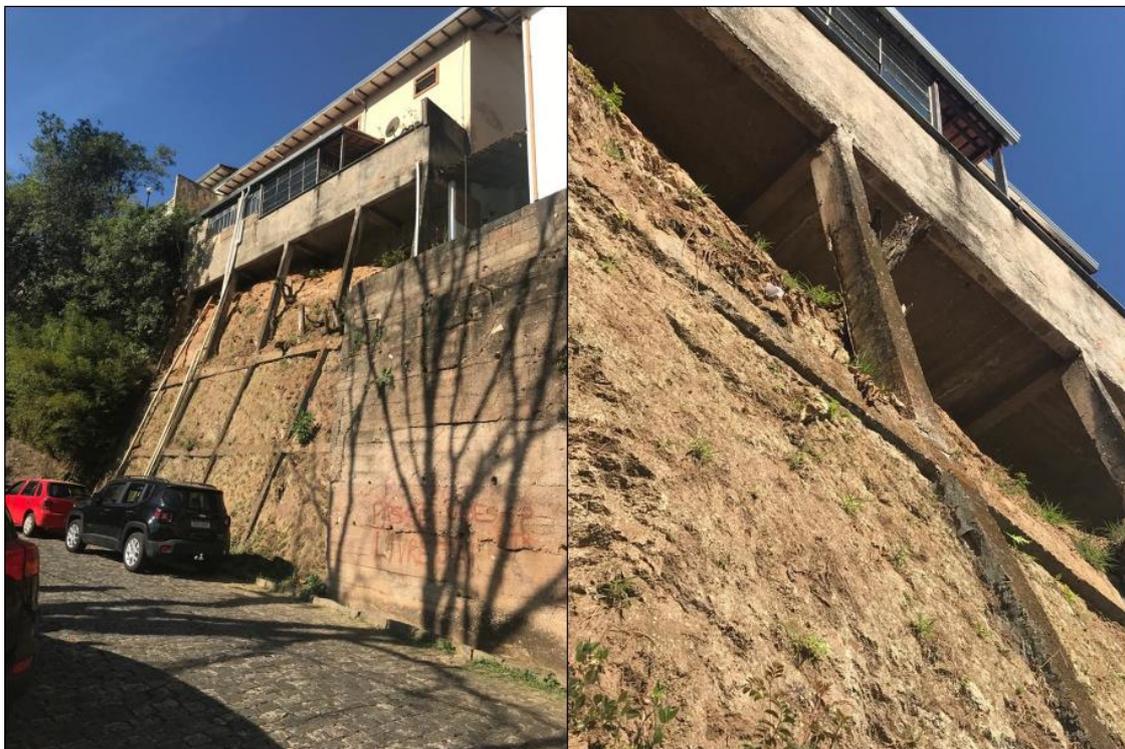
**Figura 73** - Ferragens expostas as intempéries.
