UNIVERSIDADE FEDERAL DE OURO PRETO
Escola de Minas – Departamento de Arquitetura e Urbanismo
Curso de Graduação em Arquitetura e Urbanismo
PAMELLA MARIA CUNHA

**ACESSIBILIDADE EM EDIFICAÇÕES DE USO PÚBLICO:
Estudo de Caso em Mariana, Minas Gerais**

Trabalho Final de Graduação apresentado ao Curso de Arquitetura e Urbanismo da Universidade Federal de Ouro Preto, como requisito final para a obtenção do grau de Bacharela em Arquitetura e Urbanismo.

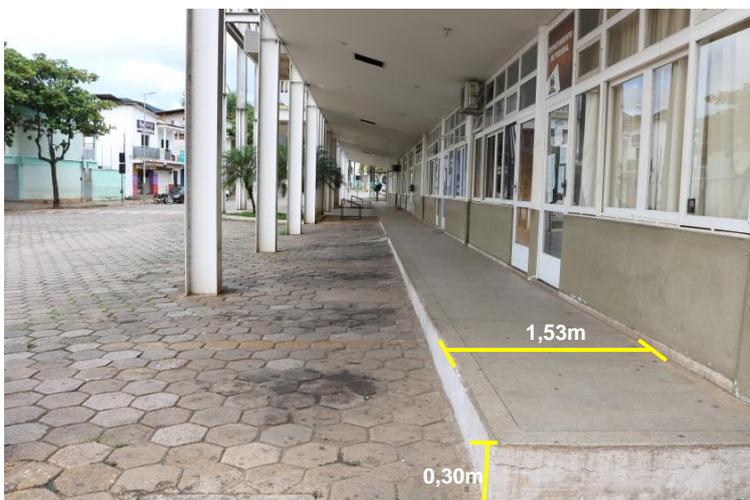
interrompida na extremidade direita e apresenta uma rampa improvisada em frente à porta de acesso ao PROCON, o que pode tornar-se um obstáculo para os pedestres (Figura 39). Referente à largura e presença de piso regular, ambas as calçadas atendem à largura mínima de 1,20m estabelecida pela NBR 9050/2015. Entretanto não possuem nenhum tipo de sinalização tátil que informe e alerte às pessoas com deficiência visuais sobre a presença de obstáculos e localização dos acessos.

Figura 38: Vista da calçada frontal.
Fonte: Autor (2019).

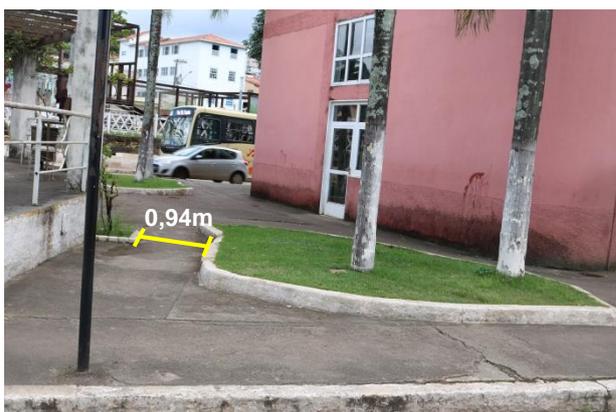
No caso da Praça localizada na lateral esquerda do edifício, foram encontradas imperfeições no piso de concreto e, estreitamento de alguns pontos da área de circulação devido à localização dos canteiros de flores, impossibilitando a passagem de cadeiras de rodas e andadores (Figura 40). Por outro lado, a inexistência de calçada na fachada lateral direita constitui um risco à segurança dos pedestres que transitam pela via (Figura 41).

Figura 40: Canteiros restringindo a área de circulação na Praça.
Fonte: Autor (2019)

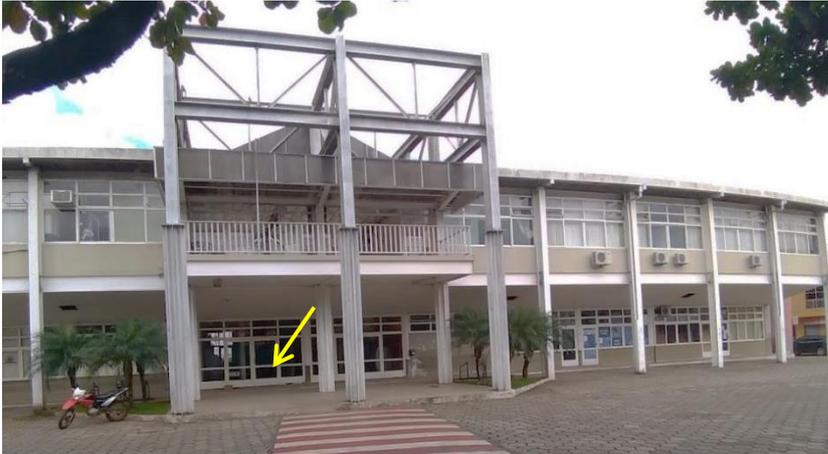
Verificou-se ainda, existência de várias rampas de acesso à calçada do edifício (analisadas no item 5.1.3), entretanto o acesso principal, assim como os acessos das salas laterais abertas ao atendimento ao público, estão separados da calçada por um degrau de 5,5cm, dificultando o acesso de pessoas com mobilidade restrita (Figura 51). Além disso, não existem formas variadas de comunicação como a sinalização tátil no piso e mapa tátil.

Figura 50: Vista do acesso principal à sede Prefeitura.
Fonte: Autor (2019)

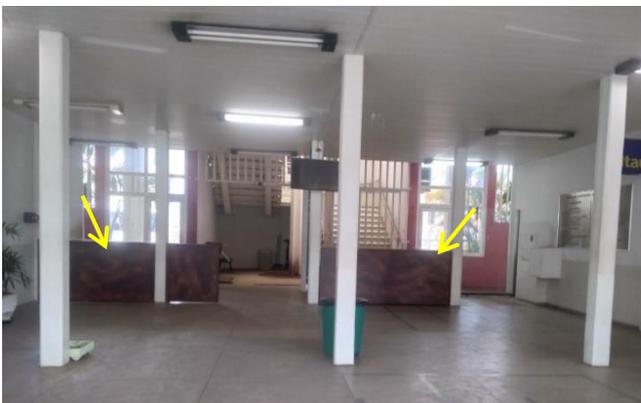
No início do mês de maio foram instalados balcões e divisórias no hall central do primeiro pavimento da prefeitura, definindo uma área de recepção e tornando o acesso às salas de trabalho mais restrito, antes da instalação, o edifício não contava com um balcão de recepção para atendimento ao público. A nova recepção permite que os usuários se situem melhor no edifício, entretanto os balcões instalados não permitem a usabilidade por pessoas sentadas ou de baixa estatura, uma vez que têm altura de 1,10m, muito superior aos 0,75m à 0,80m definidos pela norma. Estes também não possuem profundidade mínima de 0,50m estabelecida pela norma, impedindo a aproximação de pessoas em cadeiras de rodas (Figura 52). No hall central identificou-se a presença de poucos mobiliários: além dos novos balcões instalados, existe um painel de avisos, um conjunto de cadeiras prioritárias pertencente à agência do Itaú, um caixa automático do Banco do Brasil e outros quatro do Banco Itaú (Figura 53). Embora os mobiliários estejam dispostos próximos às paredes, fora da área de circulação, a presença dos caixas e da agência faz com que, em determinados dias do mês, muitas pessoas que buscam serviços bancários se aglomerem, dificultando a circulação pelo hall.

Figura 52: Vista geral dos balcões da recepção.
Fonte: Autor (2019).

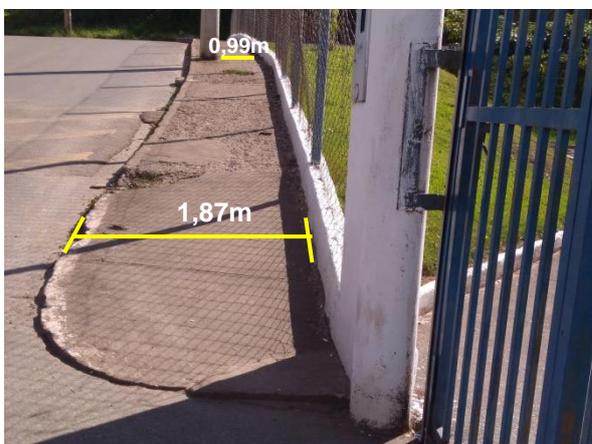
A edificação do Recriavida apresenta calçada com largura superior ao 1,20m exigido pela norma e inclinação transversal inferior a 3%. Porém o piso em concreto apresenta trincas e falhas em diversos pontos, configurando-se em um obstáculo ao deslocamento (Figura 87). Verificou-se ainda, a existência de postes estreitando a área de circulação em determinados pontos da calçada e, a interrupção da mesma para permitir o acesso dos veículos à entrada principal da edificação, sem a execução total do rebaixamento (Figura 88). Também não existe piso tátil sinalizando e alertando as pessoas com deficiência visuais sobre a presença de possíveis obstáculos.

Figura 87: Condições da calçada do Recriavida.
Fonte: Autor (2019).

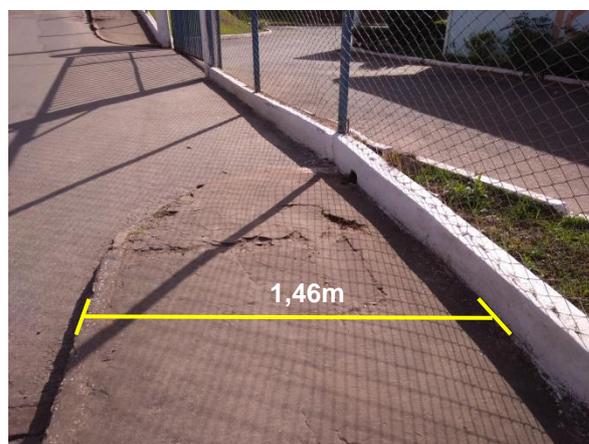
Figura 88: Falta de Rebaixamento no fim da calçada.
Fonte: Autor (2019).

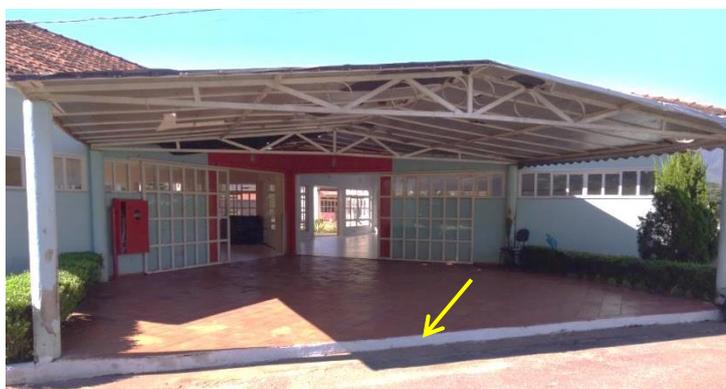
Figura 91: Desnível entre o asfalto e o acesso principal à edificação
Fonte: Autor (2019).

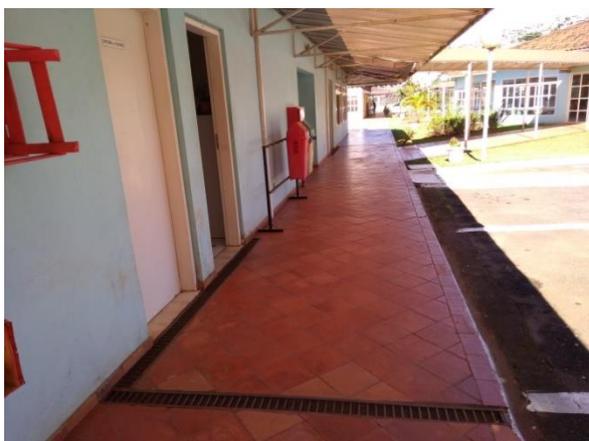
Figura 99: Presença de Grelhas na área de circulação.
Fonte: Autor (2019).

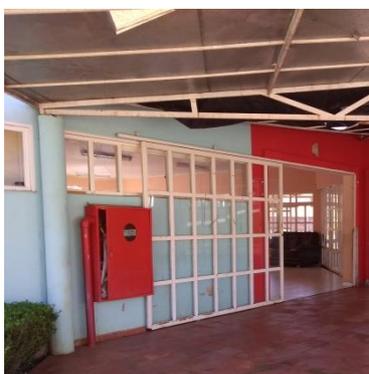
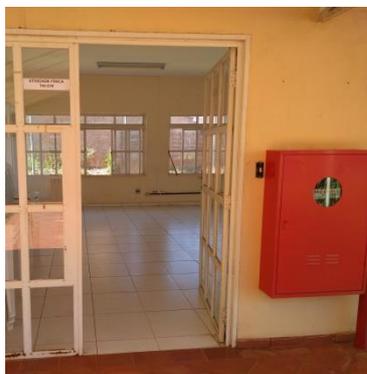
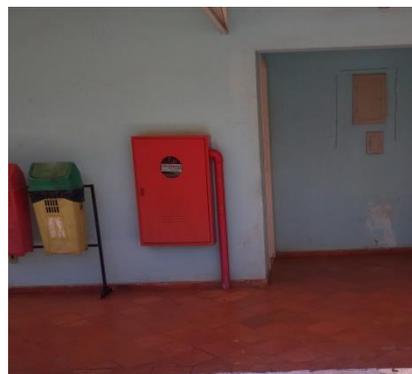
Durante o levantamento, verificou-se a existência de hidrantes prediais em vários pontos da edificação, possibilitando a extinção de possíveis chamas (Figuras 120, 121 e 122). Entretanto, não foi identificada presença de sinalização de emergência visual e sonora, nem identificação das saídas de emergência. Além disso, a existência de rampas em apenas alguns pontos da edificação pode dificultar a fuga de pessoas em cadeiras de rodas.

Figura 120, 121 e 122: Hidrantes prediais instalados próximo ao acesso principal, próximo à sala de Tai Chi Chuan e à Sala de Artesanato, respectivamente.
Fonte: Autor (2019).

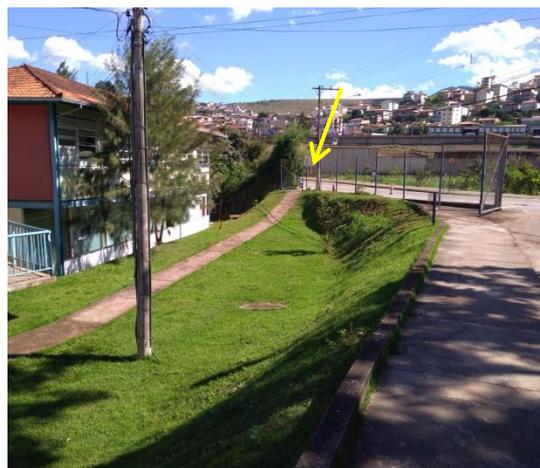
Figura 129: Desnível e distância entre os dois acessos, visto a partir da calçada do estacionamento.
Fonte: Autor (2019).

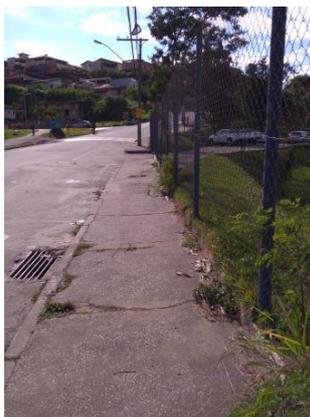
concreto apresenta trincas e imperfeições em alguns pontos. Além das falhas no piso, a instalação de postes de energia elétrica e o avanço da vegetação sobre a calçada, verificado próximo à entrada secundária, contribuem para a redução da área de circulação, como apresentado pelas Figuras 130, 131 e 132. Durante o levantamento identificou-se, também, a inexistência de qualquer tipo de sinalização tátil e de rebaixamento do meio-fio, tanto próximo à faixa de travessia, quanto no acesso principal onde a calçada é interrompida para acesso dos veículos ao estacionamento.

Figura 130: Falhas existentes ao longo da calçada.
Fonte: Autor (2019).

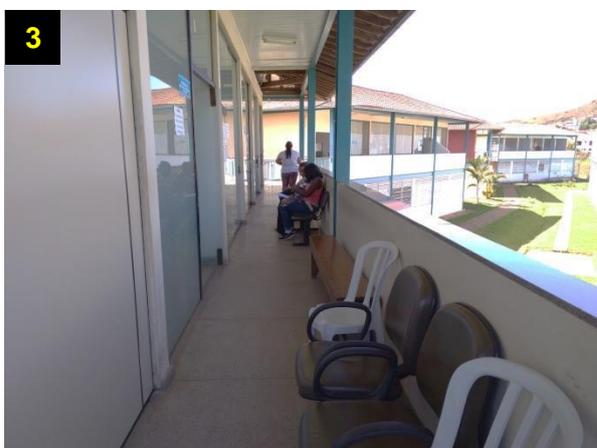
Figura 142: Obstáculos existentes na circulação do 2º Pavimento, bloco 1.
Fonte: Autor (2019).

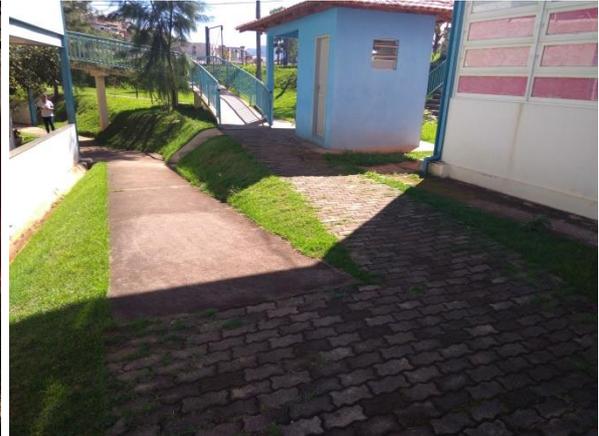
Figura 152: Ausência de corrimãos na rampa 1.
Fonte: Autor (2019).

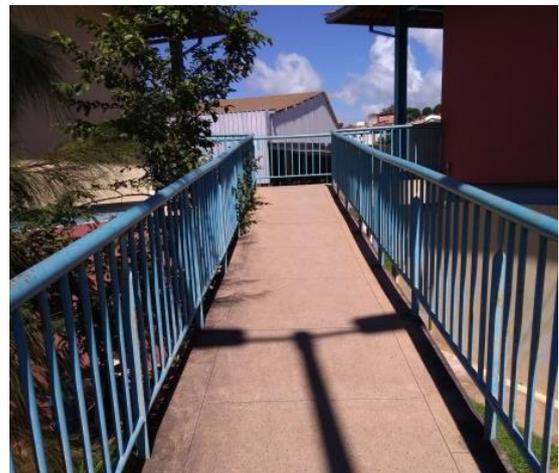
Figura 154: Vista do piso regular e ausência de corrimãos na rampa 2.
Fonte: Autor (2019).
