UNIVERSITÀ DEGLI STUDI DI PALERMO
SCUOLA POLITECNICA

**INCIDENZA DELLE CONDIZIONI DI FUNZIONAMENTO DEI MODULI
FOTOVOLTAICI SULLA PRODUZIONE DEI CAMPI**

TESI DI LAUREA DI
KARINE GOMES SALLES TIBURCIO

ANNO ACCADEMICO 2017 - 2018

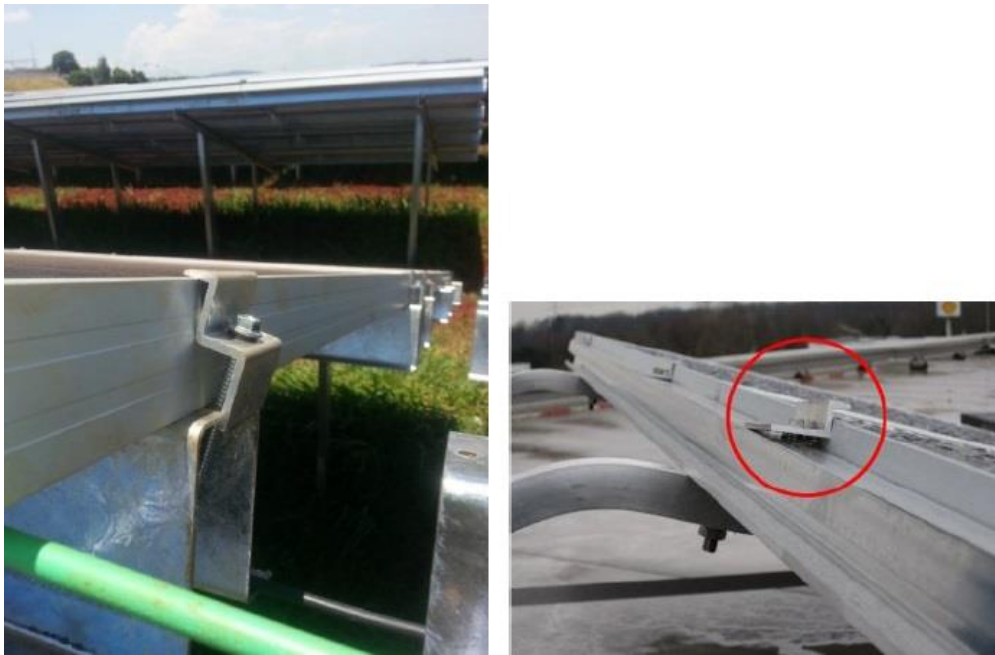
Consiste nella rottura del vetro dei moduli fotovoltaici dovuta all'eccessiva pressione dei morsetti, oppure all'eccessivo serraggio dei bulloni (da parte degli operatori) durante il montaggio. Per errori durante la fase di progettazione o di installazione potrebbe accadere che la geometria dei morsetti non sia adeguata (in relazione al modulo fotovoltaico), o che non abbiano lunghezza sufficiente o che la loro posizione sia incorretta o non sia quella consigliata dal manuale del produttore (Figura 7).

Figura 7: Posizione incorrette dei morsetti

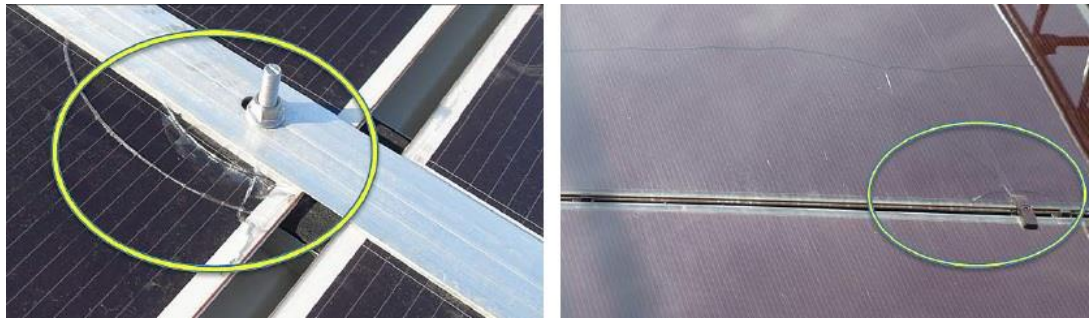
In Figura 8 viene rappresentata la rottura del vetro a causa della forza di serraggio.

Figura 8: Rottura del vetro dovuta il clamping [7]

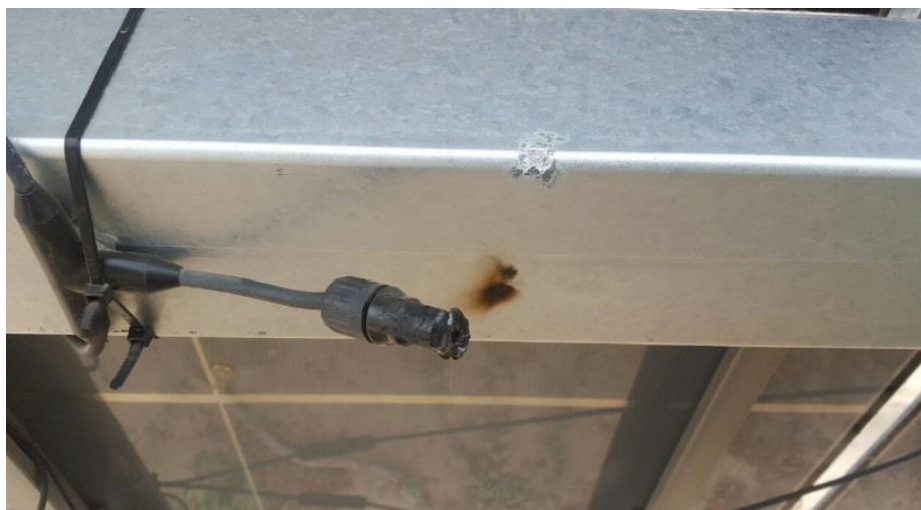
Durante il funzionamento dei moduli fotovoltaici si possono avere alcuni problemi causati da connettori non sono adatti mal fissati (Figura 10). Quando i connettori non sono correttamente agganciati alla scatola dei fusibili, al quadro di connessioni, ai cavi o ancora all'inverter sul luogo di installazione, possono causare la disconnessione di un'intera stringa.

Figura 10: Esempio di guasto dovuto a connettori mal fissato [9]

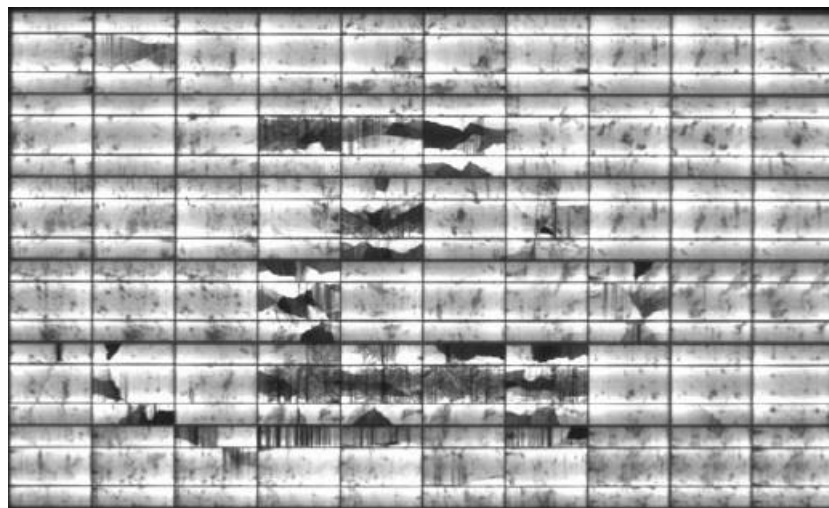
Figura 12: Crepe con aspetto dendritico [12]

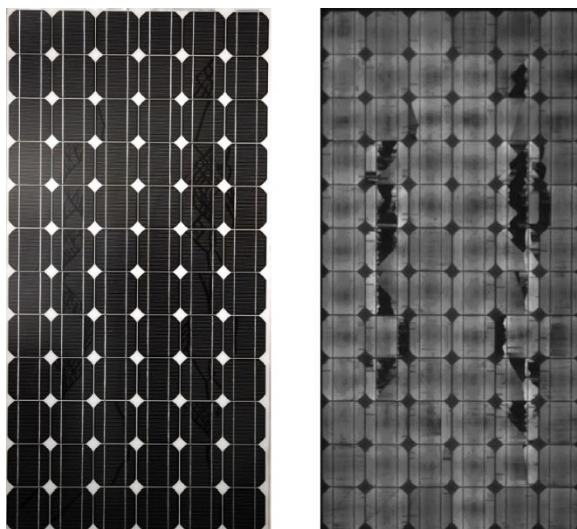
Sono identificati, solitamente nei primi anni di vita delle celle, da particolari striature scure, ovvero decolorazione grigie o nere (Figura 13), come in che si sviluppano sul vetro anteriore del modulo. La loro origine è sconosciuta, ma si pensa che sia collegata a micro crepe nella cella solare [7].

Figura 13: Tracce di lumache

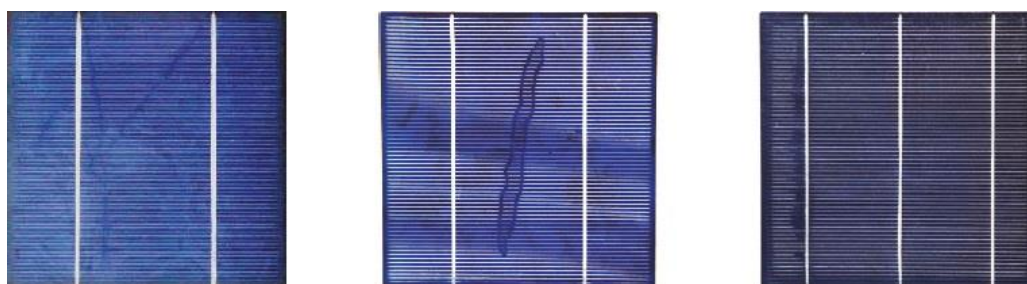
La decolorazione è visibile a occhio nudo e è rilevata nei margini delle celle e/o lungo le cricche o micro fessure, più specificatamente sui contatti elettrici in argento posti sulla superficie delle celle fotovoltaiche di silicio cristallino. Nello studio [13] gli autori citano le differenze tra le degradazioni rispetto dove sono rilevate. Le tracce di lumache possono differirsi notevolmente in termini di aspetto visivo e presentarsi ancora di diverse forme, come un'unica linea o una doppia come un verme o anche più estesamente (Figura 14).

Figura 14: Differenti aspetti della decolorazione delle bave di lumaca [13]

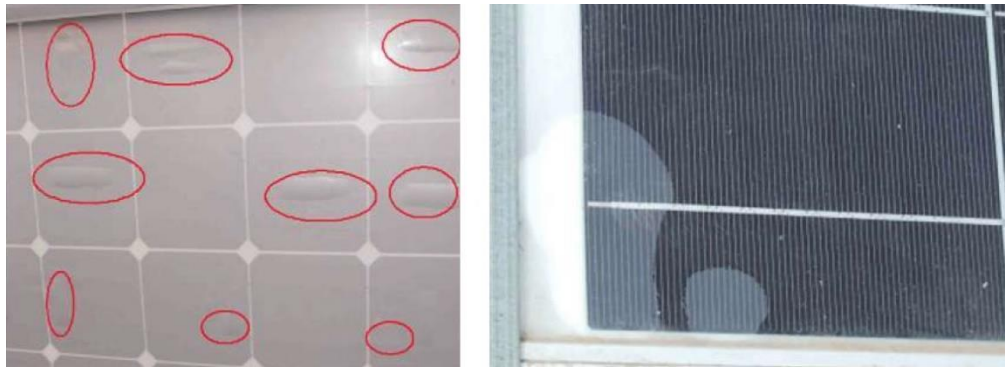
Nella immagine sotto vengono riportate le bolle riscontrate sia nella parte posteriore che anteriore di un modulo fotovoltaico. È una tipologia di degradazione vista a occhio nudo.

Figura 16: Bolle rilevate nella parte anteriore e posteriore del modulo fotovoltaico [22]

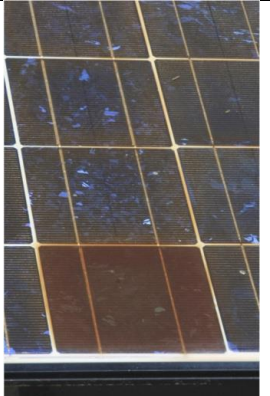
<p>Una singola cellula più scura rispetto alle altre a causa di una temperatura maggiore.</p>

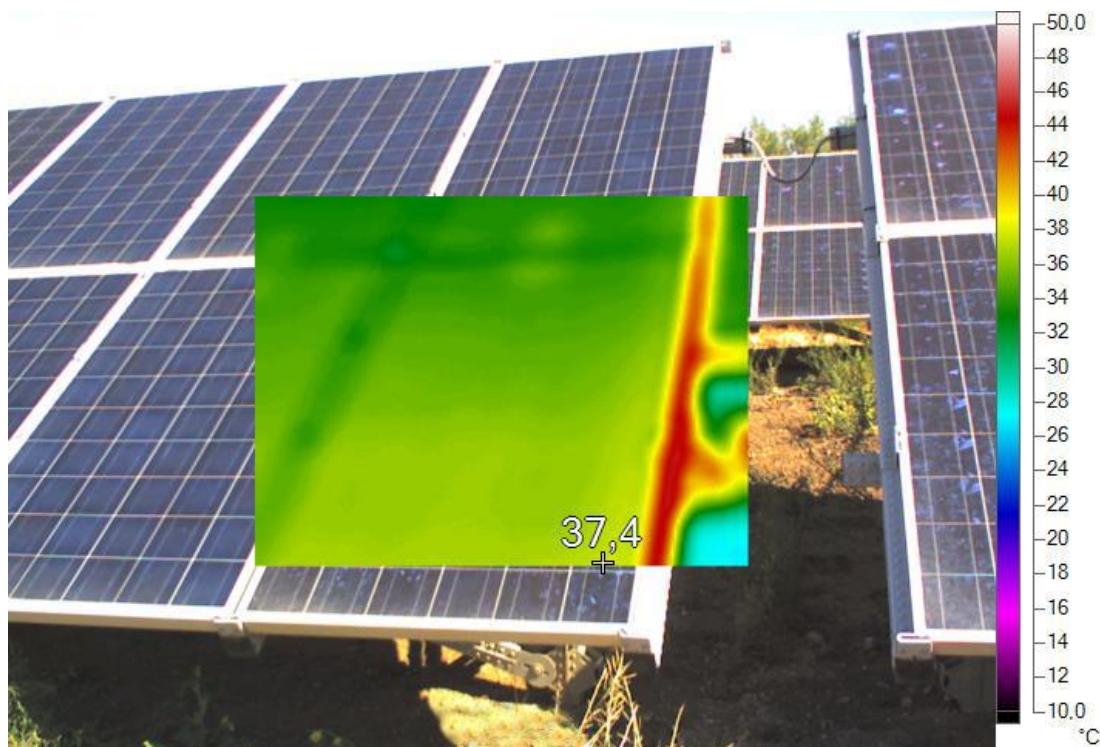
Figura 21) mostra una temperatura uniforme su tutto il pannello e non sono identificati punti caldi. La differenza di temperatura tra il punto più caldo (a 37,4 °C) e quella del pannello, circa 36 °C, è molto piccola e può essere trascurabile. Quindi questo pannello funziona normalmente. Da notare che la parte in rosso dell'immagine è costituita dalla cornice in alluminio.

Figura 21: Pannello con temperatura uniforme su tutta la superficie

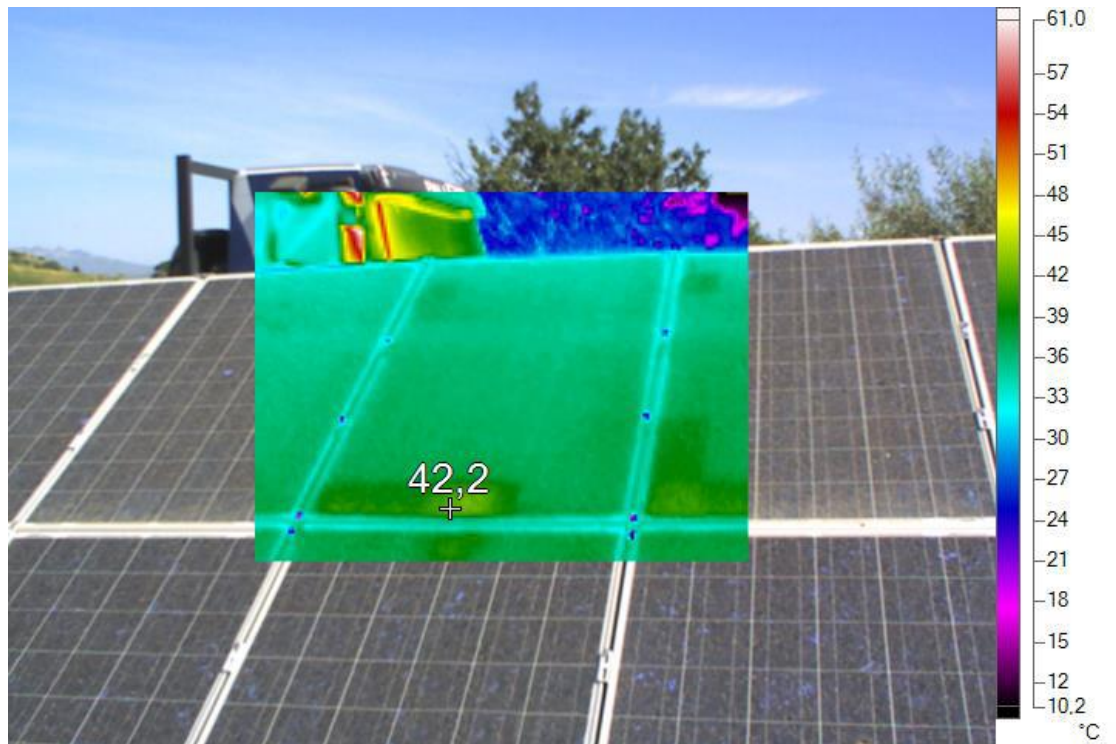
Passando alla seconda immagine, nella Figura 22 si può osservare che mentre la temperatura della superficie del pannello è di circa 37 °C, il punto a temperatura più alta si trova a 42,2 °C. La differenza tra le temperature in questo caso seppur piccola, non è del tutto trascurabile. Con l'immagine al visibile si potrebbero chiarire e identificare le cause del surriscaldamento. Comunque, la sovratemperatura localizzata permanendo per tempi elevati potrebbe condurre al danneggiamento del modulo. Molto probabilmente questa limitata differenza di temperatura è dovuta a depositi superficiali come polvere, polline, fuliggine, foglie, muschio, escrementi di uccelli, ecc., che sono facilmente eliminabili con un semplice lavaggio del pannello. È consigliato quindi, una periodica ispezione visiva per poter intervenire prima che si insorgano problemi o guasti effettivi.

Figura 22: Pannello con probabili depositi superficiali

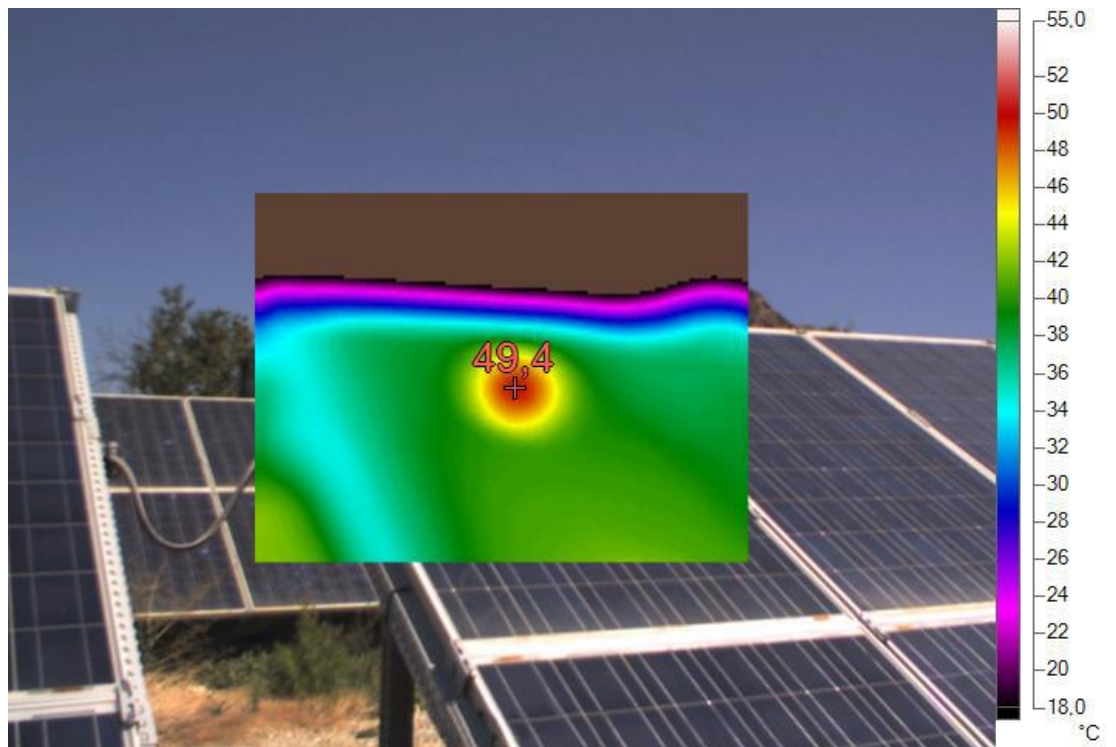
Nella terza immagine (Figura 23) mostra un possibile hotspot. Si noti che in questo caso la temperatura media del pannello è di circa 37 °C e quella del punto più caldo è 49,4 °C, ossia si ha una differenza di 12,4 °C non giustificata da danneggiamenti visibili. A differenza del caso precedente, gli hotspot non sono facilmente eliminabili. Il modulo andrebbe monitorato nel tempo in maniera tale da verificare se questa sovratemperatura permane. Se la situazione si ripete nel tempo, si può considerare come un hotspot.

Figura 23: Pannello con hotspot

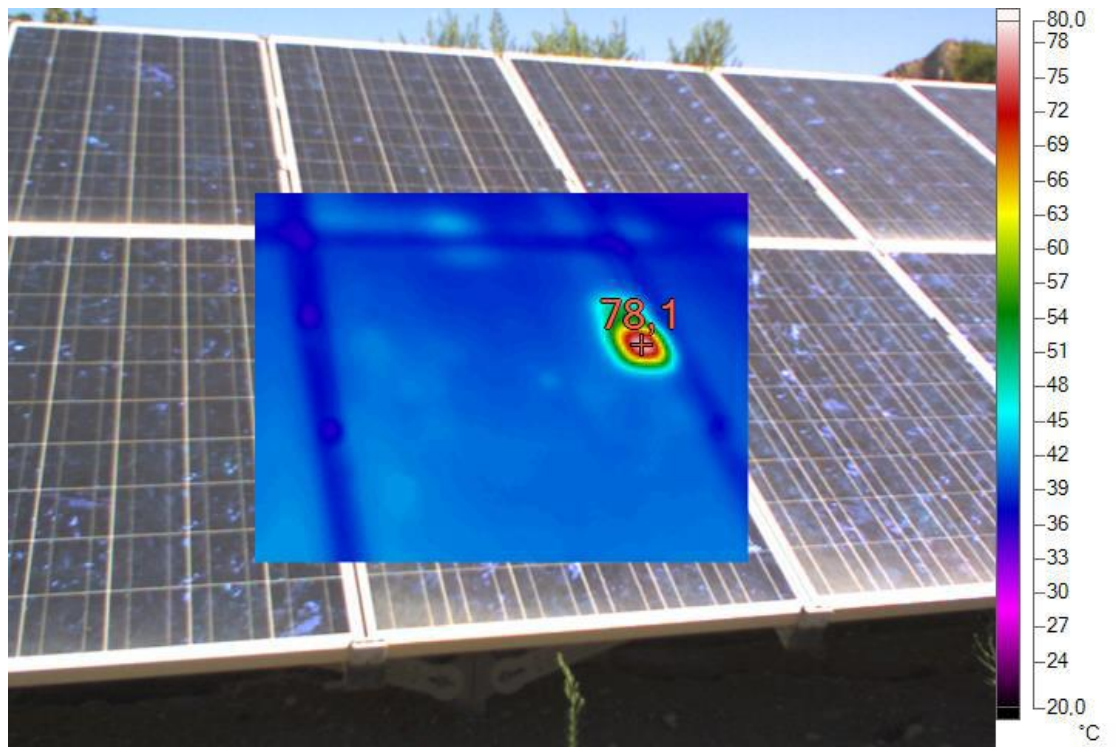
Il modulo di Figura 24, ha una temperatura nel punto più caldo di 78,1 °C con una differenza di temperatura di 38,1 °C, rispetto a quella media che è di circa 40 °C. In questo caso si osserva nitidamente la presenza dell'hotspot. Con una differenza di temperatura così elevata, si può ipotizzare che il guasto sia a livello di cella, come la rottura della stessa oppure del diodo di bypass.

Figura 24: Pannello con hotspot

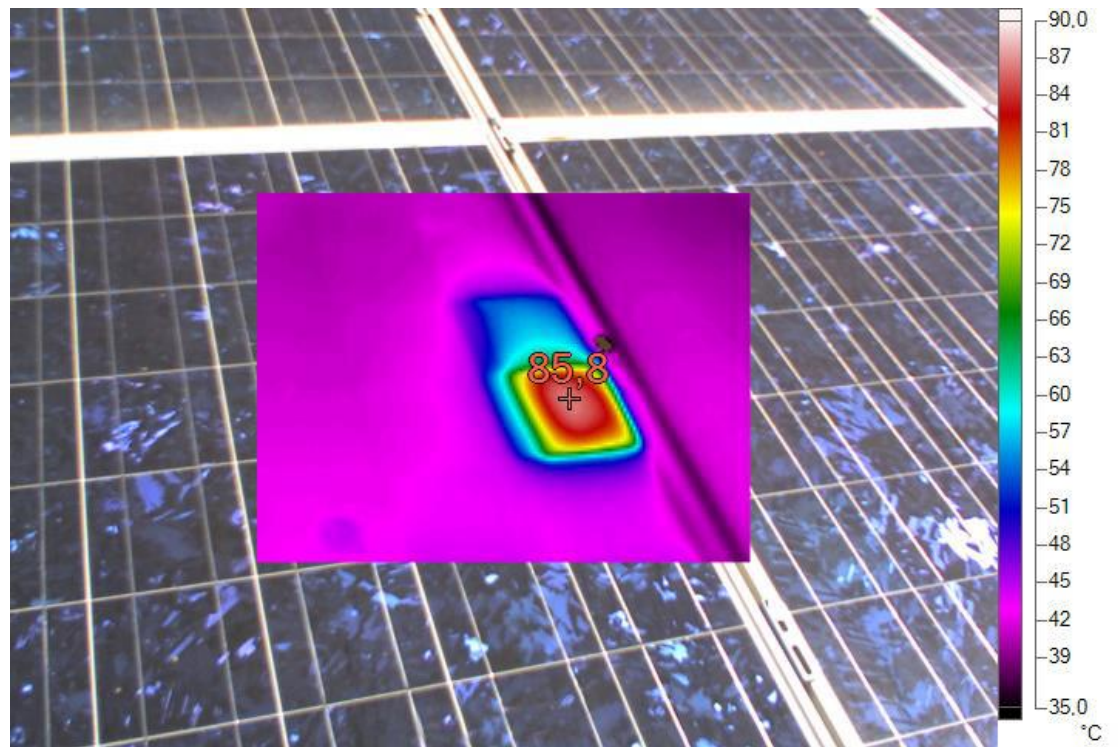
Nell'ultima immagine termografica (Figura 25), è evidente la la sovratemperatura localizzata. Si ha una temperatura massima di di 85,8 °C mentre la temperatura media è di circa 40 °C, quindi una differenza molto marcata pari a 45,8 °C. Questa situazione senza che si abbiano danni visibili al modulo nè depositi superficiali è molto probabilmente un hot spot. Anche in questo caso è necessario verificare se la sovratemperatura permane nel tempo per escludere che non sia stata causata da problemi esterni (ombreggiamenti o depositi non più presenti).

Figura 25: Pannello con hotspot
