MINISTÉRIO DA EDUCAÇÃO
Universidade Federal de Ouro Preto
Escola de Minas – Departamento de Engenharia Civil
Curso de Graduação em Engenharia Civil

Guilherme Henrique Ferreira

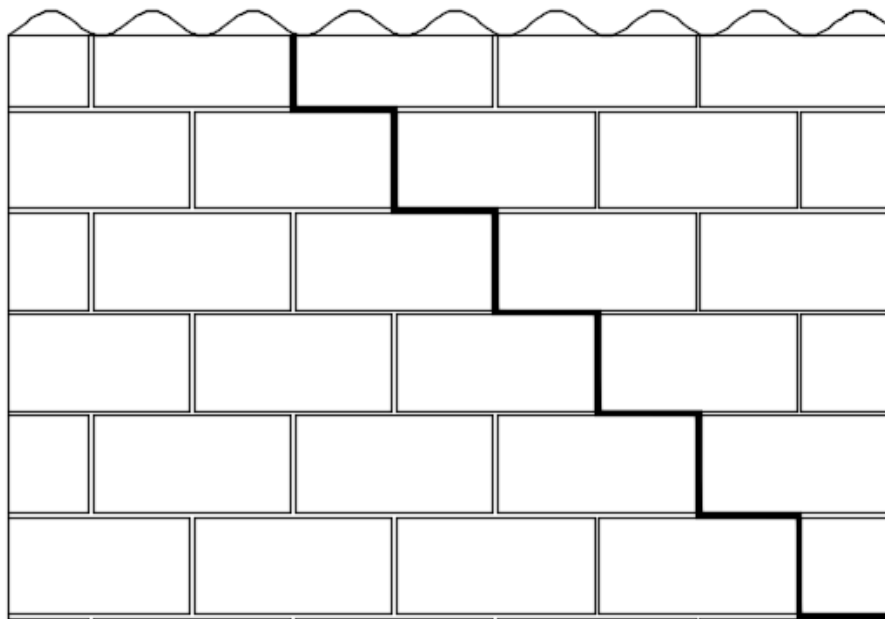
Figura 6: Trinca em muro de bloco de concreto acompanhando a argamassa de assentamento dos blocos. Fonte: autor.

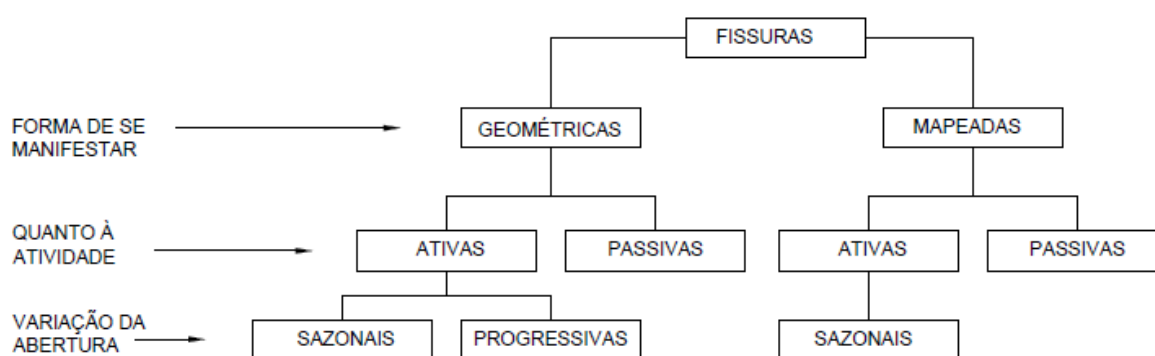
Figura 7: Classificação das fissuras. Fonte: adaptado de Sahade (2005)

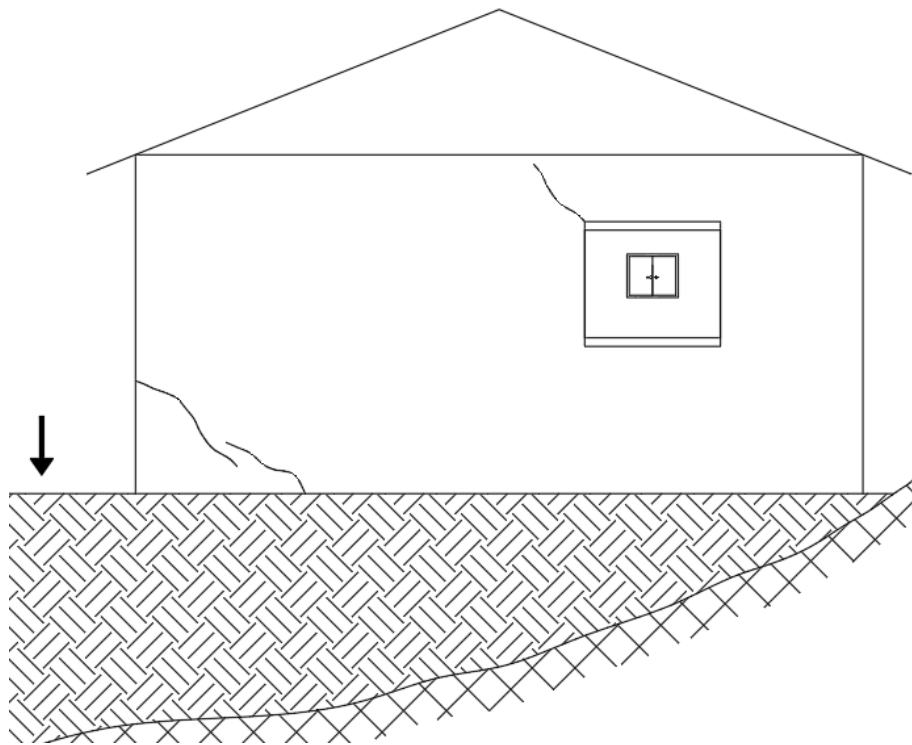
Figura 8: Fissura progressiva possivelmente causada por recalque diferencial da fundação. Fonte: adaptada de Thomaz (1989).

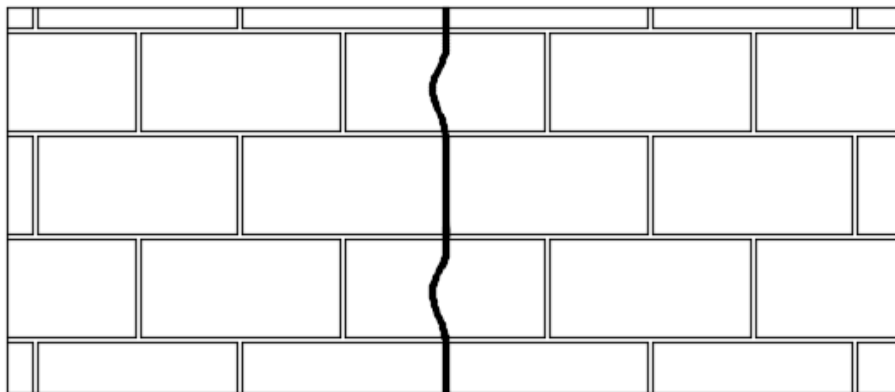
Figura 9: Configuração típica de fissura geométrica nos blocos da alvenaria.

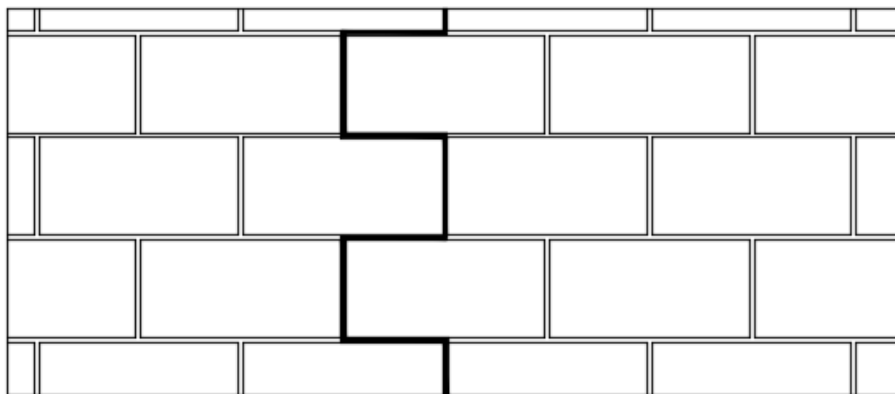
Figura 10: Configuração típica de fissura geométrica acompanhando a argamassa de assentamento de alvenaria. Fonte: adaptado de Thomaz (1989).

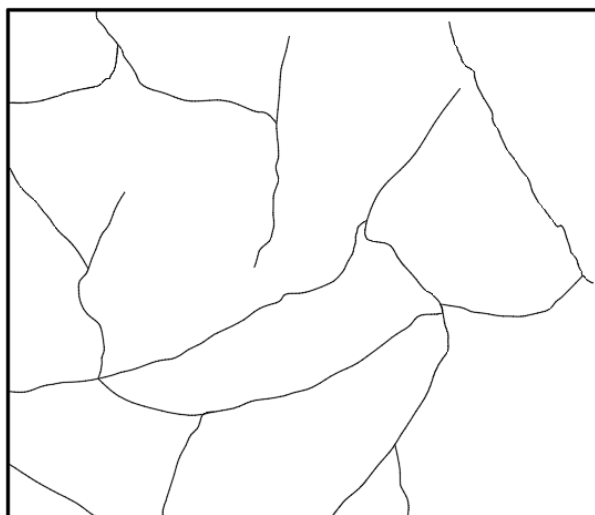
Figura 11: Configuração típica de fissura mapeada em argamassa de revestimento. Fonte: adaptado de IBDA (2019).

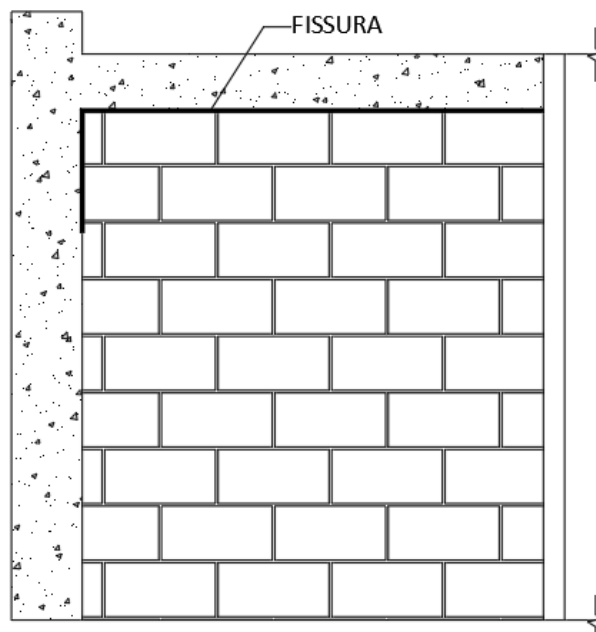
Figura 12: Configuração típica de fissura em alvenaria causada por movimentação térmica diferencial entre a estrutura e a alvenaria. Fonte: adaptada de Thomaz (1989).

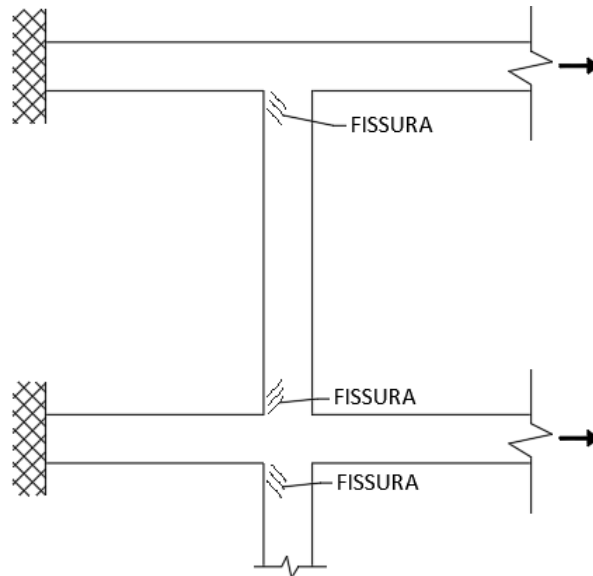
Figura 13: Fissuras formadas em pilares de concreto armado devido à movimentação térmica das vigas de concreto armado. Fonte: adaptada de Thomaz (1989).

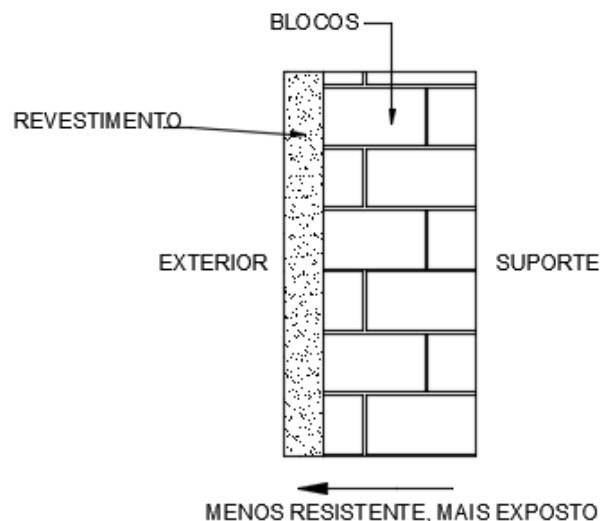
Figura 14: Representação de alvenaria tradicional com blocos e revestimento.

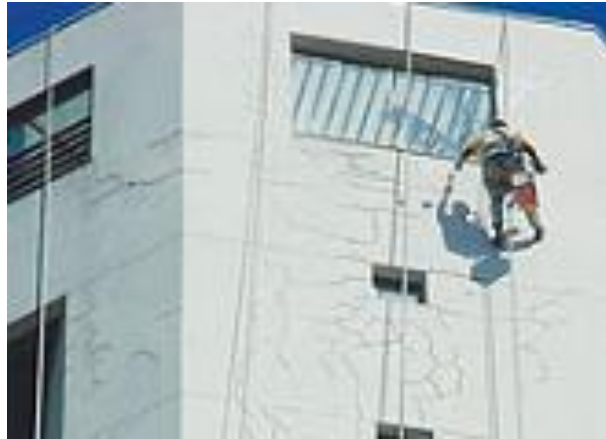
Figura 15: Configuração típica de fissura mapeada em fachada de prédio formada pela restrição à movimentação do reboco (SAHADE, 2005).

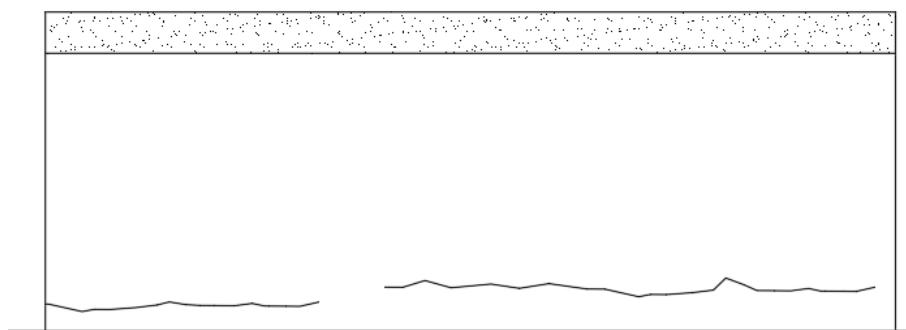
Figura 16: Fissura horizontal na base de alvenaria devido à movimentação diferencial causadas pela ascensão de umidade. Fonte: Adaptada de Thomaz (1989).

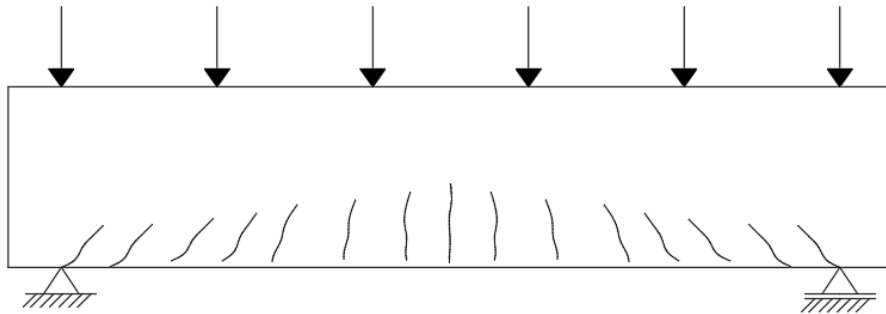
Figura 17: Configuração típica de fissuras em viga biapoiada solicitada à flexão. Fonte: adaptada de Thomaz (2012)

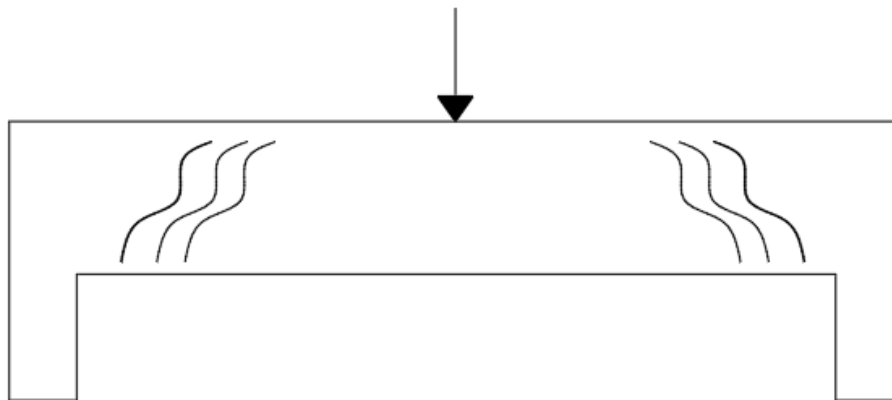
Figura 18: Fissuras de cisalhamento próximas aos apoios de viga solicitada por flexão. Fonte: adaptada de Marcelli (2007).

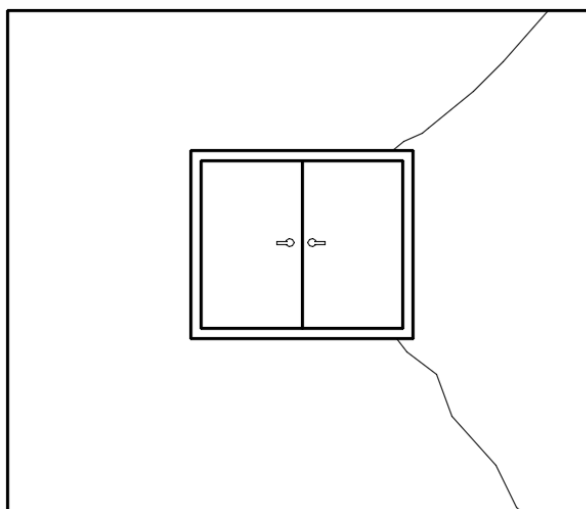
Figura 19: Fissura surgindo ao lado do vão de janela sem verga e contraverga, com inclinação próxima de 45° . Fonte: autor.

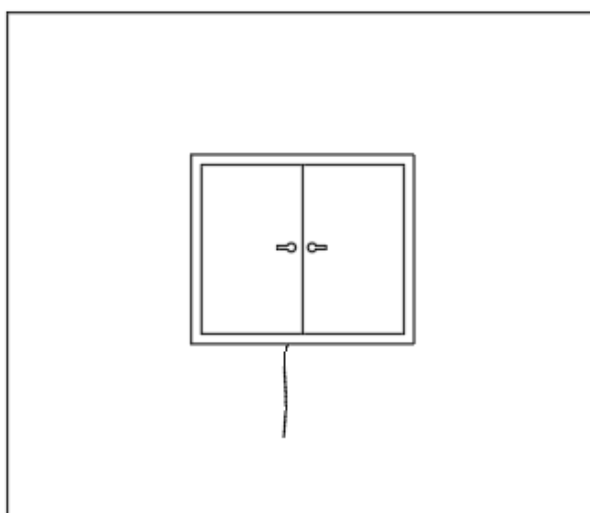
Figura 20: Fissura surgindo no centro do vão de janela sem verga e contraverga, com direção vertical. Fonte: autor.

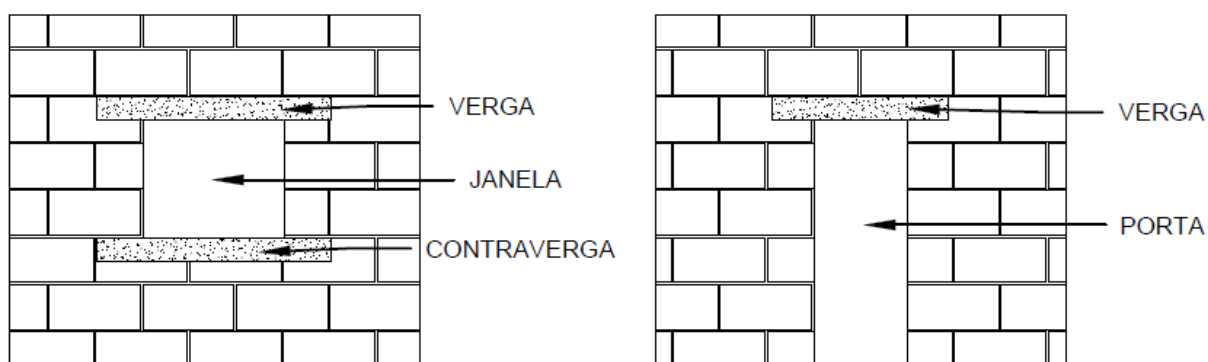
Figura 21: Vergas e contravergas sendo utilizadas em esquadrias para impedir a concentração de tensões. Fonte: adaptada de (TÉCHNE, 2007)

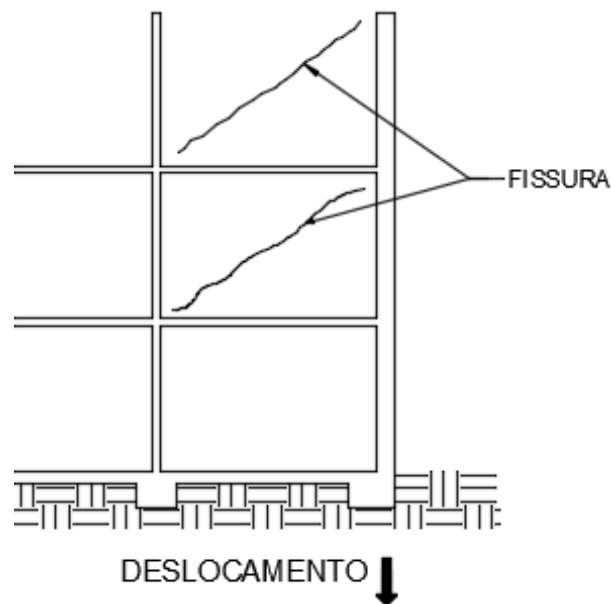
Figura 22: Fissura em alvenaria de vedação causada por recalque diferencial em sapata de canto; a fissura aponta para o lado que não sofreu deslocamento. Fonte: adaptada de Milititsky, Consoli e Schenaid (2015).

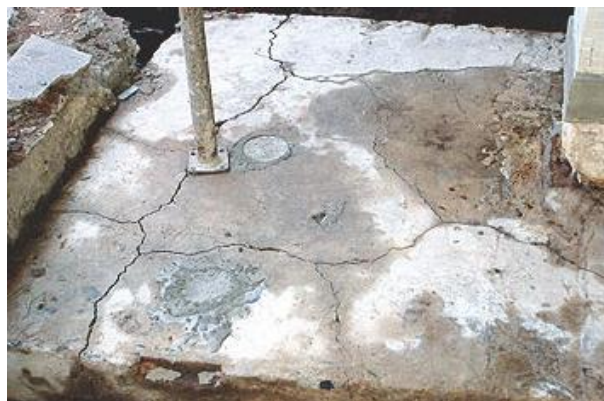
Figura 23: Bloco de fundação fissurado por consequência da RAA (CICHINELLI, 2007).

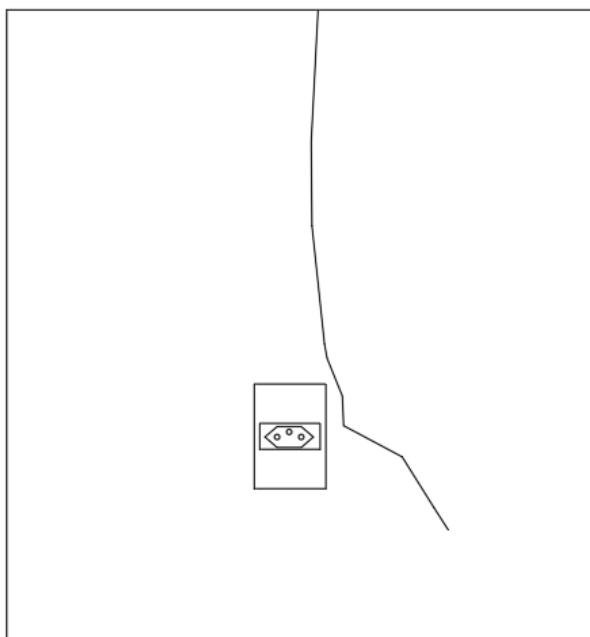
Figura 24: Fissura causada pelo embutimento de tubulação elétrica na alvenaria. Fonte: autor.

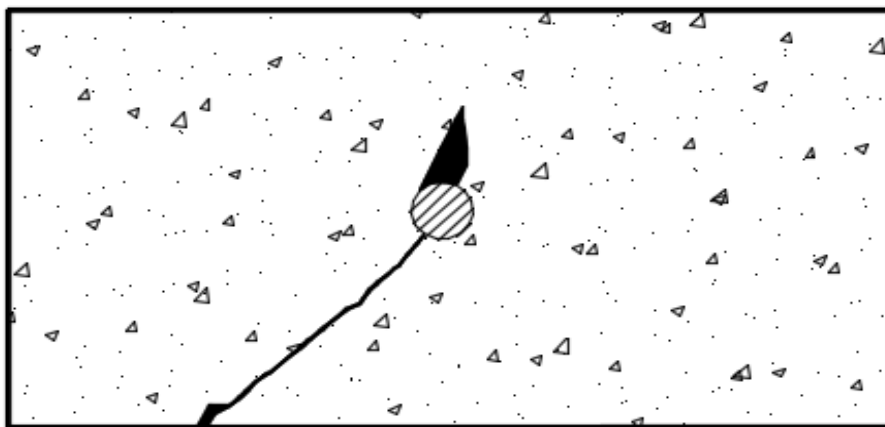
Figura 25: Fissura surgindo em elemento de concreto armado devido à corrosão da armadura. Fonte: adaptada de Helene (1986).

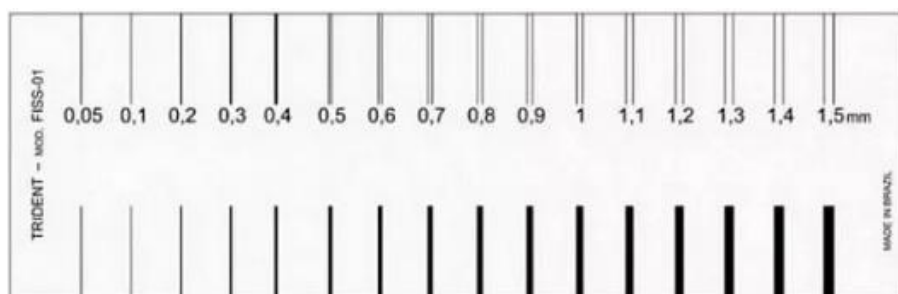
Figura 26: Modelo de fissurômetro encontrado no mercado.

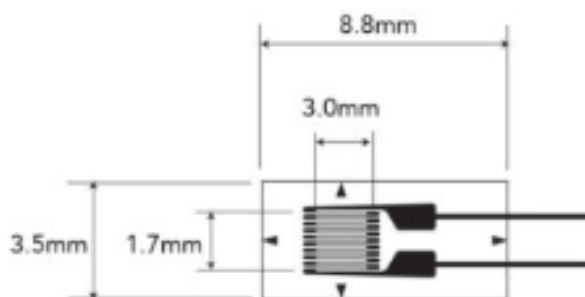
Figura 27: Modelo de extensômetro comercial utilizado para medida linear fabricado pela Techni Measure (Techni Measure, 2019).

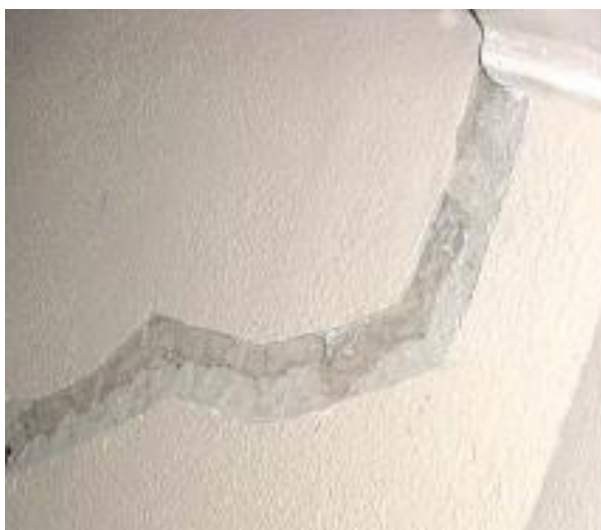
Figura 28: Sulco retangular de 5 cm de largura e 5 mm de profundidade já vedado (SAHADE, 2005).

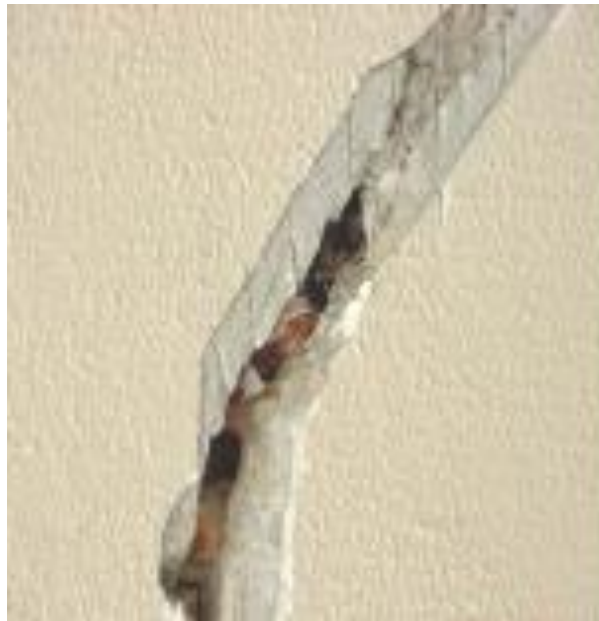
Figura 29: Base desagregada para produção de camada de regularização (SAHADE, 2005).

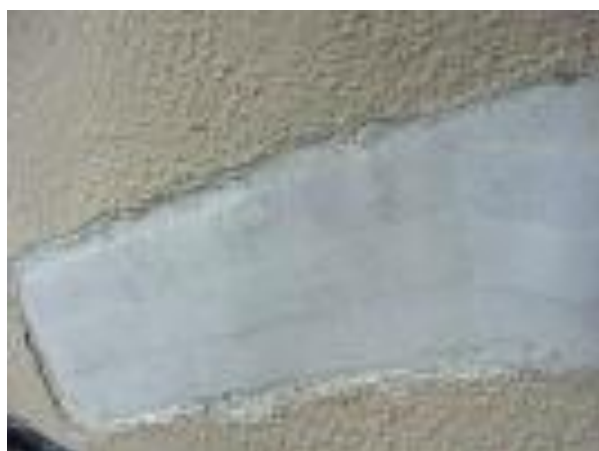
Figura 30: Tela de poliéster com bandagem central que pode ser utilizada em camada de dessolidarização (SAHADE, 2005).

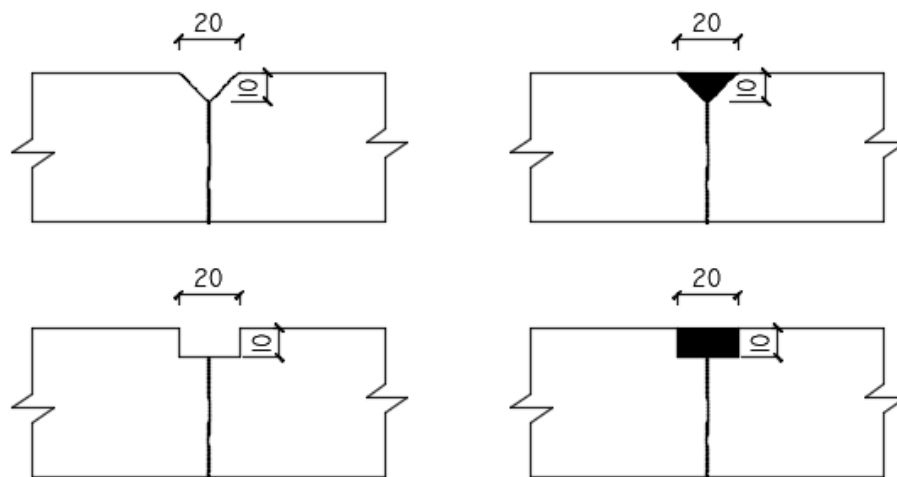
Figura 31: Recuperação de fissura ativa com abertura de sulcos e preenchimento com selante flexível. Fonte: adaptada de Thomaz (1989).

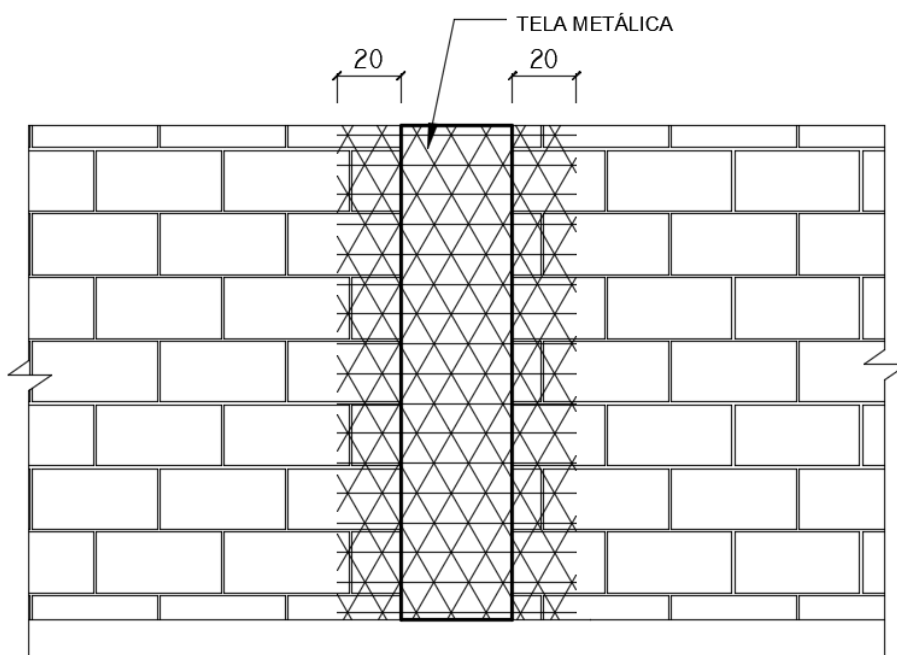
Figura 32: Tela metálica fixada no contato pilar/alvenaria utilizada para recuperação de elemento fissurado. Fonte: adaptado de Thomaz (1989).

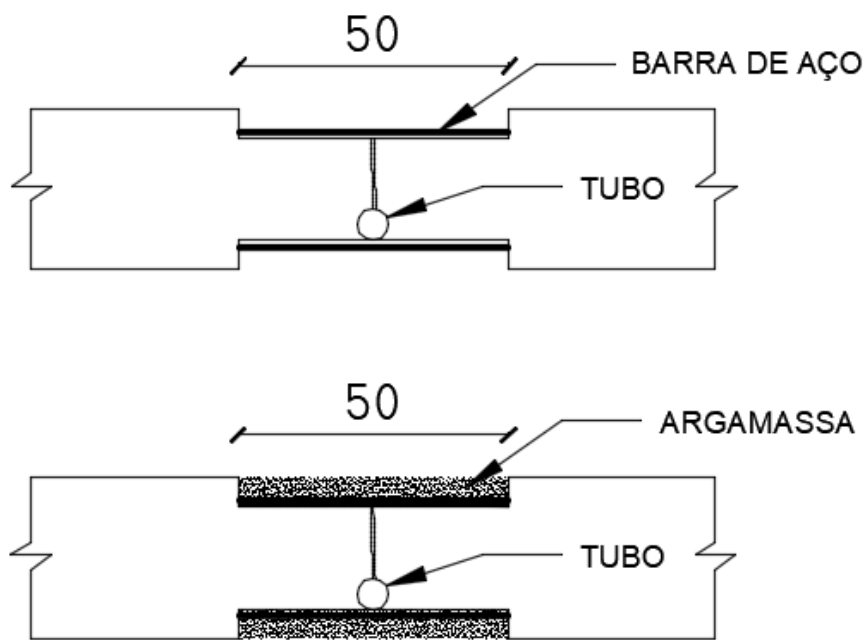
Figura 33: Vista em planta da inserção de barras de aço em elemento de alvenaria fissurado. Fonte: adaptado de Thomaz (1989).

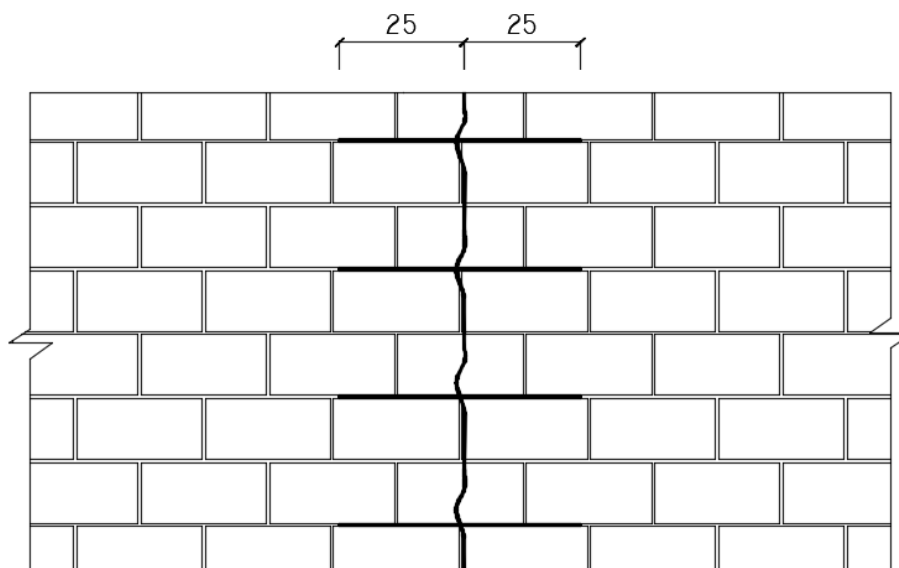
Figura 34: Vista frontal da inserção de barras de aço em elemento de alvenaria fissurado. Fonte: adaptado de Thomaz (1989).

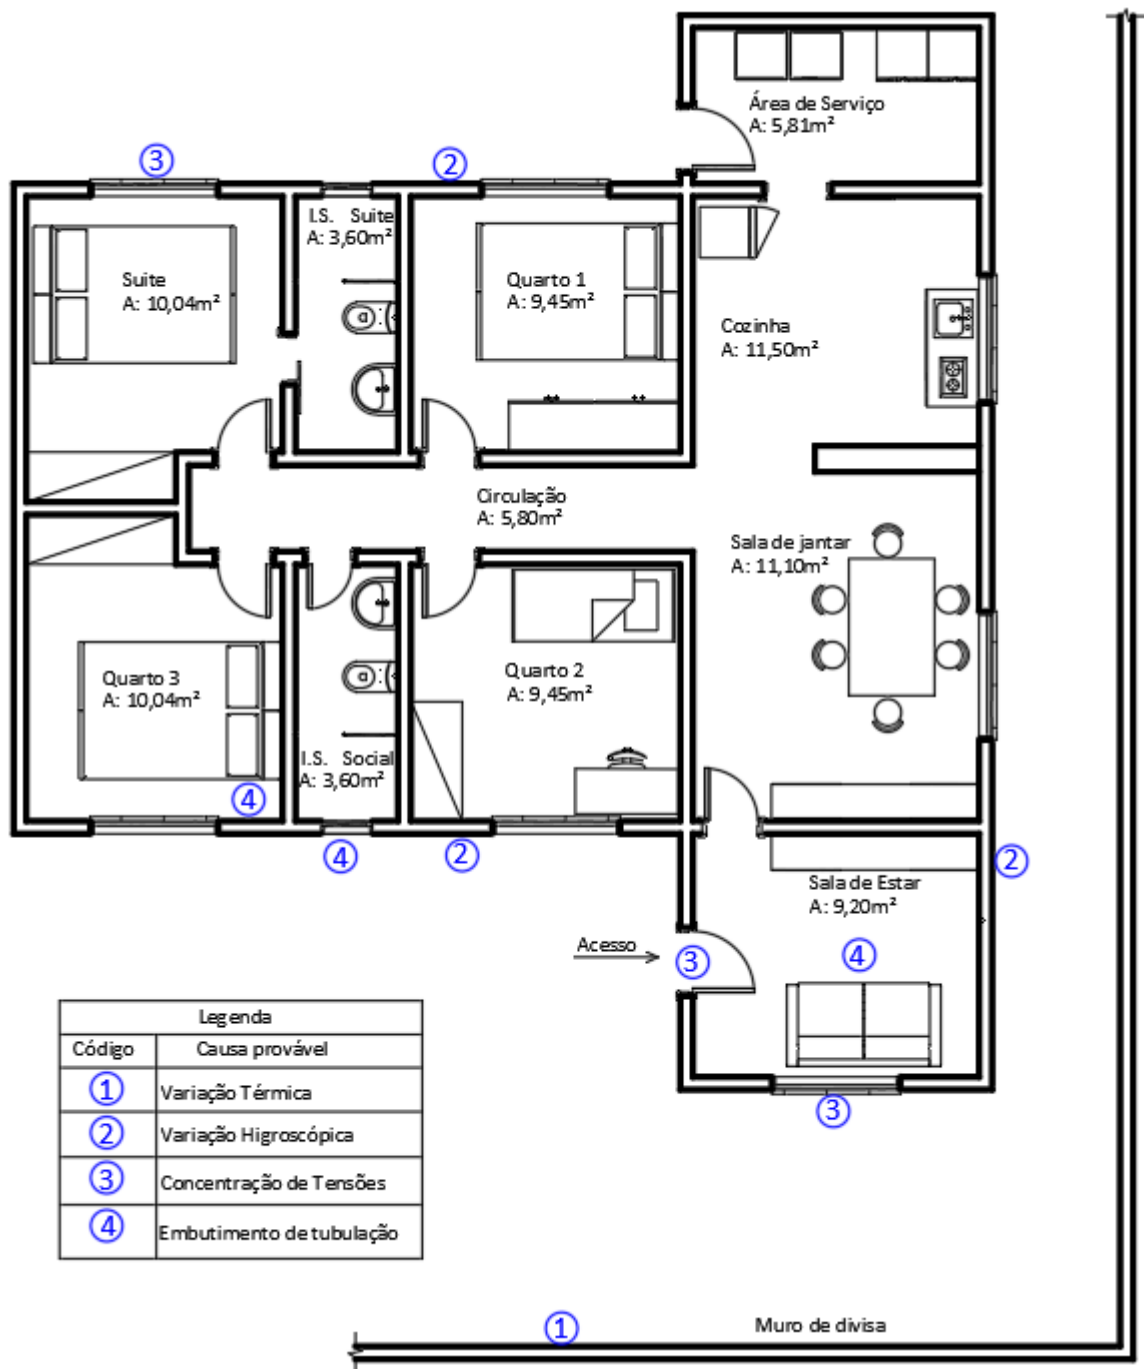
Figura 36: Croqui apresentando os locais com as fissuras encontradas na edificação. Fonte: autor.

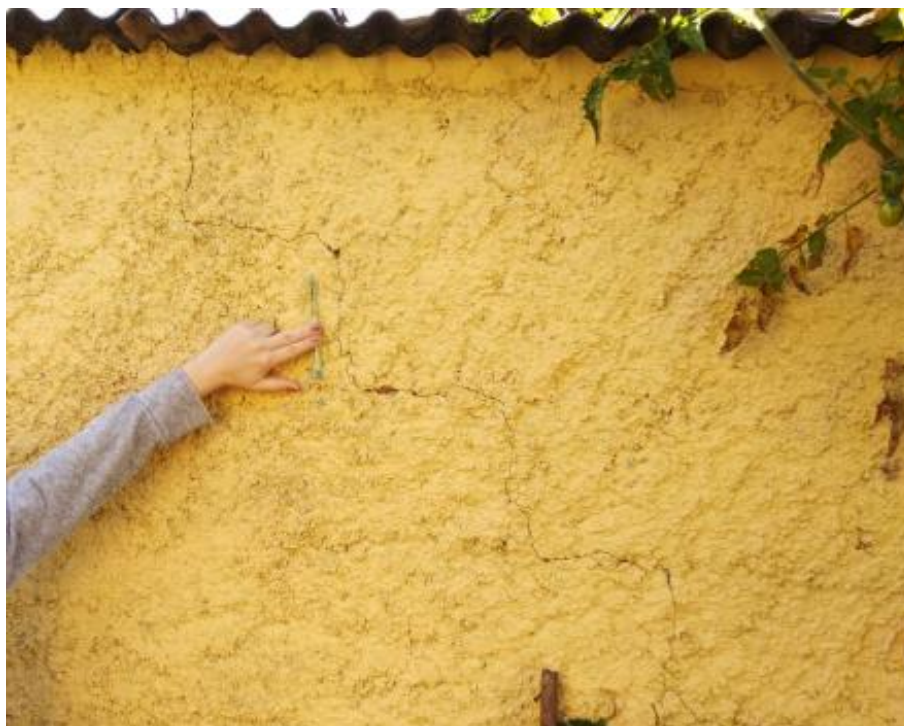
Figura 37: Trinca em muro de bloco de concreto acompanhando a argamassa de assentamento dos blocos causada por variação térmica da estrutura. Fonte: autor.

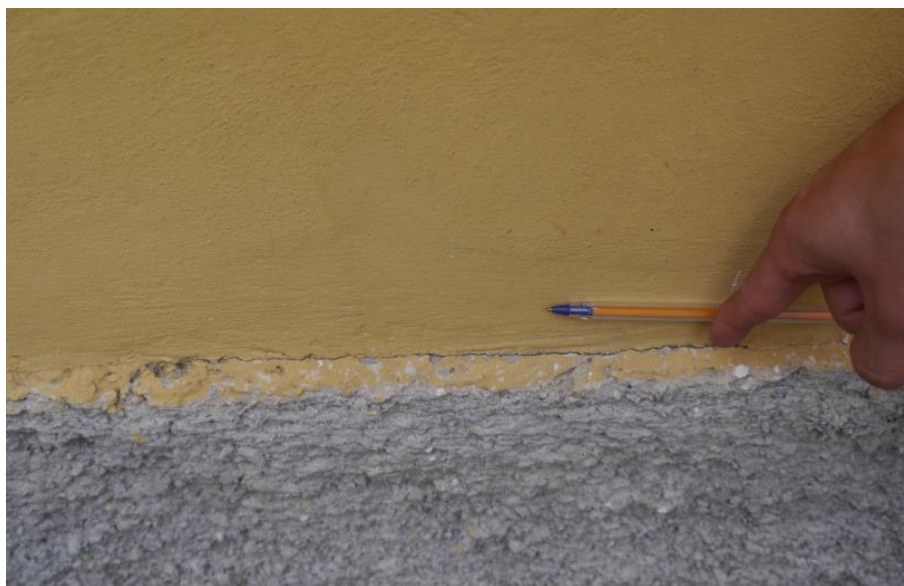
Figura 38: Fissura geométrica horizontal na base da alvenaria na fachada frontal provavelmente originada pela movimentação diferencial entre alvenaria e alicerce estrutural. Fonte: autor.

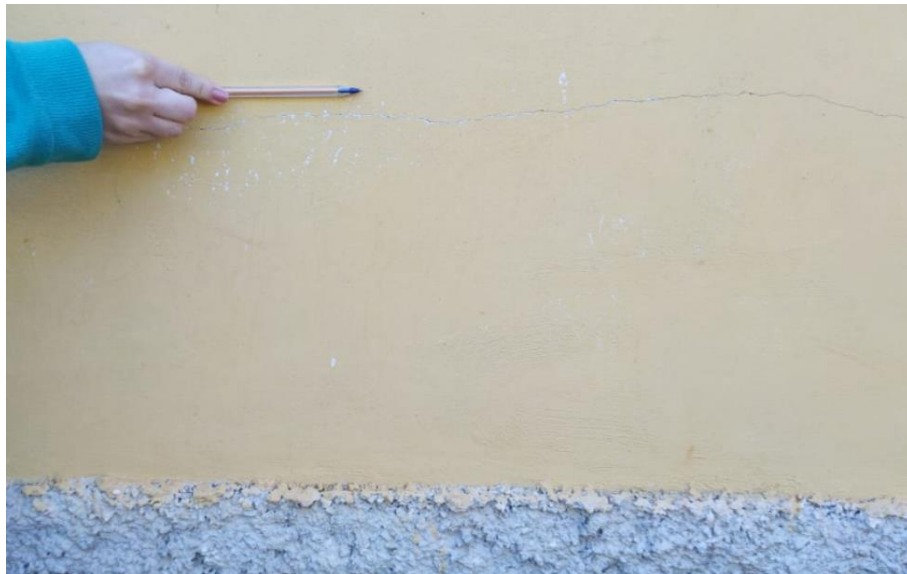
Figura 39: Fissura geométrica horizontal em camada inferior da alvenaria na fachada posterior possivelmente devido à movimentação diferencial das primeiras camadas da alvenaria. Fonte: autor.

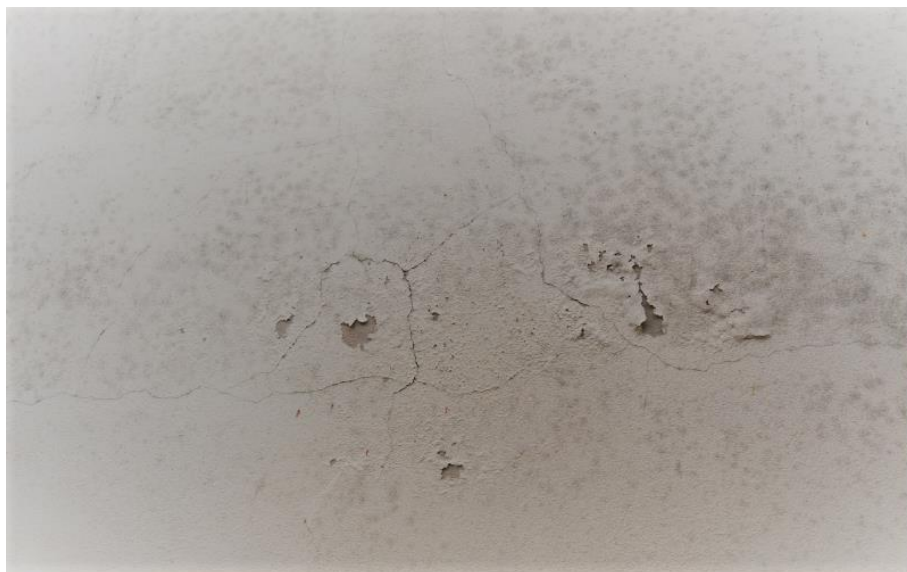
Figura 40: Fissura mapeada em argamassa de revestimento na fachada lateral direita do imóvel formada pela restrição à movimentação dos elementos. Fonte: autor.

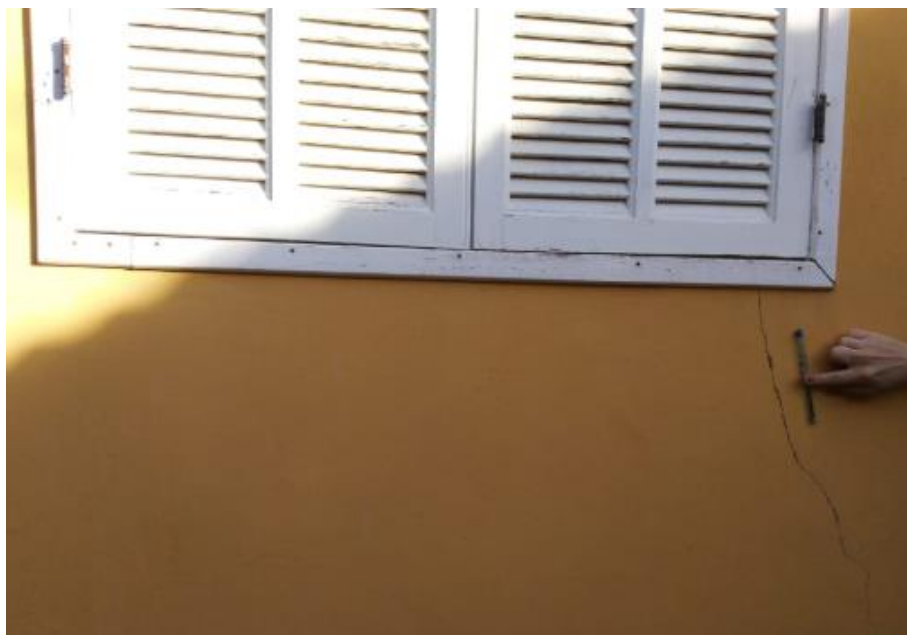
Figura 41: Fissura inclinada em aproximadamente 45° na parte inferior do vão de janela sem verga e contraverga. Fonte: autor.

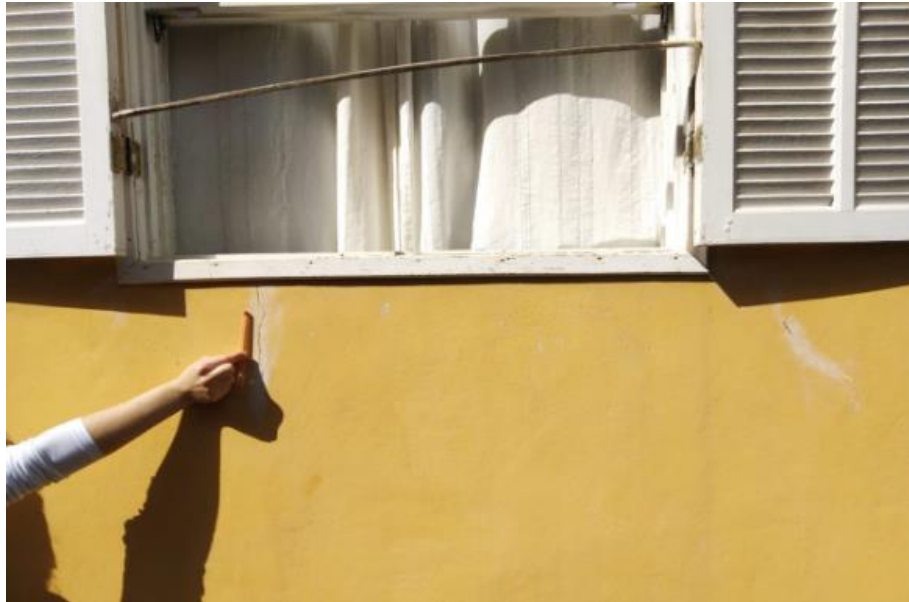
Figura 42: Fissura inclinada no canto inferior e com direção vertical no centro do vão de janela sem verga e contraverga. Fonte: autor.

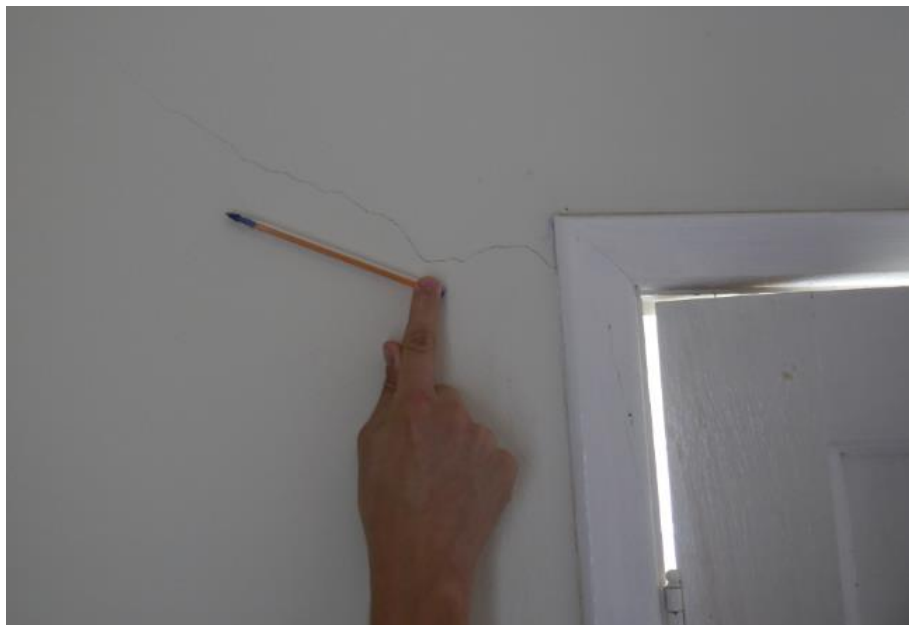
Figura 43: Fissura na parte superior do vão de porta sem verga com inclinação próxima de 45°. Fonte: autor.

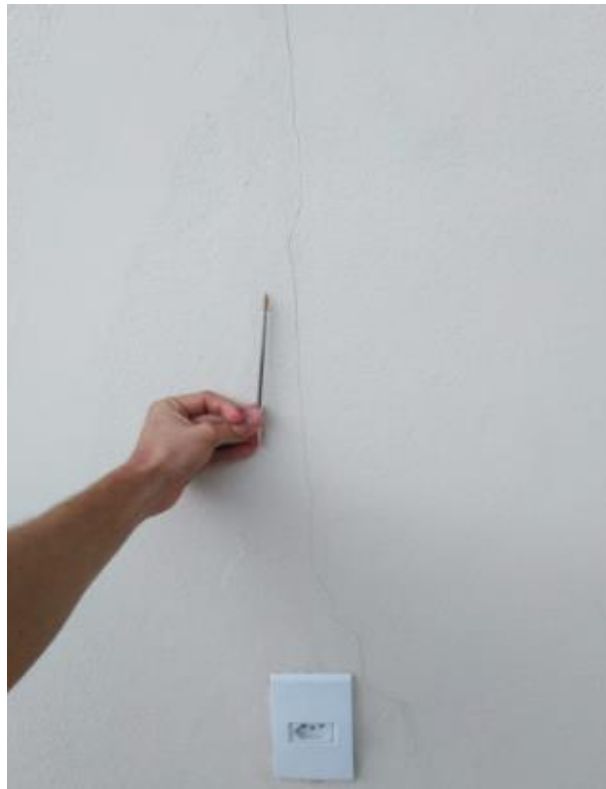
Figura 44: Fissura possivelmente causada pelo embutimento de tubulação elétrica na alvenaria. Fonte: autor.

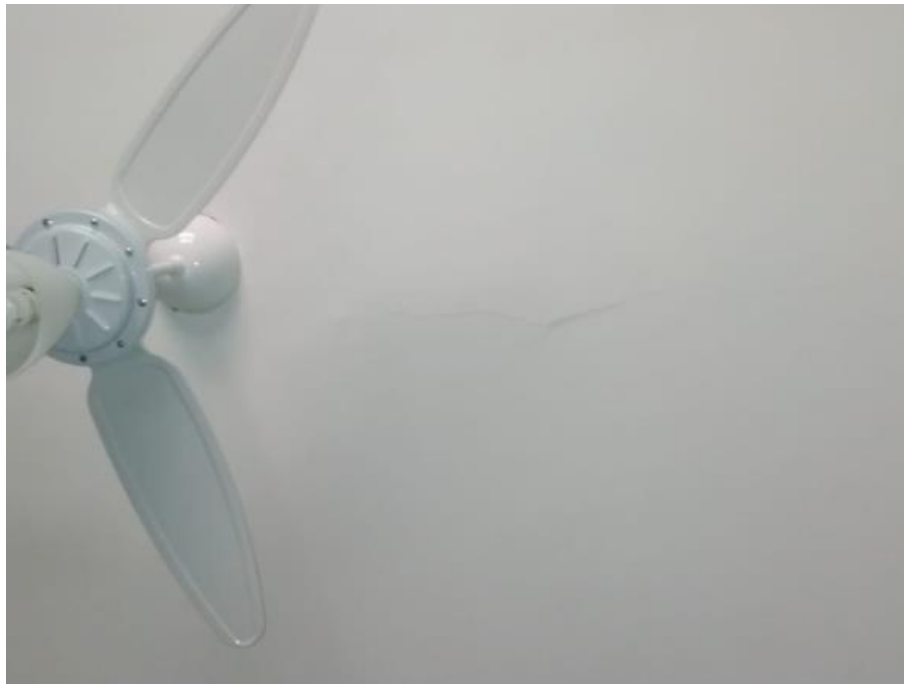
Figura 45: Fissura provavelmente causada pelo embutimento de tubulação elétrica no teto. Fonte: autor.

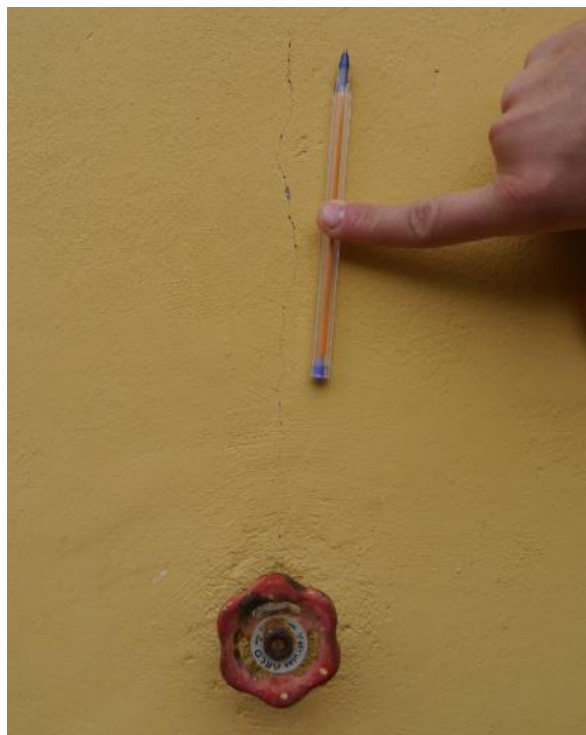
Figura 46: Fissura provavelmente causada pelo embutimento de tubulação hidráulica na alvenaria. Fonte: autor.
