MINISTÉRIO DA EDUCAÇÃO  
Universidade Federal de Ouro Preto  
Escola de Minas – Departamento de Engenharia Civil  
Curso de Graduação em Engenharia Civil

**APLICAÇÃO DE UMA METODOLOGIA DE ANÁLISE DE  
VULNERABILIDADE FÍSICA EM NOVE LOCAIS COM  
INDÍCIOS DE ESCORREGAMENTO DE TERRA NO CENTRO  
HISTÓRICO DE OURO PRETO**

Monografia de conclusão de curso para  
obtenção do grau de Engenheiro Civil na  
Universidade Federal de Ouro Preto  
defendida e aprovada em 26 de abril de  
2021 como parte dos requisitos para a  
obtenção do Grau de Engenheiro Civil.  
Banca examinadora:

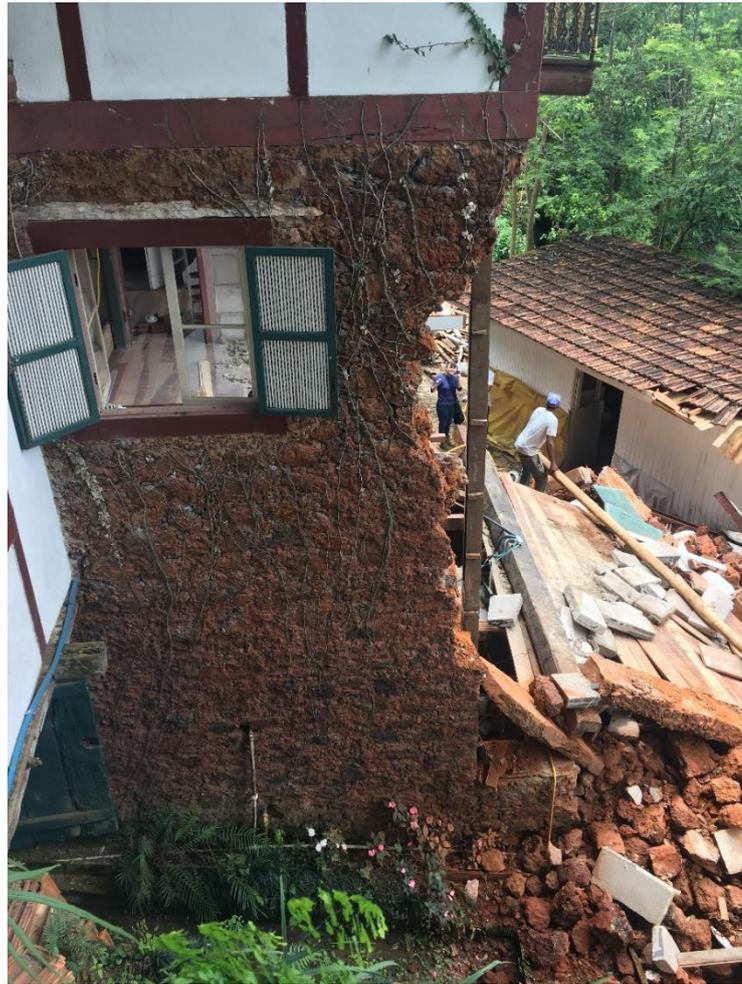
Na visita ao local, indicada pela Defesa Civil de Ouro Preto, foi observado um desabamento parcial da residência. O morador relatou a percepção de grandes trincas na noite do dia 21 de novembro de 2019, próximas ao anexo constituído de canga. O mesmo veio a desabar na madrugada do dia 22, conforme mostrado na Figura 18.

Figura 18 – Vista lateral do desabamento.  
Fonte: Próprio autor.

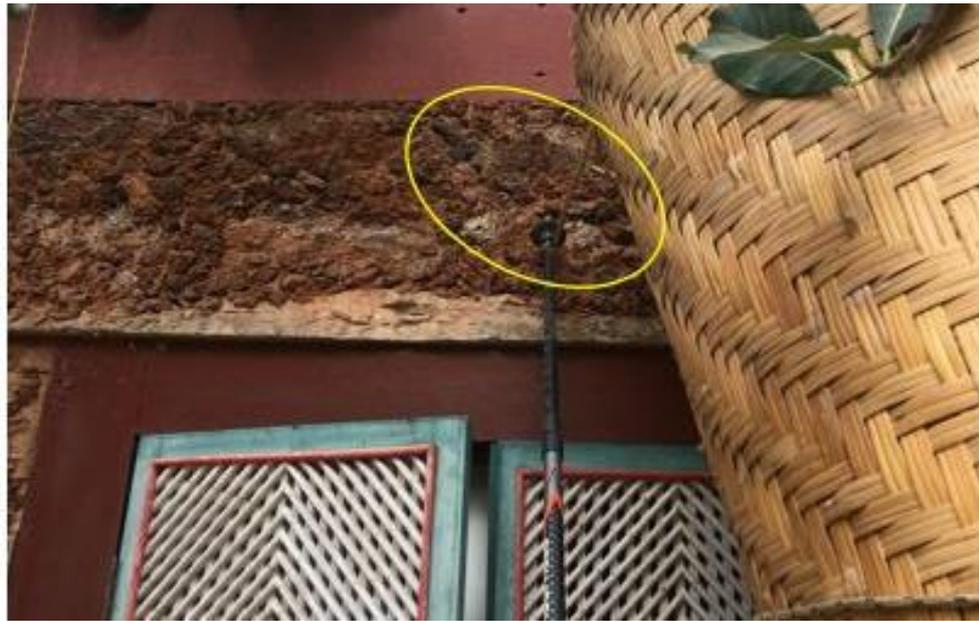
Verificou-se na residência, assim como no terreno, sinais que podem indicar movimentação de terra. Na construção foram encontradas trincas diagonais como mostra as Figuras 19 e 20.

Figura 19 – Presença de trincas diagonais na edificação.  
Fonte: Próprio autor.

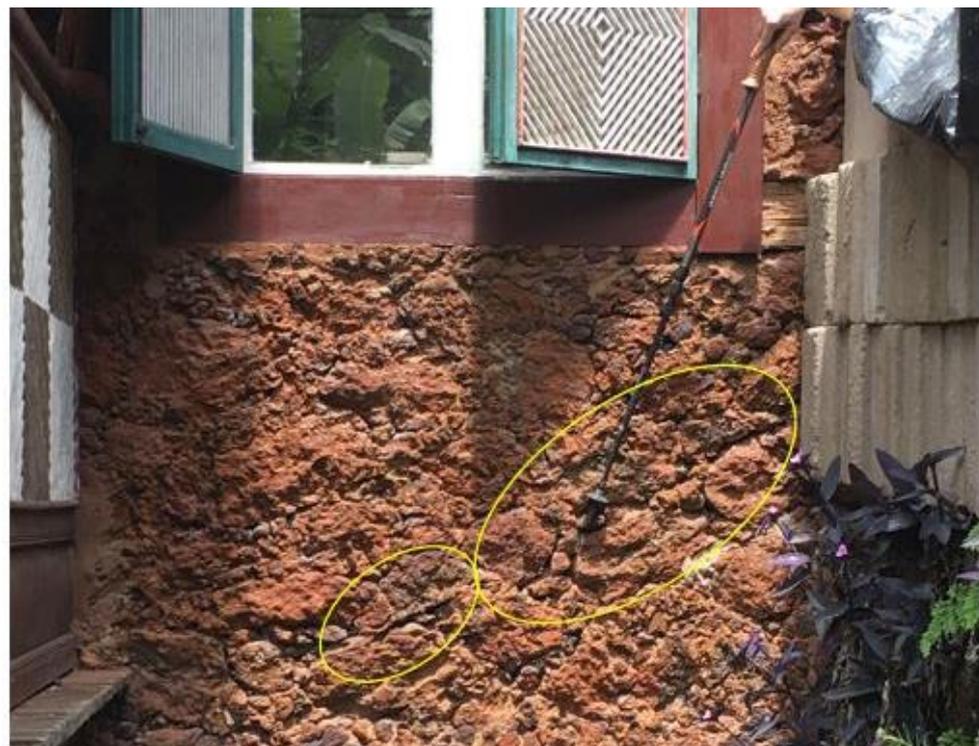
Figura 20 – Presença de trincas diagonais na edificação.  
Fonte: Próprio autor.

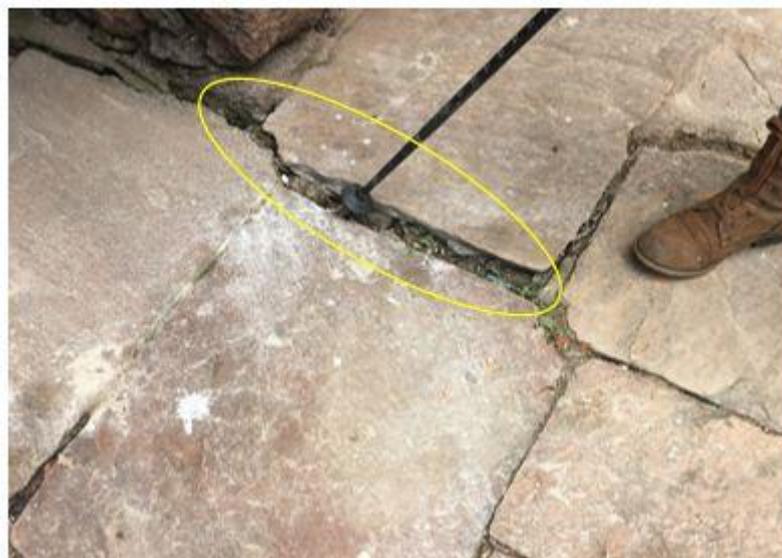
Figura 21 – Distanciamento dos pisos.  
Fonte: Próprio autor.

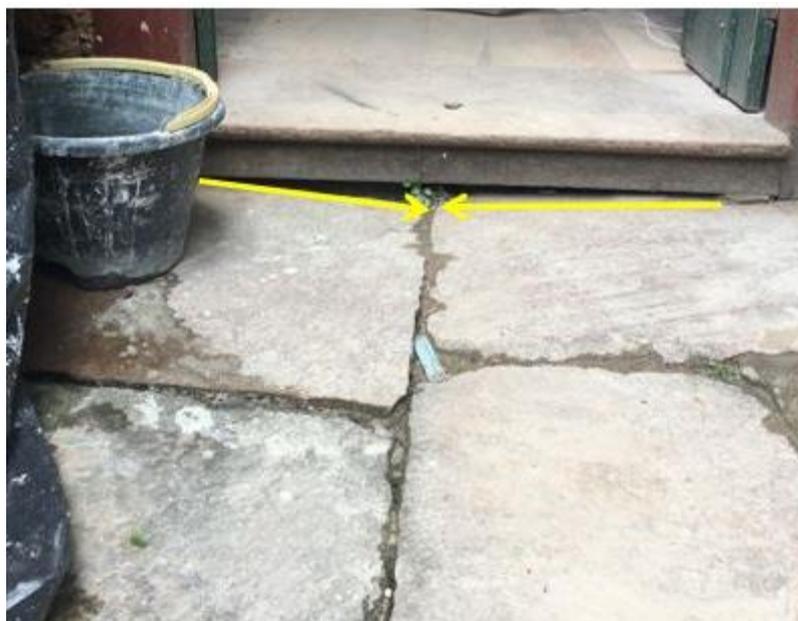
abaulamento do mesmo (Figura 22). Também foram observadas trincas na parte do terreno que passou por retaludamento, conforme ilustra a Figura 23.

Figura 22 – Abaulamento do piso externo.  
Fonte: Próprio autor.

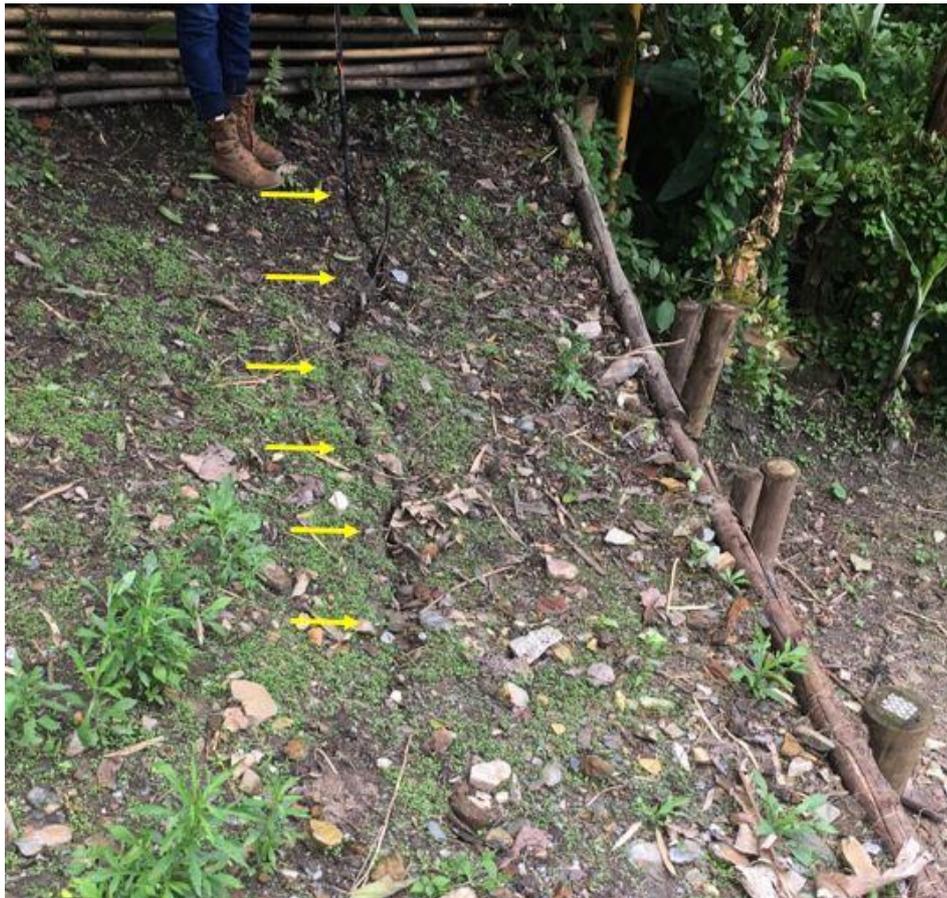
Figura 23 – Trincas no terreno.  
Fonte: Próprio autor.

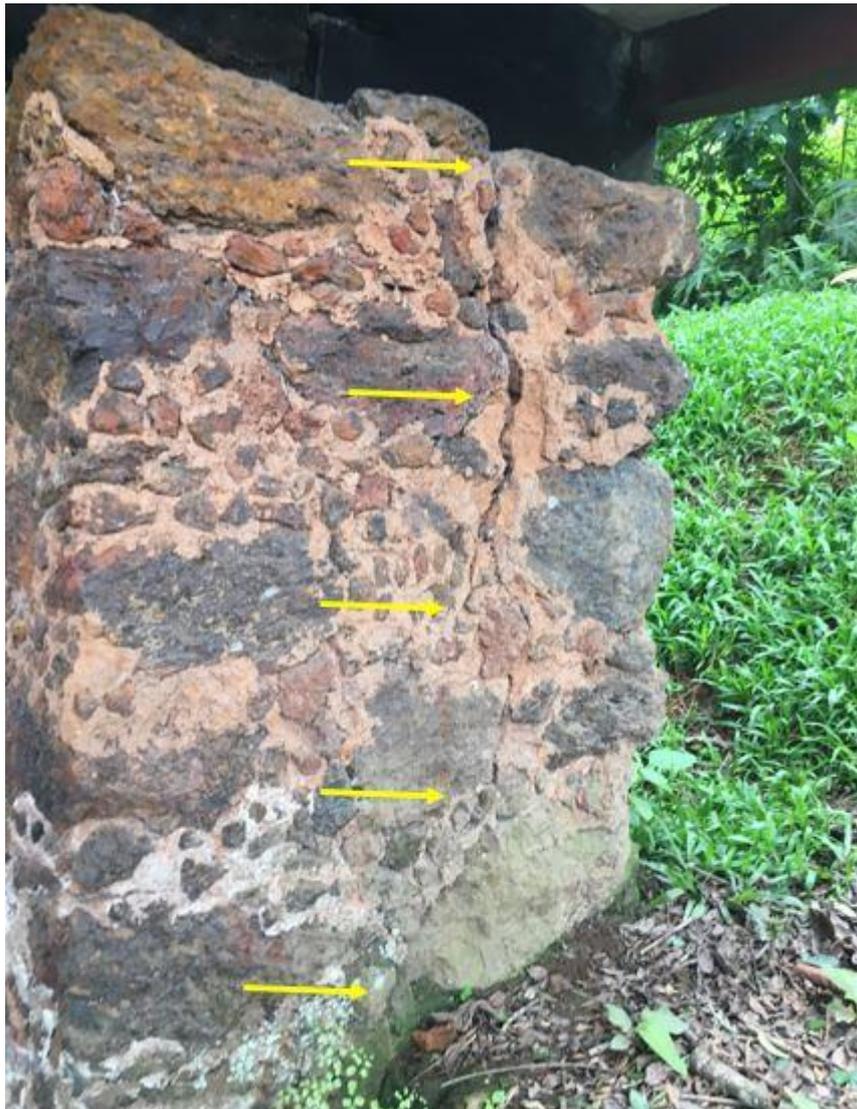
Também foram encontradas trincas verticais na estrutura do portal de entrada localizado ao lado da residência, o que evidencia sinais de movimentação no terreno como um todo (Figura 24).

Figura 24 – Trincas no portal de entrada da residência.  
Fonte: Próprio autor.

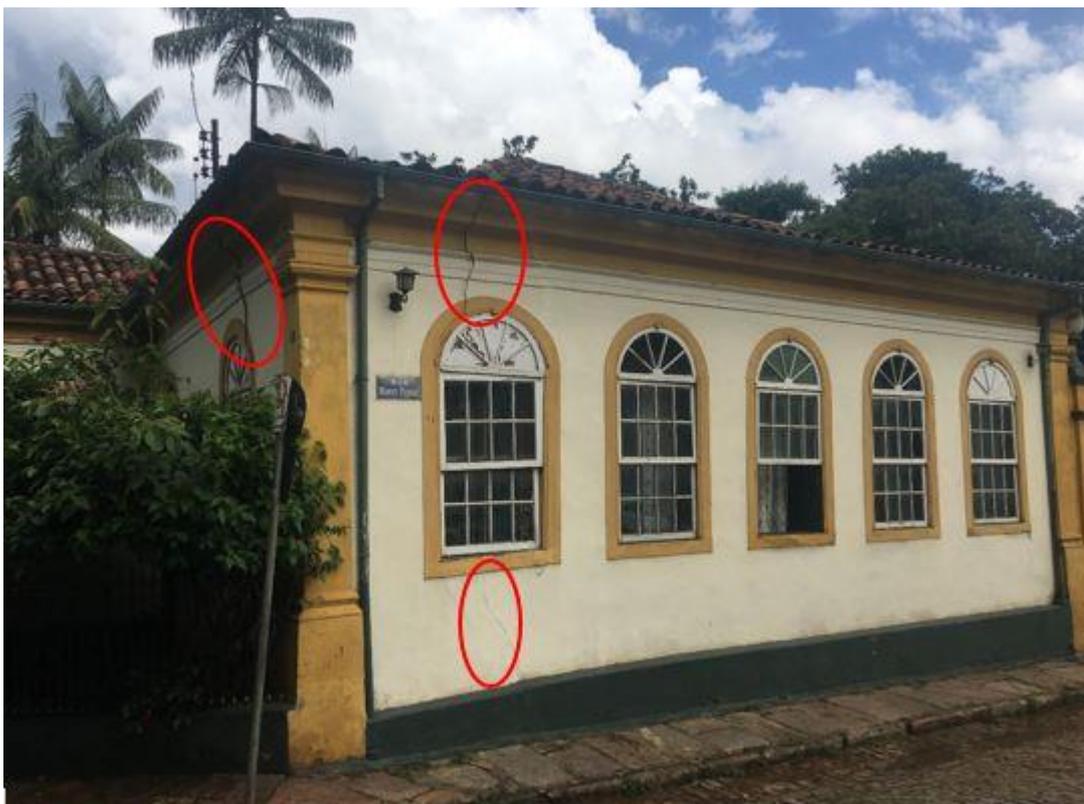
A residência fica bem próxima à antiga Escola de Farmácia, no cruzamento entre as ruas Antônio Pereira, Costa Sena e Manoel Cabral (Figura 25). Na parte externa da edificação, é possível notar um pequeno desalinhamento do pilar esquerdo, bem como duas enormes trincas próximas a ele e ao telhado, conforme ilustra a Figura 26.

Figura 26 – Grandes trincas próximas ao telhado e abaixo da janela.  
Fonte: Próprio autor.

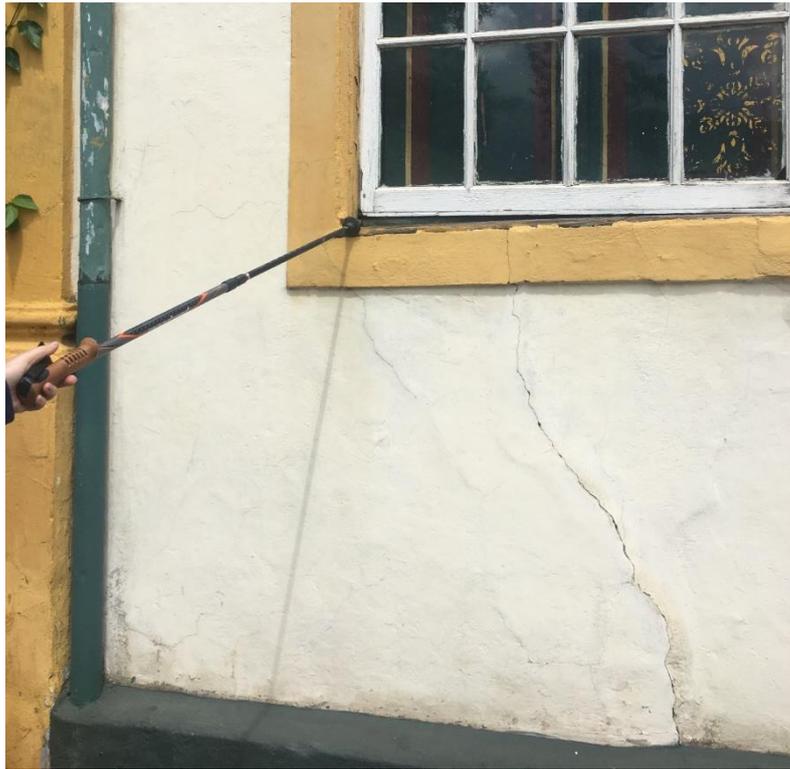
De acordo com a proprietária, essas trincas são antigas e diversas obras foram feitas para repará-las, porém com o passar do tempo, elas retornam. Na Figura 27 é possível notar uma trinca em diagonal na fachada da casa e o desalinhamento da janela. Na parte interior da residência também foram observadas outras trincas (Figura 28).

Figura 27 – Trinca na fachada e desalinhamento da janela.  
Fonte: Próprio autor.

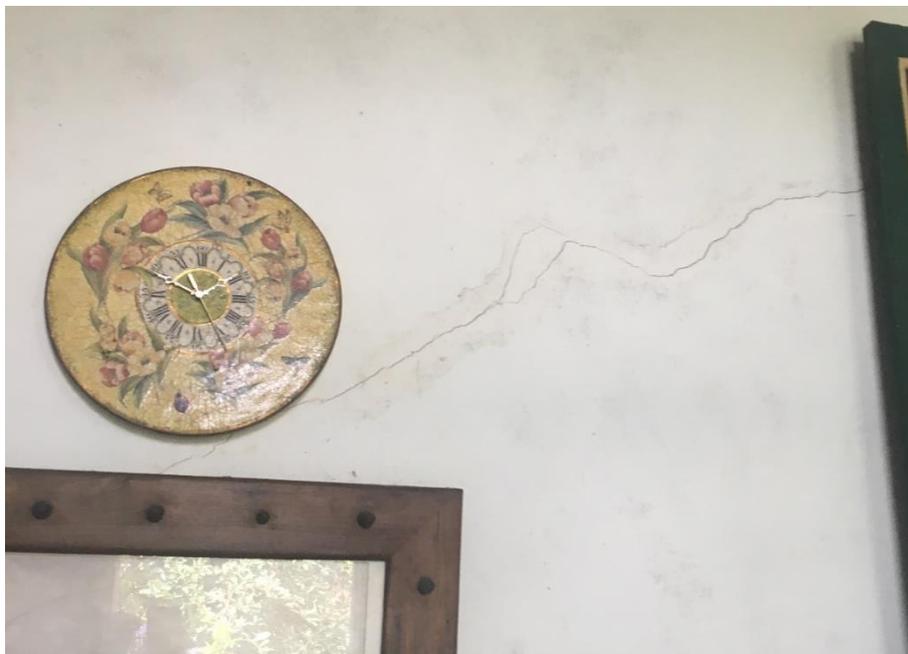
Figura 28 – Trinca na parte interior da residência.  
Fonte: Próprio autor.

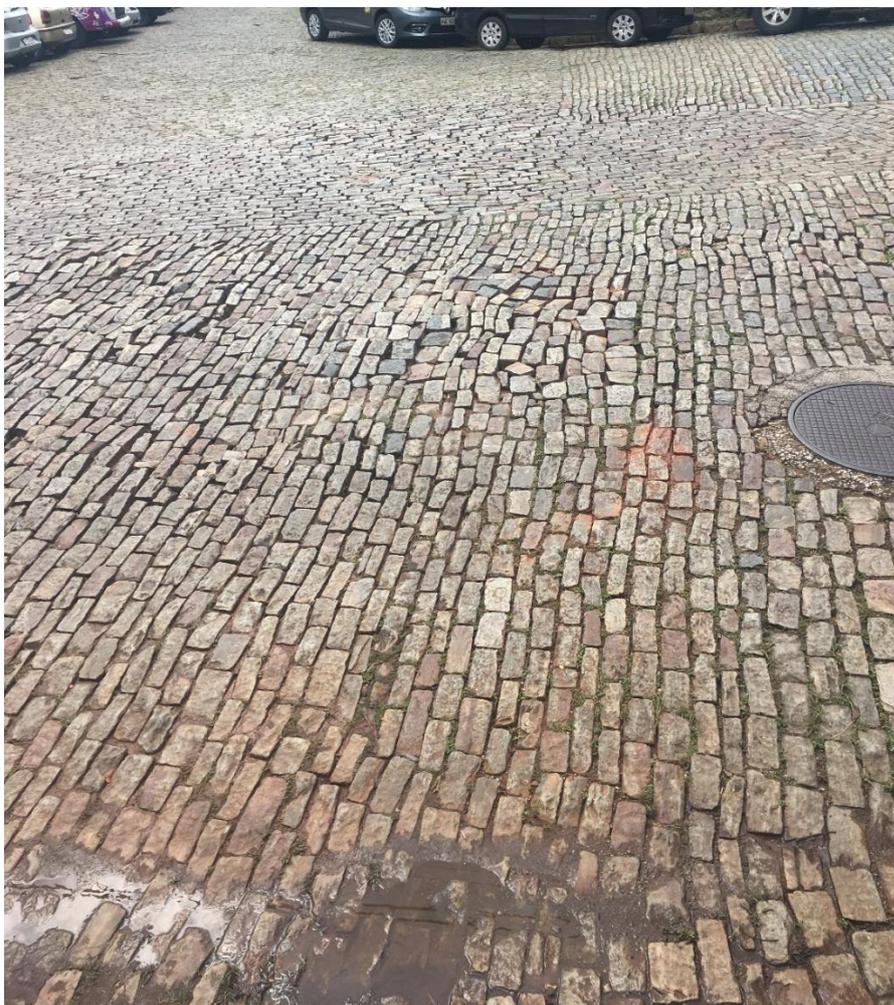
Aparentemente, as trincas presentes na edificação podem ter relação com a trepidação causada pelo trânsito, já que as três ruas apresentam grande movimento em direção à Praça Tiradentes e em direção contrária a ela, inclusive de ônibus e micro-ônibus. Porém, o fato de que a casa está situada na crista de um talude, acrescido a observação de um padrão de desalinhamento dos paralelepípedos na frente da residência (Figura 29), implicam na possibilidade de que as anomalias tenham sido causadas também por movimentação de terra, ou pela junção dos dois fatores.

Figura 29 – Paralelepípedos desalinhados em frente à residência, vista pela janela frontal.  
Fonte: Próprio autor.

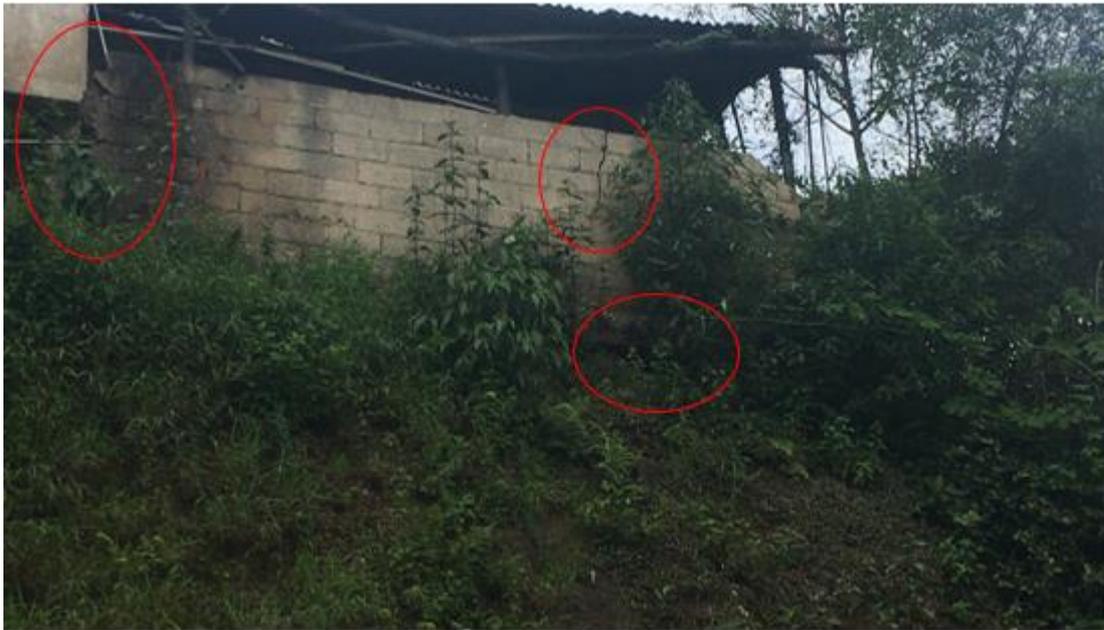
Nas imagens registadas no local, é possível observar sinais de movimentação como: trincas na varanda, trinca na junção da varanda com a casa e um espaço na parte inferior da estrutura que sugere que ela esteja em balanço, conforme a Figura 31.

Figura 31 – Anomalias na residência número 150.  
 Fonte: Próprio autor.

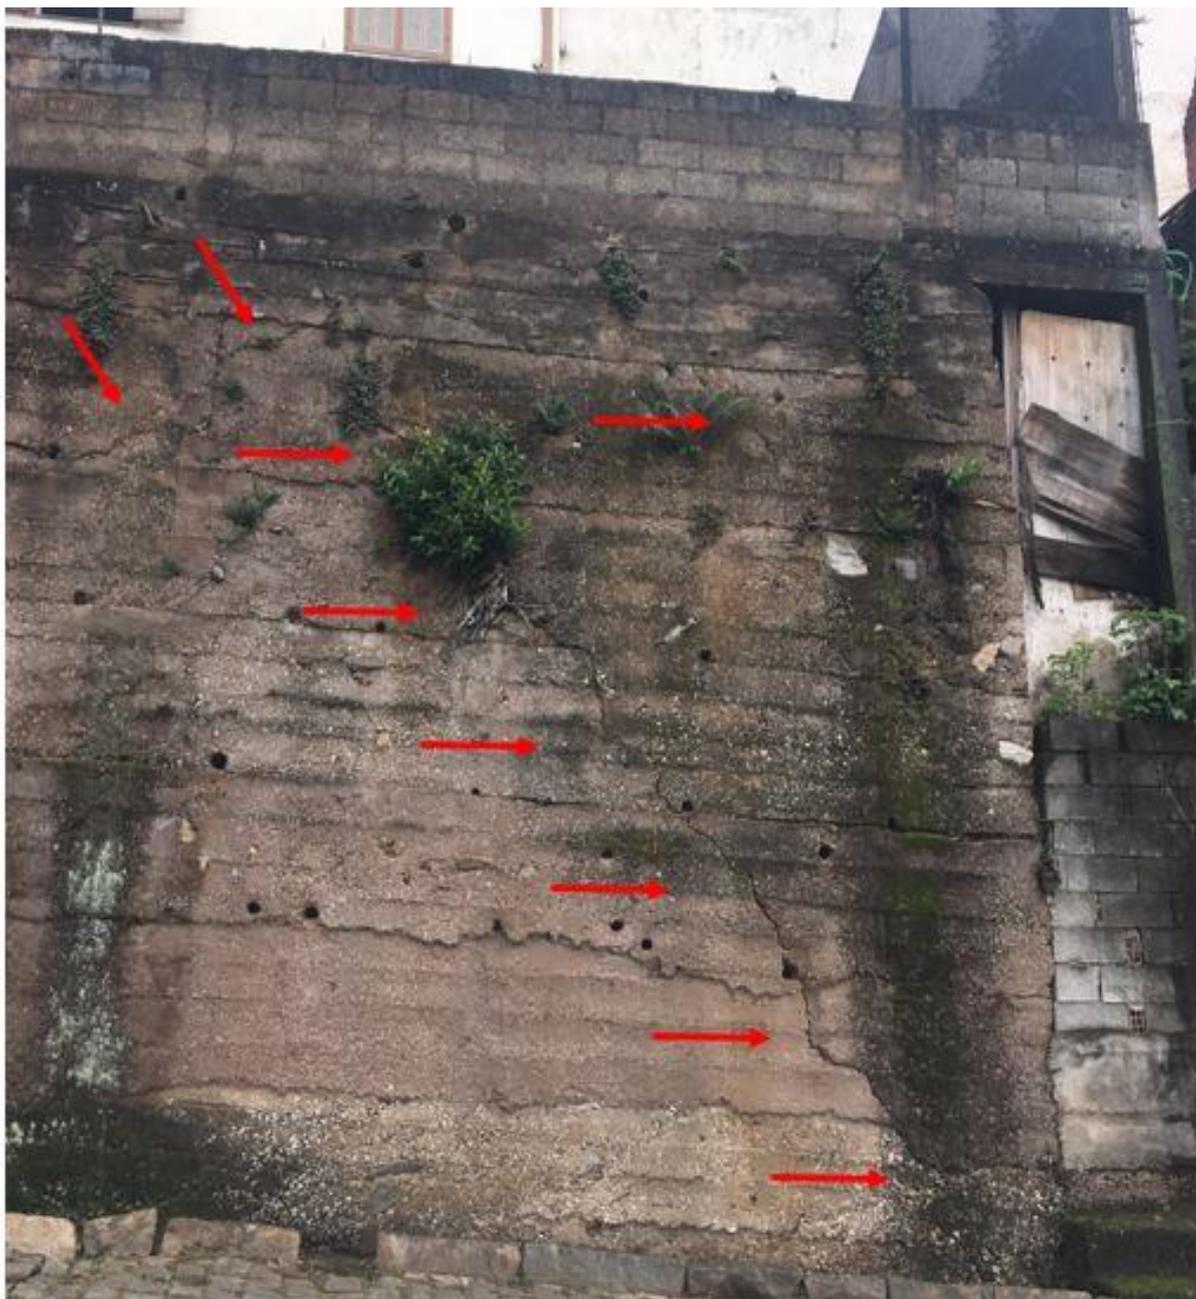
A residência de número 128 apresenta grandes e profundas trincas encontradas no muro de contenção, bem como ferragem exposta e foram os principais problemas encontrados ali, como ilustram as Figuras 32 e 33.

Figura 32 – Trincas no muro de contenção da residência número 128.  
Fonte: Próprio autor.

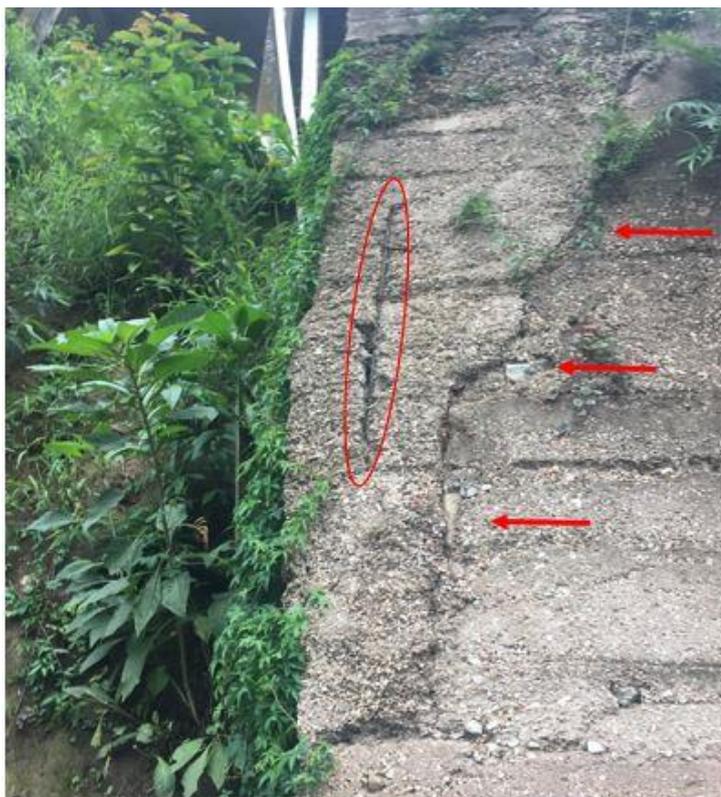
Figura 33 – Ferragem exposta e trincas no muro de contenção da residência número 128.  
Fonte: Próprio autor.

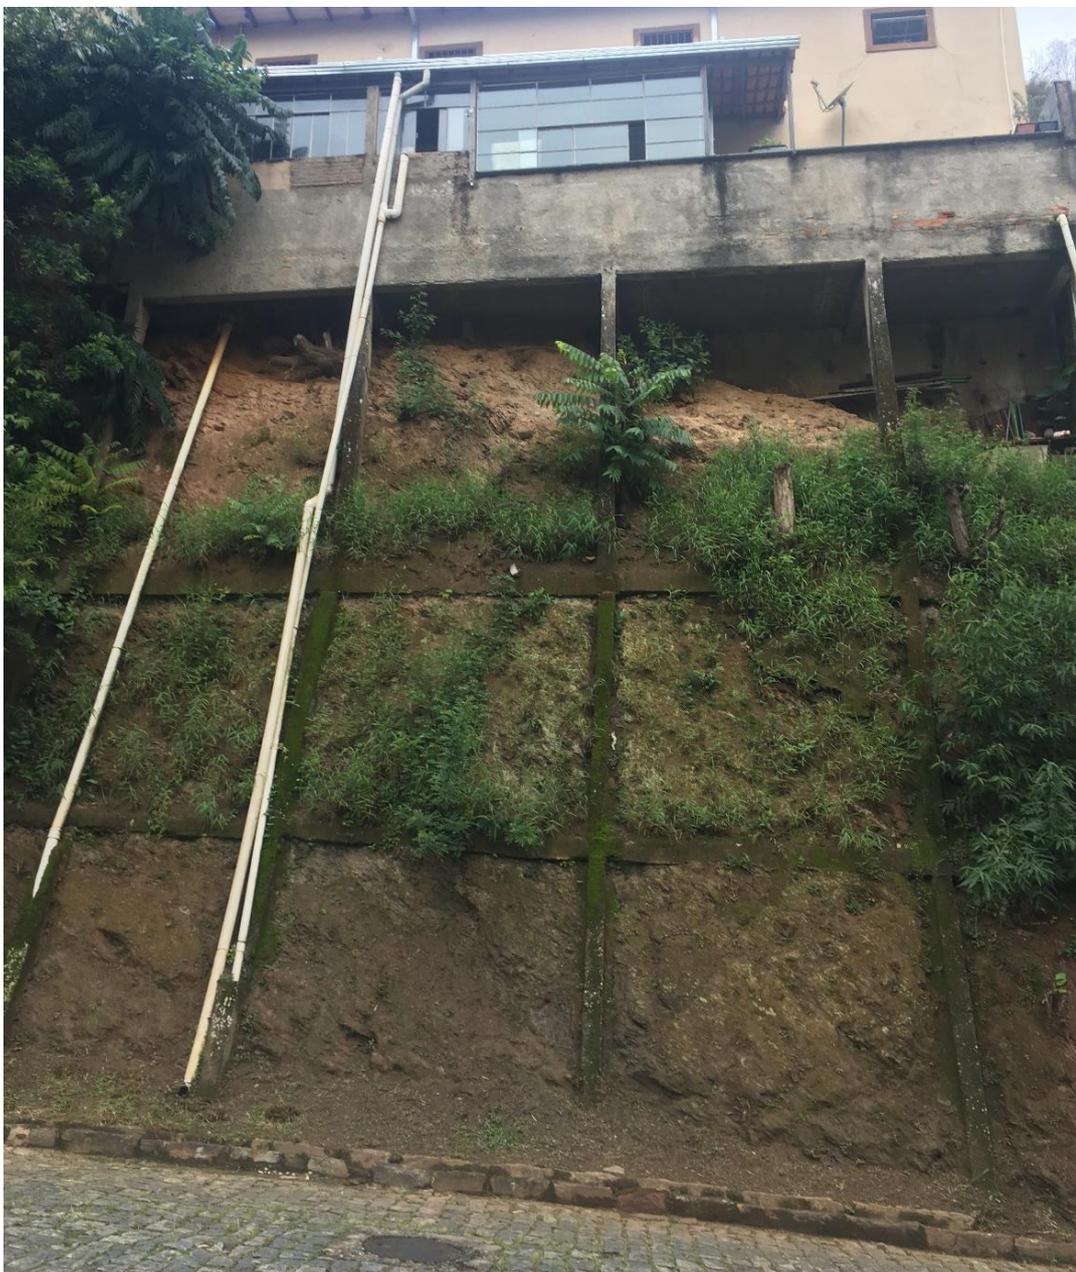
A residência número 112 possui uma estrutura peculiar de apoio em sua parte de trás (Figura 34), não foram observados grandes danos à estrutura como um todo.

Figura 34 – Estrutura peculiar da residência 112.  
Fonte: Próprio autor.

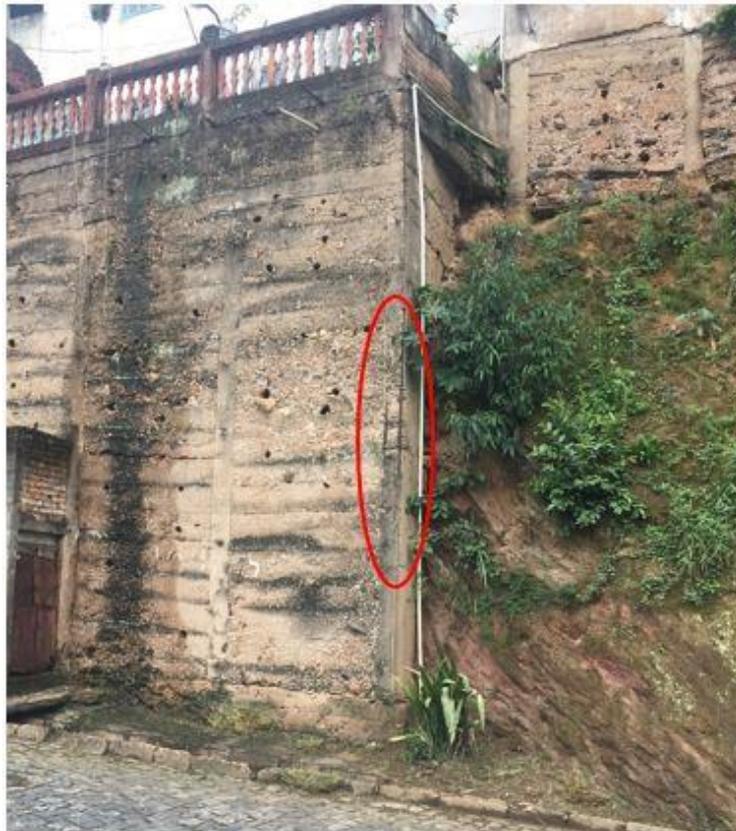
O número 142 tem um grau de conservação considerado bom, porém, o muro de contenção, constituído de concreto armado e pedras aparentes, apresenta ferragem exposta (Figura 35).

Figura 35 – Ferragem aparente do muro de contenção da residência 142.  
Fonte: Próprio autor.

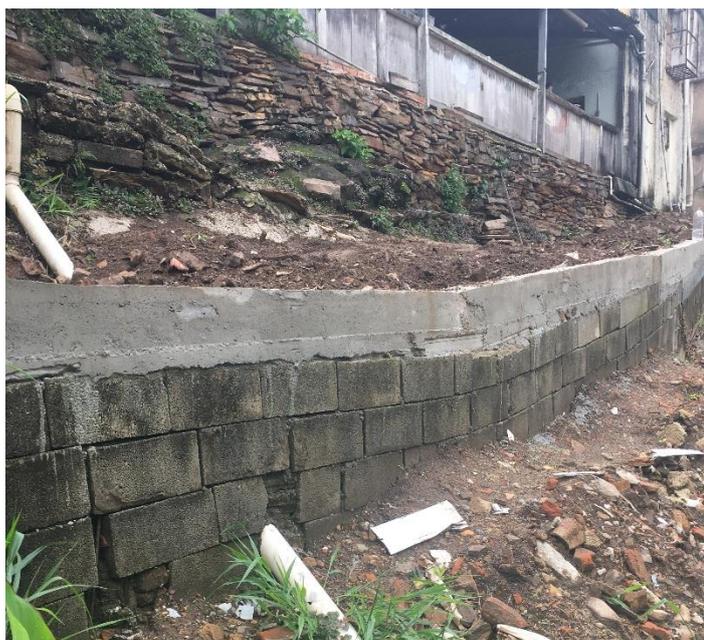
Durante a visita ao local, foi possível observar que algumas dessas recomendações foram atendidas, como a remoção das caixas de água que ficavam na parte de trás do Cantinho do Pão de Queijo e Choperia, porém a obra de retaludamento ainda não estava concluída (Figura 36). Além disso, o transformador ainda estava no local (Figura 37), e o aterro retaludado na parte posterior do prédio do CAEM não apresentava nenhum tipo de drenagem, como mostra a Figura 38. Vale ressaltar que a ausência de drenagem pode afetar a integridade do maciço e, em alguns casos, até comprometer o mesmo.

Figura 36 – Parte posterior do Cantinho do Pão de Queijo e Choperia.  
Fonte: Próprio autor.

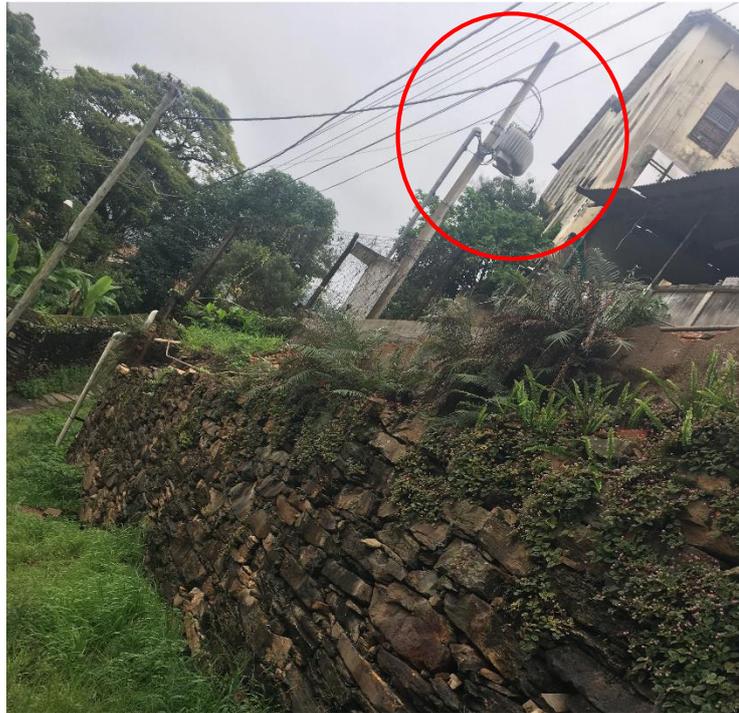
Figura 37 – Vista do Beco do Pilão. Notar o poste e o transformador ainda no terreno.  
Fonte: Próprio autor.

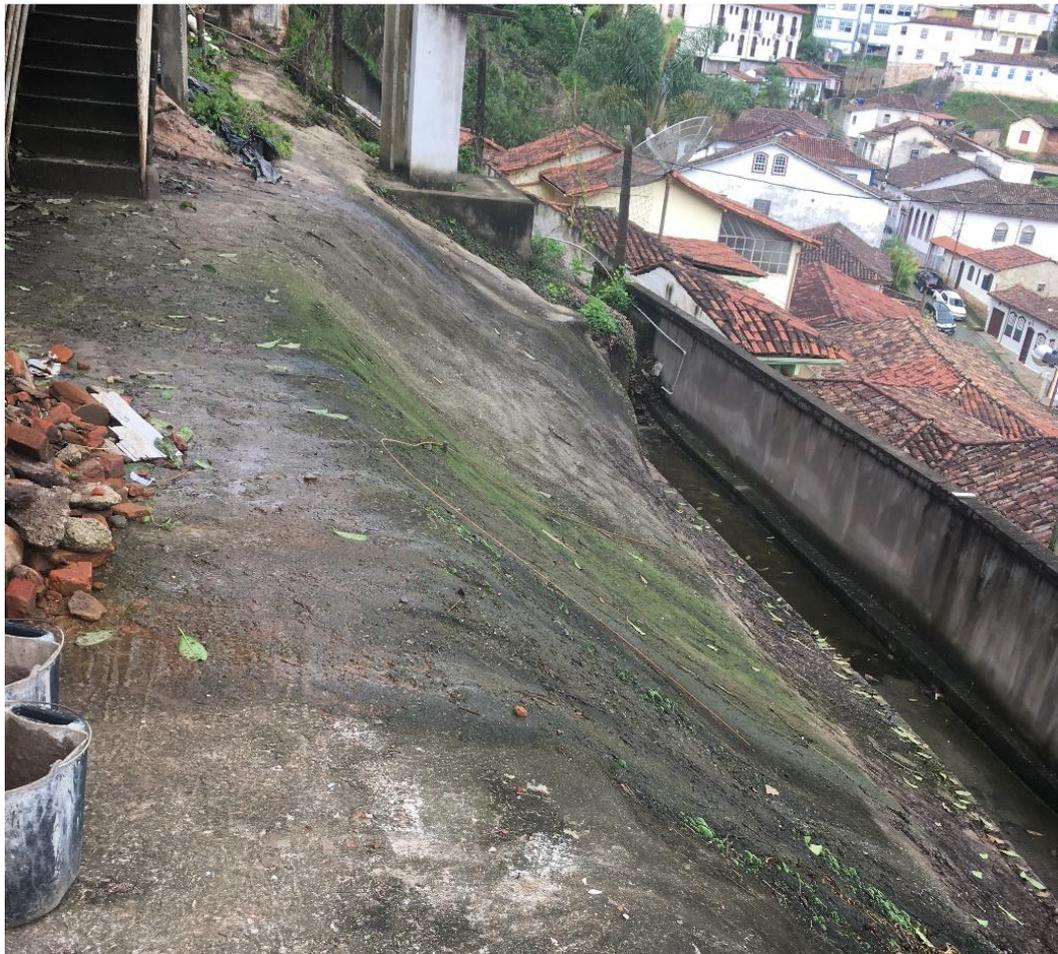
Figura 38 – Talude a montante do muro de pedra. Notar a ausência de mecanismos de drenagem na estrutura.  
Fonte: Próprio autor.

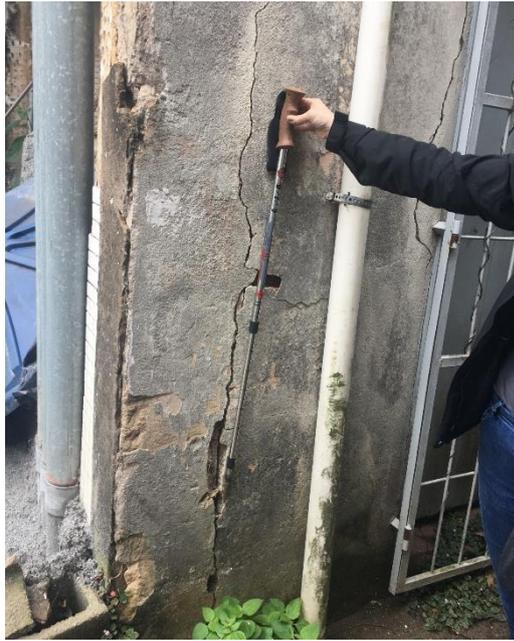
No local foram observadas diversas trincas, presentes no primeiro andar na parte externa da edificação (Figura 39), no muro de divisa com a casa vizinha (Figura 40), na fundação de pedra seca (Figura 41) e no concreto projetado usado no retaludamento da encosta (Figura 42).

Figura 39 – Trinca vertical presente na parte externa do prédio do CAEM.  
Fonte: Próprio autor.

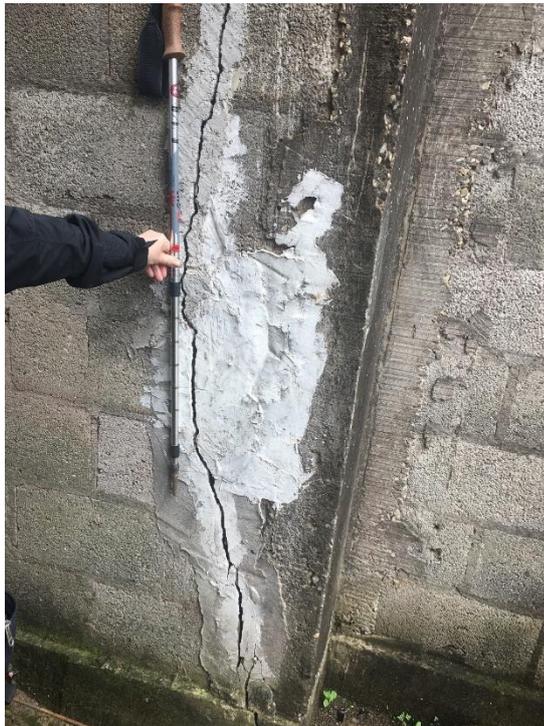
Figura 40 – Trinca no muro de divisa do prédio do CAEM com a residência vizinha.  
Fonte: Próprio autor.

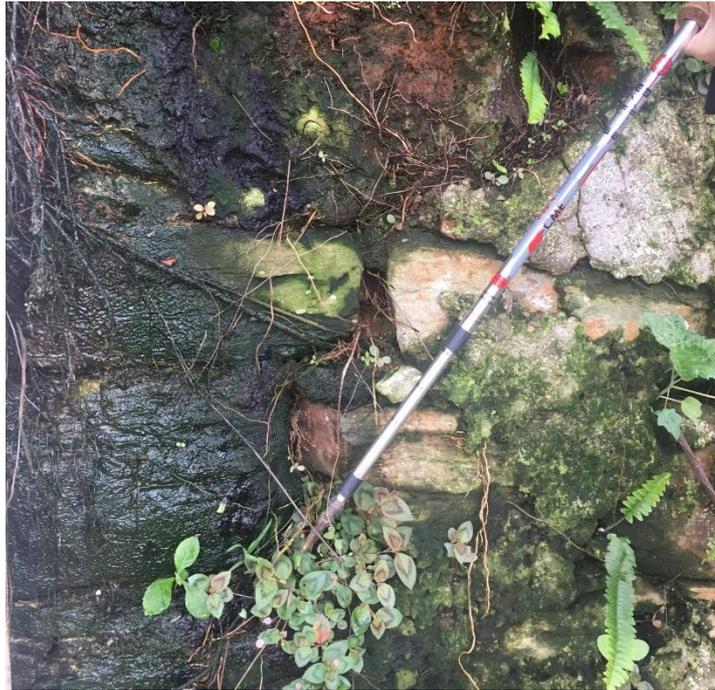
Figura 41 – Trinca diagonal na fundação da edificação.  
Fonte: Próprio autor.

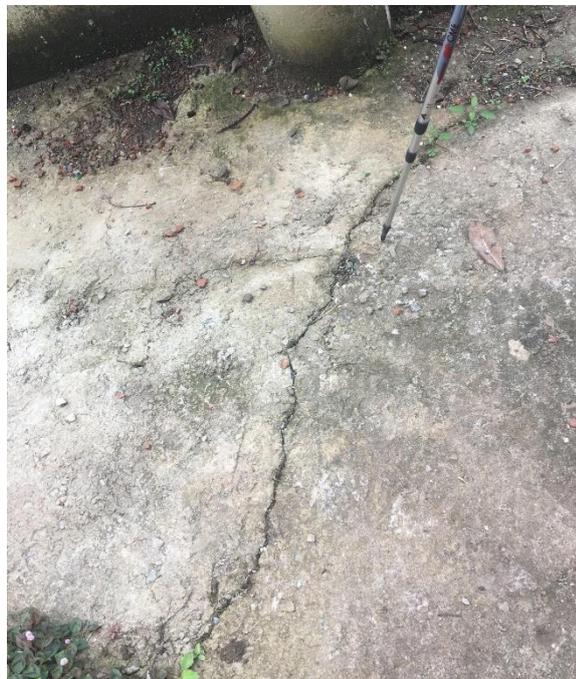
Figura 42 – Trincas presentes no concreto projetado do retaludamento da encosta à montante do muro de pedra seca.  
Fonte: Próprio autor.

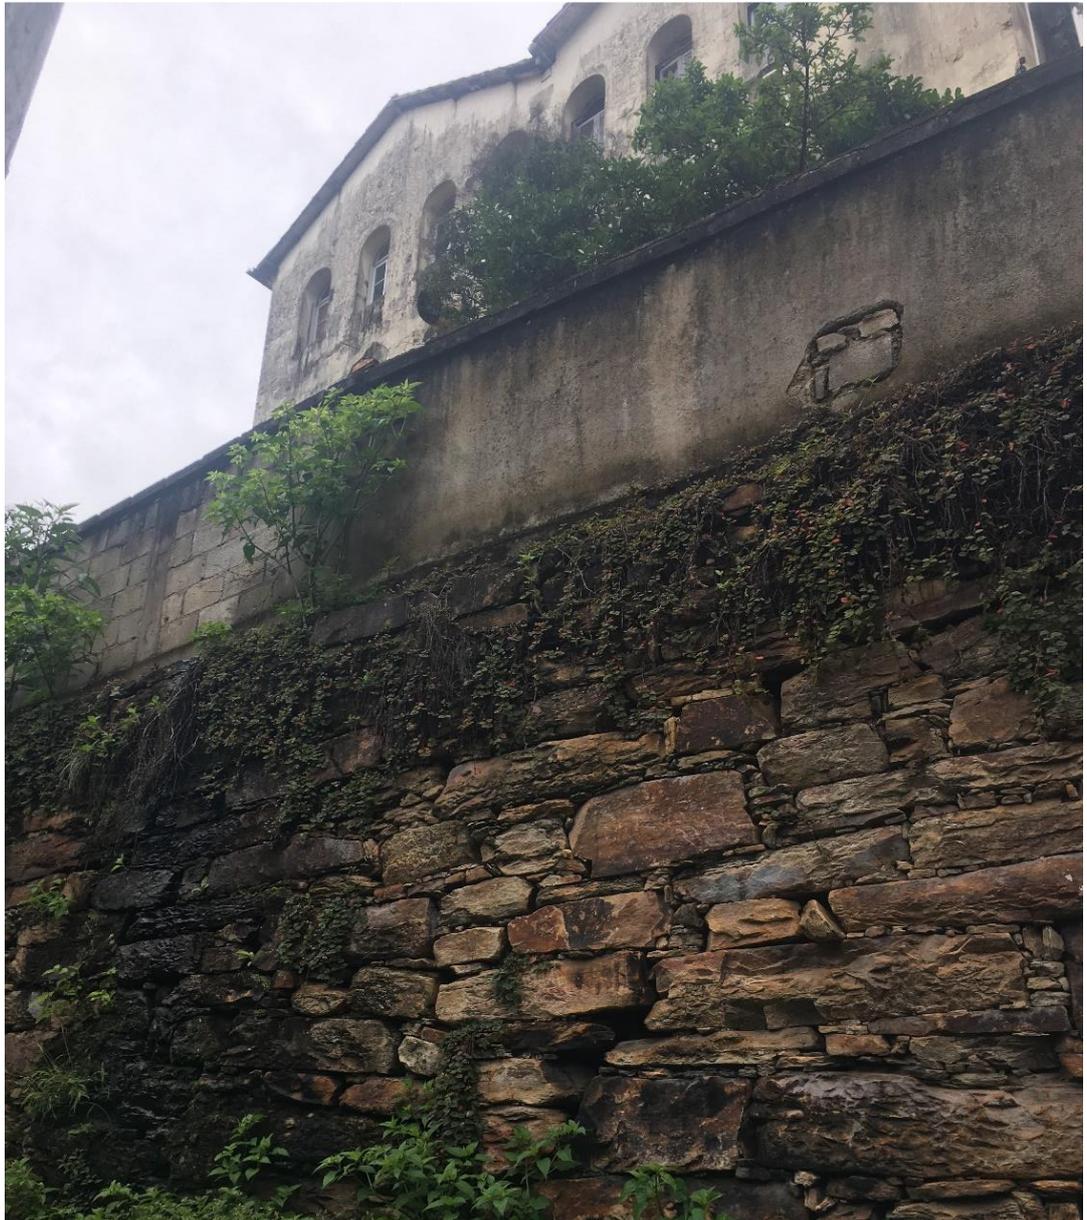
O muro de pedra seca presente nos fundos da edificação (Figura 43), apresenta inclinação perceptível, bem como numerosas trincas profundas como mostra a Figura 44. O estado de conservação estrutural foi considerado baixo devido a essas trincas presentes na edificação.

Figura 43 – Muro de pedra seca.  
Fonte: Próprio autor.

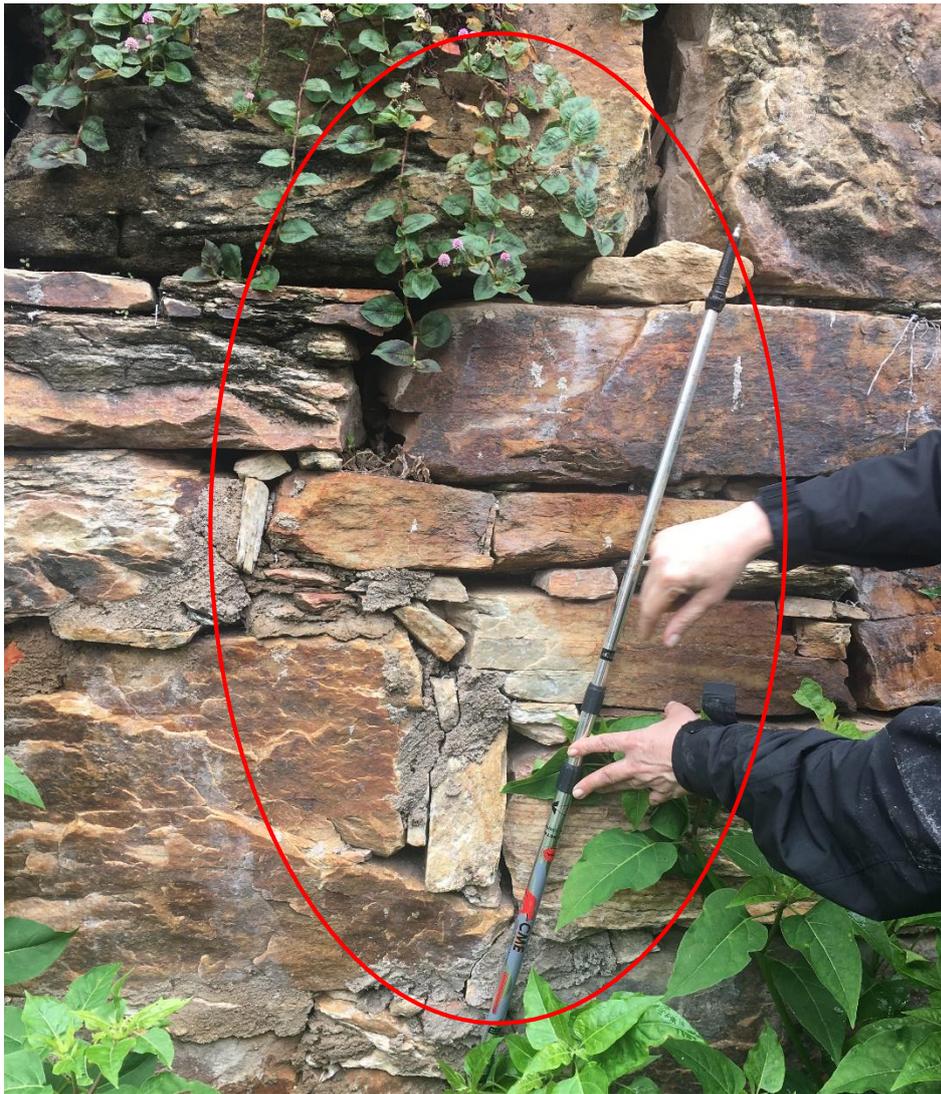
Figura 44 – Trincas presentes no muro de pedra seca.  
Fonte: Próprio autor.

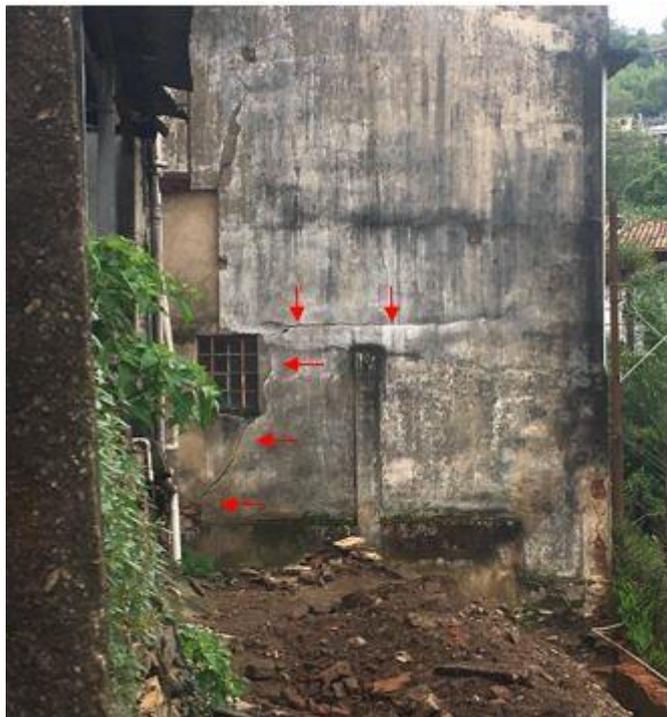
Figura 45 – Trincas presentes no exterior da residência 32A.  
Fonte: Próprio autor.

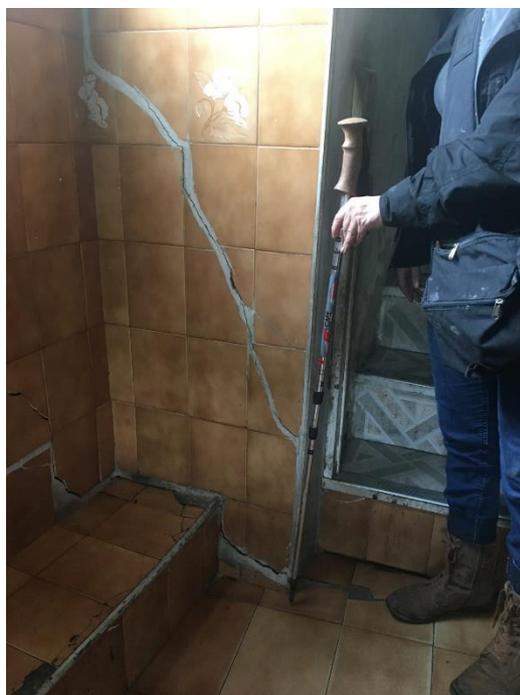
Figura 46 – Trincas presentes no interior da residência 32A.  
Fonte: Próprio autor.

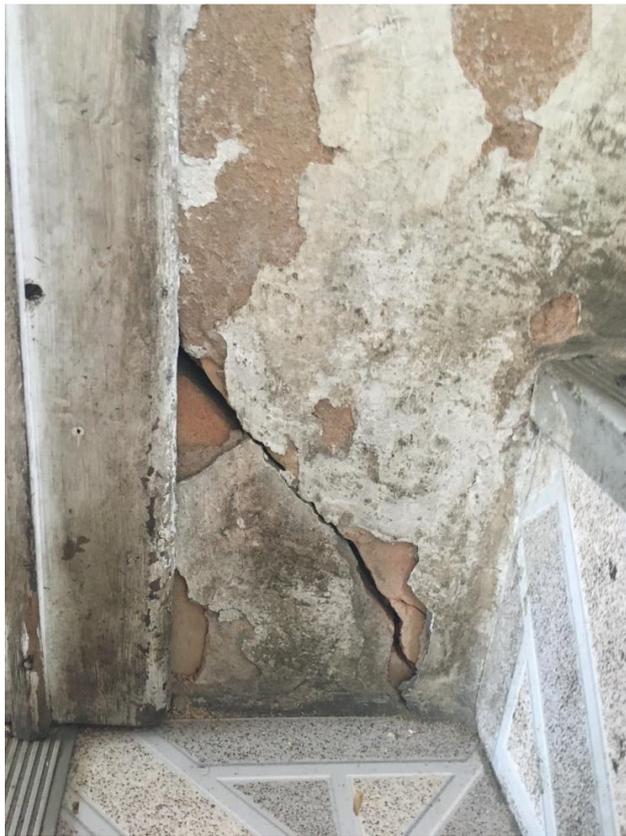
Figura 47 – Trinca diagonal presente no interior da residência.  
Fonte: Próprio autor.

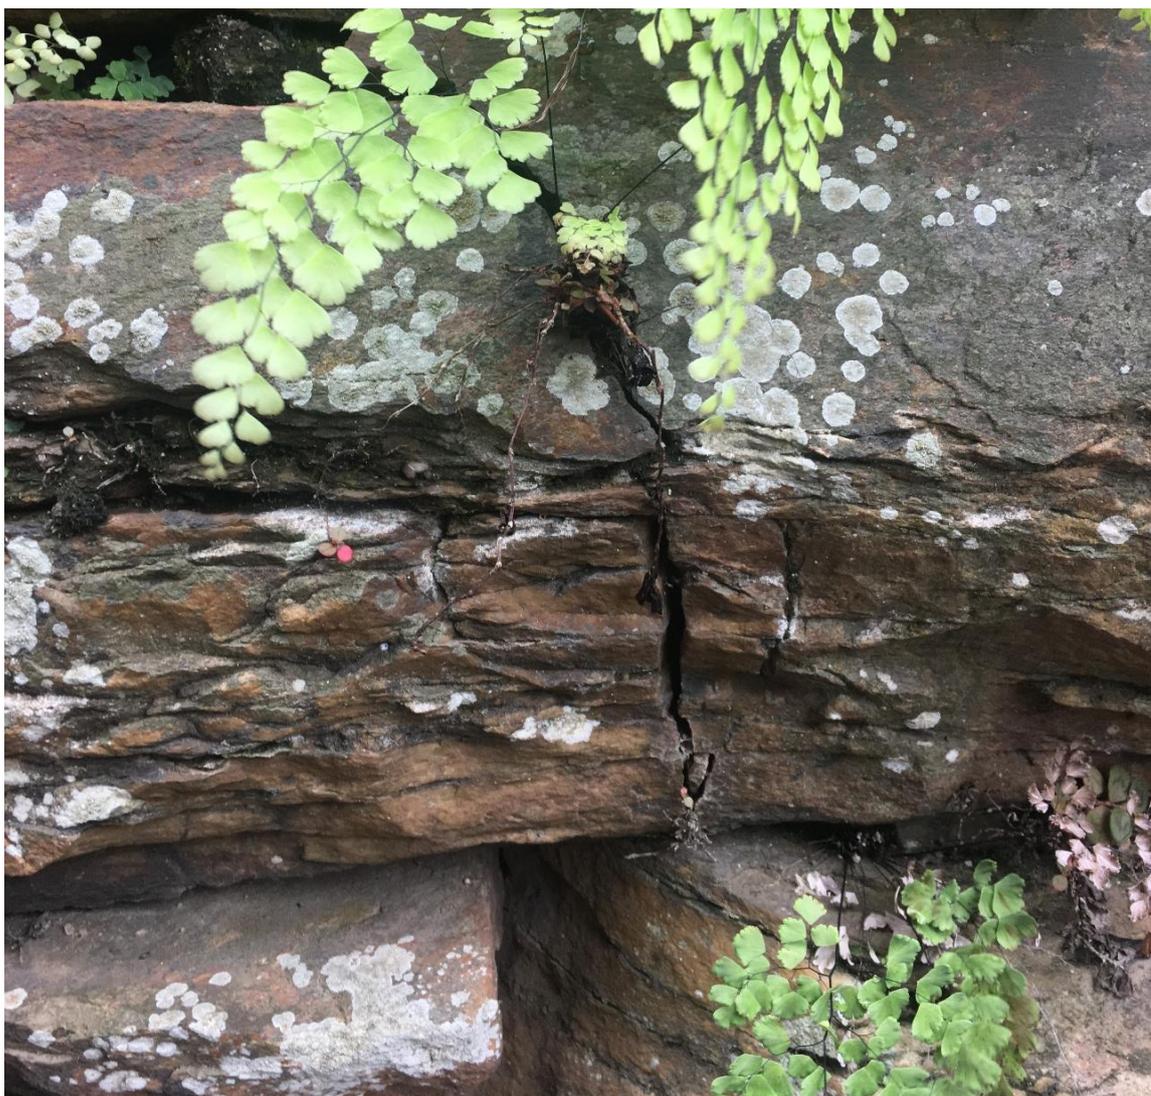
Figura 48 – Detalhe de uma trinca no muro de pedra seca.  
Fonte: Próprio autor.
