MINISTÉRIO DA EDUCAÇÃO  
Universidade Federal de Ouro Preto  
Escola de Minas – Departamento de Engenharia Civil  
Curso de Graduação em Engenharia Civil

**APLICAÇÃO DE UMA METODOLOGIA DE ANÁLISE DE  
VULNERABILIDADE FÍSICA EM NOVE LOCAIS COM  
INDÍCIOS DE ESCORREGAMENTO DE TERRA NO CENTRO  
HISTÓRICO DE OURO PRETO**

Monografia de conclusão de curso para  
obtenção do grau de Engenheiro Civil na  
Universidade Federal de Ouro Preto  
defendida e aprovada em 26 de abril de  
2021 como parte dos requisitos para a  
obtenção do Grau de Engenheiro Civil.  
Banca examinadora:

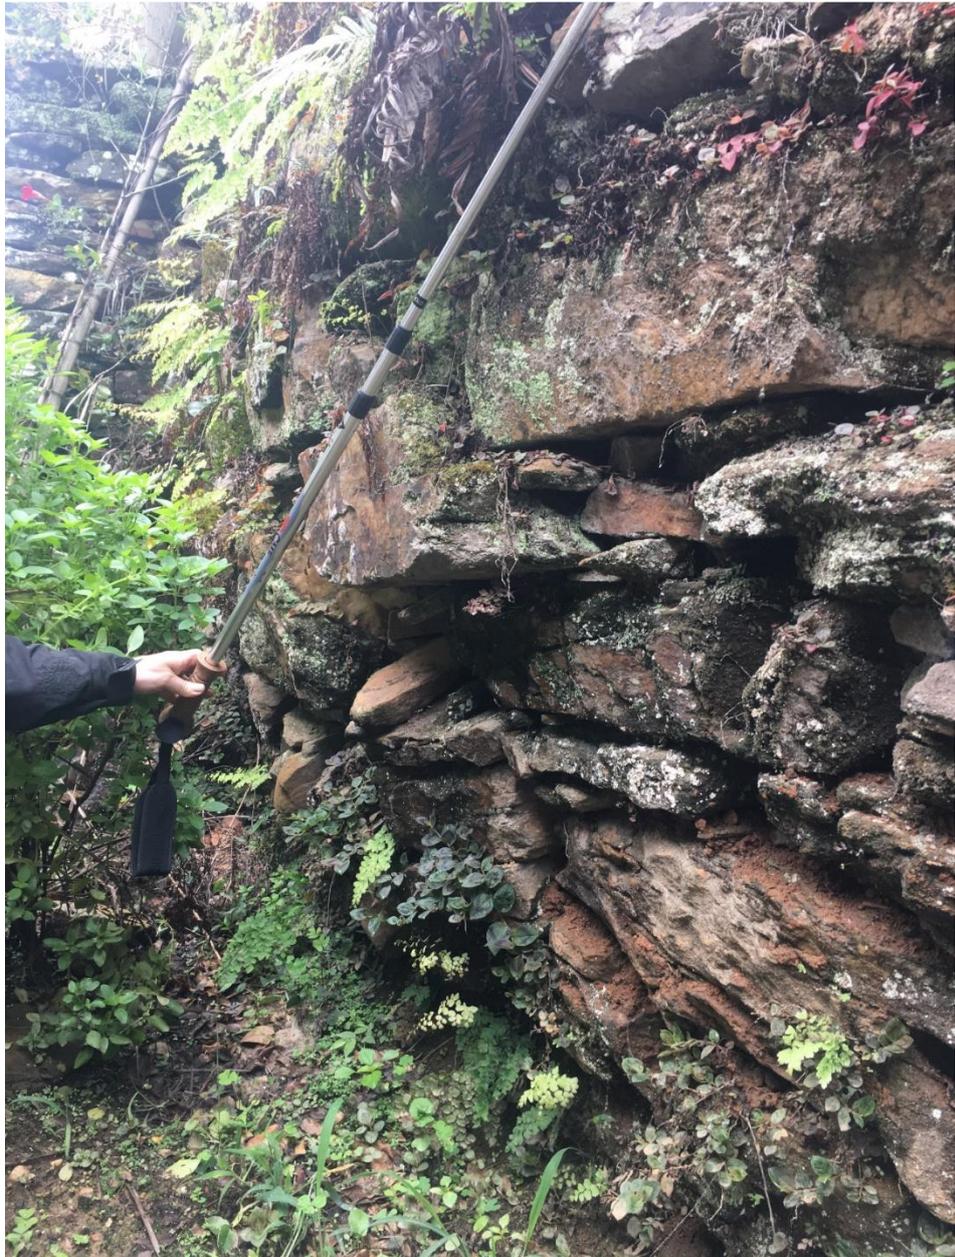
Figura 49 – Abaulamento do muro de pedra seca.  
Fonte: Próprio autor.

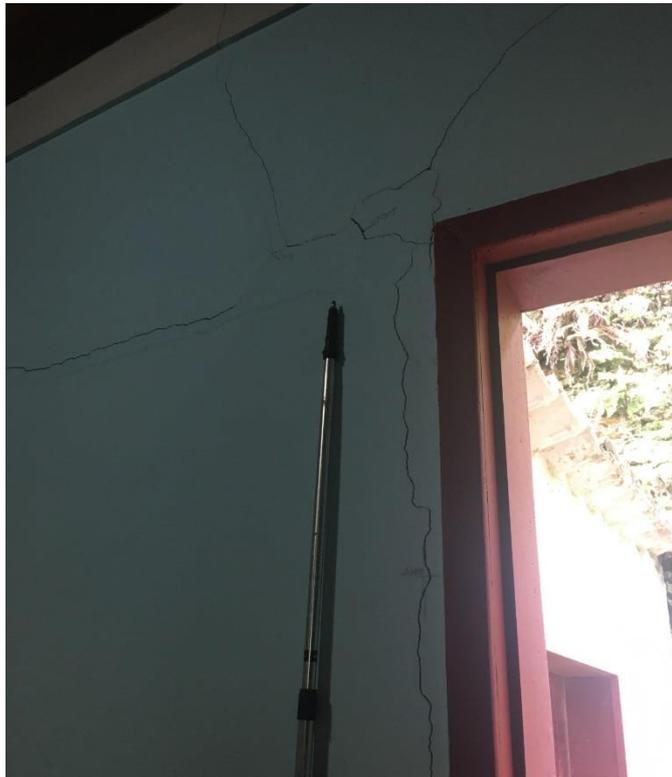
Figura 51 – Trincas no interior da casa.  
Fonte: Próprio autor.

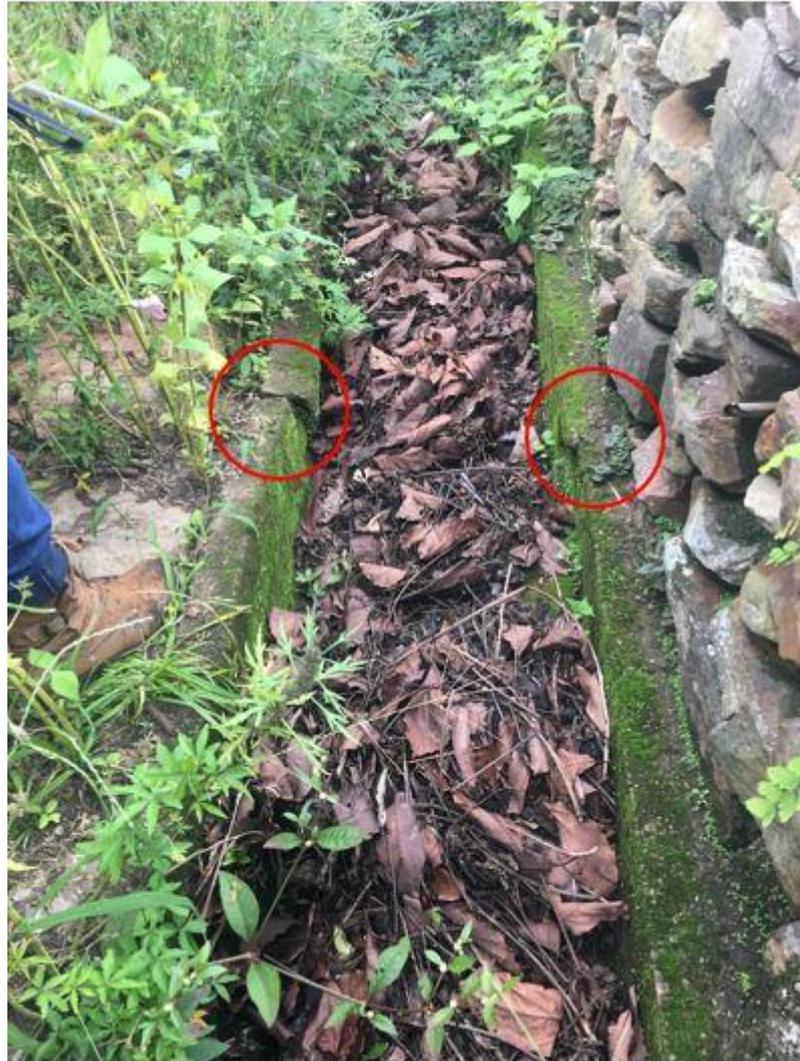
Figura 52 – Desalinhamento, trinca e obstrução da canaleta.  
Fonte: Próprio autor.
