MINISTÉRIO DA EDUCAÇÃO  
Universidade Federal de Ouro Preto  
Escola de Minas – Departamento de Engenharia Civil  
Curso de Graduação em Engenharia Civil

# **ANÁLISE TÁTIL-VISUAL DAS MANIFESTAÇÕES PATOLÓGICAS DO VIADUTO SANTA TEREZA- BH**

Trabalho Final de Curso apresentado  
como parte dos requisitos para obtenção  
do Grau de Engenheiro Civil na  
Universidade Federal de Ouro Preto.

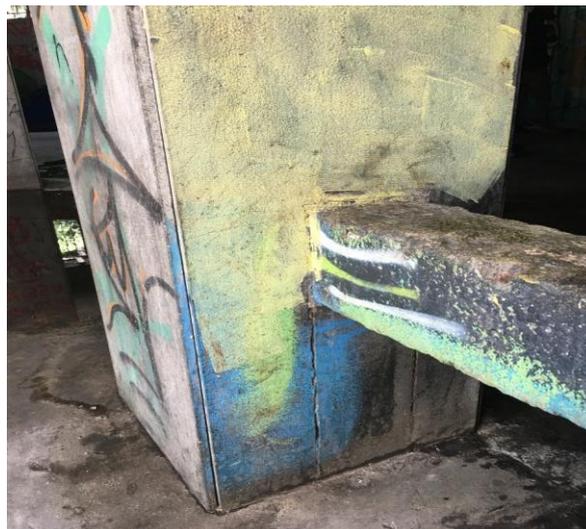
A Figura 08 mostra fissuras na camada de proteção de um pilar próximo à extremidade oeste do viaduto, junto à rua da Bahia. Essa camada de revestimento, visa proteger o concreto e armadura dos pilares aos efeitos corrosivos da urina e fogos locais, os quais são frequentemente expostos à essas intempéries.

Figura 8: Rachadura em camada de proteção do pilar, imagem de autoria própria

A camada/barreira de proteção junto à base dos pilares, foi construída de modo a oferecer proteção do concreto de cobrimento do pilar, das frequentes intempéries relacionadas à temperatura elevada devido à exposição ao fogo, bem como, proteger ao ataque químico devido à urina. Pode-se observar, na Figura 09, a marcação na planta do viaduto, o local aproximado da manifestação patológica identificada. A

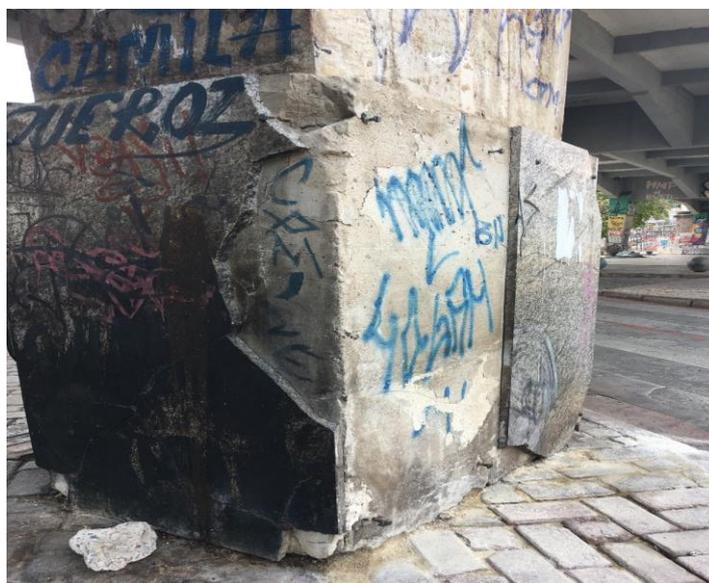
A base junto à calçada de muitos pilares do viaduto, apresentam indícios de exposição ao fogo, conforme mostrado na Figura 10. Existem, como já mencionado anteriormente, uma camada de proteção do pilar feita em granito, o qual, também não mostra grande resistência a esses agentes agressivos devido à porosidade. A Figura 10, mostra o descolamento de parte de uma peça de proteção do pilar devido a exposição da estrutura ao fogo.

Figura 10: Descolamento de camada de proteção do pilar, imagem de autoria própria.

De acordo com a Tabela 03, pode-se afirmar que segundo SOUZA E RIPPER (1998), o concreto esteve exposto a uma temperatura menor que 200°C o que não caracteriza grande perda de resistência do mesmo. Porém, a mesma região do pilar exposta frequentemente, à elevadas temperaturas, pode malefícios para o concreto, portanto essa ação deveria ser mitigada. Observa-se na Figura 11 (planta de situação), o local onde essa patologia se encontra no viaduto.

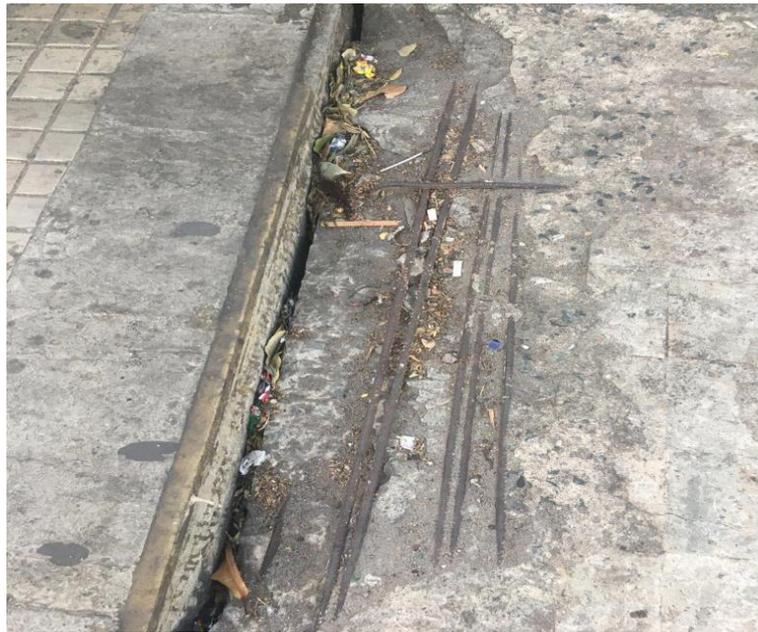
Na mesma região do viaduto, porém na face superior do tabuleiro observa-se como mostrado na Figura 14, armaduras expostas na região do passeio de pedestres. É provável que a espessura da camada de revestimento das armaduras neste ponto não foi adequada, ou a solicitação devido ao intenso tráfego de pessoas ocasionou a ruptura e desgaste por abrasão da camada de revestimento das armaduras.

Figura 14: Armadura exposta e em processo de corrosão, imagem de autoria própria

Sem cobrimento e a armadura exposta o processo de corrosão continua de forma acelerada e podendo ser acompanhado de perda de massa das armaduras, e agravado pelo processo de lixiviação dos materiais. Desta forma, é fato que deve ser realizada uma reparação nos locais com o objetivo de não só mitigar, mas também proteger novamente a armaduras do processo de corrosão e lixiviação.

Com isso, pode-se afirmar que é necessário esse reparo mesmo que de forma preventiva para cessar a evolução da corrosão e promover uma nova camada de proteção das armaduras expostas. Dessa forma haverá, no mínimo a mitigação do processo de corrosão evitando assim perdas de resistência dos componentes estruturais envolvidos.

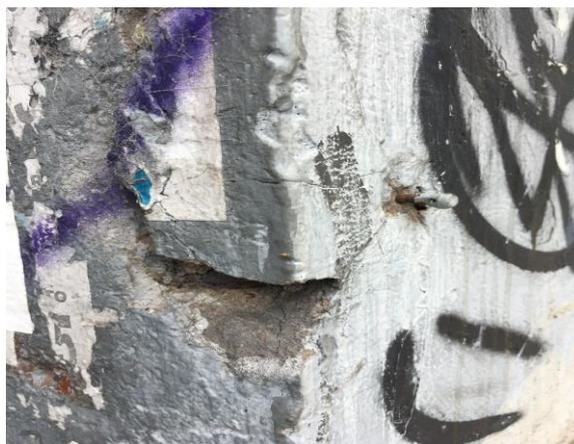
Aparentemente as prováveis causas dessas manifestações patológicas das Figuras 15, 16 e 17 é a corrosão das armaduras, formando produtos de corrosão que geram tensões internas e posterior descolamento da camada de cobrimento das armaduras. De acordo com HELENE, SALES, *et al.*, (2018), esse processo de corrosão é caracterizado por modificar as propriedades físicas e mecânicas da armadura e pode produzir um material  $\text{FeO}_3$  (óxido de ferro), que por ser volumoso gera tensões internas que causam o desprendimento do concreto do aço.

Figura 15: Imagem de deslocamento do concreto por corrosão das armaduras, imagem de autoria própria.

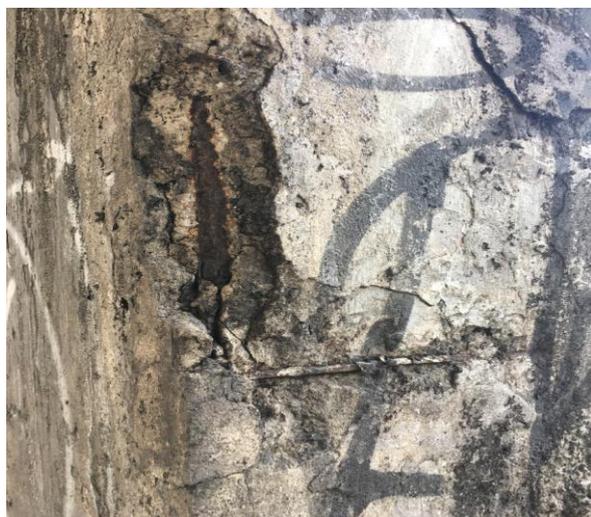
Figura 16: Armadura exposta e em processo de corrosão, imagem de autoria própria.

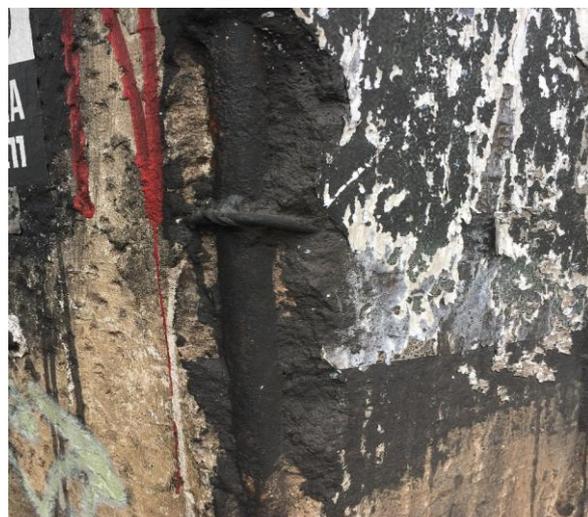
Figura 17: Imagem de armadura exposta e em processo de corrosão, imagem de autoria própria.

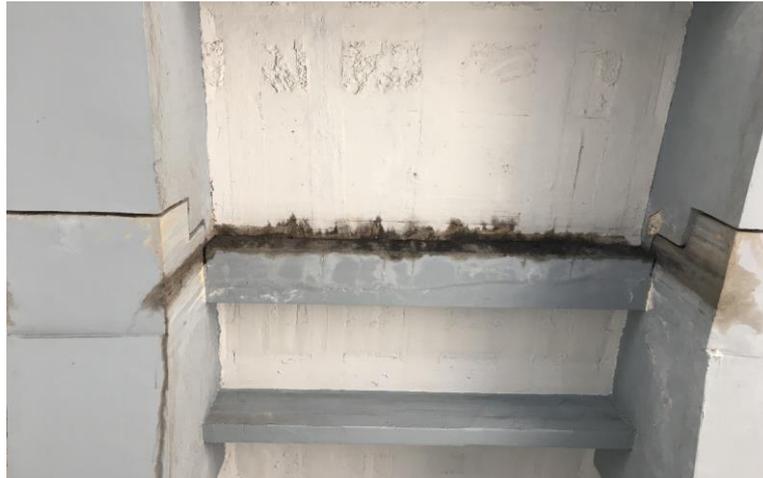
De acordo com Souza e Ripper (1998), a falta de detalhamento e de vedação das juntas de dilatação, permitem a passagem de água do estrado da ponte para a parte inferior, podendo danificar as armaduras e também os aparelhos de apoio que ali se encontram. Além disso, podem surgir como no caso da Figura 19, manchas que descaracterizam a estrutura, mostrando que ali estão ocorrendo reações de corrosão ou carbonatação do concreto.

Figura 19: Dente Gerber e junta de dilatação do viaduto, imagem de autoria própria

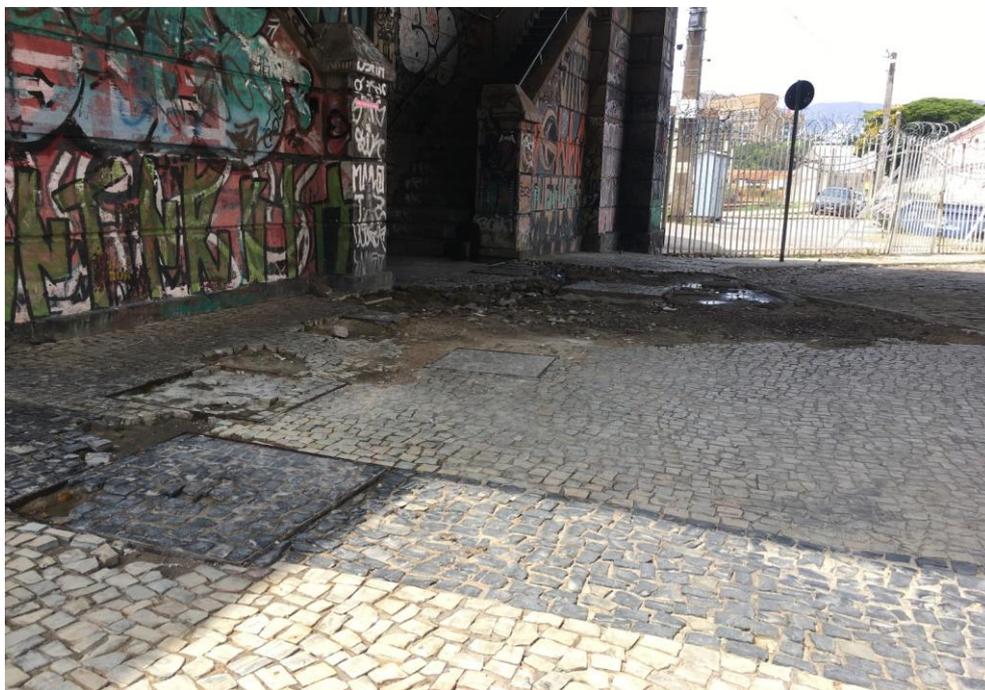
Se tratando de pisos, a umidade do solo pode ser um sério problema. É fato que, o viaduto Santa Tereza se encontra às margens do rio arrudas, e o solo na região onde o piso está danificado apresenta-se úmido. Além disso, a tráfego intenso de pessoas durante eventos e shows também podem contribuir para o descolamento do piso mostrado na Figura 20. A intensa solicitação do piso ao tráfego e a umidade

podem ser as causas dessa patologia, que não traz danos estruturais, mas inviabiliza o uso ao qual esta área foi destinada.

Figura 20: Área de feira e apresentações no viaduto, imagem de autoria própria.
