MINISTÉRIO DA EDUCAÇÃO
Universidade Federal de Ouro Preto
Escola de Minas – Departamento de Engenharia Civil
Curso de Graduação em Engenharia Civil

**A UMIDADE COMO AGENTE DE DEGRADAÇÃO DE
EDIFICAÇÕES: UM ESTUDO DE CASO EM EDIFICAÇÕES
DE OURO PRETO-MG**

Trabalho Final de Curso apresentado como parte dos requisitos para obtenção do Grau de Engenheiro Civil na Universidade Federal de Ouro Preto.

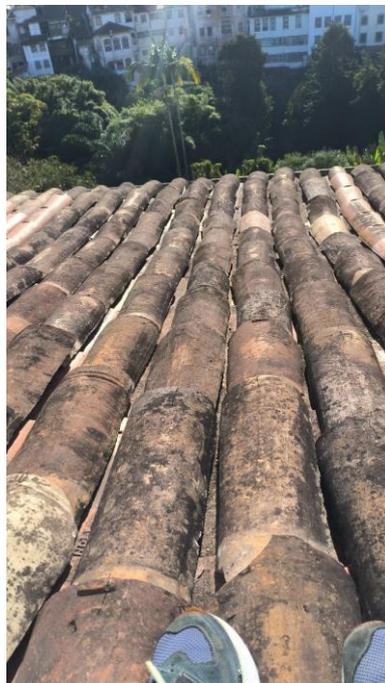
Conforme apresentado na Figura 26, a cobertura possui diversos problemas de infiltração devido a telhas quebradas, que culminarão em bolor e mofo.

Figura 26: Telhado da república Ninho do amor com telhas danificadas

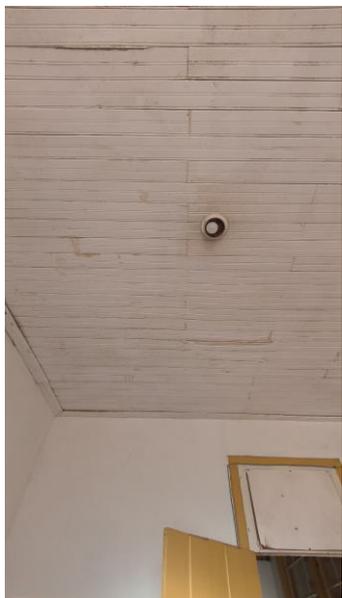
A infiltração advinda do telhado resultou no apodrecimento parcial do forro. Originalmente pintado de branco, o forro apresenta manchas de coloração amarela e avermelhada. Além disso, há presença de mofo em diversas áreas, acompanhado de frestas visíveis, indicando um comprometimento estrutural e estético do forro. A Figura

Figura 27: Surgimento de mofo no forro de um dos quartos

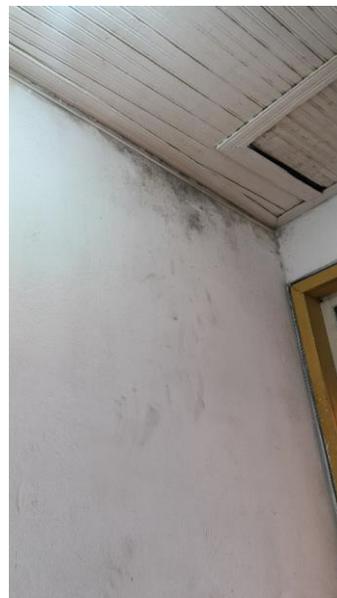
Figura 28: Surgimento de mofo em parede e forro

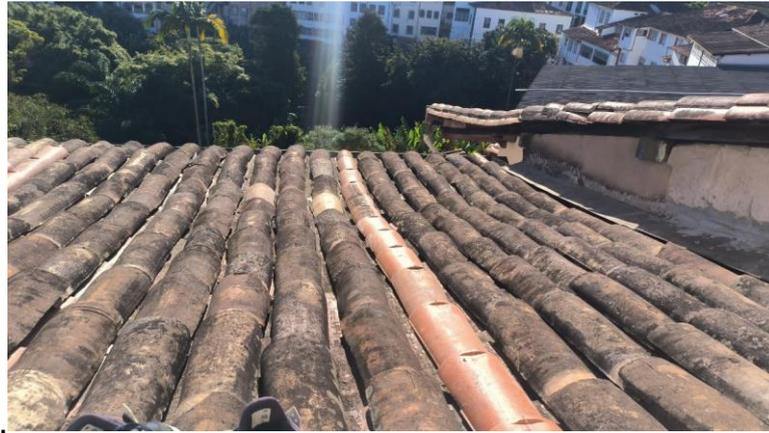
A edificação passou por uma reforma recente a fim de amenizar a infiltração, na Figura 29 podemos identificar claramente a diferença entre as telhas antigas e as novas telhas.

Figura 29: Carreira de telhas novas recém colocadas a fim de amenizar a infiltração

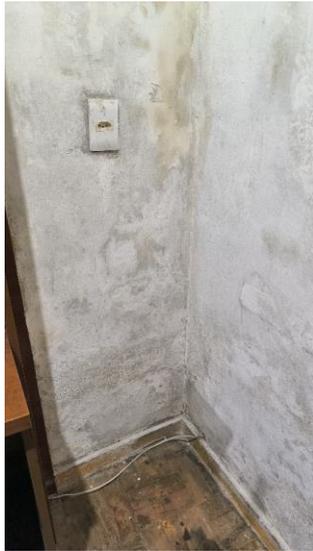
Além dos problemas no forro a infiltração, tanto por parte do teto, quanto a infiltração ascendente, ocasionou em mofo nas paredes e empolamento, como descrito na Figura 30 e Figura 31. Com isso a estética das paredes e os demais itens afetados pela umidade foram comprometidos. Um item crítico identificado foi o rodapé, que está descolado, estufado, mofado e apodrecendo. As paredes externas também apresentam mofo, bolor, fissuras, vegetação nascendo nos entremeios da alvenaria e desgaste da tinta. Apesar dos itens citados trazerem problemas estéticos e de desvalorização do imóvel, não foi identificado nenhum dano estrutural.

Figura 30: Existência de mofo em parede interna da edificação

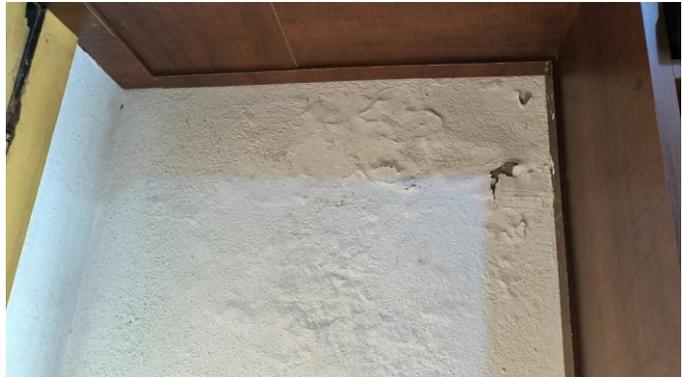
Figura 31: Empolamento de pintura proveniente de infiltração na parede

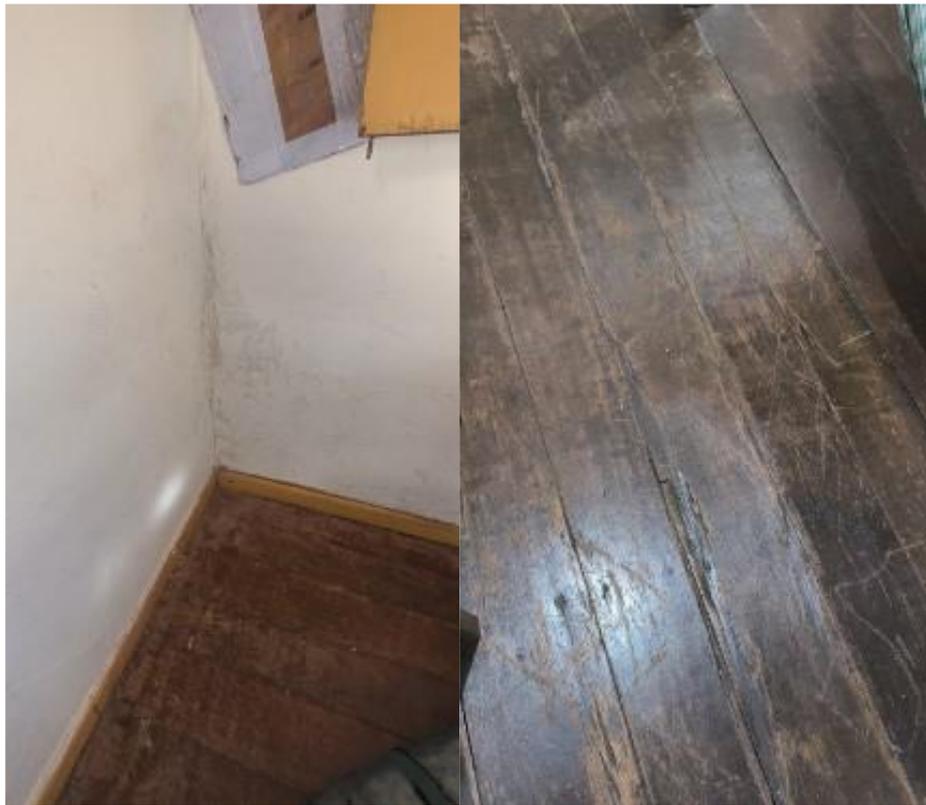
Figura 32: Piso interno com verniz danificado (esq) e piso interno danificado devido a presença de umidade e tempo de uso (dir)

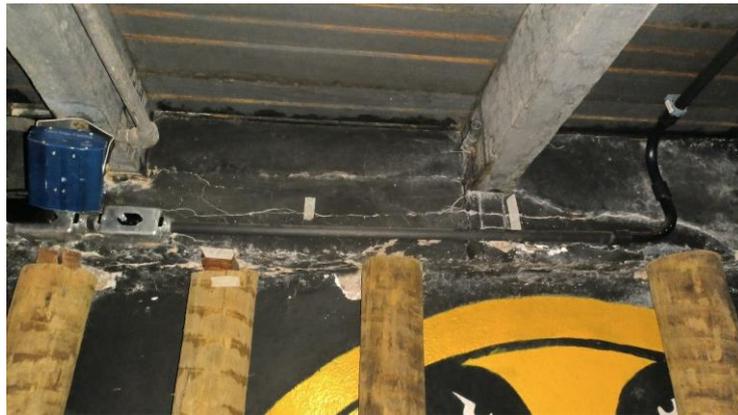
Figura 33: Viga de sustentação com notáveis rachaduras em toda sua extensão

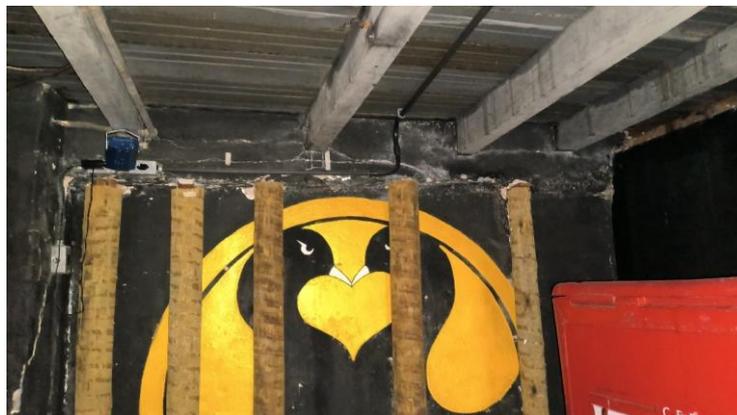
Figura 34: Vista ampla de viga de sustentação

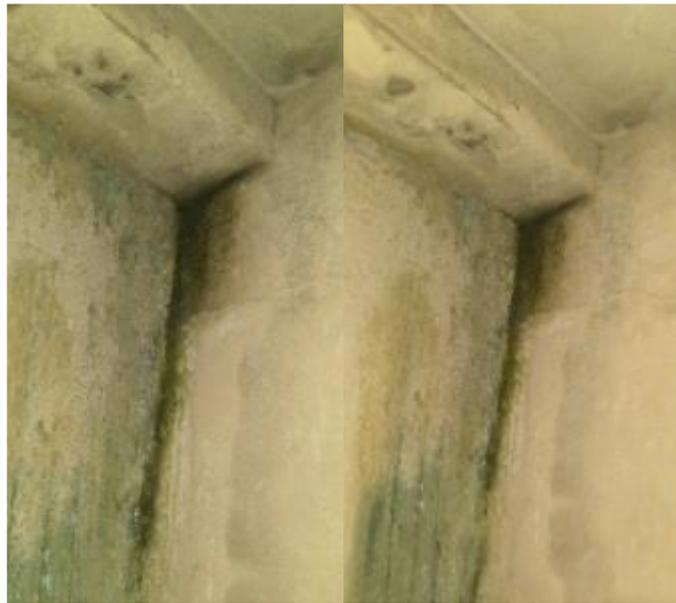
Figura 35: Mofo e bolor na parede interna devido infiltração proveniente do teto

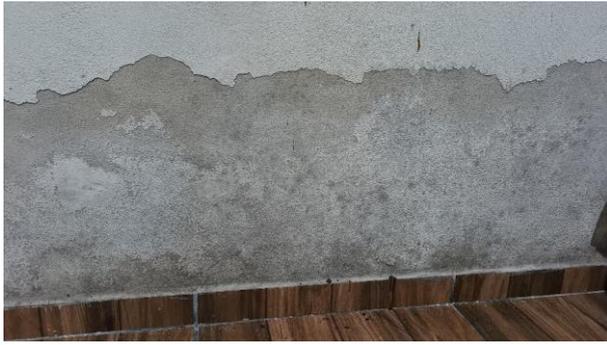
Figura 36: Mofo e bolor na parede interna provenientes de infiltração por capilaridade

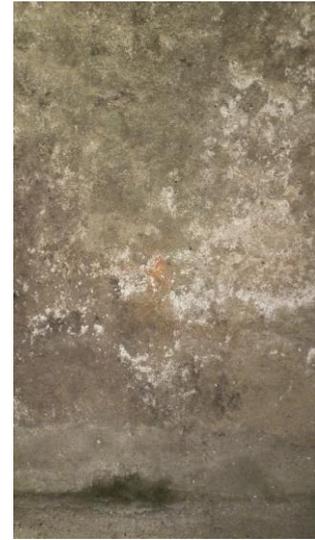
Figura 37: Surgimento de bolor em muro de arrimo

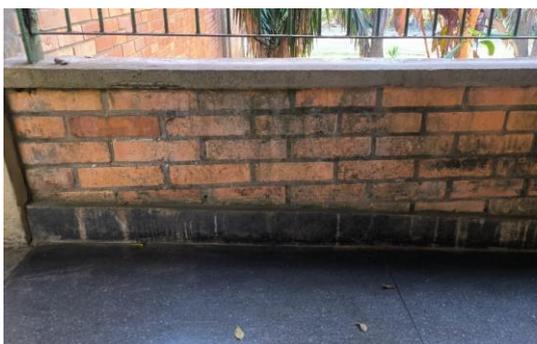
Figura 38: Surgimento de mofo em parede de vedação

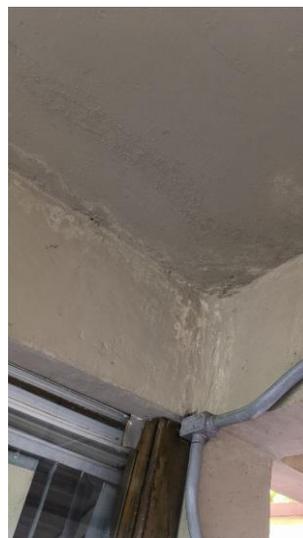
Figura 39: Presença de bolor em teto proveniente de umidade por infiltração

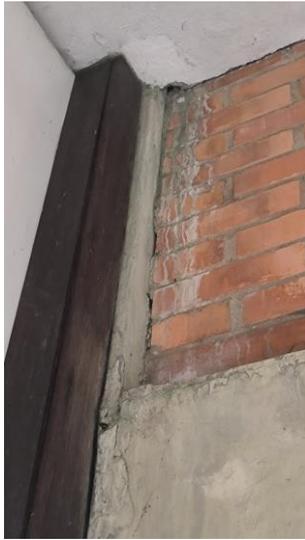
Figura 40: Presença de bolor em teto proveniente de umidade por infiltração

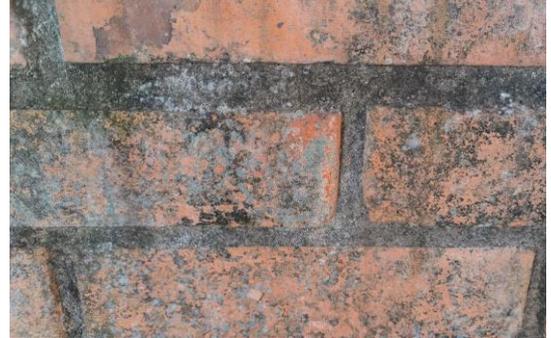
Figura 41: Detalhe do surgimento de mofo e bolor em parede

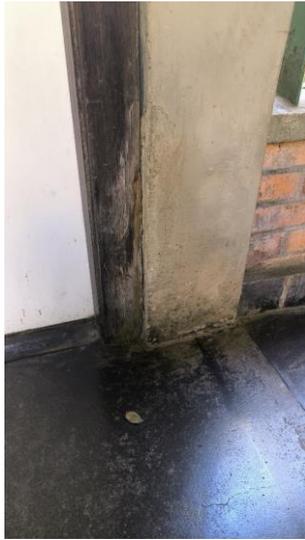
Figura 42: Marco de porta degradado devido a presença de umidade

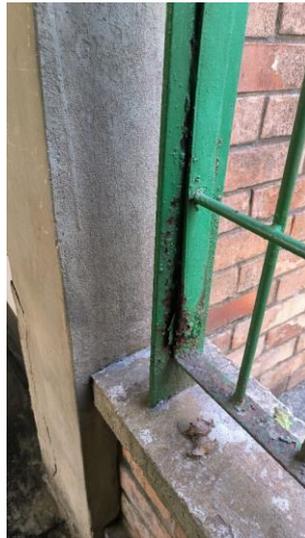
Figura 43: Corrosão em esquadria metálica

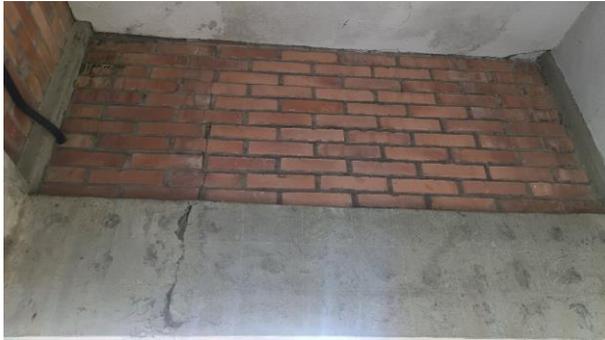
Figura 44: Dano estrutural visto da parte interna

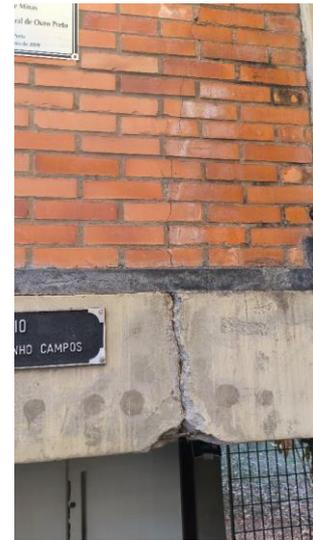
Figura 45: Dano estrutural visto da parte externa

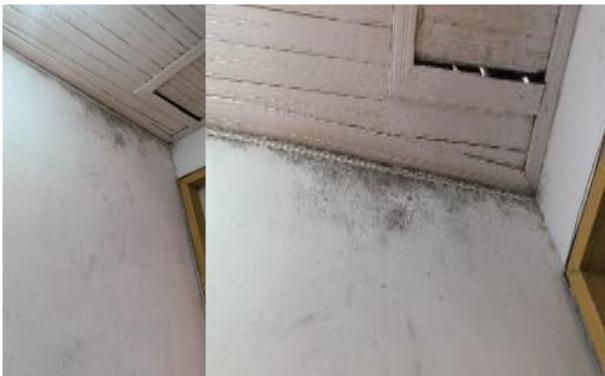
Figura 46: Surgimento de mofo em parte superior da parede devido a infiltração vinda do telhado

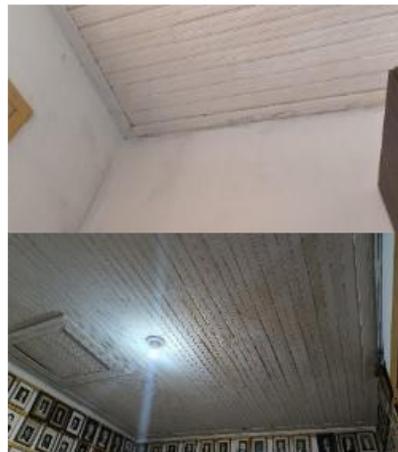
Figura 47: Manchas escuras ao longo de todo o forro da edificação

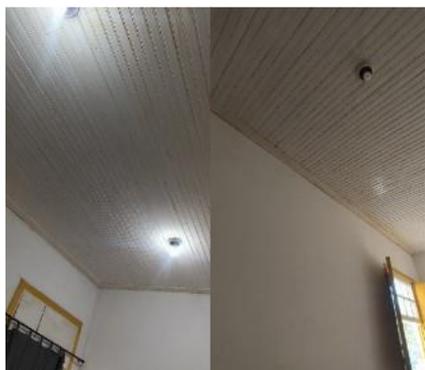
Figura 48: Manchas no forro provenientes de umidade por infiltração

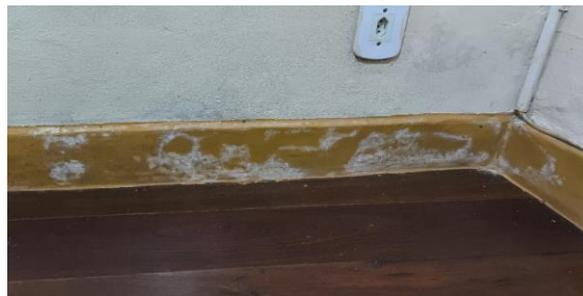
Figura 50: Rodapé da sala de estar com grande surgimento de bolores

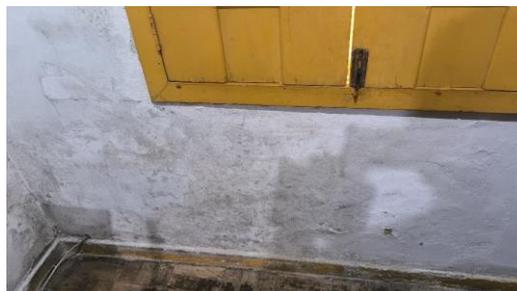
Figura 51: Parede interna – mofo, bolor, empolamento da parede e rodapé

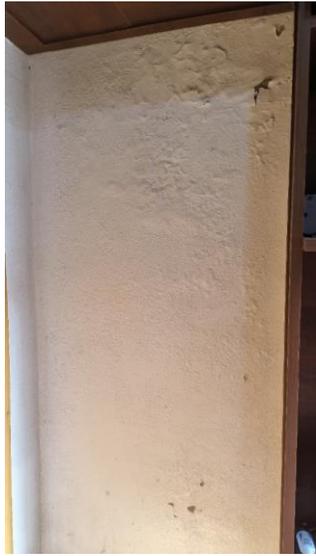
Figura 49: Empolamento em parede interna da edificação

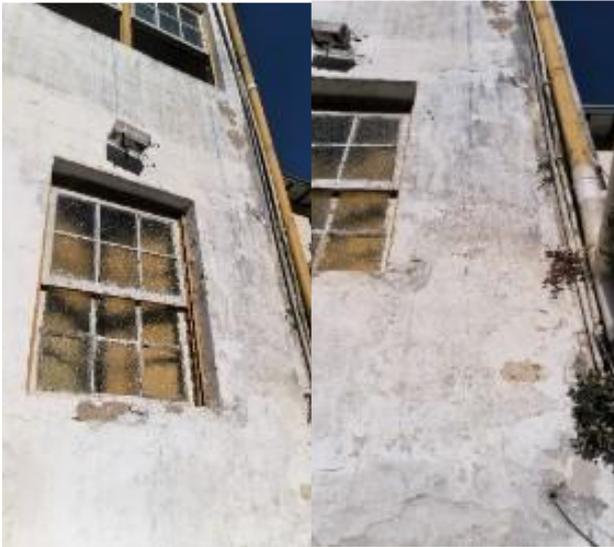
Figura 52: Parede externa com evidências de empolamento e degradação de pintura

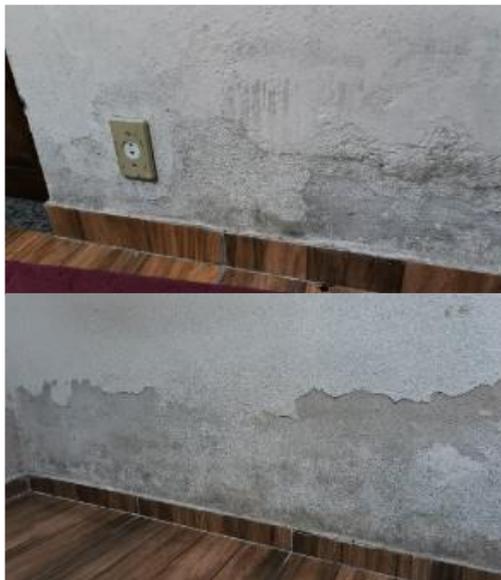
Figura 53: Parede interna com fortes sinais de degradação

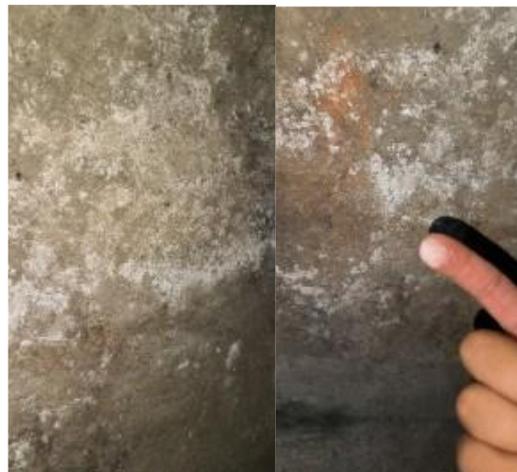
Figura 54: Registros de intenso surgimento de bolor em parte do muro externo

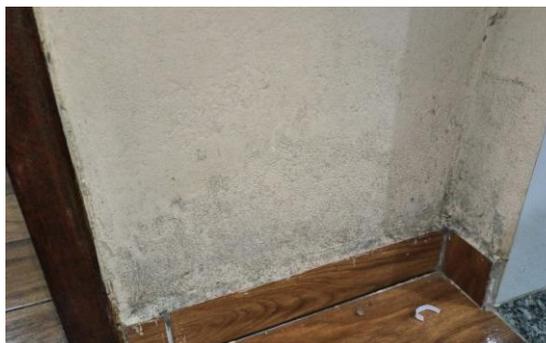
Figura 55: Surgimento de mofo em parte inferior da parede da sala

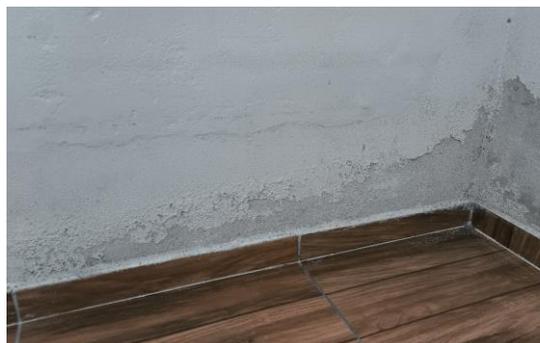
Figura 56: Desagregação de alvenaria devido a presença de umidade

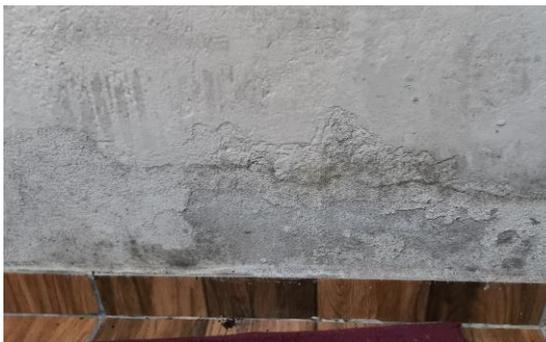
Figura 57: Desagregação e mofo em alvenaria devido a presença de umidade

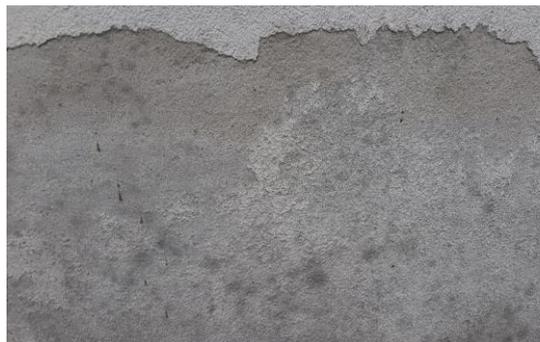
Figura 58: Detalhamento de desagregação de material devido a presença de umidade

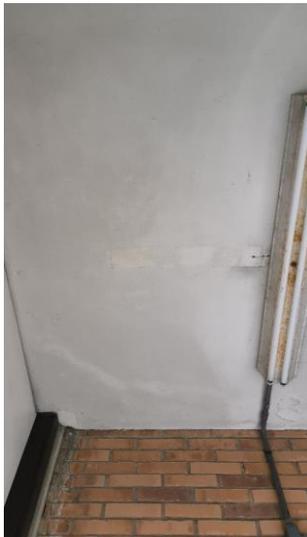
Figura 59: Teto do corredor danificado devido a infiltrações

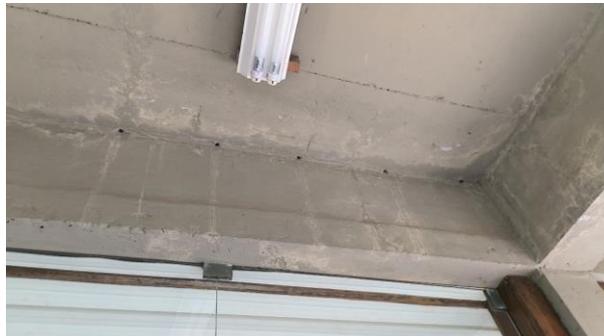
Figura 60: Sinais de fluxo de umidade, evidenciando a existência de infiltrações

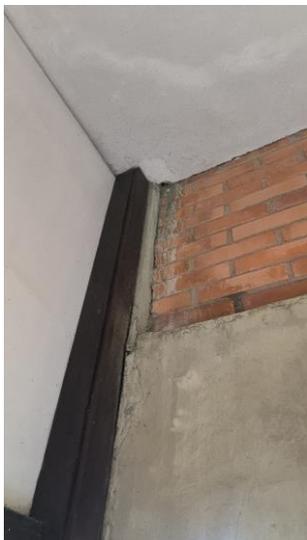
Figura 61: Sinais de fluxo de umidade, evidenciando a existência de infiltrações

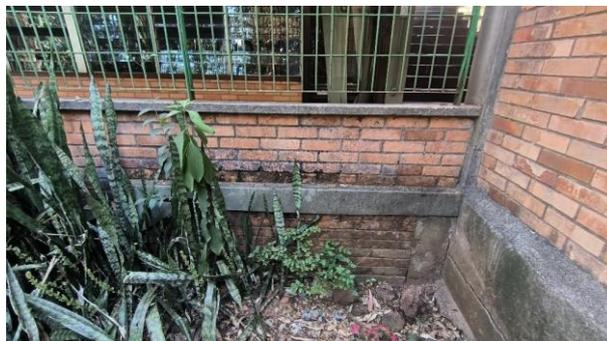
Figura 62: Parte externa do corredor com elevado surgimento de mofo e acúmulo de matéria orgânica

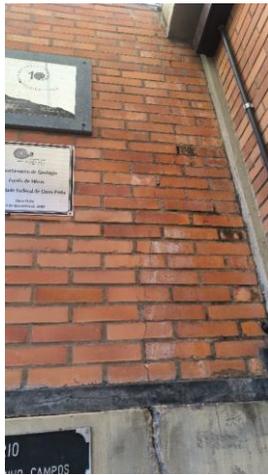
Figura 63: Detalhamento de momento em que a fissura da viga estrutural se transfere para a alvenaria

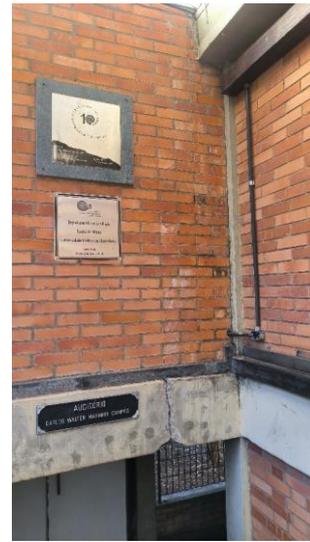
Figura 64: Vista macro de fissura na edificação
