MINISTÉRIO DA EDUCAÇÃO
Universidade Federal de Ouro Preto
Escola de Minas – Departamento de Engenharia Civil
Curso de Graduação em Engenharia Civil

**AVALIAÇÃO FUNCIONAL DO PAVIMENTO DO CAMPUS
MORRO DO CRUZEIRO POR MEIO DO MÉTODO DO ÍNDICE
DE GRAVIDADE GLOBAL (IGG)**

Trabalho Final de Curso apresentado como parte dos requisitos para obtenção do Grau de Engenheiro Civil na Universidade Federal de Ouro Preto.

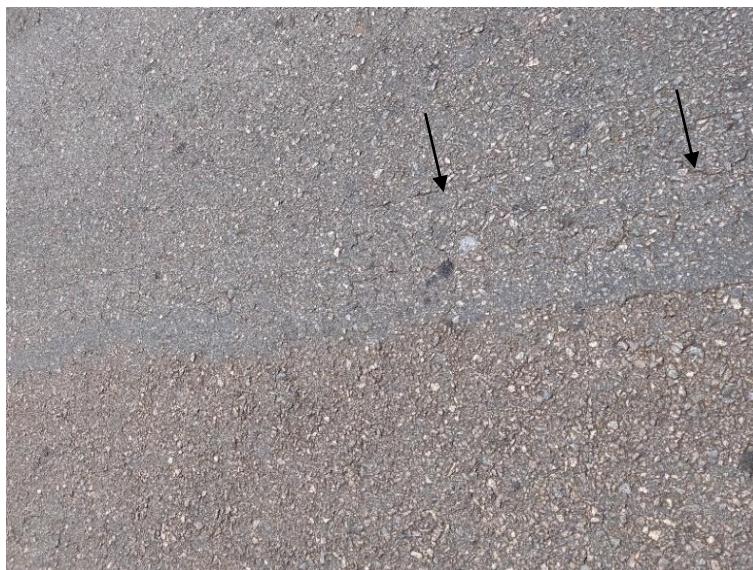
Por serem fendas em estágio inicial, as fissuras não causam problemas funcionais nem estruturais ao revestimento. Suas causas estão atreladas principalmente à má dosagem do ligante asfáltico, excesso de finos no material do revestimento e compactação em momento inadequado ou excessiva (CNT, 2017).

Figura 2 - Fissuras no pavimento do campus Morro do Cruzeiro. Fonte: Acervo próprio.

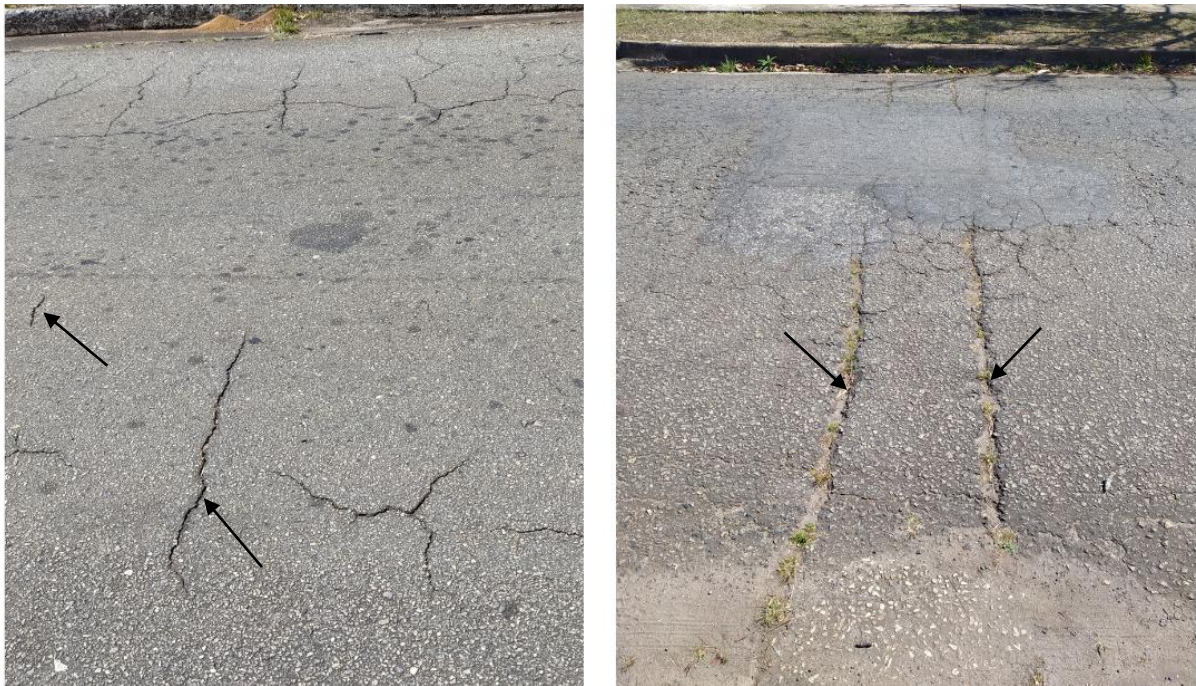
Segundo a CNT (2017), as principais causas deste tipo de patologia são a contração do revestimento asfáltico devido a baixas temperaturas ou ao endurecimento do asfalto e a propagação de trincas nas camadas inferiores ao revestimento.

Figura 3 - Trincas transversais no pavimento do campus Morro do Cruzeiro. Fonte: Acervo próprio.

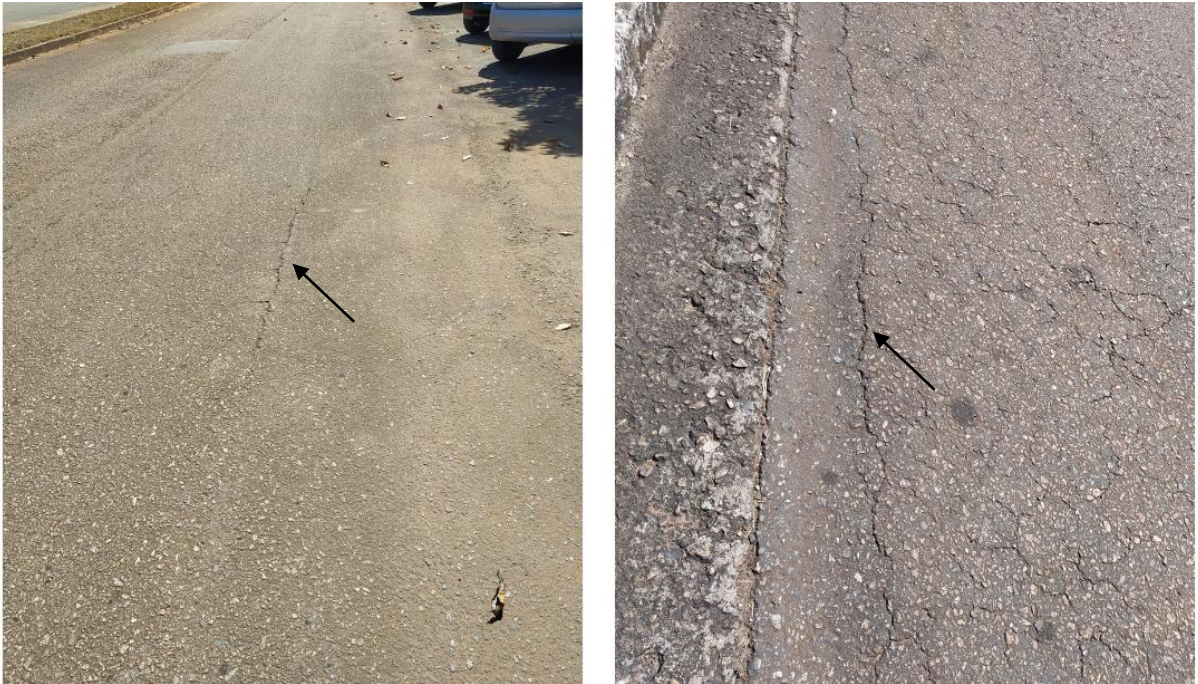
De acordo com a CNT (2017) e SILVA (2008), entre as principais causas deste tipo de trinca estão: má execução da junta de construção, recalque diferencial, contração do revestimento asfáltico devido a baixas temperaturas ou ao endurecimento do asfalto, propagação de trincas nas camadas inferiores ao revestimento, ou ainda estágio inicial de fadiga.

Figura 4 - Trincas longitudinais no pavimento do campus Morro do Cruzeiro. Fonte: Acervo próprio.

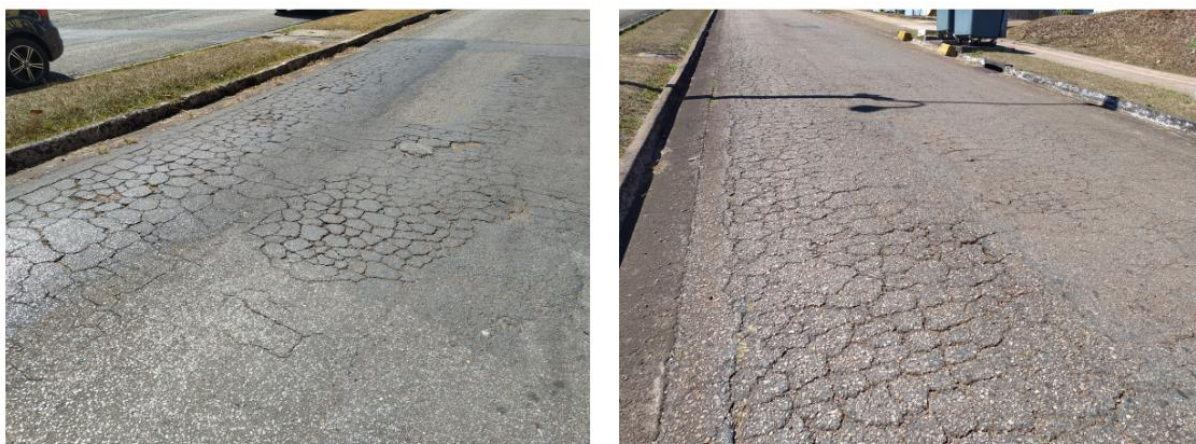
Segundo Silva (2008), as trincas “couro de jacaré” concentram-se nas trilhas de roda e sua origem está associada à repetição das cargas de tráfego. A CNT (2017) acrescenta às causas desta patologia: subdimensionamento ou má qualidade da estrutura ou de uma das camadas do pavimento, baixa capacidade de suporte do solo, fim da vida útil do pavimento e asfalto duro ou quebradiço.

Figura 6 - Trincas do tipo “couro de jacaré” no pavimento do campus Morro do Cruzeiro. Fonte: Acervo próprio.

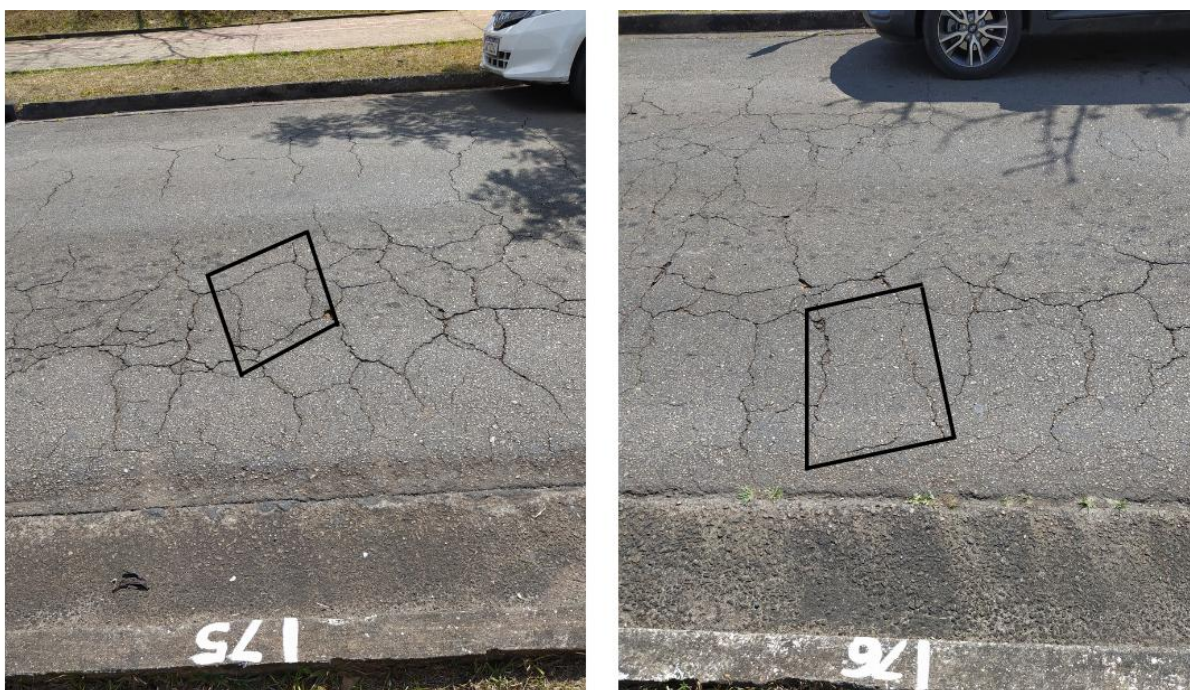
O surgimento das trincas em bloco não está relacionado com o tráfego, e sim por retração do revestimento asfáltico devido às variações diárias de temperatura, que promovem ciclos diários de tensões e deformações (SILVA, 2008). Outra possível causa deste defeito, de acordo com a CNT (2017), é a baixa resistência à tração da mistura asfáltica.

Figura 7 - Trincas do tipo "bloco" no pavimento do campus Morro do Cruzeiro. Fonte: Acervo próprio.

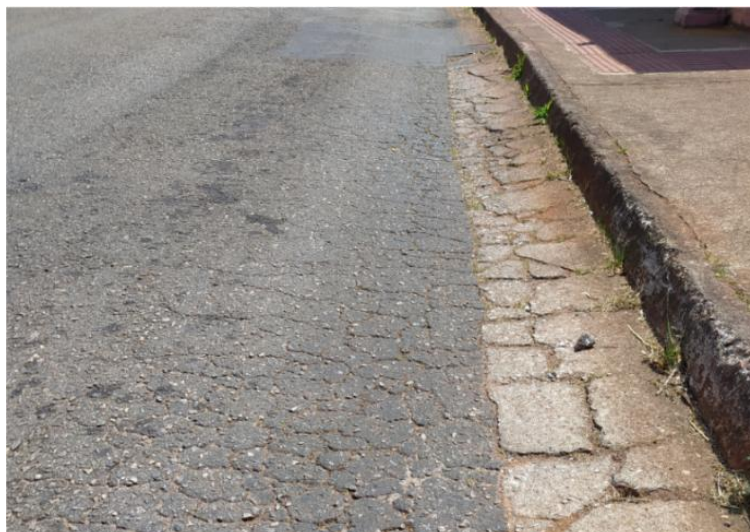
Os afundamentos de consolidação têm origem na consolidação diferencial de uma ou mais camadas do pavimento ou subleito sem estar acompanhado de levantamento (DNIT, 2003). É chamado de afundamento de consolidação local (ALC) quando sua extensão for de até 6 m e afundamento de consolidação da trilha de roda (ATC) caso tenha extensão superior a 6 m (DNIT, 2003). A CNT (2017) acrescenta às causas desse defeito, sendo elas a densificação ou ruptura por cisalhamento de camadas abaixo do revestimento; a falha de compactação na construção; e os problemas de drenagem. A Figura 9 exemplifica a ocorrência de ATC no campus Morro do Cruzeiro.

Figura 9 - Afundamento de consolidação da trilha de roda somado a trincas “couro de jacaré” no pavimento do campus Morro do Cruzeiro. Fonte: Acervo próprio.

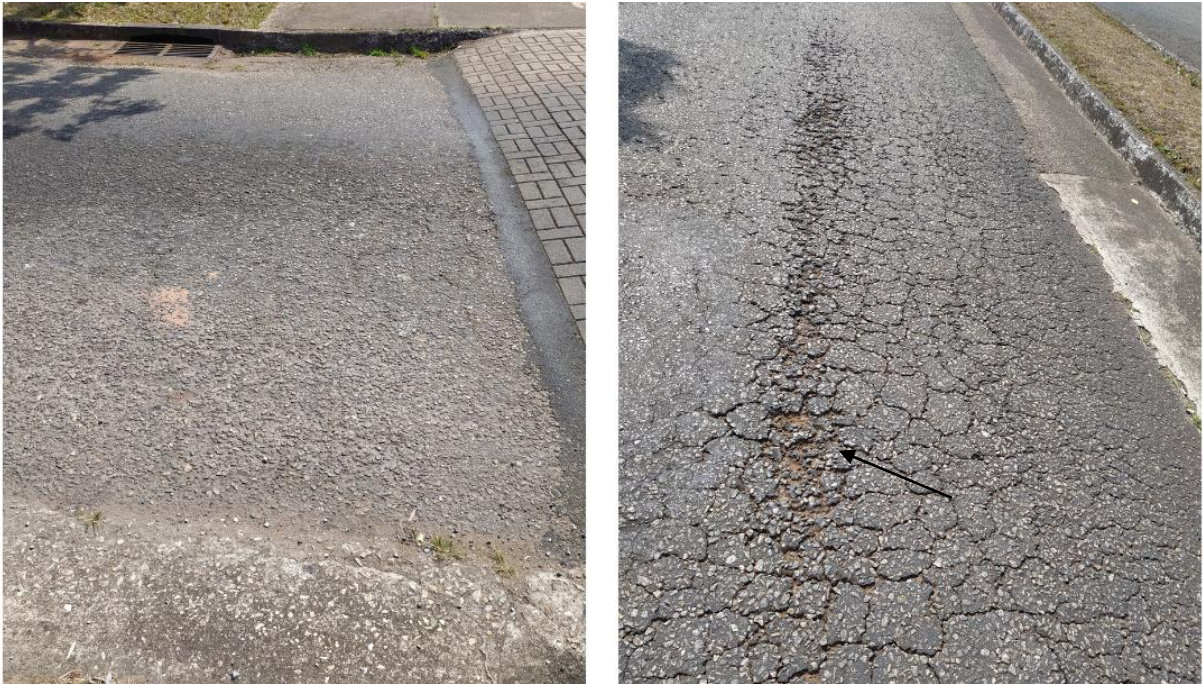
A CNT (2017) afirma que sua origem está relacionada às falhas de adesividade ligante-agregado; à presença de água aprisionada e sobreposição em vazios da camada de revestimento, gerando deslocamento de ligante; à deficiência no teor de ligante; aos problemas executivos ou de projetos de misturas.

Figura 13 - Desgaste no pavimento do campus Morro do Cruzeiro. Fonte: Acervo próprio.

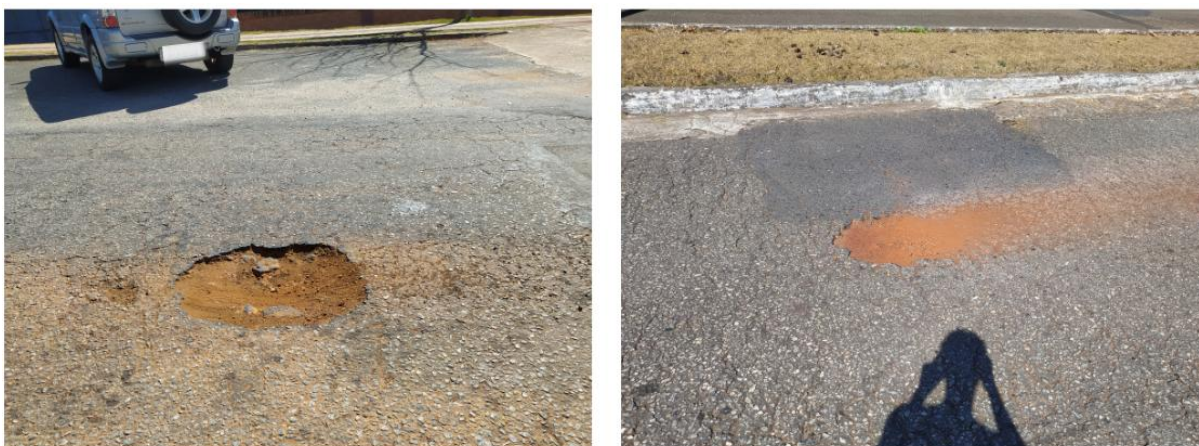
Segundo a CNT (2017), as principais causas dessa patologia são as trincas de fadiga; a desintegração localizada na superfície do pavimento (desgaste em estágio avançado); a deficiência na compactação; a umidade excessiva em camadas de solo; e a falha na imprimação (aplicação de camada de material asfáltico sobre a superfície da base concluída, prévia à execução do revestimento asfáltico).

Figura 14 - Painelas no pavimento do campus Morro do Cruzeiro. Fonte: Acervo próprio.

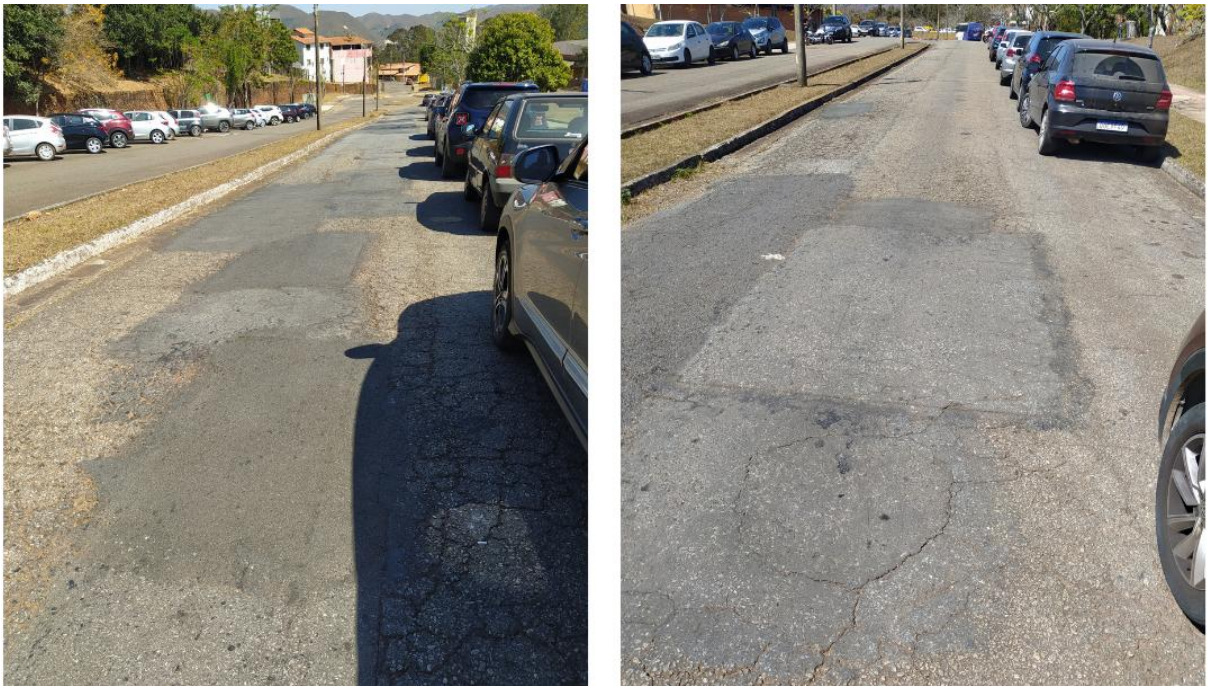
Segundo o DNIT (2003), quando é uma correção em área localizada, com aplicação de uma camada de mistura betuminosa, é chamado de remendo superficial (RS). Já nos casos em que é necessária substituição do revestimento e, eventualmente, de uma ou mais camadas inferiores do pavimento, este é considerado um remendo profundo (RP). A ocorrência desse defeito pode ser observada no campus Morro do Cruzeiro, conforme ilustra a Figura 15.

Figura 15 - Remendos no pavimento do campus Morro do Cruzeiro. Fonte: Acervo próprio.

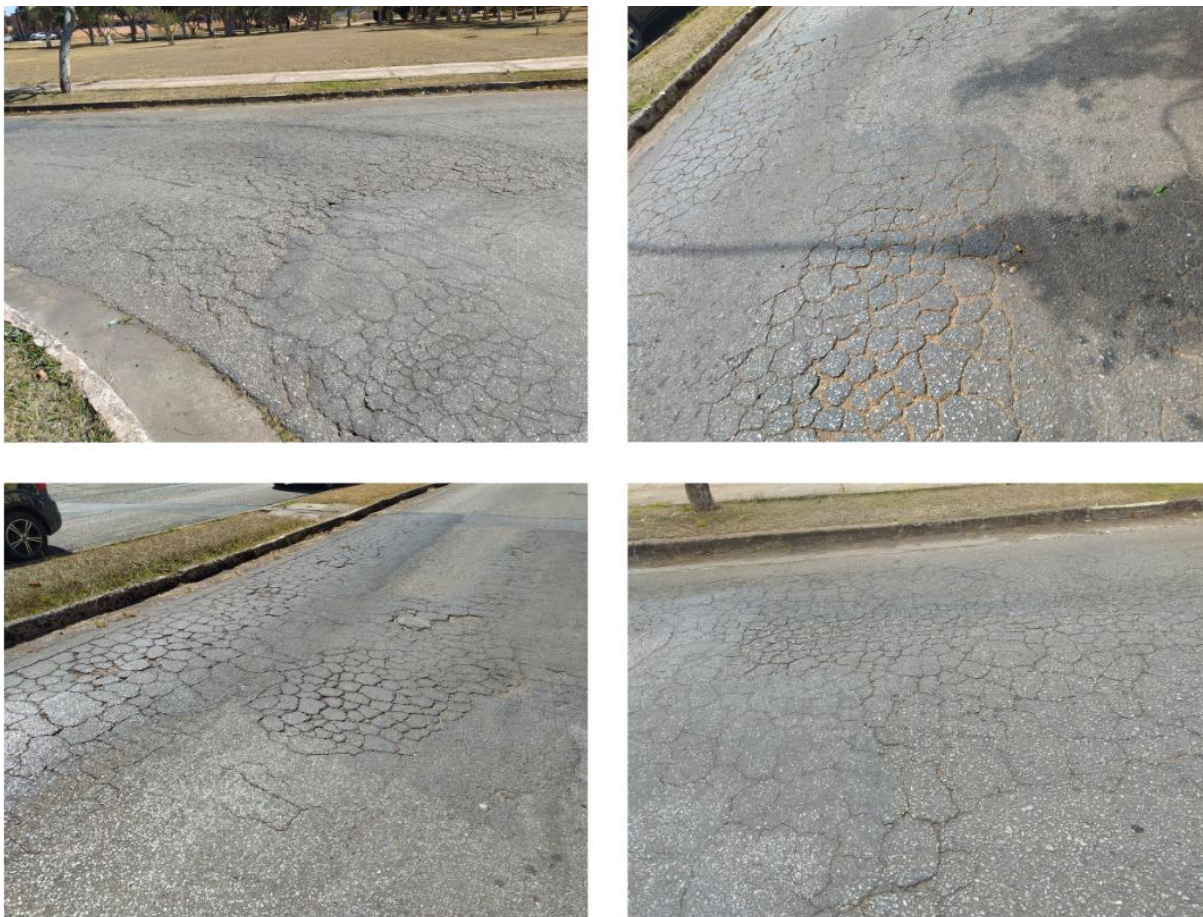
O método do IGG não considera diretamente a área afetada pelos defeitos. No entanto, a inspeção visual de campo revelou que trincas do tipo “couro de jacaré” (com e sem erosão) e do tipo bloco (com e sem erosão) estão presentes em praticamente

toda a extensão do pavimento do campus (conforme ilustrado na Figura 34). Essa constatação reforça a observação anterior de que a soma dos IGI desses defeitos corresponde à maior parcela do IGG.

Figura 34 - Trincas “couro de jacaré” no pavimento do Campus. Fonte: Acervo próprio.

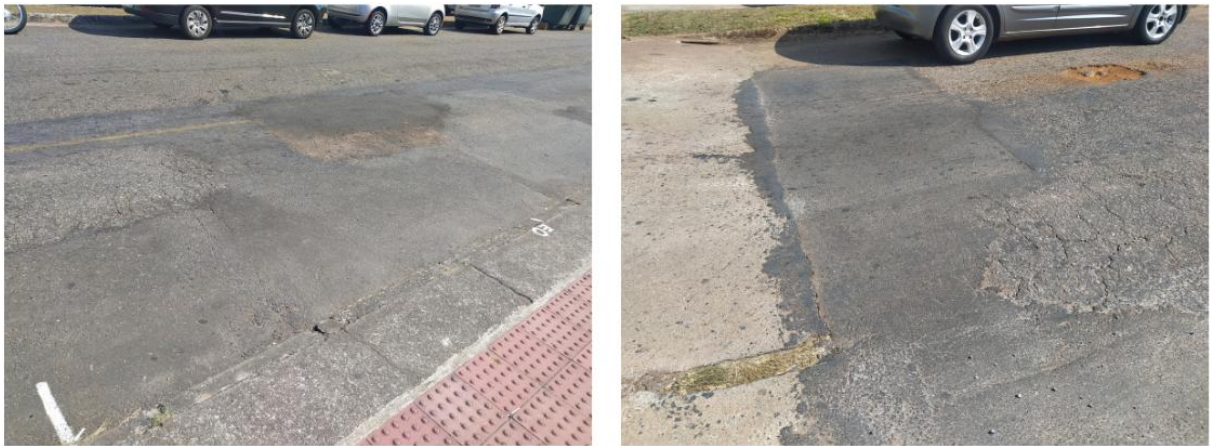
Além disso, constatou-se que a severidade das degradações apresenta variações ao longo do pavimento, sendo mais acentuada em determinados trechos. Como exemplo, destaca-se o segmento entre a estação 0 (situada no ponto de ônibus do prédio da Escola de Minas) e a estação 2, onde, além da presença de uma panela, foram identificadas diversas intervenções corretivas por meio de remendos, indicando a existência pregressa de outras panelas nesse local. Essa condição está representada na Figura 35.

Figura 35 - Remendos e panela no trecho entre estação 0 e estação 2. Fonte: Acervo próprio.

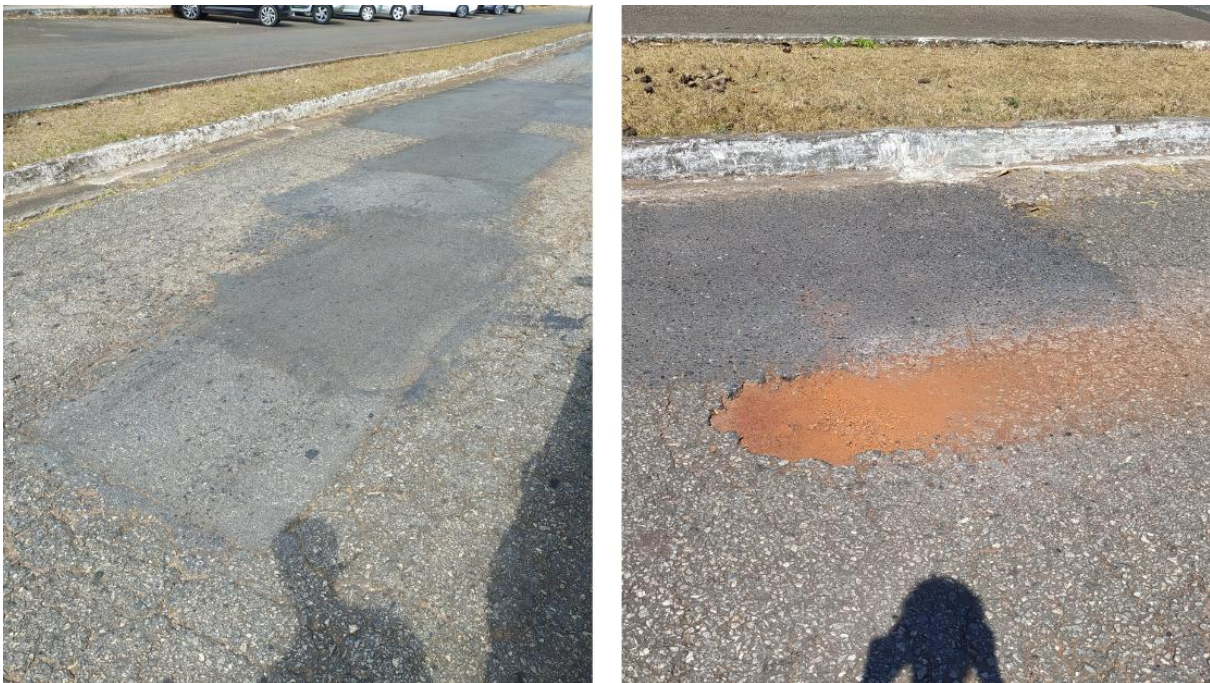
Situação semelhante foi observada no trecho compreendido entre as estações 16 e 20, localizado em uma região de declive e que se estende até as proximidades do ponto de ônibus do prédio da Escola de Farmácia, conforme ilustrado na Figura 36. Ressalta-se que a panela visível na imagem não foi contabilizada para fins de cálculo do IGG, por estar situada entre as estações 19 e 20, em uma área não inventariada.

Figura 36 - Remendos e panela no trecho entre estação 16 e estação 20. Fonte: Acervo próprio.
