**APLICAÇÃO DA MANUTENÇÃO CENTRADA NA CONFIABILIDADE  
PARA ANÁLISE DE FALHA DE SOLTURA DE RODA EM UMA  
FROTA DE CAMINHÕES: O CASO DE UMA MINERADORA**

Monografia apresentada ao Curso de Graduação em Engenharia Mecânica da Universidade Federal de Ouro Preto como requisito para a obtenção do título de Engenheiro Mecânico.

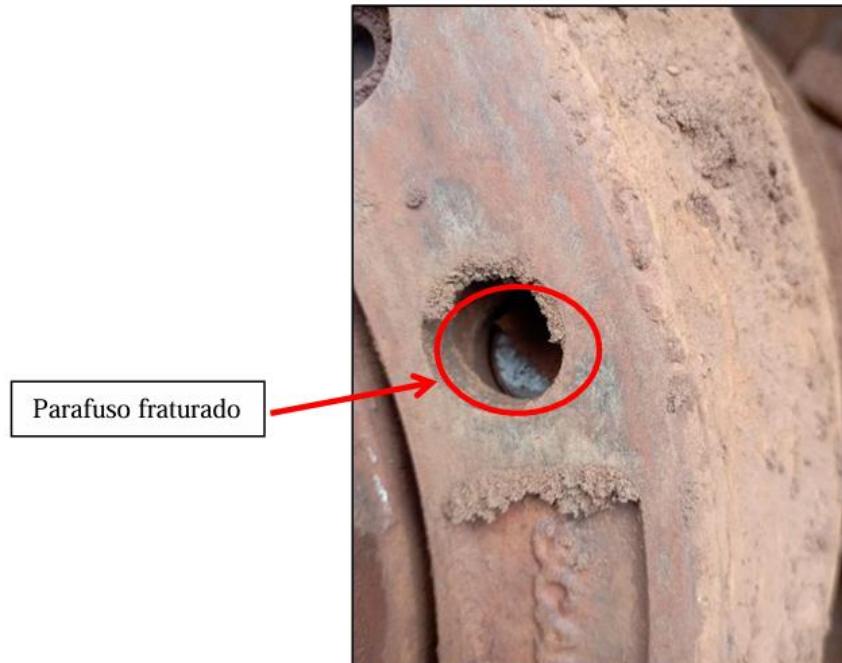
A figura 12 mostra o parafuso fraturado em uma das rodas dianteiras que se soltou.

Figura 12: Parafuso fraturado na roda que soltou  
Fonte: Pesquisa direta (2025)

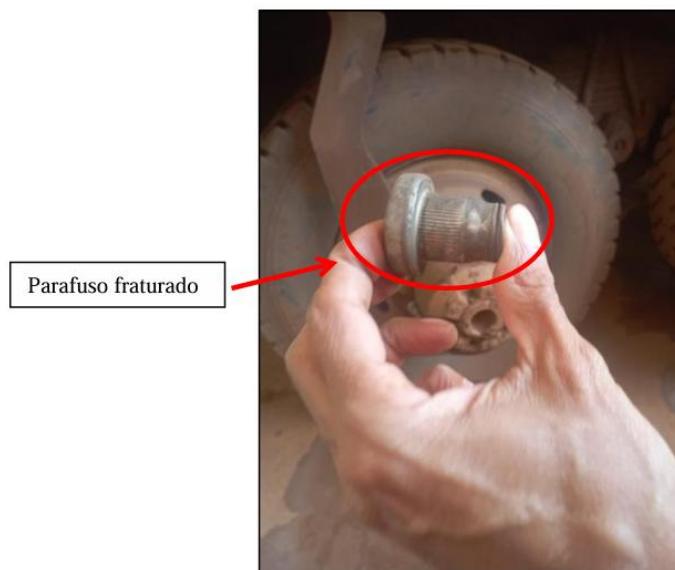
Figura 13: Parafuso de roda fraturado  
Fonte: Pesquisa direta (2025)

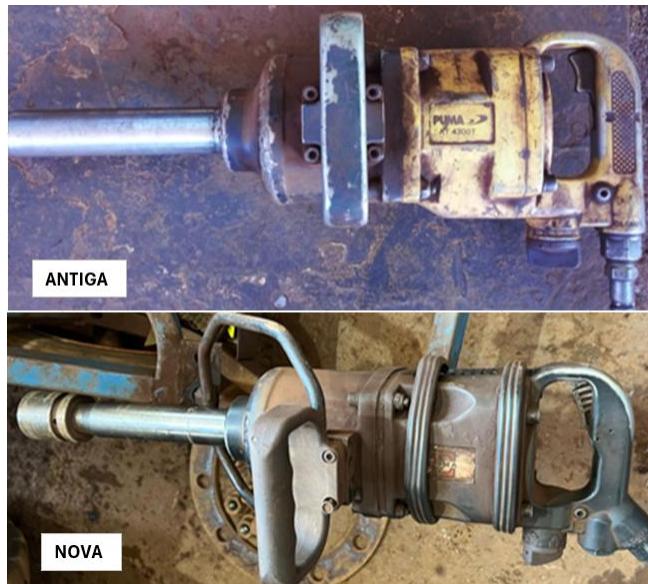
A partir dos dados apresentados na Tabela 2, foi possível comprovar que, de fato, existe uma diferença significativa de torque da pneumática antiga para a nova, na qual a nova possui quase o dobro de torque do que a pneumática anterior, em seu último estágio. A Figura 22 mostra o registro fotográfico das duas pneumáticas, antiga e nova.

Figura 22: Pneumática antiga e nova

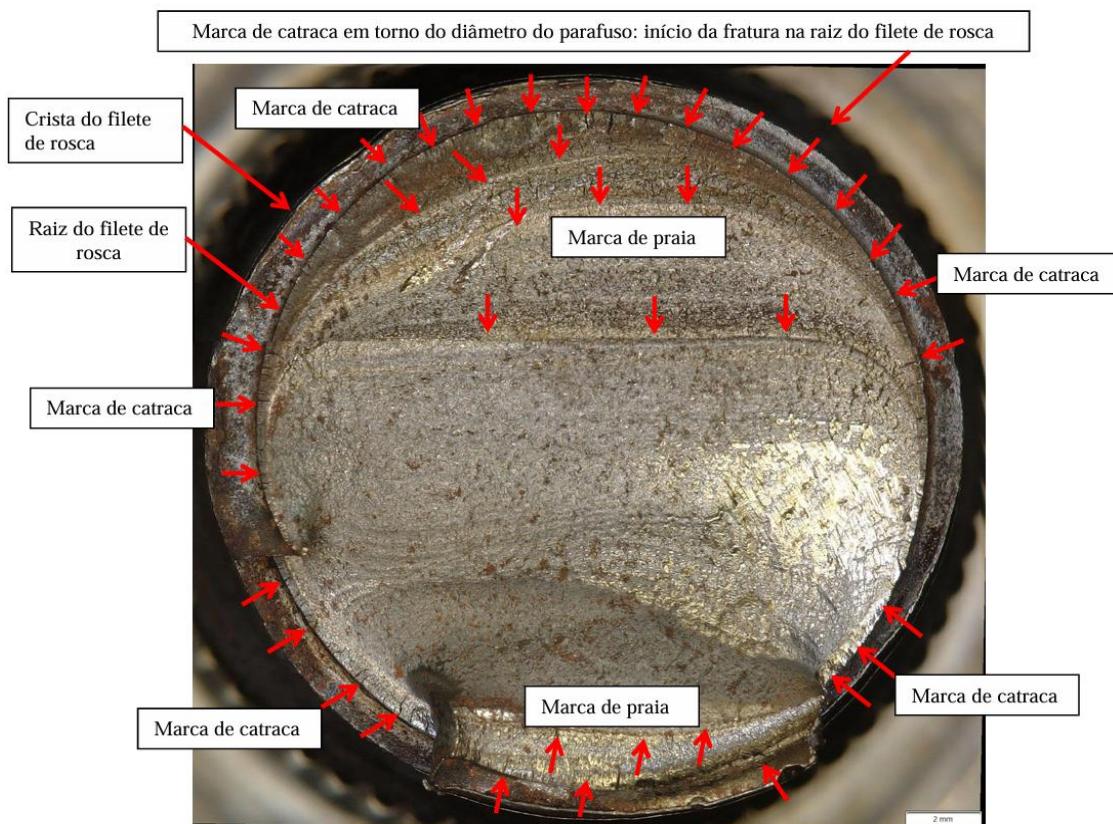
Durante a análise macroscópica da fratura, verificou-se que o parafuso rompeu de forma aparentemente plana e sem deformação plástica aparente. A Figura 26 mostra os detalhes da fratura do parafuso fraturado 1 e as trincas na raiz do filete de rosca.

Figura 26: Superfície da fratura – parafuso fraturado 1  
Fonte: Pesquisa direta (2025).

Observaram-se claramente todos os estágios de uma propagação de trinca por mecanismos de fadiga mecânica que se resumem à iniciação, à propagação das trincas “marcas de praia” e à fratura final. Foi notado que as trincas iniciaram nas raízes dos filetes da rosca em planos ao redor da área útil do parafuso, formando desníveis chamados de Marcas de Catraca.

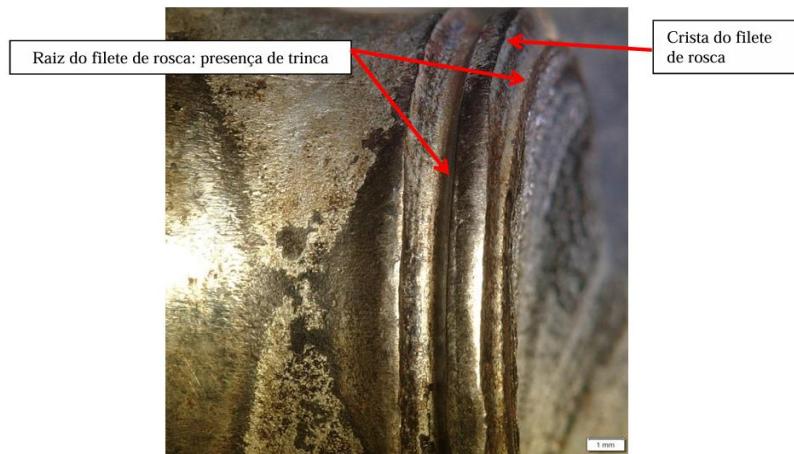
Figura 27: Superfície lateral – parafuso fraturado 1  
Fonte: Pesquisa direta (2025)

Foi notada a presença de trincas em vários pontos na raiz dos filetes de rosca e marcas de desgaste na crista dos filetes de rosca, conforme evidenciado na Figura 27.

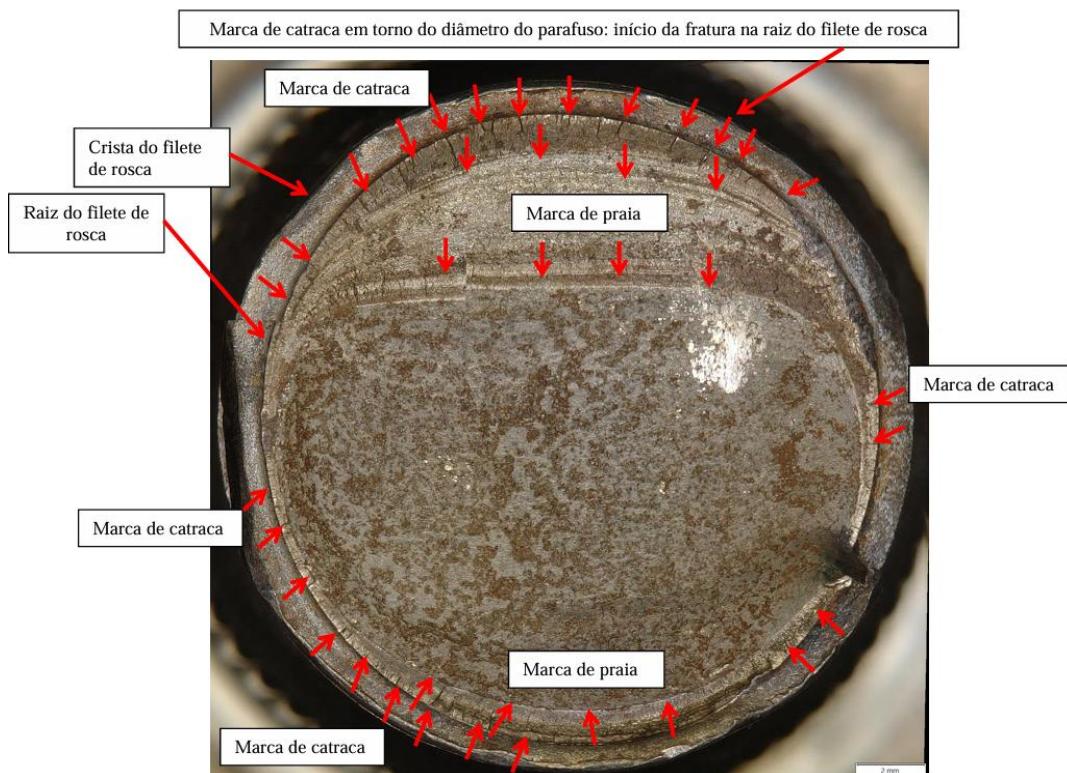
Durante a análise macroscópica da fratura do parafuso 2, verificou-se que o parafuso rompeu de forma aparentemente plana e sem deformação plástica aparente. A Figura 28 mostra a superfície da fratura do parafuso fraturado 2.

Figura 28: Superfície da fratura – Parafuso fraturado 2  
Fonte: Pesquisa direta (2025).

Na Figura 28 é possível ver todos os estágios de uma propagação de trinca por mecanismos de fadiga mecânica resumidos em iniciação, propagação das trincas “marcas de praia” e fratura final. Foi notado que trincas foram formadas nas raízes dos filetes da rosca em planos ao redor da área útil do parafuso, formando desníveis chamados de Marcas de Catraca.

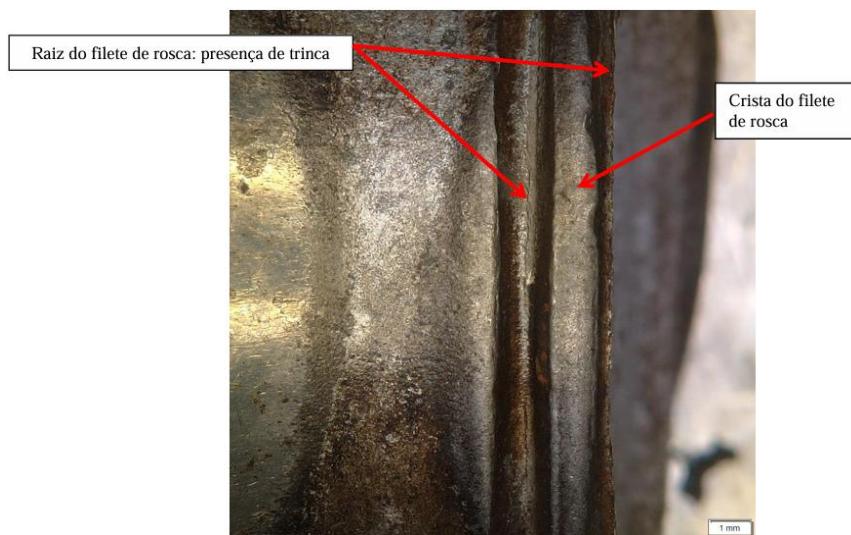
Figura 29: Superfície lateral da fratura – Parafuso fraturado 2  
Fonte: Pesquisa direta (2025)

Foi notada a presença de trincas em vários pontos na raiz dos filetes de rosca e marcas de desgaste na crista dos filetes de rosca, conforme evidenciado na Figura 27.

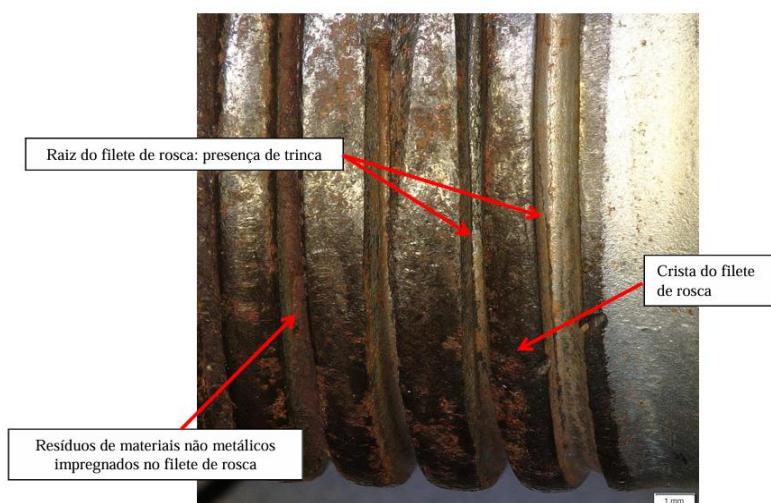
Figura 30: Superfície lateral - Parafuso empenado 3  
Fonte: Pesquisa direta (2025)

Foram evidenciados trincas na raiz do filete de rosca e resíduos de materiais não metálicos impregnados no filete de rosca, como foi evidenciado na Figura 30.

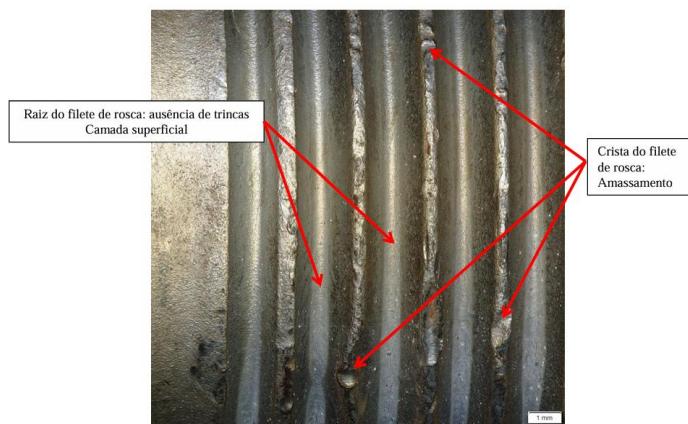
Figura 31: Superfície lateral - Parafuso novo 4  
Fonte: Pesquisa direta (2025)

Aparentemente, o parafuso novo não apresentou trincas na raiz do filete de rosca, mas foram vistos diversos pontos de amassamentos plásticos na crista do filete.

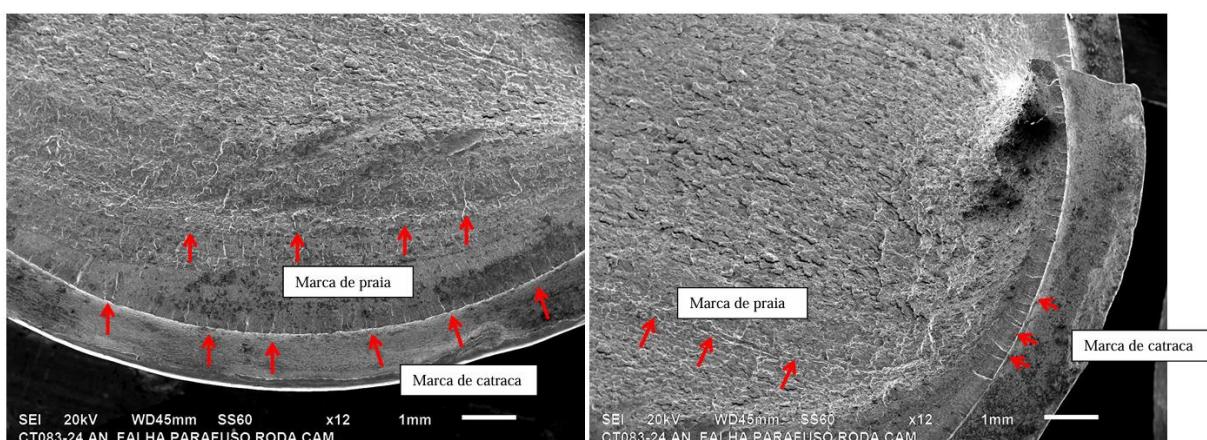
Figura 32: Superfície da fratura - parafuso fraturado 1  
Fonte: Cedido pelo Laboratório que realizou a análise (2024)

Foi assim evidenciada a fratura por fadiga mecânica devido à presença de marca de catraca no início da fratura e marcas de praia. Junto às regiões das marcas de catraca foram vistas regiões com aspecto de corrosão nas duas amostras fraturadas. Junto às regiões das marcas de catraca foram vistas regiões com aspecto de corrosão nas duas amostras fraturadas.

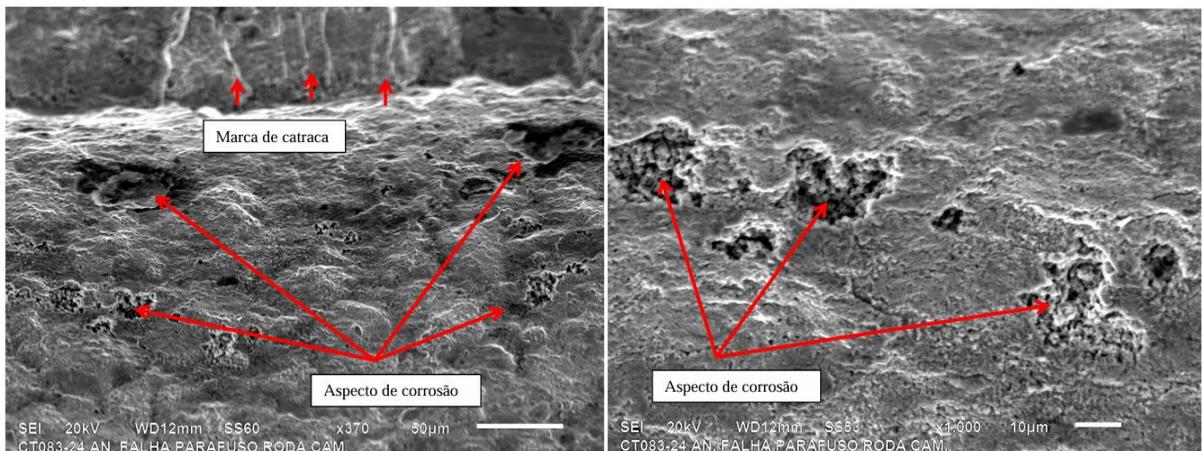
Figura 33: Superfície da fratura com aspecto de corrosão – parafuso fraturado 1

Regiões com aspecto de corrosão foram vistas na raiz do filete, sendo próximas da região de início de fratura e foi possível ver também marcas de catraca da superfície lateral, como foi evidenciado na Figura 33.

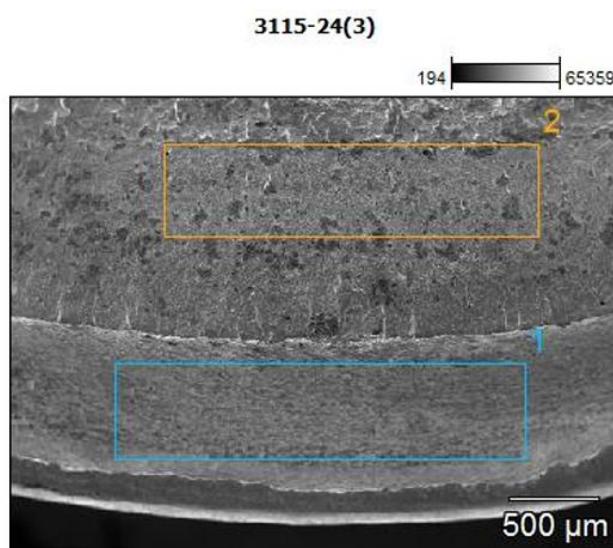
Figura 34: Superfície da fratura – parafuso fraturado 1 - 37X  
Fonte: Cedido pelo Laboratório que realizou a análise (2024)

A Tabela 4 mostra a microanálise química por MEV/EDS nas regiões da raiz do filete e da superfície da fratura, onde ambas apresentaram certa semelhança; onde não foram evidenciados valores consideráveis dos elementos Zn e Al que fazem parte de camada superficial contra a corrosão. Na tabela 4 foi possível notar também a presença de oxigênio, evidenciando a possível presença de óxidos.

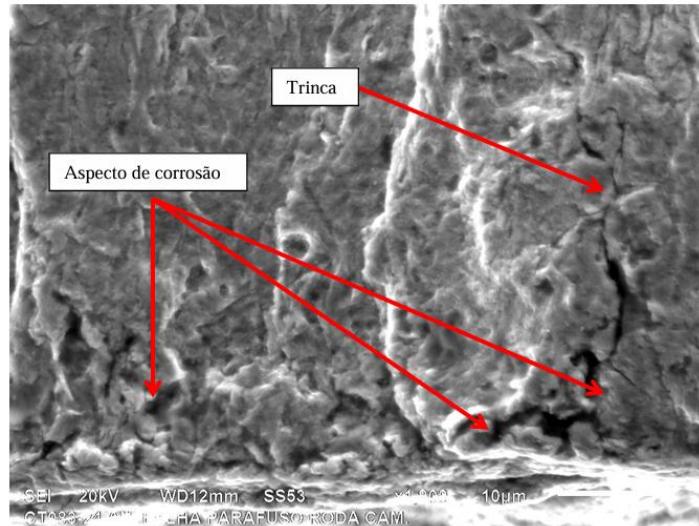
A Figura 35 mostra regiões com aspecto de corrosão que também foram vistas na superfície da fratura próximas das marcas de catraca na região da raiz do filete do parafuso fraturado 1.

Figura 35: Superfície da fratura – parafuso fraturado 1  
Fonte: Cedido pelo Laboratório que realizou a análise (2024)

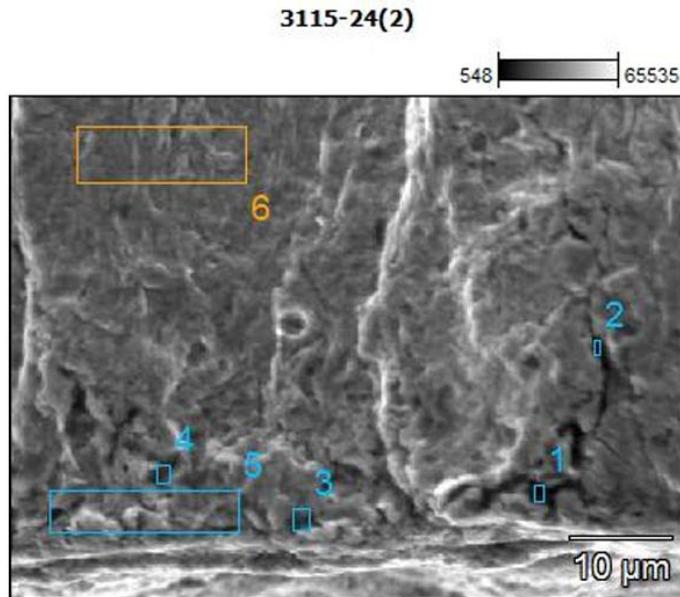
Figura 36: Superfície da fratura – parafuso fraturado 1 – 1899X  
Fonte: Cedido pelo Laboratório que realizou a análise (2024)

A microanálise química por MEV/EDS na região com aspecto de corrosão, evidenciada na Figura 36, mostrou a presença de oxigênio nos pontos 1 a 5, evidenciando a possível presença de óxidos.

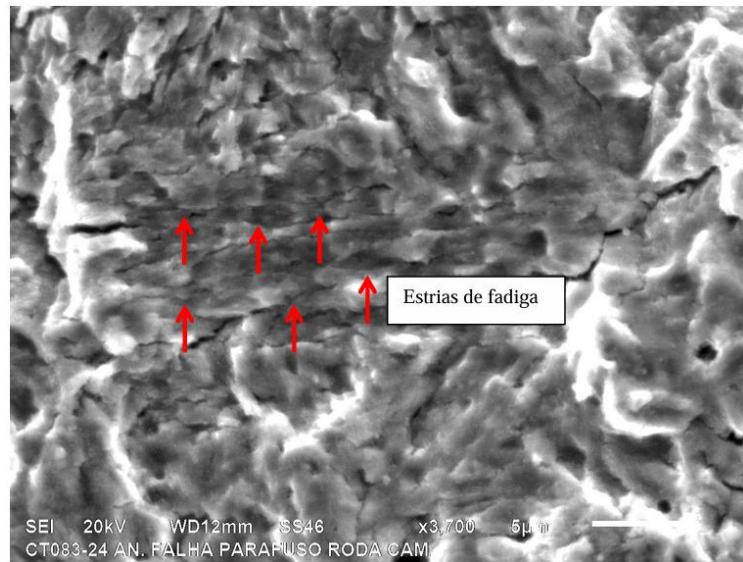
A Figura 37 evidencia a maior característica microscópica da propagação da trinca por fadiga, que é a presença de estrias.

Figura 37: Superfície da fratura– parafuso fraturado 1  
Fonte: Cedido pelo Laboratório que realizou a análise (2024)

As estrias são geradas quando o componente recebe picos de tensão, provocando o avanço da trinca. Esse progresso da trinca deixa uma marca na superfície de fratura na forma de um pequeno degrau.

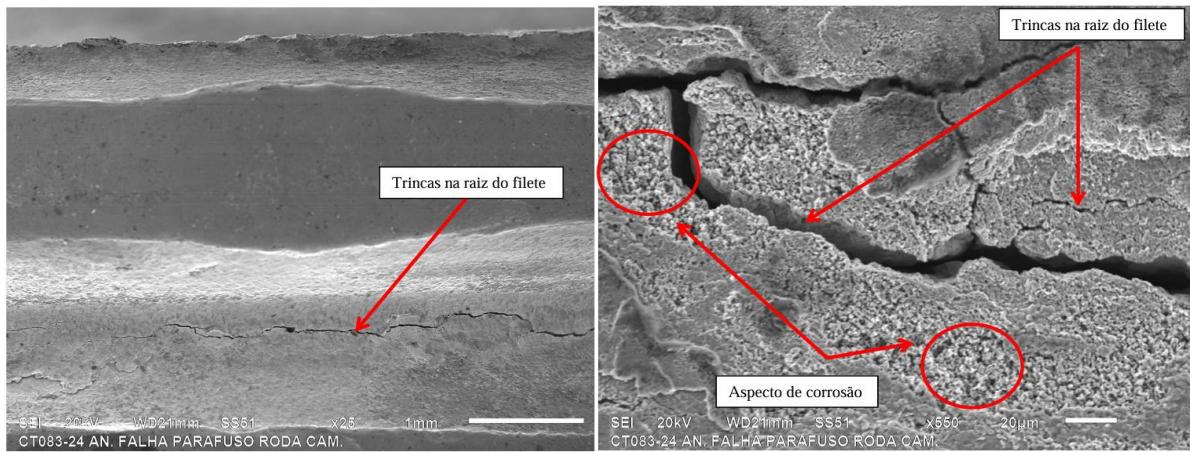
A Figura 39 mostra regiões da raiz do filete com trincas e superfície com aspecto de corrosão.

Figura 39: Superfície lateral da fratura (região dos filetes) – parafuso fraturado 1

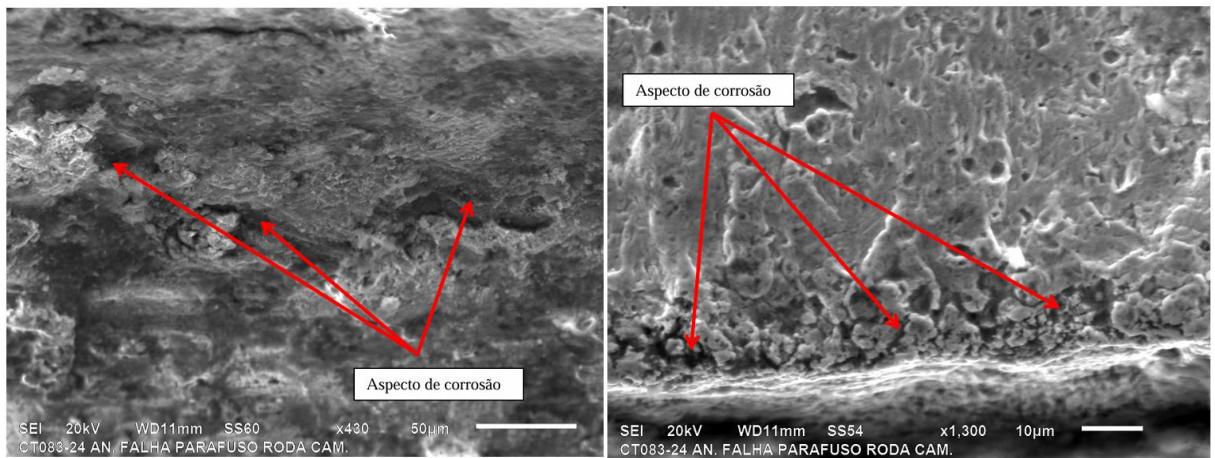
A Figura 41 mostra que regiões com aspecto de corrosão foram observadas na raiz do filete.

Figura 41: Superfície da fratura – parafuso fraturado 2  
Fonte: Cedido pelo Laboratório que realizou a análise (2024)
