UNIVERSIDADE FEDERAL DE OURO PRETO  
ESCOLA DE MINAS  
DEPARTAMENTO DE GEOLOGIA

**ANÁLISE DE ÁREAS SUSCETÍVEIS A MOVIMENTOS DE MASSA SITUADAS NO  
BAIRRO MORRO SÃO SEBASTIÃO - OURO PRETO - MG**

MONOGRAFIA nº 587

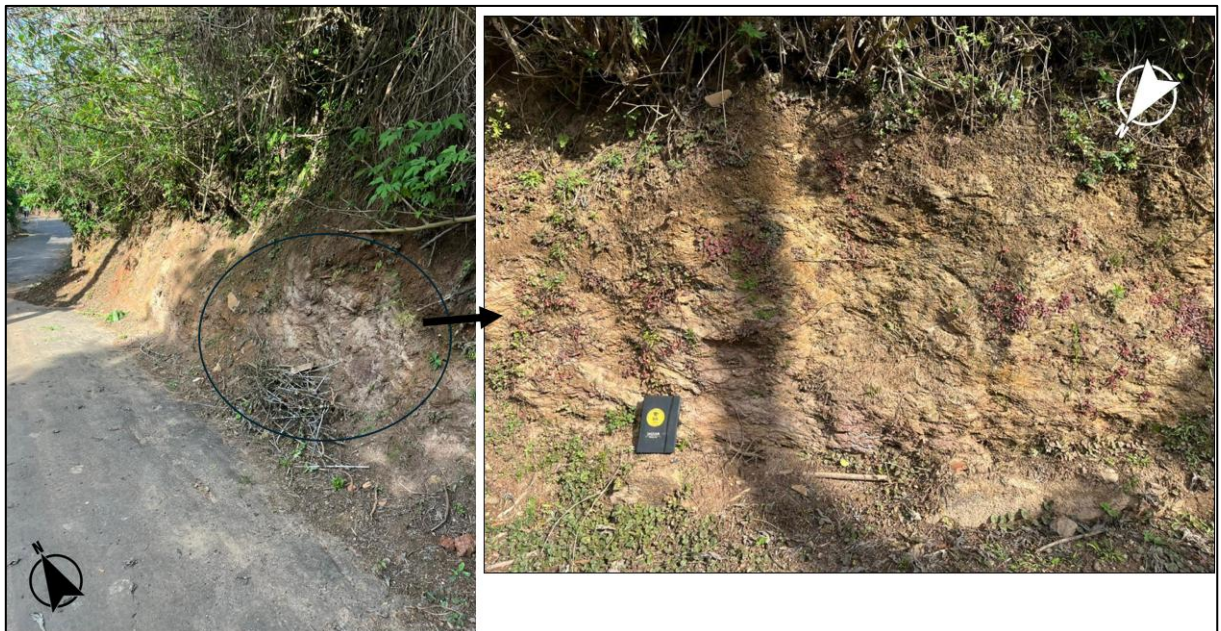
**Figura 6.8** – Ponto P1, exposição de filito da Formação Cercadinho, com grau de alteração variando entre W3 e W4 e estrutura da rocha parcialmente preservada.

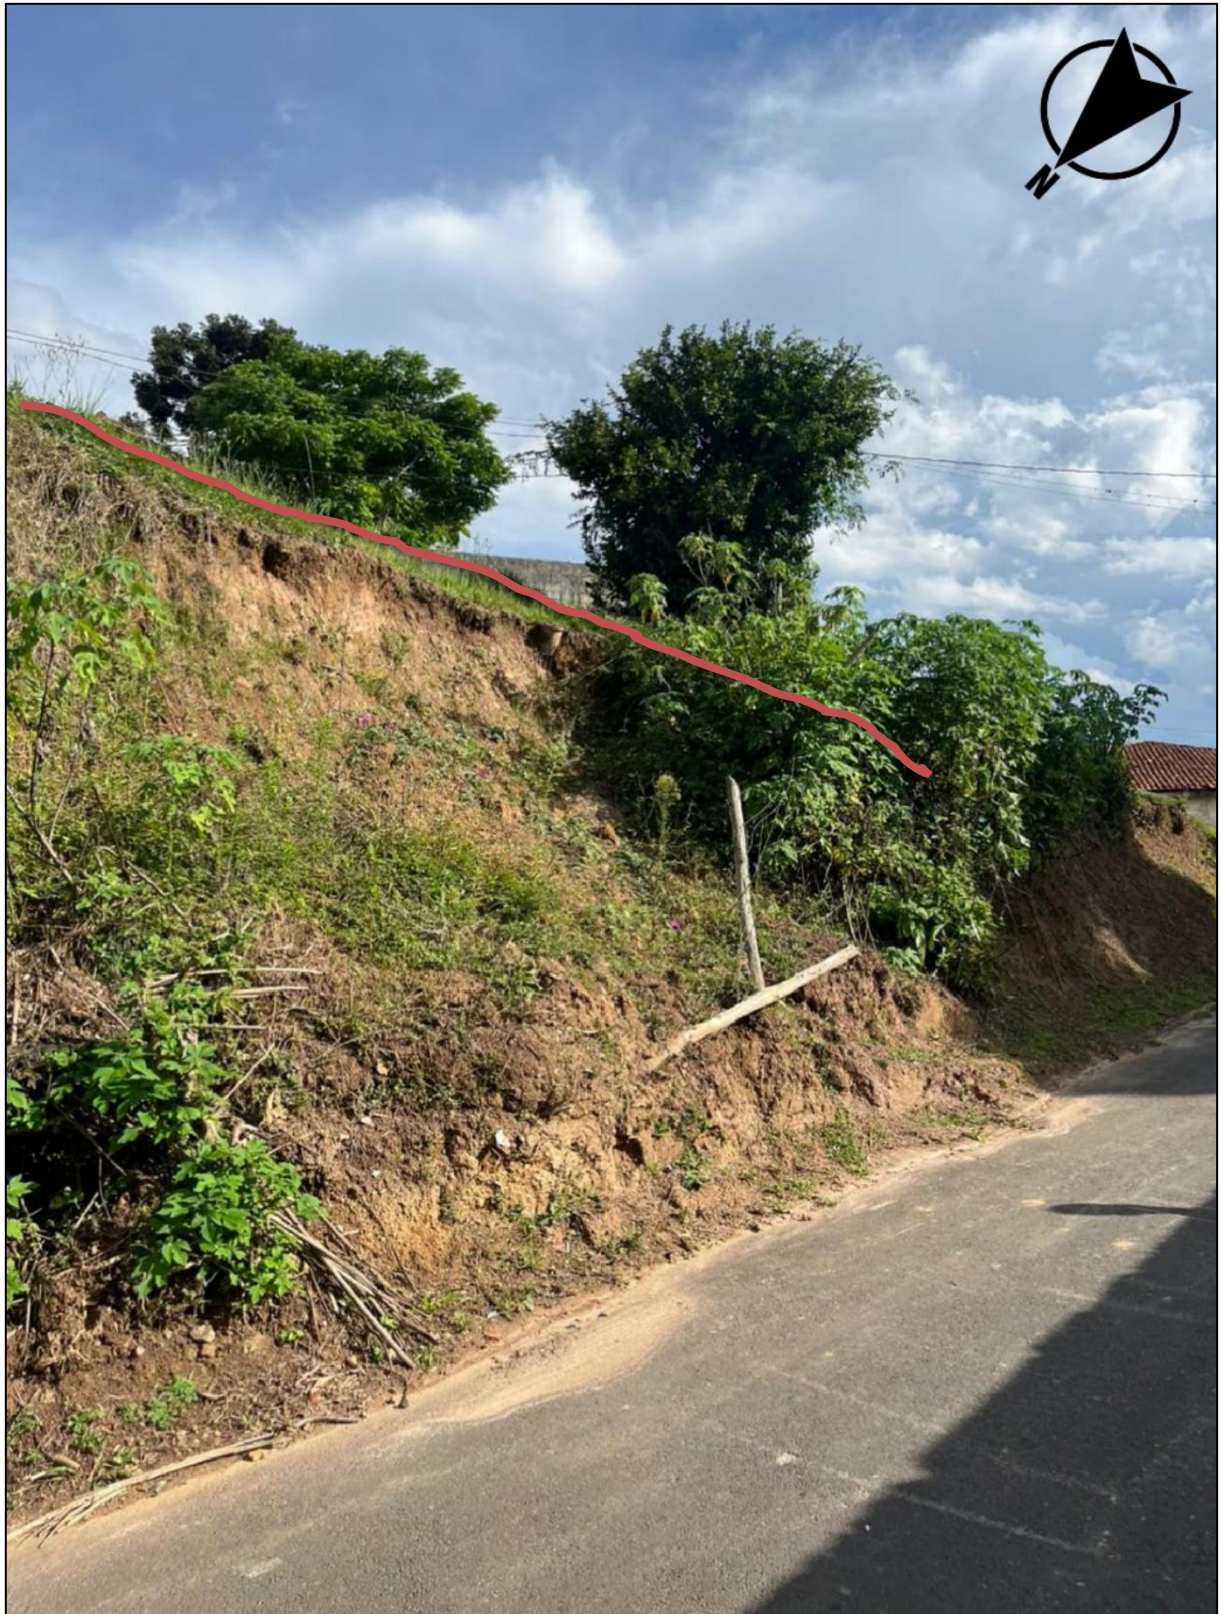
**Figura 6.9** – Ponto P1, cicatriz de escorregamento planar em talude de corte. A linha vermelha representa a crista do escorregamento.

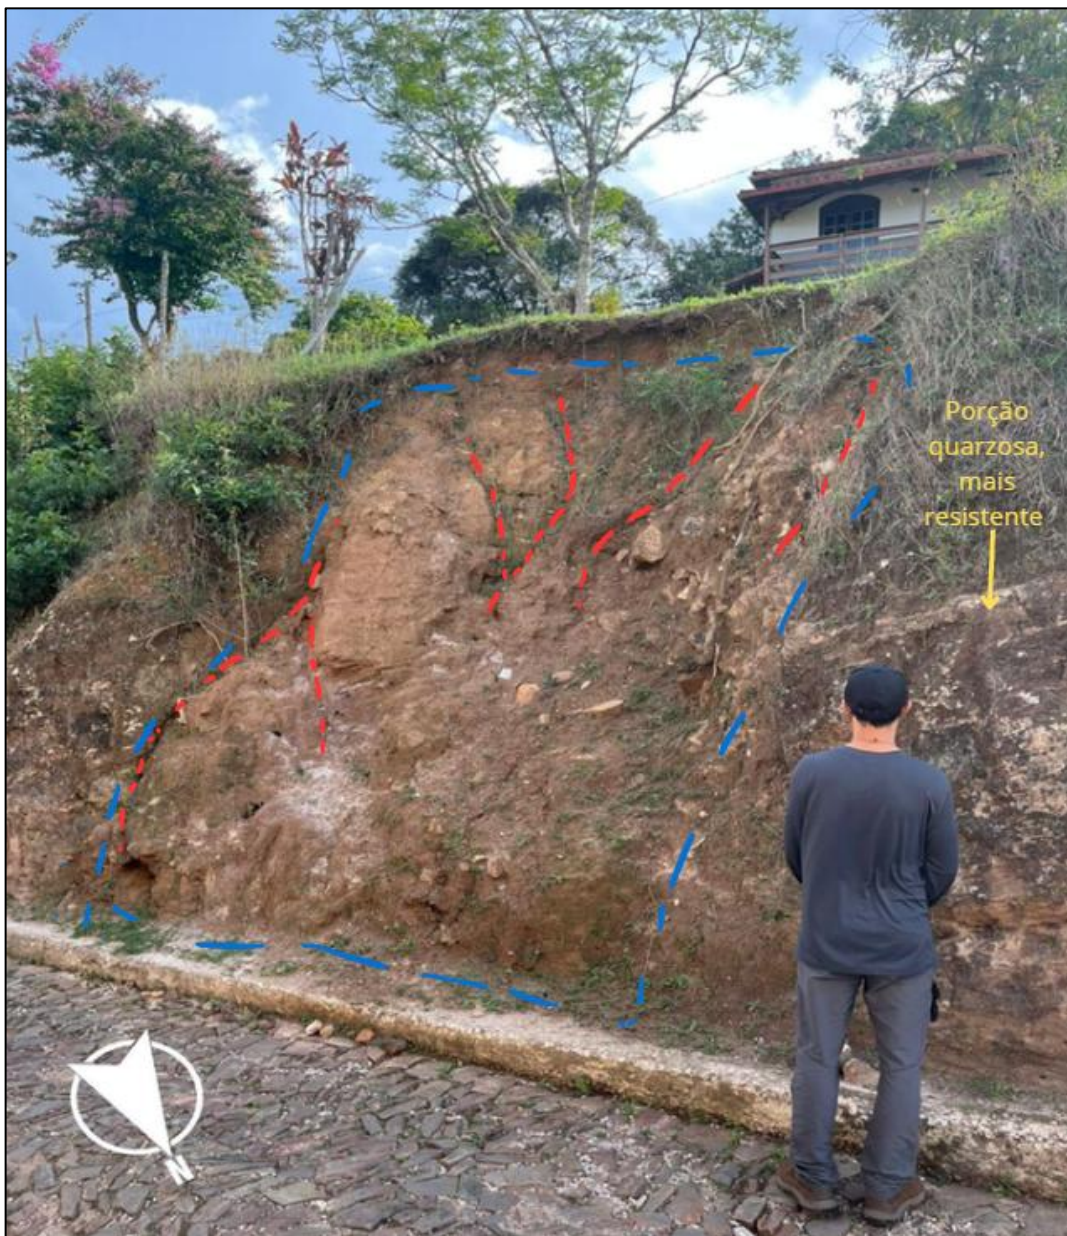
**Figura 6.10** - Detalhe de feições dos sulcos erosivos (em vermelho) no talude da Rua Rio de Janeiro, com variação de coloração associada ao intemperismo do material. Observa-se solo saprolítico derivado de filitos (em azul), com níveis localmente mais resistentes associados a porções mais quartzosas do maciço (em amarelo).

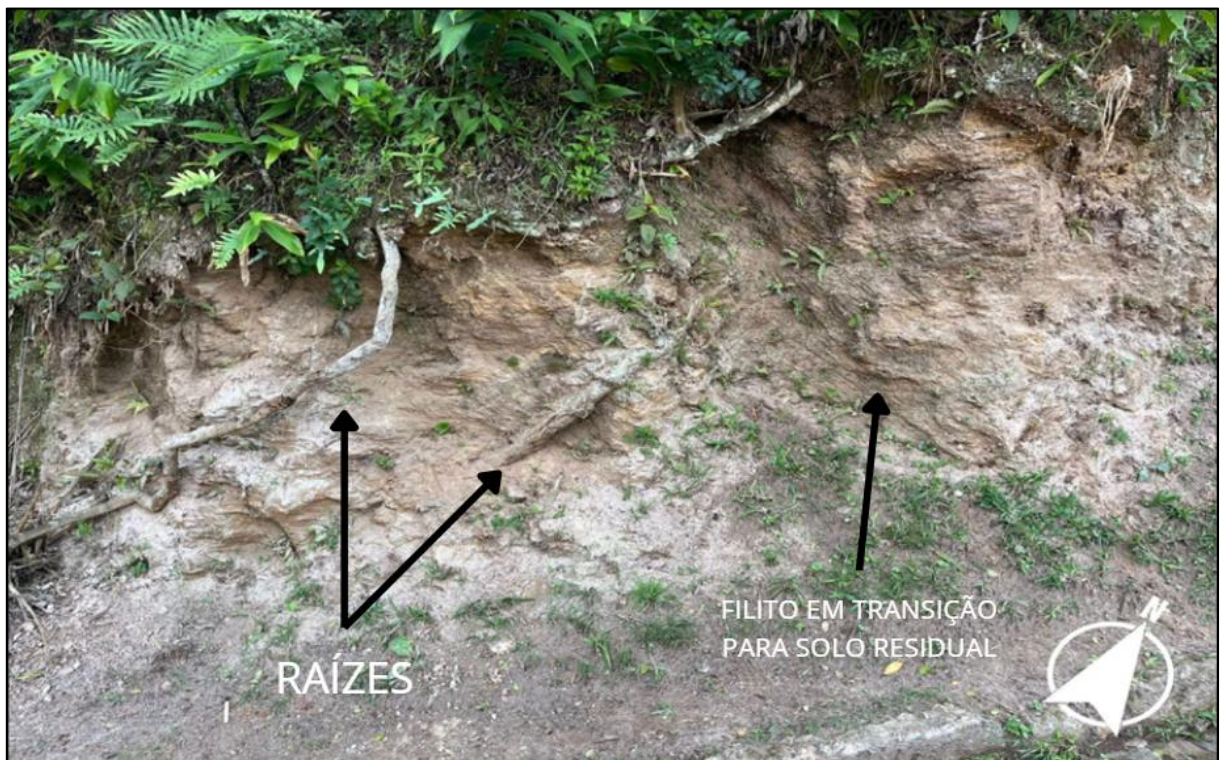
**Figura 6.11** - Talude no Ponto 3 (Ladeira João de Paiva) solo residual saprolítico derivado de filitos da Formação Cercadinho com raízes expostas e evidências de erosão superficial.

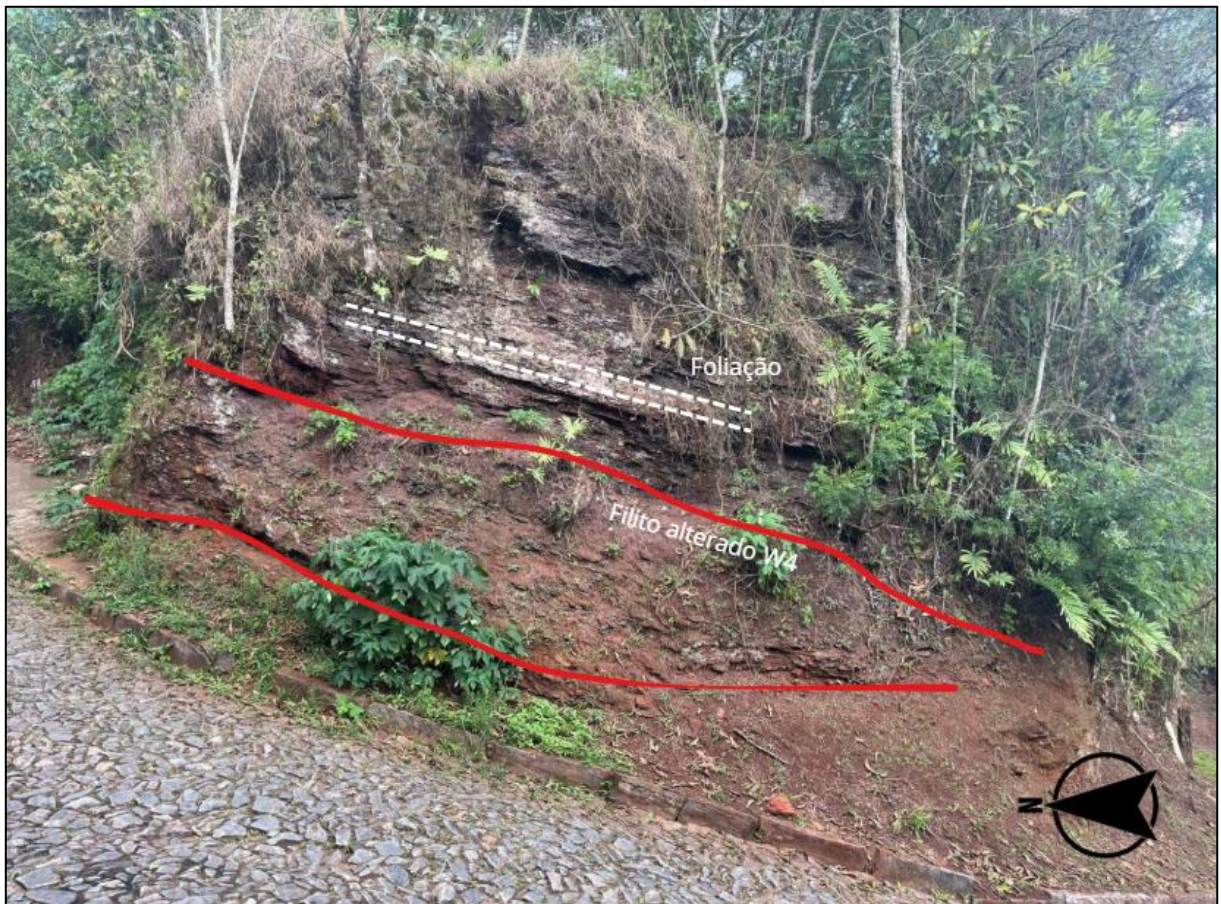
**Figura 6.12** - Exposição de filito alterado no ponto P6, com foliação preservada na porção superior do talude. As linhas vermelhas delimitam aproximadamente a faixa de ocorrência da rocha alterada (W4) e abaixo próximo à rua o solo acumulado.

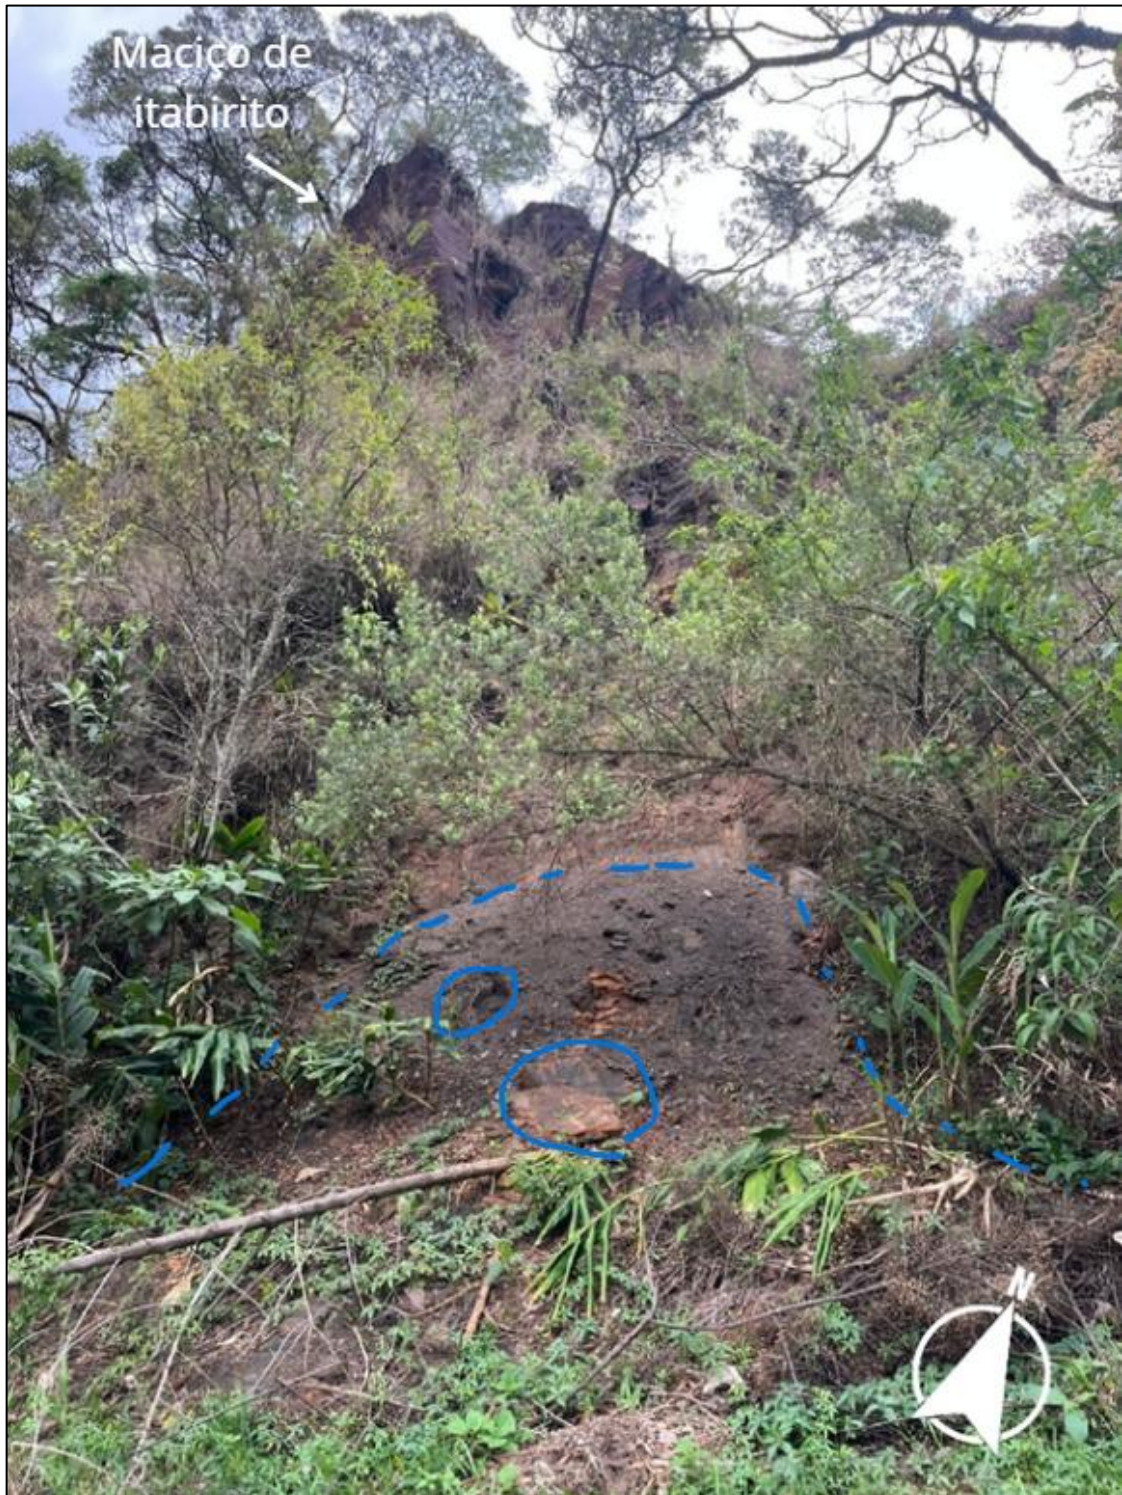
**Figura 6.13** - Talude no P4. Na porção superior, indicada pela seta branca, observa-se o maciço de itabirito com planos de fratura. Em azul, destacam-se blocos, matacões e fragmentos de itabirito dispersos ao longo da encosta, abaixo do afloramento.

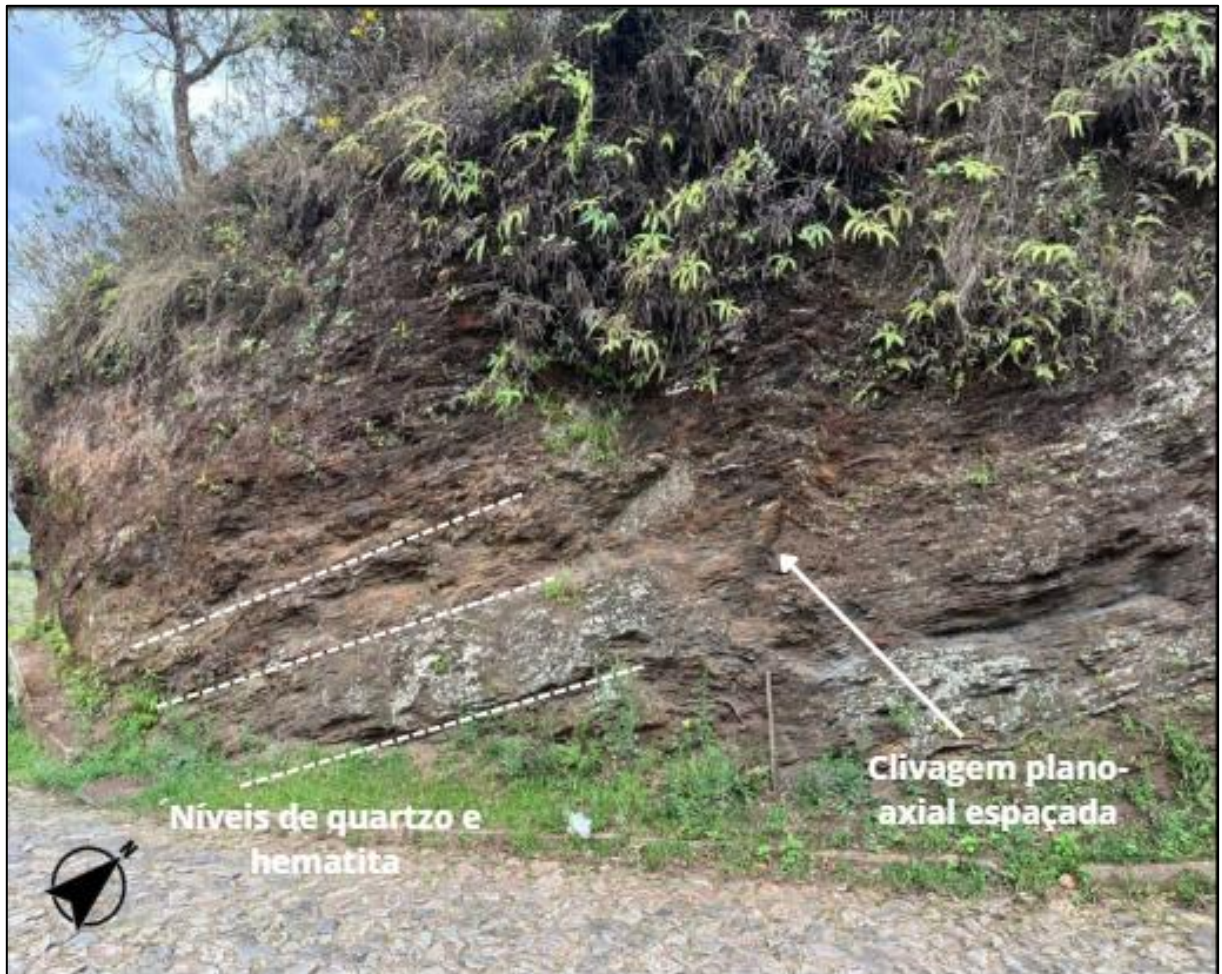
**Figura 6.14-** Afloramento de itabirito da Formação Cauê no P5, em frente ao Mirante do Morro São Sebastião. A rocha apresenta bandamento composicional preservado, marcado pela alternância entre níveis ricos em quartzo e hematita

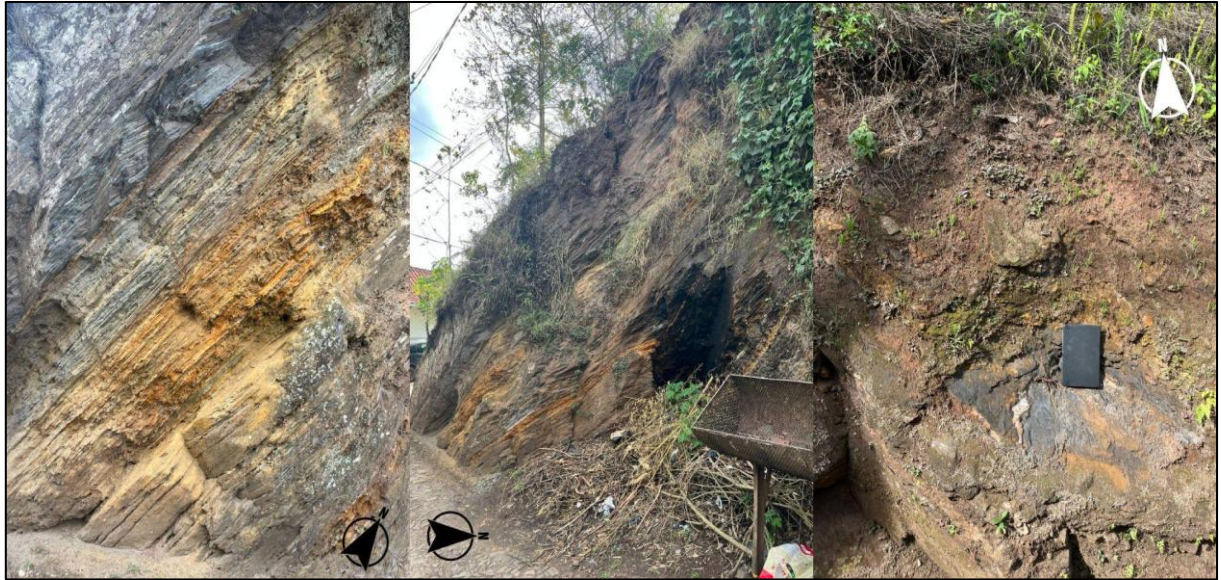
**Figura 6.15-** Talude com a rocha mergulhando aproximadamente ( $210^{\circ}/35^{\circ}$ ) na Rua Valentim Policarpo do Ponto 7, mostrando cavidade no local e níveis hematíticos da Formação Cauê.

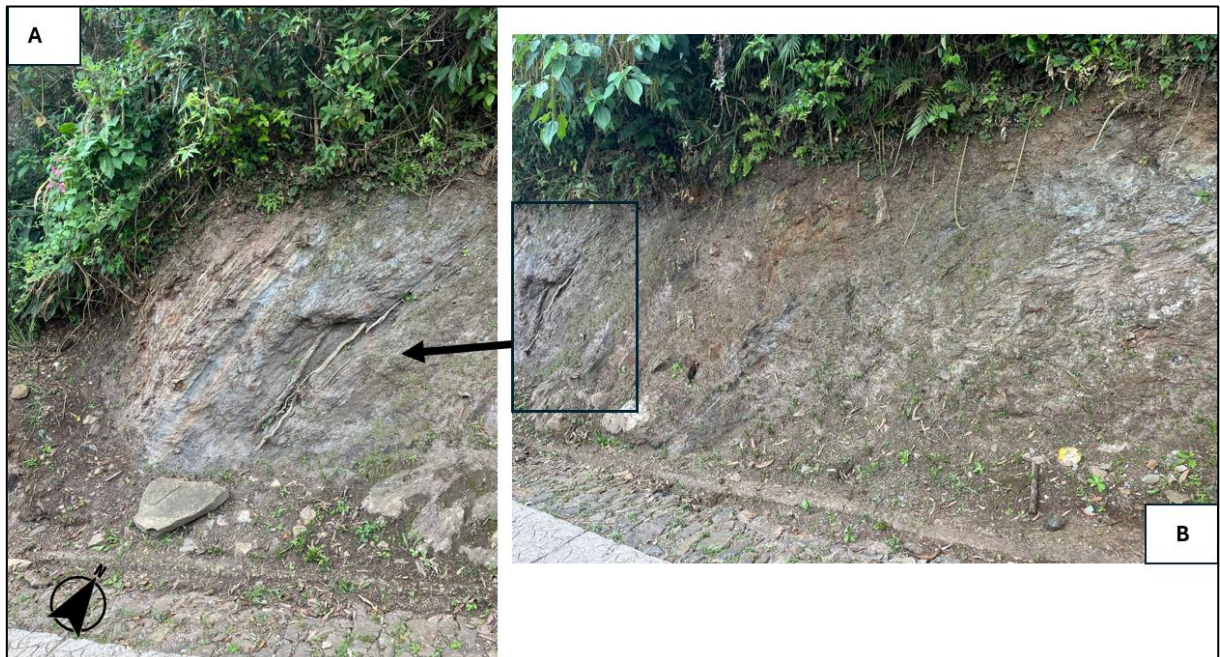
**Figura 6.16-** Talude de corte ao longo da Rua Valentim Policarpo, no P8, localizado na área de contato geológico entre as formações Cauê e Cercadinho. Em (A), observa-se uma porção do afloramento com bandamento preservado; em (B), o material apresenta maior grau de alteração, dificultando a identificação dessa estrutura. Também são observados sulco erosivo superficial e raízes expostas.

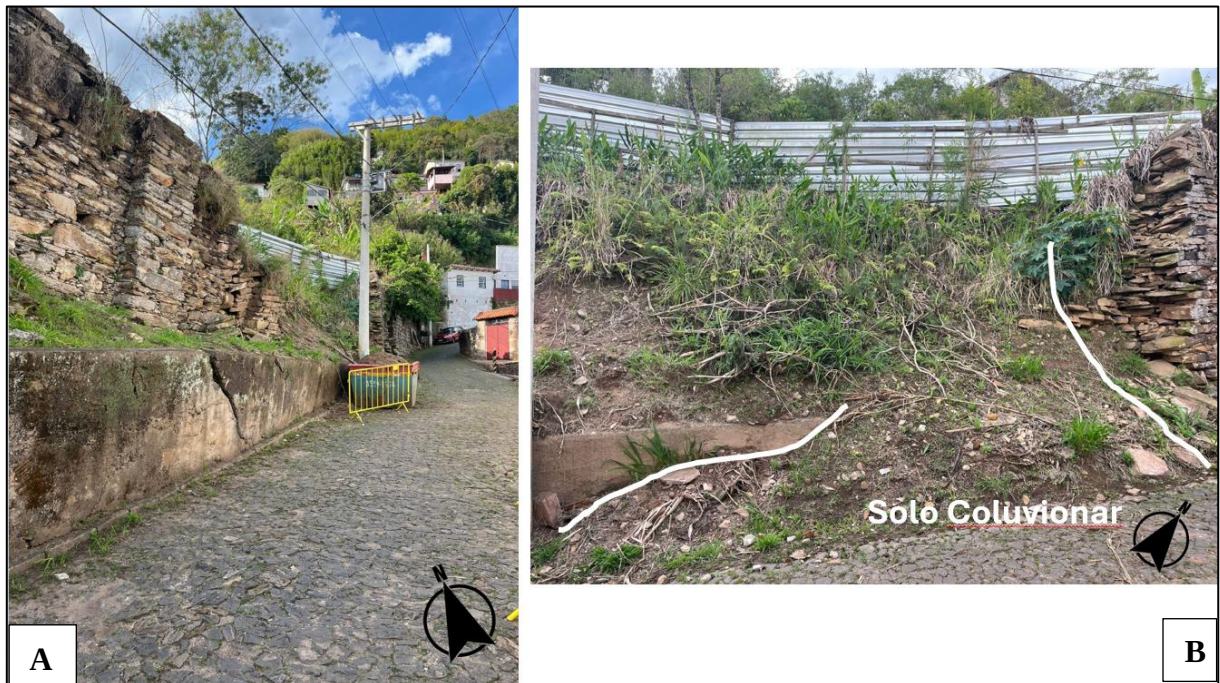
O muro apresenta sinais evidentes de deformação, destacando-se a presença de trincas em sua porção frontal e a inclinação do muro de pedra seca. Essas feições são indícios de movimentação lenta do solo, do tipo rastejo. Nesse ponto, já foram registrados movimentos de massa associados a episódios de fortes chuvas ocorridos no município, o que pode ter mobilizado esse solo exposto. A ausência de drenagem superficial pode favorecer o escoamento das águas pluviais em direção ao muro, contribuindo para a ocorrência de processos erosivos no talude.

**Figura 6.17** - Muro implantado na base da encosta, apresentando sinais de deformação (A). Em (B), solo coluvionar, com acúmulo de material inconsolidado e raízes expostas, associado ao movimento lento do tipo rastejo.

No P9, as deformações do muro indicam movimento lento do tipo rastejo, relacionado ao solo presente na encosta e à deficiência de drenagem superficial. Assim, destacam-se como condicionantes naturais a alteração das rochas, as características dos solos, a orientação das descontinuidades, a geometria dos taludes. A atuação desses condicionantes pode ser intensificada durante os períodos de maior pluviosidade, devido ao aumento da infiltração e do escoamento superficial. Além disso, os cortes nas encostas, o avanço da ocupação, a redução da cobertura vegetal e a deficiência de drenagem constituem condicionantes antrópicos relevantes.

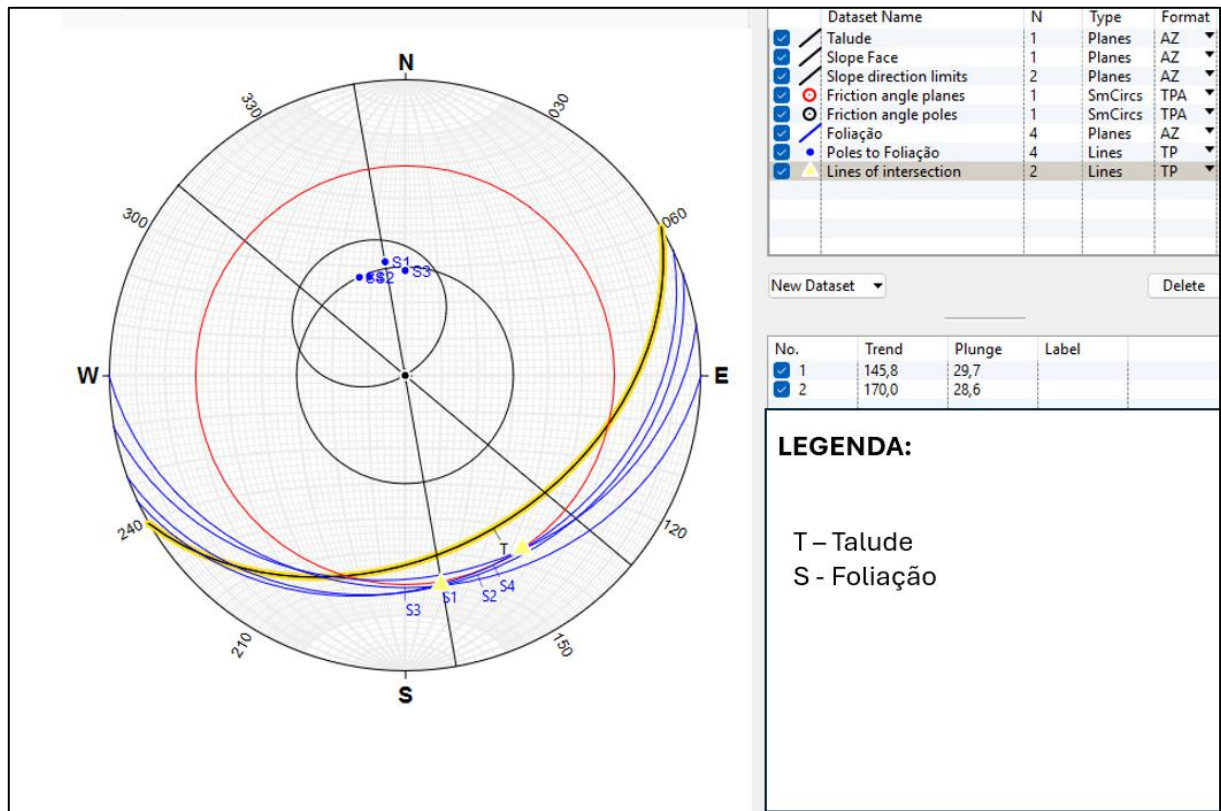
**Figura 6.18** - Rede estereográfica do P1, com a face do talude representada em amarelo, os planos de xistosidade/foliação em azul, o círculo correspondente ao ângulo de atrito de 30° em vermelho, os triângulos amarelos a interseção entre os planos e os limites da janela cinemática representada pelos traços em preto.

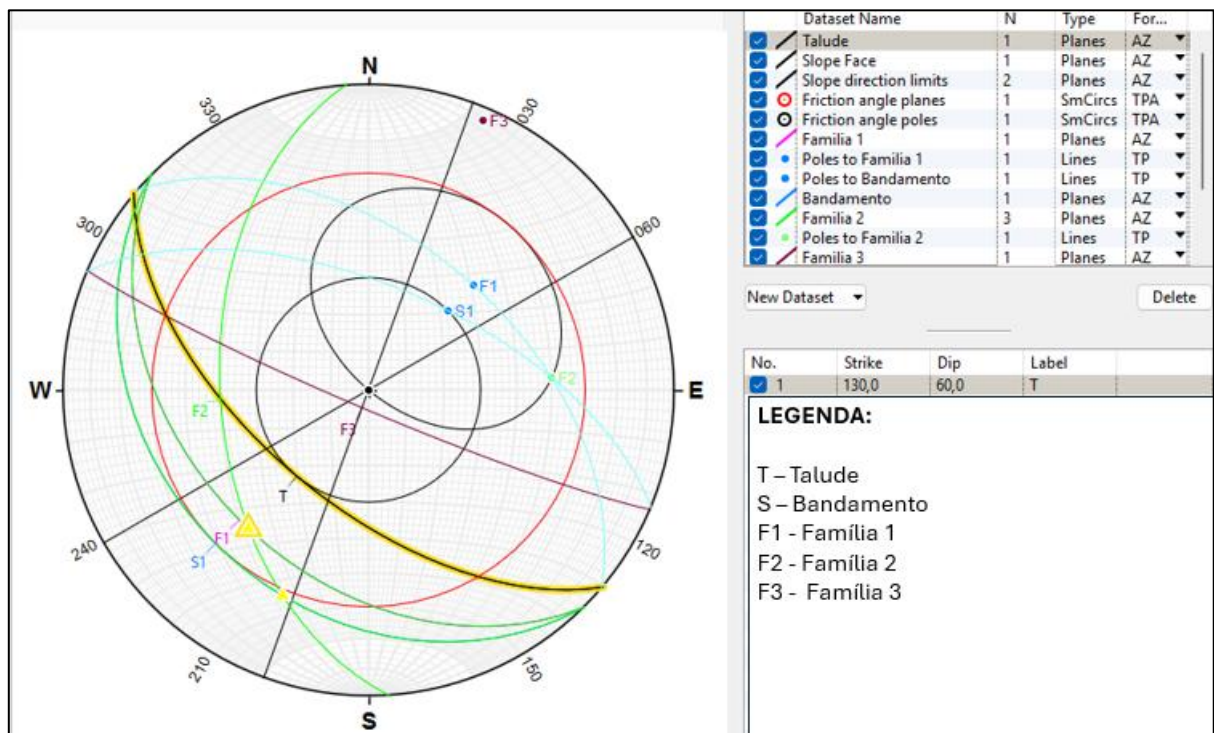
**Figura 6.19** – Rede estereográfica do P5, com a face do talude representada em amarelo, o bandamento S1 e os planos das famílias de fraturas em azul, o círculo do ao ângulo de atrito de 30° em vermelho, os triângulos amarelos representando as interseções entre os planos e os limites da janela cinemática em preto.

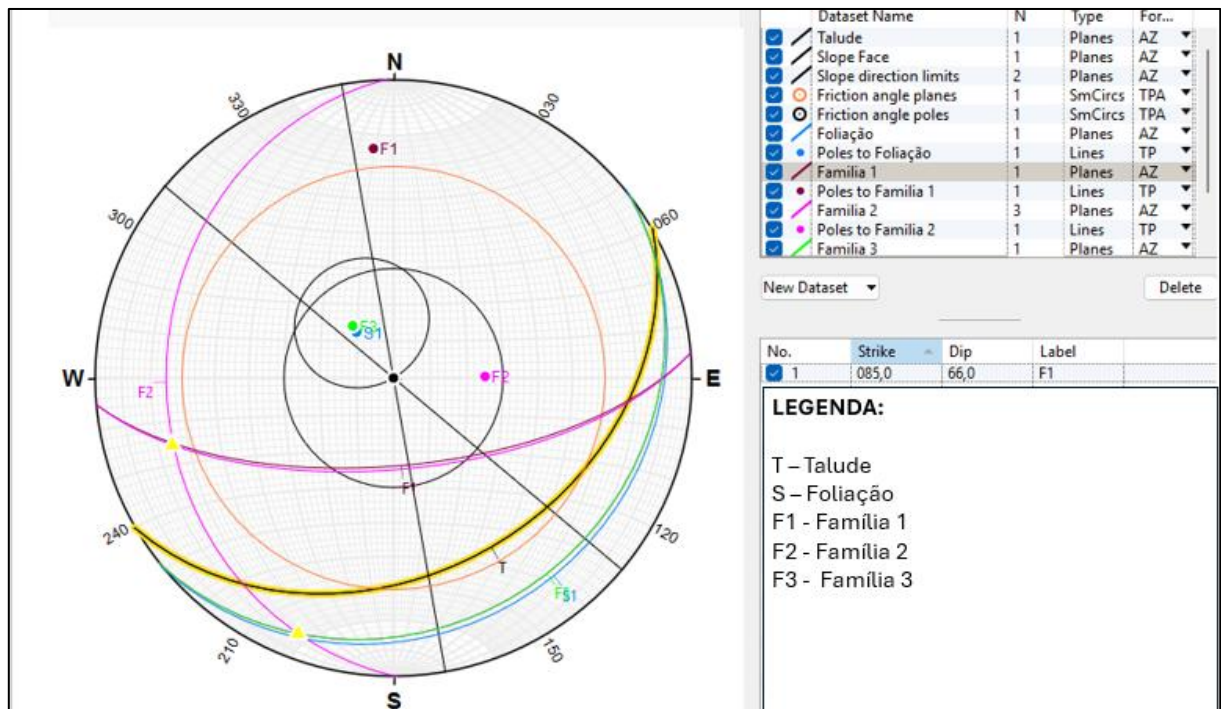
**Figura 6.20** - Rede estereográfica do P6, com a face do talude representada em amarelo, o plano de foliação S1 e os planos das famílias de fraturas em azul, o círculo do ângulo de atrito de 30° em vermelho, os triângulos amarelos representando as interseções entre os planos e os limites da janela cinemática em preto.

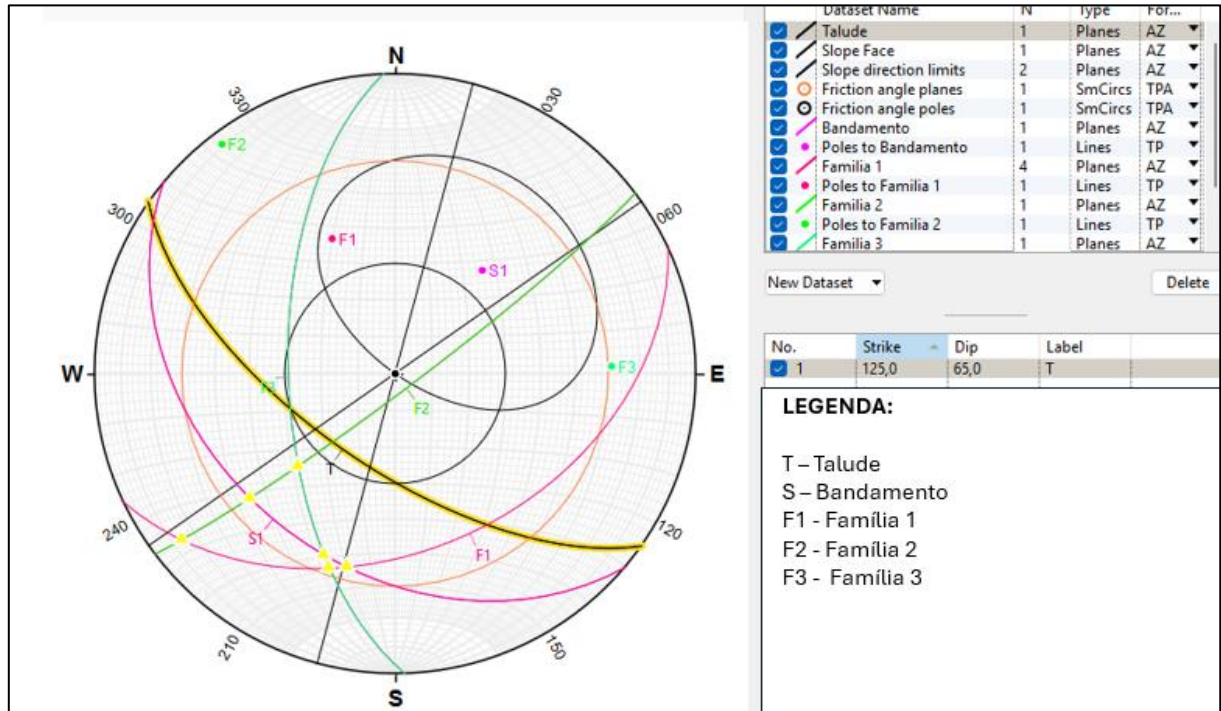
**Figura 6.21** - Rede estereográfica do ponto 7 com a face do talude em destaque. círculo vermelho representando o cone de atrito.

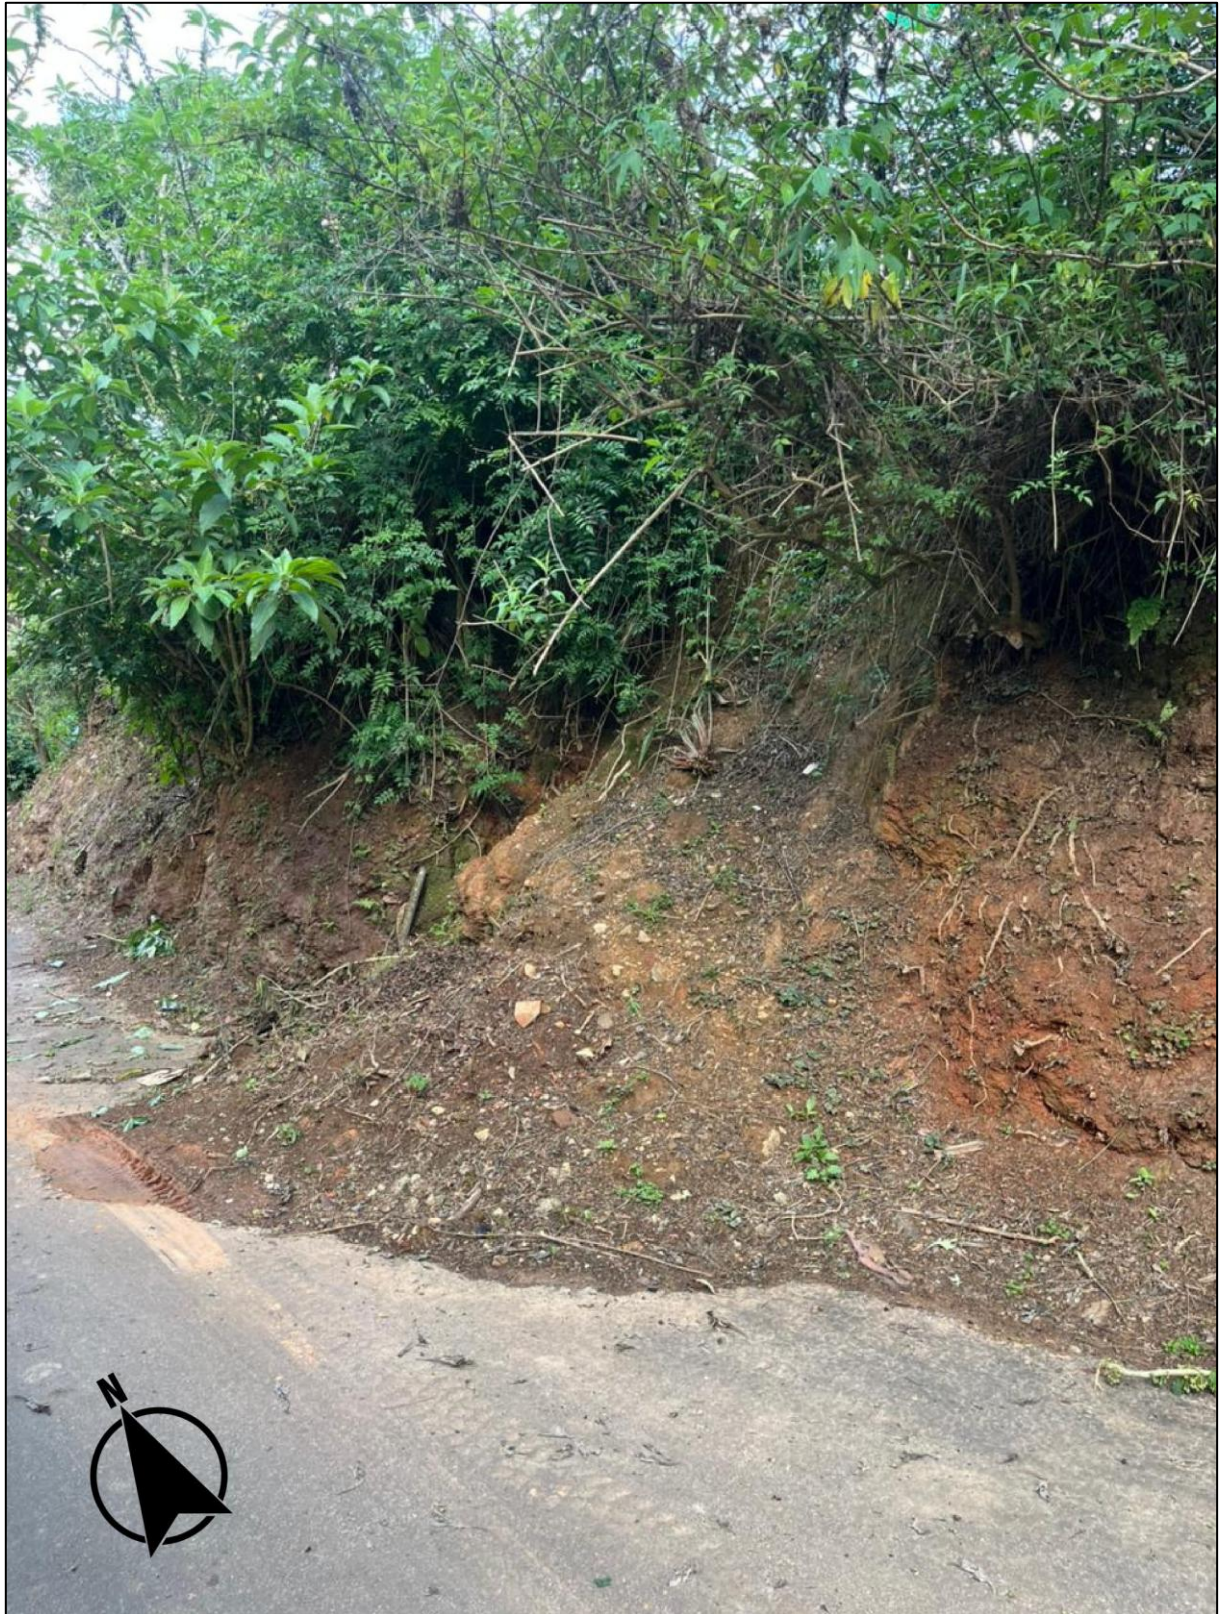
**Figura 9.1** – Talude de corte no P1, localizado na Rua Rio Doce, evidências de produto de erosão linear.

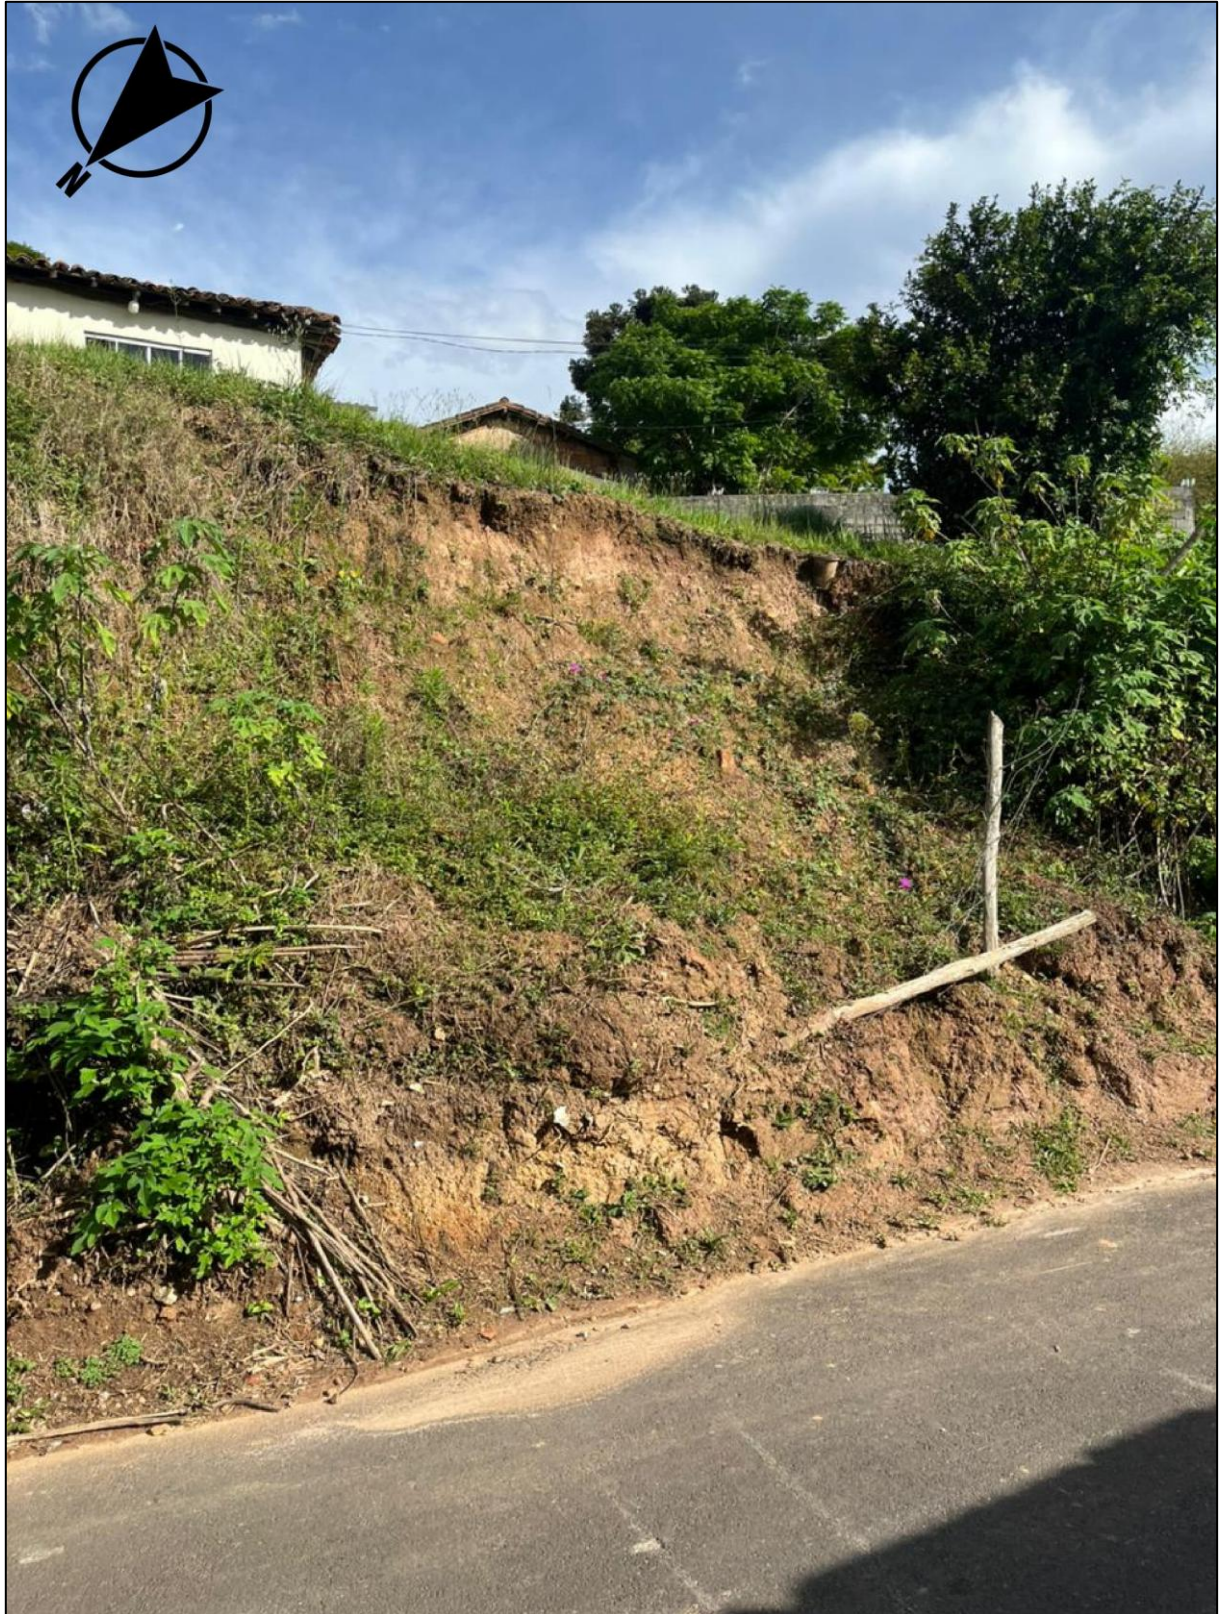
**Figura 9.2** – Vista geral da cicatriz de escorregamento planar observada no P1, em talude de corte na Rua Rio Doce.

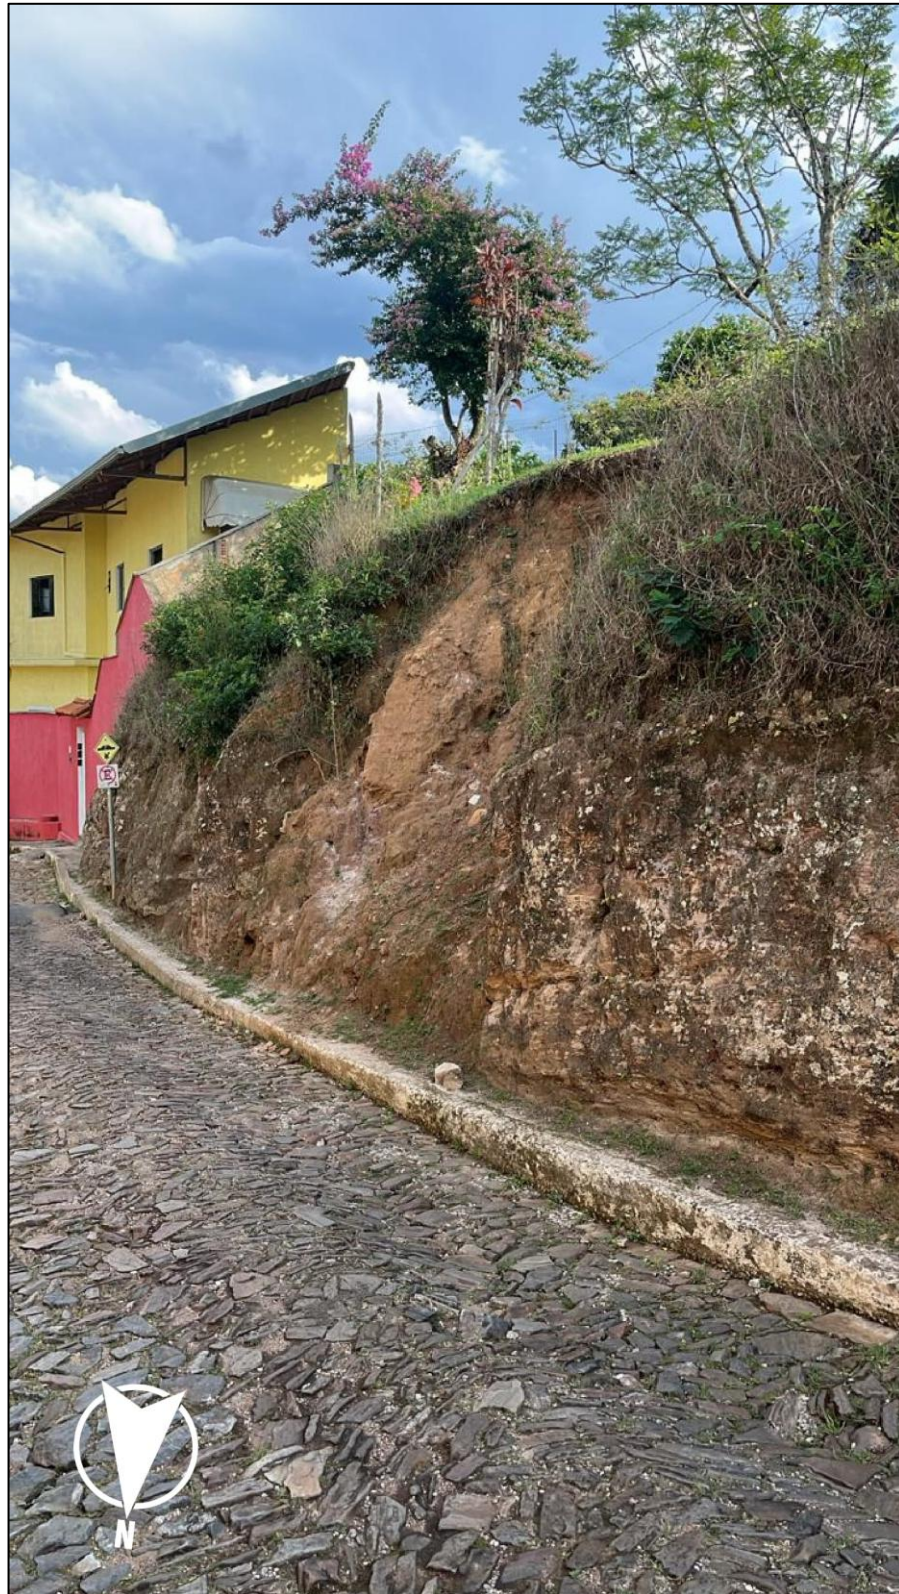
**Figura 9.3** – Vista geral do talude de corte no P2, localizado na Rua Rio de Janeiro, com exposição de filitos alterados da Formação Cercadinho e intercalações quartzíticas localmente mais resistentes.

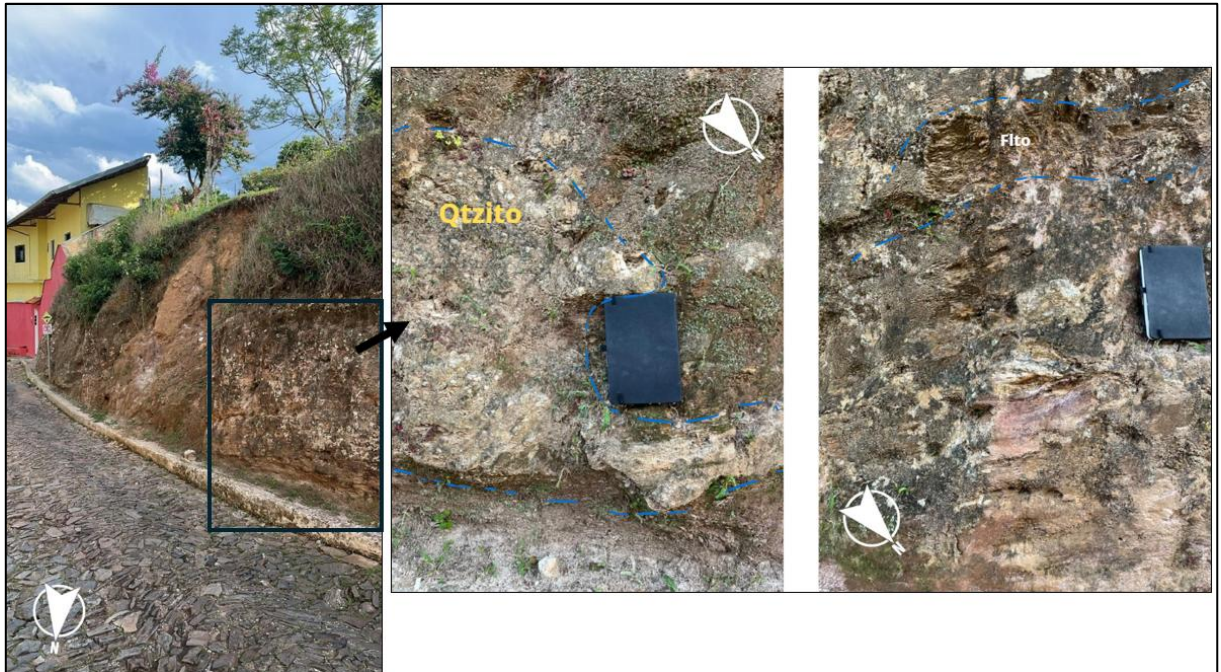
**Figura 9.4** – Ponto 2, talude de corte na Rua Rio de Janeiro, é visível a presença de material alterado associado a filitos e intercalações quartzíticas.
