UNIVERSIDADE FEDERAL DE OURO PRETO  
ESCOLA DE MINAS  
DEPARTAMENTO DE GEOLOGIA

**ANÁLISE DE ÁREAS SUSCETÍVEIS A MOVIMENTOS DE MASSA SITUADAS NO  
BAIRRO MORRO SÃO SEBASTIÃO - OURO PRETO - MG**

MONOGRAFIA nº 587

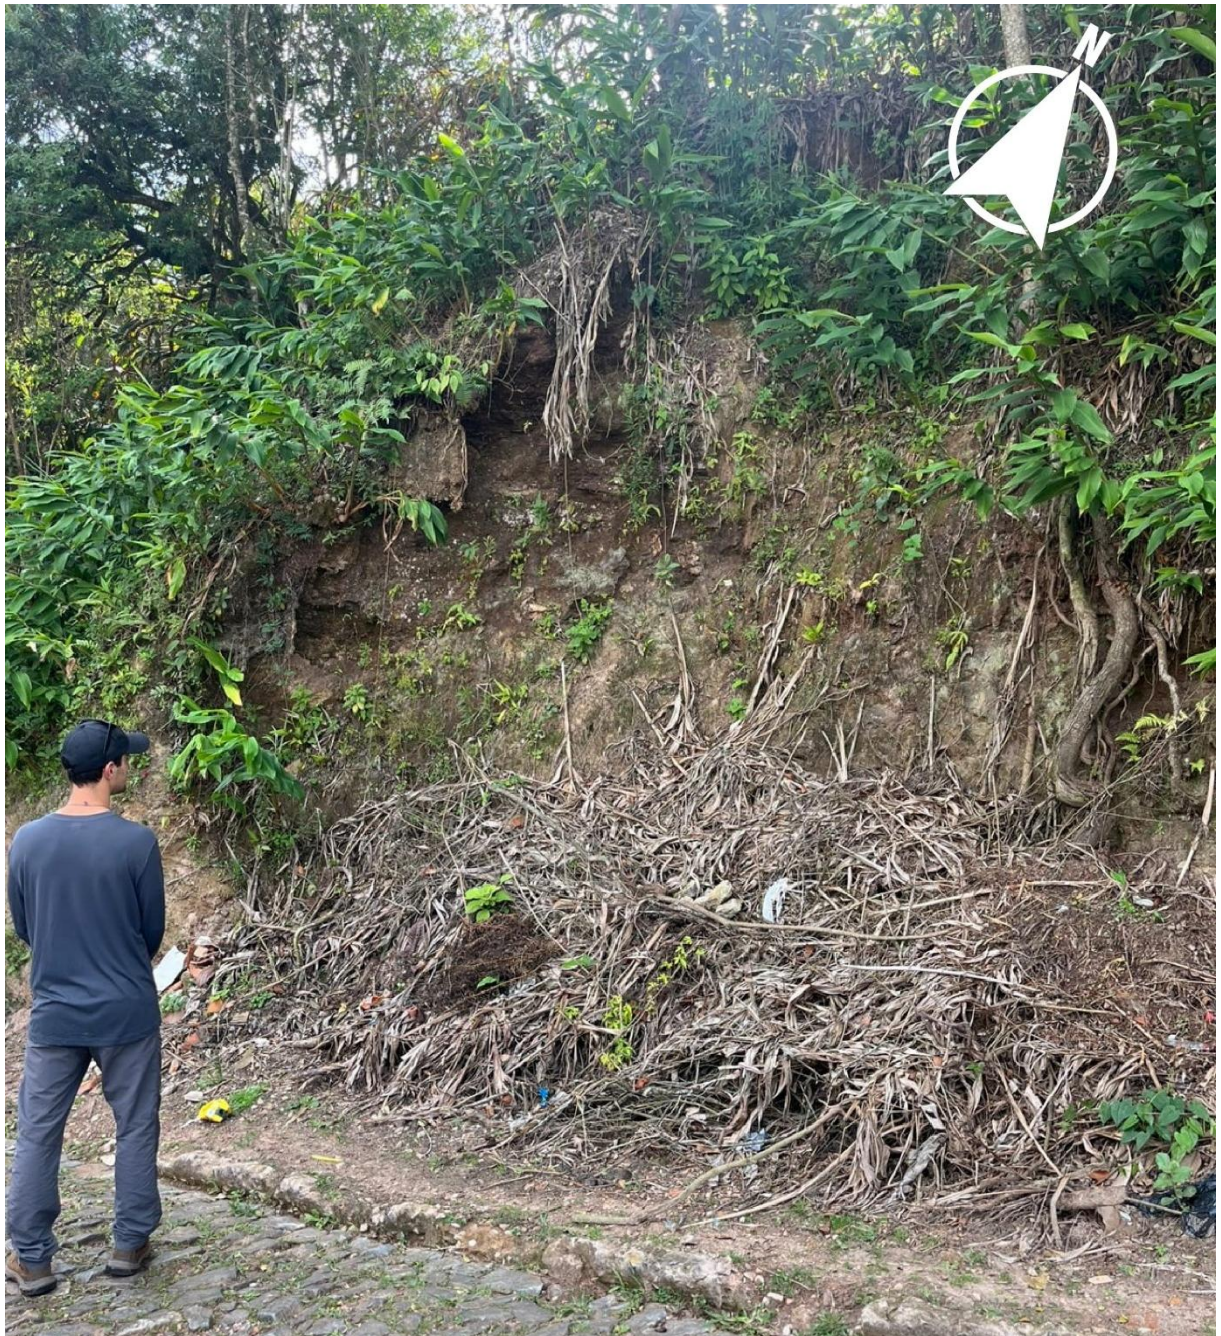
**Figura 9.5** - Talude no P3, localizado na Ladeira João de Paiva, constituído por solo residual saprolítico derivado de filitos da Formação Cercadinho. Observam-se raízes expostas, erosão superficial e acúmulo de material orgânico misturado a solo fino na base.

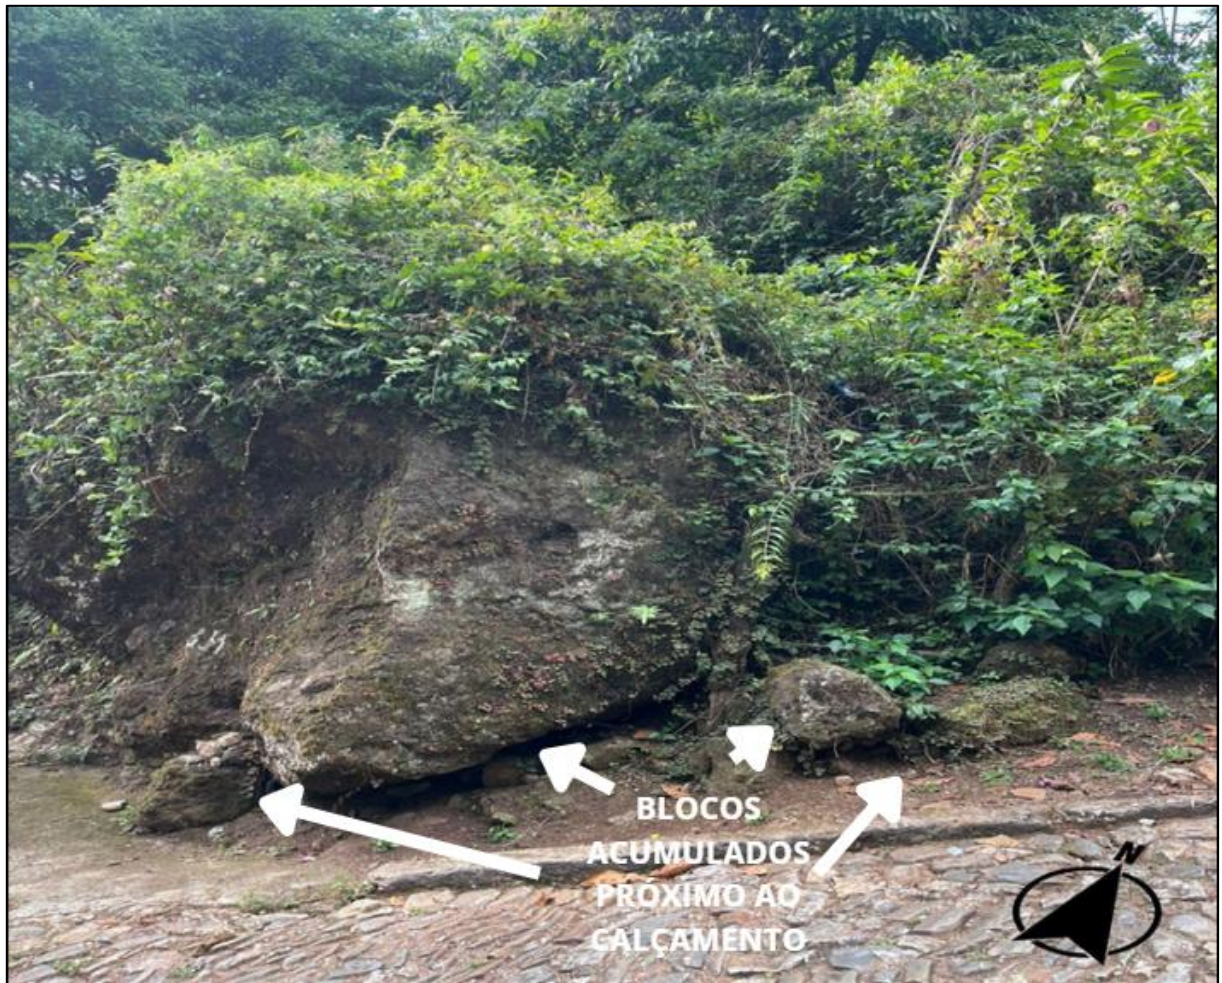
**Figura 9.6** - Talude no P4, localizado na Ladeira João de Paiva, com exposição de itabirito da Formação Cauê e presença de blocos, matacões e fragmentos próximos à via, compatíveis com desprendimentos localizados e posterior rolamento.

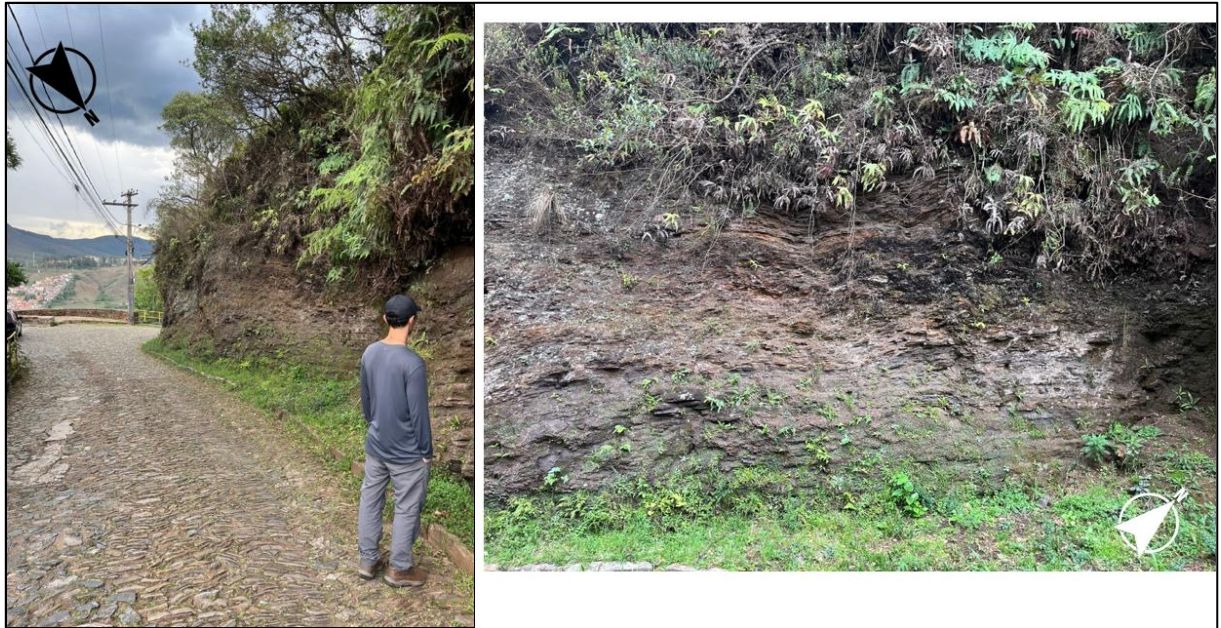
**Figura 9.7** - Afloramento de itabirito da Formação Cauê no P5, próximo ao Mirante do Morro São Sebastião. À esquerda, apresenta-se a vista geral do afloramento; à direita, observa-se o bandamento composicional preservado, marcado pela alternância entre níveis ricos em quartzo e hematita.

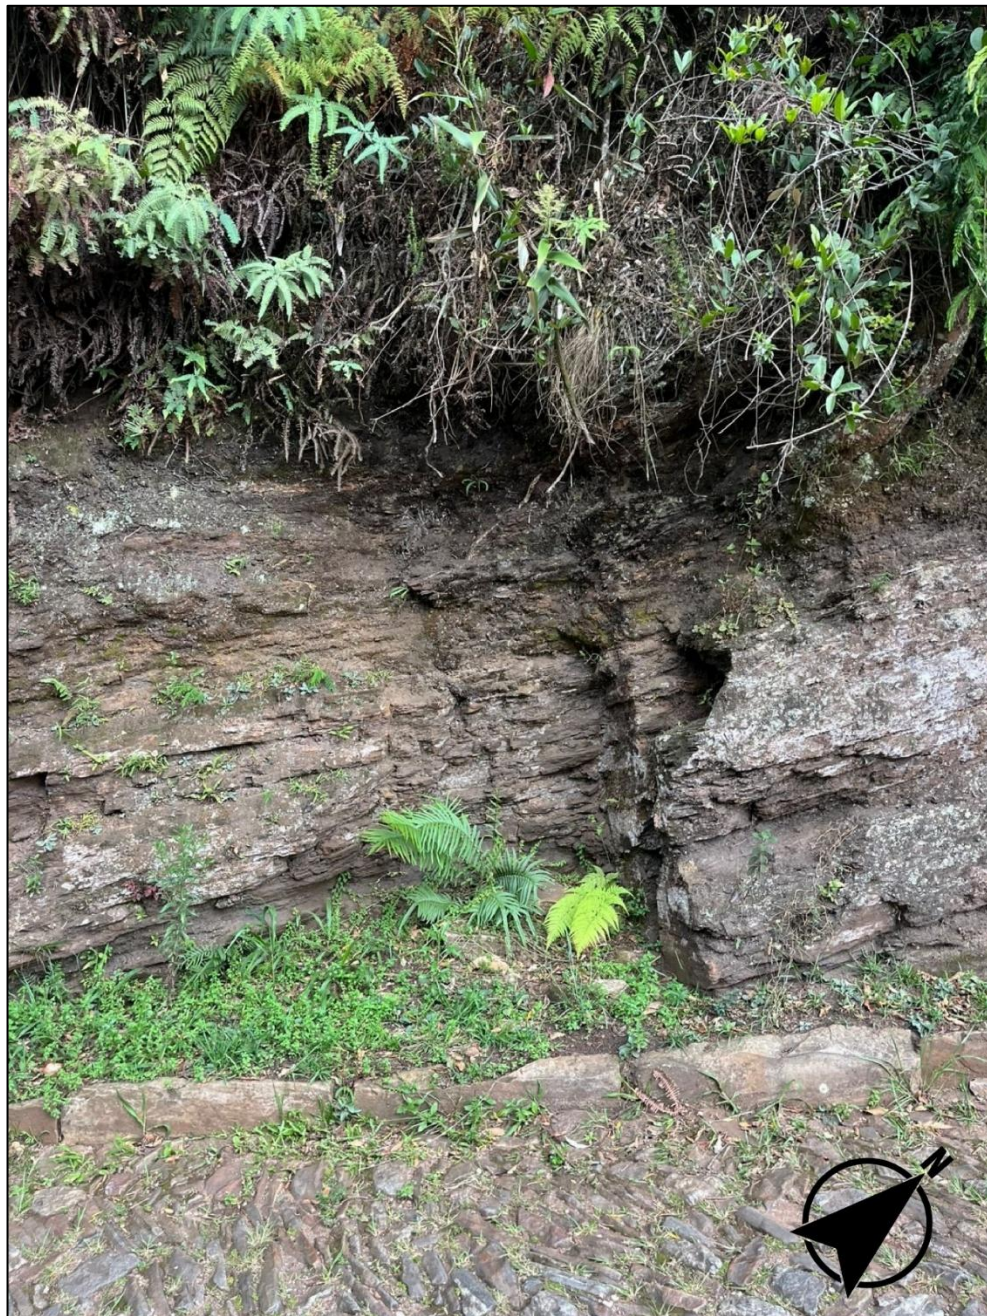
**Figura 9.8** - Afloramento de Formação Ferrífera Bandada (BIF) da Formação Cauê, próximo ao mirante do Momo São Sebastião, mostrando algumas fraturas visíveis.

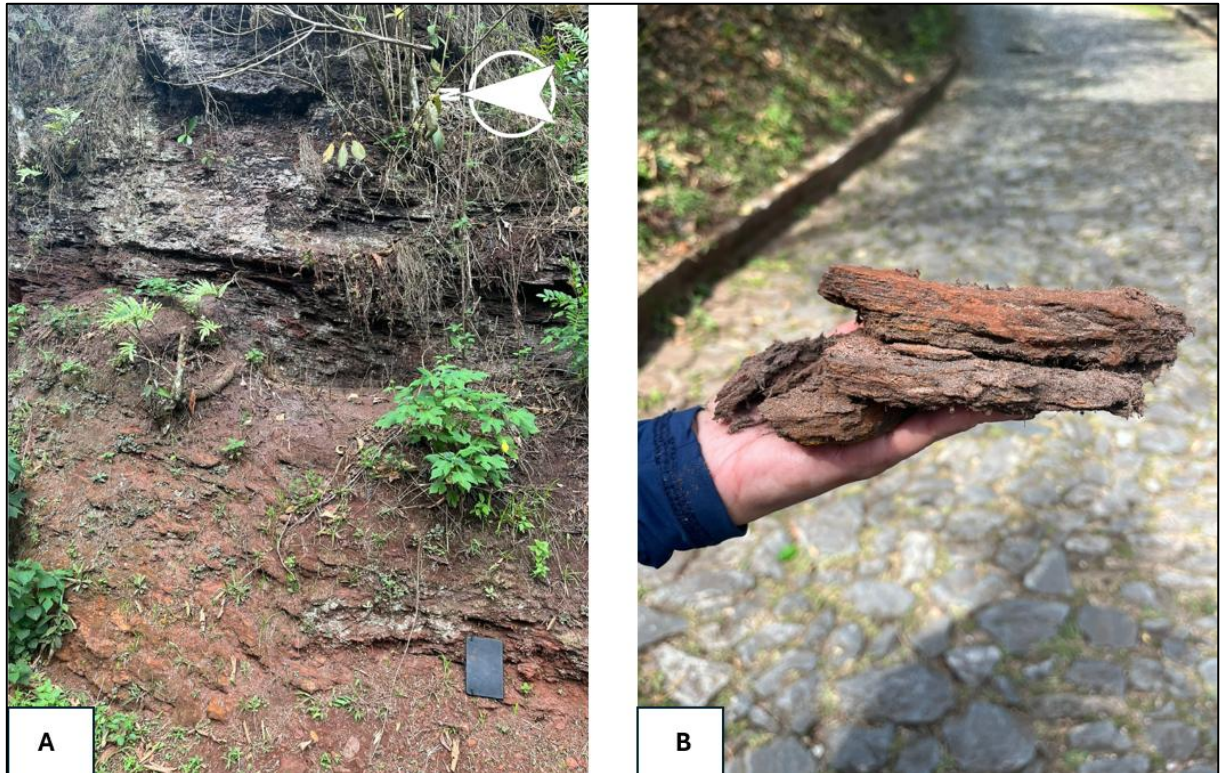
**Figura 9.9** – Detalhe do talude no Ponto 6, com filito intensamente intemperizado, foliação exposta e presença de planos de fratura (A) e foto em detalhe da rocha (B).
