Universidade Federal De Ouro Preto  
Escola De Minas  
Departamento de Engenharia Civil

## **Análise das Manifestações Patológicas da Creche Municipal Cirandinha - Estudo de Caso.**

Monografia apresentada ao Curso de Engenharia Civil da Universidade Federal de Ouro Preto como requisito parcial para obtenção do título de Engenheiro Civil.

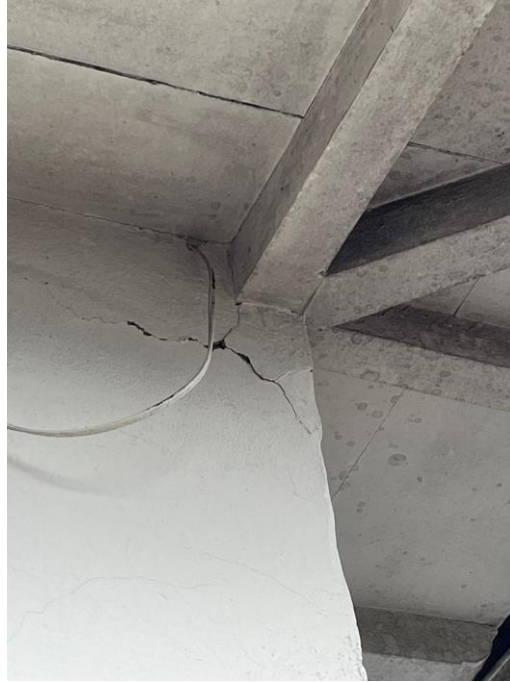
**Manifestação:** Esmagamento localizado da seção de alvenaria de vedação sob o apoio da cobertura, caracterizado por fissuras horizontais contínuas ao longo das juntas de assentamento das fiadas superiores, fissuras verticais de fendilhamento nos componentes, fissuras inclinadas a aproximadamente 45 graus irradiando a partir do ponto de aplicação da carga, esmagamento e pulverulência da argamassa das juntas comprimidas e destacamento do revestimento em lascas.

deformável que os componentes, tende a se expandir lateralmente sob compressão e, impedida pela aderência, induz tração transversal nos blocos, o que origina as fissuras verticais de fendilhamento. Junto ao ponto de carga, a difusão das tensões gera fissuras inclinadas a cerca de 45 graus. Com a progressão do processo, a junta é esmagada, ocorre perda de seção resistente, aumento da tensão no trecho remanescente e destacamento do revestimento, configurando um mecanismo cumulativo e autoacelerado.

**Prognóstico:** desfavorável. O esmagamento evidencia que a alvenaria trabalha acima da sua capacidade resistente, em processo progressivo e cumulativo: a perda de seção reduz a área resistente, eleva a tensão no trecho remanescente e acelera a deterioração, com risco de instabilidade localizada do apoio da cobertura. A evolução é agravada por qualquer acréscimo de carga e pela presença de umidade nas juntas.

**Patamar de prioridade:** Prioridade 1 - por comprometer a segurança dos usuários e a estabilidade do apoio da cobertura, com risco de colapso localizado e de perda expressiva de vida útil, demandando escoramento imediato, avaliação estrutural e intervenção prioritária (IBAPE, 2025).

**Figura 4 – Esmagamento da alvenaria de vedação por sobrecarga do telhado no apoio da cobertura**

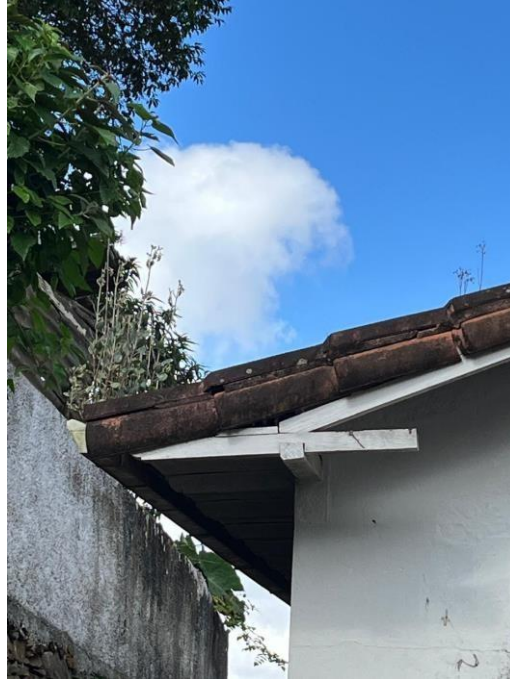
**Vegetação invasiva e obstrução da calha e do beiral da cobertura (Figura 5).**

**Prognóstico:** Tendência de agravamento, com retenção de água, proliferação de vegetação, obstrução da drenagem e aumento do risco de infiltrações.

a degradação do conjunto e a perda de durabilidade da edificação, demandando intervenção prioritária (IBAPE, 2025).

**Figura 5 – Vegetação invasiva e obstrução da calha e do beiral da cobertura**

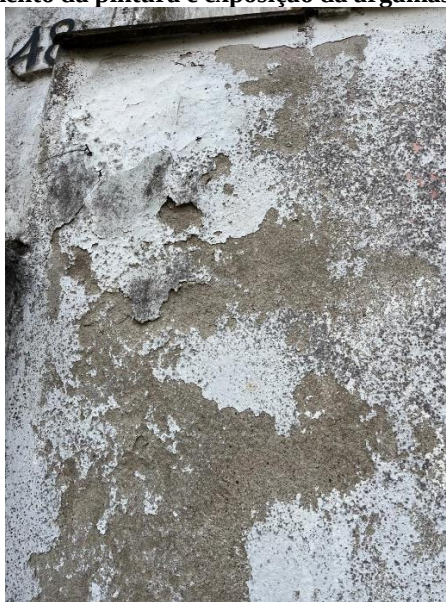
**Mecanismo:** A ação da umidade e das intempéries promove a degradação da argamassa, reduzindo sua coesão e favorecendo a desagregação superficial e a colonização por bolor.

**Origem:** Construtiva e adquirida por falhas na execução da pintura (ausência de selador, substrato úmido) combinadas com a degradação natural por exposição prolongada aos agentes climáticos e sem manutenção preventiva.

**Patamar de prioridade:** Prioridade 2 - a anomalia compromete parcialmente a funcionalidade e a estética da edificação, sem prejuízo imediato à operação nem à saúde e à segurança dos usuários, apresentando potencial de agravamento progressivo caso não seja tratada (IBAPE, 2025).

**Figura 6 – Descascamento da pintura e exposição da argamassa no muro de fachada**

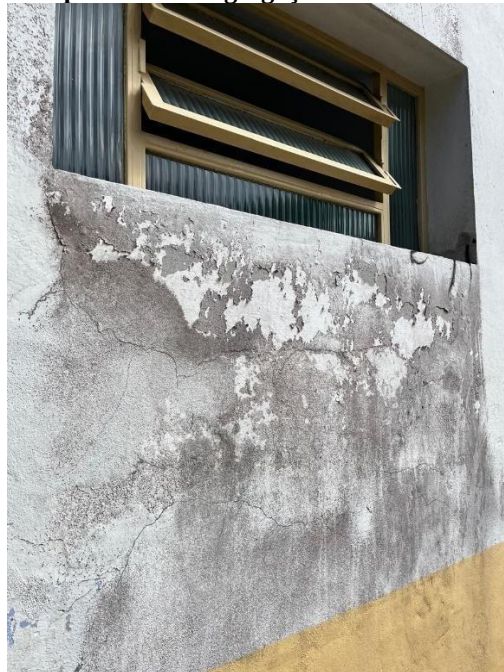
#### **Destacamento da pintura sob o peitoril da janela (Figura 7).**

**Manifestação:** Destacamento da pintura, desagregação localizada do revestimento argamassado, manchas de umidade, acúmulo de sujeira, colonização biológica (bolor) e fissuras, concentrados abaixo do peitoril da janela e com padrão característico de escoamento de água.

**Possível causa:** Escoamento de água pelo peitoril, possivelmente decorrente da ausência da pingadeira, favorecendo a umidade e a degradação do revestimento. Fissuras finas possivelmente associadas à retração da argamassa e à exposição à umidade.

**Mecanismo:** O escoamento de água pelo peitoril mantém o revestimento úmido, favorecendo o acúmulo de sujeira, a colonização biológica e a degradação da pintura e da argamassa. As fissuras facilitam a entrada de água, acelerando a deterioração do sistema de revestimento.

**Prognóstico:** A falha na pingadeira mantém o revestimento úmido, agravando fissuras, bolor e degradação. Sem intervenção, o dano tende a se expandir e pode comprometer o substrato. Trata-se de dano reversível com intervenção em curto prazo.

**Patamar de prioridade:** Prioridade 2 - a manifestação compromete parcialmente a funcionalidade e a estética da edificação, com potencial de agravamento e risco de infiltração para elementos internos, sem prejuízo imediato à saúde e à segurança, recomendando-se correção em prazo programado (IBAPE, 2025).

**Figura 7 – Destacamento da pintura e desagregação do revestimento sob o peitoril da janela**

**Profilaxia:** Executar peitoril com pingadeira, garantindo o escoamento da água para longe da fachada; realizar manutenção periódica da pintura e do revestimento; promover limpeza da superfície para remoção de sujeira e colonização biológica; e corrigir fissuras para impedir a penetração de água.

**Reparo:** Executar a pingadeira do peitoril; remover e recompor o revestimento deteriorado; reparar as fissuras; eliminar a colonização biológica; e repintar a superfície.

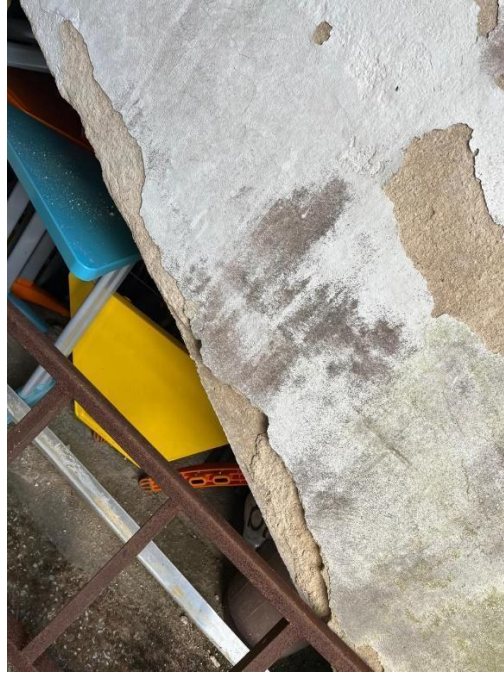
### **Deslocamento do revestimento argamassado externo (Figura 8).**

**Possível causa:** Falta de aderência entre o revestimento e o substrato (alvenaria); aplicação de argamassa com traço inadequado ou rico em finos; umidade ascendente ou infiltrativa acumulada na interface reboco/base proveniente de água de limpeza da parte interior da escada; deficiência na preparação da base (falta de chapisco ou contaminação por pó/resíduos).

**Prognóstico:** Risco de desprendimento de fragmentos do revestimento, com potencial de causar acidentes, comprometimento da proteção da alvenaria, aceleração do processo de degradação e prejuízo estético da edificação. Além de favorecer a proliferação de microrganismos e comprometer a salubridade do ambiente (se realmente houver umidade).

**Patamar de prioridade:** Prioridade 2 - a anomalia compromete parcialmente a funcionalidade, o conforto e a estética da edificação, apresentando potencial de agravamento e risco de desprendimento de material, sem prejuízo imediato à operação, recomendando-se correção em prazo programado (IBAPE, 2025).

**Figura 8 – Descolamento em placas do revestimento argamassado em parede externa**

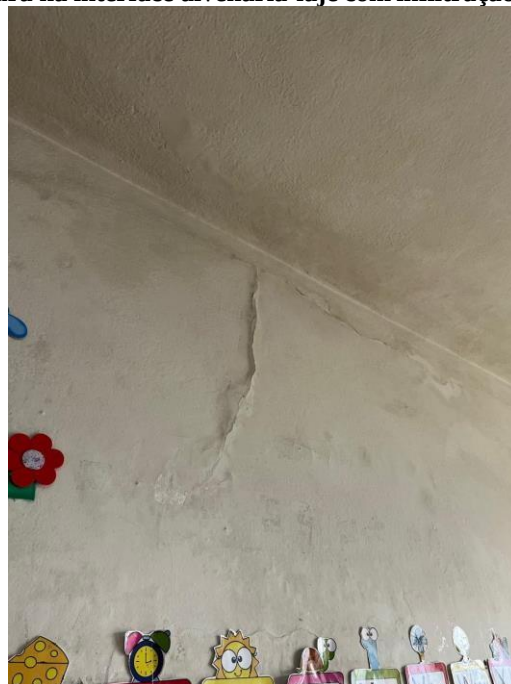
#### **Fissura na interface alvenaria-laje com infiltração (Figura 9).**

**Manifestação:** Fissura horizontal localizada na interface entre a alvenaria de vedação e a laje de teto, acompanhada de fissura vertical/diagonal descendente; presença de bolhas (empolamento) e descascamento da película de tinta, além de manchas e sinais visíveis de infiltração/umidade na região superior da parede e na laje.

**Possível causa:** Movimentação térmica da laje de cobertura não absorvida pela alvenaria; falha ou ausência na execução correta do encunhamento (ligação entre alvenaria e estrutura); infiltração proveniente da cobertura (falha de impermeabilização, telhado ou calha superior) que atinge a interface e agrava a degradação do revestimento interno.

**Mecanismo:** A infiltração de água na região da laje/viga provoca umedecimento do revestimento, enquanto as deformações diferenciais entre a estrutura e a alvenaria concentram tensões na interface, originando fissuras e favorecendo o desprendimento da pintura.

**Consequências:** Degradação contínua do revestimento e da pintura, acarretando prejuízo estético acentuado; ingresso constante de umidade no ambiente interno, propiciando a formação de bolor e fungos, o que compromete a salubridade da sala de aula e representa risco à saúde respiratória das crianças; risco de descolamento e queda de fragmentos de argamassa.

**Patamar de prioridade:** Prioridade 1 - a anomalia compromete a funcionalidade e o conforto e, sobretudo, a saúde dos usuários, em razão da proliferação de fungos associada à infiltração ativa, além de apresentar potencial de agravamento com maiores deslocamentos, demandando intervenção prioritária (IBAPE, 2025).

**Figura 9 – Fissura na interface alvenaria-laje com infiltração em sala de aula**

**Reparo:** Solucionar preliminarmente a origem da infiltração na laje/cobertura superior. Internamente, deve-se abrir a fissura em formato de "V", remover a pintura e a argamassa solta ou com bolhas no entorno; preencher a fissura com selante elastomérico flexível (à base de poliuretano - PU) para absorver pequenas movimentações futuras; aplicar tela de poliéster ou fibra de vidro alcalirresistente estruturando a argamassa de recomposição; e finalizar com nivelamento (massa acrílica), aplicação de selador e repintura com tinta adequada.

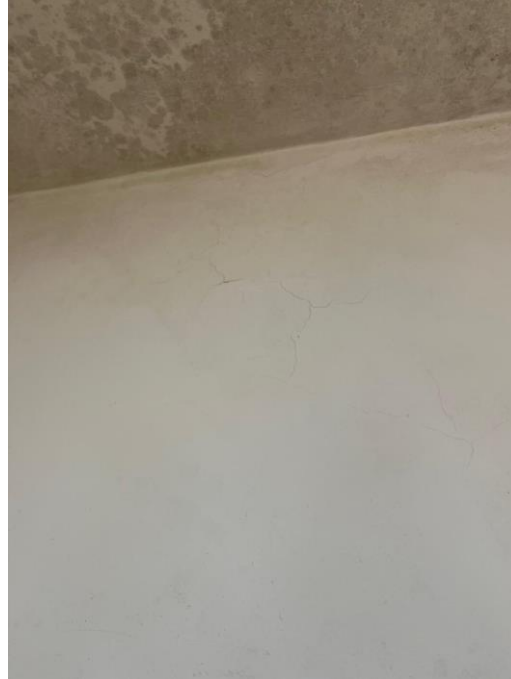
### **Fissuras mapeadas e colonização fúngica no teto e paredes (Figura 10)**

**Manifestação:** Fissuração mapeada do revestimento argamassado, associada à umidade e ao desprendimento da pintura.

**Patamar de prioridade:** Prioridade 1 - a manifestação compromete a salubridade do ambiente e o conforto dos usuários, com potencial de agravamento progressivo e risco à saúde das crianças, demandando intervenção prioritária (IBAPE, 2025).

**Figura 10 – Fissuras mapeadas e colonização fúngica na argamassa de parede/teto**

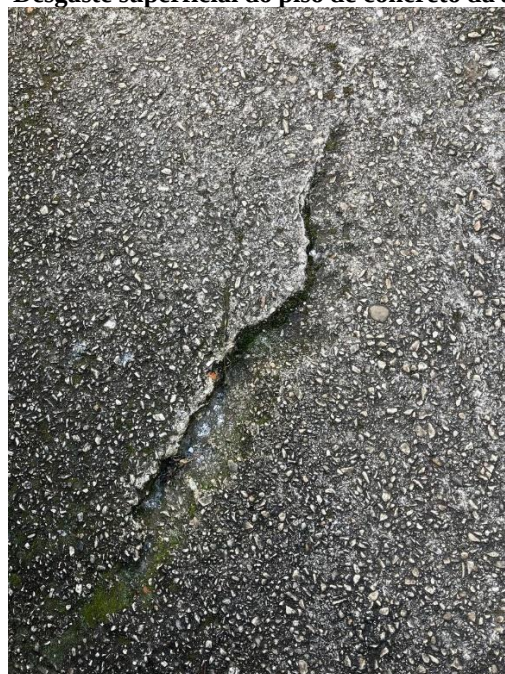
**Patamar de prioridade:** Prioridade 1 - a anomalia afeta a funcionalidade e a segurança dos usuários, com risco de acidentes por tropeço em área de circulação, demandando intervenção prioritária para eliminação do risco (IBAPE, 2025).

**Figura 11 – Desgaste superficial do piso de concreto da área externa**

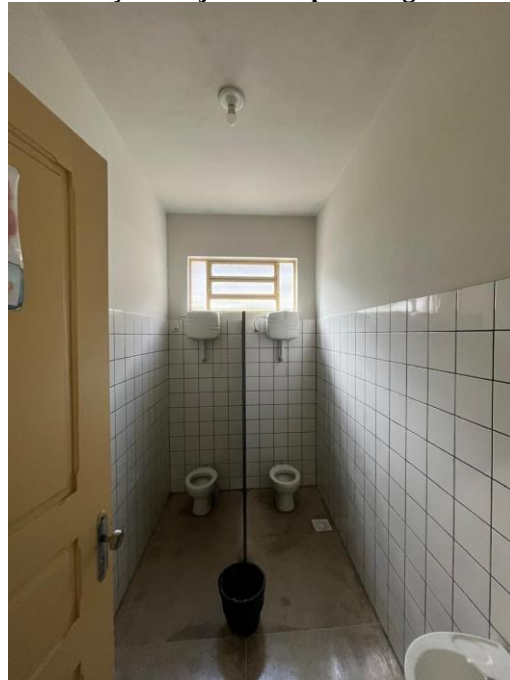
**Deterioração das juntas do piso em granitina (Figura 12).**

**Patamar de prioridade:** Prioridade 1 - a manifestação compromete a estanqueidade, a higiene e a durabilidade do piso em granitina, podendo evoluir para infiltrações, degradação das camadas inferiores e aumento do risco de escorregamento. Por se tratar de banheiro em ambiente escolar, de uso coletivo infantil, demanda intervenção prioritária e acompanhamento periódico para manutenção das condições de salubridade e segurança (IBAPE, 2025).

**Figura 12 – Deterioração das juntas do piso em granitina em banheiro**

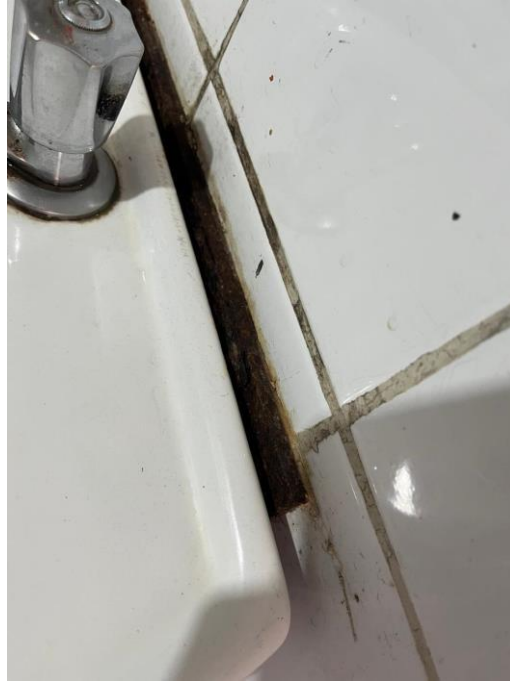
#### **Corrosão uniforme do suporte metálico de pia (Figura 13).**

**Patamar de prioridade:** Prioridade 1 - a manifestação compromete a durabilidade e a estabilidade do suporte da pia, com possibilidade de evolução para falha funcional ou desprendimento do elemento. Por estar localizada em ambiente de uso coletivo e envolver componente de apoio do lavatório, demanda intervenção prioritária e acompanhamento nas rotinas de manutenção predial (IBAPE, 2025).

**Figura 13 – Corrosão uniforme do suporte metálico de pia em banheiro**

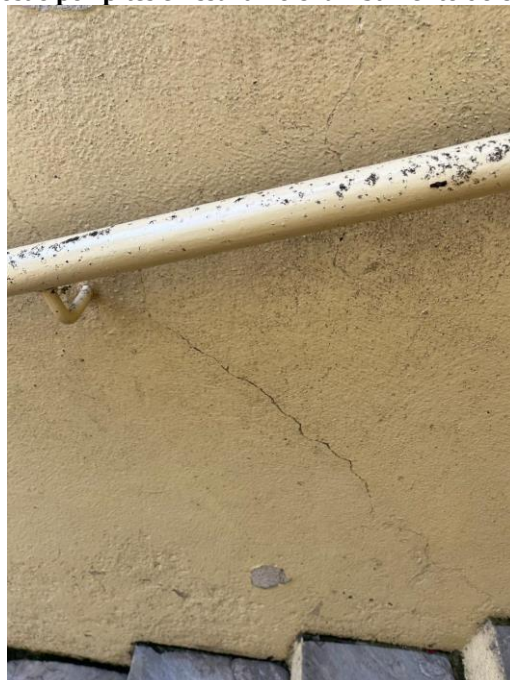
**Corrosão por pites no corrimão da escada (Figura 14).**

**Patamar de prioridade:** Prioridade 1 - a manifestação afeta elemento de segurança e de acessibilidade da escada, podendo comprometer a durabilidade do corrimão e a estabilidade de sua fixação. A presença de fissura junto à região de chumbamento pode favorecer infiltração e agravar o processo corrosivo, demandando intervenção prioritária e monitoramento (IBAPE, 2025).

**Figura 14 – Corrosão por pites e fissura no chumbamento do corrimão da escada**
