UNIVERSIDADE FEDERAL DE OURO PRETO
ESCOLA DE MINAS
CURSO DE ENGENHARIA AMBIENTAL

**DIAGNÓSTICO GEOAMBIENTAL PRELIMINAR DOS IMPACTOS DA
MINERAÇÃO DE TOPÁZIO IMPERIAL NO DISTRITO DE RODRIGO SILVA,
OURO PRETO, MG**

TRABALHO DE GRADUAÇÃO EM ENGENHARIA AMBIENTAL

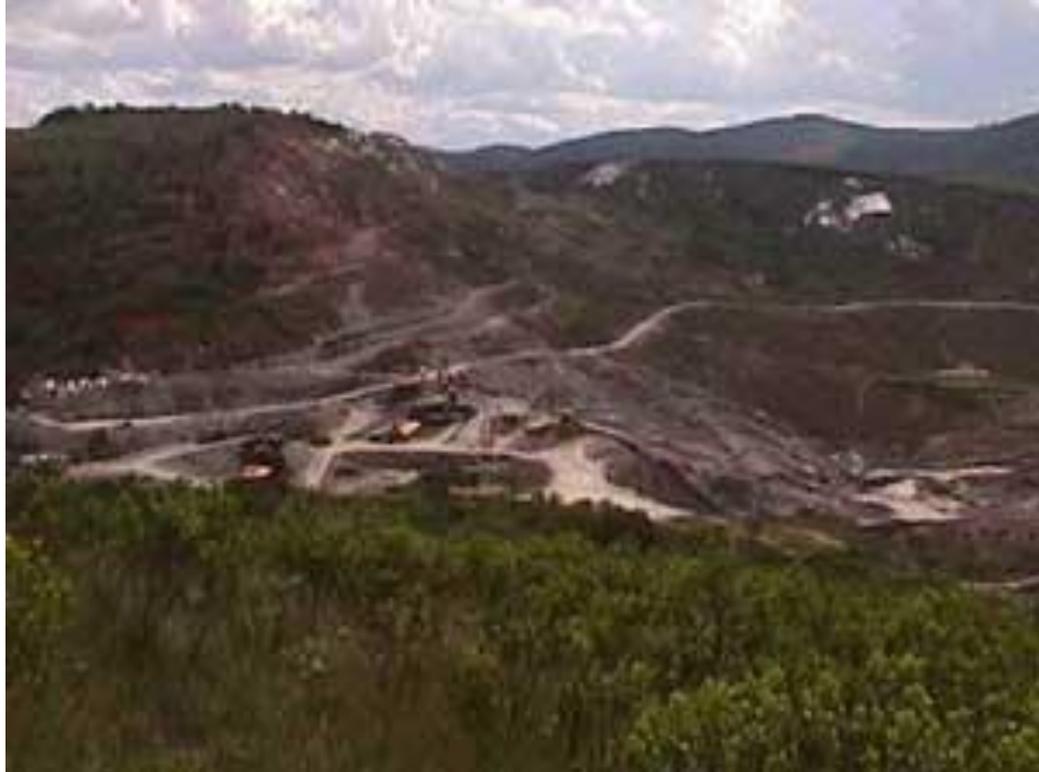
Figura 8 - Mina do Capão do Lana. Fonte: Topázio Imperial (2017).

A mina analisada nesse de estudo preliminar sobre a exploração de topázio imperial é chamada de Capão do Lana (Figura 8). Trata-se de uma mina explorada a céu aberto, com utilização de processos hidráulicos. A jazida encontra-se abaixo do lençol freático, dificultando o trabalho das dragas de arraste e necessitando de bombeamento para retirada da água superficial. Existem outras dificuldades durante o processo de exploração, uma delas é a litologia local composta essencialmente por filito, bastante argiloso.

Ouro Preto, Minas Gerais. A Figura 8 mostra a mina do Capão do Lana situada em Rodrigo Silva.

Situada às margens da Estrada Real, a mina opera dentro dos padrões técnicos e é responsável pela maior parcela do topázio imperial consumido pela indústria joalheira do mundo. A mina é operada por 22 funcionários da empresa Mineração Topázio Imperial e trata em média 1.200 metros cúbicos de minério por mês. Movimenta-se cerca de 2 metros cúbicos de minério para se obter 1 quilate de topázio imperial lapidável (TOPÁZIO IMPERIAL, 2017).

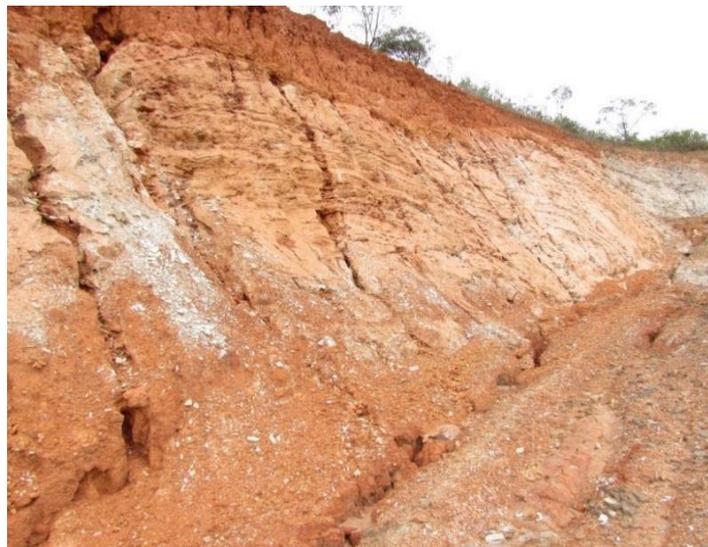
Figura 9- Solo com vestígios de garimpo raspador.

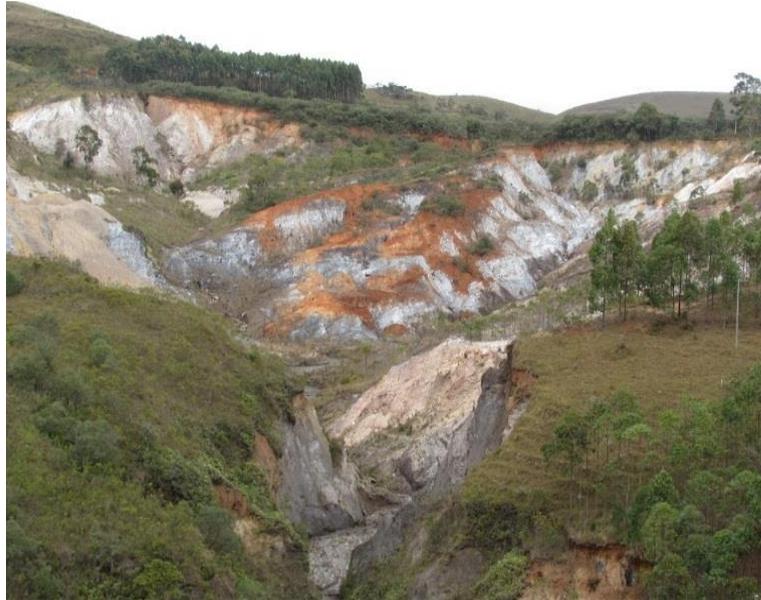
Figura 10- Área de extração de topázio imperial com auxílio de máquinas de grande porte no distrito de Rodrigo Silva, MG.

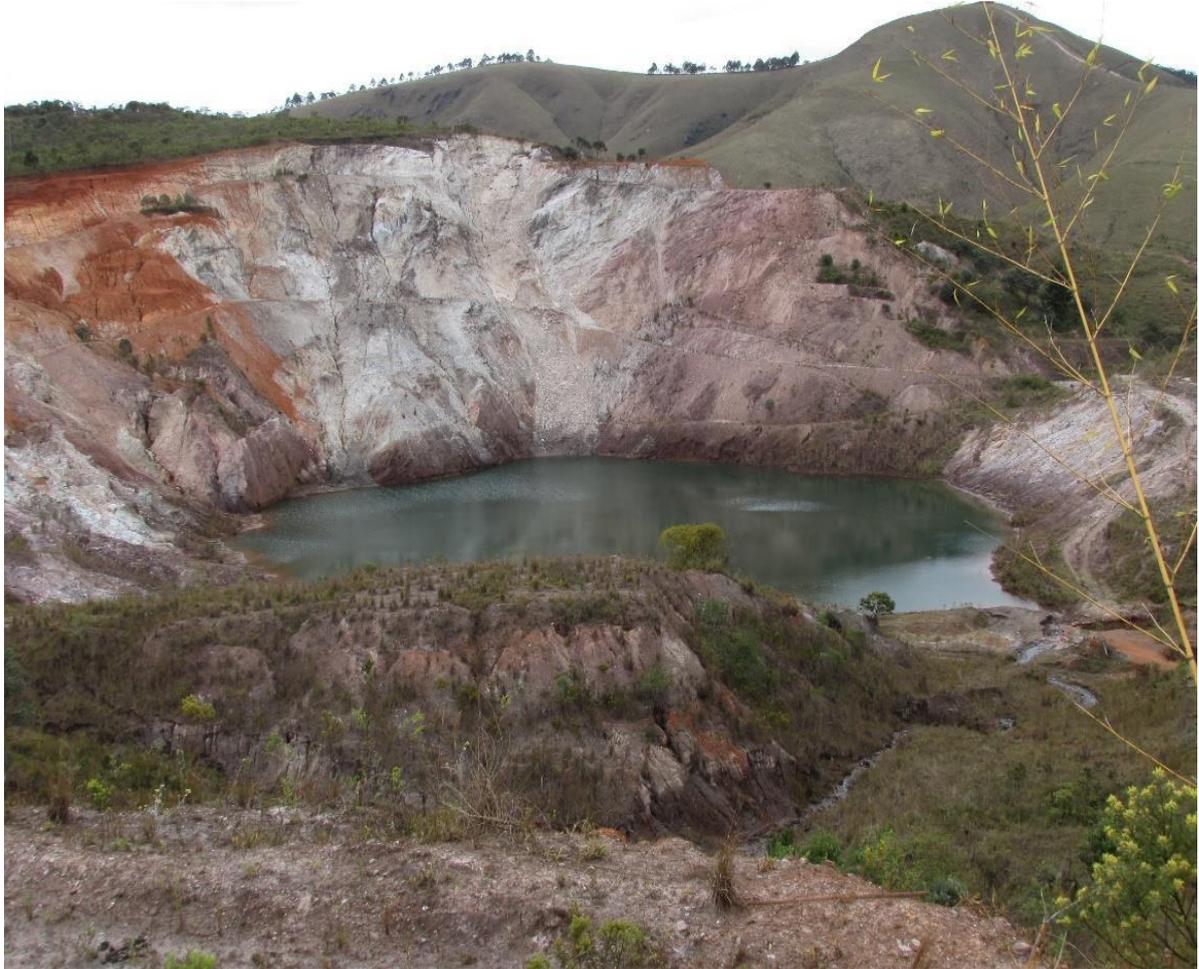
Figura 11- Área da Mina do João Sumido marcada pela presença da barragem de água.

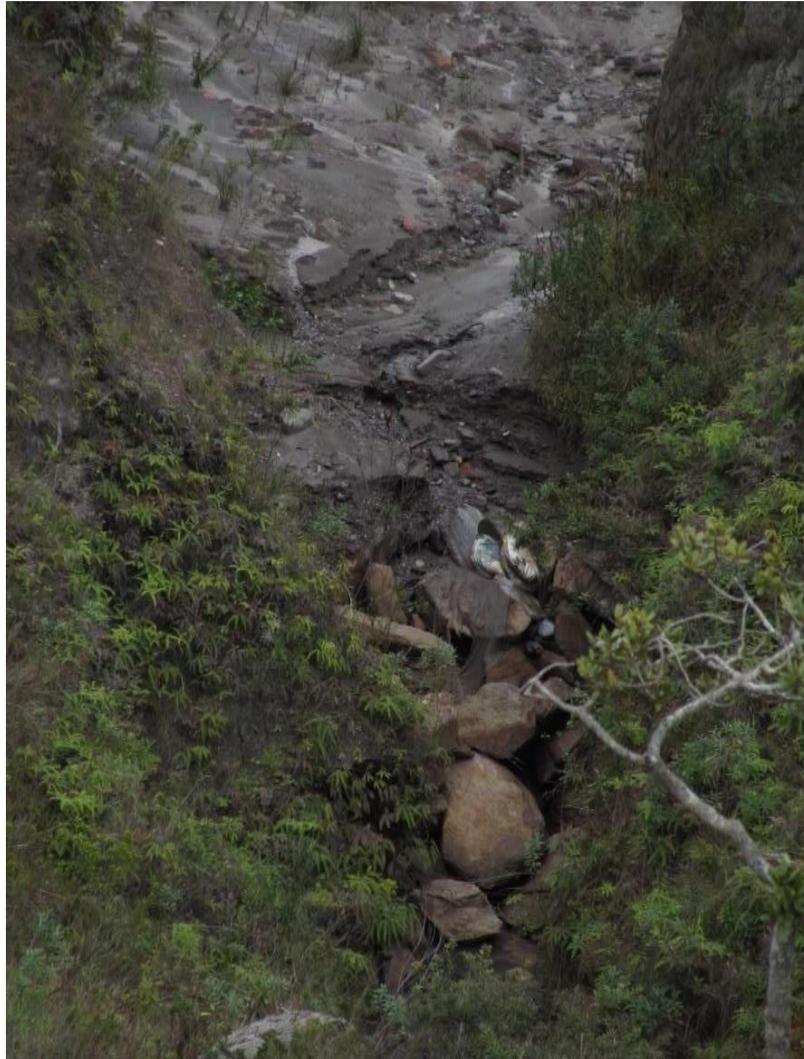
Figura 12- Barragem construída com pedras e troncos de árvores para impedir o deslocamento do topázio imperial no período de chuva.

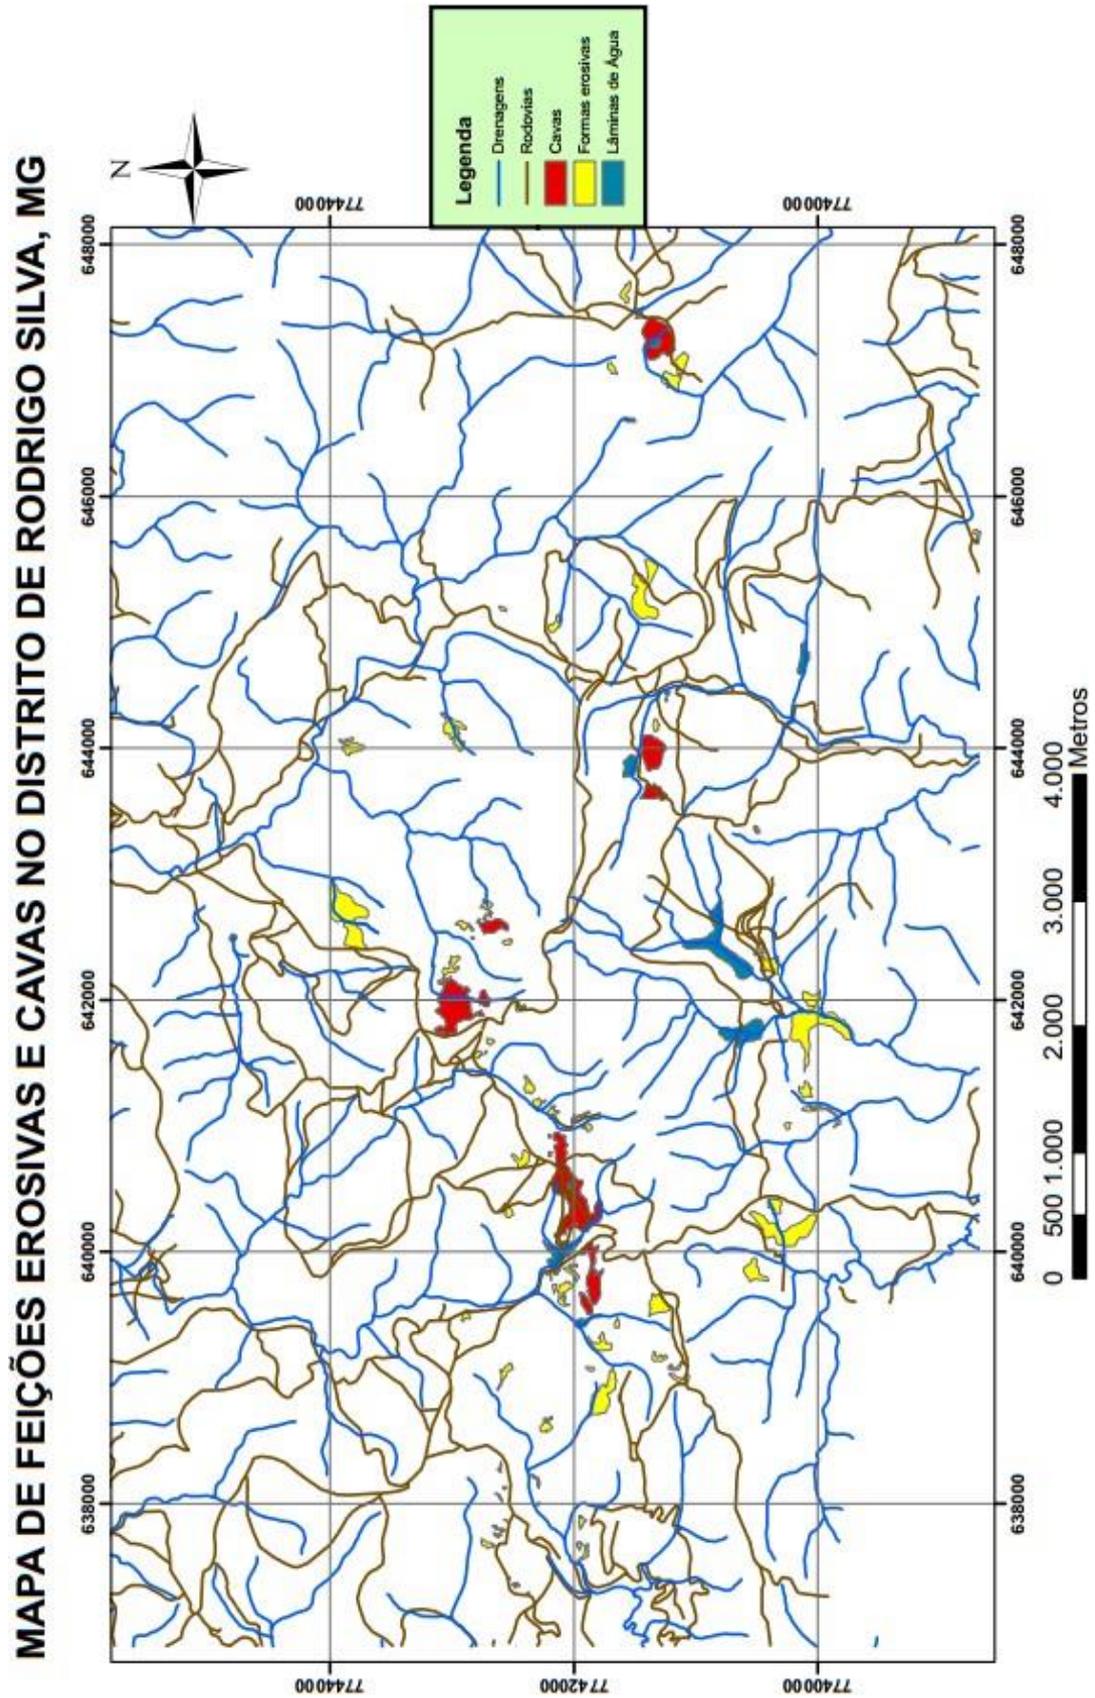
Na área são comumente encontradas importantes feições erosivas e cavas abandonadas resultado de ação do intemperismo físico e químico, que podem ser justificadas pela geologia local, presença rochas do tipo filito e solo de granulometria muito fina, como pode ser observado nas Figuras 13 e 14.

Figura 14- Mapa de feições erosivas e cavas no distrito de Rodrigo Silva, MG.

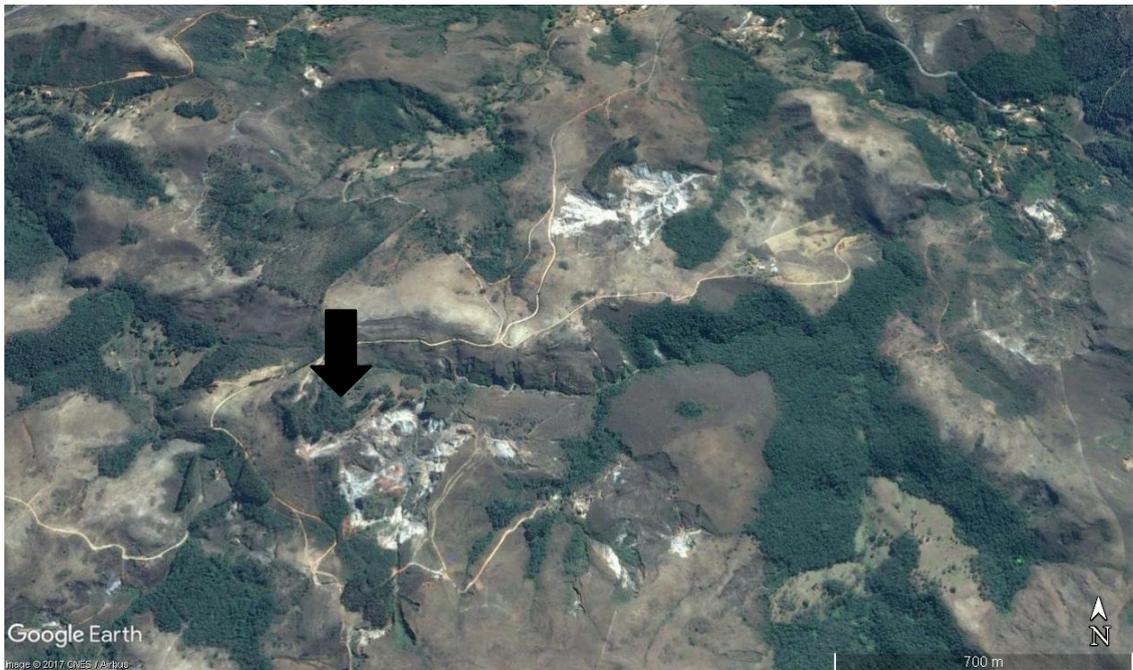
Figura 15- Visão aérea da região conhecida com Arranchador. Fonte: Google Earth, 2017.

Localizada próxima ao povoado de Rodrigo Silva com acesso por estrada de terra a direita da região conhecida Arrozal. É denominada por moradores locais como região do Arranchador. Na Figura 15 é apresentada uma imagem geral da área.

As feições geomorfológicas locais são resultado da atividade mineradora. Algumas evidências locais como presença de veios pouco profundos, mostram que a situação pode ter sido agravada pela retirada de camada de solo por garimpeiros sem o uso de máquinas. Segundo informações encontradas na literatura, o topázio imperial está localizado em grandes profundidades, o que justifica a dificuldade da mineração nesse local, intensificando a ocorrência de processos erosivos (Figura 16). Com a retirada da camada superior de solo, que continha um material com características semelhantes ao caulim (granulometria superfina), houve exposição do solo o que causou o grande impacto visual.

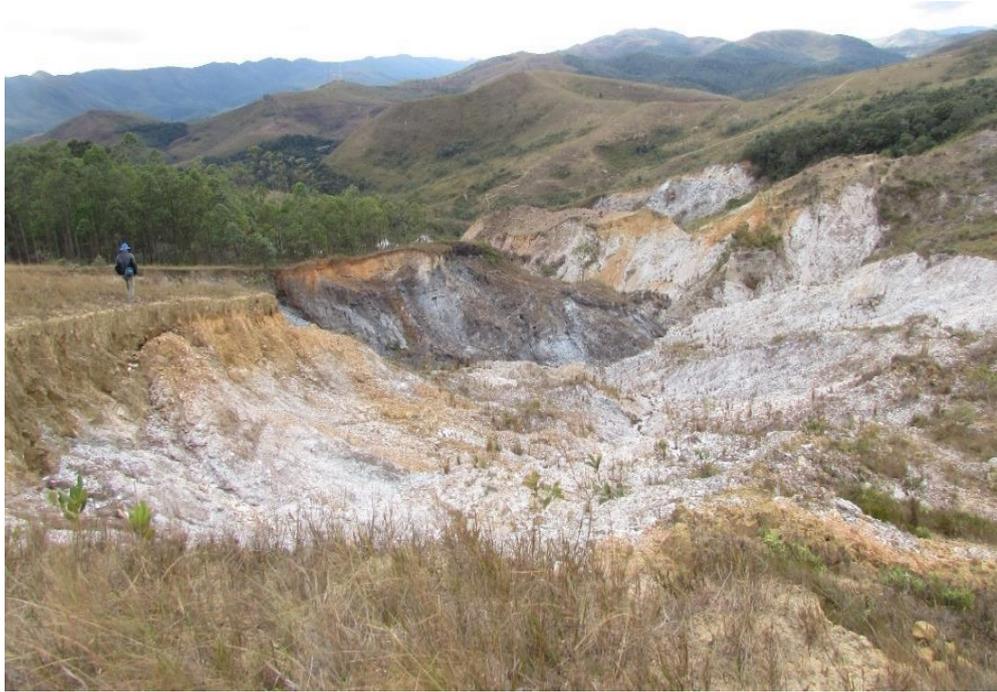
Figura 16- Feições erosivas encontradas na paisagem do distrito de Rodrigo Silva.

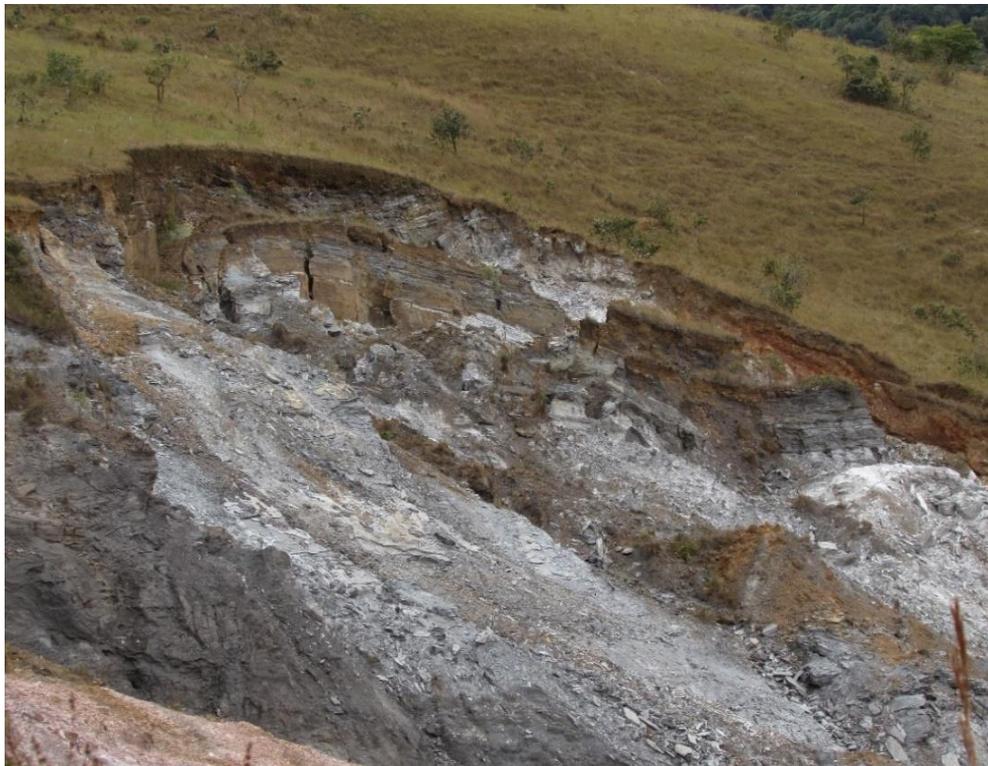
O local apresenta evidências da ocorrência deslizamento de massa e é possível notar na paisagem grandes blocos que foram deslocados ao longo dos anos, além das árvores com troncos curvos, habitualmente ligado ao rastejo e movimento de blocos, como pode ser visto nas Figuras 17 e 18.

Figura 17- Sinais de deslizamento.

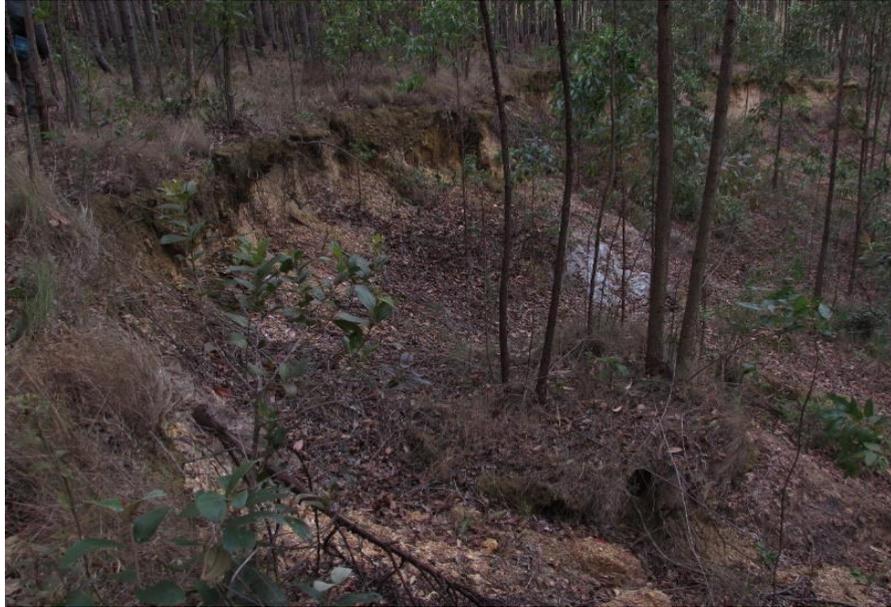
Figura 18- Árvores com troncos curvos encontrados na região.

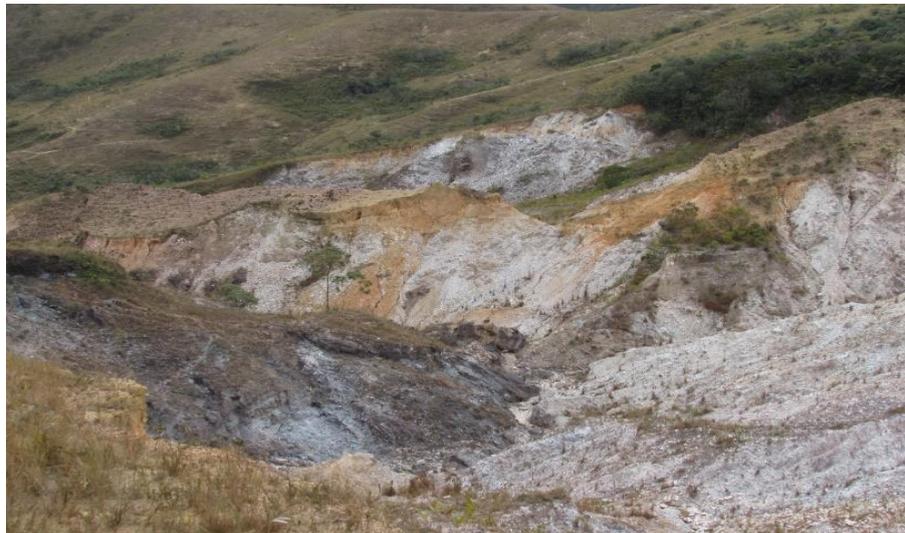
A geologia local é marcada pela ocorrência de rocha filítica de coloração clara e escura (Figura 19), com tonalidades bem distintas, afloramentos típicos da formação Gandarela (caulinita e filitos claros) e Batatal (filito escuro e traços de hematita).

Figura 19- Filitos em colorações distintas - clara e escura.

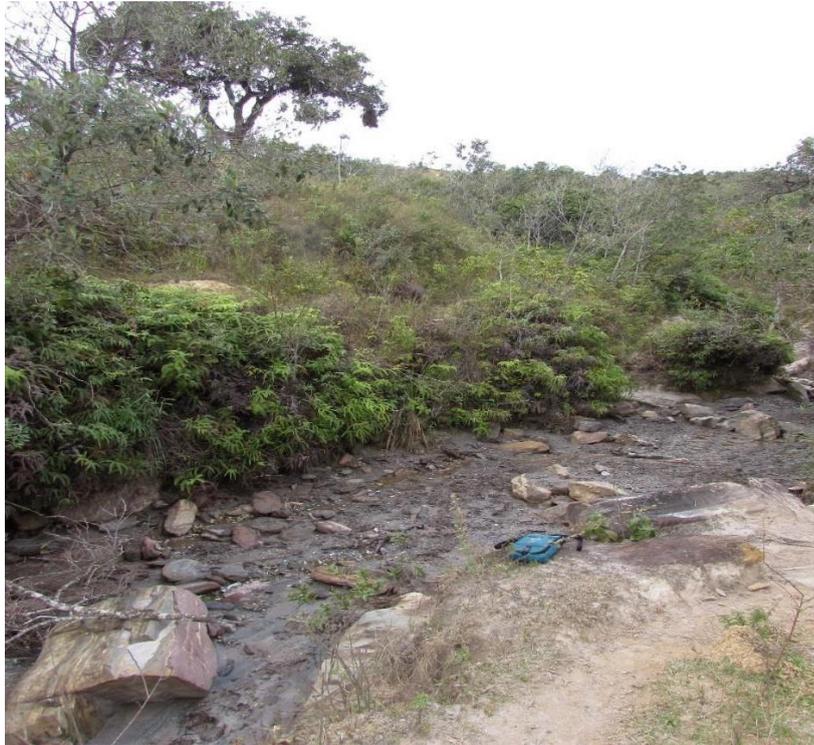
Apesar da grande movimentação de massa ao longo de toda feição, o curso d'água próximo ao local estudado não apresenta visualmente índices relevantes de sedimentos, o que, visivelmente, não causou prejuízo na drenagem das águas, não apresentando nenhuma característica que comprove assoreamento, como pode ser visto na Figura 20.

Figura 20- Drenagem com baixo teor de sedimentos finos no seu curso.

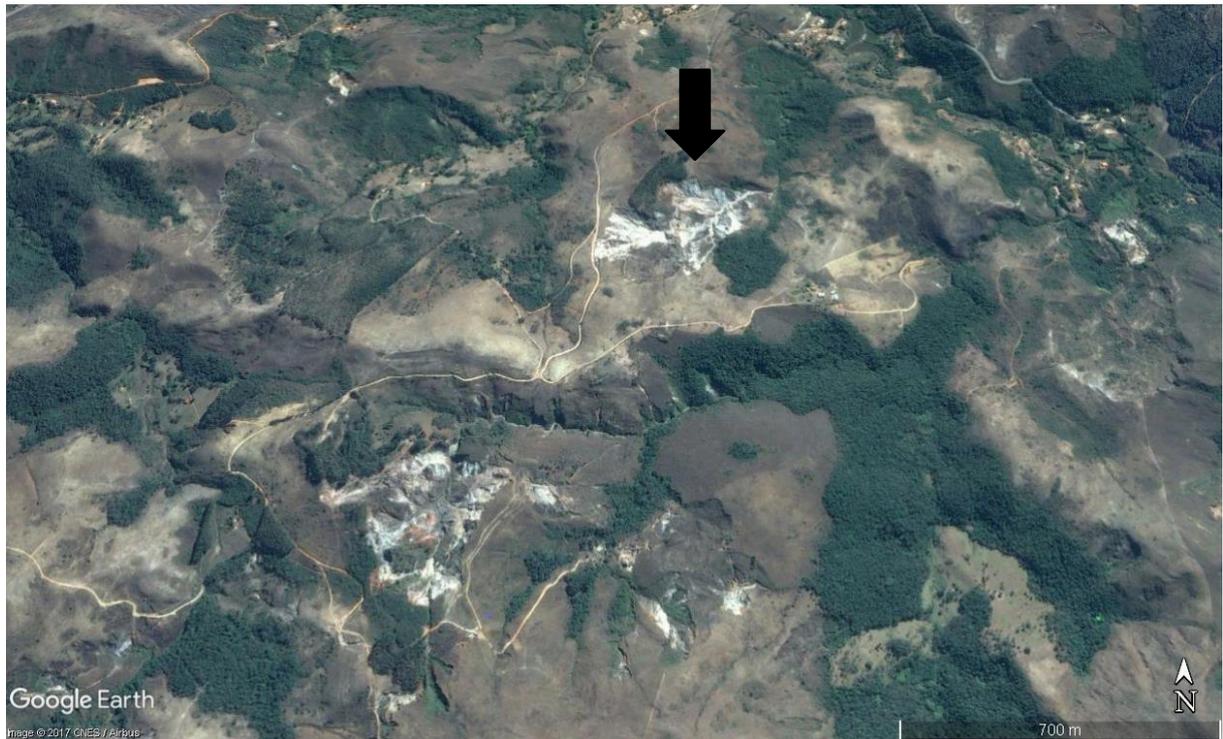
Figura 21 - Vista aérea da região da Mina Antônio Boro. Fonte: Google Earth (2017).

Localizada próximo ao centro urbano do distrito de Rodrigo Silva. O acesso pode ser feito por estrada de terra à direita da região conhecida Arrozal, mesmo acesso da área conhecida como Arranchador. É denominada por moradores locais como mina Antônio Boro (Figura 21).

A área é marcada por cavas bem profundas, solo de granulometria fina e pouco espesso, com horizontes A e B pouco profundos, além da presença de rochas com alto índice de intemperismo, como mostrado na Figura 22.

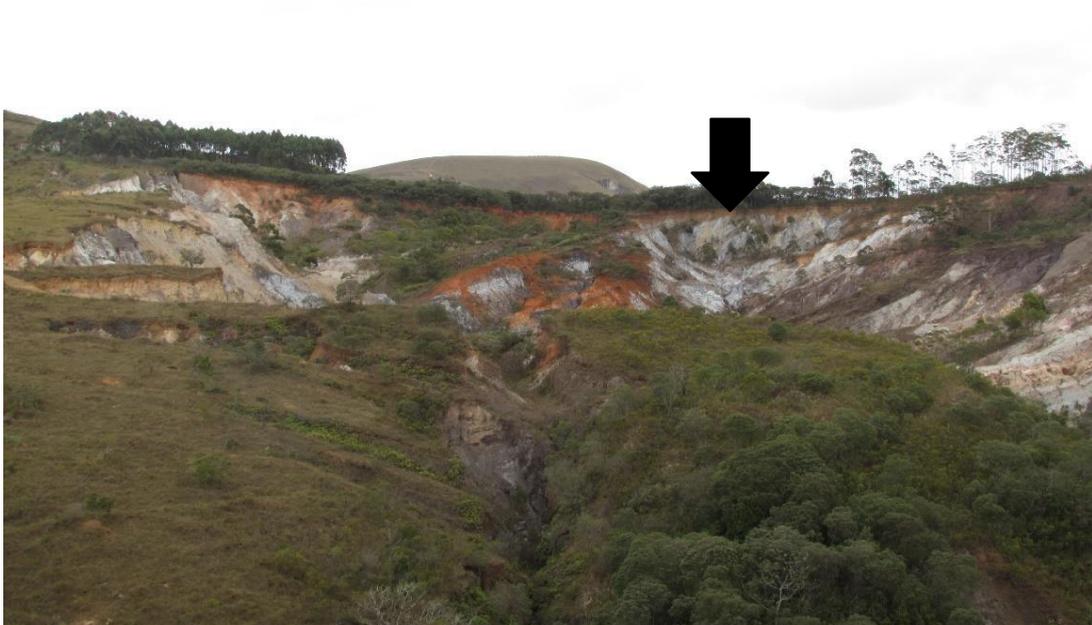
Figura 22 – Cavas profundas na mina Antônio Boro.

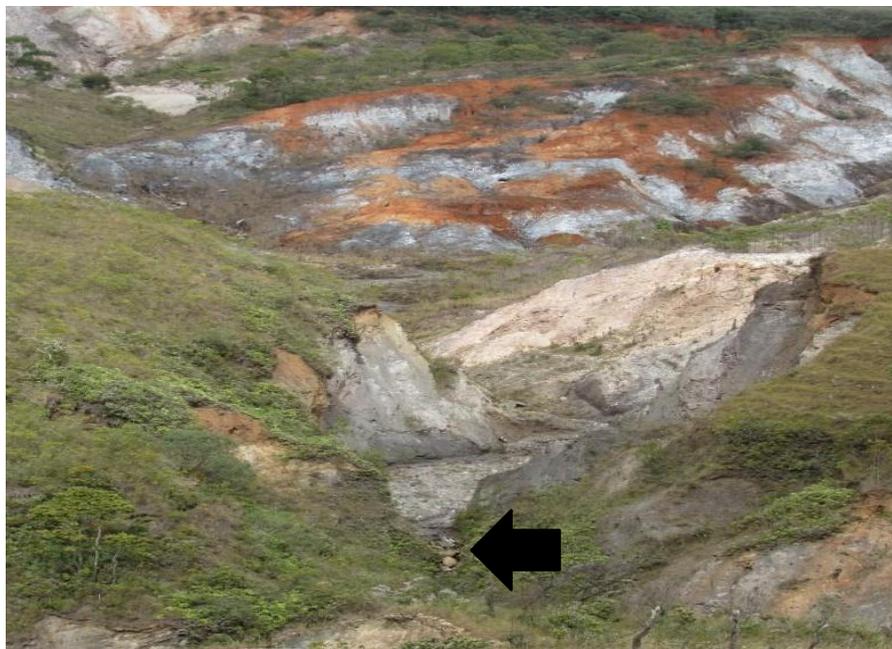
Como indício da atividade mineradora, foram encontradas pequenas barragens ao longo da extensão da mina. Os barramentos, construídos com fragmentos de rocha e troncos de árvores (Figura 23), têm como principal função impedir o deslocamento do mineral nos períodos de chuva, a fim de facilitar a captura do cristal de topázio imperial ao fim desses períodos.

Figura 23- Barragem encontrada na Mina Antônio Boro.

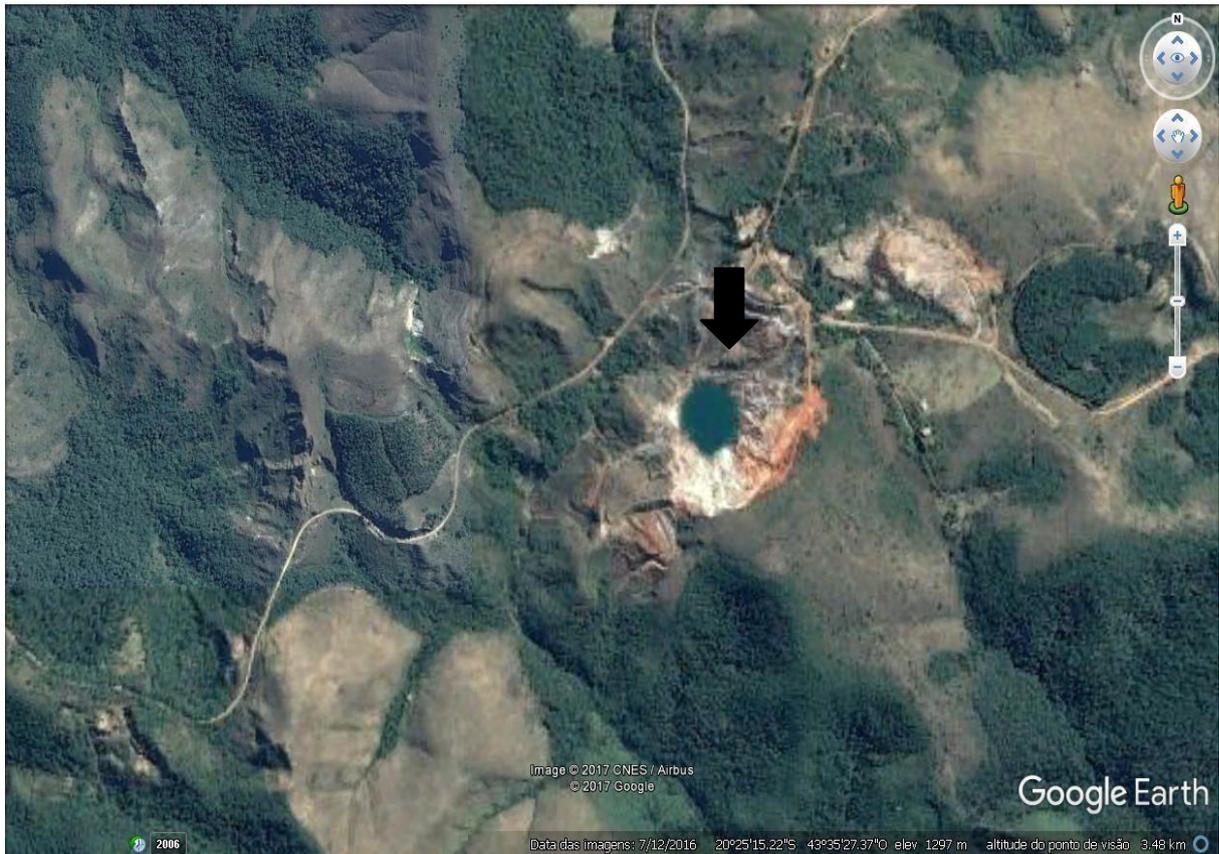
Figura 24- Visão aérea da região João Sumido. Fonte: Google Earth, 2017.

A área onde se concentram as nascentes do córrego Cipó (Figura 24) forma um divisor de águas entre as sub-bacias do Cipó e do Arranchador. Essa região vem sendo garimpada há anos, pois se trata do ponto onde praticamente tudo começou. Conhecida na região como João Sumido. Essa área é uma das mais atingidas pelo garimpo semi-mecanizado. Contudo, ainda restam algumas áreas verdes preservadas e no interior de uma delas se acredita estar a nascente principal do córrego citado (PEIXOTO e LIMA, 2004).

Segundo Peixoto (2004), o intenso processo erosivo que acomete este trecho e que provocou um corte em cunha profundo no morro divisor de águas foi consequência de práticas antigas de garimpo, onde os donos da área abriam pequenas valas no talude para coletar e desviar a água da chuva até os pontos de lavra, como mostrado no esquema apresentado na Figura 25. Esta água servia para a lavagem e a exposição de cascalho nestes pontos, o que facilitava a extração do topázio. Com o tempo, estes cortes foram se expandindo naturalmente devido à ação das fortes chuvas que comumente incidem sobre a região, entre novembro e março, como pode ser visto na Figura 26.

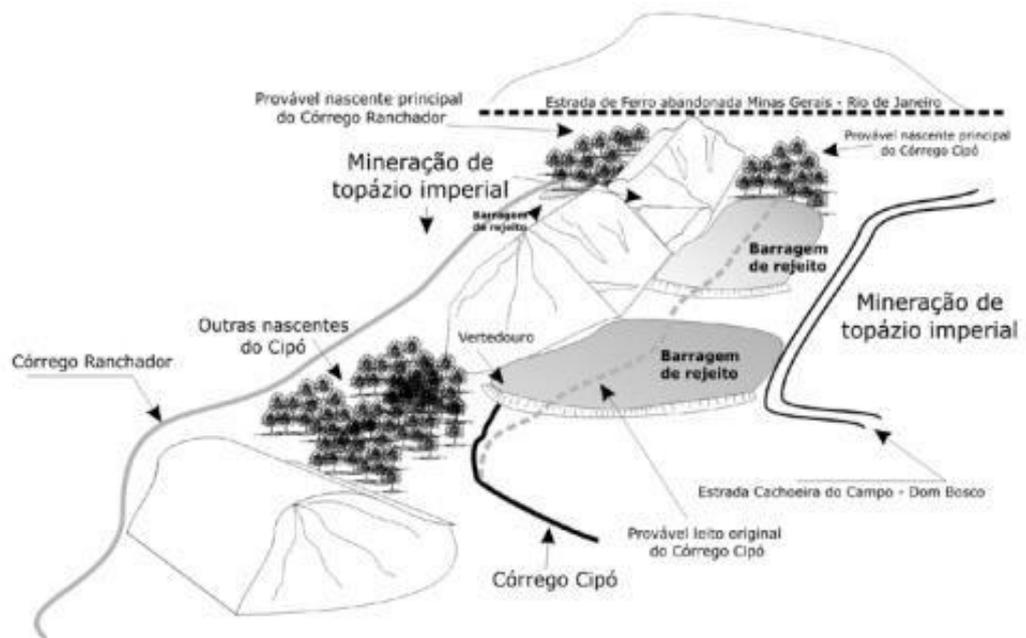
Figura 25- Esquema ilustrando a distribuição dos elementos envolvidos na temática ambiental do Alto Cipó. Fonte: Peixoto e Lima (2004).

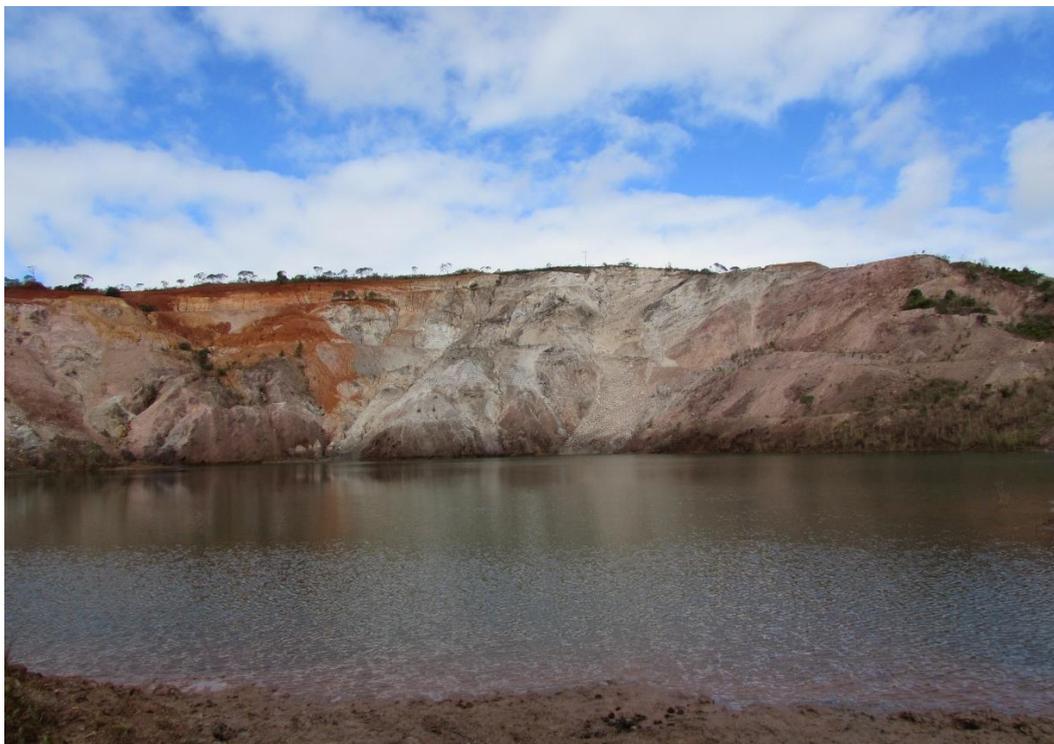
Figura 26- Aumento gradativo dos processos erosivos, desagregando parte do talude da cava aberta.

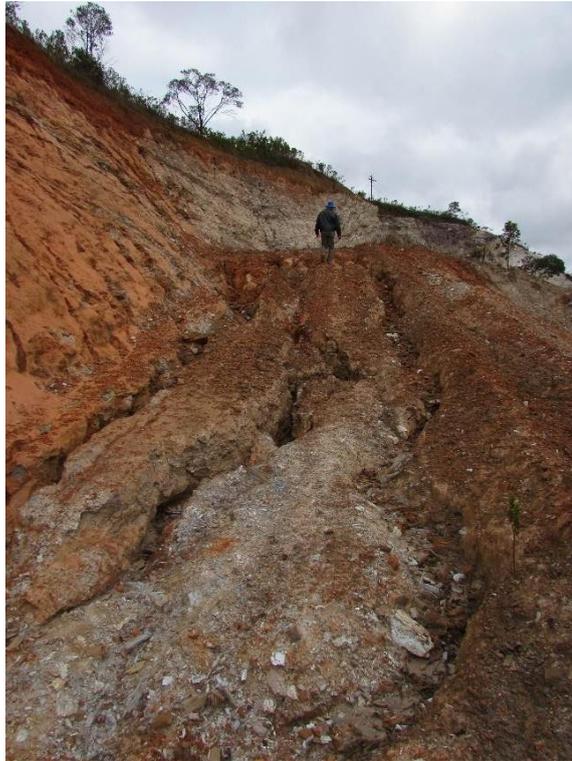
Os processos erosivos intensos foram gradativamente sendo ampliados, desagregando parte do morro, muito provavelmente soterrando uma das nascentes do córrego Cipó e colocando em risco outras próximas com a sedimentação das partículas geradas neste processo (Figura 27).

Figura 27 - Expansão do ravinas devido às fortes chuvas que incidem na região.

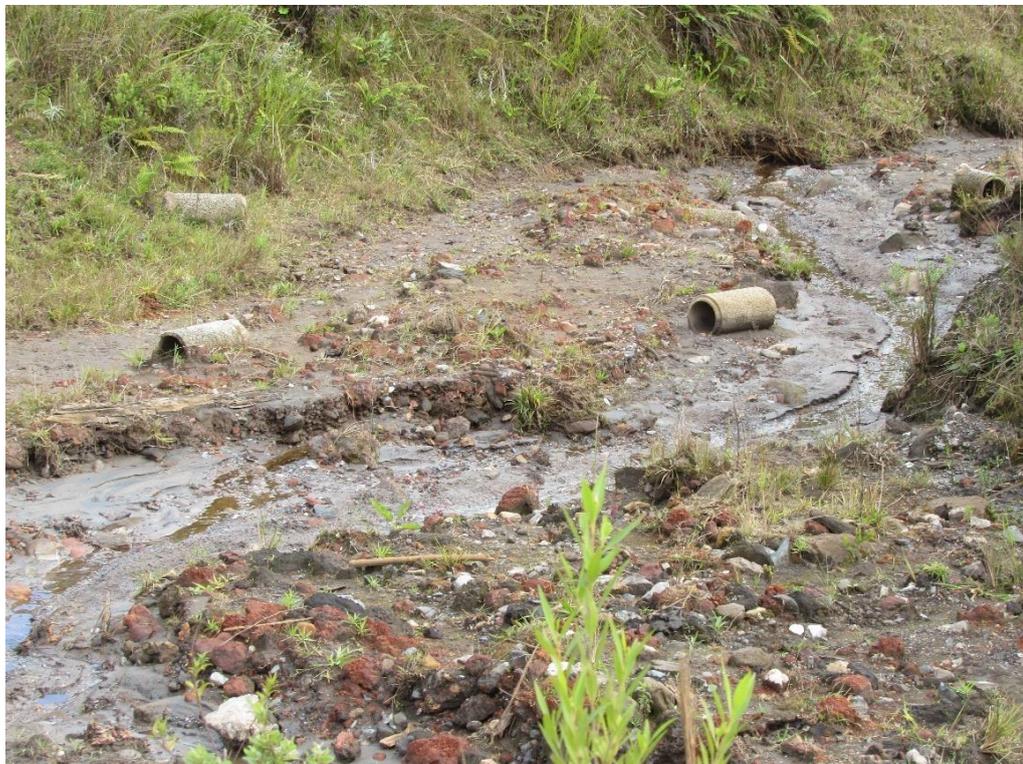
Figura 28- Elevado volume de sedimentos lançados no curso d'água, mostrando a situação crítica do leito da drenagem.

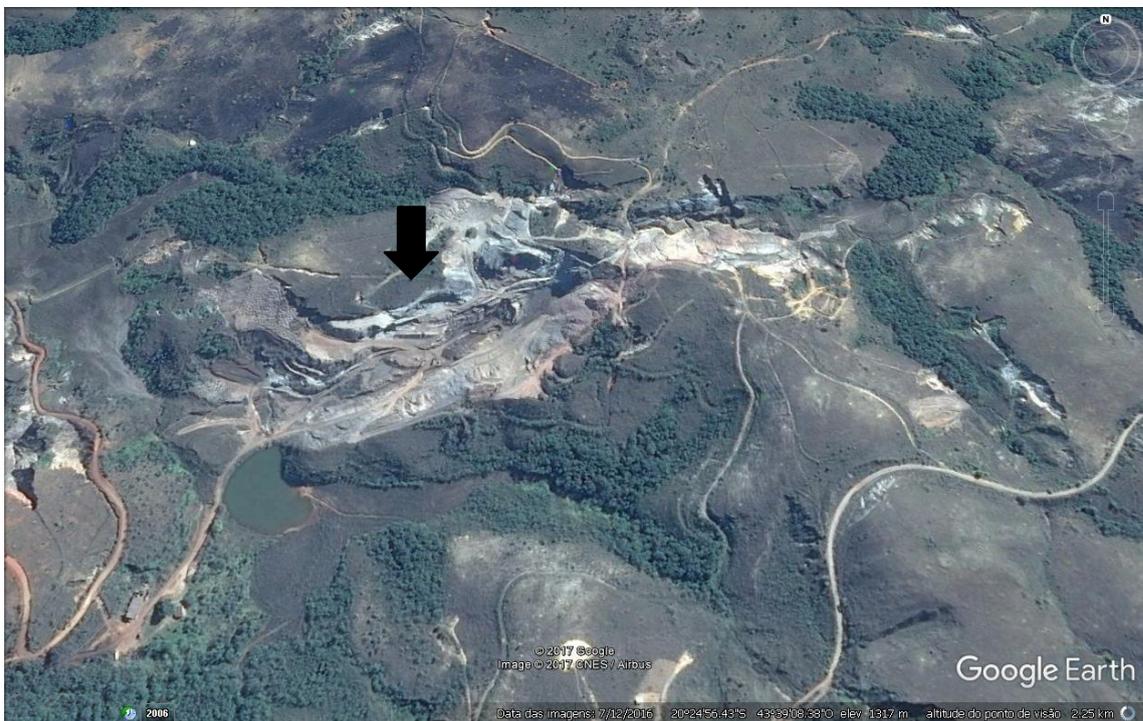
Figura 29- Visão aérea da área do empreendimento Topázio Imperial. Fonte: Google Earth, 2017.

Situada a 11,2 km do centro de Ouro Preto, a mina Topázio Imperial encontra-se próxima à mina Capão do Lana (Figura 29). A Topázio Imperial Mineração iniciou sua operação em 1971. É uma das poucas mineradoras de gemas do mundo que funciona com sistema totalmente mecanizado, como mostrado na Figura 30. Realizou levantamentos geológicos e pesquisas de seu subsolo, cumprindo todos os requisitos legais. Opera de acordo com planos de lavra aprovados, acompanhados e fiscalizados pelos órgãos oficiais de mineração (TOPÁZIO IMPERIAL, 2017).

Sua estrutura é composta pela frente de lavra, Figura 31, uma barragem de água e algumas barragens de rejeito adjacentes à área minerada. Próximo ao pátio de mineração pode-se notar ao longo da paisagem diversas barragens de rejeito já preenchidas e recobertas com vegetação. Através de entrevistas realizadas no local, têm-se que as atividades nesse local são recentes, o que gera discordância em relação as capacidades máximas dessas barragens.

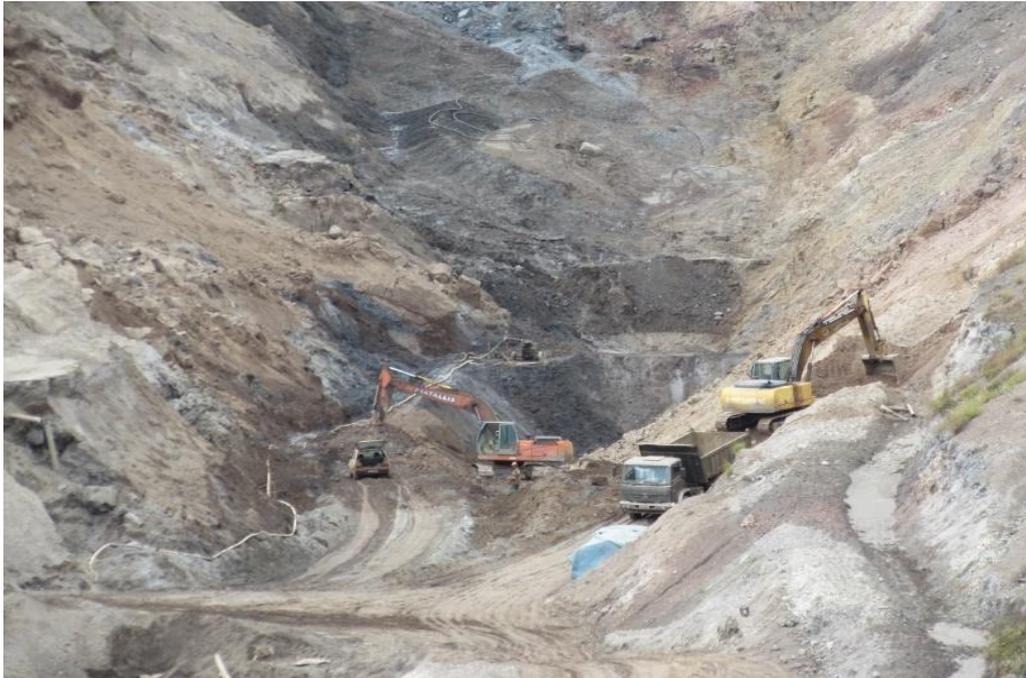
Figura 30- Frente de Lavra em atividade na Topázio Imperial Mineração.

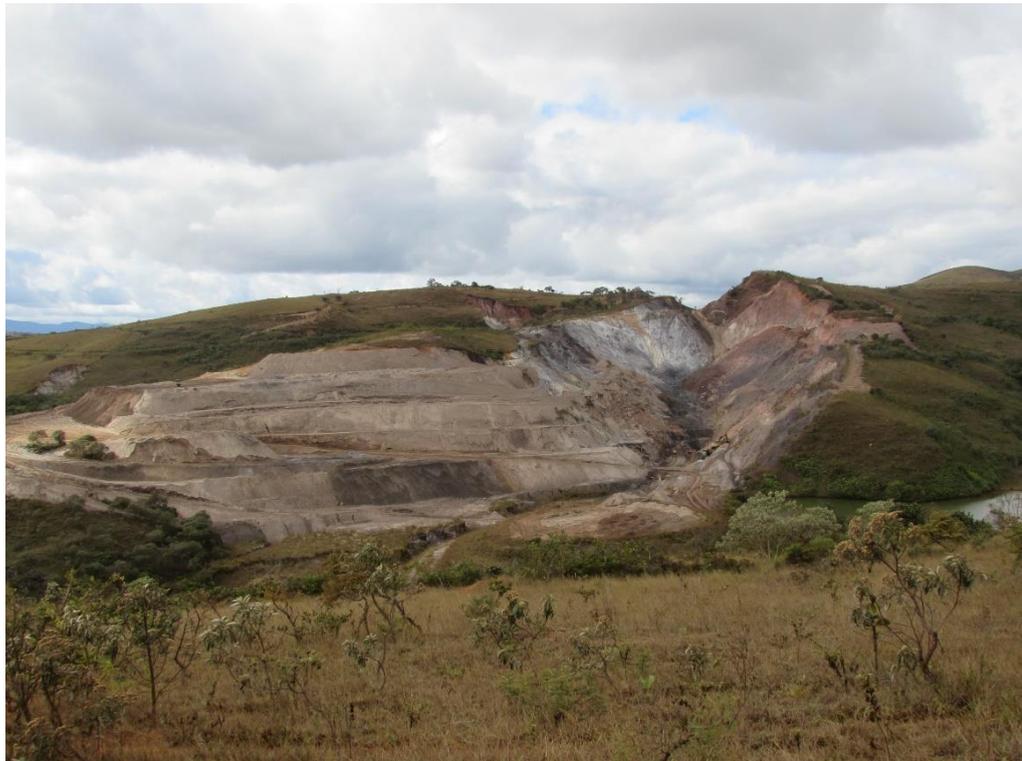
Figura 31- Frente de lavra da Topázio Imperial Mineração.

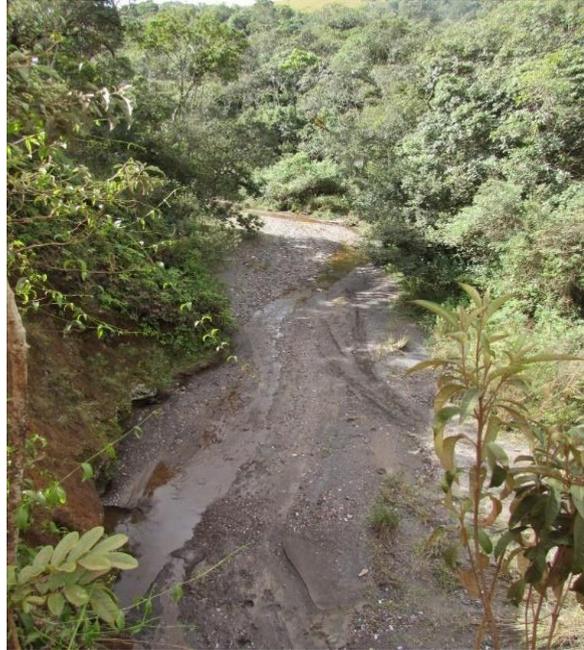
Um dos pontos mais críticos na área que circunda essa região é a situação do córrego que tem seu curso a poucos metros do local de instalação da mina. Nota-se a escassez de água, e embora não tenha sido realizado nenhum estudo de

hidrossedimentometria no seu leito, é possível identificar traços de assoreamento, dado pela elevada concentração de sedimentos ao longo do percurso, como pode ser observado na Figura 32.

Figura 32 - Situação do córrego com traços de assoreamento, devido ao grande volume de sedimentos depositados ao longo do seu curso.

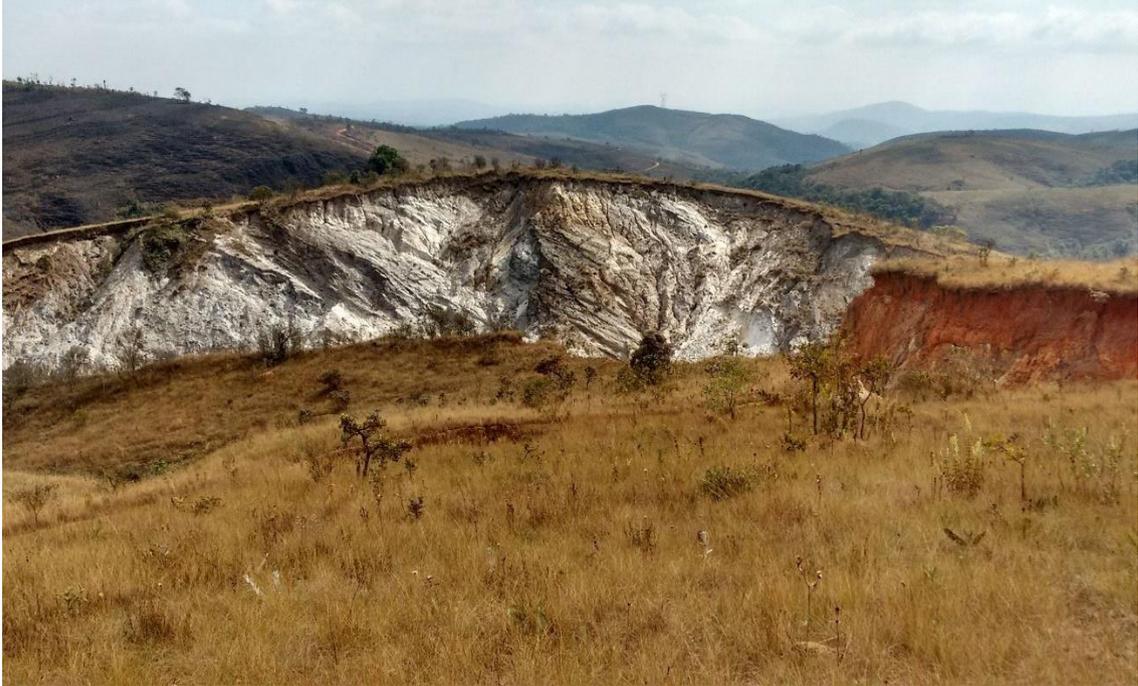
Essa mina apresenta feições geológicas expostas e cavas frutos da mineração de topázio imperial ao longo de ano, como mostrado nas figuras 34 e 35. No interior da cava existem marcas de transporte feito por caminhões recentemente, porém nenhuma máquina ou qualquer outro indício de atividade mineradora foi encontrada na área.

Figura 34- Cavas abandonadas e feições geológicas fruto da mineração de topázio imperial e do intemperismo químico e físico.

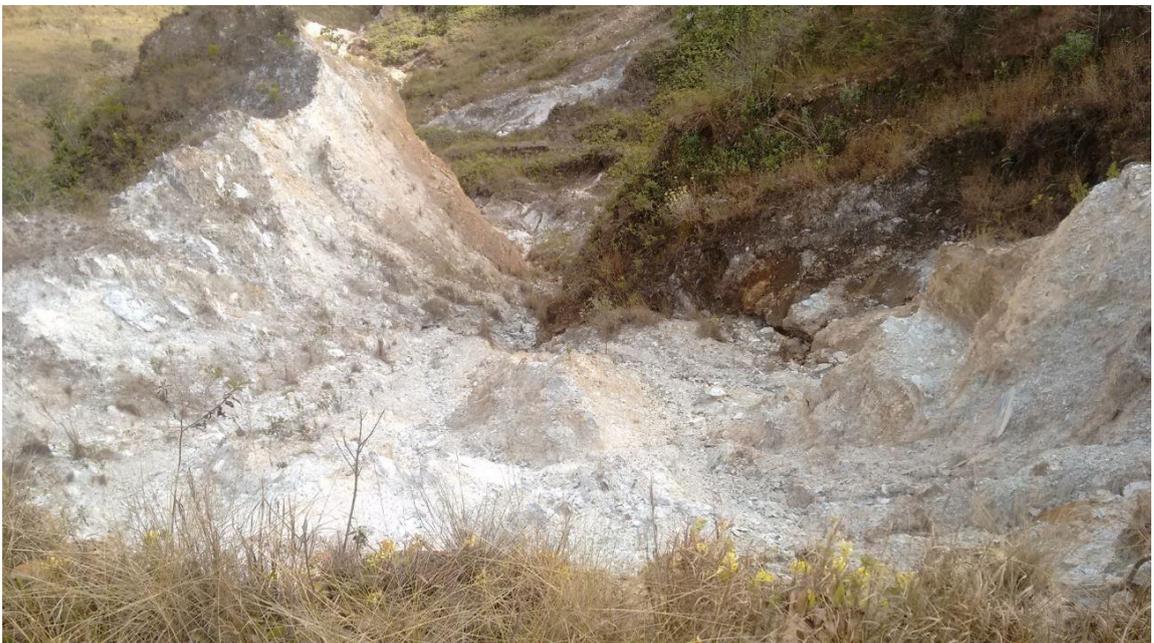
Figura 35- Cava abandonada fruto da mineração de topázio imperial.

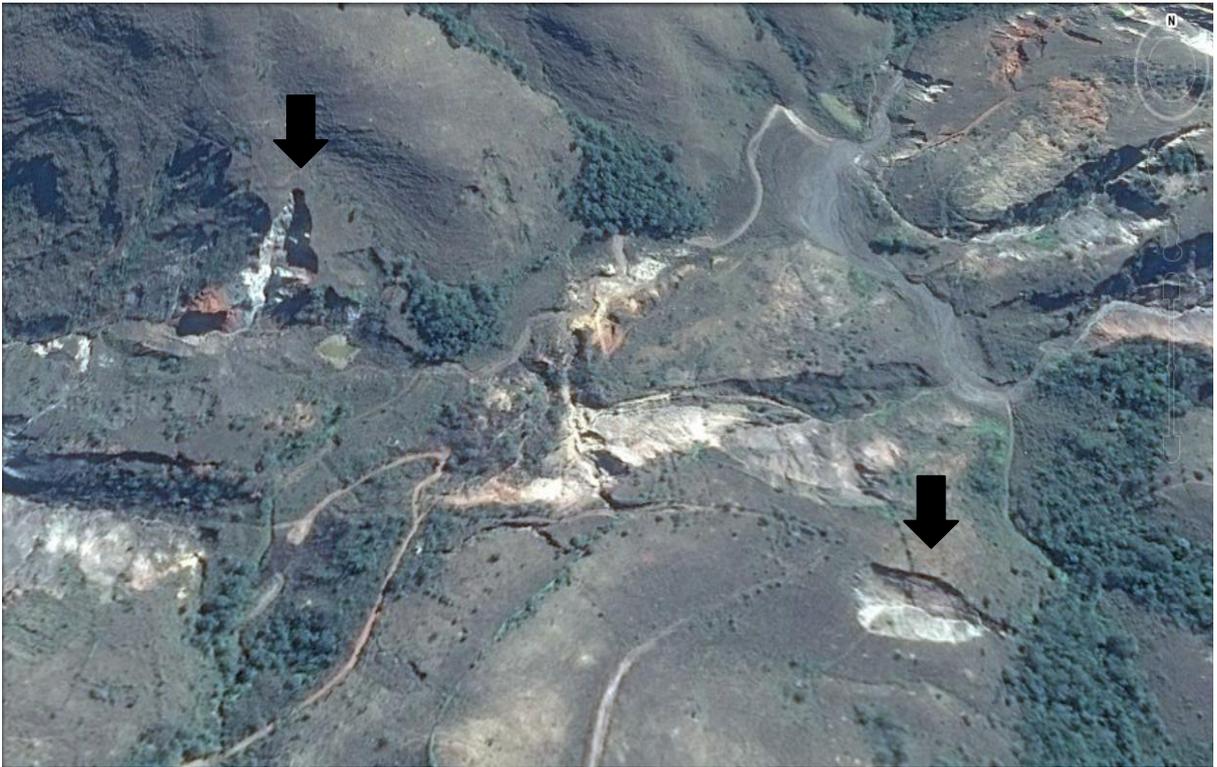
Figura 36 - Vista aérea de feições erosivas no distrito de Rodrigo Silva. Fonte: Google Earth (2017).
