UNIVERSIDADE FEDERAL DE OURO PRETO
ESCOLA DE MINAS
CURSO DE ENGENHARIA AMBIENTAL

**DIAGNÓSTICO GEOAMBIENTAL PRELIMINAR DOS IMPACTOS DA
MINERAÇÃO DE TOPÁZIO IMPERIAL NO DISTRITO DE RODRIGO SILVA,
OURO PRETO, MG**

TRABALHO DE GRADUAÇÃO EM ENGENHARIA AMBIENTAL

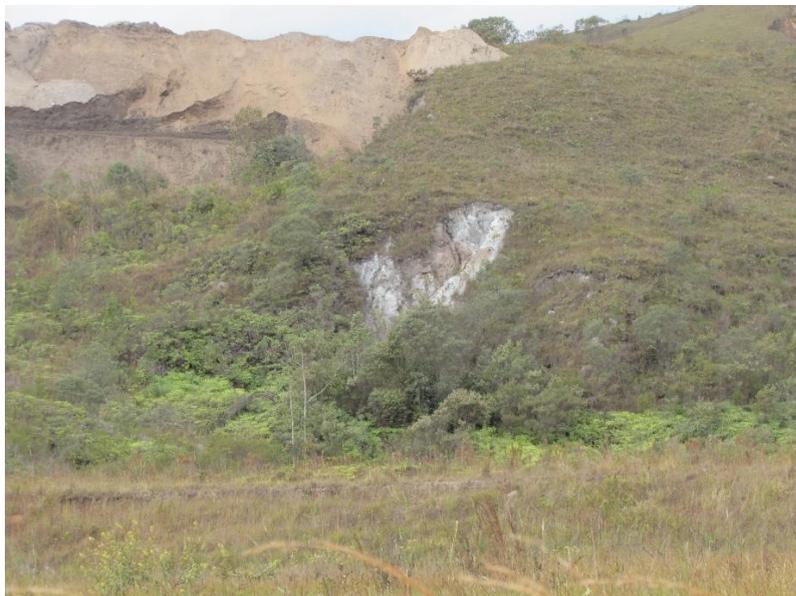
Figura 37- Feições erosivas comumente encontradas nas paisagens ao longo da região de Rodrigo Silva.

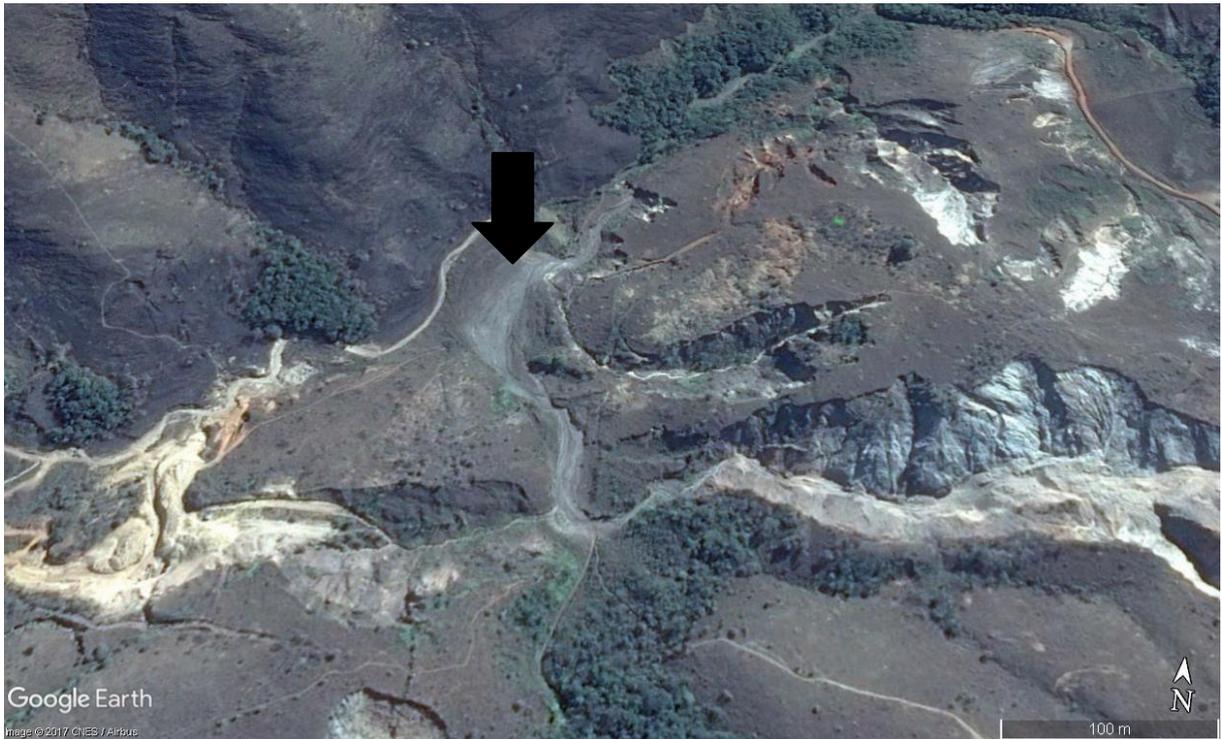
Figura 38- Curso de água totalmente assoreado. Fonte: Google Earth, 2017.
