Segurança do Trabalho na Construção Civil: Análise da segurança nos trabalhos em altura

Monografia apresentada ao Curso de Engenharia Civil da Universidade Federal de Ouro Preto como parte dos requisitos para a obtenção do Grau de Engenharia Civil

3.1 DHAMQ Engenharia - Breve Histórico	31
3.2 Análise da Segurança na demolição da torre de extinção da Bateria 3 – Coqueria 2 da Usiminas – Ipatinga/MG	31

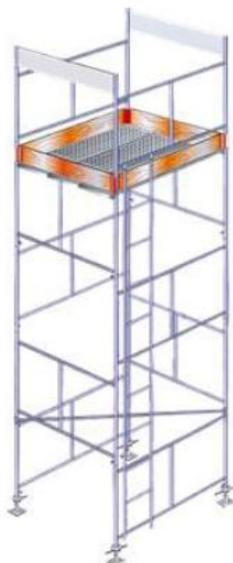
Figura 1 – Andaime fixo

As figuras 1 e 2 ilustram o andaime do tipo fixo e do tipo móvel, respectivamente.

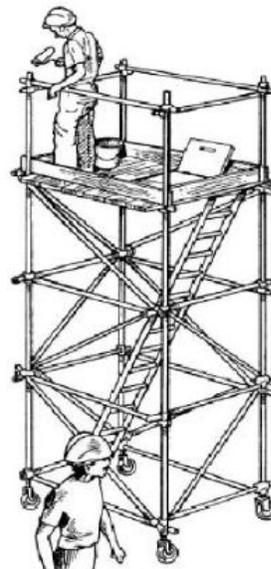
Figura 2 – Andaime móvel

Os andaimes tubulares móveis podem ser utilizados somente sobre superfície plana, que resista a seus esforços e permita a sua segura movimentação através de rodízios. E os rodízios dos andaimes devem ser providos de travas, de modo a evitar deslocamentos acidentais (MTE, 2015).

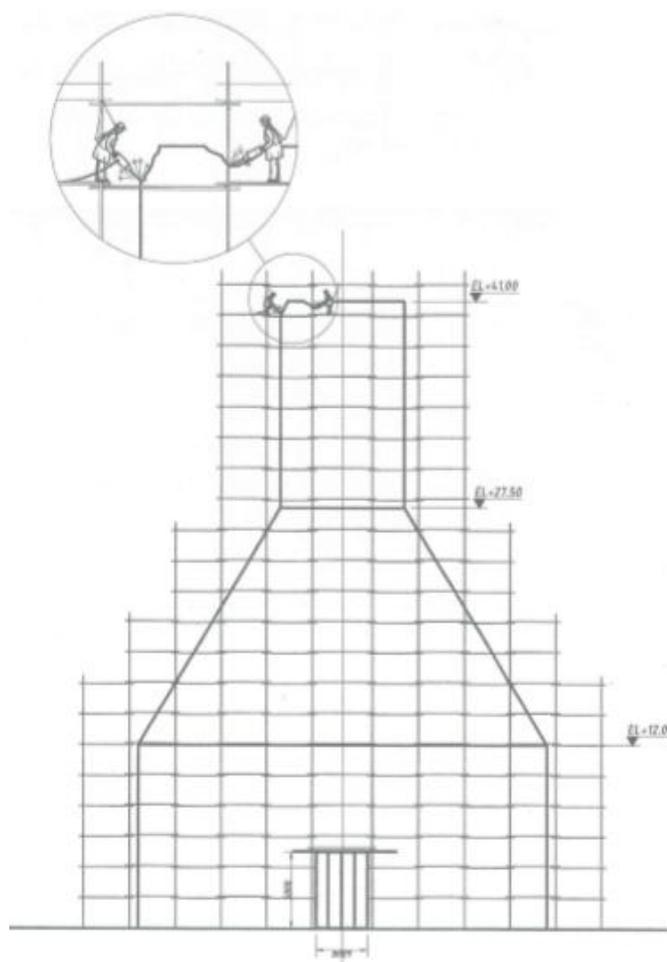
Figura 6 – Representação esquemática da demolição da torre de extinção

A figura 6 representa, esquematicamente, as etapas das quais se deu a demolição da estrutura da torre de extinção.

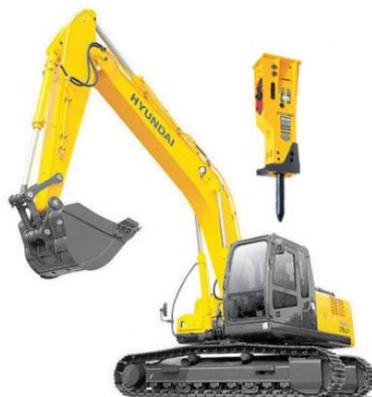
Figura 9 – Escavadeira de Esteira e Acessórios

Na obra em questão, fez-se o uso tanto de equipamentos manuais, os martelos pneumáticos, quanto de equipamentos mecânicos, as escavadeiras de esteira, como demolidores.

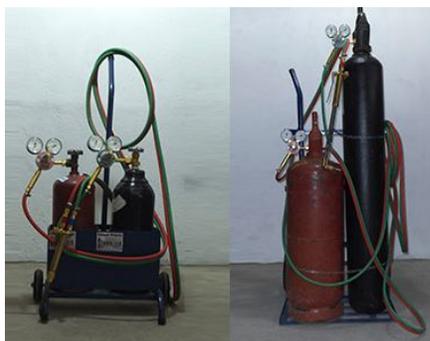
Figura 10 – Maçarico para conjunto oxicorte

Quanto ao maçarico a gás, figura 10, utilizado para o corte das ferragens do concreto pode-se dizer que, segundo Da Silva (2008), o corte através deste é um método que funciona por meio de uma mistura de oxigênio e de acetileno, propiciando uma combustão com temperatura suficiente para derreter o metal. Seu emprego é restringido aos materiais ferrosos e, é um processo de aplicação simples e vantajoso pois não provoca barulho substancial e nem vibração.

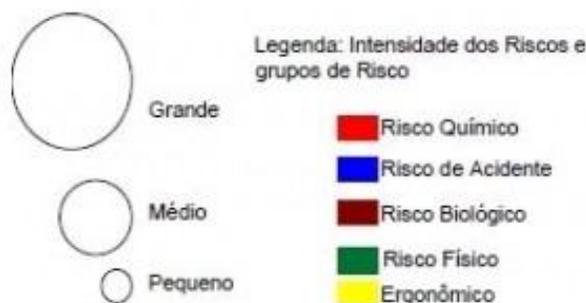
Figura 11 - Representação do tipo e intensidade do risco

Informa e alerta os trabalhadores o tipo de risco existente no local de trabalho e a intensidade em que o mesmo se apresenta (risco grande, médio ou pequeno) conforme ilustrado na figura 11. O mapa de risco é construído com base na planta baixa do local de trabalho, onde é indicado em cada setor e por meio de círculos de diferentes tamanhos e cores, os riscos presentes naquele ambiente e sua respectiva intensidade. Ele deve estar afixado em local de fácil acesso aos trabalhadores para que estes tomem conhecimento do mesmo e se conscientizem dos agentes aos quais estão expostos.

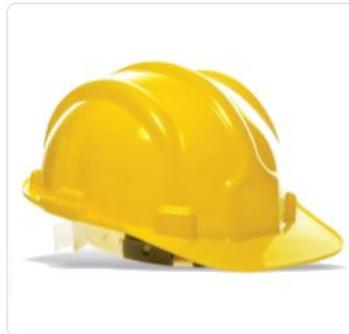
Figura 13 - Capacete de segurança

Usado para proteger a cabeça contra impactos oriundos de quedas de materiais demolidos e de ferramentas de trabalho.

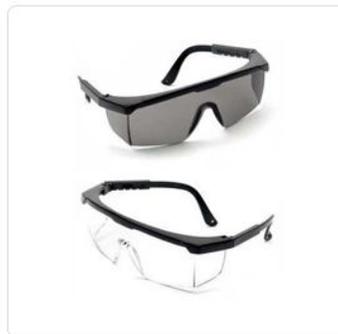
Figura 14 - Óculos de segurança com proteção lateral

Utilizado para evitar que as projeções de partículas do material demolido com os martelos pneumáticos venham a atingir os olhos, causando ferimentos.

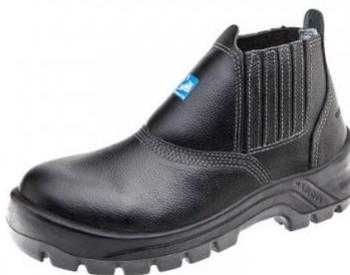
Figura 18 - Bota de segurança

Utilizada para proteção dos pés contra impactos devido à queda de ferramentas e materiais e contra agentes cortantes que por ventura podem estar espalhados pela obra.

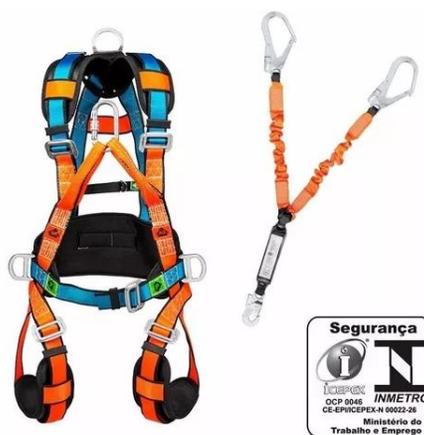
Figura 19 - Cinturão de segurança tipo paraquedista com duplo talabarte CA 37.342

Logo, conforme NR-06, o cinturão de segurança com talabarte é utilizado para proteção do usuário contra riscos de queda no posicionamento em trabalhos em altura.

O cinturão (AB-210) de segurança tipo paraquedista com duplo talabarte, certificado de aprovação (CA) 37.342, certificado pelo Instituto Nacional de Metrologia, Qualidade e Tecnologia (INMETRO), possui 2 pontos simultâneos de engate, 5 regulagens completas, com 2 pontos para posicionamento e restrição, almofadas de proteção e conforto nas pernas e nos ombros; 2 pontos de ancoragem: 1 frontal e 1 nas costas, podendo ter como opção para colocação do talabarte na parte frontal e nas costas.

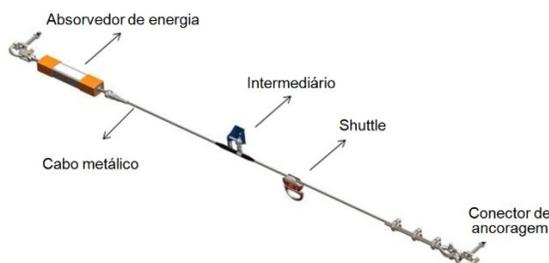
Figura 21 – Elementos do cabo guia

A figura 21 representa os elementos contidos em um cabo guia. Este EPC possui dispositivos que permite o transpasse dos trabalhadores sem a necessidade de desconectar-se do sistema.

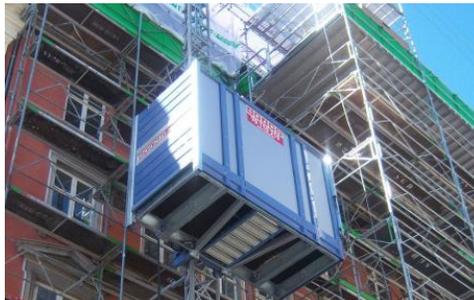
Figura 23 – Elevador de transporte vertical de cargas e pessoas

Para o acesso dos trabalhadores ao topo da torre, para dar início ao serviço de demolição e no decorrer da execução desta atividade, é necessário o uso de elevador para transportá-los, por se tratar de uma torre de extinção de grande altitude, 41,0 metros, e até mesmo como uma medida para evitar o risco de queda ao subir e descer do andaime.

A instalação, montagem, desmontagem, operação, manutenção e reparos em equipamentos de transporte vertical de materiais e pessoas deve ser conforme exigido pela NR – 18.
