**AVALIAÇÃO DO ÍNDICE DE SEGURANÇA POTENCIAL: BR-356, TRECHO  
ENTRE OURO PRETO E MARIANA**

Monografia de conclusão de curso para obtenção do grau de Engenheiro Civil na Universidade Federal de Ouro Preto defendida e aprovada em 29 de novembro de 2018 como parte dos requisitos para a obtenção do Grau de Engenheiro Civil.

Área de concentração: Transportes

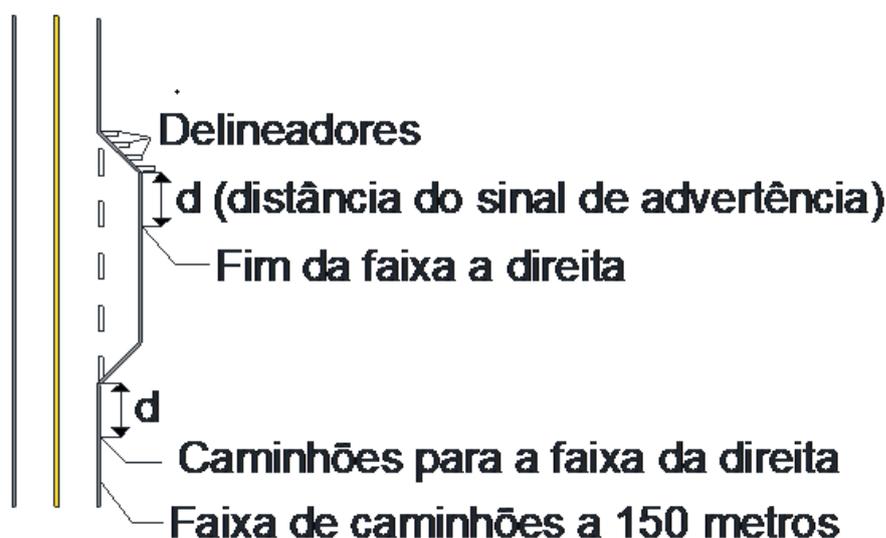
O Manual de Projeto e Práticas Operacionais Para Segurança nas Rodovias (2010), apresenta ainda uma sugestão de sinalização que deve ser usada na região da faixa de ultrapassagem, como mostrado pela Figura 1.

Figura 1: Sinalização recomendada para faixas de ultrapassagem

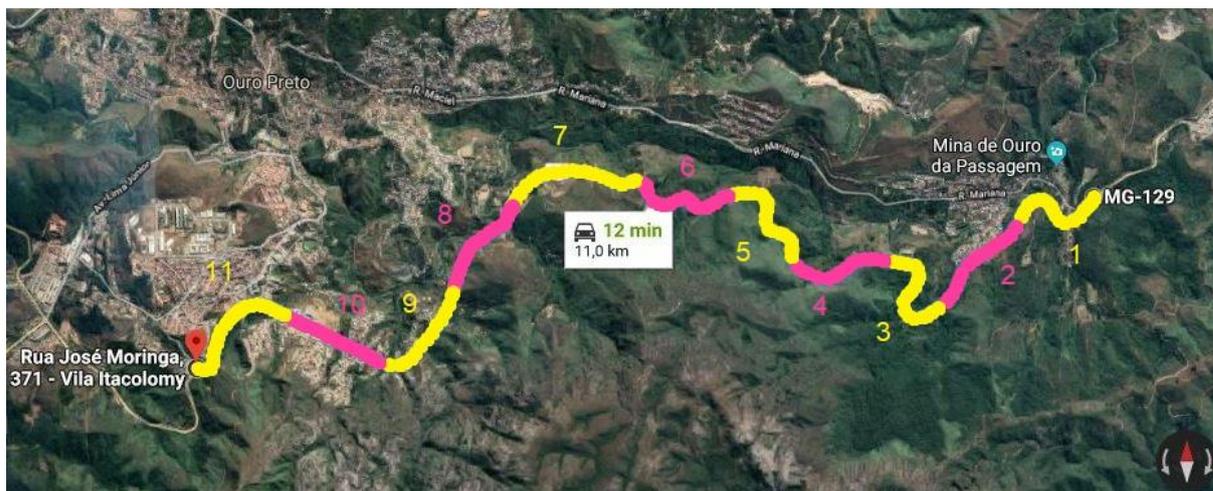
Figura 2: Trecho entre as cidades de Mariana e Ouro Preto analisado pelo ISP

O trecho analisado neste trabalho é indicado pela Figura 2.

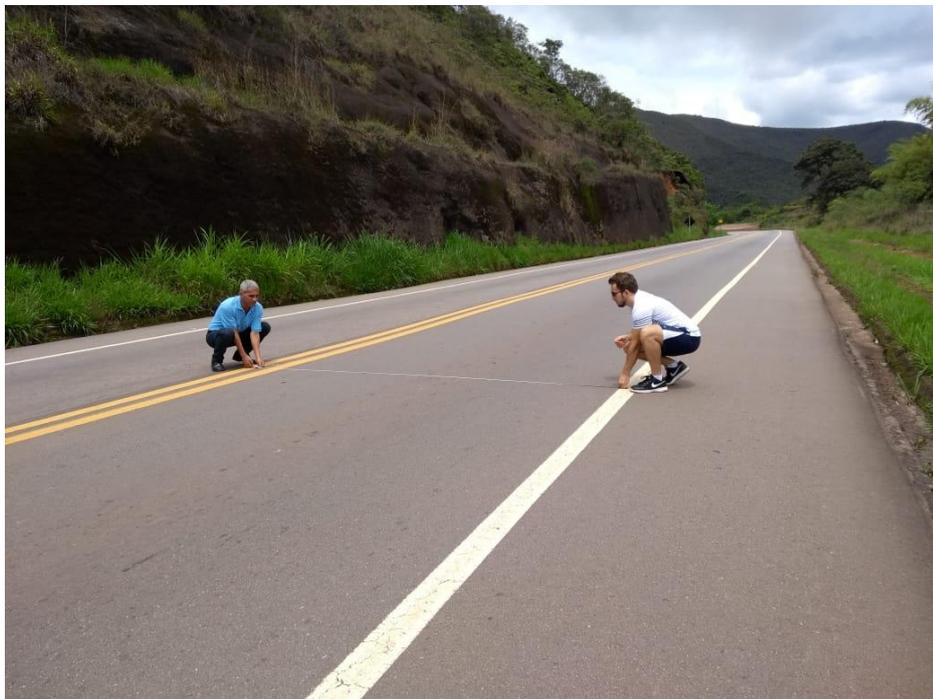
A categoria de larguras das faixas e acostamentos foi avaliada separadamente. No dia 28/10/2018, um avaliador e dois voluntários mediram a largura das faixas e acostamentos em 11 pontos diferentes, um em cada segmento avaliado, como ilustrado pela Figura 3.

Figura 3: Medição da pista

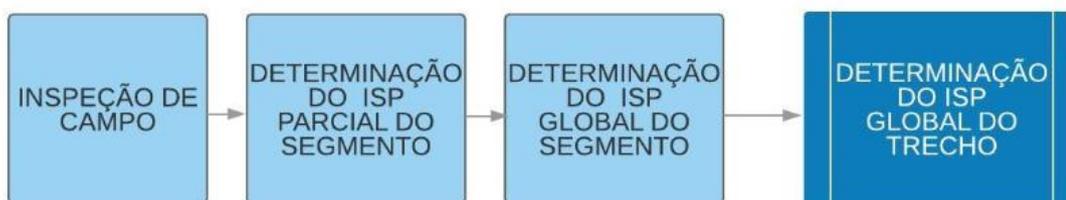
O índice de segurança potencial representa a possibilidade de acidentes no trecho da rodovia analisado. Segundo Nodari (2003), o índice é estimado de acordo com a sequência lógica, indicada pela Figura 4.

Figura 4: Esquema de determinação do ISP do trecho

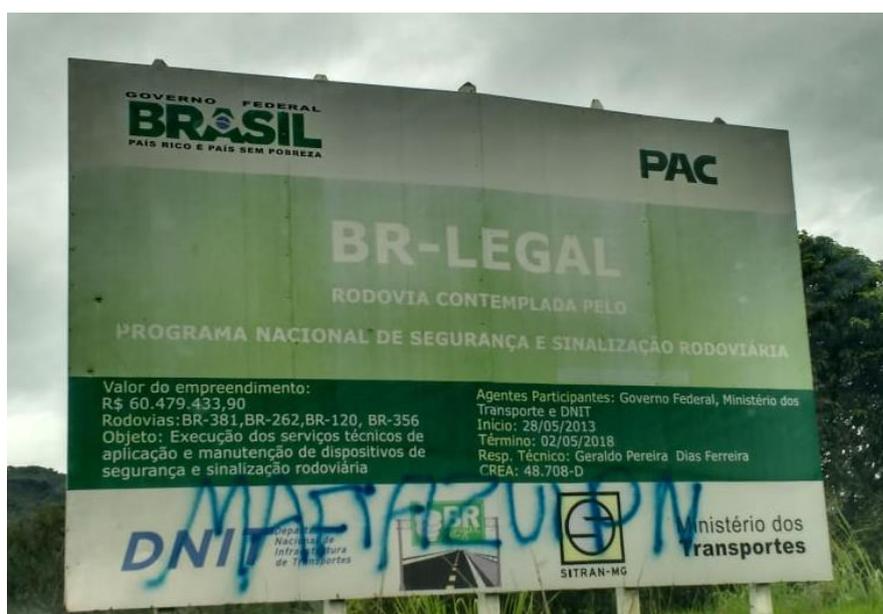
A execução de serviços técnicos de aplicação e manutenção de dispositivos de segurança e sinalização rodoviária, realizados na rodovia entre os anos de 2013 e 2014, como indica a Figura 5, justificam a média elevada da categoria “sinalização horizontal e vertical”.

Figura 5: Indicação das reformas mais recentes do trecho

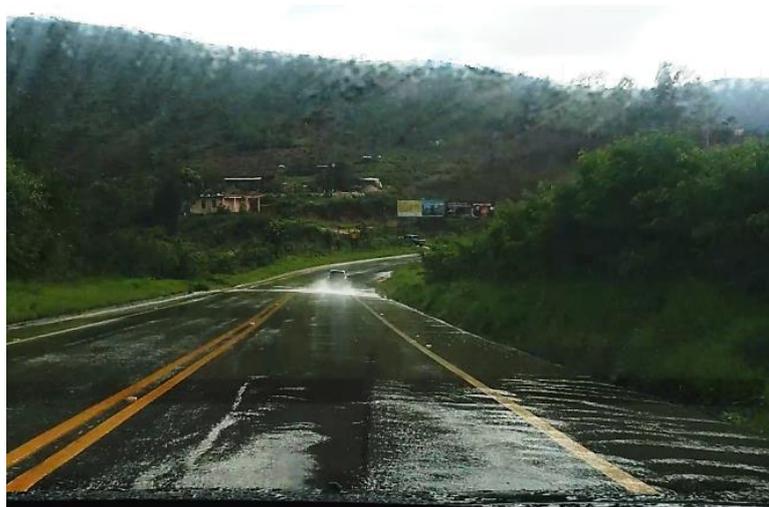
As características “formação de espelhos d’água” e “resistência da superfície à derrapagem” foram responsáveis por diminuir a média da macro categoria “superfície”. Embora o perfil longitudinal seja marcado por rampas em praticamente todo o trecho, a incidência de chuvas de média intensidade provoca o acúmulo de água na pista, principalmente nos segmentos 6, 7, 8, 9 e 10, como ilustrado pela Figura 6.

Figura 6: Formação de espelhos d’água e efeito de *spray*, no segmento 8

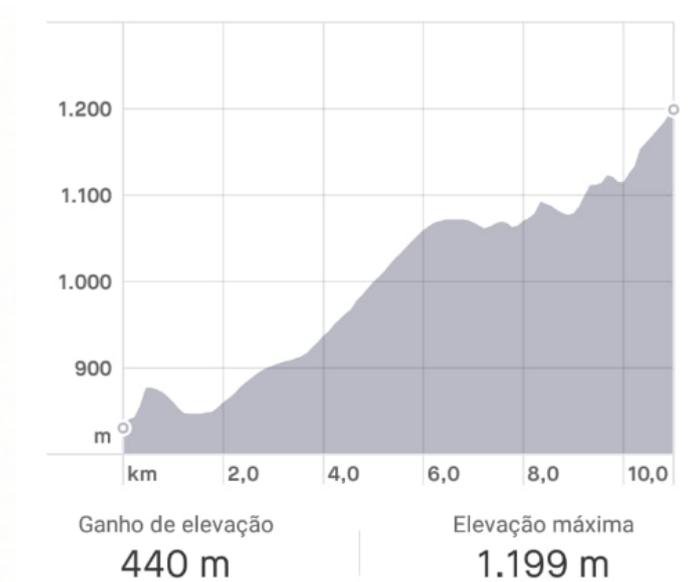
A característica “visibilidade em curvas e interseções” também influenciou negativamente na avaliação dos elementos longitudinais. Com notas oscilando entre 3 e 7 na maioria dos segmentos, devido à presença excessiva de curvas horizontais, constante rampa, indicada pela Figura 7, e a existência de interseções em curvas fechadas, a visibilidade do usuário fica comprometida.

Figura 7: Altimetria do trecho avaliado

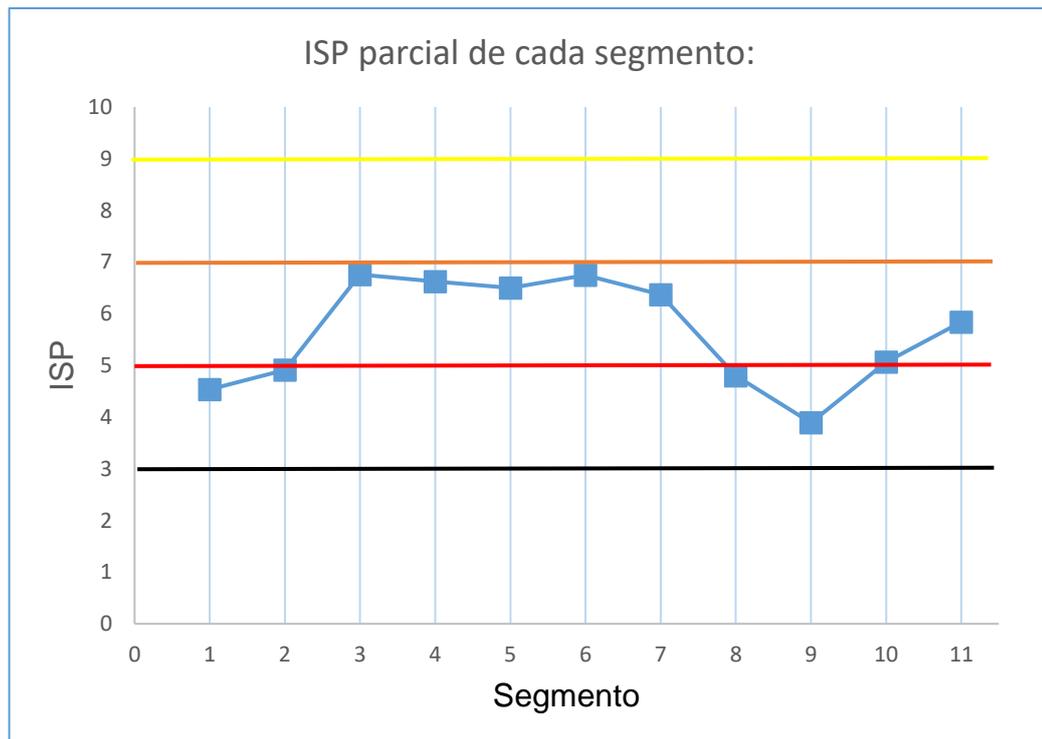
Figura 8: ISP global dos segmentos

Os segmentos 1, 2, 8 e 9 tiveram as piores avaliações e foram classificados como inseguros. Todos eles apresentaram notas abaixo da média geral nas macro categorias “interseções”, “laterais da via” e “geral”. Os segmentos 2, 8 e 9 apresentam deficiências nas sinalizações horizontal e vertical. Os segmentos 1 e 8 merecem maior atenção nas curvas.

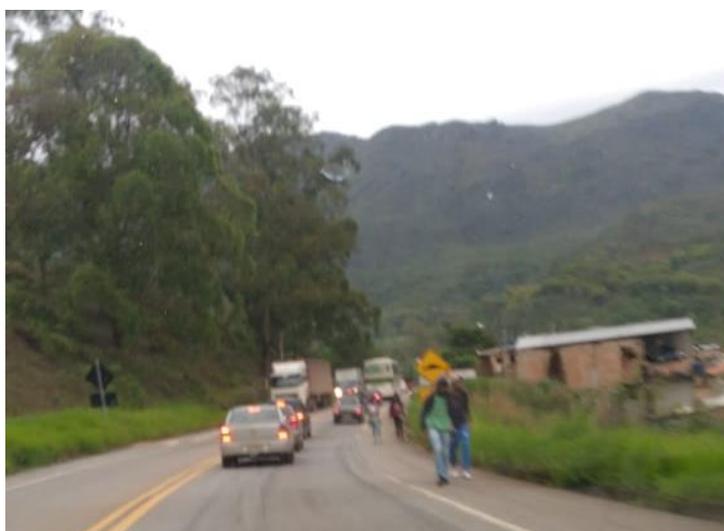
Cabe ressaltar que os segmentos 1, 2 e 9 apresentam riscos para pedestres e ciclistas. Em especial, os segmentos 1 e 2, que não possuem calçada, mesmo sendo um trecho urbano, o acostamento é menor do que o recomendado e o fluxo de moradores, principalmente estudantes, é intenso nesses trechos em horários específicos, por volta das 7:00, 12:00 e 17:00, como mostra a Figura 9.

Figura 9: Estudantes transitando no segmento 1

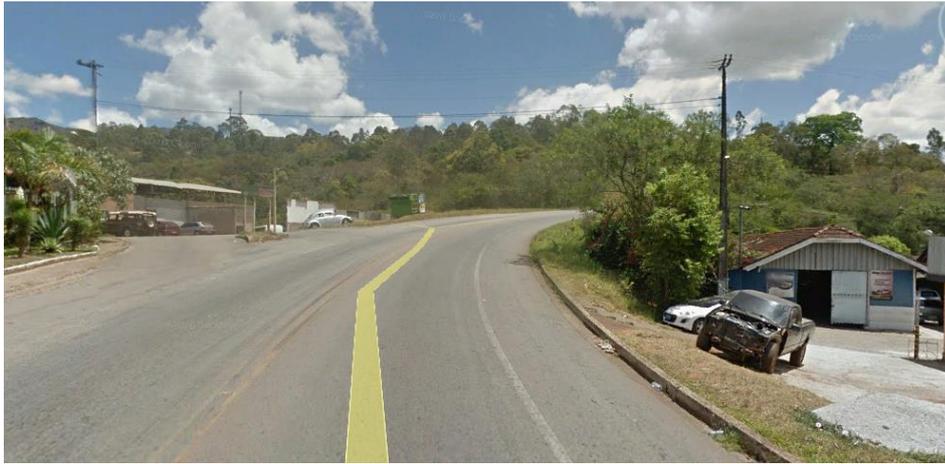
Figura 10: Interseção entre a BR-356 e a rua Dona Yolanda Guimarães

- melhoria da iluminação nas interseções, principalmente no trevo existente no início do trecho, que leva ao distrito Passagem de Mariana;
- instalação de calçada e faixa de pedestres para a travessia da Rua Dona Yolanda Guimarães, cortada pela BR-356 e indicada pela Figura 10;
- instalação de um ponto de ônibus e sinalização adequada para tal próximo à Rua Dona Yolanda Guimarães, indicada pela Figura 10, pois foi constatado que os ônibus intermunicipais fazem embarque e desembarque de passageiros neste local;
- instalação de lombadas e sinalizadores entre a BR-356 e a interseção com a Rua Dona Yolanda Guimarães.

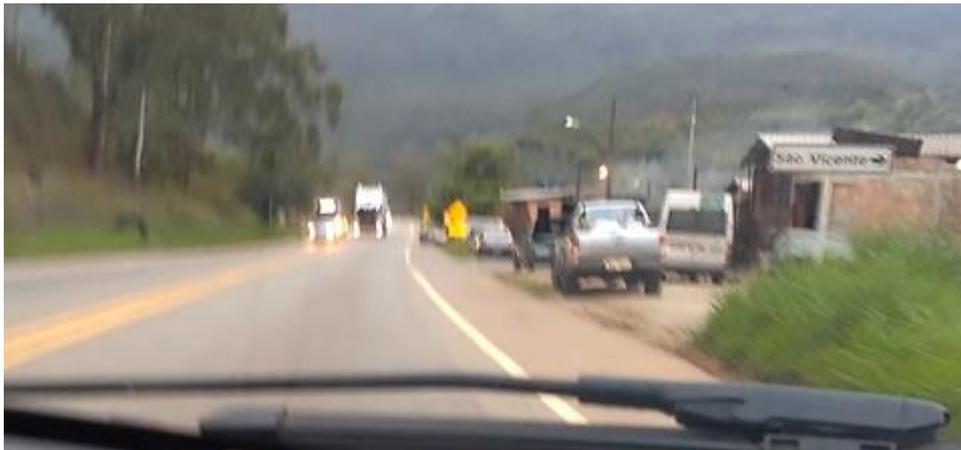
Figura 11: Interseção entre a BR-356 e a Vila São Vicente

- melhoria da iluminação na interseção entre a BR-356 e a Vila São Vicente, indicada pela Figura 11;
- implantação de calçada ligando a Vila São Vicente e a Rua Dona Yolanda Guimarães;
- instalação de faixa de pedestres entre a parada de ônibus no sentido Ouro Preto – Mariana e a entrada da Vila São Vicente;
- instalação de um *layout* adequado de ponto de ônibus e correspondente sinalização para a parada de ônibus no sentido Ouro Preto – Mariana;
- instalação de balizadores em todas as curvas do trecho.

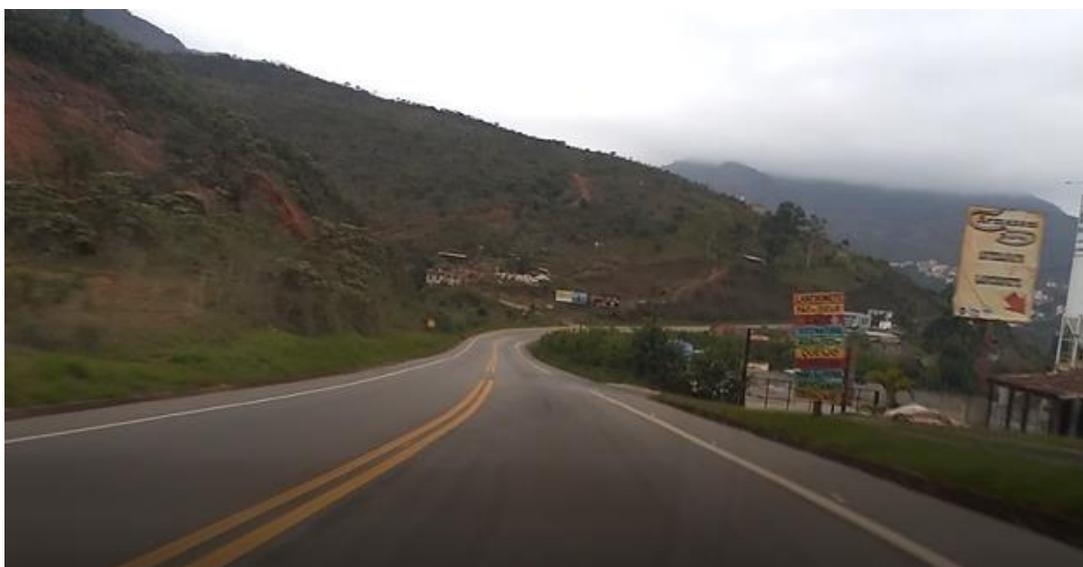
Figura 12: Interseção entre a BR-356 e o bairro Pocinho

**Segmento 8:** instalação e balizadores em todas as curvas do segmento em ambos os sentidos, implantação de um ponto de ônibus e sinalização adequada próximo a interseção da BR-356 com o bairro Pocinho, indicado pela Figura 12. Também podem ser adotadas como medidas de segurança a redução de placas comerciais e a redução invasão de animais na pista, com a conscientização da

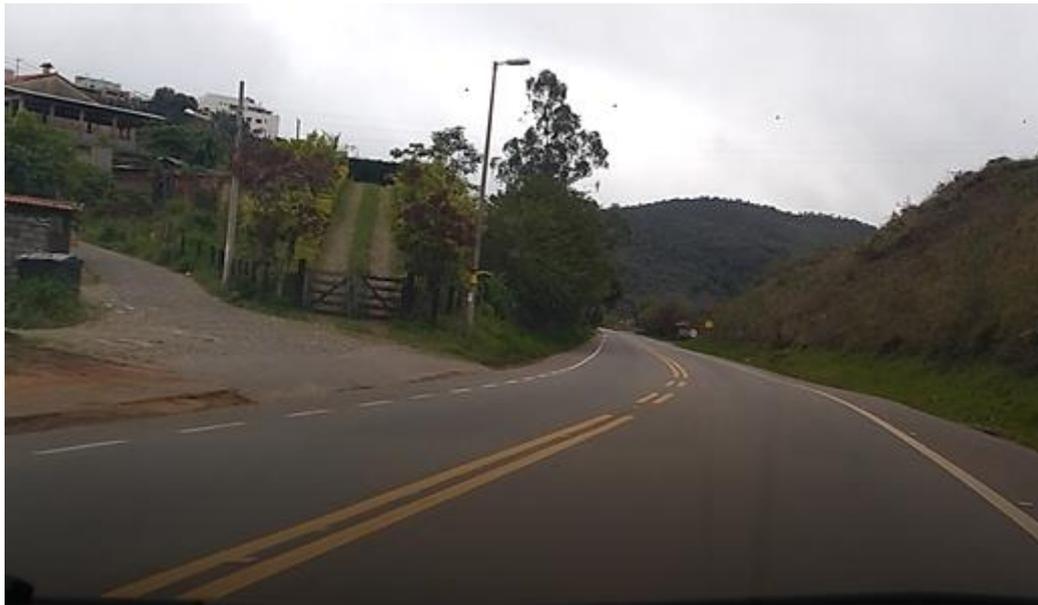
Figura 13: Interseção da BR-356 com a rua Boa Esperança

**Segmento 9:** projeto de interseção, com possível pintura de canalização na interseção da rodovia com a rua Boa Esperança, indicada pela Figura 13, pinturas de faixas de pedestre, instalação de elementos de proteção como defensas metálicas nas áreas com presença de muitos postes. Também caberia a implantação de um layout de ponto de ônibus e correspondente sinalização próximo a interseção indicada pela Figura 13, visto que foram constatados embarque e desembarque de passageiros dos ônibus intermunicipais no local. E ainda redução placas comerciais, instalação de lombadas e sinalizadores e a conscientização da população que têm propriedades no entorno do segmento e deixam animais soltos, visando a redução da invasão de animais na pista, além de instalação de placas alertando sobre a presença de animais.

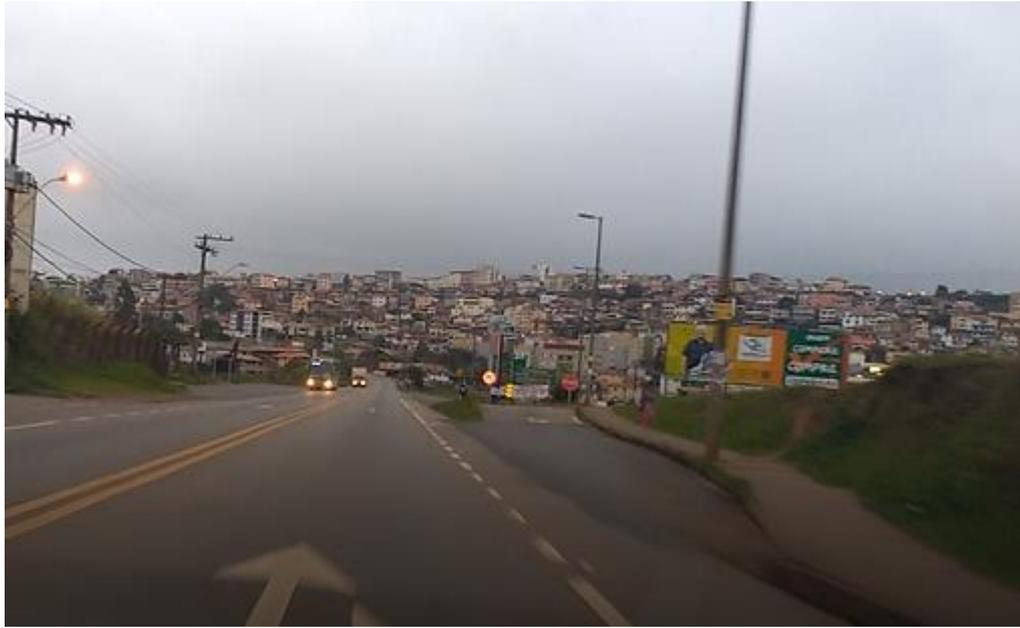
Figura 14: Interseção da BR-356 com a entrada de um estabelecimento comercial

**Segmento 10:** pinturas de faixas de pedestre, instalação de elementos de proteção nos postes, implantação de um layout de ponto de ônibus e correspondente sinalização próximo ao trevo existente no local, que dá acesso a um estabelecimento comercial, indicado pela Figura 14. Também seria importante a redução de placas comerciais, instalação de sinalizadores e a redução invasão de animais na pista, com a conscientização da população que têm propriedades no entorno do segmento e deixam animais soltos, além de instalação de placas alertando sobre a presença de animais.
