MINISTÉRIO DA EDUCAÇÃO
Universidade Federal de Ouro Preto
Escola de Minas – Departamento de Engenharia Civil
Curso de Graduação em Engenharia Civil

Juntas de dilatação em revestimentos de fachada – Estudo de caso: Prédio da Escola de Minas/UFOP.

Monografia apresentada ao Curso de
Engenharia Civil da Universidade Federal
de Ouro Preto como parte dos requisitos
para a obtenção do Grau de Engenheiro
Civil.

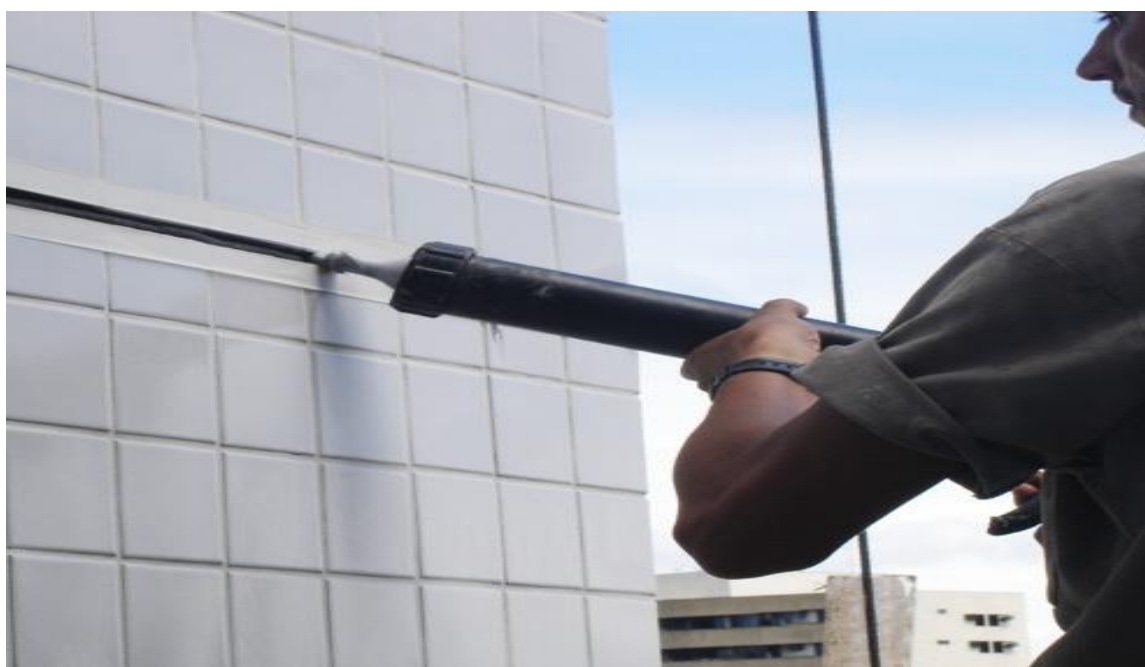
Figura 1.1: aplicação de juntas de dilatação em fachadas. Fonte: galeria site <http://adonaiengenharia.com.br/>.

permitindo assim as movimentações da edificação, que de acordo com Ribeiro e Barros (2010) podem ser causadas por: variação térmica, expansão hidráulica, pelas vibrações do edifício (vento, cargas dinâmicas, vibrações externas como carros) ou pela retração do revestimento. A aplicação de tal método está representada pela figura 1.1.

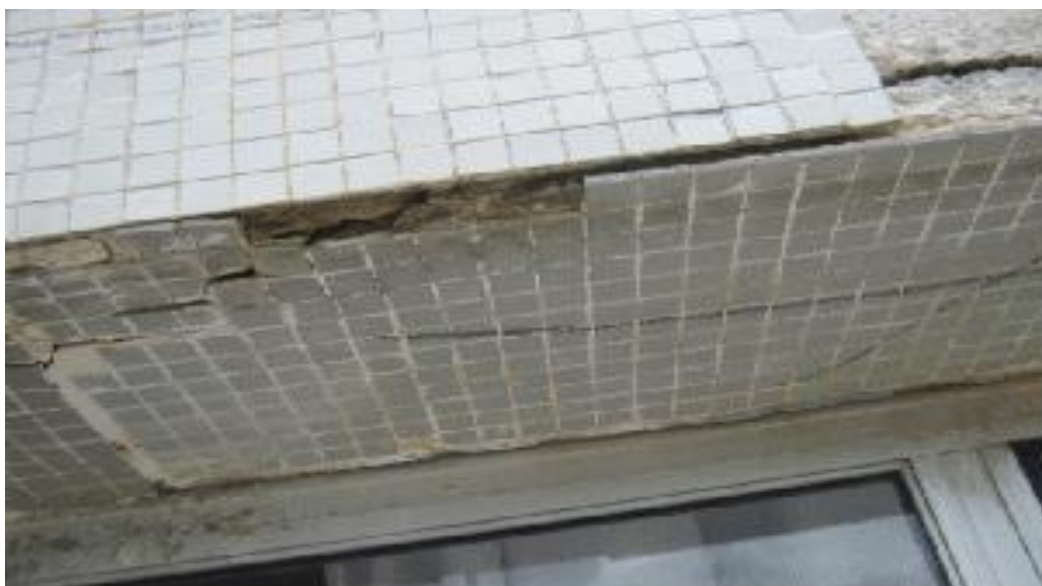
Figura 2.2: trincas e fissuras em fachadas. Fonte: <http://www.balbueno.com.br/>.

- 41% correspondem a trincas e fissuras, representadas pela figura 2.2;
- 26% pelos destacamentos, representados pela figura 2.3.

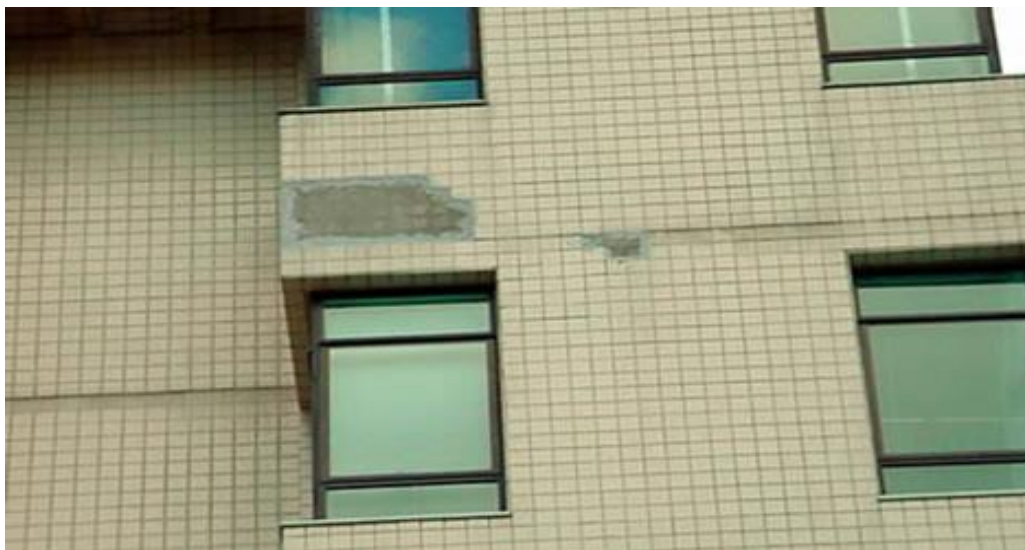
Figura 2.3: destacamento de pastilhas. Fonte: <http://www.fchconsultoria.com.br>.

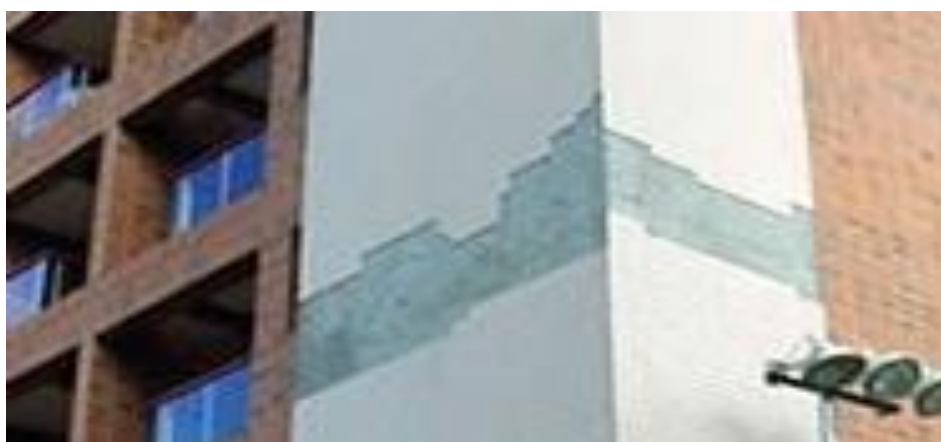
- Descolamento: caracterizados pela perda de aderência das placas cerâmicas em relação ao substrato (ou a argamassa colante), que ocorrem quando as tensões aplicadas no revestimento ultrapassam a capacidade de suporte das ligações entre placa e argamassa colante. Tal patologia tem como primeiro sinal o som oco, quando percutida a placa cerâmica ou nas áreas que apresentam estufamento da camada de acabamento. Esse problema está representado pela figura 2.4.

Figura 2.4: descolamento de peças cerâmicas. Fonte: <http://www.aecweb.com.br>.

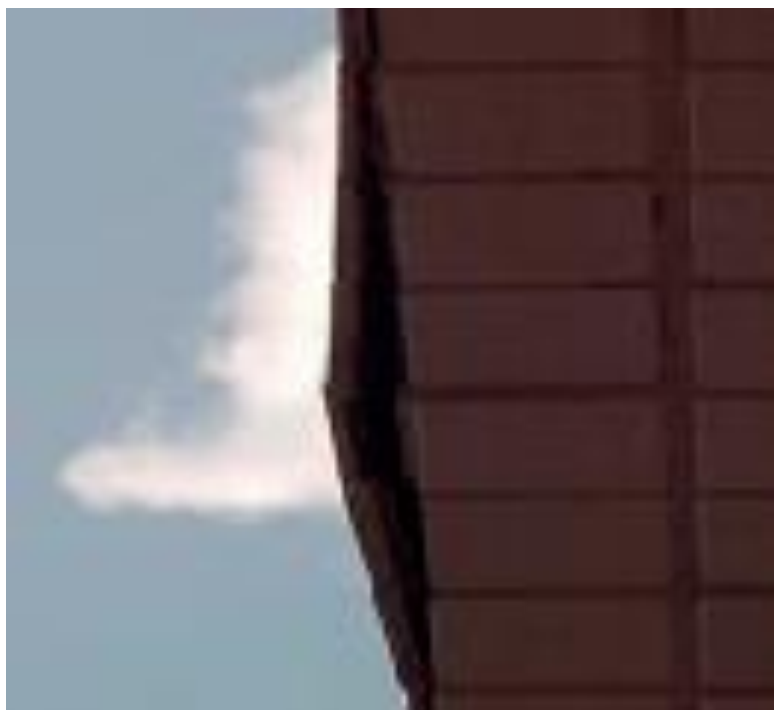
- Estufamento: pode ocorrer quando há uma retração ou compressão da argamassa de assentamento (quando essa está muito espessa). Também ocorre em casos em que a cerâmica apresenta elevado índice de expansão por umidade, nesses casos esse índice se dá devido à capacidade reidratação de seus minerais. Demonstrado na figura 2.5;

Figura 2.5: Ocorrência de estufamento. Fonte: Revista Construindo. Belo Horizonte: EEUFMG, v. 4, n. 1, Jan/Jun. 2012.

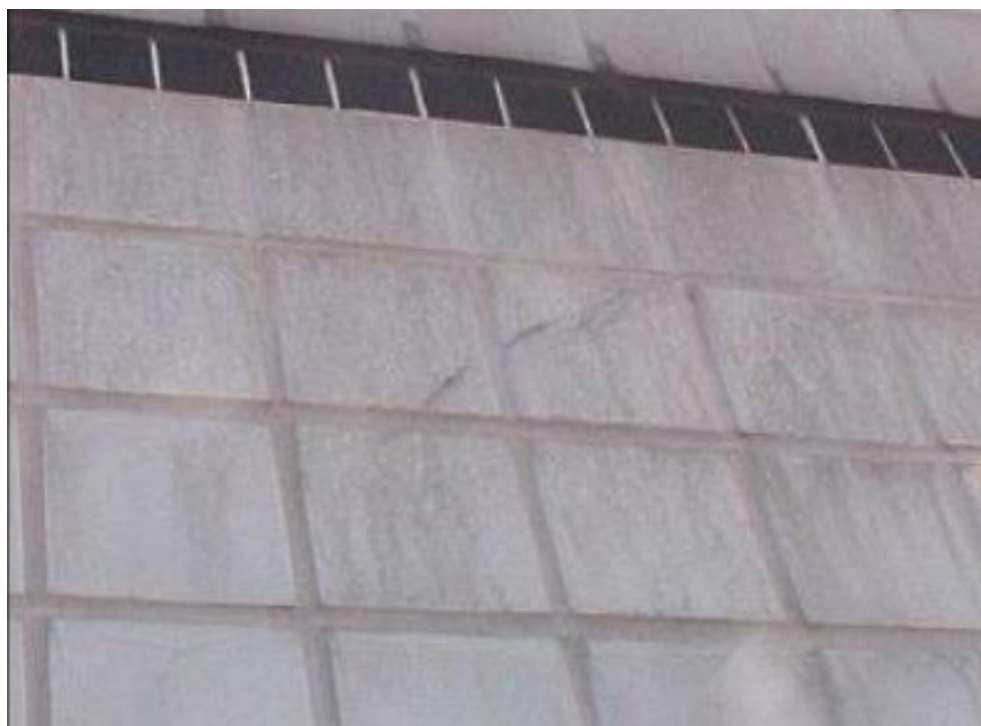
- Manchas: podem ocorrer por problemas na produção do revestimento, além de falta de impermeabilização da base. Tais problemas podem acarretar o desenvolvimento de fungos, e conseqüentemente alterar o revestimento esteticamente, formando manchas de tonalidades escuras e indesejáveis (preta, marrom e verde) ou claras (esbranquiçadas e amareladas). Tal patologia está relacionada a infiltrações que também estão ligadas aos destacamentos e desagregações dos revestimentos. A penetração dessa água pode ter sido ocasionada pela impermeabilização feita de forma errônea ou até mesmo a falta da mesma. Exemplificado pela figura 2.6;

Figura 2.6: Manchamento de revestimento. Fonte: Ribeiro (2006).

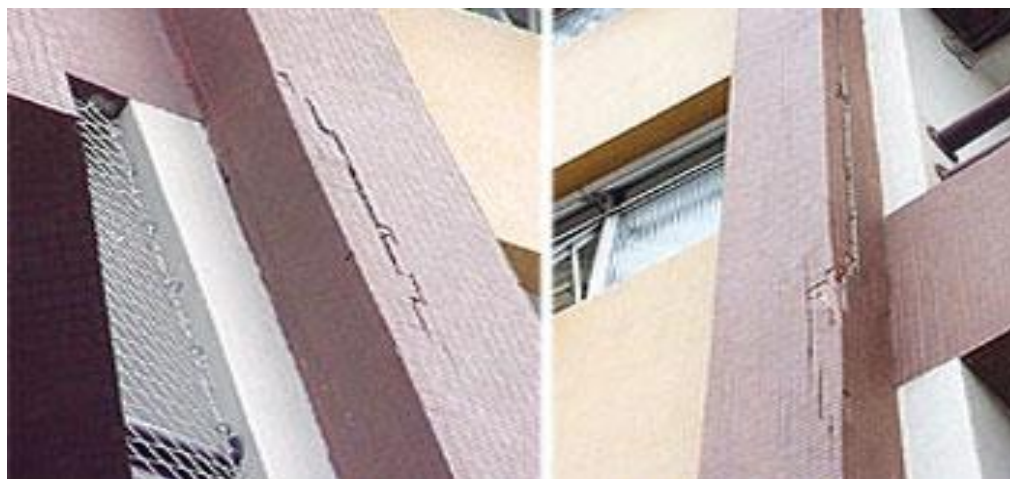
- Trincas e fissuras: podem ocorrer devido à retração e dilatação da peça que pode estar ligada à variação térmica, de umidade, absorção excessiva de

deformações do sistema, ausência de detalhes construtivos ou pela retração da argamassa convencional após a secagem. Apresentado na figura 2.8;

Figura 2.8: revestimento de fachada com trincas (fissuras). Fonte: <http://piniweb.pini.com.br/>.

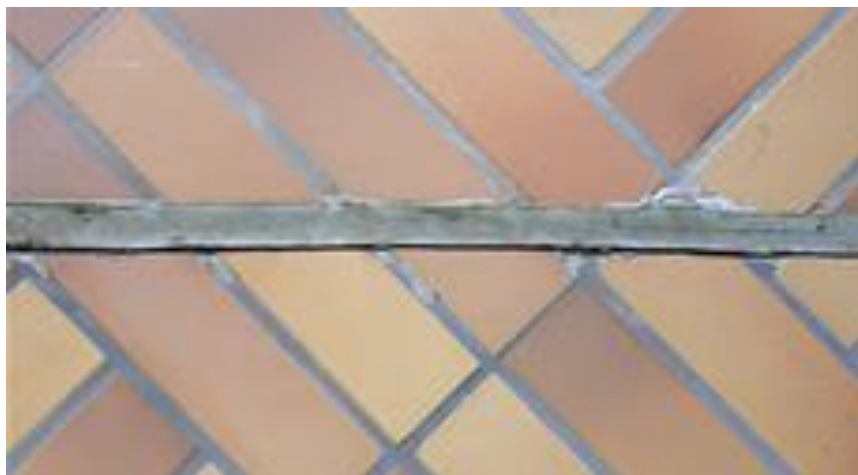
- Deterioração da juntas: esse problema, afeta não só a argamassa de preenchimento das juntas de assentamento e de movimentação, mas também o desempenho dos revestimentos cerâmicos como um todo. Caracterizado pela perda de estanqueidade da junta e envelhecimento do material de preenchimento. A perda de estanqueidade se dá devido aos procedimentos inadequados de limpeza (uso de ácidos e bases concentrados), sendo que esses em conjunto com a ação dos agentes atmosféricos agressivos ou movimentações mecânicas, fazem com que ocorra a fissuração do revestimento, bem como infiltração de água e possivelmente sua ruína. Tal patologia está demonstrada na figura 2.9;

Figura 2.9: deterioração das juntas. Fonte: Revista Técnica. São Paulo: PINI, ed.116, nov. 2006.

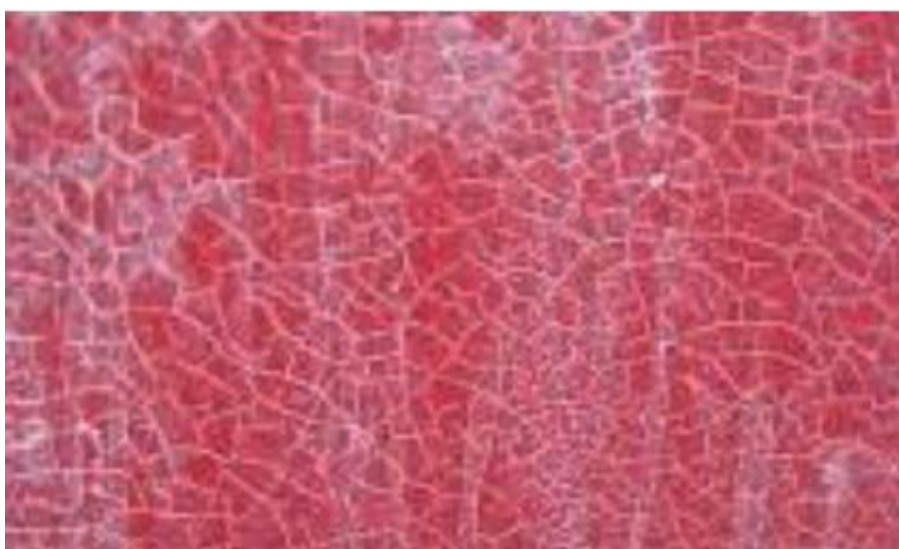
- Gretamento: é caracterizado por aberturas de tamanho menor ou igual a 1 mm e que estão presentes em superfície esmaltada das placas, formando um aspecto de teia de aranha. Essa patologia pode ser decorrente da expansão por umidade, já que o esmalte da peça (material menos flexível) não absorve a variação de tamanho da placa cerâmica. Então a camada esmaltada sofre tensões progressivas de tração, sendo assim ocasionando a origem das fissuras características do gretamento. Esquematizado na figura 2.10.

Figura 2.10: Gretamento da placa cerâmica. Fonte: Revista Construindo. Belo Horizonte: EEUFMG, v. 4, n. 1, Jan/Jun. 2012.

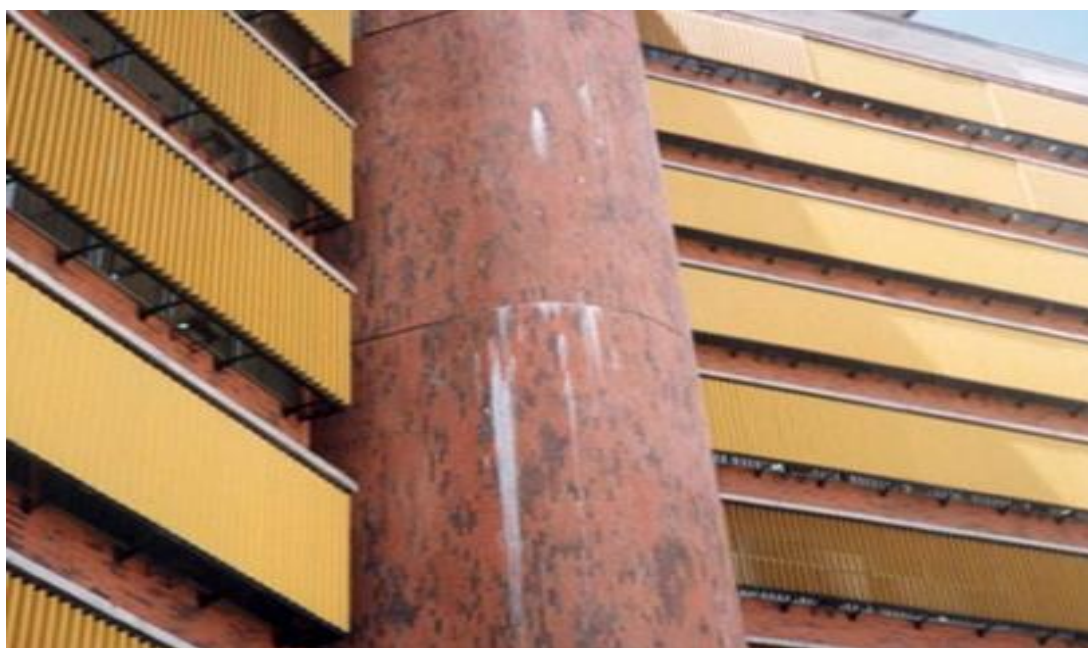
- Eflorescência: caracterizado pelo aparecimento de formações salinas, podendo ser esse pulverulento ou crostas não solúveis em água. De acordo com Uemoto (1988), a eflorescência é considerada um dano a estrutura, seja pela alteração visual ou por provocar degradações profundas. O fenômeno é resultado da dissolução dos sais presentes na argamassa, nos componentes cerâmicos ou provenientes de contaminações externas (transportados pela água, através dos materiais porosos). Se durante esse processo houver o aumento da concentração de sais, esses poderão entrar em cristalização e dar origem ao processo de eflorescência. O local de seu aparecimento não é, necessariamente, seu local de ocorrência, já que há o transporte de material pela água. As formas de apresentação da eflorescência estão demonstradas na tabela 2.2 e na figura 2.11.

Figura 2.11: eflorescência presente no revestimento de fachada cerâmico. Fonte: <http://oazulejista.blogspot.com.br/>.

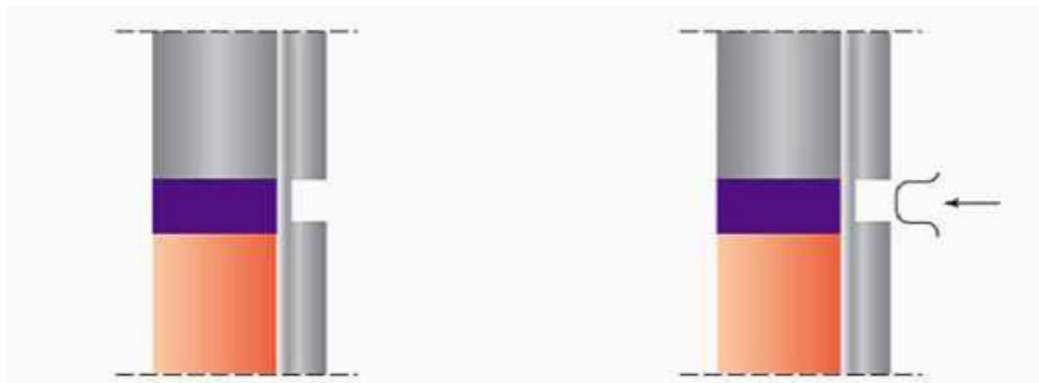
A execução da membrana (Ribeiro e Barros, 2010), de material impermeável, é feita após a abertura da junta e posterior secagem do emboço. Sua realização é feita da seguinte forma, e está esquematizado pelas figuras 5.7 e 5.8:

- Limpeza da cavidade que receberá o material;
- Execução da membrana impermeabilizante;
- Limpeza da junta;
- Assentamento das placas cerâmicas.

Figura 5.7: execução da limpeza já cavidade e da membrana impermeabilizante, respectivamente. Fonte: Ribeiro e Barros (2010).

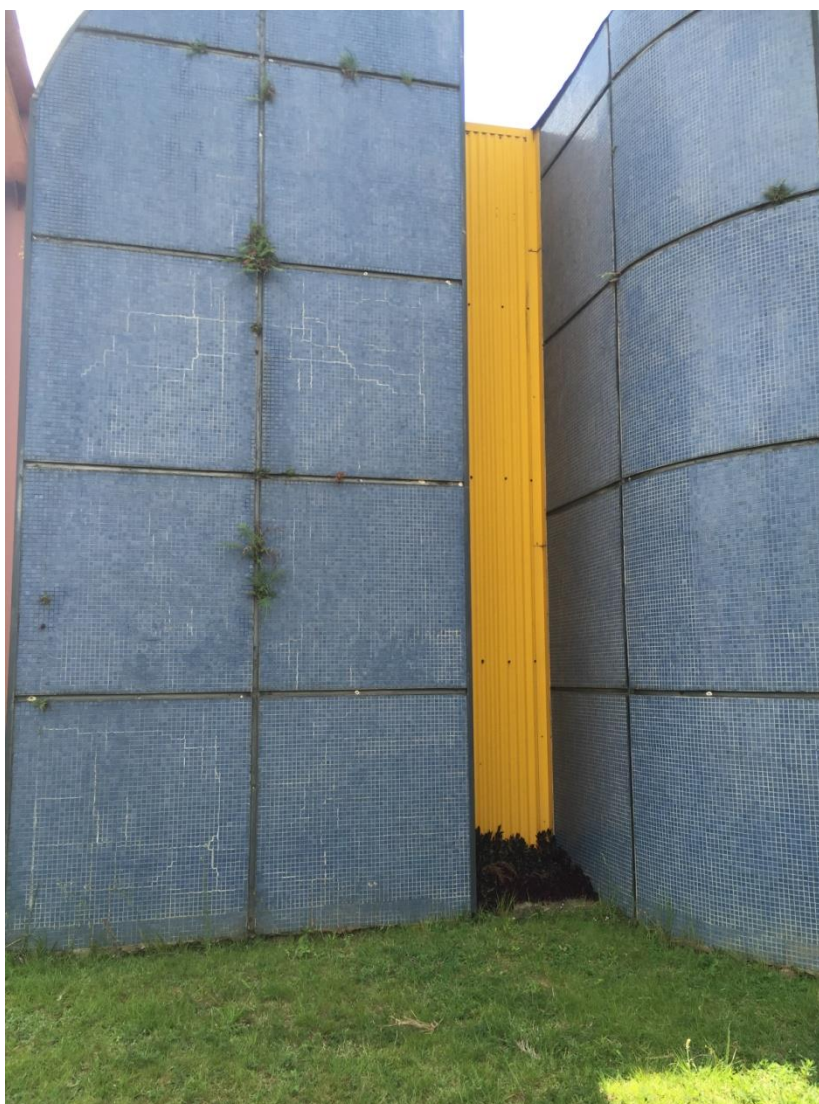
Figura 7.1: apresentação da fachada principal da Escola de Minas.

Através das figuras 7.1 e 7.2 percebe-se a utilização de pastilhas de coloração azul e entre essas, perfis metálicos em forma de calha (o qual tem a espessura de 4 cm). Quanto às patologias há a presença de manchas de cor esbranquiçada que caracteriza o fenômeno de eflorescência, sendo esse resultante da dissolução dos sais presentes na estrutura (provenientes da argamassa, dos

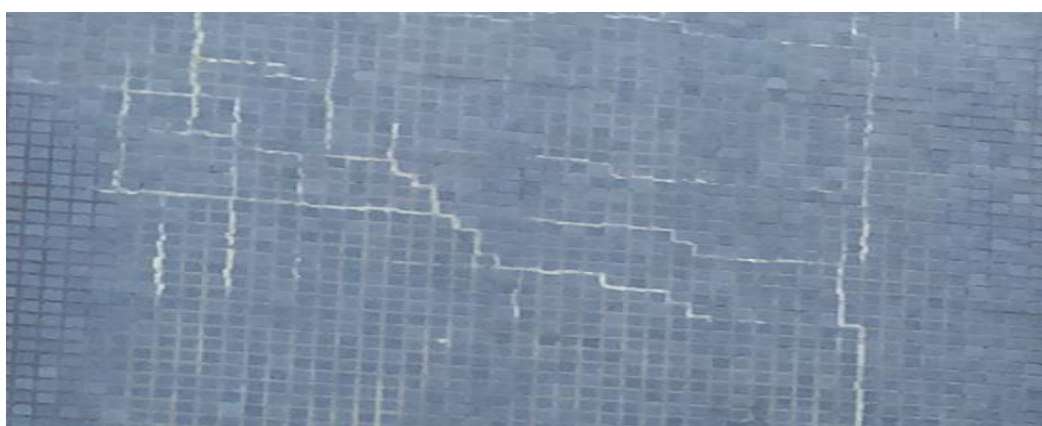
Figura 7.2: ocorrência de manchas esbranquiçadas na fachada.

componentes cerâmicos ou da contaminação externa) que são transportados pela água através da porosidade do meio. Na figura 7.2 percebe-se o aparecimento de plantas no local. Ambas as características acima citadas, são patologias adquirida, ou seja, ocorrem ao longo da vida útil da estrutura. Essas são decorrentes da infiltração de água, que se dá pela falta ou nenhuma realização de impermeabilização da estrutura, e também pela ausência de manutenção preventiva (inspeções do rejunte, selantes, placas cerâmicas e limpeza). O perfil da fachada está demonstrado, em planta, pela figura 7.3.

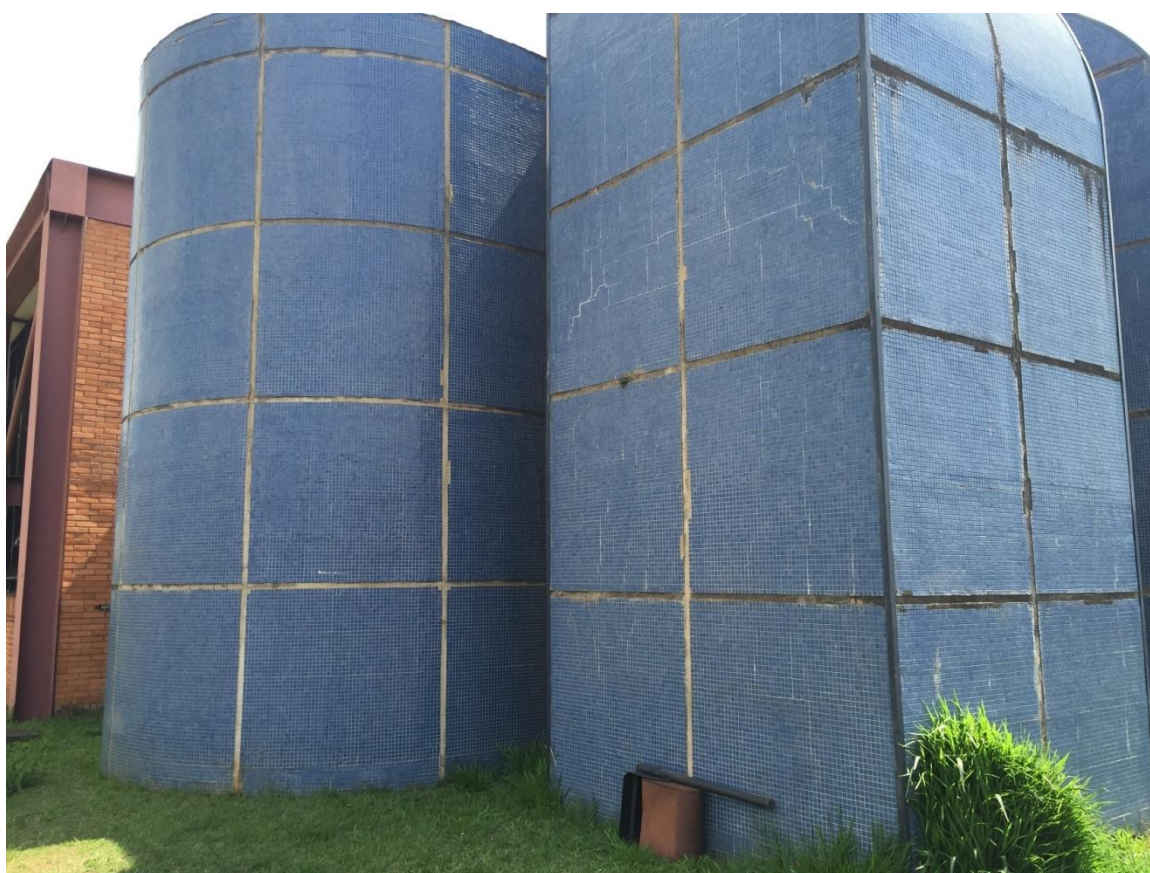
Figura 7.4: fachada lateral do prédio da Escola de Minas.

A figura 7.4 mostra a fachada localizada na lateral do prédio da Escola de Minas. Nessa estrutura houve a ocorrência de desnivelamento das placas cerâmicas, representado pela figura 7.5, que por não apresentar som cavo quando percutido, indica que a diferença de nível das pastilhas se dá, provavelmente, ao mal assentamento dessas, esse tipo de patologia é construtiva já que é decorrente da fase de execução.

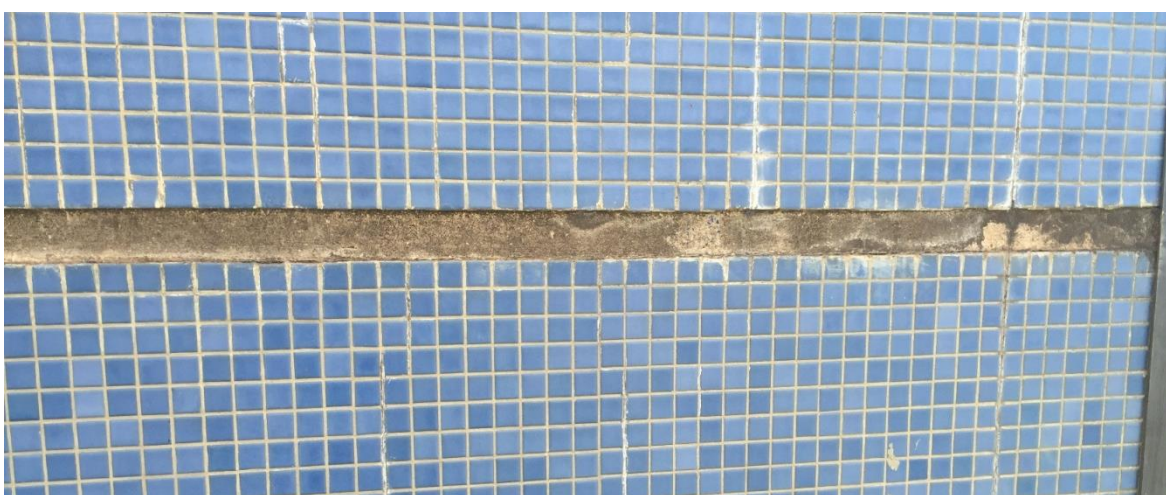
Figura 7.6: aparecimento de manchas e divisória em concreto aparente.

de concreto aparente. A presença de manchas de cor clara esbranquiçada é verificada nas figuras 7.6, 7.7 e 7.8, essas são provenientes da infiltração de água na estrutura, que quando misturada com os sais da estrutura desenvolvem a eflorescência nas placas. O aparecimento de eflorescência nas placas cerâmicas é uma patologia do tipo adquirida, que se deu ao longo da vida útil da estrutura. A demonstração da estrutura em planta está na figura 7.9.

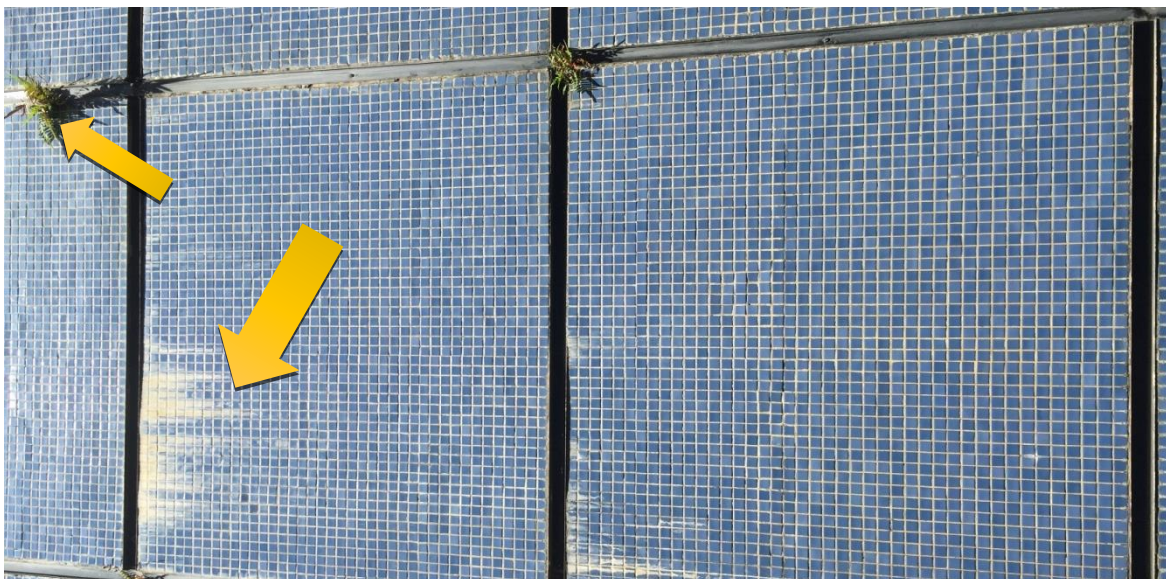
Figura 7.12: Aparecimento de plantas e manchas de cor esbranquiçada.

. A ocorrência de manchas de cor clara, decorrentes da infiltração da água na estrutura, é causada pela impermeabilização ineficiente ou ausente da estrutura, ta patologia está demonstrada nas figuras 7.12 e 7.13. Ambas as patologias do tipo adquirida.

O aparecimento de plantas, demonstrado nas figuras 7.12 e 7.14, se dá devido à falta de manutenção adequada de tal revestimento (exemplo: inspeções do rejunte, selantes, placas cerâmicas e limpeza).

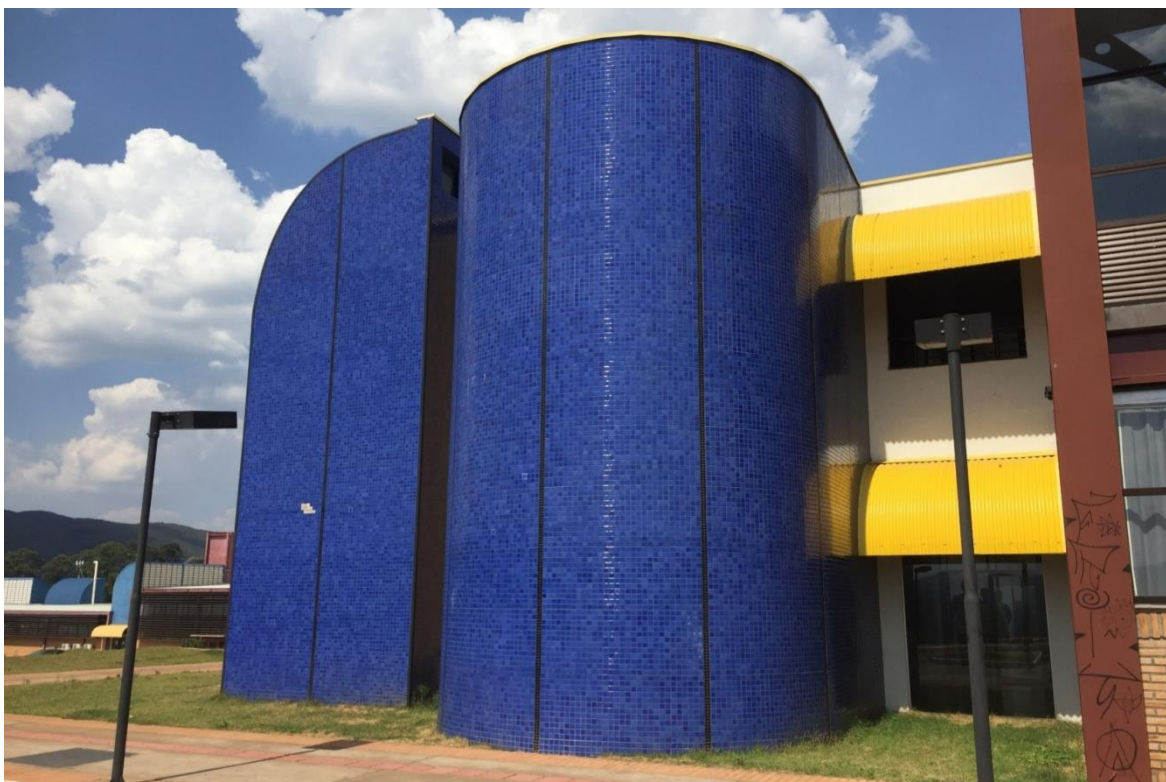
Figura 7.16: fachada da edificação mais recente do prédio da Escola de Minas.

não foram previstas em projeto. A utilização de juntas deveria ter sido feita de acordo com a NBR 13755 (1996), ou seja, a cada 6m horizontais e 3m verticais (ou a cada pé direito). As juntas espaçadas horizontalmente poderiam ter sido executadas substituindo as pastilhas de cor preta, que podem ser vistas na figura 7.16.

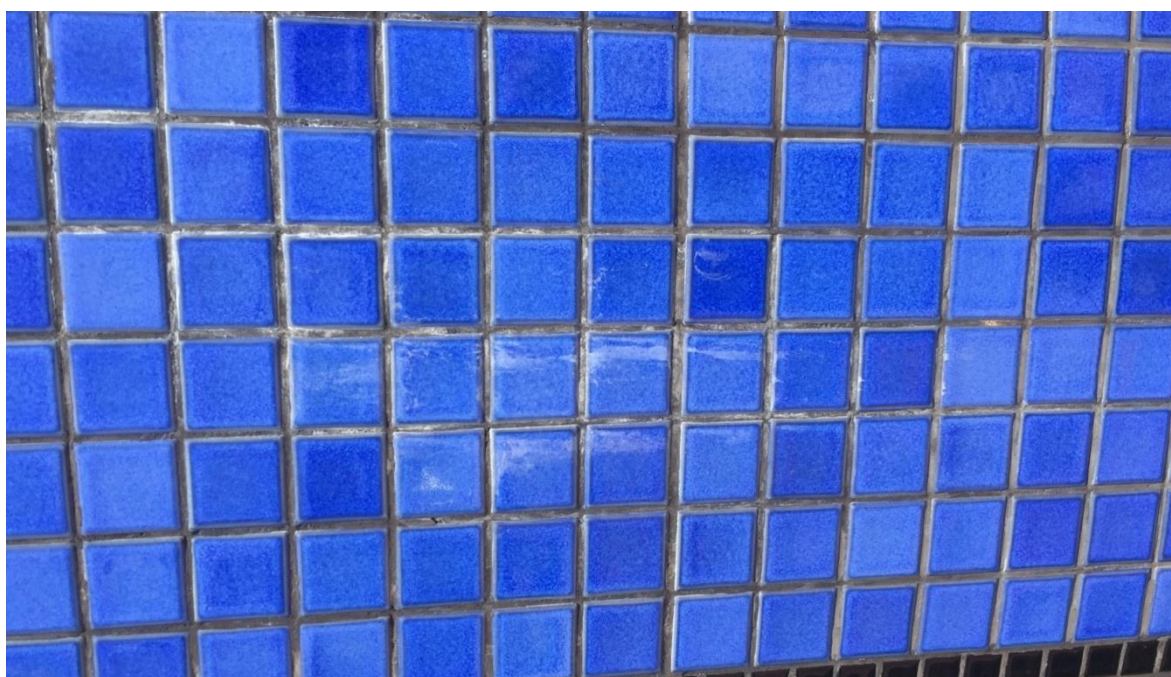
Figura 7.18: ocorrência de manchas claras (esbranquiçadas).

Quanto ao aparecimento de manchas, presentes na figura 7.18, ocorrem devido à infiltração de água, que se dá pela falta ou pela má realização de impermeabilização da estrutura, e também pela ausência de manutenção preventiva, sendo então uma patologia do tipo adquirida.
