**DESAFIOS DO PLANEJAMENTO E CONTROLE DE OBRAS  
DE RESTAURAÇÃO: ESTUDO DE CASO DA IGREJA  
SANTO ANTÔNIO DE GLAURA.**

Desafios do planejamento e controle de obras de restauração: estudo de caso da Igreja Santo Antônio de Glaura.

Monografia de conclusão de curso para obtenção do grau de Engenheiro Civil na Universidade Federal de Ouro Preto defendida e aprovada em 10 de julho de 2019 como parte dos requisitos para a obtenção do Grau de Engenheiro Civil.  
Banca examinadora:

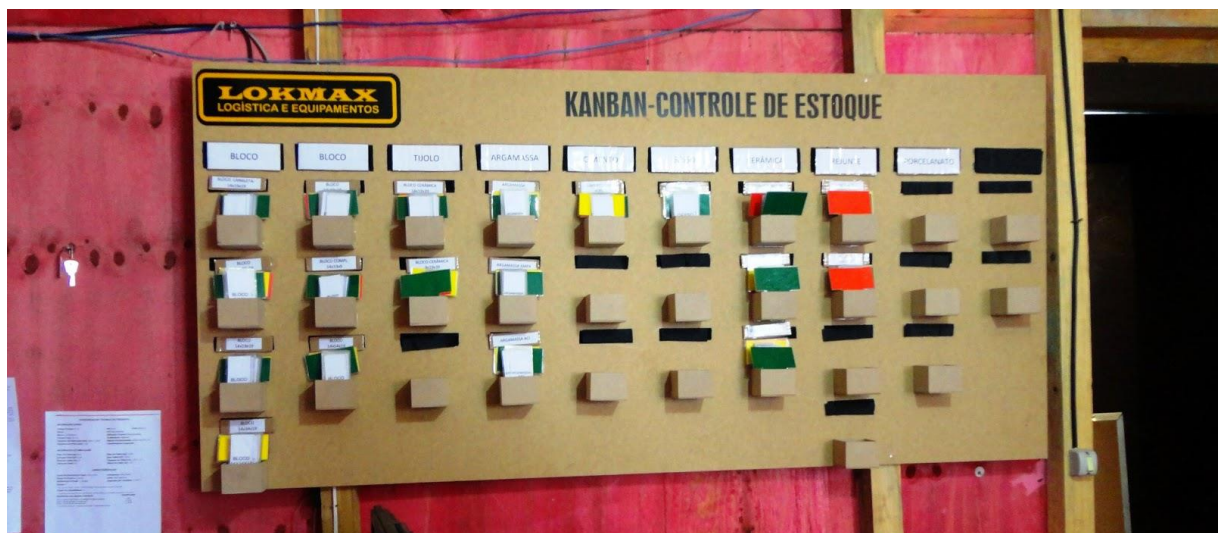
**Figura 7 – Kanban no formato de cartões utilizado na obra da LokMax Logística e Equipamentos para controlar o estoque. Fonte: (LOKMAX, 2015).**

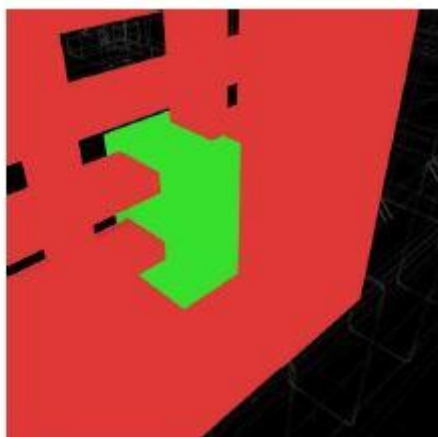
**Figura 20 – Identificação de incompatibilidade entre as disciplinas de arquitetura e elétrica. Interferência entre caixa de tomada e parede de cobogó. Fonte: (GUIMARÃES, 2019).**

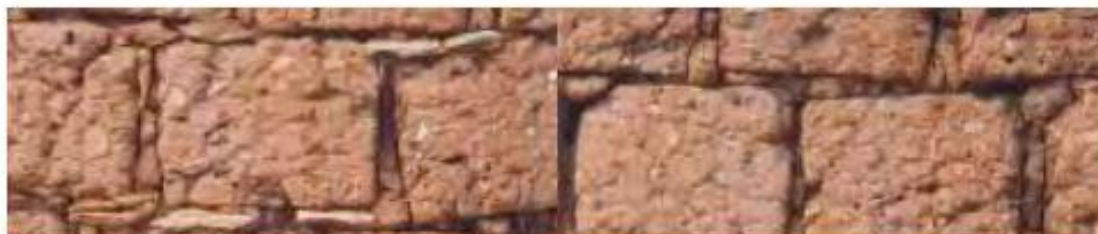
**Figura 25 – Método de execução de alvenaria em tijolos do tipo adobe. Fonte: (CADERNO DE ENCARGOS, 2005)**

**26.04.00 - Adobe** - Tijolo de barro cru, seco ao sol, feito a partir de argila de boa qualidade, amassados com adição de água e colocados em formas simples ou duplas. Deverão secar ao sol por período não inferior a quinze dias. A estocagem deverá ser em local abrigado e durante a construção também deverão ser tomadas precauções para evitar que estejam expostos à chuva.

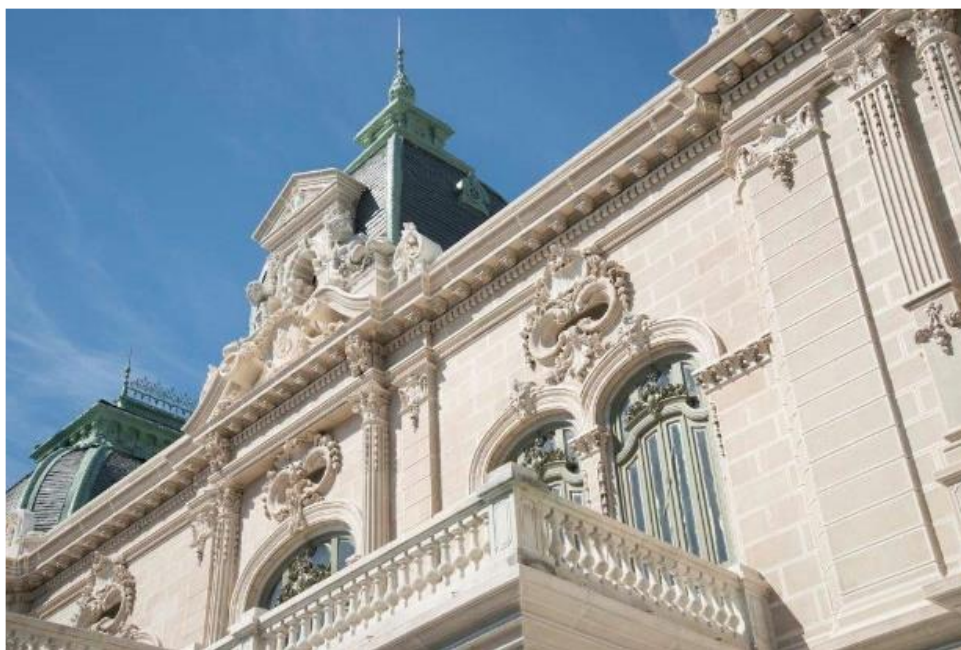
**Figura 26 – Detalhes da fachada lateral do Palácio das Laranjeiras. Fonte: (LIMA, 2016).**

Uma das grandes obras de restauração que exemplifica o desafio de gerenciar e planejar uma obra desta modalidade foi a Restauração e Readequação do Palácio das Laranjeiras (Figura 26), localizado no Rio de Janeiro - RJ. Construído pela família Guinle, foi finalizado em 1914. O monumento já foi moradia de Juscelino Kubitschek e atualmente é a residência do governador do Estado do Rio de Janeiro (LIMA, 2016).

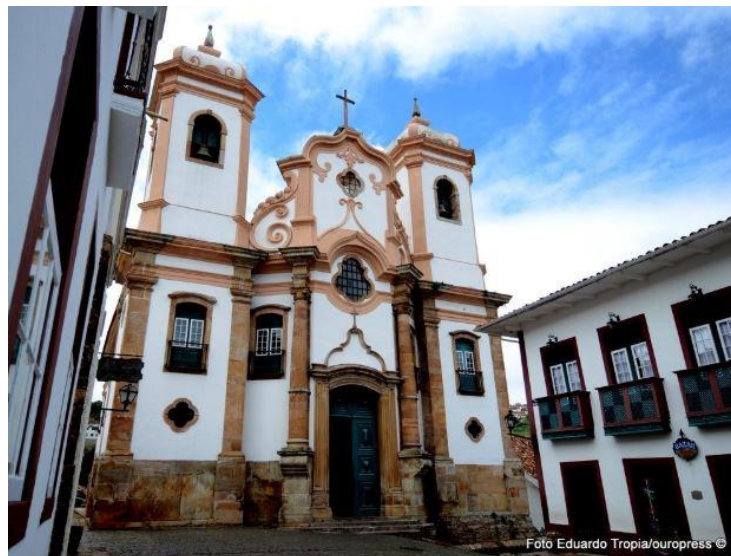
Outro exemplo de obra de restauração é a da Igreja de Nossa Senhora do Pilar em Ouro Preto – MG (Figura 27). Construída em 1711, é mais um dos monumentos tombados pelo IPHAN (CAMPANA, 2003). Passou por dezenas de reformas pontuais, destacando-se a reestruturação da parede dos fundos que desabou em 1961. Neste mesmo ano se iniciou sua restauração com duração de dois anos, teve como objetivo a reconstrução da antiga parede (13 metros de altura e 1 metro de largura) em taipa de pilão substituída por alvenaria de pedra (CAMPANA, 2003).

**Figura 27 – Igreja Nossa Senhora do Pilar – Ouro Preto/MG.**

Um dos passos importantes para o início da restauração foi o diagnóstico exato dos motivos que levaram à queda da parede, dado pelo arquiteto responsável, Fernando Leal. Segundo ele, a parede de taipa não resistiu às infiltrações de água pluviais que se acumularam no local e através de capilaridade atravessaram toda a altura da parede (CAMPANA, 2003). Os esforços laterais agindo em conjunto com o acúmulo de água amoleceram os trechos de taipa criando diversos pontos de fragilidade. A trepidação devido ao tráfego intenso de veículos no local também foi um fator de aceleração da degradação (CAMPANA, 2003).

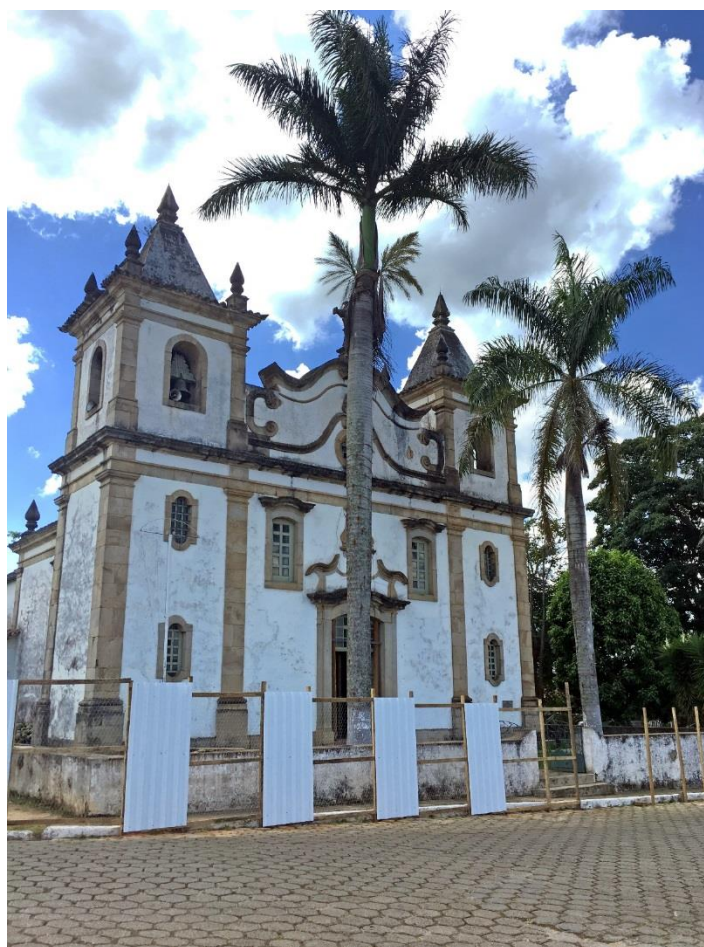
A obra em que se realizou o estudo de caso é a restauração da Igreja Matriz de Santo Antônio, no distrito de Vila de Glaura, Ouro Preto/MG, ilustrada na Figura 29. O escopo realizado pelo IPHAN contempla obras civis para consolidação estrutural e recuperação de cobertura, drenagem, instalação de sistema de proteção contra descarga atmosférica e atividades auxiliares com fornecimento e montagem de todos os equipamentos e materiais.

**Figura 29 – Matriz Santo Antônio de Glaura. Fonte: autora.**

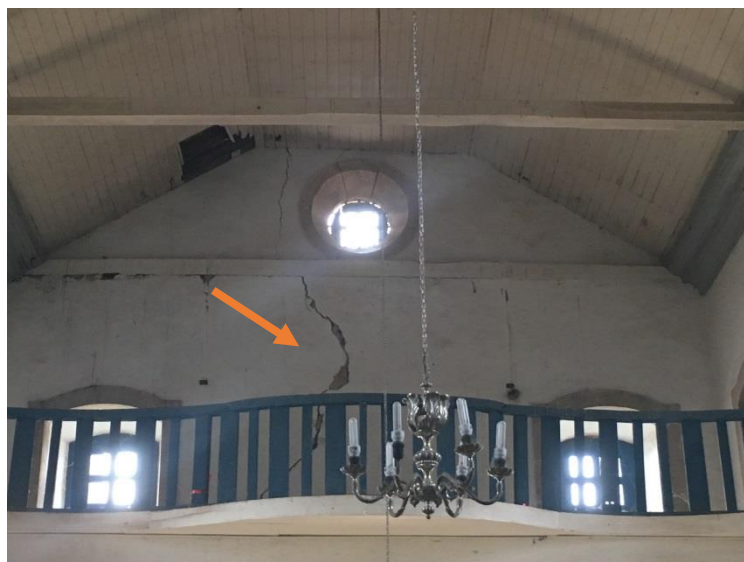
**Figura 34 – Trinca interna. Fonte: Autora.**

A igreja se encontrava interditada pela defesa civil desde 2015 até janeiro de 2019, quando se iniciaram as restaurações. Um diagnóstico realizado pela empresa Acantos mostrou que todas as patologias estruturais encontradas no interior e exterior da edificação eram causadas pela falta de drenagem adequada. Assim, o escopo da presente obra visa reparar algumas patologias e realizar a construção de um sistema de drenagem para que a causa raiz dos problemas seja solucionada. Da Figura 34 à Figura 39 são mostradas algumas patologias encontradas na primeira visita técnica realizada em setembro de 2018.

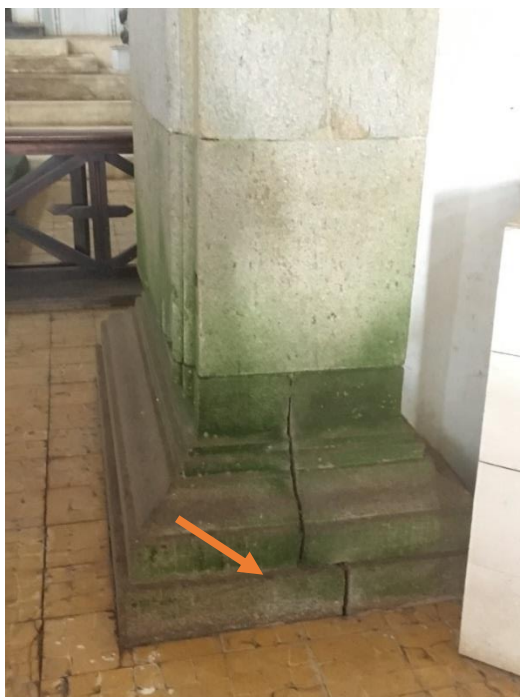
**Figura 35 – Trinca interna. Fonte: Autora.**

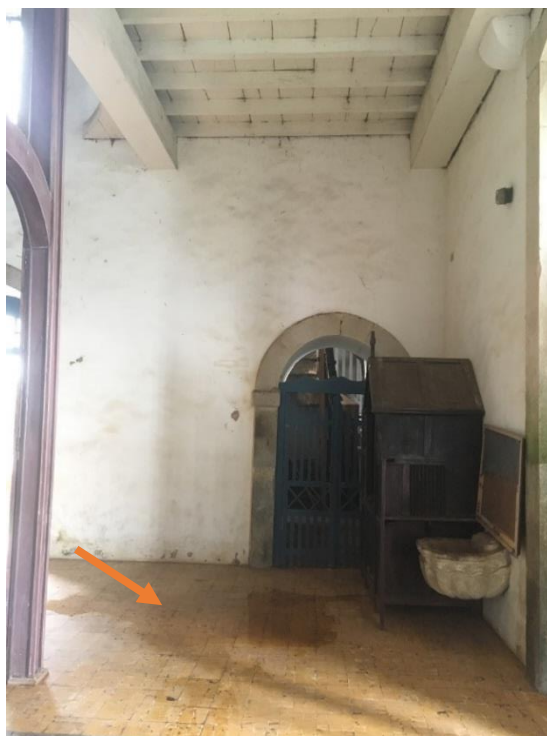
**Figura 36 – Falha na cobertura causando acúmulo de água das chuvas. Fonte: Autora.**

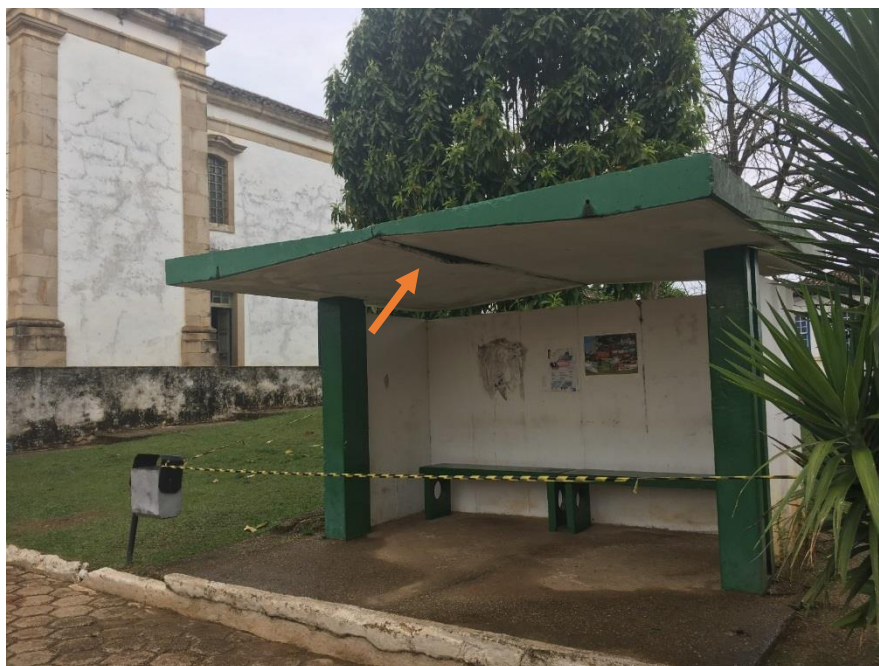
**Figura 37 – Ponto de ônibus ao lado da igreja com presença de trincas. Fonte: Autora.**

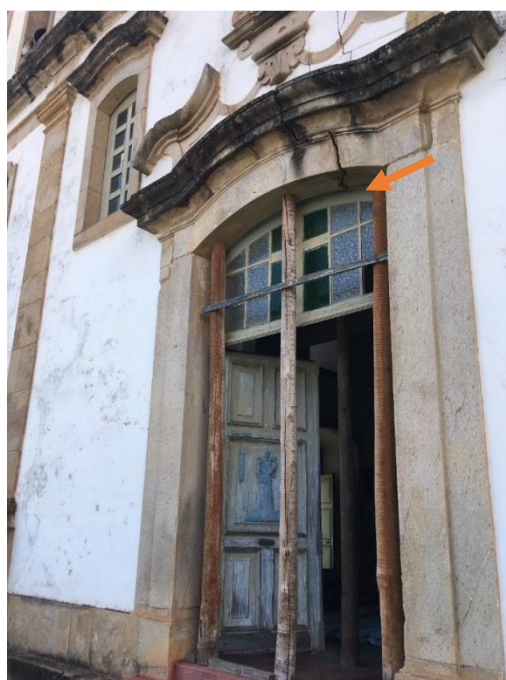
**Figura 38 – Trinca na fachada e escoramento feito pelos moradores. Fonte: Autora.**

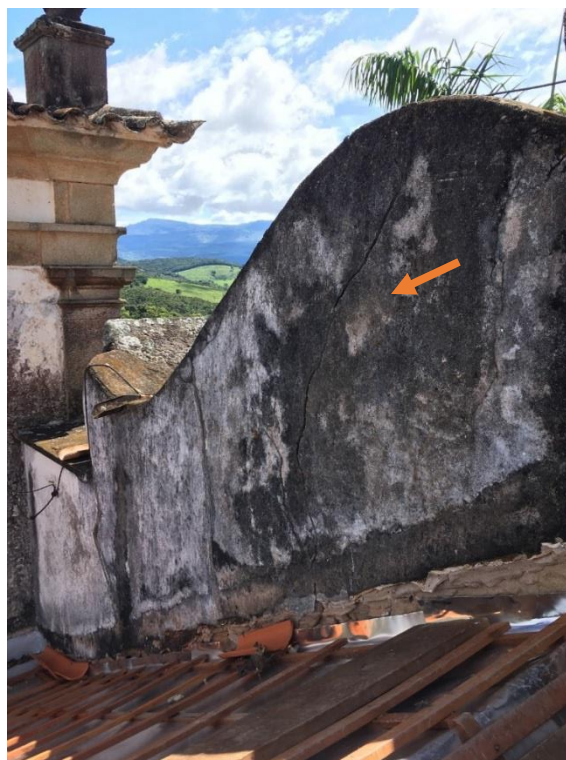
**Figura 39 – Trinca parte interna da fachada principal. Fonte: Autora.**

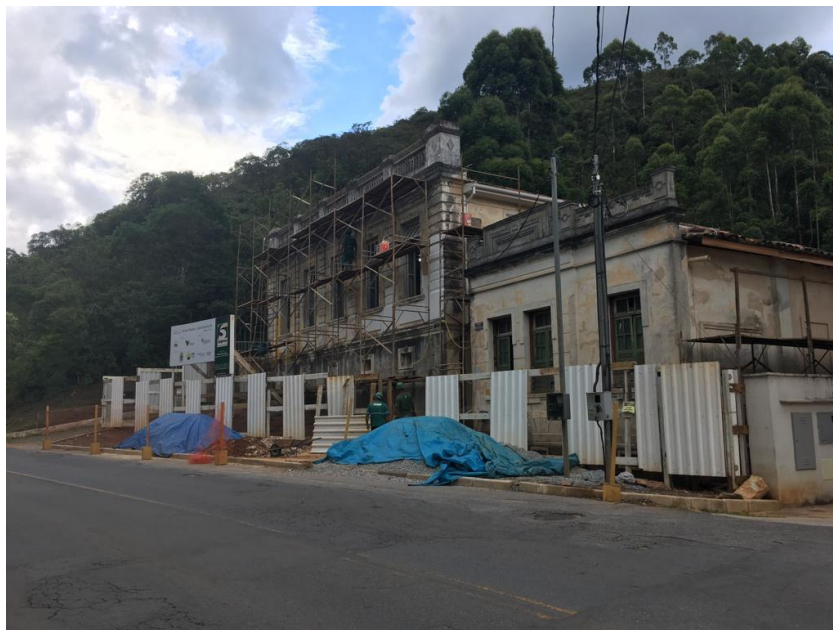
A obra em andamento no Museu Boulieu em Ouro Preto – MG, Figura 49, é um exemplo de obra de restauro, conduzida pela empresa Sepres Engenharia. Em entrevista realizada pela autora com uma das engenheiras civis da equipe, Inaiana Guerra, foram relatadas as dificuldades de se trabalhar em obras de restauro em virtude das “surpresas” que podem estar embutidas no processo, sem prévio conhecimento em inspeções realizadas pela contratada e contratante.

**Figura 49 – Restauração do Museu Boulieu, em Ouro Preto – MG.**

Ela ressalta: “Ao dar o orçamento prévio para o cliente, a expectativa é que o valor não vá se alterar muito, porém quando se trabalha com obras de restauro temos surpresas com o estado de conservação da estrutura. Nem sempre conseguimos fazer janelas de inspeções, temos que imaginar situações. E, ainda, não se pode majorar muito e nem minorar os quantitativos e orçamentos, pois sempre existem problemas. Temos que buscar entender o histórico daquela edificação, quanto tempo está sem reforma, quais foram as últimas intervenções, para assim entender que tipo de trabalho iremos ter ali. Na hora de confeccionar o orçamento, o que mais impacta é o risco que você tem em descobrir coisas que não estavam previstas”.

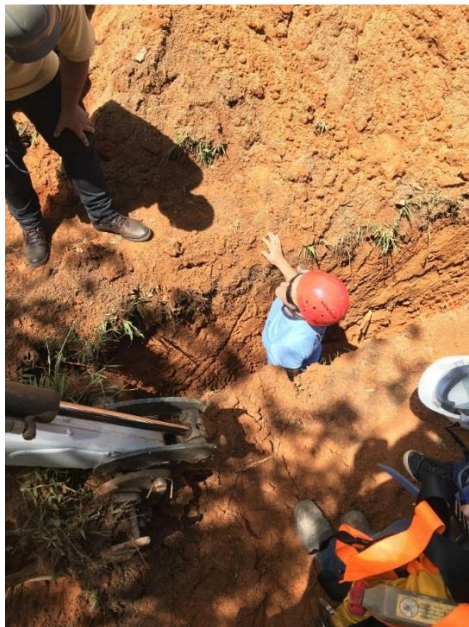
**Figura 50 – Acompanhamento arqueológico em abertura de dreno profundo na lateral da Igreja Santo Antônio de Glaura. Fonte: autora.**

Em trabalho realizado na Igreja Santo Antônio de Glaura (Ouro Preto – MG), Eliany comenta que encontrou vestígios arqueológicos nas laterais da igreja. As escavações pararam até que ela pudesse analisar e cadastrar as ossadas, que foram devolvidas para a paróquia fazer um novo enterramento. A obra não precisou ser paralisada, somente as escavações. Assim, o cronograma da obra teve que ser adaptado por alguns dias, mas não foi necessária nenhuma mudança que atrasasse o avanço físico. Na Figura 50 e Figura 51 podemos observar o acompanhamento realizado:

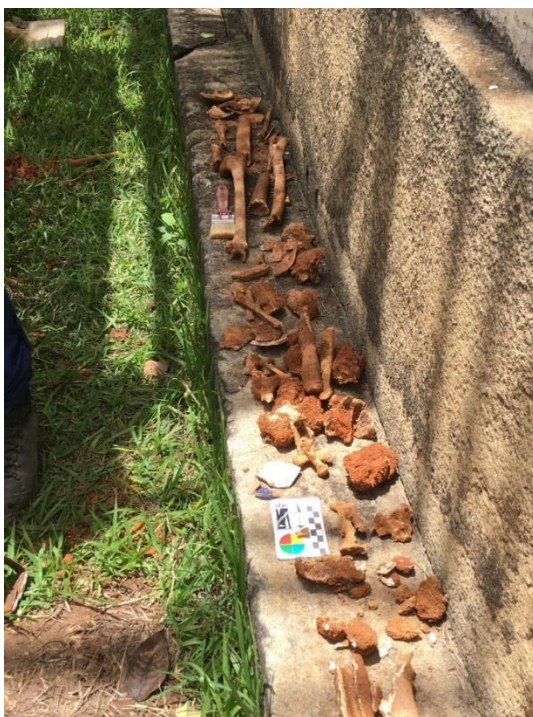
**Figura 51 – Ossadas encontradas após a abertura do dreno profundo na Igreja Santo Antônio de Glaura. Fonte: autora.**
