Ambiências no Patrimônio Habitado: Estudo de caso nos mundéus do bairro São Cristóvão

OURO PRETO, MG
2019

Trabalho Final de Graduação
apresentado ao Curso de Arquitetura e
Urbanismo da Universidade Federal de
Ouro Preto, como requisito para a
obtenção do grau de Bacharel(a) em
Arquitetura e Urbanismo.

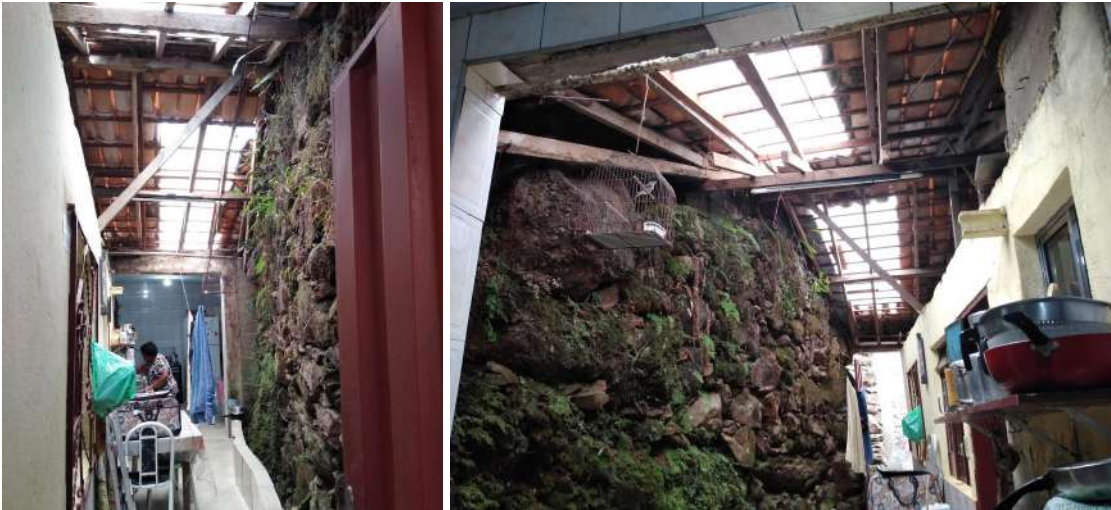
Imagem 15 e 16: Cozinha da residência, ambiente em que parte do mundéu está exposto, sendo uma das paredes estruturais.

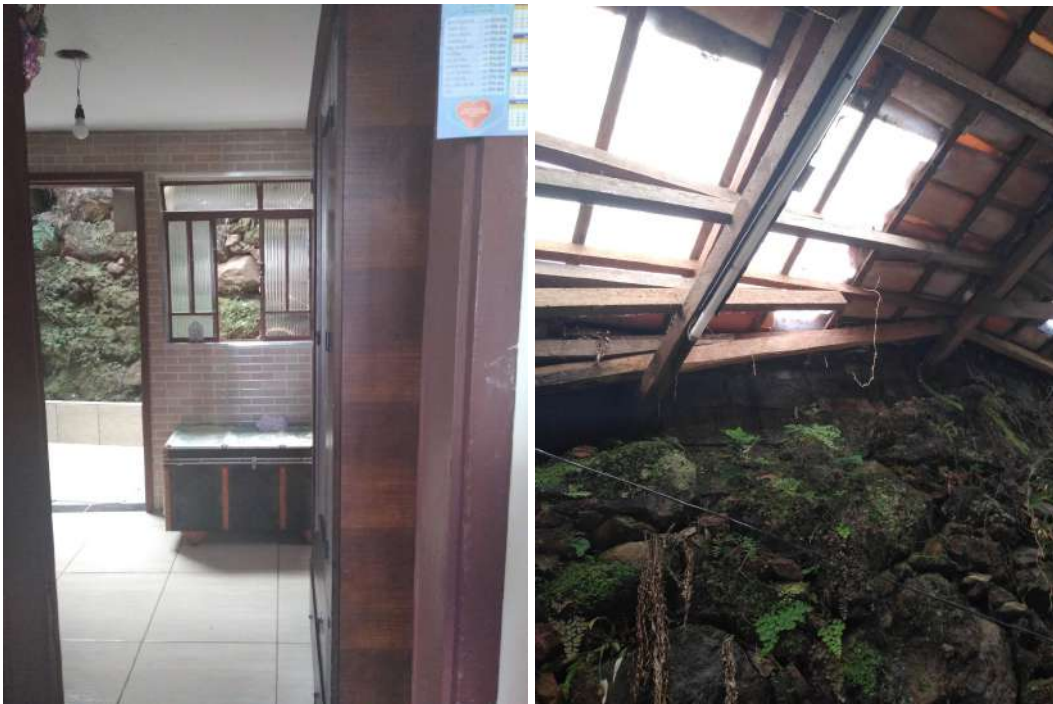
Imagem 21: Vista do muro a partir da copa da casa

Imagem 22: Madeiramento do telhado integrado ao muro

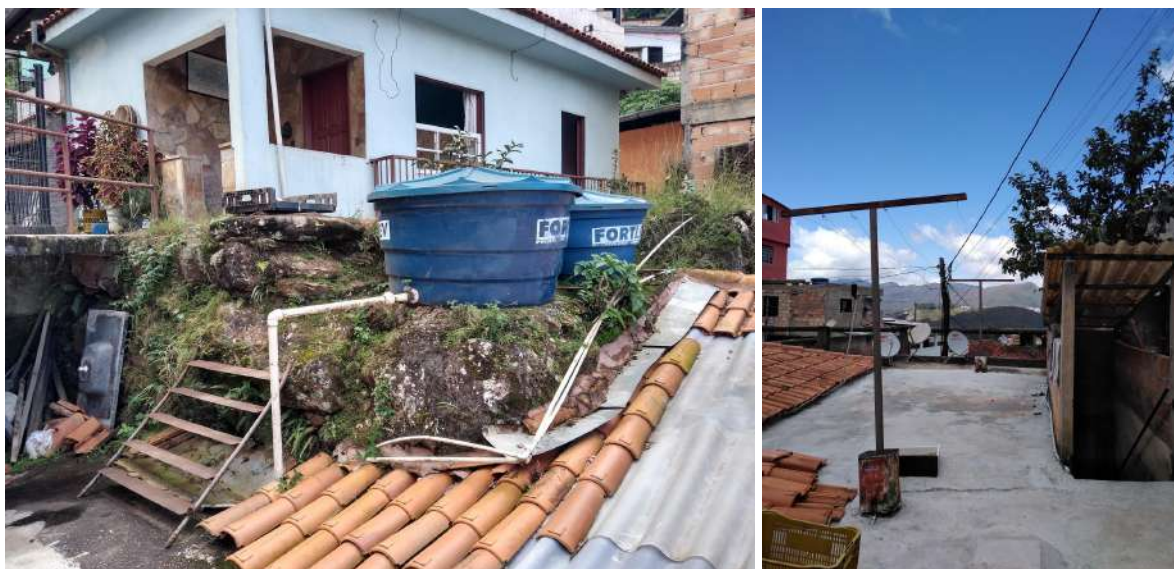
Imagem 23: Objetos incorporados ao mundéu

Imagem 24: Cobertura superior da residência (na qual D. Pinha deseja fazer um terraço)

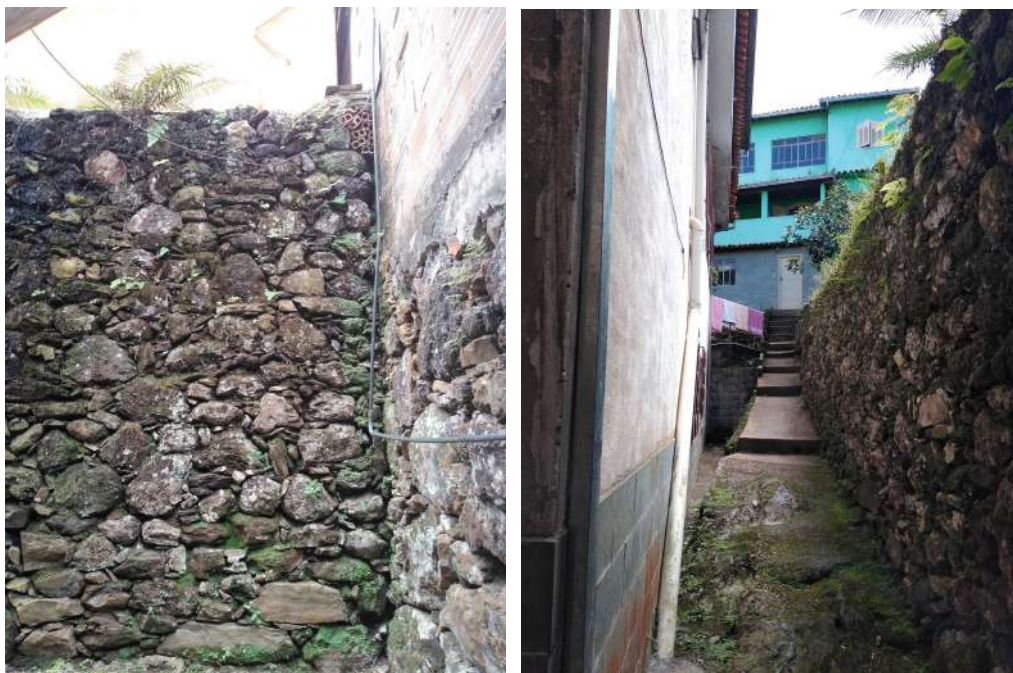
Imagem 27: Alocação das pedras nos muros

Imagem 28: Acesso para residências posteriores em divisa com o mundéu

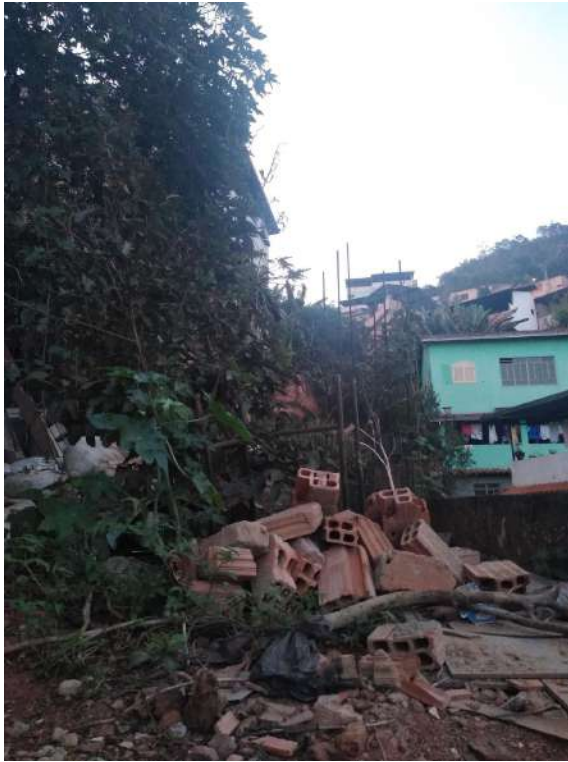
Imagem 29: Acúmulo de entulho na lateral do terreno

Percebe-se também uma forma de utilização que poderia ser evitada para que os mundéus ali presentes não fossem descaracterizados. A presença dos entulhos e a falta de poda da vegetação existente são um dos fatores que podem causar sua deterioração, e que poderiam ser controlados pelos moradores sem grandes perturbações.

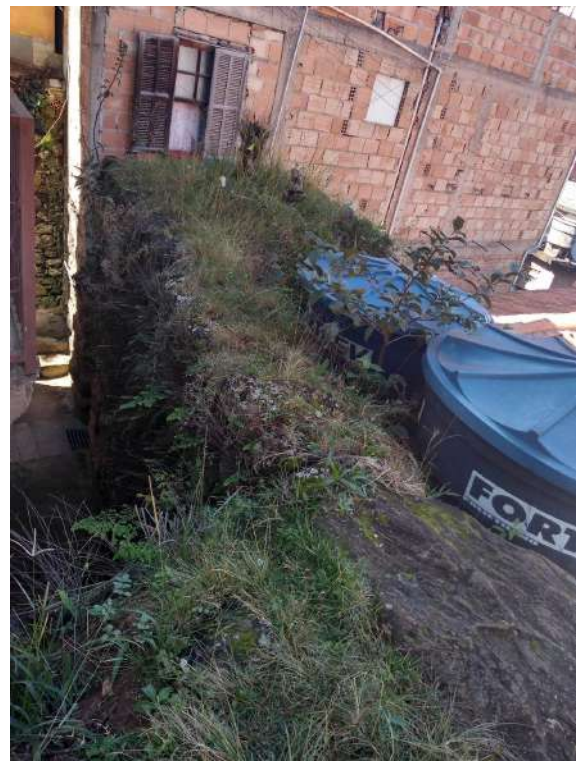
Imagem 30: Crescimento de vegetação na parte superior do muro

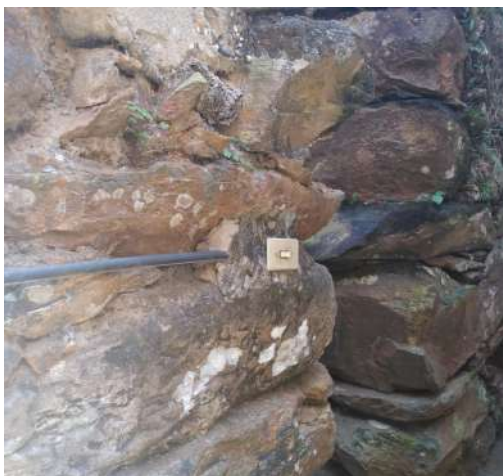
Imagem 31: Instalações elétricas presentes no mundéu

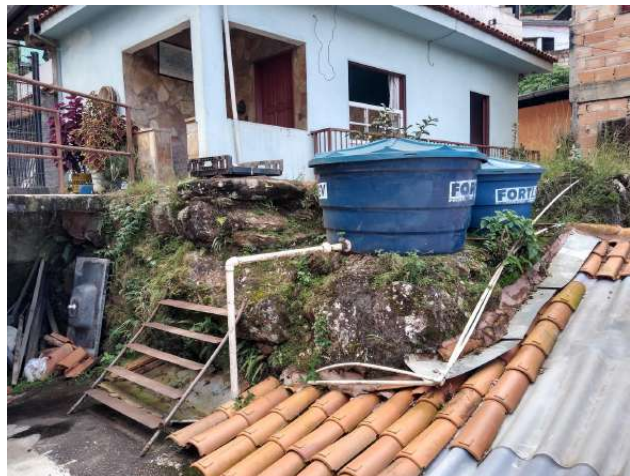
Imagem 32: Caixas d'água e outros elementos acoplados no mundéu

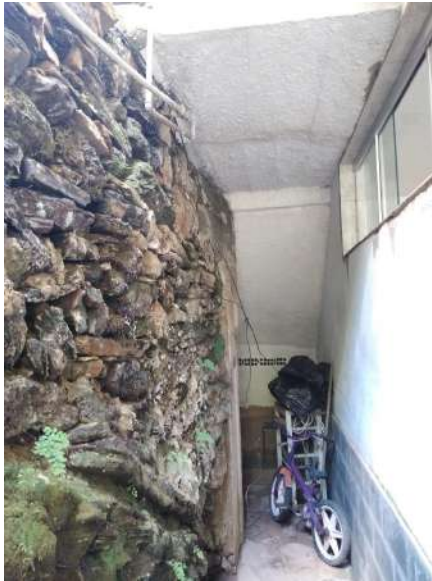
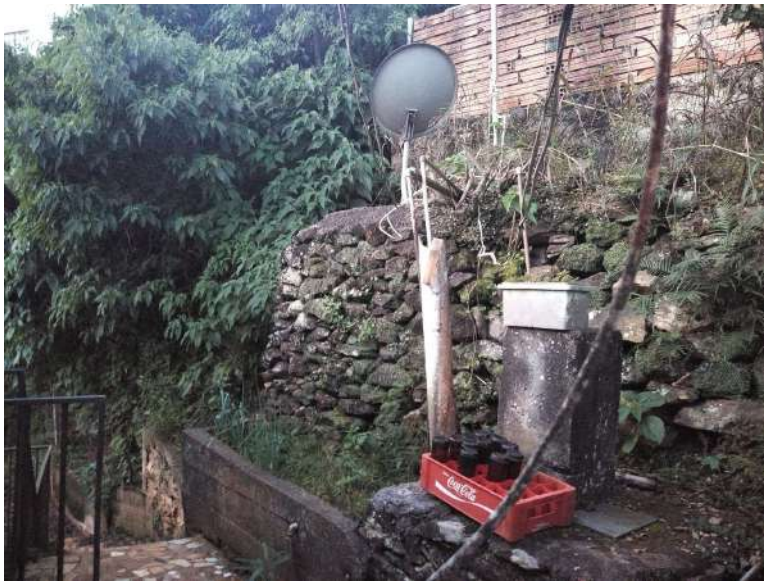
Imagem 37: Muro de pedras utilizado como parte estrutural da casa

Imagem 38: Muro de pedras (não pertence ao mundéu) utilizado como divisa

Percebe-se também, em outras partes da casa, adaptações feitas para o impedimento de um problema que ela relatou: a ascensão de umidade pelo terreno. Assim, na sala de estar por exemplo, há revestimentos de porcelanato na parede, e no chão há pisos vinílicos, que segundo ela, melhoraram muito o conforto térmico e a diminuição dos mofos na casa.

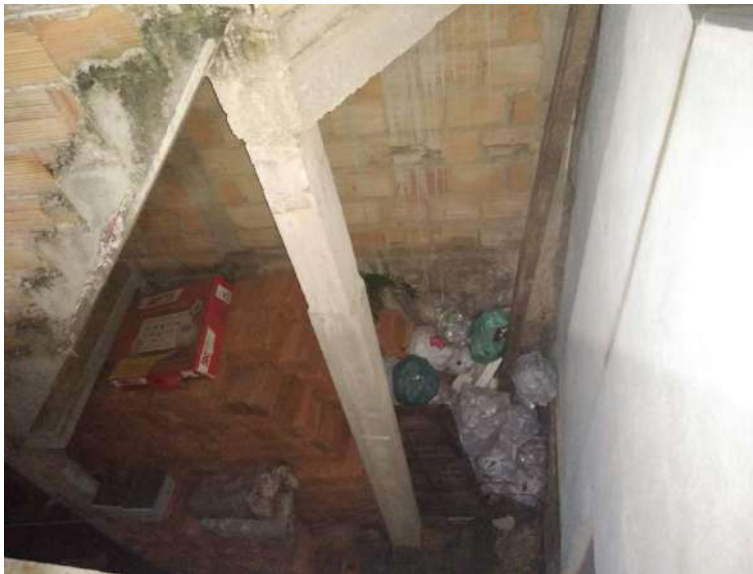
Imagem 39: Local onde foi removido parte do mundéu

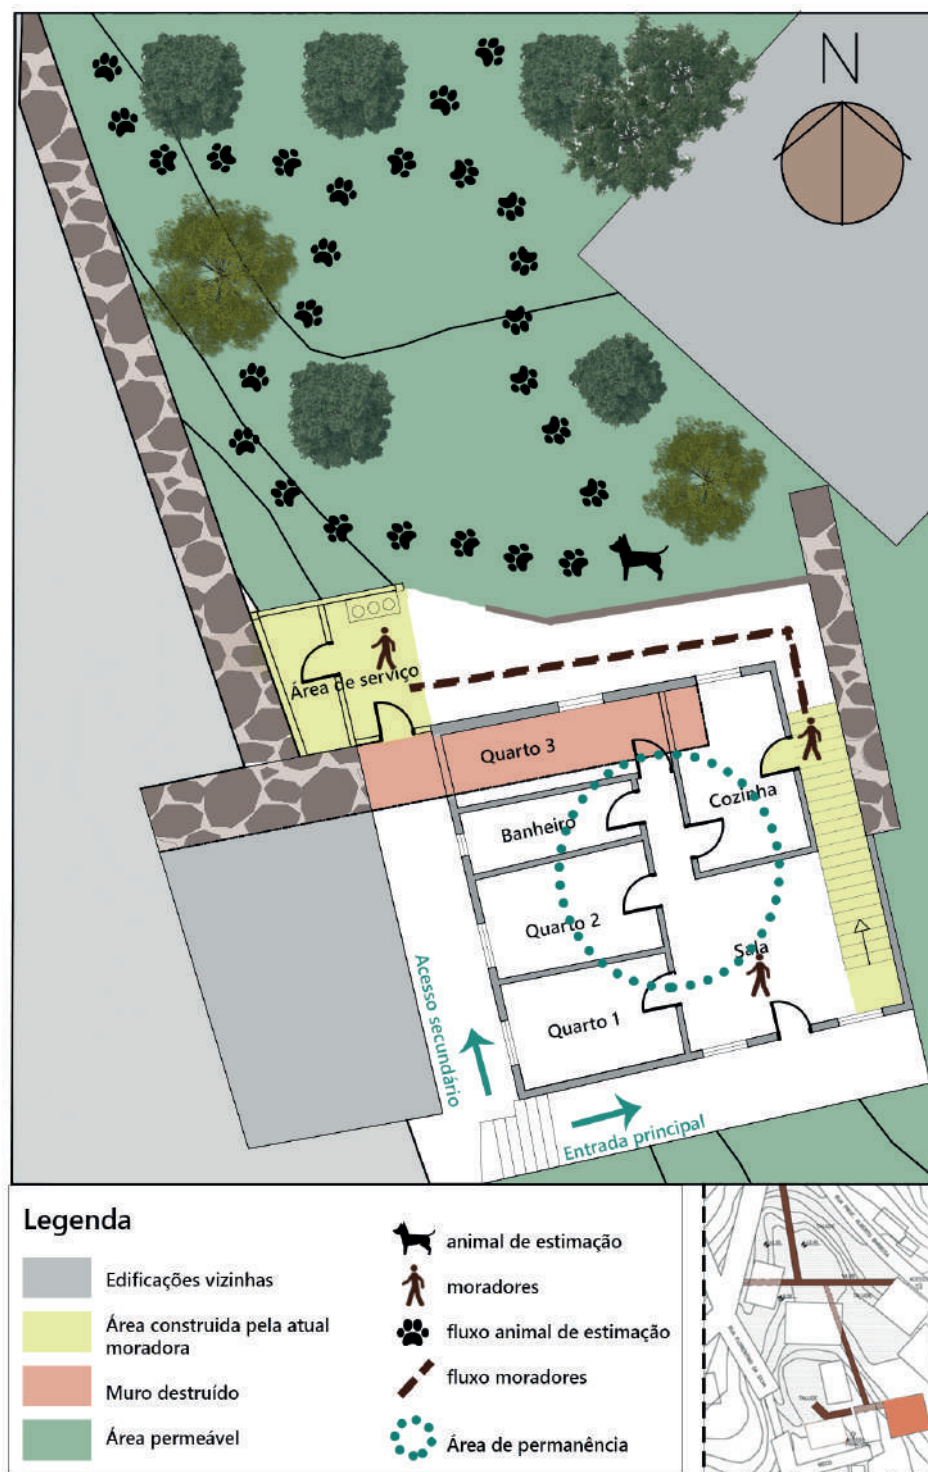
Mapa Comportamental (Período Vespertino (14h - 15:30h))

Percebe-se que, pelo fato de o mundéu ser externo à residência, não há um convívio ativo dos moradores com a estrutura, a não ser quando se acessa a área de serviço. Apesar do distanciamento nota-se na casa, onde há maior permanência, uma úmidade que talvez seja derivada da estrutura do mundéu. Apesar de os moradores não acessarem tanto o espaço, o animal de estimação da família, Charlie, faz bom uso do dele, sendo o local essencial para o bem estar do cachorro.
