**UNIVERSIDADE FEDERAL DE OURO PRETO
ESCOLA DE MINAS
DEPARTAMENTO DE ARQUITETURA E
URBANISMO**

ARQUITETURA ESCOLAR INCLUSIVA:
REFLEXÕES SOBRE A ACESSIBILIDADE

Trabalho Final de Graduação apresentado ao Curso de Arquitetura e Urbanismo da Universidade Federal de Ouro Preto, como requisito parcial para a obtenção do grau de Bacharel em Arquitetura e Urbanismo.

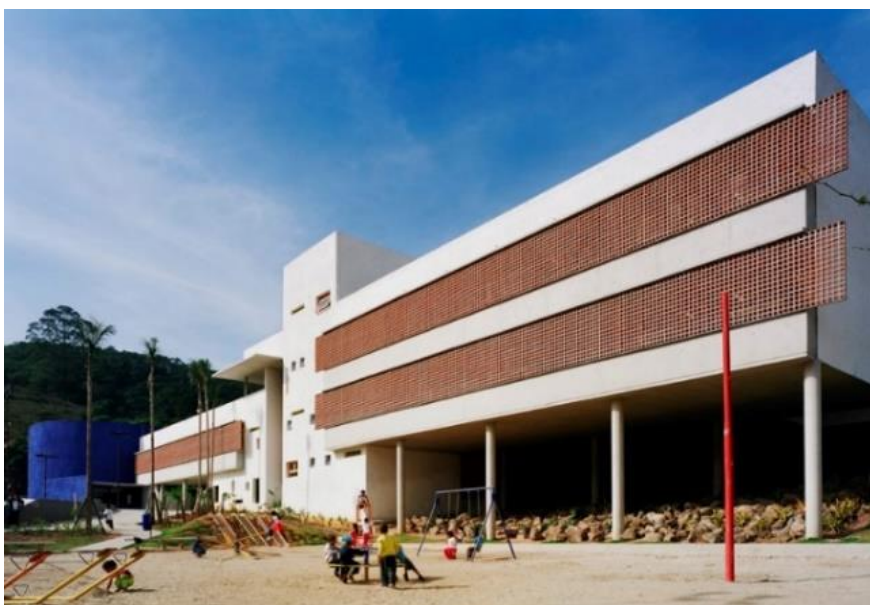
Figura 4.1: Fachada principal.

Projetado pela empresa Brasil Arquitetura, o Centro Educacional de Santo André, está localizado no núcleo habitacional Jardim Santo André, no estado de São Paulo (Figura 4.1 e 4.2).

A área ocupada pelo prédio é de 5.500 m², distribuída em 3 pavimentos, todos com acesso direto para a parte externa. A implantação da edificação é em um terreno de difícil ocupação, devido à sua inclinação ao longo da ladeira curvilínea que o circunda (BRASIL ARQUITETURA, 2008).

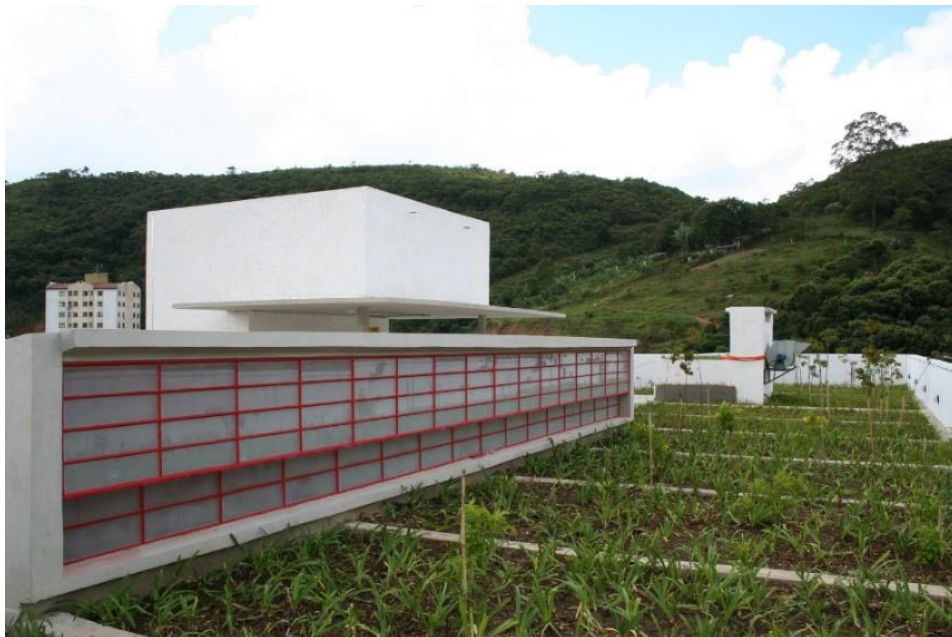
Figura 4.3: Laje-jardim.

A infraestrutura do prédio conta com salas de aula, banheiros, pátio coberto, refeitório, cozinha, auditório multiuso, biblioteca, administração, sala de informática, quadra poliesportiva com vestiários, lajes-jardim, facilmente acessíveis para plantio de hortaliças, flores e frutas (Figura 4.3).

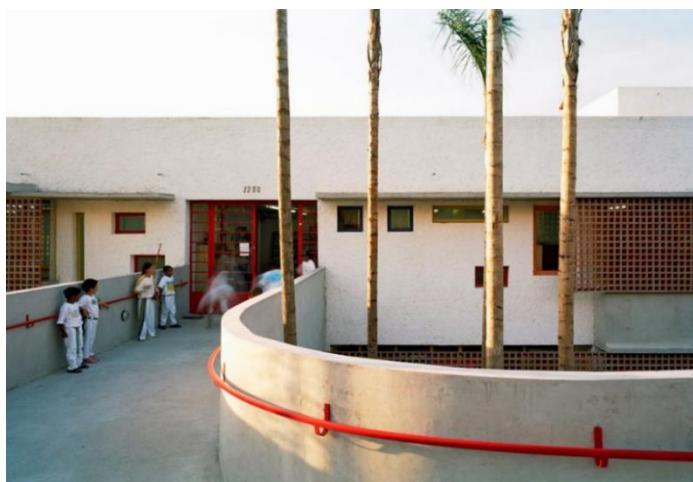
Figura 4.4: Rampa de acesso.

A acessibilidade arquitetônica é proporcionada por elevadores, escadas e rampas com inclinação especificadas na norma (Figura 4.4). As salas de aula têm uma ambiência diferenciada, com aberturas que proporcionam ventilação e luz natural com abundância.

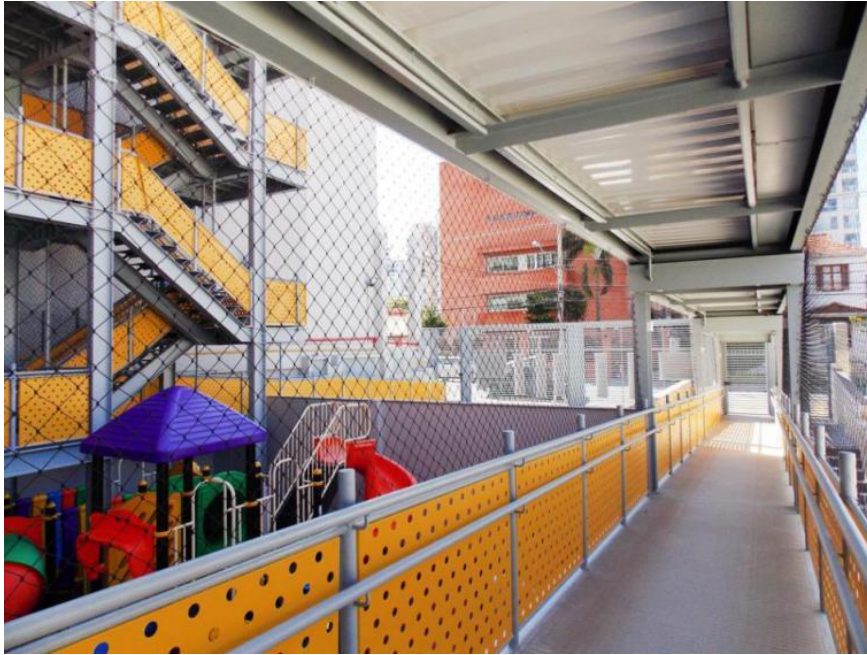
Figura 4.5: Vista da rampa.

De acordo com a Ateliê Urbano Arquitetura e Paisagismo (2018), empresa responsável pelo projeto, buscando adequar a escola conforme a legislação, foram instalados dois novos elevadores e rampas de acesso com corrimão (Figura 4.5 e 4.6).

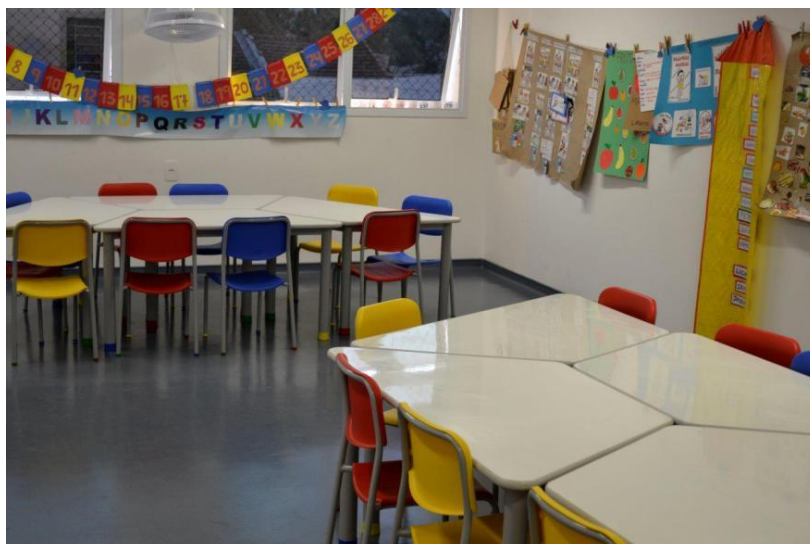
Figura 4.7: Sala de aula da Educação Infantil.

Como podemos observar na Figura 4.7, o colégio possui mesas em formato trapezoidal que possibilitam diferentes layouts e encaixes, favorecendo aulas mais dinâmicas e interativas. O uso das cores primárias, nas cadeiras configuram um ambiente alegre e descontraído.

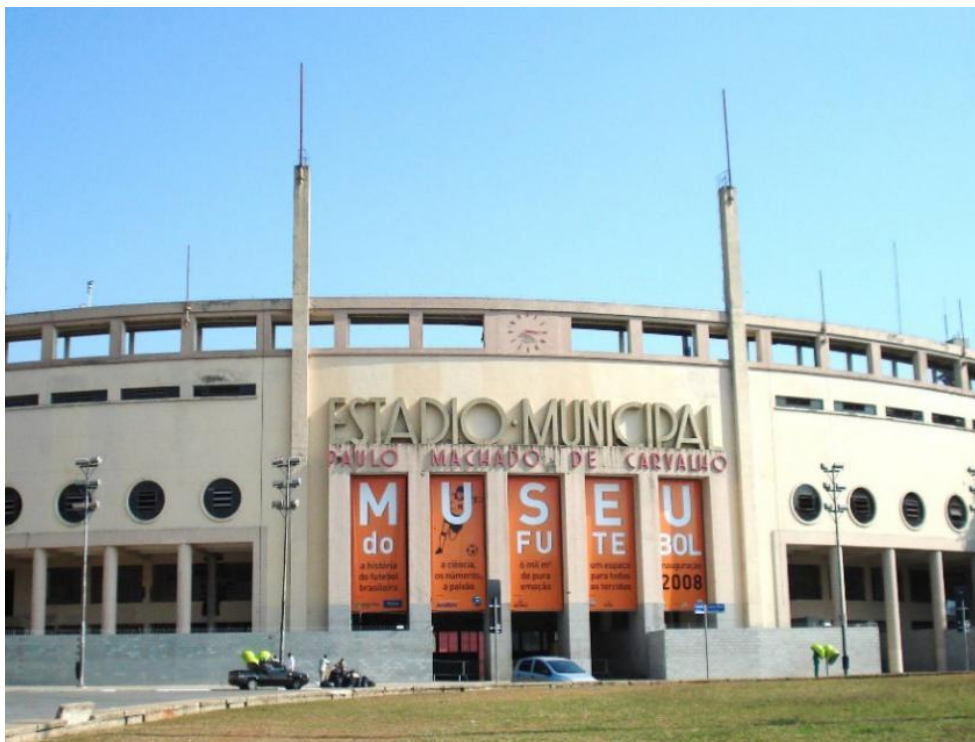
Figura 4.9: O Museu do Futebol.

Localizado no Estádio Municipal Paulo Machado de Carvalho (Estádio do Pacaembu), o Museu do Futebol foi projetado pelo arquiteto Mauro Munhoz e ocupa uma área de 6.900 m² (Figura 4.9).

estádio. Assim, foi necessário demolir algumas vigas, pilares e lajes de concreto com o objetivo de destacar e ampliar as salas de exposição do museu.

O museu possui três pavimentos e é organizado em dois setores (ligados por uma passarela) que são divididos pelo eixo central localizado no hall de entrada.

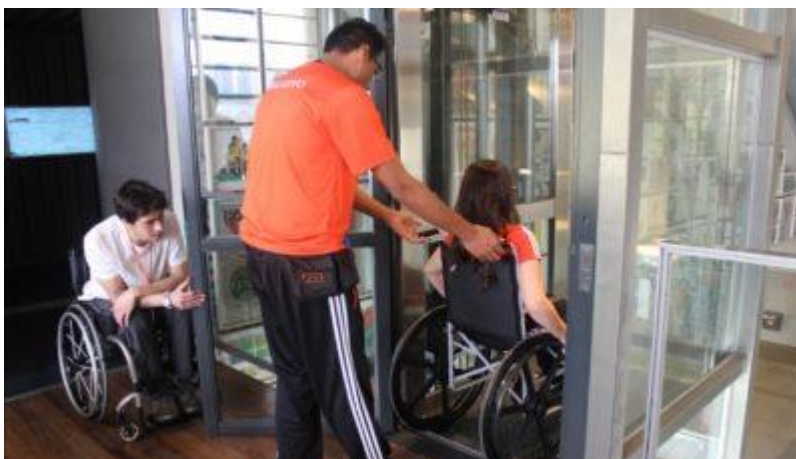
Figura 4.10: Elevador no Museu do Futebol.

Algo bem interessante no projeto é que o arquiteto planejou, em todos os pavimentos, saídas de emergência, próximas das escadarias. Em relação à acessibilidade o museu possui acesso a todos os andares por meio de escadas rolantes ou fixas, elevadores para PCD ou mobilidade reduzida (Figura 4.10), além de carrinhos para bebês.

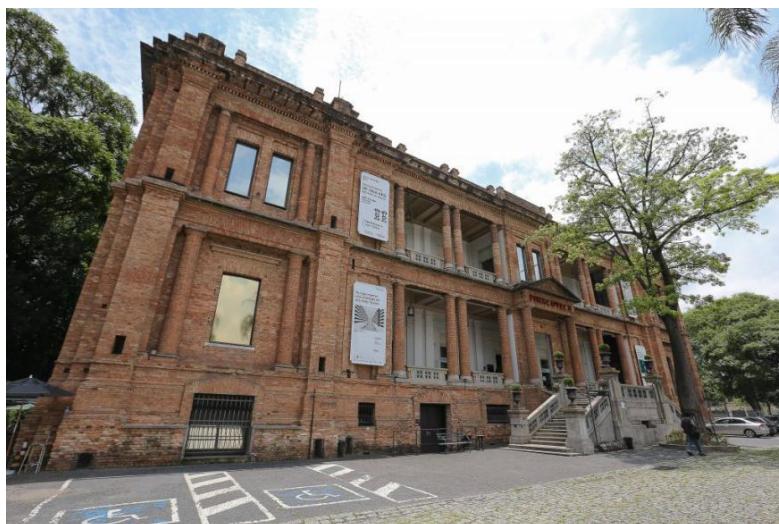
Figura 4.12: Estacionamento para PCD na Pinacoteca de São Paulo.

De acordo com MARTINS¹ (2017), no que tange a acessibilidade, o prédio conta com uma entrada lateral acessível às PCD e mobilidade reduzida, piso tátil, duas vagas no estacionamento reservadas (Figura 4.12), elevadores de acesso para os pavimentos superiores (Figura 4.13), espaço para cadeirantes no auditório, acervo em altura acessível, além de um banheiro “quase” acessível, pois não atende os parâmetros da norma.

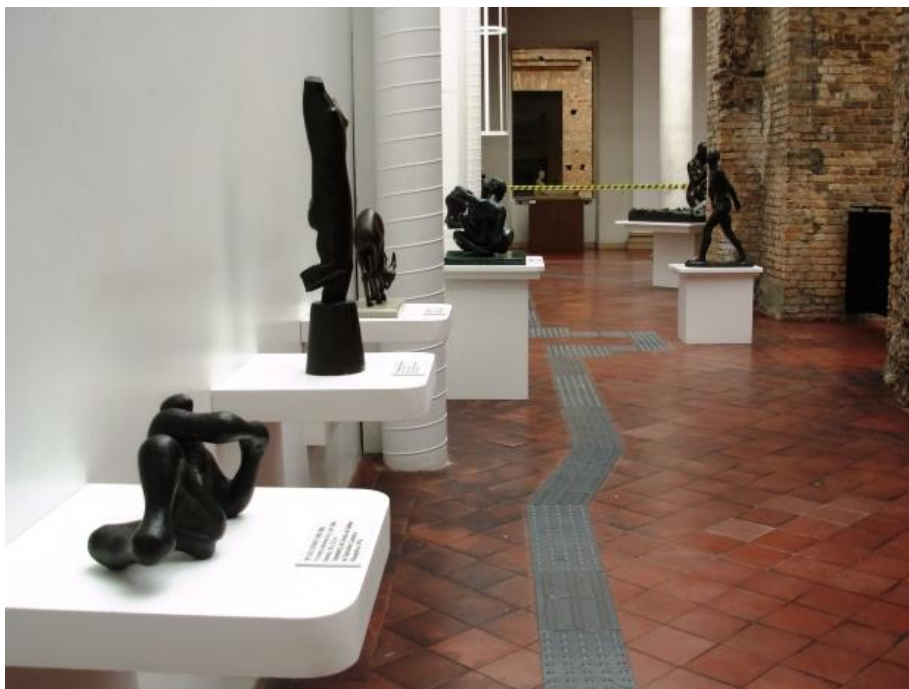
Figura 4.14: Piso Tátil na Galeria da Pinacoteca.

O prédio também conta com a “Galeria Tátil” que foi criada para as pessoas com deficiência visual, que podem explorar e reconhecer as obras expostas na galeria (Figura 4.14).

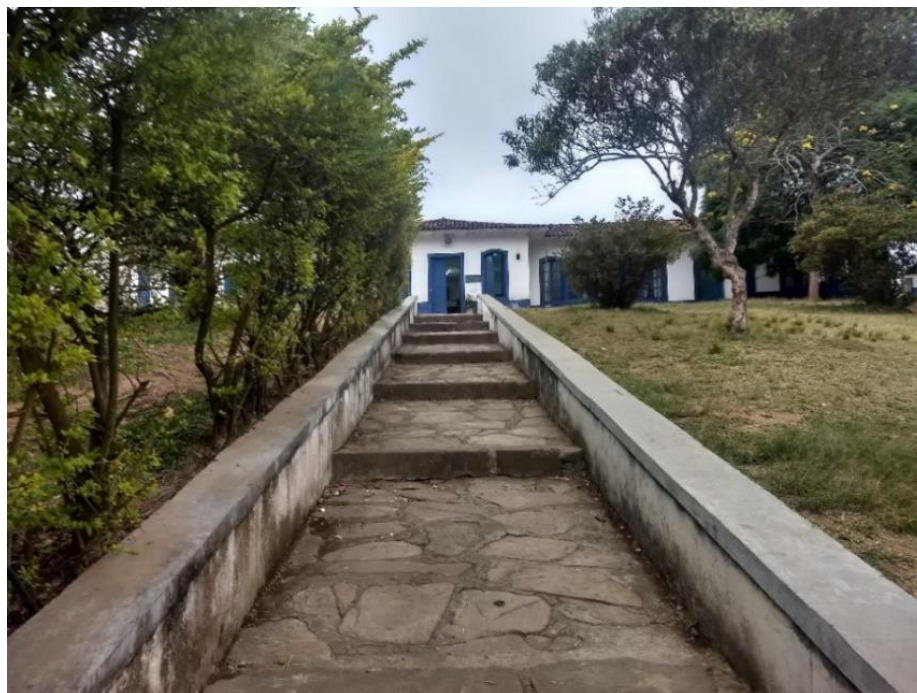
Figura 5.6: Entrada Principal da Escola Estadual Marília de Dirceu.

A seguir, serão apresentados alguns espaços da escola, iniciando pela entrada principal (Figura 5.6).

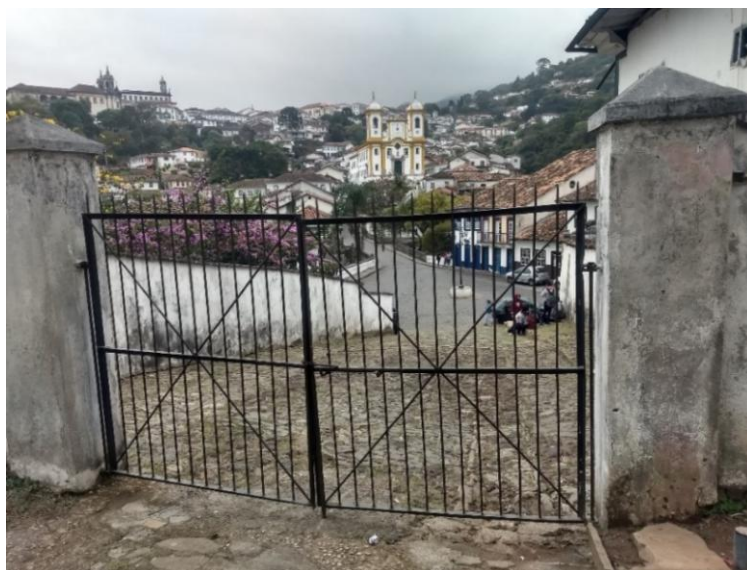
Figura 5.7: Entrada Secundária da Escola Estadual Marília de Dirceu.

A partir do levantamento feito em campo pode-se observar que ambas as entradas não favorecem que PCD ou mobilidade reduzida frequentem o prédio, uma vez que a escadaria apresenta um grande número de degraus e a via (entrada secundária) está implantada em um terreno com um grau de inclinação além dos parâmetros da acessibilidade. Vale ressaltar que outra barreira a ser vencida na entrada secundária é a pavimentação, que é irregular e cheia de buracos (Figura 5.7).

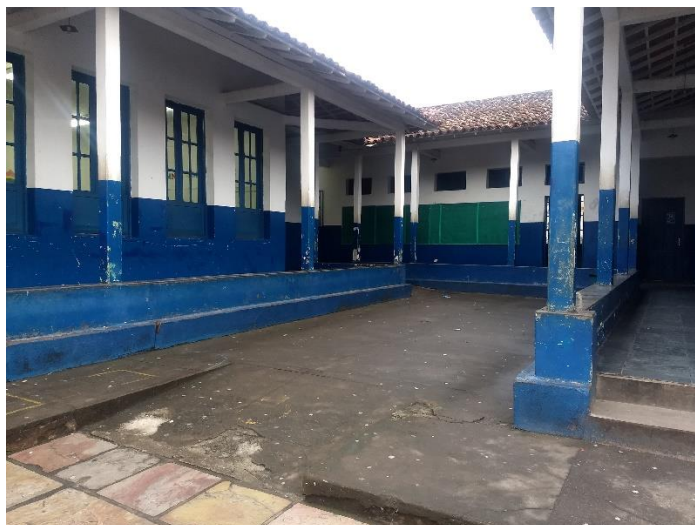
Figura 5.11: Pátio interno com destaque para a rampa de acesso.

Parte das rampas de acesso (Figura 5.11) foram construídas durante a reforma do prédio em 2008, e conduzem os usuários às salas de aula, sala dos

professores, banheiros, laboratório de informática, secretaria, diretoria da escola, cantina, quadra, entre outros (ESCOLA ESTADUAL MARÍLIA DE DIRCEU, 2018).

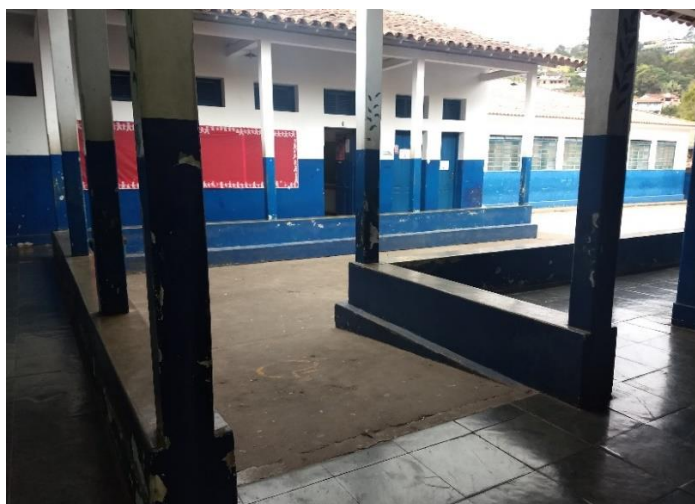
Figura 5.12: Rampa de acesso para as salas de aula.

As rampas possuem piso cimentado e conforme a Figura 5.12, apresentam algumas fissuras e superfícies irregulares.

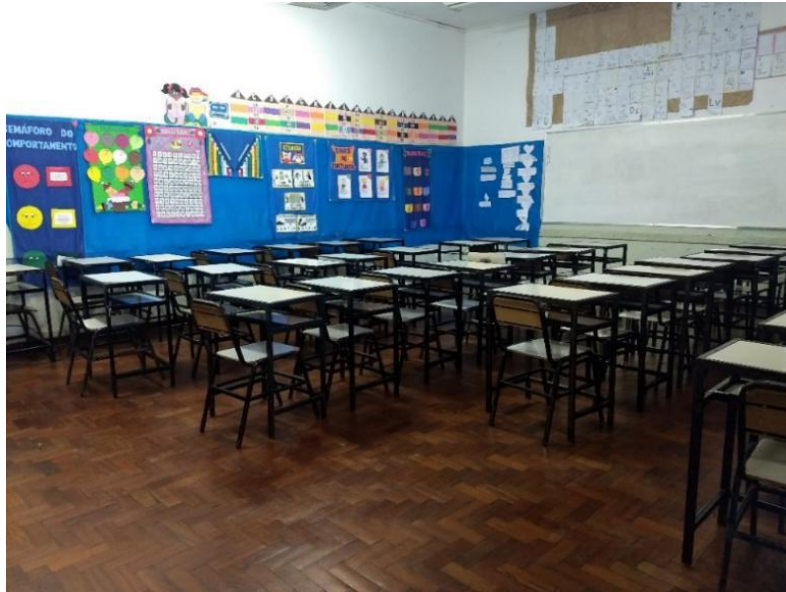
Figura 5.13: Sala de aula.

As salas de aula possuem condições favoráveis de iluminação e ventilação com áreas entre 40 e 50 m² aproximadamente, e são revestidas com tacos de madeira. Segundo a secretaria da escola, as salas de aula comportam no máximo 36 alunos (Escola Estadual Marília de Dirceu, 2018). Pode-se

observar que esta quantidade de alunos demanda muitas mesas e cadeiras, podendo comprometer a acessibilidade no espaço (Figura 5.13).

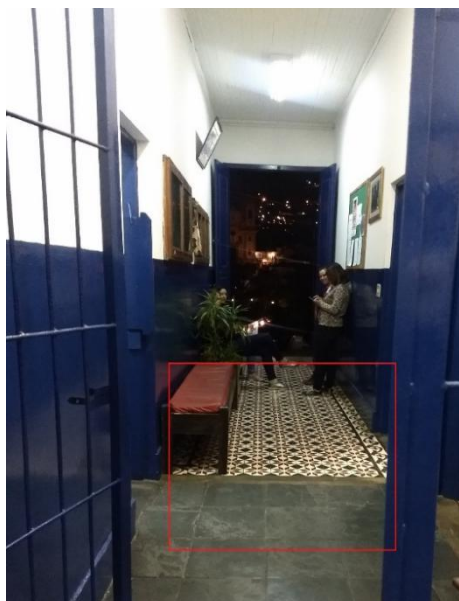
Alguns ambientes da escola, como por exemplo o corredor principal, o hall de acesso para o banheiro acessível e despensa possuem um piso composto de ladrilhos, cuja procedência e instalação não constam nos documentos oficiais (Figuras 5.14 e 5.15).

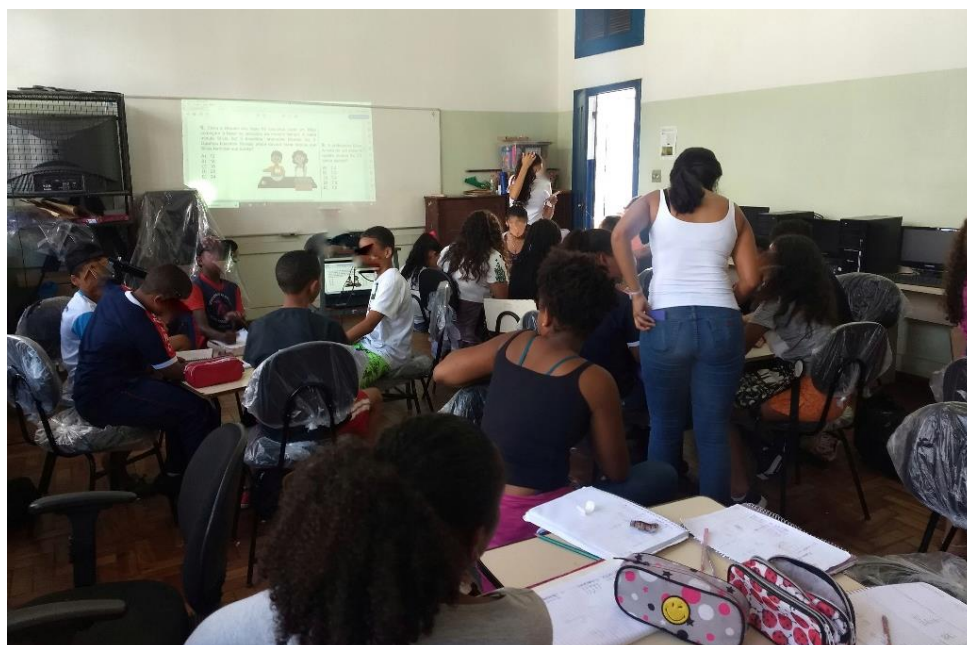
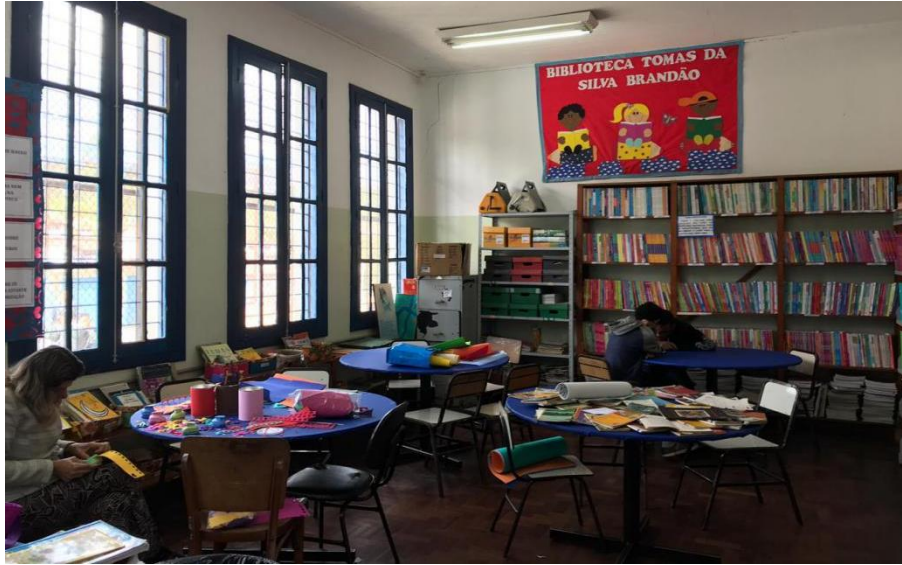
A escola conta com um laboratório de informática que contém 28 computadores e uma biblioteca com 47,40m² de área, ambos revestidos com tacos de madeira. A distribuição do mobiliário nesses ambientes dificulta a acessibilidade das PCD e mobilidade reduzida, uma vez que as mesas estão distribuídas aleatoriamente sem que haja um giro de rotação mínima para um cadeirante (Figuras 5.16 e 5.17).

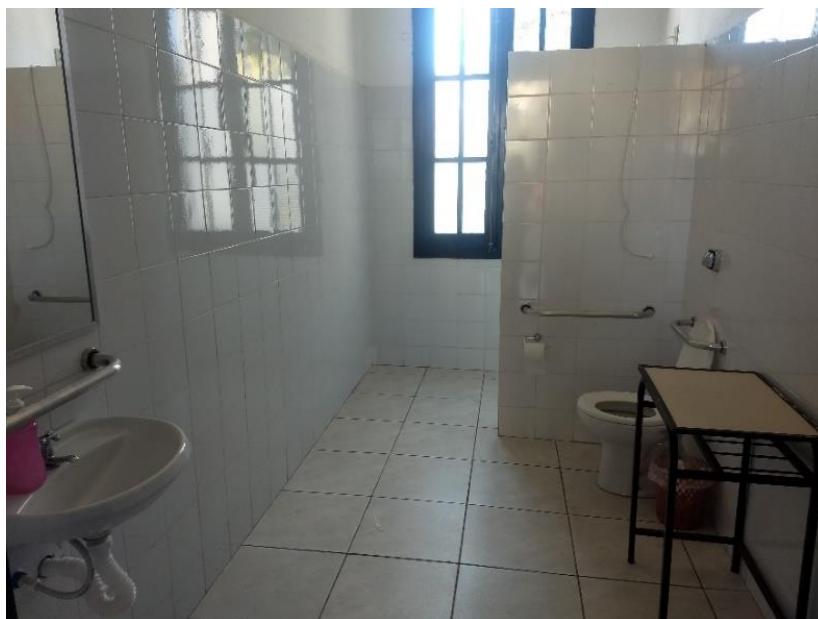
Figura 5.18: Banheiro Acessível.

Para atender as especificações da legislação, a escola conta com um banheiro acessível com 7,60 m², sendo que este contém um chuveiro, um vaso sanitário com as barras de apoio, além de um lavatório com altura estabelecida por norma. O banheiro é revestido com piso cerâmico antiderrapante na cor bege, e azulejo branco nas paredes (Figura 5.18). Podemos observar que o banheiro atende os parâmetros estabelecidos pela NBR 9050, contudo a posição da lixeira e da mesa dificultam o acesso do cadeirante para o vaso sanitário.

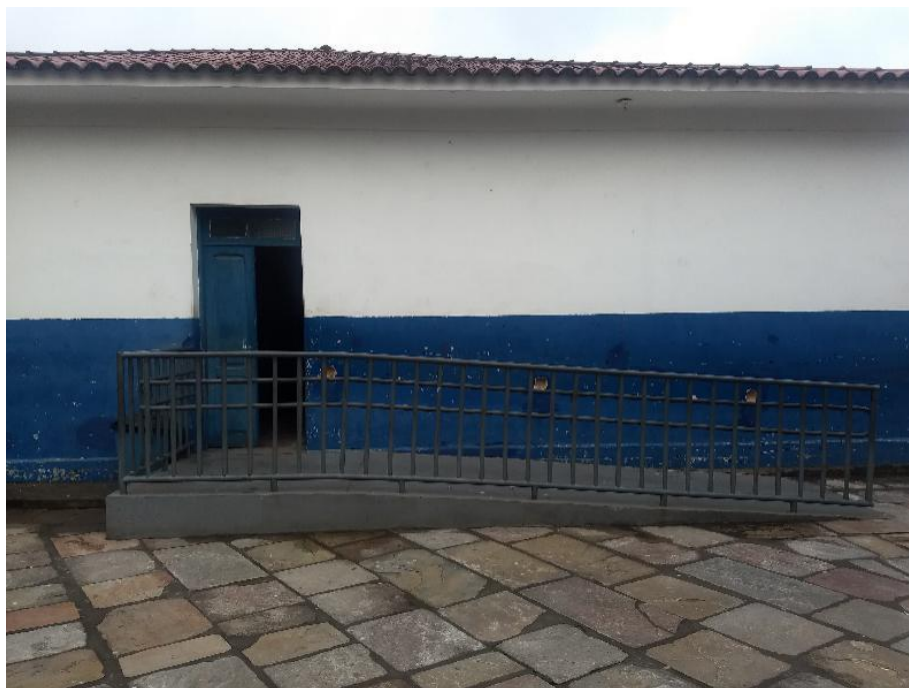
Figura 5.19: Rampa de acesso para o anexo.

Para acessar o primeiro anexo (Anexo 1), existe uma rampa (Figura 5.19) que foi construída em 2017 durante o projeto de adequação do prédio em prol da acessibilidade conforme os critérios estabelecidos pela NBR 9050.

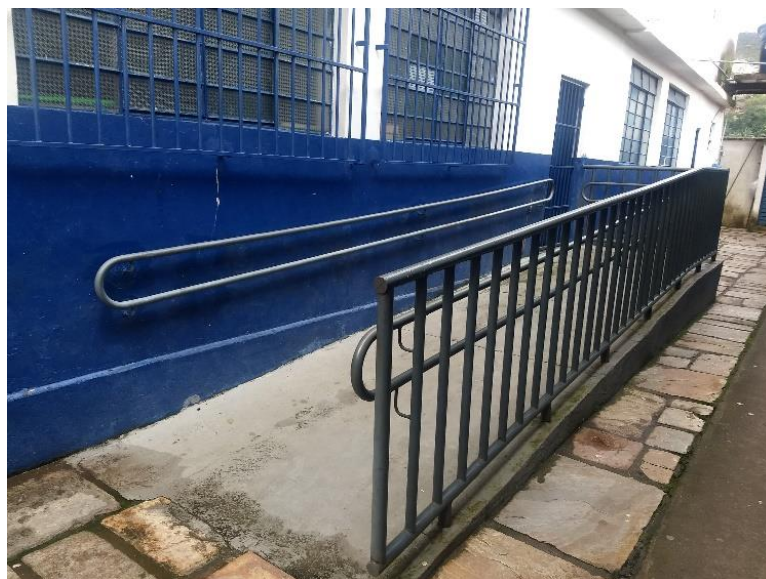
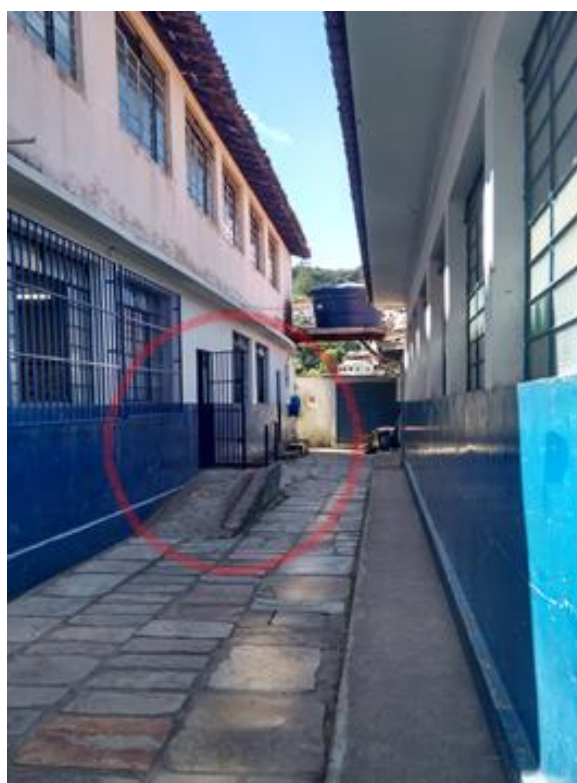
O outro anexo (Anexo 2) é composto pela sala de recursos, sala de vídeo, sala de jogos e depósitos para o armazenamento de materiais da escola. A atual rampa de acesso (Figura 5.20) para a sala de recursos também foi construída em 2017, visto que a antiga rampa não atendia os requisitos da norma (Figura 5.21).

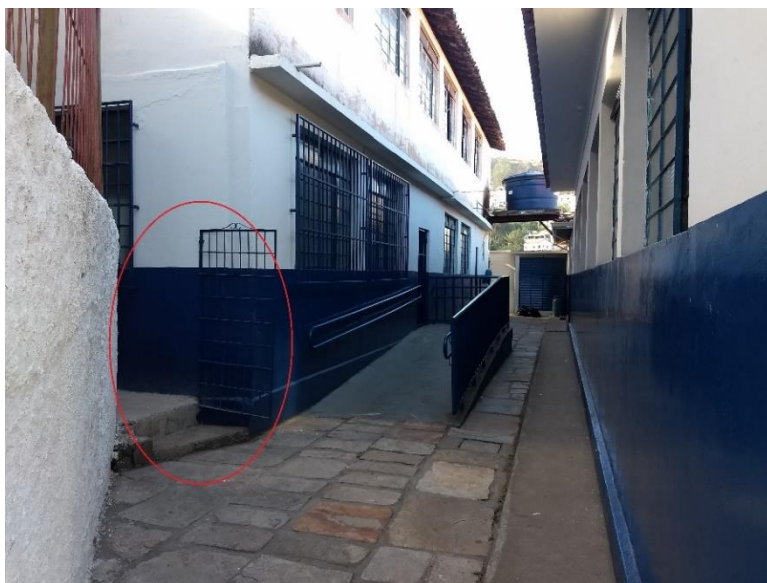
Figura 5.22: Acesso para o segundo pavimento do Anexo 2.

Para acessar o segundo pavimento do Anexo 2, existe uma escada, cuja entrada esta destacada na Figura 5.22.

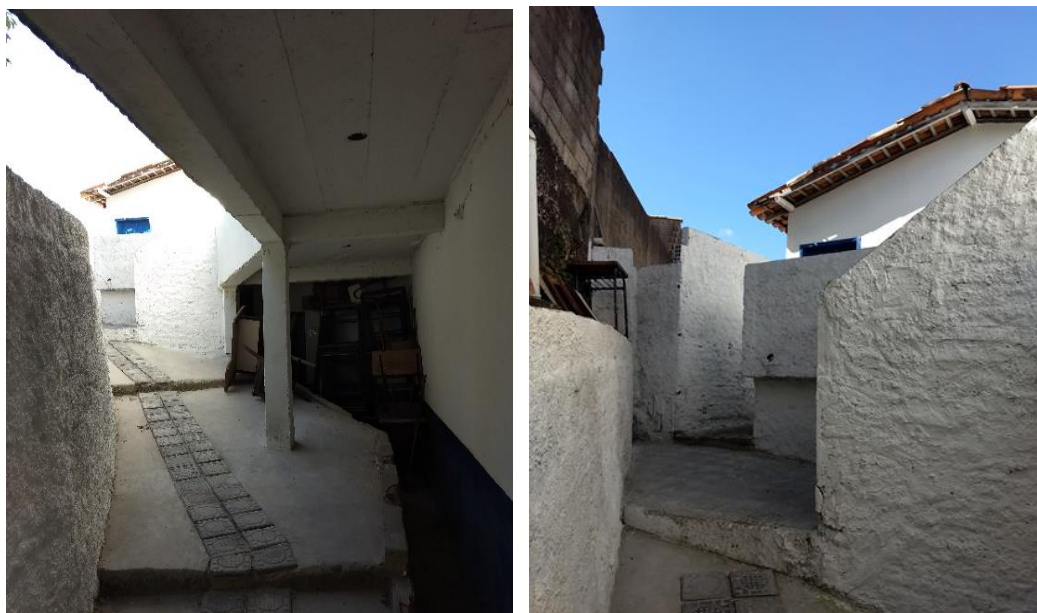
Figura 5.23 e Figura 5.24: Acesso para o segundo pavimento.

A seguir, serão apresentadas duas figuras (Figura 5.23 e 5.24) que retratam as condições de acessibilidade para o segundo pavimento. Pode-se observar que a inclinação das rampas é maior que a estipulada em norma, não existe guarda-corpo, além das escadas que dificultam o acesso por uma PCD ou mobilidade reduzida.

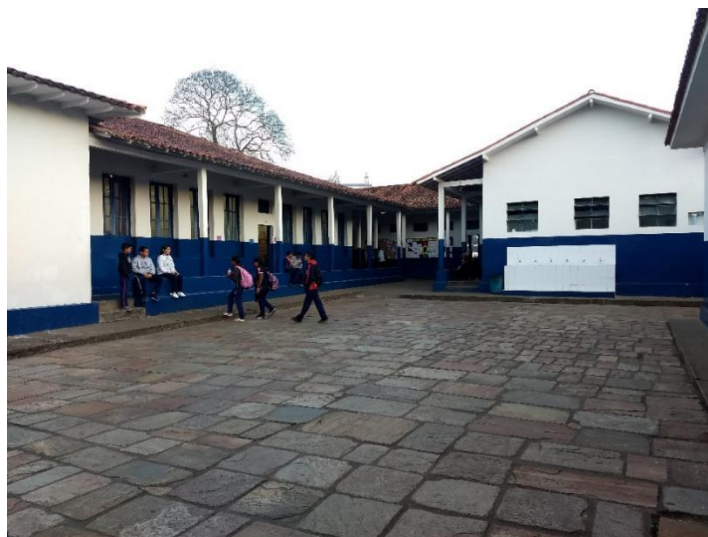
Figura 5.25: Pátio central.

A infraestrutura da escola conta com 4 pátios, sendo um central, dois laterais e um frontal. O pátio frontal é utilizado nos eventos da escola, já os laterais e o central são utilizados durante o recreio, entre outros eventos. Como a escola possui uma quadra, durante as aulas de educação física os alunos também praticam atividades no pátio central (Figura 5.25).

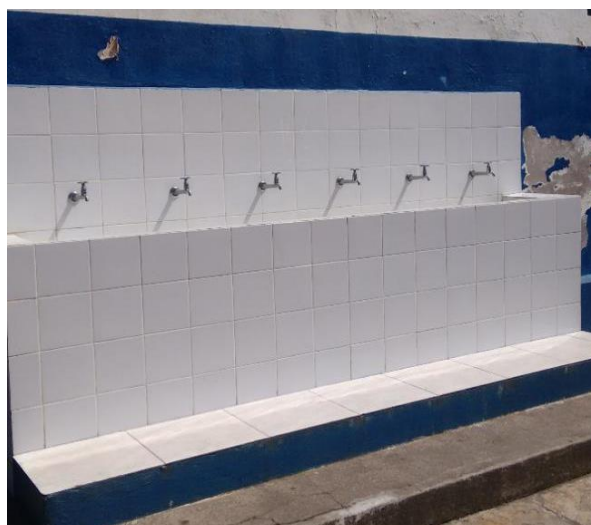
Figura 5.26: Bebedouro desativado.

A escola possui dois bebedouros, com apenas um em funcionamento. Na Figura 5.26, pode-se observar que a altura e localização do bebedouro não estão adequados conforme a legislação que trata da acessibilidade, justificando a sua exclusão na fase de projeto.

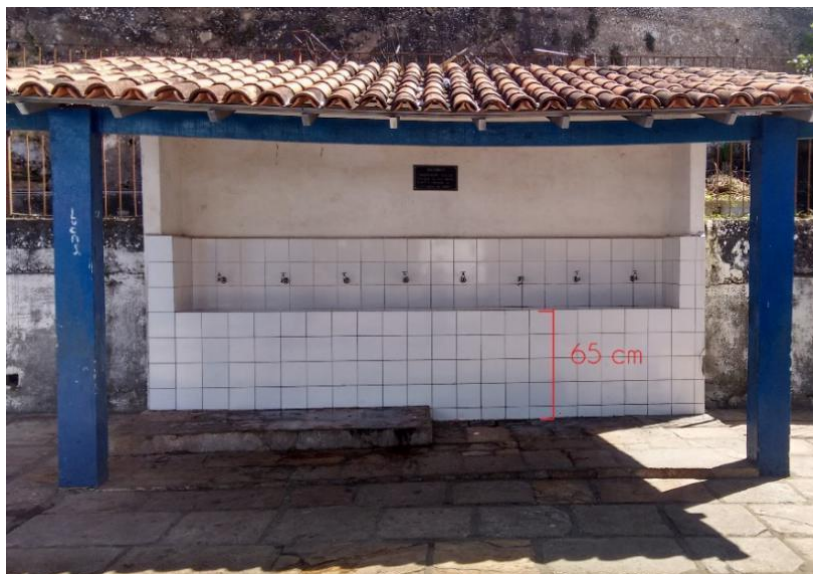
Figura 5.27: Bebedouro em funcionamento.

Já na Figura 5.27, temos o bebedouro que atualmente é utilizado pela comunidade escolar, ele tem 65 cm de altura.

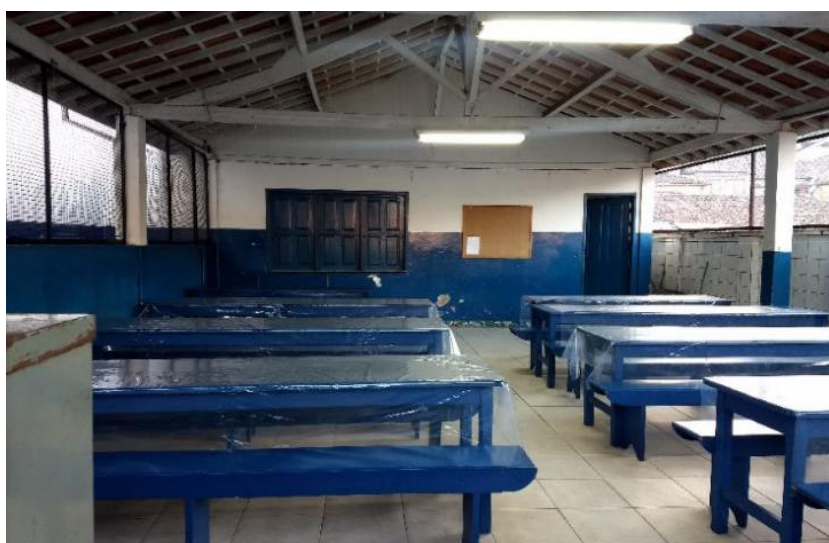
Figura 5.28: Refeitório.

A cantina e o refeitório da escola estão localizados em uma estrutura fora do prédio principal, sendo que o último, conta com oito mesas de madeira, com 3,5m de comprimento e 1m de largura, além de dezesseis bancos de madeira. Este é o único espaço “aberto” e em contato com o pátio central da escola que pode ser utilizado pelos alunos em períodos chuvosos devido à cobertura existente (Figura 5.28).

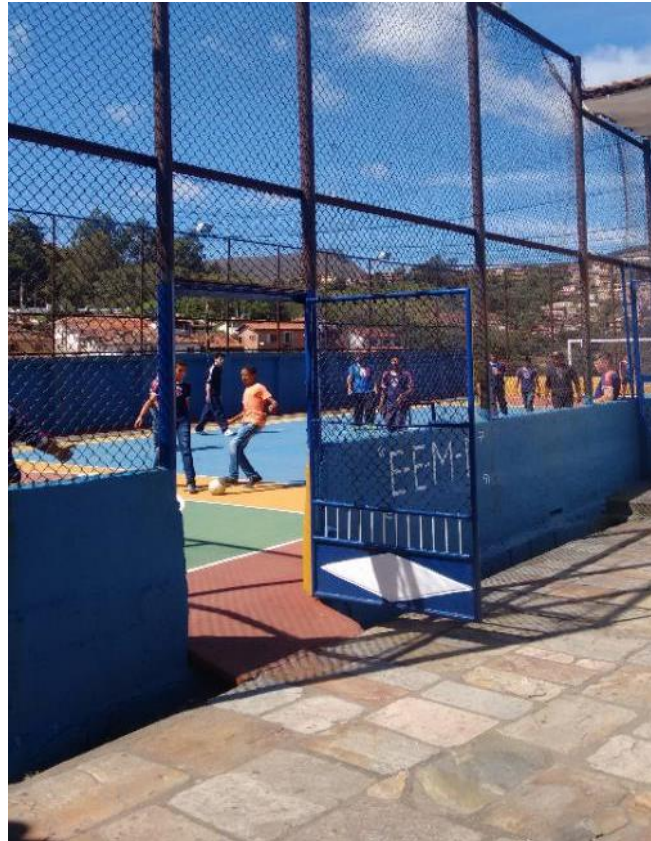
Figura 5.29: Quadra de Esportes.

A quadra não possui cobertura, pois a escola está localizada em frete à Capela de Nossa Senhora das Dores, sendo assim, a legislação vigente do IPHAN e da PMOP não autorizam a instalação de uma cobertura no local, pois a mesma pode interferir na paisagem que compõe o cenário da capela e do conjunto tombado (Figura 5.29).

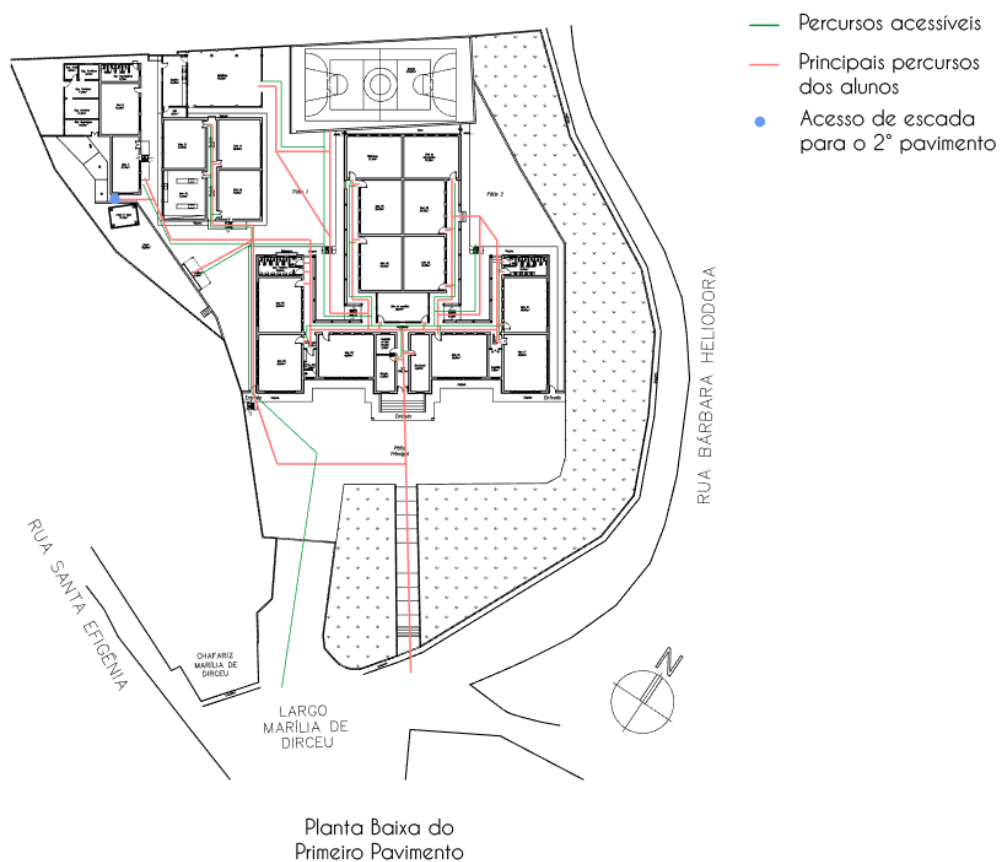
Figura 6.2: Possíveis percursos na EEMD.

Para elaboração da proposta, procuramos identificar os ambientes e os possíveis percursos de um deficiente visual, auditivo e físico de modo a embasar nas decisões de projeto (Figura 6.2).

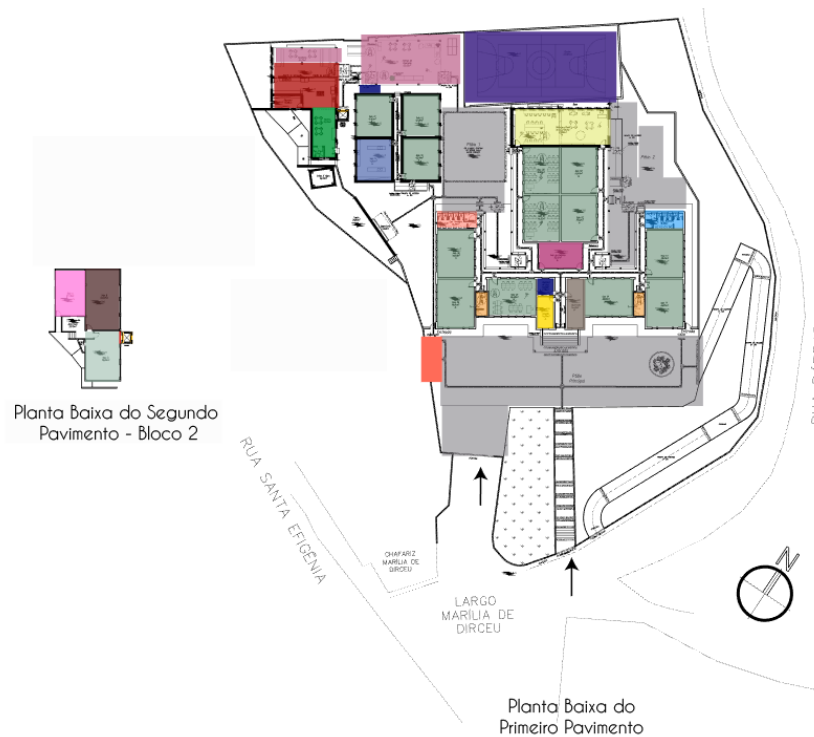
Figura 6.3: Divisão do espaço físico da EEMD após as intervenções.

A seguir, serão apresentados no diagrama todos os ambientes atuais, bem como as adequações propostas neste subcapítulo (Figura 6.3).

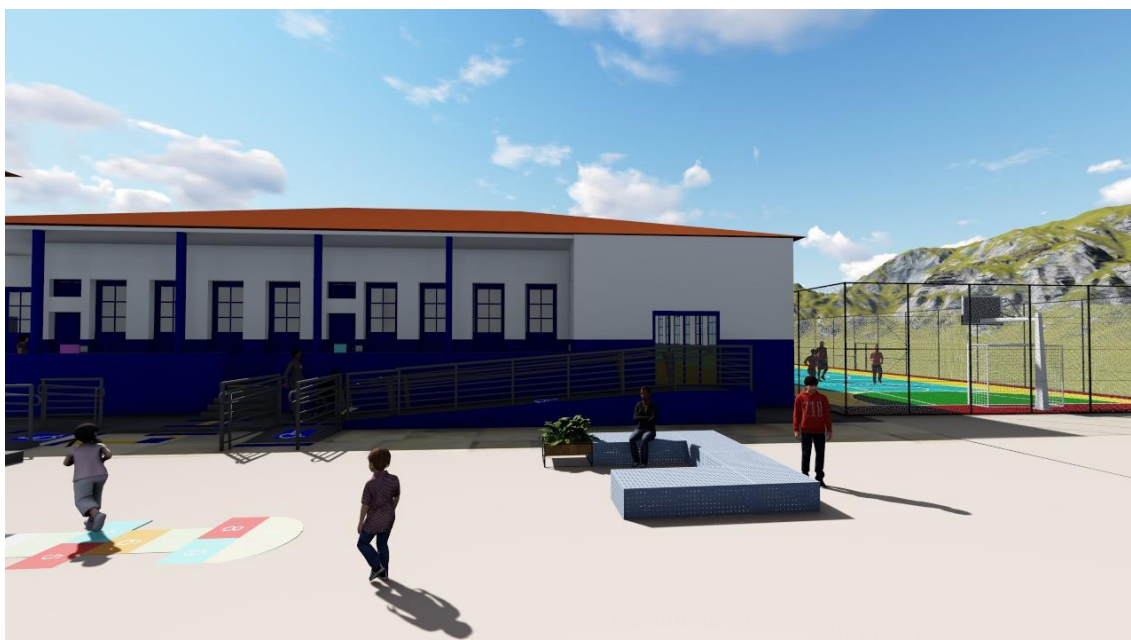
Figura 6.6: Rampa de acesso à biblioteca.

A rampa proposta para a acessar a biblioteca visa integrar o ambiente com o pátio externo, tornando-o mais acessível (Figura 6.6).

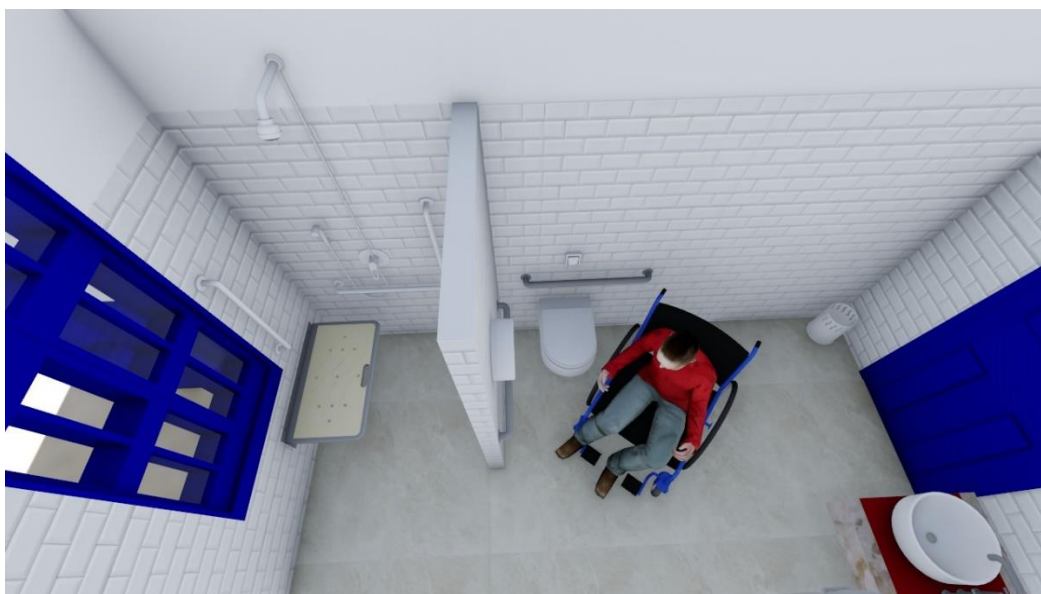
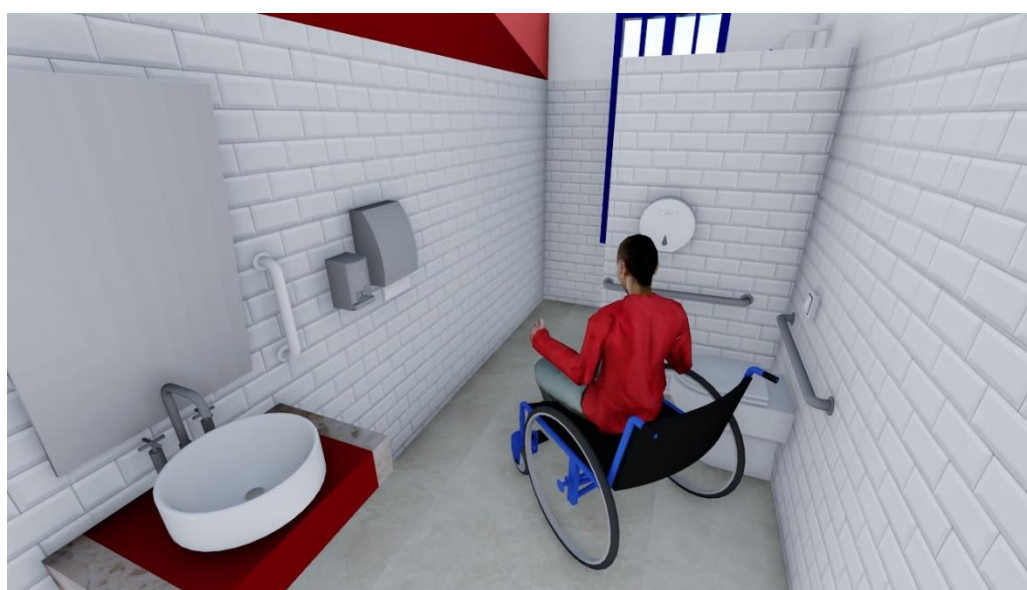
Nos banheiros foram instaladas barras de apoio nas portas, no chuveiro, lavatório e vaso sanitário, espelhos inclinados para facilitar a visualização dos usuários, além de um assento rebatível para banho dos alunos que tiverem necessidade de tomar banho na escola, por suas necessidades fisiológicas (Figuras 6.7 e 6.8).

Figura 6.7: Vista superior do Banheiro acessível.

Figura 6.8: Banheiro acessível.

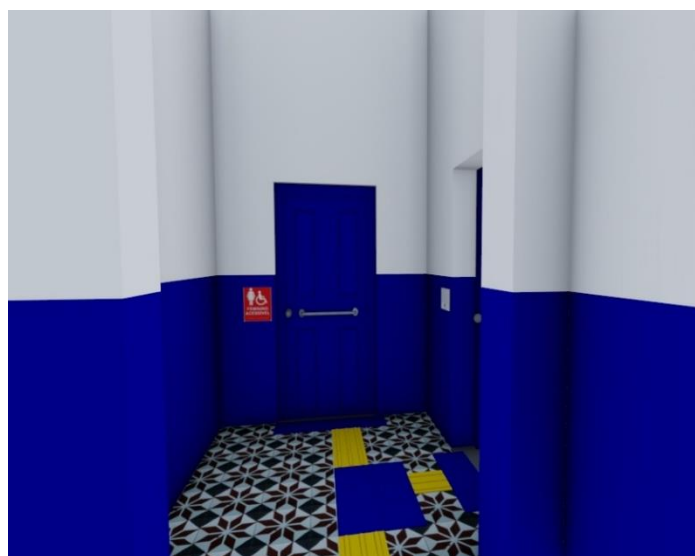
Figura 6.10: Placas de indicação.

Todos os ambientes da escola foram sinalizados com placas de indicação, inclusive em Braille (Figuras 6.10) e cada espaço foi destacado por uma cor para facilitar a identificação visual dos ambientes.

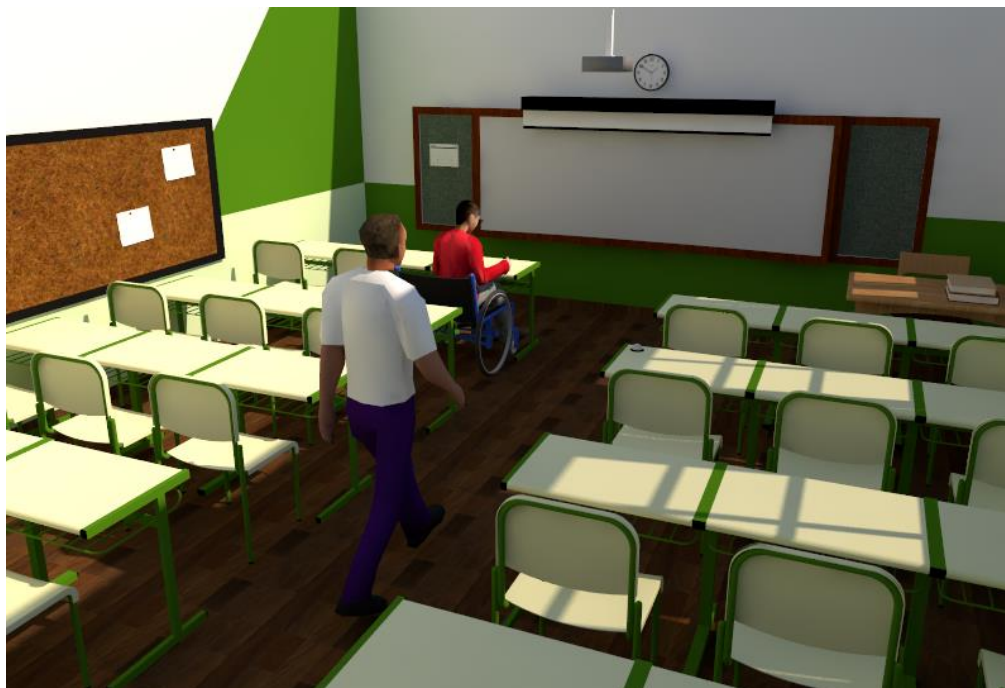
Figura 6.11: Modelo sala de aula 1

Para as salas de aula é proposto um layout que favoreça a locomoção e interação de todos, principalmente de um aluno com deficiência física ou visual, além da utilização de um quadro branco côncavo para favorecer a visualização das informações escritas no quadro (Figura 6.11).

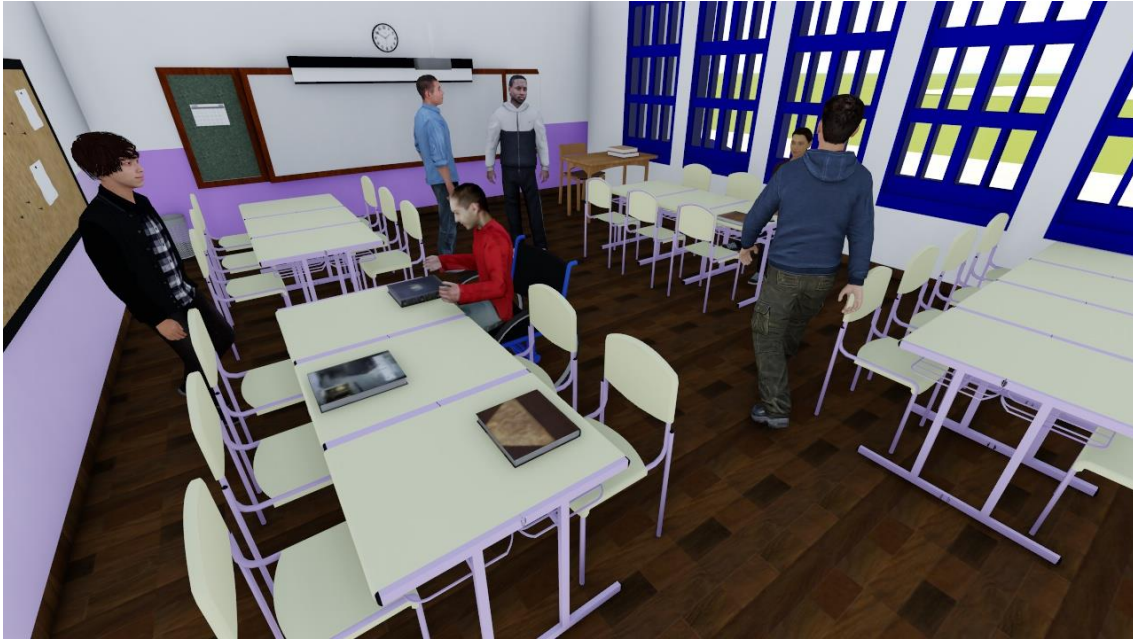
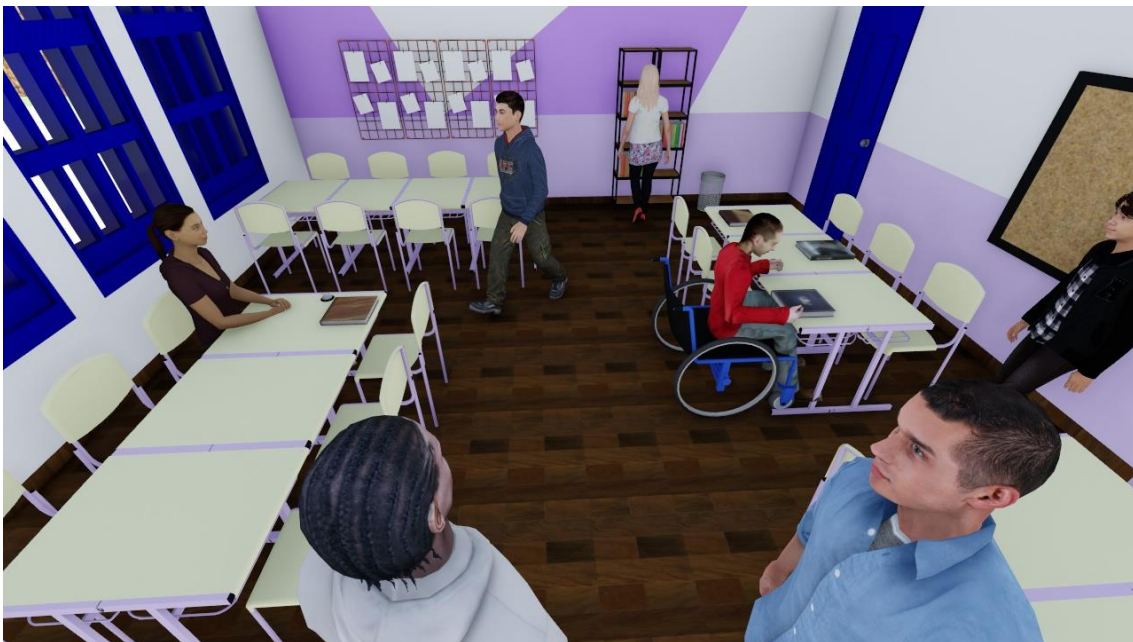
Para superar a barreira na comunicação entre professor e aluno com deficiência auditiva, sugere-se a utilização de campainhas móveis que visam estreitar a comunicação do aluno para com o professor. O uso da cor também foi empregado nos ambientes para promover um espaço alegre e motivacional (Figura 6.12 e 6.13).

Figura 6.12: Modelo sala de aula 2.

Figura 6.13: Sala de aula 2.
