**UNIVERSIDADE FEDERAL DE OURO PRETO
ESCOLA DE MINAS
DEPARTAMENTO DE ARQUITETURA E
URBANISMO**

ARQUITETURA ESCOLAR INCLUSIVA:
REFLEXÕES SOBRE A ACESSIBILIDADE

Trabalho Final de Graduação apresentado ao Curso de Arquitetura e Urbanismo da Universidade Federal de Ouro Preto, como requisito parcial para a obtenção do grau de Bacharel em Arquitetura e Urbanismo.

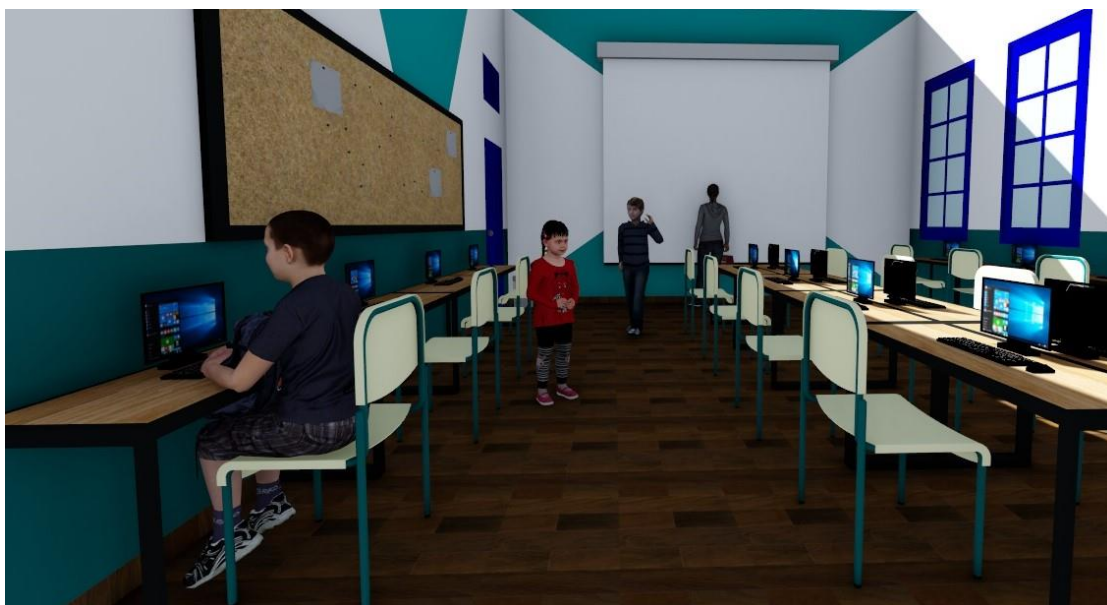
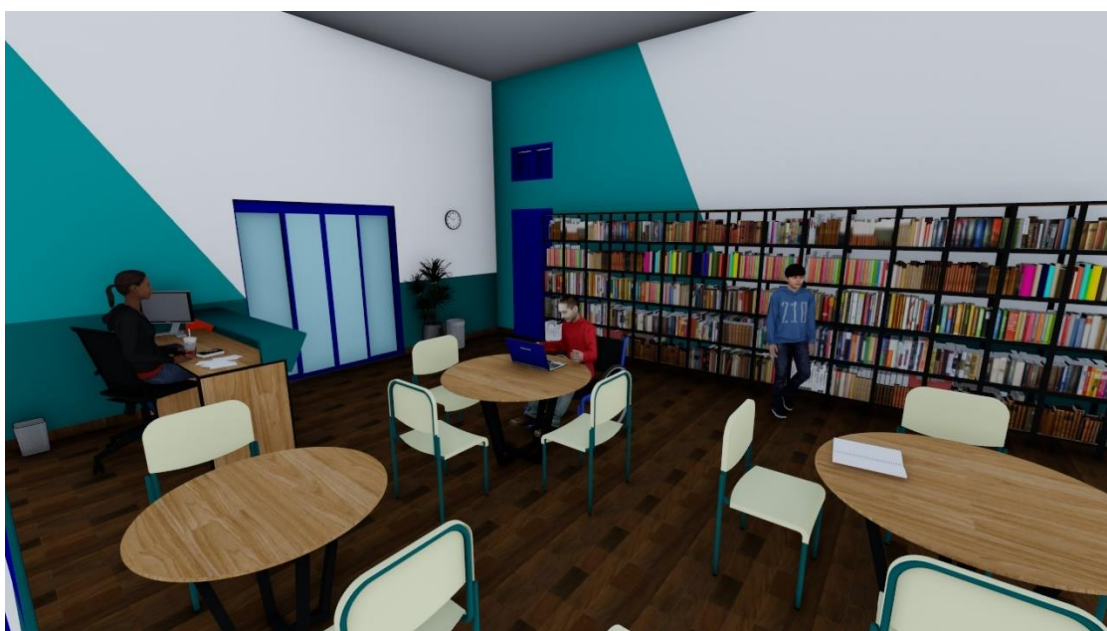
Figura 6.14: (a) Biblioteca e (b) laboratório de informática.

Para o espaço da biblioteca e laboratório de informática, além de explorar um layout mais acessível, o emprego da cor azul busca transmitir a sensação de

tranquilidade para o ambiente e além de motivar a concentração do usuário (Figura 6.14). Sugerimos a retirada da parede do meio buscando integrar os ambientes que são pequenos, na busca de uma melhor qualidade espacial.

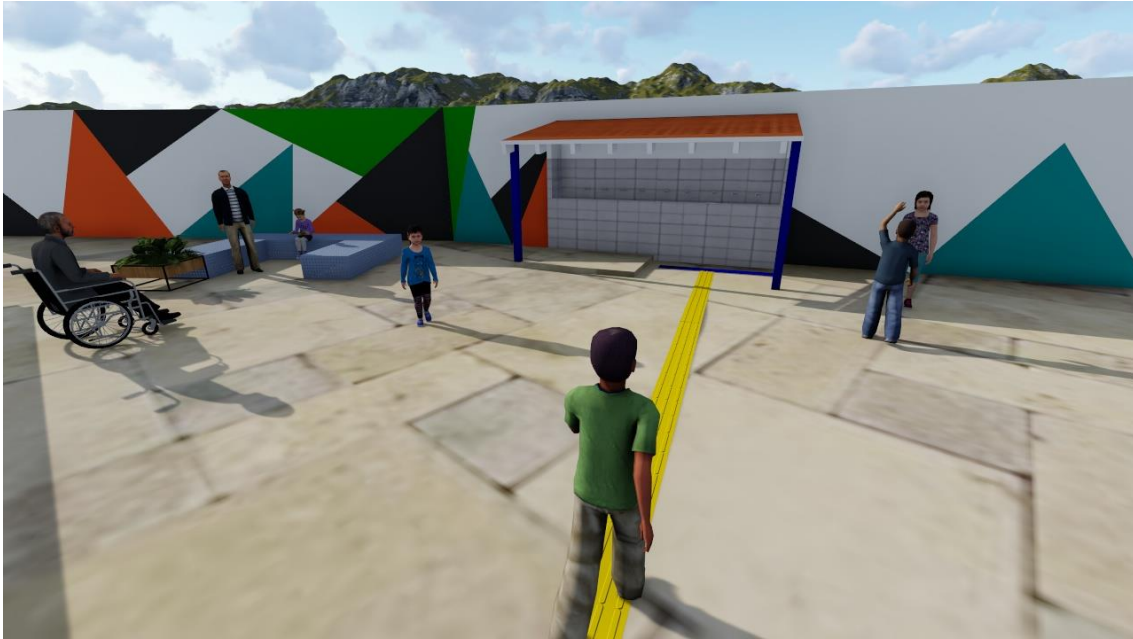
Figura 6.17: Vista do bebedouro e dos blocos móveis.

atividades ao ar livre, além blocos móveis, que serão implantados em lugares estratégicos e pouco utilizados pelos alunos, visando assim um melhor aproveitamento do espaço físico da escola. O mobiliário proposto(blocos) poderá ser deslocado para outros lugares conforme a necessidade dos usuários (Figura 6.17). Vale ressaltar que o bebedouro que não estava de acordo com os critérios da norma foi removido (Figura 6.18).

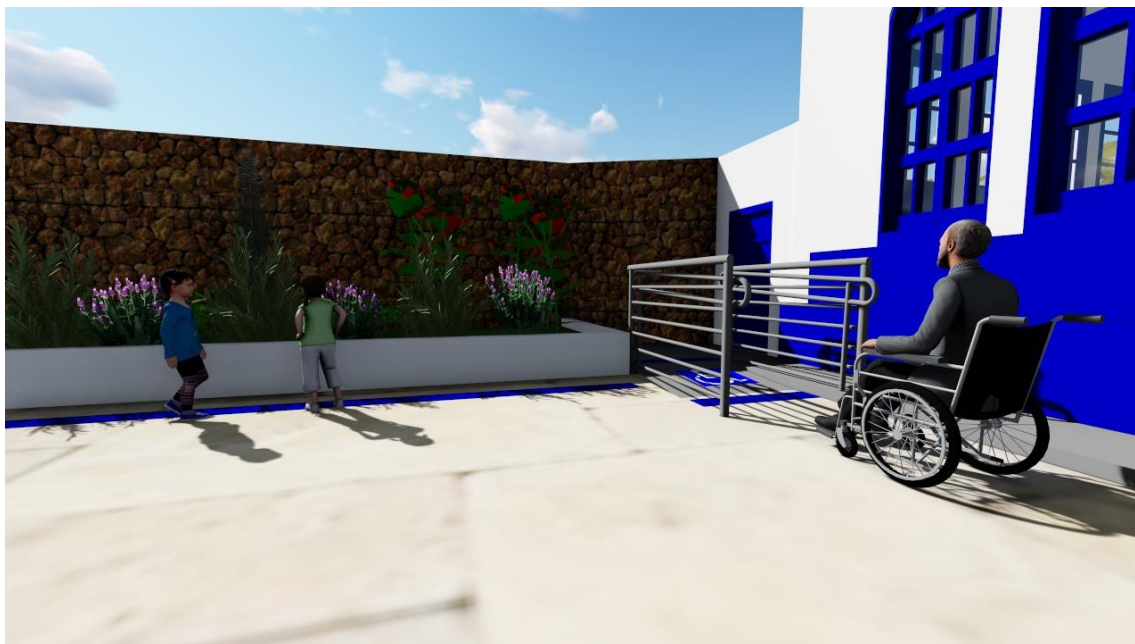
Figura 6.19: Jardim olfativo e sensorial.

No pátio frontal será feito um jardim olfativo e sensorial com plantas medicinais e flores, de modo a despertar sensações nos alunos com deficiência visual por meio do olfato e do tato (Figura 6.19).

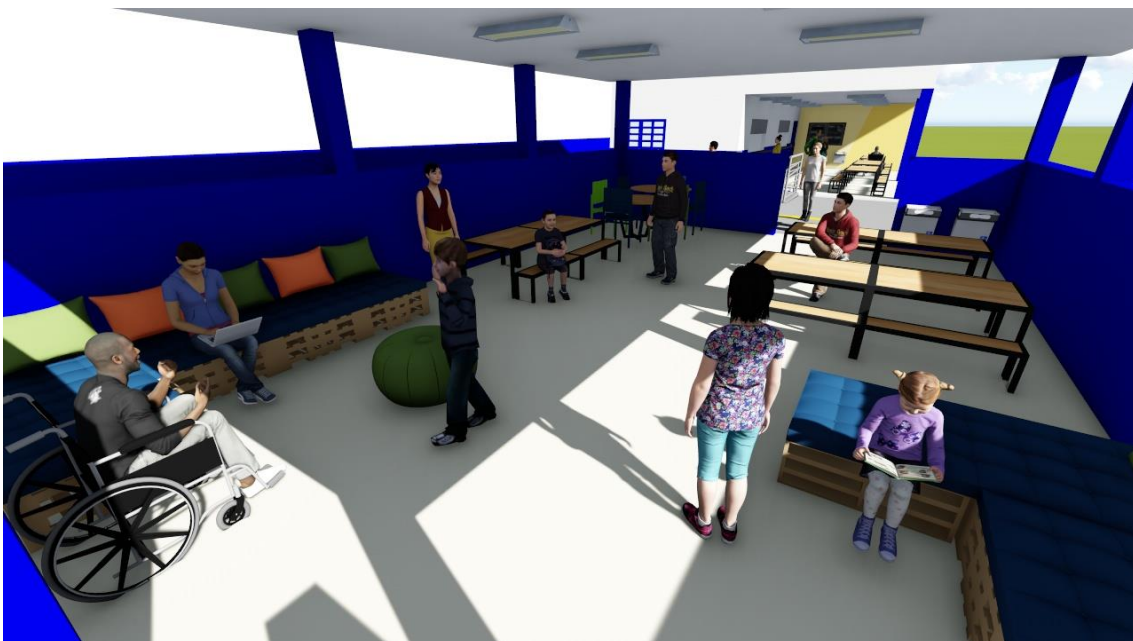
Figura 6.21: Área de lazer coberta.

A área de lazer coberta será composta de mesas e cadeiras feitas de pallets e puffs com o objetivo de compor diferentes layouts e usos. Este espaço poderá abrigar diferentes usos, e possibilitará que os alunos realizem atividades em um espaço mais aberto e integrado com o pátio (Figura 6.21).
