**IDENTIFICAÇÃO E ANÁLISE DE PERIGO DE ABATIMENTO DAS  
EDIFICAÇÕES SOBRE CAVIDADES ORIUNDAS DA EXPLORAÇÃO  
MINERÁRIA NO DISTRITO SEDE DO MUNICÍPIO DE OURO PRETO –  
MINAS GERAIS**

**MONOGRAFIA nº 353**

Ouro Preto, dezembro de 2019

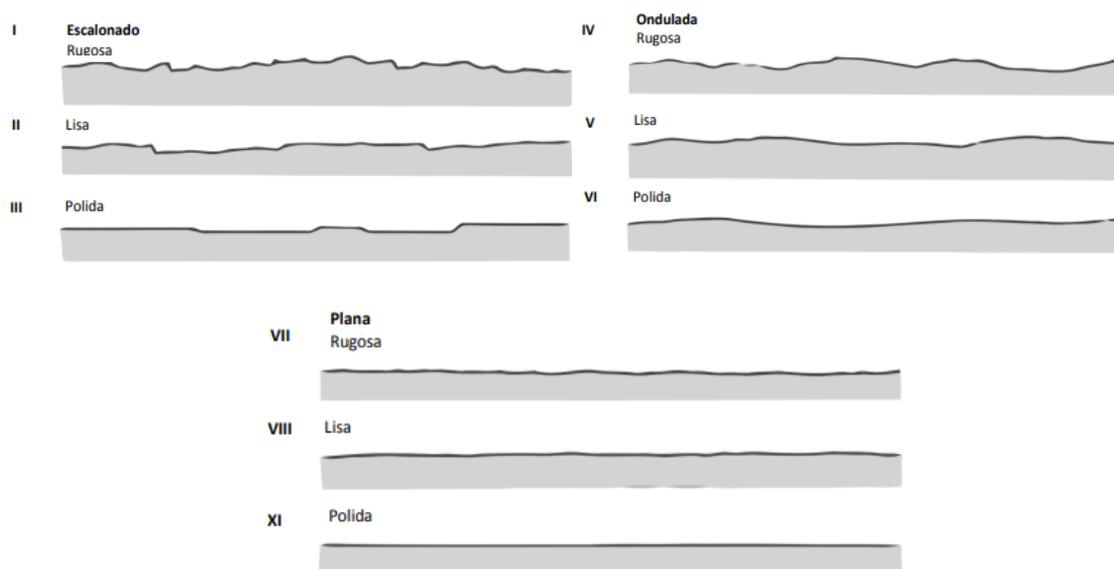
Devem ser analisados espaçamento, persistência, abertura, preenchimento, resistência das paredes, rugosidade e percolação de água. Segundo a ISRM (1983), o espaçamento e a persistência são, respectivamente, a distância entre duas descontinuidades adjacentes de uma mesma família e a extensão em comprimento da descontinuidade. A abertura é dada pela distância medida na perpendicular entre as paredes de uma descontinuidade. Essa abertura pode estar preenchida, sendo necessário conhecer a natureza do material de preenchimento, uma vez que ele pode afetar consideravelmente o comportamento do maciço rochoso quanto à resistência ao cisalhamento e à deformabilidade. A rugosidade é estimada a partir das ondulações na superfície da descontinuidade, sendo fundamental na análise da resistência ao cisalhamento das suas paredes (Figura 2.1). A resistência das paredes é analisada através do estado de alteração da rocha junto às paredes da descontinuidade, além da análise dos fatores supracitados, como abertura, preenchimento e rugosidade das descontinuidades.

**Figura 2.1** - Perfis de rugosidade (ISRM 1983).

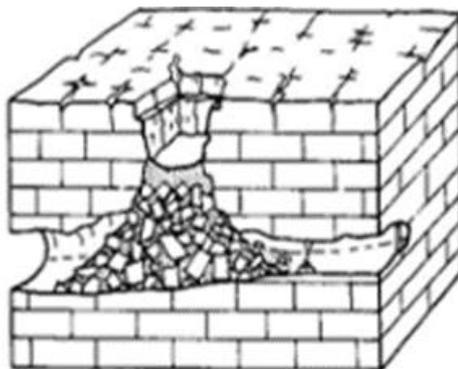
**Figura 2.2** - Esquema de subsidência e colapso (modificado de Cemaden 2018).

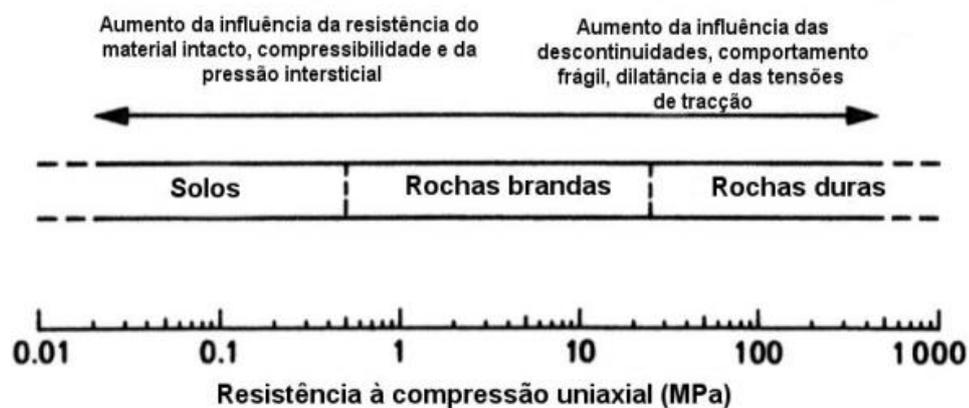
De acordo com Johnston (1993), as rochas brandas apresentam resistência à compressão uniaxial situada dentro do intervalo de 0,5 a 25 MPa, a depender do sistema de classificação utilizado. Materiais com resistência inferior a 0,5 MPa são considerados solos e com resistência superior a 25 MPa, rochas duras (Figura 2.3). Conforme Tabela 2.1, que determina o grau de resistência do maciço, esse intervalo refere-se às rochas muito fracas e fracas (“R1” e “R2”).

**Figura 2.3** - Espectro geotécnico dos materiais geológicos, demonstrando os limites entre solos, rochas brandas e rochas duras (retirado de Pinho 2003).

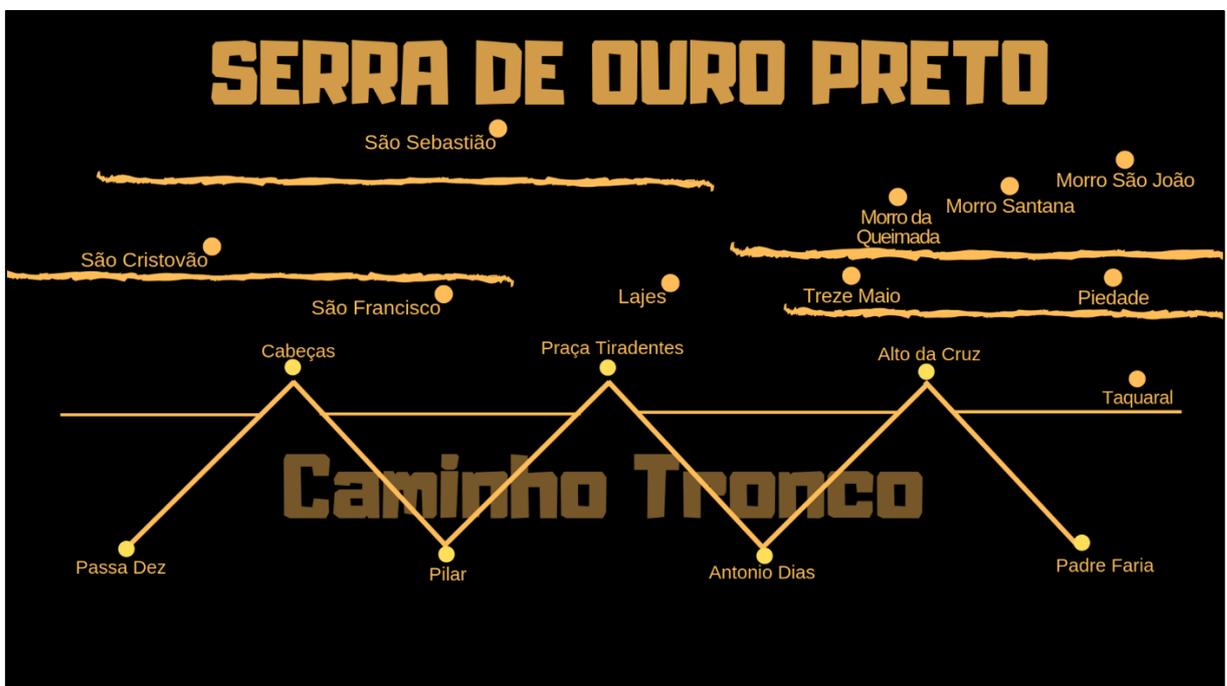
O distrito sede de Ouro Preto surgiu a partir do agrupamento de diversos arraiais. Adverso à maioria das cidades na época, onde se desenvolviam a partir de um núcleo central, Ouro Preto surge a partir da ligação entre as ocupações existentes (Pereira 2011), configurando o que se denomina hoje por “caminho tronco” da cidade conforme ilustra Dos Anjos (2018) na figura 3.1.

**Figura 3.1** - Desenho do processo de ocupação realizada na cidade, denominado Caminho Tronco (retirado de Dos Anjos 2018).

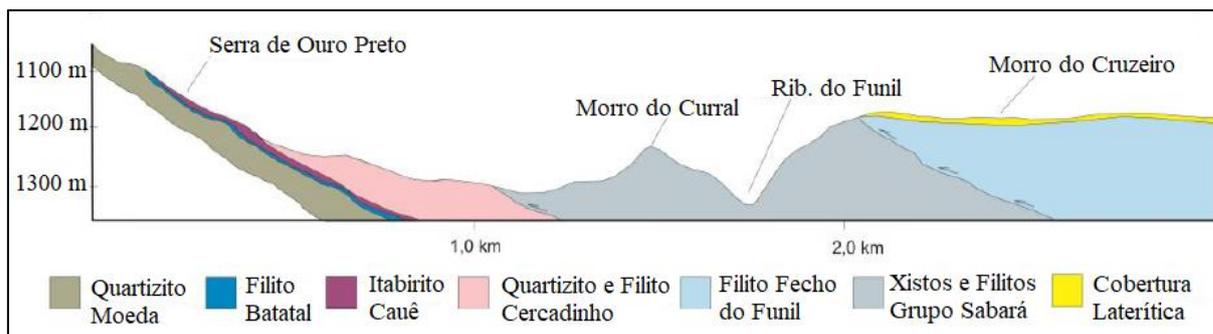
Vale ressaltar dentro do contexto geológico, apresentado no esquema do corte AB da Figura 3.7, algumas características estruturais e estratigráficas que atuam como facilitadoras dos processos de instabilização das encostas que formam a Serra de Ouro Preto. A disposição estratigráfica de itabiritos sobre filitos, que são litotipos com comportamentos geotécnicos e hidrológicos distintos, é foco principal de exemplo.

**Figura 3.7** - Seção geológica esquemática com a disposição geral das principais unidades litológicas (modificado de CPRM 2016).

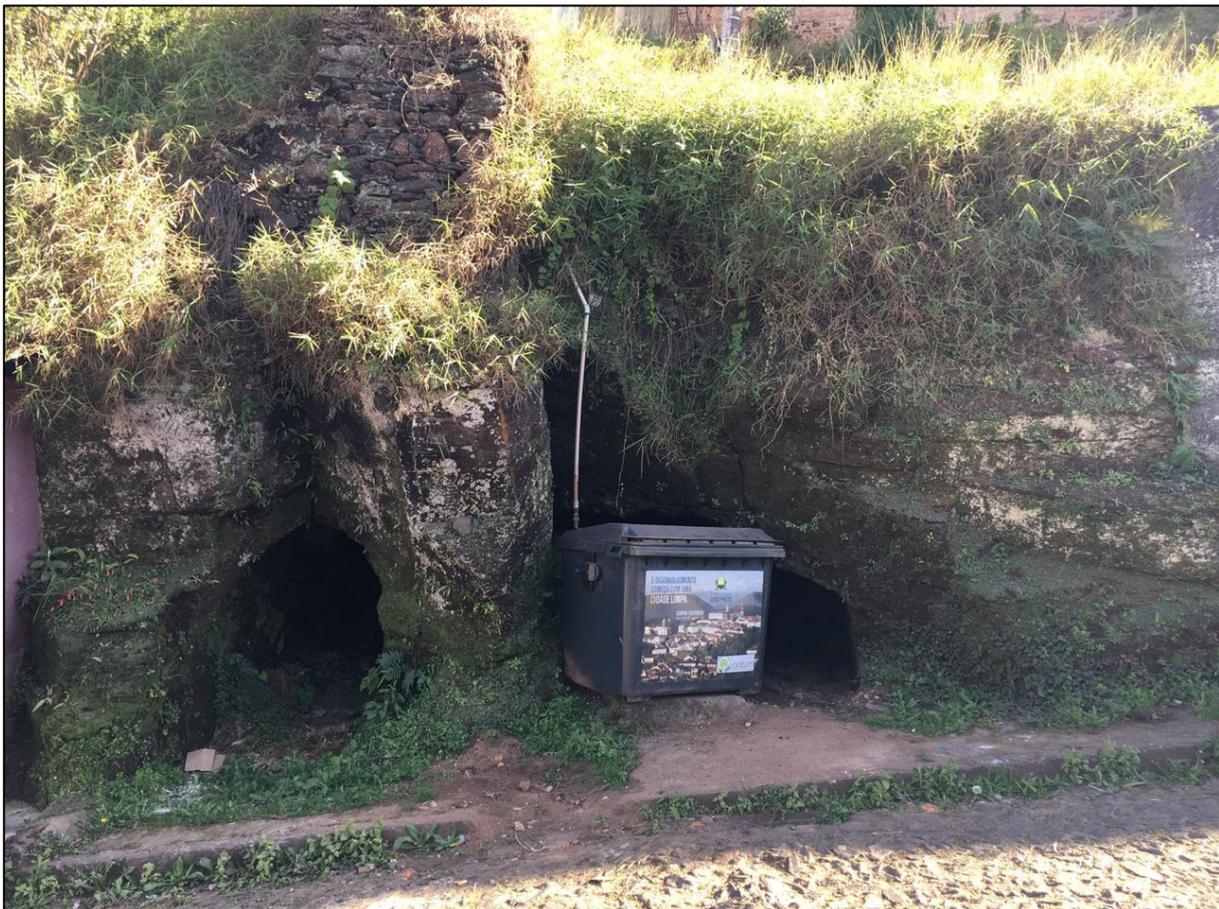
Inicialmente, visitou-se seis cavidades do Padre Faria presentes no banco de dados e mapeou-se mais três ocorrências no bairro, ambas localizadas na Rua Santa Rita. No primeiro ponto descrito, pôde-se observar duas escavações de, aproximadamente, 1 metro (m) de altura cada, com presença de duas famílias de fraturas e um bandamento, sem presença de água (Figura 5.4). A litologia se trata de um itabirito, com parâmetros geomecânicos médios: grau de resistência “R3”, grau de alteração “A3”, grau de coerência “C3” e grau de fraturamento “F2”, conforme tabelas apresentadas no tópico de parâmetros geomecânicos. Não foi constatado existência de edificações sobre as cavidades; no entanto, elas se localizam 2m abaixo da rua Maciel, principal acesso do centro de Ouro Preto para a cidade de Mariana – MG. Embora as escavações apresentavam-se estáveis na porção interna, suas estruturas são suficientes para mitigar perigo.

**Figura 5.4** - Cavidades localizadas próximas ao cruzamento da rua Santa Rita com a rua Maciel.

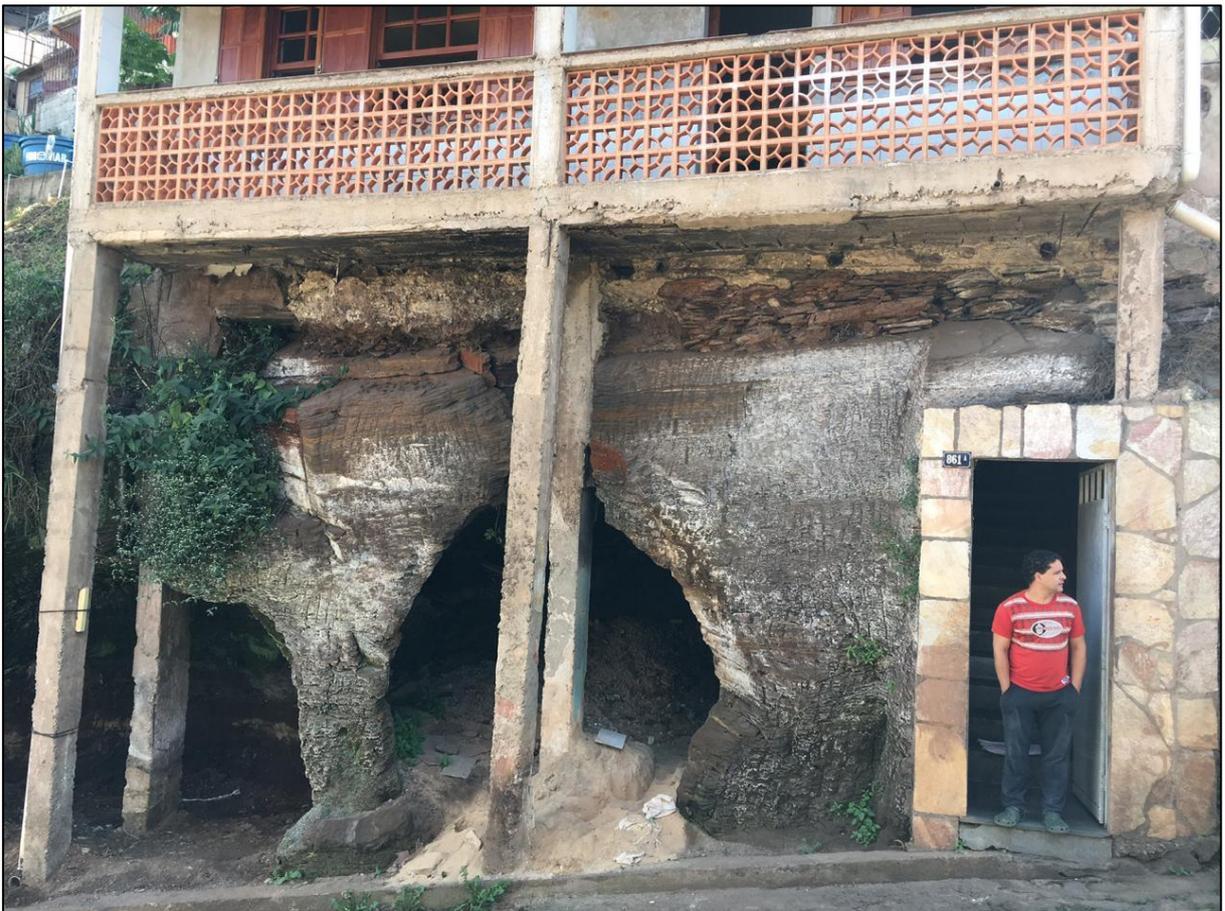
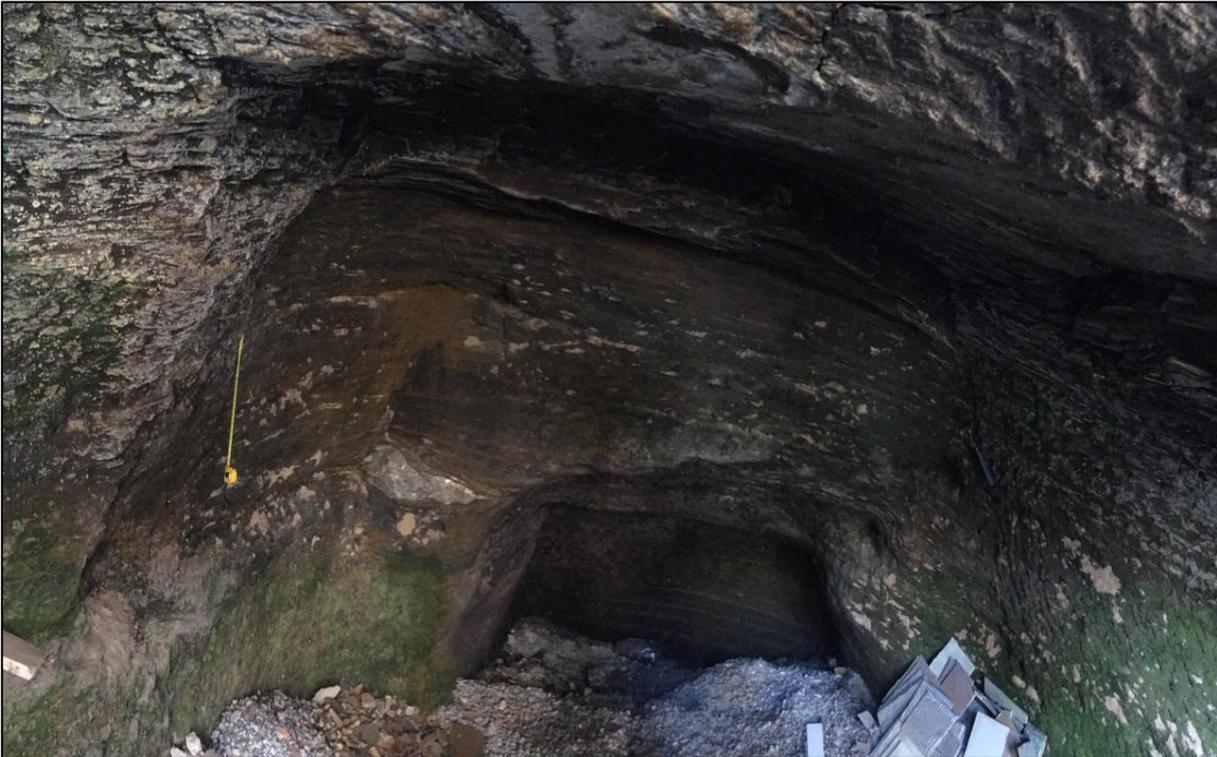
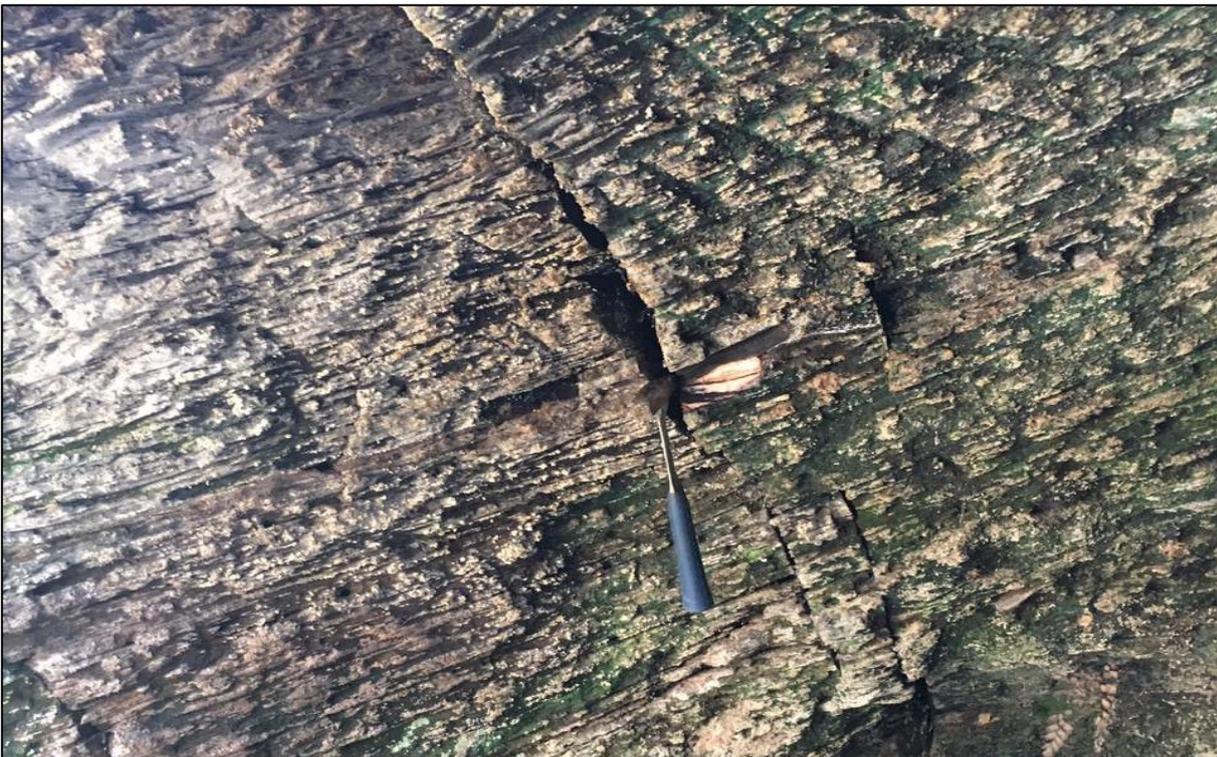
No segundo ponto, nota-se a presença de outras duas cavidades de itabirito (Figuras 5.5 e 5.6), com fraturas internas de 0,6m de abertura (Figura 5.7), favorecendo a queda de blocos. As escavações possuem 2,7m de altura, com ressurgência perene de água paralela às descontinuidades. Os parâmetros geomecânicos são semelhantes ao ponto anterior. Nessa ocorrência, encontra-se uma edificação em uso, com dois pavimentos, sem identificação de recalques, trincas ou rachaduras; porém, as estruturas das cavidades são suficientes para mitigar perigo.

**Figura 5.5** - Cavidades localizadas na rua Santa Rita, com edificação em uso sobre a escavação.

**Figura 5.6** - Porção interna da cavidade, onde pode-se observar o bandamento do itabirito.

**Figura 5.7** - Fraturas localizadas na porção interna da cavidade, com abertura de 0,6m.

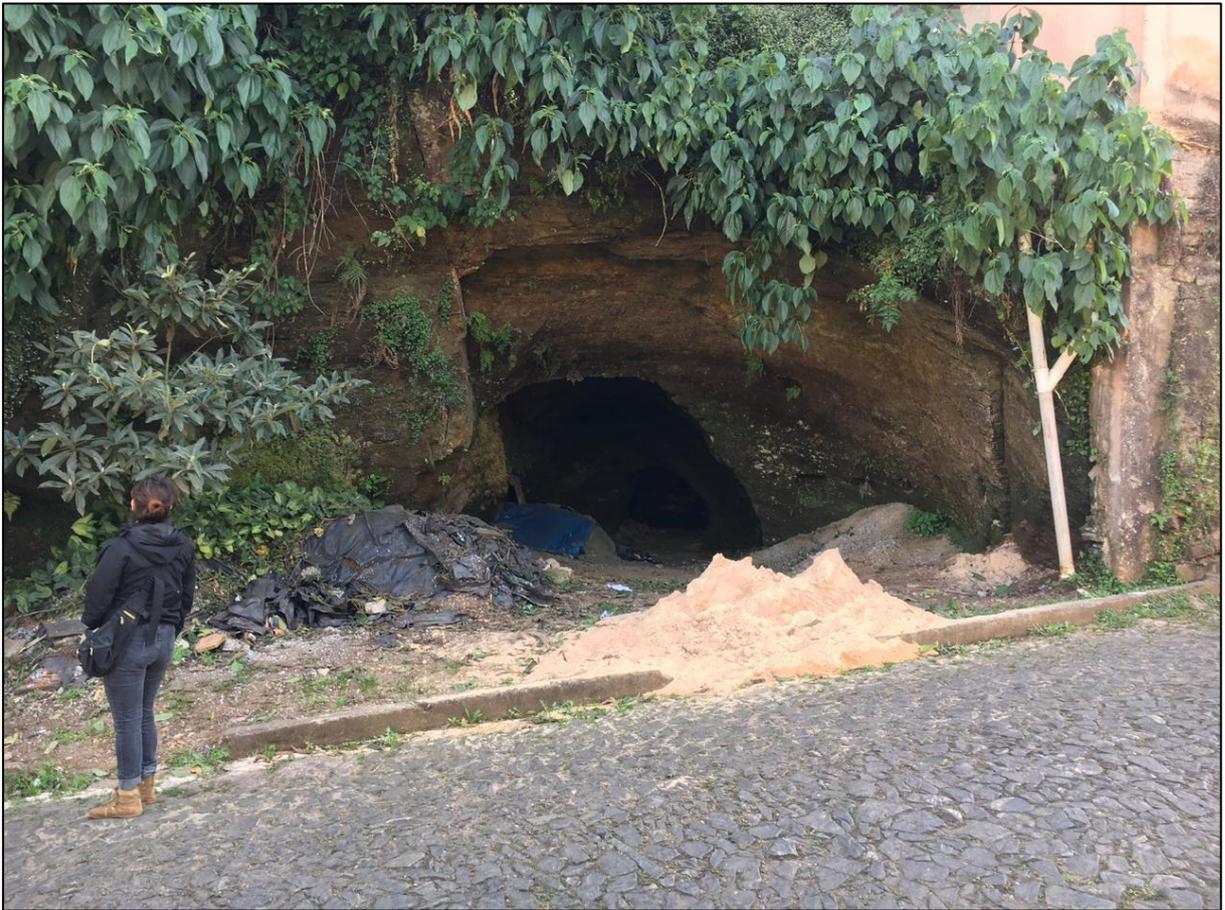
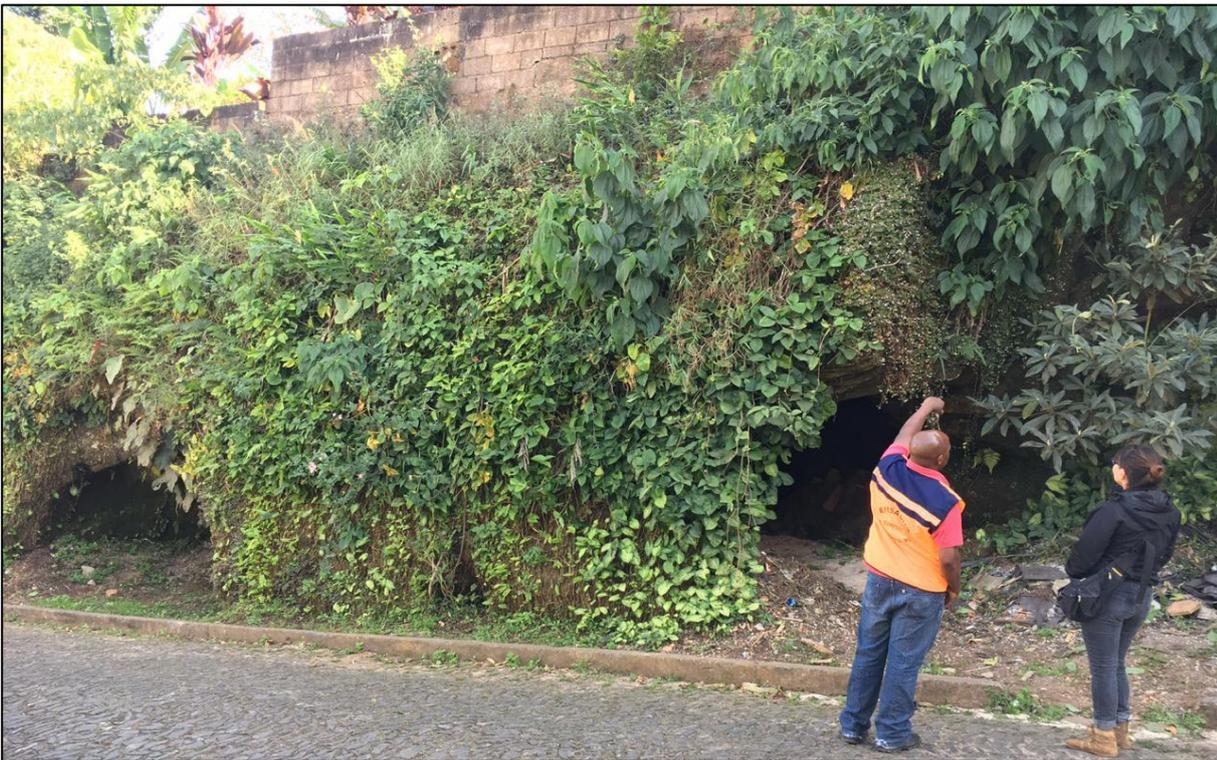
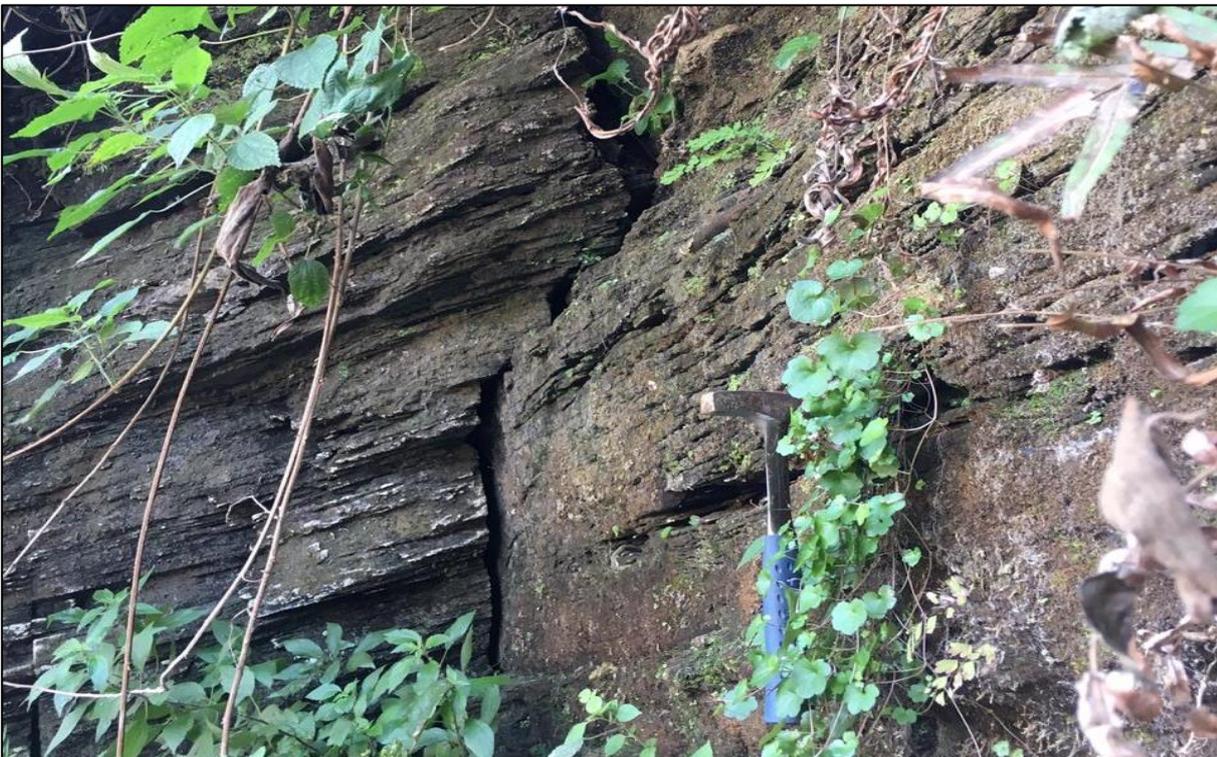
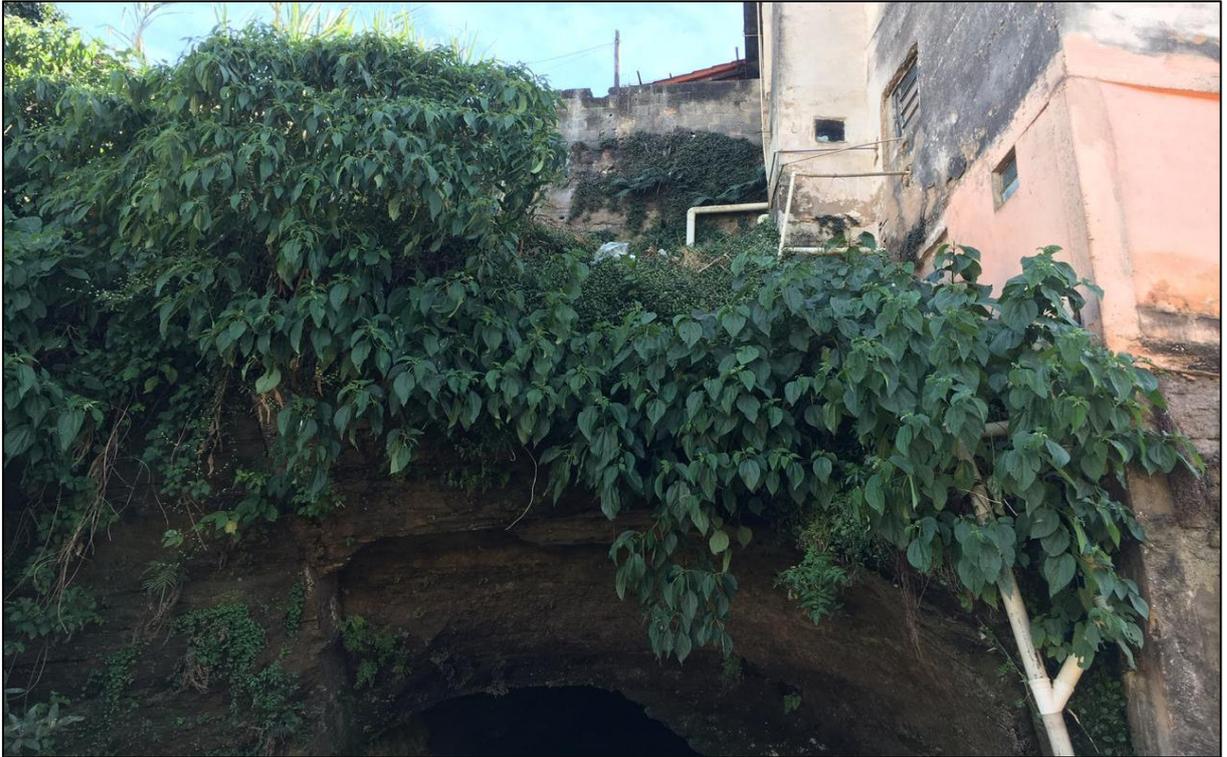
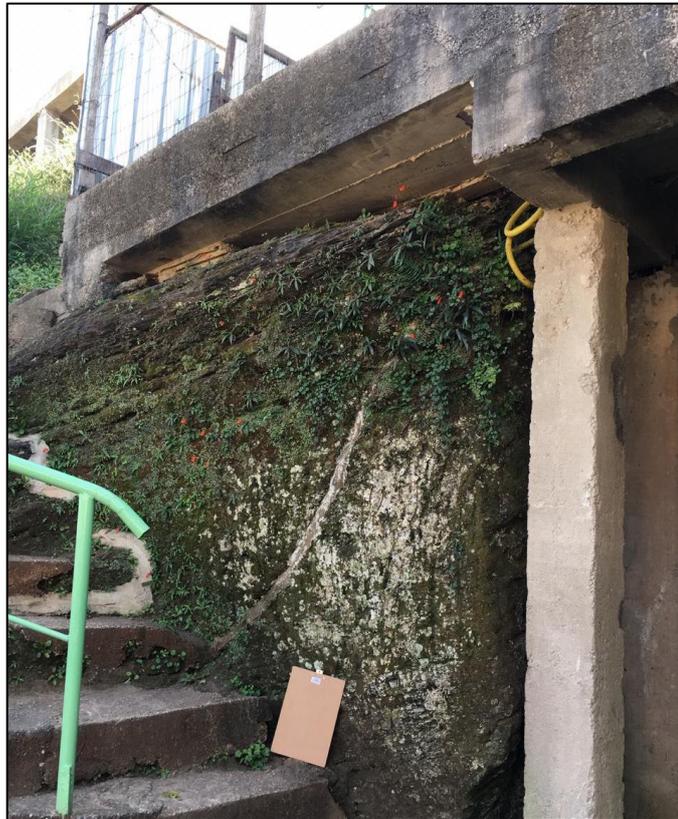
Alguns metros à frente, verifica-se a existência de outras três cavidades, a maior delas com 4m de altura na entrada principal (Figuras 5.8 e 5.9), marcadas pela presença de bandamento e duas famílias de fraturas com extensão aproximada de 7m de profundidade, espaçamento de 2m e abertura de 0,1m (Figura 5.10). O litotipo e os parâmetros geomecânicos permanecem semelhantes aos pontos anteriores. Foi identificado presença de água em uma das ocorrências e existência de edificações em uso, sendo uma ao lado (Figura 5.11) e duas acima das cavidades, com distância de 2m entre o teto da escavação e o piso das casas. Vale ressaltar que, devido a extensão das cavidades, é possível que outras moradias sejam afetadas pelas estruturas, que são suficientes para mitigar perigo. Além disso, observou-se fraturas preenchidas com cimento em uma garagem, a poucos metros das ocorrências (Figura 5.12).

**Figura 5.8** - Cavidade de itabirito localizada na rua Santa Rita, com edificação em uso ao lado.

**Figura 5.9** - Cavidades localizadas na rua Santa Rita, com edificações em uso 2m acima.

**Figura 5.10** – Fratura observada na cavidade, com abertura de, aproximadamente, 0,1m.

**Figura 5.11** - Edificação com três pavimentos, construída ao lado de uma cavidade.

**Figura 5.12** - Fratura preenchida por cimento, próximo às cavidades descritas.

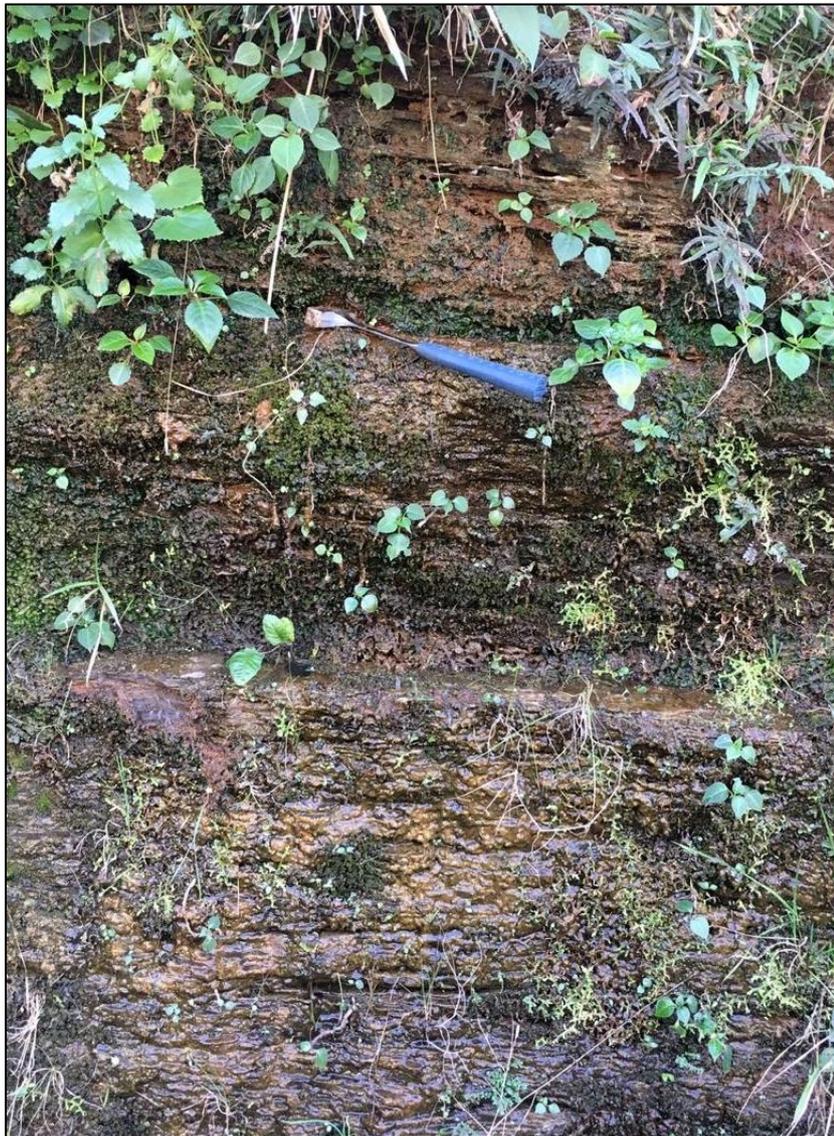
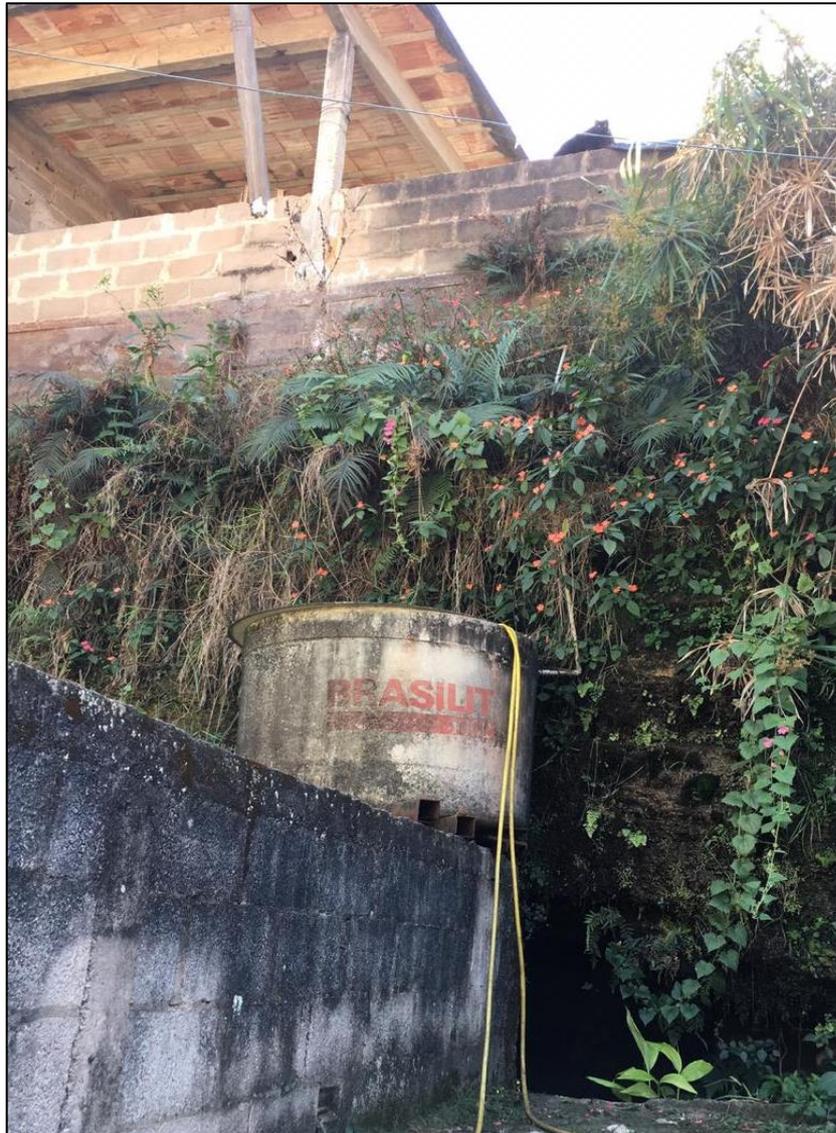
Em outra cavidade visitada, pode-se constatar a presença de água nascente na rocha (Figura 5.13), que formou uma abertura de, aproximadamente, 0,2m no plano de fratura. A escavação possui 5m de altura e está a 2,5m do piso das edificações acima (Figura 5.14). Os parâmetros geomecânicos permanecem semelhantes aos pontos anteriores, sendo suficientes para mitigar perigo às moradias.

**Figura 5.13** - Água nascente no itabirito constituinte da cavidade localizada na rua Santa Rita.

**Figura 5.14** - Identificação de edificações acima e ao lado da cavidade.

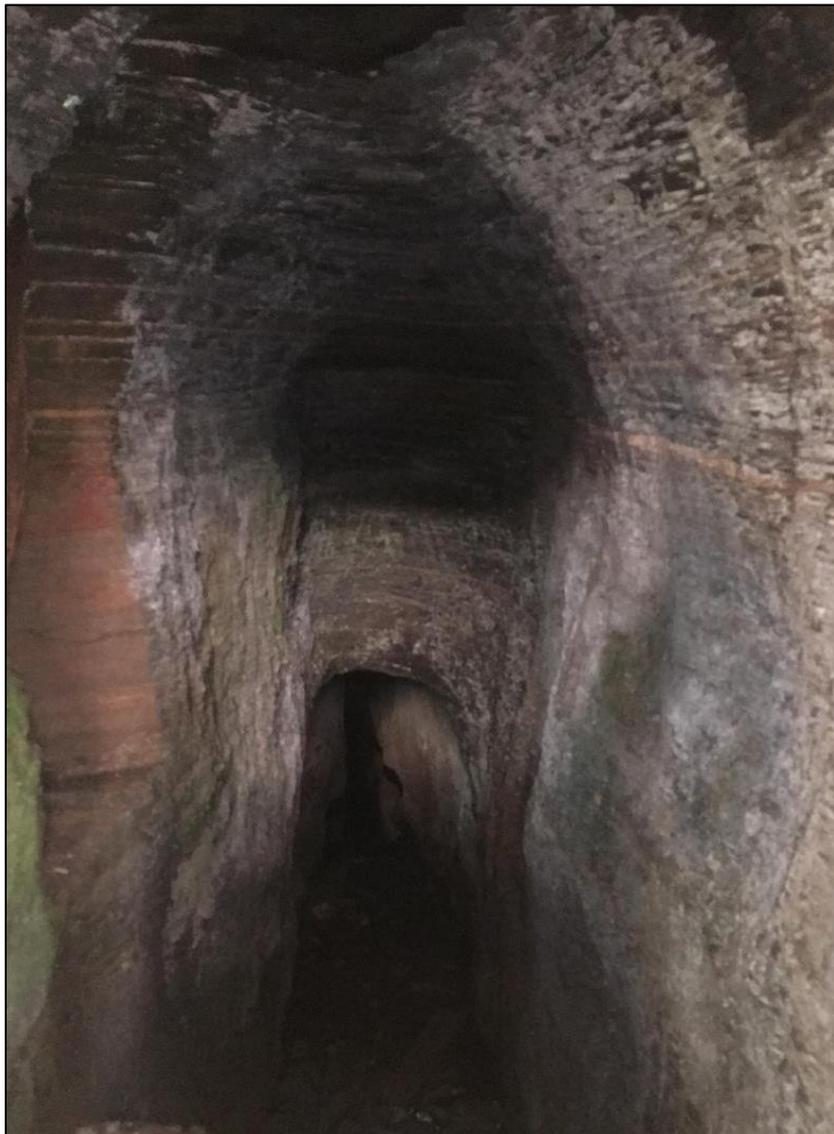
A última cavidade visitada no bairro foi a Mina do Padre Faria (Figura 5.15), com extensão não identificada, presença de água nascente e distanciada a 3m do piso das edificações. Os parâmetros geomecânicos se mantiveram conforme as ocorrências anteriores.

**Figura 5.15** - Mina do Padre Faria, cavidade de itabirito localizada na rua Santa Rita.

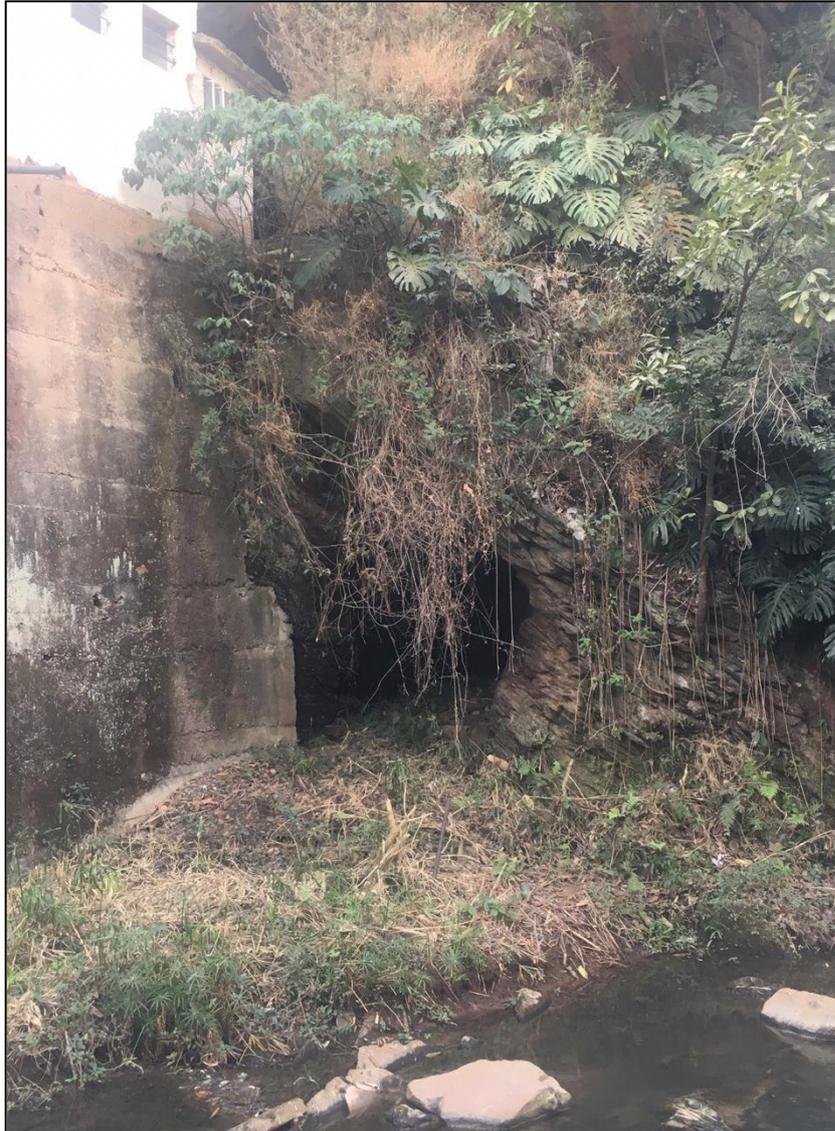
Tendo mapeadas as cavidades do bairro Padre Faria, o trabalho de campo foi direcionado a outras ocorrências no município de Ouro Preto. A partir disso, visitou-se uma escavação localizada no bairro Barra, próximo ao Centro de Convenções da UFOP. Nesse ponto, não foi possível descrever com detalhamento os parâmetros geomecânicos da rocha, visto que a cavidade se encontra às margens do ribeirão da Barra, impossibilitando a verificação das características da escavação devido ao período de cheia das águas (Figura 5.16). No entanto, pôde-se observar interferência da cavidade na estruturação da casa existente ao lado. Vale ressaltar que essa edificação se encontra interdita pelo órgão público devido ao abatimento no fundo do terreno, que apresenta, ainda, duas grandes fraturas abertas em sua encosta, evidenciando a instabilidade da área. O litotipo apresentado se trata de um itabirito.

**Figura 5.16** - Cavidade localizada no bairro Barra, próxima ao Centro de Convenções da UFOP.

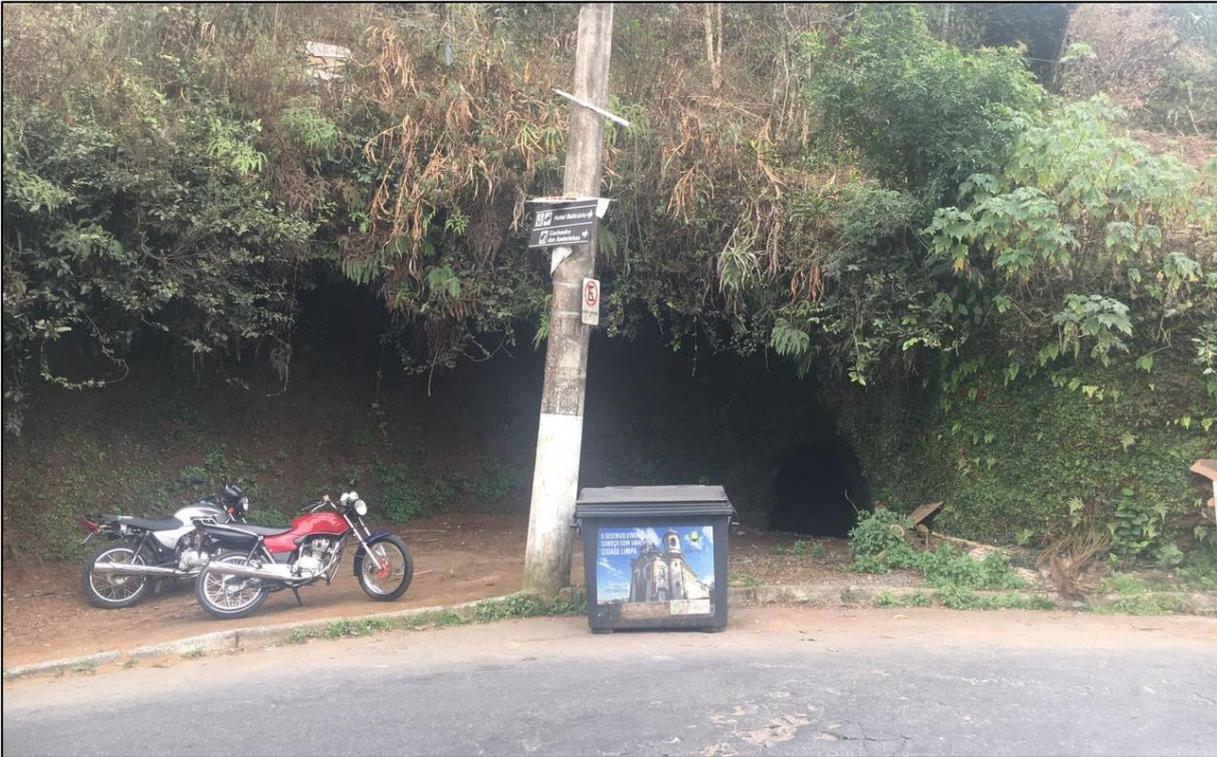
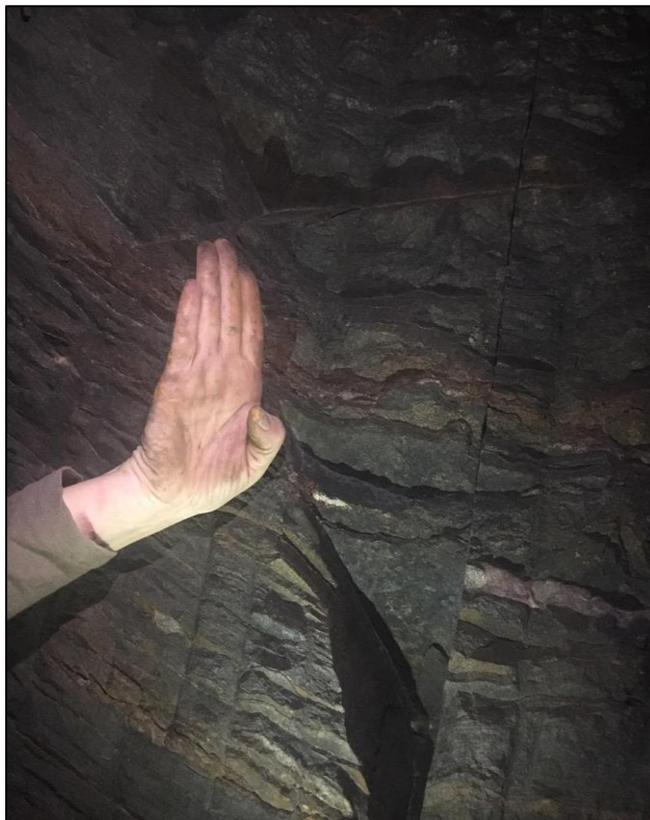
Outra escavação descrita localiza-se na rua 15 de Agosto, no bairro Morro Santana (Figura 5.17). A litologia observada se mantém no itabirito, porém com alguns parâmetros geomecânicos diferentes dos observados nos pontos anteriores. O grau de resistência da rocha se apresentou muito fraco, sendo classificado com “R1” e o grau de alteração mostrou-se elevado (“A4”); já o grau de coerência se manteve médio (“C3”) e o grau de fraturamento “F2”, com presença de 4 famílias de fraturas mais a foliação. A cavidade possuía altura de 3m e extensão de, aproximadamente, 20m, sendo considerada muito intemperizada. Vale evidenciar a presença de estruturas em cunha formadas pelo encontro de duas famílias de fraturas (Figura 5.18) e a existência de inclinômetro instalado no ponto. Não foram identificadas edificações sobre a escavação, apenas uma cobertura de mata fechada.

**Figura 5.17** - Cavidade localizada no bairro Morro Santana, com vegetação densa acima da escavação.

**Figura 5.18** - Encontro de duas famílias de fraturas, formando estrutura em cunha, no itabirito.

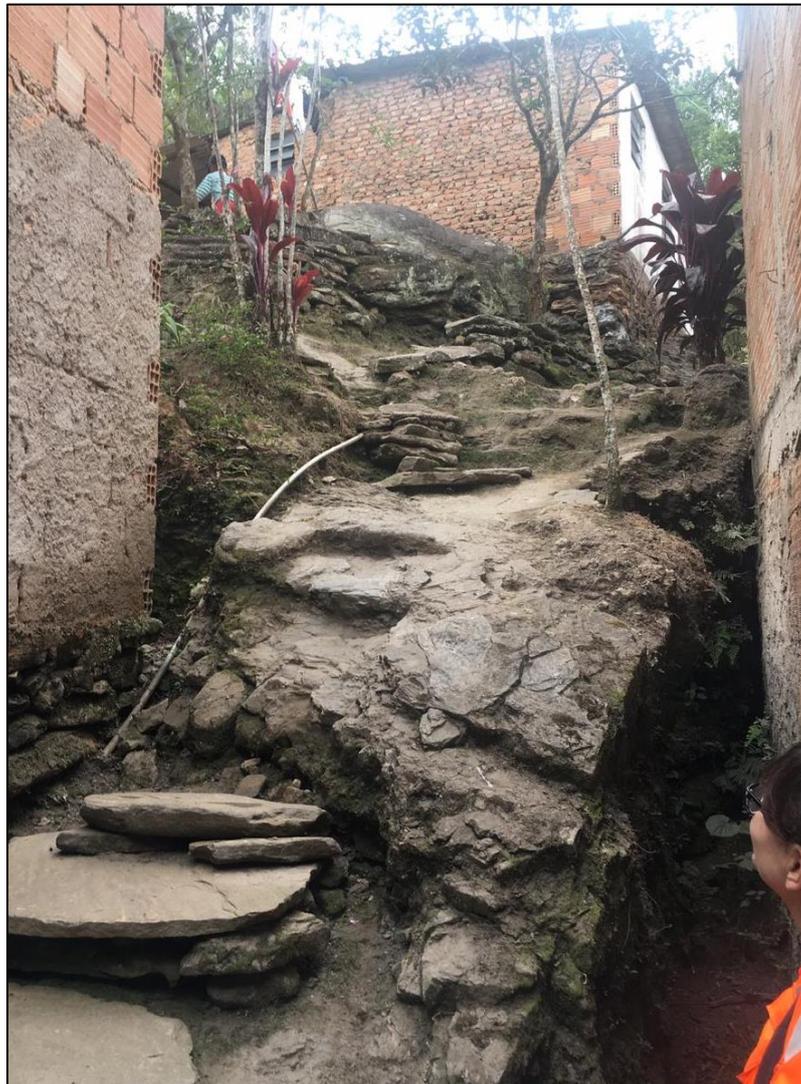
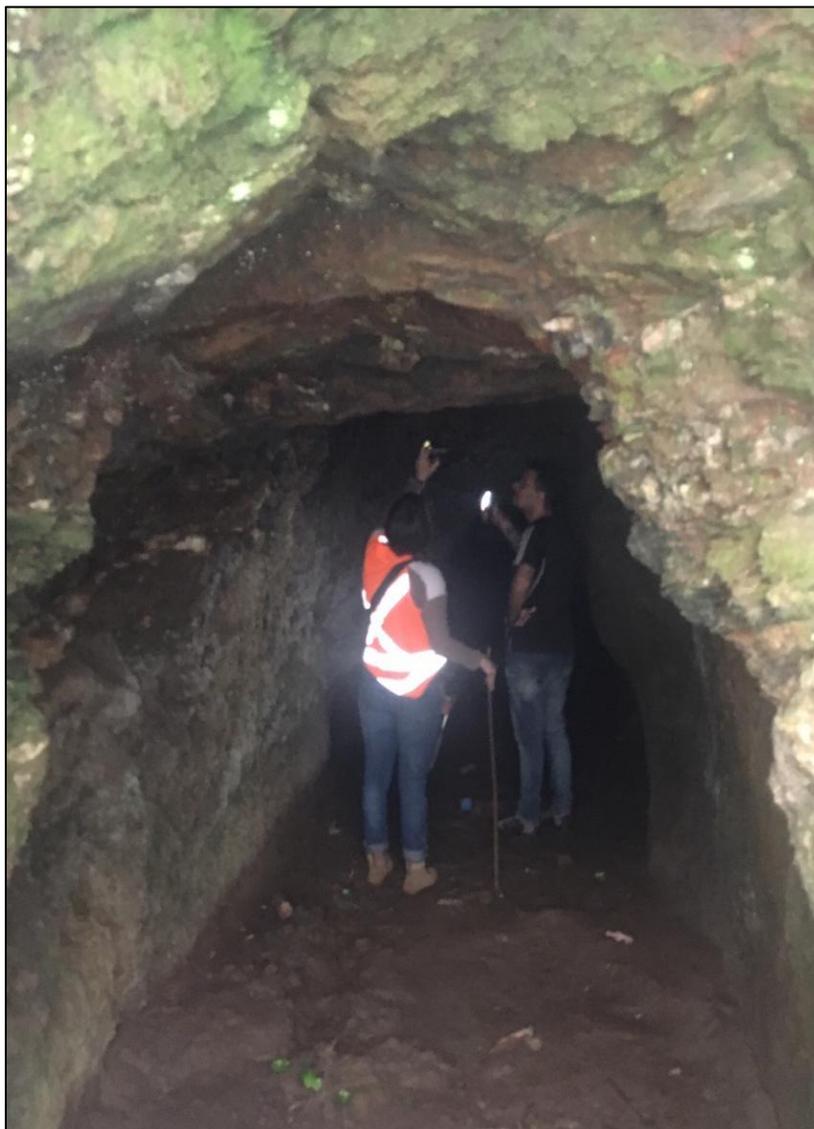
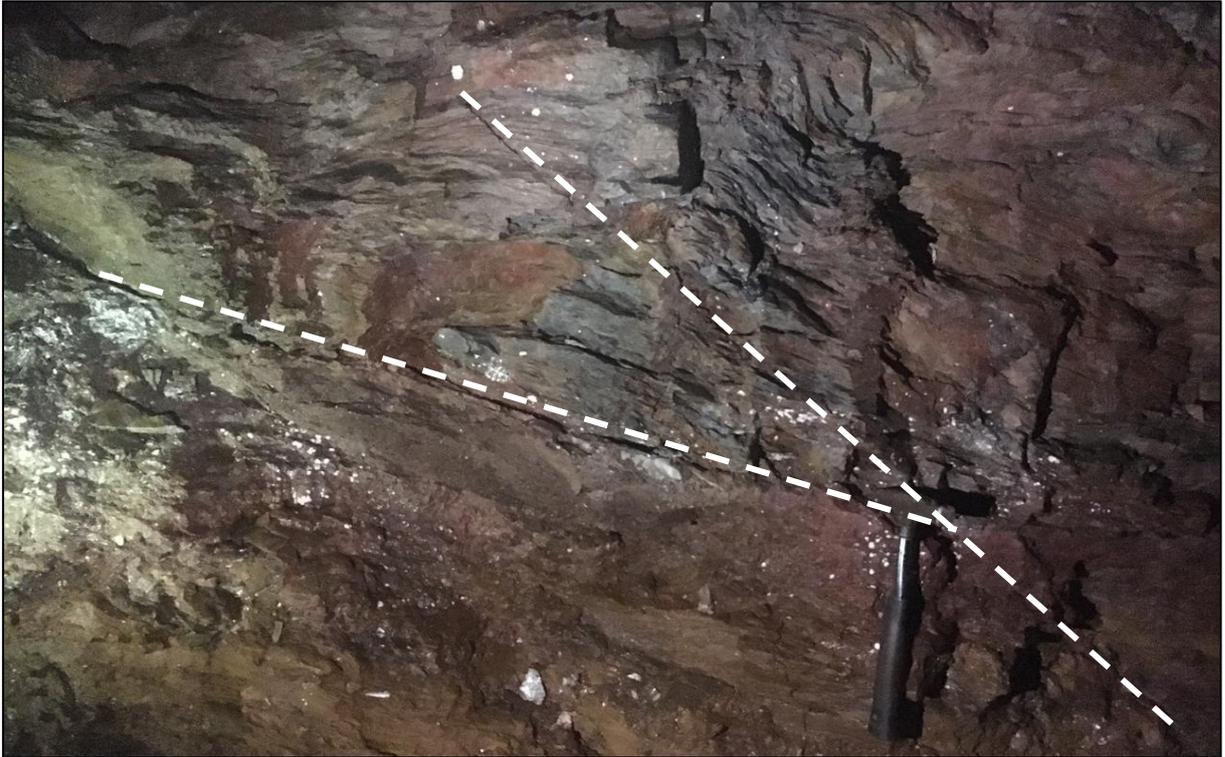
Em relação aos parâmetros geomecânicos dessa litologia, evidenciou-se grau de resistência fraco (“R2”), grau de alteração e coerência médios (“A3” e “C3”) e grau de fraturamento “F2”, marcado por duas famílias de fraturas, que formam estrutura em cunha (Figura 5.21). Ademais, foi constatado que a edificação existente não seria diretamente afetada, visto que a cavidade se estende abaixo do caminho para a moradia, distante 5 metros; não exatamente sobre ela. Sendo assim, em caso de abatimento, desestabilizaria o terreno lateral à casa.

**Figura 5.19** - Acesso para a cavidade abaixo da escada existente na área. Ponto localizado no bairro São Francisco.

**Figura 5.20** - Abertura da cavidade existente no litotipo quartzo-sericita xisto. Observa-se forte alteração nas paredes da escavação.

**Figura 5.21** - Planos de fraturas existentes na cavidade, formando estruturas em cunha.
