**IDENTIFICAÇÃO E ANÁLISE DE PERIGO DE ABATIMENTO DAS  
EDIFICAÇÕES SOBRE CAVIDADES ORIUNDAS DA EXPLORAÇÃO  
MINERÁRIA NO DISTRITO SEDE DO MUNICÍPIO DE OURO PRETO –  
MINAS GERAIS**

**MONOGRAFIA nº 353**

Ouro Preto, dezembro de 2019

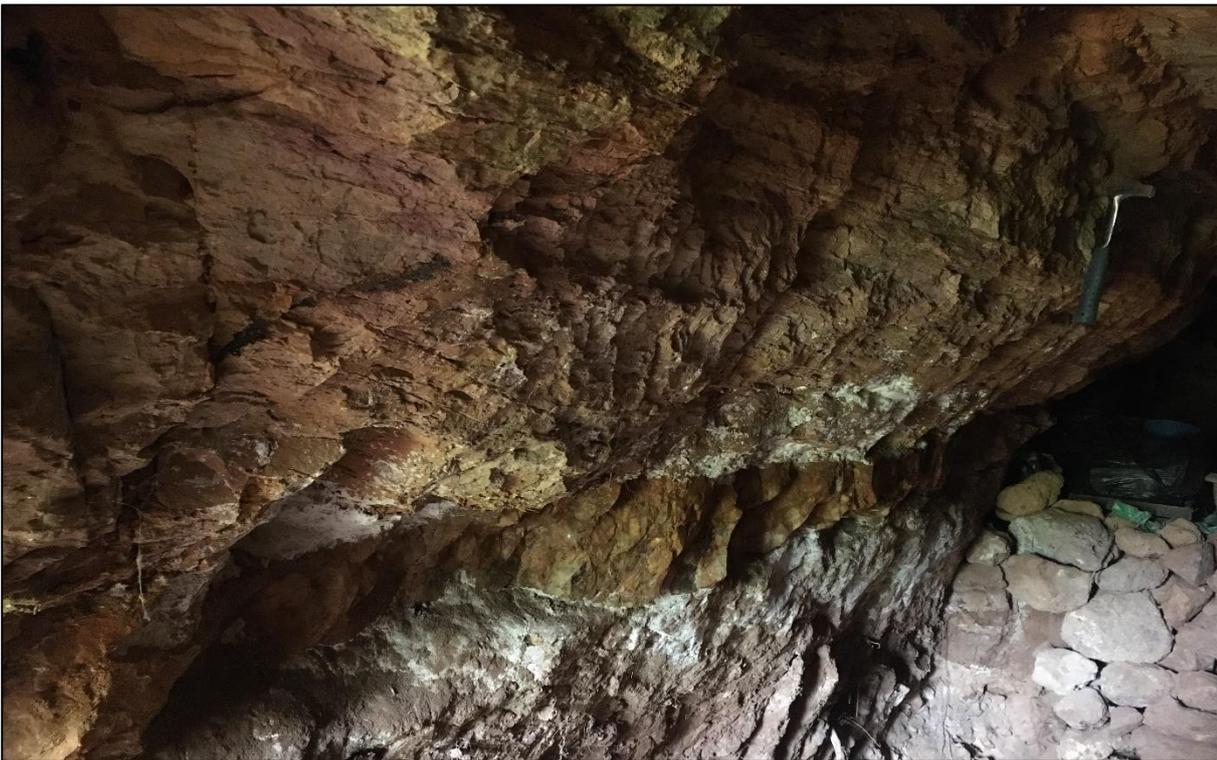
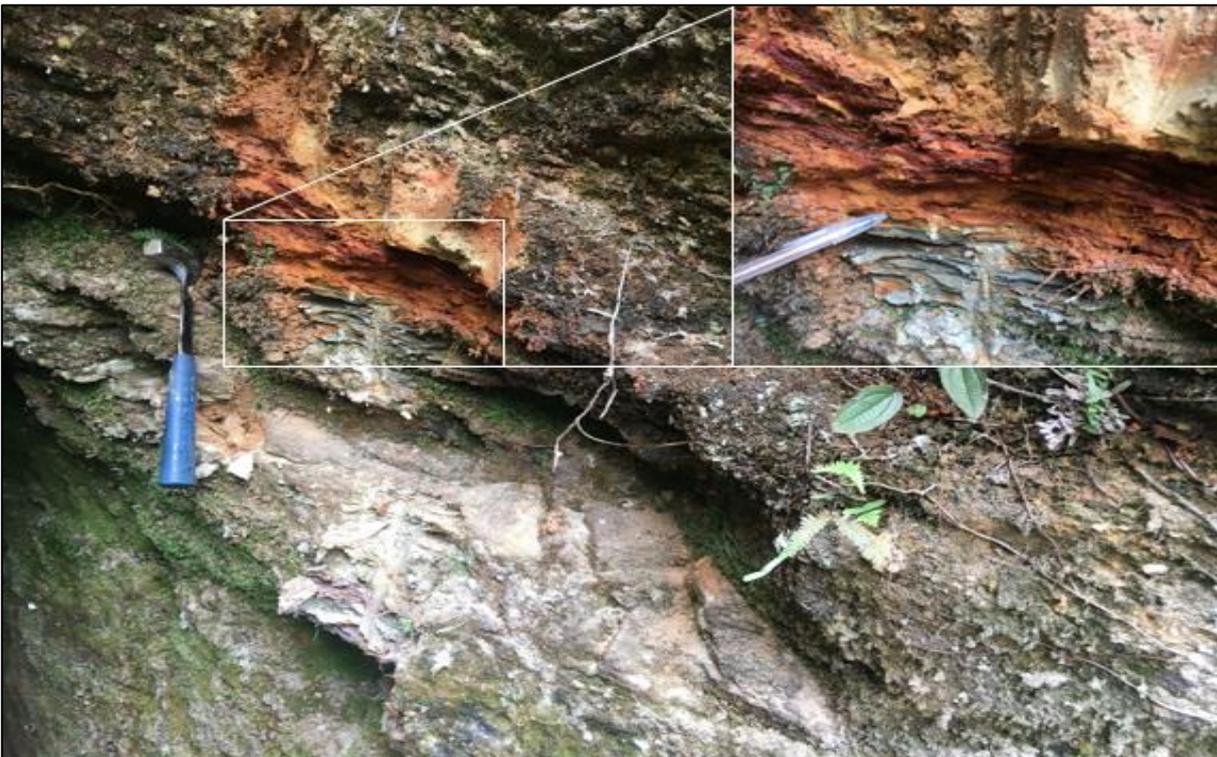
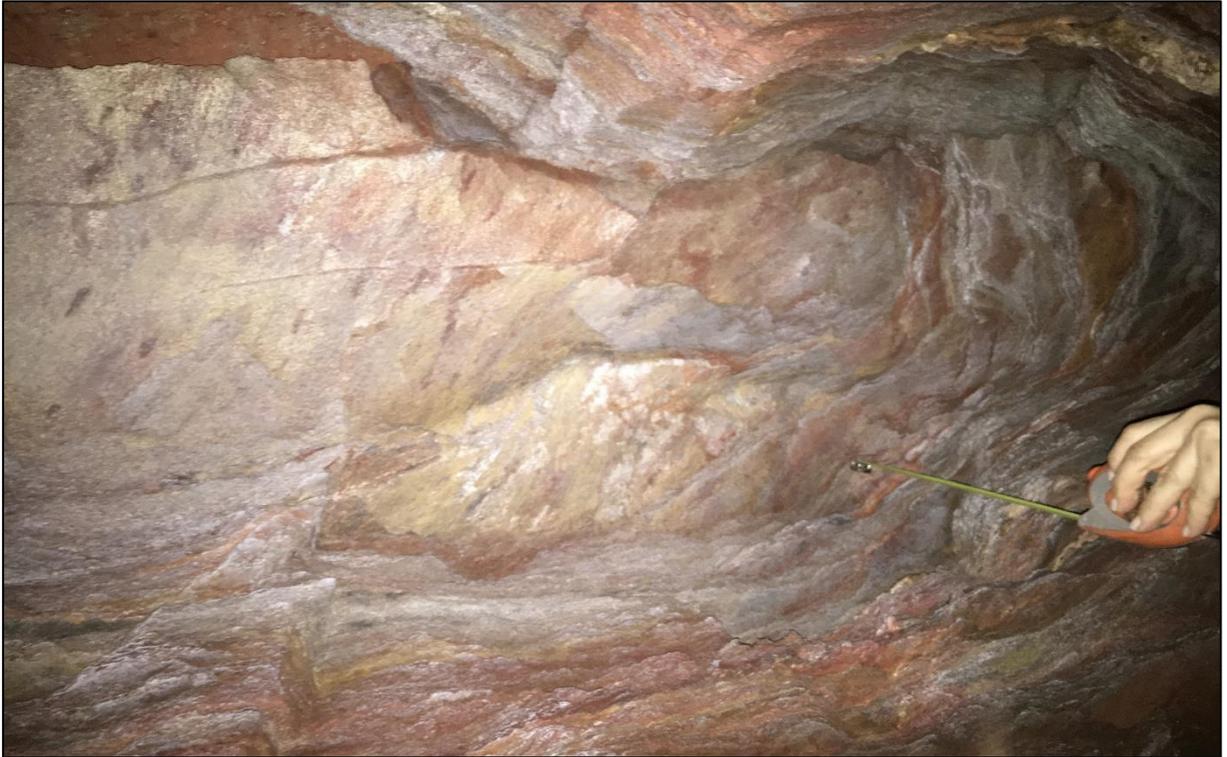
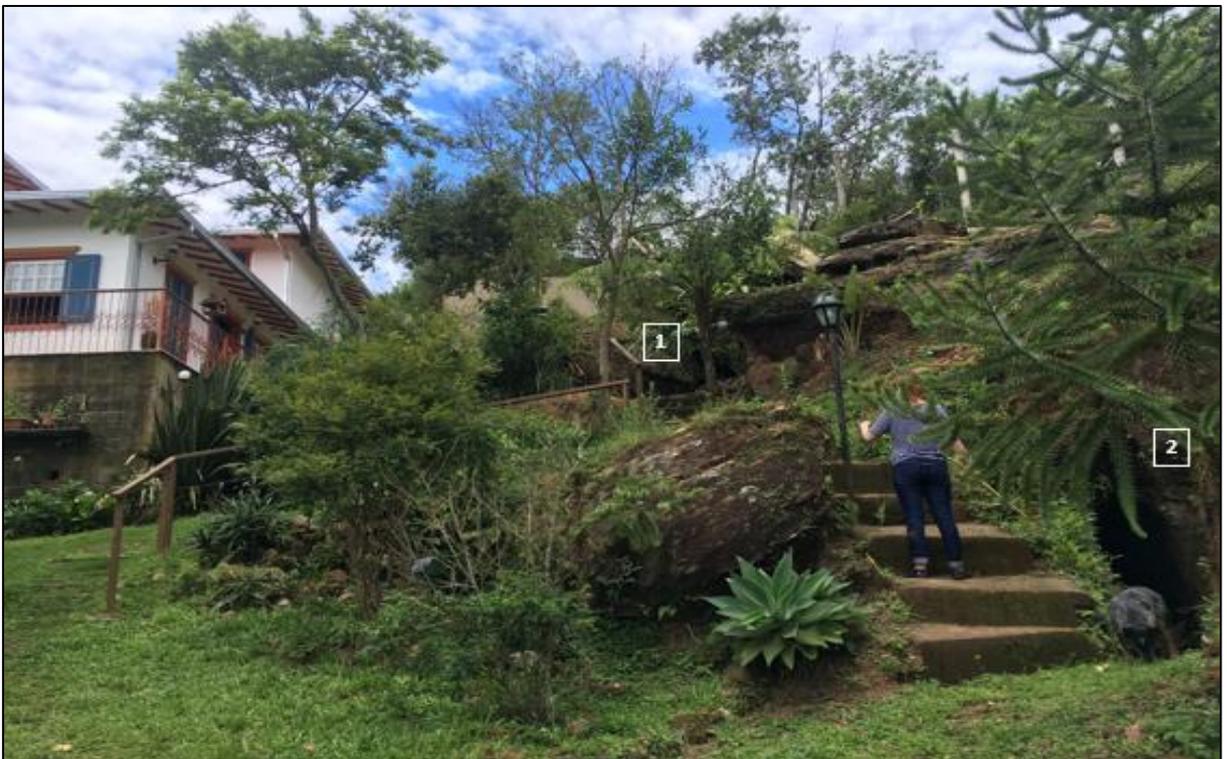
Outras duas escavações descritas localizam-se na rua do Pinheiro, bairro Morro São Sebastião sendo uma delas composta inteiramente de quartzito (Figura 5.22) e outra constituída por quartzosericita xisto internamente, apresentando contato abrupto com o quartzito (topo) próximo à entrada (Figura 5.23). A cavidade quartzítica possuía 1,8m de altura e 16m de extensão, contendo veios de quartzo. Nota-se a presença de uma família de fratura perpendicular à foliação da rocha, com parâmetros geomecânicos de fraturamento “F2”, grau de resistência muito alto “R5”, alteração mediana “A3” e coerência “C3”. Já a segunda cavidade diferencia-se da anterior pelo grau de resistência baixo “R2”, duas famílias de fraturas em cunha e deslocamento no teto (Figura 5.24). Pode-se constatar que o sobrepeso do quartzito sobre o xisto ocasionou um leve abatimento próximo à abertura da escavação. Não foi identificada presença de água em nenhuma dessas ocorrências. Diretamente acima das cavidades não há edificações, no entanto observa-se uma moradia paralela, distante cerca de 10m (Figura 5.25). Vale ressaltar que as escavações distam 4,70m.

**Figura 5.22** - Interior da cavidade quartzítica, onde pode-se notar a presença de veio de quartzo em seu interior.

**Figura 5.23** - Contato observado próximo à abertura da cavidade. O zoom evidencia o quartzito sobre o xisto.

**Figura 5.24** - Deslocamento observado no teto da cavidade composta por quartzo-sericita xisto.

**Figura 5.25** - Edificação paralela às cavidades visitadas, distante 10m da ocorrência 1 (quartzítica) e 14,7m da escavação 2 (xistosa).

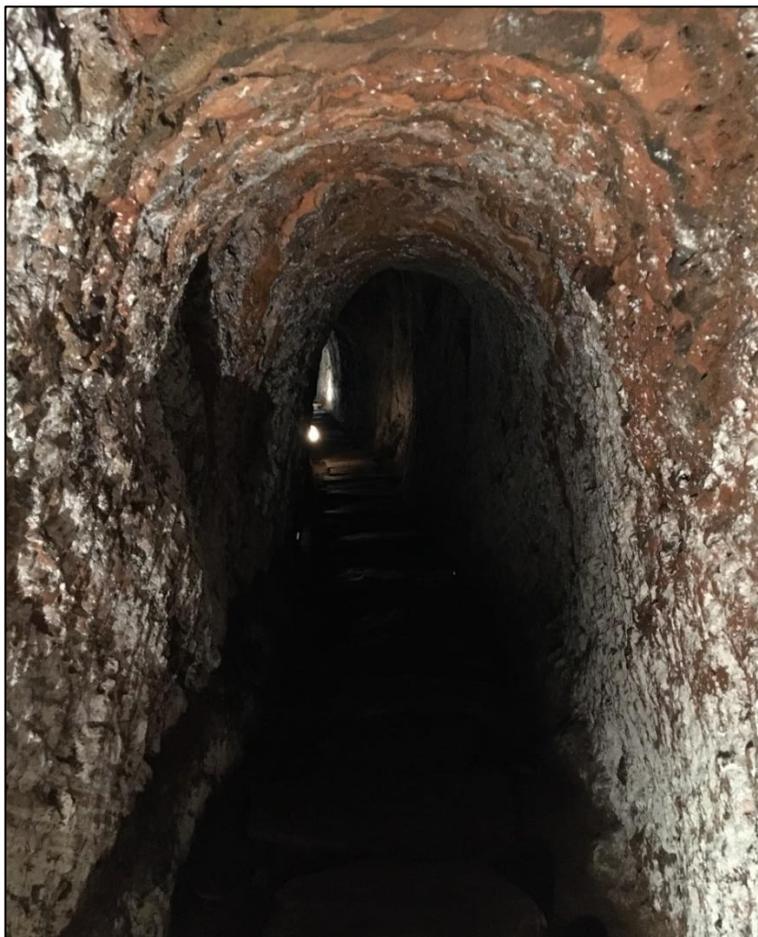
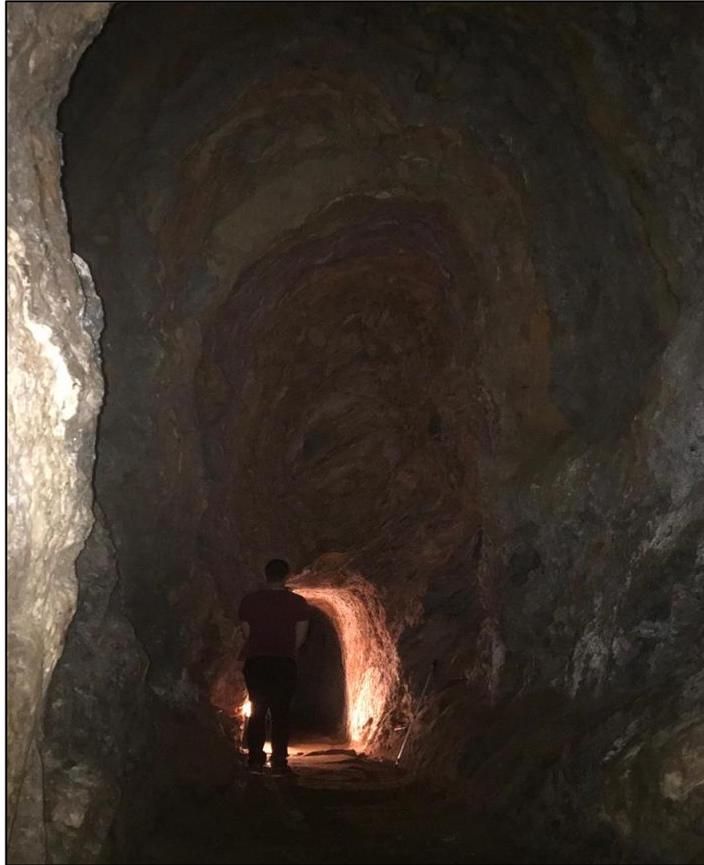
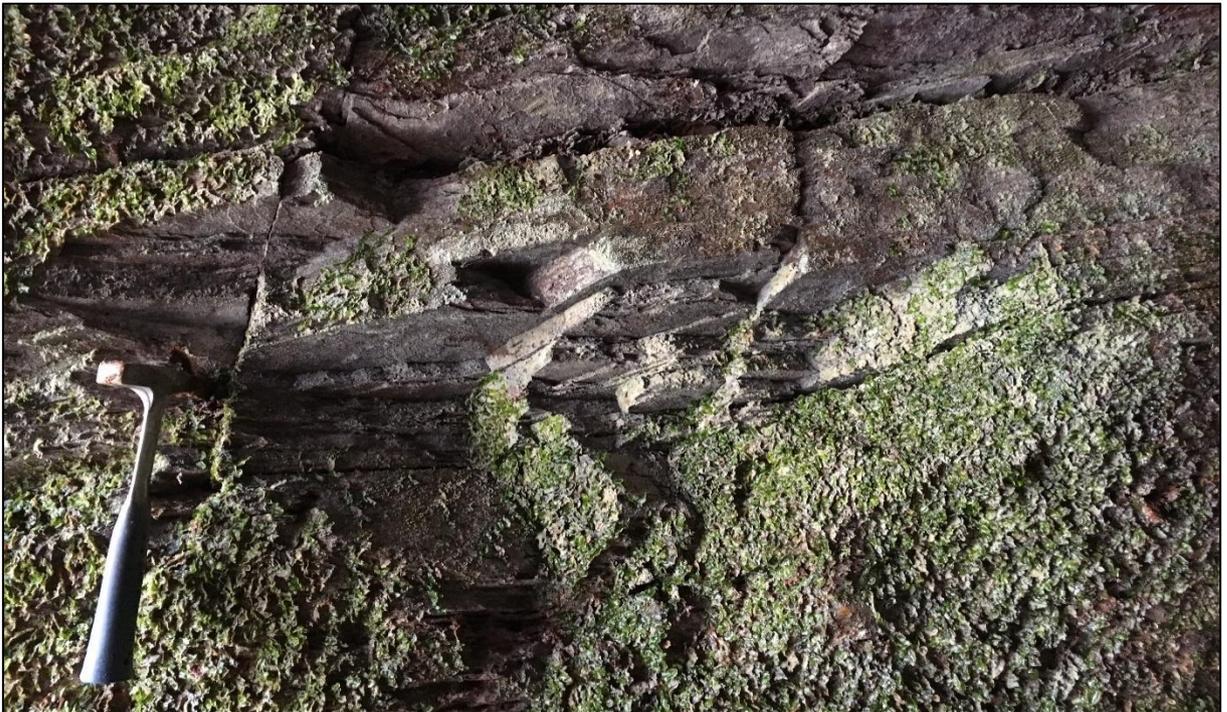
No geral, a cavidade se estende por 72m; sendo os primeiros 57,8m de itabirito com altura de 2m, seguido de 14,2m de quartzo-sericita xisto com altura de 5m. Observou-se a presença de uma moradia diretamente sobre a abertura da escavação; no entanto, os parâmetros geomecânicos não marcam indícios de abatimento.

**Figura 5.26** - Cavidade localizada no quintal da República Xamego; porção constituída por itabirito.

**Figura 5.27** - Galeria de quartzo-sericita xisto, porção final da cavidade, com deslocamento do teto.

**Figura 5.28** - Famílias de fraturas observadas próximo à entrada da cavidade, no litotipo composto por itabirito.

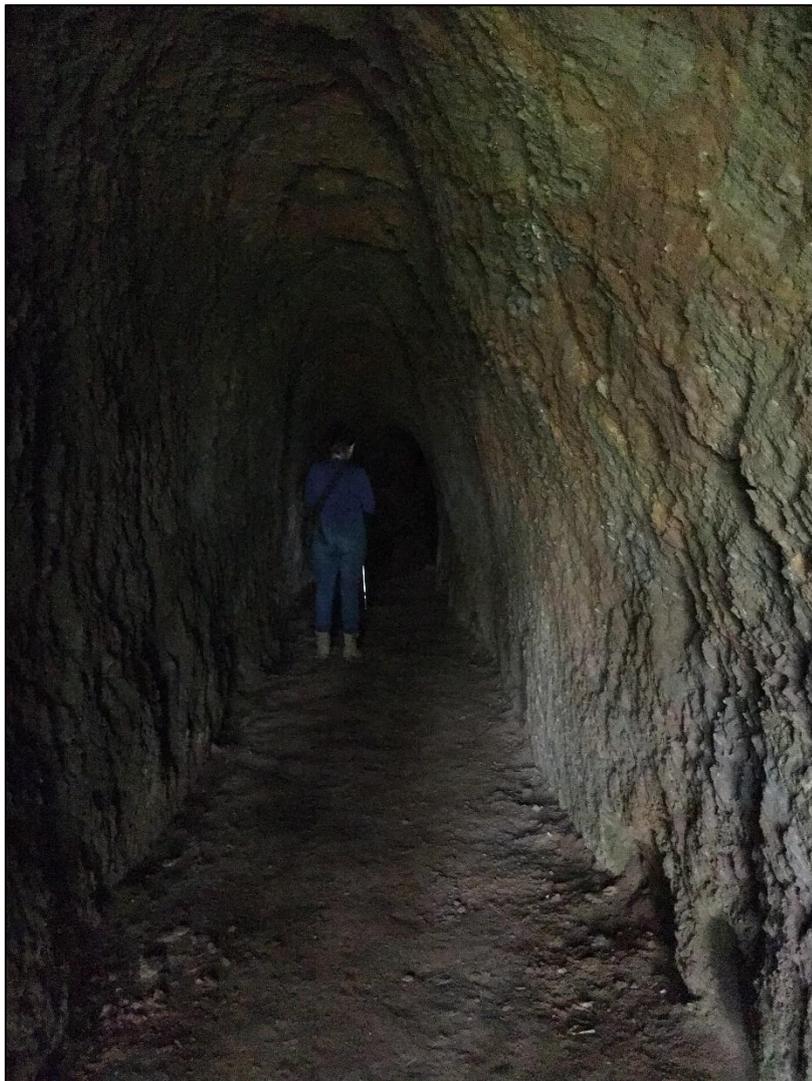
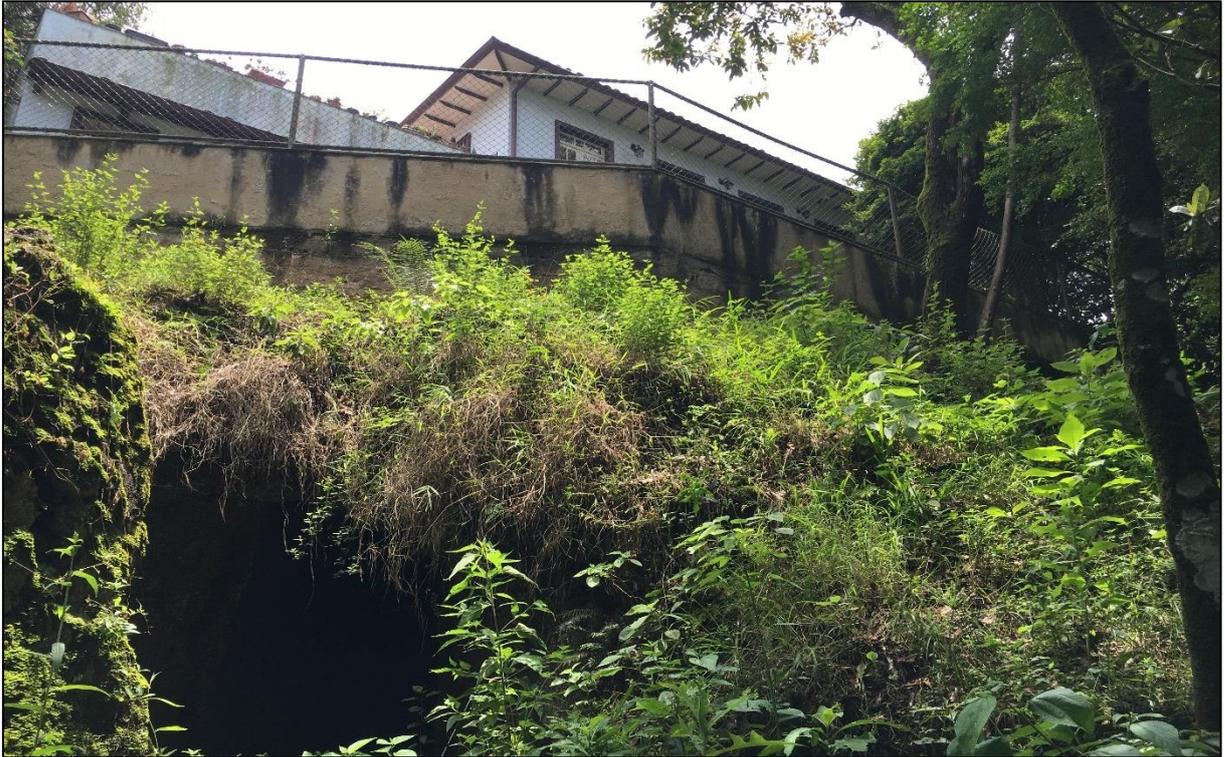
Outro ponto visitado localiza-se alguns metros abaixo do mirante no Morro São Sebastião. Nessa cavidade composta por itabirito (Figura 5.29), pôde-se visualizar duas famílias de fraturas e um bandamento com medida 270/40. A escavação possui 3,2m de altura e extensão estimada de 70m e presença de água crescente no solo, na porção final, o que impossibilitou a continuação da descrição. Os parâmetros geomecânicos observados forma resistência “R4”, alteração “A2”, coerência “C2” e fraturamento “F2”. Identifica-se a existência de moradia sobre a abertura da cavidade, com distância aproximada de 4m entre o teto da mina e o piso da casa, no entanto não foi relatado a presença de trincas e/ou rachaduras na estrutura da edificação (Figura 5.30).

**Figura 5.29** - Cavidade constituída por itabirito, com altura medida de 3,2m, localizada próximo ao mirante do Morro São Sebastião.

**Figura 5.30** - Edificação distante cerca de 4m acima da abertura da cavidade localizada no Morro São Sebastião.

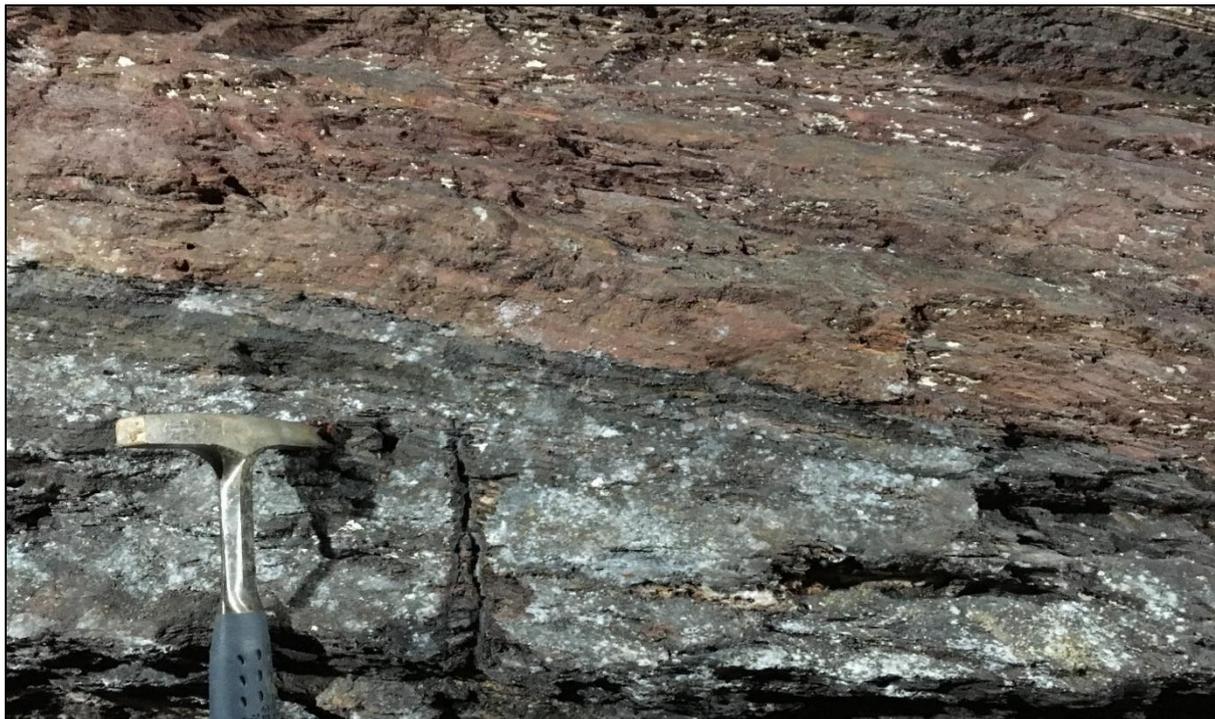
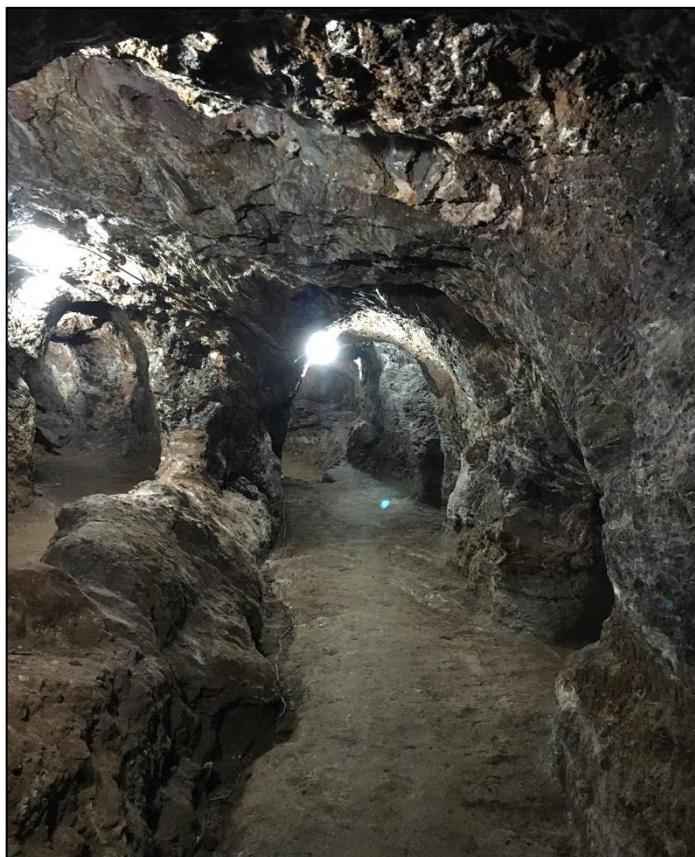
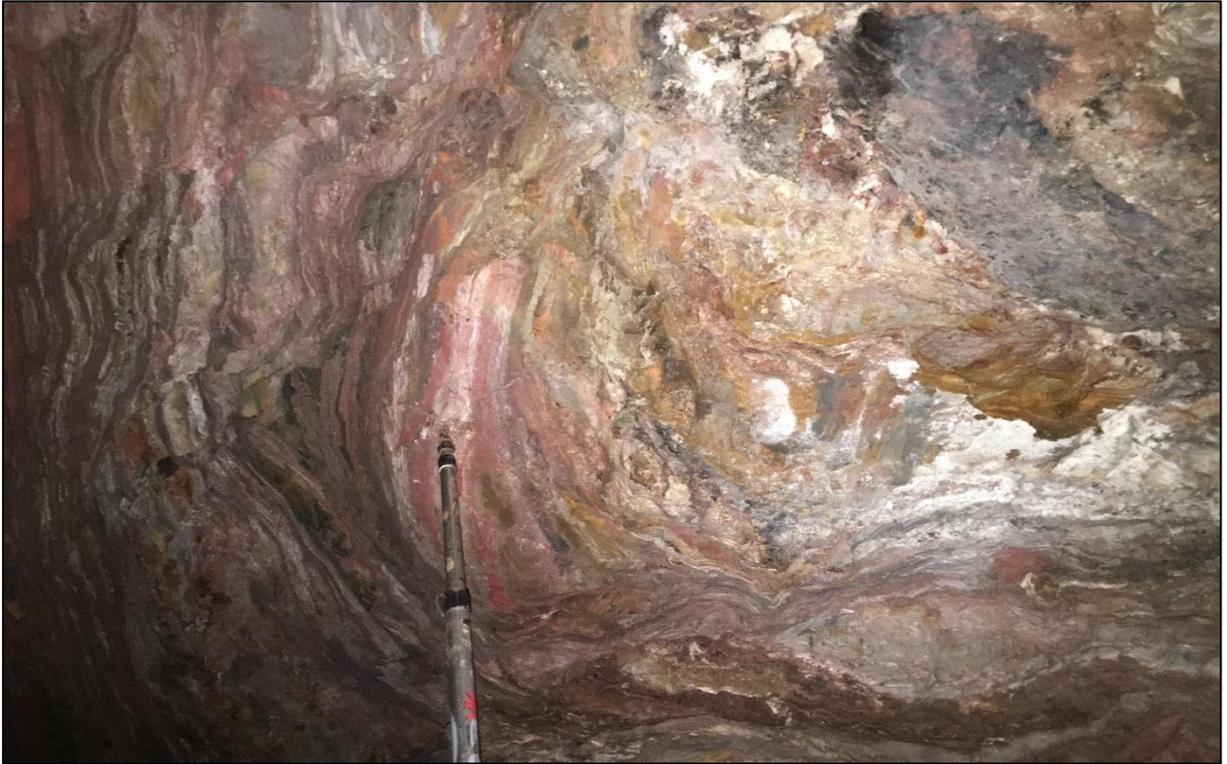
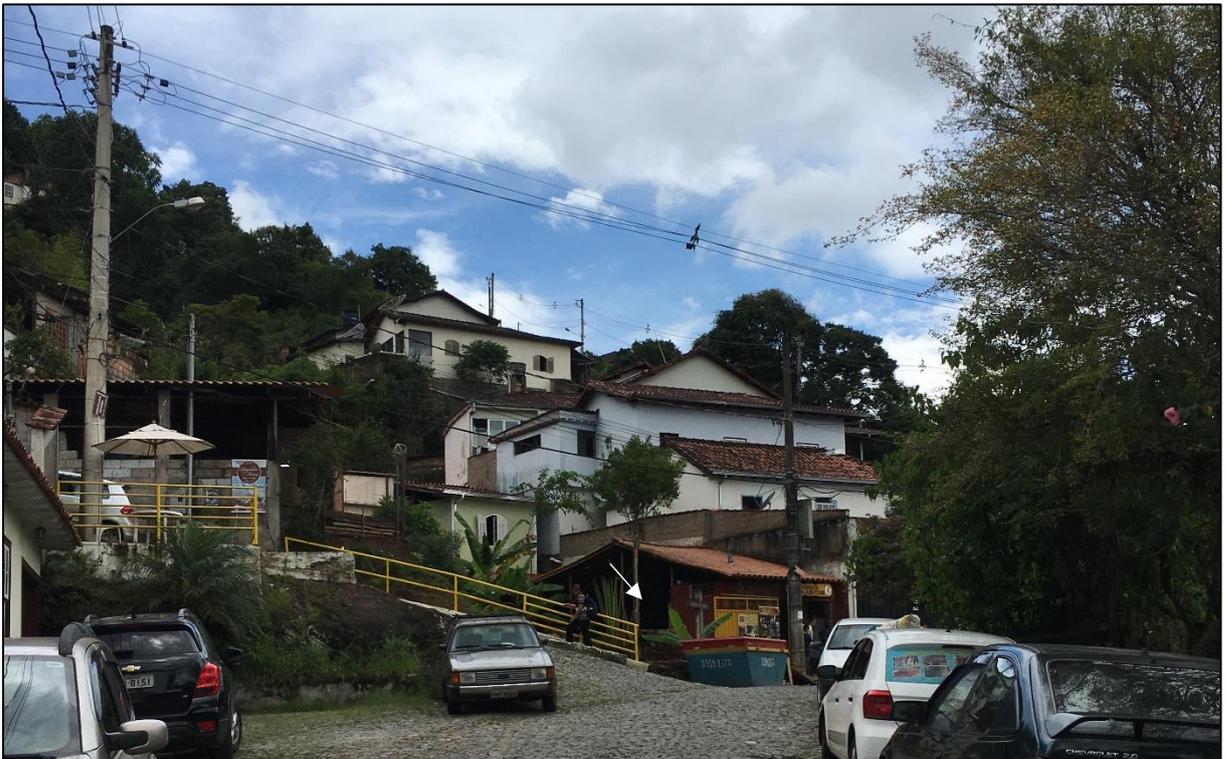
Por fim, no bairro Antônio Dias, pôde-se descrever uma escavação conhecida localmente como Mina do Savinho, constituída por itabirito com passagens de quartzo-sericita xisto em seu interior (Figura 5.31), medindo 1,8m de altura e cerca de 80m de extensão, considerando suas bifurcações (Figura 5.32). Observa-se presença de veios de quartzo dispersos, apenas uma família de fratura, bandamento medindo 265/50 e, onde há xisto, deslocamento do teto (Figura 5.33). Apresenta parâmetros geomecânicos resistentes, classificados como “R4”, coerência “C1”, alteração “A2” e fraturamento “F2”. Foi visualizado uma edificação diretamente sobre a cavidade, no entanto as condições geomecânicas e geológicas mostram-se estáveis. Vale ressaltar que, na região encontram-se outras minas abertas à visitação turística, com presença de moradias em uso sobre essas ocorrências, como pode ser visto na figura 5.34.

**Figura 5.31** - Porção constituída por quartzo-sericita xisto (abaixo) em contato com itabirito no interior da mina.

**Figura 5.32** - Bifurcações existentes no interior da Mina do Savinho, localizada no bairro Antônio Dias.

**Figura 5.33** - Deslocamento do teto da cavidade, existente nas porções constituídas por quartzo-sericita xisto.

**Figura 5.34** - Edificações existentes sobre cavidade turística do bairro Antônio Dias. A seta mostra a entrada para a visita da Mina do Chico Rei.
