FLEXIBILIZAÇÃO DE REGRAS E DIRETRIZES NA INTERVENÇÃO
ARQUITETÔNICA: estudo de caso a partir de ruína ouro-pretana

Caderno do Trabalho Final de Graduação, trabalho de conclusão de curso apresentado ao Curso de Arquitetura e Urbanismo da Escola de Minas, Universidade Federal de Ouro Preto, como parte dos requisitos para obtenção do título de Bacharel em Arquitetura e Urbanismo.
Orientador: Prof. Dr. Tito Flávio Rodrigues de Aguiar.

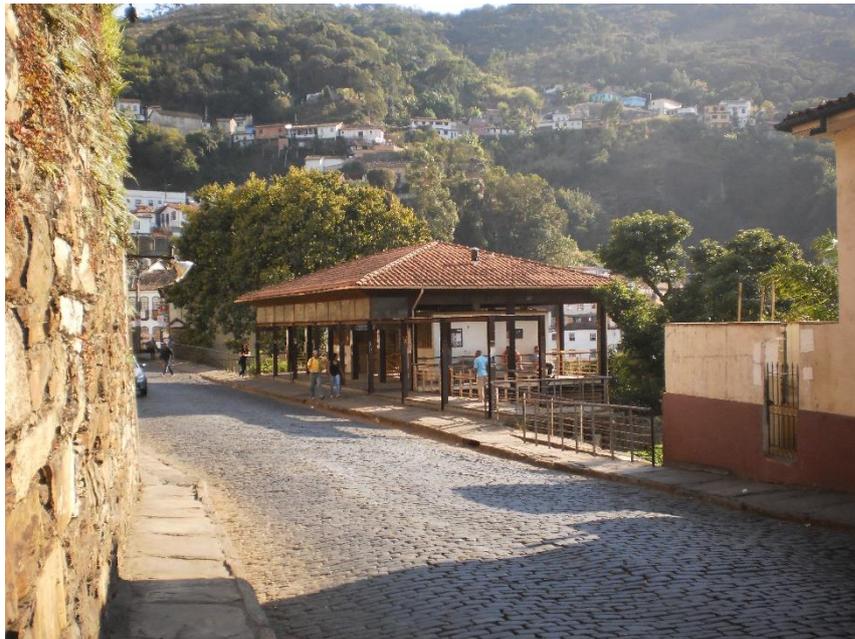
Figura 8: Terminal de Integração Barão de Camargos, set. 2019.

O Terminal de Integração Barão de Camargos (Figura 8), situado à Rua Barão de Camargos, no Centro do distrito sede de Ouro Preto/MG, é o resultado de uma intervenção arquitetônica junto às ruínas de uma edificação (Figura 9), em substituição ao precário ponto de ônibus que existia no local, intensamente utilizado pela população que se dirigia “aos bairros de encostas ou à cidade de Mariana” (ARRELARO, 2010, fl. 41). O Terminal de Integração possui gabarito de dois andares, sendo um deles ao nível da rua e um no subsolo, contíguo aos remanescentes arquitetônicos (Figura 10).

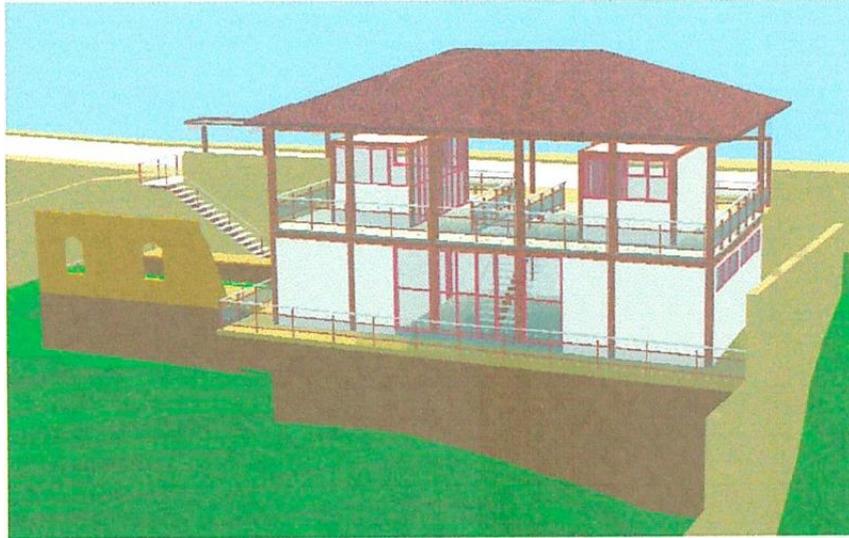
Figura 10: Vista posterior do Terminal de Integração Barão de Camargos, maquete digital.

Desta forma, o projeto do Terminal de Integração (Figura 10) utiliza-se de materiais modernos, como o aço, de maneira aparente, sem deixar de fazer, no entanto, referências sutis à arquitetura colonial – como na utilização dos elementos estruturais aparentes para conferir ritmo à edificação; na forma aberta, sem vedação, observada nos antigos mercados (Figura 11); no acabamento diferenciado de vigas e pilares nas fachadas do nível do subsolo, que, por sua vez, possuem fechamento em alvenaria rebocada e pintada de branco; e na solução de cobertura em quatro águas, em telhas cerâmicas.

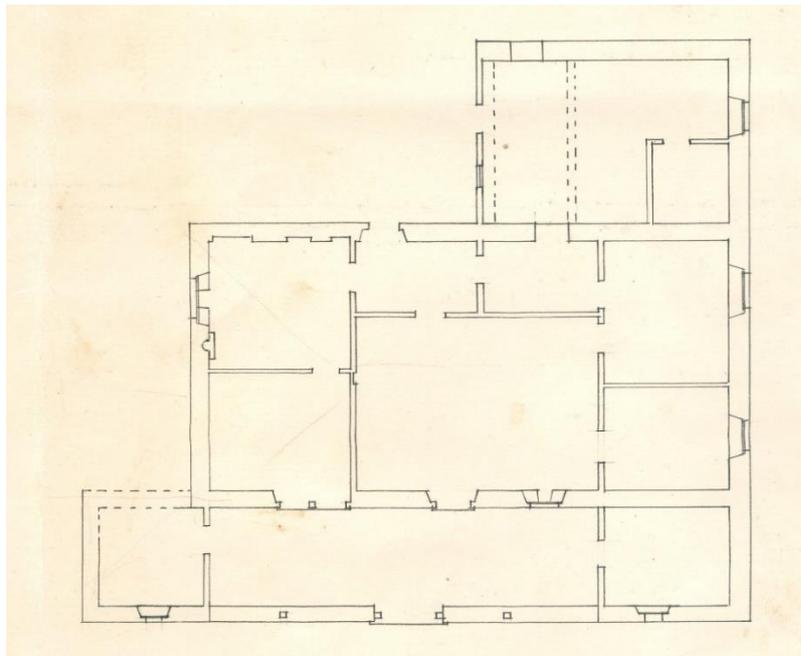
Figura 13: Planta baixa da Casa de Pedra, 1948.

Ainda de acordo com esse documento, a edificação possuía paredes estruturais de pedra e paredes divisórias de pau a pique, ambas rebocadas e caiadas. A madeira, segundo os vestígios então encontrados, fora utilizada nos pisos, nos forros, nas aberturas e nos pilares da varanda (IPHAN, 1948-1995).

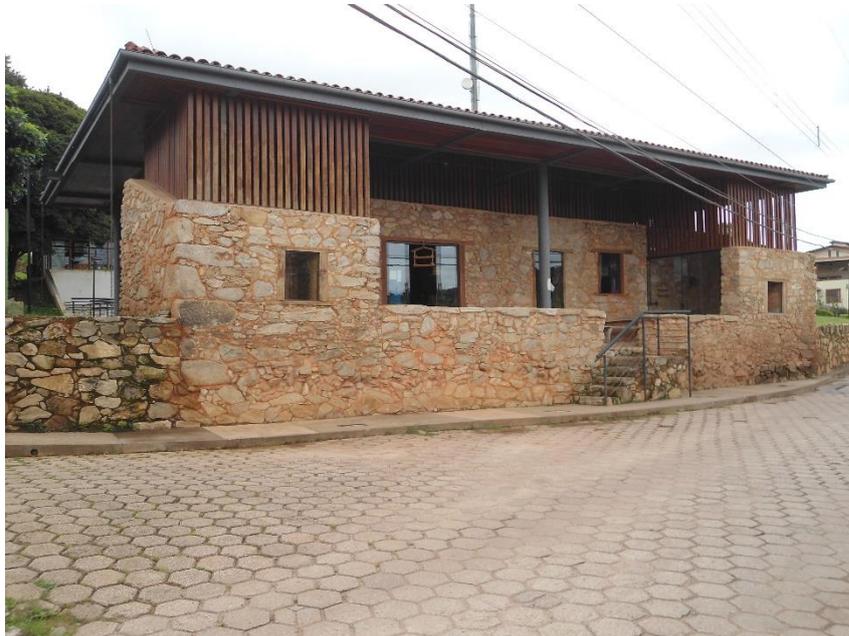
Figura 15: Fachada frontal da Casa de Pedra, jan. 2016.

O projeto da Casa de Cultura (Figura 15), aprovado em junho de 2011 (BROGNA, 2011b), apoiado em teorias contemporâneas do restauro, consiste na busca pela reconstituição da volumetria original da edificação, deixando em evidência as marcas da intervenção (BROGNA, 2011a). Foi criada, portanto, uma estrutura metálica independente para a cobertura em quatro águas na porção frontal e duas águas aos fundos, que recebem telhas cerâmicas industrializadas (BROGNA, 2011a). A alvenaria de pedra existente foi restaurada e consolidada, utilizando anastilose em alguns trechos, e não recebera nenhum tipo de acabamento superficial, como reboco ou pintura (2011a). A transição entre a alvenaria existente e a nova cobertura é realizada por um fechamento com ripado de madeira, que percorre toda a extensão das fachadas (BROGNA, 2011a). Os vãos tiveram seus caixilhos de madeira restaurados e a vedação fora resolvida com panos de vidro com abertura máximo-ar nas janelas e pivotante ou de correr nas portas (BROGNA, 2011a). Foi utilizado um piso cimentado na parte interna da Casa de Pedra e o revestimento em pedra do alpendre fora restaurado (BROGNA, 2011a).

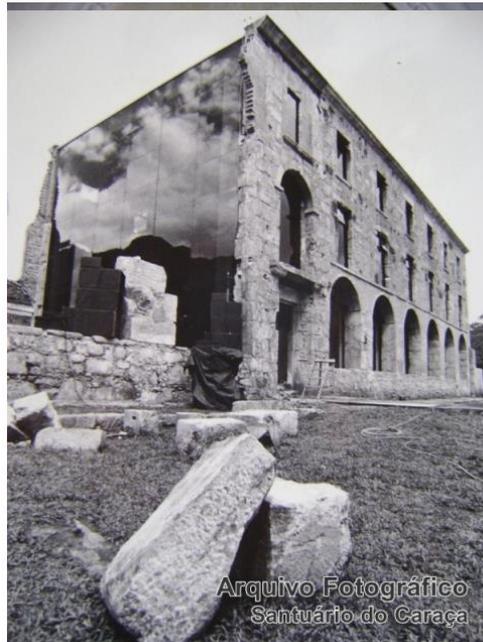
Figura 16: Vista diagonal do Museu do Santuário do Caraça.

O Museu do Santuário do Caraça²¹ (Figura 16), localizado em Catas Altas/MG é o resultado da intervenção arquitetônica, de autoria dos arquitetos Rodrigo Otávio de Marco Meniconi e Maria Edwiges Sobreira Leal (BAETA; NERY, 2017), nas ruínas do antigo colégio do Caraça. A edificação original foi construída no final do século XIX, sofrendo alguns acréscimos posteriores, com alvenaria de pedra no nível inferior e alvenaria de tijolo nos dois níveis superiores (ZICO *apud* LEOPACI, 2018). Segundo ZICO (1983), entre 1885 e 1889 foi realizado um acréscimo na edificação e, desta vez, em todos os níveis foi utilizada alvenaria de pedra.

Este projeto está apoiado na Teoria do Restauro Crítico Criativo e consistiu na consolidação das ruínas e na inserção de uma nova edificação dentro do perímetro das estruturas de pedra originais (Figura 18), utilizando-se de uma estrutura autônoma de concreto armado, sem apoios nas estruturas já existentes (MENICONI *apud* LEOPACI, 2018).

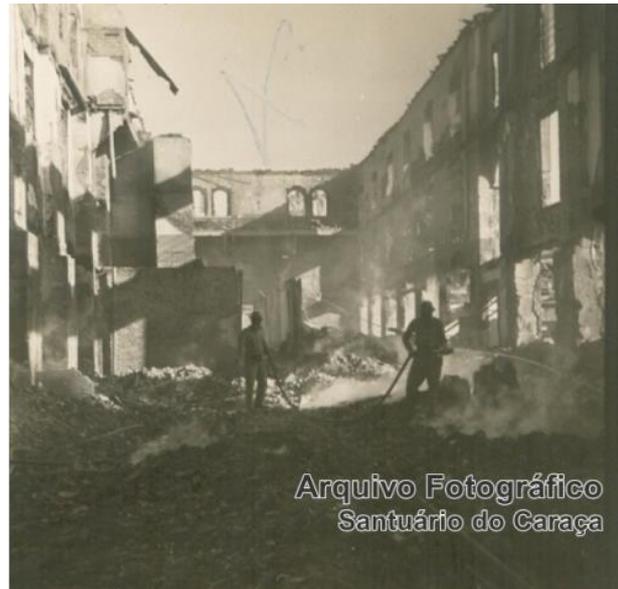
Figura 17: Bombeiros extinguindo o incêndio no antigo colégio do Caraça, 1968.

Durante o incêndio que acometeu a edificação em 1968 (Figura 17), a edificação perdeu toda a sua cobertura e os elementos de madeira do interior, restando somente as paredes externas e algumas paredes internas em alvenaria de pedra (MENICONI *apud* LEOPACI, 2018). Do incêndio até a realização do projeto de intervenção nas ruínas, na década de 80, o estado de deterioração das mesmas se

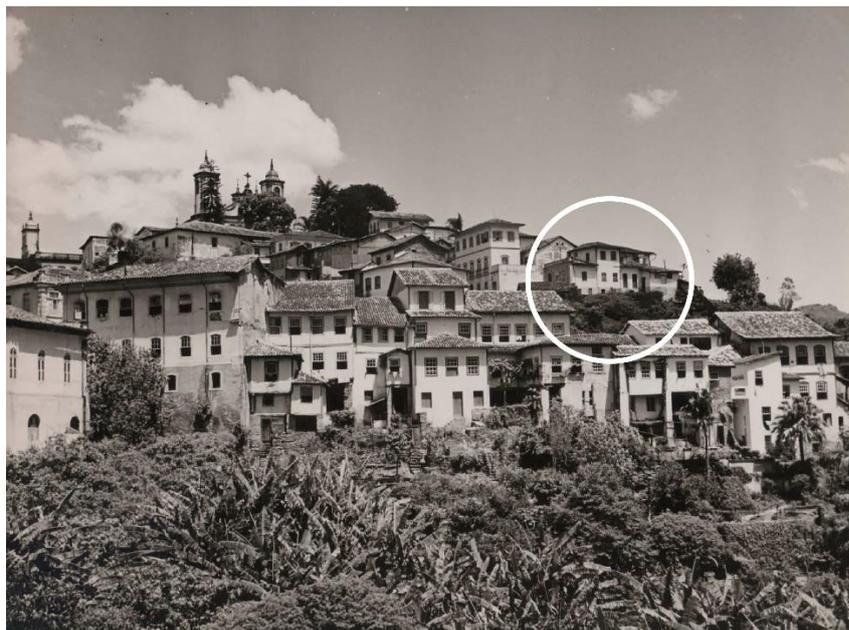
Figura 19: Fachadas posteriores das edificações situadas à Rua Paraná. No ponto mais elevado, observa-se o frontão e as torres da Igreja de Nossa Senhora do Carmo. No interior do círculo branco, o objeto de estudo. 1880-1920²³.

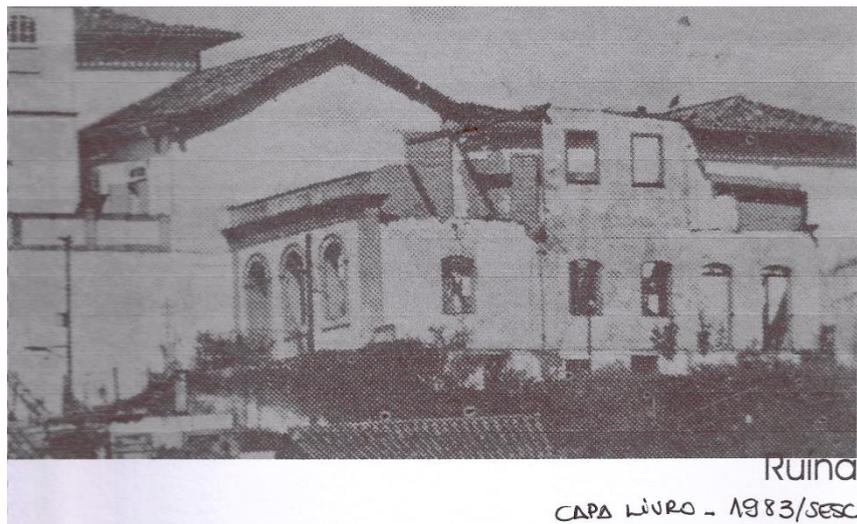
Figura 20: Ruína do IFAC, 1983.

considerando que este período fora marcado pela ampla adoção da arquitetura eclética em Ouro Preto (SALGUEIRO, 1996), e o provável motivo de seu arruinamento foi a ocorrência de um incêndio, que ocasionou na perda de várias estruturas, como a cobertura (LUSTOSA, 2007)(Figura 20).

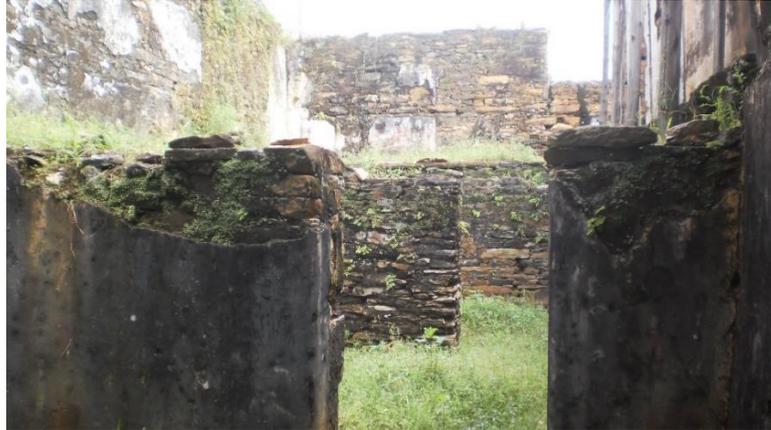
Figura 21: Visão geral a partir do antigo porão da Ruína do IFAC, fev. 2019.

A Ruína do IFAC é formada pelas fachadas frontal e lateral esquerda e pelas estruturas do embasamento em pedra seca argamassada (Figura 21), que configura uma tipologia residencial eclética com porão alto.

De maneira geral, não houveram perdas significativas nas estruturas do porão, sendo constatada a perda de parte do revestimento do embasamento em alguns trechos – como nas estruturas em primeiro plano na Figura 21 – e o crescimento de vegetação nas lacunas entre as pedras e a argamassa. Não existem indícios da

existência de algum tipo de revestimento no piso do porão, que se encontra coberto por vegetação (Figura 21).

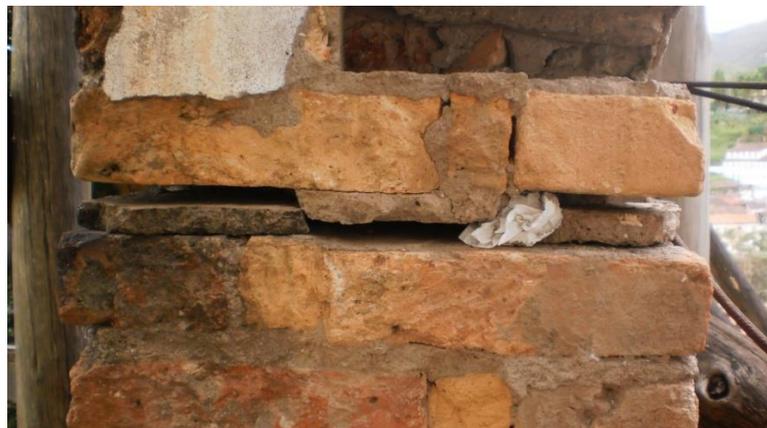
Figura 22: Detalhe de trecho com perda das camadas de reboco e pintura, fev. 2019.

Nas estruturas das fachadas, entretanto, encontram-se os danos mais críticos. Em diversos trechos, as fachadas apresentam perda das camadas de pintura e de reboco, deixando exposta a alvenaria de tijolo maciço (Figura 22). Os trechos onde ainda existem camadas do acabamento encontram-se com manchas devido às sujidades e à ação das intempéries (Figura 23). As intempéries também são responsáveis pelo desenvolvimento de rachaduras em ambas as fachadas (Figura 24), que provavelmente surgiram por consequência de antiga movimentação do terreno (SOBREIRA, 2007).

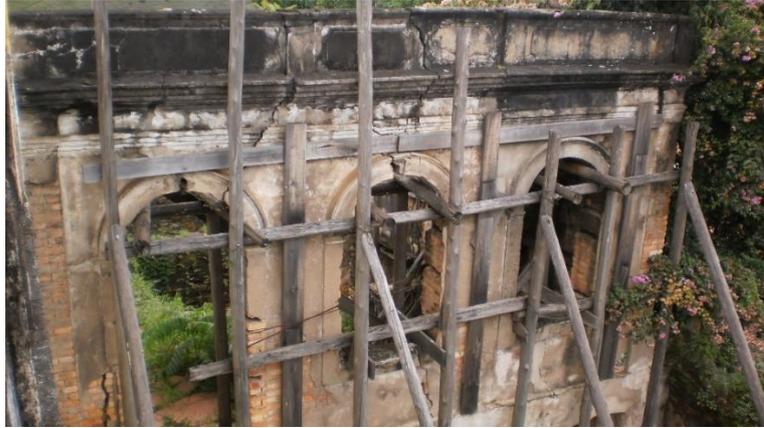
Figura 25: Detalhe dos escoramentos da fachada frontal, fev. 2019.

De maneira geral, as estruturas das fachadas encontram-se muito fragilizadas e oferecem riscos tanto aos próprios elementos remanescentes da ruína quanto aos usuários do jardim do imóvel, fatores que motivaram o escoramento completo de toda a extensão das fachadas (Figura 25).

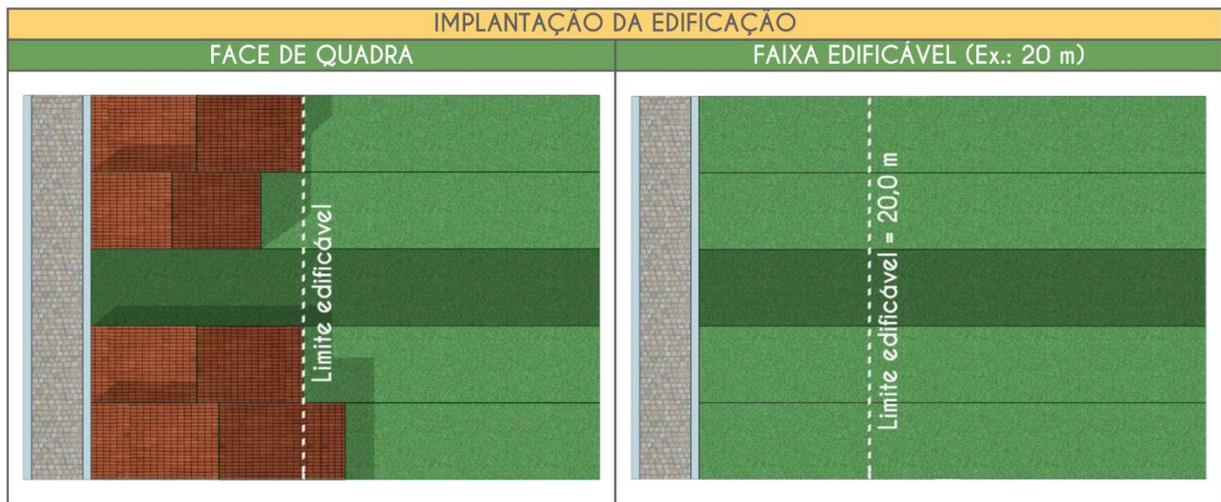
Quadro 2: Diagrama esquemático – Limite edificável considerando a média da face de quadra e a faixa edificável.

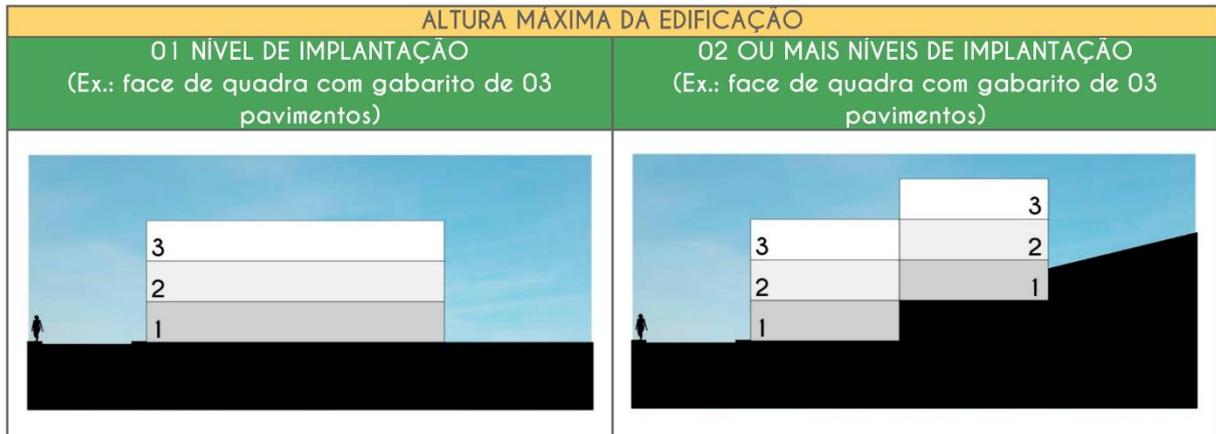
Quadro 3: Diagrama esquemático – Gabarito contabilizado em cada tipo de implantação da edificação.

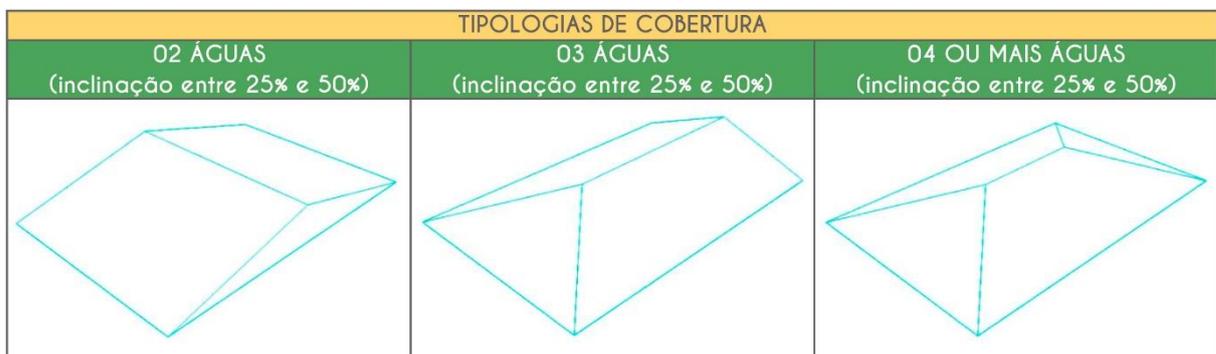
Quadro 4: Diagrama esquemático – Tipologias de cobertura.

Visando, ainda, uma ampliação das possibilidades de tipologias de cobertura, a proposta de flexibilização, ao contrário das legislações em vigência, incentivará a

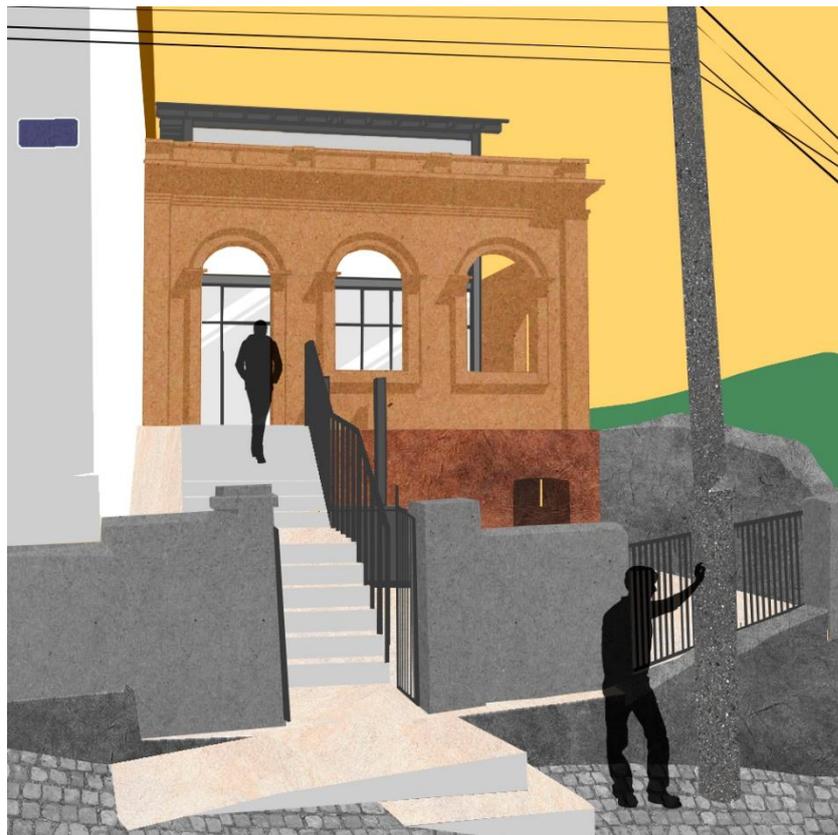
Figura 26: Representação humanizada da fachada frontal do imóvel após as intervenções propostas.

Assim como na intervenção do Colégio do Caraça, a nova edificação proposta neste trabalho foi implantada dentro do perímetro das estruturas existentes da ruína (Figura 26). De acordo com a proposta de flexibilização da legislação (Quadro 1), o novo volume edificado encontra-se dentro do limite edificável, estabelecido, neste caso, pela análise da face de quadra, e aproveita a relação espacial da edificação original com o lote e seus pátios externos.

utilizada alvenaria de tijolo cerâmico. Dessa forma, nenhum elemento novo se apoiará nas estruturas que atualmente se encontram debilitadas e escoradas – fachadas frontal e lateral esquerda –, apesar da previsão de consolidação das mesmas.

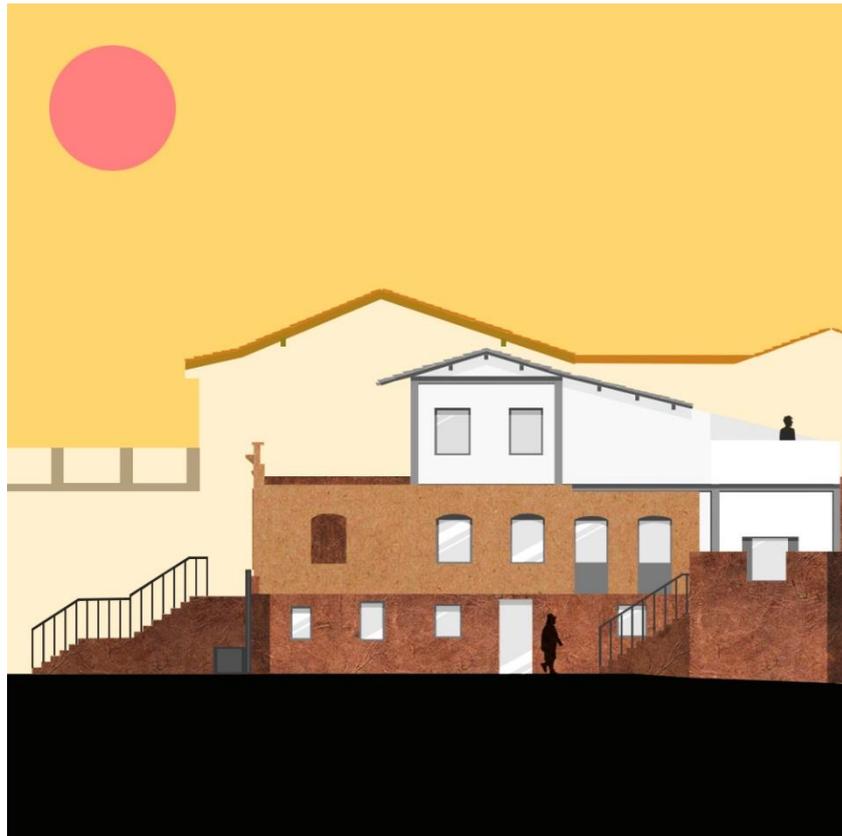
Quanto à volumetria da proposta (Figura 27), fez-se uma releitura da configuração volumétrica anterior da ruína (Figura 28), utilizando como principal referência a posição das estruturas do embasamento, que, atualmente, se dividem em 03 salas, conforme Planta Baixa do Porão (Apêndice I). Optou-se por liberar o espaço acima da Sala 1, ou primeiro módulo, no primeiro pavimento, buscando distanciar fisicamente as duas fachadas e evidenciar a diferença temporal entre a ruína e a nova edificação. Outra diferença da volumetria proposta é a configuração de um pátio superior nos módulos posteriores, sendo esta uma possibilidade de aproveitamento

Figura 27: Representação humanizada da fachada lateral esquerda do imóvel após as intervenções propostas.

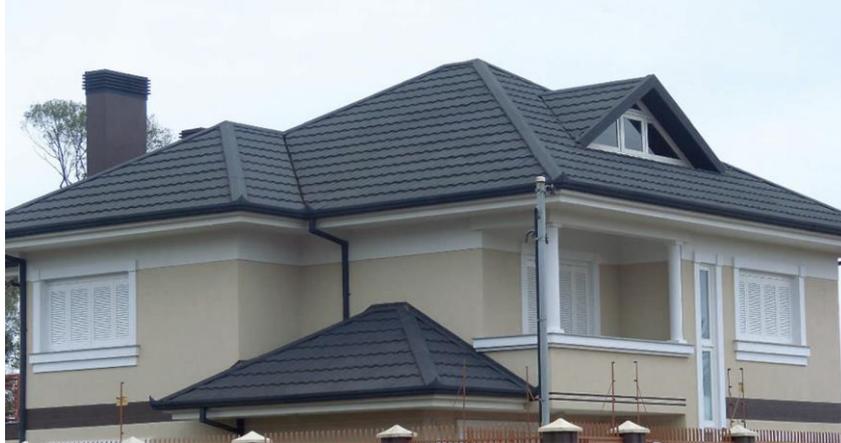
Figura 29: Telhado em telha gravilhada francesa.

Quanto à cobertura, a mesma foi resolvida com um telhado de 02 águas, diferente da edificação original, com inclinações que variam de 25% a 30%, sendo uma delas com caimento voltado para a Rua Coronel Alves e a outra voltada para o pátio superior. O material escolhido para o telhado foi a telha gravilhada francesa (Figura 29) com tonalidade cinza escuro, devido à sua leveza, impermeabilidade e conforto térmico (EUROTELHAS, 2019). O pátio superior na porção posterior da edificação tem o formato de um L, acompanhando o limite edificado, cercado por mureta cuja altura acompanha a inclinação do telhado até a altura de 1,20 m, dando a ideia de prolongamento do mesmo.

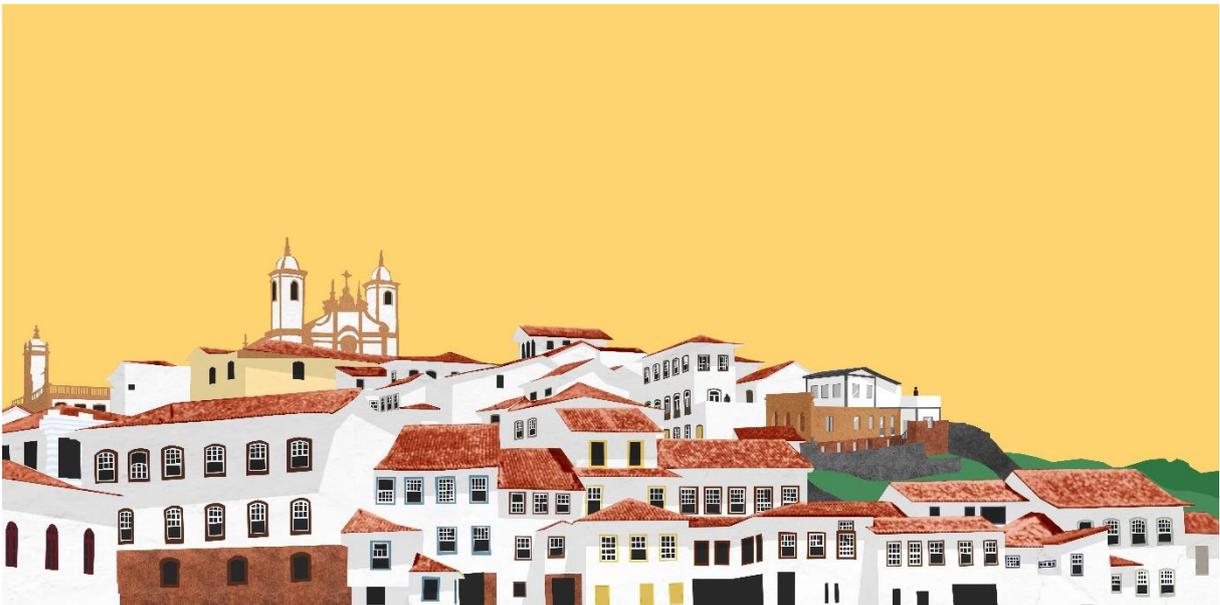
Figura 30: Colagem digital baseada na Figura 19, mostrando a inserção da intervenção proposta em um contexto mais amplo.

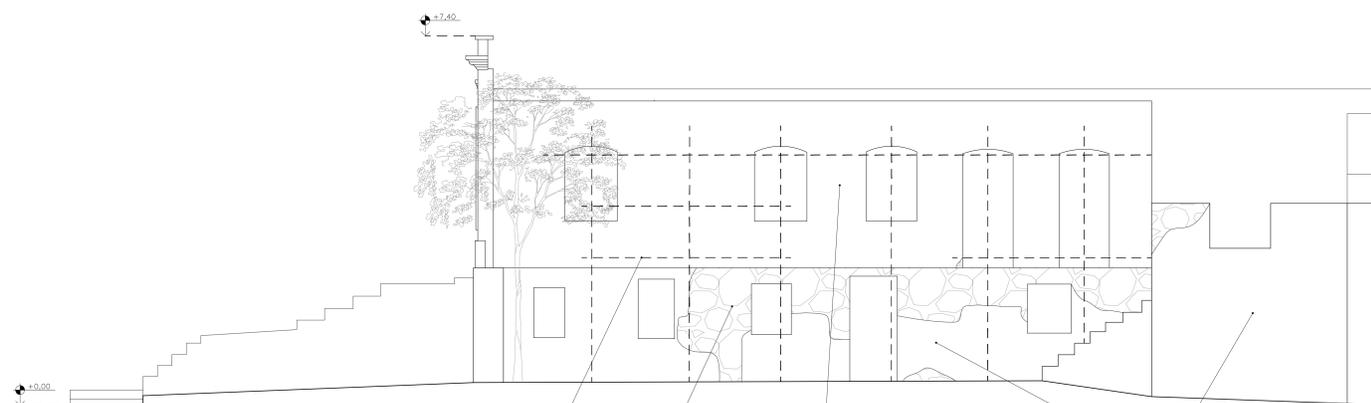
10 FACHADA LATERAL ESQUERDA
ESC 1:50

- ESCORAMENTOS
- EMBASAMENTO DE PEDRA ARGAMASSADA E PINTADO
Trecho com parede de cantos de reboco.
- ALVENARIA DE TIJOLO MACIÇO REBOCADO E PINTADO
A pintura apresenta manchas devido à ação das intempéries.
- EMBASAMENTO DE PEDRA ARGAMASSADA E PINTADO
A pintura apresenta manchas devido à ação das intempéries.

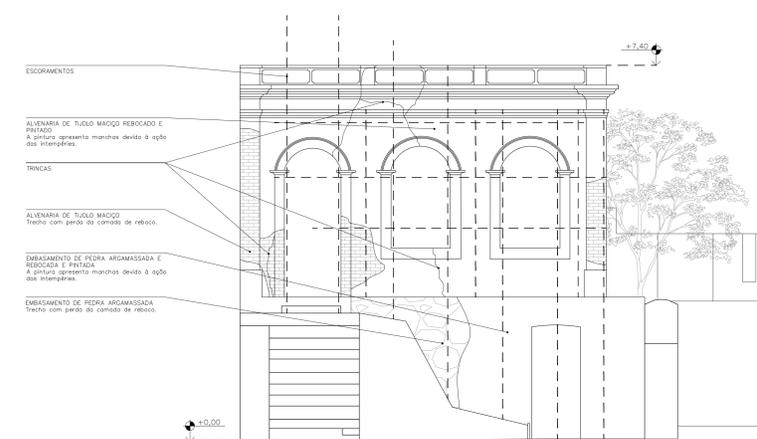
09 FACHADA FRONTAL
ESC 1:50

- ESCORAMENTOS
- ALVENARIA DE TIJOLO MACIÇO REBOCADO E PINTADO
A pintura apresenta manchas devido à ação das intempéries.
- TRINCAS
- ALVENARIA DE TIJOLO MACIÇO
Trecho com parede de cantos de reboco.
- EMBASAMENTO DE PEDRA ARGAMASSADA E REBOCADA E PINTADA
A pintura apresenta manchas devido à ação das intempéries.
- EMBASAMENTO DE PEDRA ARGAMASSADA
Trecho com parede de cantos de reboco.

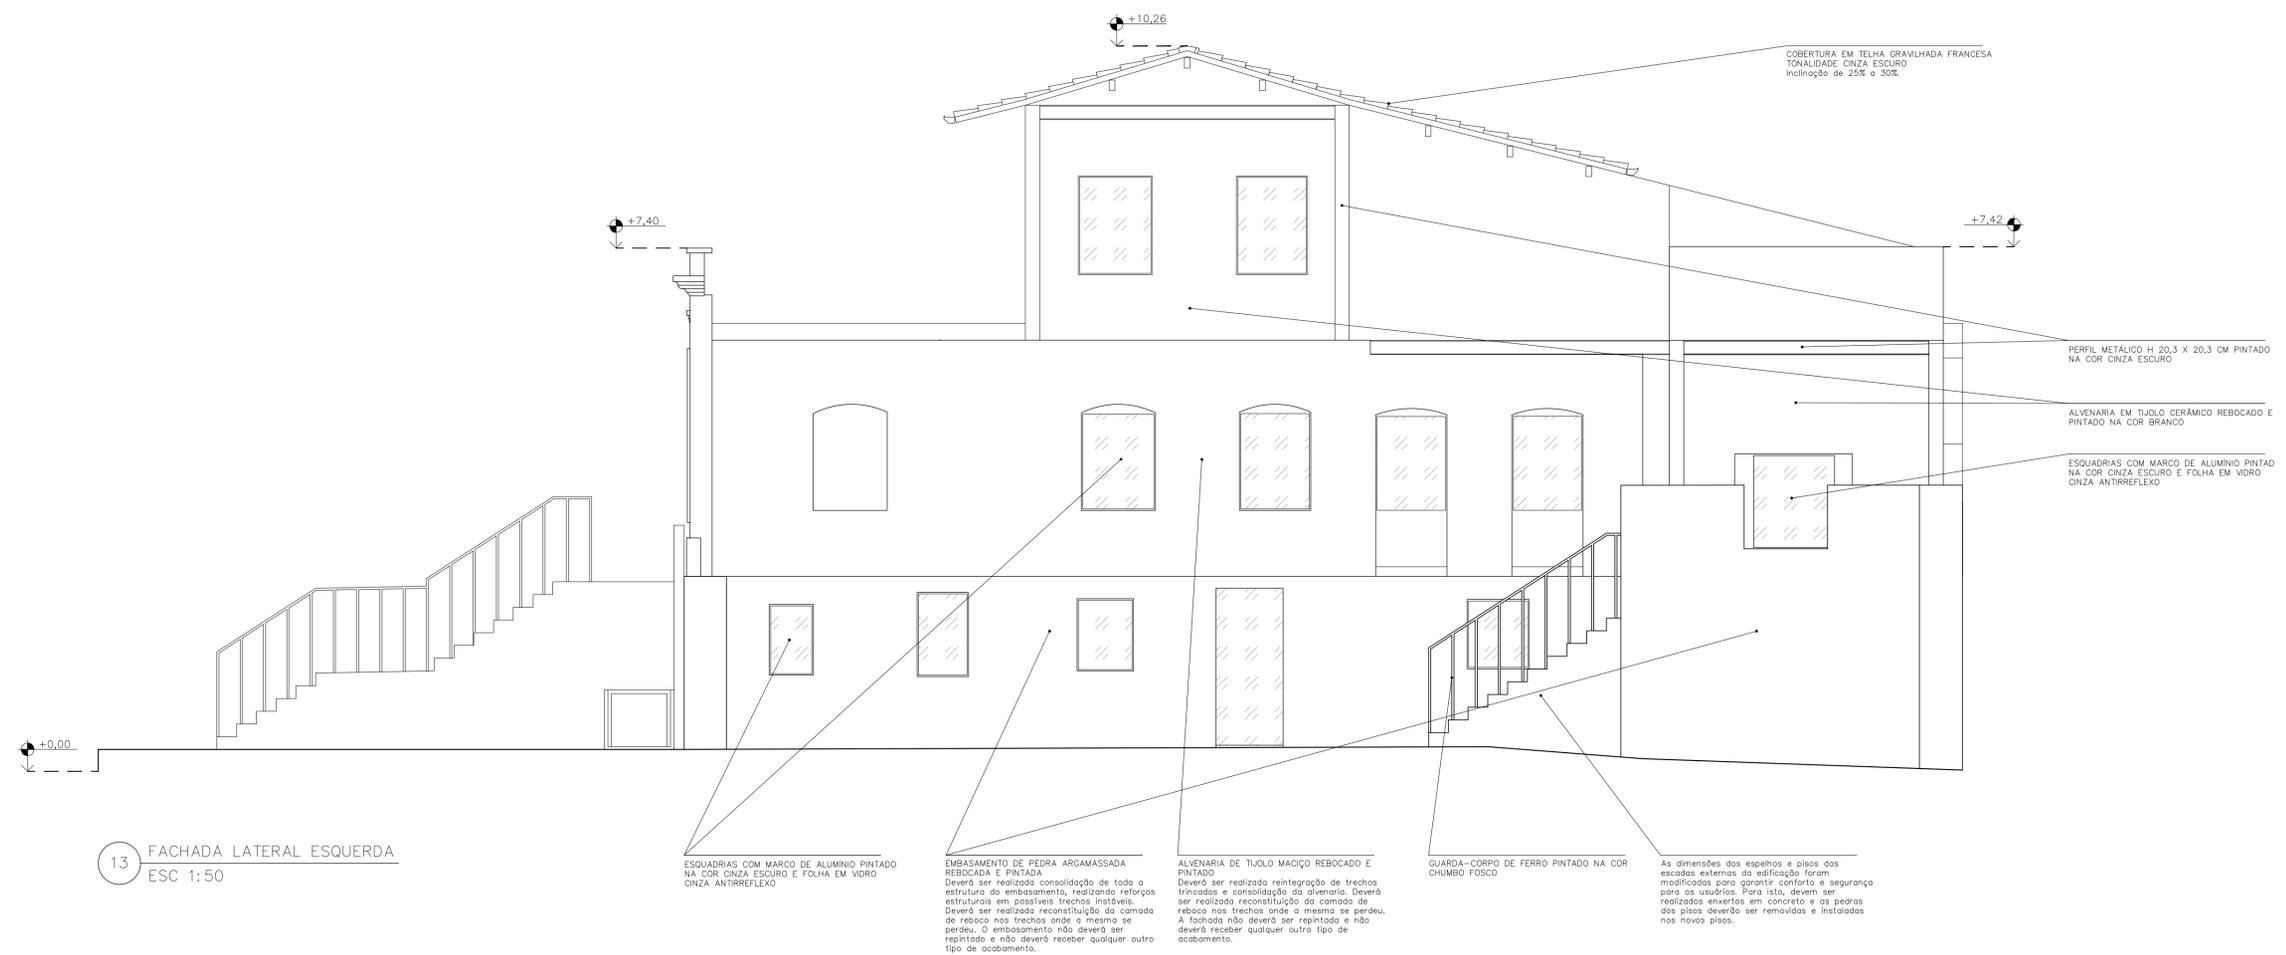
13 FACHADA LATERAL ESQUERDA
ESC 1:50

ALVENARIA DE TIJOLO MACIÇO REBOCADO E PINTADO
Deverá ser realizada reintegração de trechos trincados e consolidação da alvenaria. Deverá ser realizada reconstrução da camada de reboco nos trechos onde o mesmo se perdeu. A fachada não deverá ser repintada e não deverá receber qualquer outro tipo de acabamento.

OBSERVAÇÕES:
01- Todos as estruturas do embasamento deverão ser consolidadas e receber reforço estrutural, uma vez que servirão como base de apoio para a nova edificação.
02- O dimensionamento dos equipamentos e estruturas que garantem a acessibilidade ao projeto foram projetados com atenção aos critérios expressos pela norma ABNT NBR 9050:2015.
03- Visando assegurar a conservação das estruturas remanescentes da ruína, as faces externas com alvenaria exposta receberão camada de reboco, sem pintura ou qualquer outro tipo de acabamento.

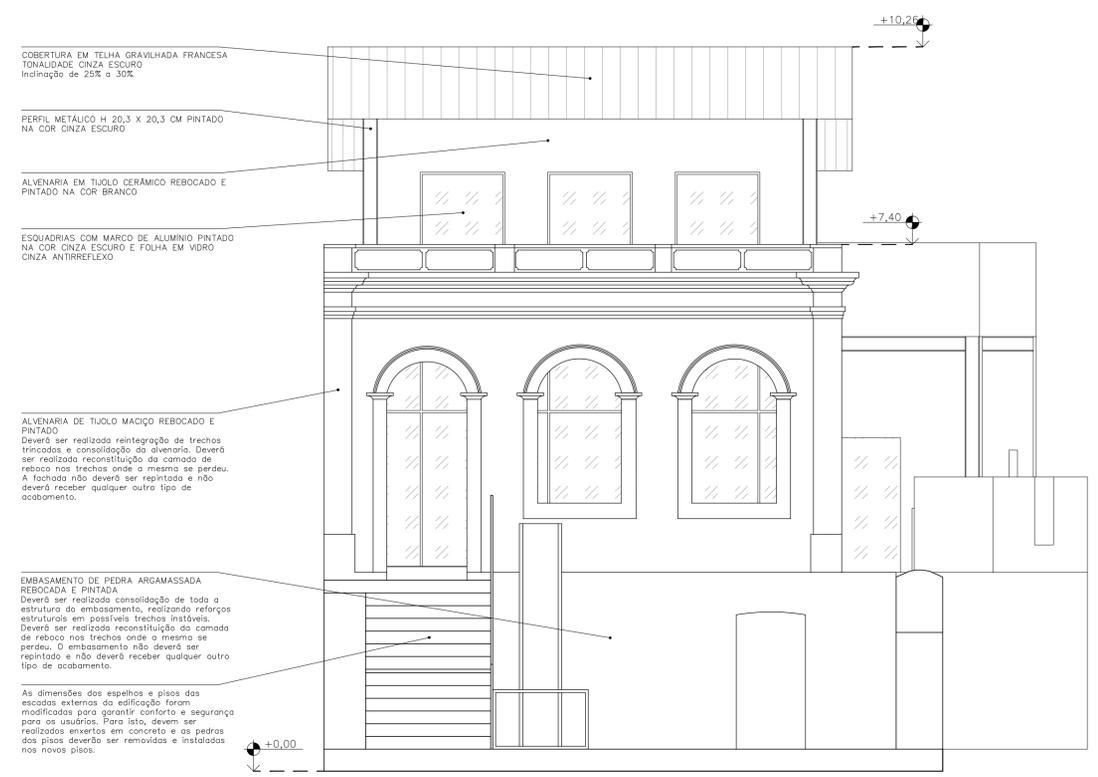
12 FACHADA FRONTAL
ESC 1:50

ALVENARIA DE TIJOLO MACIÇO REBOCADO E PINTADO
Deverá ser realizada reintegração de trechos trincados e consolidação da alvenaria. Deverá ser realizada reconstrução da camada de reboco nos trechos onde o mesmo se perdeu. A fachada não deverá ser repintada e não deverá receber qualquer outro tipo de acabamento.

As dimensões dos espelhos e pisos das escadas externas da edificação foram modificados para garantir conforto e segurança para os usuários. Para isto, devem ser realizados encontros em concreto e os pedras dos pisos deverão ser removidas e instaladas nos novos pisos.
