**GEOLOGIA MÉDICA E DIAGNÓSTICO SOCIOAMBIENTAL DO MUNICÍPIO DE  
BARRA LONGA, MG.**

**MONOGRAFIA nº 364**

Ouro Preto, Julho de 2020

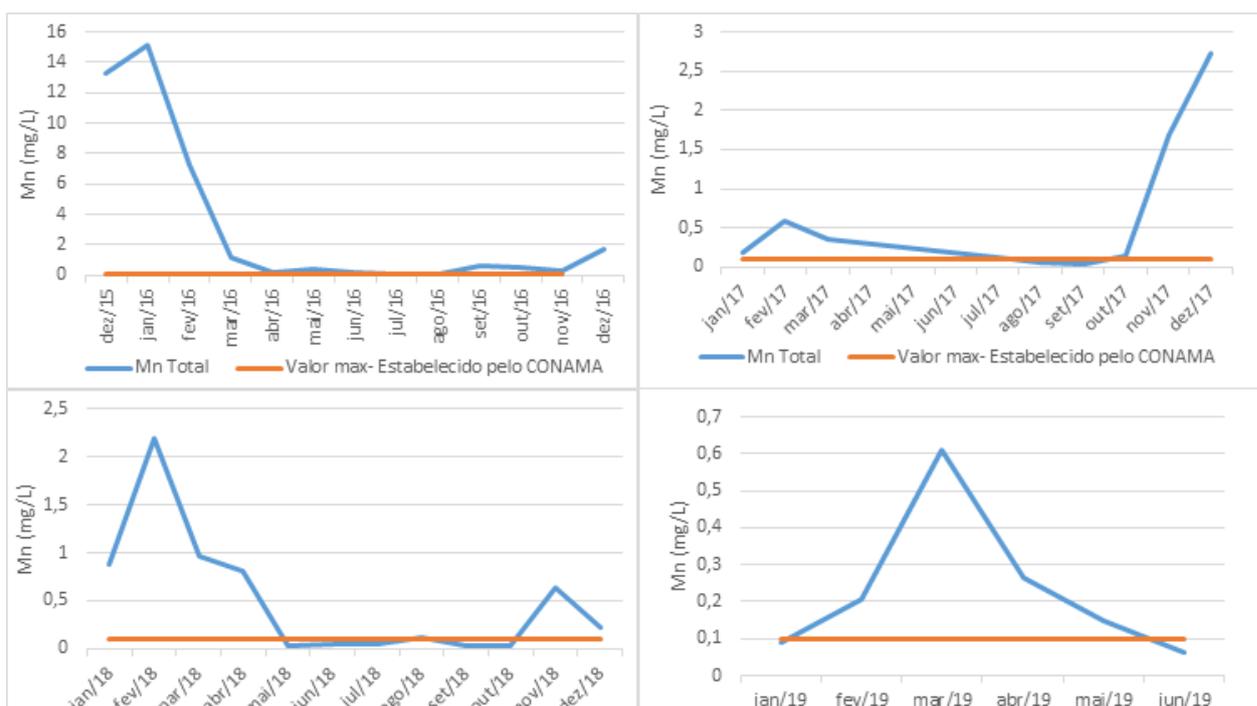
**Figura 4.0** - Resultado do manganês total, desde o rompimento da barragem até o segundo trimestre de 2019, obtido no monitoramento especial pelo IGAM e o seu valor limite, estabelecido pelo CONAMA (2005).

De acordo com a figura 4.0, observa-se que a concentração de manganês, em alguns períodos, ultrapassa o valor limite estabelecido pelo CONAMA (2005), observando este incremento principalmente no período chuvoso. Logo após o rompimento da barragem do Fundão, em novembro de 2015, observa-se anomalia da concentração deste elemento em dezembro, devido ao fluxo de rejeito que atingiu o rio Gualaxo do Norte. Segundo o IGAM, o incremento nos anos seguintes se deve a uma provável remobilização dos sedimentos causada pela ação da chuva, indo contra à tendência natural, já que, naturalmente, a chuva causaria uma diluição dos elementos e não o aumento da concentração. Isso se deve ao fato de que o período chuvoso fez com que os rejeitos expostos em barrancos se remobilizassem sendo então levados para rio, favorecendo o aumento da concentração dos elementos.

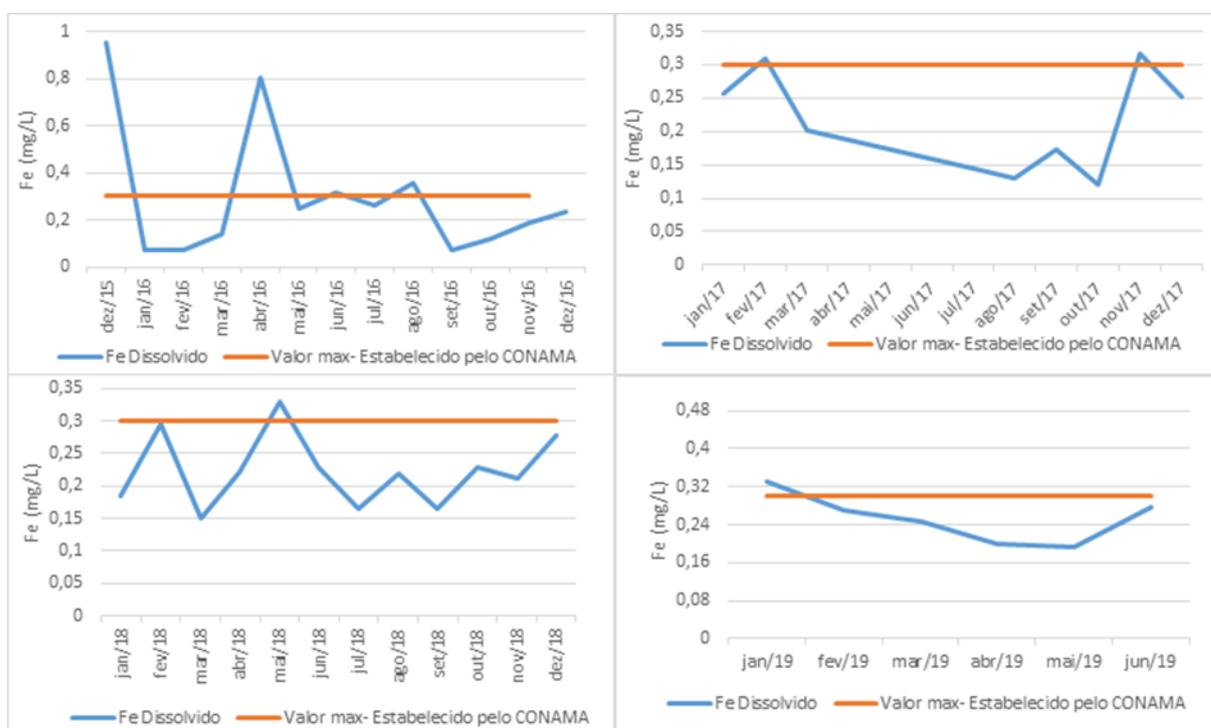
**Figura 4.1** - Resultado do ferro dissolvido, desde o rompimento da barragem até o segundo trimestre de 2019, obtido no monitoramento especial pelo IGAM e o seu valor limite, estabelecido pelo CONAMA (2005)

O mesmo acontece em relação ao ferro e alumínio. Observa-se, de acordo com a figura 4.1 e 4.2, a violação do limite de classe 2 (CONAMA 2005), registrado logo após o rompimento da barragem do Fundão e em fevereiro e novembro de 2017, período no qual houve registro de alta turbidez, reflexo de períodos chuvosos, segundo o banco de dados do IGAM. Nos anos de 2018 e 2019, não ocorreu um aumento significativo da concentração alumínio.

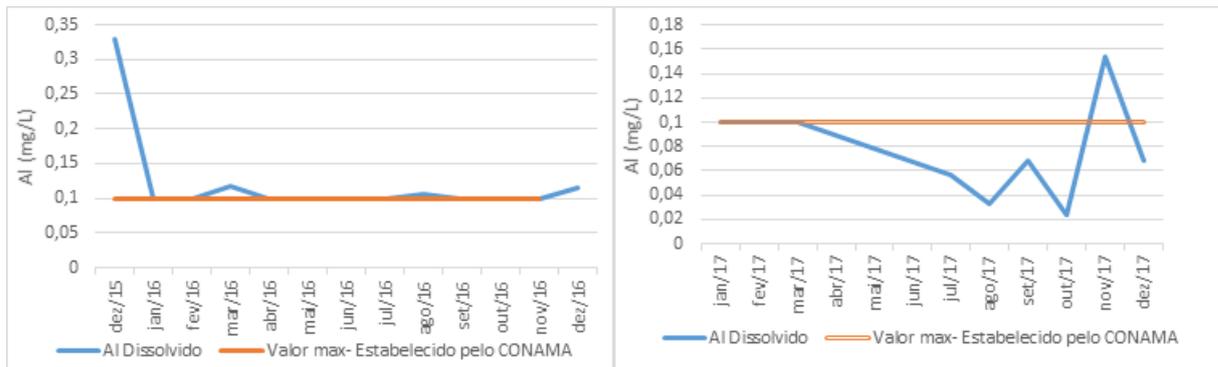
**Figura 4.2** - Resultado do alumínio dissolvido, desde o rompimento da barragem até o quarto trimestre de 2017, obtido no monitoramento especial pelo IGAM e o seu valor limite, estabelecido pelo CONAMA (2005).

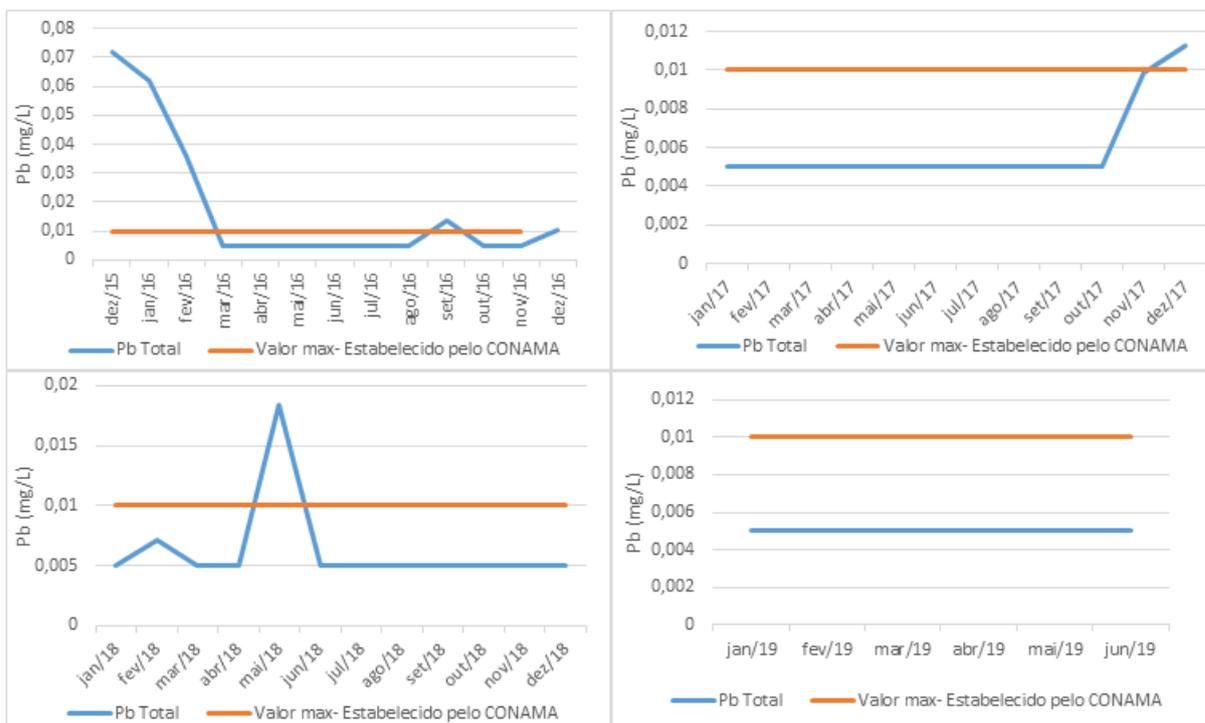
**Figura 4.3 -** Resultado do chumbo total, desde o rompimento da barragem até o segundo trimestre de 2019, obtido no monitoramento especial pelo IGAM e o seu valor limite, estabelecido pelo CONAMA (2005).

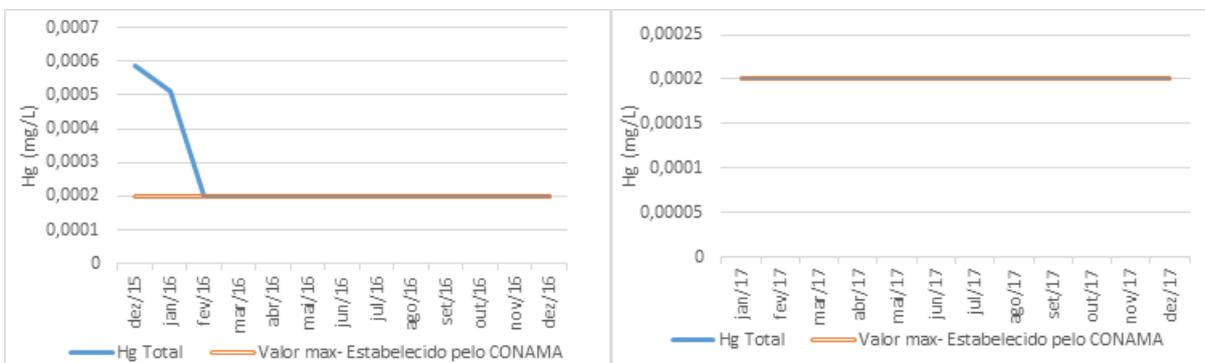
**Figura 4.4 -** Resultado do mercúrio total, desde o rompimento da barragem até 2017, obtido no monitoramento especial pelo IGAM e o seu valor limite, estabelecido pelo CONAMA (2005).

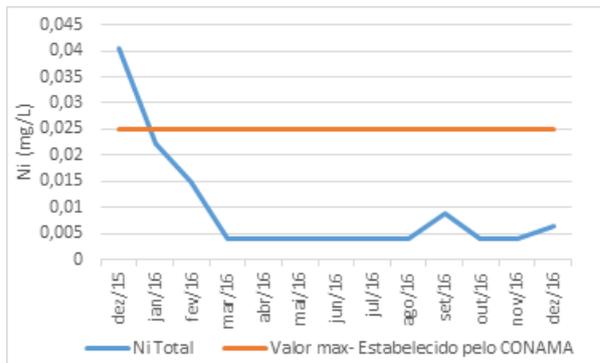
**Figura 4.5** - Resultado do níquel total, após o rompimento da barragem, obtido no monitoramento especial pelo IGAM e o seu valor limite, estabelecido pelo CONAMA (2005).

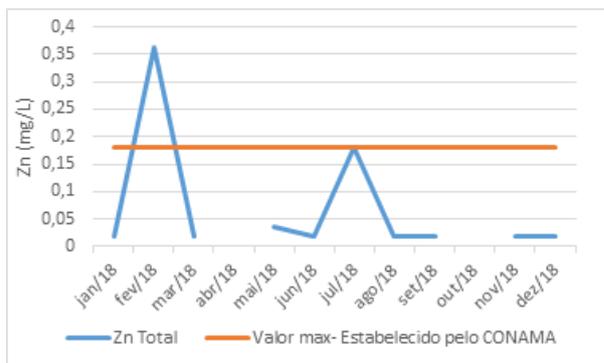
**Figura 4.7** - Resultado do zinco total, após o rompimento da barragem, obtido no monitoramento especial pelo IGAM e o seu valor limite, estabelecido pelo CONAMA (2005).

É possível perceber na figura 4.7 e 4.8, os altos valores de Cd e Zn em alguns períodos de 2018, infere-se ser um possível reflexo desse fenômeno de remobilização dos sedimentos causados pelo período de intensa chuva. Entretanto há anomalias de Zn em períodos secos como em julho de 2018 e Cd em maio de 2018.

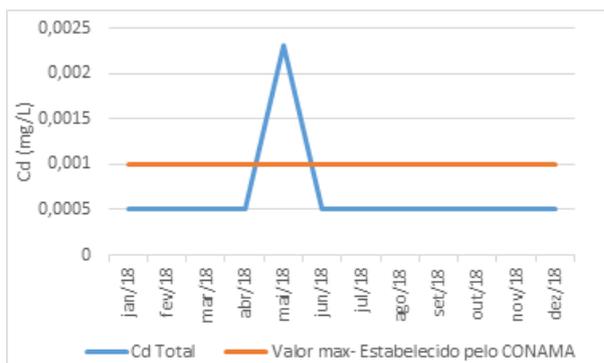
**Figura 4.8** - Resultado do cádmio total, em 2018, obtido no monitoramento especial pelo IGAM e o seu valor limite, estabelecido pelo CONAMA (2005).

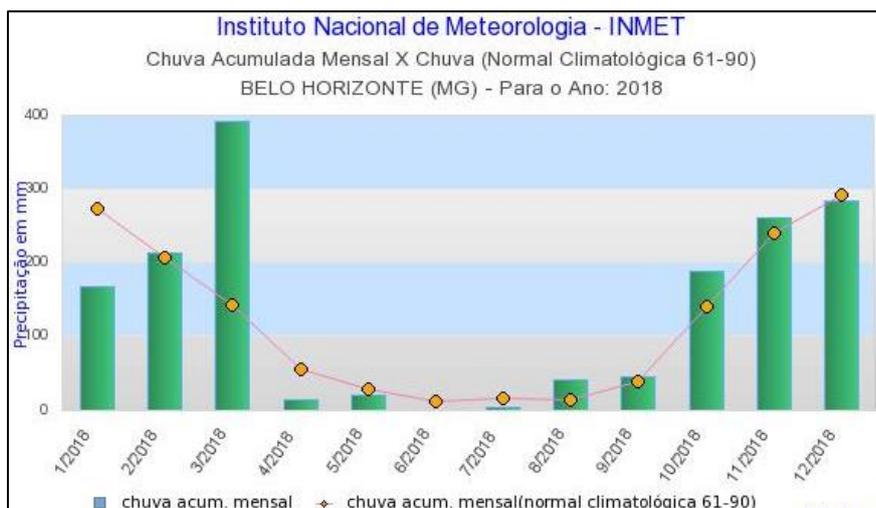
**Figura 5.0** - Precipitação mensal de 2018. Fonte: INMET

Em 2018, de acordo com a figura 5.0, é possível observar a alta precipitação no primeiro trimestre do ano, principalmente no mês de fevereiro, segundo o INMET. Entretanto, foi no mês de maio que os valores da concentração dos elementos Fe, Pb e Cd apresentaram-se mais altos, apesar da baixa precipitação (por ser um período seco) e baixa turbidez, comparado aos outros meses de acordo com o IGAM, o que contraria a alta concentração dos elementos. Segundo o encarte da qualidade das águas do Rio Doce (IGAM, 2018), realizou-se obras para retirar constrictões presentes no leito do rio do Carmo com o intuito de evitar alagamentos em épocas de chuva, o que pode ter acarretado em mudanças na qualidade da água. Os valores anômalos de concentrações de determinados elementos observados podem então ser reflexo dessa interferência.

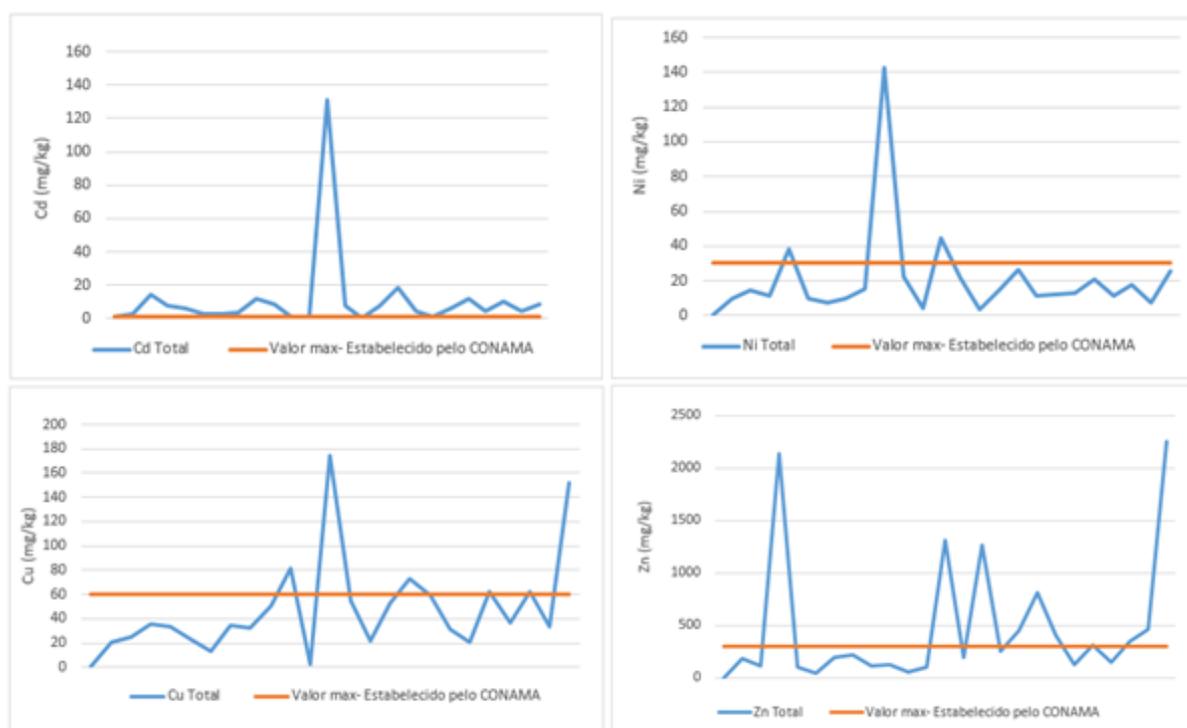
**Figura 5.1** - Concentração dos elementos Cd, Ni, Cu e Zn nas amostras de poeira retiradas das localidades de Barra Longa (AMBIOS 2019) e seu respectivo valor de referência estabelecido pelo CONAMA (2009)

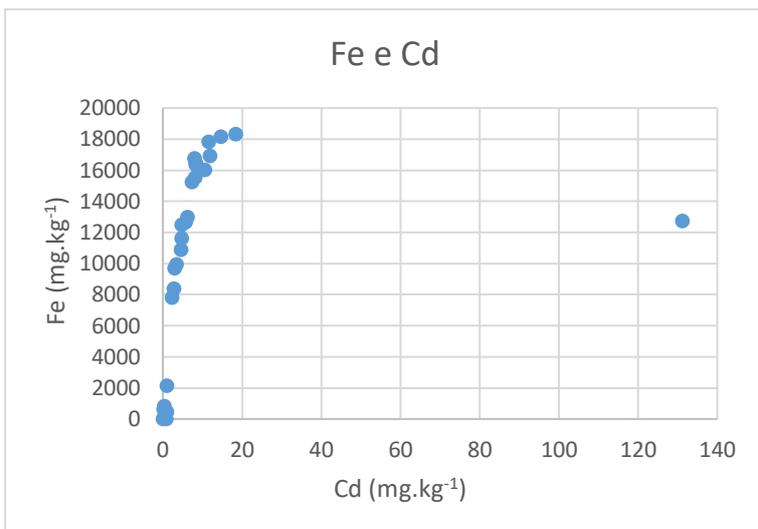
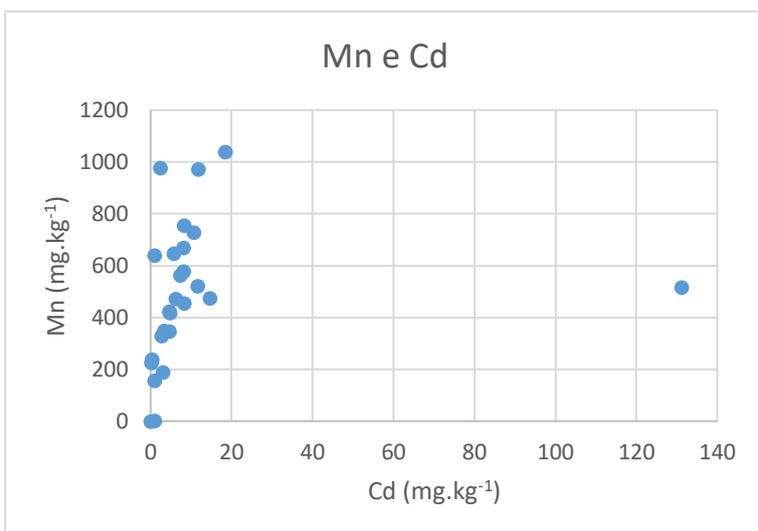
**Figura 5.2** - Gráfico gerado a partir dos resultados analíticos de poeira, correlação Fe e Cd. (AMBIOS 2019)

**Figura 5.3** - Gráfico gerado a partir dos resultados analíticos de poeira, correlação entre Mn e Cd. (AMBIOS 2019)

Os gráficos abaixo (figura 5.2 e 5.3) retrata a relação direta entre as concentrações dos elementos Fe e Cd e Mn e Cd. É possível perceber a ocorrência de um valor anômalo de concentração do cádmio, que vai contra a tendência do grupo amostral. Isso se deve ao fato de que, segundo a AMBIOS (2019), em uma das amostras, o valor de concentração do contaminante chegou a 131 mg/ kg, superando drasticamente o valor de referência (1,3 mg/kg) (CONAMA 2009). O coeficiente obtido através da correlação de Pearson foi de 0,225797, para o Fe e Cd e 0,147221 para o Mn e Cd, de acordo com a tabela 2, indicando que as variáveis se relacionam diretamente (>0), como mostra o gráfico da figura 10, mas a correlação não é muito boa e não é possível afirmar que pode estar havendo sorção do Fe e Mn em relação ao Cd.

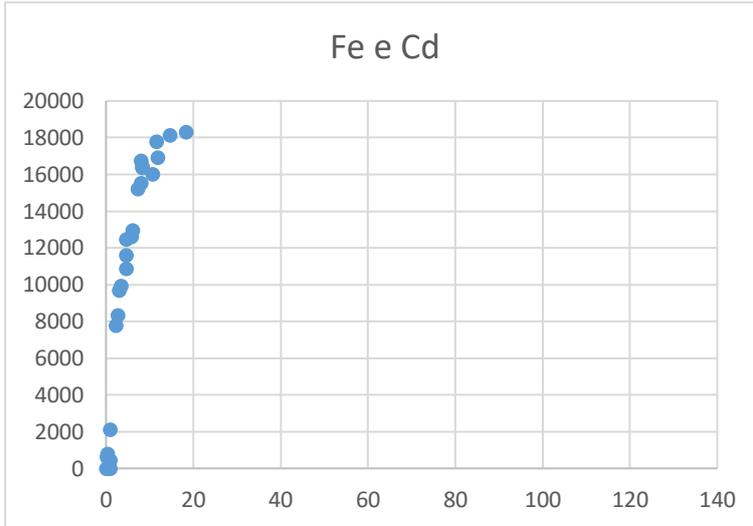
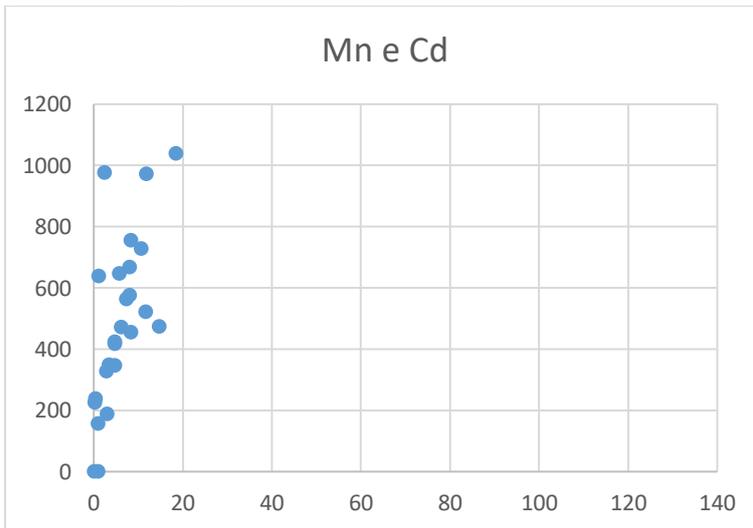
**Figura 5.4** - Gráfico gerado a partir dos resultados analíticos de poeira, correlação entre o Fe e Cd, sem o valor anômalo do Cd. (AMBIOS 2019)

**Figura 5.5** - Gráfico gerado a partir dos resultados analíticos de poeira, correlação entre o Mn e Cd, sem o valor anômalo do Cd. (AMBIOS 2019)

Os gráficos da figura 5.4 e 5.5 foram gerados sem o valor anômalo do cádmio, evidenciando a linearidade entre as variáveis. Em relação a correlação de Pearson, ao excluir o valor anômalo do contaminante, obteve-se um coeficiente de 0,87857 para a correlação Fe e Cd e 0,666739 para Mn e Cd, o que comprova um resultado ainda mais satisfatório entre as variáveis, diferentemente do primeiro. Neste caso, os dados indicam que provavelmente há o fenômeno de sorção ou co-precipitação do Cd pelo Fe e Mn para essas amostras.

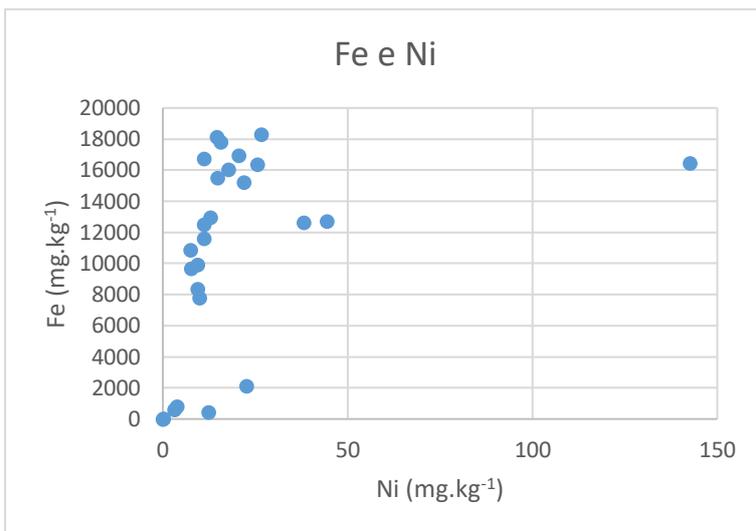
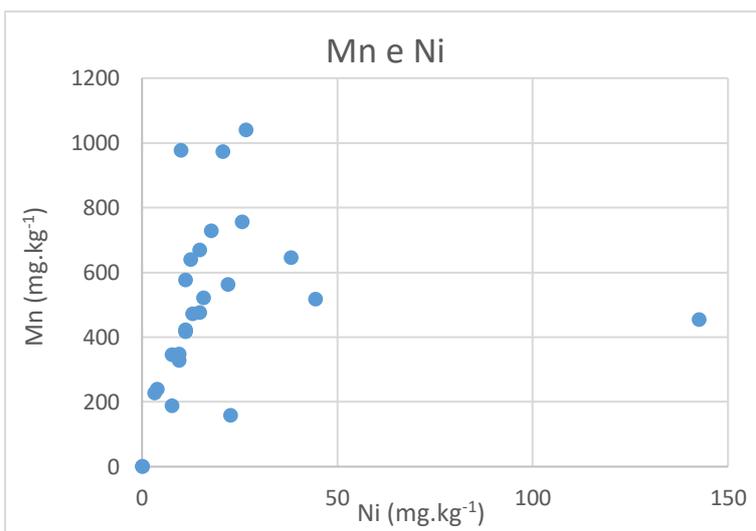
**Figura 5.6** - Gráfico gerado a partir dos resultados analíticos de poeira, correlação entre o Fe e Ni. (AMBIOS 2019)

**Figura 5.7** - Gráfico gerado a partir dos resultados analíticos de poeira, correlação entre o Mn e Ni. (AMBIOS 2019)

De acordo com a AMBIOS (2019), os contaminantes níquel, cobre e zinco também apresentaram altas concentrações nas amostras de poeira coletadas nas localidades de Barra Longa- MG, parte ultrapassou o valor de referência estabelecido pelo CONAMA (2009). Os gráficos abaixo (figura 5.6 e 5.7) ilustram a relação direta do Fe e Mn com os contaminantes em questão.

Os gráficos evidenciam a presença de um valor anômalo do Ni decorrente da concentração de 142,6 mg/kg registrada em uma das amostras de poeira (AMBIOS 2019), ultrapassando drasticamente o valor referência de 30 mg/kg, estabelecido pelo CONAMA (2009), esse valor se distancia da tendência amostral como observa-se nos gráficos acima.

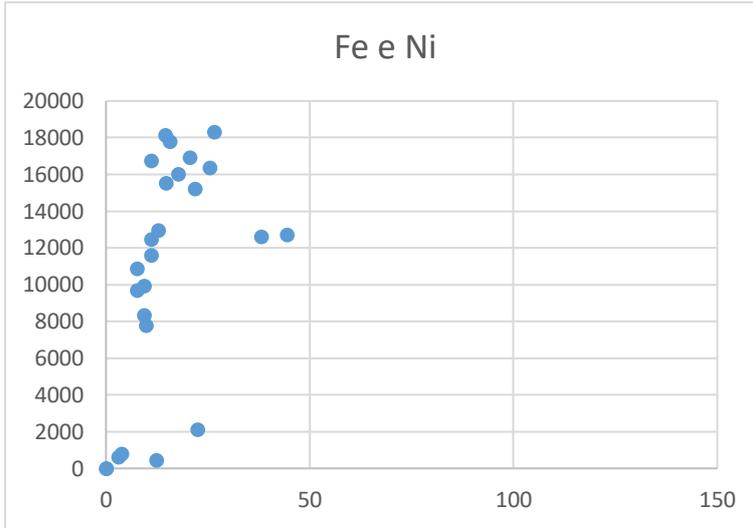
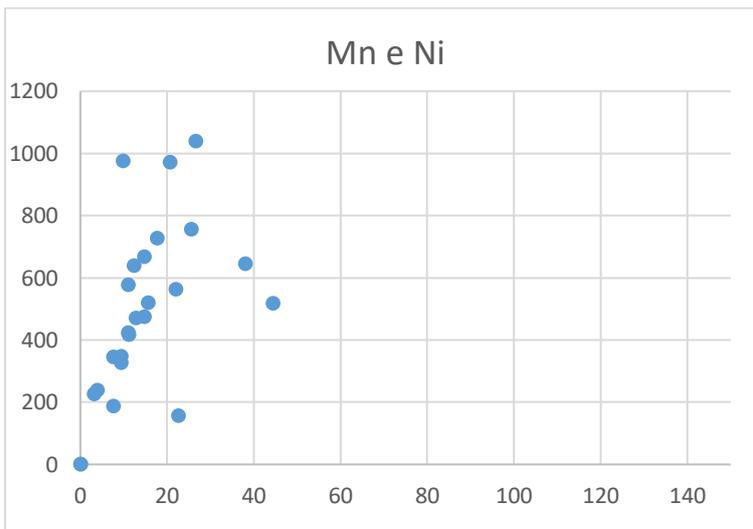
**Figura 5.8** - Gráfico gerado a partir dos resultados analíticos de poeira, correlação entre o Fe e Ni, sem o valor anômalo do Ni. (AMBIOS 2019)

**Figura 5.9** - Gráfico gerado a partir dos resultados analíticos de poeira, correlação entre o Mn e Ni, sem o valor anômalo do Ni. (AMBIOS 2019)

O coeficiente gerado pela correlação de Pearson na relação Fe e Ni foi de 0,362087 e Mn e Ni 0,18028, como mostrado na tabela 3. Ao excluir o valor anômalo do Ni, obteve-se a relação 0,5128 para Fe e Ni e 0,52497 para Mn e Ni. É possível visualizar a correlação entre os elementos através do gráfico da figura 5.8 e 5.9.

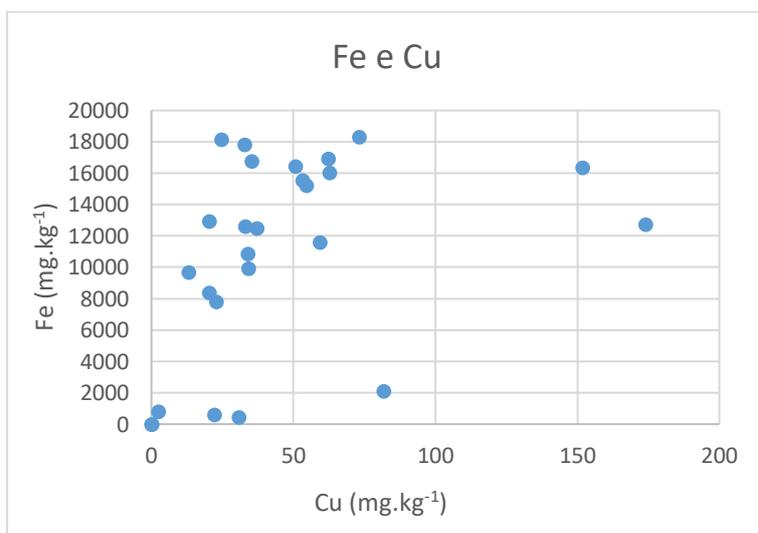
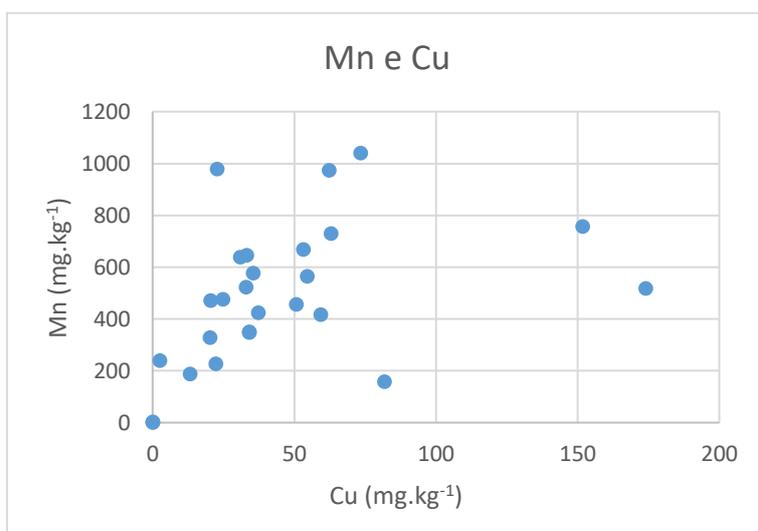
**Figura 6.0** - Gráfico gerado a partir dos resultados analíticos de poeira, correlação entre o Fe e Cu. (AMBIOS 2019)

**Figura 6.1** - Gráfico gerado a partir dos resultados analíticos de poeira, correlação entre o Mn e Cu. (AMBIOS 2019)

Os gráficos da figura 6.0 e 6.1, mostram a relação direta entre o Fe e Cu e Mn e Cu. Segundo a tabela 3, o coeficiente obtido através da correlação de Pearson para o contaminante, em relação ao Fe foi de 0,403768 e em relação ao Mn 0,398207. Ao visualizar os gráficos abaixo, percebe-se a existência de valores anômalos que se distanciam da tendência amostral. Os valores mais críticos registrados, segundo a AMBIOS (2019), foram de 151,7 mg/kg e 174,0 mg/kg levando em conta que o valor de referência para prevenção, segundo o CONAMA (2009), para o contaminante é 60 mg/kg.

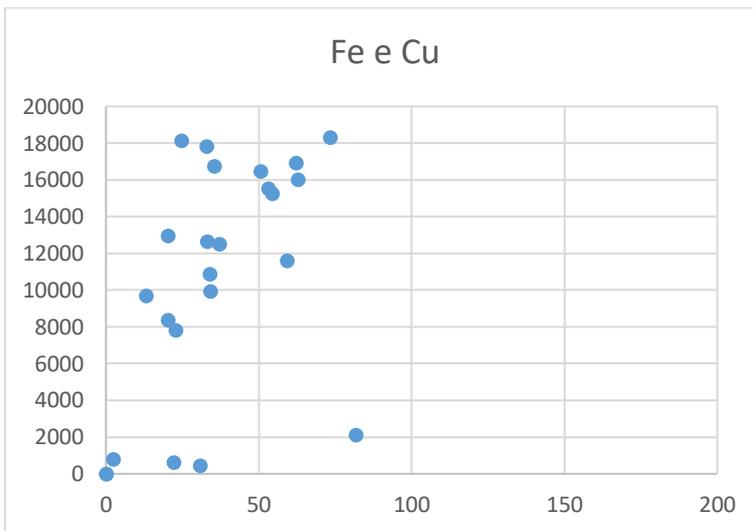
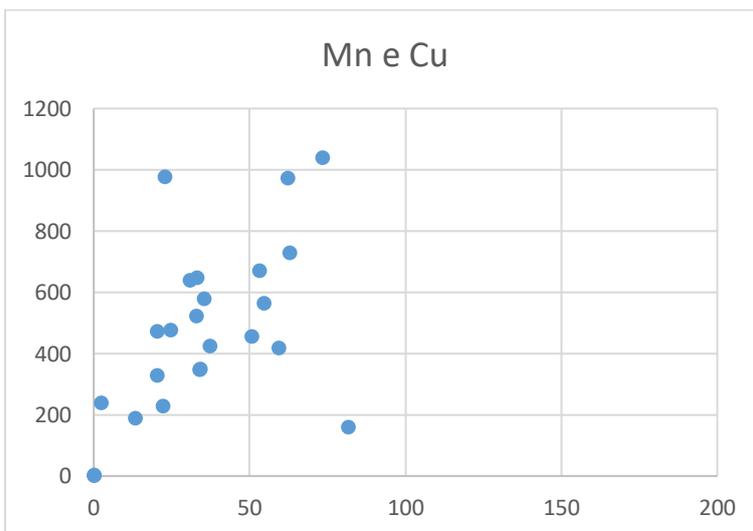
**Figura 6.2** - Gráfico gerado a partir dos resultados analíticos de poeira, correlação entre o Fe e Cu, sem os valores anômalo do Cu. (AMBIOS 2019)

**Figura 6.3** - Gráfico gerado a partir dos resultados analíticos de poeira, correlação entre o Mn e Cu, sem os valores anômalo do Cu. (AMBIOS 2019)

Ao retirar os valores anômalos, observa-se o aumento da tendência linear do gráfico (figura 6.2 e 6.3) que, conseqüentemente, reflete no coeficiente de Pearson, aumentando para 0,509494 na relação Fe e Cu e 0,52795 do Cu relação ao Mn. Como as correlações se mantiveram abaixo de 0,7, a correlação não é boa entre Fe e Cu e Mn e Cu, ou seja, a presença do Cu na poeira provavelmente não está relacionada com a capacidade de adsorção dos compostos de Fe e Mn ali existentes.

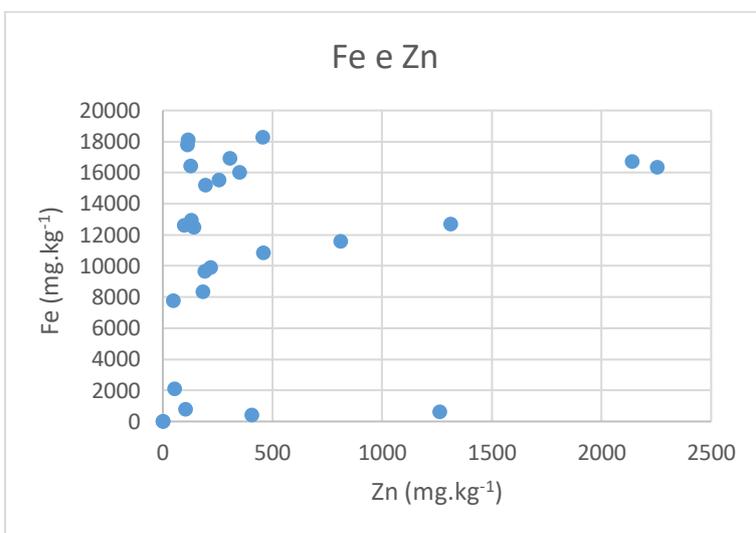
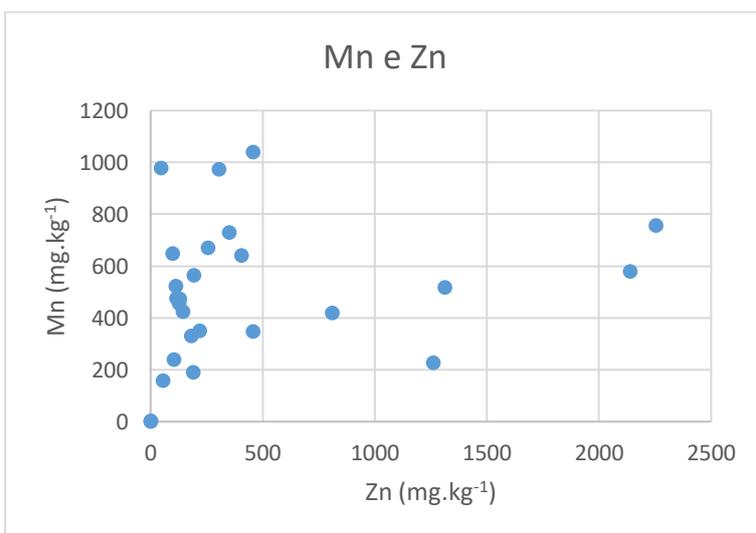
**Figura 6.4** - Gráfico gerado a partir dos resultados analíticos de poeira, correlação entre o Fe e Zn. (AMBIOS 2019)

**Figura 6.5** - Gráfico gerado a partir dos resultados analíticos de poeira, correlação entre o Mn e Zn. (AMBIOS 2019)

Para o Zn, de acordo com a tabela 2, obteve-se uma fraca correlação entre o contaminante e o Fe e Mn, o coeficiente obtido foi de 0,21707 para a relação do elemento com o Fe e 0,20216 em relação ao Mn, sugerindo a baixa interação entre os elementos, como observa-se no gráfico, devido à ausência da linearidade. Interpreta-se como uma baixa sorção do Fe e Mn em relação ao contaminante. Ou seja, o mesmo caso do Cu se aplica ao Zn, a presença do contaminante na poeira provavelmente não relaciona-se à capacidade de adsorção do Fe e Mn ali existentes. (Figura 6.4 e 6.5).

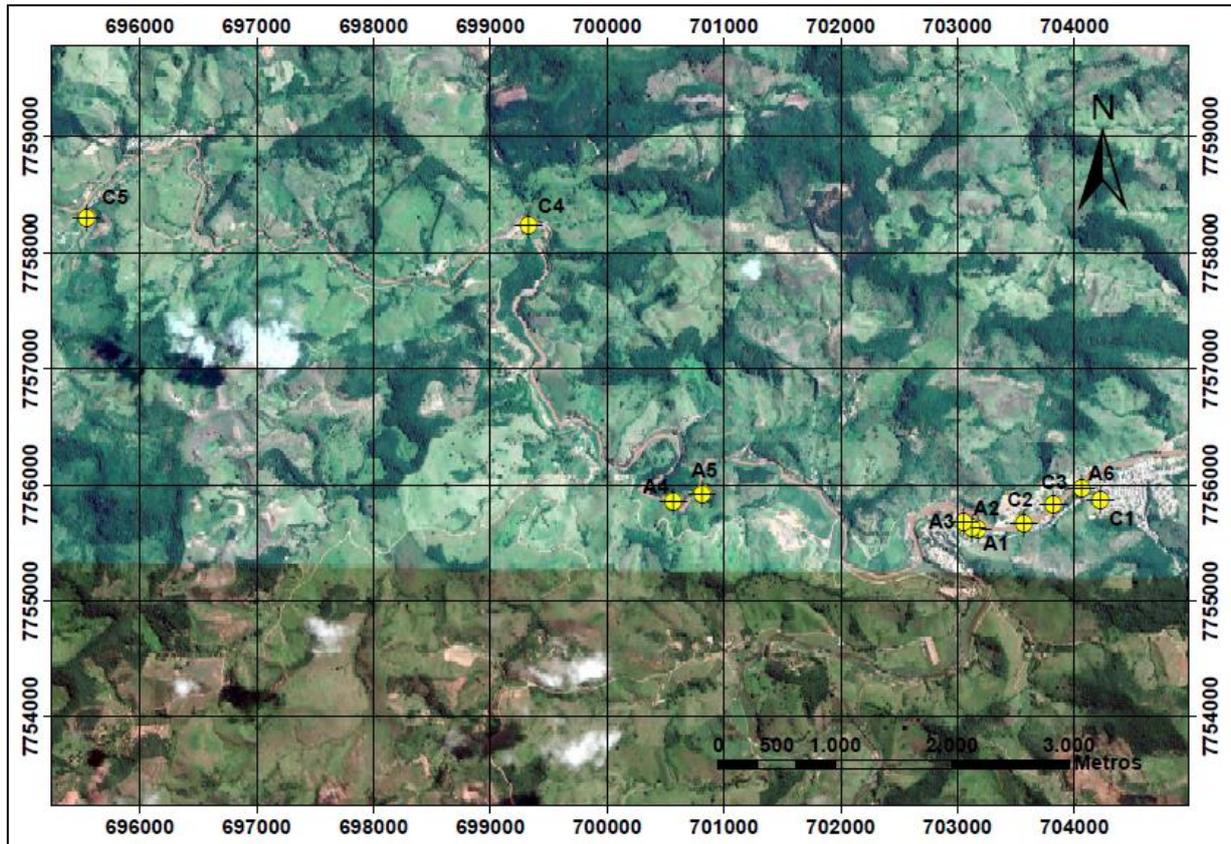
**Figura 6.6** - Mapa de localização dos pontos (WGS 84 / UTM zone 23S). Fonte: Google Earth 2020

Os pontos A1, A2 e A3, A4, A5, A6 (figura 6.6) são referentes ao primeiro trabalho de campo realizado em Barra Longa, onde coletou-se sedimentos e solos superficiais para análise geoquímica. Os Pontos C1, C2, C3, C4 e C5 (figura 6.6) são relativos ao segundo trabalho de campo, realizado em Barra Longa e Gesteira, onde além de observações de campo e coleta de sedimentos e solos superficiais, foi possível ouvir e registrar alguns depoimentos de moradores locais que acompanharam de perto o decorrer da tragédia. As amostras coletadas, relativas ao segundo trabalho de campo, não foram submetidas análise geoquímica, decorrente de problemas técnicos no ICP-OES em operação no departamento de Geologia da UFOP.

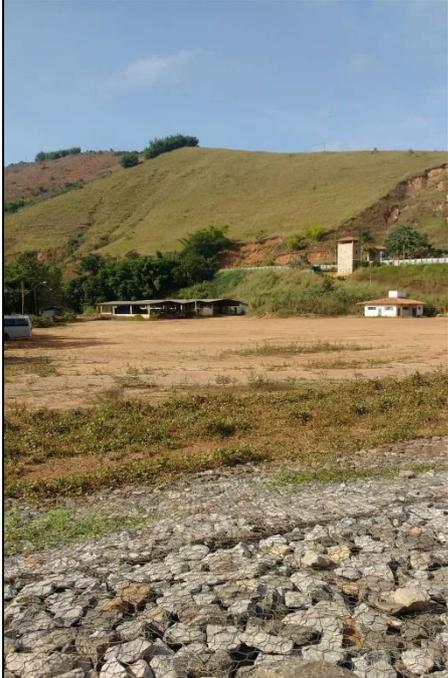
**Figura 6.7** - Planície de Inundação, muro de arrimo retendo o material.

No ponto A1, observa-se um solo de coloração mais clara e mais abundante (figura 6.7), no ponto A2 observa-se um solo superficial um pouco mais escuro e o ponto A3 um solo arado, provavelmente de aterro, destinado ao plantio (figura 6.8). O ambiente é de planície de inundação denominado de parque de exposição e foi um local de grande depósito de rejeitos que foram retirados pelas máquinas após o rompimento. A coleta de material para análise geoquímica foi realizada 2 anos após este processo de retirada e recuperação da área.

retaludamento da área e inserção de solos de áreas de empréstimo, muitas vezes evidenciado no campo com a presença de solos aparentemente proveniente de gnaisses acima da lama de rejeito, evidenciado também pelo muro de arrimo para reter do material.

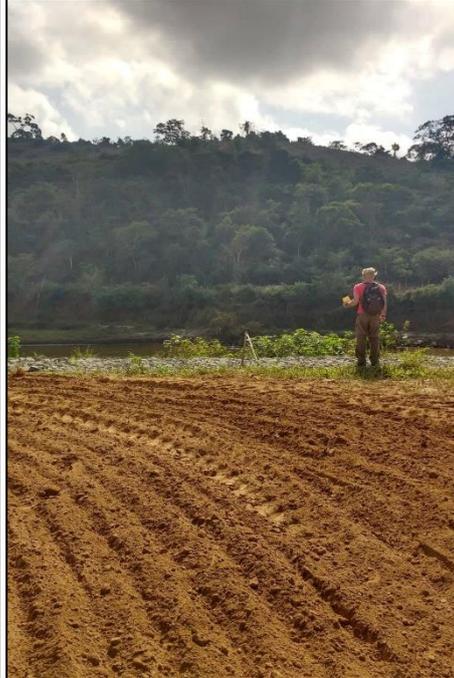
**Figura 6.8** - Solo arado no parque de exposição.

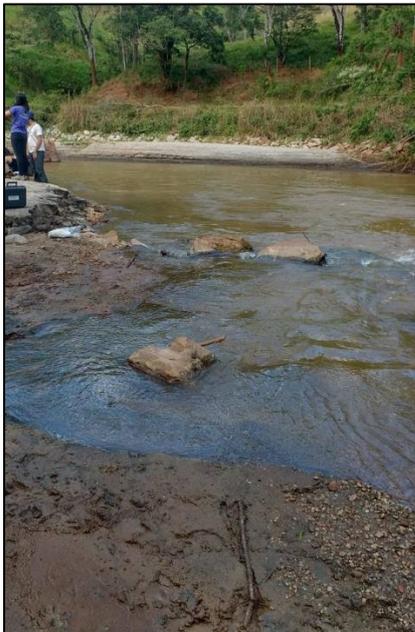
**Figura 6.9** - Depósito de barra em pontal no Rio Gualaxo do Norte.

Os pontos A4, A5, A6 são referentes a depósito em barra de pontal e barrancos respectivamente, amostras coletadas ao longo da Bacia do Rio Gualaxo do Norte. Por tratar-se de um rio predominantemente meandrante, a tendência natural é a ocorrência de depósitos de barra em pontal (figura 6.9), o material também foi submetido à análise geoquímica.

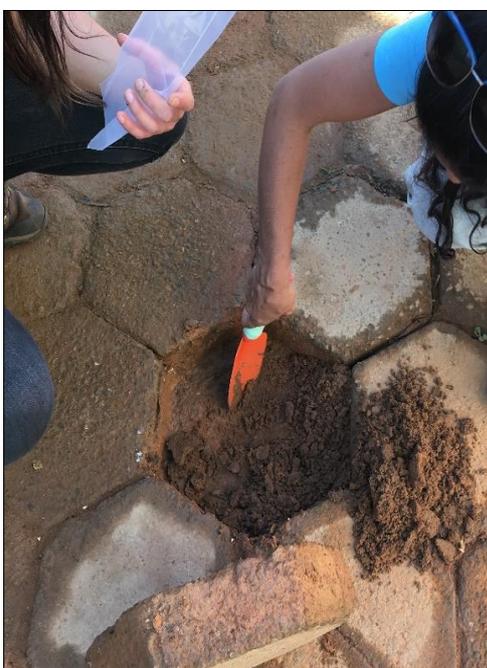
**Figura 7.0-** Retirada do bloquete da rua em Barra Longa para coleta do solo

Ponto C1, rua da moradora de Barra Longa, Simone, que presenciou a movimentação de máquinas e algumas reformas em sua rua, devido aos danos que a lama gerou no município. Simone nos deu seu depoimento a respeito da situação. De acordo com ela, os bloquetes de sua rua, no município atingido, foram afixados com terra proveniente do rejeito (figura 7.0). A moradora afirma ter acompanhado o processo de reforma do calçamento da rua e se preocupa com a situação, já que a chance do contato com os possíveis contaminantes aumenta, principalmente através de materiais particulados. A partir disso, foi retirado um dos bloquetes da rua para a coleta do solo, a fim de analisar geoquimicamente, o que não foi possível, já que o ICP- IOES da UFOP não se encontra em condições de uso, como falado anteriormente.

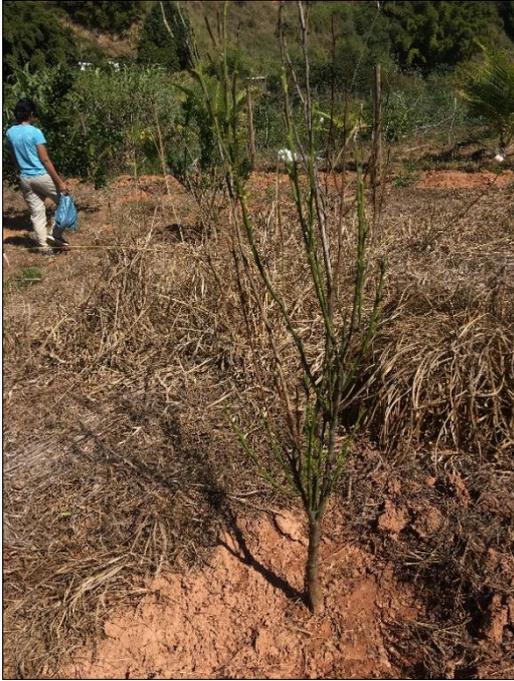
**Figura 7.1** - Plantação em Barra Longa.

“É terra que eles jogaram em cima, mas não adianta, a raiz não consegue infiltrar, não consegue puxar umidade por causa do rejeito embaixo, onde ele seca, ele endurece, empedra, vira concreto. O povo planta em cima da terra, mas dependendo do que planta não cresce, seca tudo.” (Figura 7.1, 7.2, 7.3)

O ponto C2 foi marcado próximo ao Rio do Carmo, área rural de Barra Longa destinada a plantios por pequenos produtores rurais.

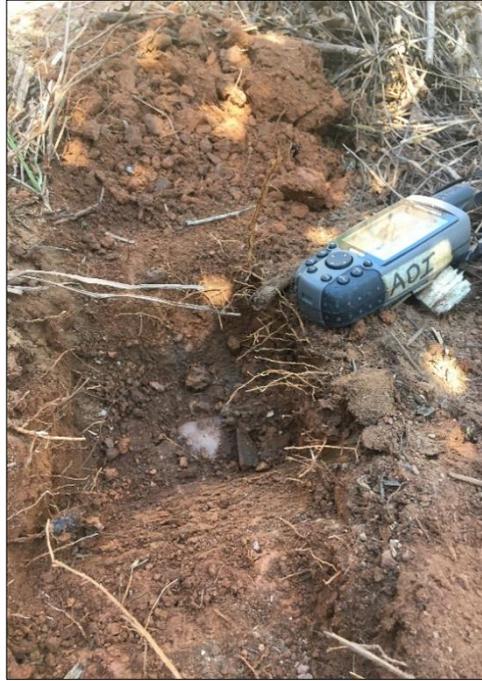
**Figura 7.2** - Detalhes do rejeito exposto.

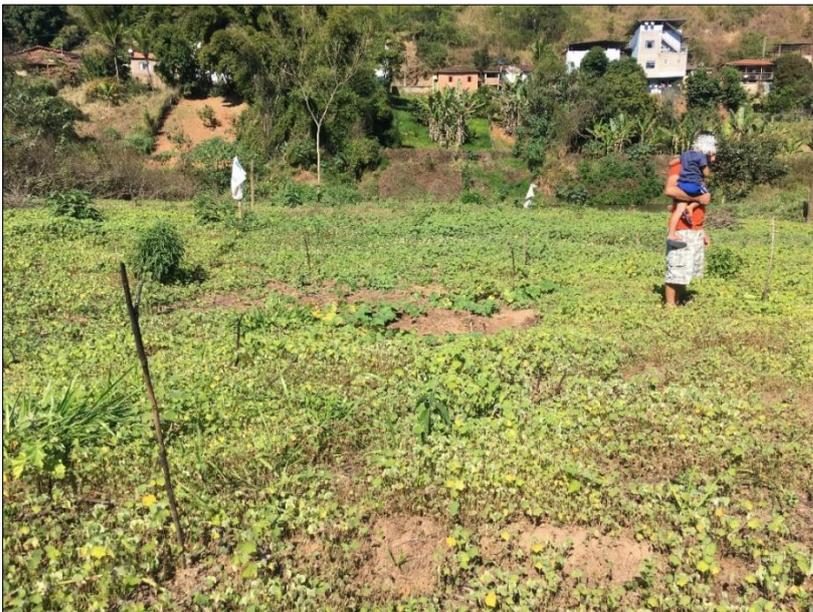
**Figura 7.3** - Planície de inundação, do Rio do Carmo.

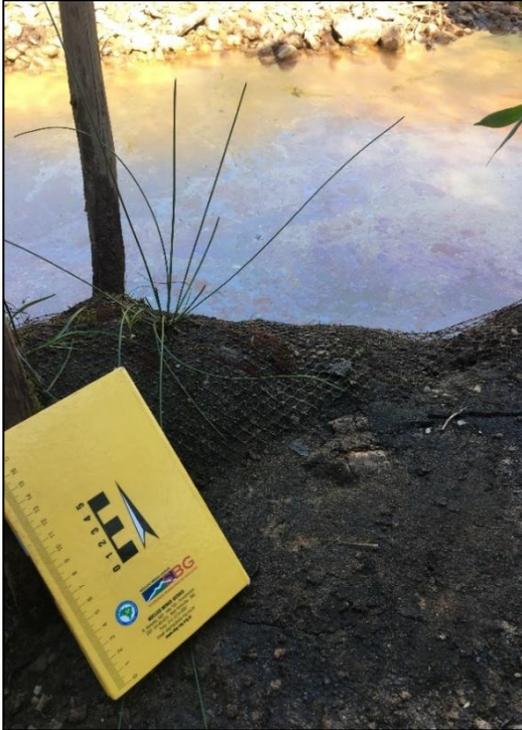
**Figura 7.4** - Solo de aterro ensacado por fibra de coco.

No ponto C3 observou-se uma quebra de relevo e infere-se ter sido gerada pelo rejeito que se concentrou próximo à planície de inundação. Segundo informações de moradores, somente uma parte do rejeito foi retirado e a área foi recoberta por “terra”- solo de aterro. (Figura 7.4). Ainda segundo moradores, o rejeito retirado foi para utilização em calçamentos do município.

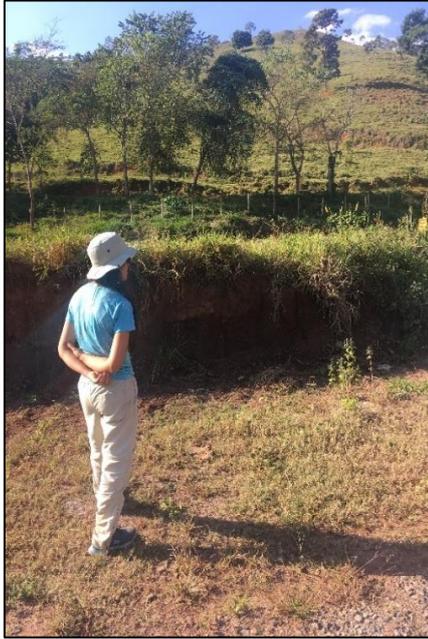
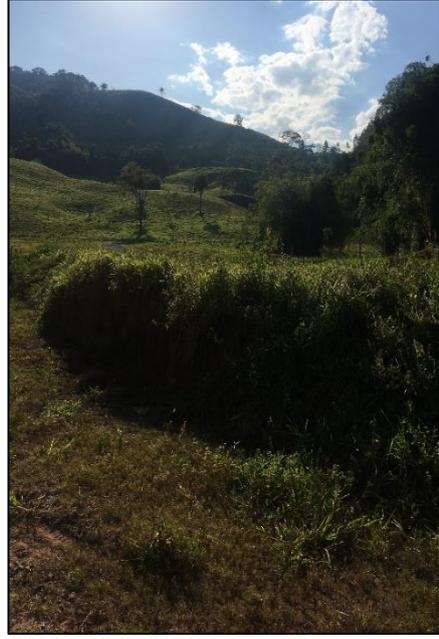
**Figura 7.5** - Quebra de relevo

**Figura 7.6** - Outra perspectiva da área.

O ponto C4 foi marcado no caminho de Barra Longa sentido Gesteira, no local foi observado um terraço em meio ao ambiente de planície de inundação (figura 7.5 e 7.6), infere-se que não se trata de um ambiente natural e sim de um depósito superficial feito por ação antrópica que gerou a quebra de relevo.

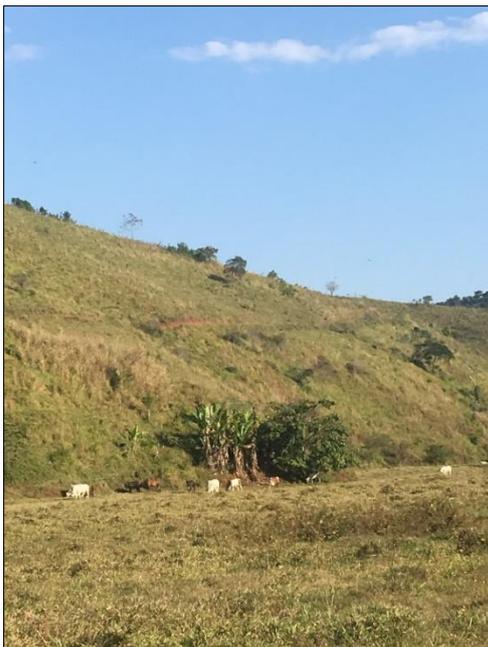
**Figura 7.7-** Gramíneas que crescem em solo, gado ao fundo.

O último depoimento foi o de Eduardo Inocêncio no ponto C5, em Gesteira- MG. “Em alguns lugares colocaram o rejeito, cortaram o terreno com trator, para jogar em outra área, mas depois o ‘meio ambiente’ impediu de fazer esse corte de terreno. Com a vegetação a quantidade de poeira diminuiu. O gado está ingerindo essa grama, o abatimento desse gado não é feito na região, mas a gente acaba ingerindo alguma coisa né...”

As fotos mostradas nas figuras 7.7, 7.8 e 7.9 foram tiradas na área descrita por Eduardo Inocêncio, após o seu depoimento. A região fica no município de Gesteira.

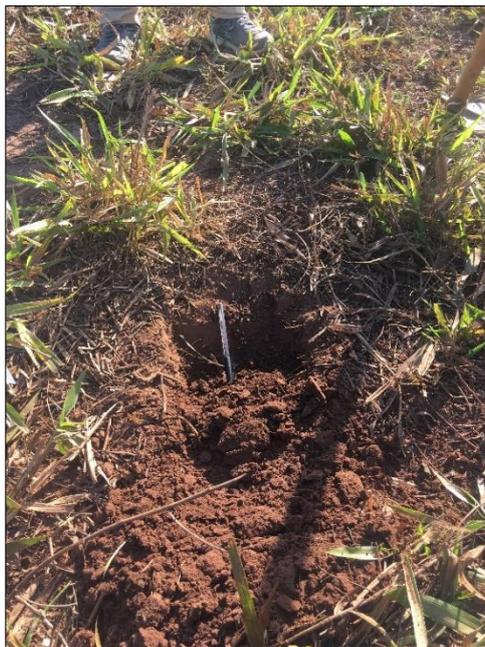
**Figura 7.8** - Solo da região proveniente do rejeito

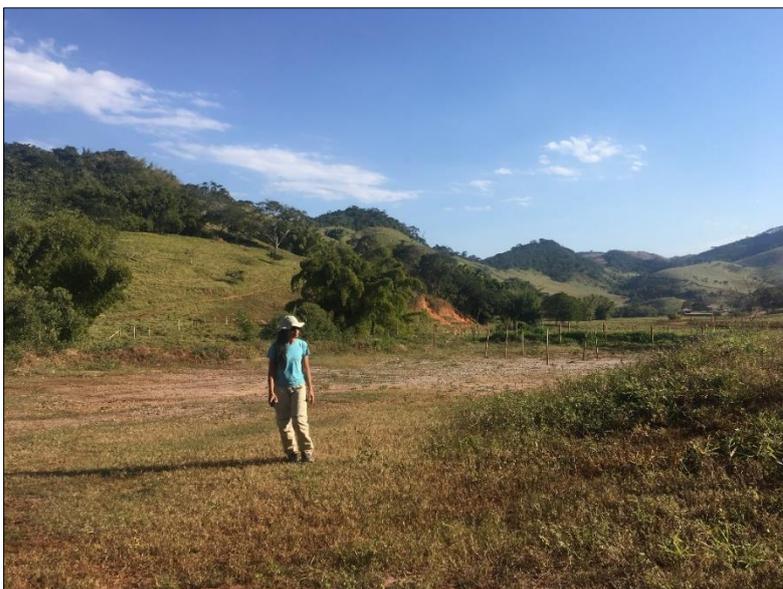
**Figura 7.9** - Área atingida pela lama, ao fundo corte no terreno.

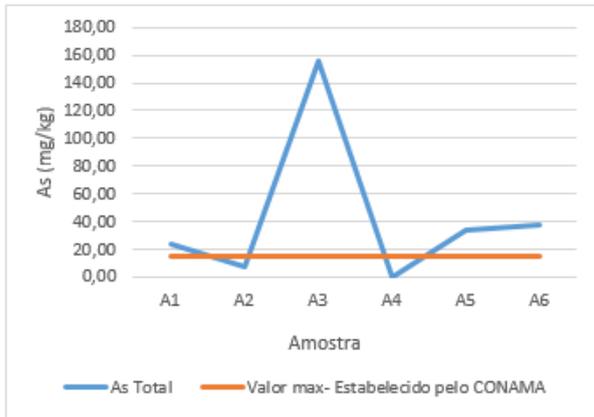
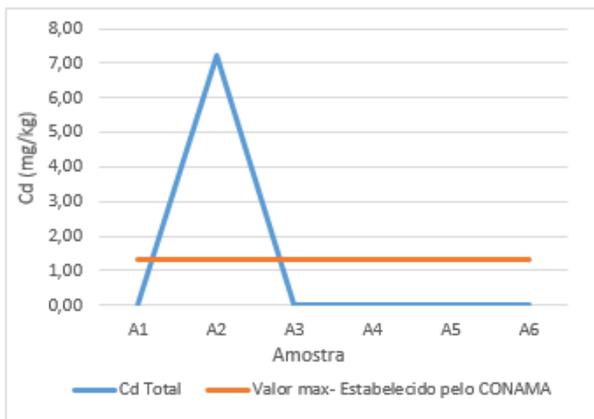
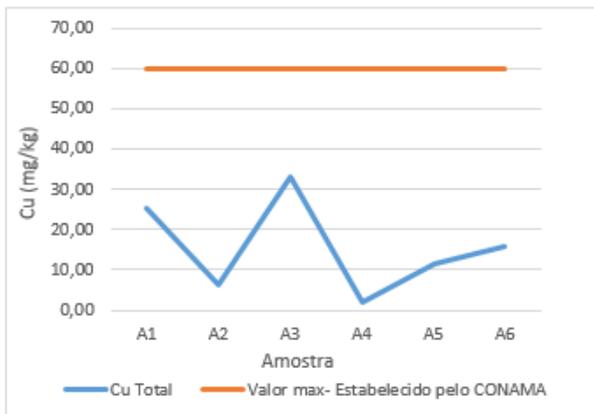
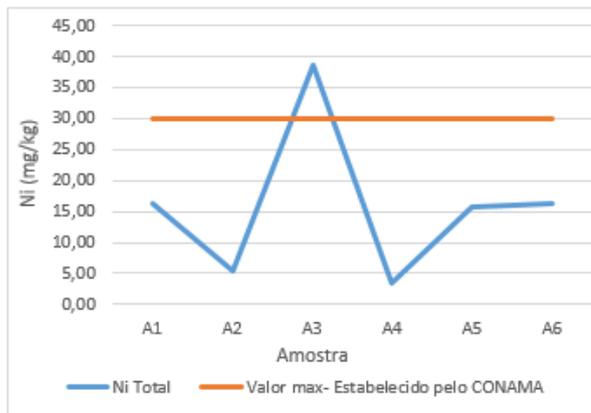
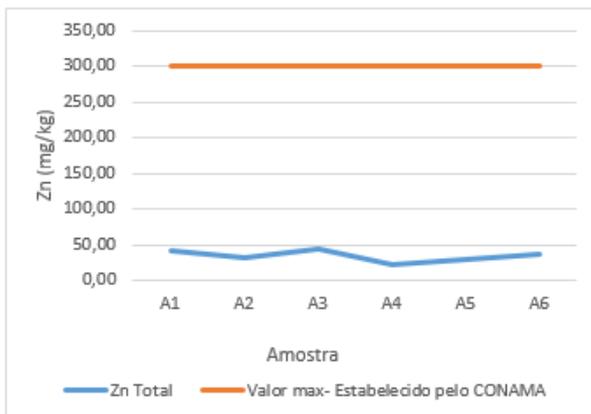
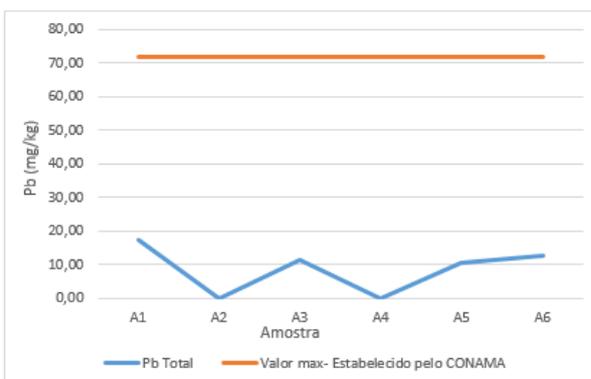
**Figura 8.0** - Concentração do As e o seu valor máximo permitido, estabelecido pelo CONAMA (2009).

**Figura 8.1** - Concentração do Cd e o seu valor máximo permitido, estabelecido pelo CONAMA (2009).

**Figura 8.2** - Concentração do Cu e o seu valor máximo permitido, estabelecido pelo CONAMA (2009).

**Figura 8.3** - Concentração do Ni e o seu valor máximo permitido, estabelecido pelo CONAMA (2009).

**Figura 8.4** - Concentração do Zn e o seu valor máximo permitido, estabelecido pelo CONAMA (2009).

**Figura 8.5** - Concentração do Pb e o seu valor máximo permitido, estabelecido pelo CONAMA (2009).

Para fins comparativos e melhor entendimento das concentrações, utilizou-se como parâmetro os valores máximos estabelecidos pelo CONAMA (2009) para os elementos traço As, Cd, Cu, Ni, Zn, Pb. Assim como realizado para a água e poeira da região de estudo, será demonstrado através de gráficos também para solo superficial. (Figura 8.0,8.1,8.2,8.3, 8.4, 8.5)
