TRABALHO DE CONCLUSÃO DE CURSO

**IDENTIFICAÇÃO DOS MOVIMENTOS GRAVITACIONAIS DE MASSA
(MGM) DOS TALUDES DA BR-356 ENTRE O KM 100+000 A KM 101+000,
E ANÁLISE DAS CONDIÇÕES GEOLÓGICAS GEOTÉCNICAS DA ÁREA
DESTINADA À ESTAÇÃO DE TRATAMENTO DE ESGOTO - ETE DO
DISTRITO SEDE DE OURO PRETO, MINAS GERAIS**

MONOGRAFIA nº 359

Ouro Preto, março de 2020

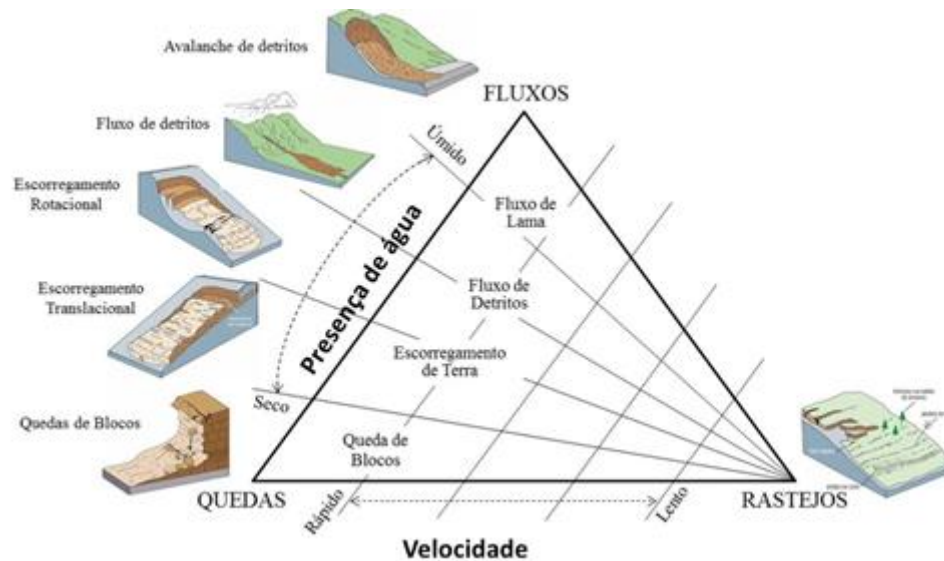
Serão abordados os movimentos de massa clássicos para os fins do presente trabalho sendo eles: rastejo (creep), escorregamentos, quedas e corridas. O diagrama ternário abaixo mostra de forma didática a influência da presença da água e o fator velocidade que culminam em determinados tipos de movimentos de massa, baseado nas características geológico-geotécnicas específicas.

Figura 3.1 - Movimentos gravitacionais de massa. Fonte: Corteletti (2014) adaptada Carson e Kirrby (1972).

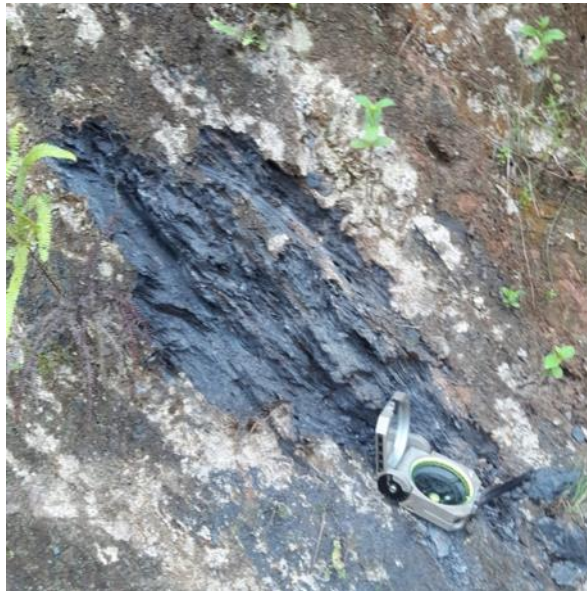
Em campo foi observado filito e mica xistos, de coloração escura, devido ao alto teor de carbono na sua composição, que também continha mica e quartzo. Tinha granulação fina e apresentava foliação pouco espaçada.

Figura 4.5 - Filito carbonoso de coloração escura (acervo pessoal).

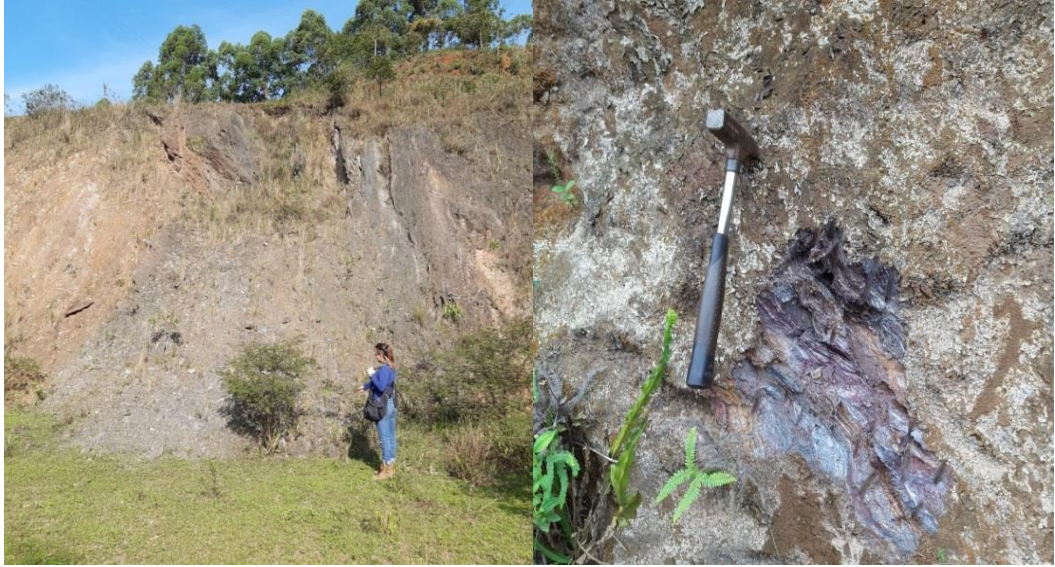
Em certo momento o filito se sobressaía e o quartzito passava a se resumir em porções quartzosas, indicando uma variação energética no ambiente deposicional. Foi possível identificar o contato entre as duas litologias, que era concordante com a foliação. O filito era claro, rico em muscovita e possuía alguns cristais fibrosos, que provavelmente se tratavam de cianita. Nos pacotes apareciam lentes de formação ferrífera e de filito de coloração mais escuro, classificado como componente da Formação Barreiro (Figura 4.7).

Figura 4.7 - Filito de coloração clara sofrendo processo de pastilhamento (esquerda) e lentes de Formação Ferrífera Bandada (direita). Fonte: acervo pessoal.

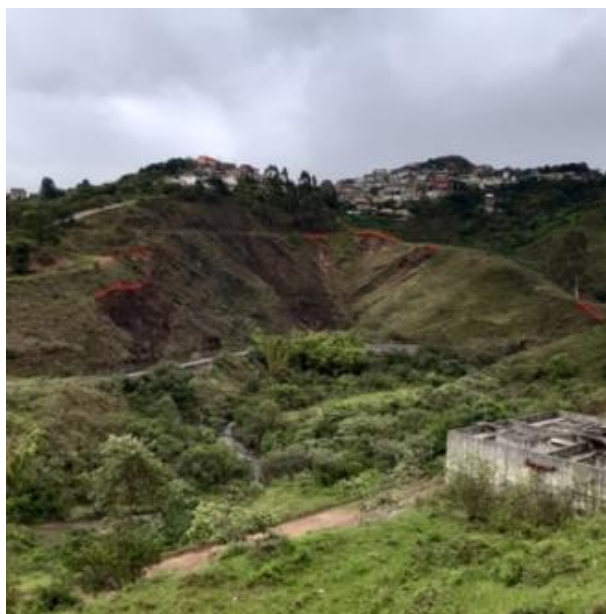
Corresponde a uma sequência metavulcanossedimentar. Pôde ser observado em campo quartzitos e xistos de granulação média e cor esverdeada, com foliação, às vezes anastomosada, crenulação e algumas dobras de médio porte. Era permeada por zonas de fraturas, principalmente nas porções axiais das dobras devido ao fato de serem mais frágeis. Xisto Sabará: apresenta intercalações de xisto e filito, sendo que os xistos possuem porções ricas em ferro e porções mais micácea e quartzosa. A coloração varia de roxo, ocre e prateado, de acordo com a quantidade de minerais ferrosos. Nas porções ferruginosas há um alto teor de clorita e menor quantidade de quartzo, enquanto nos domínios micáceos aumenta-se a quantidade de quartzo e muscovita.

Figura 4.8 - Processo de escorregamento Planar em Xisto do Grupo Sabará. Fonte: acervo pessoal.

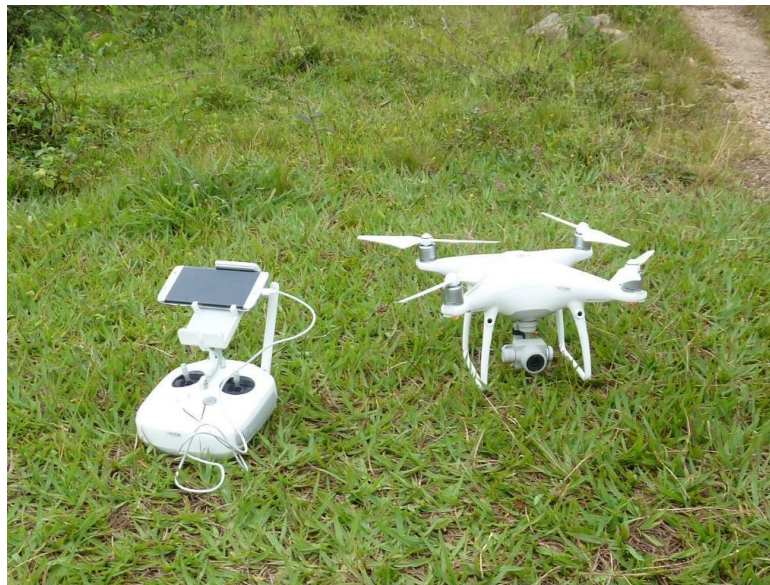
- Câmera com resolução 16,84 MP;
- Pixel por foto: largura: 5472 px e altura: 3078 px;
- Sensor CMOS: largura: 12,833 mm e altura: 7,219 mm;
- Distância Focal: 8,8 mm,
- A sobreposição lateral de imagens 80%.

Figura 5.1 - Drone Phantom IV PRO utilizado no imageamento.

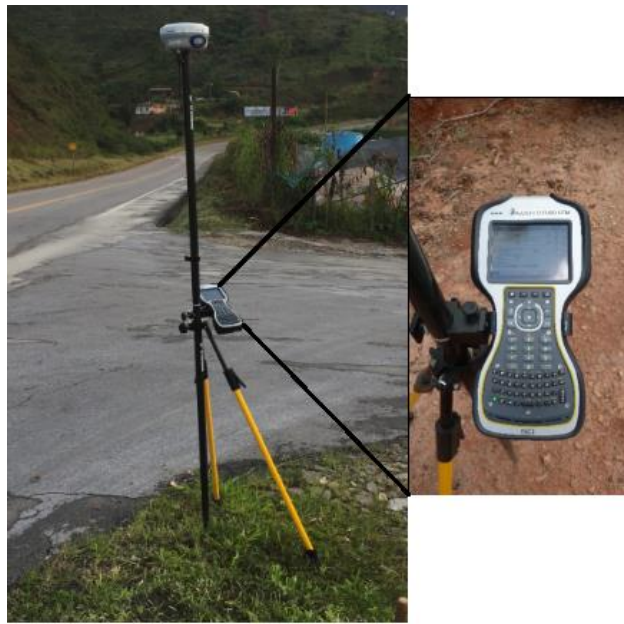
Figura 5.2 - Equipamento utilizado para a realização do geoposicionamento com RTK.

Foram utilizados dois receptores de sinal, um fixo (base) e outro móvel, instalados em uma estação de referência com coordenadas conhecidas, sendo os pontos do receptor móvel chamados de pontos de controle. O receptor móvel coleta os dados dos pontos de controle escolhidos. Foram estabelecidos 13 pontos de controle e uma base fixada para o processamento dos dados. Para o levantamento dos dados o receptor fixo deve permanecer estático por no mínimo 4 horas para captar com a finalidade de sincronizar com o número máximo de satélites, estabelecendo assim uma maior precisão. A sobreposição de nuvens pode afetar o recebimento do sinal pelos receptores.

Simultaneamente a esse imageamento foi realizado o geoposicionamento com o RTK (Figura 5.2).

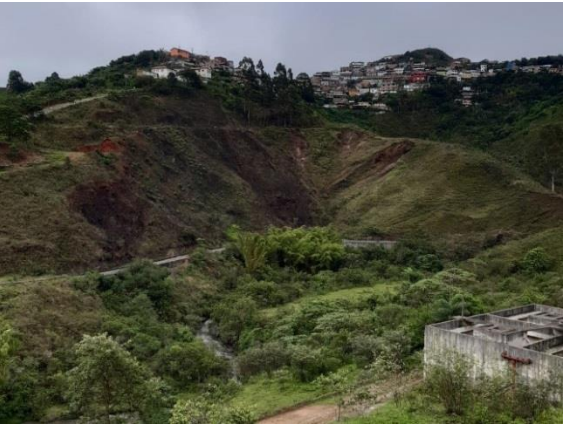
<p>Escorregamento Translacional</p>	<p>Xisto</p>	<p>Localizado na porção NW da área com declividade acima de 30% e possui área de aproximadamente 40m².</p>

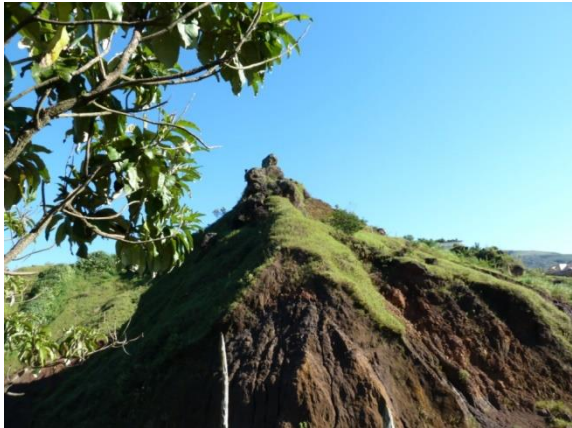
<p>Queda de blocos</p>	<p>Quartzito</p>	<p>Localizado na porção SW da área com declividade acima de 30%</p>

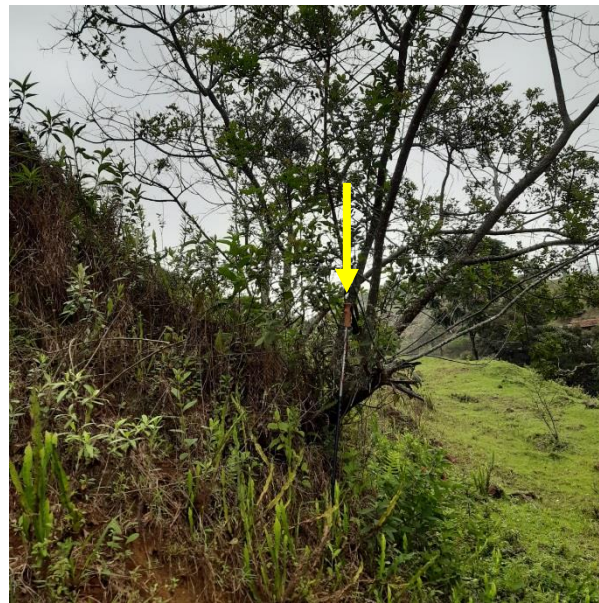
Possui vegetação baixa e rasteira, conforme observado em campo. Unindo-se os fatores inclinação e vegetação pode-se assumir estado de alerta quanto a situação do terreno como pode ser observado na Figura 5.10.

Figura 5.10 - Seta indica plano vertical em relação ao tronco de árvore de pequeno porte, característica típica de movimento de rastejo. Fonte: acervo pessoal.

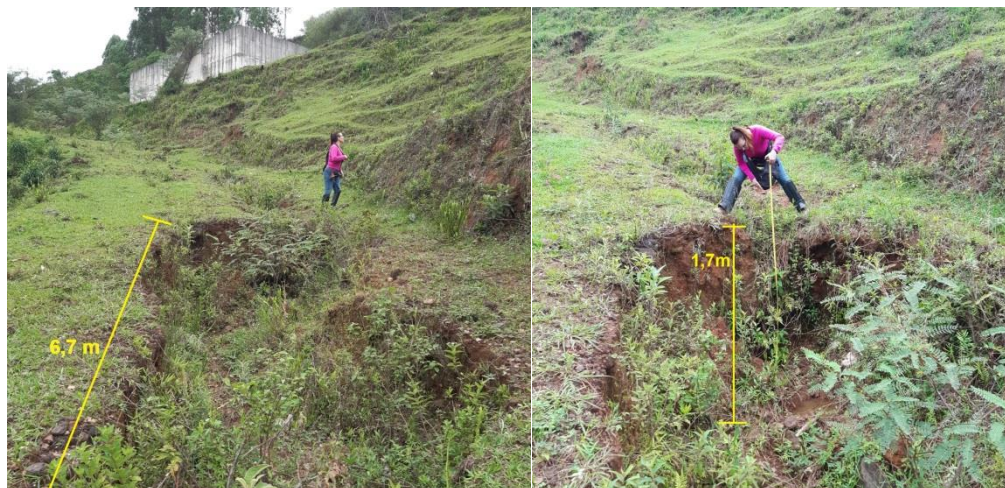
Notou-se a presença de voçorocas e ravinas na parte central e leste do terreno, em franco estado de evolução. A voçoroca da Figura 5.11 tem aproximadamente 7 metros de comprimento e 2 metros de profundidade.

Figura 5.11 - Processo de voçorocamento na área abaixo da ETE. Fonte: acervo pessoal.

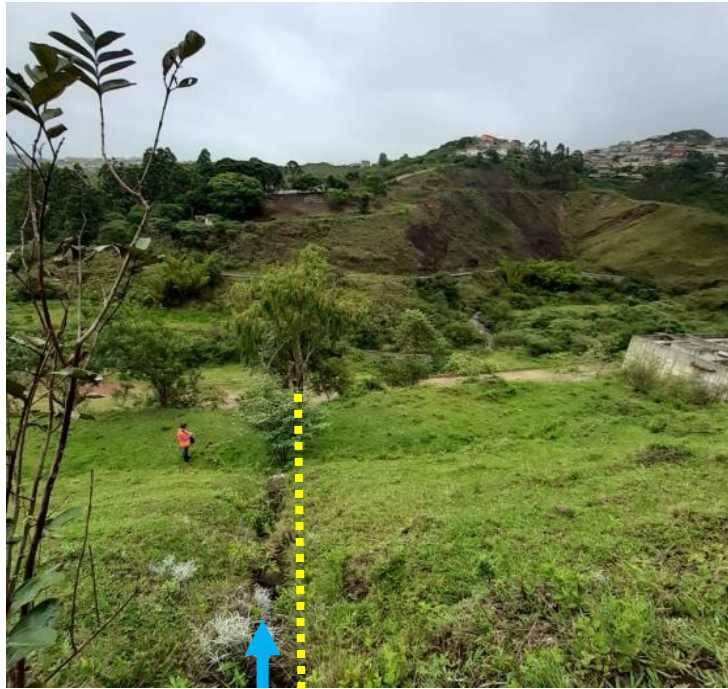
Figura 5.12 - Ravina de aproximadamente 15 metros de comprimento. Pontilhado amarelo indica lateral da ravina e seta azul indica o sentido do fluxo d'água. Fonte: Acervo pessoal.

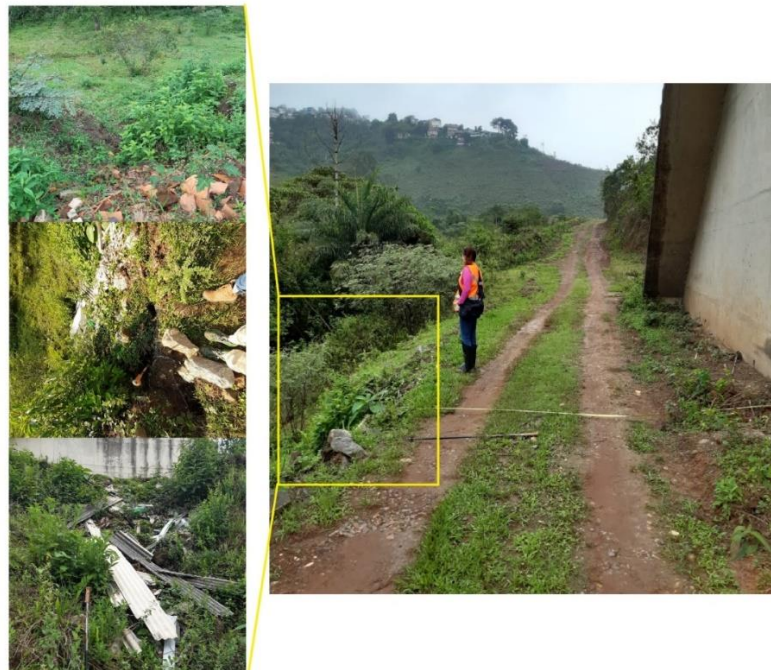
talude que sofre com a erosão e transporte de sedimentos à jusante. Presença de lixo no local (Figura 5.13), que influencia canalização da água e favorece o processo de ravinamento.

Figura 5.13 - Lixo jogado na base da ETE por moradores locais a fim de impedir o processo de erosão acelerado. Fonte: acervo pessoal.

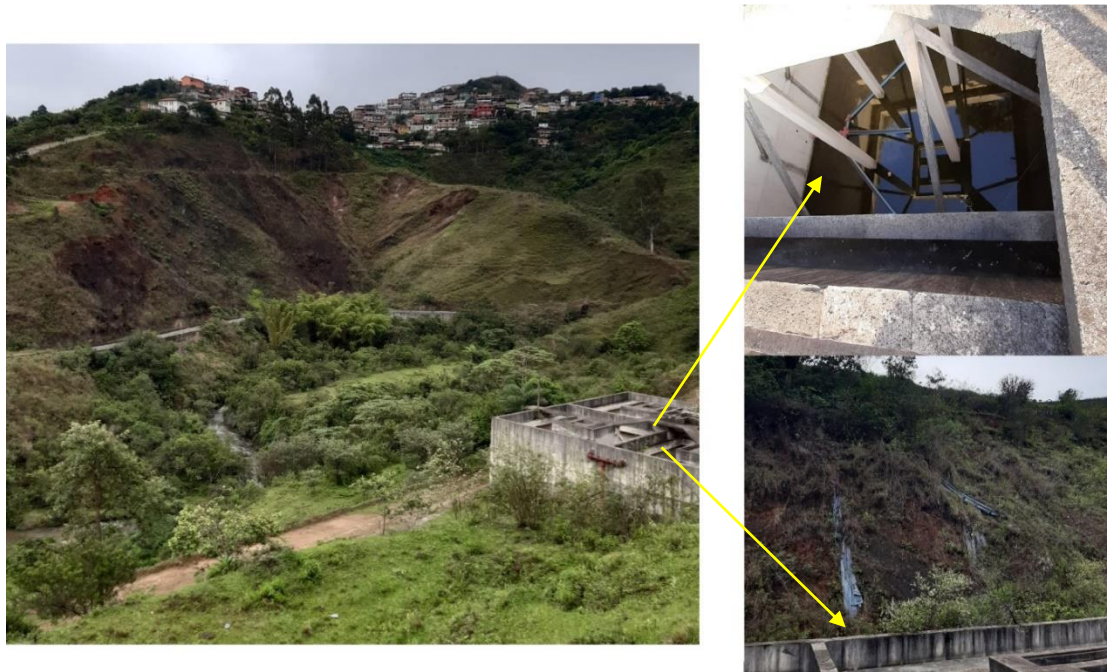
É possível observar na Figura 5.14 que a obra encontra-se em completo estado de abandono, em meio à área de alta suscetibilidade à movimentos gravitacionais de massa, e à proliferação de insetos e animais peçonhentos, que podem se tornar vetores de doenças contagiosas.

Figura 5.14 - Situação de abandono da estrutura, com água parada e lonas de contenção removidas pelos movimentos gravitacionais de massa. Fonte: acervo pessoal.

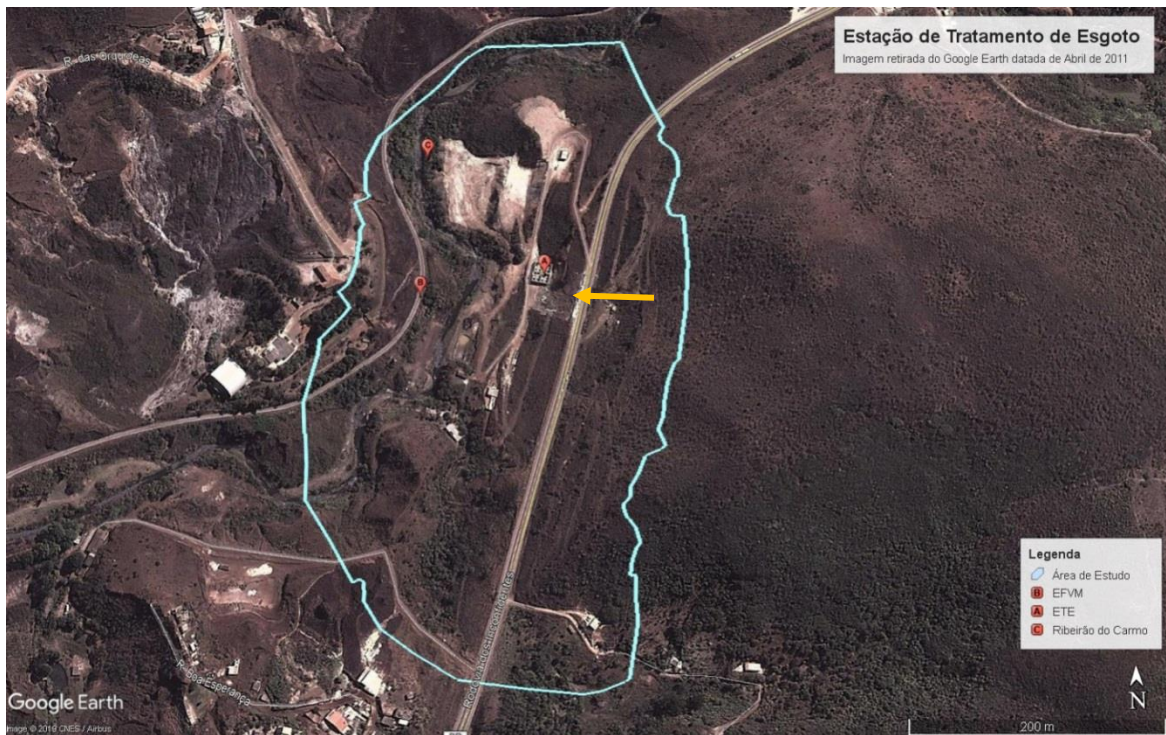
A Estação de Tratamento de Esgoto (ETE) Osso de Boi iniciou sua construção em 2010. Na imagem de 2011 representada pela Figura 5.17, mostra a movimentação de solo gerada pela construção da obra, com abertura de vias e terraplanagem, evidenciando o papel antrópico e sua influência no aumento a suscetibilidade a movimentos de massa em um dado local.

Figura 5.17 - Imagem satélite de 2011 retirada do Google Earth durante a construção da ETE. Seta indica talude onde ocorreu o escorregamento.

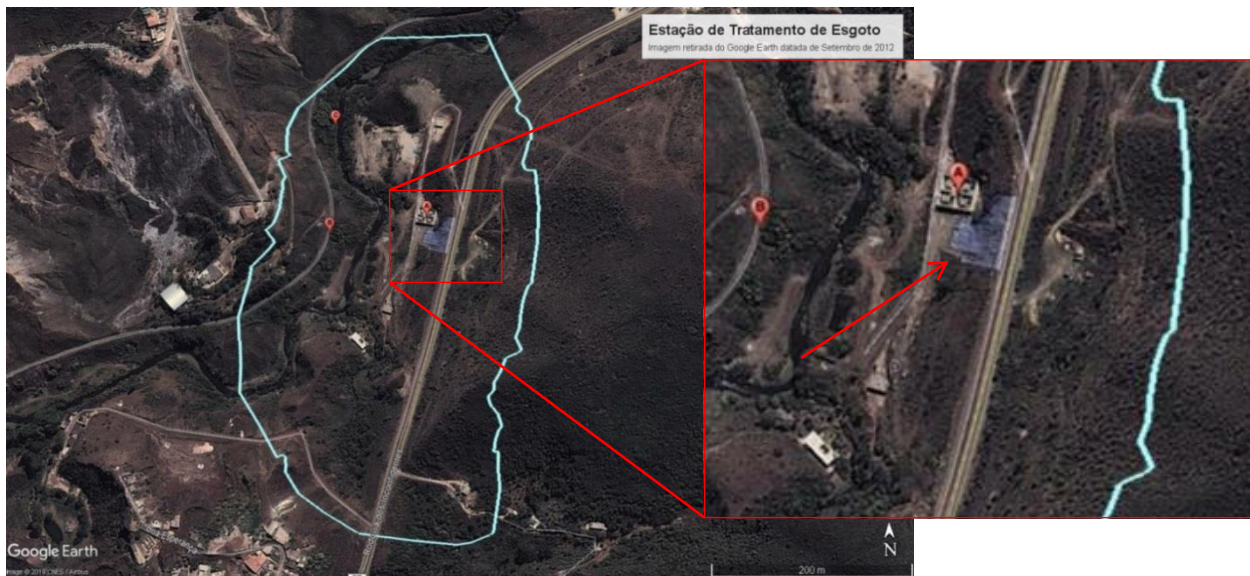
Figura 5.18 - Imagem satélite retirada do Google Earth 2012 após a construção da ETE. Seta indica obras de caráter paliativo no local.

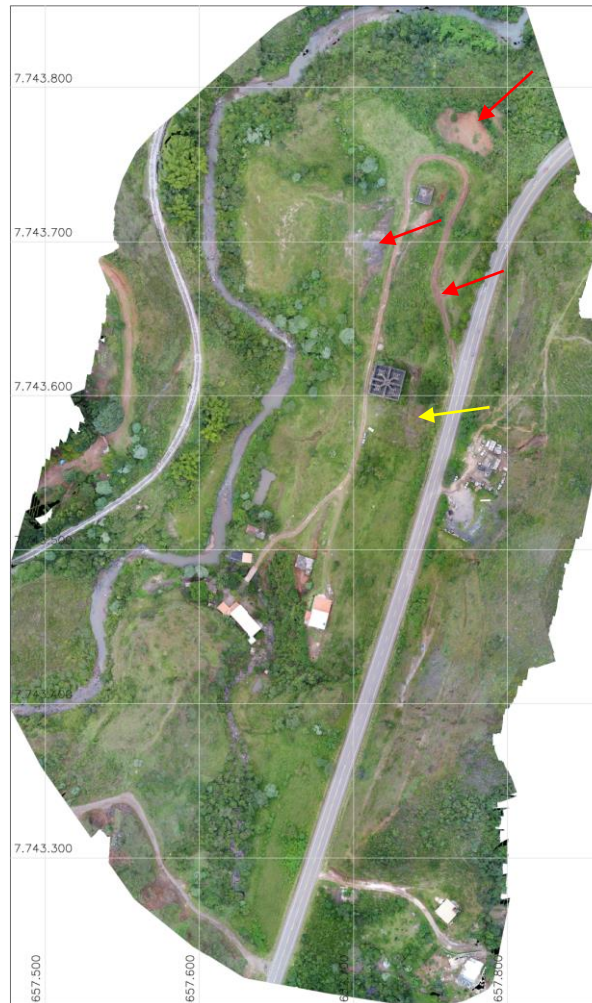
Figura 5.19 - Imagem do VANT gerada em 2018 com as setas indicando cicatrizes de escorregamentos que ocorreram na área.
