Trabalho de conservação no chassi do Ford modelo 40A de 1934

Monografia apresentada ao Curso de Museologia da Universidade Federal de Ouro Preto, como requisito parcial para a obtenção do título de bacharel em Museologia.

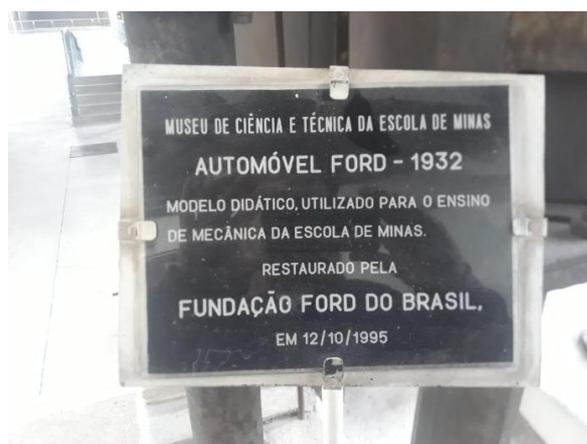
Fig. 01: Placa localizada ao lado do chassi

Segunda a placa de identificação que fica ao lado do chassi, há a informação que esse objeto foi restaurado diretamente pela Ford Motors do Brasil para a Escola de Minas de Ouro Preto.

Notasse um erro na datação do automóvel na placa de identificação, visto que, pela suas características construtivas, estéticas e mecânicas se trata do modelo de 1934 e não de 1932 como consta na placa.

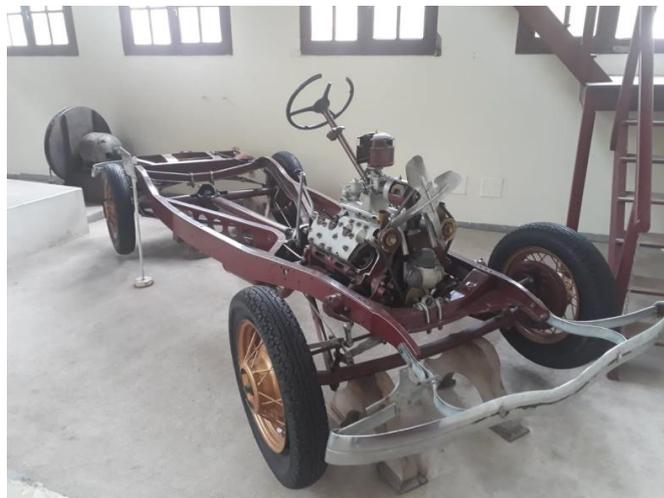
O processo de conservação no chassi se iniciou com uma avaliação visual para se poder traçar as ações que serão necessárias para o trabalho.

Fig. 05: Vista frontal do chassi; ainda sem nenhuma intervenção

A primeira ação pratica foi uma lubrificação básica utilizando um óleo spray desengripante para se poder limpar e aos poucos destravar as partes moveis do automóvel. A primeira parte que se conseguir recuperar os movimentos foi o sistema de direção, podendo-se movimentar novamente as rodas dianteiras.

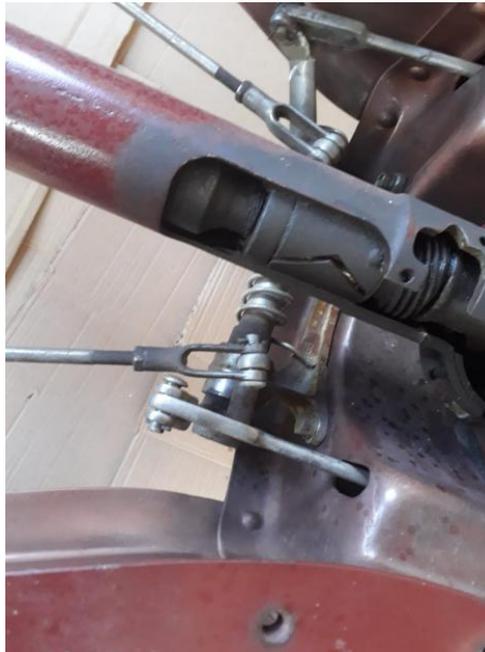
Fig. 06: Detalhe do encaixe do freio antes da intervenção

Para o destravamento do motor se requereu um esforço e técnicas um pouco mais elaboradas. Sabendo que as rodas motrizes (traseiras) estão suspensas o movimento delas em relação a caixa de marchas e motor ficam comprometidos; para corrigir esse problema se soltou uma das hastes de acionamento do freio traseiro, se puxou o freio de estacionamento deixando assim uma roda presa e outra roda livre para assim se conseguir uma ligação direta do diferencial, caixa e motor.

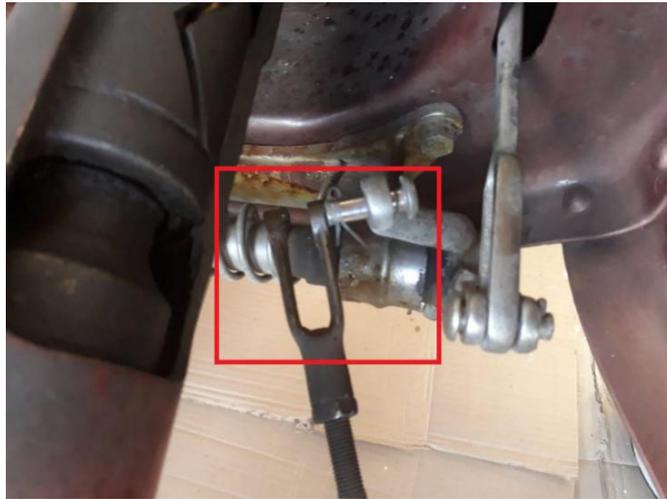
Fig. 07: Tirante do freio (destacado em vermelho) traseiro já retirado do suporte

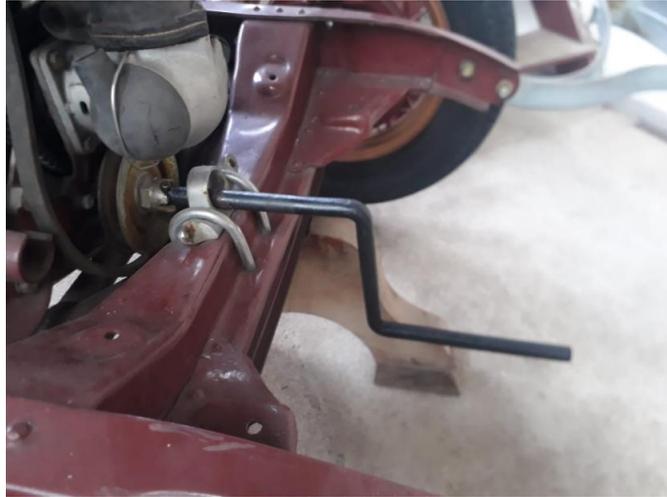
Fig. 08: Manivela engatada no encaixe do virabrequim

Após o destravamento do motor se começou a utilizar a manivela de partida que se usava nesses tipos de carros, onde se engata na polia principal na parte frontal do carro para iniciar o movimento do motor. Com essa ferramenta se pode ter melhor controle de movimentação e de como está o grau de leveza do conjunto.

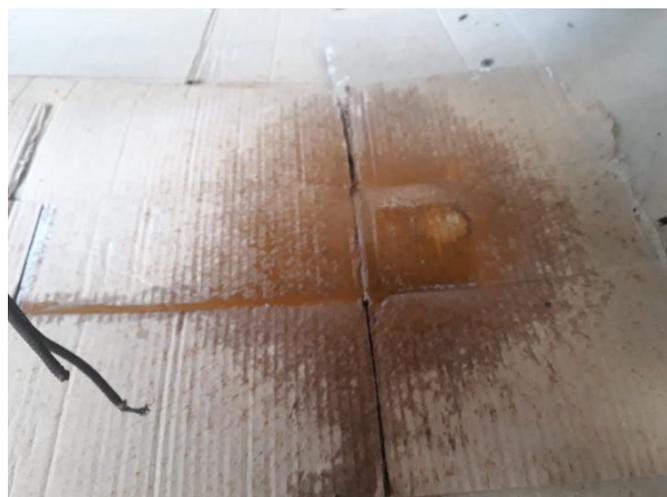
Com o movimento completo do motor e suas partes mecânicas um fato preocupante se pode observar, fora um grande volume de água escorreu do fundo do motor oriunda das pequenas cavidades internas que com o movimento expulsou o liquido, molhando todo o papelão que estava sendo usado como forração no chão. O que se explica essa alta humidade é o errôneo processo de limpeza aplicado em todo o local, onde se estava utilizando mangueiras com água e simplesmente jogando em todo o chassi fazendo com que retese internamente todo o liquido.

Fig. 09: Detalhe da água que escorreu do motor, encharcando o papelão

Assim que se foi detectado esse problema imediatamente se foi alertado e recomendado a equipe administradora e de limpeza para que se modificasse essa metodologia para que não se agrave o estado de conservação do automóvel.

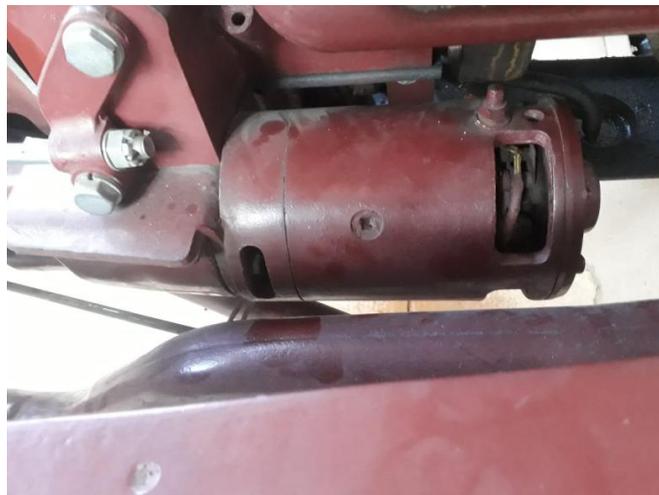
Sabendo-se que o motor em questão não movimenta por força própria (fora cortado janelas de inspeção para fins didáticos), o seu movimento é feito pelo o motor de arranque original que sofreu apenas uma pequena alteração no bendix, que foi substituído por uma engrenagem comum solidaria ao eixo do induzido do arranque.

Fig. 10: Motor de arranque ainda sem ser retirado do flange

Para que o conjunto mecânico tenha a possibilidade de funcionar com confiança se iniciou a retirada do motor de arranque para uma possível revisão geral em suas partes elétricas. Com certa dificuldade se retirou os dois parafusos que prendiam o arranque no flange do motor V8.

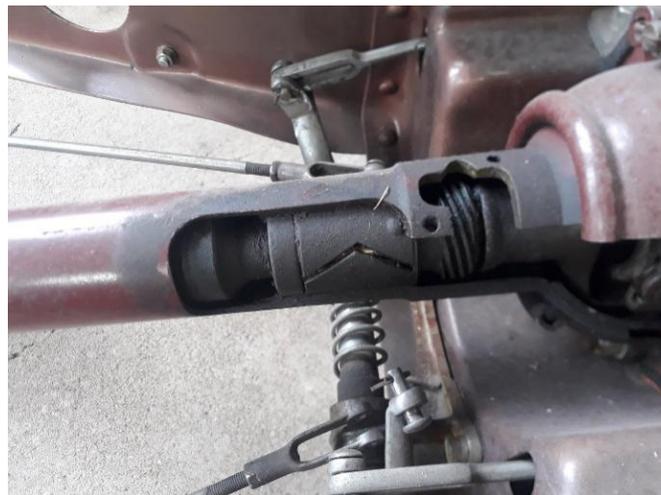
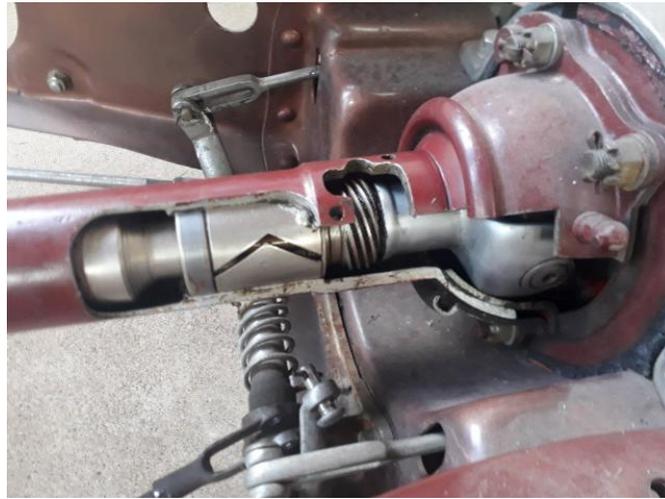
Fig. 11: Eixo cardam ainda sem nenhuma alteração

Fig. 12: Cardam com a higienização concluída

Para o processo de higienização de suas partes moveis e pintura se usou estopas e os produtos químicos Thinner, Querosene e o desengripante WD40. Com a estopa embebida em Thinner se foi passado nas partes cromadas e nas áreas do metal sem pintura, já que esse produto agride as partes pintadas; nas partes com pintura se usou a estopa com querosene, já que é um produto inerte a superfície pintada. O WD40 foi utilizado para higienizar e lubrificar as partes que principalmente de difícil acesso, esse lubrificante além de melhorar os movimentos mecânicos previne futuras corrosões no metal.

A primeira parte a ser tratada foi o eixo cardam, na área onde há o corte de prospecção. Se foi higienizado os rolamentos, cruzeta, o próprio cardam e a capa de proteção.

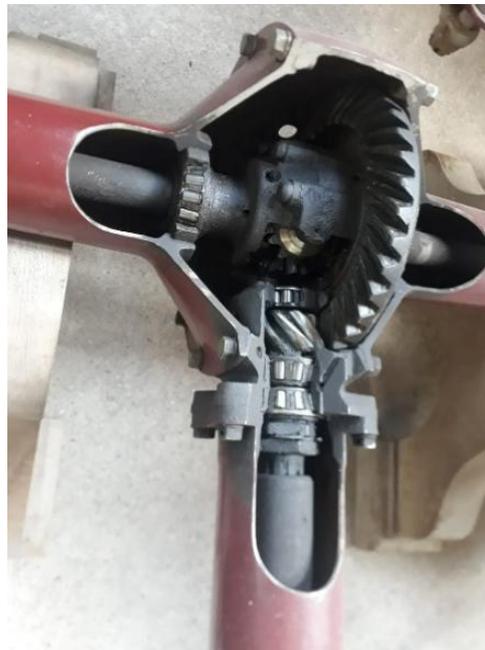
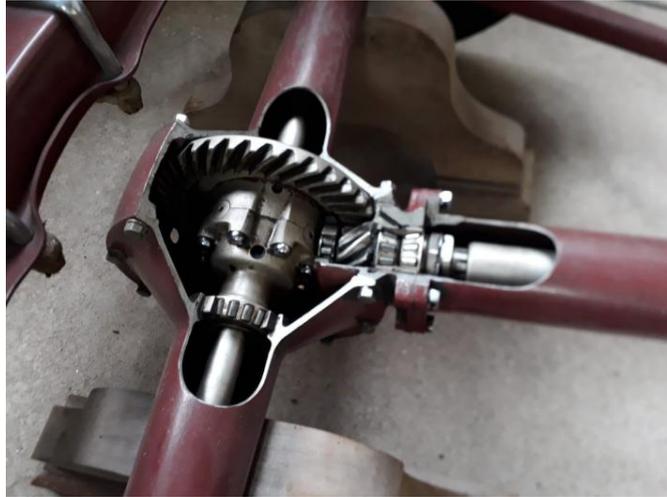
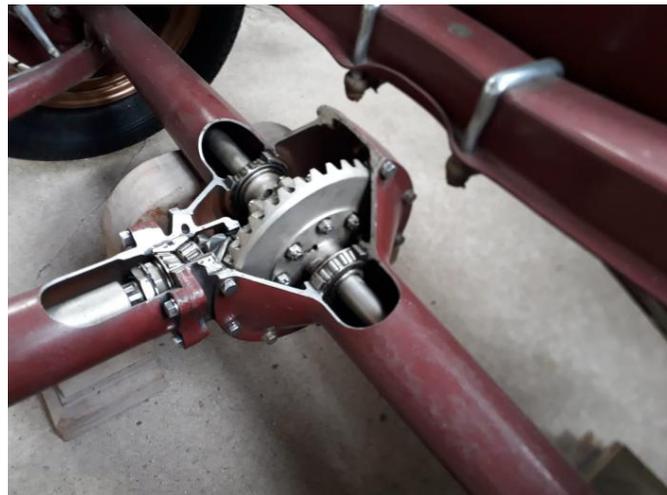
Fig. 13: Diferencial antes da higienização

Fig. 14: Após o processo de higienização.

Fig. 15: Após o processo de higienização

O diferencial também recebeu uma limpeza profunda, se conseguindo limpar as engrenagens da caixa satélite⁶, pinhão⁷ e semieixos⁸.

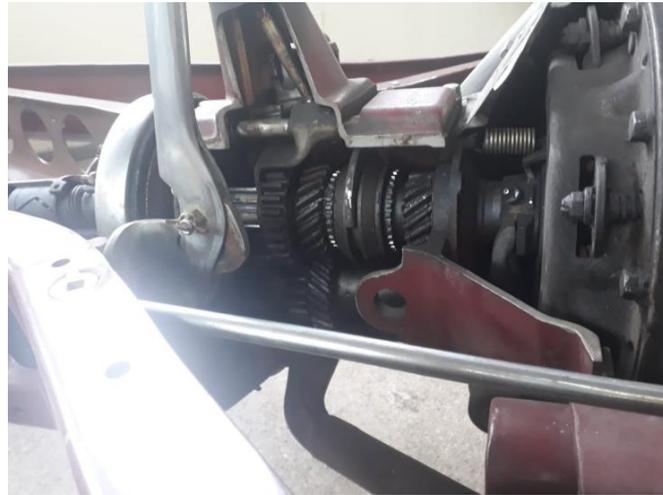
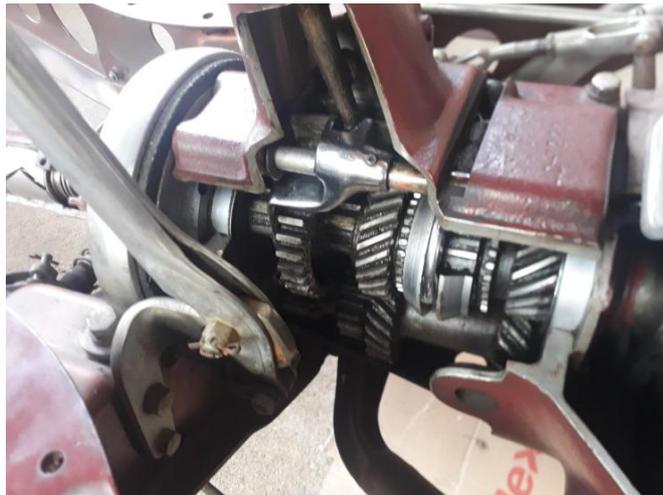
Na caixa de marchas havia também sujidades diversas, da mesma espécie já encontrada nas outras partes expostas. Foram higienizadas e se pode até visualizar com mais nitidez os componentes da transmissão. Nota-se nessa caixa, o que é uma característica comum nos automóveis dos anos 30 até a década de 50, a primeira marcha e a ré serem de engrenagens retas (seca) e a segunda e terceira marcha sincronizadas. Como a caixa em especial desse Ford estar exposta se pode ver na pratica as diferenças funcionais entre a caixa seca e a sincronizada.

Fig. 16: Caixa de transmissão ainda sem a higienização

Fig. 17: Resultado final

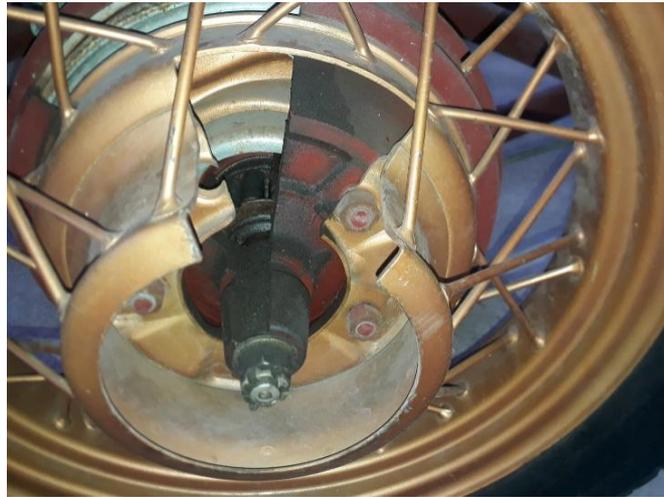
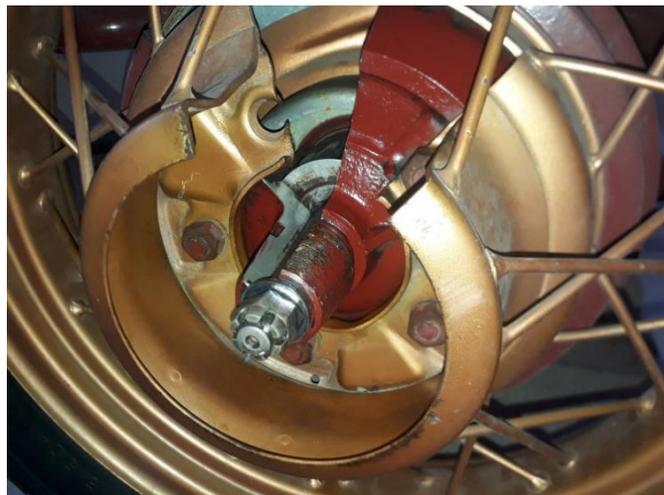
Nas rodas e cubos foram também cortados, deixando uma pequena parte da ponta do semieixo exposta, além de uma parte inteira da roda e do cubo de freio, com isso também ficaram os rolamentos e peças associadas ao freio também expostas. A higienização foi basicamente idêntica as outras partes citadas.

Fig. 18: Roda e afins antes do processo

Fig. 19: Após a higienização

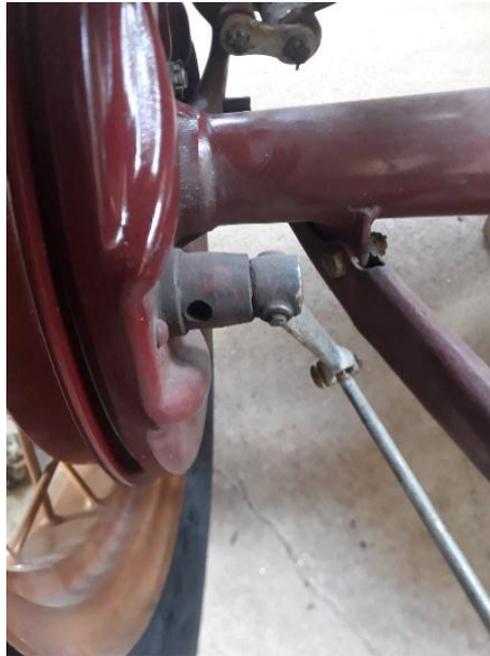
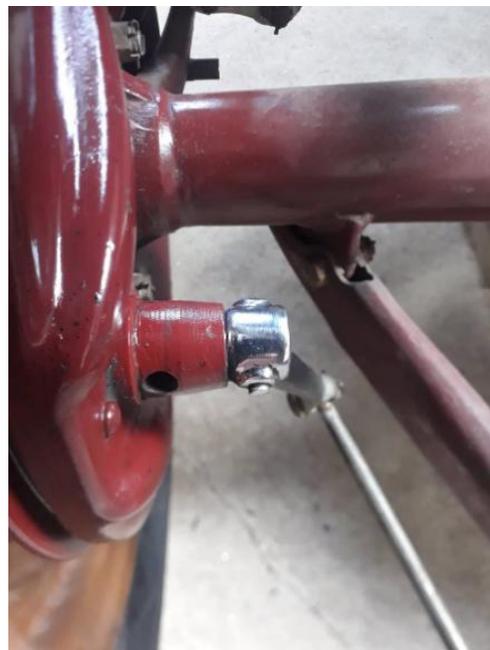
Fig. 20: Braço do freio antes da limpeza

Fig. 21: Resultado final

Notasse após o começo da higienização que algumas peças foram cromadas no processo de restauro que o chassi foi submetido em 1995 pela Fundação Ford do Brasil. Com a retirada da camada de sujidade acabou revelando novamente o cromo. Dentre as peças pode-se destacar as pontas e braços acionadores do freio mecânico, a barra de direção e adjacências como o braço Pitman⁹ e o de ligação.

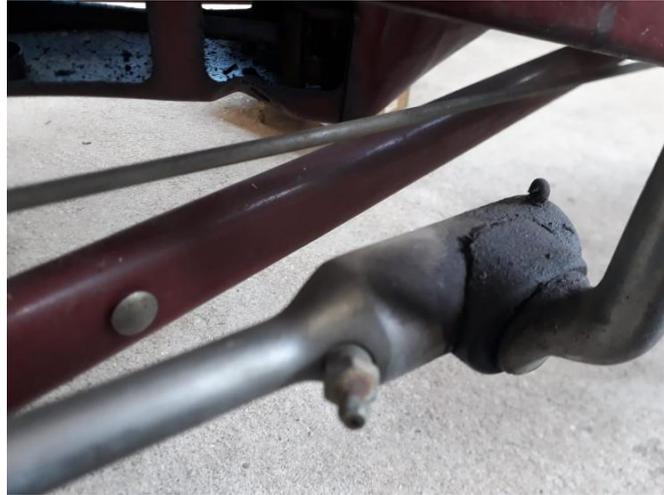
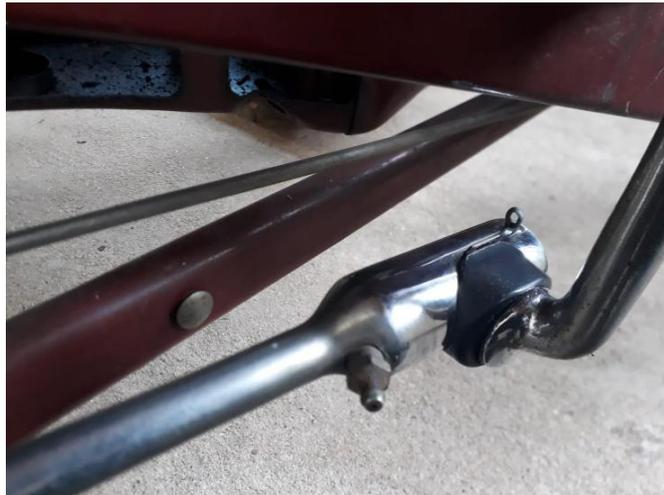
Fig. 22: Barra de direção antes da higienização

Fig. 23: Resultado final

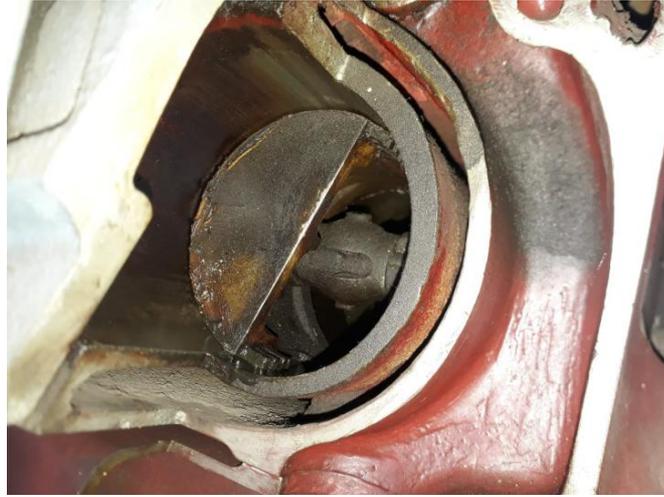
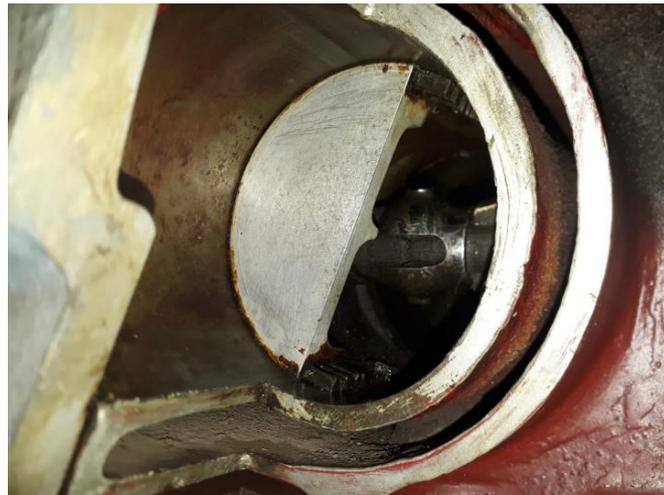
O pistão¹⁰ número um também foi cortado junto com toda câmara de compressão. Também se foi submetido ao processo de higienização.

Fig. 24: Pistão e câmara de compressão antes da higienização

Fig. 25: Resultado final

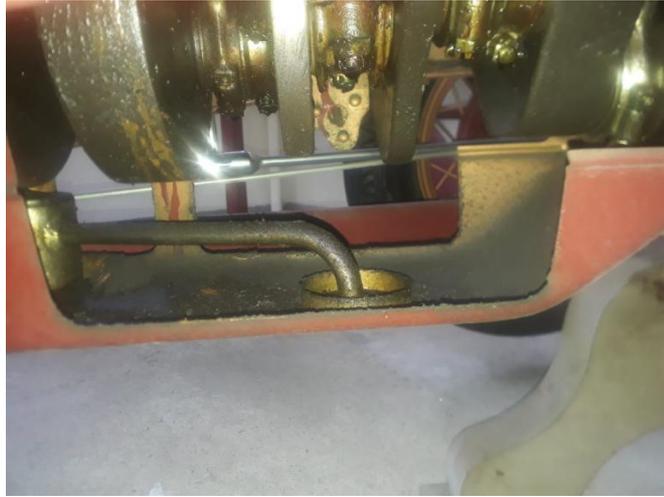
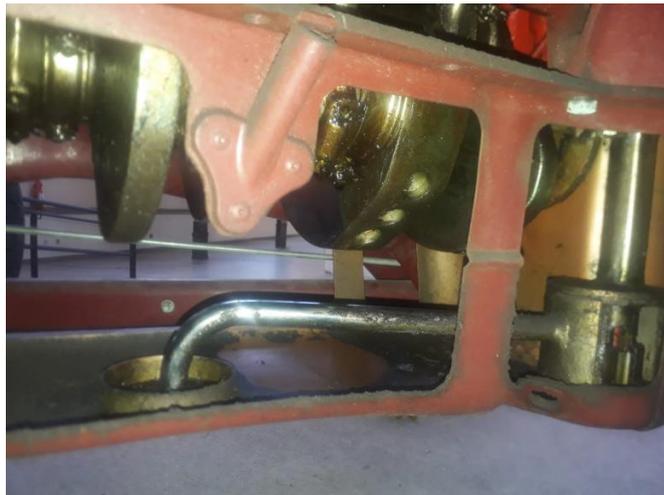
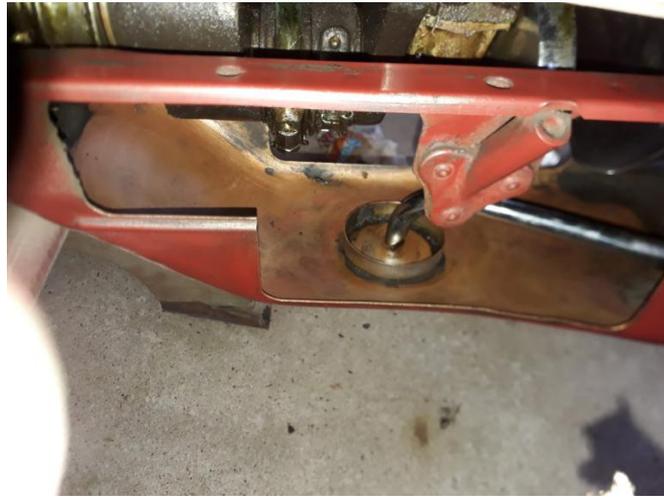
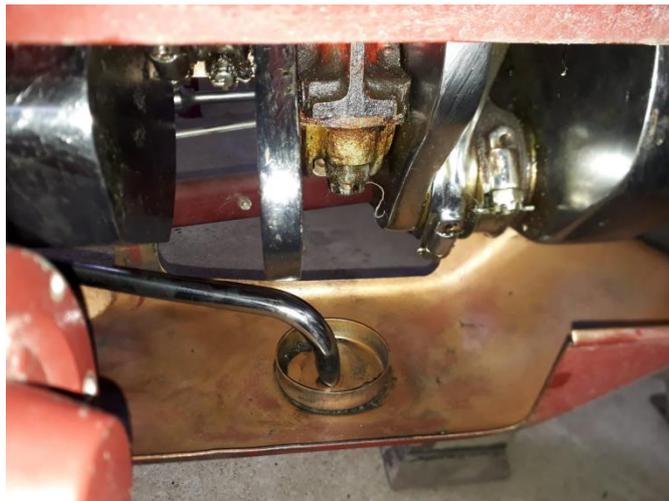
Se foi encontrado uma grande concentração de sujidades na parte inferior do motor, onde se localiza o cárter. Foi constatado uma grossa crosta de uma mistura de óleo e graxa secos e envelhecidos que além de contaminar o fundo cárter, também tinha na bomba de óleo e no virabrequim.

Fig. 26: Parte inferior no cárter sem a higienização

Fig. 27: Fase intermediária do processo de higienização

Fig. 28: Resultado final

Fig. 29: Resultado final

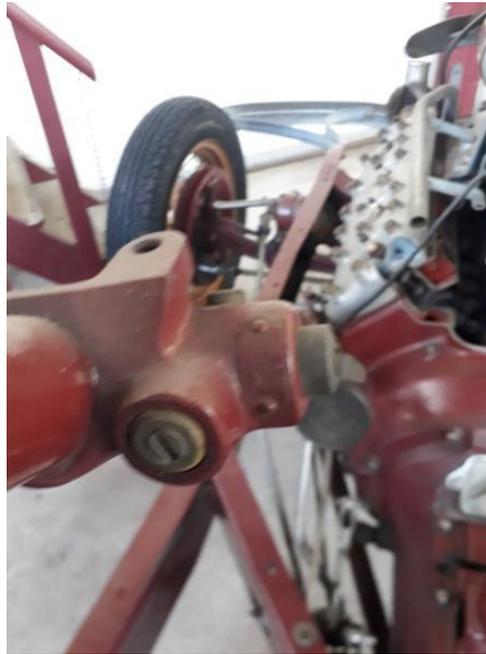
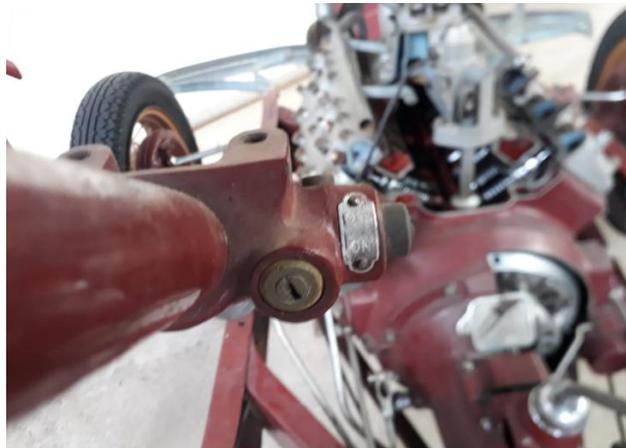
Um pequeno detalhe que se passou despercebido pela antiga equipe que restaurou o chassi em 1995 foi a plaqueta "ON/OFF" na coluna de direção, que foi pintada indevidamente. Se foi feita uma pequena reparação, fazendo uma limpeza química e removendo da melhor forma possível a camada indevida de tinta.

Fig. 30: Detalhe da coluna com a pequena placa, ainda sem a intervenção

Fig. 31: Resultado final, com a placa novamente a mostra

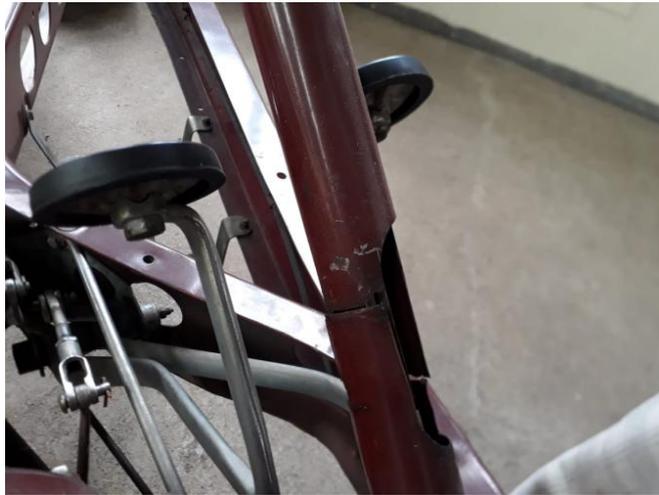
Durante as primeiras observações e análises se viu que nenhuma parte do automóvel se tinha sinal de corrosão ou apodrecimento, o mais grave que se pode constatar visualmente é a capa que reveste a coluna de direção, que devido ao corte feito pra observação acabou enfraquecendo-a e se rompeu.

Outro problema estrutural que não pode ser sanado primeiramente é o rompimento da capa da coluna de direção¹¹, que com o tempo de uso acabou quebrando. O que também ajudou no enfraquecimento estrutural dessa capa foi o corte para a visualização interna, onde há outro corte na própria coluna, que se pode ver a vareta de comando do acionamento da buzina, dos faróis e luzes de sinalização.

Fig. 32: Detalhe da capa da coluna rompida

Pela limitação de tempo, ferramentas e verba, não foi possível fazer o reparo, já que se tem que tirar o volante e a capa toda da coluna, além de ter que buscar alguém capaz de soldar corretamente a peça danificada e repinta-la.

Como já fora descrito anteriormente, o automóvel ainda tem vários problemas para serem sanados, como a capa da coluna de direção que deve ser retirada e soldada novamente a fim de reforçar sua estrutura e evitar novos danos.

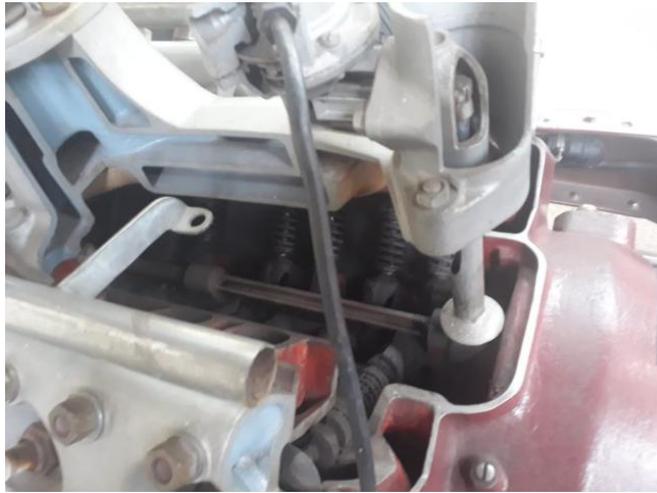
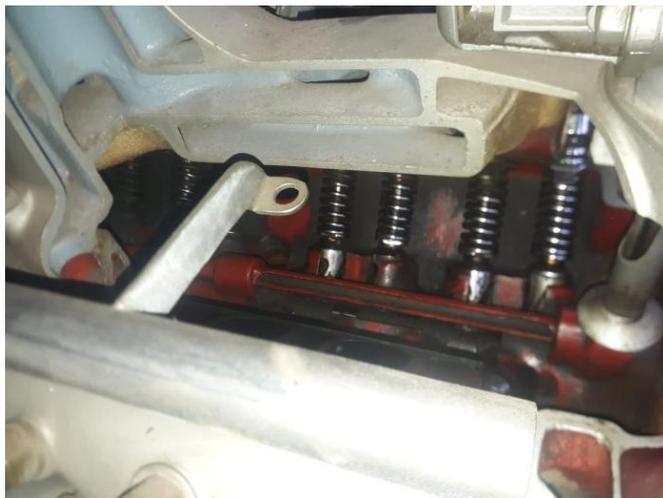
Fig. 33: Válvulas e bloco sem intervenção

Fig. 34: Resultado parcial da higienização

Para retirar o coletor de admissão é necessário soltar vários parafusos que ficam na parte de cima do bloco, na lateral do coletor. Fazendo a soltura dos parafusos se deve retirar o gerador 6V e assim remover o coletor completamente.

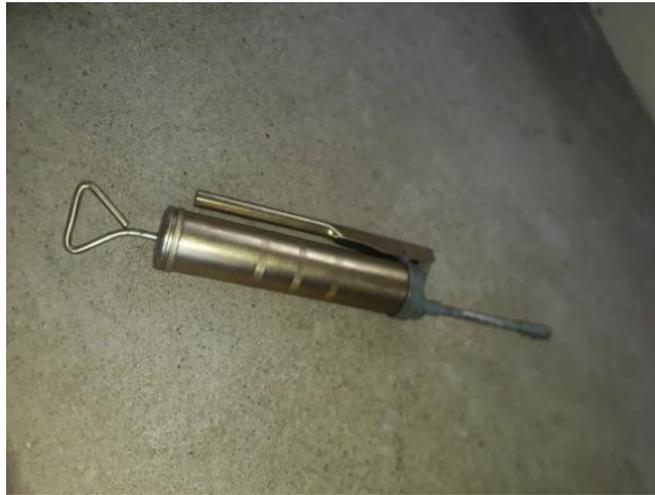
Fig. 35: Bomba de graxa manual

Para a finalização da intervenção no objeto se fez uma pequena manutenção preventiva, usando uma pequena bomba manual de injeção de graxa nos diversos pontos de lubrificação, conhecidas como graxetas, da suspensão dianteira. A importância dessa ação é a prevenção de novas corrosões nas partes internas e ocas dessas peças, fazendo aumentar sua longevidade além de melhorar o funcionamento.

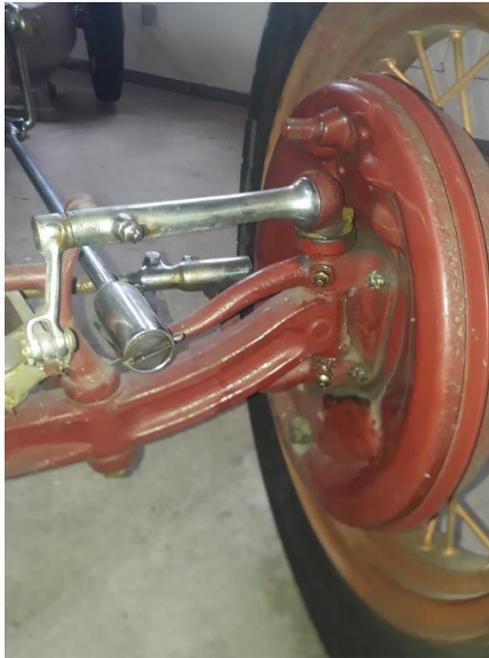
Fig. 36: Parte do lado direito da suspensão dianteira já com as devidas lubrificações

Na suspensão dianteira se engraxou as pontas dos braços da direção, o mecanismo do freio e as mangas de eixo. Para se lubrificar com a bomba é bem simples, basta colocar o bico injetor na graxeta para ele encaixar com firmeza e movimentar a alavanca pra cima e para baixo fazendo que a graxa penetre todos os espaços possíveis.

Vale ressaltar que a lubrificação feita utilizou apenas o mínimo de graxa visto que o automóvel não está sendo usado para a rodagem e o excesso de graxa leva a provocar uma contaminação geral da suspensão já que pode se espalhar por todos os lados.
