AVALIAÇÃO DAS CONDIÇÕES HIGIÊNICO-SANITÁRIAS NAS
INSTALAÇÕES DAS PLANTAS PILOTO DA ESCOLA DE NUTRIÇÃO DA
UNIVERSIDADE FEDERAL DE OURO PRETO – MG.

Trabalho de Conclusão de Curso
apresentado como requisito parcial para
obtenção do título de Bacharel em
Ciência e Tecnologia de Alimentos da
Universidade Federal de Ouro Preto.

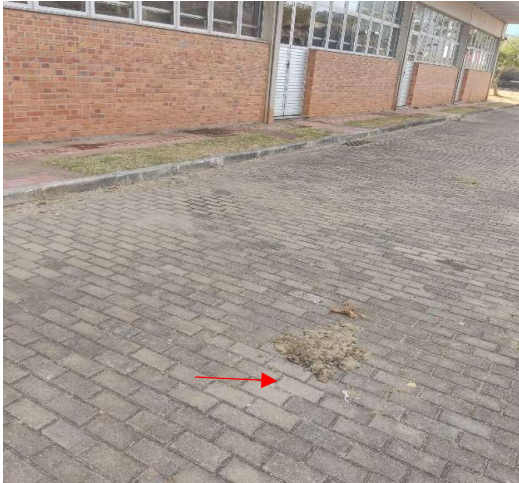
Conforme ilustrado na Figura 2 as áreas externas das plantas piloto apresentam-se com dejetos de animais (como cavalos, cães etc.), o que sugere que eles transitam livremente por esses ambientes, constituindo uma fonte de contaminação para os alimentos preparados. Na Figura 3, podemos observar a presença de focos de insalubridade, a roçada foi realizada, no entanto os resíduos não foram recolhidos, o que facilita a proliferação de vetores e pragas. As áreas externas devem ser limpas sem a presença de muitas plantas para facilitar a limpeza e evitar o abrigo de animais, pragas e vetores. Já nas Figuras 4 e 5, podemos observar o piso que possui superfície duradoura, adequada ao trânsito sobre rodas, e escoamento adequado. É importante que o local tenha uma frequência adequada de limpeza com remoção de plantas e mato em excesso. Essas limpezas devem ser registradas em uma planilha para maior controle da frequência de limpeza.

Figura 2 – Dejetos de animais na área externa das plantas piloto
Fonte: Próprio autor

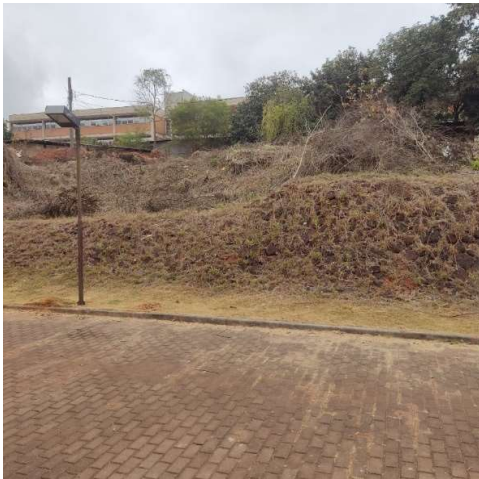
Figura 3 – Área externa com a presença de matagais.
Fonte: Próprio autor

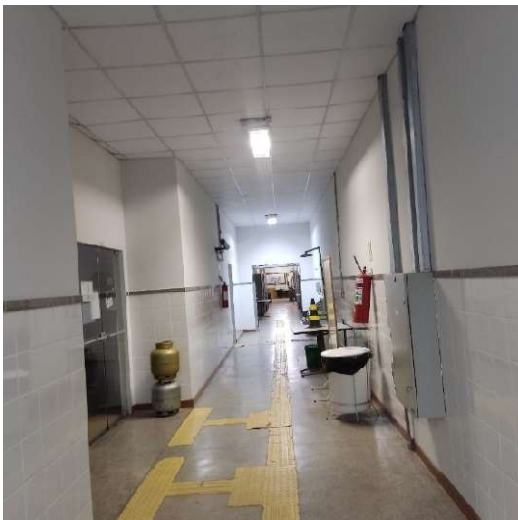
No corredor interno que dá acesso as plantas piloto encontramos objetos em desuso como cone de sinalização, botijões de gás, mesas e lousa (quadro), como mostra a Figura 6. O ideal é que corredor esteja livre desses objetos. O teto possui cor clara, mas necessita de manutenção em alguns pontos como mostra a Figura 7.

Figura 6 – Via interna que dá acesso as plantas piloto

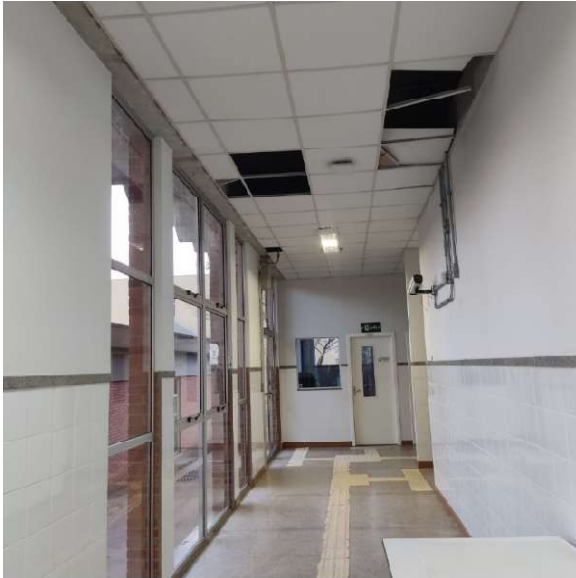
Figura 7 – Forro precisando de manutenção na via de acesso as plantas piloto.

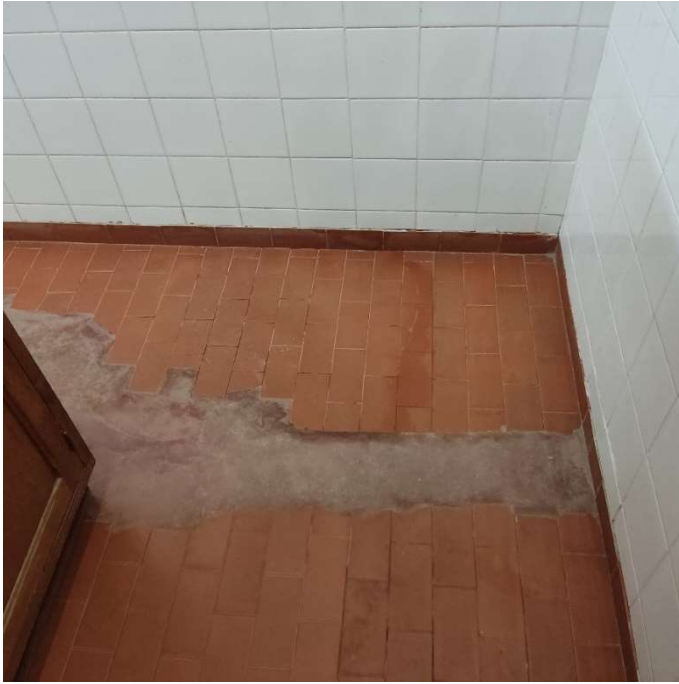
Os banheiros não possuem dispenser com sabonete e o álcool 70%. O sabonete fica em um recipiente em cima da pia. As pias não possuem procedimentos de lavagem correta das mãos. As lixeiras não possuem tampas com acionamento no pedal (Figura 13). As lixeiras devem possuir tampa com acionamento no pedal, para evitar que o manipulador toque na tampa da lixeira. O piso do vestiário necessita de manutenção como mostra a Figura 14.

Figura 14 – Piso do vestiário

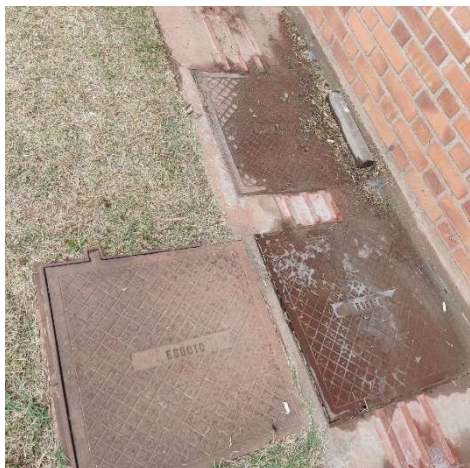
O esgotamento sanitário das plantas piloto da Escola de Nutrição está ligado à rede de captação da Universidade. Mas não é realizado tratamento do esgoto. O ideal é que se tenha uma unidade ETE (Estação de Tratamento de Esgoto) para que os resíduos sejam tratados. As caixas de gordura que ficam na parte externa estão em adequado estado de conservação e funcionamento, mas também não há registros acerca da frequência da higienização delas. (Figura 20).

Figura 20 – Rede de esgoto das plantas piloto da Escola de Nutrição.

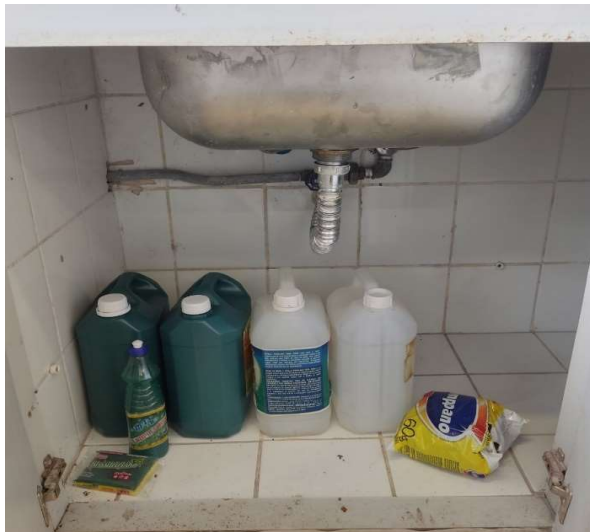
Os produtos de higienização utilizados são regularizados pelo Ministério da Saúde, na qual quando concentrados, são diluídos corretamente e os operadores seguem os padrões de segurança ao utilizarem os produtos. As plantas piloto dispõem de recursos, como esponjas, escovas, entre outros para auxiliar na higienização do espaço e utensílios (Figura 23). Porém esses materiais de limpeza ficam estocados dentro das plantas piloto. Locais onde ocorre o processamento de alimentos não devem utilizados para estocagem de produtos de limpeza. Todos os produtos de limpeza devem ser estocados em local separado da área de processamento. Esses produtos devem ficar em local fechado com chave e acesso restrito a um funcionário do setor segundo a RDC nº 275 de 21 de outubro de 2002.

Figura 23 – Materiais de limpeza estocados no armário em baixo da pia das plantas piloto.

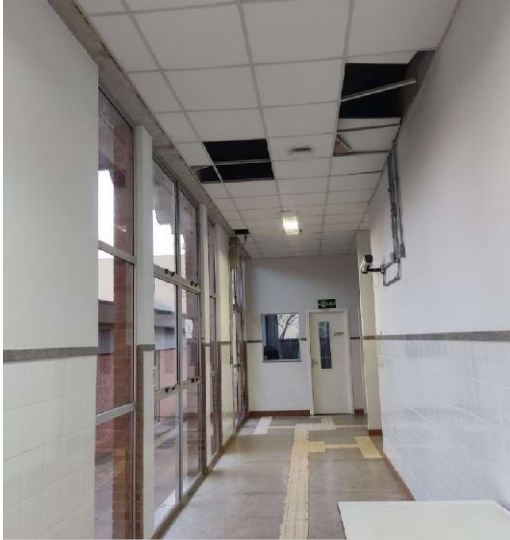
O teto possui cor clara, porém o material não é impermeável. É de difícil higienização e desinfecção, não está em adequado estado de conservação; possui umidade, bolor, descascamento entre outros. O teto deve ser de material que promova fácil higienização, como por exemplo material de PVC (POLICLORETO DE VINILA). O teto apresenta alguns locais onde a placa está estufada, soltando e necessitando de manutenções periódicas. (Figuras 28, 29, 30, 31, 32 e 33).

Figura 28 – Forro precisando de manutenção na via de acesso as Plantas Piloto

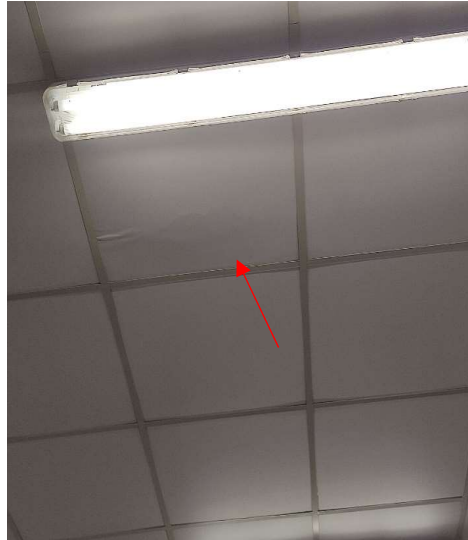
Figura 29 – Teto da Planta Piloto de Produtos Vegetais e Bebidas

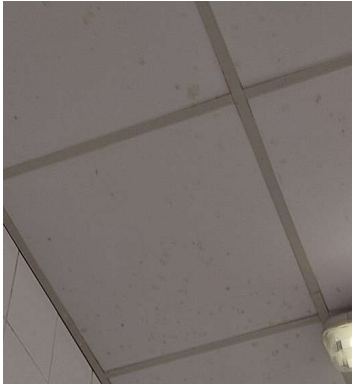
Figura 30 – Teto da Planta Piloto de Produtos Amiláceos com bolores

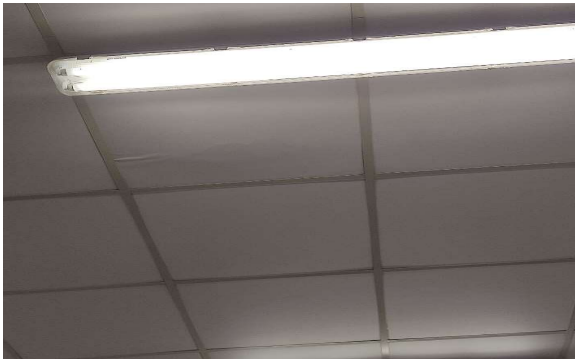
Figura 32 - Teto da Planta Piloto de Produtos Lácteos

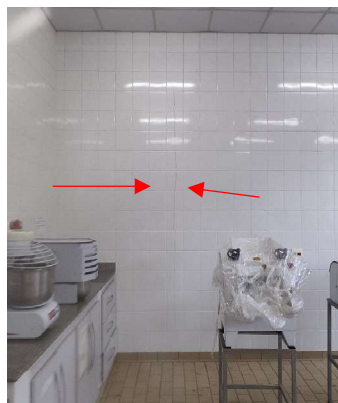
As paredes possuem acabamento liso e impermeável e de fácil higienização, em altura adequada para todas as operações. Há paredes que possuem trincas como demonstrado nas Figuras 34, 35, 36, 37. De acordo com a RDC nº 275 de 21 de outubro de 2002, paredes e/ou tetos com presença de rachaduras ou trincas se tornam pontos de difícil higienização, podendo se tornar fonte de contaminação para alimentos que sejam processados ou armazenados nesse ambiente.

Figura 35 - Parede da Planta Piloto de Produtos Amiláceos com uma rachadura

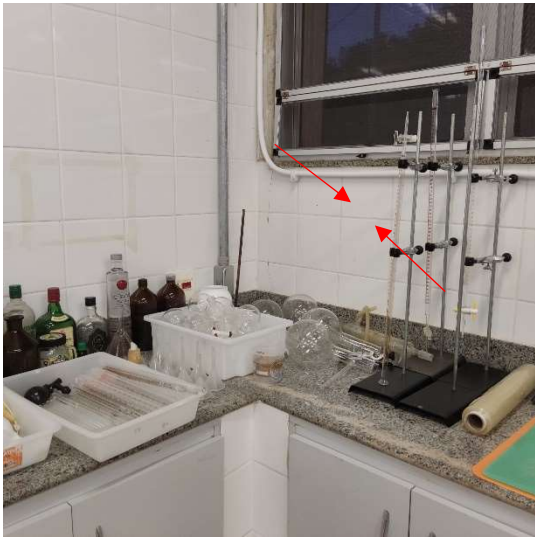
Figura 37 - Parede com rachadura na Planta

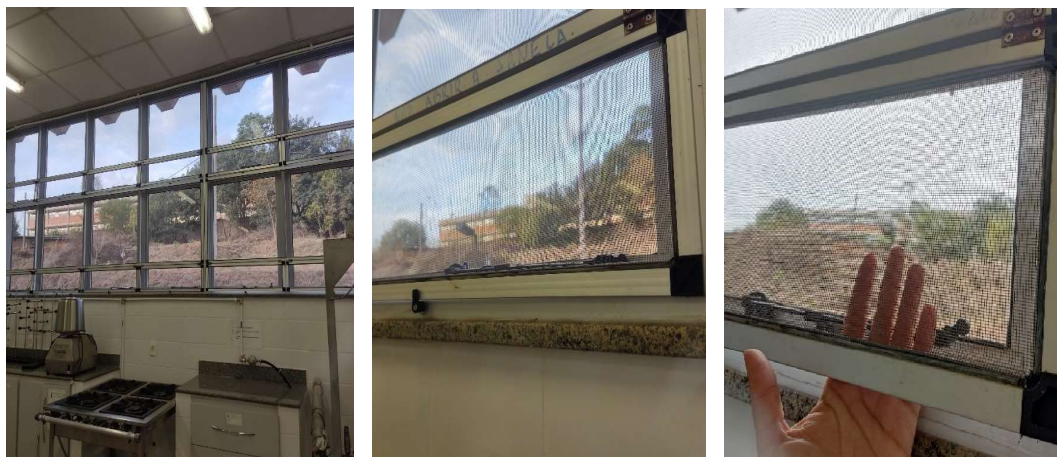
Figura 41 – Janelas e Telas de Proteção das Plantas Piloto

outubro de 2002 o ideal é que essas telas de proteção sejam removíveis para facilitar o processo de higienização.

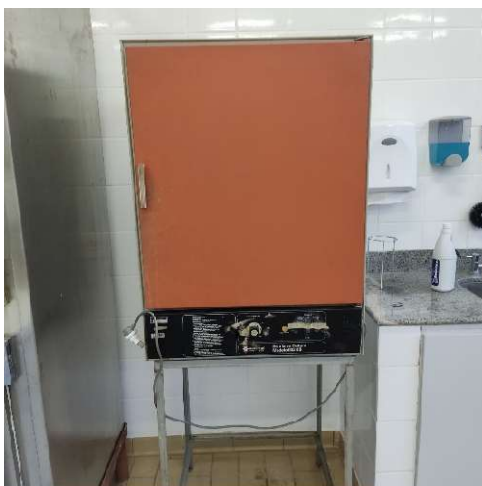
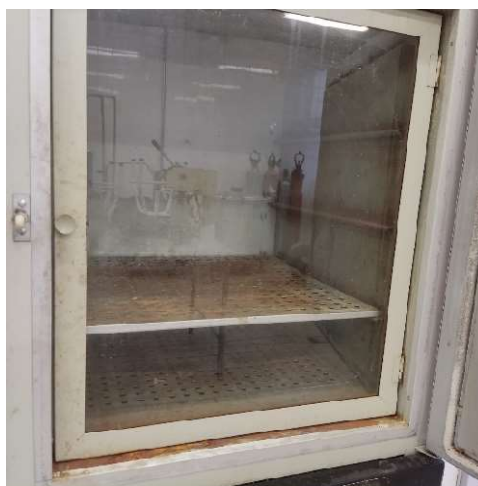
As Plantas Piloto possuem equipamentos da linha de produção com desenho e número adequado, dispostos a permitir fácil higienização e em bom estado de conservação. A superfície desses equipamentos, que entram em contato com os alimentos, é lisa, íntegra, impermeável e resistente a corrosão. Alguns equipamentos como a sorveteira, tanque de queijo e estufa para cultura microbiológica (Planta Piloto de Produtos Lácteos) apresentam pontos de oxidação (Figuras 47 e 48).

Figura 47 - Estufa Microbiológica da Planta Piloto de Produtos Lácteos

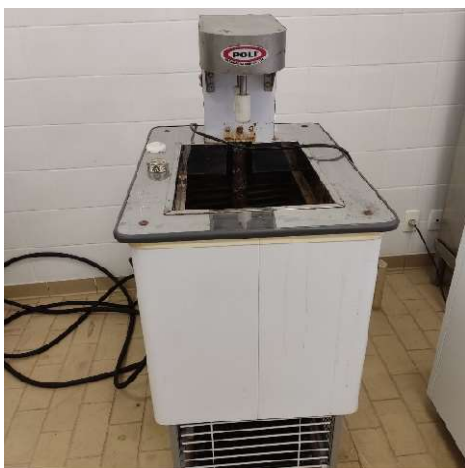
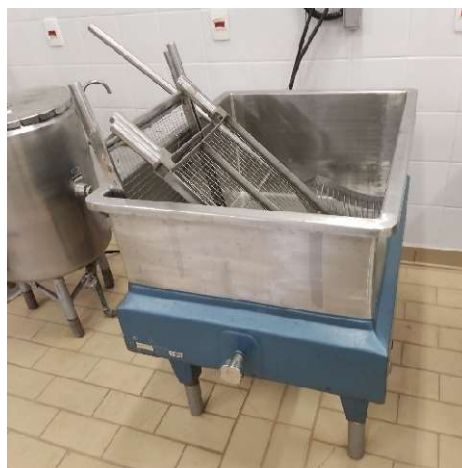
Figura 48 - Sorbeteira e Tanque de Queijo da Planta Piloto de Produtos Lácteos
