ESCOLA DE MINAS

**TÉCNICAS DE INSPEÇÃO EM CORREIAS TRANSPORTADORAS
POR MANUTENÇÃO DE INTEGRIDADE ESTRUTURAL: O CASO DE
UMA INDÚSTRIA DE MINERAÇÃO**

Monografia apresentada ao Curso de
Graduação em Engenharia Mecânica
da Universidade Federal de Ouro
Preto como requisito para a obtenção
do título de Engenheiro Mecânico.

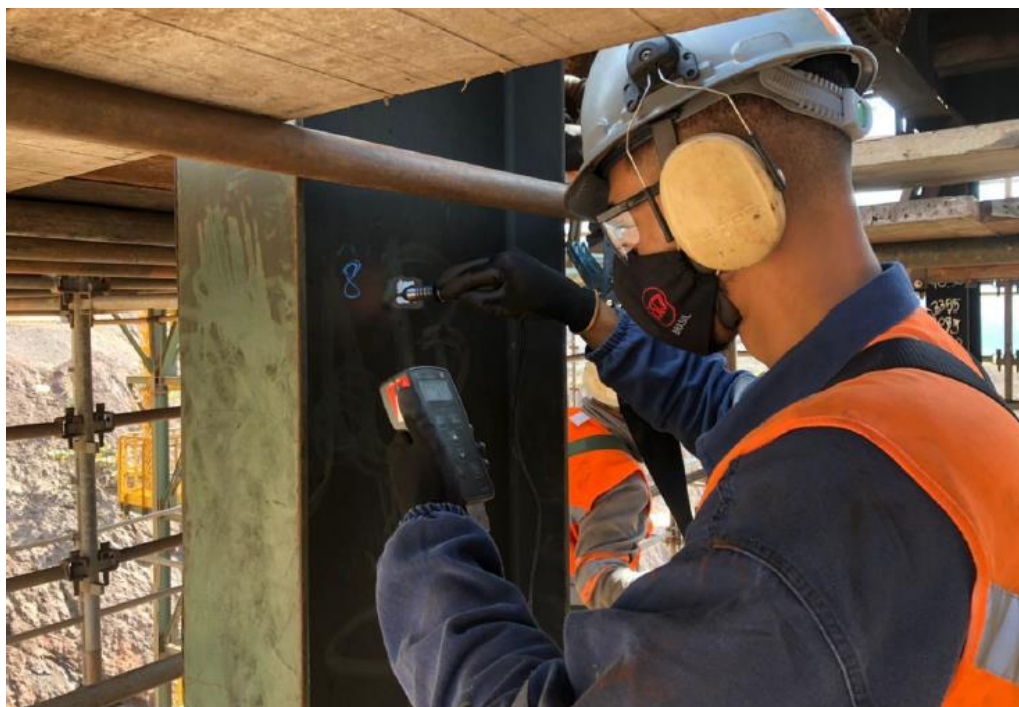
Figura 4 - Ensaio de dureza.
Fonte: Pesquisa direta (2022).

A figura 4 mostra um teste de dureza de acordo com a norma ASTM A370-17, relacionando os valores obtidos com os limites de resistência do aço. Os valores determinados mostram que o material da coluna não perdeu resistência e o perfil não precisa ser substituído, mas precisa ser reforçado, conforme foi sinalizado no desenho técnico presente na figura 5.

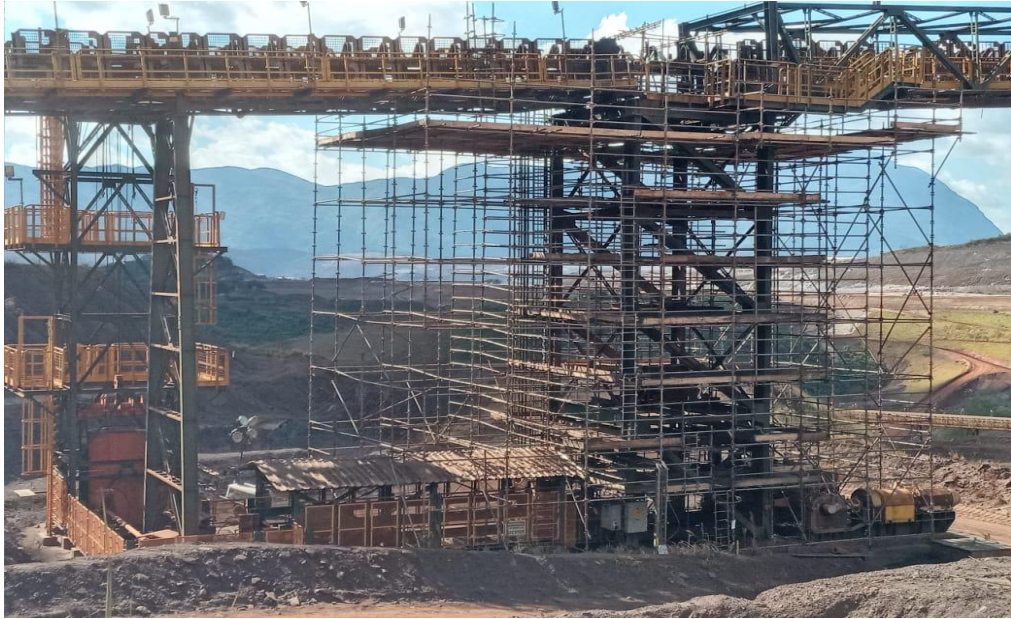
Figura 17 - Montagem e liberação do andaime estrutural.
Fonte: Pesquisa direta (2022).

A montagem e liberação do andaime estrutural é ilustrada a figura 17, sendo um dos primeiros passos que foram executados com o objetivo de realizar um processo de manutenção seguro.

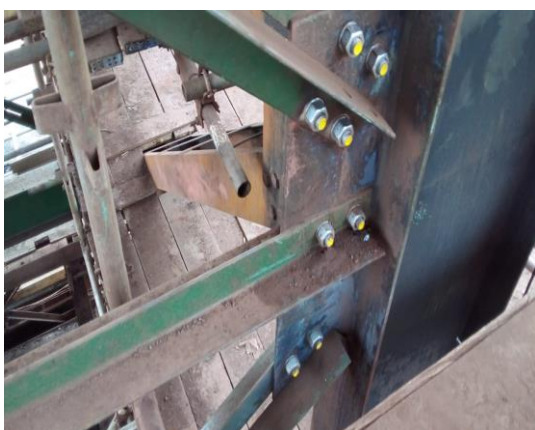
Figura 20 - Substituição de parafusos danificados.
Fonte: Pesquisa direta (2022).

Figura 21 - Substituição de parafusos em viga nova.
Fonte: Pesquisa direta (2022).

Nas figuras 20 e 21 mostram a trocas de parafusos danificados que foram realizadas, que seguindo os dados concluídos na inspeção, deveriam ser trocadas tanto nas vigas existentes que não estavam comprometidas, como podemos ver na figura 20, como nas vigas novas e recém instaladas, como pode ser notado na figura 21.

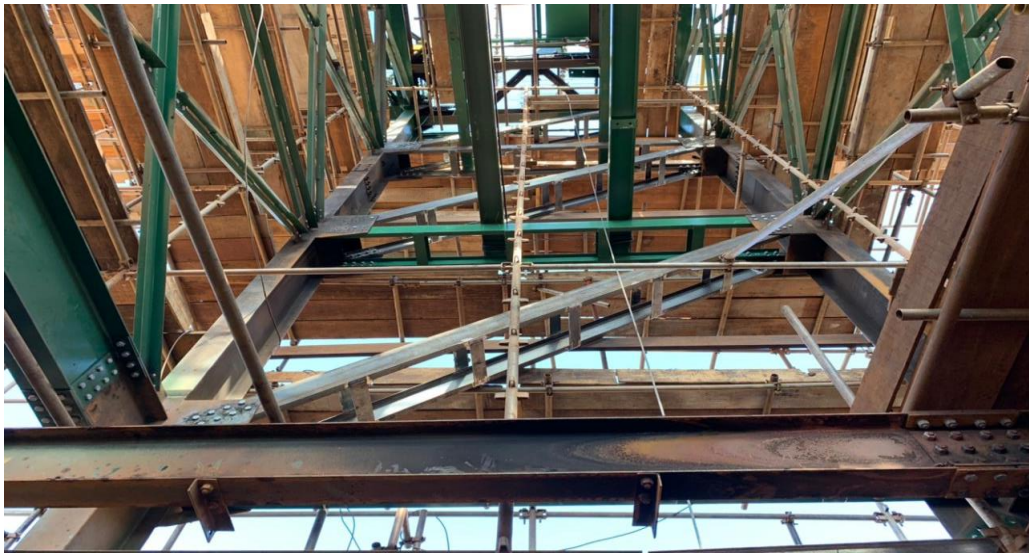
Figura 22 - Substituição de vigas danificadas.
Fonte: Pesquisa direta (2022)

A figura 22 apresentada mostra as novas vigas, instaladas e parafusadas, segundo o projeto, dando início às atividades de tratamento anticorrosivo, começando pela parte superior e em seguida, para a estrutura de torre do equipamento.

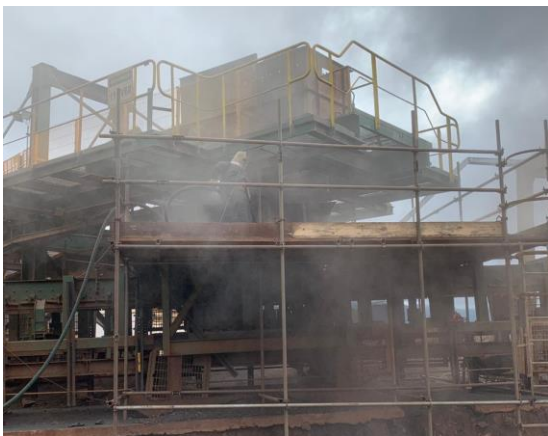
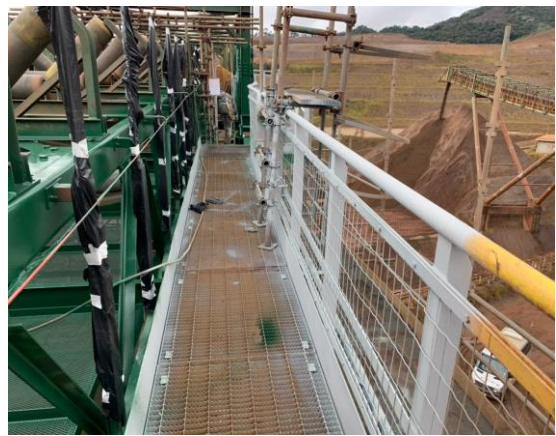
Figura 23 - Jateamento em estruturas.
Fonte: Pesquisa direta (2022).

Figura 24 - Tratamento Anticorrosivo nas estruturas.
Fonte: Pesquisa direta (2022)

Nas figuras 23 e 24 podem ser observados a execução das atividades de tratamento anticorrosivo, onde a primeira (figura 23) é realizado o jateamento nas estruturas, sendo uma preparação para a aplicação do revestimento de proteção do metal, que é mostrado na segunda figura 24.

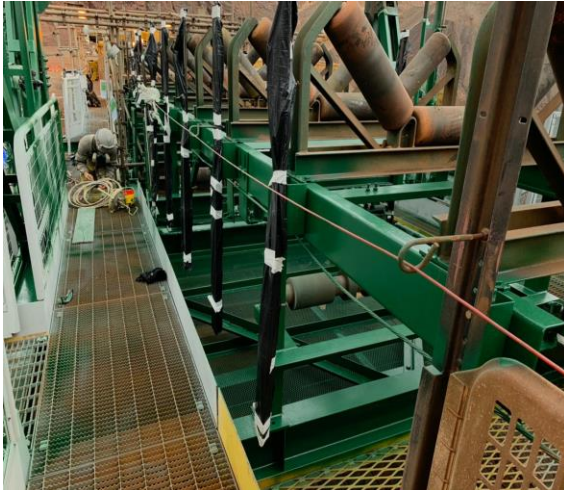
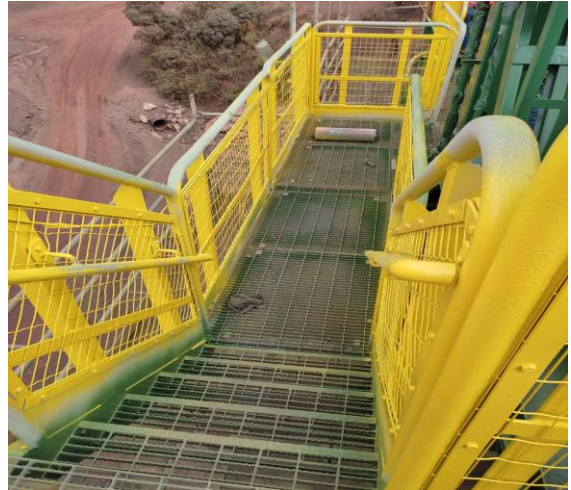
Figura 25 - TAC nas estruturas.
Fonte: Pesquisa direta (2022).

Figura 26 - Aplicação de tinta, no revestimento.
Fonte: Pesquisa direta (2022).

Realizando o jateamento no equipamento, os processos de tratamento anticorrosivo com a aplicação da película protetora teve continuidade, como esta mostrado na figura 25 e após conclusão desse processo é realizado a pintura do equipamento seguindo as normas de segurança para as cores, assim como demonstrado na figura 26.

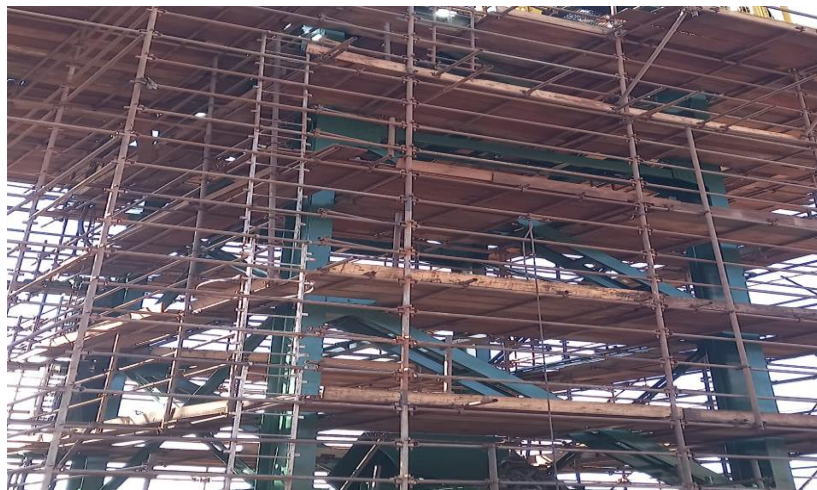
Figura 27 - Tratamento anticorrosivo em vigas substituídas.
Fonte: Pesquisa direta (2022)

Por fim, foi concluído as atividades de tratamento anticorrosivo para a torre de estrutura do equipamento, concluindo todo o processo de recuperação do equipamento, como mostrado na figura 27.

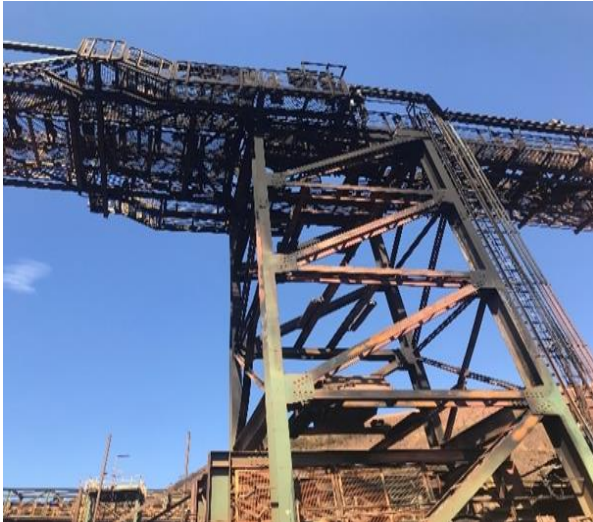
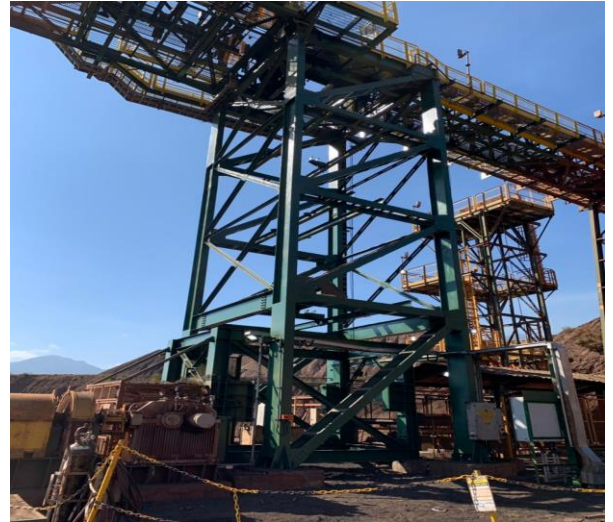
Figura 29 - Estrutura antes da manutenção.
Fonte: Pesquisa direta (2022).

Figura 30 - Estrutura da correia após manutenção.
Fonte: Pesquisa direta (2022).

A figura 29 foi tirada no momento anterior às práticas de manutenção e a figura 30 representa um momento posterior às atividades realizadas. Ademais, com a conclusão de todos os processos de REC e TAC feitos, foram realizados os desbloqueios de energia e a volta das operações do equipamento.
