**INTERVENÇÕES EM RUÍNAS UTILIZANDO ELEMENTOS METÁLICOS –  
ESTUDO DE CASO: CAPELA DE SANTANA DO PÉ-DO-MORRO E IGREJA DE  
SÃO JOSÉ DO QUEIMADO**

Trabalho de Conclusão de Curso apresentado ao  
Curso de Arquitetura e Urbanismo, da Escola de  
Minas, Universidade Federal de Ouro Preto, como  
requisito parcial para a Obtenção do grau de  
Bacharel em Arquitetura e Urbanismo.

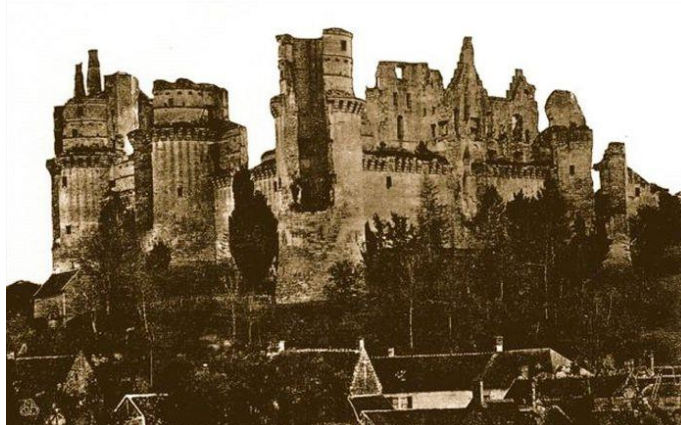
Figura 1 - Castelo de Pierrefonds em ruínas, antes da restauração

exemplo do trabalho realizado por ele é a restauração do Castelo de Pierrefonds, localizado ao norte de Paris, edificado entre 1394 e 1407 e restaurado em 1857 (FIG. 1 e FIG. 2), em que várias partes foram inteiramente reconstruídas e outras praticamente reinventadas, no afã de restituir ao bem todo o aspecto característico de um castelo medieval francês.

As proposições de Viollet-le-Duc foram muito criticadas no século XX, quando foram consideradas como falsificação histórica, pois frequentemente a intervenção era tão radical, como mostram as duas imagens acima (FIG. 1 e FIG. 2), que modificava excessivamente a edificação preexistente, muitas vezes acrescentando novos

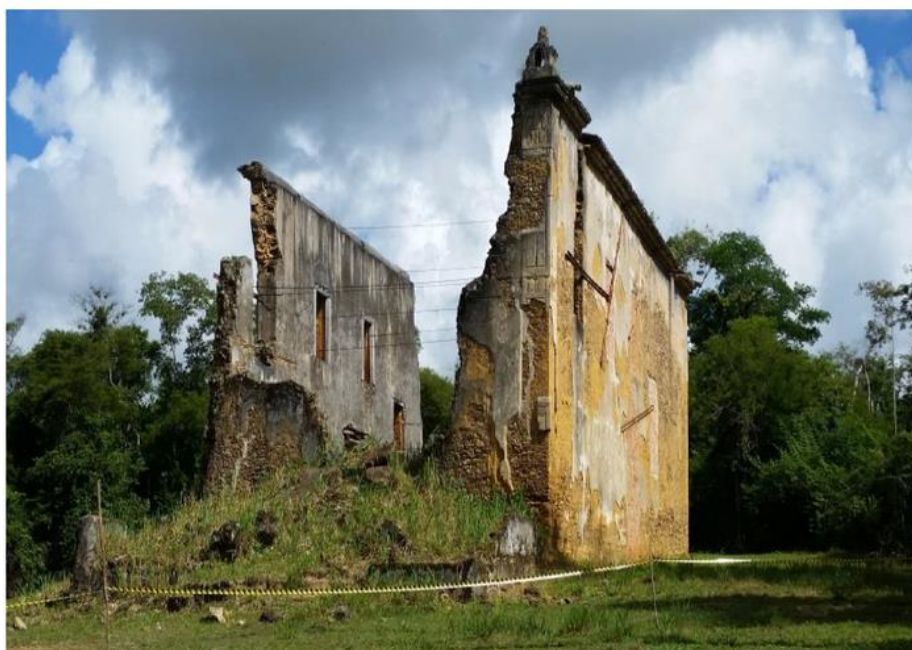
Figura 5 - Igreja São José do Queimado em 2012

de suas paredes que estavam saindo do prumo e ameaçando ruir. A primeira obra ocorreu no ano de 1999 e a segunda em 2013, a pedidos da Prefeitura da Serra. A solução encontrada para o retardamento do avanço do desabamento em 1999 foi a utilização de perfis metálicos apoiados nas paredes laterais e o uso de tirantes de aço para o escoramento das paredes (FIG. 5). Em 2013 foi necessário fazer a troca dos tirantes e dos acessórios, pois estavam muito desgastados por conta da corrosão do aço.

degradação do monumento. A princípio, esse emprego foi eficiente, porém como os aços estavam expostos, sofreram com as ações do tempo, diminuindo a sua funcionalidade por conta da corrosão e do afrouxamento.

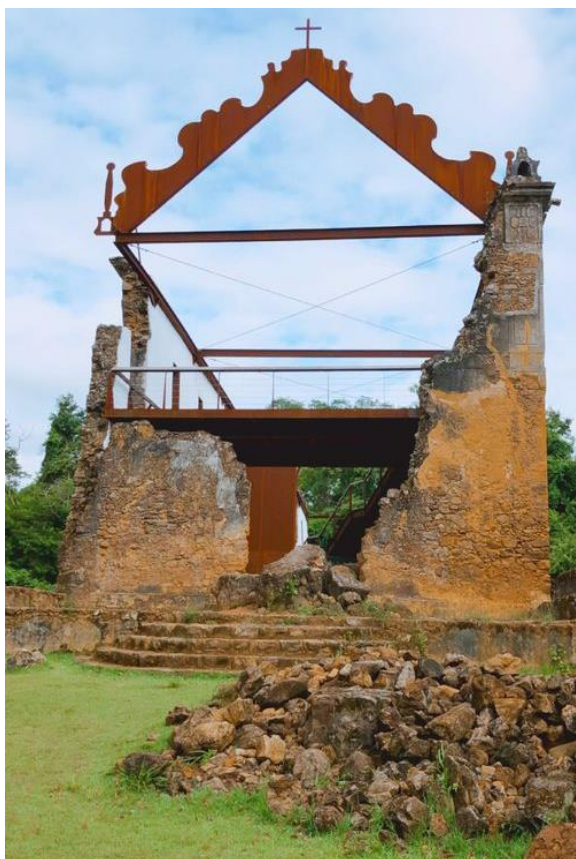
Figura 6 - Igreja São José do Queimado após a intervenção

A obra, iniciada em 2019 e finalizada em 2020 (FIG. 6), resultou na pintura da parte interna da edificação na cor branca contrastando com os elementos em aço presentes na intervenção e com o exterior da edificação que foi mantido. Em visita *in loco* pode-se observar que em grande parte das janelas foram utilizadas chapas de perfil de aço nas bordas, além da fixação de barras de aço nas paredes existentes e tirantes para a sustentação delas. Nota-se que os arquitetos tomaram cuidado em deixar à mostra partes da parede (FIG. 7) para que se possa observar a técnica construtiva que foi utilizada na época da sua construção, descrita em uma placa afixada em uma das paredes (FIG. 8).

Para a elaboração do projeto, houve uma pesquisa detalhada da história da construção, análise técnica e pesquisa arqueológica, em busca de resquícios da época da Insurreição. Segundo o projeto, esses elementos encontrados foram colocados em uma área protegida por estrutura metálica e cabos de aço para a sua preservação e admiração. Além disso, alguns elementos da Igreja serviram também de orientação para o desenvolvimento do projeto, sendo prevista a recomposição das partes faltantes utilizando o aço Corten, como por exemplo: o frontão, o arco cruzeiro que divide a nave da capela-mor e a escada que dá acesso ao novo coro construído (LOPES, 2017).

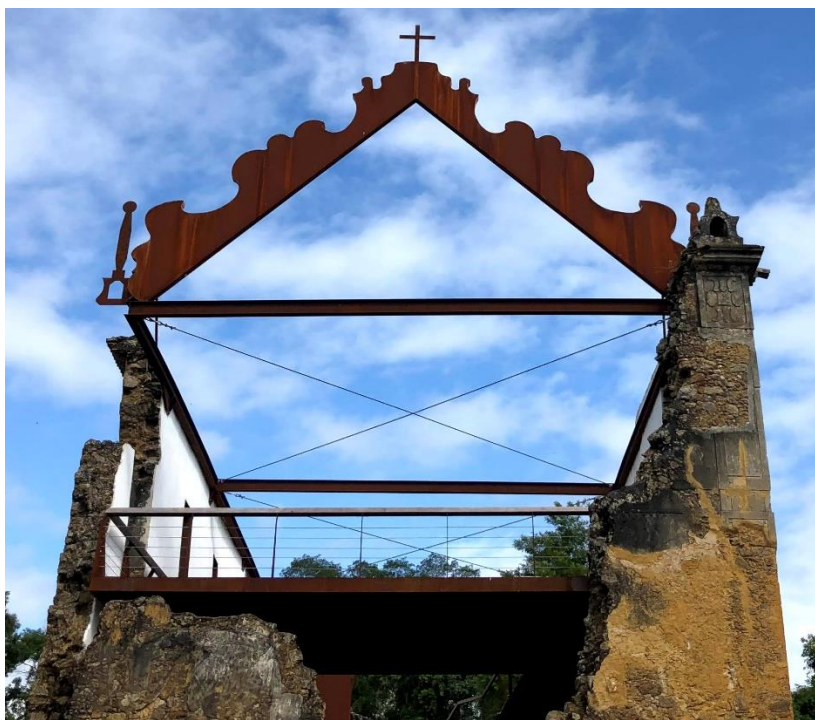
Figura 10 - Detalhe do frontispício em aço da Igreja de São José do Queimado.

Em relação a nova intervenção sofrida pela Igreja, percebe-se que houve um cuidado a mais pelos arquitetos responsáveis em desenvolver o projeto de conservação, mas seguiram a mesma linha de raciocínio utilizando a estrutura metálica como material de intervenção. Dessa vez, além de utilizar o aço como instrumento de contenção, aproveitaram para utilizar como reconstrução de elementos faltantes (FIG. 10 e 11), adaptando-o ao novo uso, deixando de exercer a função de igreja e tornando-se um museu a céu aberto, sem comprometer a sua significação cultural, atendendo os preceitos da Carta de Burra 2013.

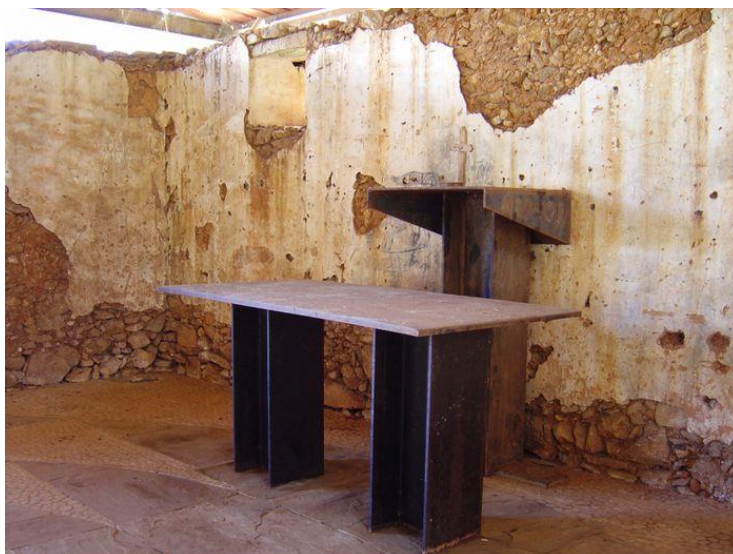
Figura 12 - Paredes em ruínas que fazem parte do altar-mor

nestas alvenarias assentam-se as pedras em argamassa de terra e as faces aparentes das referidas pedras são, com frequência, trabalhadas no sentido de oferecerem um melhor acabamento. Aproveitam-se as pedras disponíveis no próprio local, de que são ricas toda as regiões do Brasil (...). A espessura das alvenarias de pedra varia de 0,50 a 1,00m e, comumente, levam emboço de barro e reboco de cal e areia.

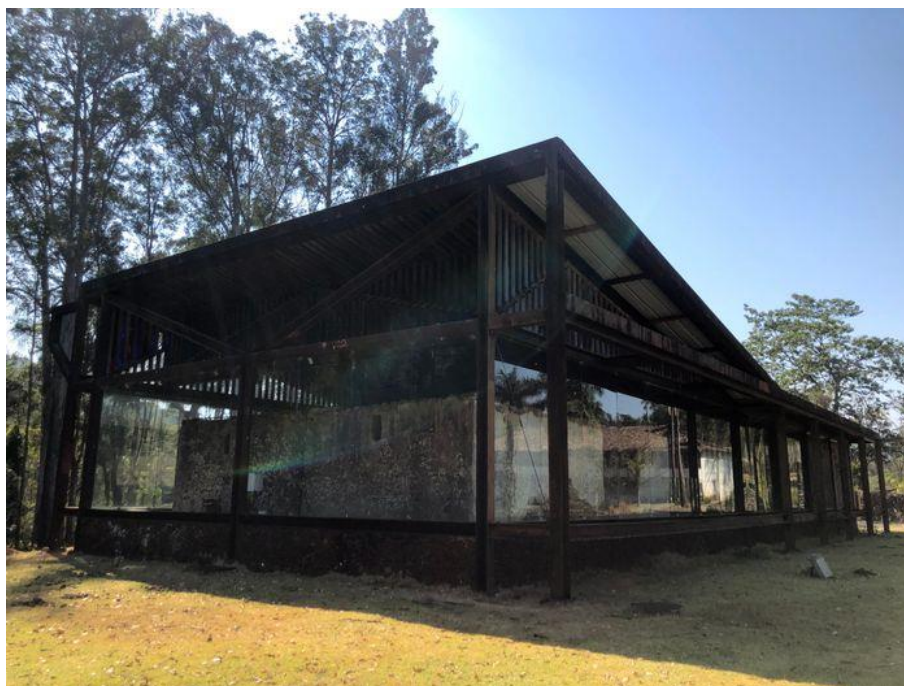
Figura 15 - Vista externa da construção

edificação percebe-se o emprego de elementos decorativos em vidro e madeira (FIG. 14) na porção da nave e na entrada principal, e o emprego apenas do fechamento em vidro na parte do altar-mor (FIG. 15), dando esse destaque para quem olha de fora.

Outro destaque para quem observa a construção de fora é em relação à elevação e à inclinação em meia água do telhado na porção do altar-mor (FIG. 15), diferenciando do resto da construção que é retilíneo. Para solucionar a questão da entrada de luz dentro da edificação, proporcionando sombreamento no seu interior, os arquitetos propuseram o avanço da cobertura de 1,20m nas duas laterais (FIG. 16).

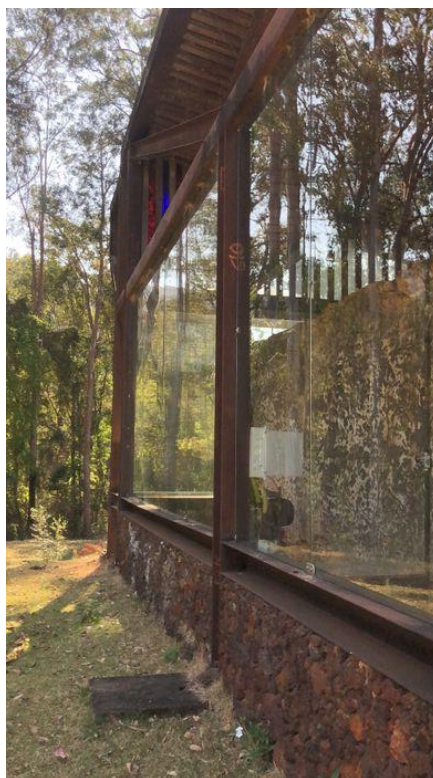
Figura 17 - Detalhe da base em pedra, vidro e estrutura metálica

Em relação aos materiais utilizados para compor a estrutura da volumetria da edificação que cobre as ruínas, segundo Santa Cecília (2004), a escolha de elementos de tons terrosos influenciou para harmonizar com a ruína. O aço que envolve a estrutura e que fica exposta ao exterior, sofreu corrosão atmosférica deixando essa coloração terrosa avermelhada. Como pode-se perceber na imagem 17, foi utilizada, também, pedra em tom avermelhada na base por toda estrutura, apoiando o aço. O uso da madeira na vedação completa a estética da composição.
