MINISTÉRIO DA EDUCAÇÃO
Universidade Federal de Ouro Preto
Escola de Minas – Departamento de Engenharia Urbana
Curso de Graduação em Engenharia Urbana

**CARACTERIZAÇÃO GEOTÉCNICA E ANÁLISE DE
ESTABILIDADE DE MACIÇO MISTO LOCALIZADO NAS
MARGENS DA RODOVIA BR-356 EM ITABIRITO (MG)**

Projeto Final de Curso apresentado como parte dos requisitos para obtenção do Título de Bacharel em Engenharia Urbana na Universidade Federal de Ouro Preto.

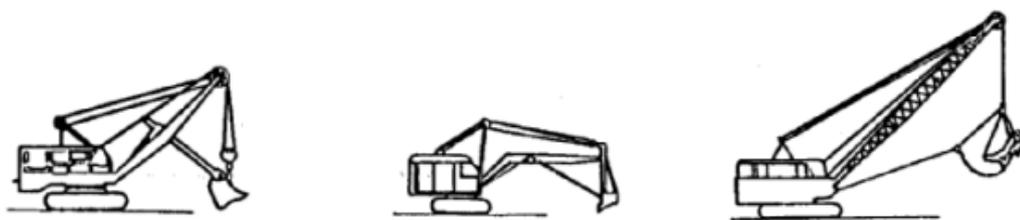
Figura 1 – Maquinários específicos da escavação mecânica. Fonte: Francisco Ferreira Cardoso, 2002.

eficiente. Ademais, com o aprimoramento de equipamentos e maquinários a execução de projetos cada vez maiores e mais complexos se tornou possível, desde obras rodoviárias até túneis e obras subterrâneas. Dessa forma, existem maquinários específicos, como mostra a figura 1, que devem ser utilizados para a execução de escavações mecânicas, como escavadeira de colher, retroescavadeira, pé de arrasto, entre outros. De maneira geral, considera-se então que as escavações mecânicas são obras de grande porte, muito vistas em terraplanagens e minerações.

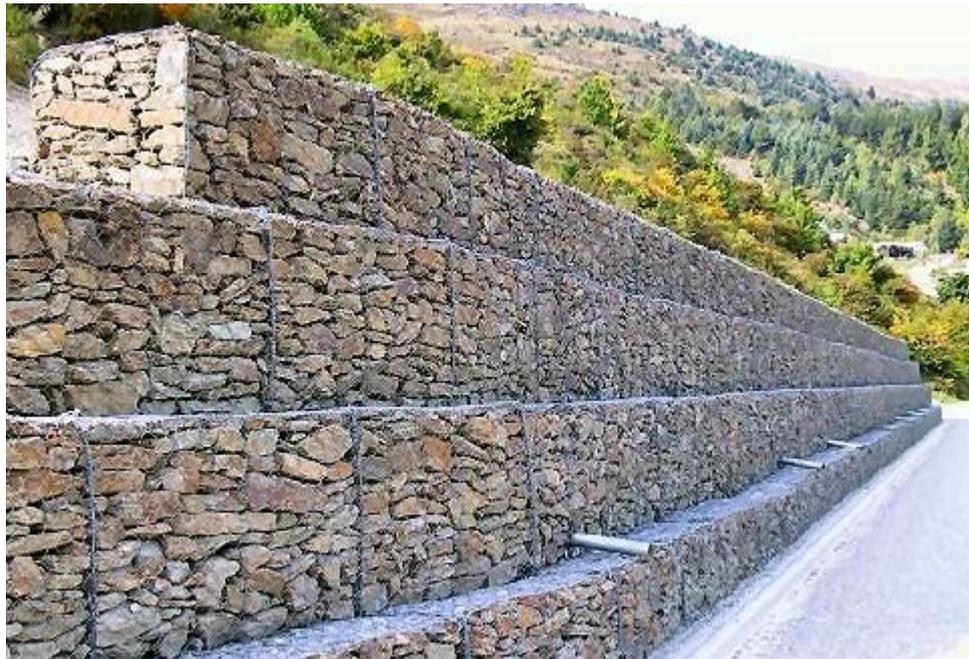
Figura 2 – Exemplo de uma estrutura de gabião. Fonte: Awa Comercial, 2023.

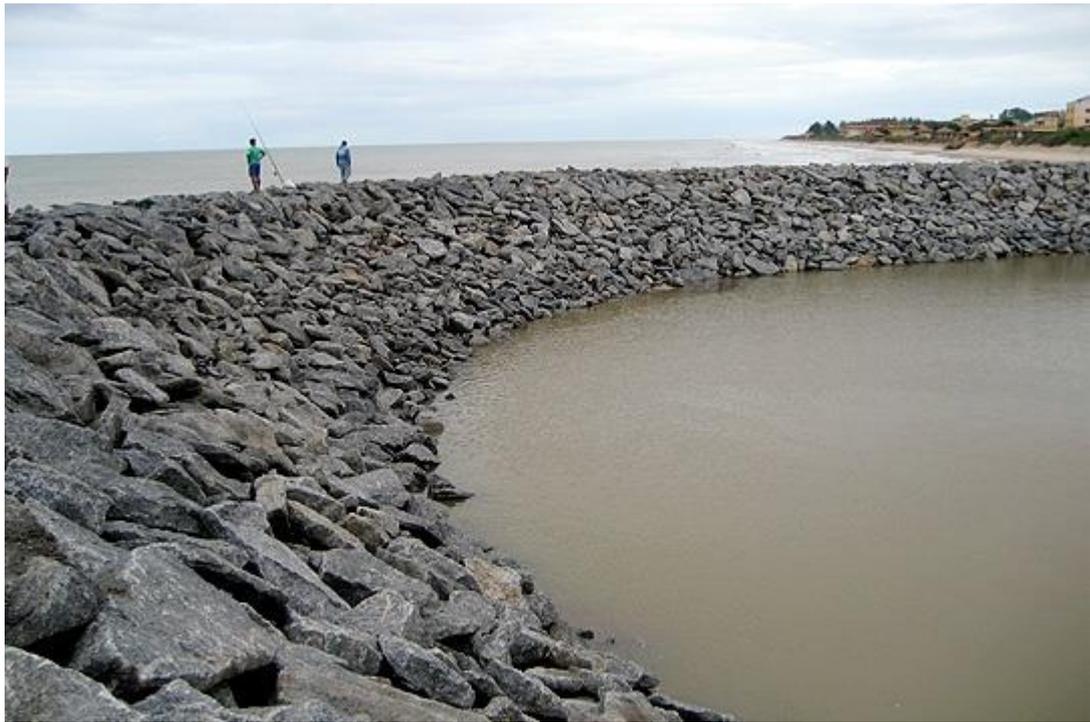
Figura 3 – Exemplo de estrutura de enrocamento. Fonte: EngWhere, 2023.

Outra metodologia de estabilização é chamada de enrocamento, que de maneira mais geral se baseia na construção de uma camada de rochas para proteger a encosta no local de atuação, como demonstrado na figura 3. De forma análoga aos gabiões, essas estruturas são indicadas para locais com inclinações médias e baixas, porém possuem um custo mais elevado em relação a técnica anterior, sendo possível executá-la manualmente ou com auxílio de maquinário pesado. O enrocamento caracteriza-se por condições de drenagem elevada e alto ângulo de atrito (DE MELO, 2014), o que poderia mudar o curso de um leito de rio ou reconstituir áreas de vegetação em pés de encostas quando utilizada todas para tal. Esse tipo de barragem geralmente é assentada em fundações mais resistentes, tendo em vista a necessidade de resistirem à deformabilidade de materiais, tanto da estrutura quanto de ancoragem (DE MELO, 2014).

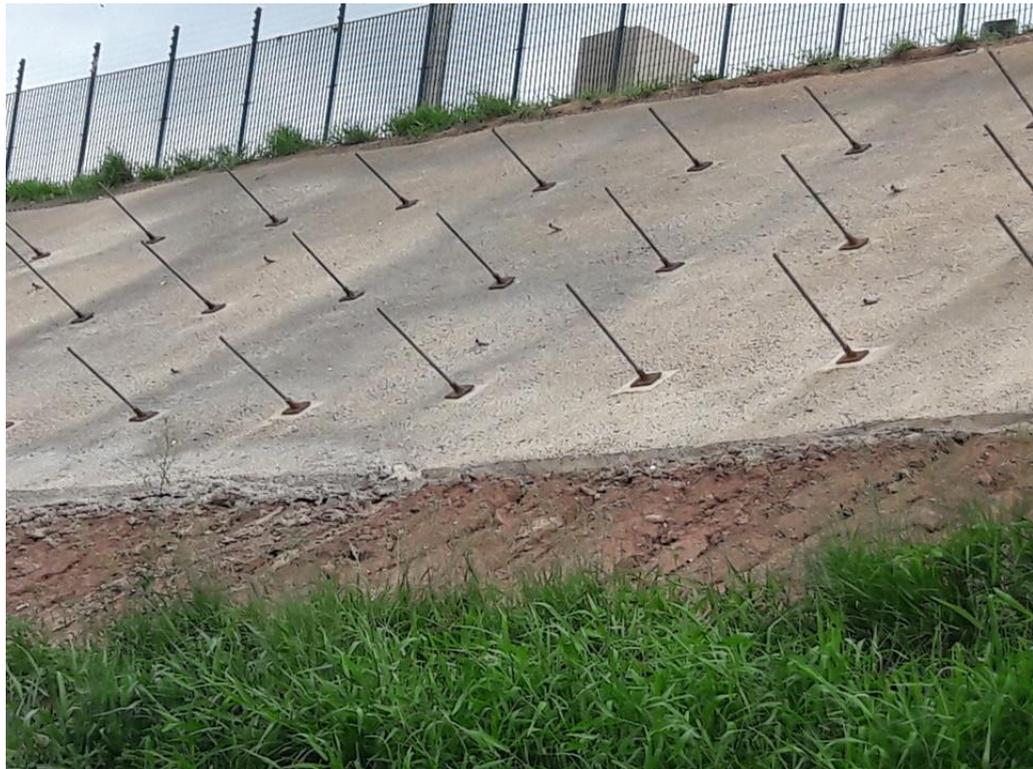
Figura 4 – Exemplo de estrutura com ancoragem. Fonte: Grupo Torcisão, 2017.

Ainda falando sobre metodologias de estabilização tem-se a ancoragem, que geralmente é usada para obras com inclinações mais elevadas, além de locais com condições geotécnicas desfavoráveis como solos instáveis. Assim como mostrado na figura 4, essa metodologia se baseia na utilização de cabos e tirantes de aço (barras pré tensionadas) que tem o objetivo de aumentar a resistência à tensão no corte do maciço. Tal fato se dá pelo aumento das tensões efetivas que são induzidas diretamente ao maciço (CARVALHO, 2022). Geralmente são ancorados na encosta para fornecer suporte e são utilizadas comumente em muros de arrimos e escavações.

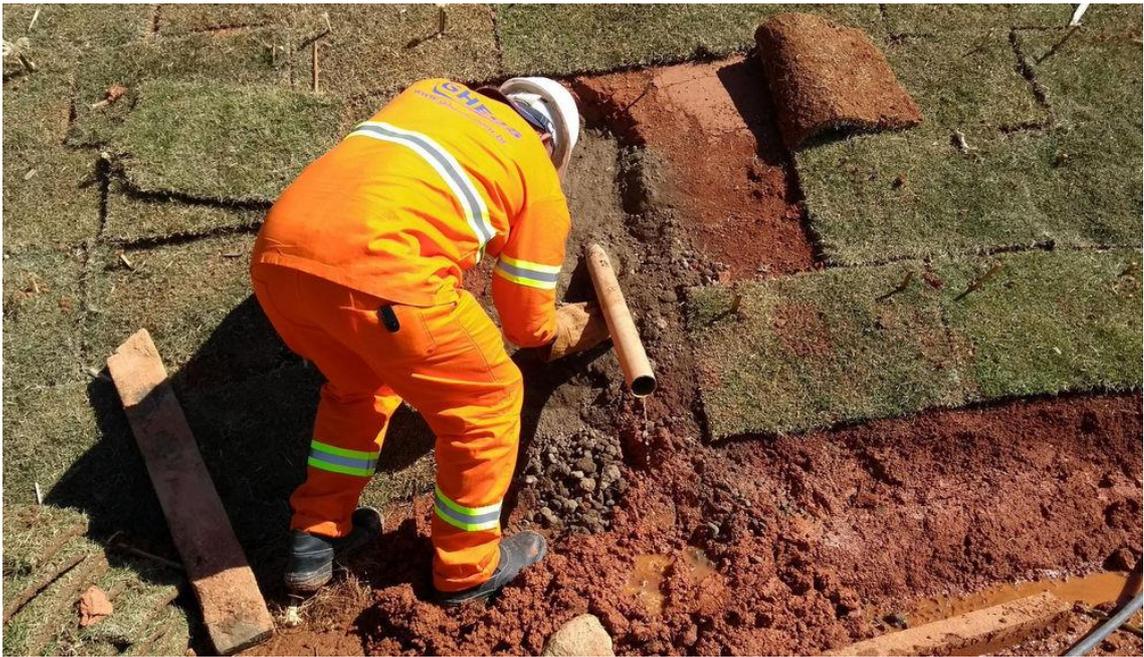
Figura 5 – DHP instalado na encosta. Fonte: GHEOS, 2023.

Outra interessante técnica de estabilização é o dreno horizontal profundo (DHP), que é utilizado para retirar a água da estrutura do talude, realizando a drenagem localizada de camadas do maciço, sendo posicionados individualmente, como mostra a figura 5, podendo variar o espaçamento entre dois tubos (DOBEREINER e VAZ, 1998). Com o objetivo de rebaixar o nível interno de água de um maciço, garantindo assim sua estabilidade (MARIANO, Michelle Cintra Abud, 2017), os DHP's consistem em tubos perfurados instalados na encosta e que permitem que águas que infiltrem na encosta saiam por ele, evitando a subida do nível freático que é um elemento claramente destabilizador, tanto em maciços rochosos quanto terrosos. Vale ressaltar que existem outras técnicas de drenagem, mas o destaque feito no DHP é por ser um método mais usual.

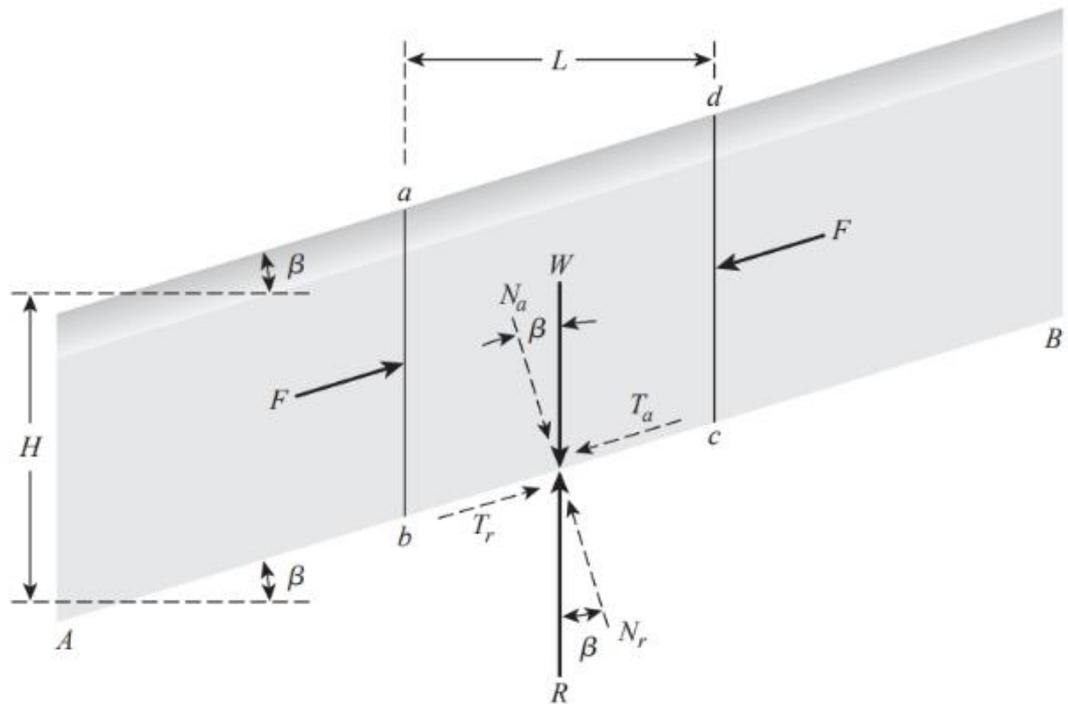
Figura 6 - Análise de talude infinito (sem percolação de água). Fonte: Braja M. Das; Khaled Sobhan, 2019.

completa, bastando com a análise de uma fatia vertical, sem grossor. De tal forma que os cálculos sejam desenvolvidos em apenas uma parte da encosta como demonstra a figura 6, com a suposição de que as condições sejam iguais durante toda a extensão.

Dessa análise tira-se então a equação 3, descrita abaixo, para casos onde não existe presença de nível de água (N.A.), para calcular o fator de segurança.

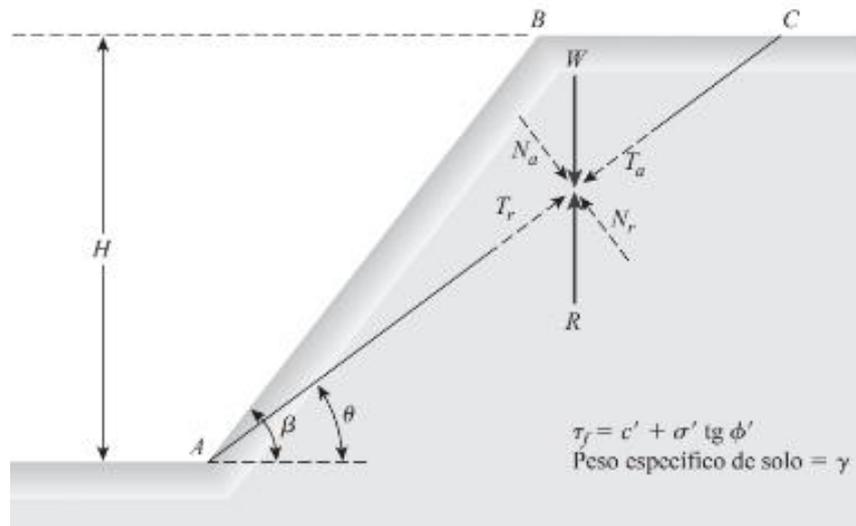
Figura 7 – Análise de talude finito – método de Culmann. Fonte: (DAS e KHALED, 2019).

Ao analisar taludes finitos e assumir hipóteses a respeito da forma geral de ruptura, que normalmente eram sugeridas como superfícies curvas, Culmann (1875) aproximou a superfície de ruptura para algo parecido com um plano, como mostra a figura 7 (DAS e KHALED, 2019).

Tal metodologia previa que o escorregamento ocorria devido a uma tensão média maior que a resistência ao cisalhamento do solo. De maneira direta, pode-se calcular a altura máxima da altura H a partir da equação 5 disposta abaixo:

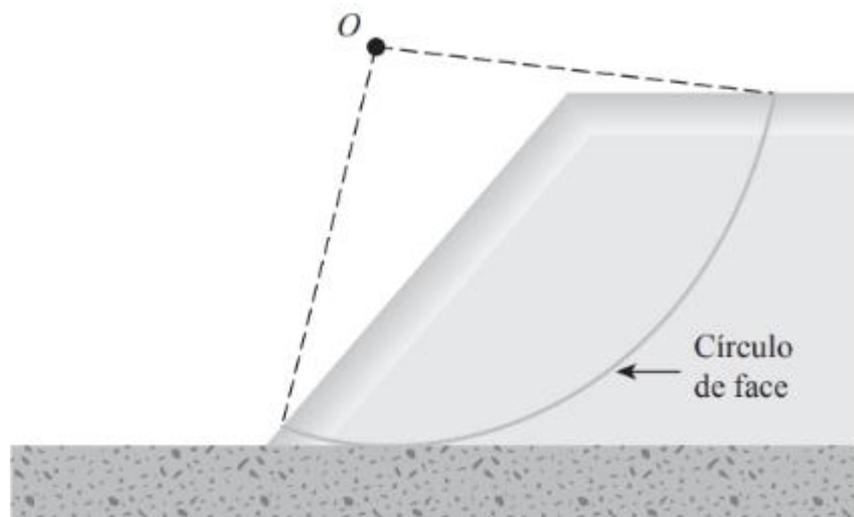
Figura 8 – Exemplo de ruptura de face. Fonte: (DAS e KHALED, 2019).

Taludes finitos ainda podem ter superfícies de ruptura circulares, como mostra a figuras 8 e 9 abaixo, sendo uma ruptura de base quando o escorregamento atinge uma área abaixo do pé do talude ou uma ruptura de face, quando o escorregamento atinge o pé do talude (DAS e KHALED, 2019).

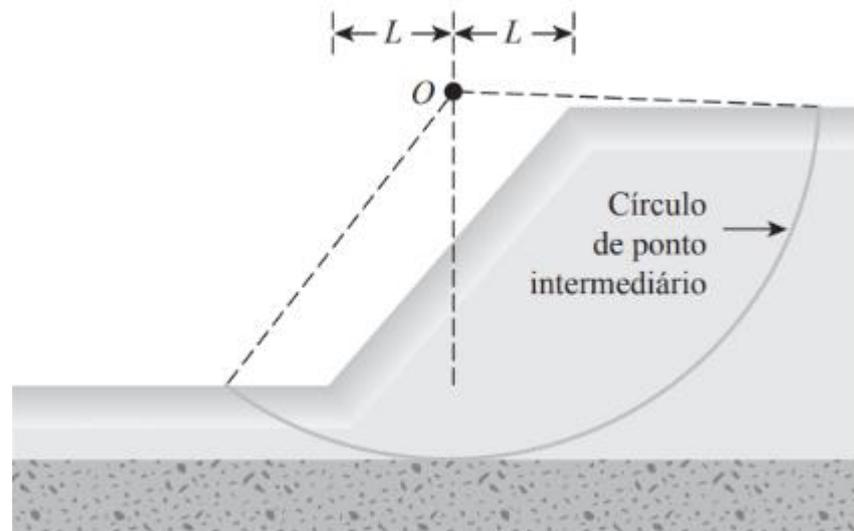
Figura 9 - Exemplo de ruptura de face. Fonte: (DAS e KHALED, 2019).

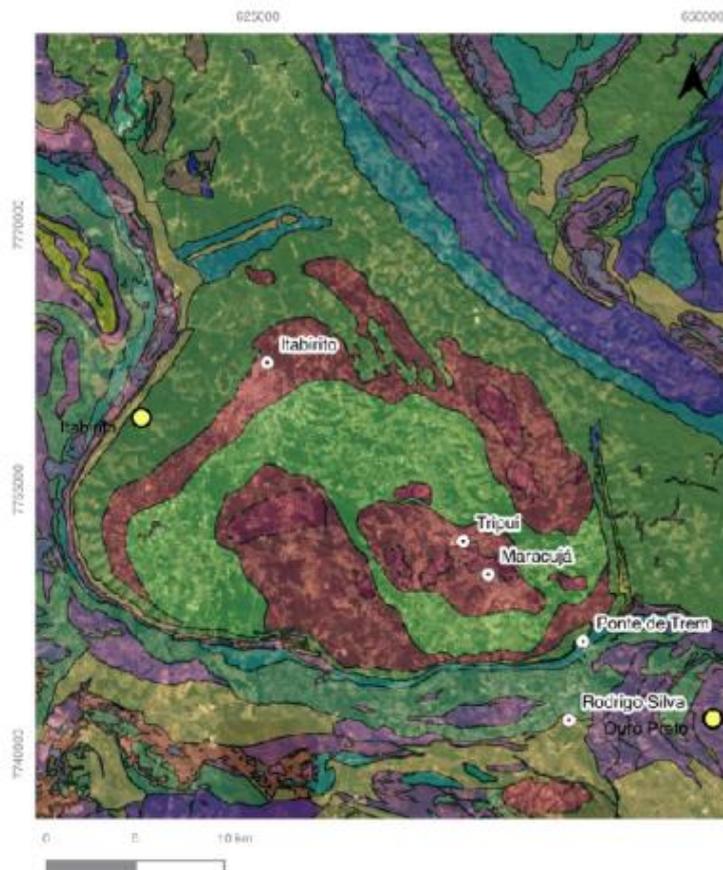
Figura 11 – Classificação litológica do município de Itabirito (MG) de acordo com estudos realizados por Gustavo Lacerda. Fonte: Syro Gustavo Lacerda, 2018.

De tal forma, através de dados públicos disponíveis na base de dados da Infraestrutura de Dados Espaciais – IDE – SISEMA, após análise e tratamento dos dados no *software* QGIS, identifica-se a litologia área do maciço a ser caracterizado no presente estudo de caso, o qual apresenta-se nos resultados. Contudo, como demonstra a figura 11, estudos realizados por Lacerda (2018) mostram que Itabirito está inserido em região predominantemente de gnaisses, com litologia chamada Complexo do Bação. Tal complexo é formado por rochas fraturadas com coloração próximas a tons brancos e cinzas. Ainda no estudo, mostra-se que o Complexo Bação apresenta fraturas com superfície das paredes rugosas que acabam formando planos e cunhas de deslizamento em blocos de rocha, justamente por essa característica fraturada dos maciços (LACERDA, Syro Gusthavo, 2018).

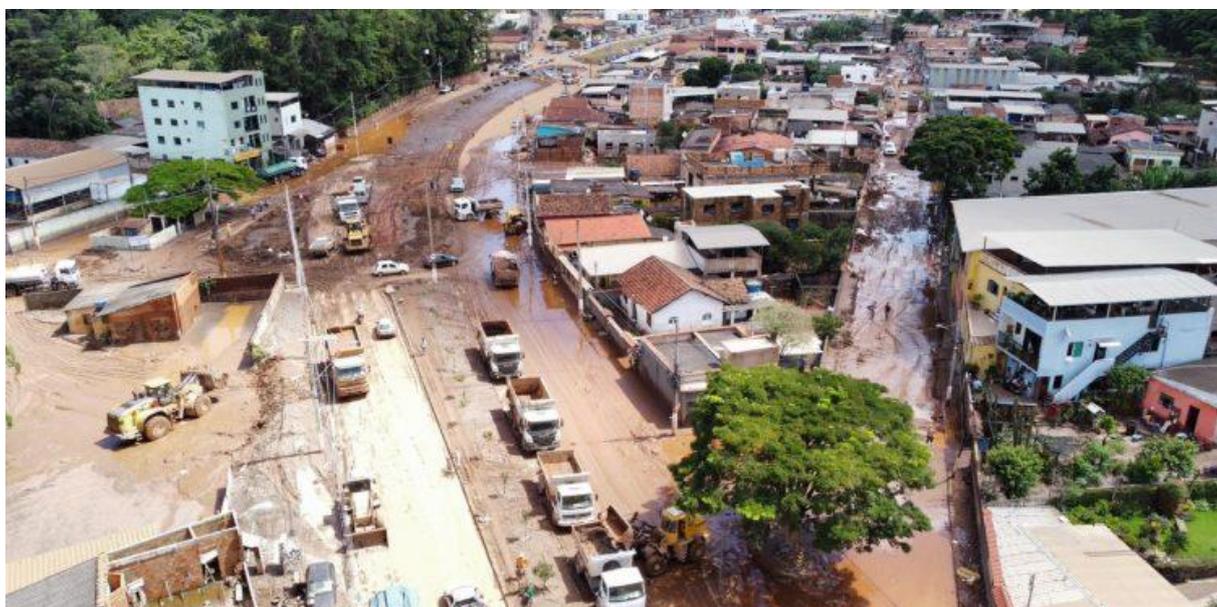
Figura 12- Consequências das fortes chuvas que atingiram o município de Itabirito (MG) no início de 2022. Fonte: Correio de Minas, 2022.

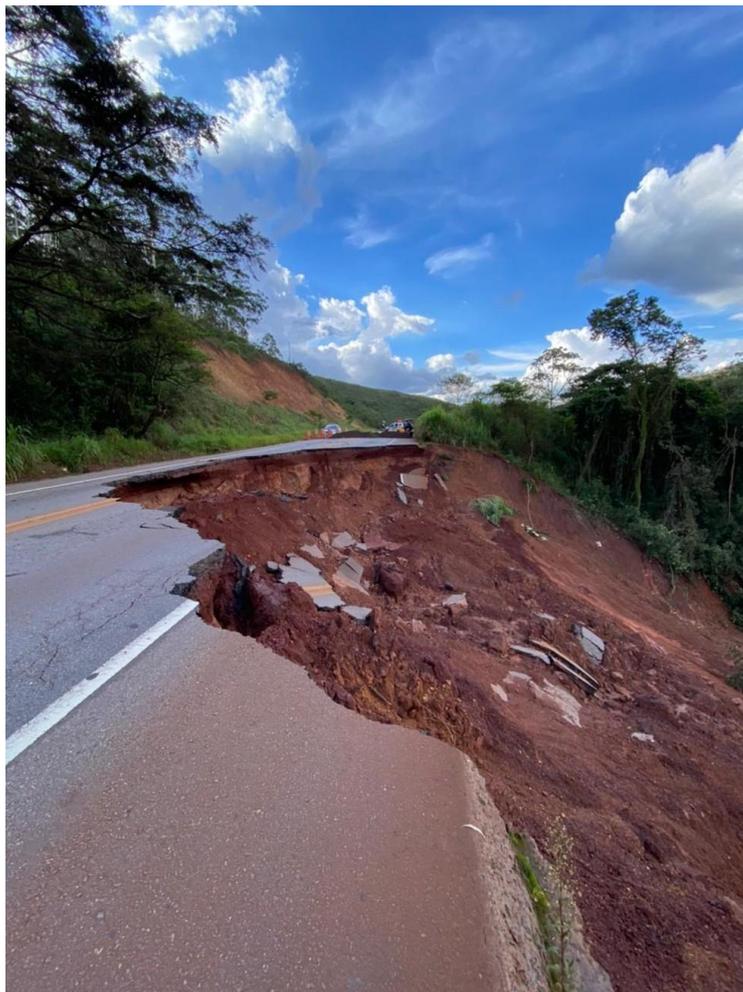
Figura 13 – Deslizamento de encosta na BR-356 no município de Itabirito (MG). Fonte: G1, 2022.

Sendo uma importante conexão entre a capital mineira e outras cidades do entorno, o município viu sua principal rodovia (Rodovia dos Inconfidentes) ser praticamente tomada por diversos deslizamentos de terra, tombamentos e quedas de blocos, entre outros movimentos em taludes nas beiras da estrada, de tal forma que o trânsito no local se inviabilizou por um período. Apesar de que eventos meteorológicos de tal magnitude não sejam comuns na cidade, os períodos chuvosos costumeiramente ocorrem em épocas parecidas entre um ano e outro. Dessa forma, embora as chuvas do início de 2023 não tenham repetido os efeitos de 2022, houve diversos problemas no município envolvendo deslizamento de encostas, estruturas estabilizadoras e taludes naturais, de tal forma que o Departamento Nacional de

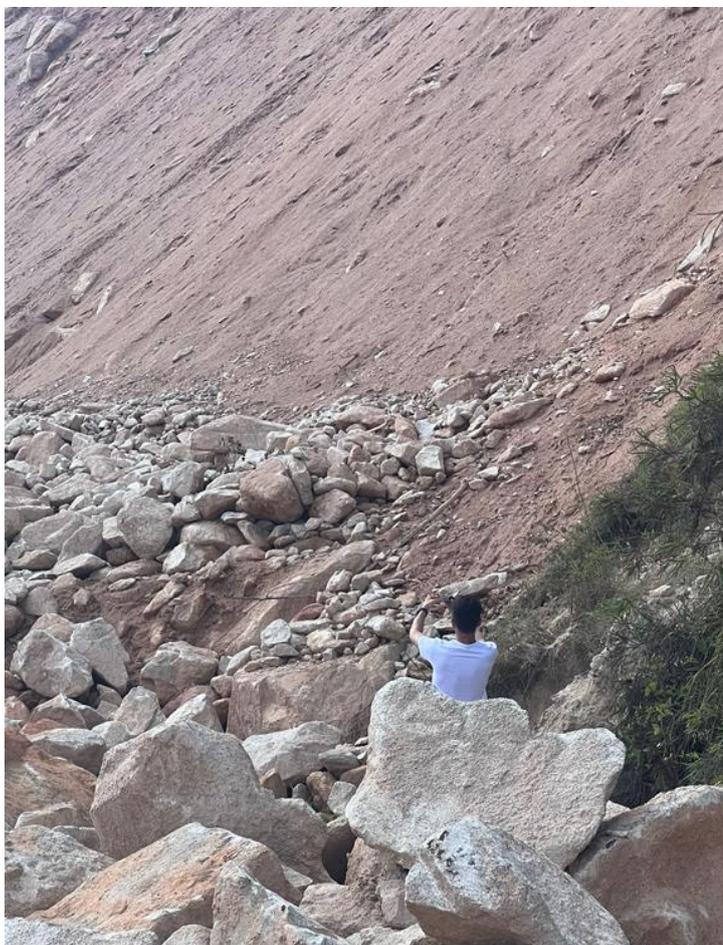
Figura 14- Análise *in loco* realizada pelo discente no talude em estudo no presente trabalho. Fonte: o autor, 2023.

Para analisar o talude no presente trabalho foi percorrido um trajeto de análises e retroanálises para estimar parâmetros de estabilidade mais fidedignos. De tal forma foram realizadas análises *in loco*, como mostra as figuras 14 e 15, com a finalidade de encontrar de forma visual e determinística meios de reconstruir a encosta na época do incidente chuvoso e comparar com a situação atual. Vale ressaltar que para determinar o ângulo da face do talude foi utilizada a bússola tipo Brunton.

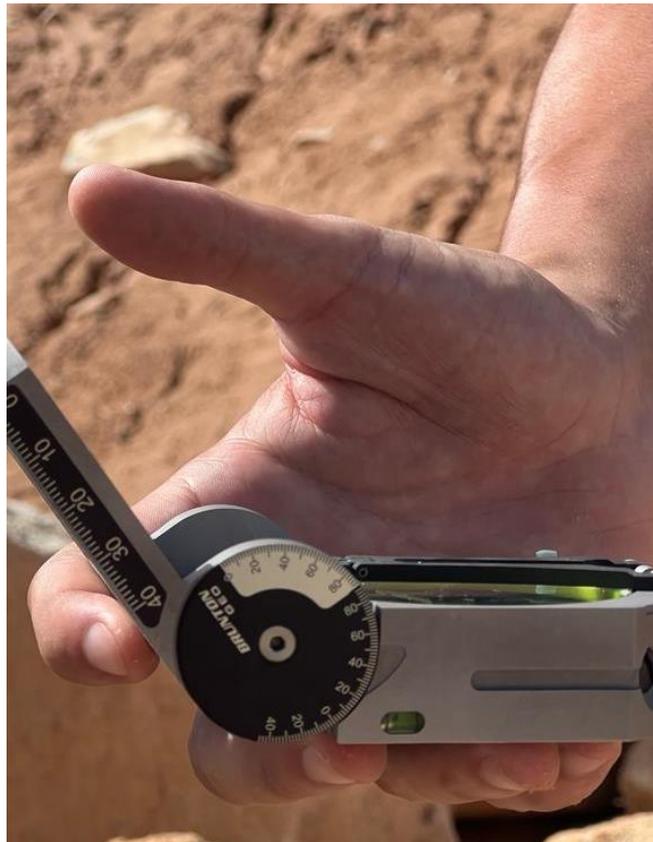
Figura 15 – Equipamento demonstrando o ângulo da face do talude *in loco* pelo discente. Fonte: o autor, 2023.

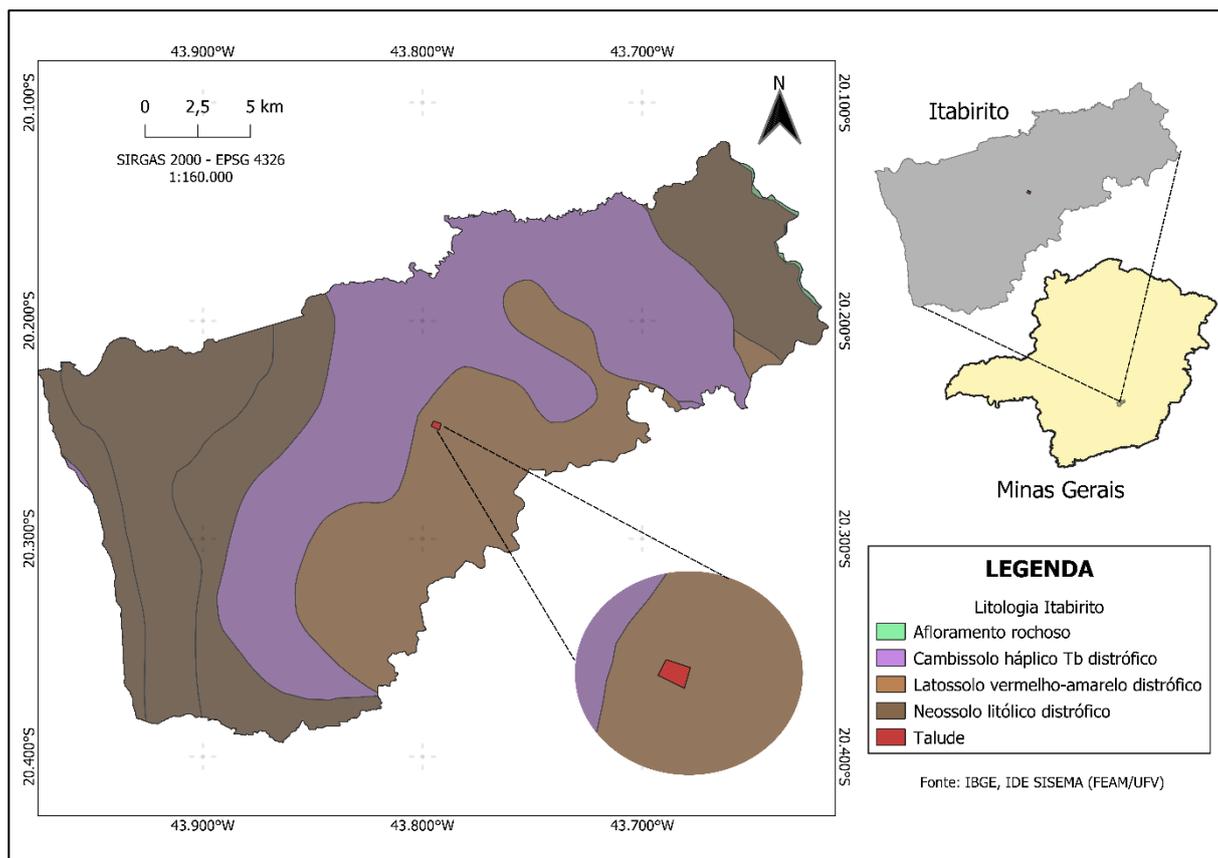
Figura 16 – Caracterização litológica da área de estudo. Fonte: Infraestrutura de dados espaciais (IDE – SISEMA), 2023.

Como supracitado, a caracterização litológica é de extrema necessidade e é apresentada na figura 16 disposta abaixo. A base de dados disponível no site da Infraestrutura de dados espaciais (IDE – SISEMA) retorna que o talude em análise no atual projeto está inserido em uma camada de latossolo vermelho-amarelo distrófico (figura 16).

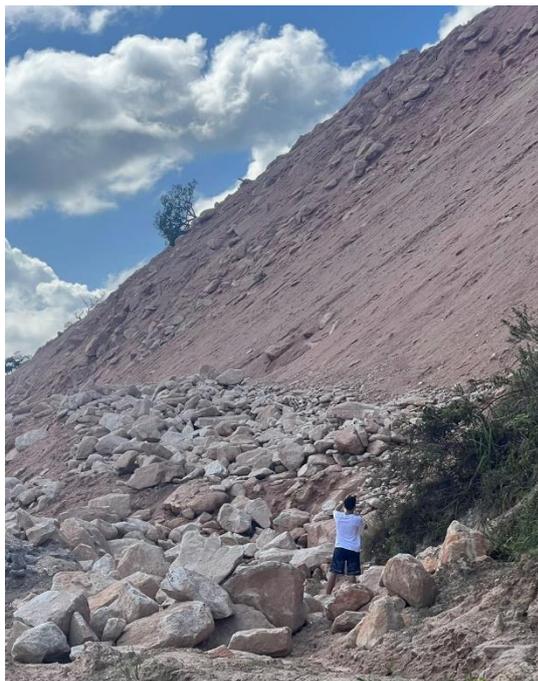
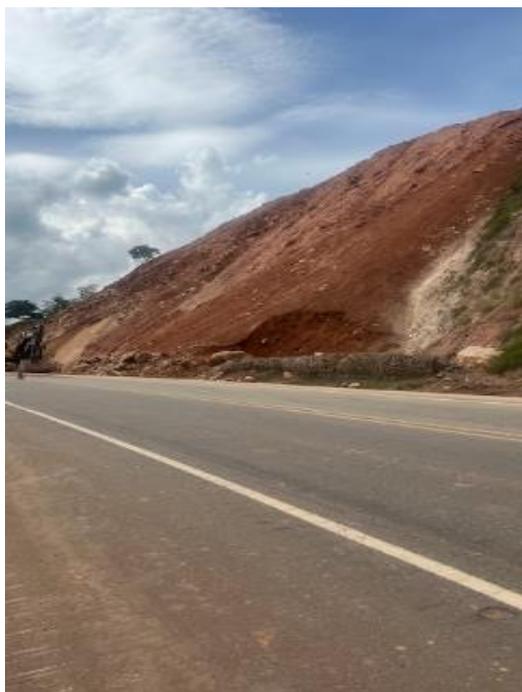
Figura 17 – Visita ao talude feita pelo discente. Fonte: o autor, 2023.

Figura 18 - Visita ao talude feita pelo discente. Fonte: o autor, 2023.

Os latossolos com a coloração vermelha-amarela tem um uso voltado para agropecuária e, quando analisados com relação a profundidade, acabam apresentando limitações químicas (EMBRAPA, 2021). Visitas *in loco* realizadas pelo discente corroboram com tal resultado, uma vez que se acharam blocos soltos, dificultando a caracterização da resistência do material, como mostram as figuras 17 e 18.

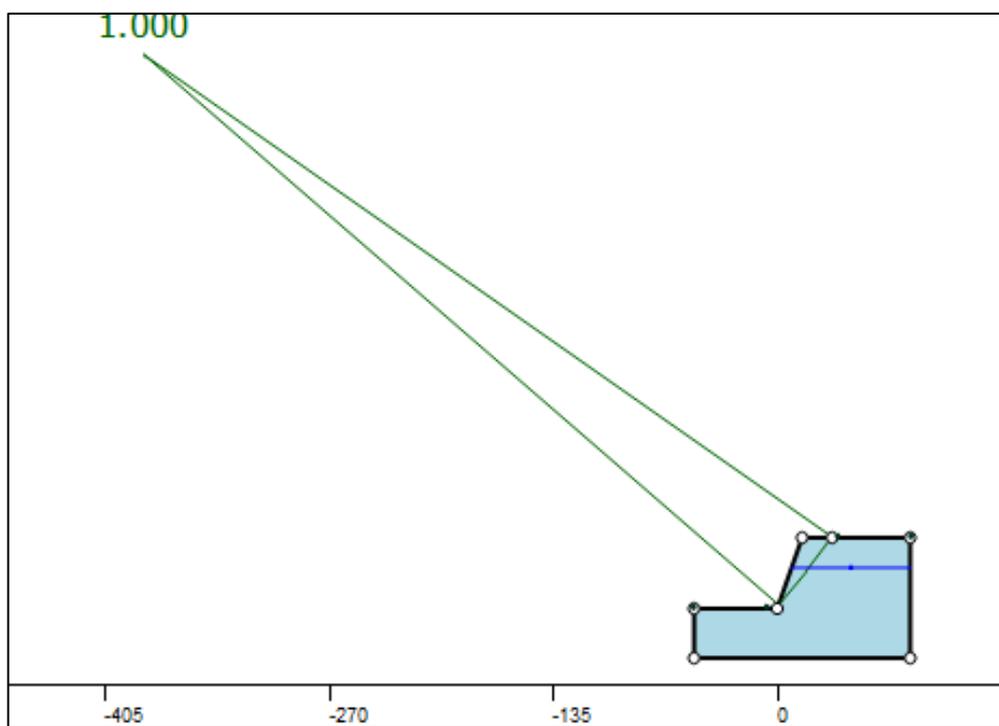
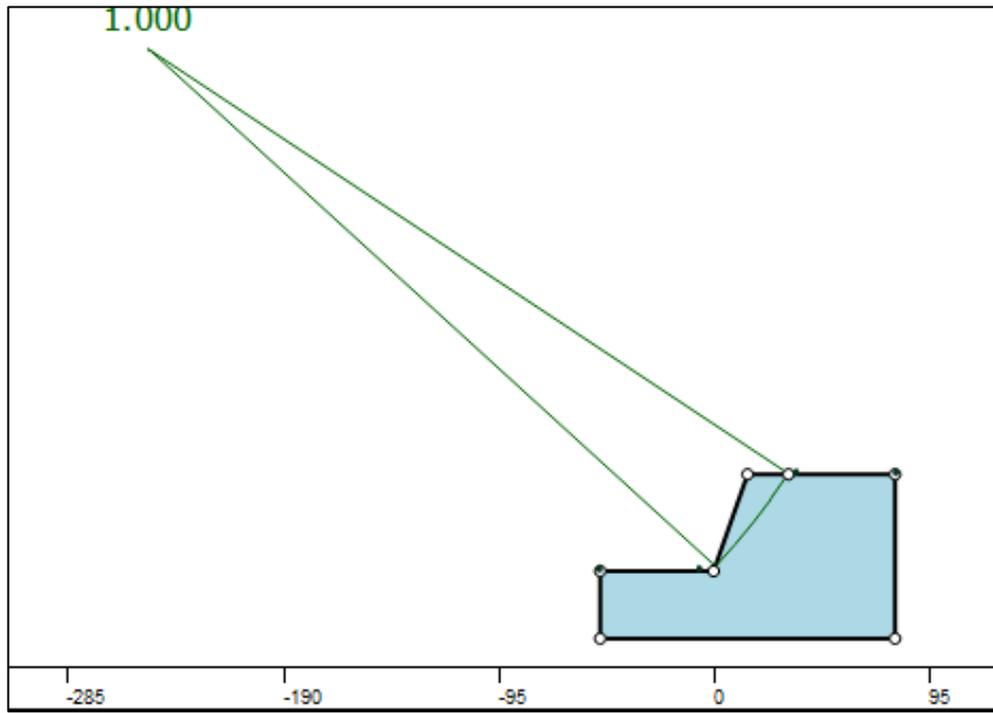
Figura 19 – Exemplo de teste feito no *software* livre HYRCAN para encontrar a coesão do talude do exemplo. Fonte: O autor, 2023.

Figura 20 - Exemplo de teste feito no *software* livre HYRCAN para encontrar a coesão do talude do exemplo. Fonte: O autor, 2023.

O próximo passo resultou em um valor médio para c e ϕ , como mostram as figuras 19 e 20. Uma vez que a caracterização do talude é um estudo preliminar que

não conta com ensaios de laboratório ou mesmo ensaios mais precisos em campo, foram feitas simplificações a respeito do NA (sendo desconsiderado), foi adotada altura da encosta de acordo com imagens do *software* livre Google Earth Pro, a inclinação foi encontrada através de uma média aritmética de valores encontrados *in loco* pelo discente com a bússola tipo Brunton (sendo uma inclinação de 58 graus) e, por fim, considerou-se uma superfície de ruptura circular com material homogêneo, que seria aplicada ao *software* livre HYRCAN. Ademais, nota-se que por ser um estudo preliminar e existir um considerável número de simplificações, o resultado fica parcialmente comprometido, sendo uma estimativa. Expõem-se então, na tabela 1, os valores encontrados após utilização do *software* livre HYRCAN.

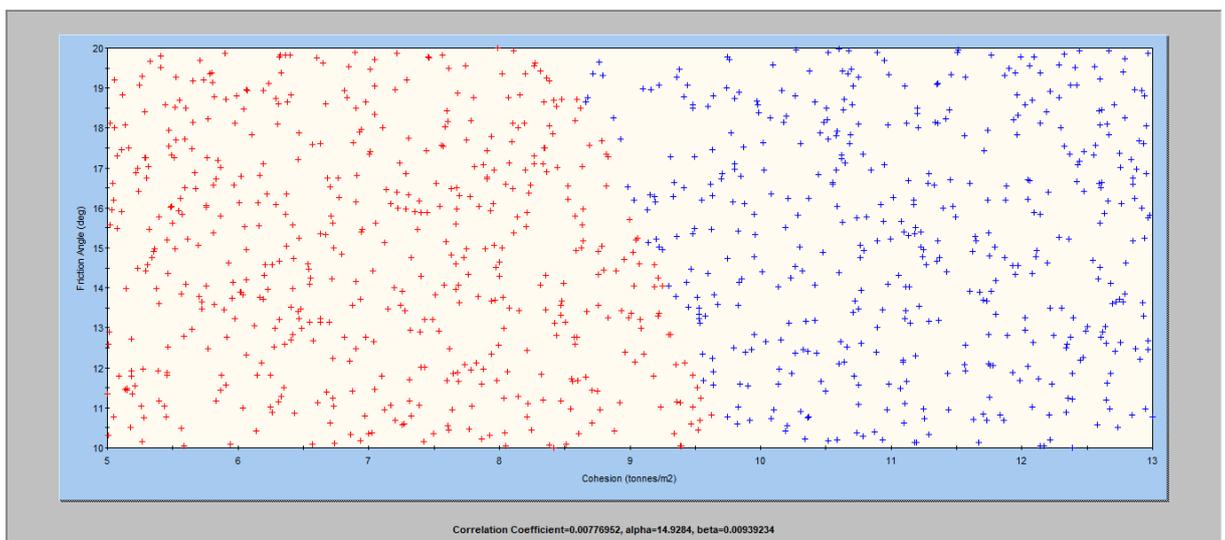
Figura 22 – Pares de c (vertical) e ϕ (horizontal) com $FS < 1$ em vermelho e com $FS > 1$ em azul. Fonte: O autor, 2023.

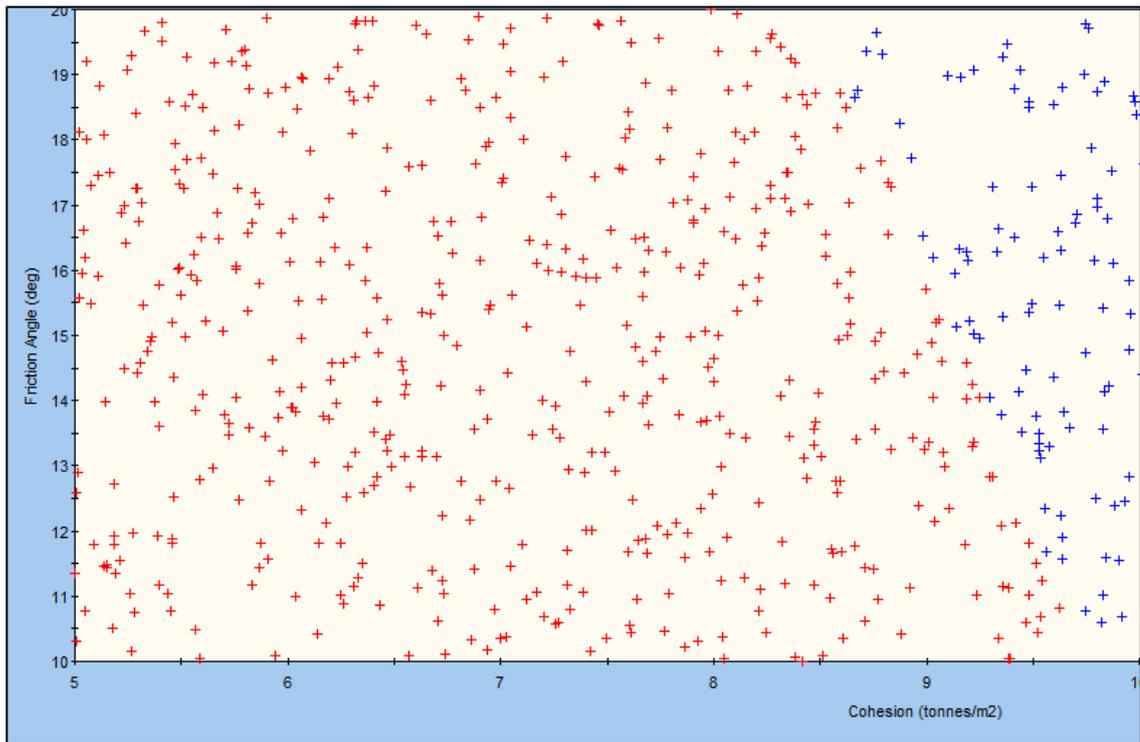
Figura 23 – Recorte da figura 31, para melhor visualização dos resultados. Fonte: O autor, 2023.

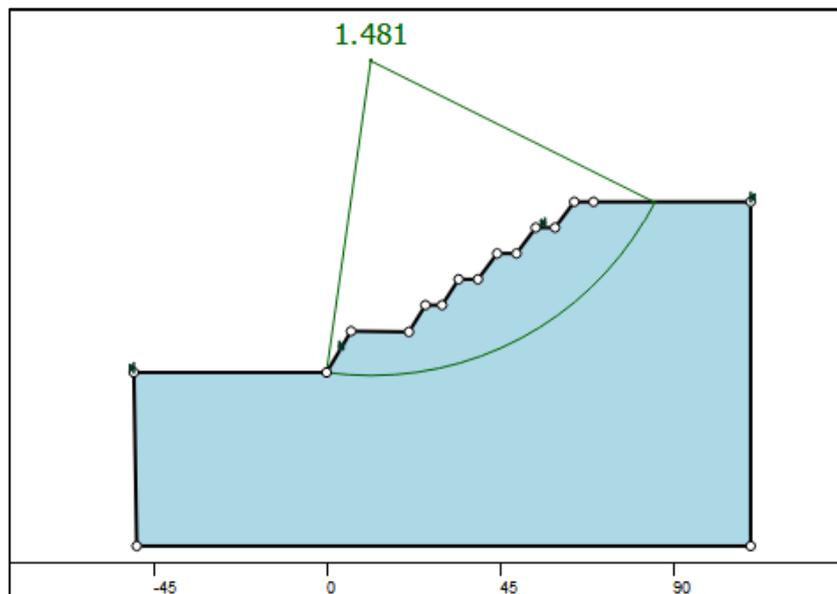
Figura 24 – Superfície de ruptura e valor do fator de segurança encontrados no *software*. Fonte: O autor, 2023.

Com c estabelecida em 88 kPa e ϕ estabelecido em 18 graus, obteve-se a superfície de ruptura do talude depois de recriar, com auxílio do *software* livre HYRCAN, o talude da forma em que se apresenta nas condições atuais, utilizando fotos e o *software* livre Google Earth Pro como referência. Tal execução retornou o resultado do fator de segurança em 1.481, como demonstra a figura 24. De acordo com a NBR 11.682 e a sua classificação para segurança de vida humana e também danos a propriedades e riscos ambientais, o FS deve ser maior ou igual a 1,5 no local, visto que existe a presença da Rodovia dos Inconfidentes, que possui um tráfego intenso de veículos, ainda maior que o mostrados nas tabelas 2 e 3.

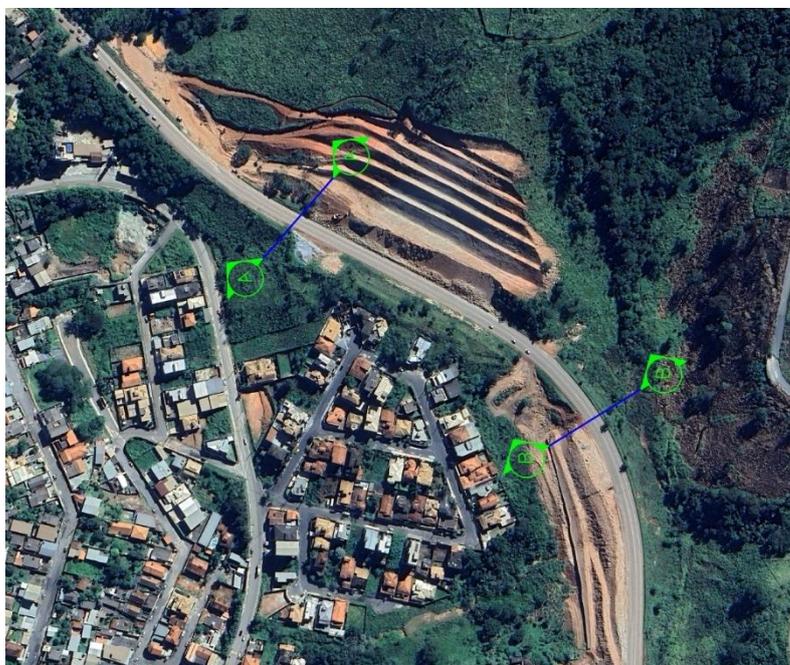
Figura 25 – Rodovia dos Inconfidentes – trecho próximo ao talude em análise. Fonte: Google Earth 2023.

As análises feitas na sobre transportes resultaram em um inventário viário na área da via mostrada na figura 25. Ademais, os cortes expostos indicam larguras pontuais nos locais demarcados no anexo B.

Como mostra a o Anexo B, a via conta com um acostamento de aproximadamente dois metros durante a extensão da área analisada. É uma rodovia de pista simples e mão dupla, com média de três metros e sessenta centímetros por faixa, além de quarenta e cinco centímetros de linha contínua fazendo a divisão dos sentidos. Tomando como base os dados do DNIT, o sentido Ouro preto é denominado crescente e o sentido Belo Horizonte é denominado decrescente. A pista de rolamento é pavimentada e conta com sinalizações verticais, sendo de advertência ou de indicação.

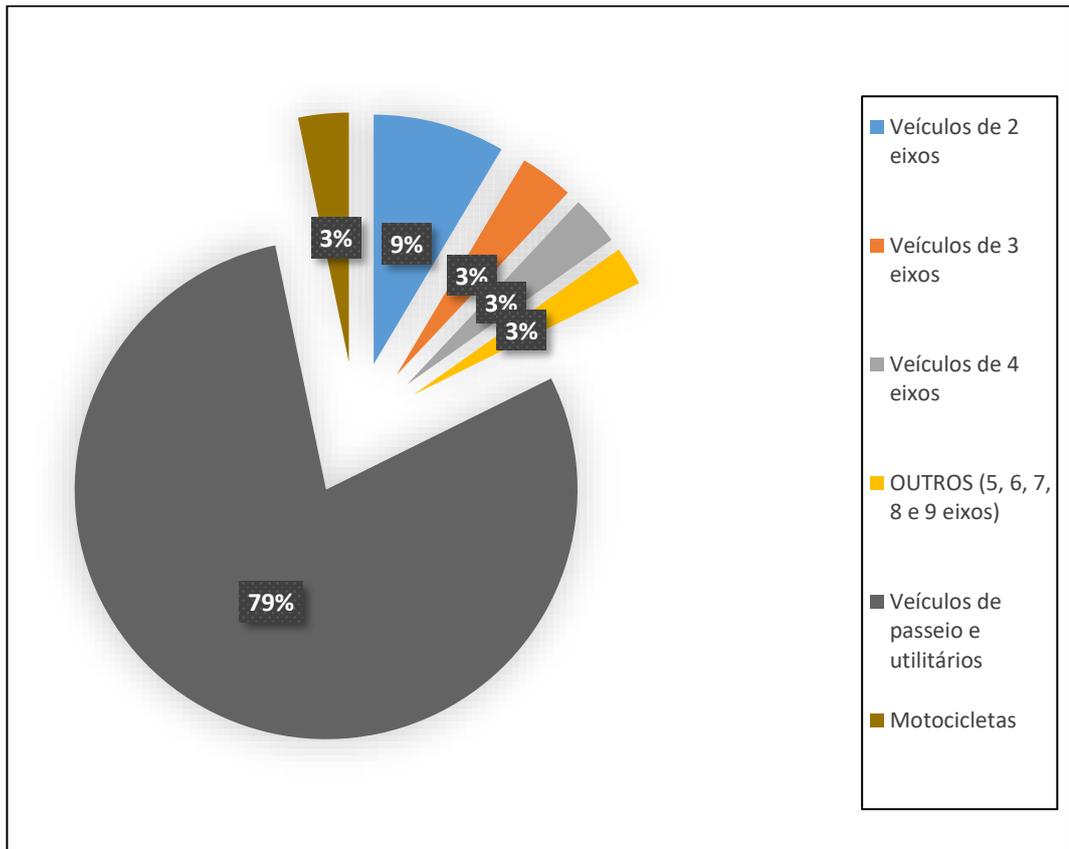
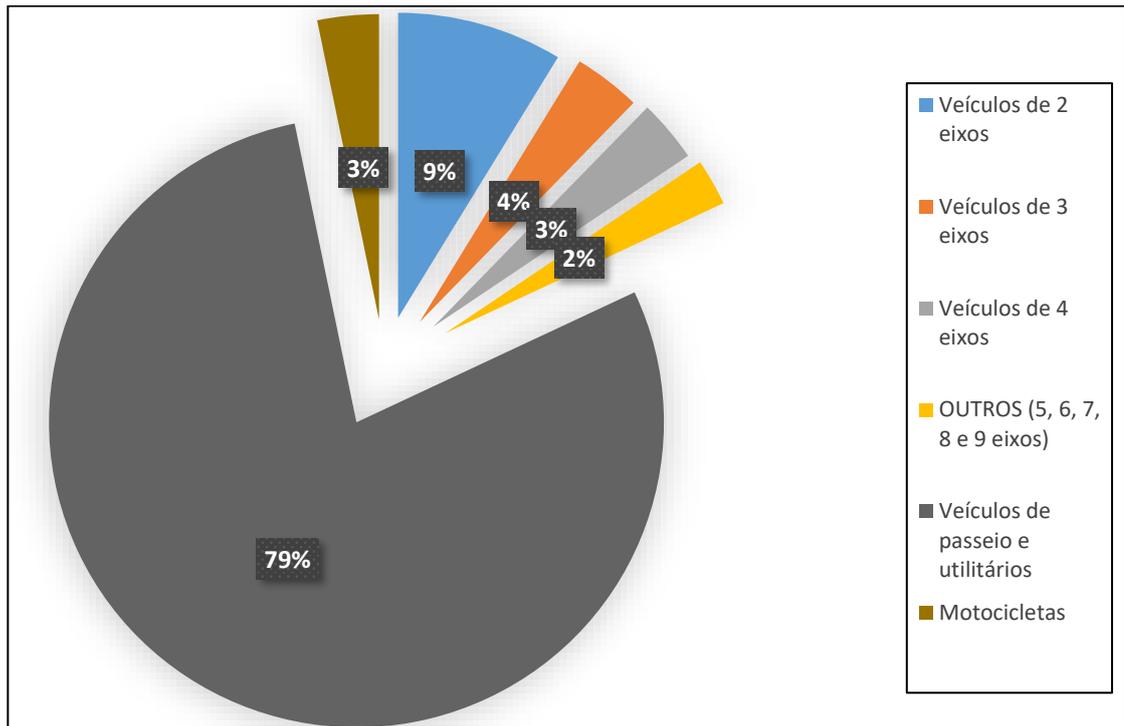
Figura 26 – VMDa de cada classe no sentido crescente. Fonte: o autor, 2023.

Figura 27 - VMDa de cada classe no sentido crescente. Fonte: o autor, 2023.

De tal forma, pode-se notar uma característica muito comum das rodovias em geral, que é a maior frequência de movimentos de veículos de passeio. Nota-se também uma proximidade em números nos dois sentidos da rodovia. Por fim, somando-se o VMDa do sentido crescente chega-se ao valor de 4313, somando-se o VMDa do sentido decrescente chega-se ao valor de 4403, e a soma dos dois VMDas resulta em 8718.
