CAMINHABILIDADE NO ENTORNO
DA CATEDRAL METROPOLITANA DE
DIAMANTINA, MINAS GERAIS

**ACESSIBILIDADE PATRIMONIAL:
CAMINHABILIDADE NO ENTORNO DA CATEDRAL METROPOLITANA DE
DIAMANTINA, MINAS GERAIS**

Trabalho Final de Graduação apresentado ao curso de Arquitetura e Urbanismo da Universidade Federal de Ouro Preto, como requisito parcial para a obtenção do título de Bacharel em Arquitetura e Urbanismo

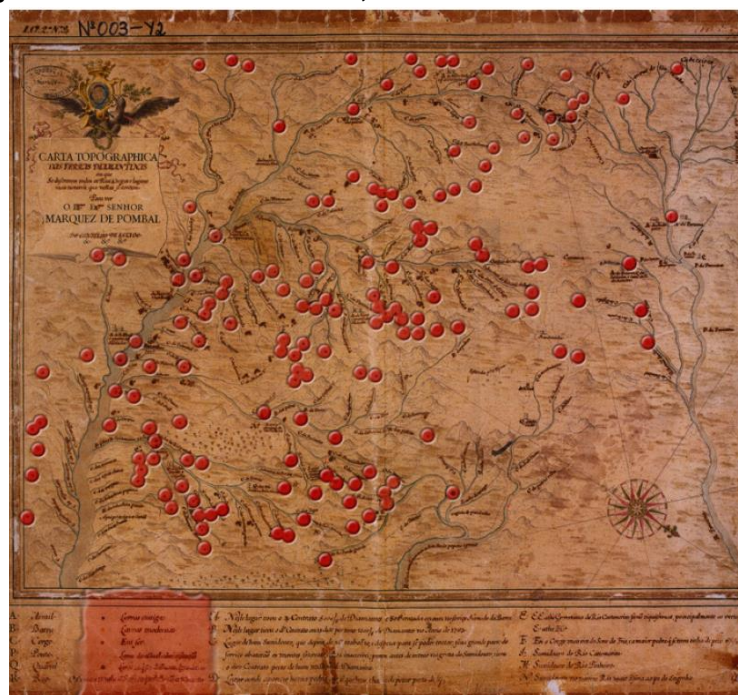
Figura 11 - Topografia das terras diamantinas, destacando as lavras de diamantes, post. 1729

Para além da extração aurífera, o local tornou-se importantíssimo para a Capitania ao se mostrar como um reduto de diamantes (Figura 11). O anúncio à Corte Portuguesa sobre esta descoberta ocorreu em torno do ano de 1730 e, três anos depois, foi realizada a demarcação das terras diamantinas (Figura 12 e Figura 13), resultando na criação do Distrito Diamantino do Serro Frio, tendo como sede o Arraial do Tijuco, ainda subordinado a Villa do Príncipe. Com a necessidade de fiscalizar a exploração de diamantes, criou-se a ordem administrativa da “Intendência dos Diamantes”. Assim, o Arraial do Tijuco tornou-se o maior centro de extração de diamantes do mundo nos setecentos, condição que determinou o seu desenvolvimento e expansão (GONÇALVES, 2010, p. 46; MIRANDA, 2009, p.35; SANTOS, 1968).

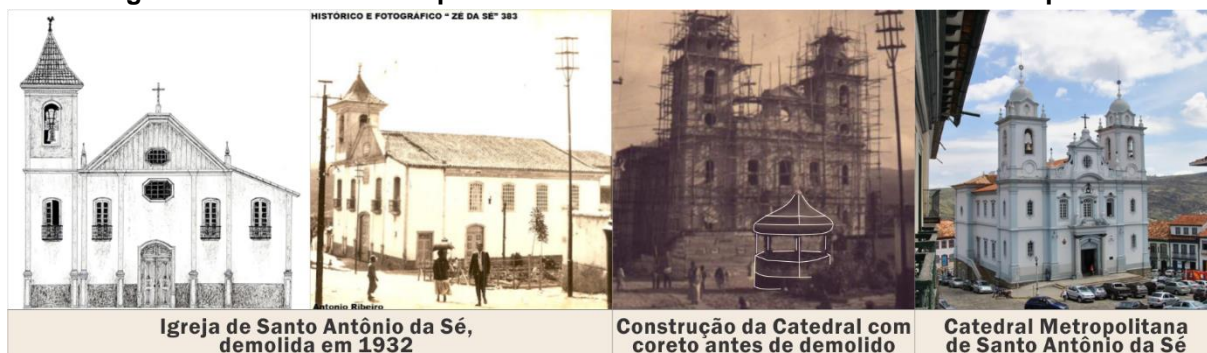
Figura 14 – Catedral Metropolitana de Santo Antônio da sé em diferentes épocas

Com o aumento do fluxo de pessoas para a região, a economia local foi impulsionada e a influência do Tijuco se espalhou por todo o norte mineiro. Em seguida, o fortalecimento do comércio local impulsionou sua configuração como um ponto de convergência e polo de abastecimento para a região norte de Minas. Também se deu continuidade à criação de outros templos religiosos, além da Matriz de Santo Antônio, que se consolidavam de forma contígua ao conjunto das casas locais - à exceção da atual Catedral Metropolitana de Santo Antônio da Sé (Figura 14) e a Igreja do Rosário (que não é uma das igrejas setecentistas) (GONÇALVES, 2010; MIRANDA, 2009).

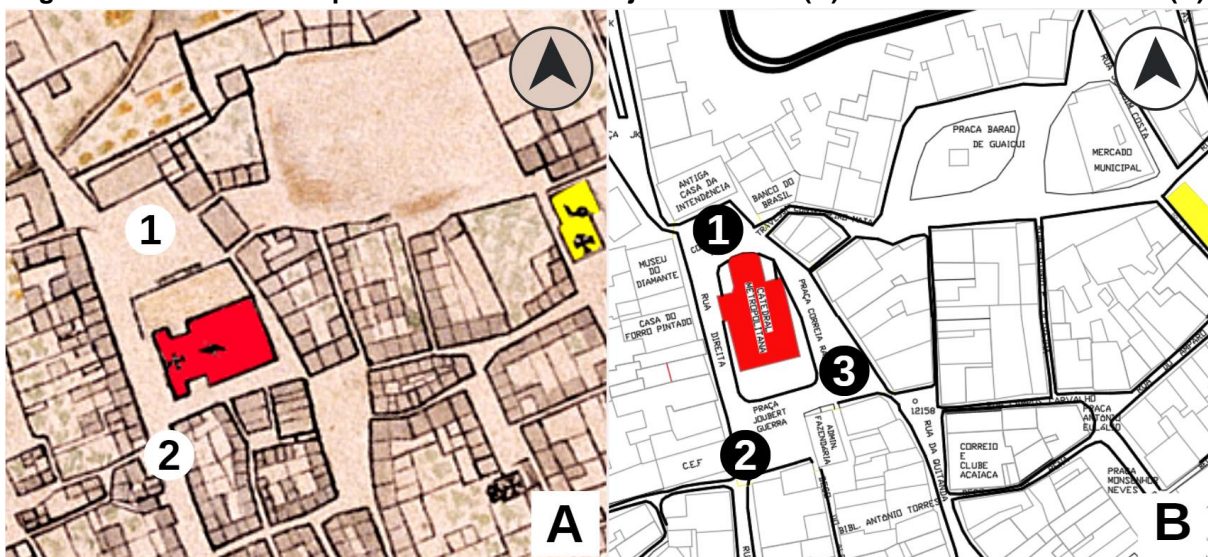
Figura 17 - Recortes das plantas do Arraial do Tijuco em 1784 (A) e Diamantina atualmente (B)

Um importante marco na história do município neste século (XX) foi o tombamento do seu antigo núcleo urbano pelo IPHAN em 1938 (Figura 17). (IPHAN, c2014c).

pontos da cidade. Antes da demolição, possuía a fachada frontal voltada para oeste (Figura 17 – A e Figura 18 – A), havendo no seu lado direito à norte do mapa um largo composto por praça e coreto (Figura 18 - A). Já atualmente, a fachada frontal está voltada para sul (Figura 18 – F e G). A frente da Catedral construída, havia uma praça composta por coreto, já demolido (Figura 18 – H e I), que hoje é um espaço destinado ao estacionamento de táxis e transição de pedestres (Figura 18 - J). Para melhor entendimento, marcou-se na Figura 17 a antiga Matriz e atual Catedral em vermelho, adotando a Igreja das Mercês em amarelo como ponto de referência para comparação da malha urbana. Já na Figura 18, para comparação das mudanças, adotou-se os círculos coloridos que representam: os locais antes da demolição da Matriz; após construção da Catedral e atualmente com tecido urbano já consolidado. Para conexão dos mapas com imagens adotou as numerações.

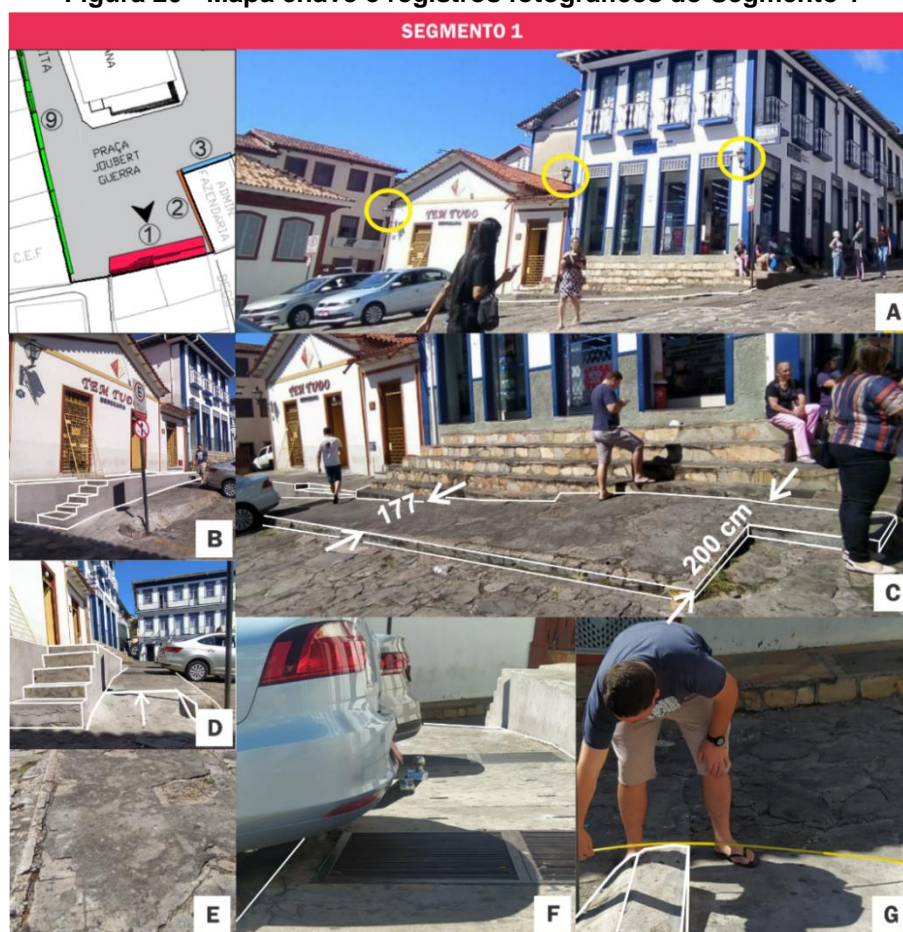
Figura 20 - Mapa chave e registros fotográficos do Segmento 1

| | INDICADOR | AVALIAÇÃO | NOTA |
|---|---|---|---|
| | Condição da superfície | Há fissuras e alguns buracos no segmento que mais se enquadram no critério de menos de 10 buracos entre 5 e 15 centímetros ou fissuras em todo o segmento fissuras em todo o segmento. | 2 |

| ATRATIVIDADE | Atratividade visual e turística | Os edifícios não apresentam danos visíveis deterioração e a aparência geral eram boas resultando no conjunto que se destaca visualmente pela harmonia estética do conjunto e sua conservação aparente. Transmitindo a sensação de cuidado, que valoriza o patrimônio e unidade estética, essenciais para a atratividade visual e turística do espaço. | 4 |

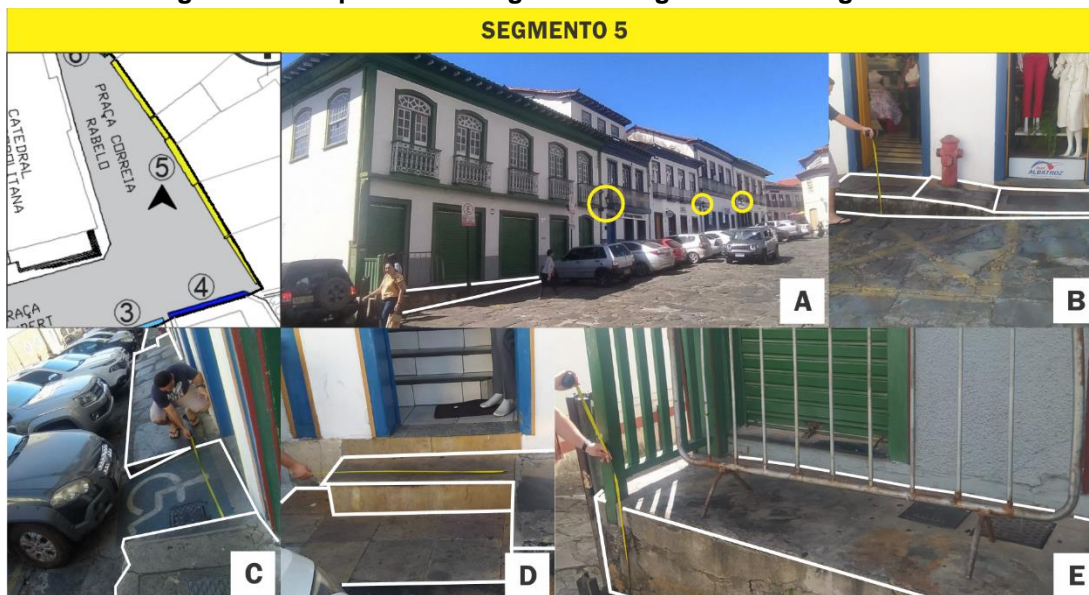
Figura 24 – Mapa chave e registros fotográficos do Segmento 5

| | Atratividade visual e turística | Não há destaques visuais isolados, e sim conjunto que apresenta harmonia e boa aparência, sem sinais visíveis de deterioração ou sujidades proeminentes. | 3 |

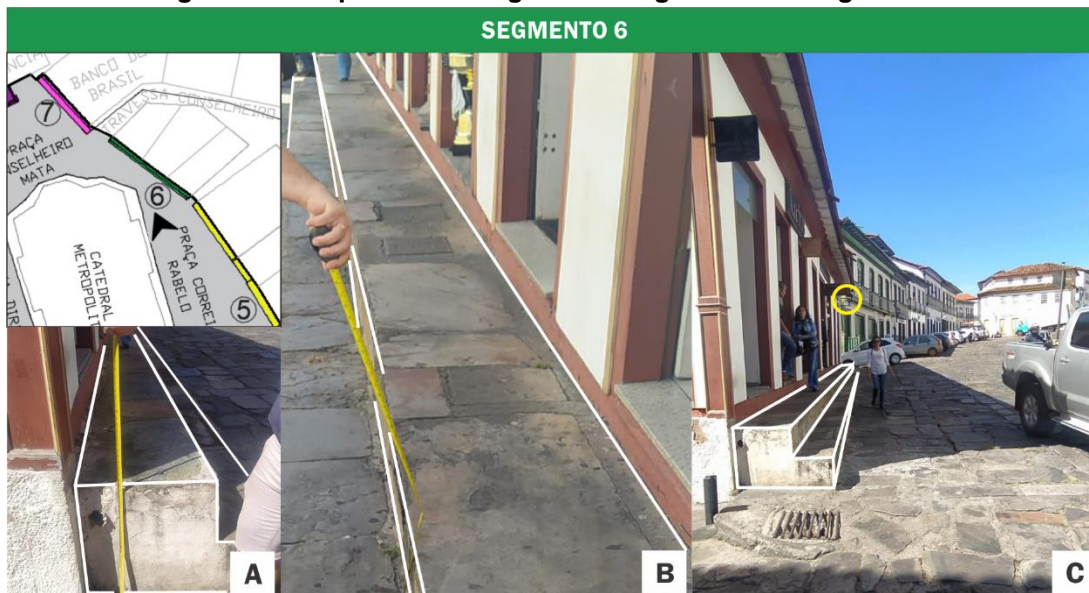
Figura 25 – Mapa chave e registros fotográficos do Segmento 6

| | INDICADOR | AVALIAÇÃO | NOTA |
|---|---|--|---|
| | Condição da superfície | Não há fissuras ou buracos ao longo do segmento. | 4 |
| | Atratividade visual e turística | Não há destaques visuais isolados, e sim conjunto que apresenta harmonia e boa aparência, sem sinais visíveis de deterioração ou sujidades proeminentes. | 3 |

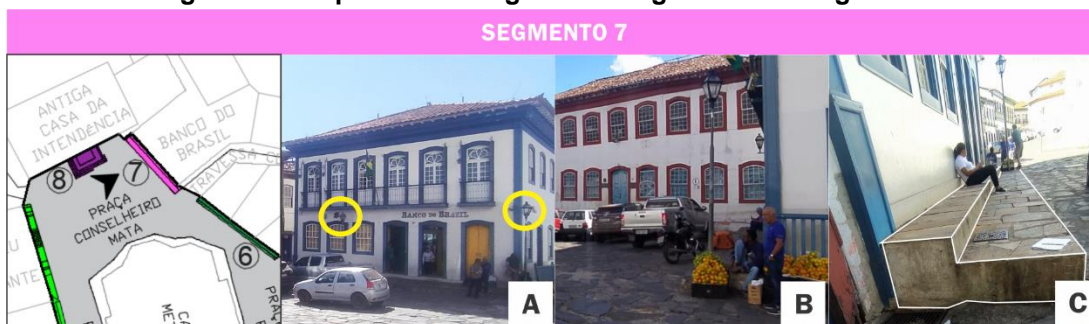
Figura 26 - Mapa chave e registros fotográficos do Segmento 7

| | INDICADOR | AVALIAÇÃO | NOTA |
|---|---|--|---|
| | Condição da superfície | Não há fissuras ou buracos ao longo do segmento. | 4 |

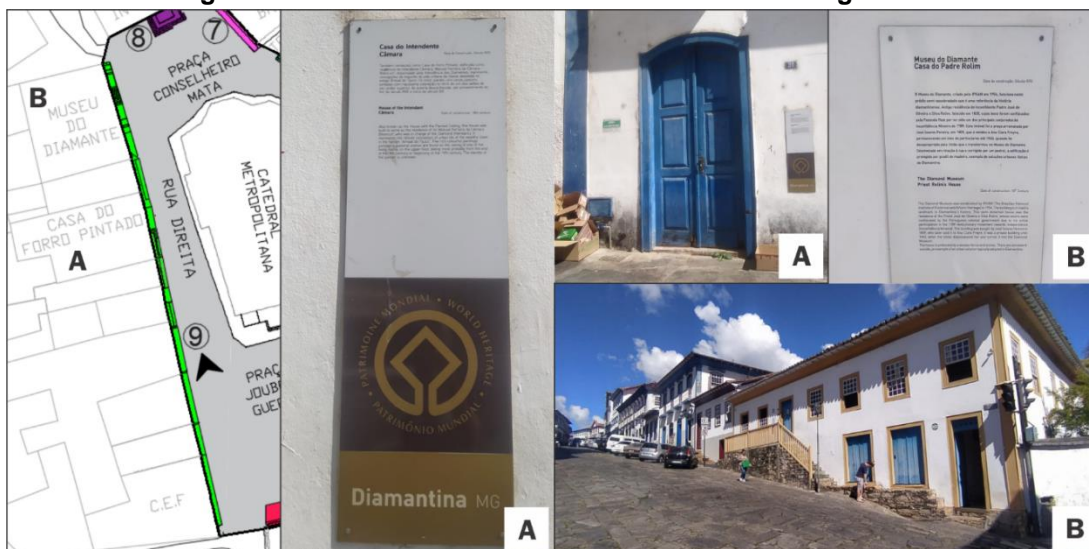
Figura 31 - Edifícios com tombamento isolado no segmento

| | Atratividade visual turística | Apontou-se que o conjunto apresenta predominantemente boa aparência. Vale ressaltar que os dois edifícios com tombamento isolado apresentam placas (Figura 31) mas apenas um deles se destaca visualmente no conjunto dos edifícios do segmento. A Casa do Intendente Câmara (Casa do forro pintado - Figura 31 – A) apresenta sujidades aparentes na fachada, juntamente com os detritos dispostos logo a sua frente. Já o Museu do Diamante (Casa do Padre Rolim – Figura 31 - B, se destaca pela sua escala. | 3 |

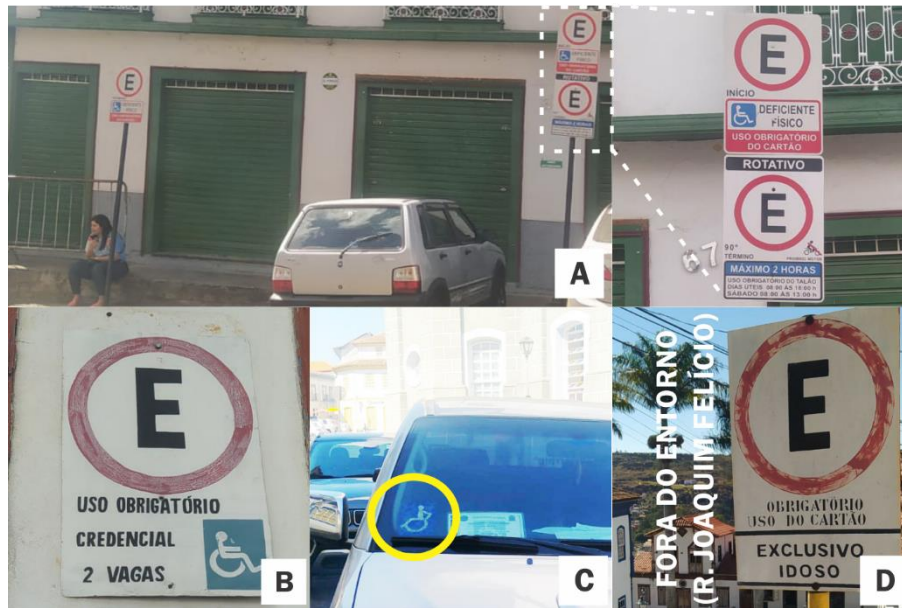
Figura 33 - Vagas de estacionamento reservadas

No indicador ‘*Vagas de estacionamento público reservadas*’ da categoria ‘*Conectividade*’, levantou-se o quantitativo de vagas para estacionamento público no entorno, que ocorre por meio de rotativo. Compreendendo que os segmentos 1 e 2 não possuem vagas reservadas para o público geral, por serem destinadas exclusivamente para táxis locais e o segmento 3 somente para viaturas policiais. De acordo com a Lei 10.741 /03, o número mínimo de vagas de estacionamento para idosos é de 5% do total e pela Lei 10.098/00, para pessoas com deficiência ou mobilidade reduzida de 2% (BRASIL, 2000; 2003). Assim, a área possui uma vaga a mais, embora a sinalização não esteja 100% correta, por indicar somente as vagas reservadas para pessoas com deficiência e não indicar as vagas destinadas aos idosos, embora a quantidade contemple também estas vagas. Para fins ilustrativos há um exemplo da placa adotada para a vaga destinada exclusivamente aos idosos, na Rua Joaquim Felício, próximo da área de estudo, embora seja em uma rua com declividade acentuada (Figura 33 - D).

Ao realizar este levantamento constatou-se que as vagas estavam ocupadas e seus carros possuíam a sinalização com cartão próprio, como é recomendado. Em relação a área necessária para transferência e manobra, apenas duas vagas possuíam espaço com marcação na via (Figura 33 – B e C), embora desbotado. Já nas duas outras (Figura 33 – A), não havia marcação na via, mas placa delimitando o início e fim do estacionamento para PcD, com espaço hábil para possibilitar o espaço para transferência e manobras. Salienta-se que o único fato analisado nesse momento é a existência de vagas, sendo importante compreender que a acessibilidade plena, vai além do espaço de transferência, dimensionamento e vagas disponíveis. Assim deve-se propiciar a conexão do leito carroçável com a calçada por meio de rampas com inclinação de até 8,33% e estas sendo acessíveis para que o usuário consiga transitar com autonomia.

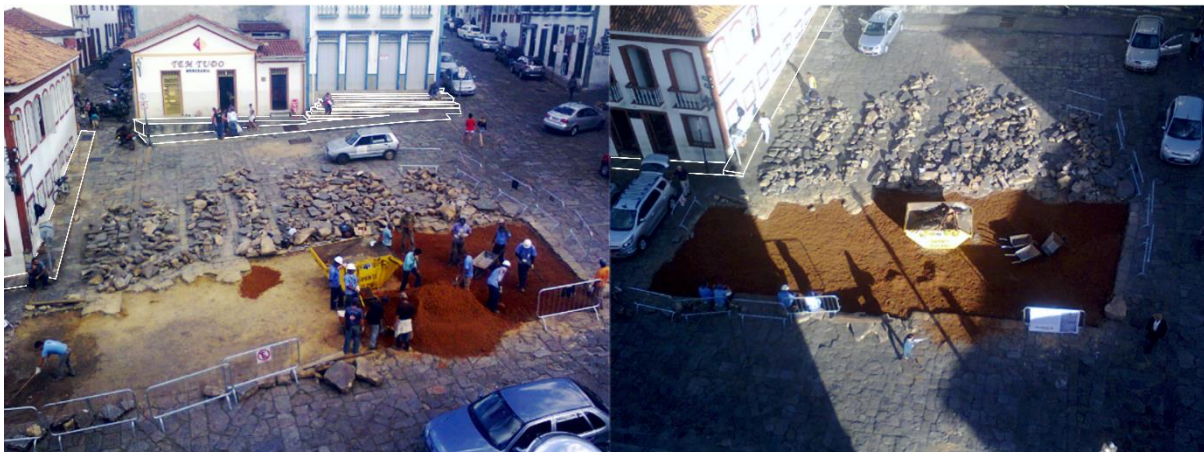
Figura 37 – Obra do Projeto Acerta Pedra em frente à Catedral em 2015

A 'Pavimentação da via' obteve avaliação predominantemente ruim (nota 2). A seguridade dos transeuntes e próprios motoristas se torna comprometida, sendo necessária verificar a periodicidade da realização de recuperações do pavimento, uma vez que, afeta a sua durabilidade e condições satisfatórias de uso. Acredita-se que seja possível adotar essa solução para o calçamento é crítico, como fez- no ano de 2015 em alguns pontos desta mesma região (Figura 37) ao capacitar profissionais para o ofício de calceteiro para implementação das soluções.
