# **TIPOLOGIA DE ESTRUTURAS DE MADEIRA PARA TELHADOS COLONIAIS**

Trabalho Final de Curso apresentado  
como parte dos requisitos para obtenção  
do Grau de Engenheiro Civil na  
Universidade Federal de Ouro Preto.

Área de concentração: Estruturas de Madeira

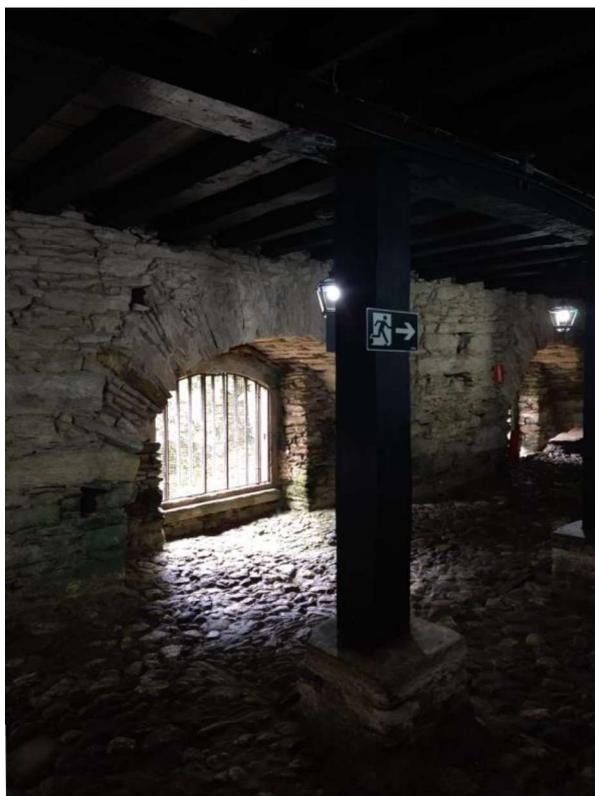
**Figura 1 – Alicerces construídos com pedras empilhadas, Casa dos Contos.**

As dimensões dos alicerces eram variáveis, mas não diferiam muito das práticas atuais para fundações diretas. Em cidades como Ouro Preto, que apresentam diferenças de níveis acentuadas e um solo acidentado, o uso de alicerces de grandes alturas e proporções podem ser encontrados ao longo de toda a cidade (COISAS DA ARQUITETURA, 2010).

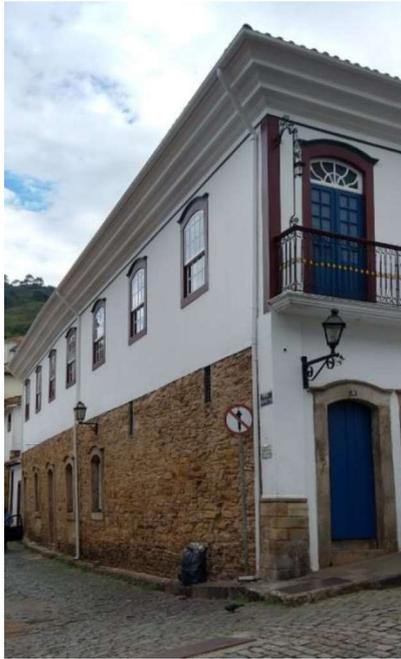
**Figura 2 – Vista externa de parede em alvenaria de pedra. Rua conde de Bobadela, Ouro Preto.**

Assim como nos alicerces, o empilhamento de pedras também era muito utilizado nas construções de paredes, especialmente em Igrejas e casarões, que demandam paredes mais espessas, e assim como nos alicerces, as dimensões das pedras utilizadas podem variar, mas de uma maneira geral, eram utilizadas pedras maiores com os vãos calçados por pedras menores (COISAS DA ARQUITETURA, 2010).

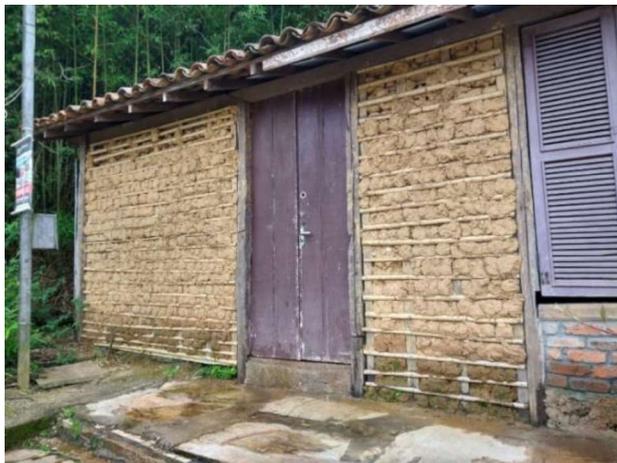
**Figura 4 – Casa construída em pau-a-pique. Rua Padre Rolim, Ouro Preto.**

baldrames, peças horizontais entre os pavimentos, e os frechais, peças horizontais posicionadas sobre todo o perímetro das paredes. Entre essa estrutura de madeira eram feitas grades, também de madeira, cobertas por massa formada por lama e fibra vegetal (COISAS DA ARQUITETURA, 2010).

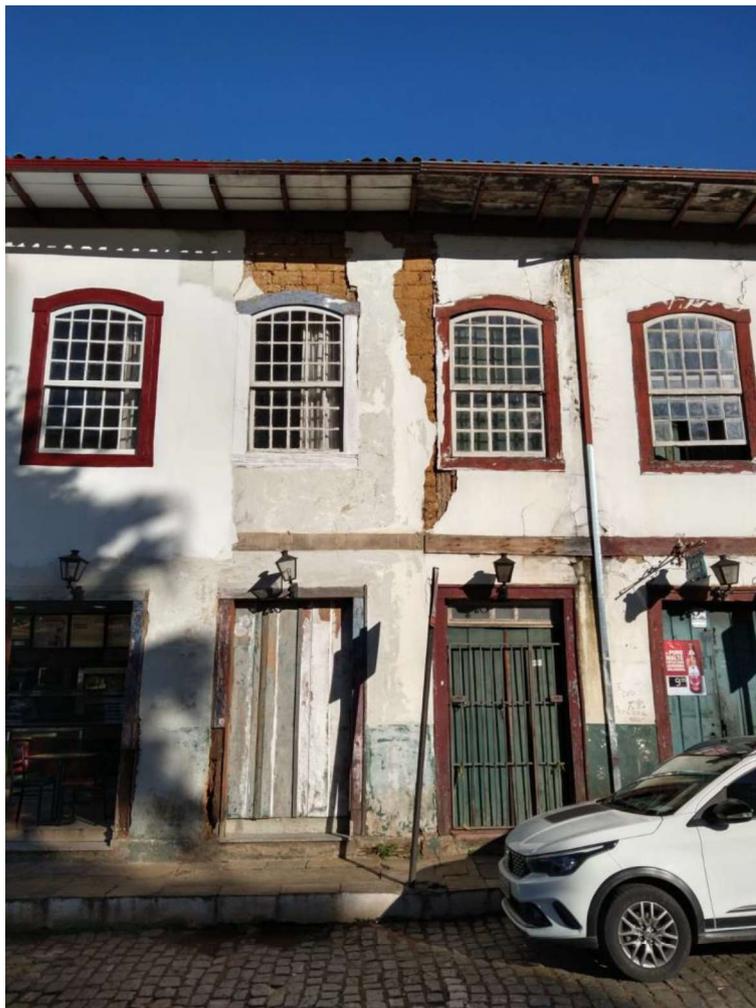
**Figura 5 – Queda de revestimento expõe construção em adobe. Rua Dom Viçoso, Mariana.**

O adobe é uma lajota feita de barro com dimensões aproximadas de 20 x 20 x 40 cm, compactados manualmente em formas de madeira, colocadas pra secar em um determinada quantidade de dias. Vale ressaltar que o barro deve conter dosagem correta de argila e areia, para não ficar nem muito quebradiça, nem demasiadamente plástica. Para melhorar sua resistência, pode-se acrescentar fibras vegetais. Após secas, as lajotas são assentadas também com barro e revestidas com reboco de argamassa de cal e areia (COISAS DA ARQUITETURA, 2010).

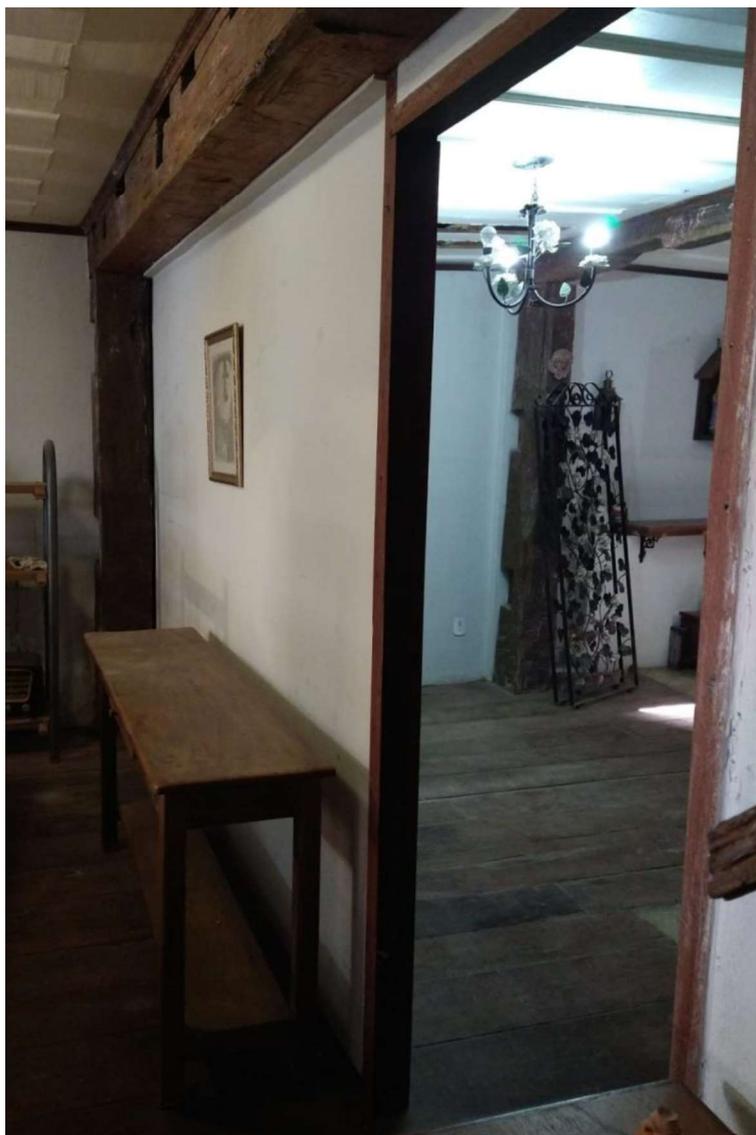
**Figura 6 – Parede interna construída em tabique.**

Tabique é uma divisória feita com estrutura de vigas de madeira e revestimento de tábuas (Figura 6). Trata-se de um recurso de execução simples e fácil, utilizado no Brasil colonial especialmente para divisórias internas (COISAS DA ARQUITETURA, 2010).

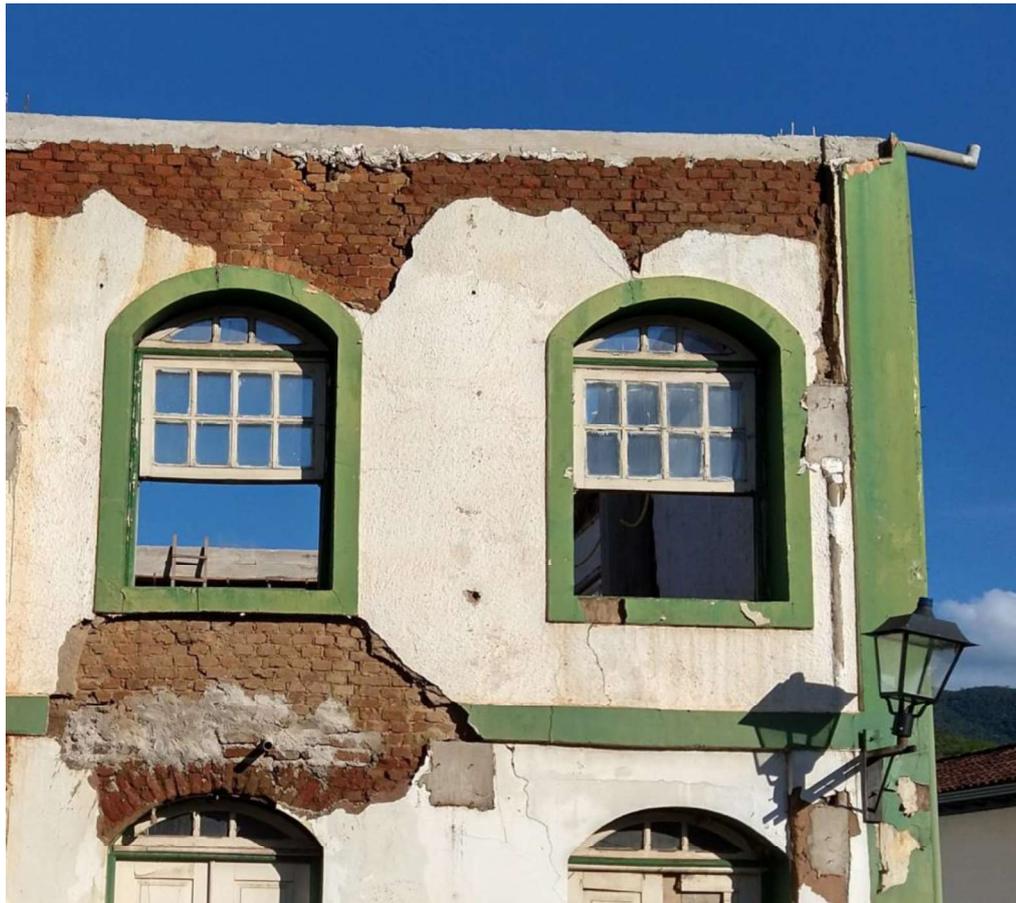
**Figura 7 – Reforma de casa construída com tijolos cerâmicos. Rua Dom Viçoso, Mariana.**

Usando a argila como matéria prima, o tijolo cerâmico difere do adobe pelas suas dimensões menores e pelo fato de ser cozido em fornos, a altas temperaturas. Sua durabilidade o rivaliza com a pedra (COISAS DA ARQUITETURA, 2010).

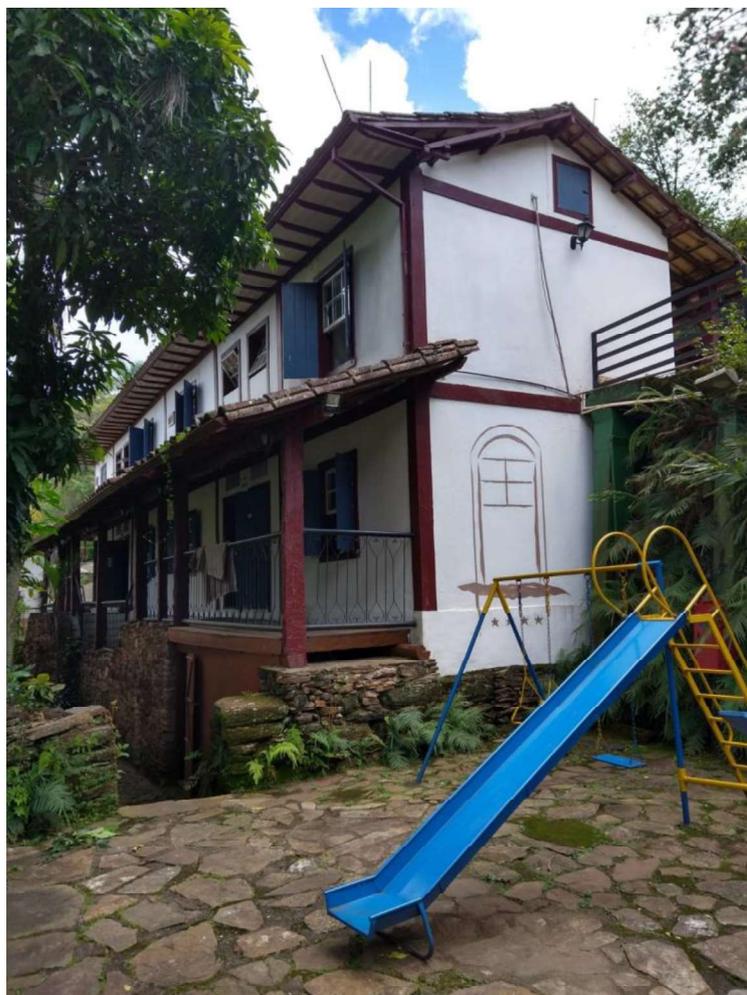
**Figura 8 – Colunas e vigas. Hotel Solar da Lajes, Ouro Preto.**

cargas provenientes da estrutura do telhado. As peças estruturais mais comuns têm, no geral, entre 15 a 20 cm de largura aproximadamente, e são amarradas através de encaixes entalhados na madeira, a fim de anular o efeito nocivo dos empuxos provenientes do telhado (REIS, 1996).

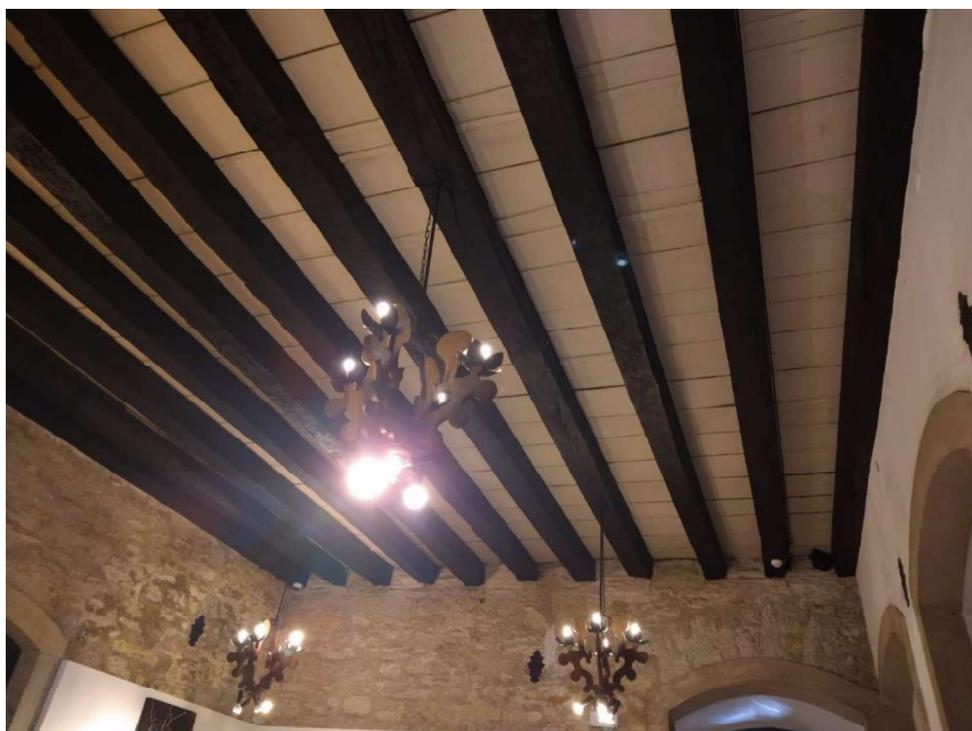
**Figura 9 – Vigotas, pintadas na cor preta, contrastando com tábuas do piso, pintadas na cor branca. Casa dos Contos.**

disso são os componentes mais robustos das lajes. Sobre essas vigotas de madeira eram posicionadas tábuas corridas e sob as vigotas era posicionado o forro, podendo esse ser trabalhado ou não.

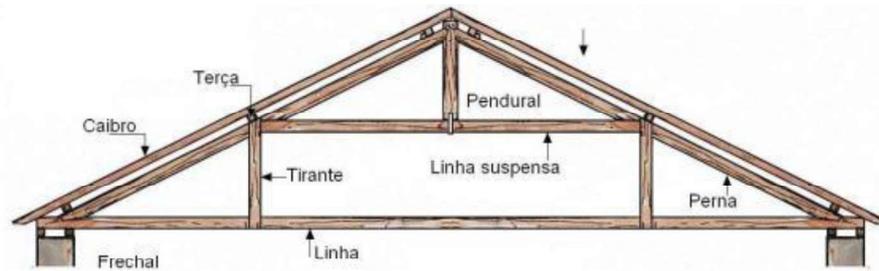
**Figura 11 – Modelo básico da tesoura clássica.**

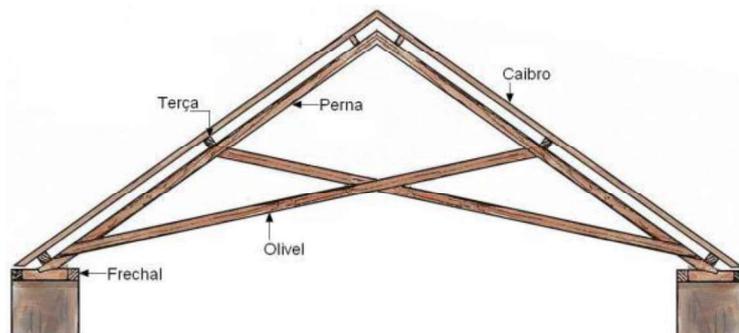
**Figura 12 – Modelo básico da tesoura com linhas cruzadas.**

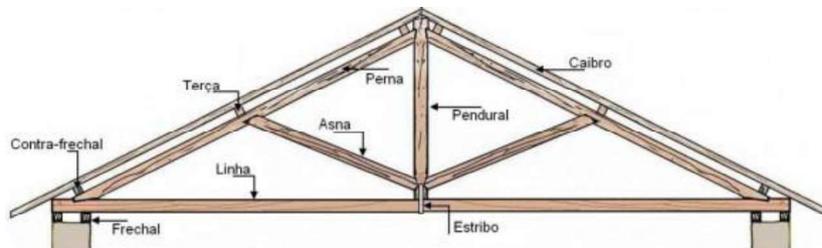
**Figura 13 – Modelo básico da tesoura treliçada.**

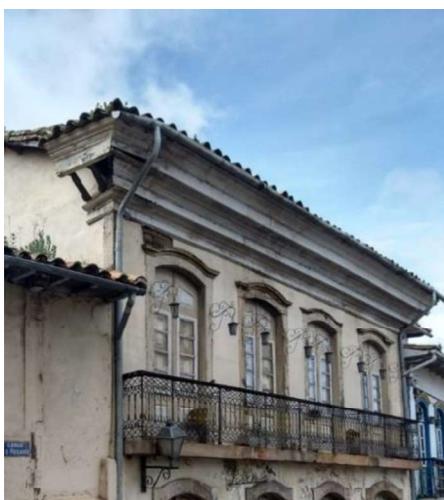
**Figura 14 – Cimalha em madeira com a estrutura de mão francesa exposta. Rua Getúlio Vargas, Ouro Preto.**

Artifício utilizado para esconder o acabamento do beiral, onde pode ser feito de diferentes maneiras e com diferentes materiais, sendo os mais comuns em cidades históricas as cimalhas de madeira apoiadas sob mãos francesas, que além de acabamento ajuda na sustentação do beiral, ou as cimalhas de cantaria, onde a última camada de pedras da parede de sustentação é trabalhada e adornada, e são usadas para dar um acabamento visual mais estético (REIS, 1996).

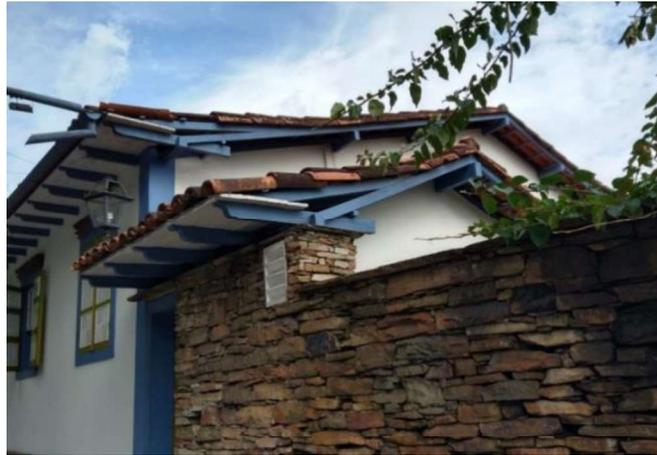
**Figura 15 – Telhados com estrutura do contrafeito em evidência. Rua  
Conselheiro Quintiliano, Ouro Preto.**

Para minimizar a quantidade de água que atingia as paredes durante período de chuva, adotou-se um artifício chamado contrafeito, uma peça que cria uma angulação no terço inferior da estrutura do telhado, fazendo assim com que a água da chuva alcance uma maior distância em relação às paredes, na ausência de calhas. Dando uma forma característica aos telhados construídos a partir do período colonial. Artifício pode ser usado independentemente do tamanho do telhado, como demonstrado na Figura 15 (REIS, 1996).

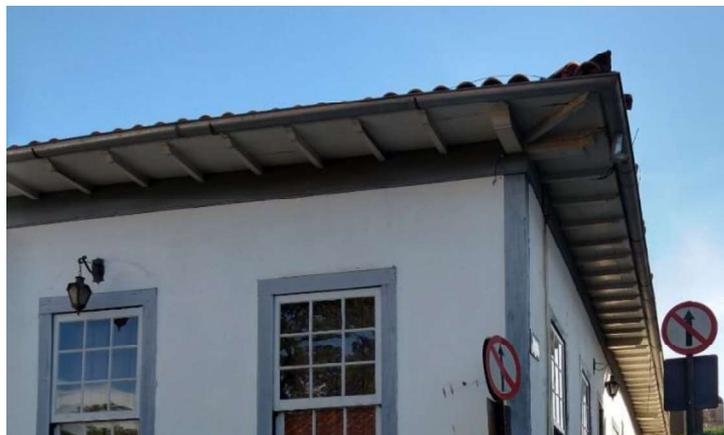
**Figura 16 – Cachorros distribuídos ao longo de toda a extensão do beiral. Rua  
Barão de Camargos, Mariana.**

Presentes na maioria dos telhados construídos no século XVIII e início do século XIX, os cachorros eram utilizados para sustentação dos beirais, apoiando sobre os frechais, e travados por uma peça chamada retranca (REIS, 1996).

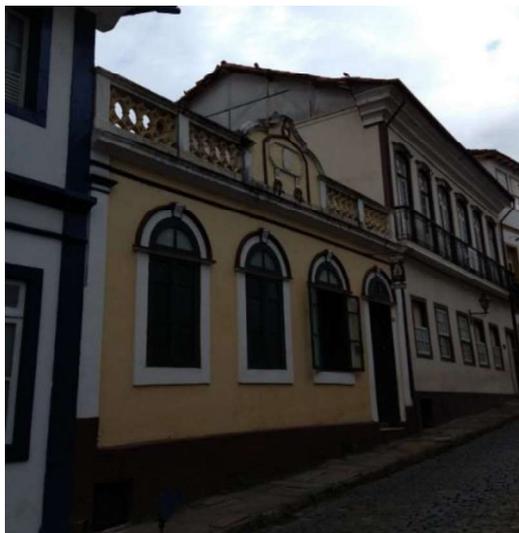
**Figura 17 – Vista frontal de uma casa que possui platibanda, Rua Paraná, em Ouro Preto.**

Platibandas são o prolongamento do alinhamento da parede externa, acima dos frechais, para camuflagem do telhado. Ressaltando que o espaço entre o telhado e a platibanda é sempre contornado por calhas e rufo (REIS, 1996).

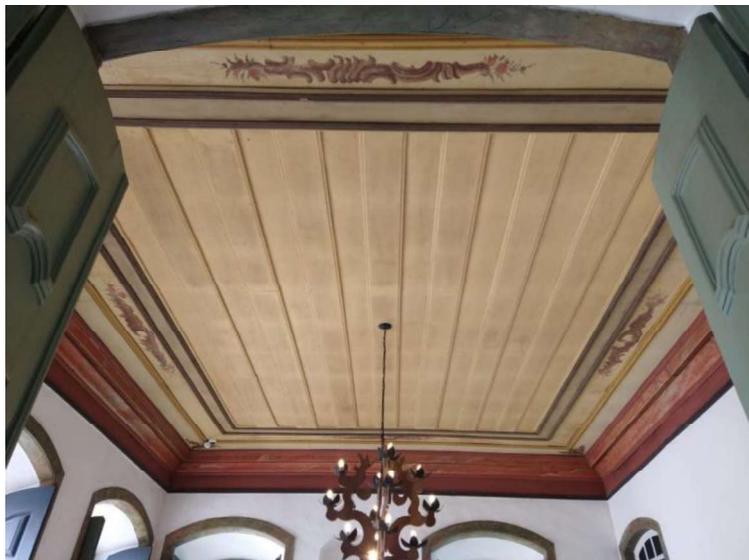
**Figura 19 – Forro seguindo o modelo “saia e camisa” na Casa dos Contos.**

por uma nova camada de peças de madeira, também posicionadas de maneira paralela.

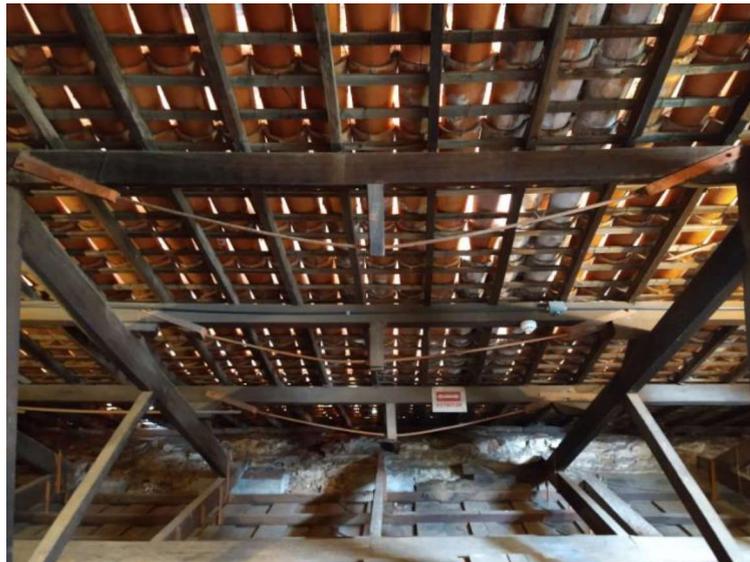
**Figura 24 – Hastes metálicas utilizadas para impedir a deformação dos componentes de madeira do telhado.**

A cobertura é composta por um telhado com estrutura de tesouras treliçadas, sendo 4 águas sobre o mirante, localizado no ponto mais alto da construção, e com um telhado, em 8 águas distribuído sobre o segundo pavimento da edificação, incluindo a passarela da varanda. O telhado, reformado durante os anos 1970, apresenta um bom nível de conservação, apesar de sua elevada inclinação. Onde se fez necessário a amarração de todas as telhas sobre as ripas. Já para a estrutura, hastes metálicas foram adicionadas, formando contraventamentos e limitando a movimentação por dilatação.

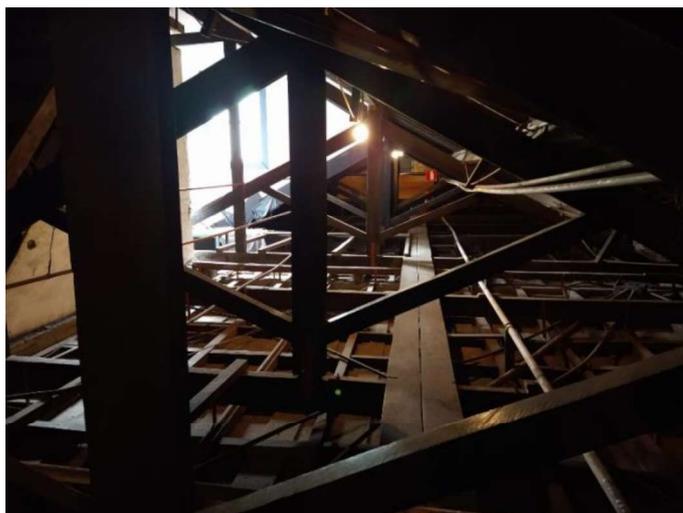
**Figura 26 – Visão transversal das tesouras.**

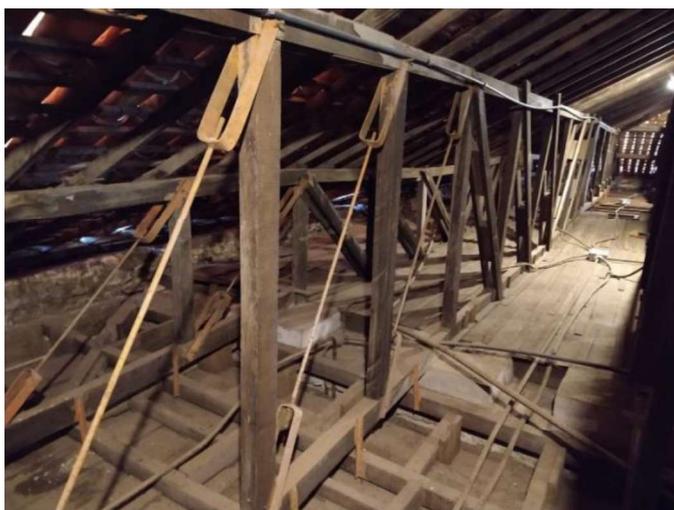
**Figura 27 – Hastes metálicas usadas para impedir uma eventual movimentação lateral, distribuídas ao longo de toda a estrutura.**

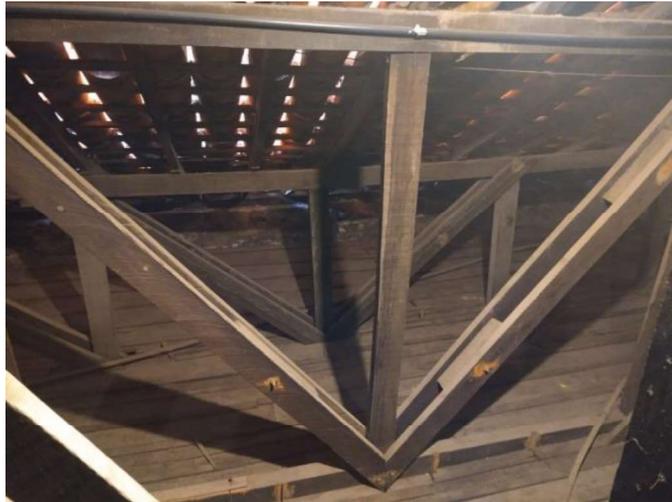
**Figura 28 – Montagem de maneira treliçada dos componentes da estrutura do telhado.**

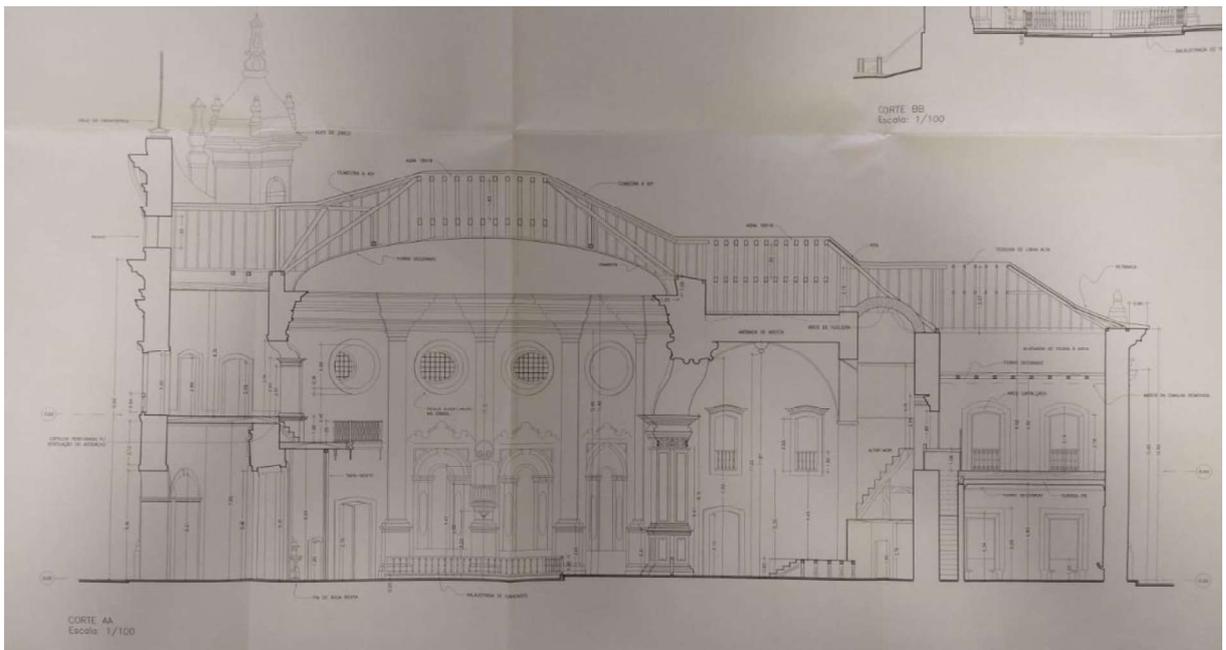
**Figura 33 – Corte em projeto no sentido longitudinal da igreja.**

A cobertura da Igreja do Rosário (Figura 33) se destaca das demais Igrejas da região, pelo seu formato característico, a junção de uma cumeeira central posicionada na horizontal com cumeeiras no ângulo de 45° (Figura 34) dão ao telhado um formato curvilíneo, as tesouras longas com peças cruzadas (Figura 35) vencem os mais de 13 metros de vão entre as paredes, e permitem o posicionamento do forro de forma abaulada, elevando a altura do pé direito.

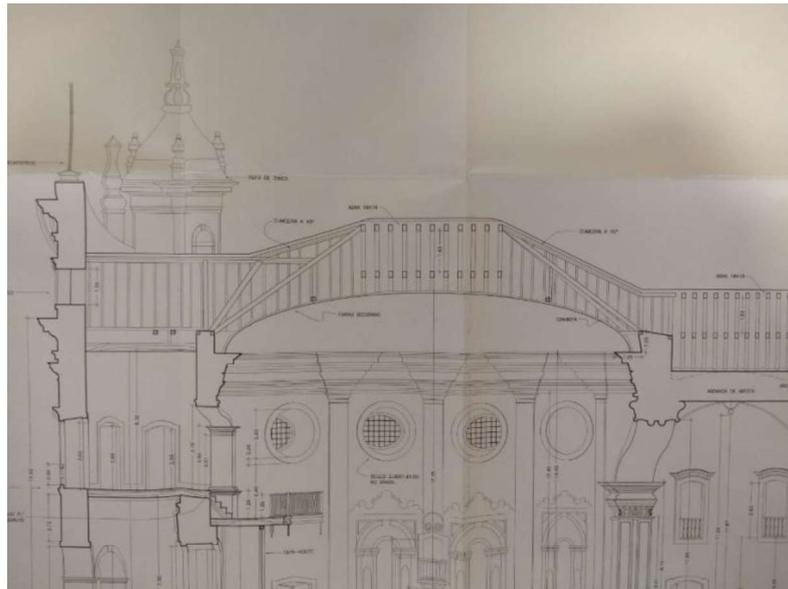
**Figura 34 – corte longitudinal destacando o telhado da nave da igreja, evidenciando os diferentes ângulos da cumeeira.**

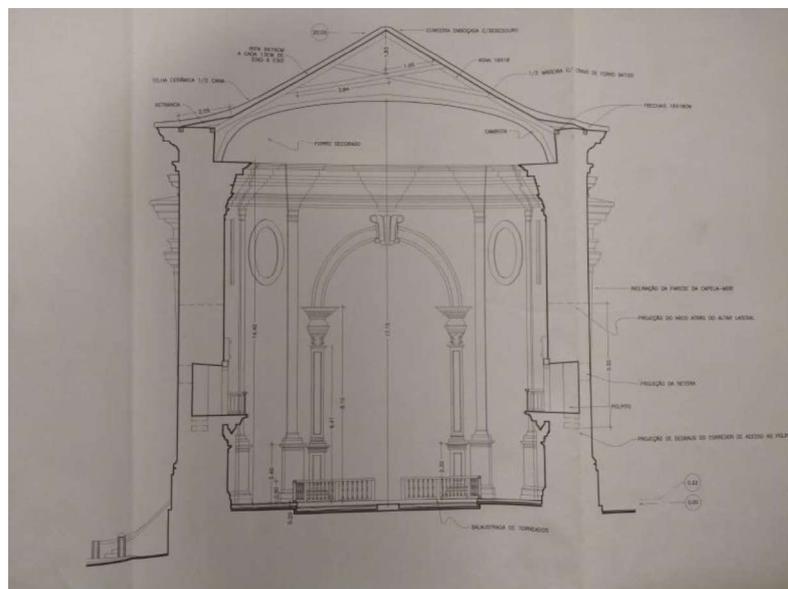
**Figura 35 – Corte em projeto no sentido transversal da igreja, sendo possível observar o modelo estrutural da tesoura utilizada.**

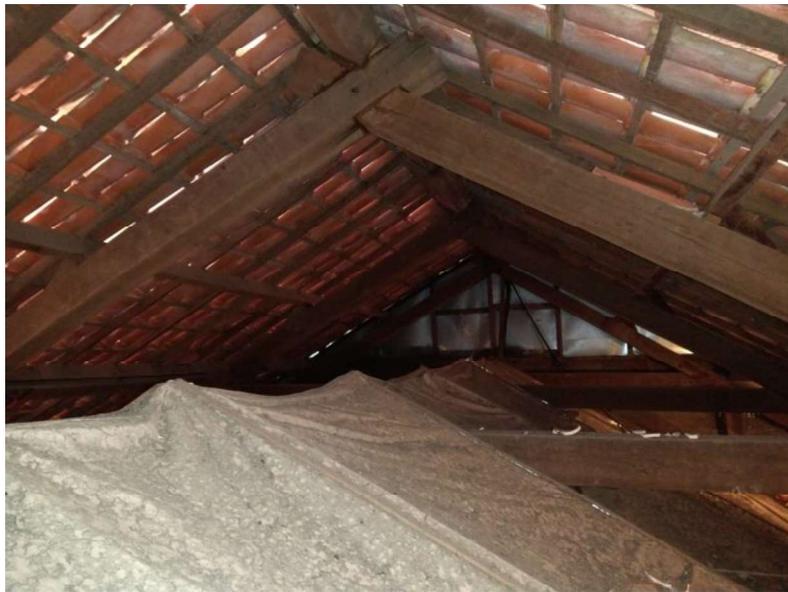
**Figura 39 – Interação das pernas da tesoura com a cumeeira, onde é possível observar o transpasses entre as pernas, criando apoio para a cumeeira.**

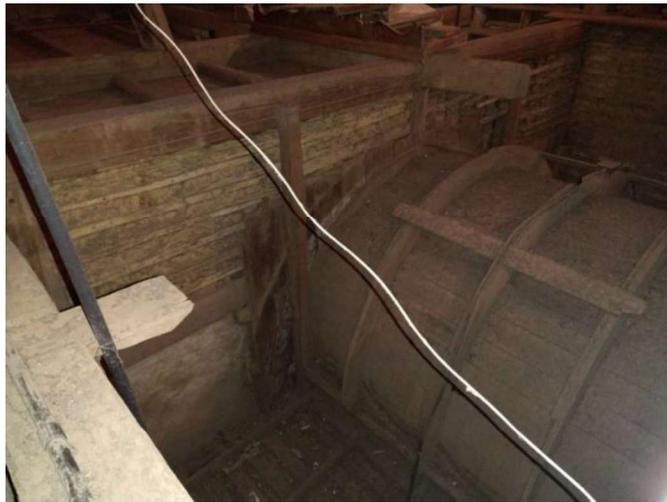
**Figura 40 – Estruturas das paredes, em pau-a-pique, e do forro, em madeira, do altar da igreja.**

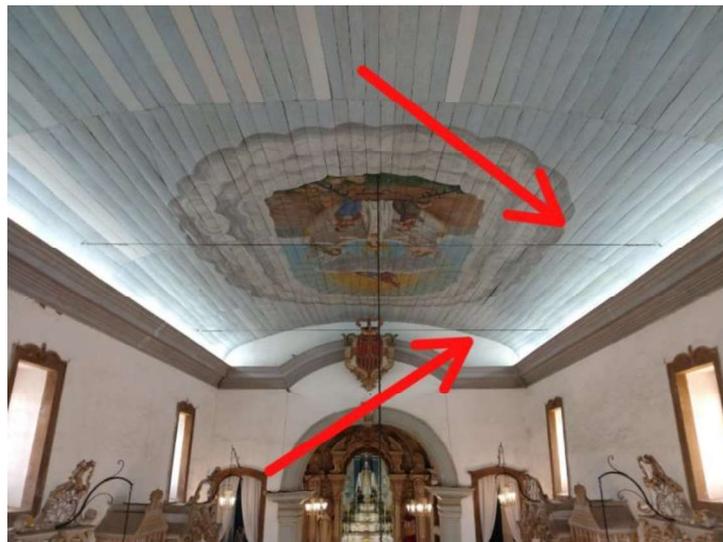
**Figura 41 – Cabos de aço utilizados para impedir movimentação das tesouras passando sob o forro, indo de uma lateral a outra das paredes da igreja.**

Foram anexadas nas partes inferiores das tesouras, ao longo de toda a igreja, cabos de aço, com o objetivo de impedir o deslocamento das pernas devido ao peso da estrutura e das telhas, podendo ser visível abaixo do forro da nave (Figura 41), enquanto os cabos de aço das tesouras posicionadas sobre a sacristia e capela Mor estão posicionados por entre as peças das vigas das paredes internas (Figura 42).

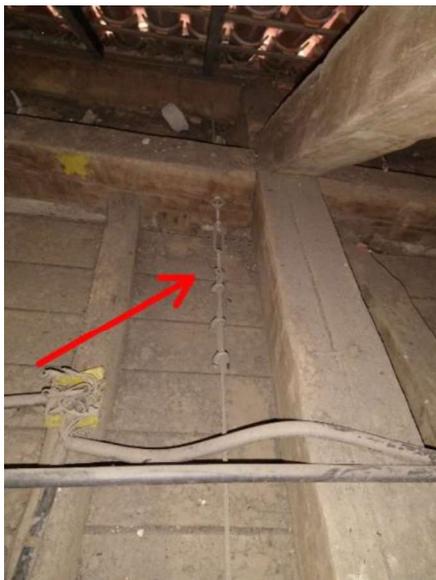
**Figura 42 – Cabo de aço anexado nas extremidades da tesoura para impedir movimentação lateral da estrutura do telhado, e conseqüentemente das paredes.**

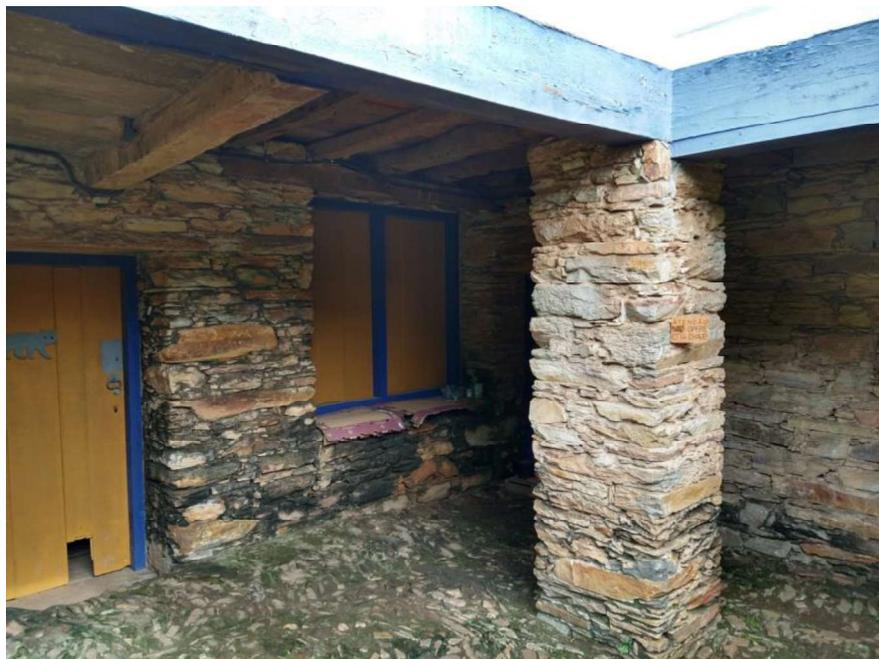
**Figura 44 – Alicerces da casa, evidenciando que pedras de diferentes dimensões foram utilizadas.**

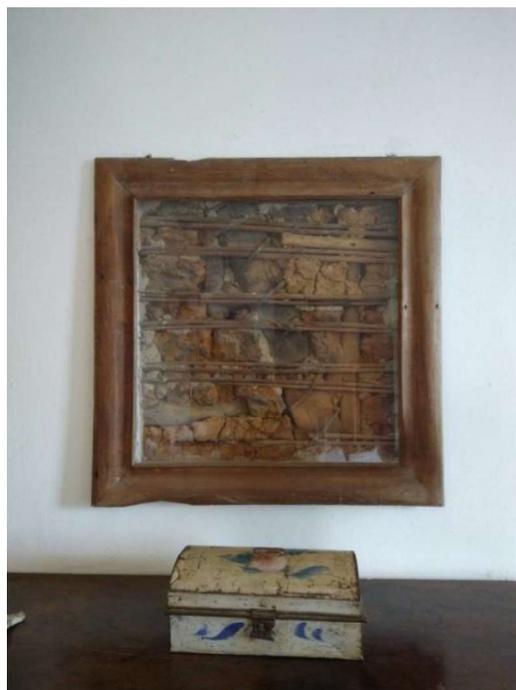
**Figura 46 – Parte do revestimento removido para expor o método construtivo em pau-a-pique.**

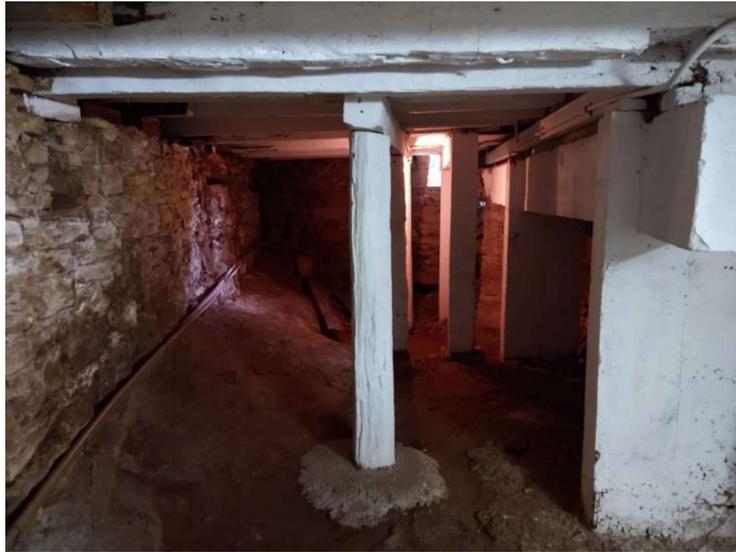
**Figura 47 – Reforços em concreto e madeira na base da casa.**

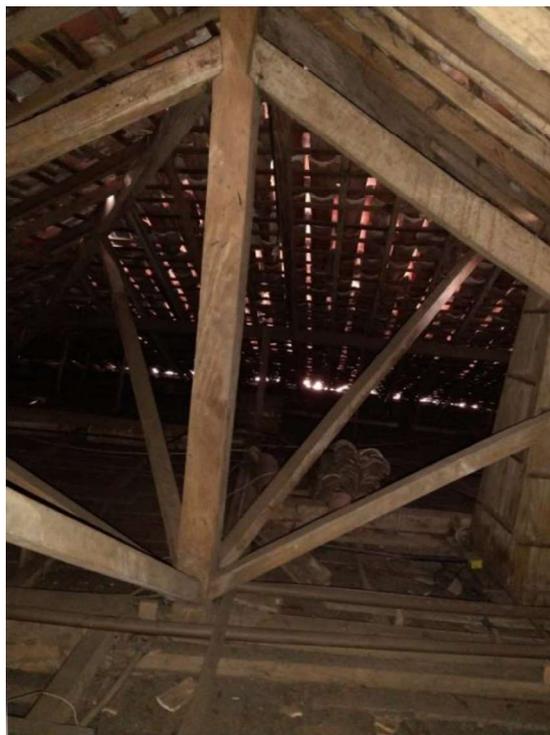
**Figura 48 – Visão da estrutura do telhado, destacando o pendural do ponto mais alto do telhado.**

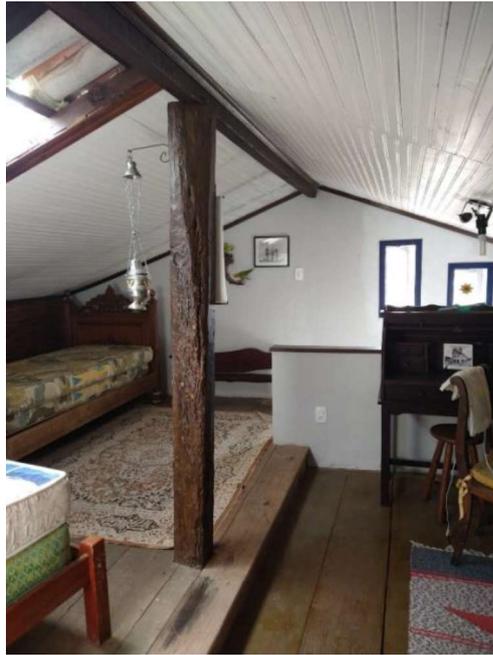
**Figura 53 – Visão da parte interna de uma residência, onde é possível observar a ausência de tesouras, nesses casos, as paredes e pilares sustentam o telhado. Residência particular, Ouro Preto.**

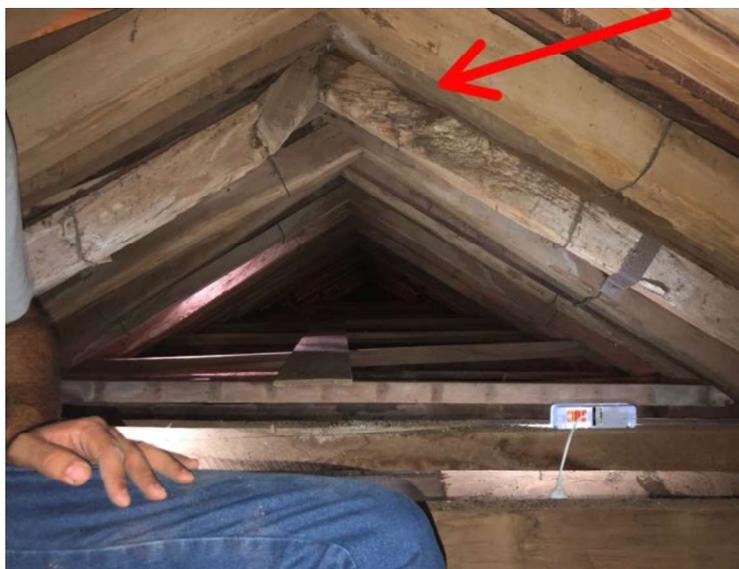
**Figura 55 – Visão transversal do telhado, é possível observar a deterioração de algumas tesouras.**

Com relação ao telhado, Teixeira (2020) constatou que as tesouras possuem pernas bastante longas e com geometria favorável a produzir grandes empuxos horizontais nas paredes de sustentação onde se posicionam os frechais, razão que causou a presença das trincas nessa região. Como as paredes foram concebidas para receberem cargas axiais, tem-se então ruptura de pontos fragilizados, ou seja, pontos intermediários, se for tomado como referência os tirantes e as aberturas. Outro aspecto importante é entender as características das fundações que são construídas sobre pedras não sendo, portanto, estruturas rígidas.

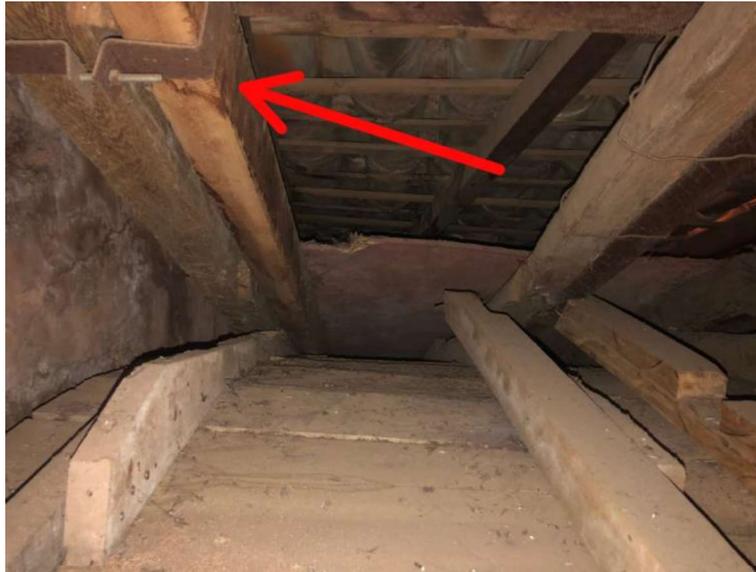
**Figura 56 – Visão lateral das tesouras, onde é possível observar componentes metálicos unindo as antigas e as novas tesouras.**

Foram colocadas abraçadeiras na estrutura original (Figura 56), presumindo-se que seriam para auxiliar no apoio das peças inseridas. Contudo, em análise, foi constatada sobrecarga, uma vez que se dobrou o número de peças de madeira na cobertura, o peso próprio considerado também é dobrado, razão pela qual, foi notado o aparecimento de trincas em todo o imóvel, não só apenas em função da perda da finalidade estrutural das tesouras, mas também em razão da sobrecarga ocasionada pelo reforço ali colacionado (TEIXEIRA, 2020).

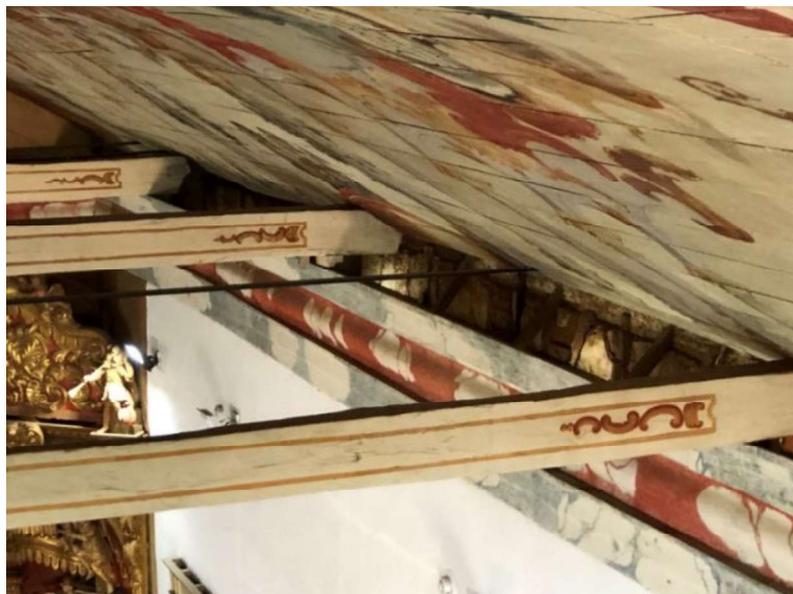
**Figura 57 – Visão do forro e acima da cimalha, observa-se a presença de hastes metálicas para impedir a movimentação das tesouras, porém em quantidades insuficientes.**

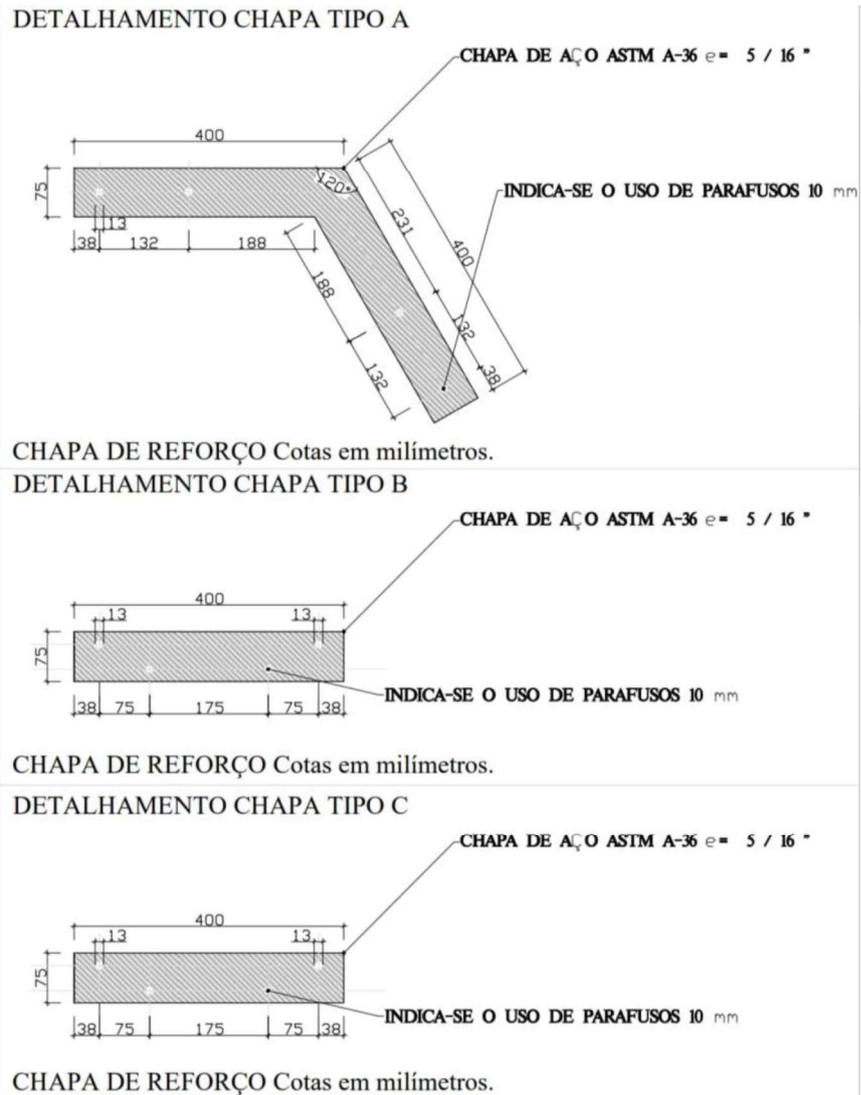
**Figura 58 – Detalhamento dos componentes metálicos utilizados como reforço estrutural no telhado.**

Segundo Teixeira (2020), para o telhado, a solução encontrada foi a remoção das antigas tesouras, não removidas durante a reforma anterior, o que atenuaria a sobrecarga, junto disso, a substituição das peças já deterioradas pela ação da umidade e da presença de cupins. Nas ligações das peças das tesouras foram introduzidos componentes de chapas de aço de bitola 5/16" e parafusos de 10 mm (Figura 58). Faz-se necessária também a colocação de tirantes na parte superior da tesoura onde não há nenhum dispositivo de reforço (Figura 59), no intuito de melhorar o comportamento estrutural dos componentes, eliminando de maneira gradual toda e qualquer dilatação proveniente de empuxos horizontais deste telhado, motivo principal da resultante de patologias presentes na edificação.

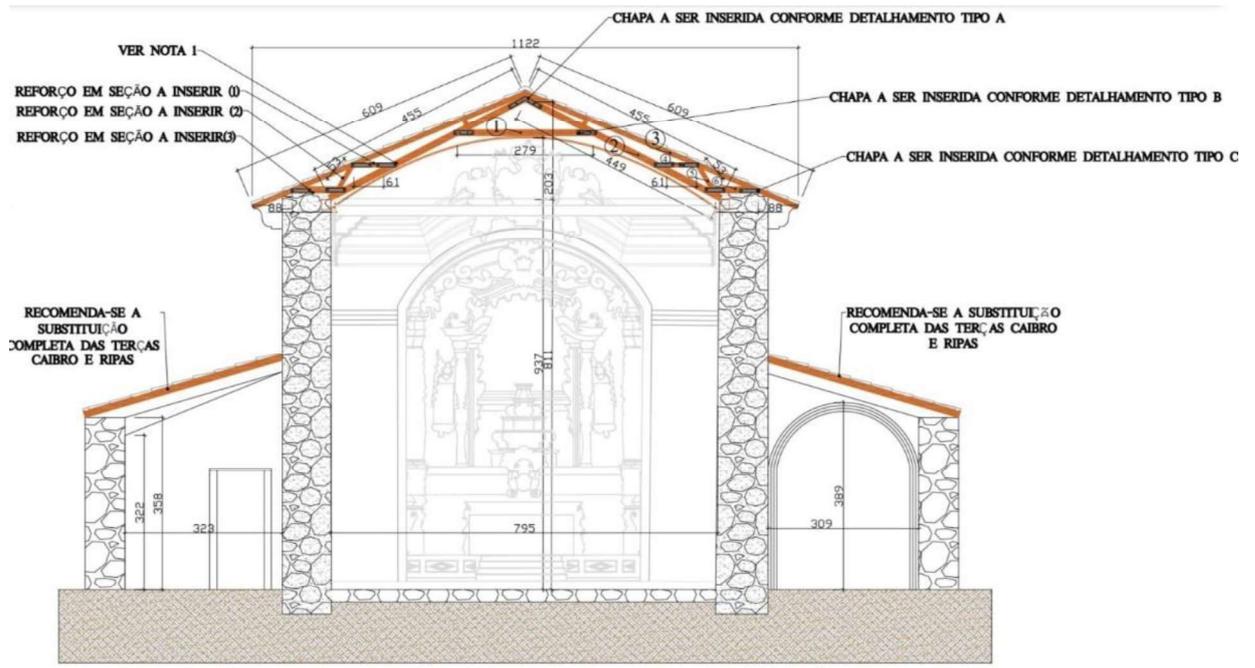
Figura 59 – Corte em projeto da nave igreja, destacando a tesoura do telhado.

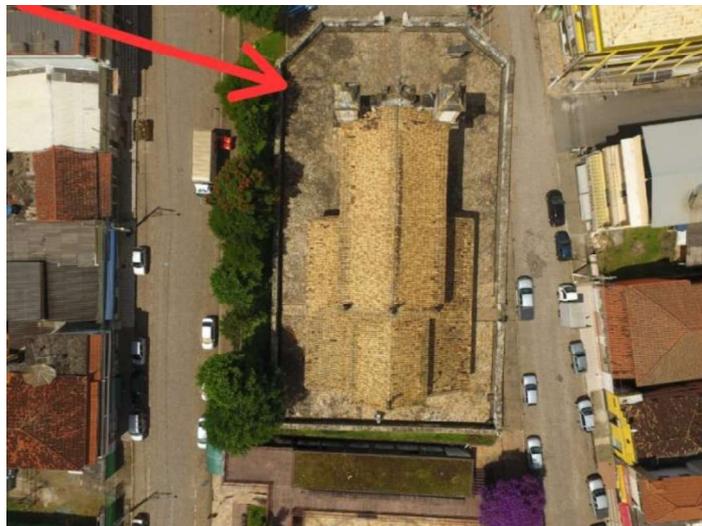
Figura 60 – Visão aérea da igreja, captada por drone. Onde é possível observar-se uma mancha em decorrência do acúmulo de água.

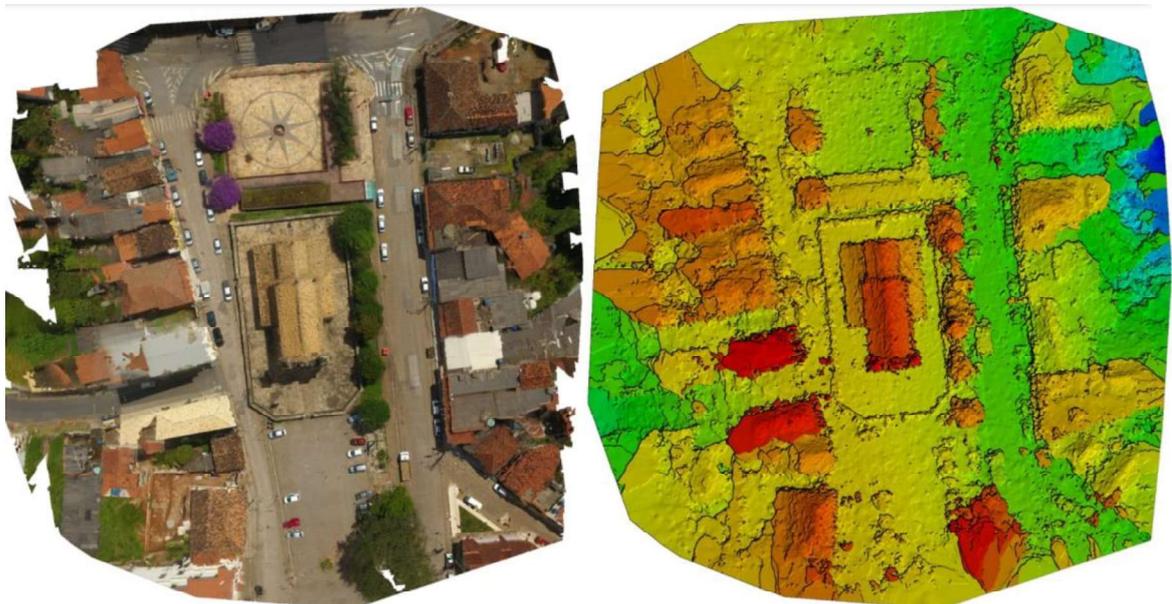
**Figura 62 – Junção das fotos captadas pelo drone e mapa de calor indicando os pontos de maior (cores mais quentes) e menor (cores mais frias) altitude.**

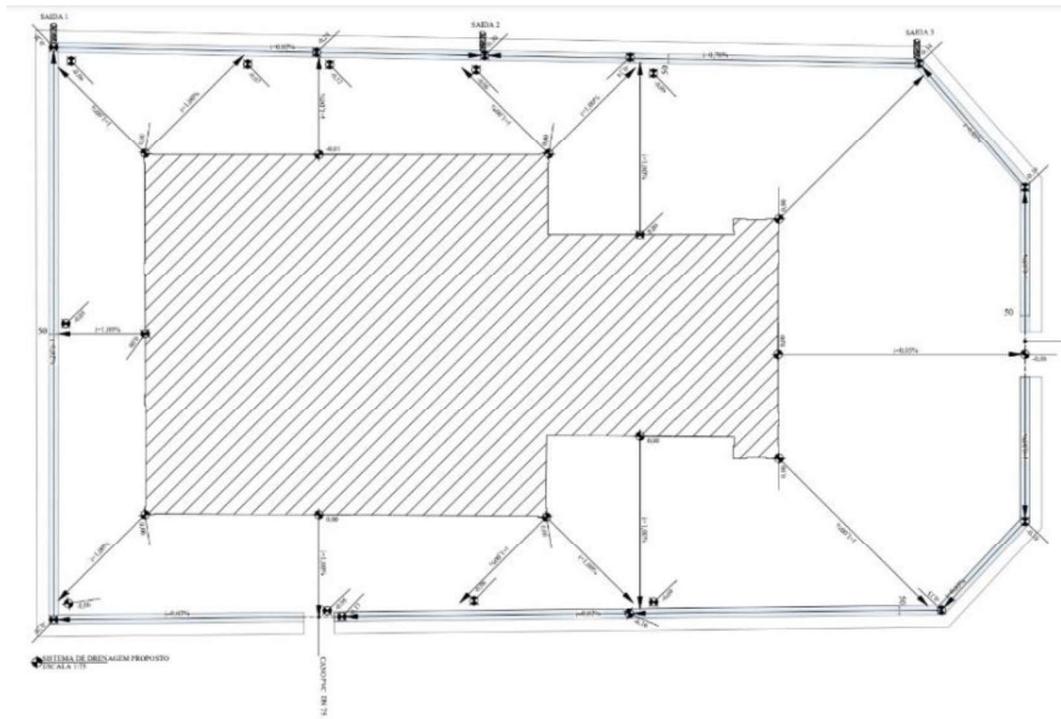
**Figura 63 – Projeto de drenagem do adro da igreja, indicando as direções e inclinações.**
