**POSSIBILIDADES ANALÓGICAS E DIGITAIS DE LEVANTAMENTO
CADASTRAL: Um estudo de caso sobre as obras civis de restauração da Casa
de Câmara e Cadeia de Mariana - MG**

Trabalho Final de Graduação apresentado ao Curso de Arquitetura e Urbanismo da Escola de Minas, Universidade Federal de Ouro Preto, como requisito parcial para a obtenção do grau de bacharel em Arquitetura e Urbanismo.

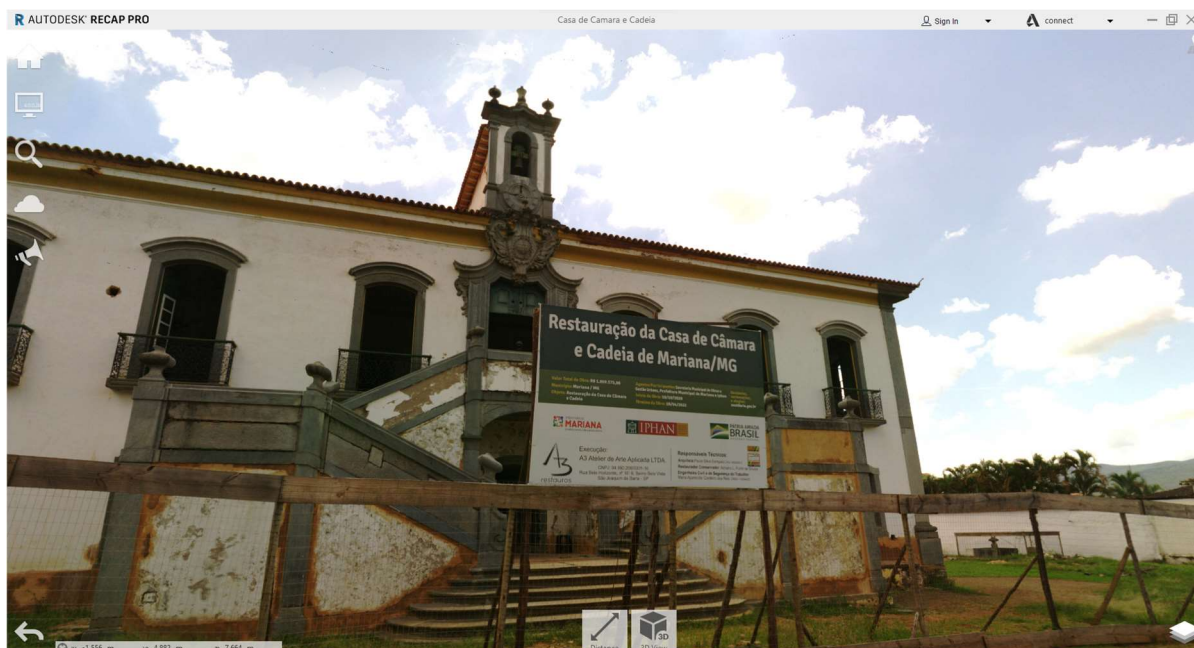
Figura 22 - Visualização de uma cena externa com a ferramenta *Real View*

Como o equipamento possui uma câmera digital acoplada, é possível visualizar por meio do software Autodesk Recap os registros fotográficos utilizando o recurso *Real View* no mesmo software (FIG.22) bem como a nuvem de pontos utilizando o recurso *3D View* (FIG. 23).

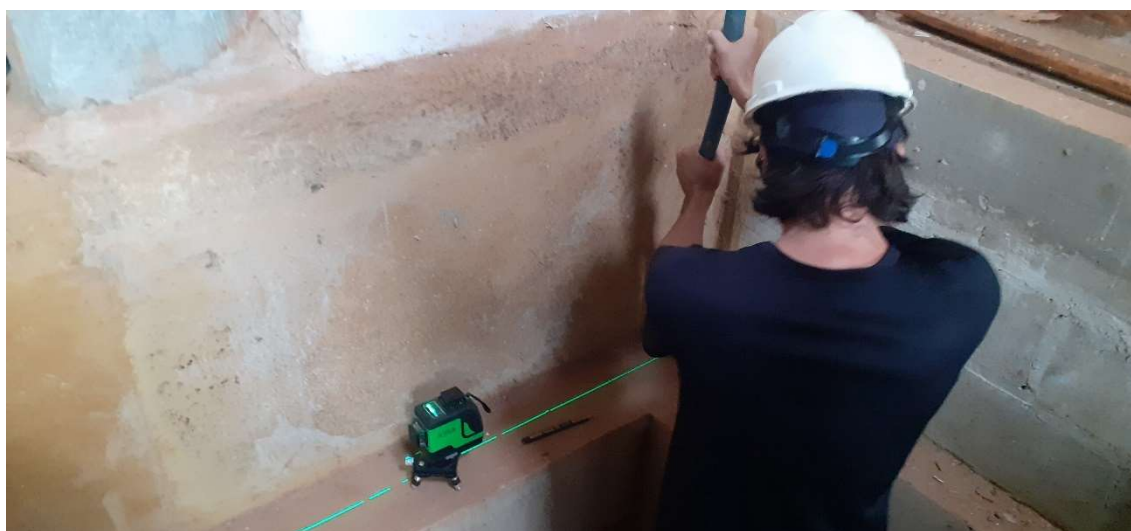
Figura 39 - Locação de pontos de ancoragem da caixa corrida do elevador

A precisão do levantamento representado pela nuvem de pontos teve igual importância na fase de execução. A partir de pontos chave de referência arbitrados na estrutura existente nós pudemos fazer a montagem das formas do fundo do fosso do elevador, executado em concreto armado, com a exatidão necessária para que os pontos de ancoragem da estrutura metálica da caixa de corrida do elevador pudessem ser instalados posteriormente (FIG. 39), eliminando a necessidade de ajustes quando o fornecedor executou sua montagem. O mesmo nível de compatibilidade foi atingido em relação à estrutura metálica do piso dos sanitários. (FIG. 40 e FIG. 41).

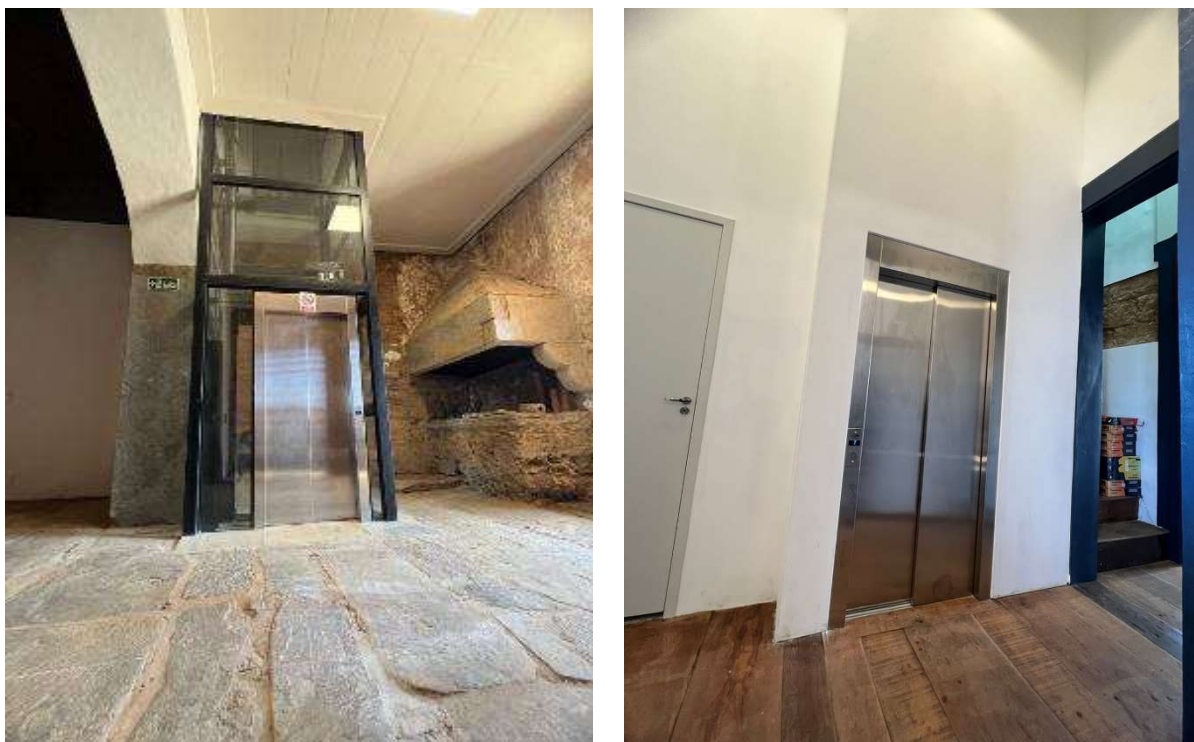
Figura 42 – Elevador após conclusão. Térreo (esquerda) e segundo andar (direita).

O resultado dessa intervenção (FIG. 42) atendeu às expectativas interferindo o mínimo possível na edificação.

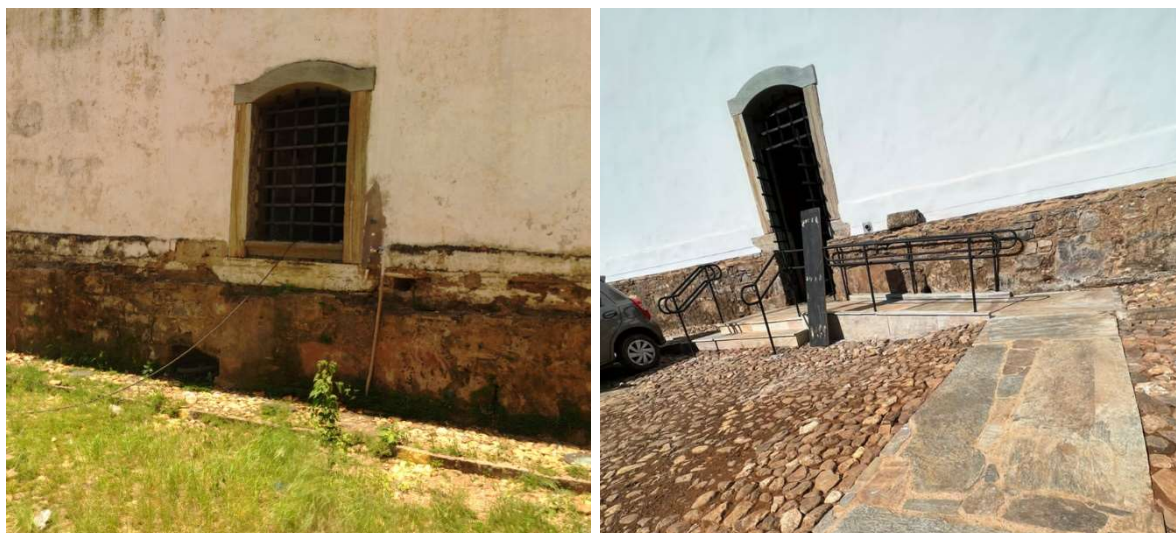
Figura 48 - Antes (esquerda) e depois (direita) da implantação da rampa acessível.

A precisão no levantamento incluindo a visualização em nível colaborou para que fosse possível projetar com precisão milimétrica a rampa (FIG. 46), racionalizando tanto quanto fosse possível suas dimensões de modo a minimizar o impacto dessa intervenção ao mesmo tempo em que fossem atendidos os parâmetros da NBR 9050:2020 visando proporcionar aos usuários a oportunidade de utilizar a edificação de maneira autônoma, independente e segura.
