**UNIVERSIDADE FEDERAL DE OURO PRETO  
ESCOLA DE MINAS  
DEPARTAMENTO DE GEOLOGIA**

**FERRAMENTAS DE CONSERVAÇÃO DOS RECURSOS HÍDRICOS  
NA ZONA RURAL DE BARÃO DO GUAICUÍ, GOUVEIA (MG)**

**MONOGRAFIA n° 526**

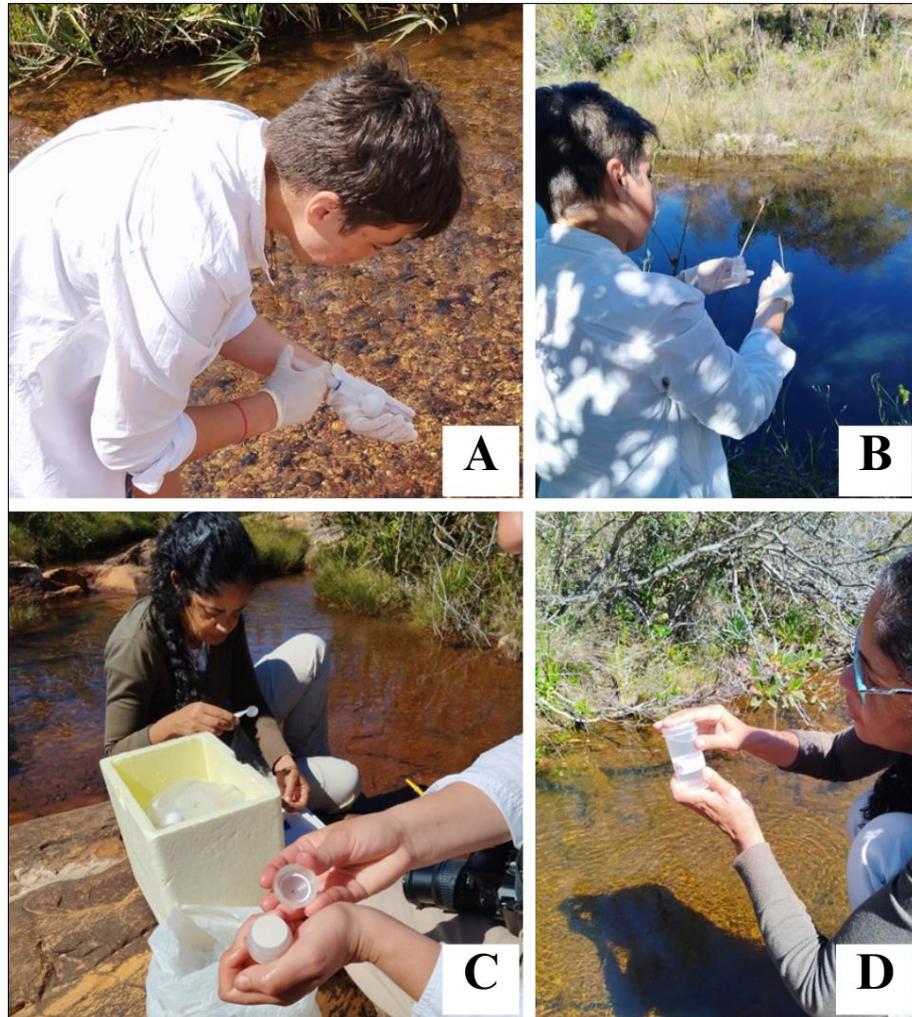
**Figura 2.4:** Coleta de água em campo. A – Amostragem de água para análise química, detalhe para utilização de filtro. B – Acidificação da amostra para análise química. C – Detalhe para membrana utilizada para filtragem; ao fundo, caixa de isopor utilizada para conservação das amostras pós coleta. D – Amostragem de água para análise bacteriológica.

Para análise química foram coletados 30mL de água (Figura 2.4\_A) dos locais definidos, sendo utilizada luva vinílica, filtro e membrana filtrante de 0,45  $\mu\text{m}$  (Figura 2.4\_C). As amostras foram acidificadas (Figura 2.4\_B) e mantidas conservadas a 4° C, para posterior análise em laboratório.

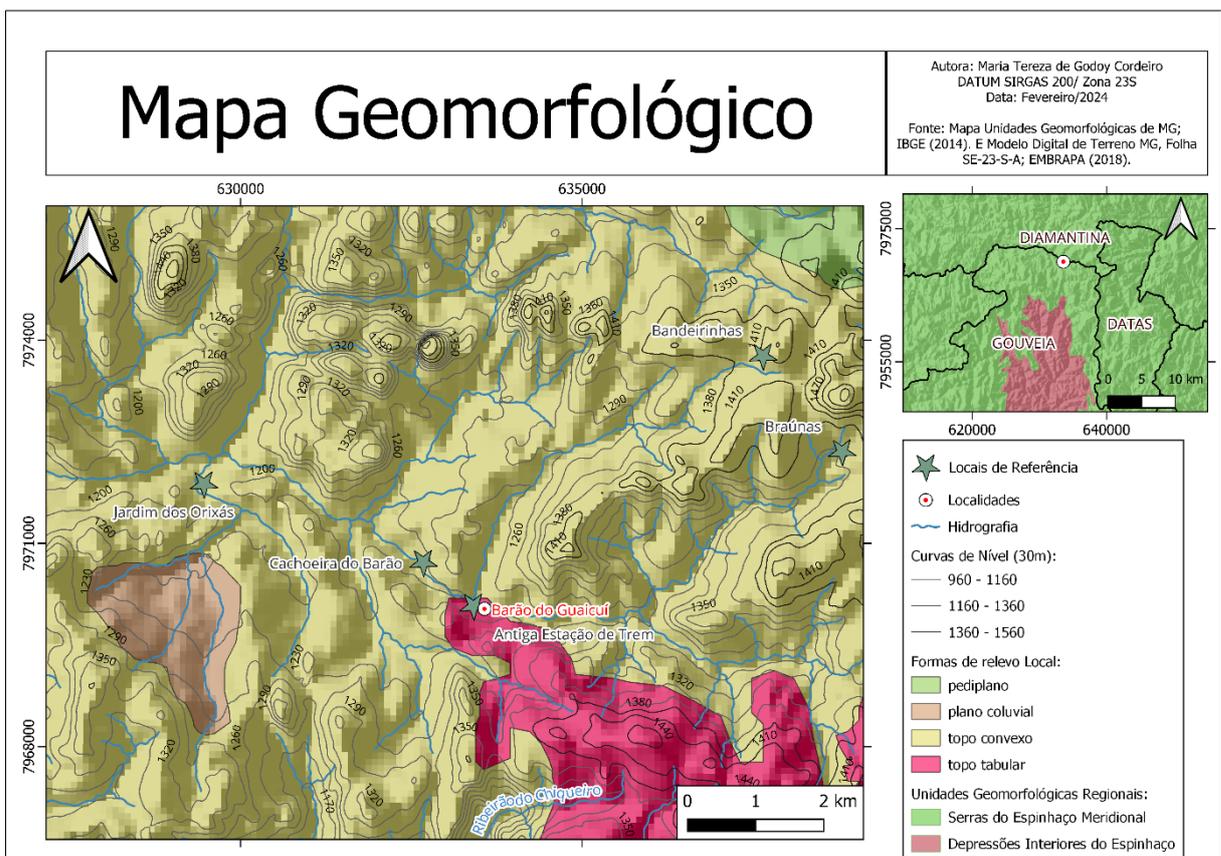
Figura 3.1: Mapa geomorfológico da região de estudo.

A partir do mapa geomorfológico (Figura 3.1), unidades geomorfológicas presentes na área de estudo são os topos convexos e os planos coluvionares. A cobertura vegetal da região é caracterizada pelos domínios quartzíticos nos topos de morro, com espécies típicas de altitude e rupestres, pelo predomínio de cerrado nas porções mais baixas e, ao longo do curso dos rios e córregos por matas ciliares.

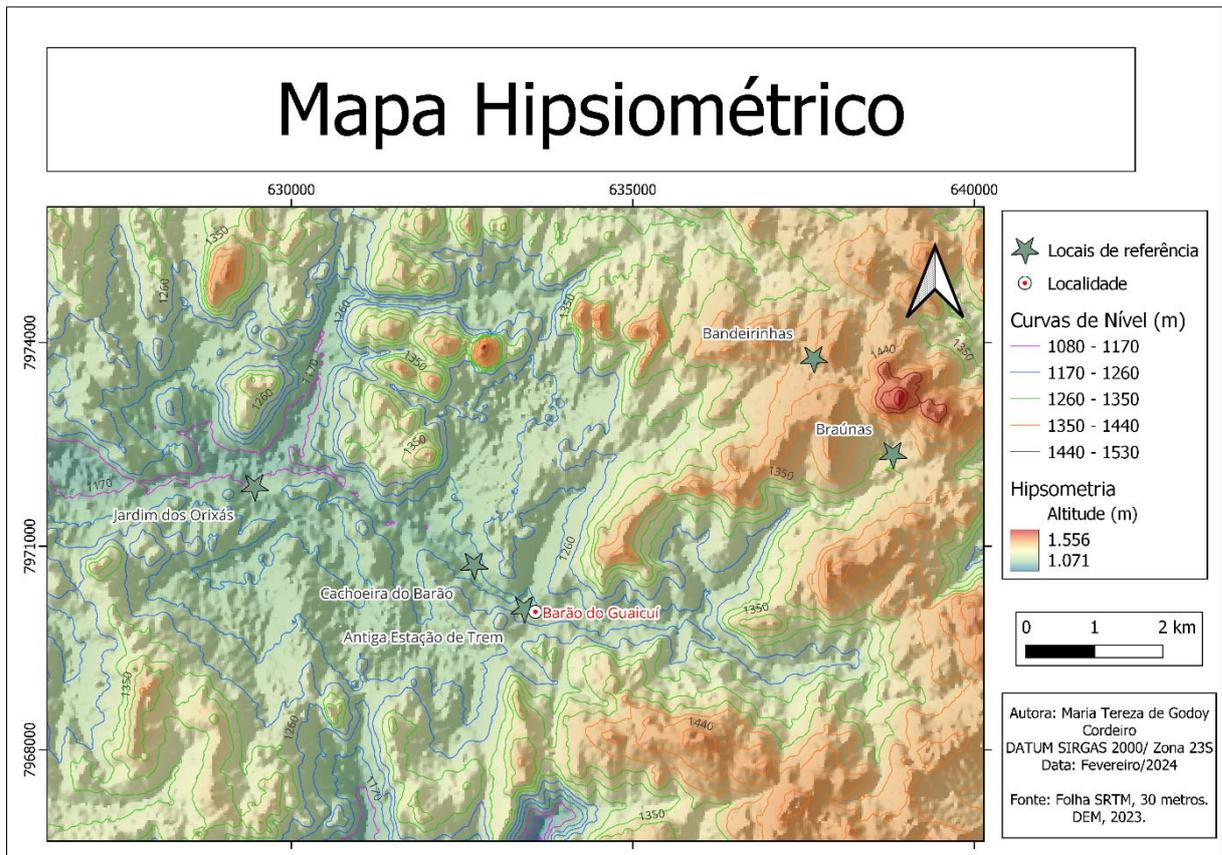
**Figura 3.2:** Mapa hipsométrico (cores e rugosidade ao fundo), com curvas de nível.

A partir do mapa hipsométrico (Figura 3.2), modificado da Folha SE-23-Z-A (Embrapa 2018) em SRTM, observa-se que alguns pontos na borda leste da área alcançam altitudes de 1350 – 1530 metros, o que condiz com as altitudes da Serra do Espinhaço Meridional. Todavia, há predominância de altitudes menos elevadas variando de 1170 à 1349 metros.

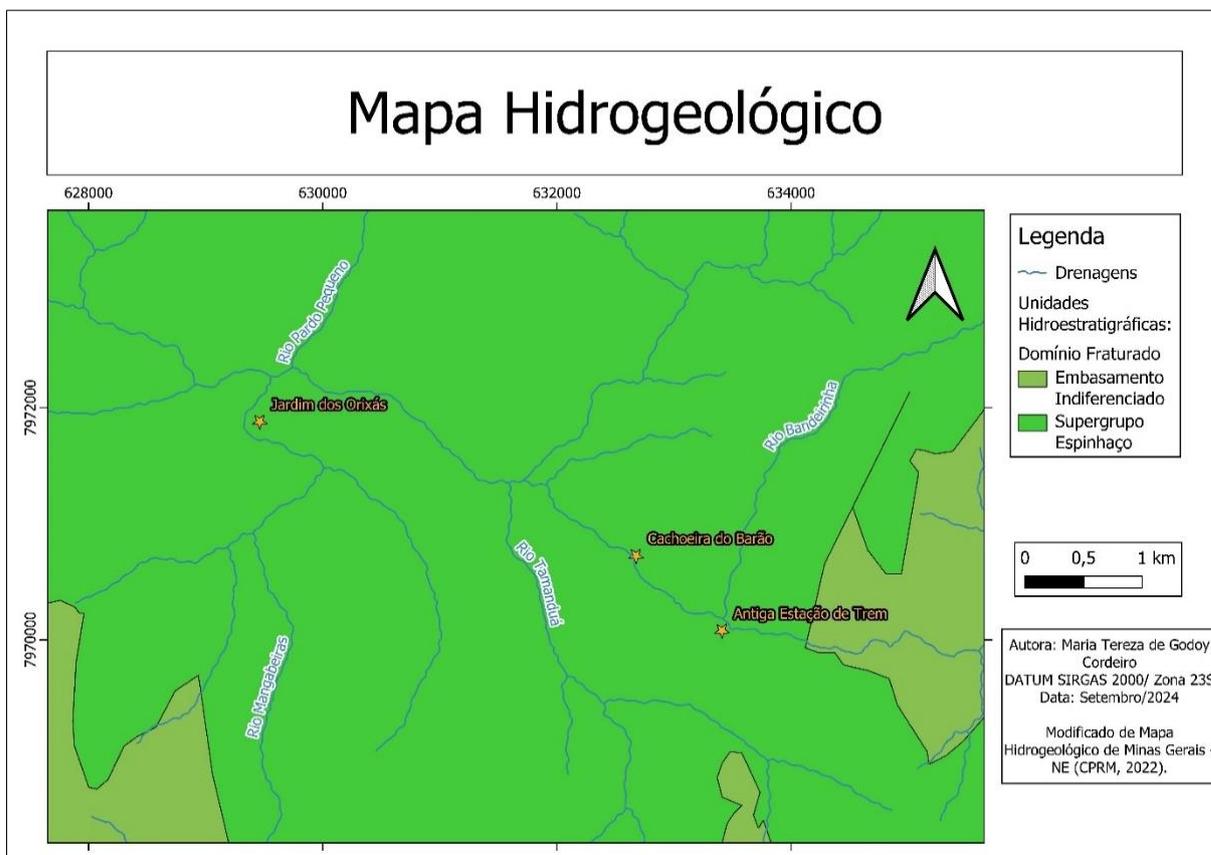
**Figura 3.7:** Mapa Hidrogeológico da região de estudo. (retirado de Mapa Hidrogeológico do estado de Minas Gerais – Folha NE / CPRM 2022).

A presença de aquíferos do tipo fraturado é confirmada pelo mapeamento mais recente da Companhia de Pesquisa dos Recursos Minerais - CPRM (2022). A região é classificada pelos domínios do Supergrupo Espinhaço e de Embasamento Indiviso (Figura 3.7), onde predominam aquíferos fissurais, livres e confinados, anisotrópicos e de extensão regional. No caso dos aquíferos sobre embasamento, a produtividade está associada ao desenvolvimento do manto de alteração, sendo que, quanto mais desenvolvido melhor sua capacidade de produção.

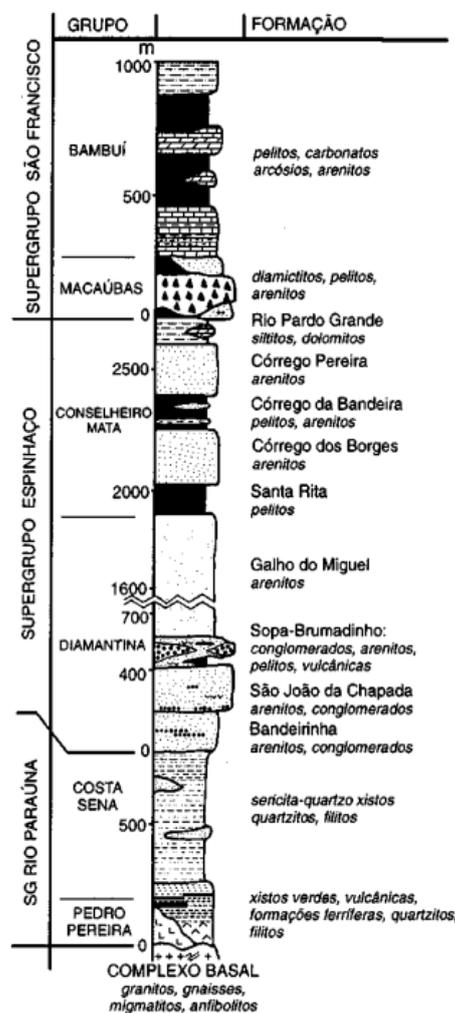
Figura 4.2: Subdivisão estratigráfica do Supergrupo Espinhaço (Martins-Neto 1998).

A evolução estratigráfica da área de estudo compreende o Complexo Basal, o Supergrupo Rio Paraúna e o Supergrupo Espinhaço (Figura 4.2). As unidades serão descritas a seguir.

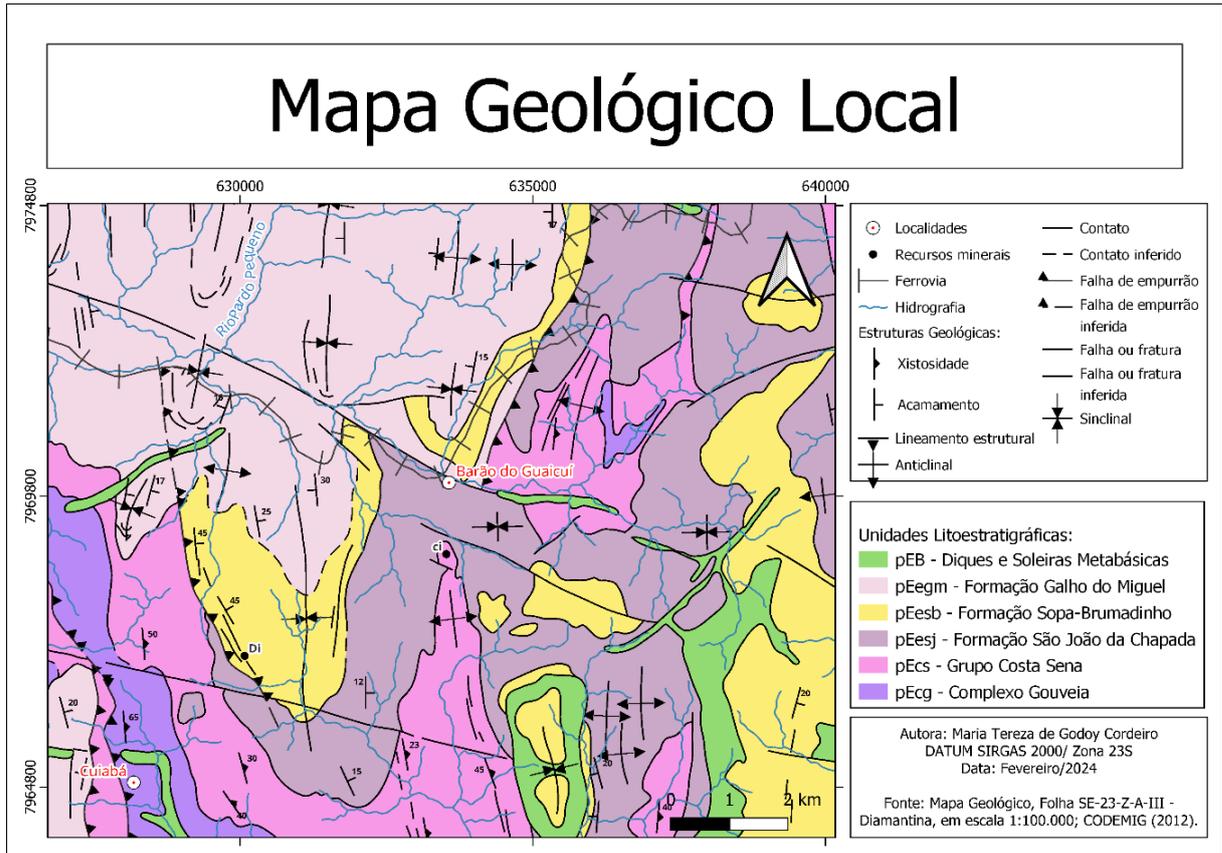
**Figura 4.3:** Mapa geológico local.

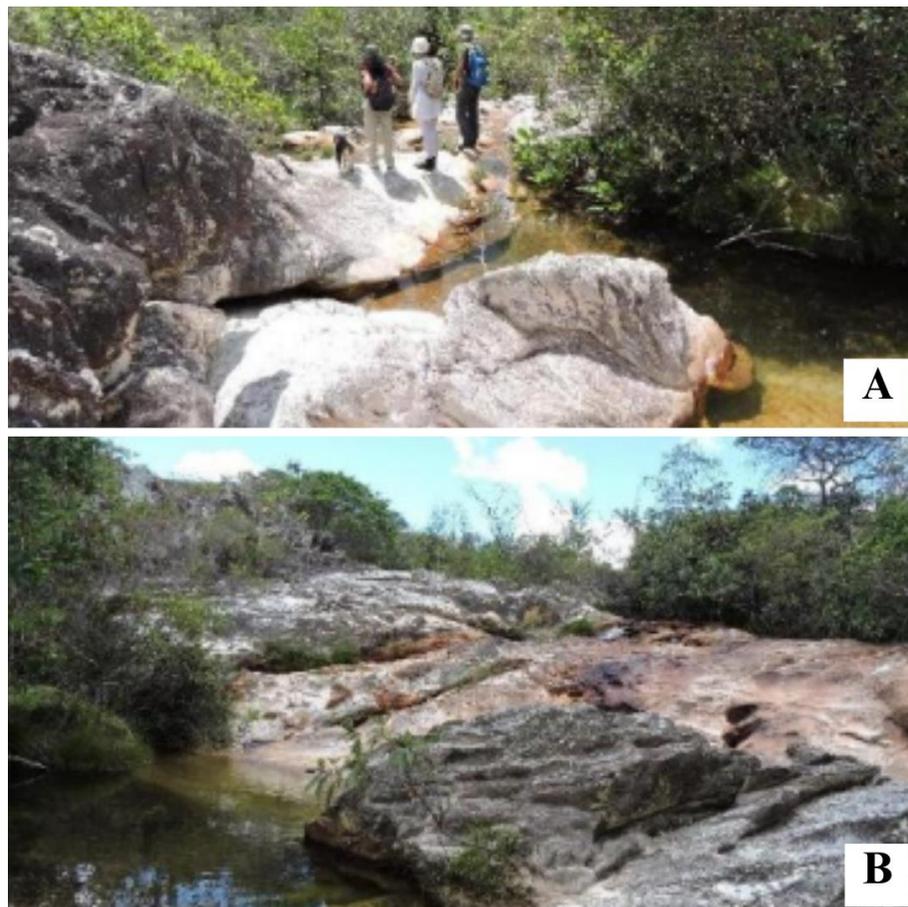
**Figura 6.2:** Poço encantado. A – Vista de cima. B – Poço do local.

O Poço Encantado encontra-se nas coordenadas 629420 W / 7970817 S, a uma altitude de 1184 m. A cachoeira possui um poço relativamente pequeno (cerca de 16 m<sup>2</sup>), profundidade de 0,8 m e uma queda de aproximadamente 10 m. O local é afastado do centro da comunidade, não tendo acesso fácil, assim, a cachoeira encontra-se em excelente estado de conservação, com presença de vegetação natural no entorno, característica de cerrado, com vegetação arbórea e árvores de pequeno porte e caule retorcido. No poço encontra-se fauna aquática, com presença de peixes pequenos em toda sua extensão. Ao entorno, encontram-se blocos de rochas rolados, principalmente quartzitos, pertencentes a formação Galho do Miguel, variando em tamanho. Dentro das áreas da geologia, o local apresenta grande relevância para a hidrogeologia, estratigrafia, sedimentologia, geomorfologia e mineralogia/petrografia. Quanto aos bens e funções ecossistêmicas, o local apresenta importância cultural, de conhecimento, de suporte e regulação. Os serviços ecossistêmicos são exemplificados pela Figura 6.2, que apresenta o local mostrando o estado de boa conservação do poço, assim como a vegetação natural ao redor, evidenciando um habitat natural com nenhuma ou quase nenhuma modificação.

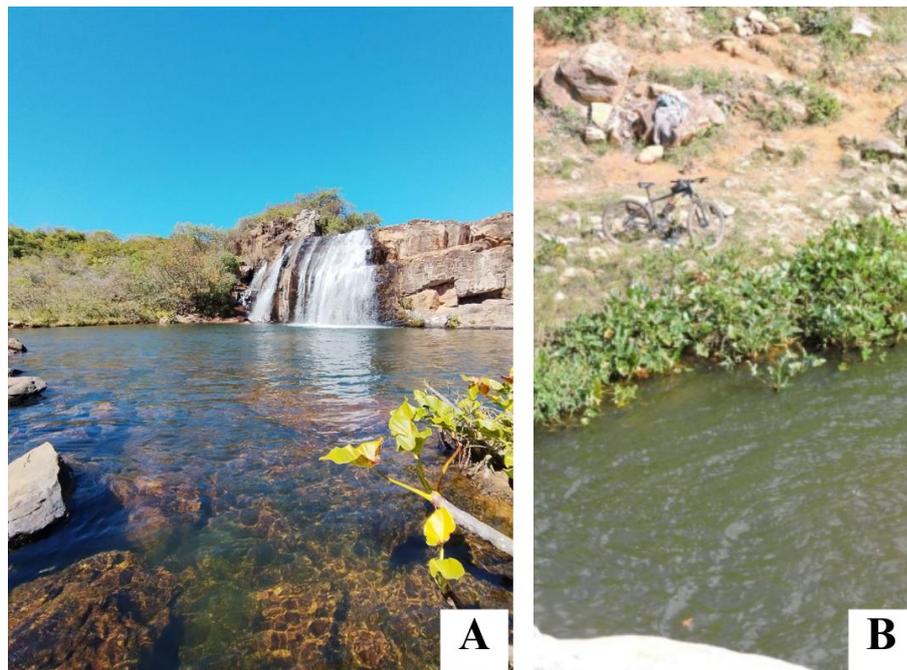
**Figura 6.4:** Cachoeira de Barão. A – Vista de frente da queda. B – Destaque para plantas aquáticas invasoras.

A Figura 6.3 destaca evidências critérios de importância para geoconservação, assim como exemplifica os serviços culturais e de conhecimento. A Figura 6.4 traz exemplos sobre os serviços de suporte e regulação prestados pelo local, a boa conservação da cachoeira é importante para controle de inundação, evitando processos de erosão das margens, assim como a presença de plantas aquáticas invasoras, conhecidas como braquiaras, evidencia a presença de habitat natural modificado e a importância da qualidade da água, mantendo o bom funcionamento de ciclos bióticos e abióticos.

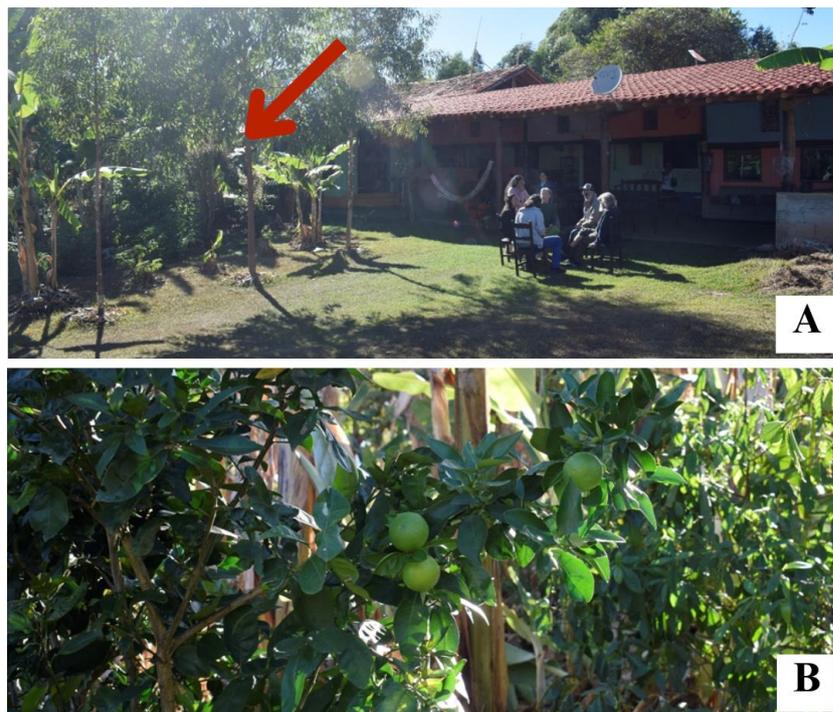
**Figura 6.7:** Jardim dos Orixás. A – Casa sede do local, destaque para TEvap a esquerda. B – Limoeiro da TEvap.

traz exemplos dos serviços culturais e de conhecimento, relacionados a práticas religiosas na propriedade. A Figura 6.7 traz exemplos sobre os serviços de provisão e regulação prestados pelo local, a boa conservação da cachoeira é importante para conservação de habitat natural e a importância da qualidade da água, mantendo o bom funcionamento de ciclos bióticos e abióticos, além de servir de abastecimento para consumo humano, irrigação e uso doméstico.

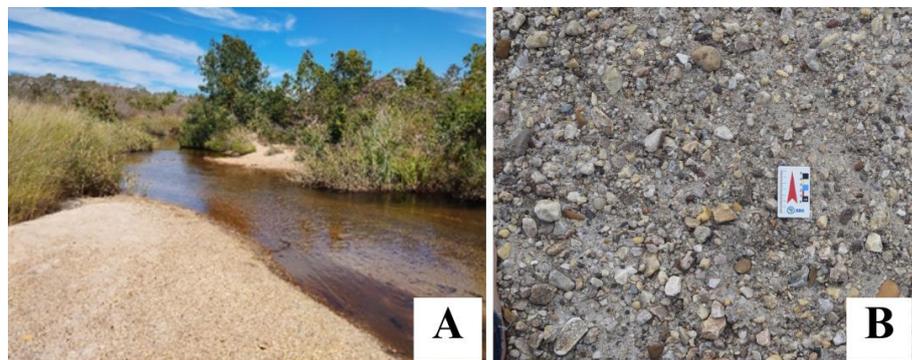
**Figura 6.9:** Rio Pardo Pequeno. A – Praia fluvial, leito raso, vegetação nativa ao redor. B – Destaque para solo cascalhoso e mal selecionado na praia fluvial.

As Figura 6.8 e Figura 6.9 destacam critérios de importância para geoconservação, traz exemplos sobre os serviços de suporte e regulação prestados pelo local, a boa conservação do local é importante para controle de inundação, evitando processos de erosão das margens, assim como a presença de algas evidencia a presença de habitat natural modificado e a importância da qualidade da água, mantendo o bom funcionamento de ciclos bióticos e abióticos.

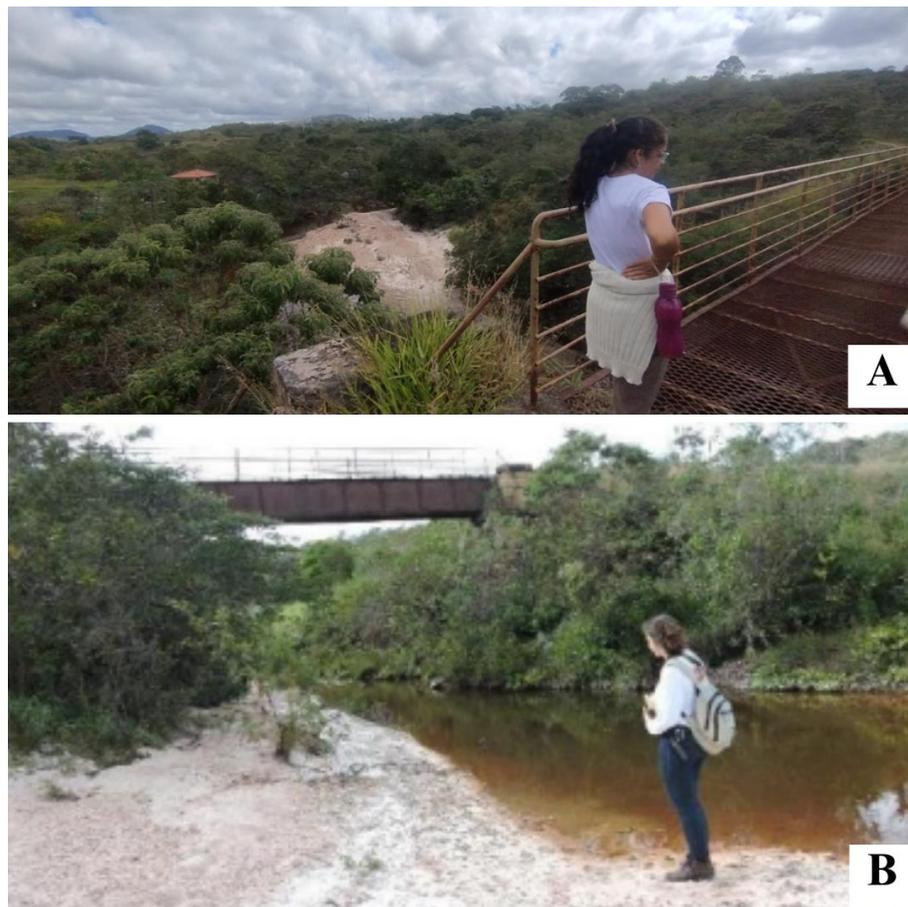
**Figura 6.10:** Córrego Capão. A – Pontilhão sobre córrego Capão. B – Visão do córrego.

A Figura 6.10 destaca critérios de importância para geoconservação, relacionados à acesso e história de construção local, assim como exemplifica os serviços culturais e de conhecimento. O trecho traz exemplos sobre os serviços de regulação, suporte e provisão prestados pelo local, a boa conservação do córrego Capão é importante para controle de inundação, evitando processos de erosão das margens, assim como a presença de plantas aquáticas invasoras, manchas de óleo e presença de canalização de esgoto evidenciam a presença de habitat natural modificado e a importância da qualidade da água, mantendo o bom funcionamento de ciclos bióticos e abióticos, além da água do rio ser utilizada, em algumas moradias da sede para uso doméstico e irrigação.

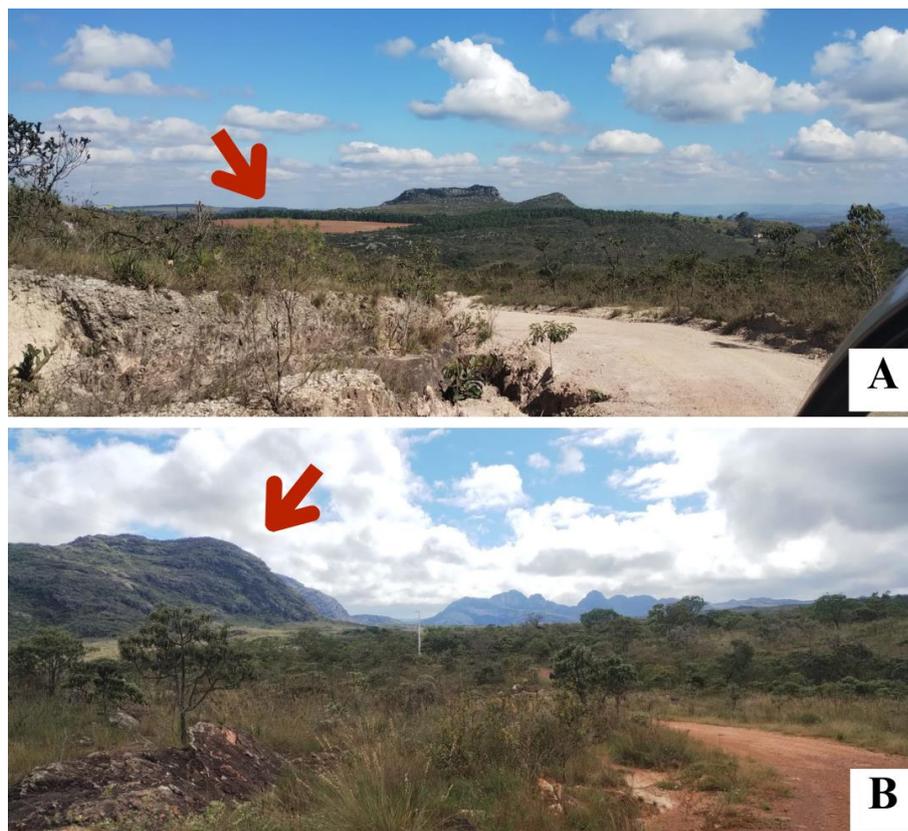
**Figura 7.3:** Visão de morros do distrito. A – Destaque para áreas de recarga nos topos de morros. B – Presença de quartzitos nos topos de morro.

E então Morador 01 fala sobre sua percepção sobre a Serra do Espinhaço (Figura 7.3\_B) e as áreas de recarga d’água (Figura 7.3\_A): “Eu percebo que a Serra do Espinhaço é uma caixa d’água, que alimenta o rio São Francisco, o rio Jequitinhonha, o rio Cipó. É como se fosse uma esponja né, você vê esse tanto de pedra, montanhas, você vê que chove, e libera ali uns 30% de água pros rios e a outra parte ela absorve, pra quando não tem chuva ela começa a liberar pro rio não secar. Percebi isso tudo, hoje a nossa relação com o lugar, que a gente batizou com o nome do Jardim dos Orixás (Figura 7.4\_A).”

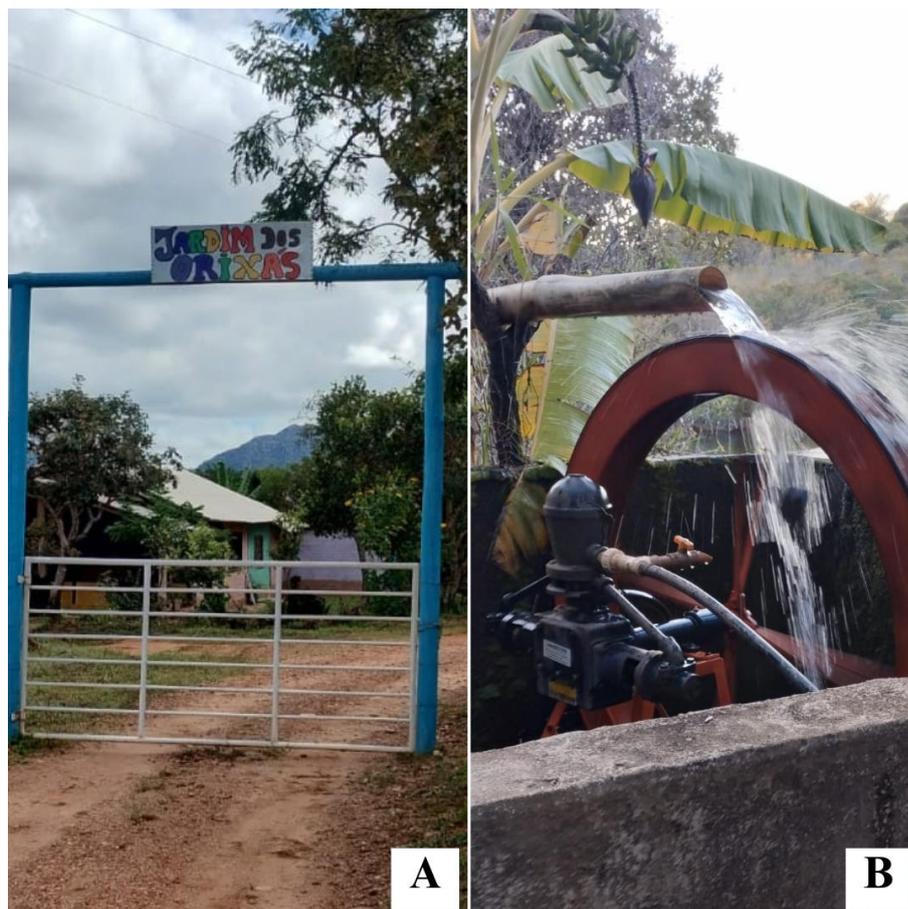
**Figura 7.4:** Jardim dos Orixás. A – Porteira de entrada na propriedade. B – Roda d’água para abastecimento.

Em outro momento, durante a construção da roda d'água (Figura 7.4\_B) que abastece as caixas d'água na sede da propriedade, Morador 01 conta que Pai João, que é uma Entidade Espiritual que se comunica com o mesmo, disse “olha aqui com muita atenção”, e então o morador conta que “eu abri uma samambaia ali, tinha uma fada, uma Yabá, chorando, fiquei encabulado, porque estava chorando?”, então Pai João disse “Ela me disse que está triste com a nossa chegada, que você está mexendo aqui, ela está com medo de você destruir isso aqui. Porque aqui é o lugar que ela habita, ela mora aqui.”. Então o morador relata que parou a construção por um momento, mas que concluiu a obra, e disse “Isso foi negociado, porque esses seres também sabem que nós precisamos da água. Nós somos merecedores, tanto quanto eles. Nós só não podemos ser depredadores, destruidores da natureza.”

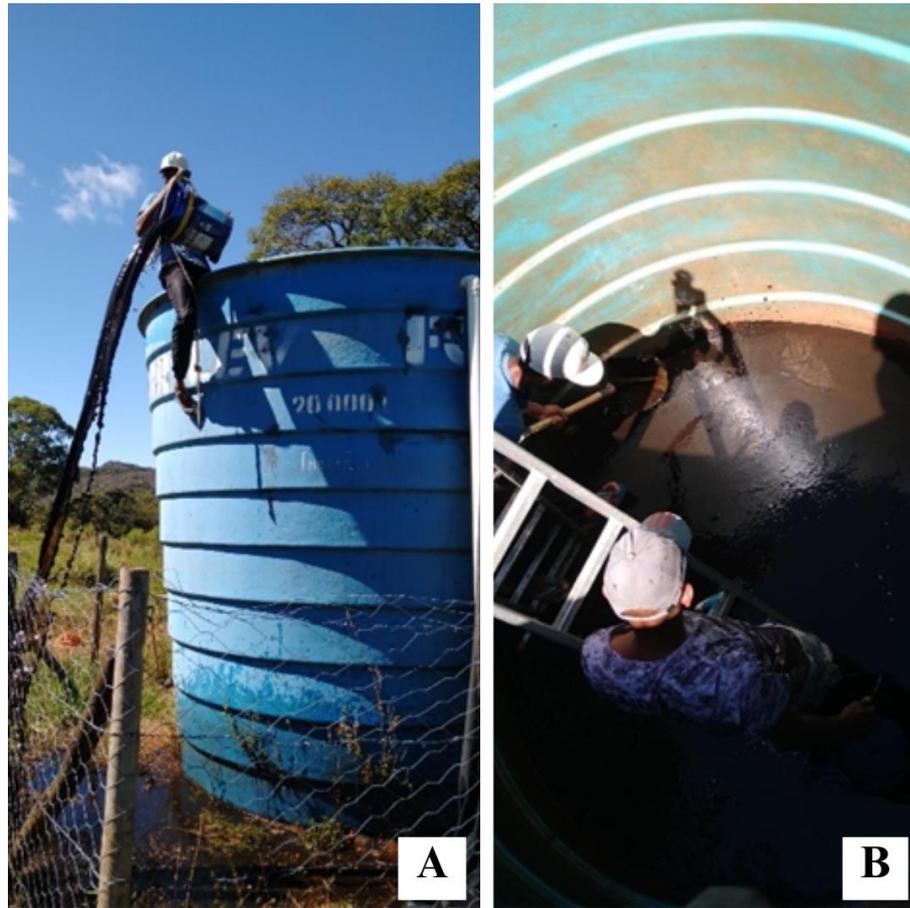
**Figura 7.5:** Limpeza caixa d'água 2 – Córrego Bandeirinha. A – Destaque para água de coloração escura. B – Destaque para concentração de sedimentos no fundo, pela coloração escura provavelmente há presença de minério de ferro.

concentrações de minério de ferro (Figura 7.5\_B), água de coloração turva, e também organismos aquáticos (Figura 7.6).

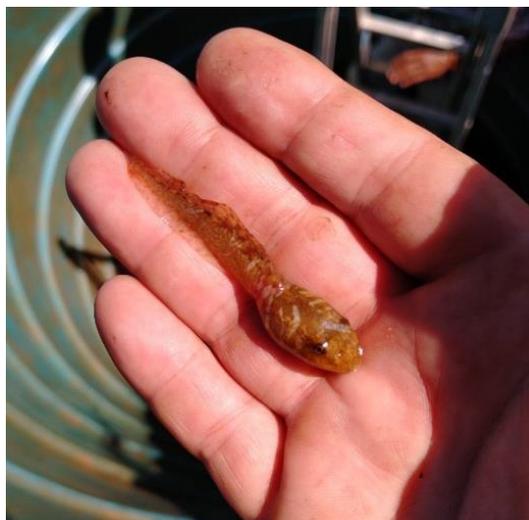
**Figura 7.6:** Limpeza caixa d'água 2 – Córrego Bandeirinha, destaque para presença de organismos aquáticos (vermes e parasitas).

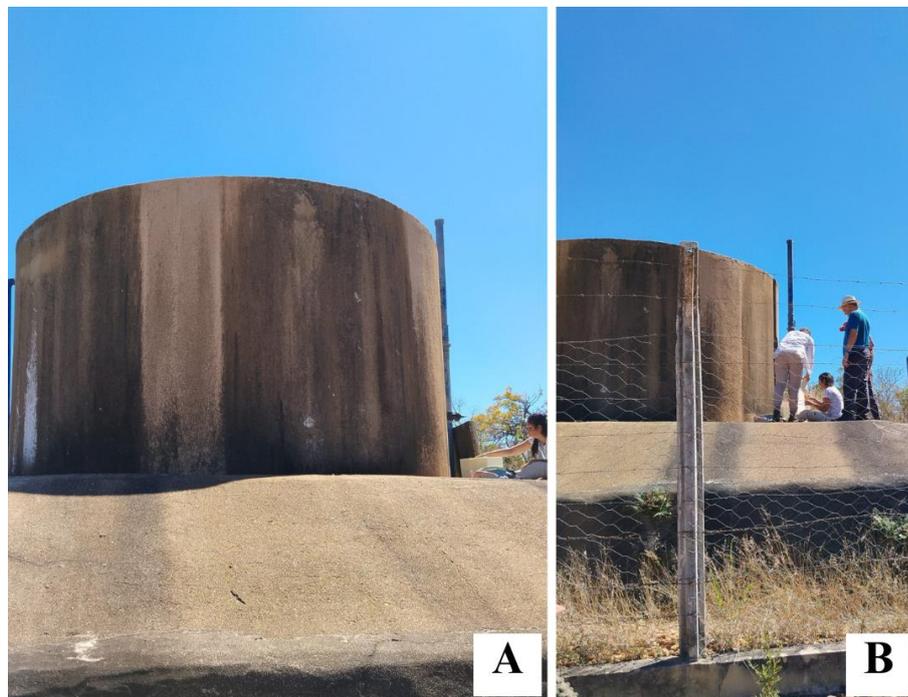
**Figura 7.7:** Caixa d'água 2 – Córrego Matão. A – Visão externa da estrutura em concreto. B – Destaque para cerca e acesso fácil ao local.

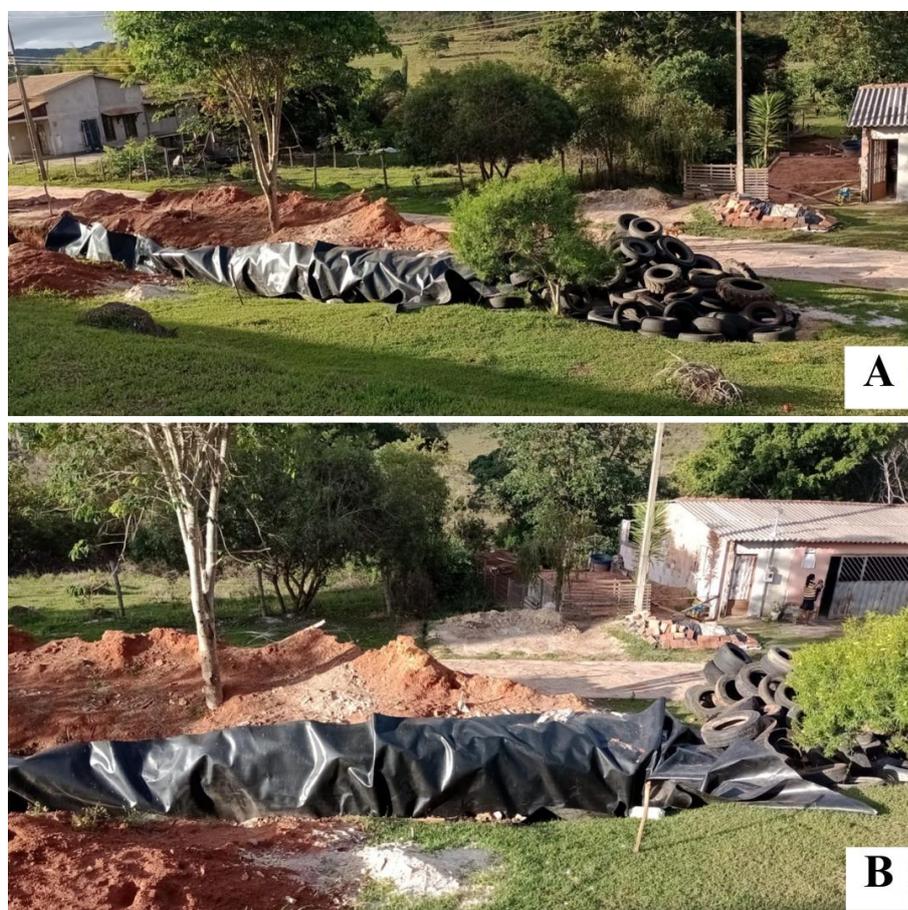
**Figura 7.8:** Construção de TEvap. A – Destaque para pneus utilizados na estruturação. B – Destaque para manta impermeável utilizada no local.

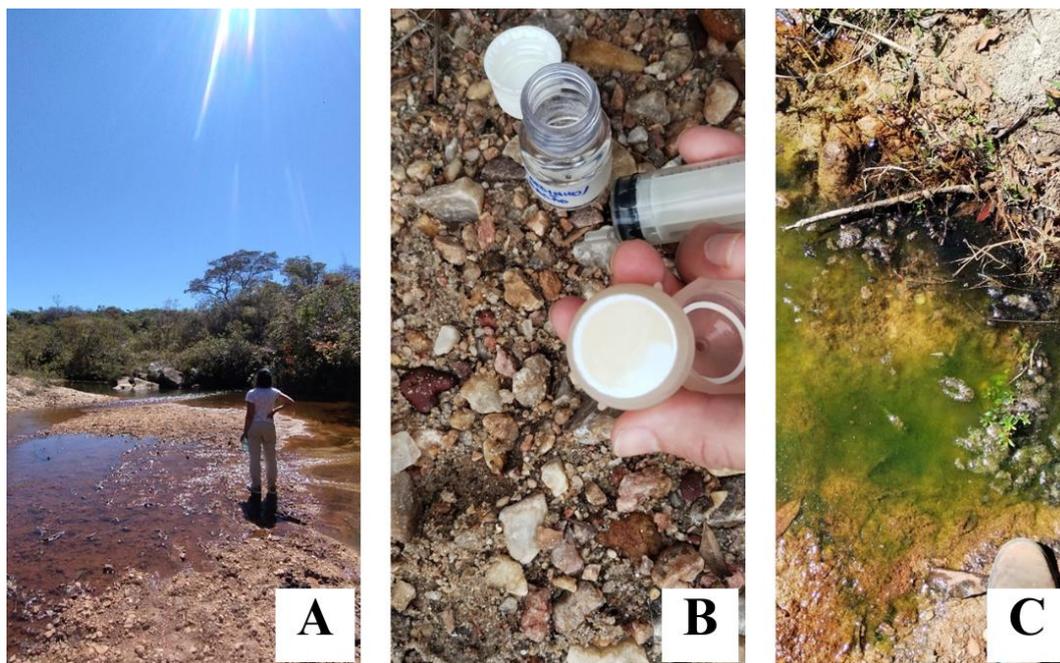
**Figura 7.10:** Córrego Capão. A – Fundo de leito formado por areia e cascalho mal selecionado. B – Destaque para cascalhos e membrana de coleta amarronzada, indicando grande quantidade de sólidos em suspensão. C – Destaque para presença de algas e manchas de óleo.

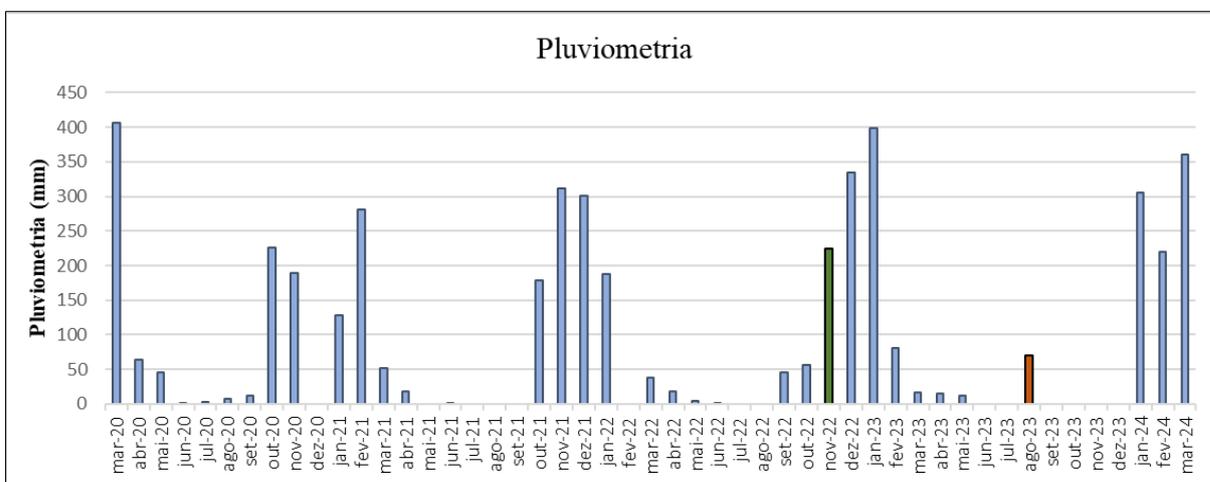
**Figura 8.1:** Pluviometria mensal (mm) da estação Gouveia (1843002), adaptada de INMET (2024). Destacado os meses de coleta de novembro/2022 em verde, e agosto/2023 em laranja.

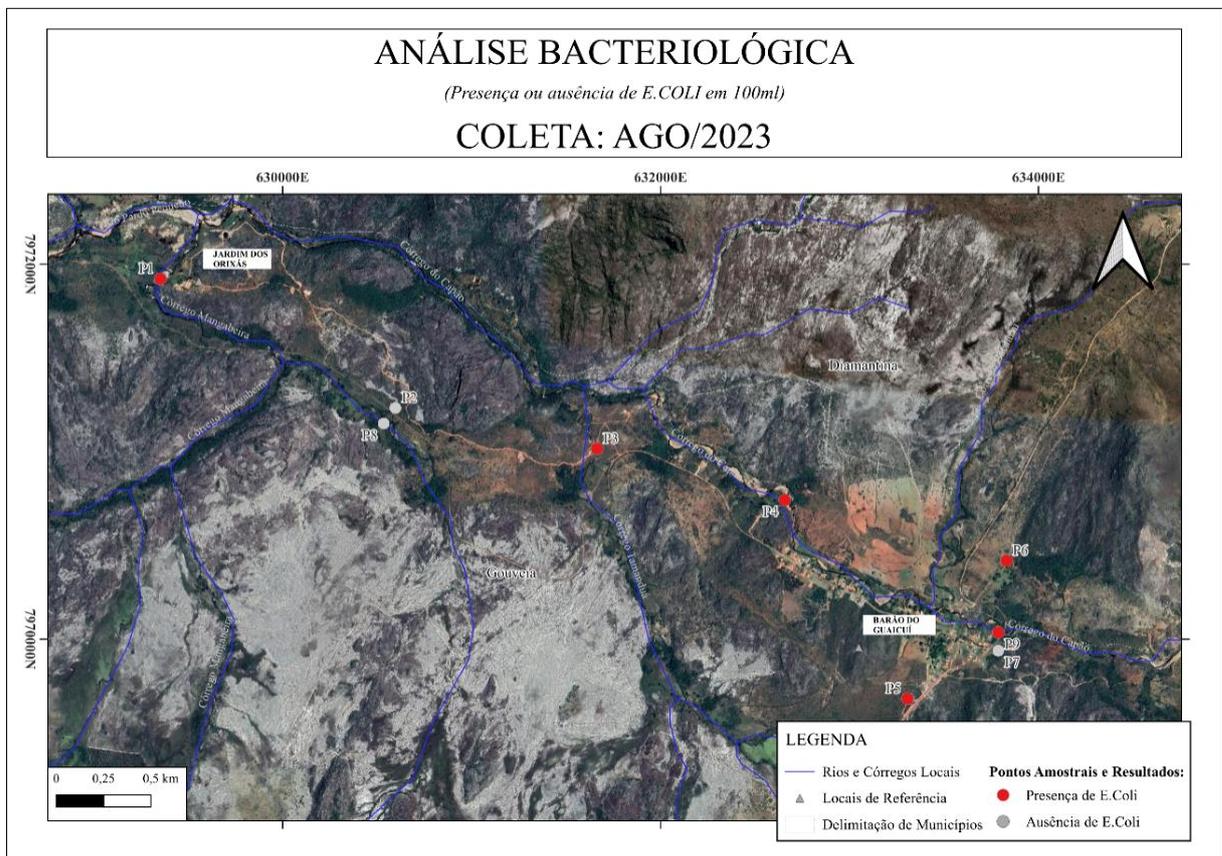
**Figura 8.3:** Distribuição geográfica dos resultados da análise bacteriológica das águas – Agosto/2023.

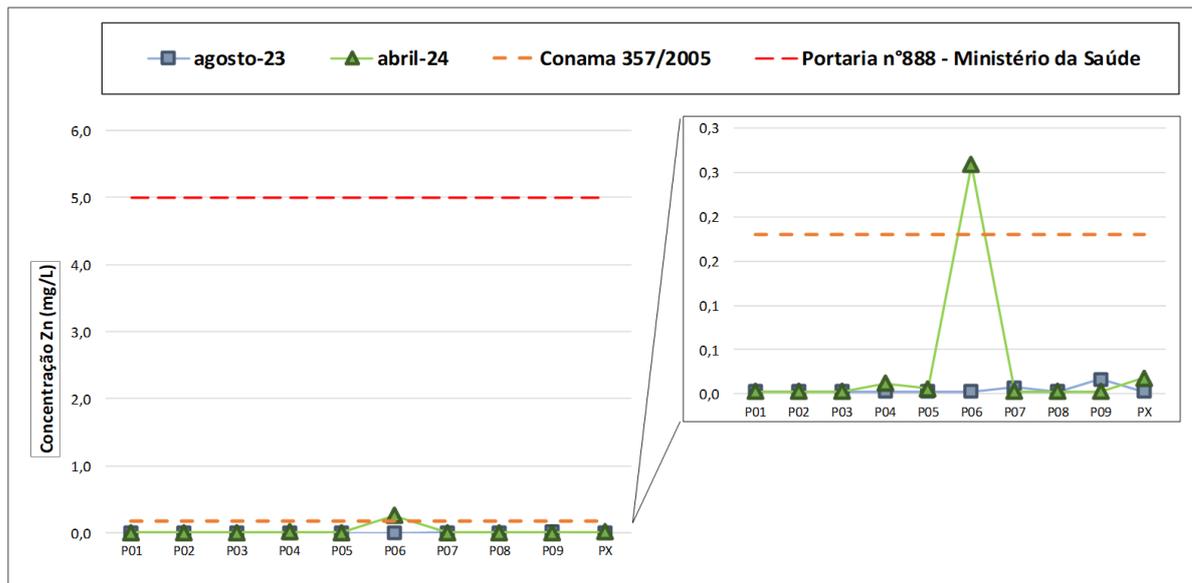
**Figura 8.4:** Gráfico de concentração de elementos químicos – Zinco.

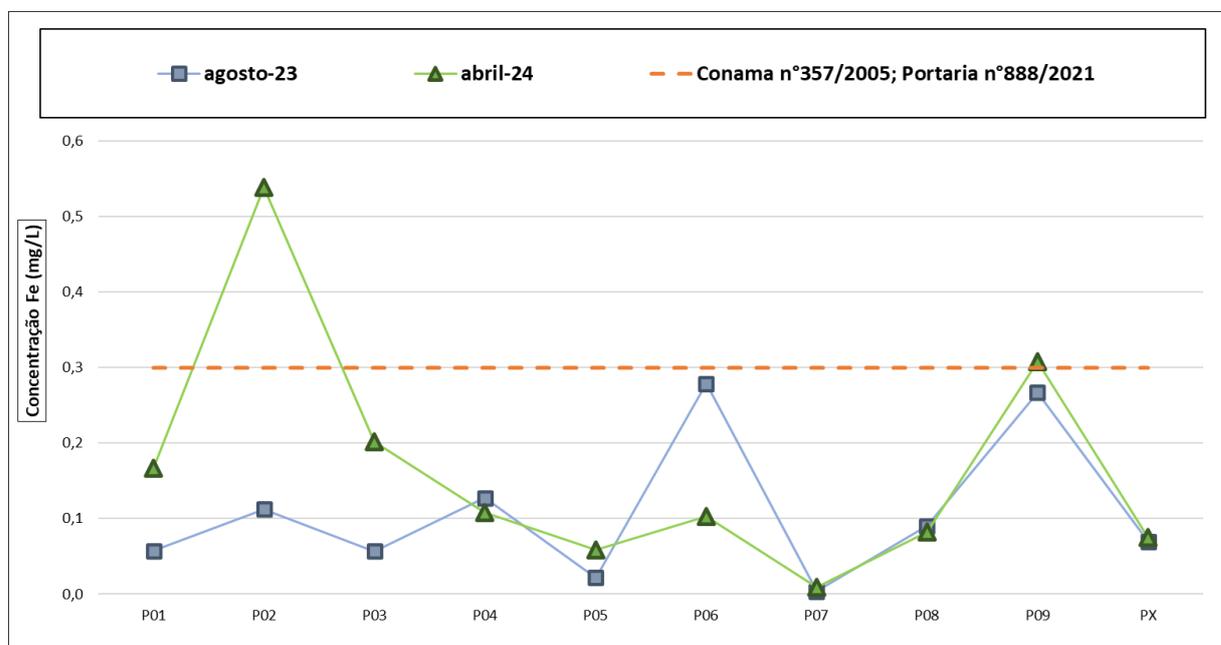
**Figura 8.5:** Gráfico de concentração de elementos químicos – Ferro.

Em período chuvoso, o nível de ferro aumenta devido maior infiltração de água no solo, carreando material para as águas superficiais, ocorre também, maior ocorrência de erosão nas margens e a própria movimentação do fundo do rio que gera aparição de íons em suspensão. O elemento ferro tem mais de um estado de oxidação, sendo o íon ferroso ( $Fe^{+2}$ ) o mais solúvel e frequente na natureza. Em ambientes redutores, o ferro sofre complexação, passando para estado coloidal. Nessa situação, o ferro permanece na água e em níveis de concentração elevada, não sendo filtrado nem em membranas de  $0,45 \mu m$  (Moruzzi e Reali, 2012), ou seja, nas amostras de água.

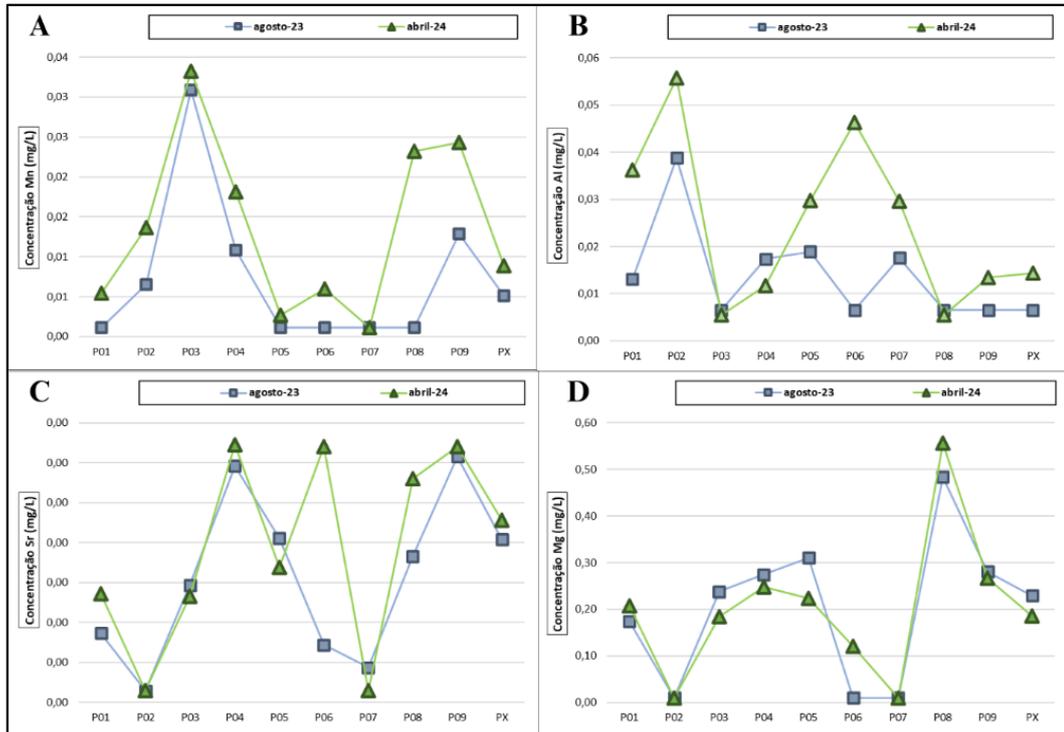
**Figura 8.6:** Gráficos de concentração de elementos químicos. A – Manganês. B – Alumínio. C – Estrôncio. D – Magnésio.

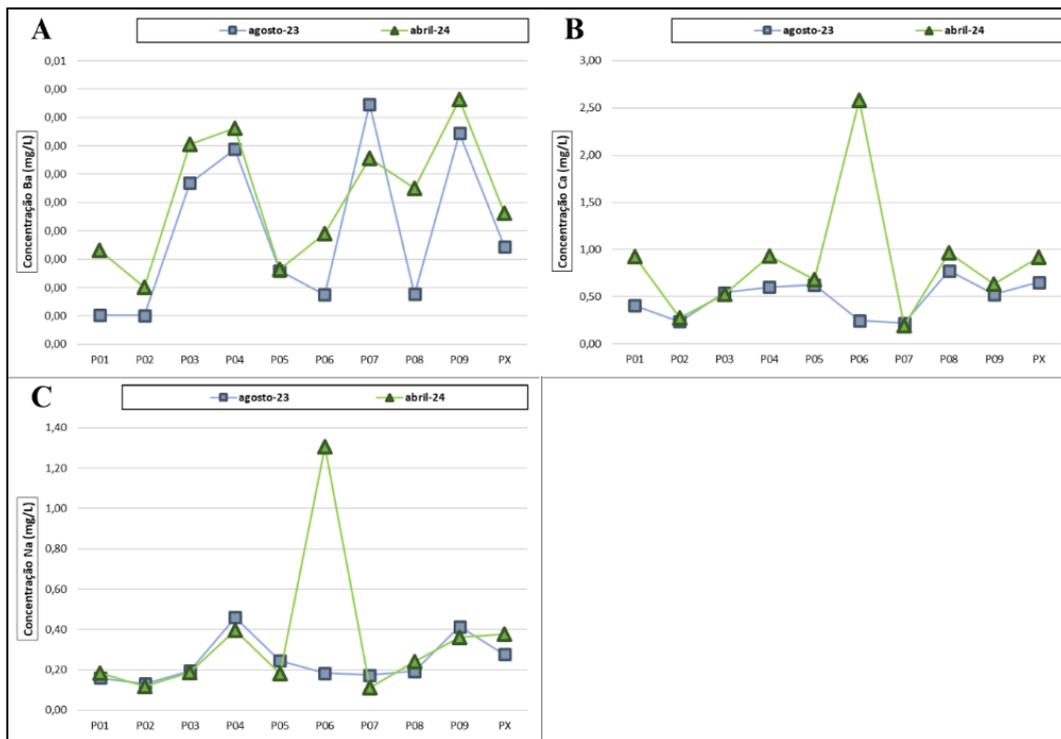
**Figura 8.7:** Gráficos de concentração de elementos químicos. A – Bário. B – Cálcio. C – Sódio.

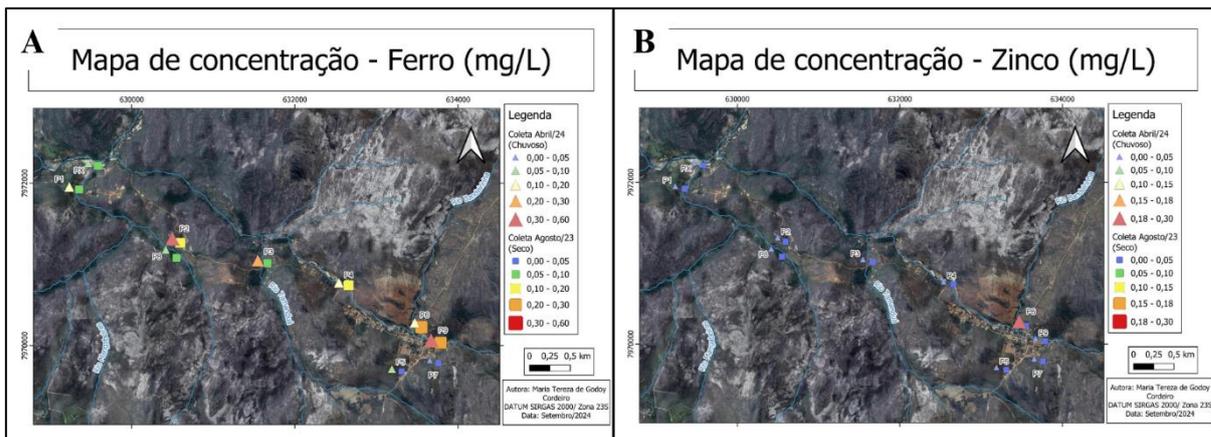
**Figura 8.8:** Mapas de concentração de elementos químicos. A – Ferro. B – Zinco.

Há presença de litologias com presença de minerais ferromagnesianos no local, sendo objeto de estudo para entendimento da dinâmica sazonal local. As principais doenças associadas a consumo de água com excesso de ferro são: distúrbios gastrointestinais; hemacrose; danos ao fígado e problemas cardiovasculares. A cor e sabor da água com presença de metais pode ser alterada, podendo causar irritações de pele e impactos na saúde dental.

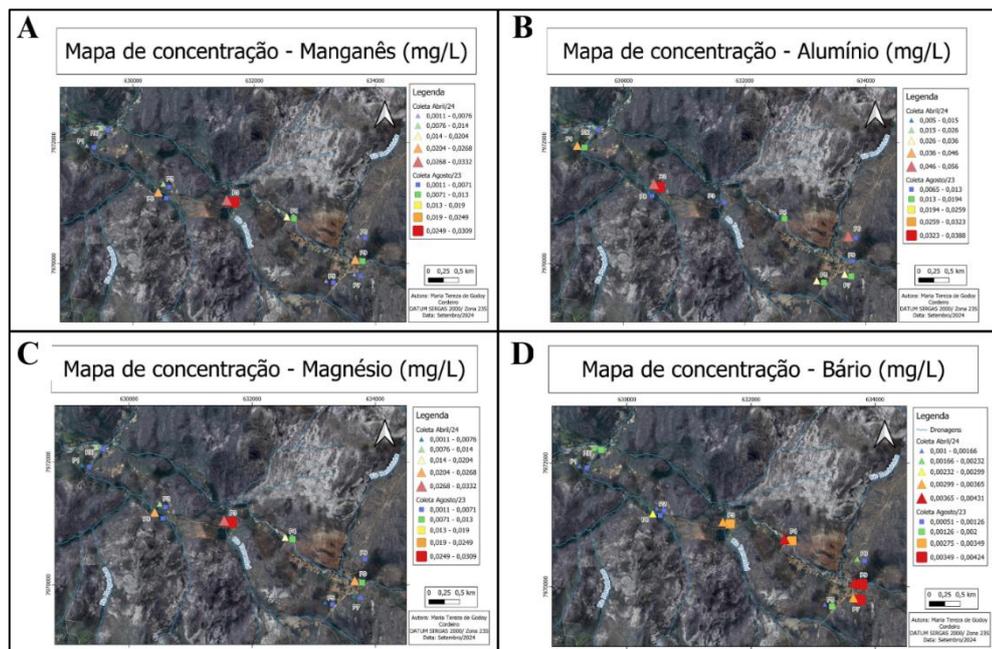
**Figura 8.9:** Mapas de concentração de elementos químicos. A – Manganês. B – Alumínio. C – Magnésio. D – Bário.
