**UNIVERSIDADE FEDERAL DE OURO PRETO  
ESCOLA DE MINAS  
DEPARTAMENTO DE GEOLOGIA**

**FERRAMENTAS DE CONSERVAÇÃO DOS RECURSOS HÍDRICOS  
NA ZONA RURAL DE BARÃO DO GUAICUÍ, GOUVEIA (MG)**

**MONOGRAFIA n° 526**

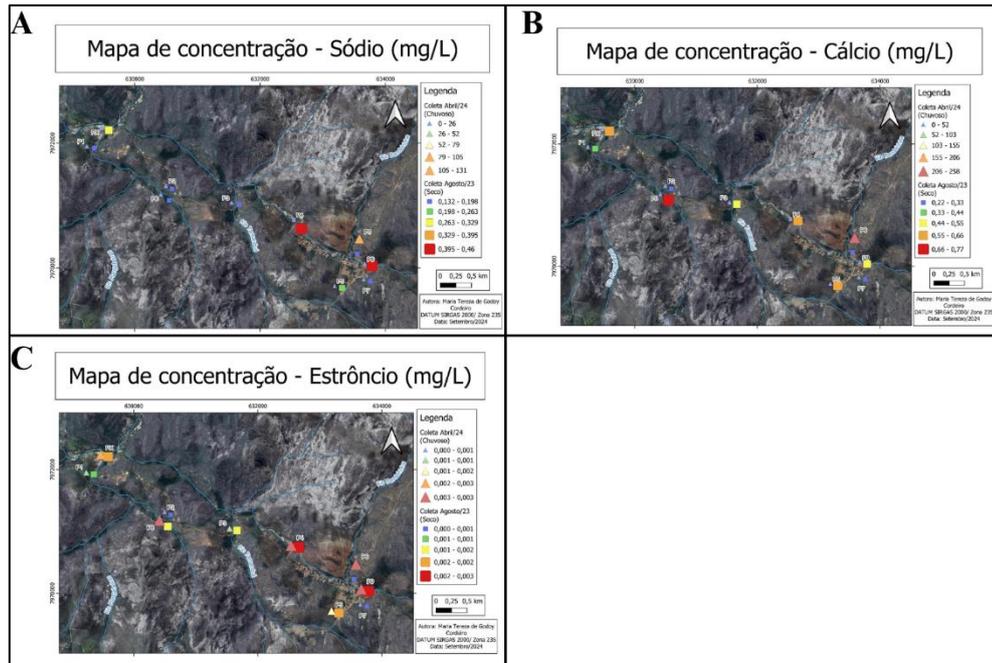
Figura 8.10: Mapas de concentração de elementos químicos. A – Sódio. B – Cálcio. C – Estrôncio.

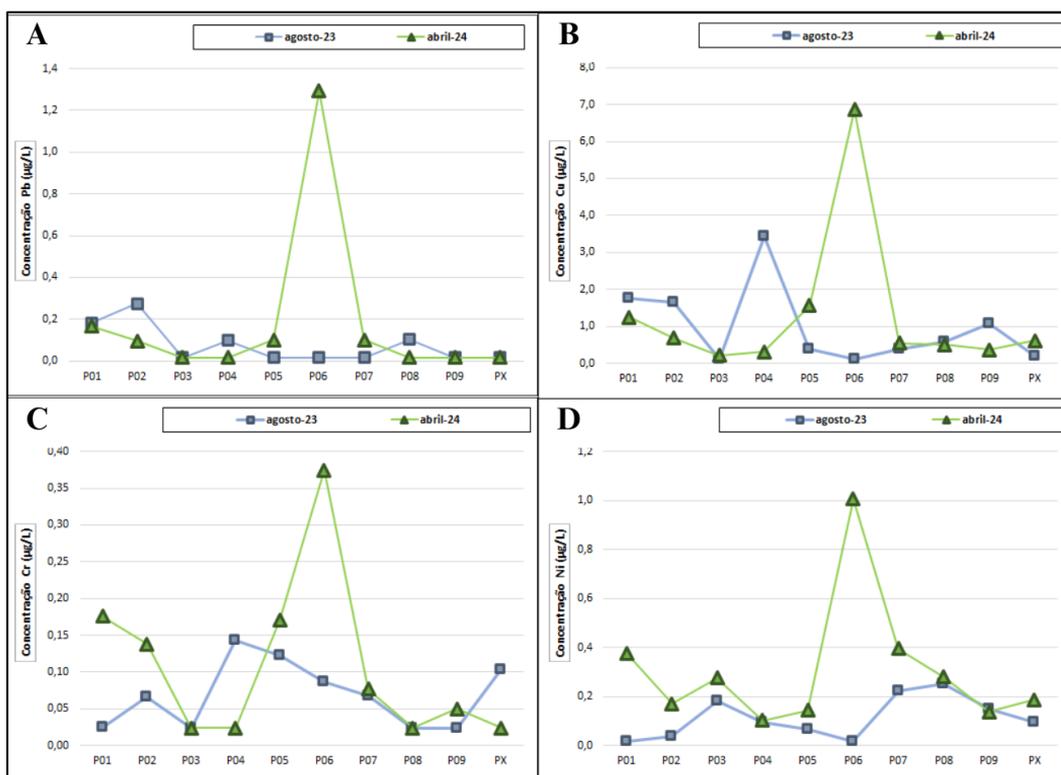
**Figura 8.11:** Gráficos de concentração de elementos químicos. A – Chumbo. B – Cobre. C – Cromo. D – Níquel.

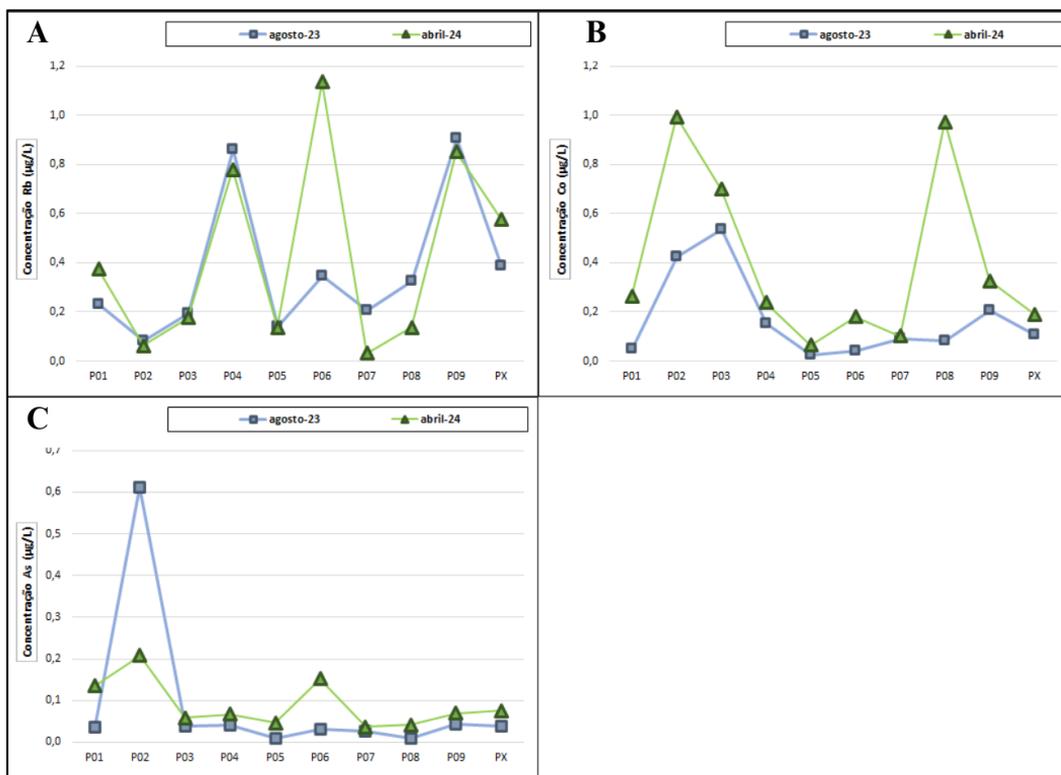
**Figura 8.12:** Gráficos de concentração de elementos químicos. A – Rubídio. B – Cobalto. C – Arsênio.

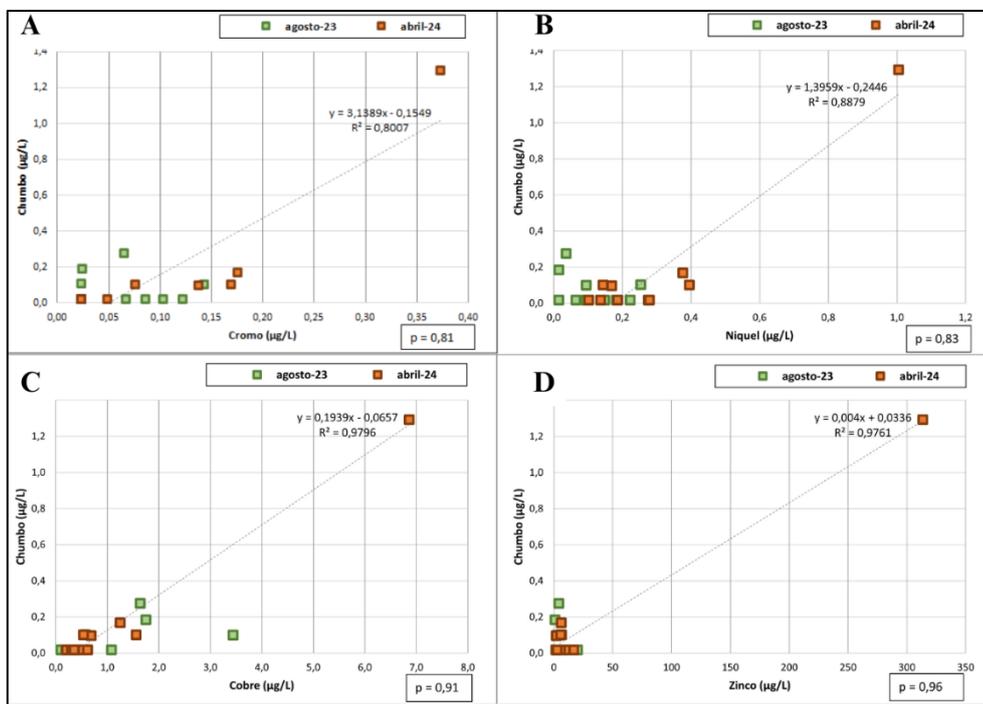
**Figura 8.13:** Gráficos de correlação entre elementos químicos. A – Cr x Pb. B – Ni x Pb. C – Cu x Pb. D – Zn x Pb.
