MINISTÉRIO DA EDUCAÇÃO
Universidade Federal de Ouro Preto
Escola de Minas – Departamento de Engenharia Civil
Curso de Graduação em Engenharia Civil

**ANÁLISE DE BACIAS DE DEFLEXÃO COM BASE NO
ENSAIO DA VIGA BENKELMAN NO CAMPUS MORRO DO
CRUZEIRO DA UNIVERSIDADE FEDERAL DE OURO
PRETO**

Trabalho Final de Curso apresentado
como parte dos requisitos para obtenção
do Grau de Engenharia Civil na
Universidade Federal de Ouro Preto.

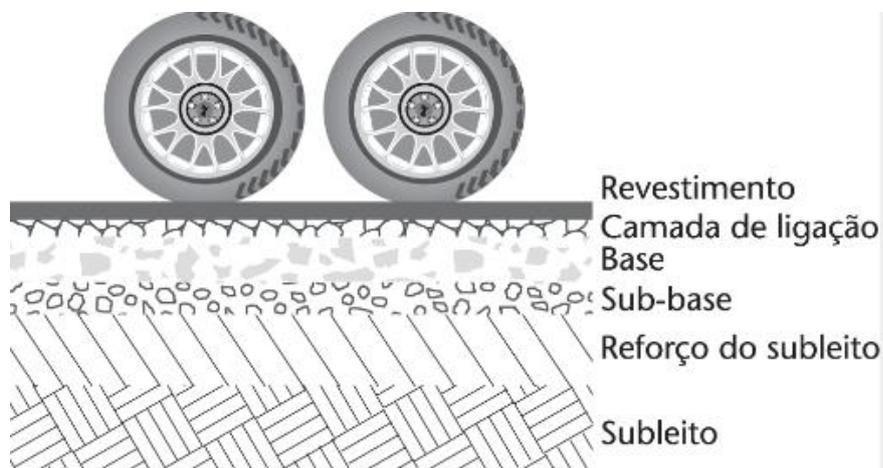
Os pavimentos rodoviários são classificados basicamente em dois tipos: rígidos e flexíveis (MENDONÇA FILHO, 2018). Os pavimentos rígidos, ou pavimentos de concreto-cimento, possuem como revestimento uma placa de concreto de cimento Portland. Os pavimentos flexíveis, também conhecidos como pavimentos asfálticos, possuem como revestimento uma mistura de agregados e ligantes asfálticos (BERNUCCI et al, 2010). Os pavimentos flexíveis, objeto de estudo do presente trabalho, são formados basicamente por quatro camadas principais: revestimento asfáltico, base, sub-base e reforço do subleito (BALBO, 2007), conforme apresentado na Figura 4.

Figura 4 – Camadas genéricas de um pavimento. Fonte: Balbo (2007).

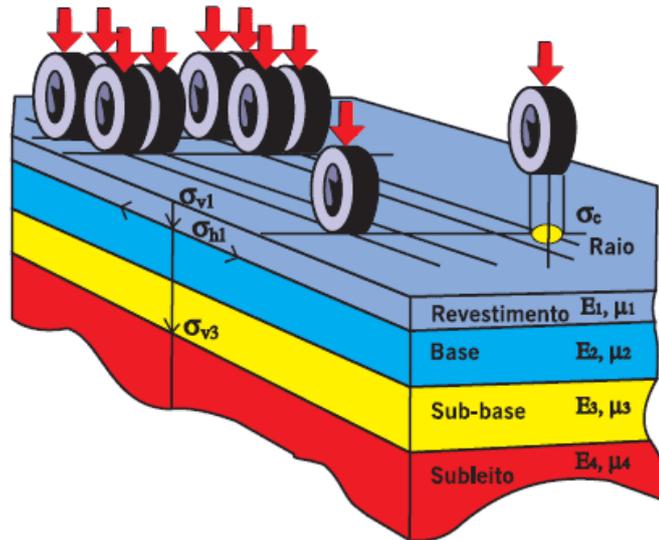
mostram fundamentais na absorção dessas cargas, devendo ser compatíveis com sua natureza de maneira a não colapsarem antes do previsto (BALBO, 2007). A Figura 5 ilustra as camadas dos pavimentos e as tensões solicitantes.

Figura 5 – Sistema de camadas de um pavimento e as tensões solicitantes. Fonte: Albernaz (1997).

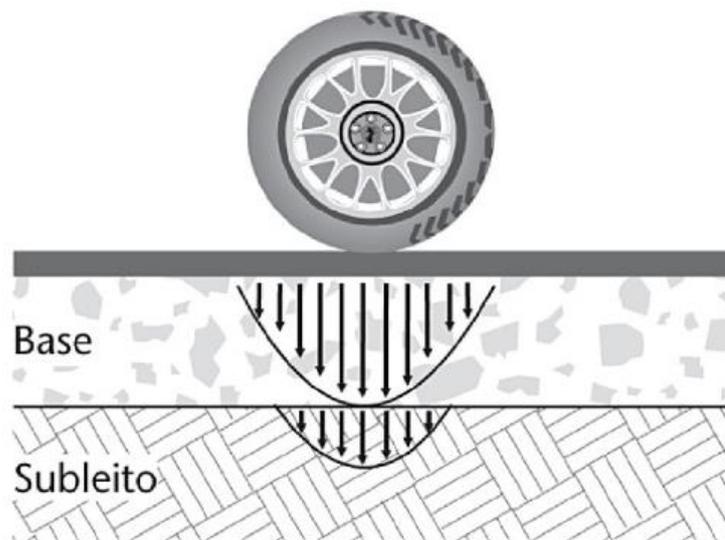
Segundo Albernaz (1997), a distribuição dessas cargas nos pavimentos flexíveis se caracteriza por impor um campo de tensões concentrado próximo ao ponto de aplicação da força. Dessa forma, a fim de escolher os materiais adequados e dimensionar suas camadas, é necessário entender como as tensões serão distribuídas (Figura 6).

Figura 6 – Resposta mecânica de pavimentos flexíveis. Fonte: Balbo (2007).

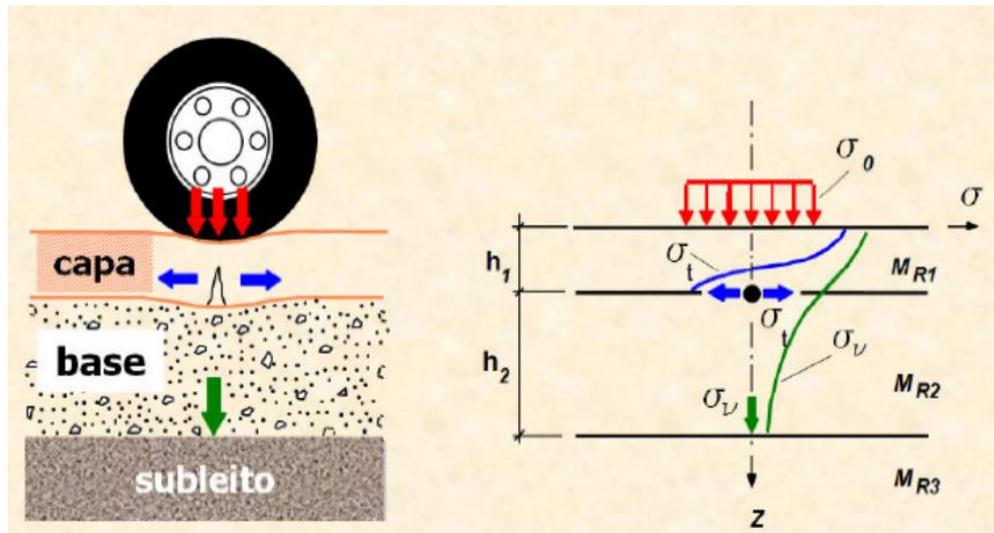
As deformações geradas, por menores que sejam, levam o material a uma degradação progressiva, o que gera o trincamento da estrutura do pavimento, e pode resultar na possível ruptura final após um número determinado de repetições do carregamento (COLPO, 2014). Diversos estudos mostram que a ruptura por fadiga em pavimentos flexíveis relaciona-se com a deformação máxima de tração que ocorre na base da camada asfáltica e propaga-se por essa camada até atingir a superfície (Figura 7).

Figura 7 – Ilustração das tensões em uma estrutura de pavimento. Fonte: Medina e Motta (2005).

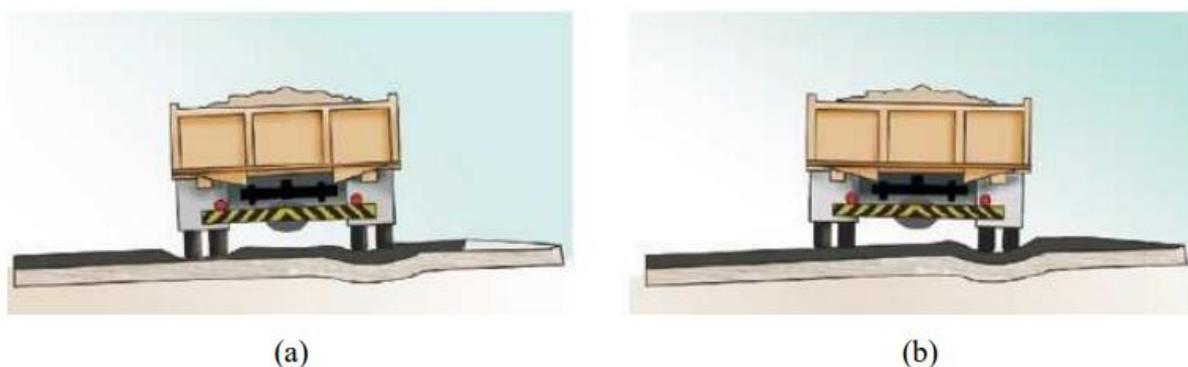
De acordo com Bernucci et al. (2010), a deformação permanente pode ocorrer em qualquer camada da estrutura. A Figura 8 (a) apresenta a ocorrência de afundamento de trilha de roda no revestimento e a Figura 8 (b) indica a ocorrência dessas deformações nas subcamadas da estrutura.

Figura 8 – Afundamento de trilha de rodas atribuído somente ao revestimento (a); atribuído às diversas camadas do pavimento (b) Fonte: Bernucci et al. (2010).

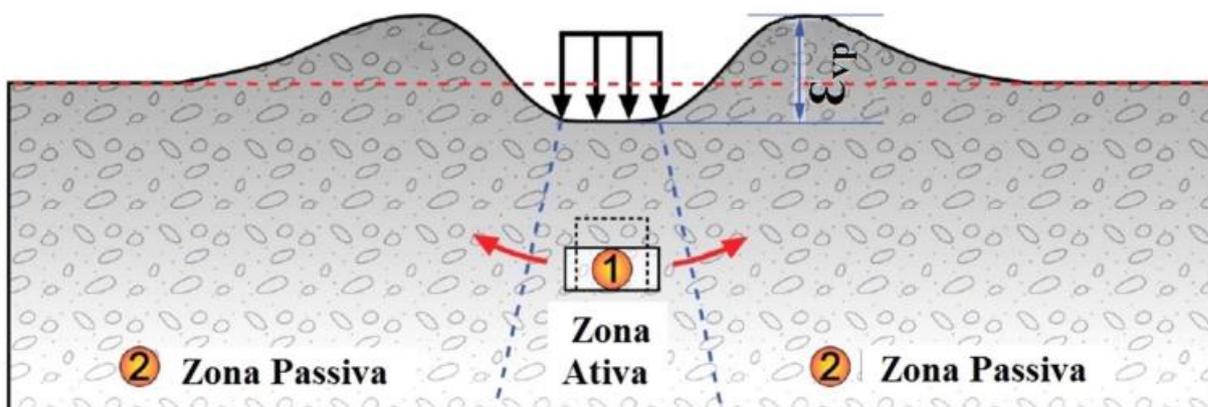
A deformação permanente ocorre devido à tensão de compressão causada pela carga de tráfego proveniente do percurso da roda (BERNUCCI et al., 2010). A Figura 9 ilustra de maneira esquemática a área sob essa tensão de compressão, chamada

de zona ativa. De cada lado da zona ativa existem as zonas passivas e a deformação dessa zona passiva ocorre a partir da deformação da zona ativa (BORGES, 2014).

Figura 9 – Diagrama esquemático do mecanismo de formação de deformação permanente. Fonte: Borges (2014).

A Figura 9 permite observar que quando a zona ativa se deforma verticalmente, ocorre também a deformação lateral devido ao efeito Poisson (BORGES, 2014). Ainda, de acordo com Borges (2014), é possível observar a ocorrência de uma pressão de confinamento contra a zona ativa e, ao longo do tempo, surgem as deformações permanentes (indicado na Figura 9 como ϵ_{vp}).

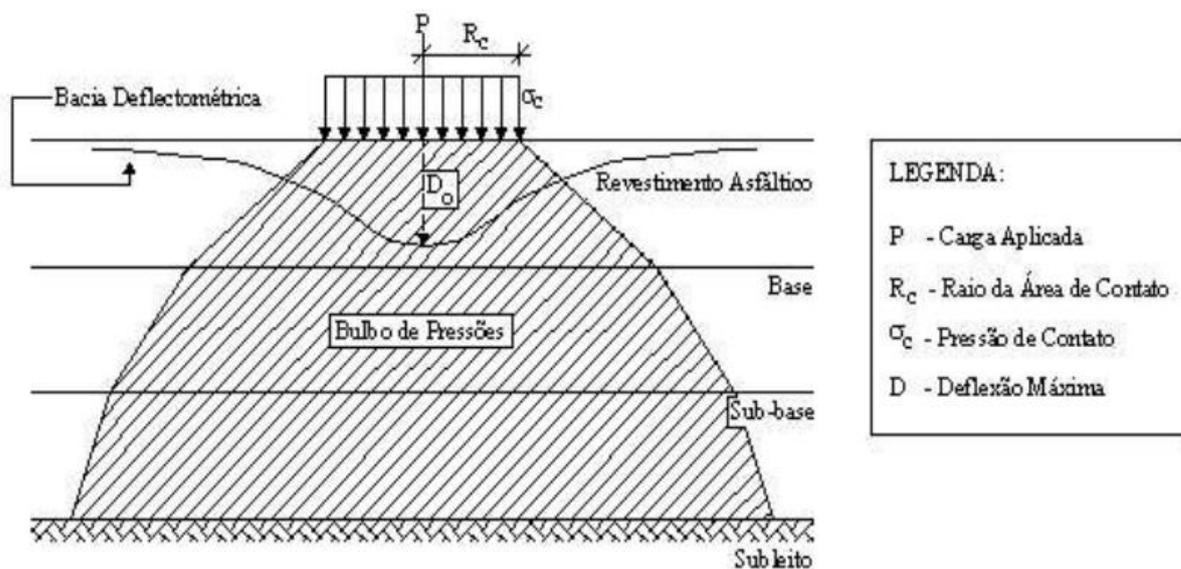
De acordo com Nobrega (2003), o carregamento aplicado e as características geométricas e elásticas das camadas de composição da estrutura de pavimento afetam diretamente no formato das bacias de deflexão. Segundo Devitte (2021), e, conforme mostra a Figura 10, quando aplicado um carregamento, a região na qual são impostos os esforços se alarga em função da profundidade e das propriedades mecânicas das camadas existentes. Assim, é possível perceber a influência do arranjo estrutural na deflexão em todo o pavimento (DEVITTE, 2021).

Figura 10 – Ilustração da região do pavimento quando submetida aos esforços de cargas. Fonte: Nobrega, (2003).

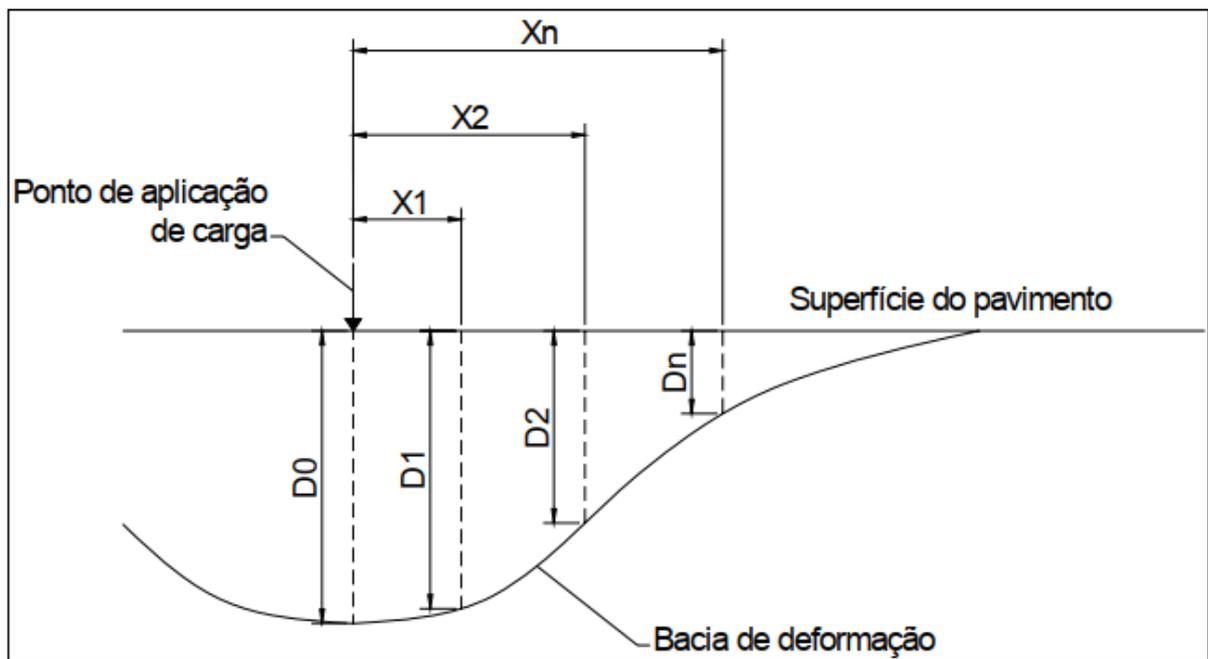
A deflexão de um pavimento gerada por um carregamento é chamada deformação recuperável e possui a forma de uma elipse. A superfície de influência gerada a partir desse carregamento é denominada bacia de deflexão (DEVITTE, 2021). A Figura 11 ilustra uma bacia de deflexão gerada a partir de um ponto de aplicação de carga.

Figura 11 – Ilustração de uma bacia de deflexão. Fonte: Pereira (2007).

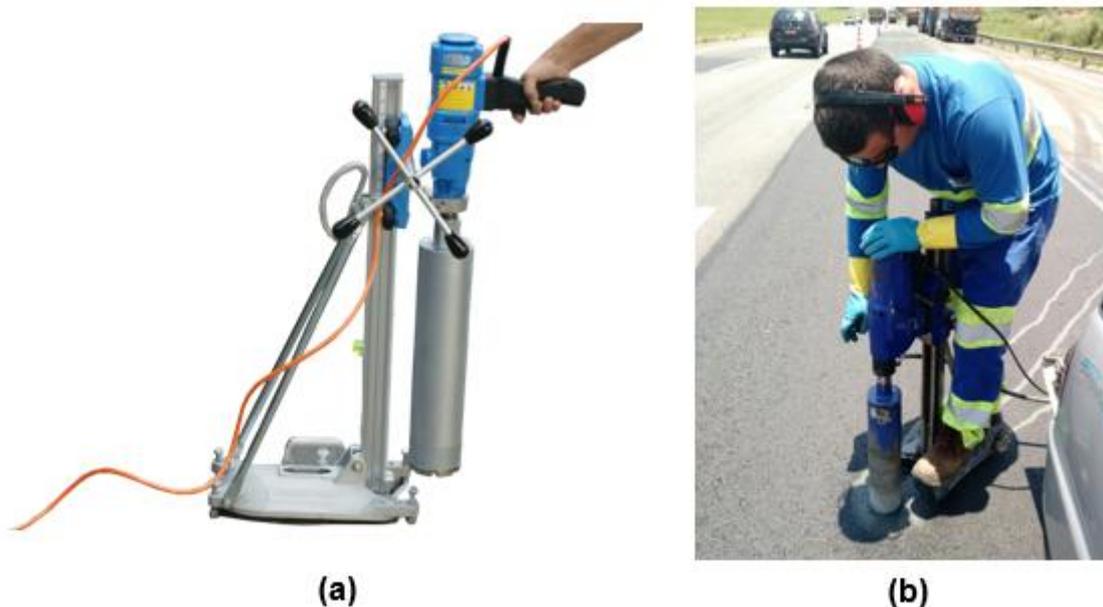
12 (b) mostra a sonda rotativa sendo utilizada para a retirada de um corpo de prova. A sonda possui uma ação perfurante dada por forças de penetração e rotação que atuam com poder cortante (ABGE, 2013).

Figura 12 – Retirada de corpos de prova em métodos destrutivos. (a) Sonda rotativa utilizada para a retirada de corpos de prova. Fonte: TCE-GO. (b) Sonda rotatória em utilização. Fonte: Grupo Sanson.

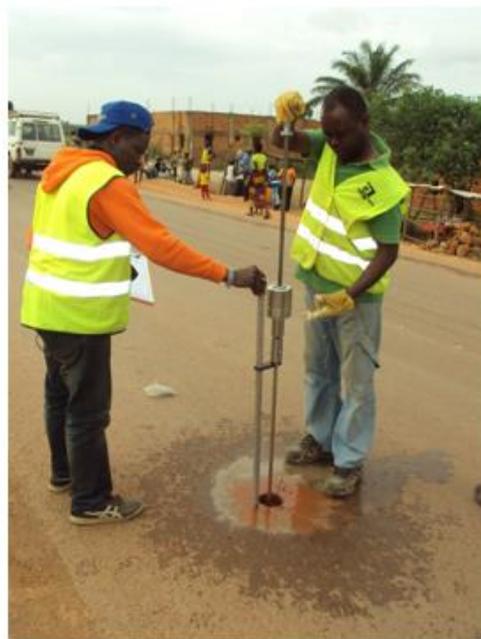
Figura 13 – Método semidestrutivo de análise do pavimento. (a) Cone Dinâmico de Penetração. Fonte: Solotest. (b) Equipamento em uso. Fonte: Prongila

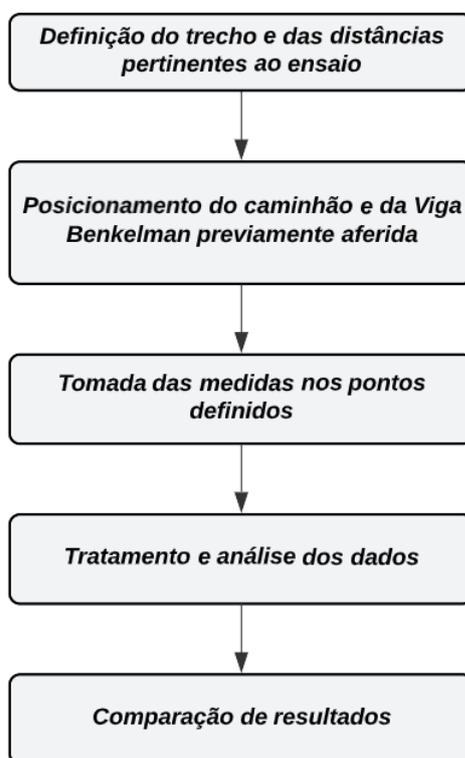
A metodologia utilizada envolveu a realização de ensaio em campo com a Viga Benkelman, a análise e tratamento dos dados obtidos através do equipamento para 5 pontos de teste, com o objetivo de obter as leituras das bacias de deflexão do pavimento. O trecho em questão está localizado na Rua Dois, em frente a biblioteca da Escola de Nutrição, no Campus Morro do Cruzeiro da Universidade Federal de Ouro Preto. Para tanto, foram seguidas as etapas apresentadas na Figura 14 e descritas posteriormente.

Figura 14 – Fluxograma simplificado das etapas do ensaio. Fonte: Autoria própria.

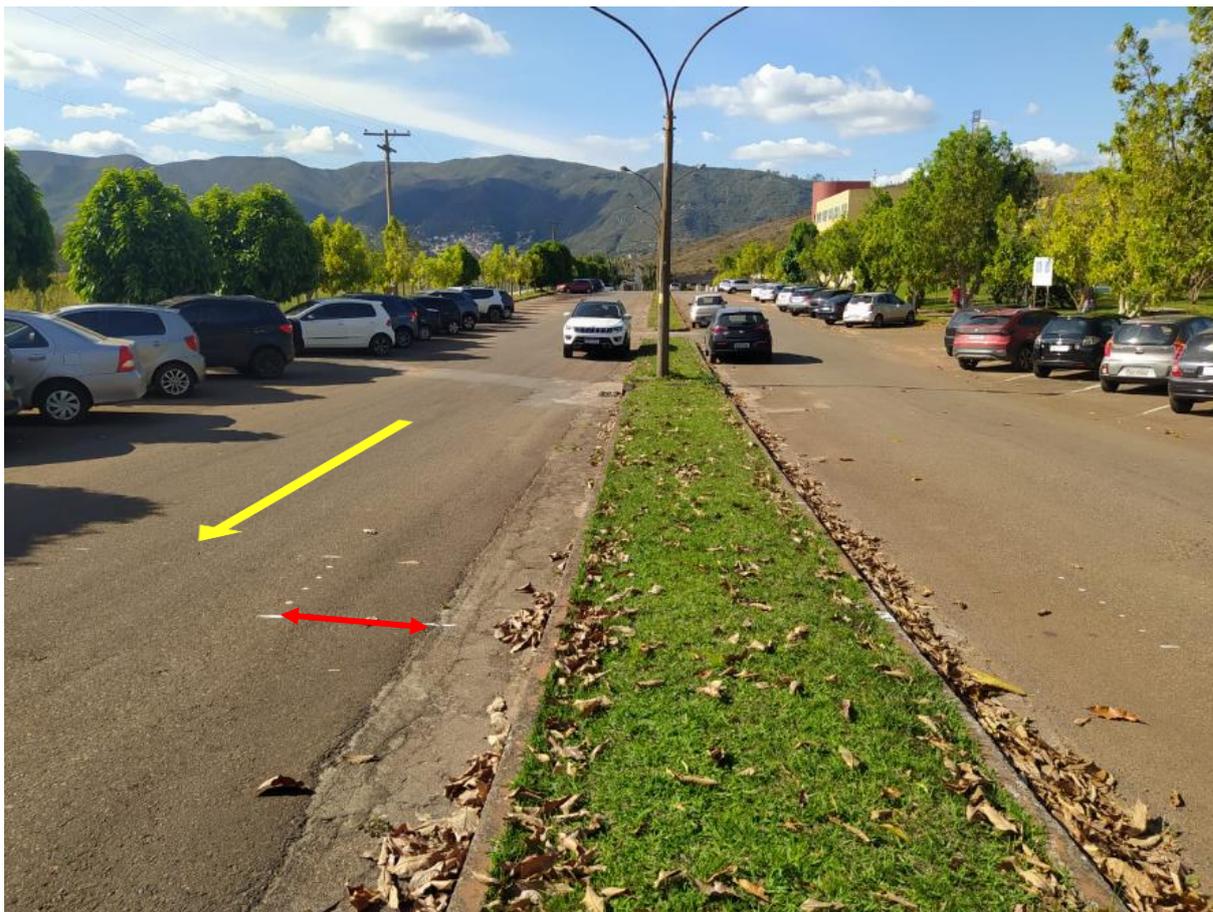
A pista do trecho analisado possui 5,80 m de largura. Dessa forma, os pontos foram demarcados a uma distância de 0,90 m da borda do revestimento. A Figura 16 mostra o trecho em que foi aplicado o ensaio da Viga Benkelman apresentado no presente trabalho. Com base na Figura 16 é possível observar as marcações do ensaio já realizadas, obedecendo a distância da borda do revestimento, de acordo com a norma DNER (1994), conforme mostra a dupla seta vermelha.

Figura 16 – Local de realização do ensaio. Fonte: Arquivo pessoal.

Devido ao alto fluxo de veículos no sentido horário do Campus, o ensaio de campo foi realizado no sentido anti-horário, conforme mostra a seta amarela. Na imagem acima também é possível visualizar as demarcações utilizadas para a medida das deflexões. Foram marcados seis pontos com o objetivo de obter as leituras L_0 , L_{25} , L_{50} , L_{75} , L_{100} e L_{125} .

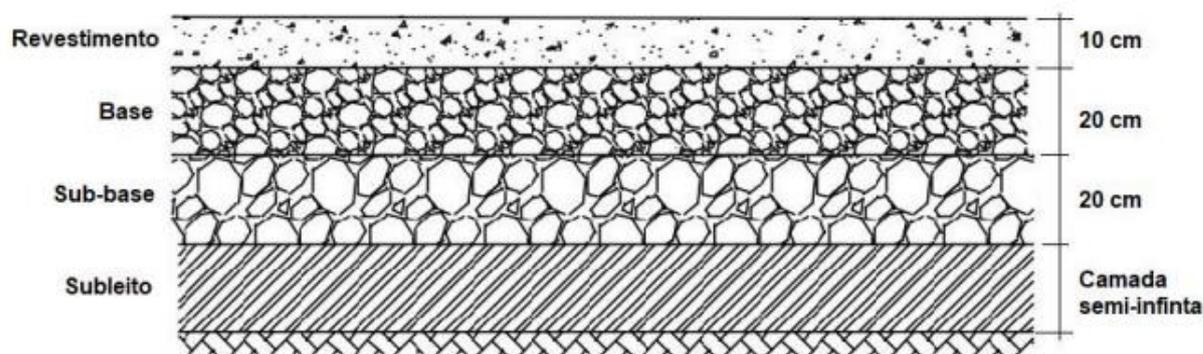
Gontijo (2021) realizou um estudo da estrutura do pavimento do Campus Morro do Cruzeiro utilizando o método MeDiNa para dimensionamento de pavimentos. Os resultados obtidos no estudo foram utilizados como base para definição das dimensões do pavimento do Campus. Ademais, a partir de um estudo realizado por Faria et al. (2019), utilizando o método de dimensionamento tradicional do DNER, Gontijo (2021) realizou o dimensionamento do pavimento através do método MeDiNa, validando as dimensões encontradas por Faria et al. (2019). Dessa forma, através de coleta de amostras e ensaios realizados, foram encontradas as espessuras das camadas de revestimento (R), base (B), sub-base (h_{20}) e subleito (H_n) do pavimento executado no Campus, conforme mostra a Figura 17. O número N encontrado foi de $1,07 \times 10^6$.

Figura 17 – Dimensionamento do pavimento da Universidade Federal de Ouro Preto através do software MeDiNa. Fonte: Gontijo (2021).

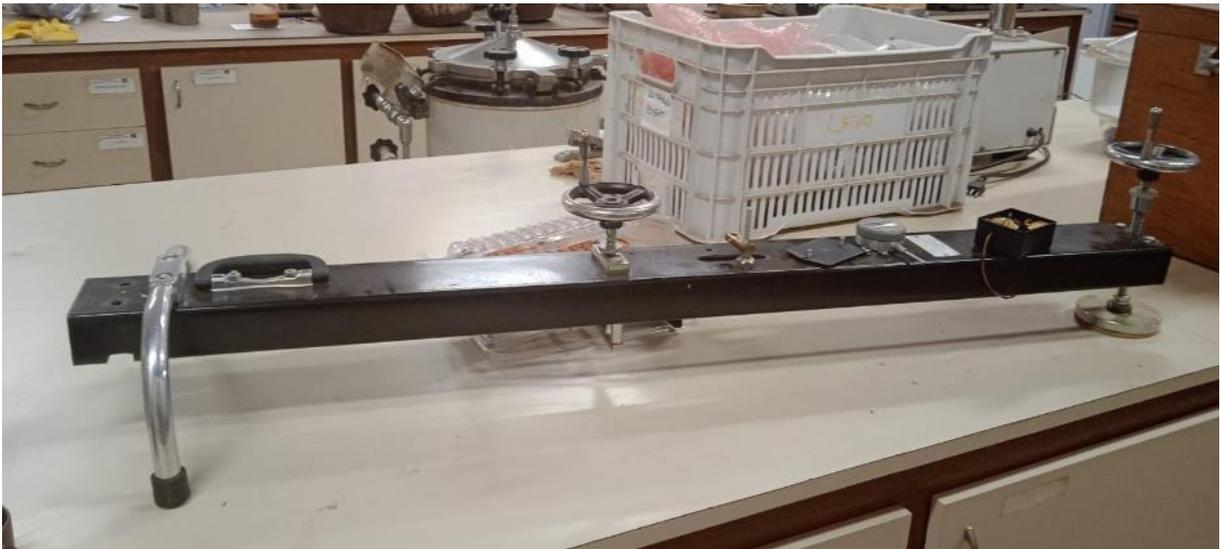
A Viga Benkelman utilizada no ensaio de campo estava previamente calibrada, e possuía a relação de a/b igual a $4/1$, conforme mostra a Figura 20. De acordo com a especificação da viga, o coeficiente de recalque (k) utilizado foi $k = 3,9921$. A Figura 18 indica o equipamento momentos antes do ensaio, ainda desmontada, e a Figura 19, a Viga em processo de montagem, já no local de ensaio.

Figura 18 - Viga Benkelman. Fonte: Arquivo pessoal.

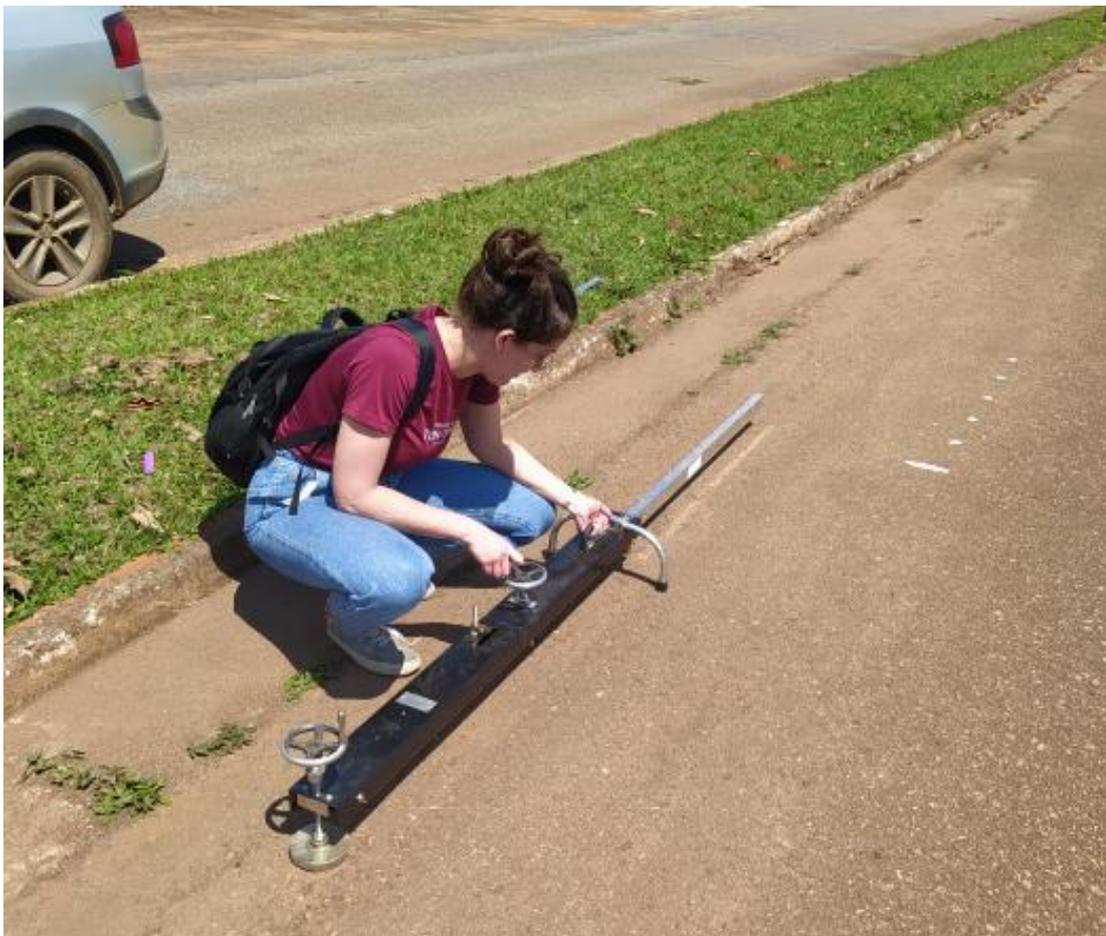
Figura 19 – Viga Benkelman em processo de montagem. Fonte: Arquivo pessoal.

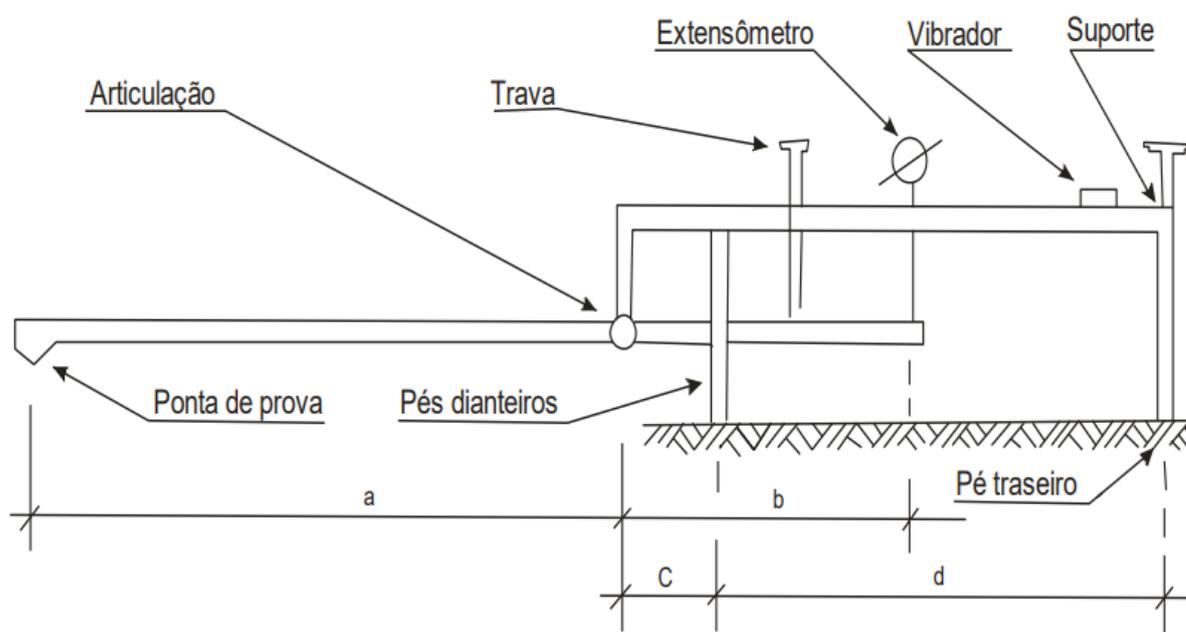
O ensaio com a Viga Benkelman é normatizado pela norma DNER-ME 061/94 (DNER, 1994), que prescreve o método para a determinação das deflexões em pavimentos rodoviários pela Viga Benkelman (PEREIRA, 2007). A Figura 20 apresenta um esquema da Viga Benkelman e seus principais componentes e medidas (i.e., a = distância entre a articulação e a ponta de prova; b = distância entre o extensômetro e a articulação; c = distância entre a articulação e o pé dianteiro; d = distância entre a articulação e o pé traseiro).

Figura 20 – Esquema da Viga Benkelman. Fonte: DNER (1994)

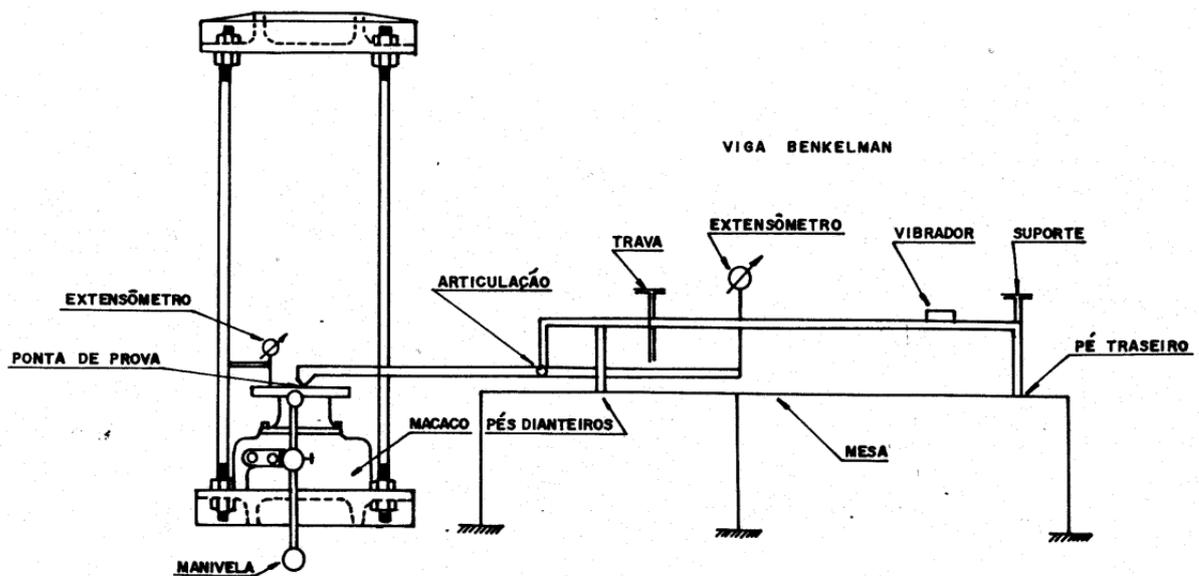
Para a realização da aferição da VB, é necessário posicioná-la em uma mesa, liberar a trava e apoiar a ponta de prova no centro do prato da prensa a fim de receber os movimentos verticais do conjunto de articulação (DNER, 1994). O próximo passo é ligar o vibrador e fixar o extensômetro no tirante de aço da prensa para que a ponta toque no prato da prensa e zere o extensômetro. Feito isso, é necessário acionar a manivela da prensa com o dispositivo micrométrico a uma velocidade de 0,5mm/min (carga) e realizar as leituras no extensômetro a cada 0,1 mm até 0,8 mm e a cada 0,2 mm até 2,2 mm, totalizado 15 leituras. Então, todos os passos são repetidos com a finalidade de melhor caracterizar a constante de aferição (DNER, 1994).

Figura 21 – Desenho esquemático da aferição da Viga Benkelman. Fonte: DNIT (1994).

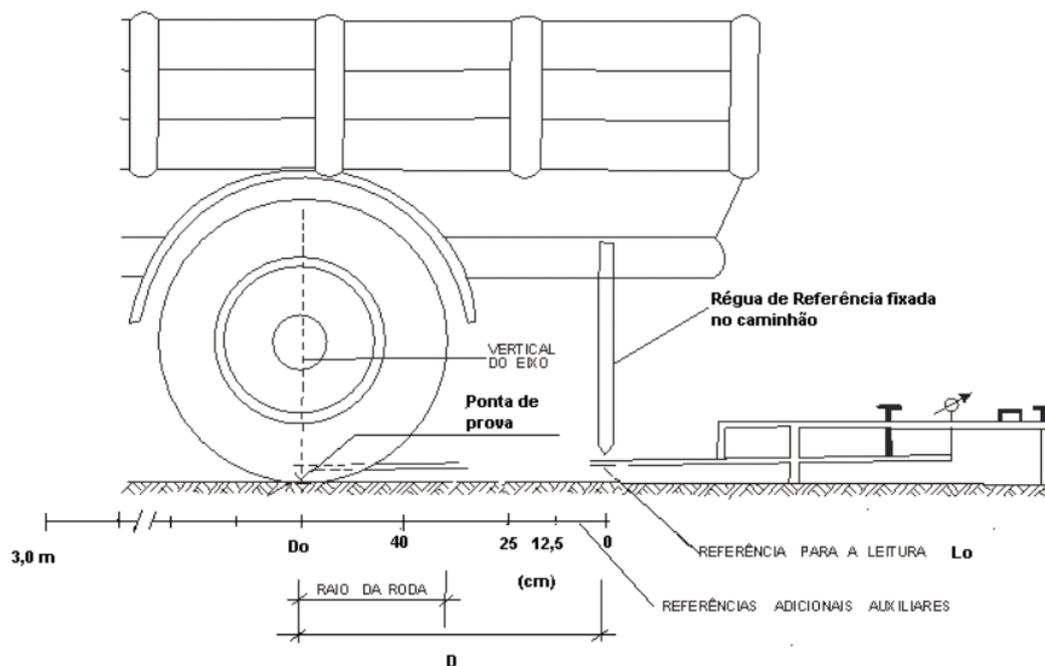
Para obter a leitura de uma deflexão, ao posicionar o caminhão e ajustar a viga, liga-se o vibrador e faz-se a leitura inicial (L_0). O caminhão deve ser deslocado lentamente por aproximadamente 10 metros – ou até que seu peso não mais exerça influência sobre a viga – e, então, é feita a leitura final (L_f). O vibrador deve ser desligado e, dessa forma, a viga pode ser transportada para o próximo ponto de medição (DNIT, 1994). Para obter a bacia de deflexão de um determinado trecho, faz-se necessário realizar leituras intermediárias, enquanto o carregamento ainda exerce influência sobre o pavimento. Dessa forma, à medida que o caminhão se desloca, são aferidas as diversas deformações em pontos previamente definidos (VARGAS, 2019). Para a determinação do raio de curvatura da bacia de deflexão, é necessário fazer uma medida após o deslocamento do eixo do caminhão 25 cm a frente do ponto de referência (DNIT, 1994). A Figura 22 ilustra o posicionamento da viga e do caminhão.

Figura 22 – Desenho esquemático do sistema de referência na Viga e no caminhão.

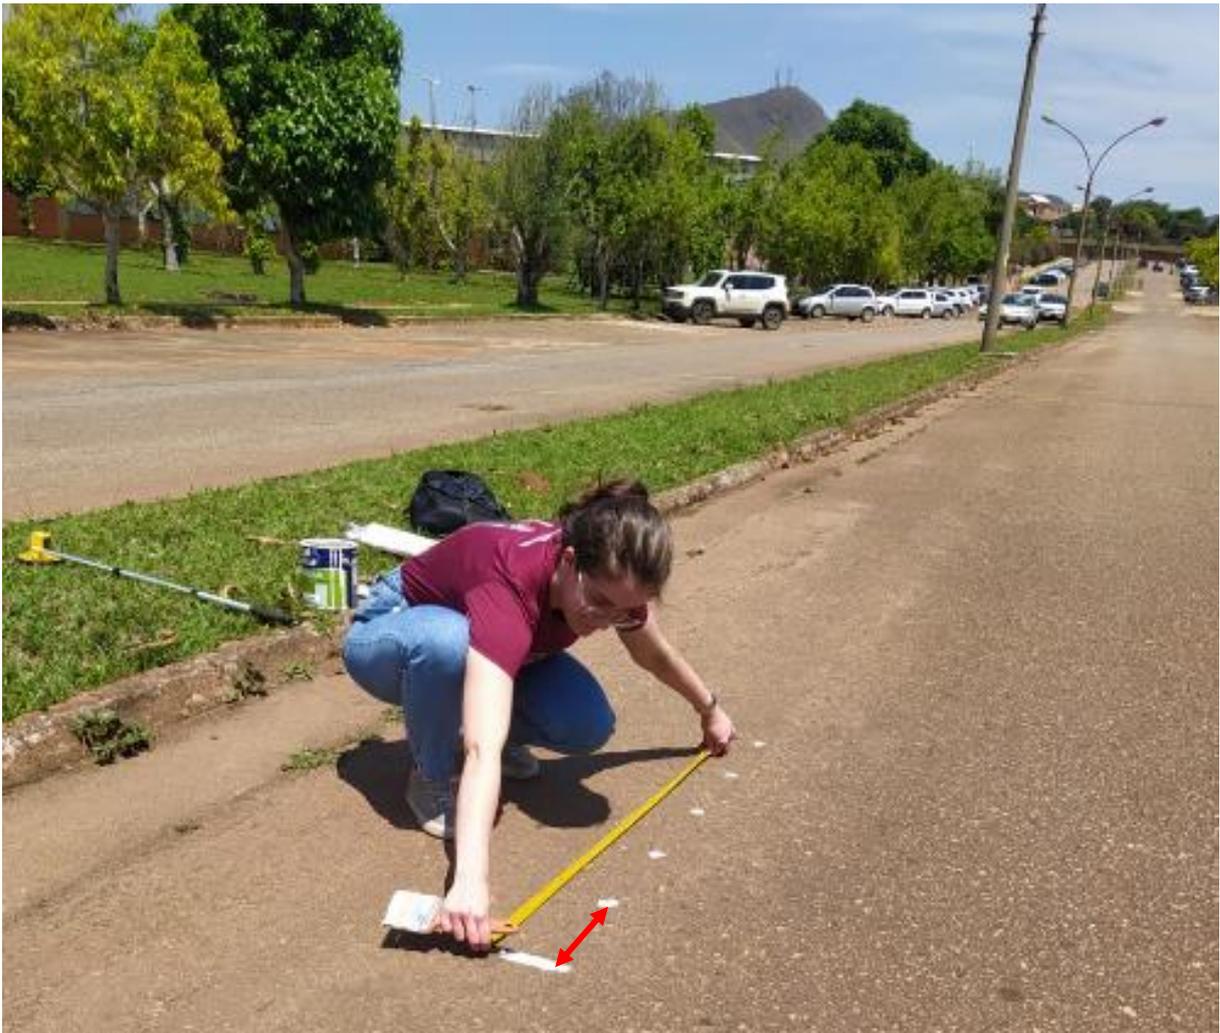
O ensaio com a Viga Benkelman foi realizado no dia 11 de outubro de 2022, às 13h30. Inicialmente, foram definidas as cinco estacas em que seriam feitas as medidas de deflexão. As estacas foram separadas de 20 m em 20 m, alternando os eixos, totalizando um trecho de aproximadamente 100 m. A largura da faixa de tráfego do Campus possui 5,80 m, então, cada ponto de ensaio localizava-se a 0,9 m da borda do revestimento conforme apresentado na Tabela 2. A partir de cada estaca, foram marcados seis pontos equidistantes 25 cm um do outro, conforme indicado na Figura 23.

Figura 23 – Demarcação dos pontos de tomada de medida. Fonte: Arquivo pessoal.

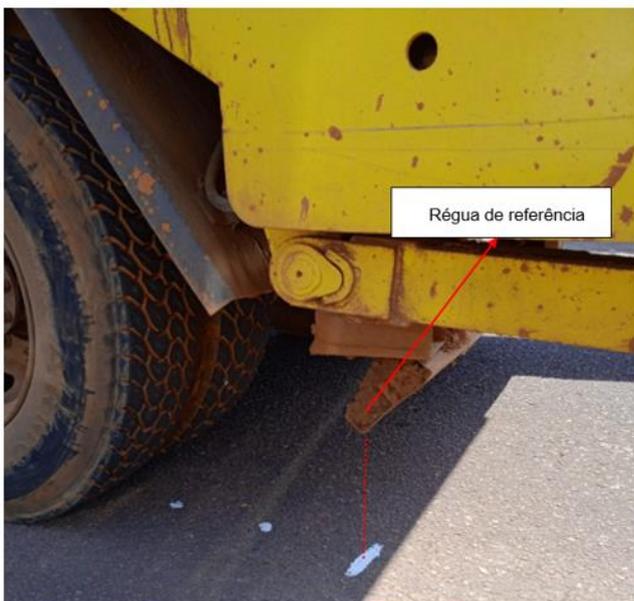
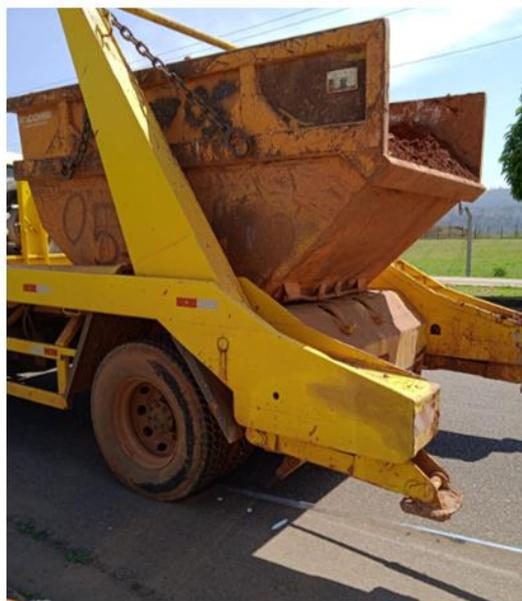
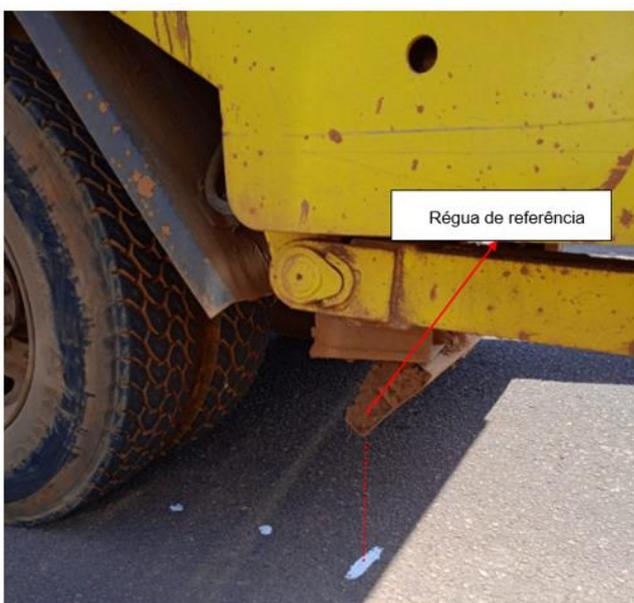
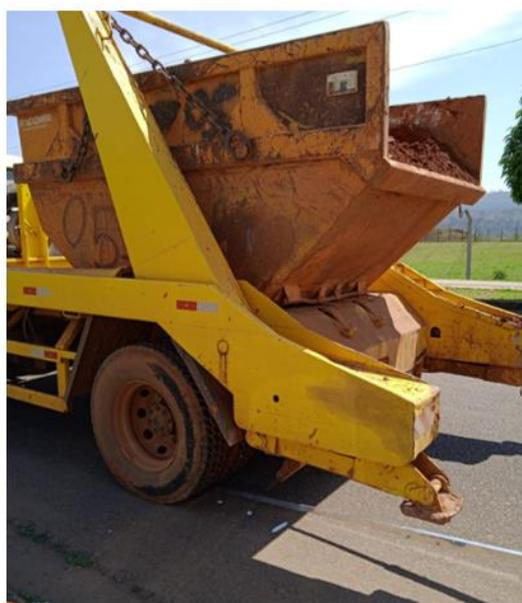
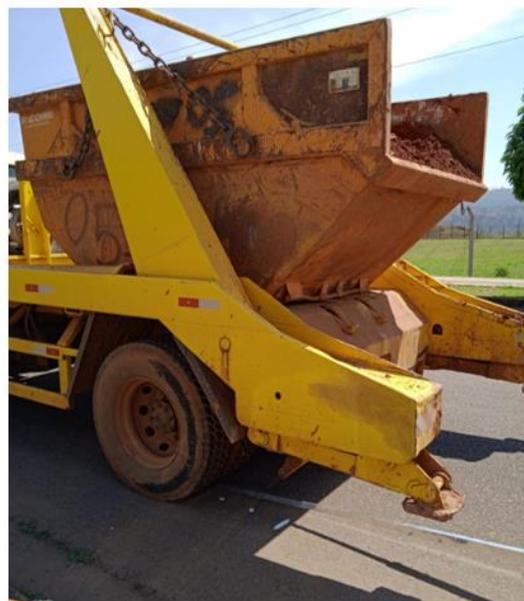
Figura 24 – (a) Caminhão posicionado. Fonte: Arquivo pessoal. (b) Vista geral do caminhão com a Viga Benkelman sendo posicionada entre as rodas. Fonte: Arquivo

Figura 24 (a) mostra o caminhão já posicionado no primeiro ponto de ensaio. A partir da

Figura 24 (a), é possível localizar a régua de referência utilizada, bem como sua projeção no pavimento bem acima do ponto de análise. Com o caminhão no local de medição, foi posicionada a Viga Benkelman com a ponta de prova entre os pneus da

Figura 24 (b).

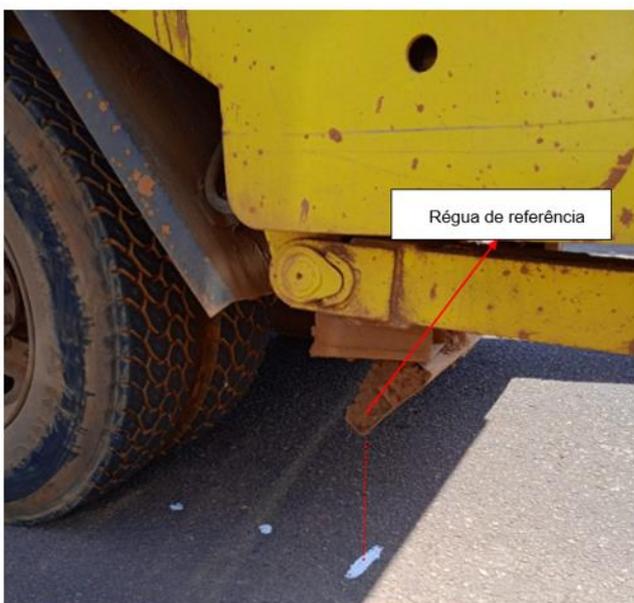
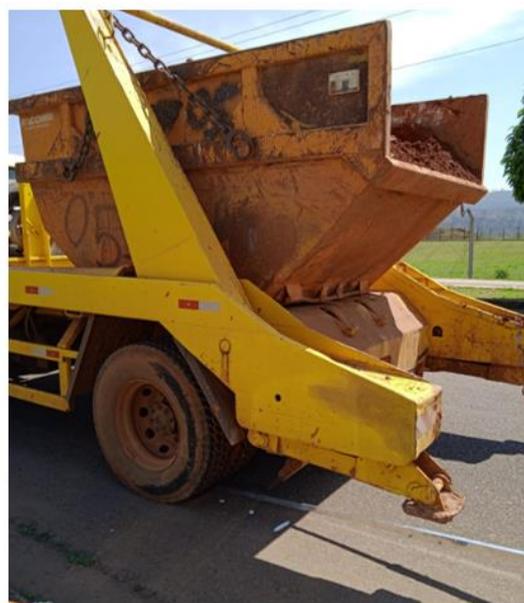
roda dupla, conforme indicado na

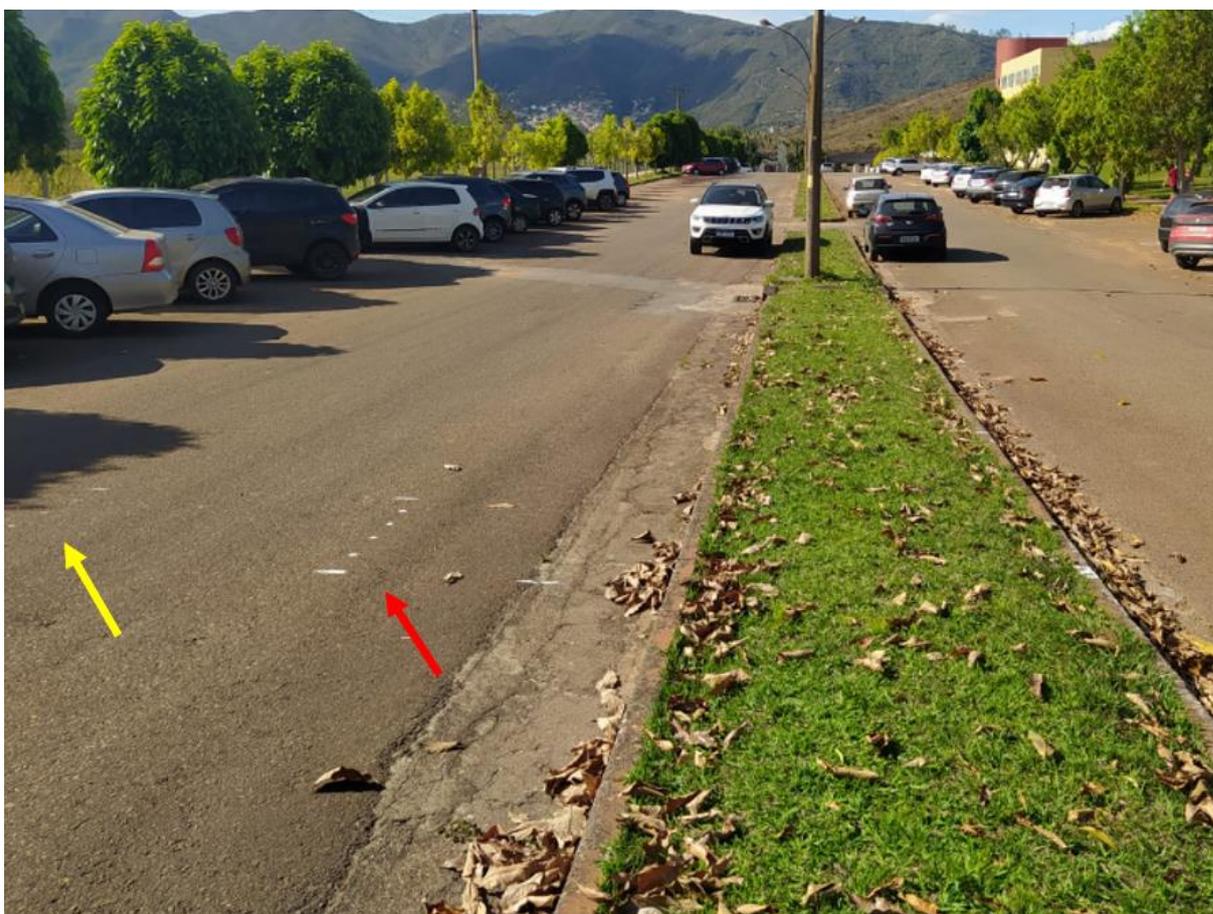
leitura da bacia de deflexão no primeiro ponto foi realizada no lado externo da faixa de tráfego, ou seja, no par de rodas localizado na parte mais externa da pista. A Figura 25 aponta como foi a diferenciação dos lados da faixa de tráfego: a seta vermelha indica a trilha de roda externa (T.R.E.) e a seta amarela indica a trilha de roda interna (T.R.I.).

Figura 25 – Diferenciação das faixas externa e interna de tráfego. Fonte: Arquivo pessoal.

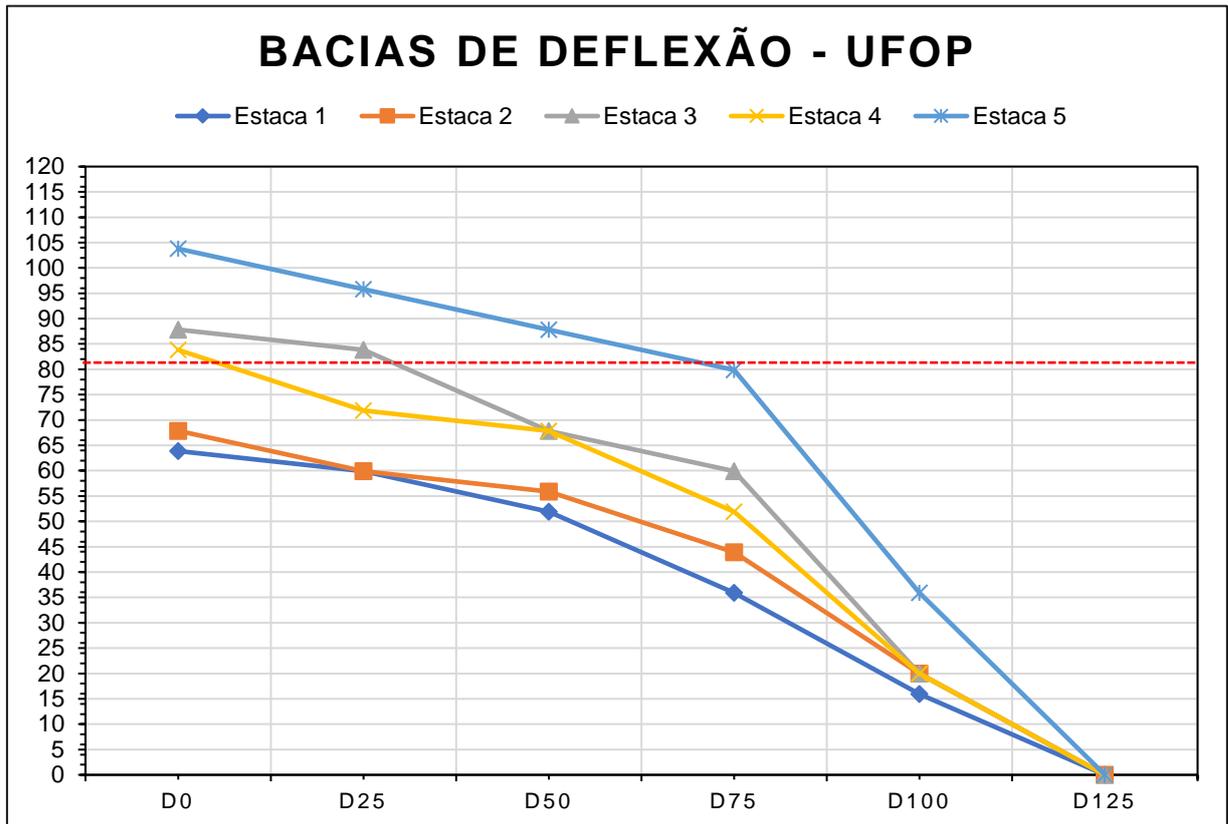
Após realização de todos os cálculos necessários, foi possível obter o Gráfico 1, que mostra a curva de deflexão em cada estaca. A linha tracejada em vermelho define a deflexão máxima admissível (D_{adm}).

Gráfico 1 – Bacias deflectométricas obtidas em campo. Fonte: Elaboração própria.

A partir da análise do gráfico acima é possível notar que as bacias de deflexão das estacas 1 e 2 estão completamente e consideravelmente abaixo da deflexão máxima admissível.

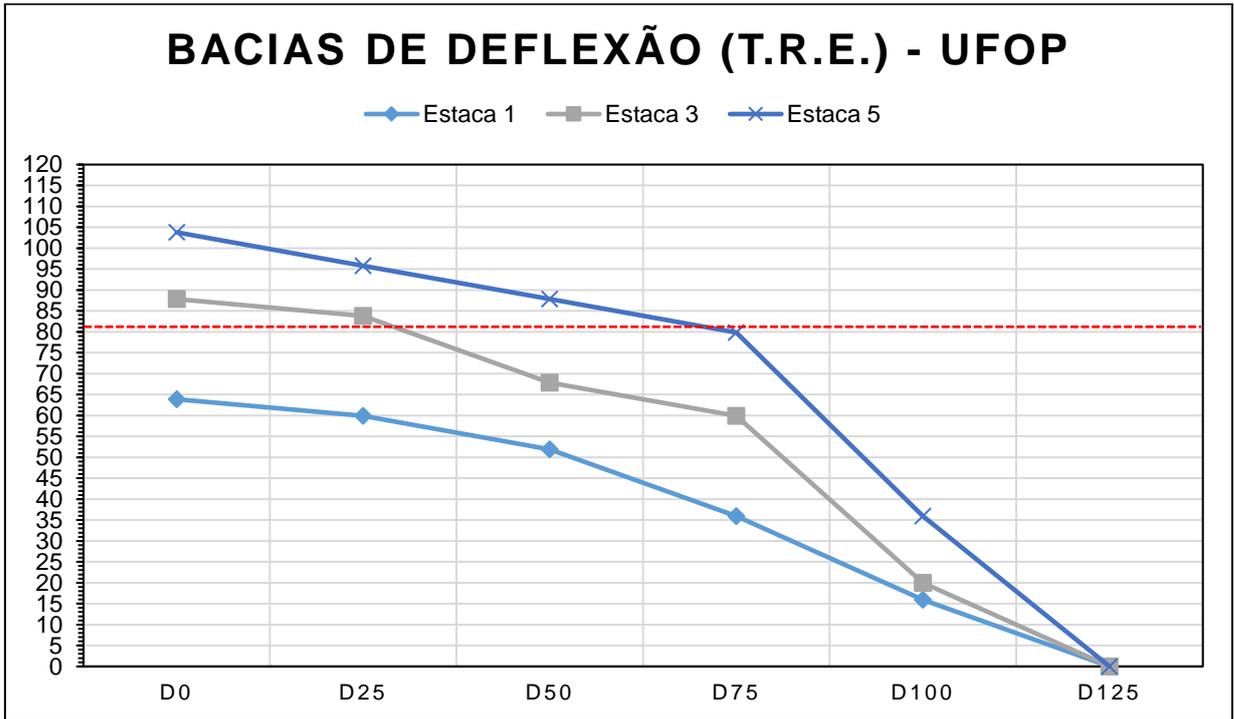
O Gráfico 2 apresenta as bacias de deflexão nos trilhos de roda externos e o Gráfico 3 mostra as bacias de deflexão nos trilhos de roda internos.

Gráfico 2 – Bacias de deflexão dos trilhos de roda externos. Fonte: Elaboração própria.

De maneira geral, os trilhos de roda internos (estacas 2 e 4) apresentaram uma maior degradação de sua estrutura, visto que ambas as bacias se classificam como de má qualidade. No que tange aos trilhos de roda externos (estacas 1, 3 e 5), apenas a bacia deflectométrica da estaca 5 sugeriu má qualidade da estrutura de pavimento.

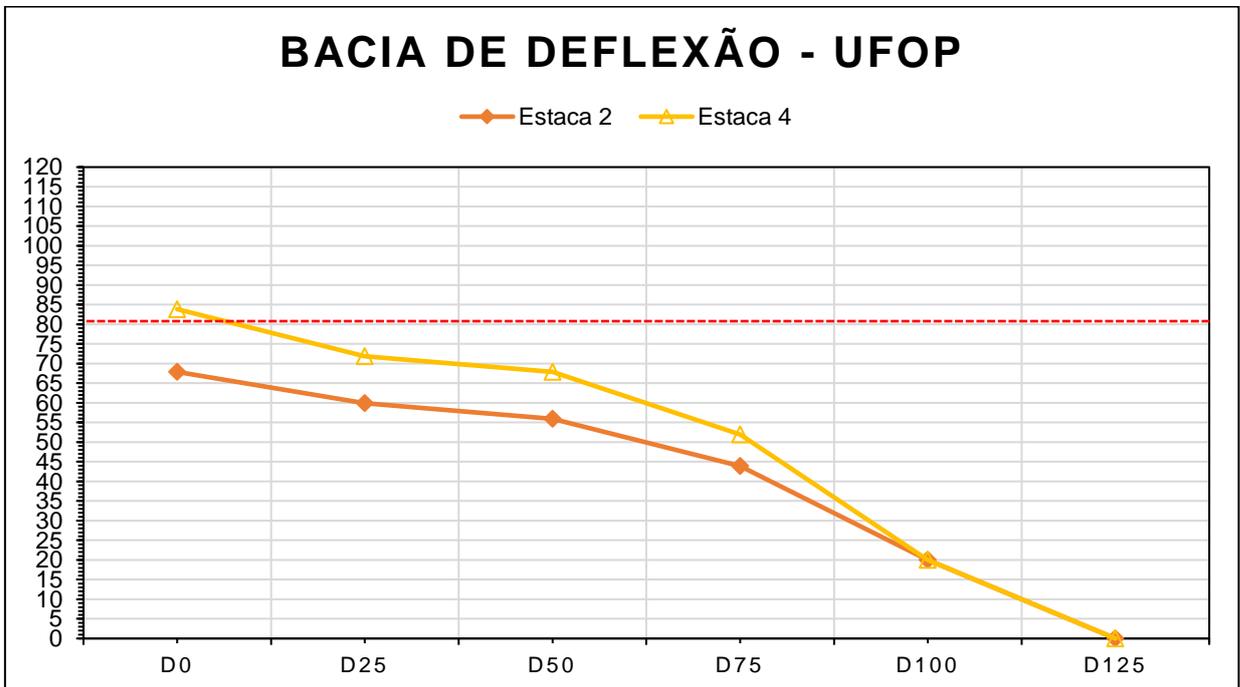
Gráfico 3 – Bacias de deflexão dos trilhos de roda internos. Fonte: Elaboração própria.
