MINISTÉRIO DA EDUCAÇÃO  
Universidade Federal de Ouro Preto  
Escola de Minas – Departamento de Engenharia Urbana  
Curso de Graduação em Engenharia Urbana

**AVALIAÇÃO DAS CONDIÇÕES DE QUALIDADE  
DA ÁGUA DE UM CÓRREGO EM ÁREA URBANA  
NO MUNICÍPIO DE MARIANA-MG**

Projeto Final de Curso II apresentado  
como parte dos requisitos para obtenção  
do Título de Bacharel em Engenharia  
Urbana na Universidade Federal de Ouro  
Preto.

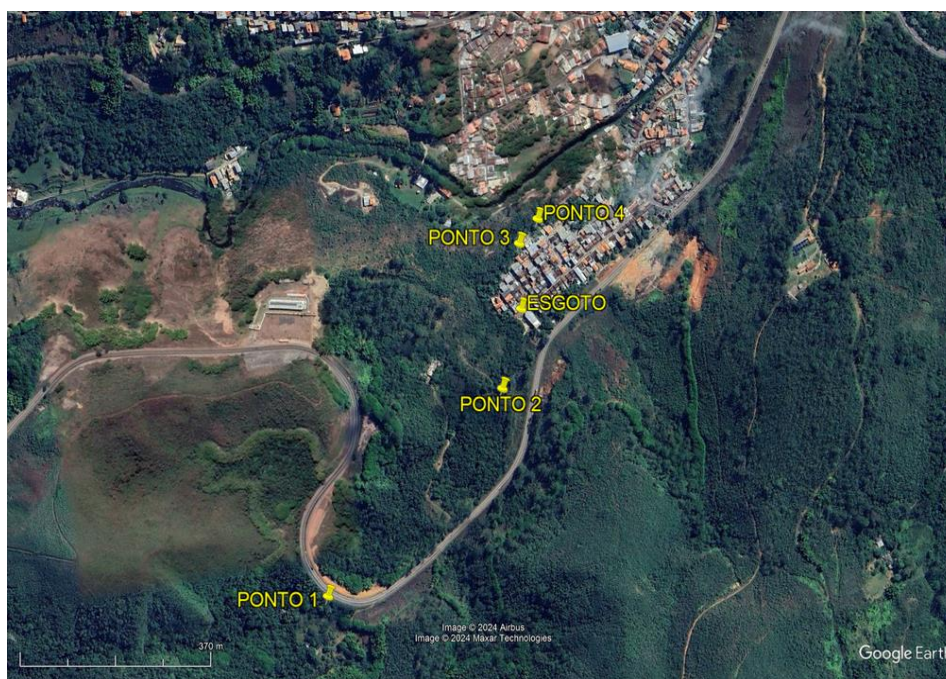
Figura 5 - Distribuição dos pontos de coleta de amostras de água em 2023. Fonte: Adaptado Google Earth, 2024.

- Ponto de controle (1): cabeceira do córrego, próximo da nascente;
- Ponto de amostragem (2): abaixo da rodovia, local de balneabilidade (utilizado por banhistas);
- Ponto de lançamento de esgoto (ESG): localizado próximo a uma oficina entre os pontos 2 e 3.
- Ponto de amostragem (3): após a cachoeira do Matadouro; e
- Ponto de amostragem final (4): final do trecho antes de se encontrar com o Rio do Carmo.

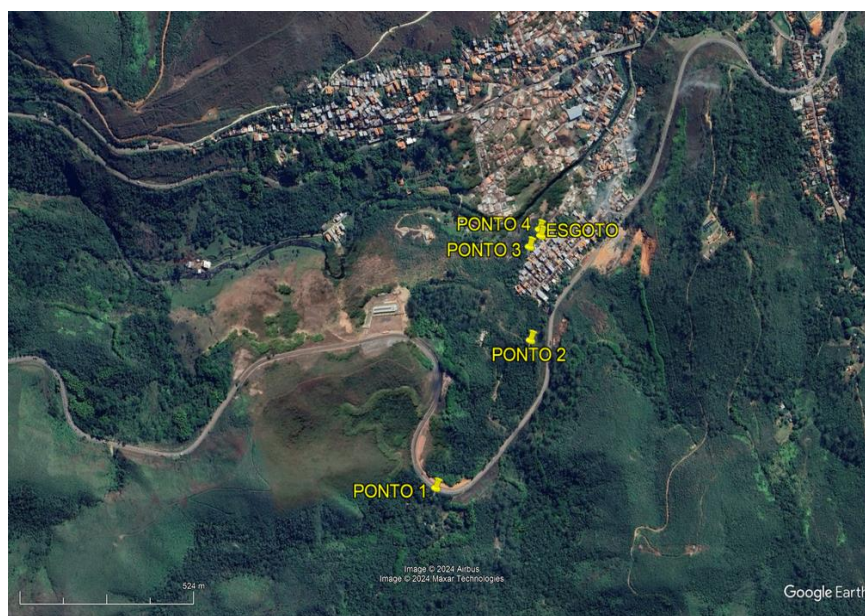
Figura 6 - Distribuição dos pontos de coleta de amostras de água em 2024. Fonte: Adaptado Google Earth, 2024.

- Ponto de controle (1): cabeceira do córrego, próximo da nascente;
- Ponto de amostragem (2): abaixo da rodovia, local de balneabilidade (utilizado

- Ponto de amostragem (3): após a cachoeira do Matadouro;
- Ponto de lançamento de esgoto (ESG): localizado a montante do ponto 4; e
- Ponto de amostragem final (4): final do trecho antes de se encontrar com o Rio do Carmo.

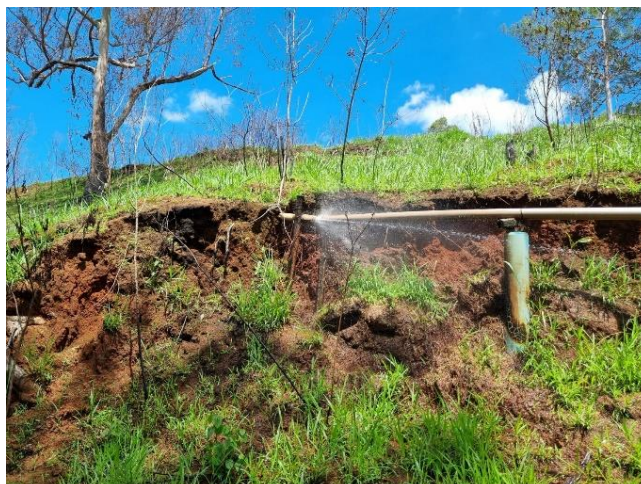
Figura 31 - Vazamento de tubulação localizada próxima ao ponto 2. Fonte: O autor, 2023

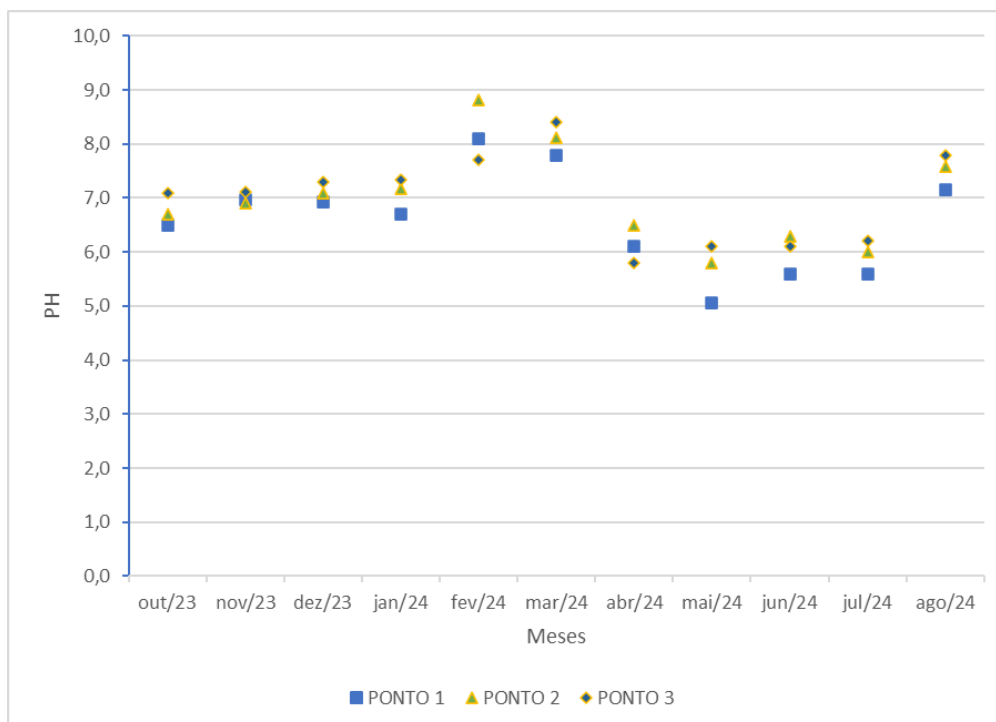
**GRÁFICO 9** – Comparação dos valores de pH dos pontos 1, 2 e 3.

Segundo a classe 2 pela DN COPAM-CERH/MG Nº 8, os valores de referência para pH devem estar entre 6,0 e 9,0. No gráfico 9, foram comparados os valores de pH dos pontos 1, 2 e 3, que são a montante do lançamento de esgoto bruto.

É possível notar que os valores de pH se encontram dentro da faixa preconizada pela legislação para um córrego de classe 2. O ponto 1, sendo a cabeceira do córrego, e aquele que possui a menor interferência de contribuições externas como, drenagem da rodovia e lançamento de esgoto bruto.

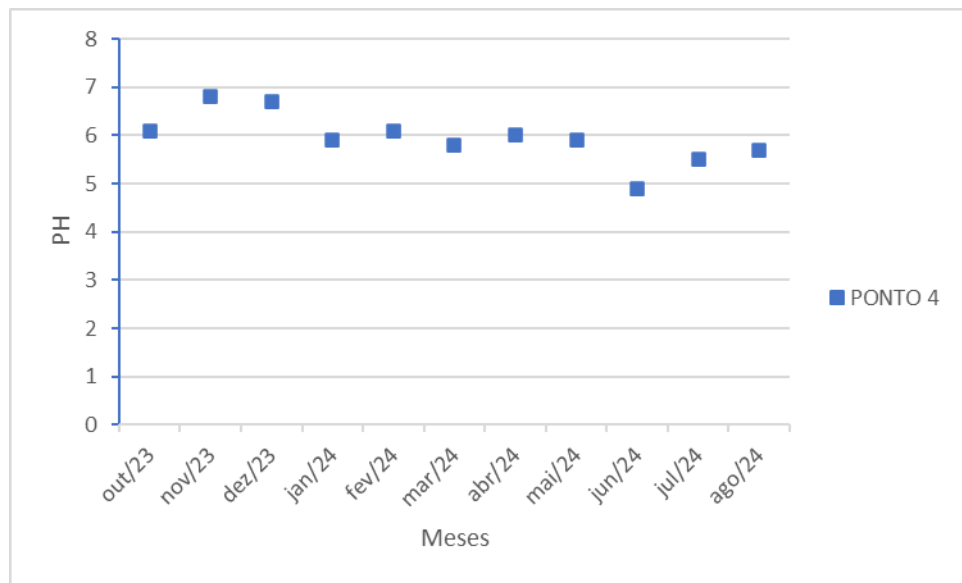
**Gráfico 10** - Variação de pH ao longo dos meses no ponto 4.

Ao analisar o ponto 4, onde é lançado o esgoto doméstico bruto, percebe-se os menores valores do parâmetro. O gráfico 10 mostra a oscilação dos valores de pH no ponto 4, e nota-se que após a manutenção da rede de esgoto entre os pontos 2 e 3, os valores se encontraram abaixo do que preconiza a deliberação normativa.

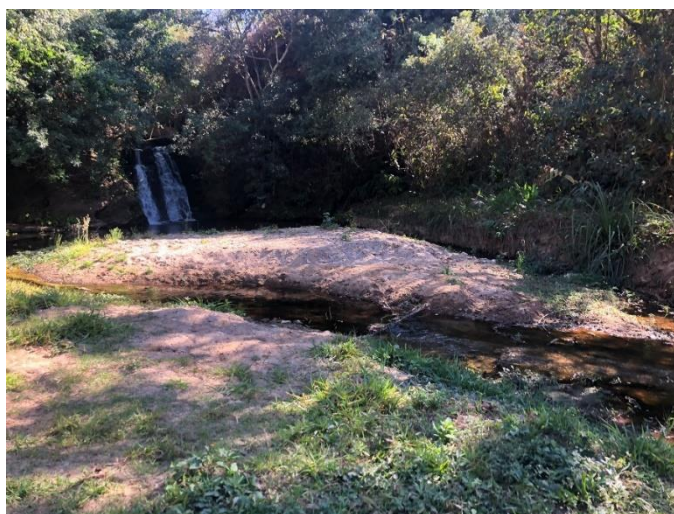
Figura 14 – Acúmulo de sedimentos abaixo da Cachoeira do Matadouro (ponto 3).

Muitas mudanças na paisagem ao redor e no próprio córrego foram observadas. Uma delas, mais impactante, foi o acúmulo de sedimentos logo abaixo da Cachoeira do Matadouro (ponto 3) (Figura 14).

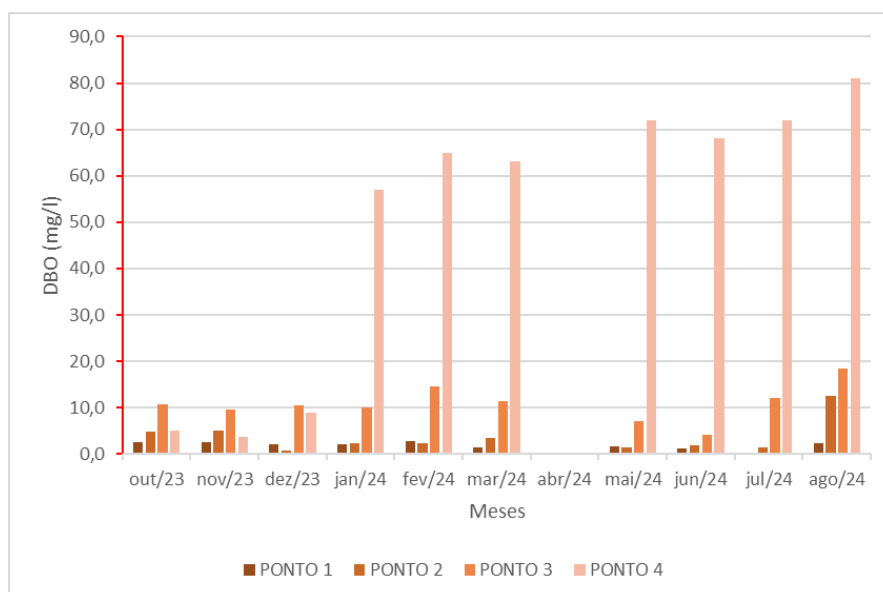
**Gráfico 13** – Comparação de valores de DBO nos pontos amostrais.

Com base na literatura, para um corpo d'água ser considerado limpo, os valores de DBO devem variar entre 2 e 5 mg/l; para esgotos brutos, os valores se encontram na faixa de 200 a 800 mg/l (VON SPERLING, 2005). Como a análise foi feita considerando o córrego do Matadouro como de classe 2, os valores de DBO<sub>5</sub> não devem ultrapassar 5 mg/l.

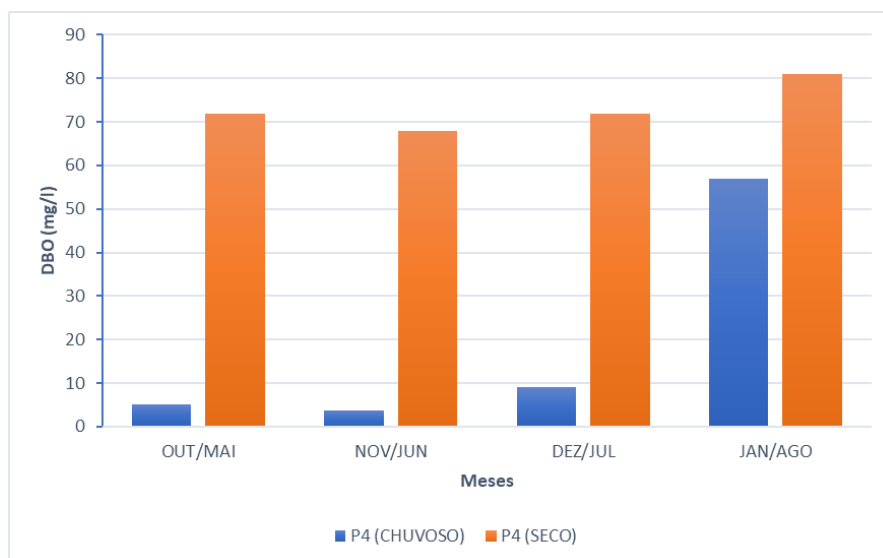
**Gráfico 14** – Comparação entre os valores de DBO<sub>5</sub> no ponto 4 em tempo seco e chuvoso.

Em meses com uma precipitação média maior, a vazão do córrego também é maior, resultando em uma diminuição das concentrações de poluentes presentes na água. Contudo, é necessário cautela, pois épocas de maiores índices pluviométricos podem mascarar possíveis focos de poluição, uma vez que a vazão maior do córrego irá atenuar a concentração de poluentes temporariamente. Por esse motivo, existe a necessidade de se quantificar a carga poluidora. Dito isso, utilizou-se a equação 3 para determinar as cargas poluidoras referentes a DBO<sub>5</sub>. O gráfico 15 apresenta a comparação das cargas poluidoras encontradas.

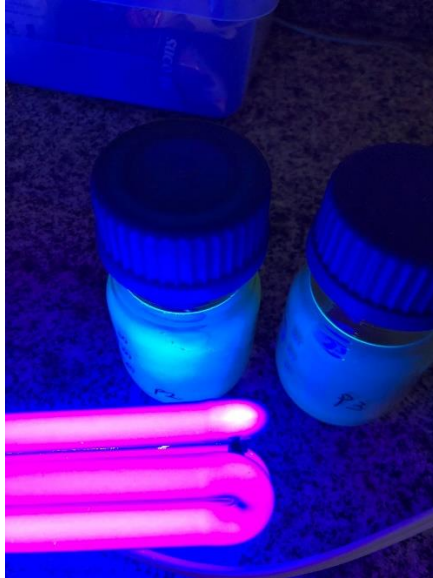
Figura 15 – Resultado de análise qualitativa de E. Coli nas amostras coletadas no córrego do Matadouro.

Todas as amostras acusaram a presença da bactéria *Escherichia coli*, tanto em período seco, quanto chuvoso.

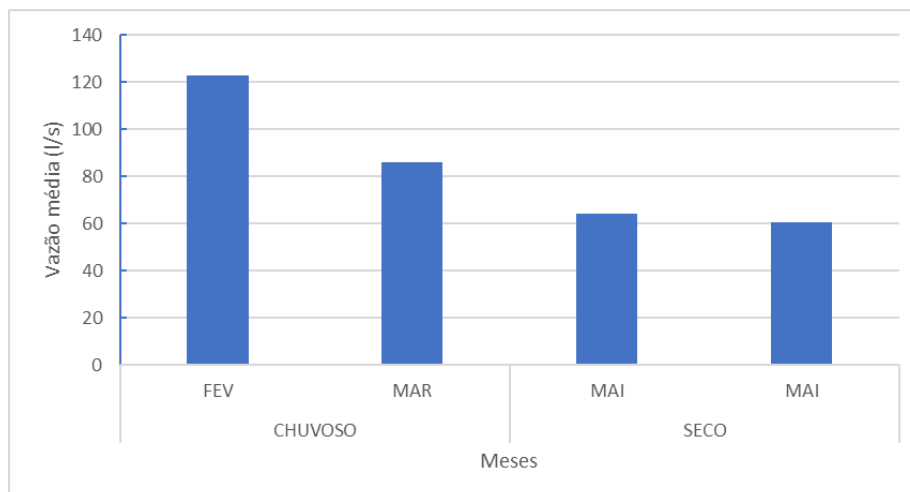
**GRÁFICO 15** – Vazões médias do Córrego do Matadouro.

Os resultados de vazão mostram uma diminuição quando se aproxima dos meses mais secos.
