Escola de Minas – Departamento de Engenharia Urbana

## **ESTUDO DE CASO: OBRAS URBANAS ENVOLVENDO TALUDES ROCHOSOS NO REASSENTAMENTO DE PARACATU DE BAIXO**

Projeto Final de Curso apresentado como  
parte dos requisitos para obtenção do  
Título de Bacharel em Engenharia Urbana  
na Universidade Federal de Ouro Preto.

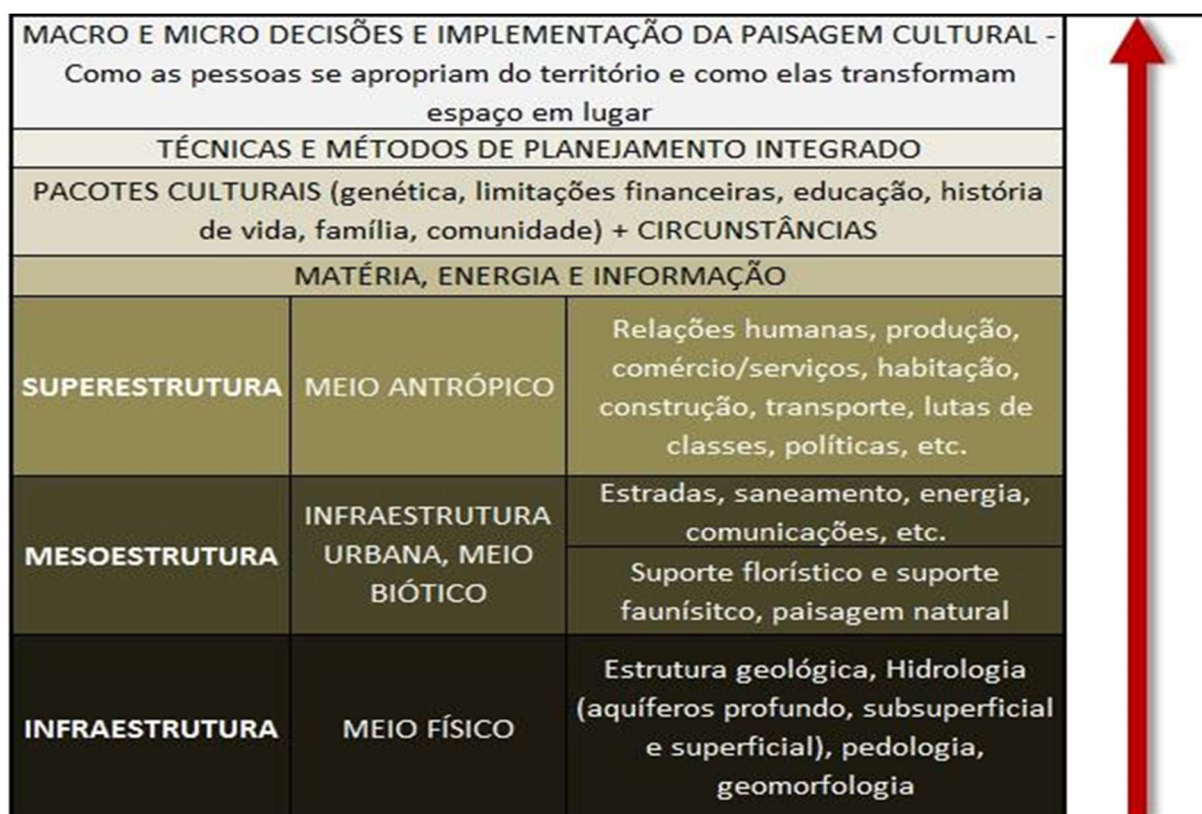
**Figura 10 - Esquema de Abordagem Multiescalar e Filtros Culturais**

O diagrama apresentado na Figura 10 busca realizar uma análise fundamentada no ambiente físico. O objetivo é induzir, ou pelo menos deveria induzir, ações humanas mais estreitamente relacionadas aos aspectos físicos e bióticos. Esses fatores orientam as considerações projetuais, promovendo uma abordagem mais precisa para a implantação urbana e regional. O resultado esperado é um desenvolvimento mais funcional e com menor risco atribuído.

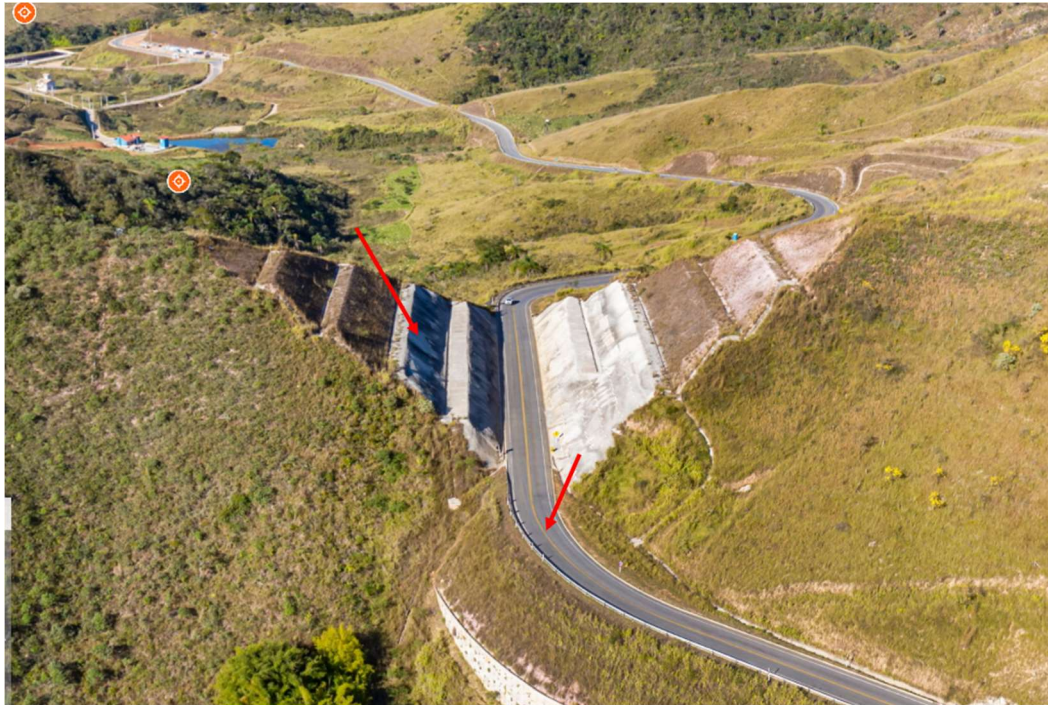
Para assegurar a viabilidade do empreendimento, foi indispensável a criação de uma nova via de forma a permitir o acesso ao terreno do reassentamento, localizada na rodovia Monsenhor Horta, conforme ilustrado na Figura 13. Vale destacar que o eixo da via foi alocado em local que oferece maior custo-benefício aos usuários. Além disso, foram realizadas obras de estabilização dos maciços rochosos, conhecido popularmente como “obra da trincheira”, como evidenciado também na Figura 13.

**Figura 13 – Representação dos taludes**

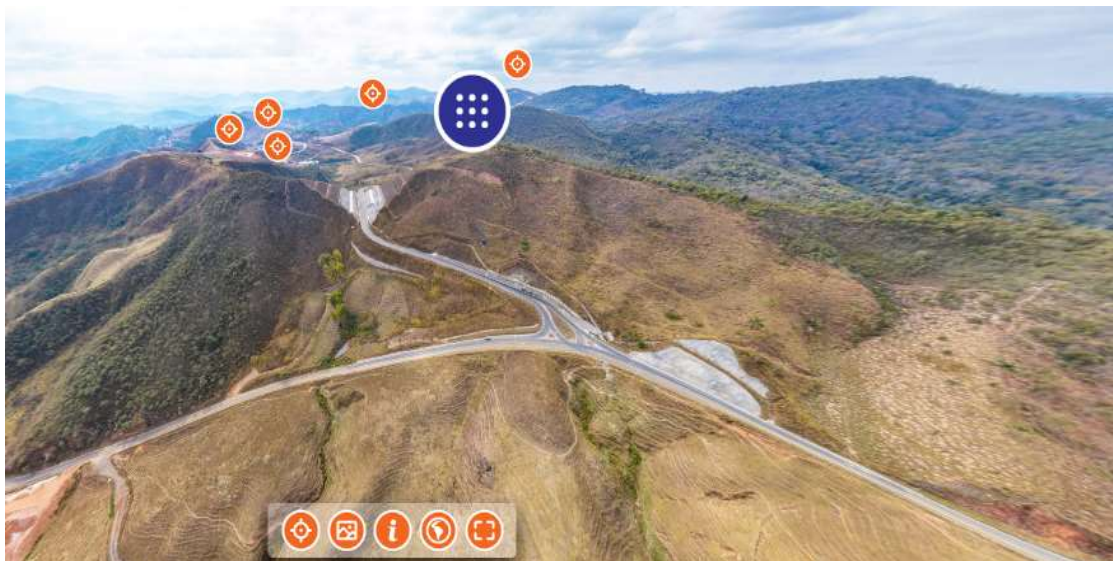
**Figura 14 – Localização da trincheira – vista distante**

Nas Figuras 14 e 15 abaixo temos o local onde foi executado a estabilização dos taludes no Reassentamento, que é objeto deste estudo, como descrito anteriormente:
