MINISTÉRIO DA EDUCAÇÃO  
Universidade Federal de Ouro Preto  
Escola de Minas – Departamento de Engenharia Civil  
Curso de Graduação em Engenharia Civil

Prevenção de acidentes em pistas aeroportuárias:  
Estudo de caso e proposta de solução através de EMAS

Monografia apresentada ao Curso de Engenharia Civil da Universidade Federal de Ouro Preto como parte dos requisitos para a obtenção do Grau de Engenheiro Civil

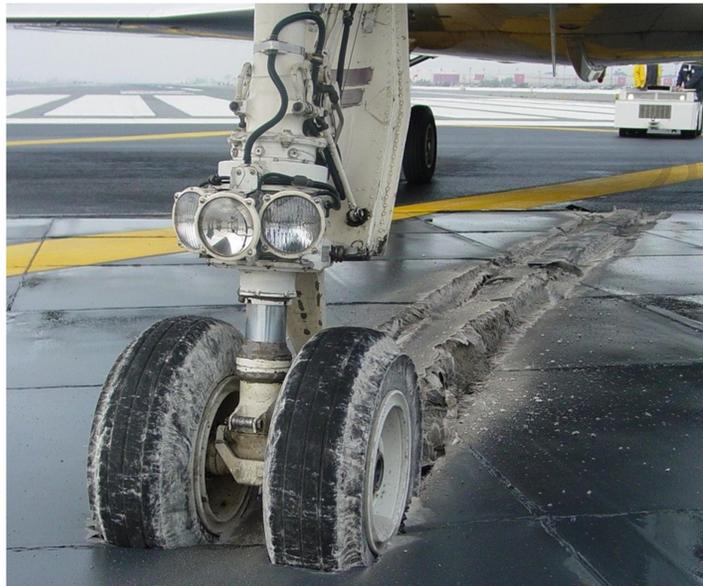
*Arresting System*) (Figura 1), um tipo de pavimento de baixa densidade, que pode ser constituído por concreto celular esmagável ou por vidro reciclável e malha de plástico de alta resistência (Federal Aviation Administration, 2005). Geralmente é construído na área de escape das pistas e suas características físicas permitem que seja esmagado caso sujeite-se a esforços maiores que os de projeto, aumentando com isso o atrito entre os pneus das aeronaves e o pavimento, possibilitando maior eficiência de frenagem.

Figura 1: Aeronave freada após entrar em contato com a superfície do EMAS (Evans, 2010).

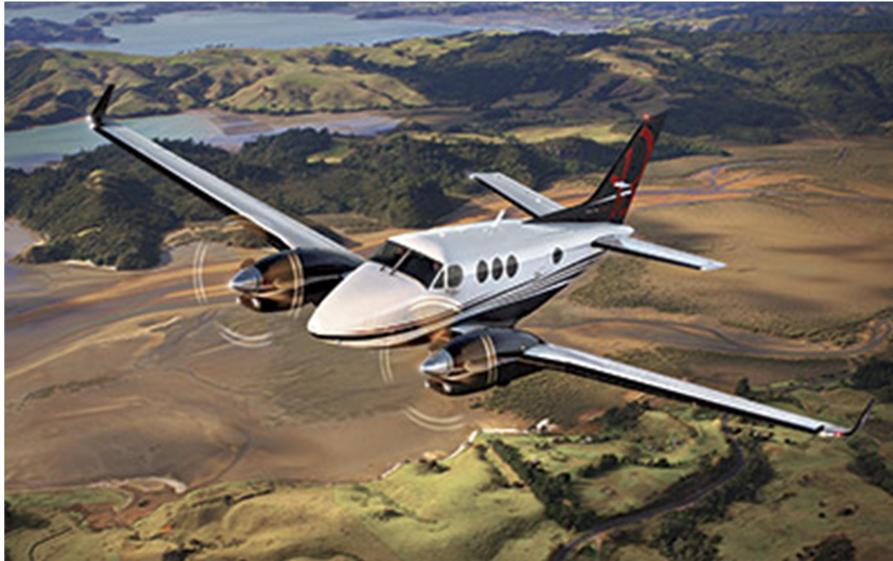
Figura 2: Aeronave Beechcraft King Air C90 cujo peso máximo de decolagem é de 5800kg (Beechcraft Textron Aviation, 2017).

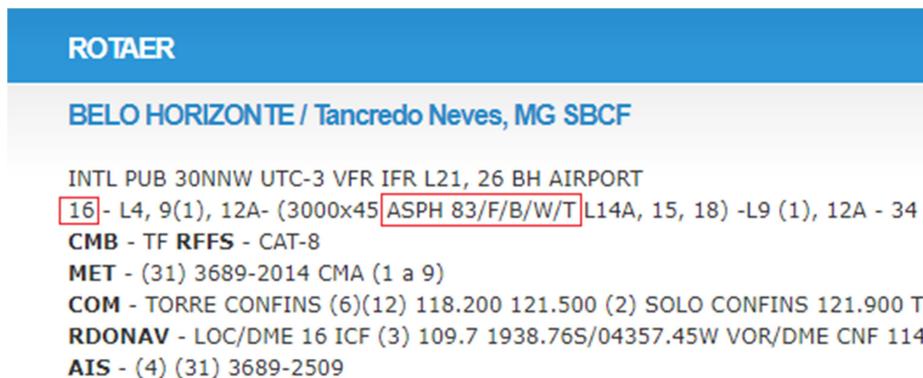
Figura 3: Rotaer referente ao aeroporto Tancredo Neves da cidade de Belo Horizonte, MG. Informações relacionadas às dimensões da pista e ao PCN se encontram dentro do retângulo vermelho (Departamento de Controle do Espaço Aéreo, 2017).

- 3000x45: Dimensões da pista. 3000m de comprimento por 45m de largura.
- ASPH: Pavimento asfáltico.
- 83: número do PCN.
- F: Pavimento Flexível.
- B: Categoria do subleito (descrito nos próximos tópicos).
- W: Sem limite de pressão máxima para os pneus das aeronaves.
- T: Método de avaliação técnica

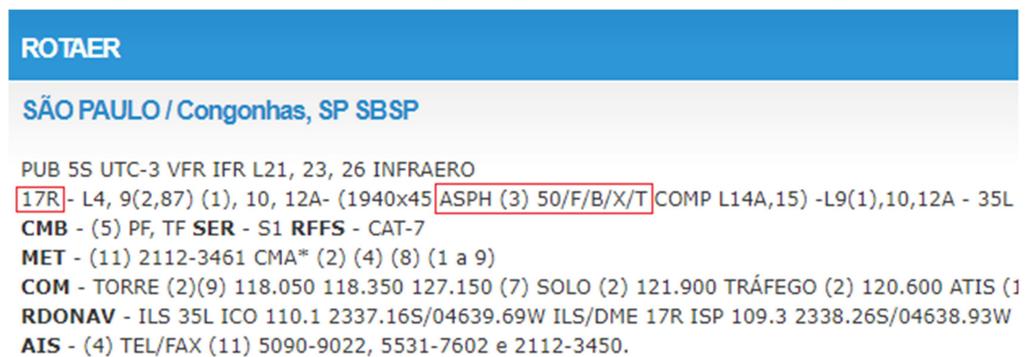
Figura 4: ROTAER referente ao Aeroporto de Congonhas (Departamento de Controle do Espaço Aéreo, 2017).

O conteúdo destacado pelo retângulo vermelho na imagem acima possui as informações características da pista cujas cabeceiras são 17R e 35L (17 direita e 35 esquerda, referentes à direção magnética à qual se direcionam; no caso, 170 e 350 graus magnéticos). Em relação aos dados de PCN tem-se: PCN 50, pavimento flexível (F), subleito de categoria média, B, cuja resistência normalizada possui CBR=10, e o método de avaliação utilizado foi o técnico (T).

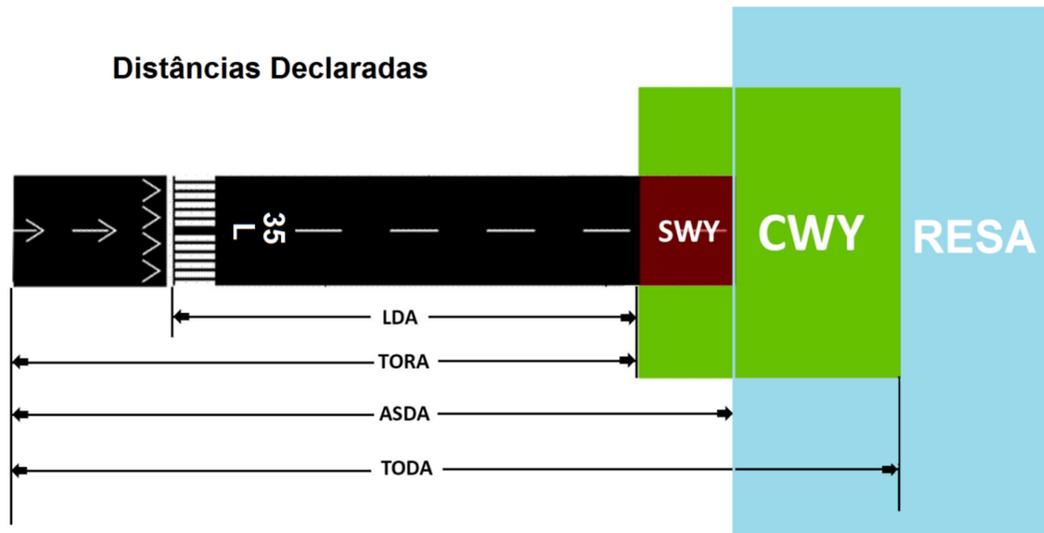
Figura 5: Desenho esquemático das distâncias declaradas.

As distâncias declaradas basicamente representam as distâncias de segurança para as aeronaves de acordo com a pista utilizada. As nomenclaturas utilizadas facilitam o entendimento:

- LDA = *Landing Distance Available* – Distância disponível para pouso considerando operações normais.
- TORA = *Take Off Run Available* – Pista disponível para corrida de decolagem.
- ASDA = *Accelerate-Stop Distance Available* = Distância disponível para aceleração e parada – Utilizada geralmente em caso de decolagem abortada.
- TODA = *Take-Off Distance Available* – Distância para corrida de decolagem + zona desimpedida (*Clear Way*) – Geralmente utilizada para corrida de decolagem onde houve pane após superada a velocidade máxima de parada.

- SWY = *Stop Way* – Área de parada – Se trata da área pavimentada existente ao final da pista de pouso e decolagem. Utilizada apenas em casos emergenciais para garantir um prolongamento de superfície de frenagem.
- CLR = *Clear Way* – Área livre de obstáculos – É uma área compreendida no prolongamento da pista de pouso e decolagem, após a área de parada. Se caracteriza por não ter obstáculos significativos para as aeronaves.

Conforme apresentado na Figura 5, a RESA é uma área desimpedida de escape cuja função é oferecer maior segurança às aeronaves em caso de falhas, portanto, sua ausência, além de comprometer a segurança operacional se caracteriza como desconformidade perante as exigências da Organização Internacional da Aviação Civil.

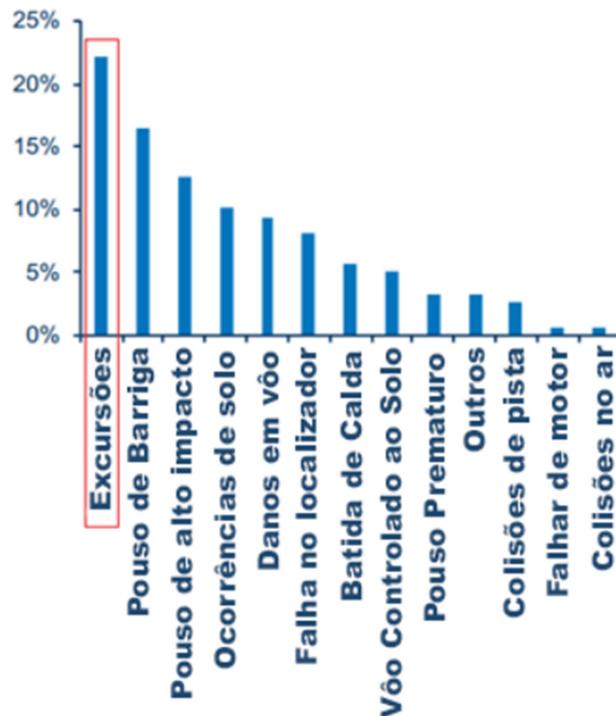
Figura 6: Percentual de distribuição dos casos de acidentes aeronáuticos.

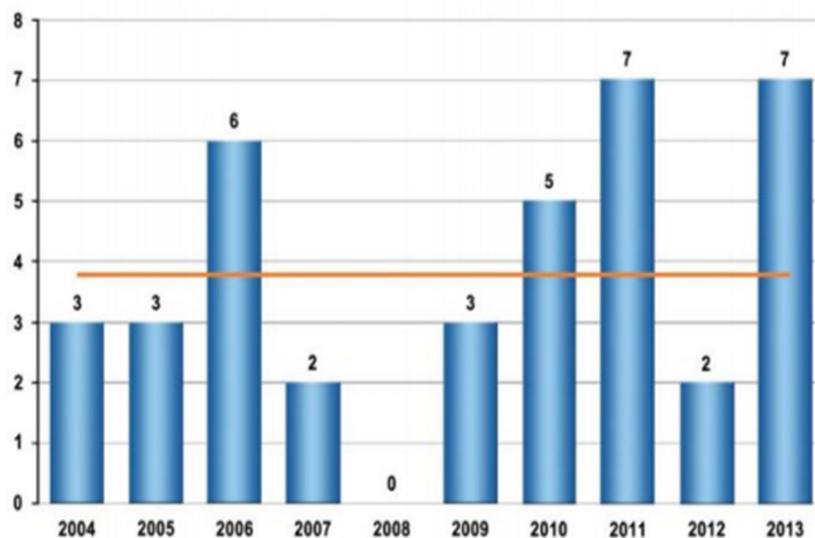
Figura 7: Saída de pista na aviação civil brasileira (considerando apenas aeronaves a jato) (Centro de Investigação e Prevenção de Acidentes Aeronáuticos, 2013).

Conforme observa-se nos gráficos, as excursões em pista compõem um número bastante significativo para ser analisado. De acordo com a Figura 7, a média de ocorrência é de 3,8 excursões ao ano. Embora este número não pareça significativo e em sua maioria não há perdas de vidas humanas, pode ser que em algumas delas tenhamos por exemplo tragédias como a da TAM, cujo número de vítimas fatais foi considerável. Além do fator humano, há também diversos fatores econômicos que são impactados nestas ocorrências. Dentre eles, destacam-se os danos materiais, a imagem negativa transmitida pela mídia e conseqüentemente a diminuição da confiabilidade dos passageiros pela empresa. Como resultado, tem-se menor venda de bilhetes aéreos e menores números de contratos de transporte de cargas.

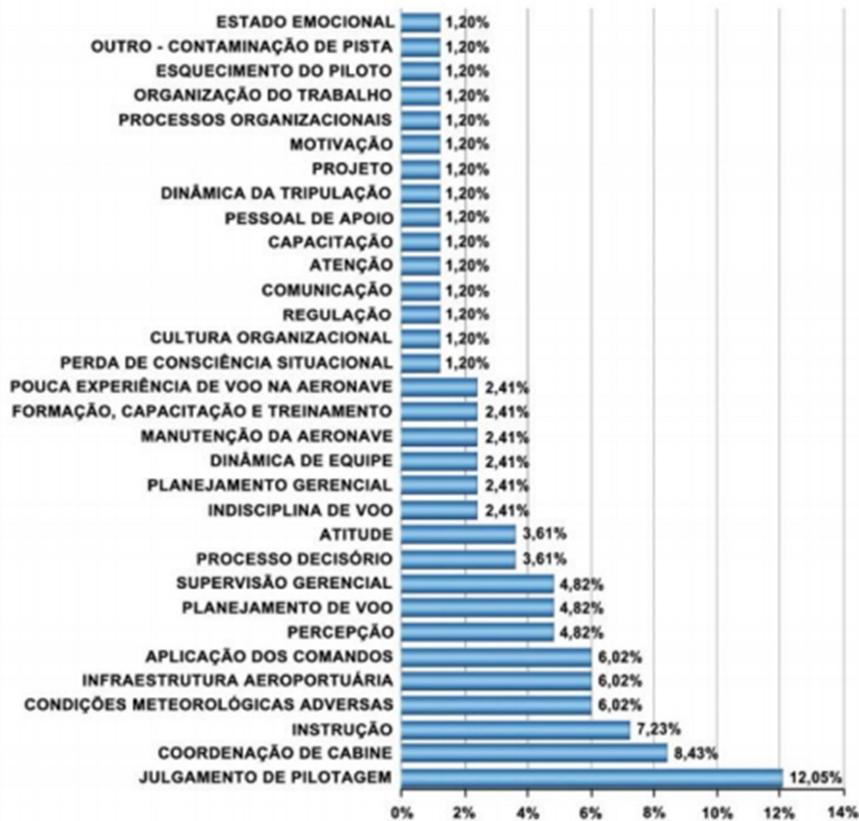
Figura 8: Principais fatores contribuintes para saídas de pista (Centro de Investigação e Prevenção de Acidentes Aeronáuticos, 2013).

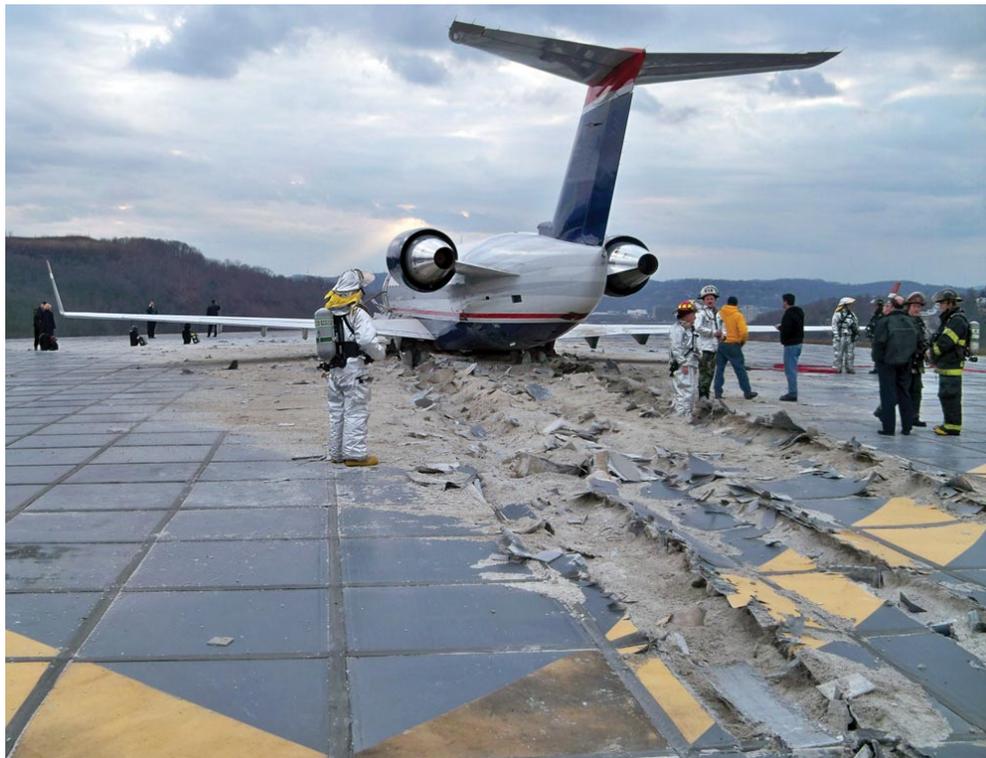
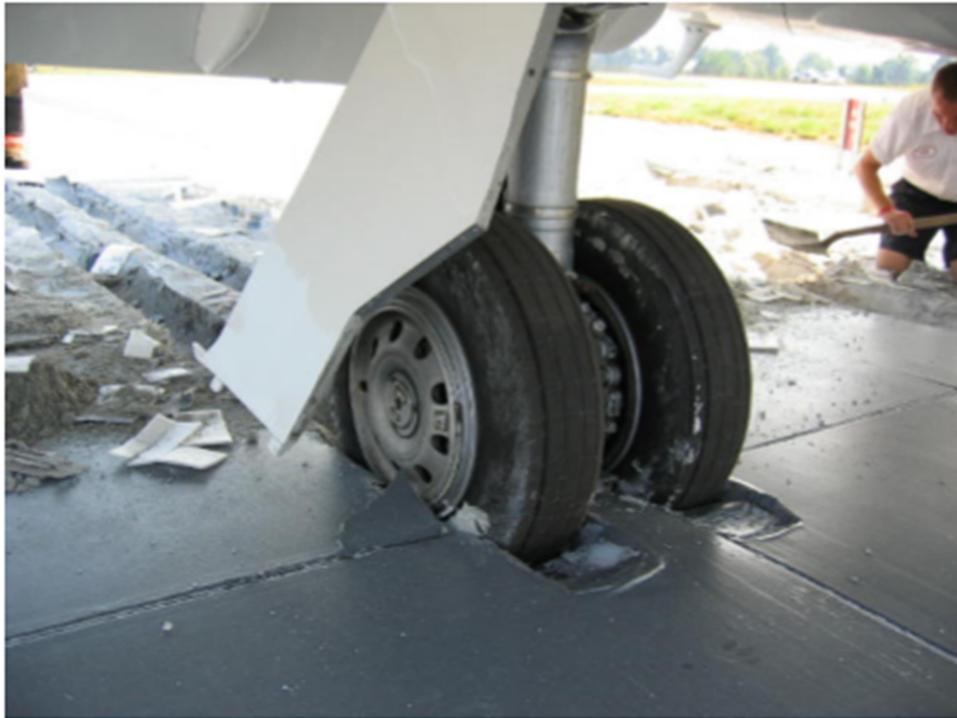
Neste âmbito, uma nova tecnologia capaz de melhorar a eficiência de frenagem das aeronaves emergiu. O chamado Engineered Material Arresting System (EMAS) utiliza material esmagável em sua composição, o qual geralmente se trata de concreto celular cuja porosidade garante o esmagamento perante solicitações pré-dimensionadas de cálculo (neste caso, a carga da aeronave) (Figura 9 e Figura 10) ( Federal Aviation Administration, 2012).

Figura 9: : Aeronave freada pelo EMAS após excursão em pista (Ho & Romero, 2009).

Figura 10: Aeronave freada pelo EMAS após excursão em pista (Ho & Romero, 2009).

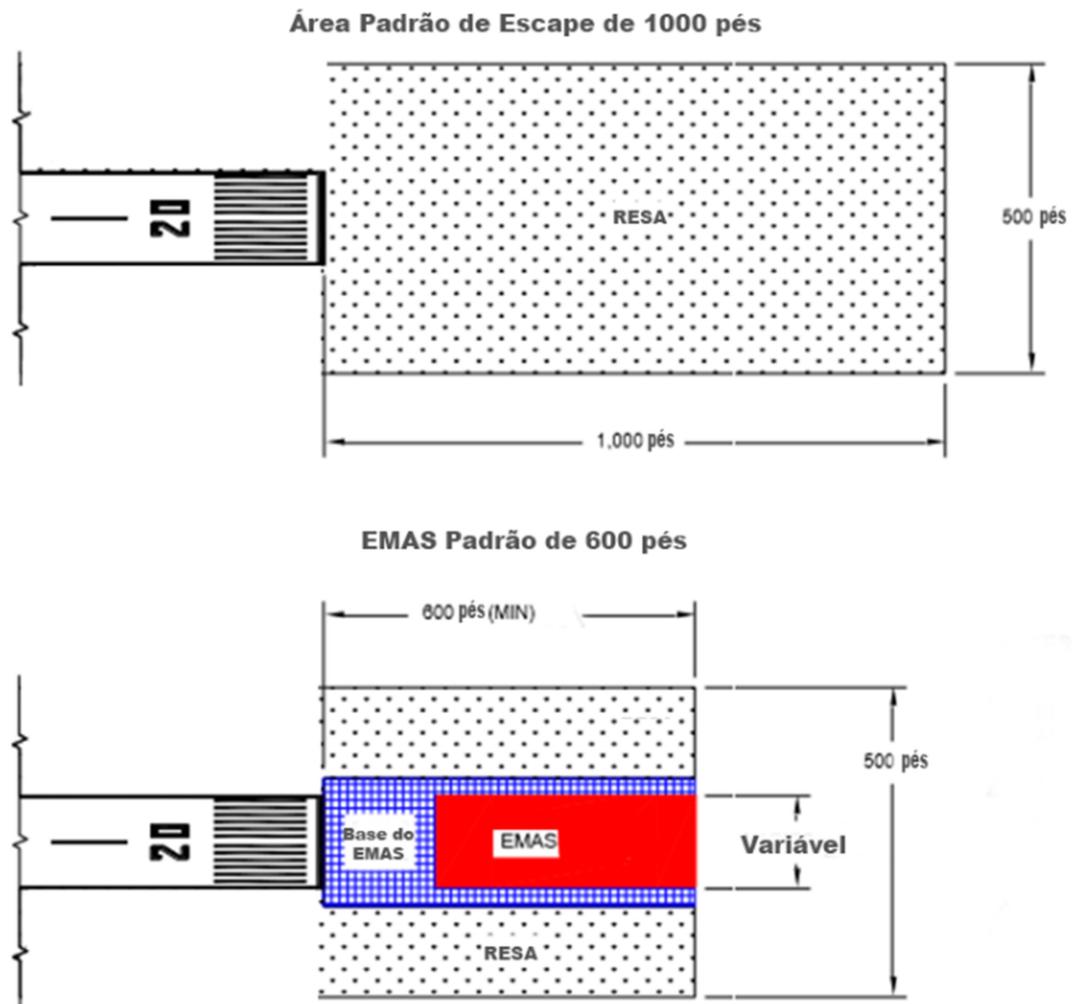
De acordo com o Anexo 14 da ICAO (International Civil Aviation Organization, 2009), a distância recomendada para as áreas de escape são de 1000 pés, cerca de 300m. Embora esta seja a extensão de projeto da maioria dos EMAS, pode-se encontrá-los com até 600 pés (aproximadamente 182m), cuja eficiência se iguala a uma área de escape padrão de 1000 pés (Figura 11). Isto faz com que esta tecnologia seja uma alternativa segura para aeroportos que não tenham espaço suficiente para atender aos mínimos requeridos. Esse fato não é raro, como, por exemplo, os aeroportos que foram construídos antes da normatização destas áreas entrar em vigor ou em aeródromos presentes em áreas restritas e pequenas como em grandes centros urbanos (Federal Aviation Administration, 2005)

Figura 11: Equivalência entre 600 pés de EMAS e 1000 pés de área de escape (Federal Aviation Administration, 2005).

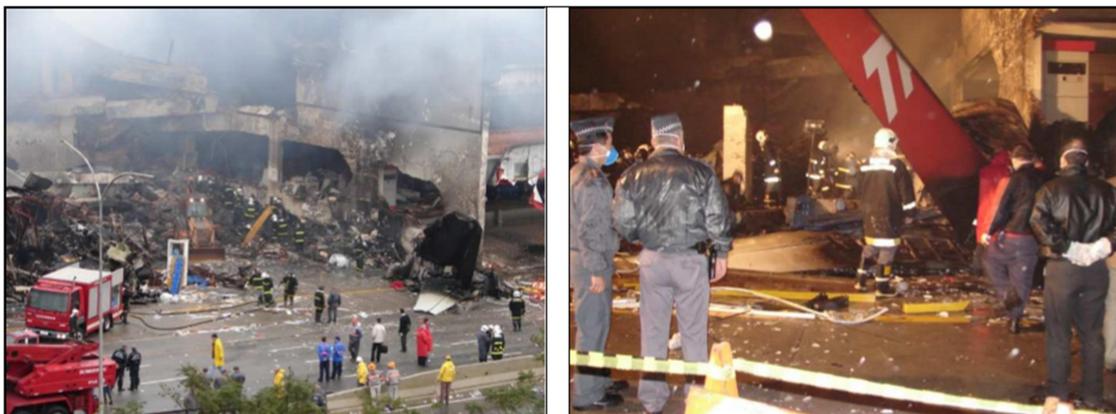
Figura 12: Local de Impacto e destroços da aeronave (Centro de Investigação e Prevenção de Acidentes Aeronáuticos, 2009).

A aeronave, operada pela TAM Linhas Aéreas, realizava o vôo JJ3054 de Porto Alegre com destino a Congonhas e, durante o pouso, após tocar a pista 35L, não desacelerou como previsto, desviou para a esquerda da pista e se chocou com um posto de gasolina e com um prédio do próprio operador.

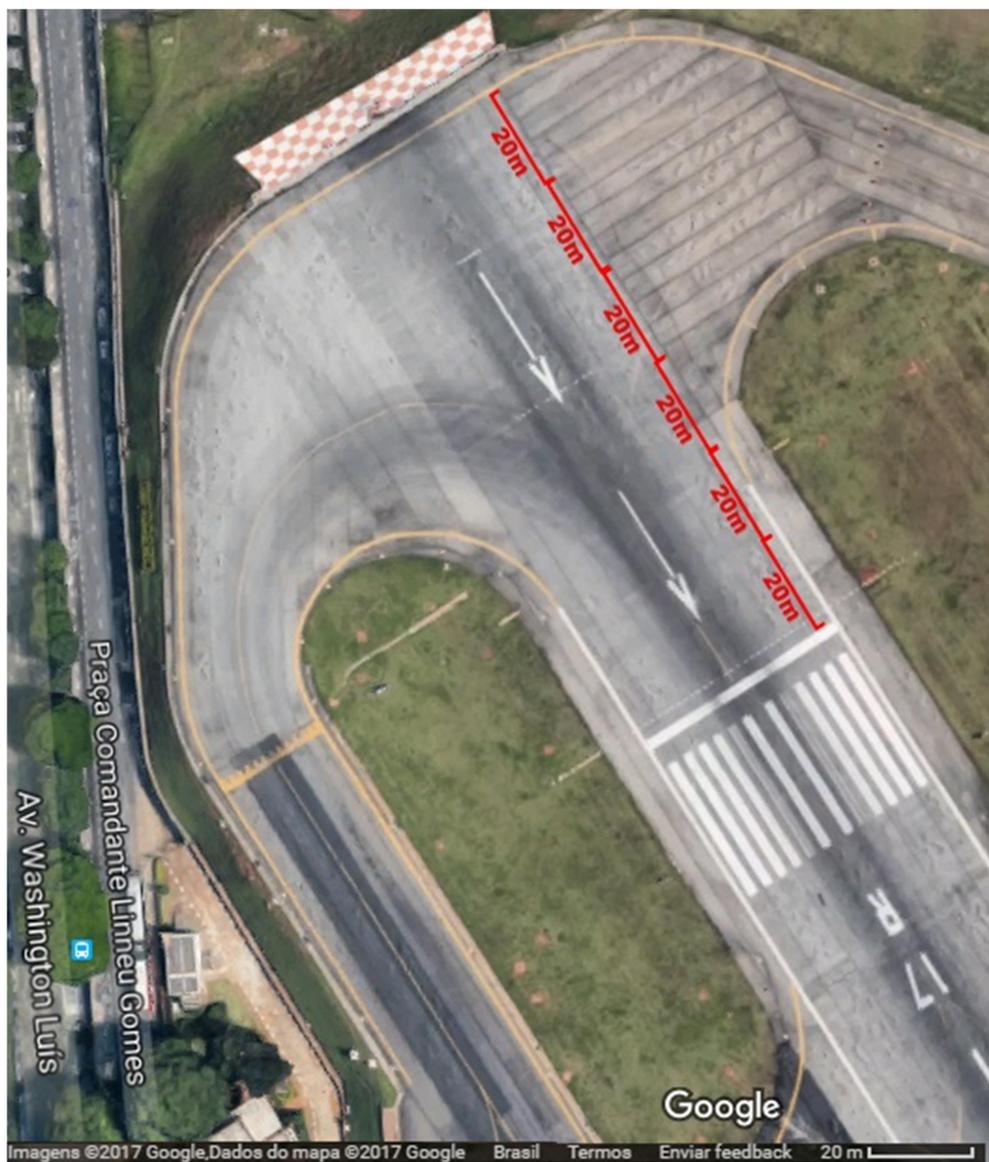
Atualmente a pista 35L de Congonhas conta com uma área de escape (localizada no final da pista de pouso) de aproximadamente 400 pés (120m) como pode ser observado na imagem de satélite a seguir, obtida pela plataforma Google Maps (Figura 13):

Figura 13: Imagem de Satélite da área de escape da pista 35L (Google Maps, 2017).

Pelos dados acima nota-se que a dimensão da área de escape não cumpre os 1000pés (300m) recomendados pelo Anexo 14 da OACI, fato este que pode ser sub-entendido devido à topografia do terreno (Figura 14):

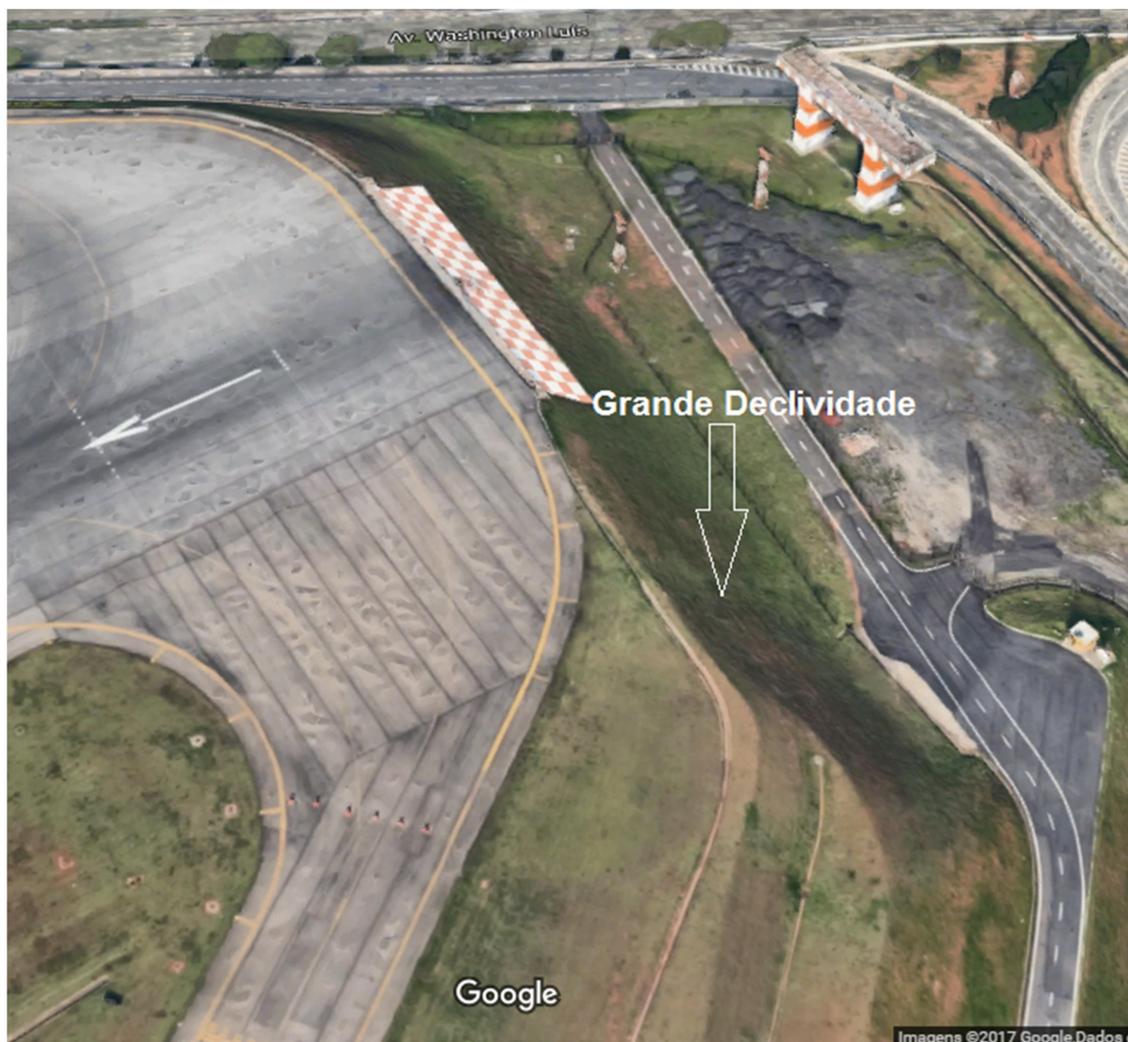
Figura 14: Topografia com grande declividade ao final da área de escape da 35L em Congonhas (Google Maps, 2017).

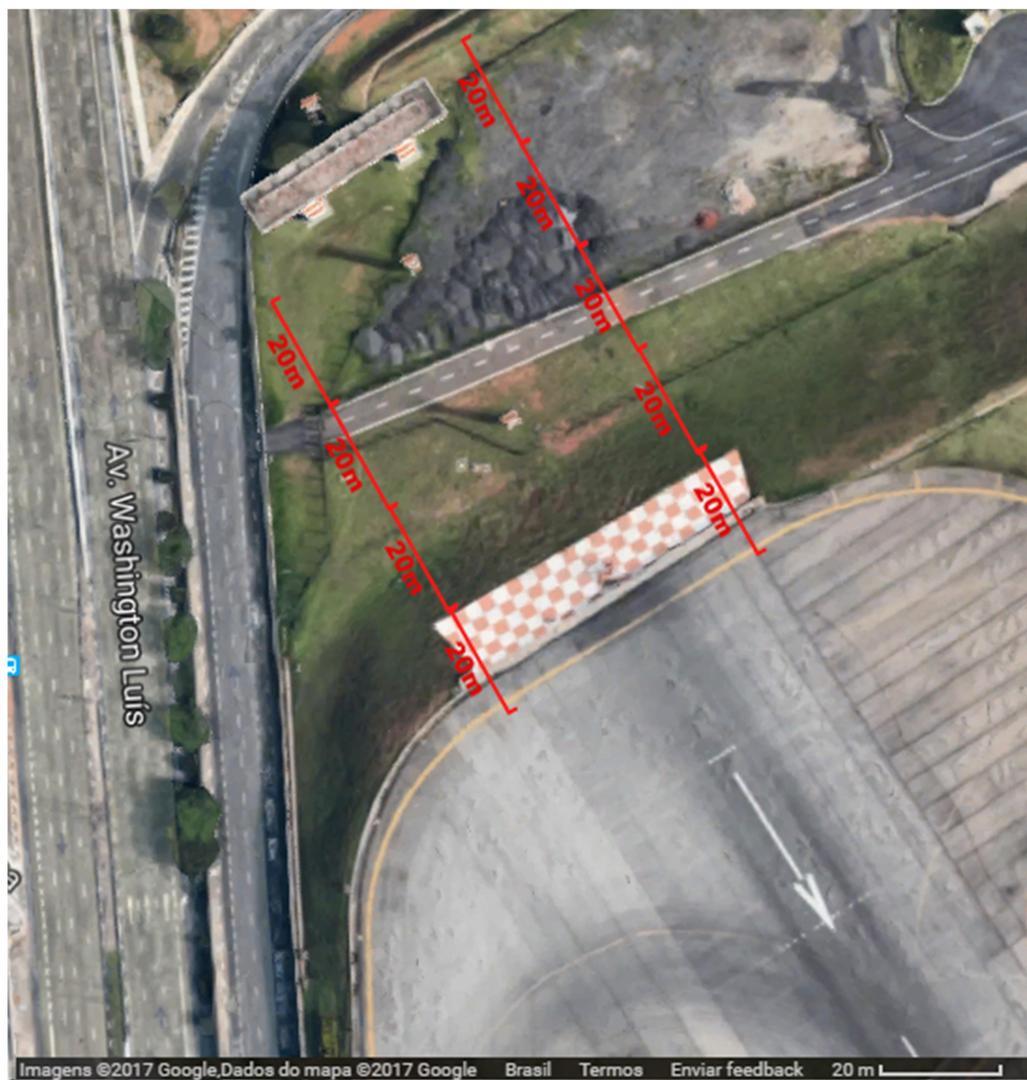
Na possibilidade de corrigir a topografia por meio de aterros seria possível prolongar a área de escape em no mínimo 80m (262 pés) e no máximo 100m (328 pés) (Figura 15):

Figura 15: Distância possível de aumento da área de escape da pista 35L ( Google Maps, 2017).

Ainda nesta teoria de aumento da área de escape, caso fosse possível este aumento de 80 metros, a pista 35L teria no total 200m (656 pés) de área de escape, que, de acordo com as informações da FAA, seriam suficientes para a implantação de uma área mínima de EMAS.

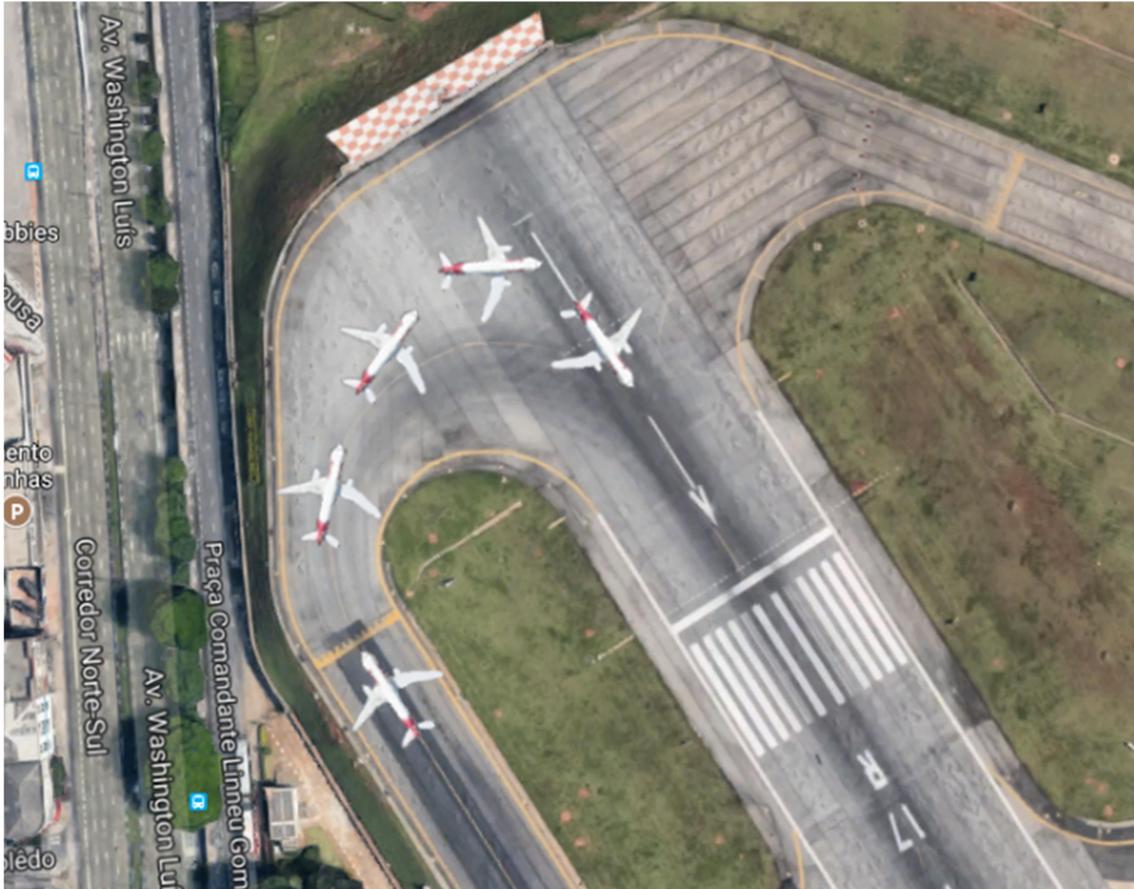
Embora com essa medida seja possível cumprir a distância mínima de 600 pés para a construção do EMAS, a área de escape em questão possui uma singularidade: é também área de movimentação de aeronaves (Figura 16).

Figura 16: Conexão da pista de taxi com a cabeceira da pista 17R

É ela que conecta a pista de taxi à pista de pouso, portanto, é utilizada constantemente, excluindo-se a possibilidade de implantação da nova tecnologia. Porém, caso o alinhamento para a decolagem seja feito através da pista de táxi anterior, as aeronaves perderiam 100m (Figura 17) de um total de 1940m disponíveis para decolagem e seria possível a implantação do EMAS. Outra hipótese, a fim de se aproveitar mais distância de pista para decolagem, seria avançar a conexão da pista de taxi com a cabeceira 17R (Figura 18).

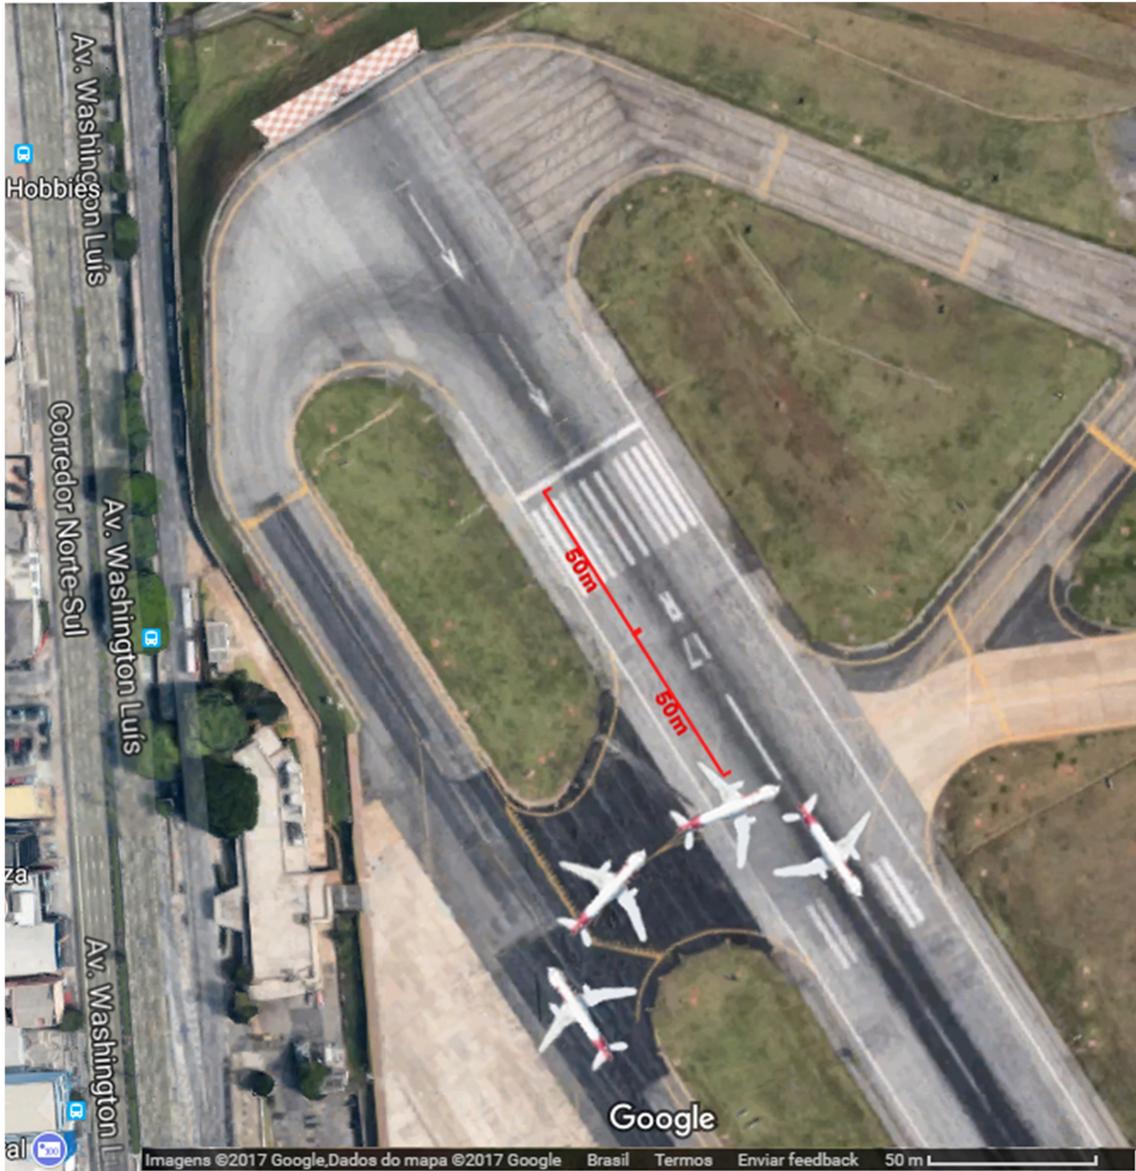
Figura 17: Simulação da mudança da pista de taxi para o alinhamento das aeronaves (Google Maps , 2017).

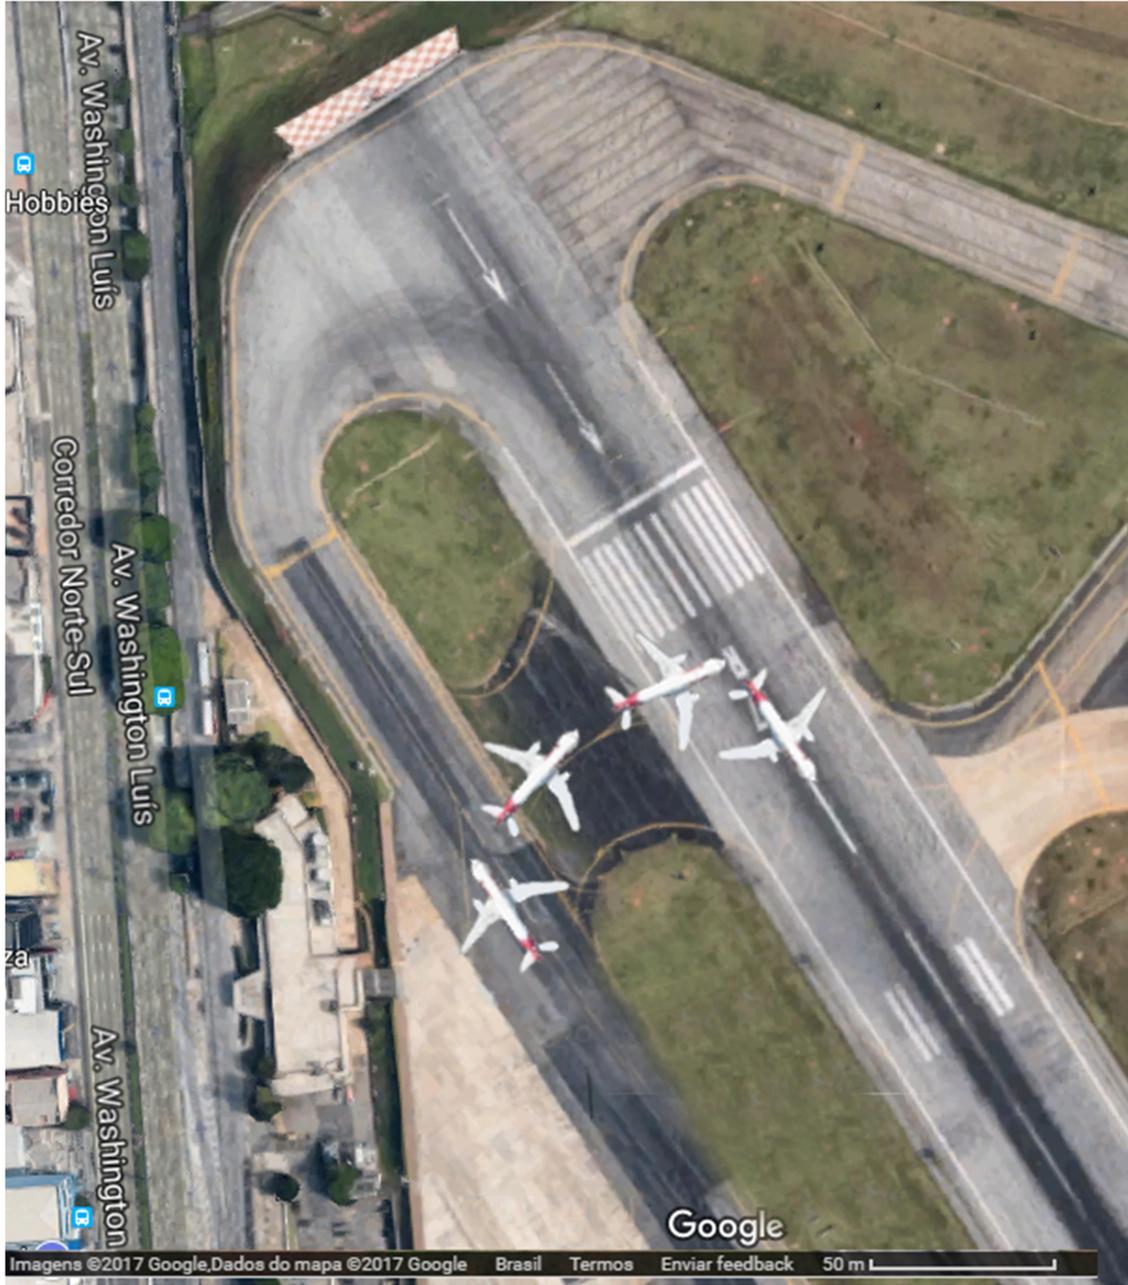
Figura 18: Pista de taxi deslocada até a cabeceira 17R.

Caso a situação acima fosse empregada, a pista de taxi que antes levava as aeronaves até o ponto de espera da pista 17R não teria movimento de aeronaves visto que o EMAS estaria aplicado em toda a área de escape (Figura 19).

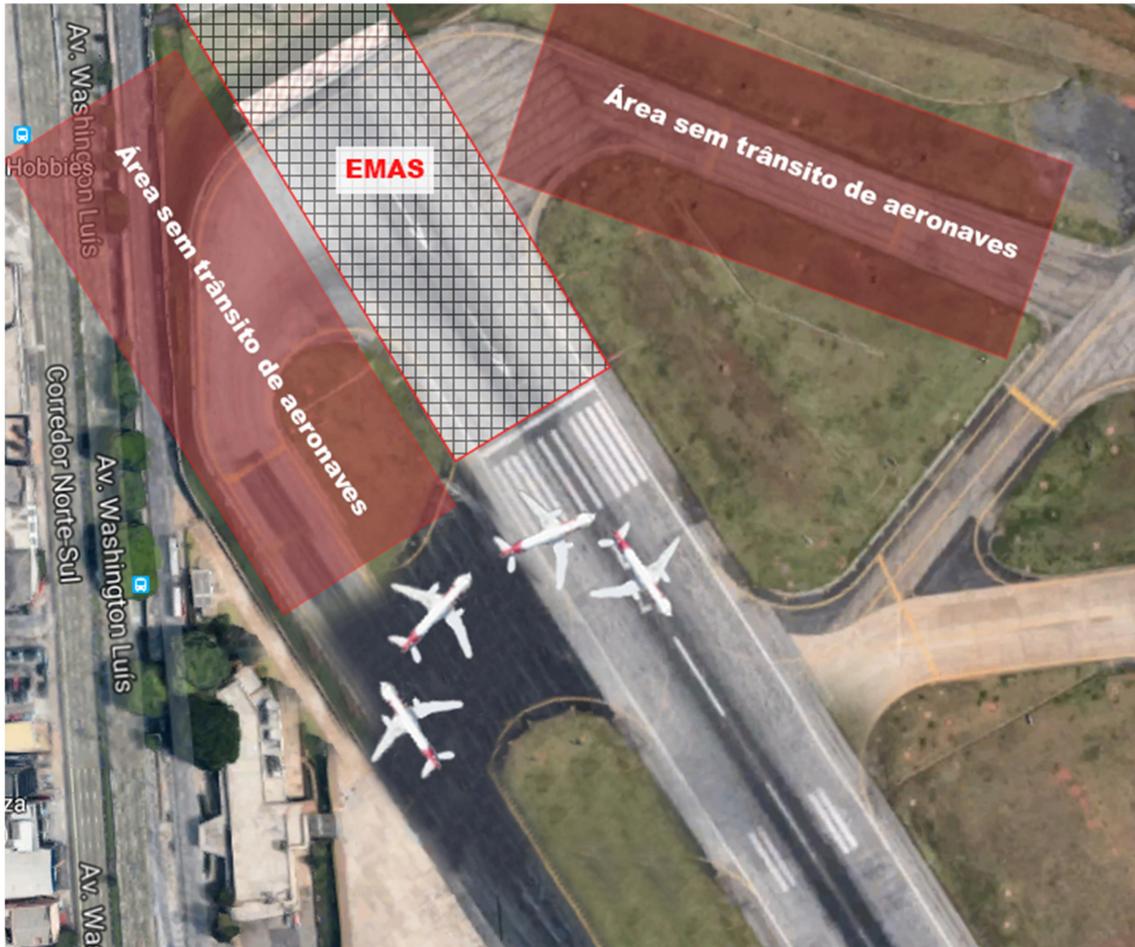
Figura 19: Simulação da pista de decolagem após emprego do EMAS e pistas de táxi inativas em vermelho.

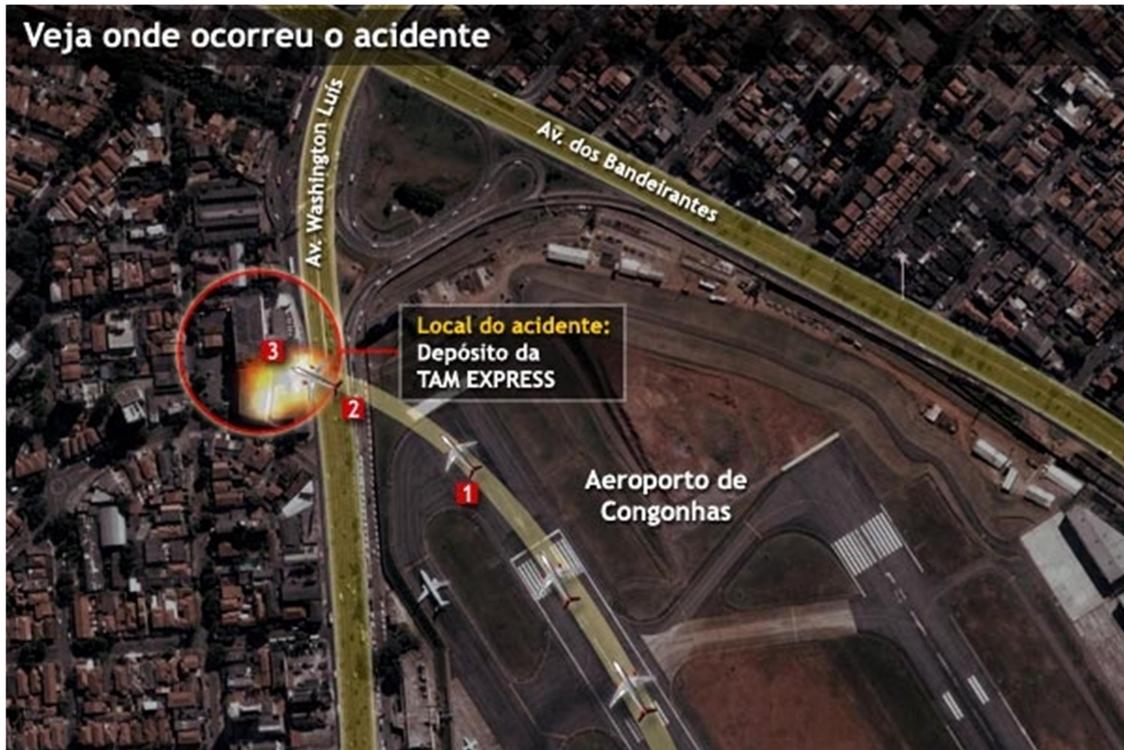
No caso específico do voo Tam 3054, a aeronave desviou sua trajetória à esquerda conforme pode ser visto na Figura 20:

Figura 20: Trajetória da aeronave TAM 3054 (G1 - Portal de Notícias da Globo, 2007)

Uma vez que houve desvio na trajetória, mesmo com a implantação do EMAS talvez não seria possível a completa frenagem da aeronave. Porém, com a existências de áreas inativas (retângulos vermelhos da figura 15) nas proximidades laterais do EMAS e tendo em vista o grande fluxo de veículos nas duas avenidas que margeiam o aeroporto, uma alternativa seria a implantação de EMAS secundários cuja finalidade seria frenar as aeronaves que se desviassem para as laterais da pista (Figura 21).

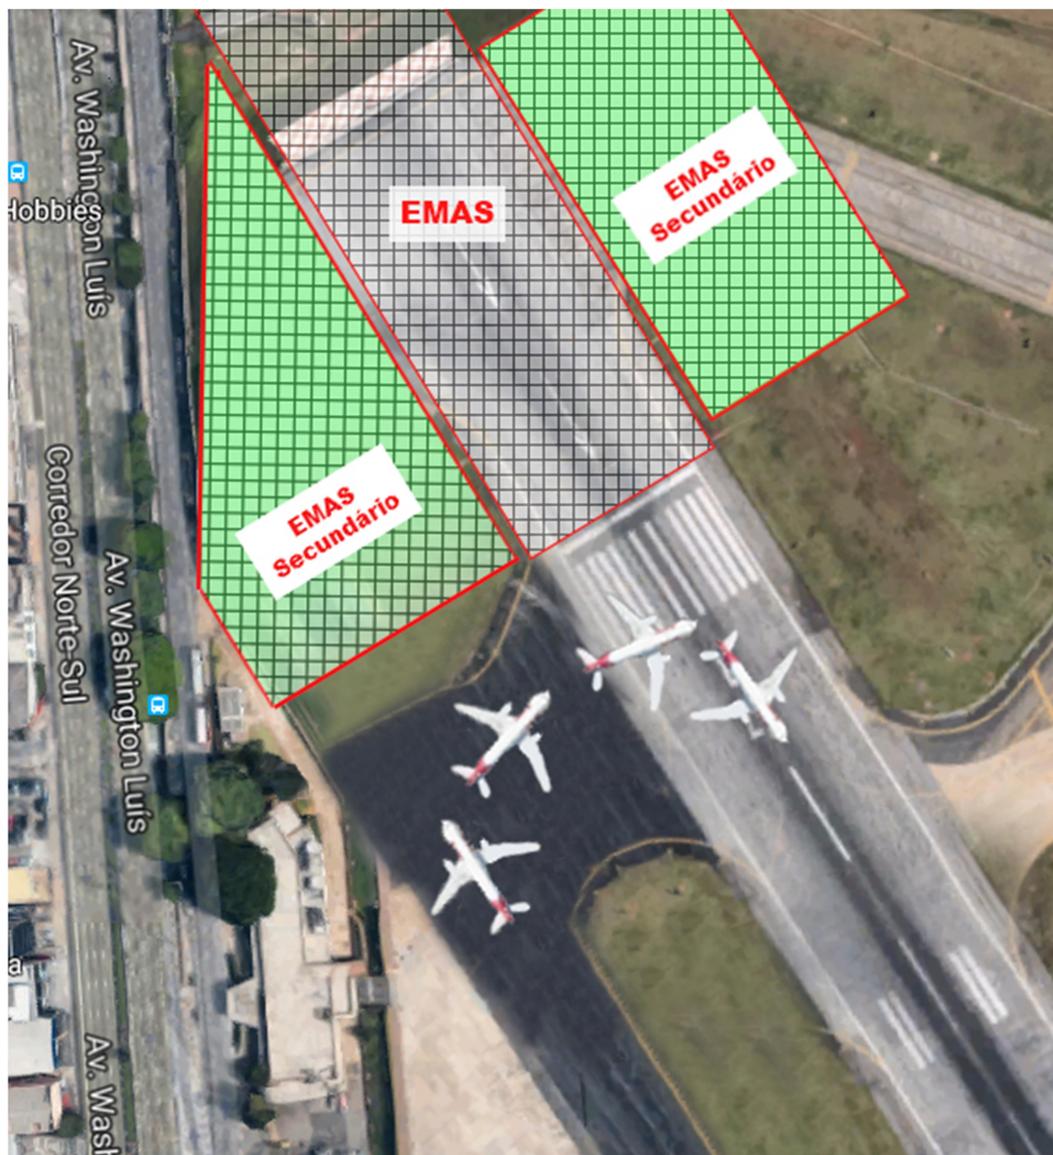
Figura 21: Simulação da implantação dos EMAS secundários e pista de táxi prolongada até a cabeceira da pista.

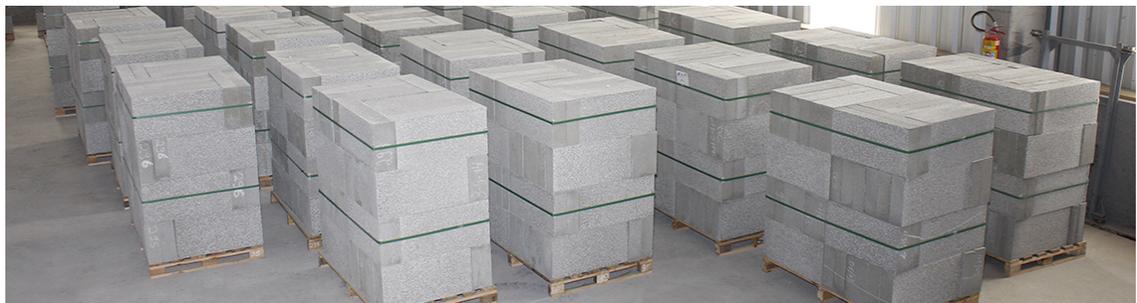
Inicialmente, com o intuito de manter as características dos EMAS já testados, pode-se utilizar blocos de cimento celular pré fabricados existentes no mercado brasileiro (Figura 22 e Figura 23). Mesmo que sejam mais utilizados na construção civil e em dimensões não quadradas, já se trata de uma tecnologia conhecida em nosso país e que pode ser projetada a fim de atender as resistências mecânicas exigidas.

Figura 22: Blocos pré fabricados de concreto celular disponíveis no mercado brasileiro (AVS, 2017).

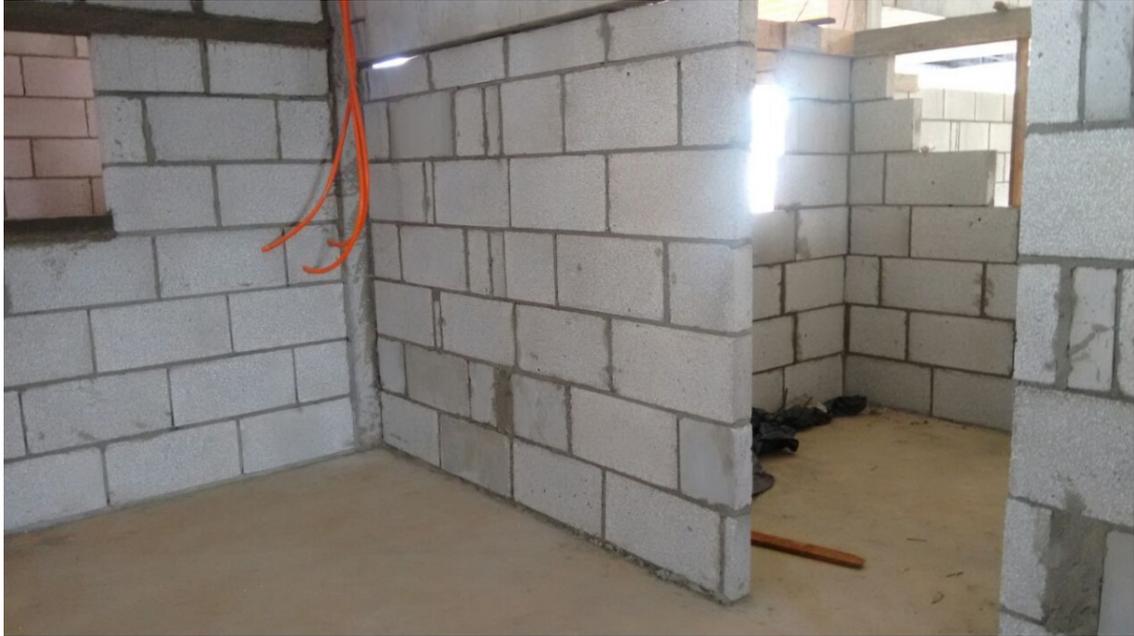
Figura 23: Blocos pré fabricados de concreto celular em construção civil brasileira (AVS, 2017).
