**Avaliação das Boas Práticas de Fabricação de uma Cantina Escolar  
em Minas Gerais**

Trabalho de Conclusão do Curso apresentado ao Colegiado do Curso de Ciência e Tecnologia de Alimentos do Departamento de Alimentos da Universidade Federal de Ouro Preto, como requisito parcial para obtenção do grau de Bacharel em Ciência e Tecnologia de Alimentos

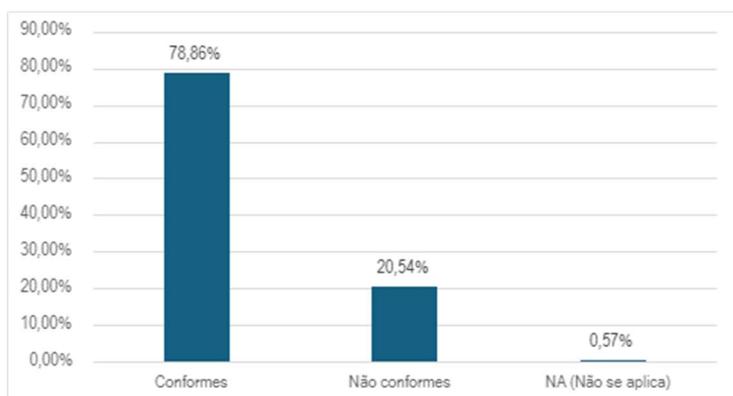
Figura 1 – Resultados obtidos da análise geral da aplicação do check list na cozinha da escola.

A análise geral dos resultados obtidos da avaliação das condições físicas e higiênico-sanitárias da cantina da escola participante do estudo encontrou-se 20,54% de não conformidades e 78,86% de conformidades, como pode ser observado no Figura 1. Assim tendo por base a legislação vigente RDC nº 275/2002 da ANVISA a cantina escolar se classifica no Grupo 1 tendo 78.86% de itens conforme atendidos.

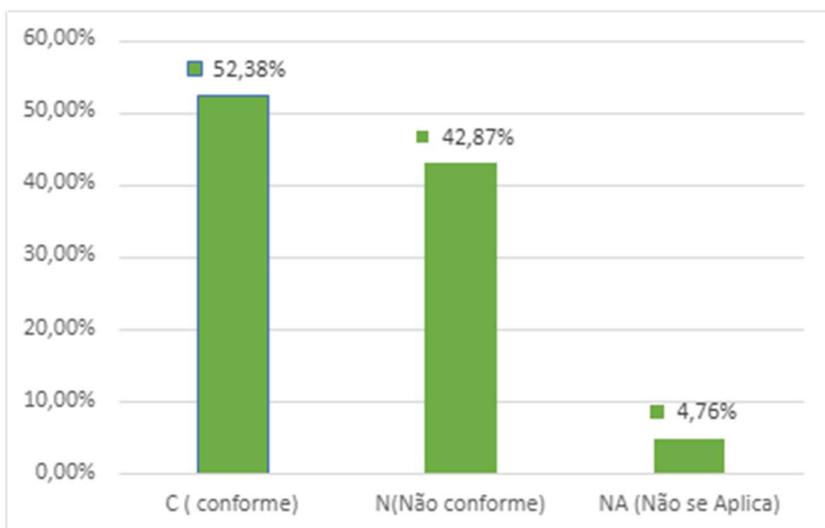
Figura 2 - Resultados obtidos da análise dos dados referentes a Edificações e Instalações

Dos questionamentos sobre Edificações e Instalações os resultados podem ser observados no Figura 2. Em relação a estrutura física, a cantina da escola está com 52,38% dos itens em situação conforme.

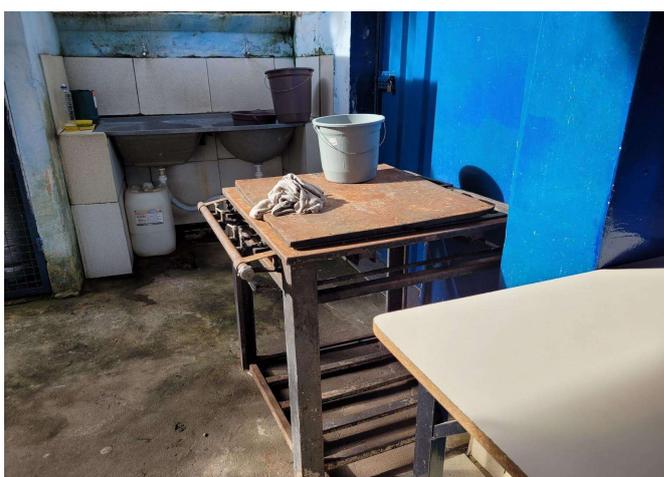
Figura 3 – Objetos em desuso na parte externa da cozinha utilizada para o preparo dos alimentos

Segue a descrição de alguns resultados obtidos da estrutura física da cozinha. As áreas externas apresentaram-se bem cuidadas, livres de focos de insalubridade, porém alguns objetos em desuso (fogão industrial, balde e pano de limpeza) estavam expostos como mostra a Figura 3.

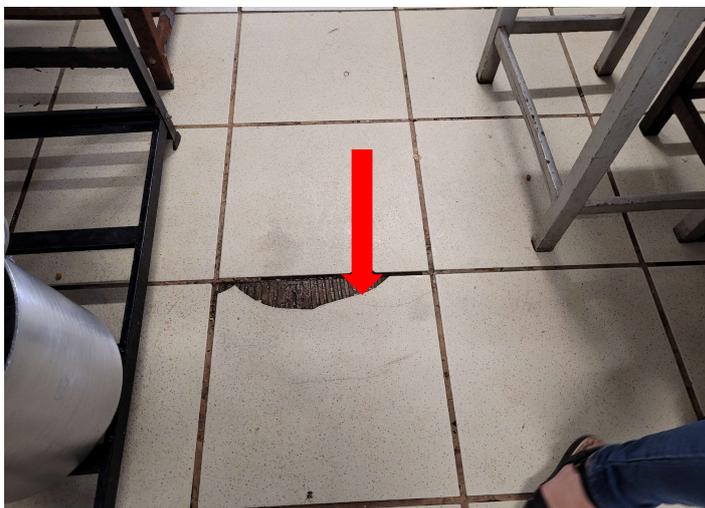
Figura 4 – Piso quebrado dentro da cozinha utilizada no preparo dos alimentos

Em relação às áreas internas foram observados alguns defeitos referentes ao estado de conservação das instalações, como piso quebrado em algumas partes da

área de preparo dos alimentos (Figura 4). A porta da cozinha apresenta vários pontos de oxidação (ferrugem) (Figura 5).

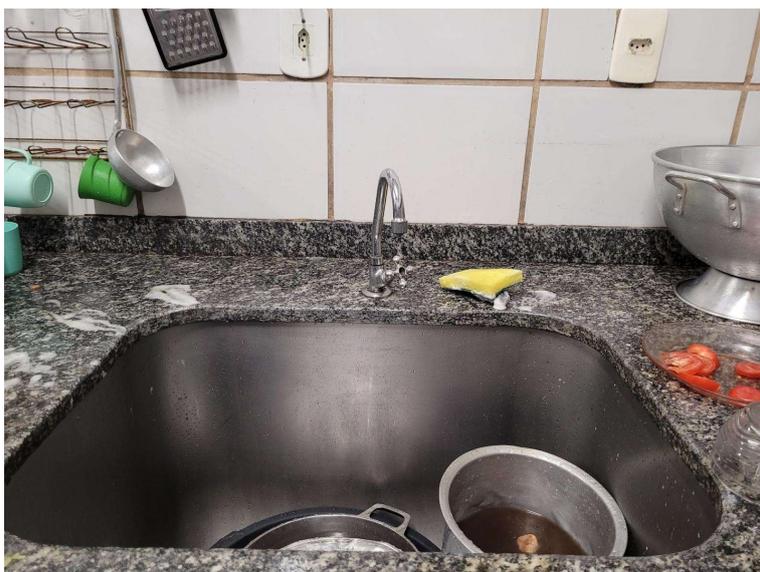
Figura 6 - Pia utilizada para higiene das mãos e preparo dos alimentos

O estabelecimento não possui pia exclusiva para higienização das mãos localizado na entrada da área de produção. O lavatório que o estabelecimento possui fica na área de manipulação dos alimentos sendo dotado de água corrente. O mesmo lavatório é utilizado para higiene das mãos e dos alimentos e utensílios utilizados no

preparo. Esta pia não possui sabonete líquido inodoro e toalhas de papel descartável para secagem das mãos. A torneira não possui acionamento automático (Figura 6). Nota-se também a falta de cartazes explicativos com o passo a passo para higienização correta das mãos.

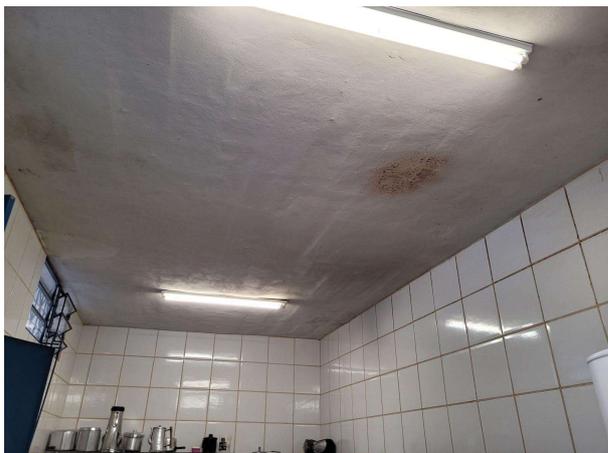
Figura 7 – Teto da cozinha com presença de mofo e umidade

Em relação a iluminação, o ambiente é bem iluminado, porém as luminárias presentes não são dotadas de proteção contra quebras acidentais. O teto da cozinha apresenta regiões com umidade e contaminação por mofo (Figura 7).

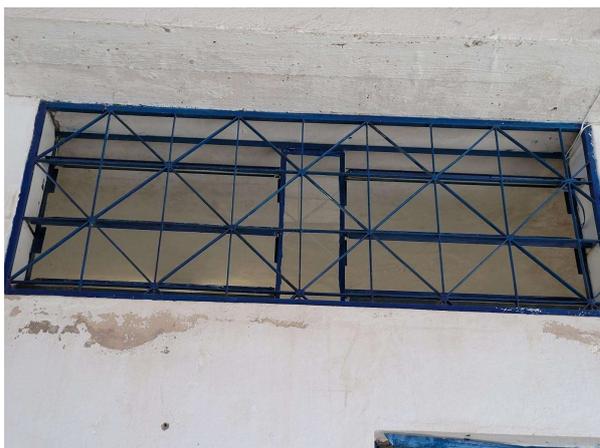
Figura 8 – Janela da cozinha utilizada no preparo do alimentos servidos na escola

As janelas presentes e outras aberturas não possuem sistema de proteção por telas milimétricas contra entrada de insetos e roedores (Figura 8). Esses animais podem transmitir doenças e podem ser fontes de contaminação para os alimentos. Além roedores também não é recomendado a presença de animais domésticos como cães e gatos em áreas de preparo de alimentos. Esses animais devem ficar longe das áreas de produção de alimentos (BRASIL, 2002; BRASIL, 2024; BRASIL 1997 e BRASIL, 1993).

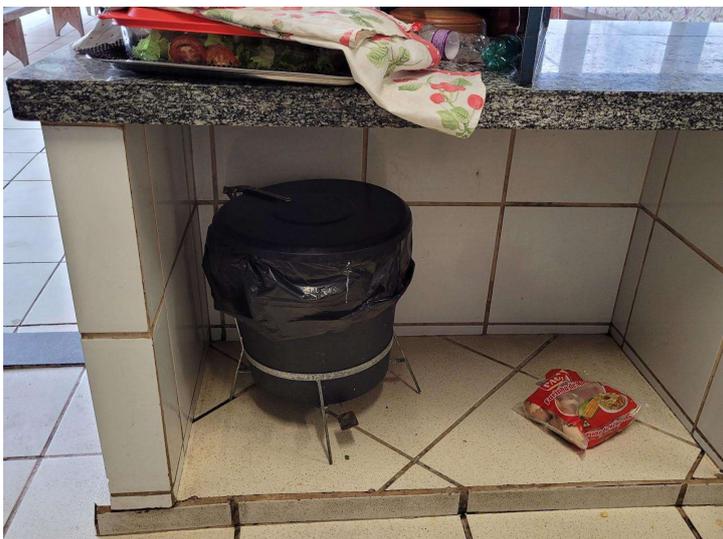
Figura 9 - Lixeira utilizada na área de produção dos alimentos

As lixeiras da área de produção são dotadas de tampas e o acionamento é realizado no pedal. Os funcionários não precisam utilizar as mãos para abri-las (Figura

9), porém a lixeira está em um local de difícil manuseio. A lixeira está posicionada embaixo da pia, o que dificulta o acionamento do pedal para abertura da tampa. Algumas lixeiras do estabelecimento não possuem tampa e o acionamento no pedal.

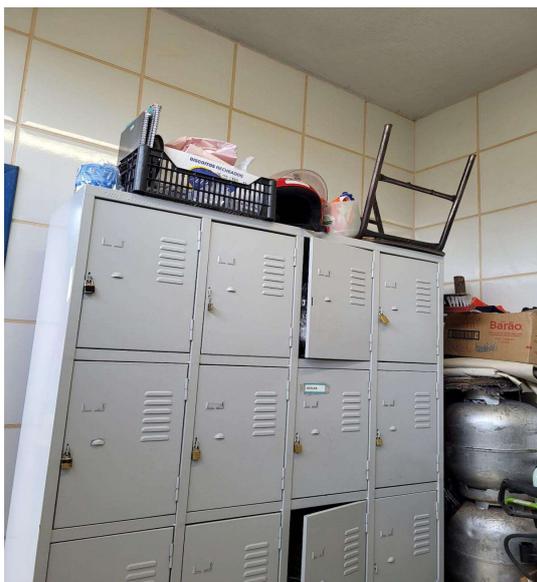
Figura 10 - Armários individuais utilizados pelos funcionários para guardar objetos pessoais.

Os objetos pessoais dos colaboradores são guardados em armários de uso individual. Estes armários encontram-se em bom estado de conservação, não apresentando sinal de oxidação (Figura 10). Esse tipo de armário deve ficar localizado junto do vestiário/sanitário. O ambiente deve estar limpo e organizado. Como podemos observar o ambiente está sendo utilizado também para guardar objetos em desuso e botijão de gás. A organização do ambiente reflete no bom desempenho dos funcionários durante as suas atividades. É fundamental investir na organização do ambiente para que as pessoas se sintam bem e motivadas ao trabalho.

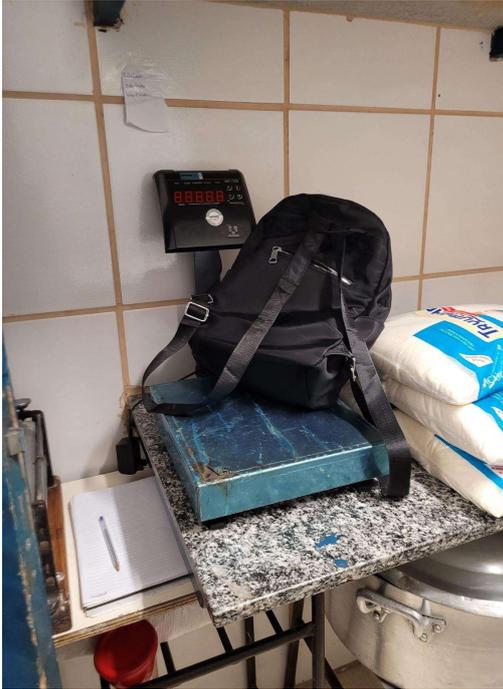
Figura 11 - Objetos pessoais fora do local adequado.

Durante a visita ao estabelecimento foi observado a presença de objetos pessoais dos manipuladores dentro do estoque e sobre alguns equipamentos da área de produção (Figura 11). Para uso correto dos armários individuais é importante que os funcionários passem por treinamentos a fim de mostrar a importância da organização do ambiente.

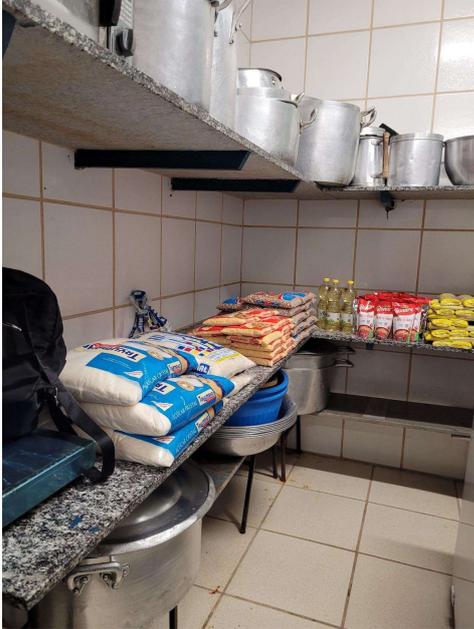
Figura 12 - Área utilizada para o estoque dos gêneros alimentícios e utensílios utilizados no preparo dos alimentos

Os gêneros alimentícios ficam estocados em um local apropriado, localizado fora da área de produção. O estoque possui prateleiras de fácil limpeza, paredes e piso com revestimento de cor clara. No estoque são armazenados os alimentos e utensílios utilizados na produção das refeições (Figura12).

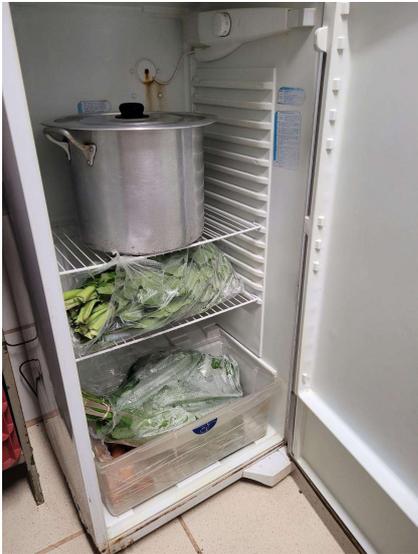
Figura 13 - Geladeira utilizada para armazenamento de matérias-primas não higienizadas e produtos prontos para consumo

A área de recepção e armazenamento das matérias-primas encontra-se próximo da área de produção dos alimentos. Algumas matérias-primas utilizadas no preparo dos alimentos como frutas e hortaliças não higienizadas são armazenadas em geladeira localizada dentro da área de produção dos alimentos como mostra a Figura 13, podendo gerar uma contaminação cruzada. A mesma geladeira é utilizada para armazenamento de alimentos ainda não higienizados e aqueles já prontos para consumo.

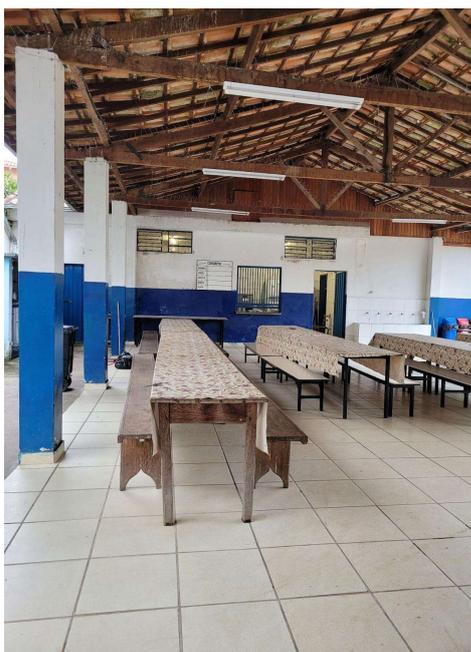
Figura 14 - Refeitório utilizado pelos estudantes nos momentos das refeições

Sobre o refeitório, (Figura 14), nota-se que os estudantes possuem um espaço adequado para as refeições. O local possui iluminação, piso, mesas e cadeiras adequadas para as refeições. O espaço está em bom estado de conservação.
