**UNIVERSIDADE FEDERAL DE OURO PRETO**  
**ESCOLA DE MINAS**  
**DEPARTAMENTO DE GEOLOGIA**

**TRABALHO DE CONCLUSÃO DE CURSO**

**AVALIAÇÃO DO PERIGO DE QUEDA DE BLOCOS EM UM TALUDE**  
**NA BR356**

**MONOGRAFIA nº 558**

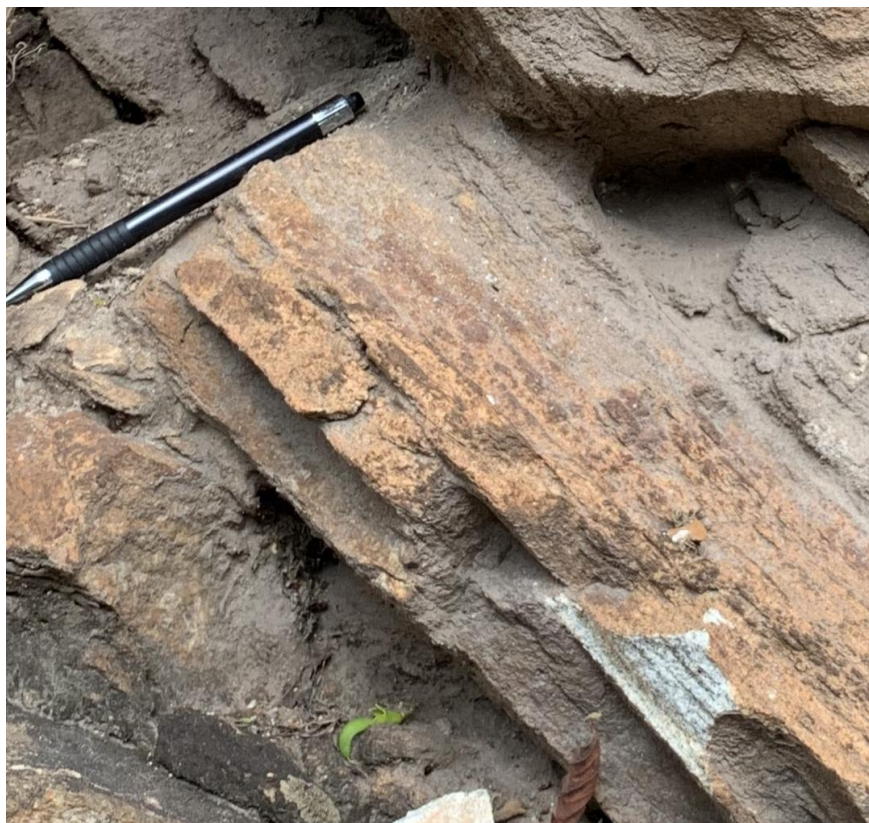
O talude estudado no presente trabalho faz parte do Complexo Bação, definido como o embasamento do Quadrilátero Ferrífero, o complexo é caracterizado pela ocorrência de ortognaisses bandados com ocorrências locais de anfíbolitos, migmatitos, ortognaisses finamente laminados e corpos intrusivos de granitóides (Guimarães *et al.* 1967, Herz 1970, Cordani *et al.* 1980, Gomes 1986, Carneiro 1992, Schorscher 1992, Noce 1995, Endo 1997, Lana *et al.* 2013, Farina *et al.* 2016). Os gnaisses bandados exibem uma alternância de bandas leucocráticas e meso a melanocráticas, espessuras variáveis de milimétrica a centimétrica, apresentando, por vezes, injeções leucocráticas e bandas anfíbolíticas (Endo *et al.* 2019b). É possível observar na Figura 2.2 o bandamento composicional do gnaiss que compõe o maciço rochoso alvo do presente trabalho.

**Figura 2.2:** Gnaiss presente no talude alvo do estudo, pertencente ao Complexo Bação.

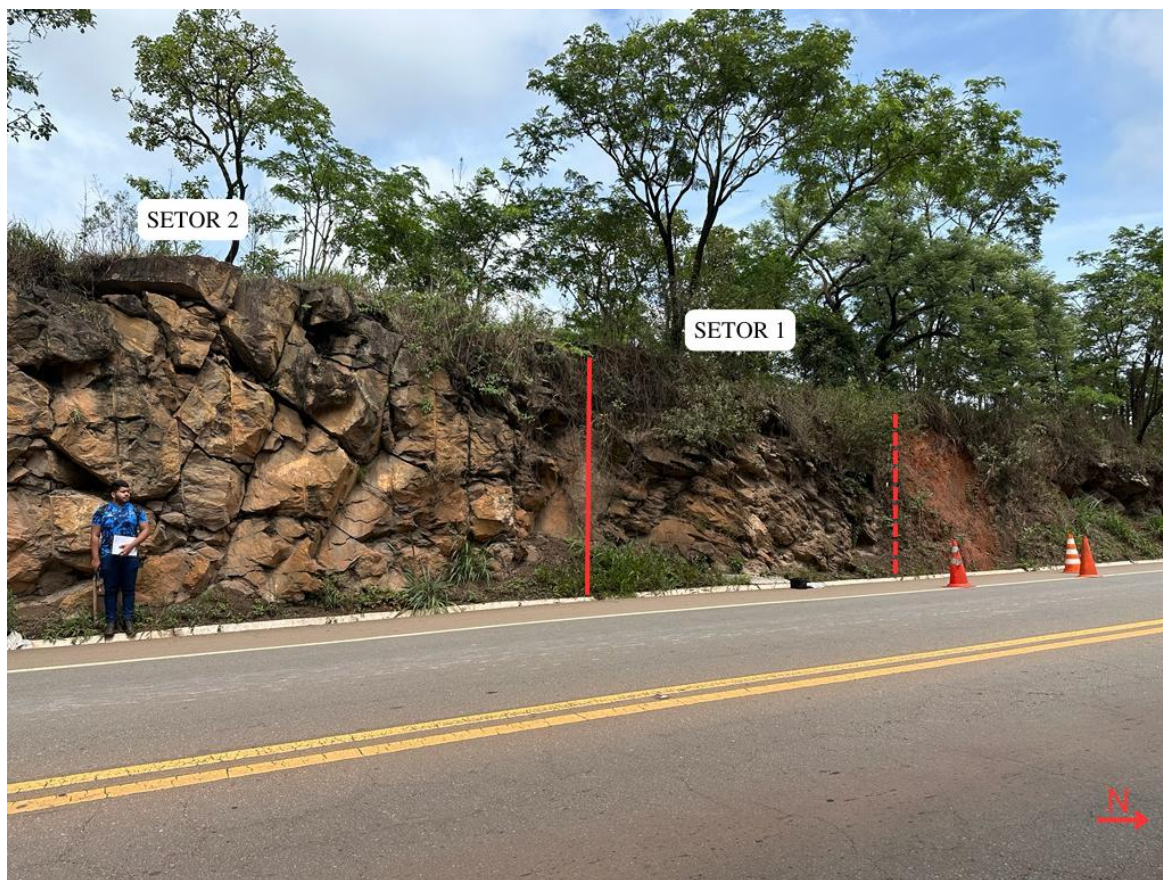
O talude escolhido para a realização da avaliação de perigo é localizado às margens da BR356 (Rodovia dos Inconfidentes) no distrito de Amarantina, próximo a região do município de Ouro Preto. Como o talude apresentou diferença nos parâmetros de rugosidade, atividade inicial (ocorrência de queda registrada) e volume total dos blocos, optou-se por fazer a setorização do talude em dois setores, conforme ilustrado nas Figuras 3.1 e 3.2.

**Figura 3.1:** Ilustração da separação dos setores (linha cheia) e limite do Setor 1 (linha tracejada).

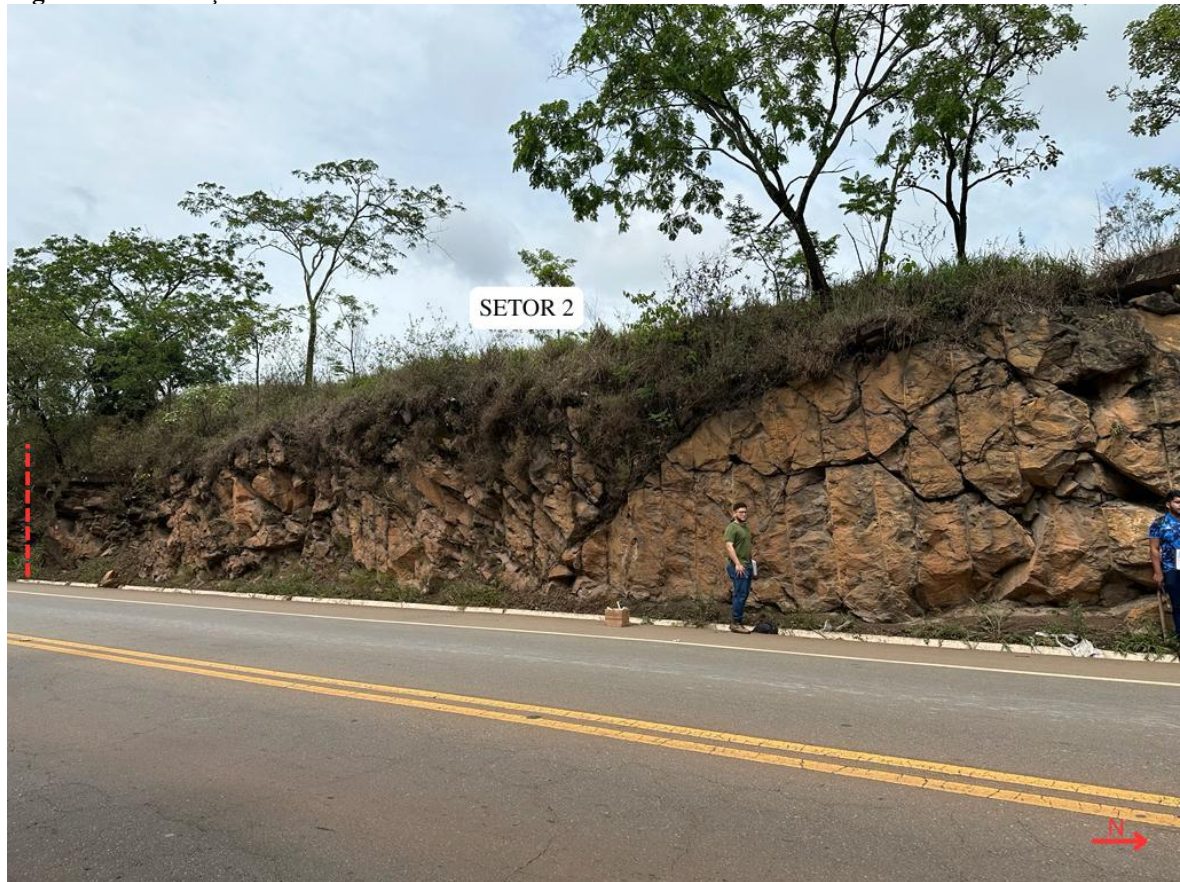
**Figura 3.2:** Ilustração do limite sul do Setor 2.
