**UNIVERSIDADE FEDERAL DE OURO PRETO – UFOP**  
**ESCOLA DE MINAS**  
**DEPARTAMENTO DE ENGENHARIA DE MINAS**

**PAVIMENTAÇÃO DE ACESSOS COM AGREGADOS PÉTREOS:  
ESTUDO DE CASO EM UMA MINERADORA DE GRANDE PORTE**

Monografia apresentada ao Curso de Graduação em Engenharia de Minas da Universidade Federal de Ouro Preto como requisito para a obtenção do título de Engenheiro de Minas.

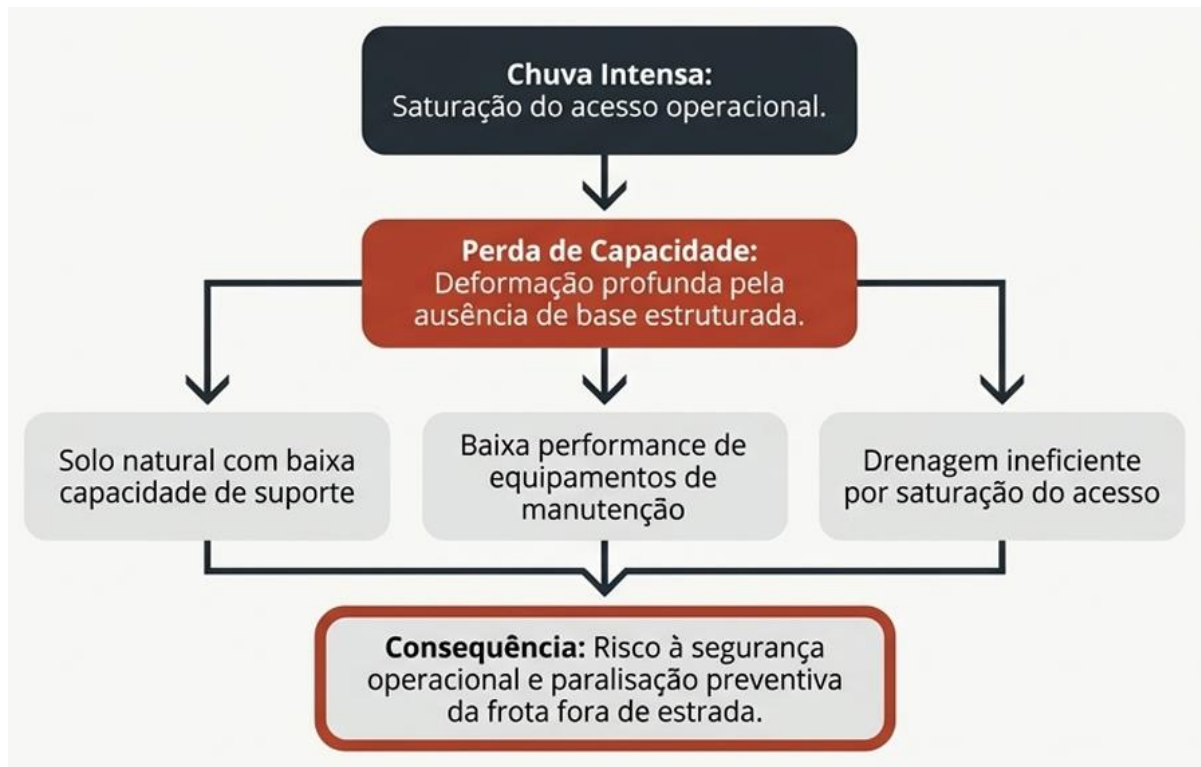
Figura 1 - Fluxograma de causas e impactos das paradas operacionais.

A Figura 1 ilustra a progressão física e logística do gargalo estudado. A análise do diagrama demonstra como a ausência de uma estrutura de pavimento adequada, em conjunto com o alto índice pluviométrico, desencadeia a falha na drenagem superficial da mina. Esse acúmulo hídrico anula a capacidade de suporte da pista e força a equipe de operação a acionar a paralisação preventiva da frota sob risco de acidentes. Esse cenário provoca o atraso direto da retomada operacional. Durante esse período, equipamentos de alto custo ficam inativos à espera da secagem ou do reparo da pista.

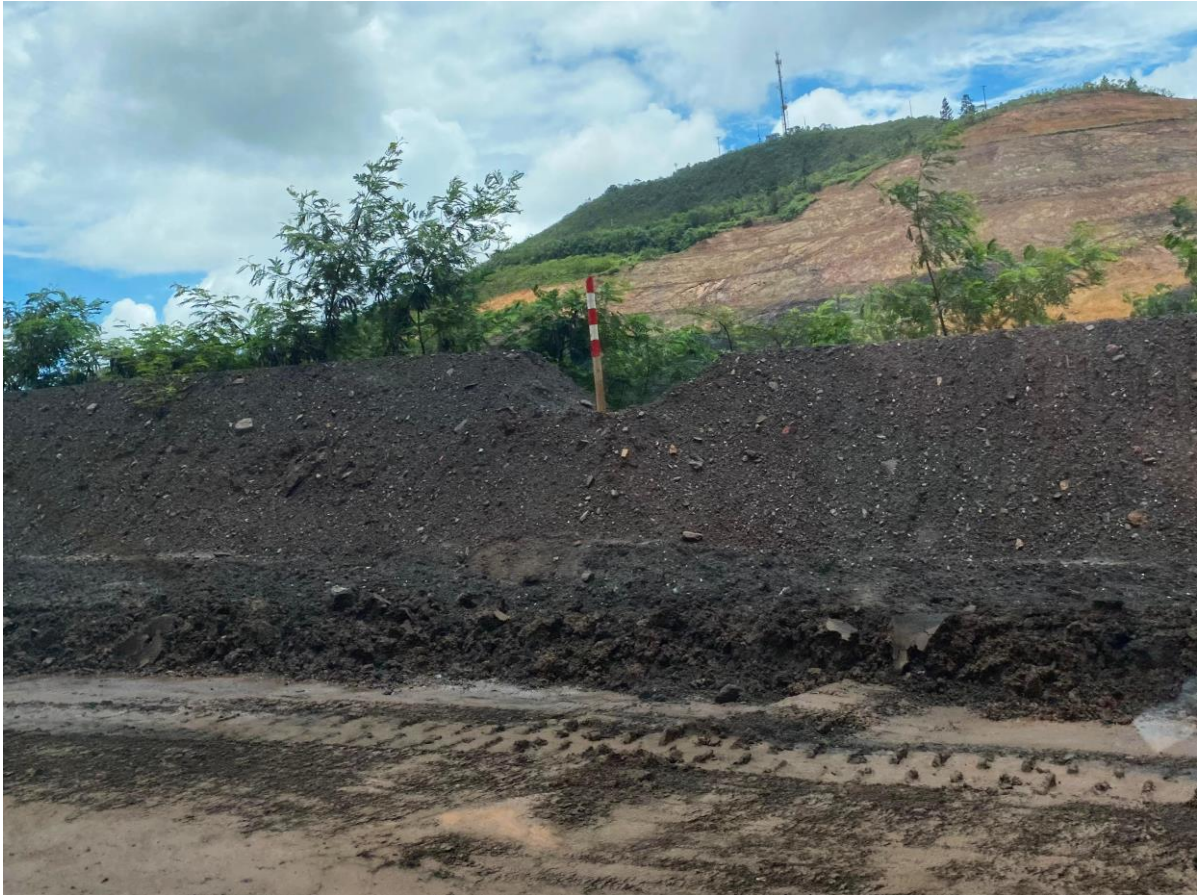
Figura 2 - Leira de proteção em via operacional

Na Figura 2, observa-se a conformidade da estrutura com o relevo local e a disposição do material granular que compõe a leira. Nota-se, ainda, a presença de sinalização por pontalete no topo do anteparo, cuja finalidade é demarcar a borda da estrada e o limite de lavra. Desse modo, o conjunto atua como um dispositivo de segurança essencial para a contenção de veículos em caso de desvios acidentais, pois oferece resistência física imediata e orientação visual clara na pista operacional.

Além das diretrizes gerais, em áreas com risco de queda, a norma exige a construção de leiras de proteção com altura mínima equivalente a 50% do diâmetro do pneu do maior veículo em circulação. O plano exige a manutenção de plantas baixas atualizadas que identifiquem as vias, a sinalização estratégica e as áreas de recuo, de modo a garantir que as vias permaneçam desimpedidas e iluminadas. Para exemplificação prática, a materialização dessa exigência normativa em campo encontra-se na Figura 2.

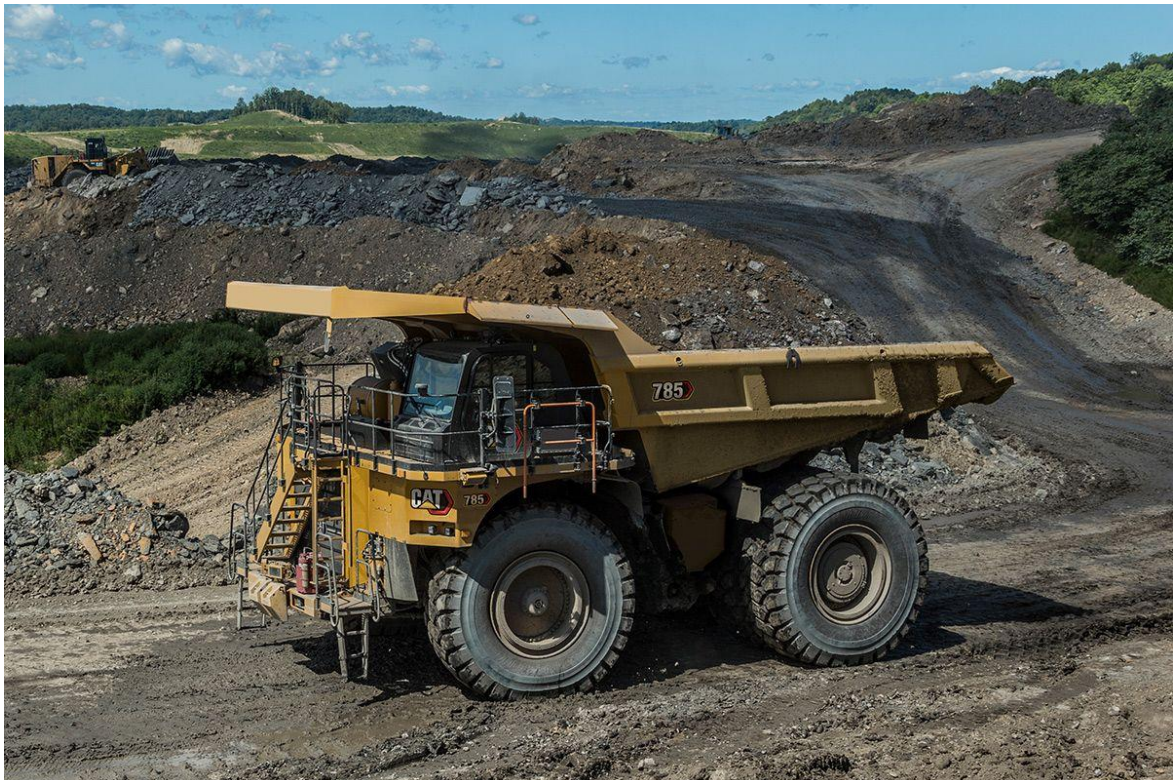
Figura 4 - Caminhão fora de estrada Caterpillar 785

A partir da observação da estrutura do veículo exposto na Figura 4, nota-se a dimensão expressiva do rodado e a robustez do chassi, elementos projetados para o transporte de dezenas de toneladas de material geológico a cada ciclo. A transferência dessa carga elevada ocorre por meio de uma área de contato restrita entre os pneus e a pista. Em condições de umidade controlada, o terreno natural suporta o tráfego.

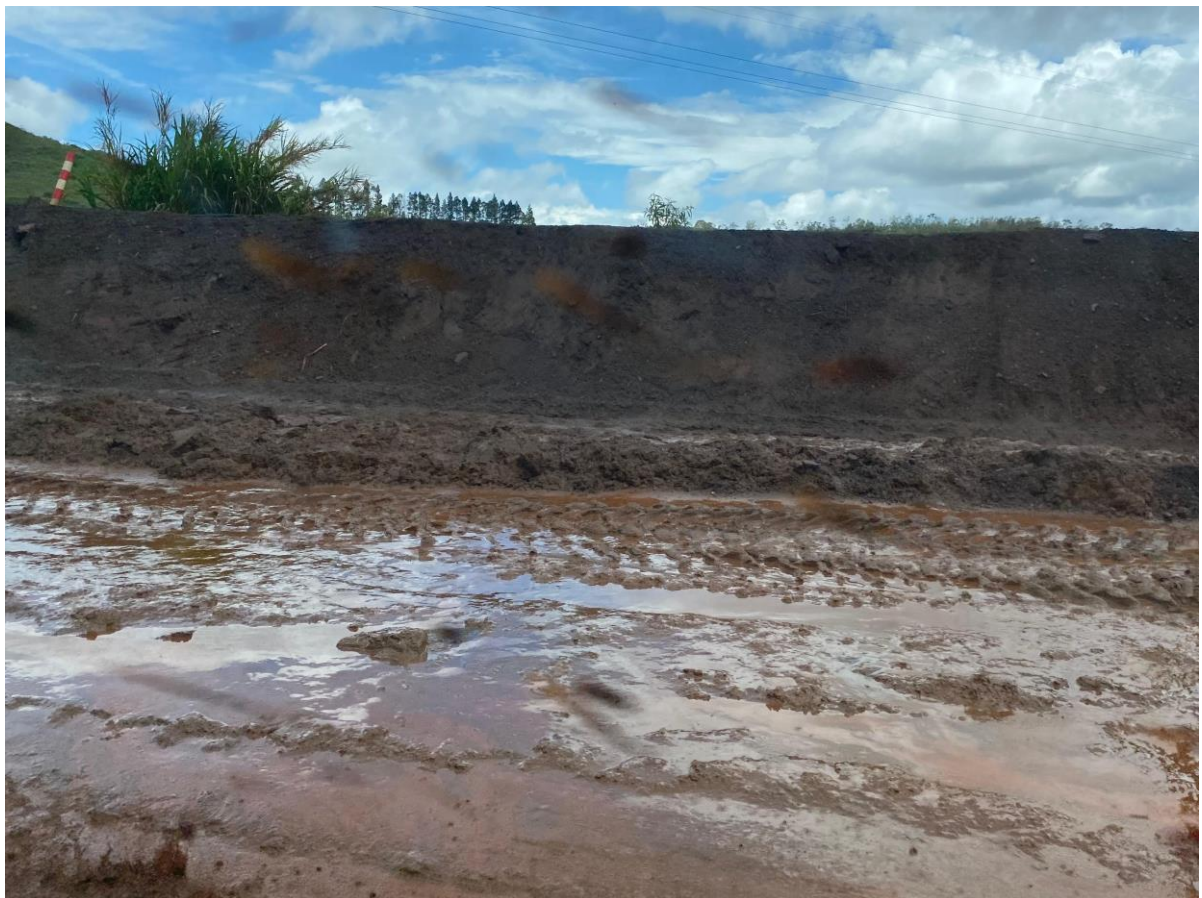
Figura 5 - Degradação da via operacional e formação de lamaçal sob saturação hídrica

A Figura 5, registrada em janeiro de 2025 durante o período chuvoso anterior à execução da blindagem, materializa o diagnóstico técnico de campo. A partir da observação visual, nota-se a formação de trilhas de roda profundas e a retenção de água na superfície de

outubro de 2024 a março de 2025 confirmam que a chuva atua como o principal agente de degradação da infraestrutura. O diagnóstico técnico evidencia que a saturação hídrica do subleito acarreta a perda imediata da capacidade de suporte do corpo estradal perante as cargas dos caminhões. Dessa maneira, a ausência de camadas granulares estruturadas favorece o surgimento de deformações plásticas e patologias pavimentares severas, conforme ilustra a Figura 5.

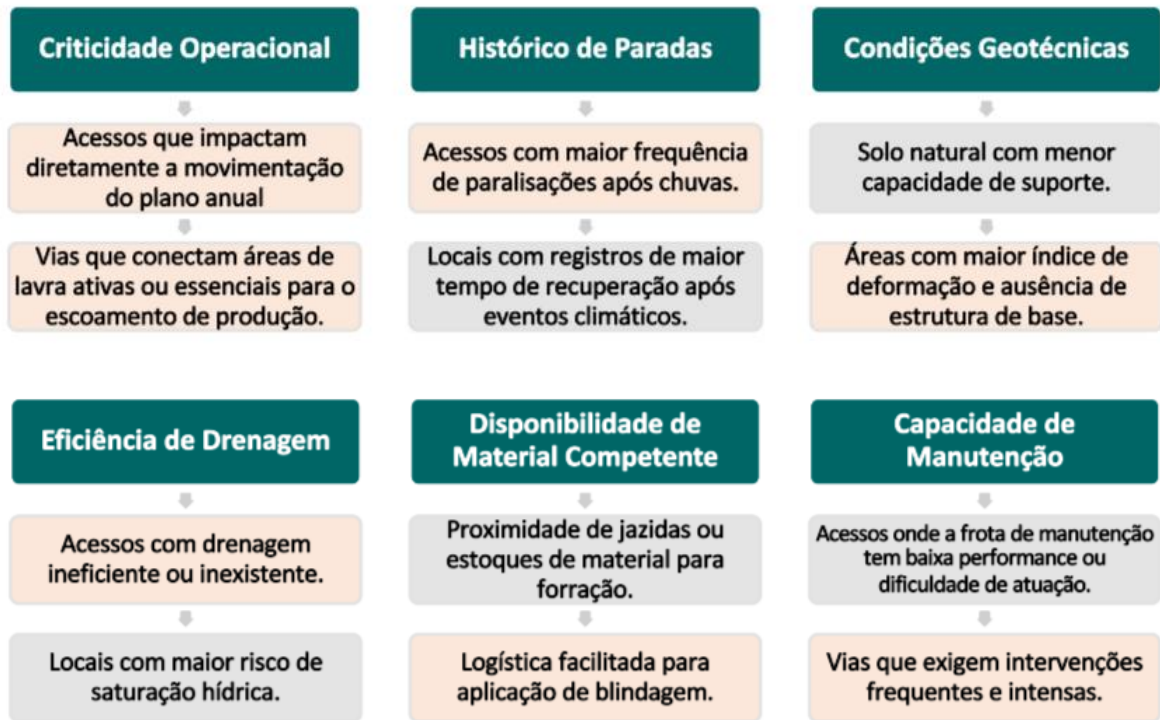
Figura 6 - Matriz de critérios de priorização para blindagem de acessos

A análise da Figura 6 detalha a hierarquia adotada para a composição do escopo. O processo de priorização inicia-se pela análise da criticidade operacional das vias. Nesse estágio, os acessos que conectam frentes de lavra ativas ou essenciais para o escoamento recebem atenção imediata sob a justificativa de impacto direto no cumprimento das metas de produção. A estratégia visa garantir a fluidez nos trechos estratégicos da mina, locais onde qualquer interrupção compromete o volume de minério movimentado no dia.

de extensão. A seleção desses pontos seguiu uma matriz de decisão fundamentada em seis pilares técnicos, os quais permitem identificar de forma precisa as áreas onde a saturação hídrica gera maior prejuízo ao plano de lavra, conforme apresenta a Figura 6.

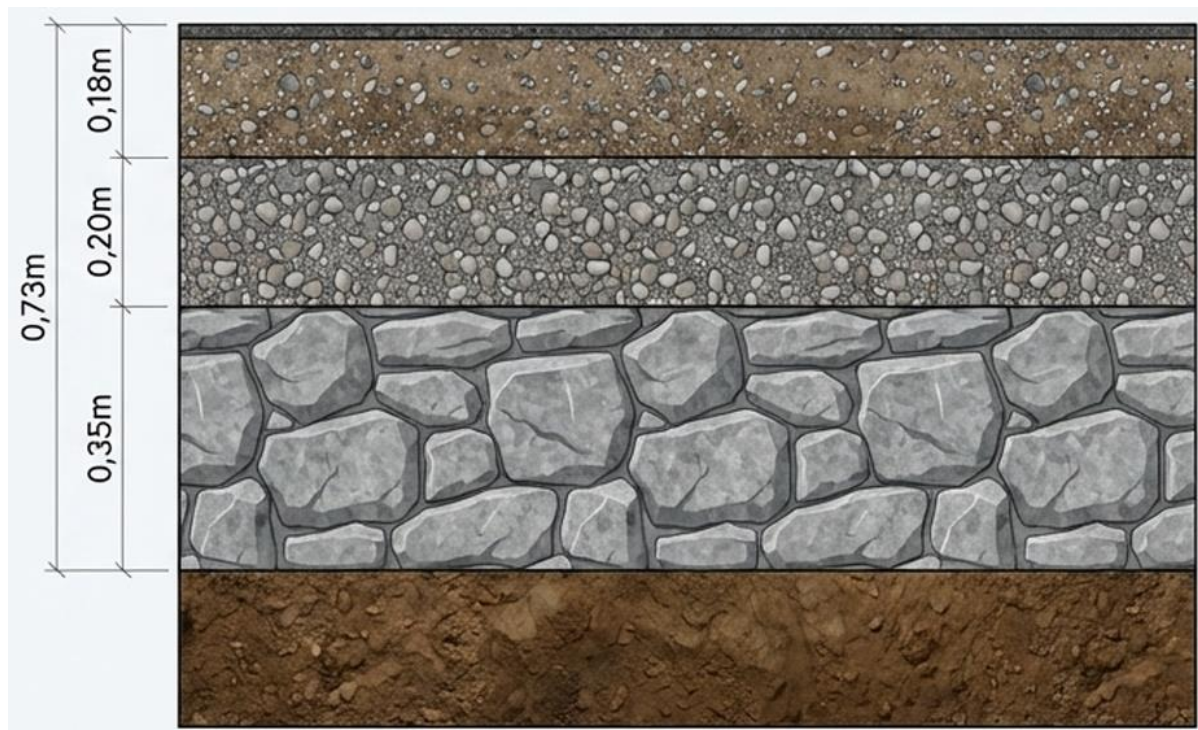
Figura 7 - Seção transversal esquemática do pavimento

A partir da análise visual da seção na Figura 7, nota-se que a sub-base consiste em um estrato de 0,35 m de bloco, material que atua como fundação principal sobre o subleito. Imediatamente acima, ocorre a aplicação de uma base de 0,20 m de brita 03, componente responsável pela dissipação das tensões verticais incidentes. Cada nível desempenha um papel fundamental na preservação da integridade do corpo estradal perante as solicitações de carga da frota.

Quanto ao dimensionamento estrutural, o pavimento possui projeto específico para suportar os esforços mecânicos dos caminhões fora de estrada modelos 777 e 785. A estrutura de blindagem apresenta uma sobreposição de materiais agregados com funções técnicas de distribuição de carga e proteção contra a infiltração hídrica. A espessura total da estrutura atinge 0,73 m, dimensão que garante uma base robusta para o tráfego pesado, conforme detalha a Figura 7.

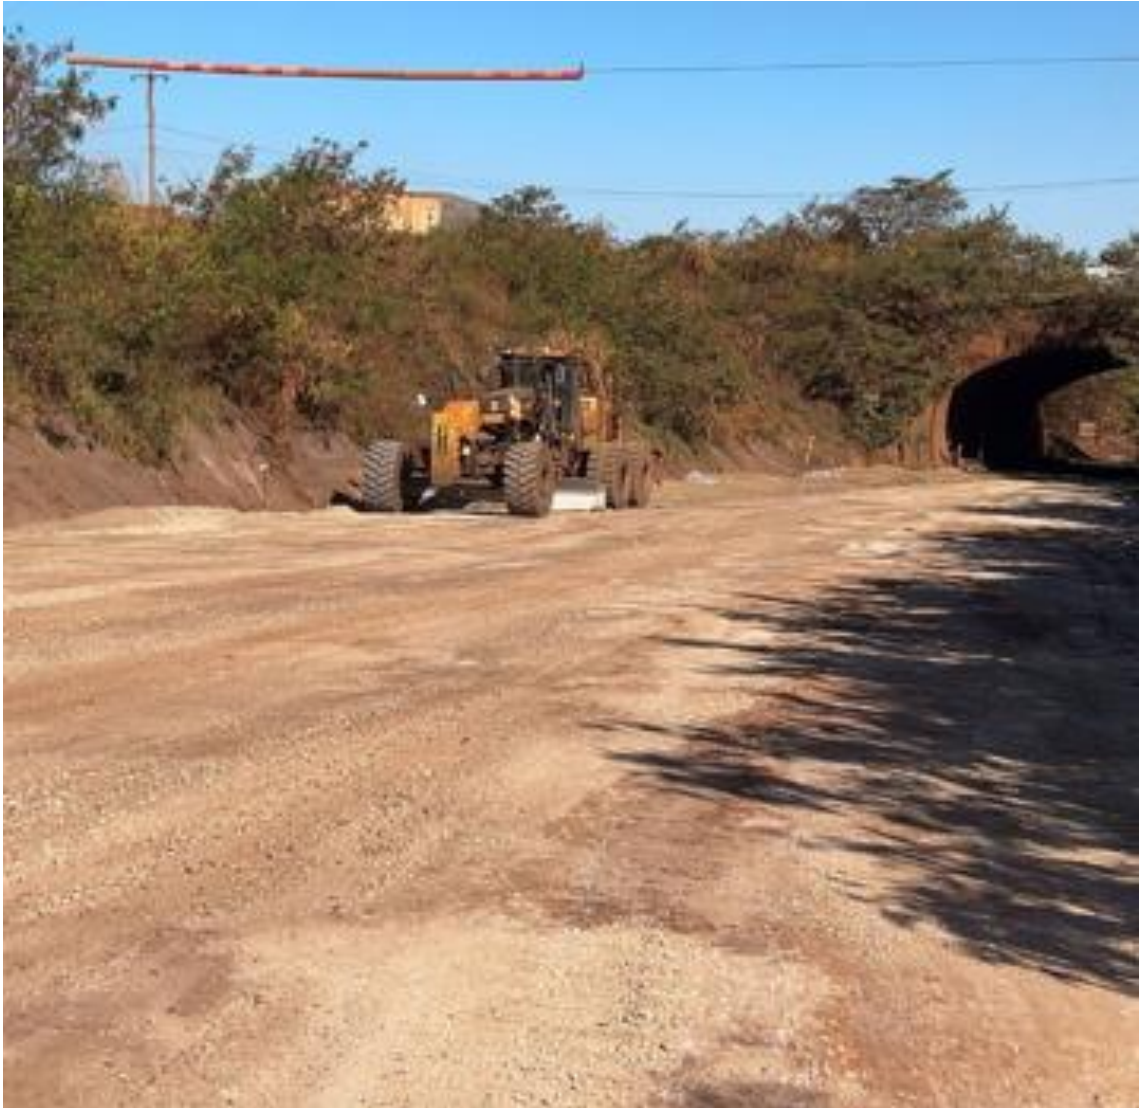
Figura 8 - Espalhamento da camada de blindagem com motoniveladora

A partir da observação da atividade em campo apresentada na Figura 8, nota-se a atuação do equipamento na distribuição homogênea dos agregados sobre a camada de base previamente consolidada. Para a garantia da densidade e estabilidade dessa estrutura recém-conformada, a equipe promove a compactação com o próprio peso do trator somado à ação de um rolo compactador de aproximadamente 20 toneladas. A infraestrutura foca na eficácia da forração com o objetivo de elevar a resistência ao tráfego pesado. Ressalta-se que a drenagem possui gestão prioritária por meio de declividades transversais e longitudinais construídas durante essa etapa, sem a previsão de estruturas auxiliares como canaletas.

Na etapa construtiva, o espalhamento e a conformação inicial do material ocorrem com o emprego de tratores de esteira. Em seguida, a motoniveladora atua no acabamento da fração fina e no nivelamento da via. A dinâmica dessa fase de conformação geométrica e espalhamento da camada de blindagem na pista encontra-se retratada na Figura 8.

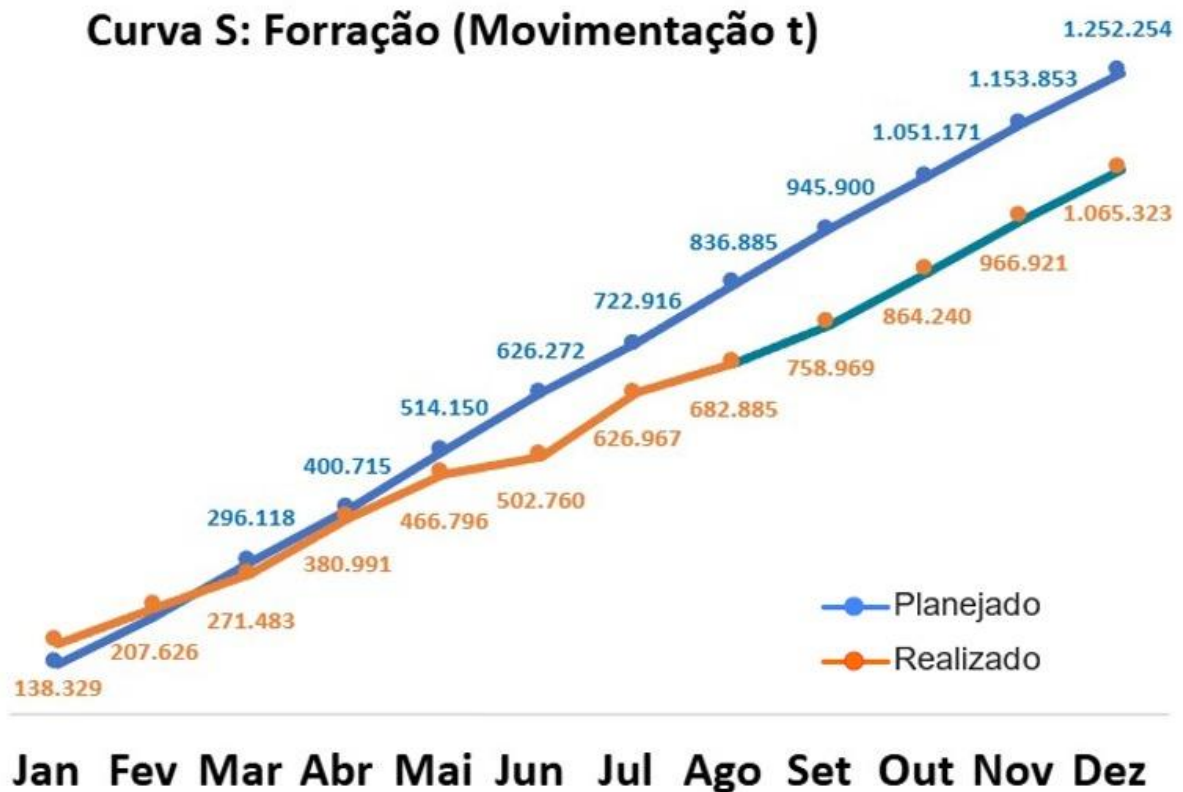
Figura 9 - Acompanhamento físico da obra (Curva S) e impacto logístico

A partir da análise do gráfico ilustrado na Figura 9, observa-se uma inflexão negativa na tendência de avanço real a partir do mês de março de 2025. Esse evento consolidou uma lacuna volumétrica em relação ao planejamento inicial aprovado pela gerência. A visualização das linhas facilita a tomada de decisões corretivas ao evidenciar o afastamento morfológico entre a projeção teórica e a execução real, comportamento conhecido no meio técnico como boca de jacaré.

A equipe de infraestrutura de mina assume a responsabilidade pela medição diária em campo e pela validação dos dados de avanço. Esse procedimento assegura a aderência técnica dos serviços executados em relação às especificações do projeto. Nesse contexto, a análise gráfica da Curva S mostra-se determinante para a identificação precoce de desvios no cronograma, pois permite ajustes imediatos na alocação de recursos e equipes. O monitoramento visual dessa movimentação de agregados é apresentado na Figura 9.

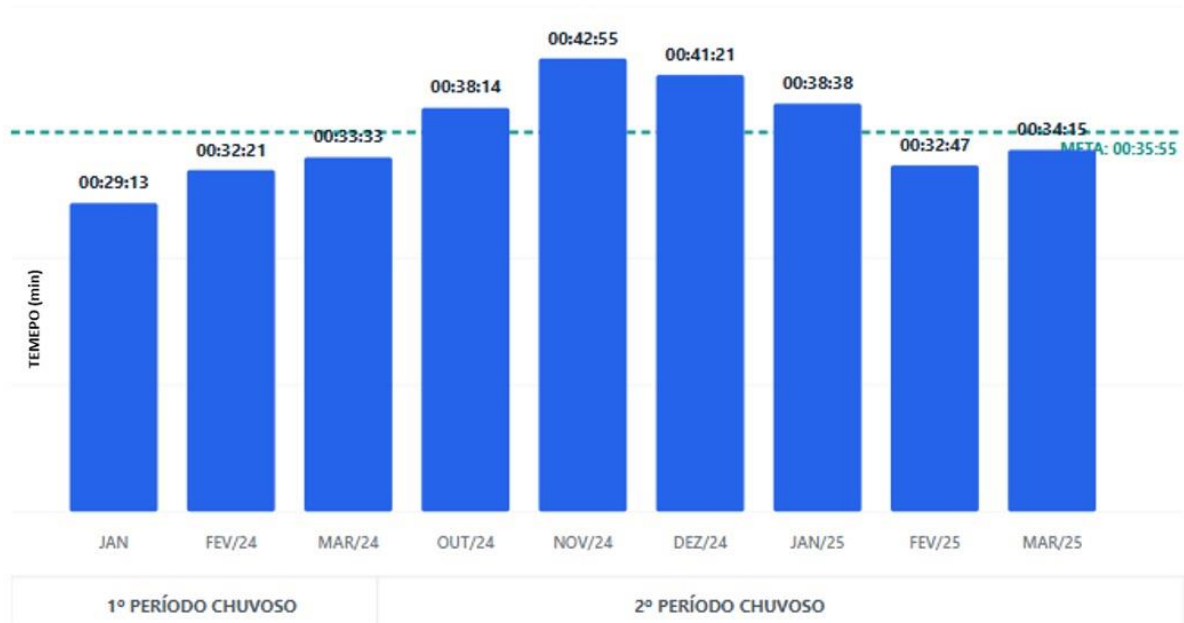
Figura 10 - Gráfico de barras do tempo médio de retomada pós-chuva

A partir da análise do gráfico exibido na Figura 10, torna-se evidente que a instabilidade mecânica da via sob saturação hídrica traduz operacionalmente a diferença cronometrada em relação ao alvo. Nesse contexto, o solo natural falha em suportar as solicitações do tráfego pesado e favorece o surgimento de processos erosivos críticos. Por esse motivo, a solução do problema exige a correção geométrica do traçado e o reforço da capacidade de carga do pavimento.

A etapa inicial do estudo consistiu no diagnóstico rigoroso dos acessos durante o período chuvoso anterior à intervenção. A análise das séries temporais revelou perdas produtivas significativas, com um tempo médio de retomada das operações fixado em 38 minutos e 3 segundos. Diante desse quadro de ineficiência, a meta estabelecida previa a redução do tempo de restabelecimento do tráfego para 35 minutos e 55 segundos. A lacuna identificada entre o cenário real e esse alvo direcional, que justifica a necessidade de uma intervenção estrutural, encontra-se visualmente detalhada na Figura 10.

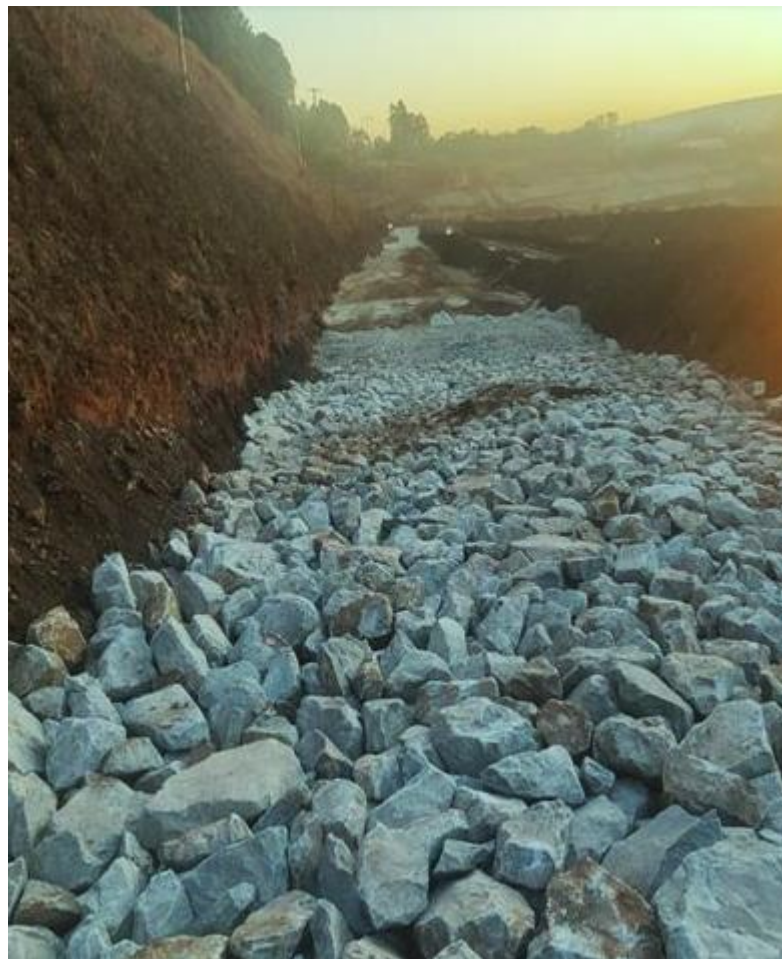
Figura 11 - Espalhamento das camadas de agregados pétreos

A partir da observação do registro em campo demonstrado na Figura 11, nota-se o lançamento da camada de blocos de rocha diretamente sobre a base da via. Essa macroestrutura cria os vazios necessários para a drenagem profunda e atua como a fundação.

Acima desse nível, a brita 03 e a bica corrida completam o sistema. Desse modo, a configuração estratificada alinha-se de forma estrita às recomendações de Thompson, Peroni e Visser (2019) debatidas no referencial teórico. A camada superficial de bica corrida atua como o escudo protetor exigido pelos autores para selar a base contra a infiltração hídrica.

Em termos construtivos, a estrutura adotada divide-se em três camadas de agregados pétreos: bloco, brita 03 e bica corrida. Sob o aspecto funcional, a escolha desses materiais atende às exigências de suporte mecânico e de drenagem. Essa seleção técnica evita a ascensão capilar e o colapso da pista sob chuva intensa. A etapa inicial de aplicação dessa estrutura na via, com o espalhamento do material de maior granulometria, encontra-se evidenciada na Figura 11.

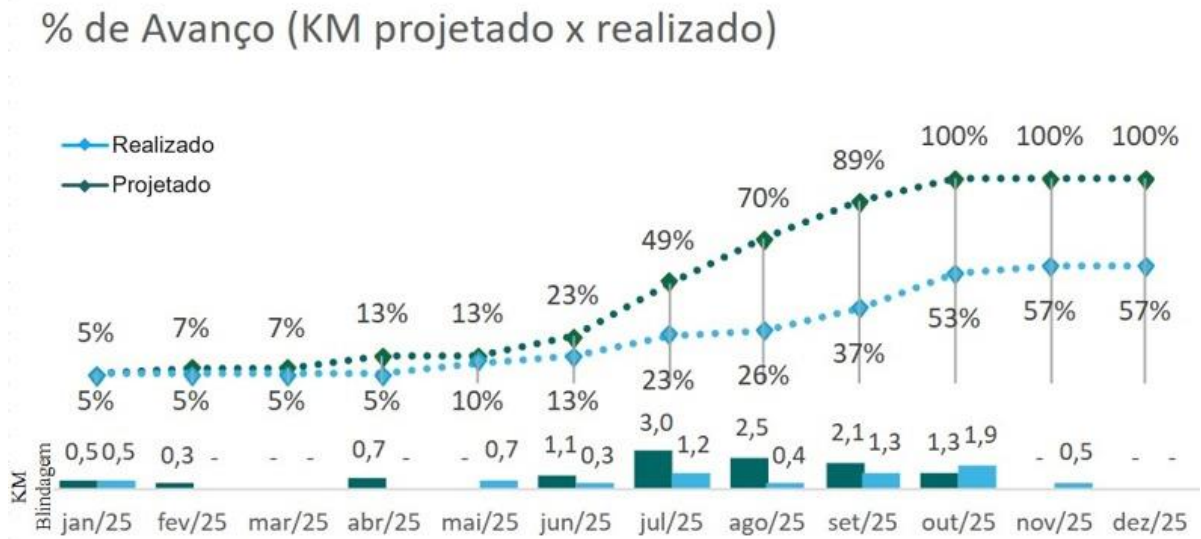
Figura 12 - Comparativo de avanço físico linear planejado versus realizado.

A partir da análise visual exposta na Figura 12, confirma-se o impacto do gargalo logístico sobre a produção linear. Nota-se que, nos meses de julho e agosto, a execução física atingiu apenas 1,2 km e 0,4 km, de forma respectiva, frente às metas projetadas de 3,0 km e 2,5 km. Esse déficit produtivo resultou na estagnação do avanço real no patamar de 57% a partir de novembro, fator que impediu o alcance da meta de conclusão integral prevista para outubro. Assim, os dados comprovam que a janela operacional de pavimentação sofreu restrições rigorosas em virtude da indisponibilidade de agregados.

Essa falha de suprimento gerou um desvio decisivo na progressão teórica da Curva S do projeto. Na prática, a discrepância temporal entre o volume planejado e o realizado criou um nítido afastamento gráfico das linhas a partir do mês de março de 2025. Sob o aspecto gerencial, essa divergência evidencia a perda de ritmo da intervenção ao longo dos meses críticos de planejamento. O controle do avanço físico e o descolamento da execução em campo são apresentados na Figura 12.
