**ENTRE A PRESERVAÇÃO E A SAÚDE: UM DILEMA DISSIMULADO
PELA MODERNIDADE?**

**Um estudo de caso sobre umidade e salubridade em habitações
históricas de Ouro preto - MG**

Trabalho Final de Graduação apresentado ao curso de Arquitetura e Urbanismo da Universidade Federal de Ouro Preto, como requisito parcial para a obtenção do grau de Bacharel em Arquitetura e Urbanismo.

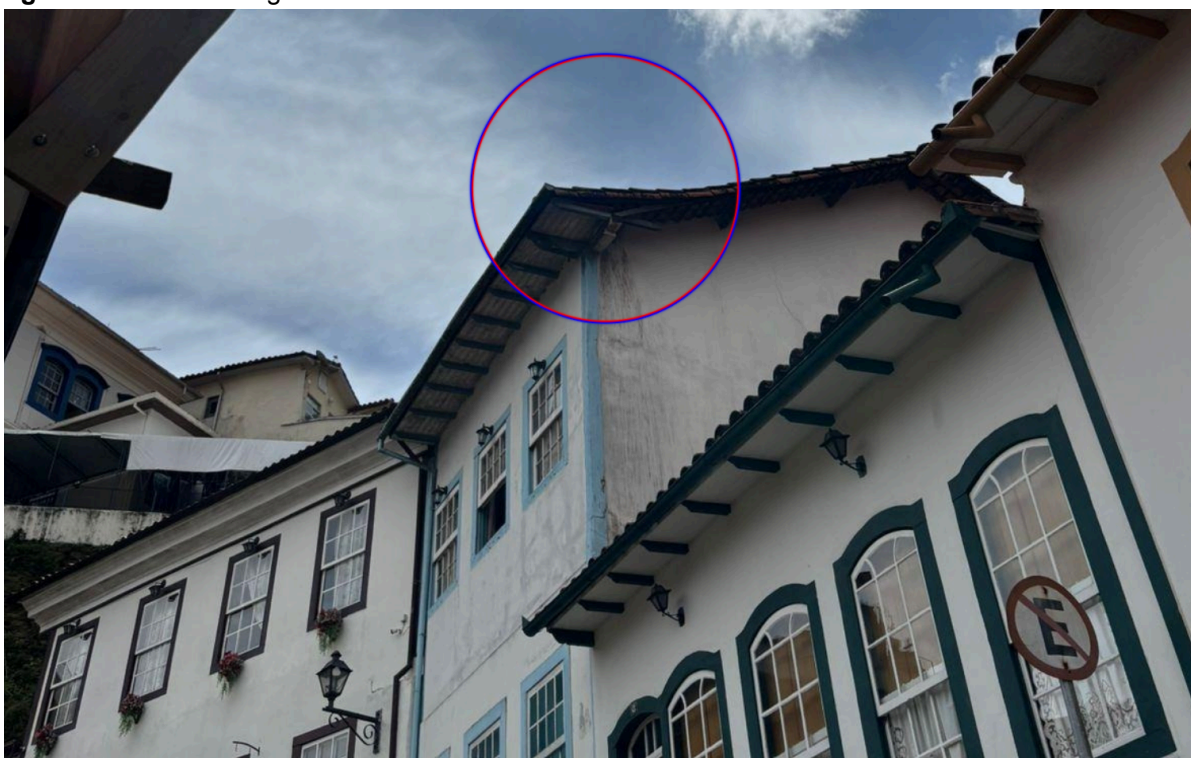
Figura 11: Detalhe do galbo no beiral do telhado.

Esses elementos direcionam o escoamento das águas pluviais para longe das paredes de barro, evitando respingos na base e minimizando processos de degradação. Observa-se, portanto, que a água não era negligenciada, mas controlada por meio da própria geometria da cobertura e de soluções construtivas simples e eficazes.

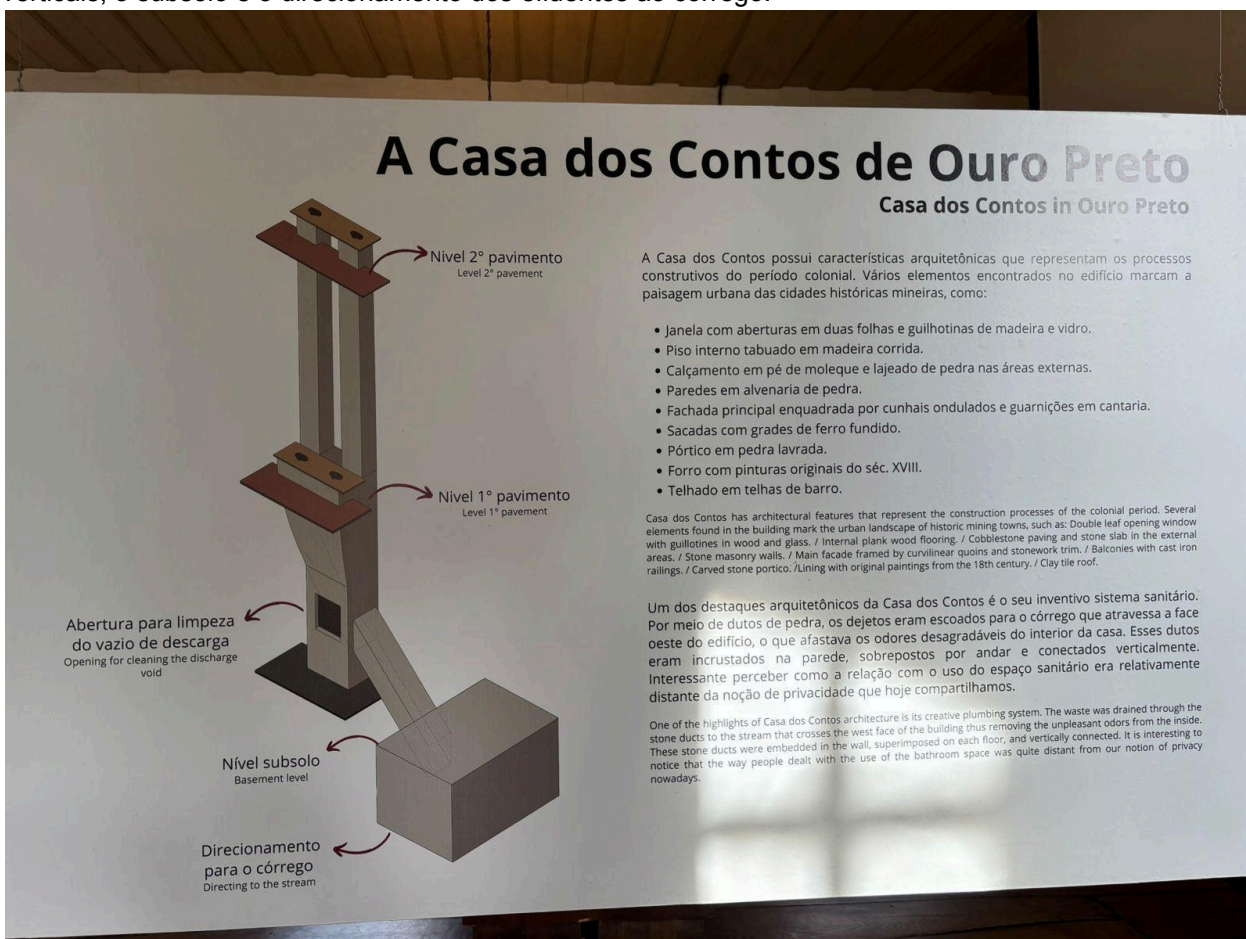
Figura 12: Esquema do sistema de saneamento da Casa dos Contos, evidenciando os dutos verticais, o subsolo e o direcionamento dos efluentes ao córrego.

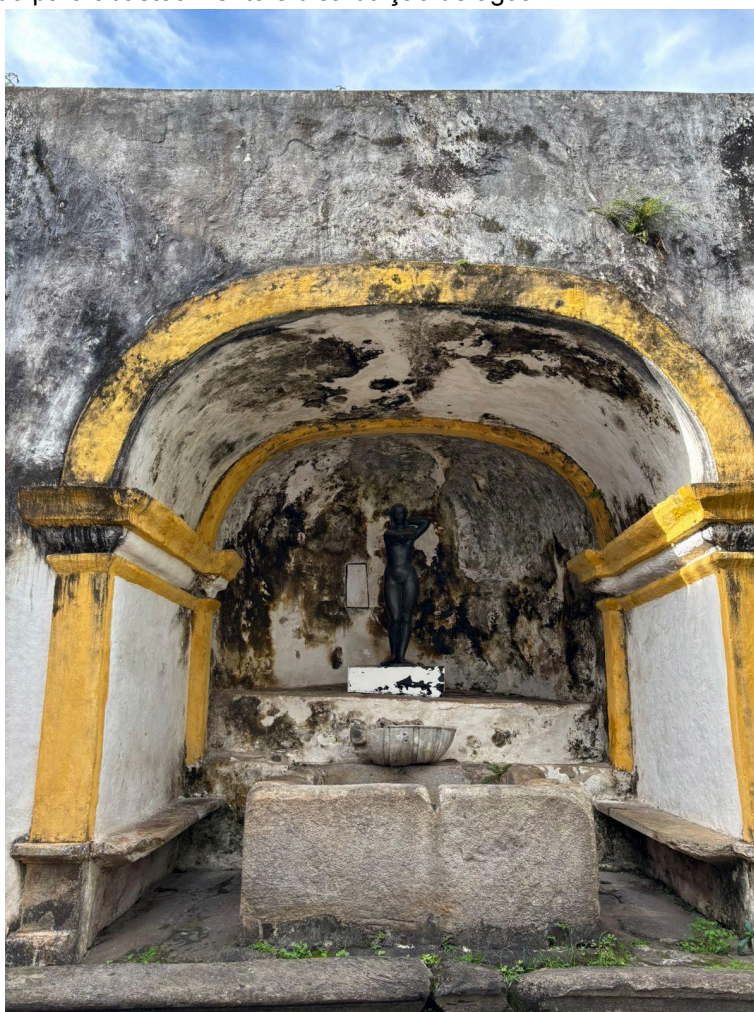
Figura 13: Chafariz interno da Casa Gonzaga, com tanque de pedra-sabão inserido em nicho abobadado, utilizado para abastecimento e distribuição de água.

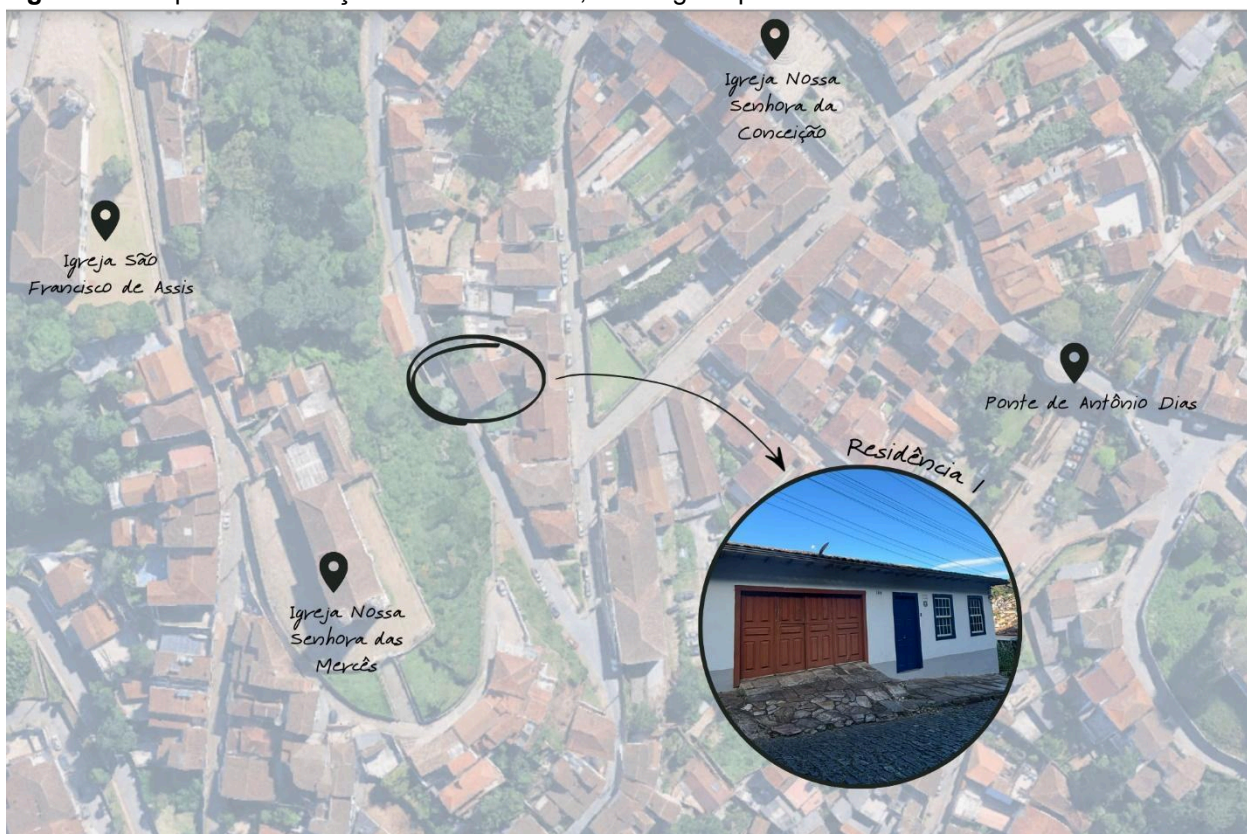
Figura 16: Mapa de localização da Residência 1, com alguns pontos de referência urbana.

A Residência 1 localiza-se na Rua Carlos Tomás, nº 149, no Centro (Fig. 16), inserida em lote com acentuada declividade descendente. A implantação da edificação demandou cortes significativos no terreno para viabilizar o assentamento da construção, resultando em muitos trechos de alvenaria em contato direto com muros de arrimo. Essa condição construtiva, associada à inexistência ou insuficiência de sistemas adequados de impermeabilização e drenagem, expõe as paredes à umidade permanente por capilaridade e infiltração lateral, intensificando um quadro recorrente de patologias relacionadas à presença constante de água nos elementos construtivos.

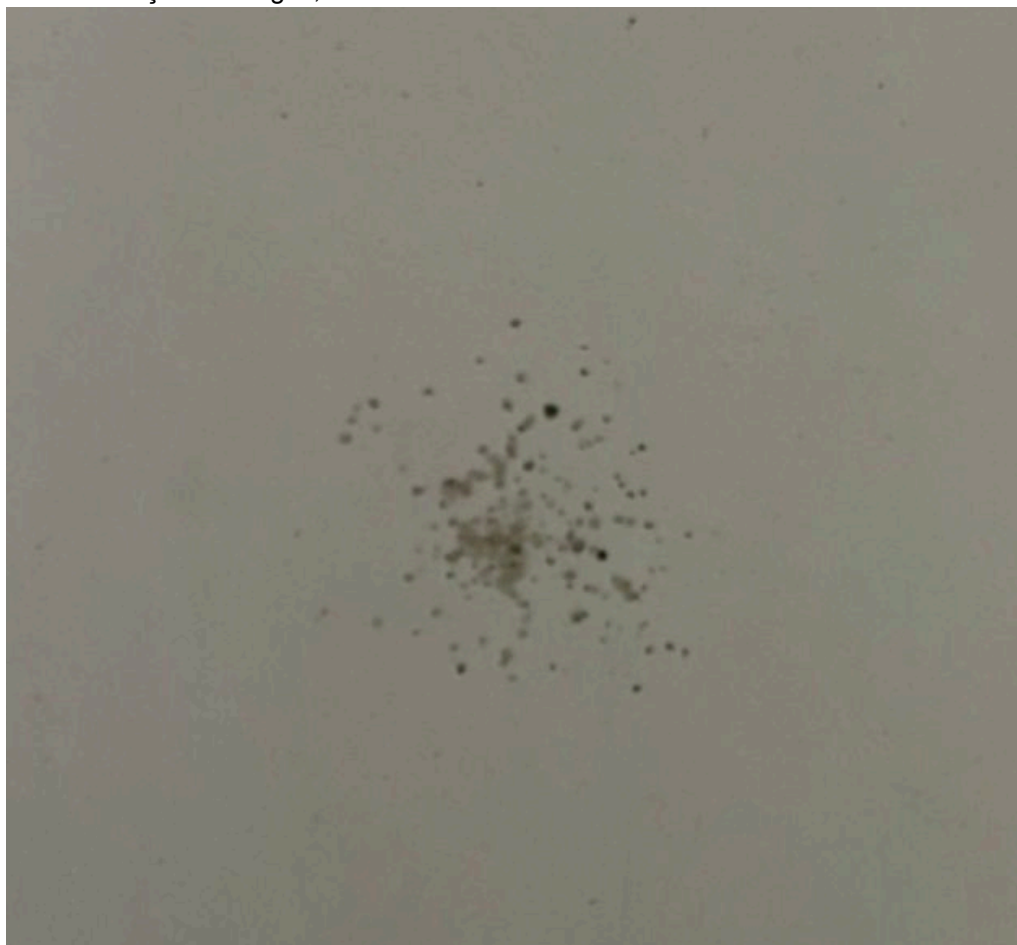
Figura 17: Proliferação de fungos, localizada no teto.

Sua origem está diretamente associada à presença de umidade elevada, decorrente de infiltração ou vazamento na cobertura, agravada pela insuficiência de ventilação e iluminação natural do ambiente.

- Remoção da causa primária: Identificar e reparar o ponto de infiltração no telhado através de uma inspeção.
- Limpeza e desinfecção: Lavar e desinfetar toda a área afetada com solução de hipoclorito de sódio, removendo os esporos dos fungos.

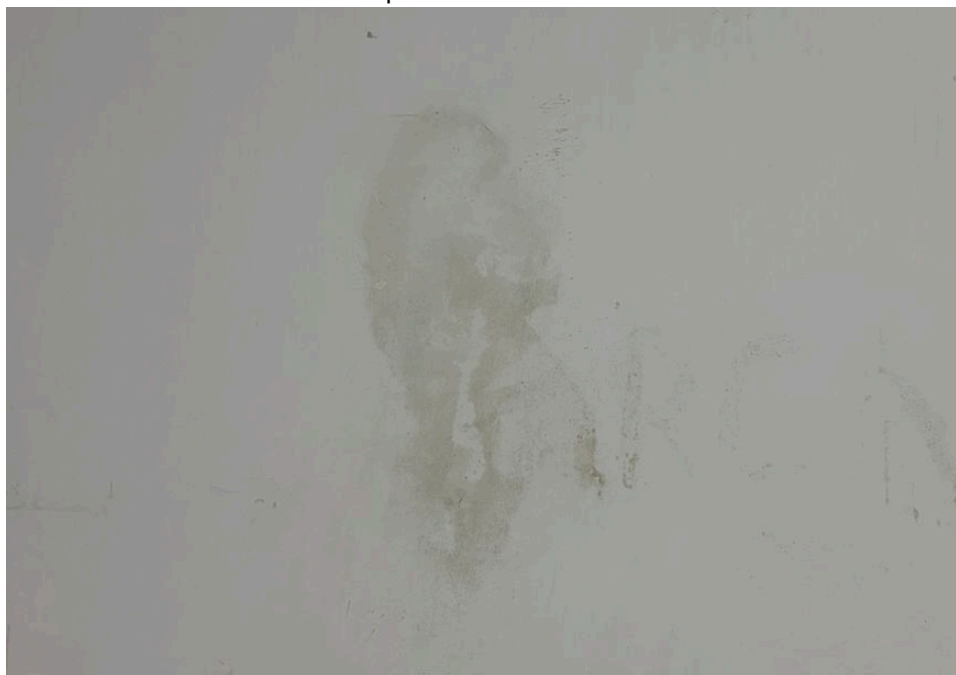
Figura 18: Mancha de mofo localizada na parede.

Sua origem está diretamente associada à presença de umidade constante, decorrente de infiltração de água ascendente pelo contato da estrutura e alvenaria da casa com o terreno adjacente, agravada pela insuficiência de ventilação e iluminação natural do ambiente.

- Remoção de parte do revestimento externo que estiver em contato com o solo do terreno vizinho. Refazer esse revestimento com argamassa impermeabilizante.
- Remoção da pintura externa, limpeza e aplicação de pintura hidrofugante.
- Na parede interna, limpeza e desinfecção: Lavar e desinfetar toda a área afetada com solução de hipoclorito de sódio, removendo os esporos dos fungos

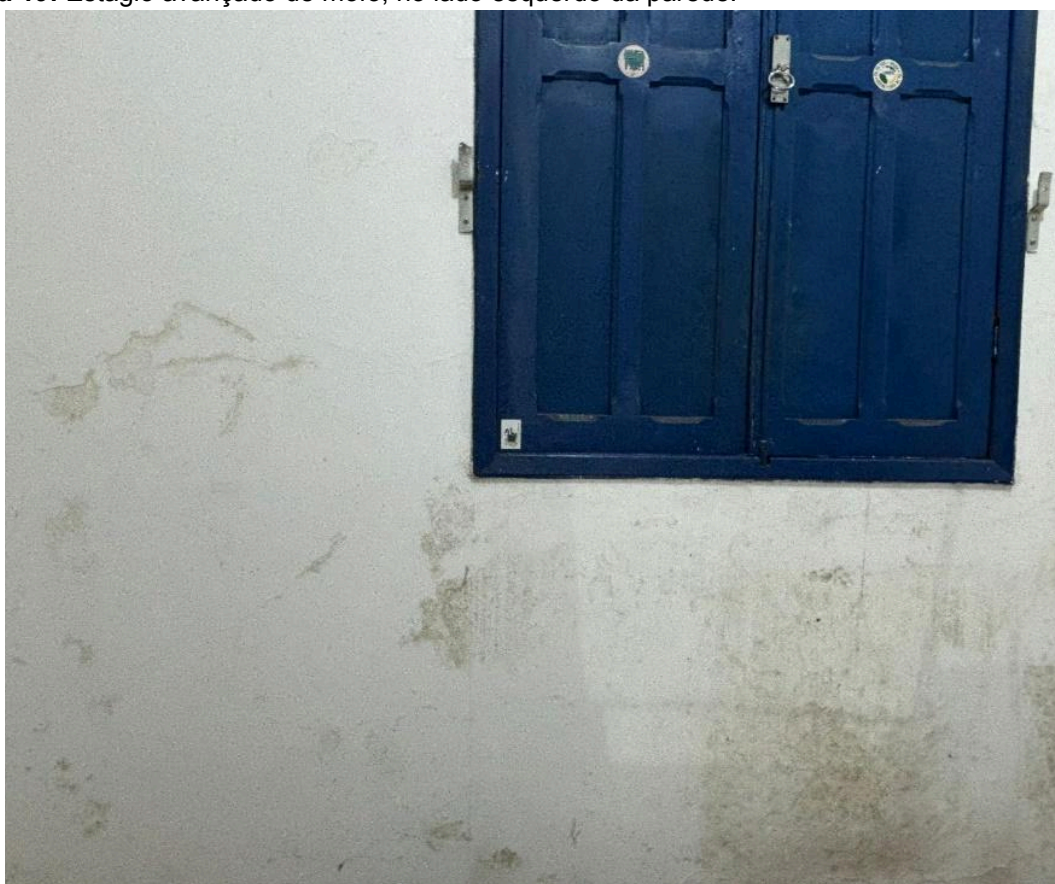
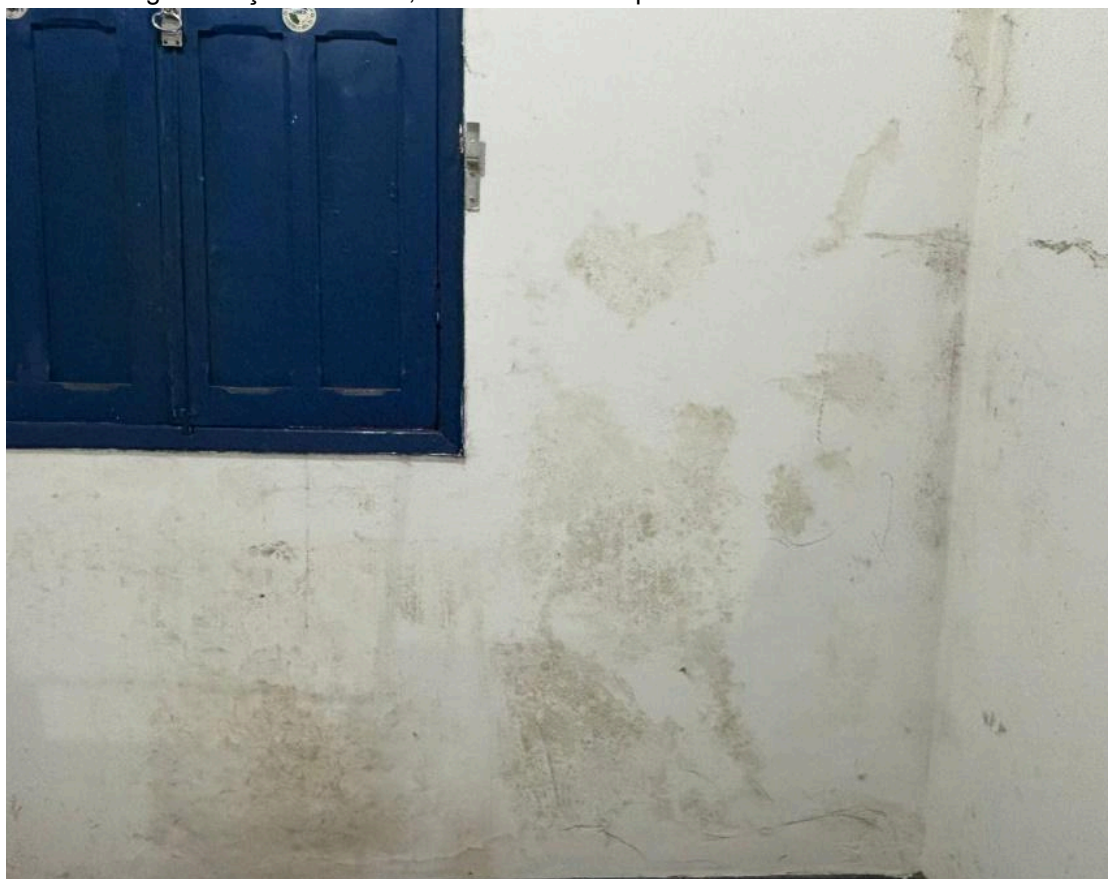
Figura 19: Estágio avançado de mofo, no lado esquerdo da parede.

Figura 20: Estágio avançado de mofo, no lado direito da parede.

Sua origem está diretamente associada à presença de umidade constante, decorrente da infiltração de água de chuva pelas paredes, agravada pela insuficiência de ventilação e iluminação natural do ambiente.

- Remoção da pintura externa, limpeza e aplicação de pintura hidrofugante
- Limpeza e desinfecção na parede interna: Lavar e desinfetar toda a área afetada com solução de hipoclorito de sódio, removendo os esporos dos fungos.
- Manter a área ventilada.
- Corrigir a infiltração de água pelo peitoril da janela.

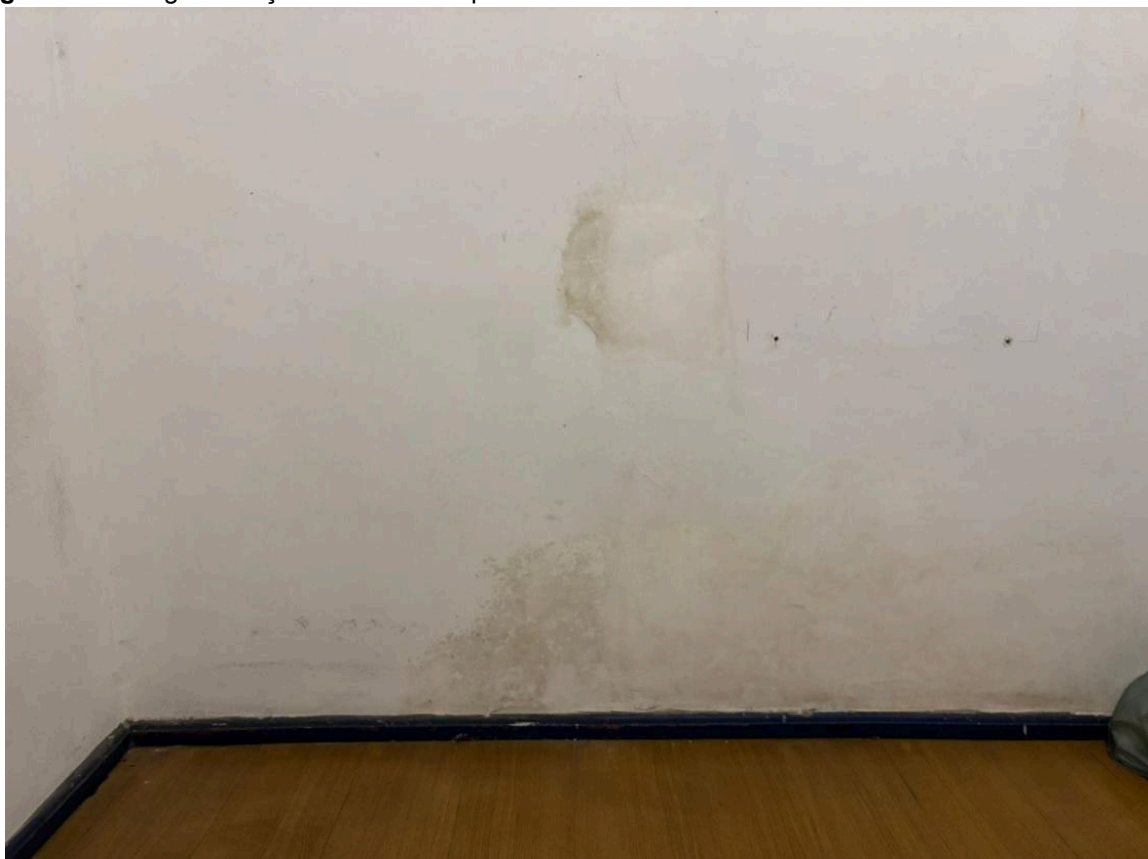
Figura 21: Estágio avançado de mofo na parede.

Sua origem está diretamente associada à presença de umidade constante, decorrente da infiltração de água do lavabo, agravada pela insuficiência de ventilação e iluminação natural do ambiente.

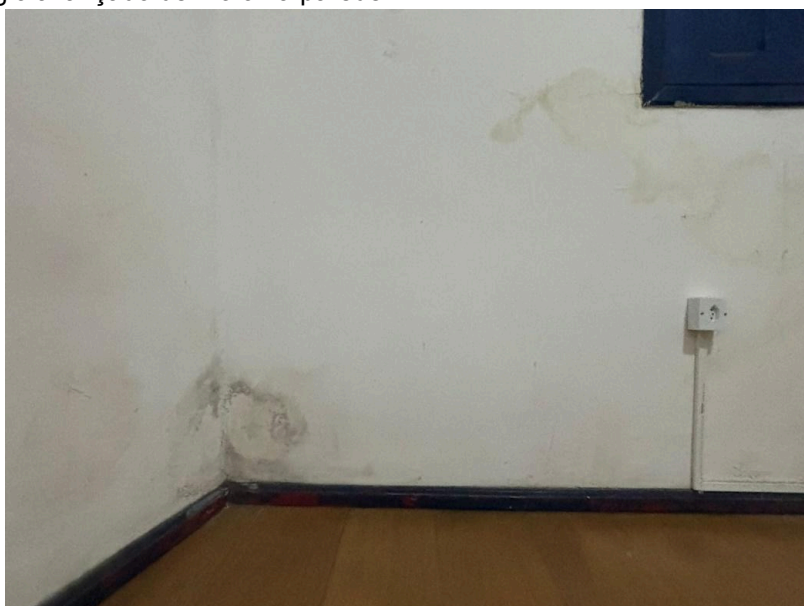
Figura 22: Estágio avançado de mofo na parede.

Sua origem está diretamente associada à presença de umidade constante, da infiltração de água de chuva, reboco e pintura sem impermeabilizante hidrofugante, agravada pela insuficiência de ventilação e iluminação natural do ambiente.

Para a eliminação do problema, são necessárias as seguintes intervenções:

- Remoção da pintura externa, limpeza e aplicação de pintura hidrofugante.
- Limpeza na parede interna e desinfecção: Lavar e desinfetar toda a área afetada com solução de hipoclorito de sódio, removendo os esporos dos fungos.
- Manter a área ventilada.
- Corrigir a infiltração de água pelo peitoril da janela.

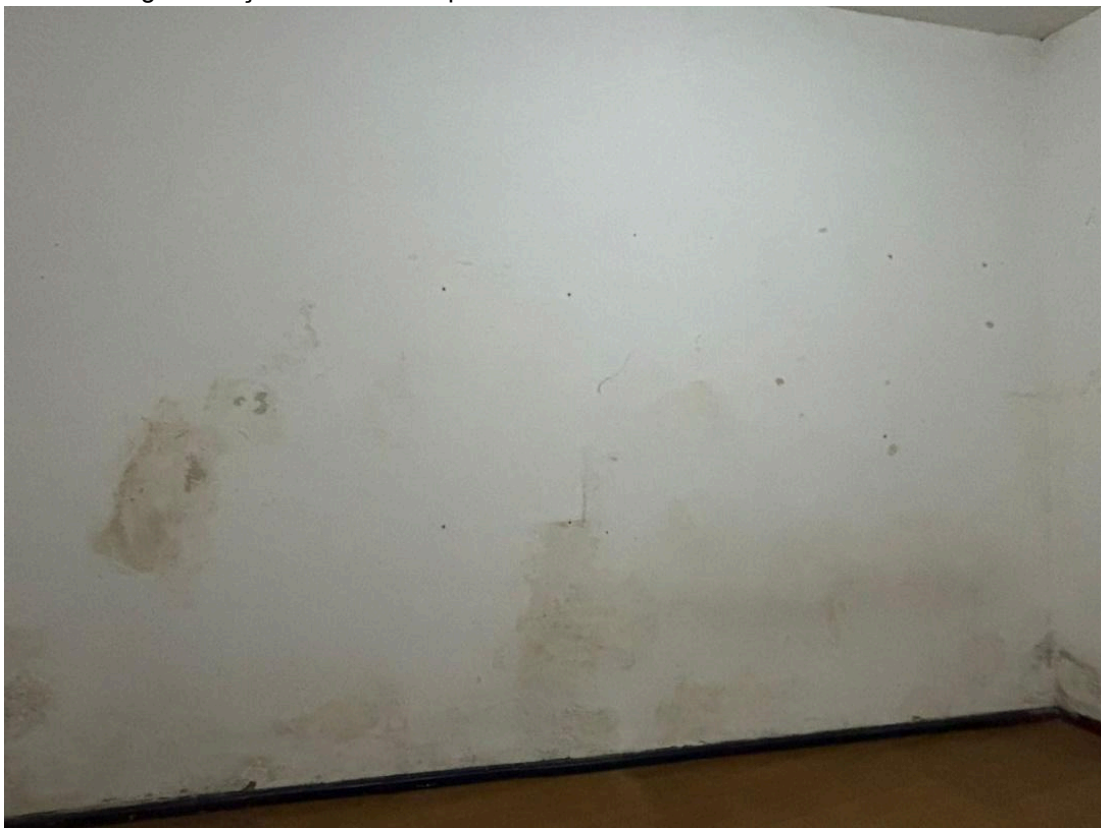
Figura 23: Estágio avançado de mofo na parede.

Sua origem está diretamente associada à presença de umidade constante, decorrente da infiltração de água de chuva, (reboco e pintura sem impermeabilizante hidrofugante), agravada pela insuficiência de ventilação e iluminação natural do ambiente.

- Limpeza da parede interna e desinfecção: Lavar e desinfetar toda a área afetada com solução de hipoclorito de sódio, removendo os esporos dos fungos.
- Manter a área ventilada.
- Corrigir a infiltração de água pelo reboco externo e alvenaria. Remoção da pintura externa, limpeza e aplicação de pintura hidrofugante.

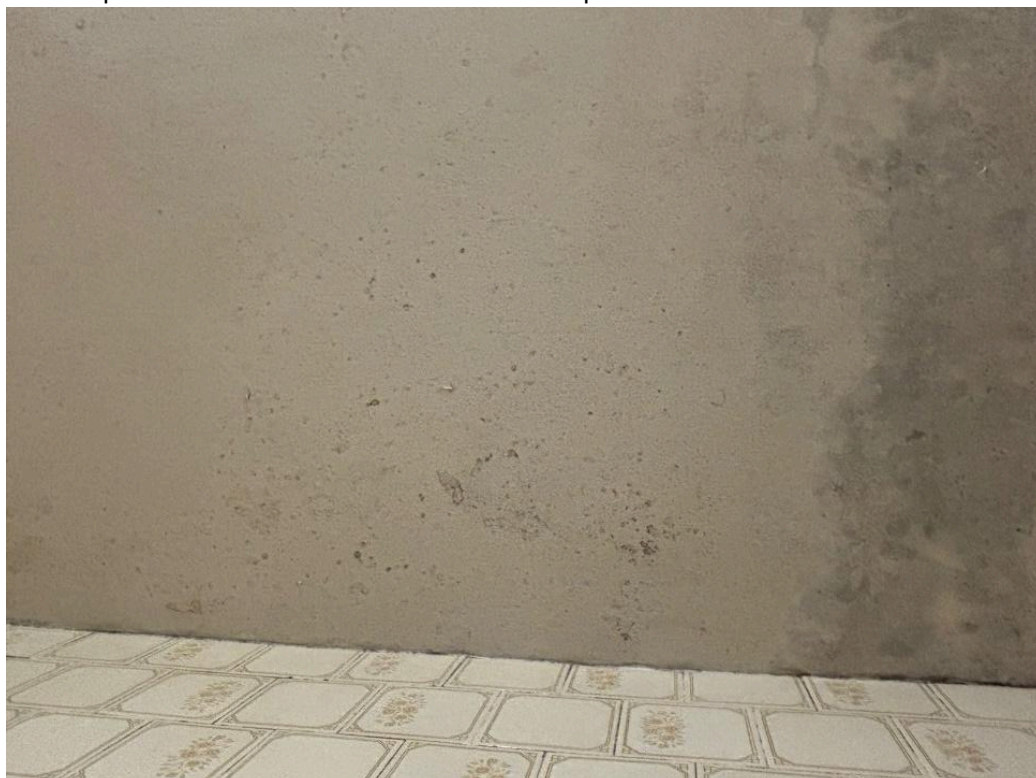
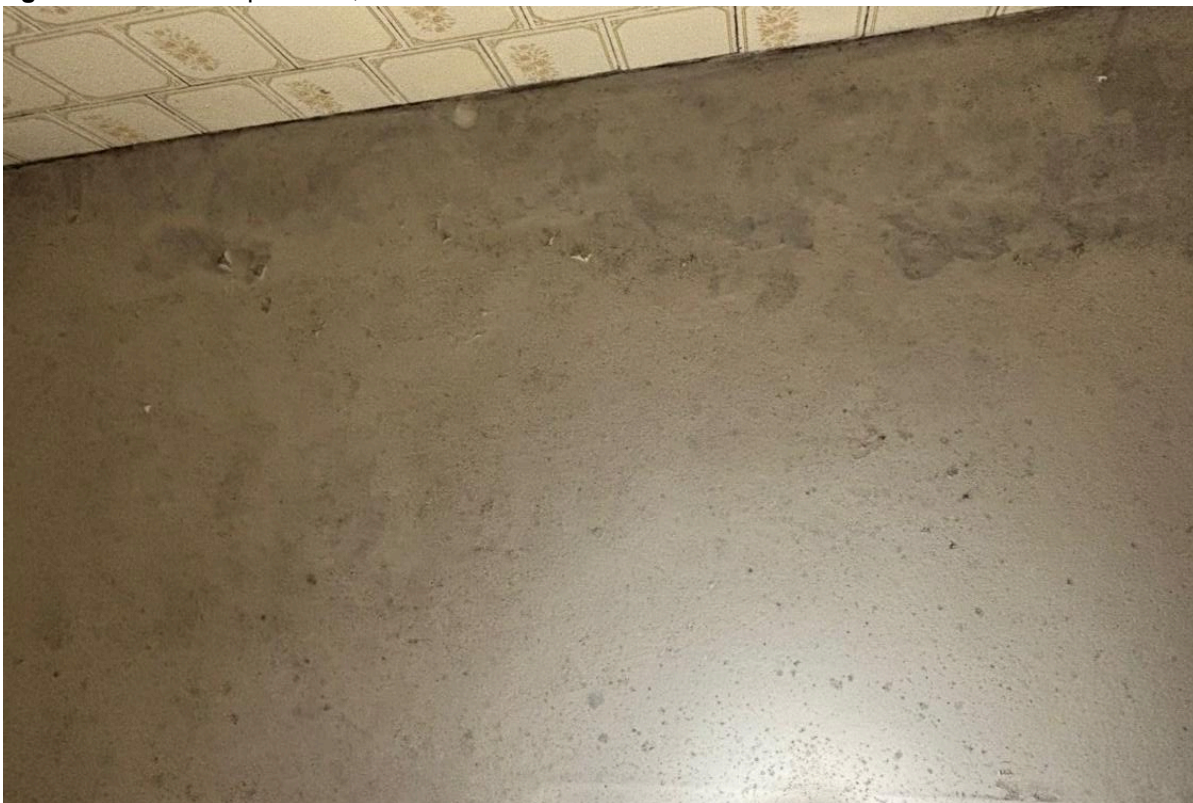
Figura 24: Desplacamento do revestimento e manchas por mofo.

Figura 25: Manchas por mofo, localizadas no teto.

Sua origem está diretamente associada à presença de umidade elevada, decorrente da infiltração de água pelo muro de arrimo, condensação de água de banho e falta de ventilação e iluminação.

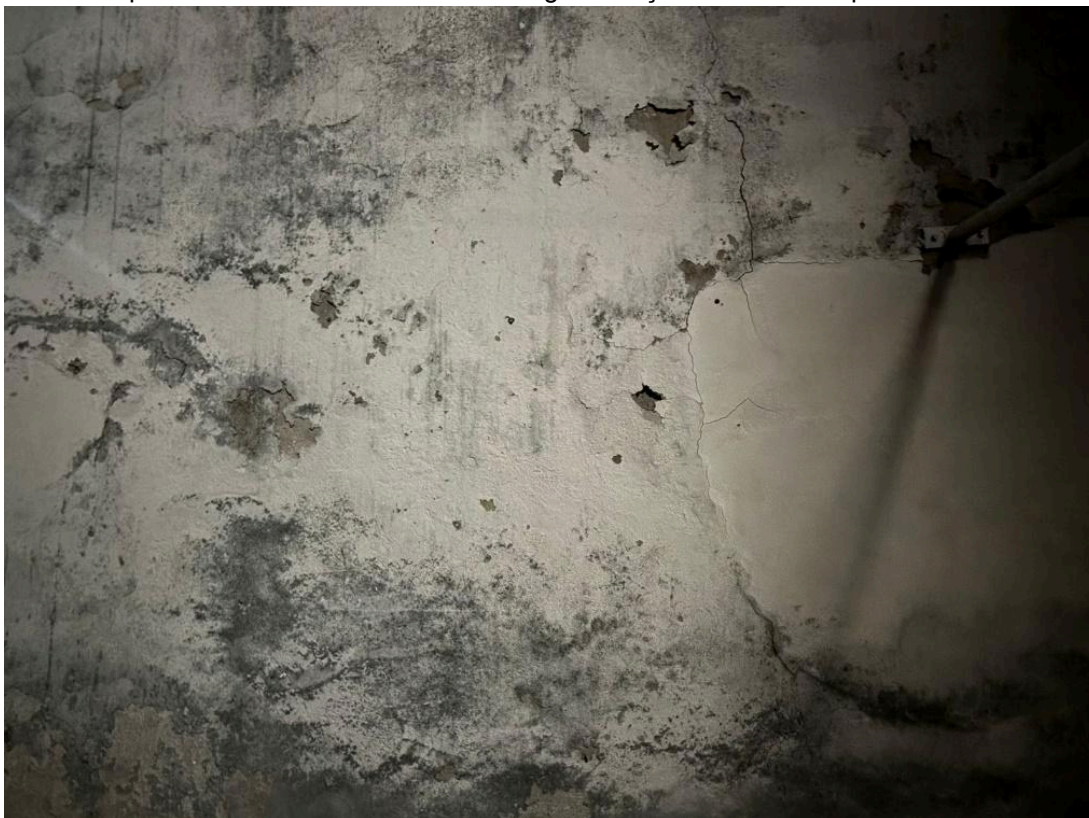
Figura 26: Desplacamento do revestimento e estágio avançado de mofo na parede externa.

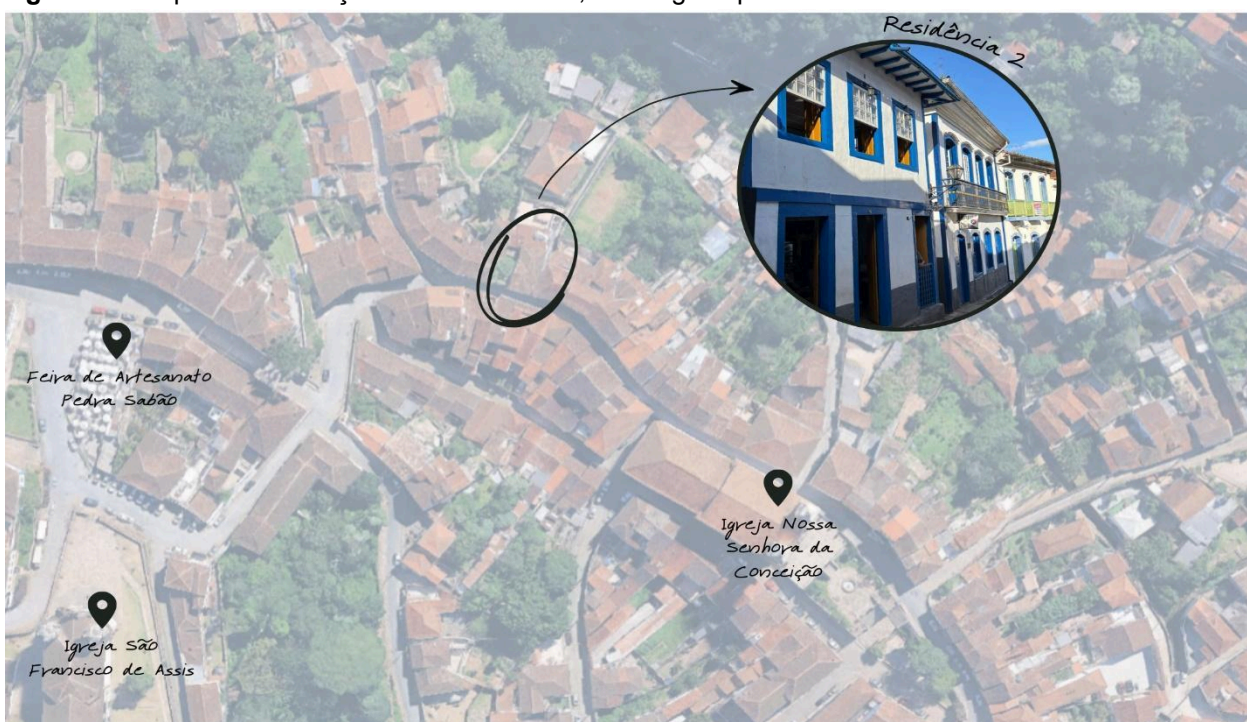
Figura 27: Mapa de localização da Residência 2, com alguns pontos de referência urbana.

A Residência 2 localiza-se na Travessa Bernardo Vasconcellos, nº 89, no bairro Antônio Dias (Fig. 27). A edificação encontra-se implantada em terreno com declividade em relação ao eixo da rua e é composta por dois pavimentos. O pavimento térreo situa-se em cota superior ao nível da via pública, condição que, do ponto de vista construtivo, tende a reduzir a exposição direta das alvenarias ao contato com a umidade superficial do solo e, conseqüentemente, a amenizar a ocorrência de umidade ascendente por capilaridade. A residência compartilha uma de suas paredes laterais com a construção vizinha, configurando o padrão de ocupação adensada característico do tecido urbano histórico do bairro.

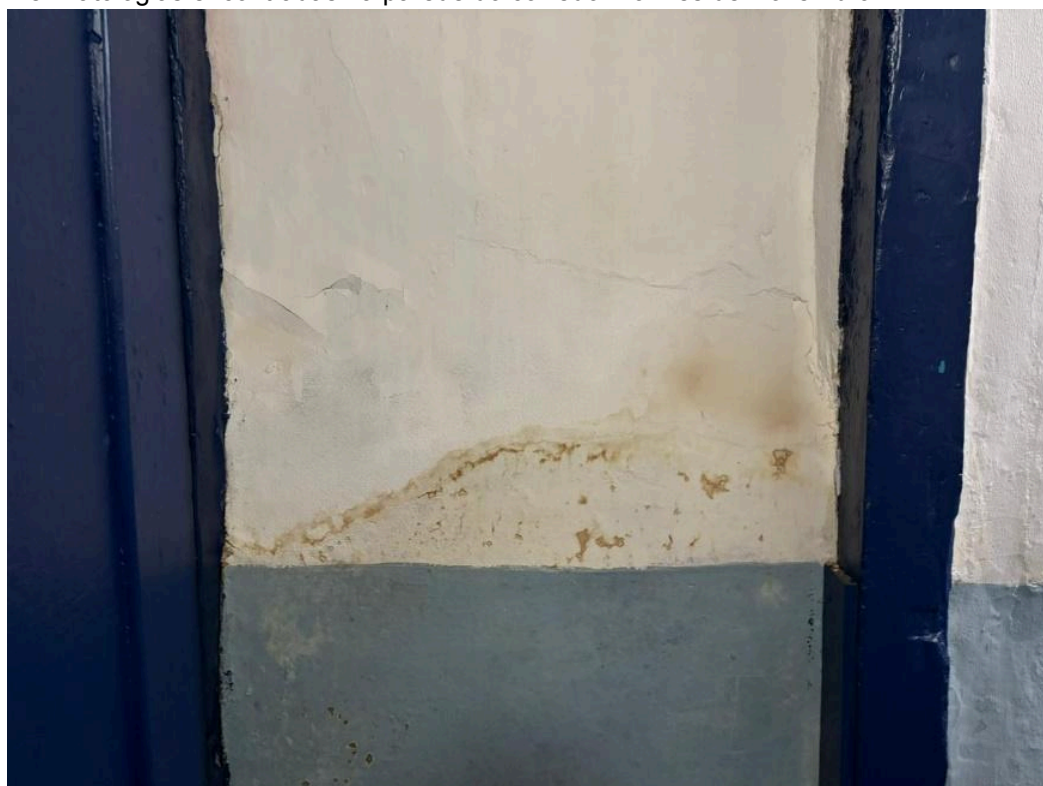
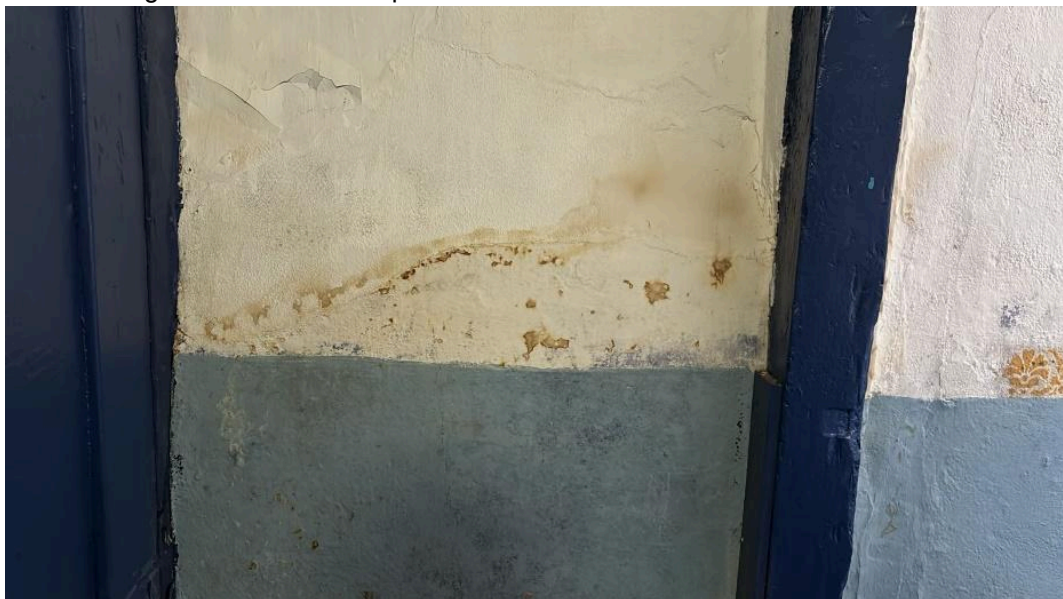
Figura 28: Patologias encontradas na parede do corredor no mês de Novembro.

Figura 29: Patologias encontradas na parede do corredor no mês de Janeiro.

Hipóteses Diagnósticas para as Causas: As patologias podem ter origens distintas, que devem ser investigadas:

Para a Falta de Aderência (Principal): Umidade Ascendente ou por Infiltração: A possível localização da parede (em contato com o solo, como um muro de arrimo) sugere que a umidade constante pode ser o agente primário do deslocamento, comprometendo a interface substrato-revestimento.

Para as Manchas Ferruginosas (Secundária): Contaminação do agregado: As manchas podem ser resultado da presença de concreções ferruginosas (óxidos de ferro) na areia utilizada na argamassa, um processo de deterioração química do material.

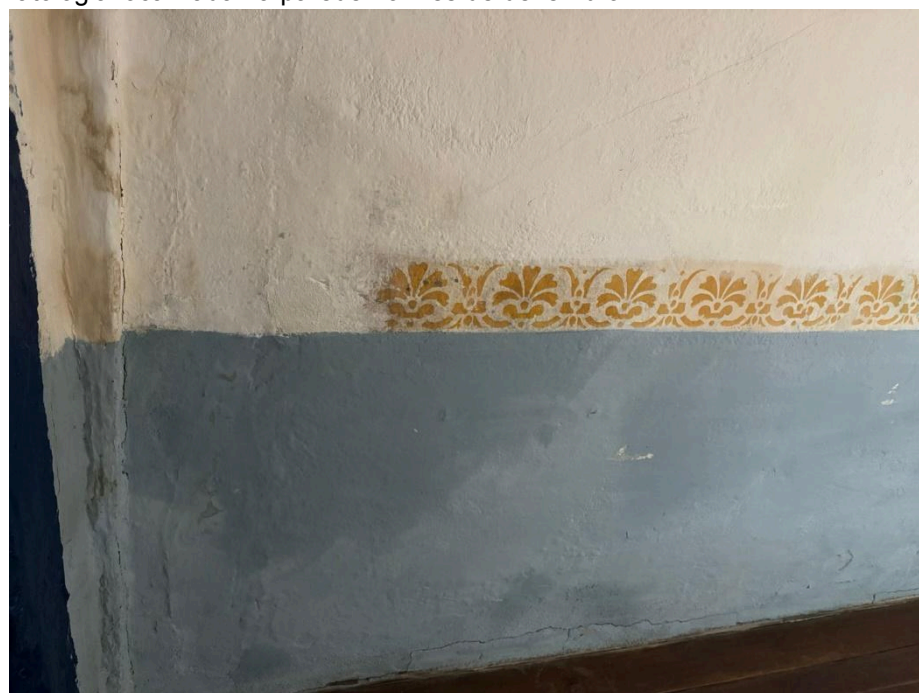
Figura 30: Patologia localizada na parede no mês de novembro.

Figura 31: Patologia localizada na parede no mês de dezembro.

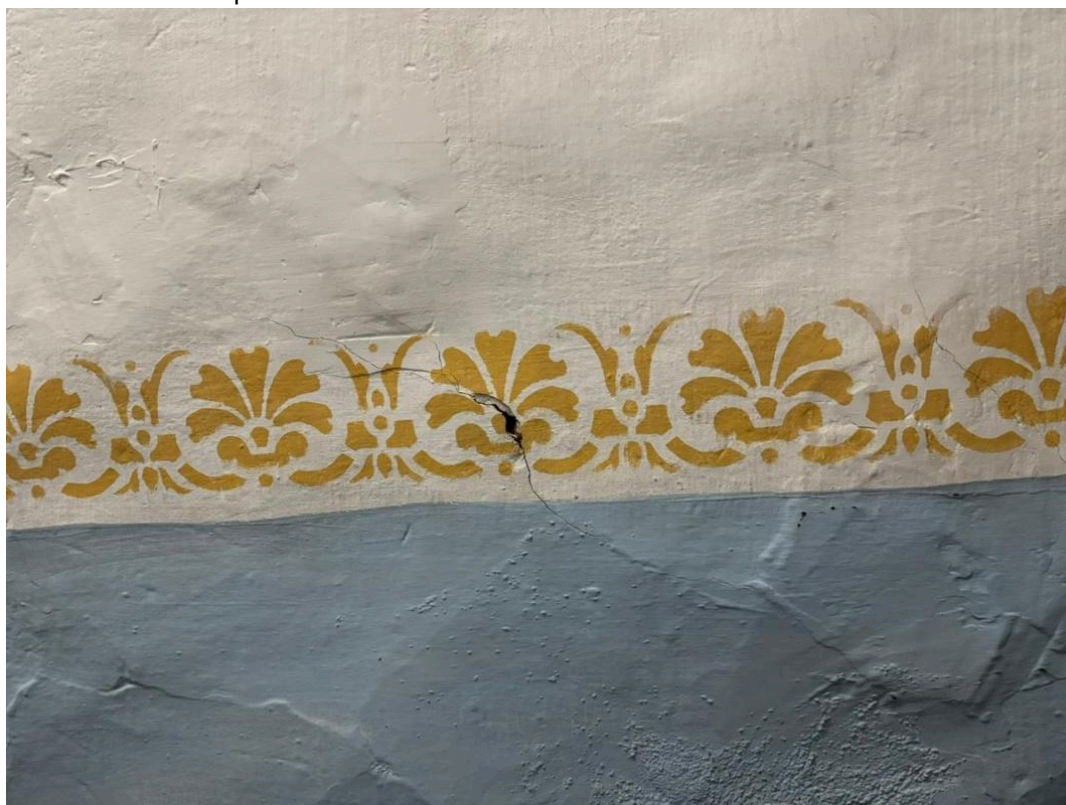
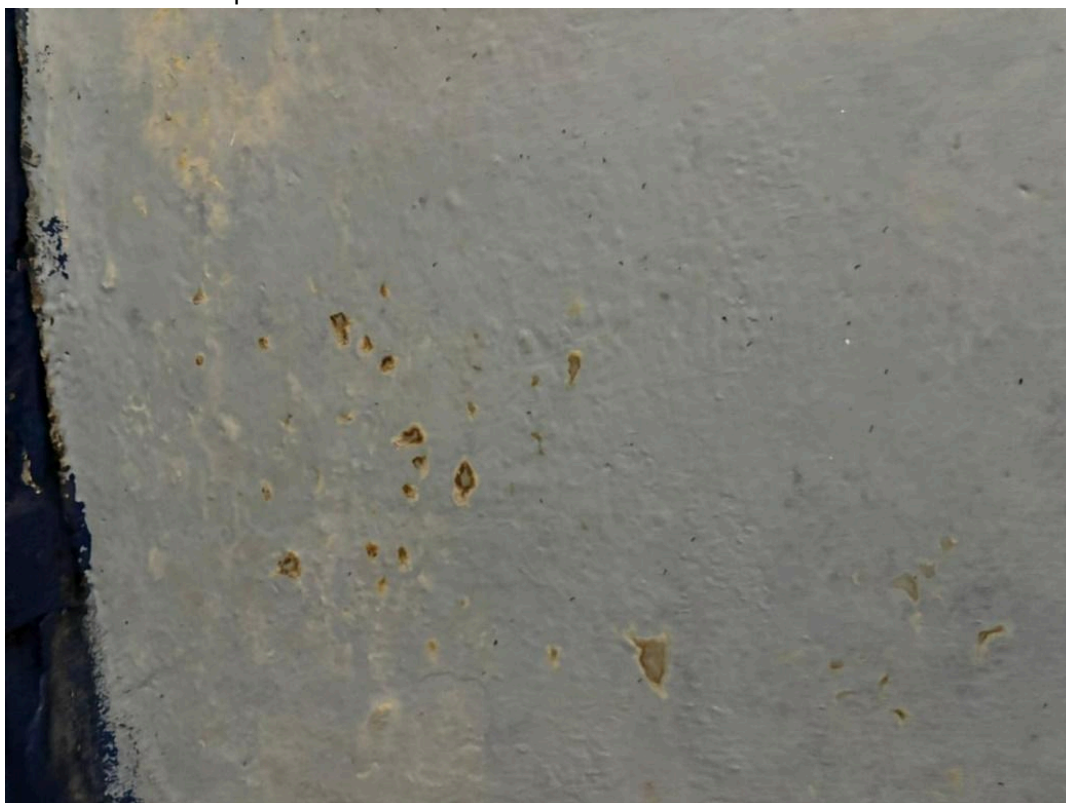
Figura 32: localizado na parede.

Figura 33: localizado na parede.

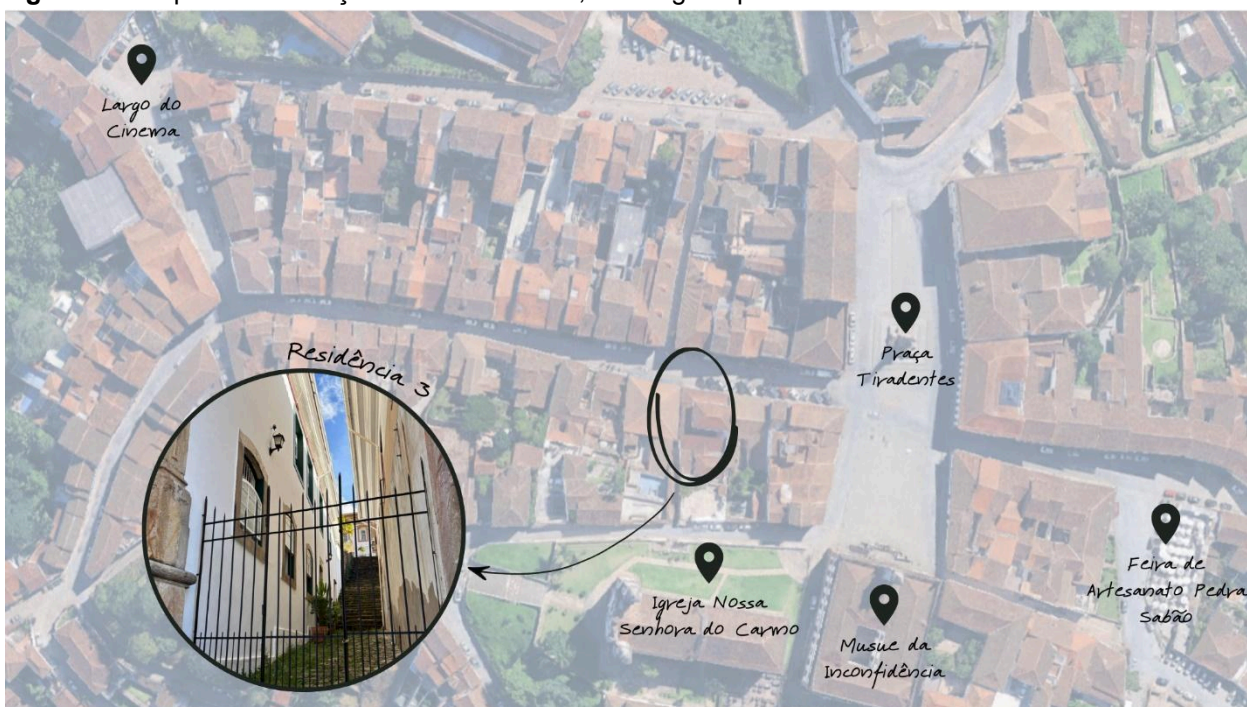
Figura 34: Mapa de localização da Residência 3, com alguns pontos de referência urbana.

A Residência 3 está situada na Rua Conde de Bobadela, nº 41, no bairro Centro, em Ouro Preto (Fig. 34), implantada em uma rua caracterizada por elevada densidade construtiva e acentuada declividade topográfica. Essa configuração urbana demanda, com frequência, a execução de muros de arrimo para contenção do terreno, resultando em diversos trechos de alvenaria em contato direto com o solo. O sistema construtivo da edificação é misto, combinando técnicas históricas, como adobe e alvenaria de pedra, com acréscimos posteriores em alvenaria convencional de tijolos, evidenciando diferentes períodos construtivos e materiais com comportamentos físicos distintos quanto à absorção e evaporação de umidade.

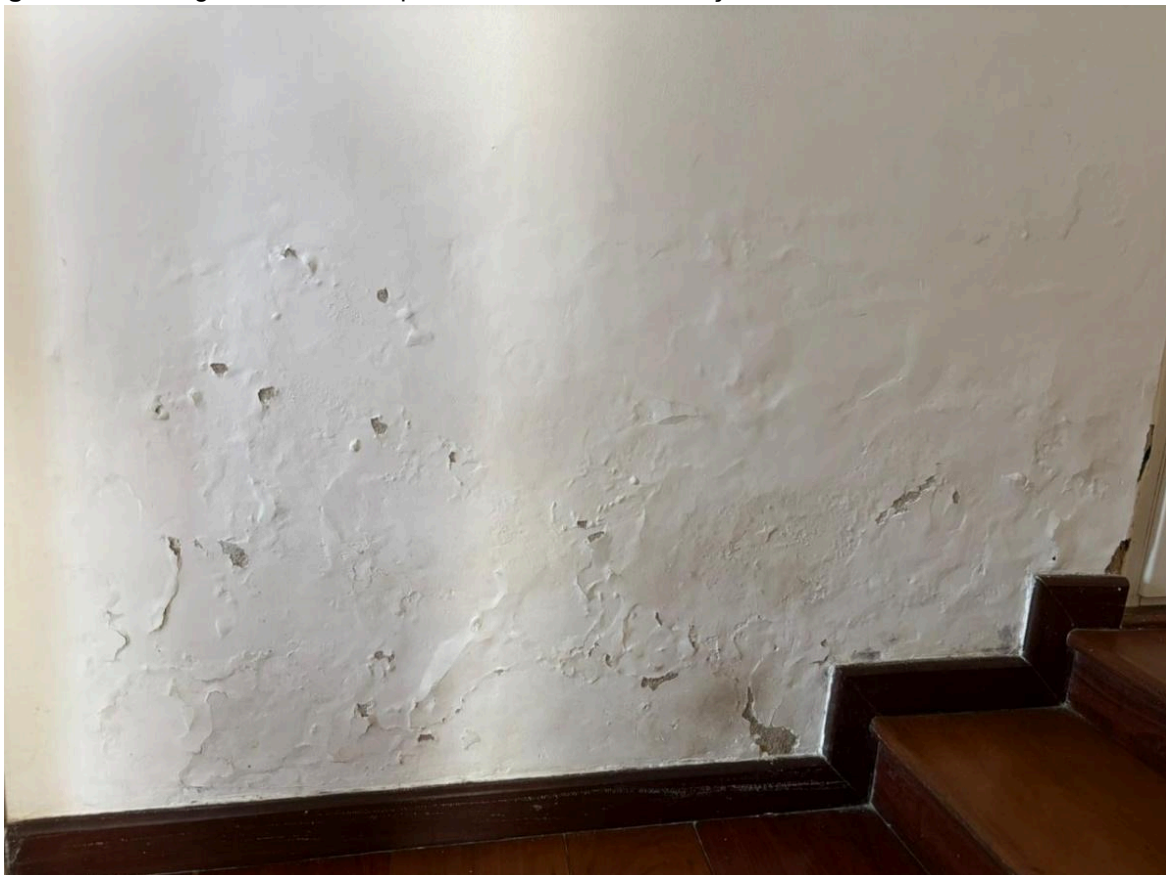
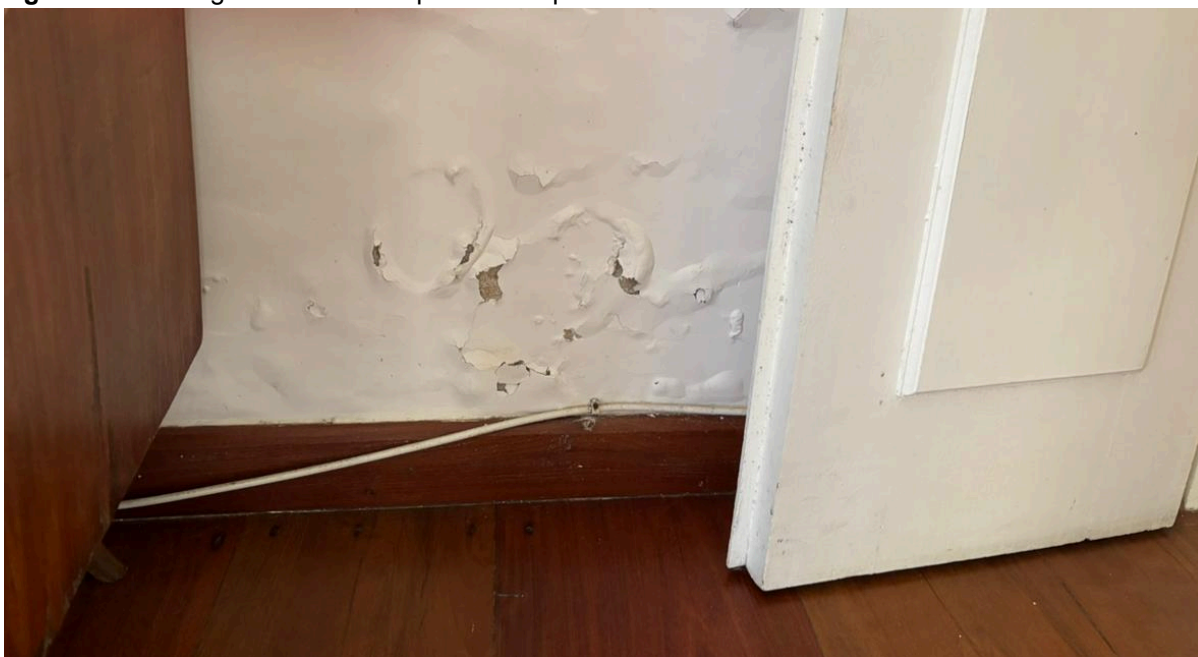
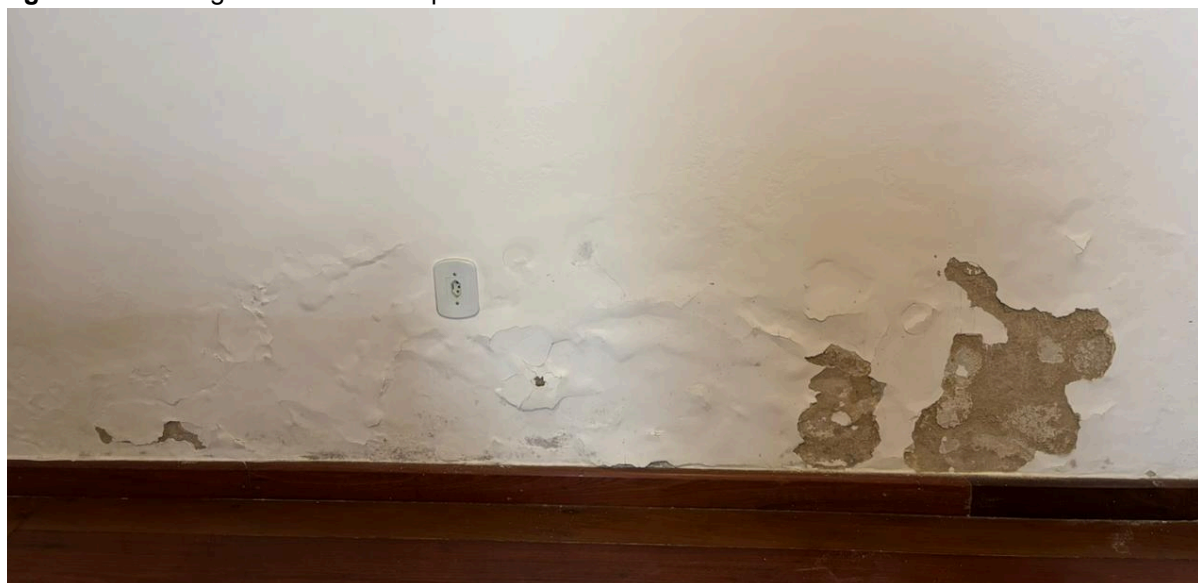
Observa-se, que as manifestações patológicas concentram-se predominantemente na parede lateral em contato direto com o solo e com o muro de arrimo, indicando relação direta entre a ausência de soluções adequadas de impermeabilização, drenagem e proteção superficial e a recorrência das infiltrações. As patologias, caracterizadas principalmente pelo deslocamento do revestimento e degradação do substrato, evidenciam a ação contínua da umidade, cujas origens específicas devem ser investigadas a partir das condições construtivas e do detalhamento executivo.

Figura 35: Patologia localizada na parede da Área de Circulação.

Figura 36: Patologia localizada na parede do quarto 2.

Figura 37: Patologia encontrada na parede da Sala.
