**ENTRE A PRESERVAÇÃO E A SAÚDE: UM DILEMA DISSIMULADO
PELA MODERNIDADE?**

**Um estudo de caso sobre umidade e salubridade em habitações
históricas de Ouro preto - MG**

Trabalho Final de Graduação apresentado ao curso de Arquitetura e Urbanismo da Universidade Federal de Ouro Preto, como requisito parcial para a obtenção do grau de Bacharel em Arquitetura e Urbanismo.

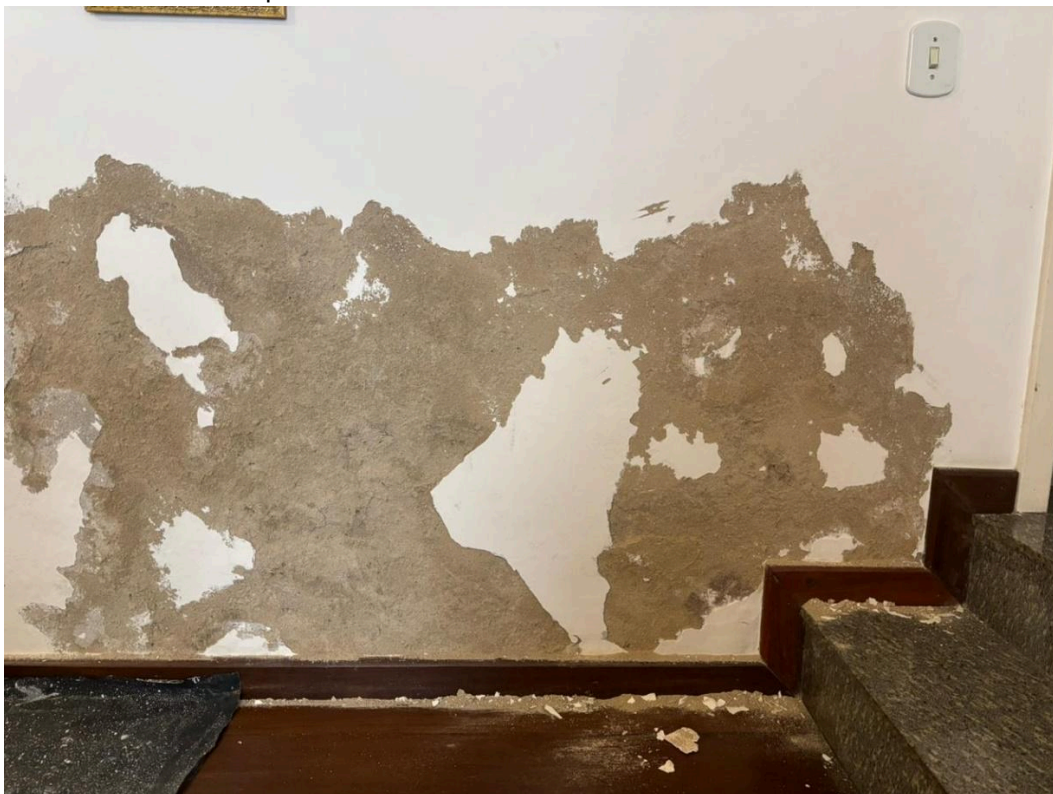
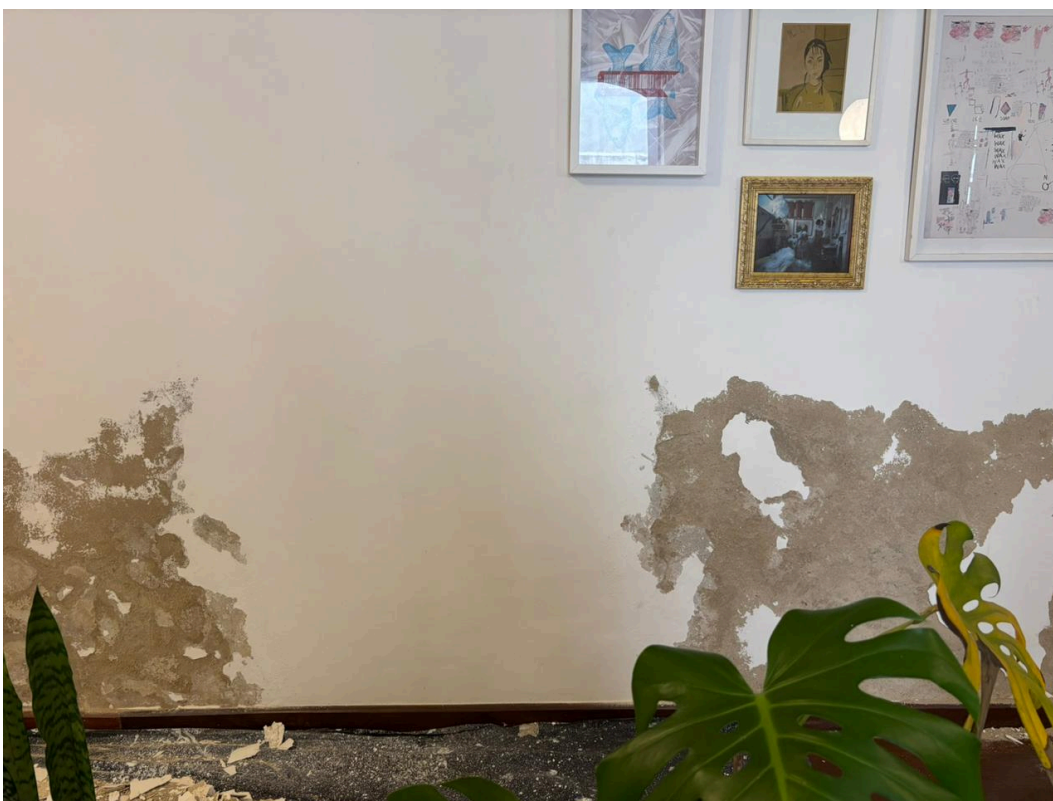
Figura 38: Parede da sala após descascamento do estufamento do revestimento.

Figura 39: Parede da sala após descascamento do estufamento do revestimento.

Para a Falta de Aderência (Principal), Umidade Ascendente ou por Infiltração: A possível localização da parede (em contato com o solo, como um muro de arrimo) sugere a umidade constante como o agente primário do deslocamento, comprometendo a interface substrato-revestimento.

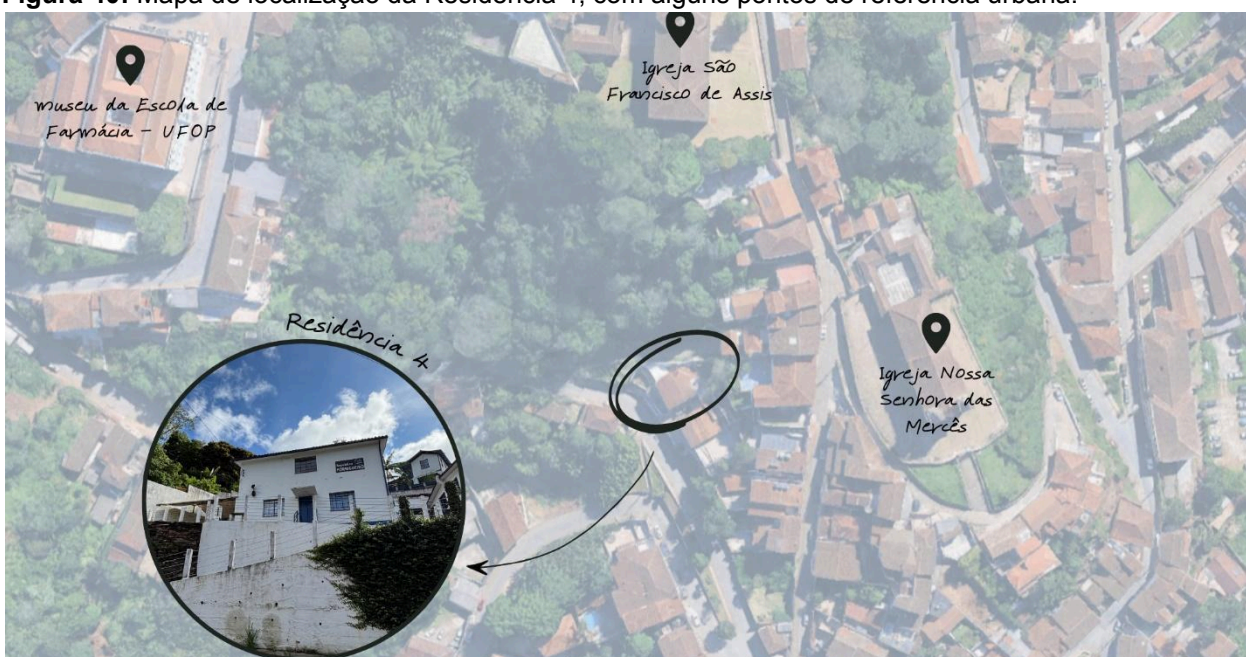
Figura 40: Mapa de localização da Residência 4, com alguns pontos de referência urbana.

A Residência 4 localiza-se na Rua Xavier da Veiga, nº 178, no Centro (Fig. 40), configurando-se como um caso de referência positiva para a presente pesquisa, por apresentar condições satisfatórias de conservação, salubridade e desempenho ambiental, contrastando com as manifestações patológicas observadas nas demais edificações analisadas. O imóvel corresponde a uma construção em alvenaria de tijolos cerâmicos e atualmente funciona como República Federal, integrada ao sistema de moradias estudantis da Universidade Federal de Ouro Preto (UFOP), mantendo uso contínuo e rotina regular de manutenção.

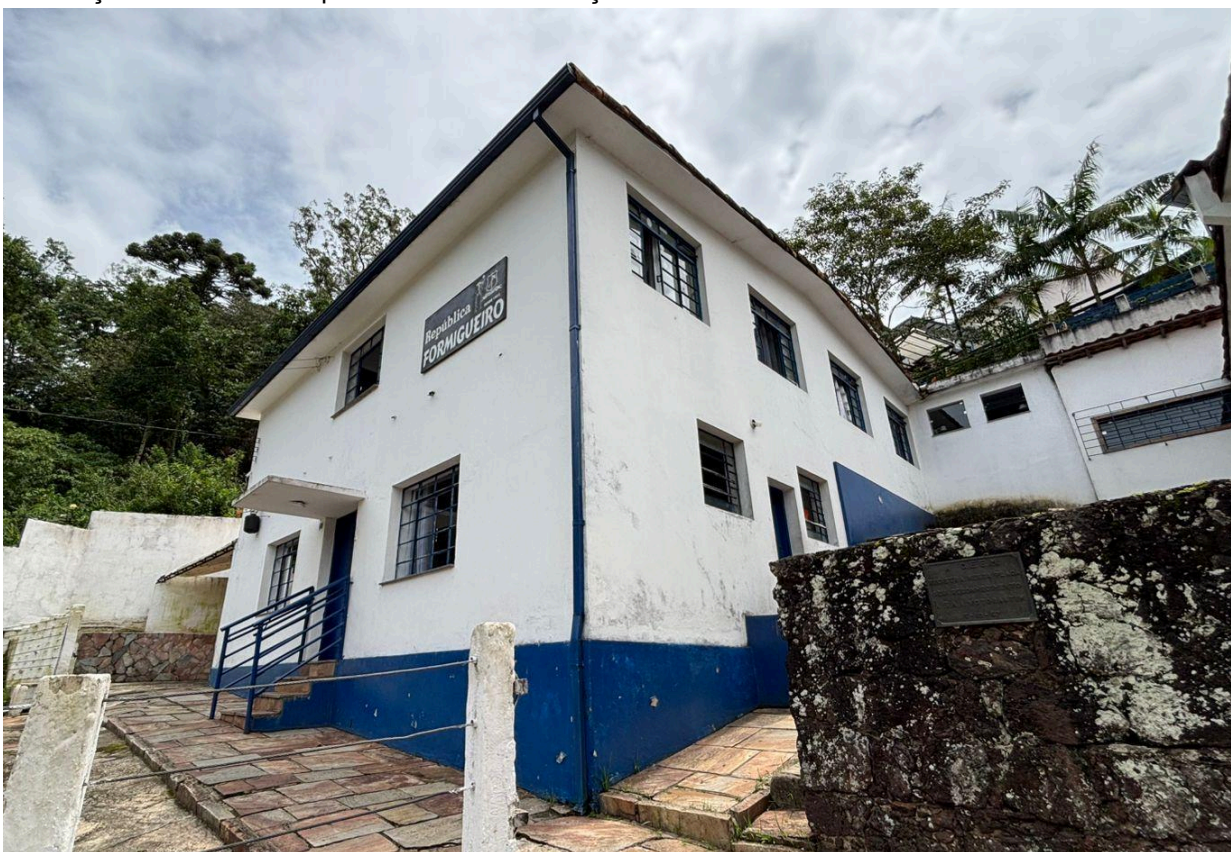
Figura 41: Vista externa da Residência 4. Nota-se o distanciamento das divisas vizinhas e a distribuição das aberturas que favorecem a insolação.

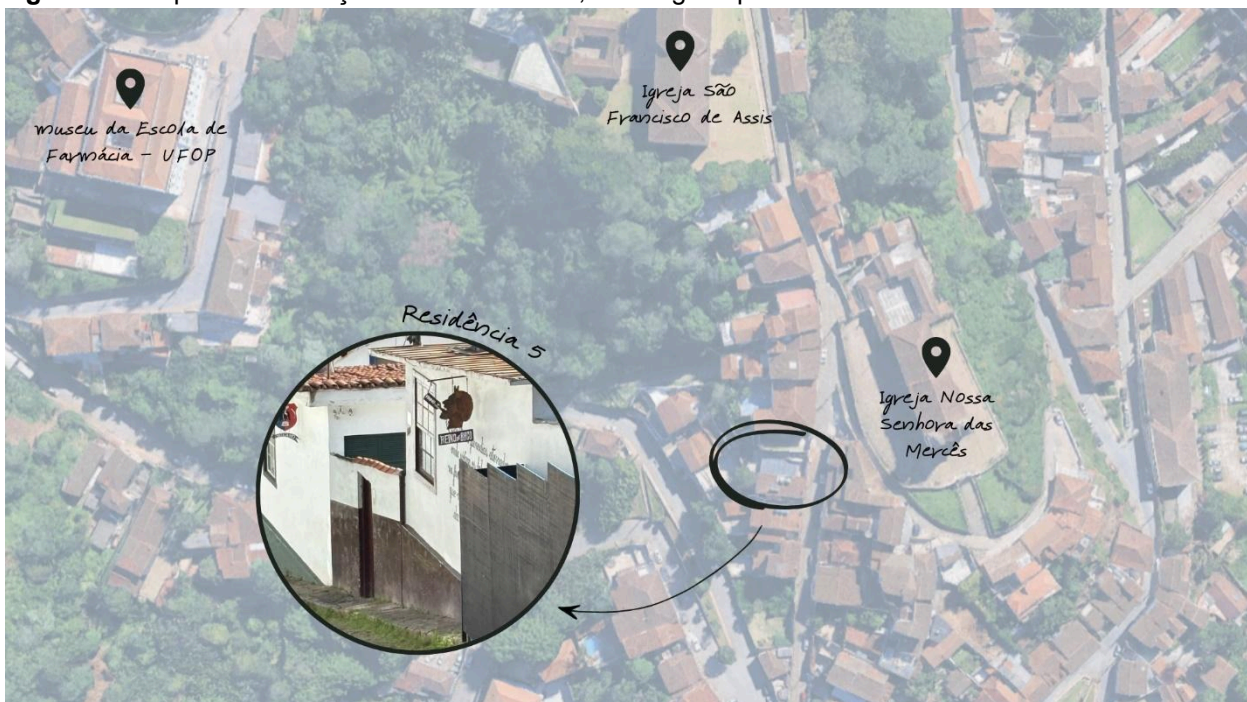
Figura 43: Mapa de localização da Residência 5, com alguns pontos de referência urbana.

Localizada na Rua das Mercês, nº 186, no Centro Histórico de Ouro Preto (Fig. 43), a Residência 5 constitui mais um exemplo relevante de edificação com desempenho ambiental satisfatório, evidenciando como decisões projetuais adequadas e manutenção regular podem mitigar os efeitos da umidade, mesmo em condições climáticas adversas. O imóvel pertence à Universidade Federal de Ouro Preto (UFOP) e é atualmente utilizado como moradia estudantil, mantendo uso contínuo e rotina de conservação sistemática.

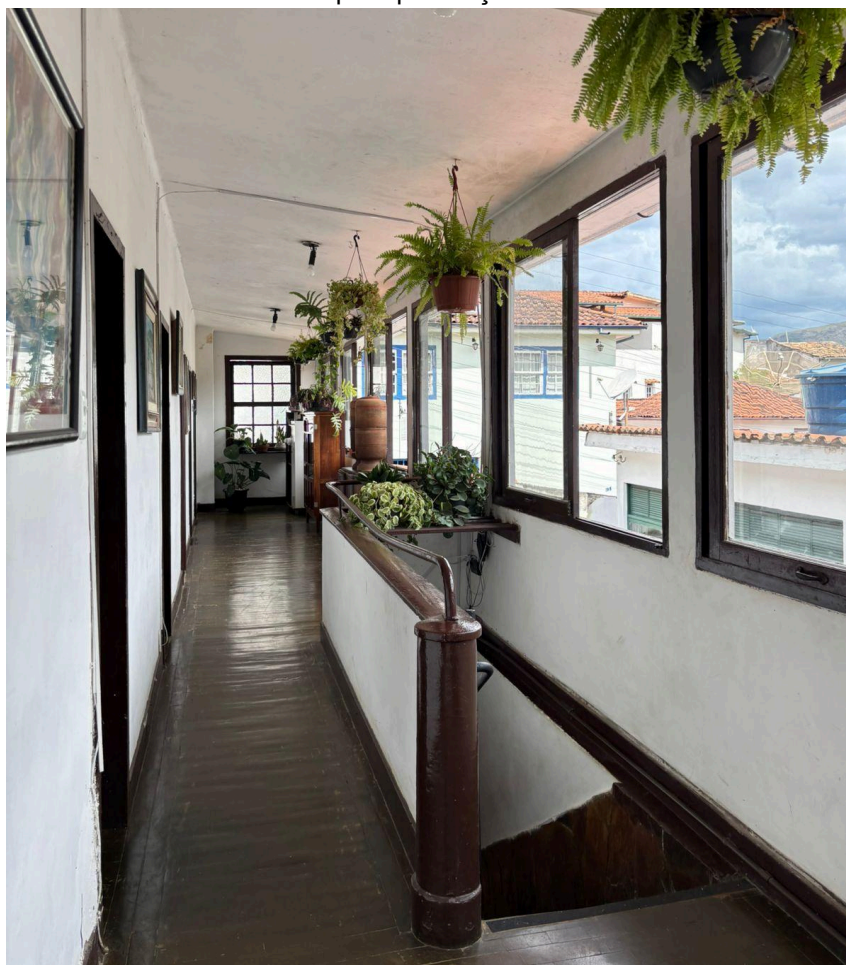
Figura 44: Corredor interno com ampla sequência de janelas, demonstrando a estratégia de iluminação natural e o fluxo contínuo de ar para prevenção de umidade.

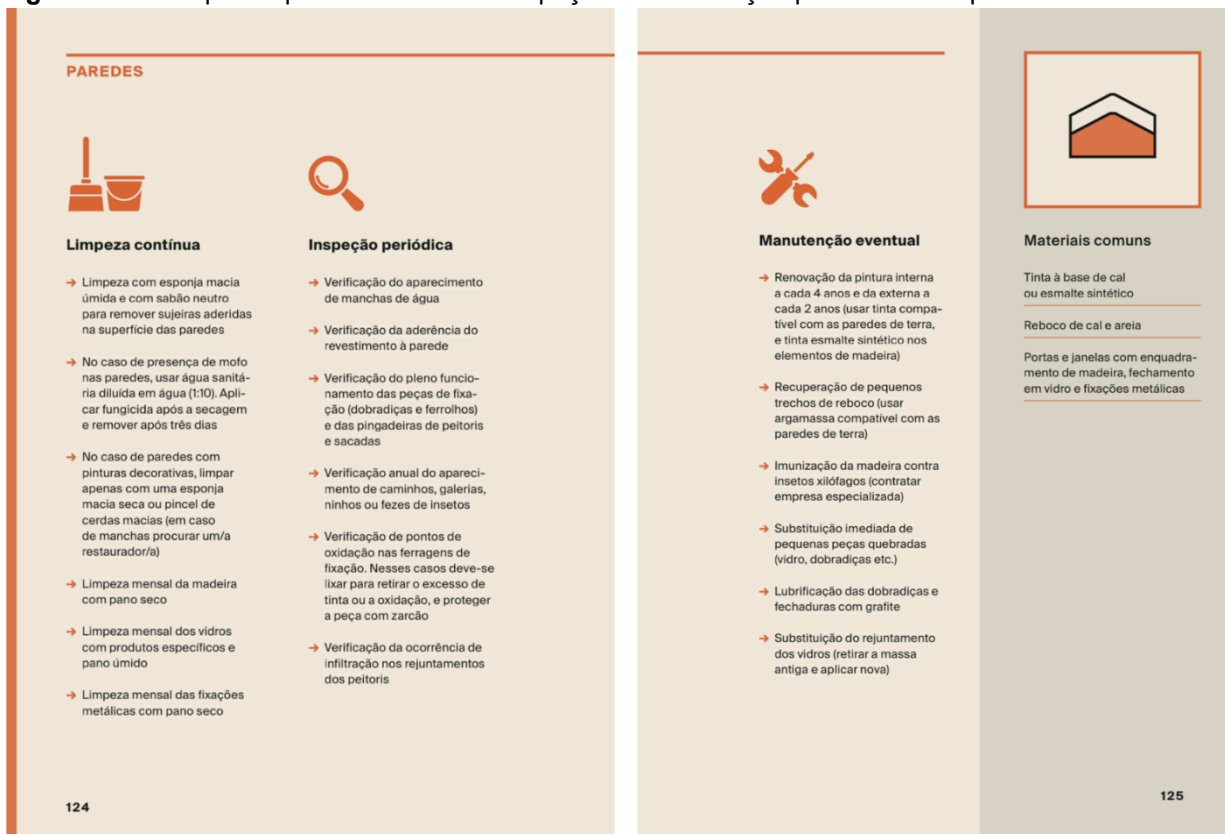
Figura 45: Exemplo de procedimentos de inspeção e manutenção preventiva em paredes.
