**UNIVERSIDADE FEDERAL DE OURO PRETO**  
**ESCOLA DE MINAS**  
**DEPARTAMENTO DE ENGENHARIA URBANA**

## **Diagnóstico preliminar dos condicionantes físicos associados aos processos erosivos: o caso da Reurb-Novelis em Ouro Preto (MG)**

Projeto Final de Curso apresentado ao Curso de Engenharia Urbana da Universidade Federal de Ouro Preto como requisito parcial para a obtenção do título de Engenheira Urbanista.

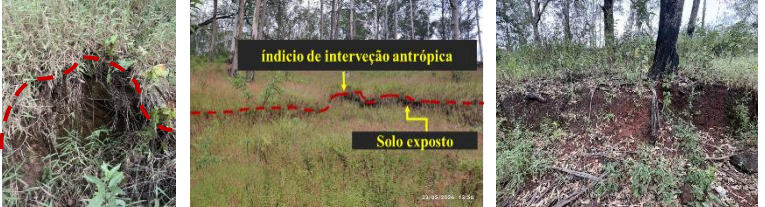
| <p>Condição do terreno</p> | <p>Durante a vistoria de campo, não foram observadas evidências de instabilidade do terreno, tais como abatimentos, trincas, escorregamentos, blocos instáveis ou cicatrizes de movimentos de massa. Foram identificadas feições associadas à intervenção antrópica, incluindo cortes realizados para abertura de caminhos e uma área com indícios de escavação pretérita, atualmente recoberta por vegetação.</p> | <p><b>PA05:</b> Feição erosiva      <b>PA09:</b> Área com indício de intervenção      <b>PA09:</b> Corte p/ abertura de caminho</p> |

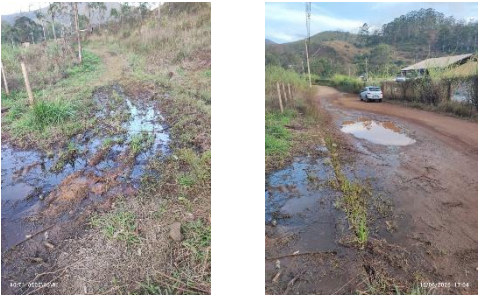
| Hidrografia (escoamento - sentido - fluxo e poças surgenciais) | Durante o levantamento de campo, não foram identificadas hidrografias visíveis. Entretanto, observou-se uma poça de água escoando para a rua Lúcio dos Santos, com características de efluente de esgotos provenientes das ocupações nas adjacentes da Gleba. | <p><b>PA18:</b> Poça identificada na área baixa da Gleba</p> |

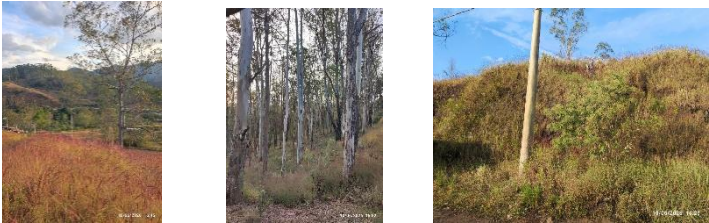
| Vegetação | A cobertura vegetal da área caracteriza-se predominantemente por vegetação gramíneas, com presença de estrato arbustivo mais denso nas adjacentes da Gleba e presença de árvores de maior porte, incluindo eucalipto distribuído de maneira esparsa. | <p><b>PA11:</b> Vegetação gramíneas      <b>PA06:</b> Eucaliptos      <b>PA03:</b> Vegetação densa abustiva</p> |

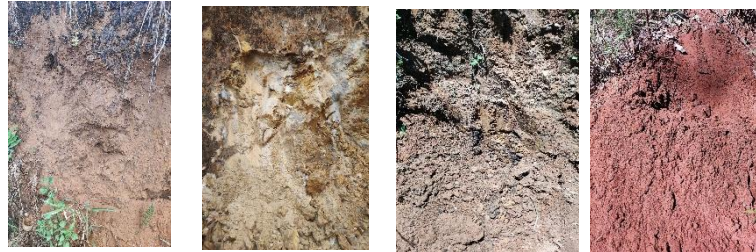
| Cor | <p><b>Solo 1:</b> A coloração avermelhada com tonalidades de um marrom cor terra;</p> <p><b>Solo 2:</b> apresenta uma coloração mais amarelada com tonalidades cinzentadas;</p> <p><b>Solo 3:</b> um marrom bem escuro com pequenas tonalidades amarelas;</p> <p><b>Solo 4:</b> uma coloração mais avermelhada com tonalidade ferruginosa.</p> | <p><b>PA03:</b> Solo 1    <b>PA01:</b> Solo 2    <b>PA11:</b> Solo 3    <b>PA02:</b> Solo 4</p> |

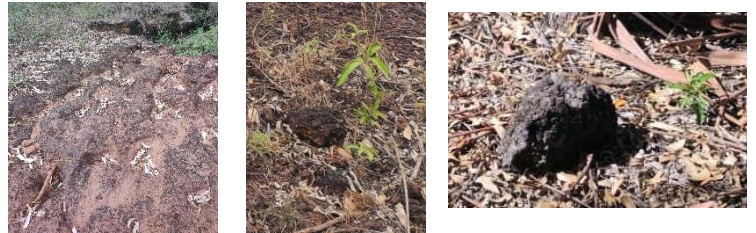
| Blocos | <p>Foram observados afloramento e blocos de material ferruginoso, possivelmente associados à canga ferruginosa, distribuídos em diferentes setores da Gleba. Os materiais ocorrem tanto na forma de exposição contínua quanto como blocos dispersos sobre a superfície do terreno. Em alguns afloramentos, verificam-se marcas de desgaste e pequenos sulcos associados ao escoamento superficial. Os blocos apresentam dimensões variáveis, aproximadamente 0,1 m.</p> | <p><b>PA05:</b> Maciço de canga ferrífera desgastada pelo escoamento superficial    <b>PA07:</b> Bloco disperso    <b>PA12:</b> Bloco disperso</p> |

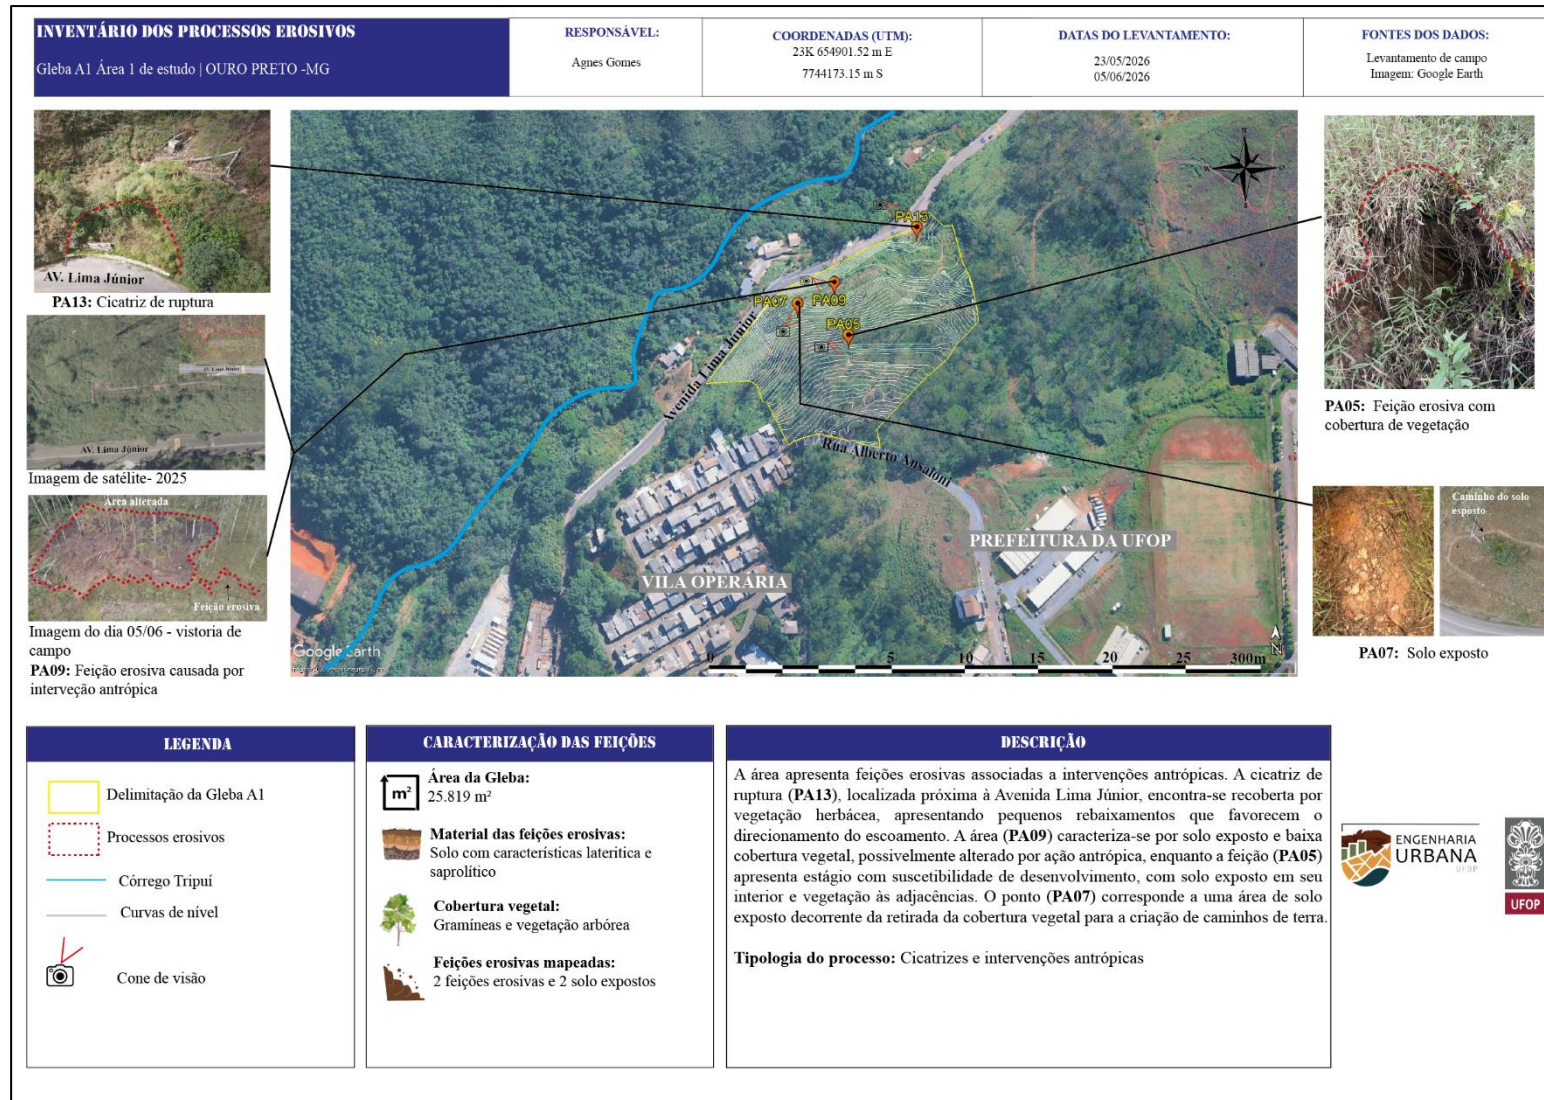
**Figura 30:** Inventário de processos erosivos da Gleba A1

Nos pontos **PA07** e **PA09** foram identificadas áreas de solo exposto associadas à abertura de caminhos de terra e a modificações da superfície do terreno, evidenciando alterações localizadas decorrentes das intervenções observadas durante os levantamentos de campo.

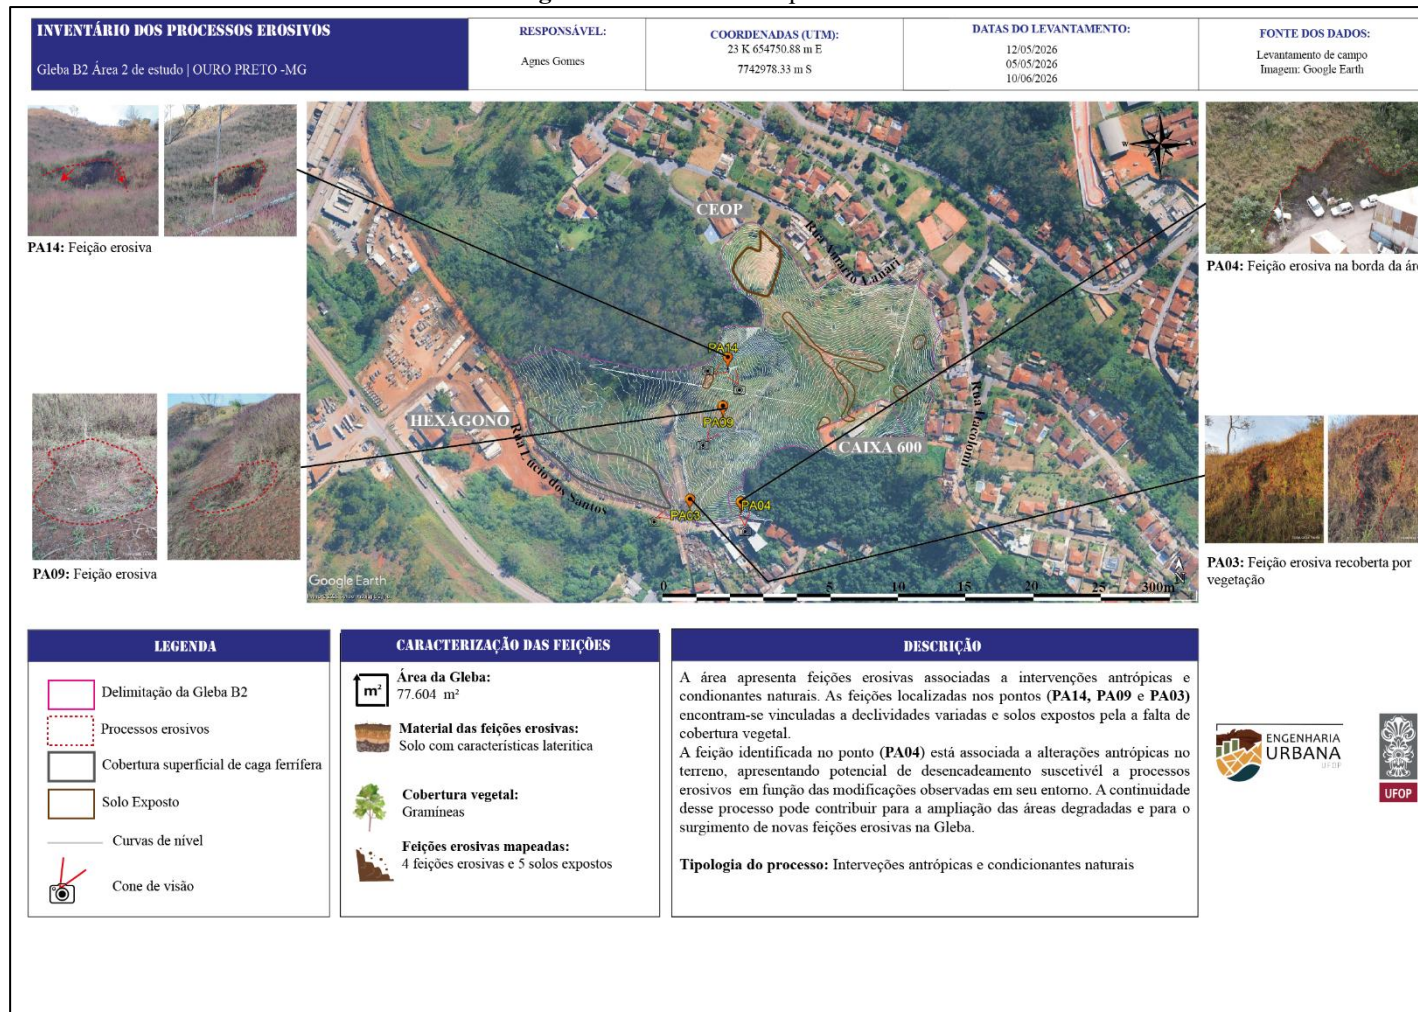
**Figura 31:** Inventário de processos erosivos da Gleba B2

O ponto **PA04**, situado na borda da Gleba, corresponde a um corte em talude executado sobre a encosta, modificando a configuração natural do relevo local. Além dessas ocorrências, foram identificadas cinco áreas de solo exposto distribuídas em diferentes setores da Gleba, principalmente próximas ao reservatório Caixa de 600.

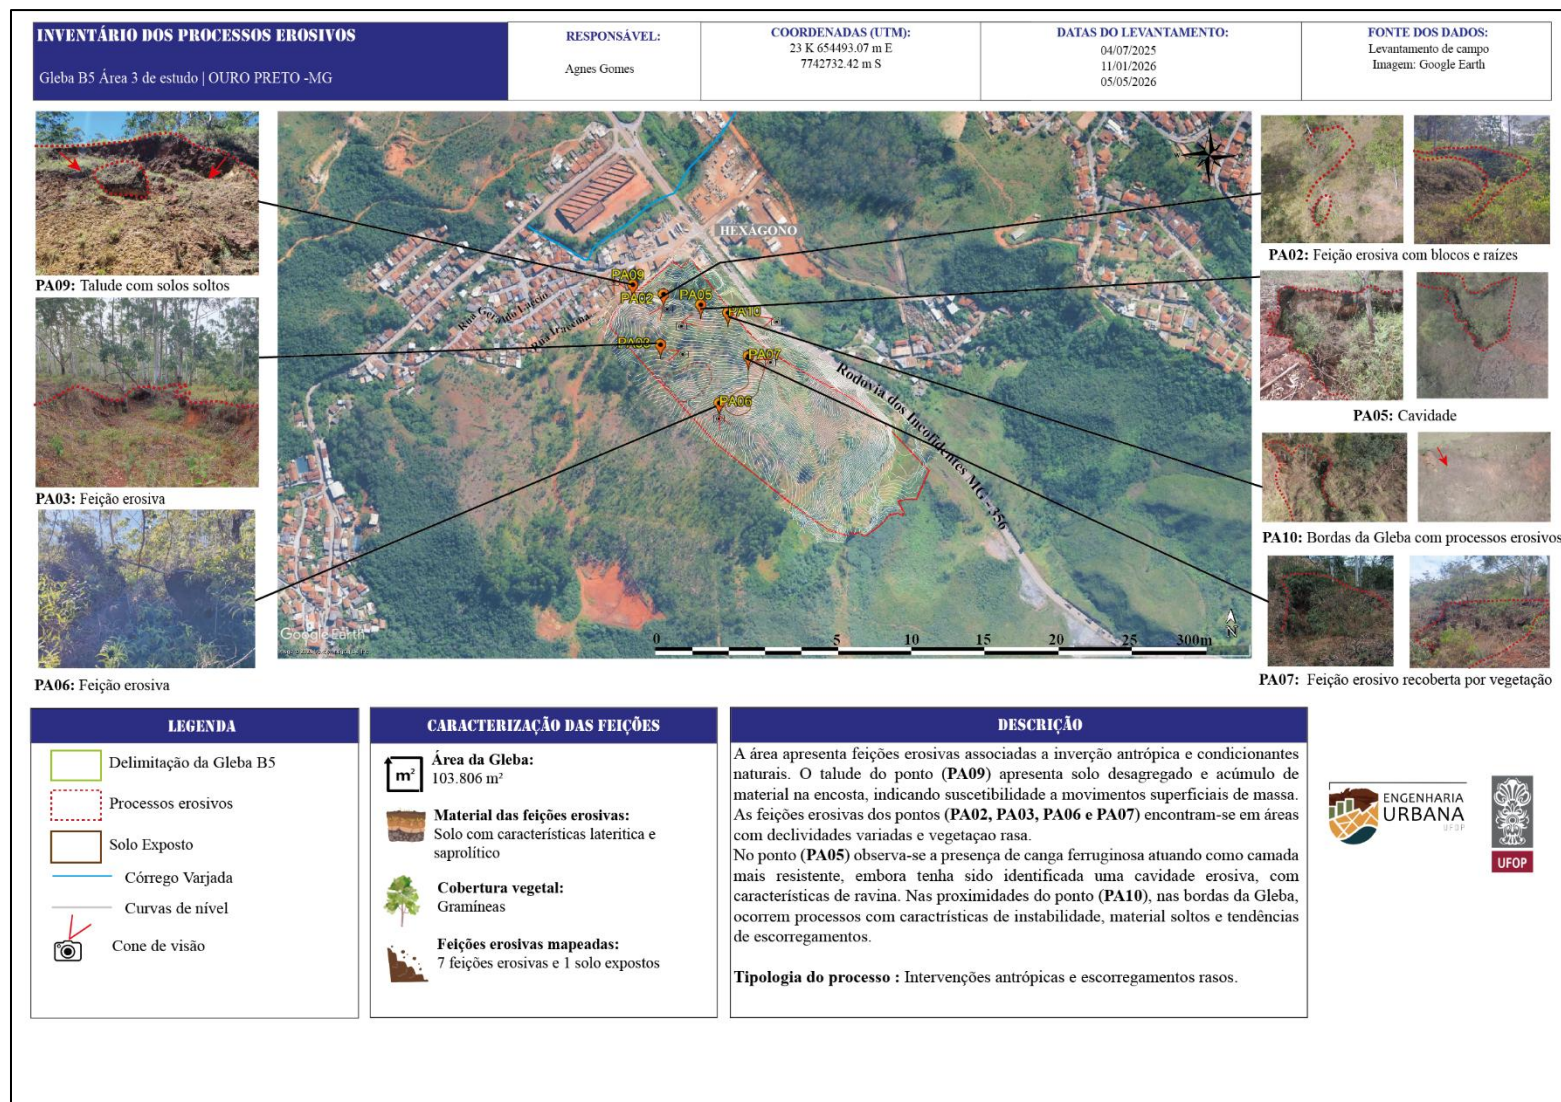
**Figura 32: Inventário de processos erosivos da Gleba B5**

De forma geral, o inventário evidenciou que a Gleba B5 concentra ocorrências com maior variedade de formas e condições superficiais, distribuídas em setores com exposição de materiais, cortes em encostas e modificações do terreno observadas em campo.
