ANÁLISE DO RISCO GEOTÉCNICO EM UMA CAVERNA TURÍSTICA

MONOGRAFIA nº 603

Monografia apresentada ao Curso de Engenharia Geológica da Escola de Minas da Universidade Federal de Ouro Preto como requisito parcial para obtenção do título de bacharel.

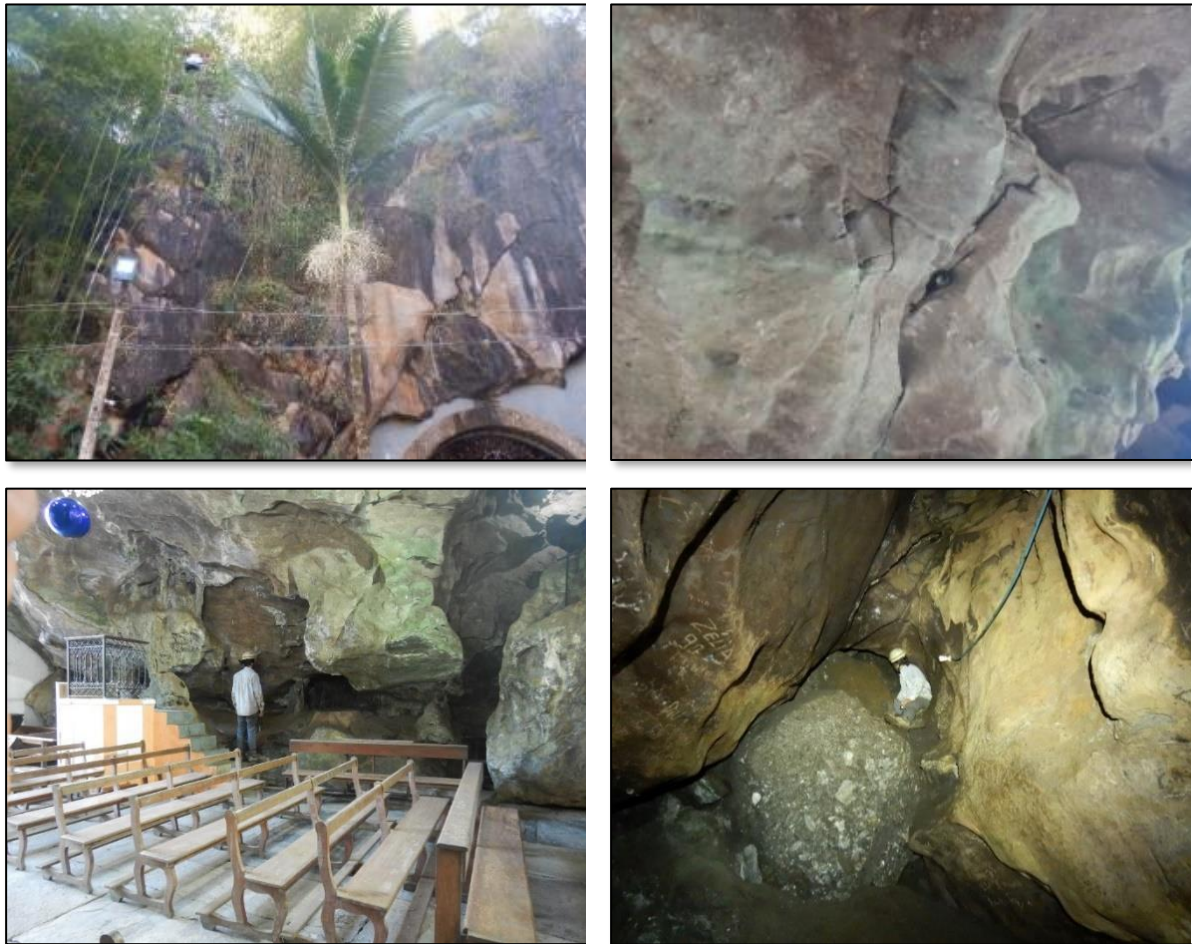
Figura 33 - Exemplos de feições de instabilidade reconhecidas nos domínios externo e interno da Lapa de Antônio Pereira em (A) torre residual, referente ao ponto E-02; em (B) bloco com possibilidade de tombamento, referente ao ponto I-11; em (C) pendente em balanço, referente ao ponto I-05; em (D) bloco com possibilidade de rolamento, referente ao ponto I-35.

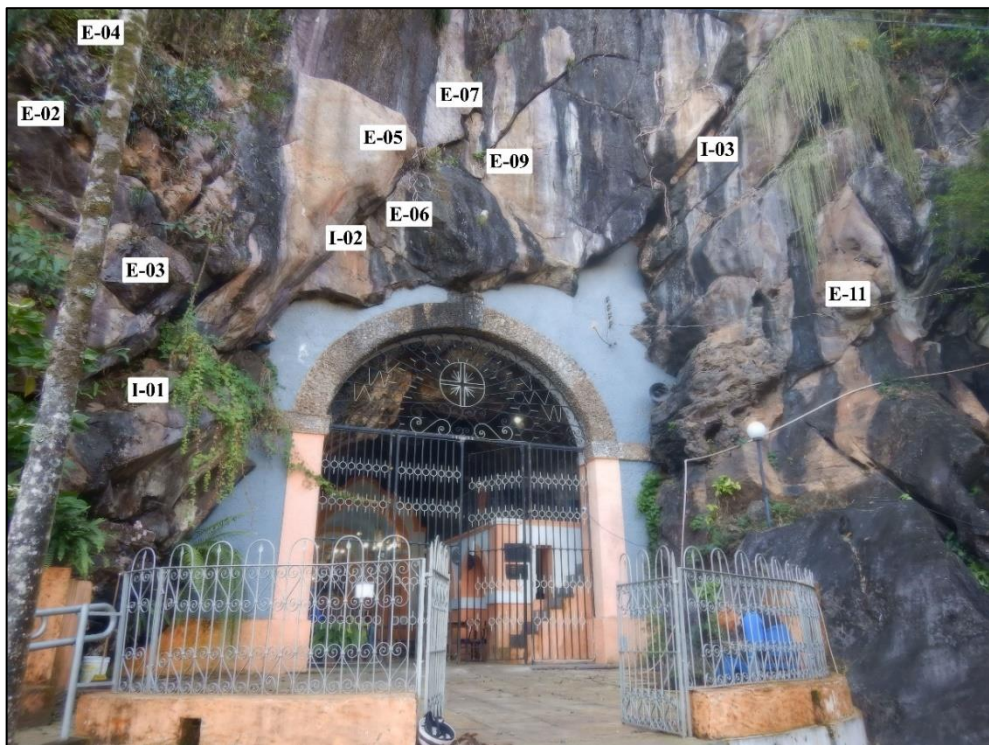
Figura 36 - Feições de instabilidade mapeadas na fachada, no pórtico e no entorno da entrada da Lapa de Antônio Pereira.

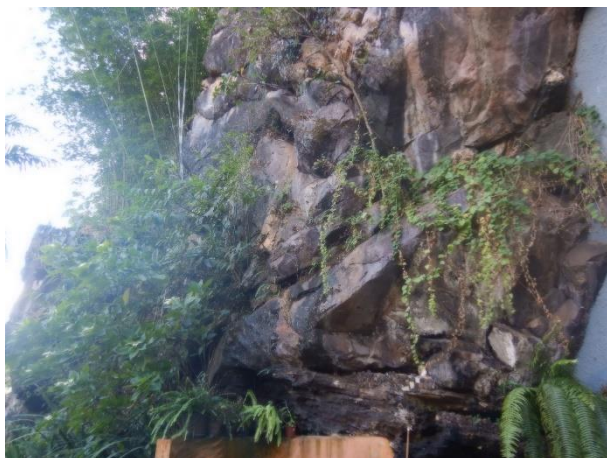
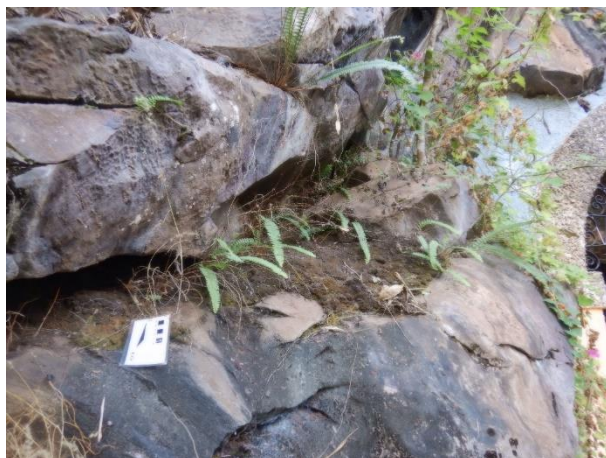
## I-01

Registros fotográficos da feição I-01. Fonte: MECROC (2020).

| <b>Pontuação zoneamento (mecanismo)</b> | 5 | <b>Potencial de dano físico</b> | Alto |

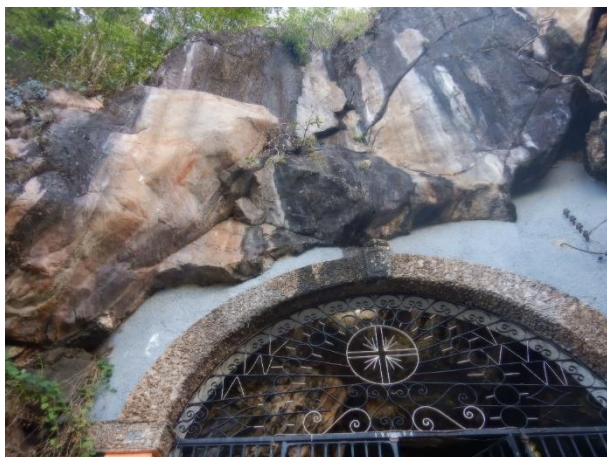
## I-02

Registros fotográficos da feição I-02. Fonte: MECROC (2020).

| <b>Pontuação zoneamento (mecanismo)</b> | 0 | <b>Potencial de dano físico</b> | Médio |

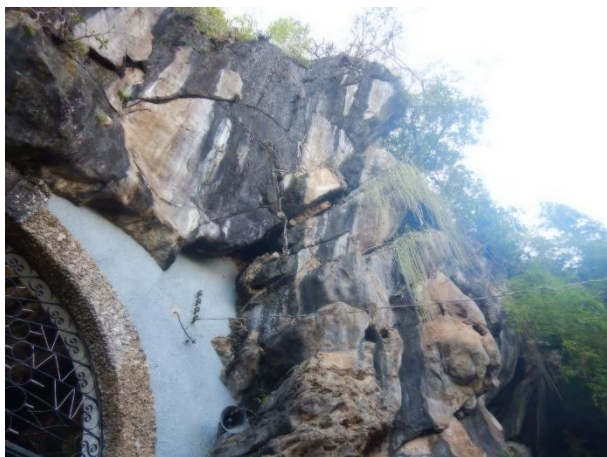
## I-03

Registros fotográficos da feição I-03. Fonte: MECROC (2020).

| <b>Pontuação zoneamento (mecanismo)</b> | 10 | <b>Potencial de dano físico</b> | Alto |

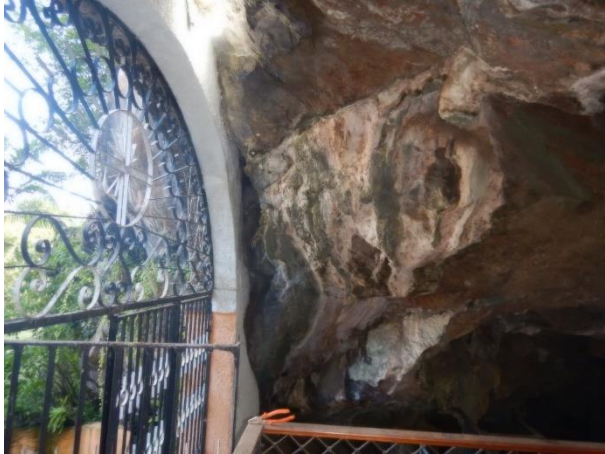
## I-04

Registros fotográficos da feição I-04. Fonte: MECROC (2020).

| <b>Tipo de feição</b> | Espeleotema | <b>Região funcional</b> | Região da Capela |
| <b>Pontuação zoneamento (mecanismo)</b> | 5 | <b>Potencial de dano físico</b> | Médio |

| <b>Ação norteadora</b> | Monitoramento, sinalização e controle de permanência no setor. |

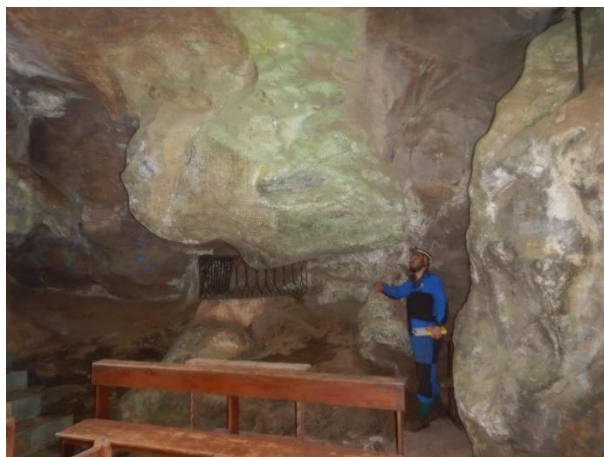
## I-05

Registros fotográficos da feição I-05. Fonte: MECROC (2020).

| <b>Tipo de feição</b> | Pendente | <b>Região funcional</b> | Região da Capela |
| <b>Pontuação zoneamento (mecanismo)</b> | 5 | <b>Potencial de dano físico</b> | Alto |

| <b>Ação norteadora</b> | Priorizar inspeção técnica, sinalização, controle de permanência e avaliação de restrição/ajuste de rota. |

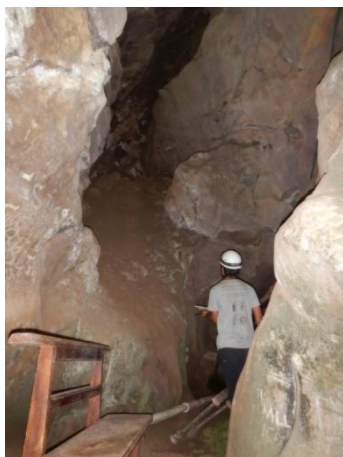
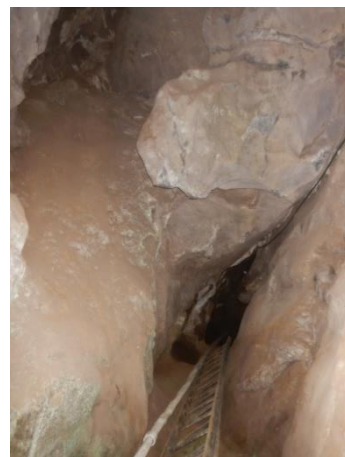
## I-06

Registros fotográficos da feição I-06. Fonte: MECROC (2020).

| <b>Tipo de feição</b> | Pendente | <b>Região funcional</b> | Ramificações / zonas restritas |
| <b>Pontuação zoneamento (mecanismo)</b> | 0 | <b>Potencial de dano físico</b> | Alto |

| <b>Ação norteadora</b> | Revisar cenário de uso e exposição. |

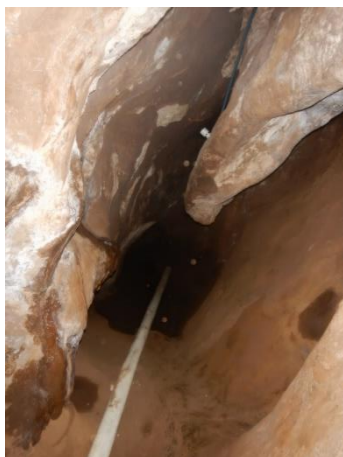
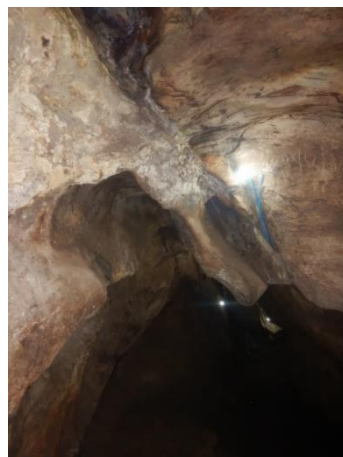
## I-07

Registros fotográficos da feição I-07. Fonte: MECROC (2020).

| <b>Tipo de feição</b> | Pendente | <b>Região funcional</b> | Ramificações / zonas restritas |
| <b>Pontuação zoneamento (mecanismo)</b> | 10 | <b>Potencial de dano físico</b> | Alto |

| <b>Ação norteadora</b> | Revisar cenário de uso e exposição. |

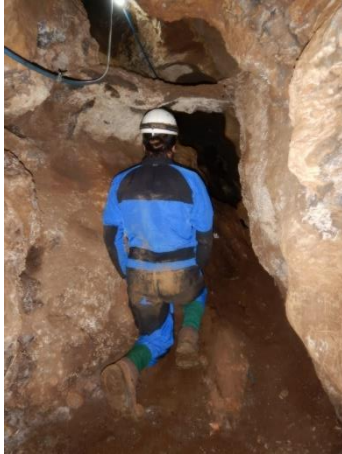
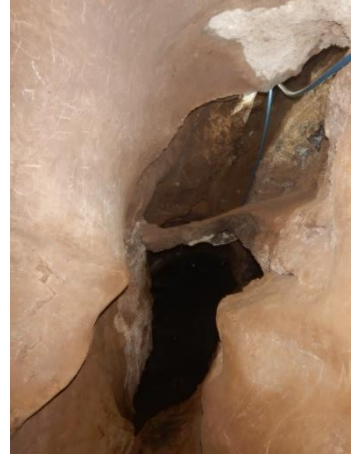
## I-08

Registros fotográficos da feição I-08. Fonte: MECROC (2020).

| <b>Tipo de feição</b> | Espeleotema | <b>Região funcional</b> | Ramificações / zonas restritas |
| <b>Pontuação zoneamento (mecanismo)</b> | 5 | <b>Potencial de dano físico</b> | Baixo |

| <b>Ação norteadora</b> | Revisar cenário de uso e exposiçāo. |

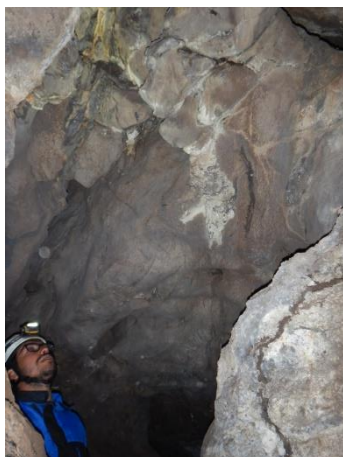
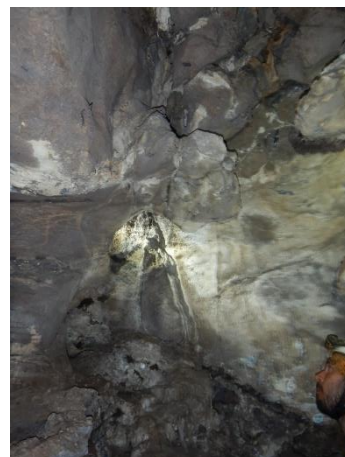
## I-09

Registros fotográficos da feição I-09. Fonte: MECROC (2020).

| <b>Tipo de feição</b> | Bloco individualizado | <b>Região funcional</b> | Ramificações / zonas restritas |
| <b>Pontuação zoneamento (mecanismo)</b> | 10 | <b>Potencial de dano físico</b> | Médio |

| <b>Ação norteadora</b> | Revisar cenário de uso e exposição. |

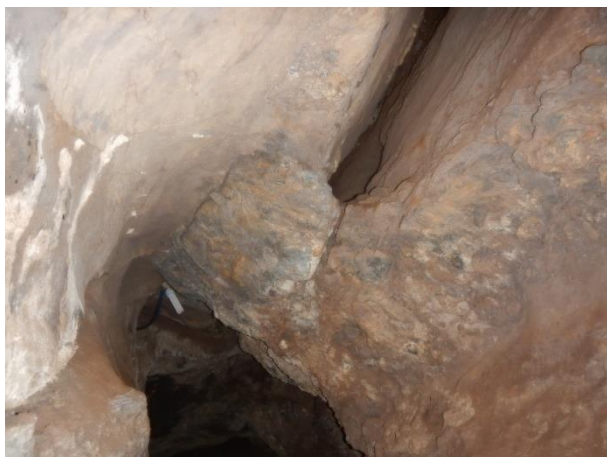
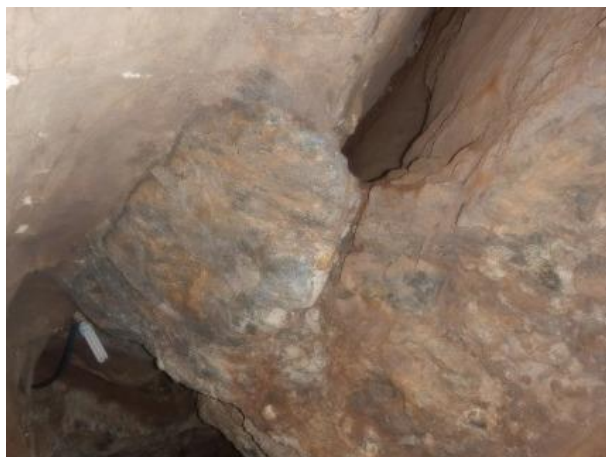
## I-10

Registros fotográficos da feição I-10. Fonte: MECROC (2020).

| <b>Tipo de feição</b> | Bloco individualizado | <b>Região funcional</b> | Ramificações / zonas restritas |
| <b>Pontuação zoneamento (mecanismo)</b> | 5 | <b>Potencial de dano físico</b> | Médio |

| <b>Ação norteadora</b> | Revisar cenário de uso e exposição. |

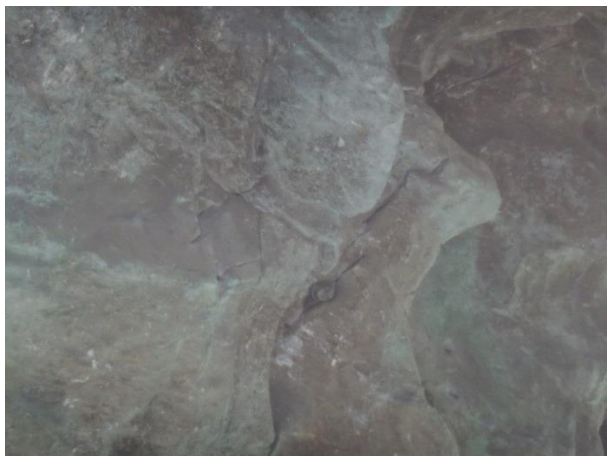
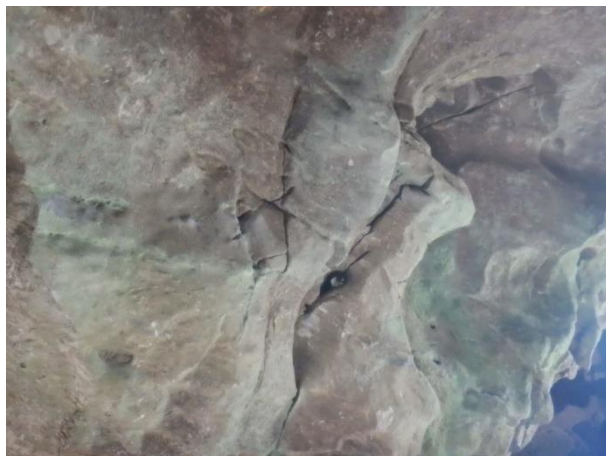
## I-11

Registros fotográficos da feição I-11. Fonte: MECROC (2020).

| <b>Tipo de feição</b> | Bloco individualizado | <b>Região funcional</b> | Região da Capela |
| <b>Pontuação zoneamento (mecanismo)</b> | 0 | <b>Potencial de dano físico</b> | Muito alto |

| <b>Ação norteadora</b> | Avaliar interdição preventiva, desvio de circulação ou intervenção técnica antes de uso intenso. |

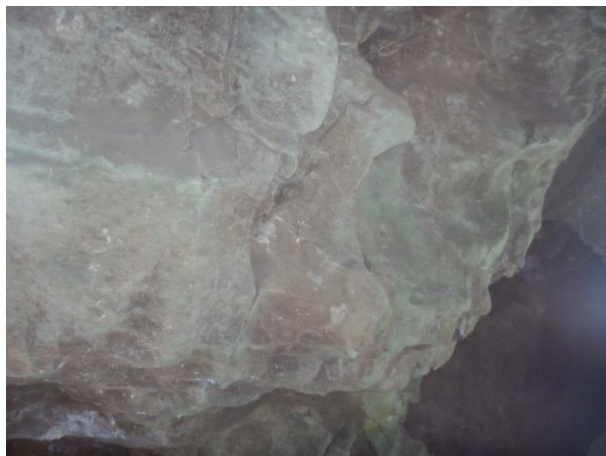
## I-12

Registros fotográficos da feição I-12. Fonte: MECROC (2020).

| <b>Tipo de feição</b> | Pontões | <b>Região funcional</b> | Região da Capela |
| <b>Pontuação zoneamento (mecanismo)</b> | 5 | <b>Potencial de dano físico</b> | Alto |

| <b>Ação norteadora</b> | Priorizar inspeção técnica, sinalização, controle de permanência e avaliação de restrição/ajuste de rota. |

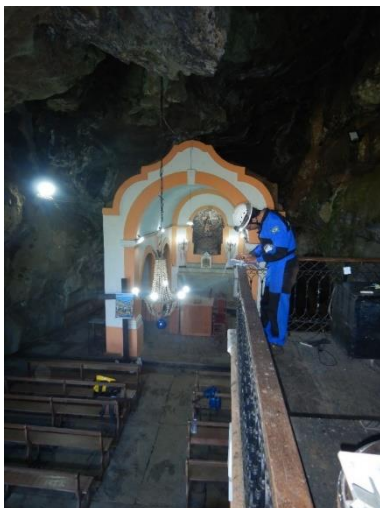
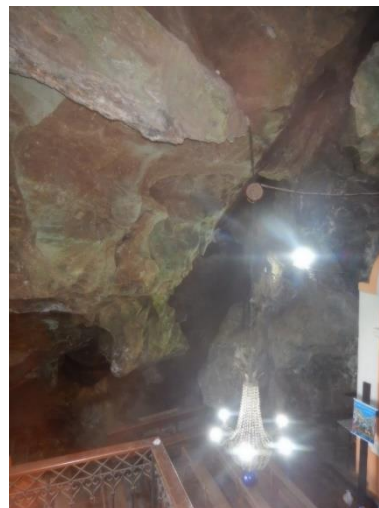
## I-13

Registros fotográficos da feição I-13. Fonte: MECROC (2020).

| <b>Tipo de feição</b> | Pontões | <b>Região funcional</b> | Região da Capela |
| <b>Pontuação zoneamento (mecanismo)</b> | 10 | <b>Potencial de dano físico</b> | Alto |

| <b>Ação norteadora</b> | Priorizar inspeção técnica, sinalização, controle de permanência e avaliação de restrição/ajuste de rota. |

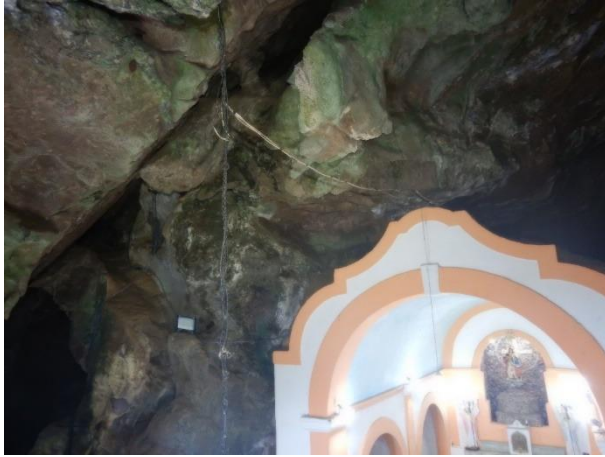
## I-14

Registros fotográficos da feição I-14. Fonte: MECROC (2020).

| <b>Tipo de feição</b> | Bloco individualizado | <b>Região funcional</b> | Região da Capela |
| <b>Pontuação zoneamento (mecanismo)</b> | 10 | <b>Potencial de dano físico</b> | Alto |

| <b>Ação norteadora</b> | Priorizar inspeção técnica, sinalização, controle de permanência e avaliação de restrição/ajuste de rota. |

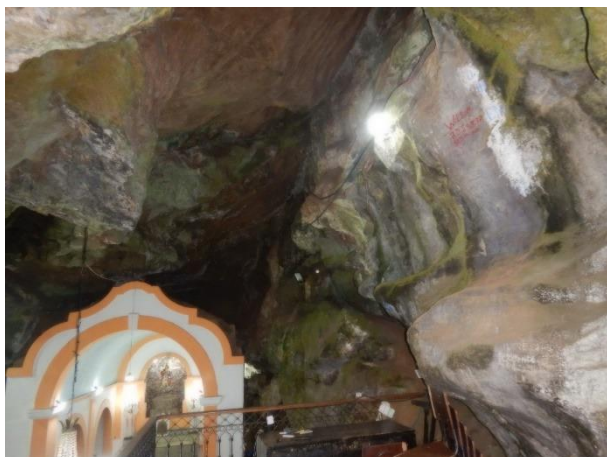
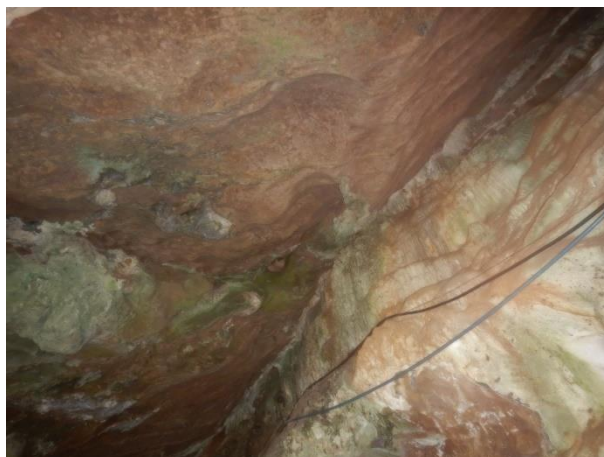
## I-15

Registros fotográficos da feição I-15. Fonte: MECROC (2020).

| <b>Tipo de feição</b> | Espeleogen/pendente | <b>Região funcional</b> | Região da Capela |
| <b>Pontuação zoneamento (mecanismo)</b> | 10 | <b>Potencial de dano físico</b> | Médio |

| <b>Ação norteadora</b> | Monitoramento, sinalização e controle de permanência no setor. |

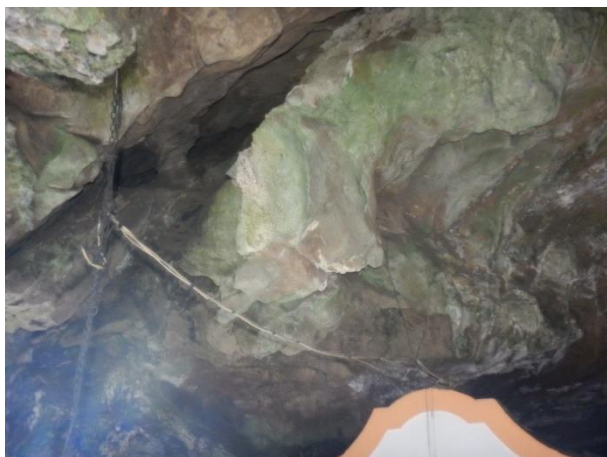
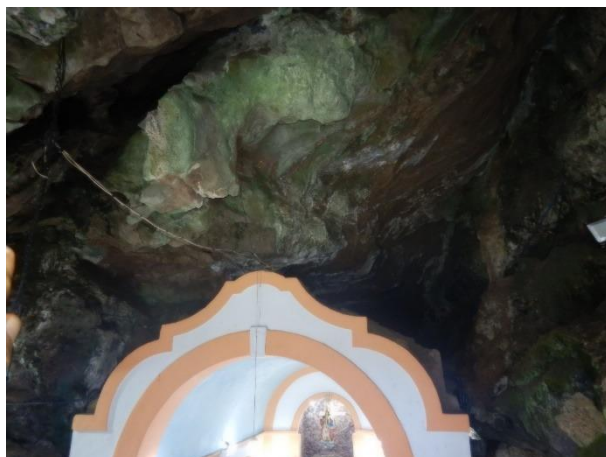
## I-16

Registros fotográficos da feição I-16. Fonte: MECROC (2020).

| <b>Tipo de feição</b> | Espeleogen/pendente | <b>Região funcional</b> | Região da Capela |
| <b>Pontuação zoneamento (mecanismo)</b> | 10 | <b>Potencial de dano físico</b> | Alto |

| <b>Ação norteadora</b> | Priorizar inspeção técnica, sinalização, controle de permanência e avaliação de restrição/ajuste de rota. |

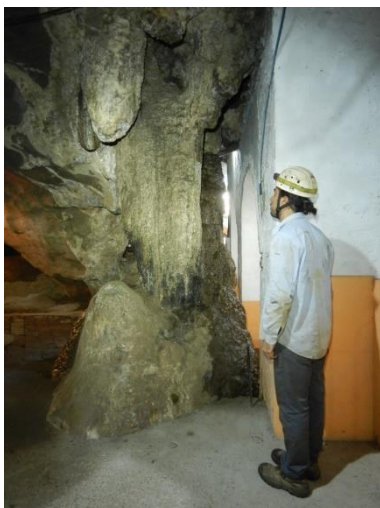
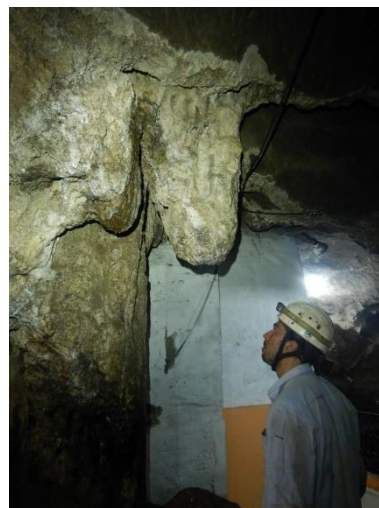
## I-17

Registros fotográficos da feição I-17. Fonte: MECROC (2020).

| <b>Tipo de feição</b> | Espeleotema | <b>Região funcional</b> | Região da Capela |
| <b>Pontuação zoneamento (mecanismo)</b> | 5 | <b>Potencial de dano físico</b> | Médio |

| <b>Ação norteadora</b> | Monitoramento, sinalização e controle de permanência no setor. |

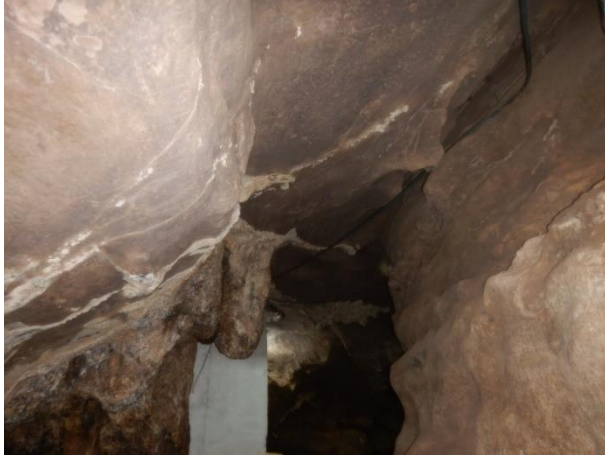
## I-18

Registros fotográficos da feição I-18. Fonte: MECROC (2020).

| <b>Tipo de feição</b> | Pontões | <b>Região funcional</b> | Região da Capela |
| <b>Pontuação zoneamento (mecanismo)</b> | 5 | <b>Potencial de dano físico</b> | Baixo |

| <b>Ação norteadora</b> | Monitoramento em inspeções periódicas. |

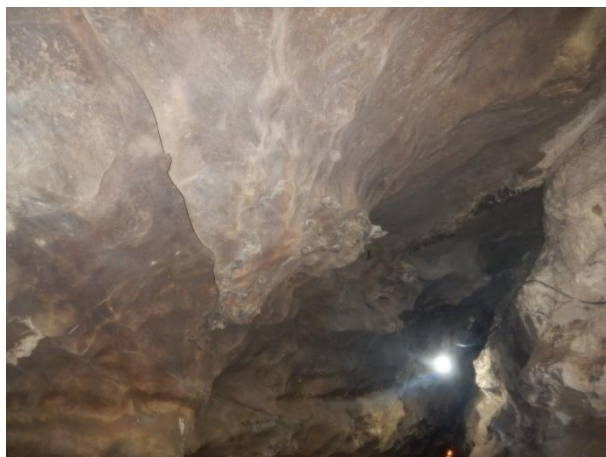
## I-19

Registros fotográficos da feição I-19. Fonte: MECROC (2020).

| <b>Tipo de feição</b> | Pontões | <b>Região funcional</b> | Região da Capela |
| <b>Pontuação zoneamento (mecanismo)</b> | 5 | <b>Potencial de dano físico</b> | Alto |

| <b>Ação norteadora</b> | Monitoramento, sinalização e controle de permanência no setor. |

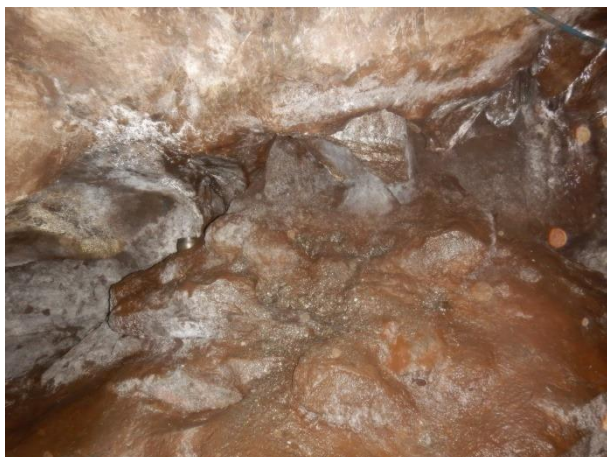
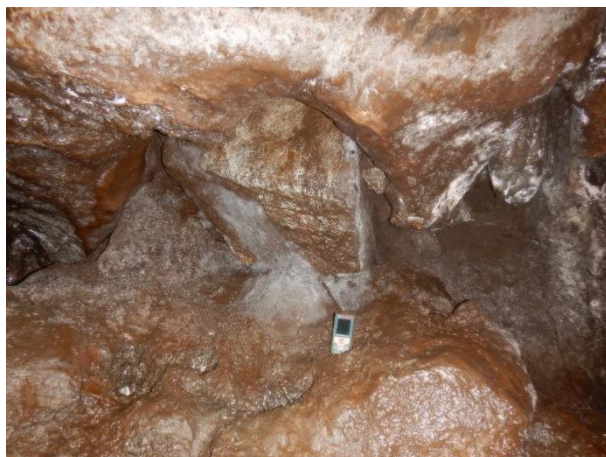
## I-20

Registros fotográficos da feição I-20. Fonte: MECROC (2020).

| <b>Tipo de feição</b> | Bloco solto | <b>Região funcional</b> | Região afótica |
| <b>Pontuação zoneamento (mecanismo)</b> | 5 | <b>Potencial de dano físico</b> | Alto |

| <b>Ação norteadora</b> | Priorizar inspeção técnica, sinalização, controle de permanência e avaliação de restrição/ajuste de rota. |

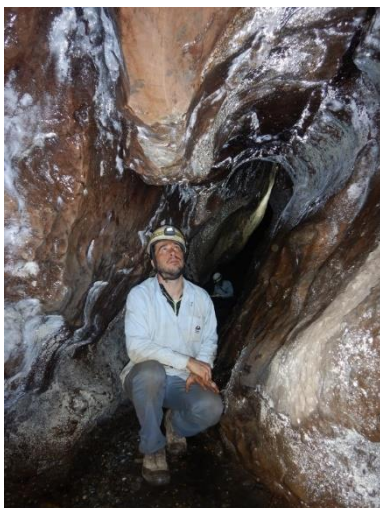
## I-21

Registros fotográficos da feição I-21. Fonte: MECROC (2020).

| <b>Tipo de feição</b> | Pendente | <b>Região funcional</b> | Região afótica |
| <b>Pontuação zoneamento (mecanismo)</b> | 10 | <b>Potencial de dano físico</b> | Alto |

| <b>Ação norteadora</b> | Monitoramento, sinalização e controle de permanência no setor. |

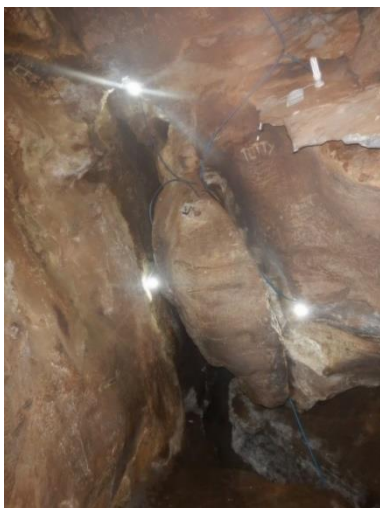
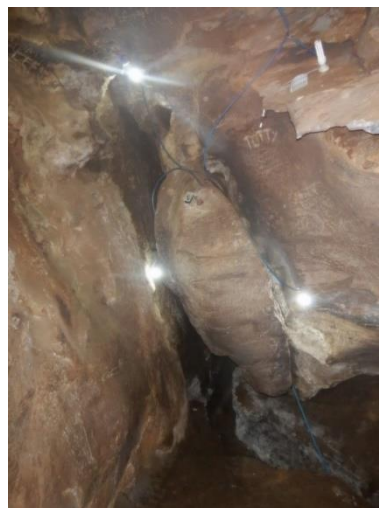
## I-22

Registros fotográficos da feição I-22. Fonte: MECROC (2020).

| <b>Tipo de feição</b> | Pendente | <b>Região funcional</b> | Região afótica |
| <b>Pontuação zoneamento (mecanismo)</b> | 10 | <b>Potencial de dano físico</b> | Alto |

| <b>Ação norteadora</b> | Monitoramento, sinalização e controle de permanência no setor. |

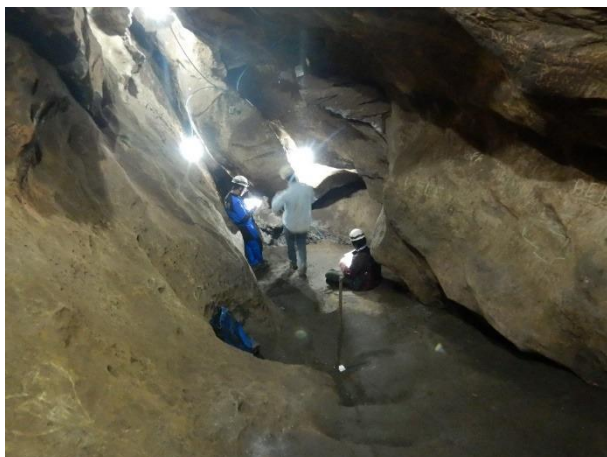
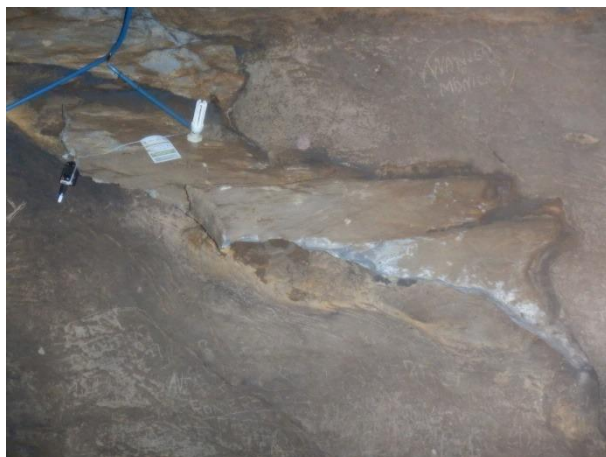
## I-23

Registros fotográficos da feição I-23. Fonte: MECROC (2020).

| <b>Tipo de feição</b> | Veio de calcita | <b>Região funcional</b> | Região afótica |
| <b>Pontuação zoneamento (mecanismo)</b> | 5 | <b>Potencial de dano físico</b> | Alto |

| <b>Ação norteadora</b> | Monitoramento, sinalização e controle de permanência no setor. |

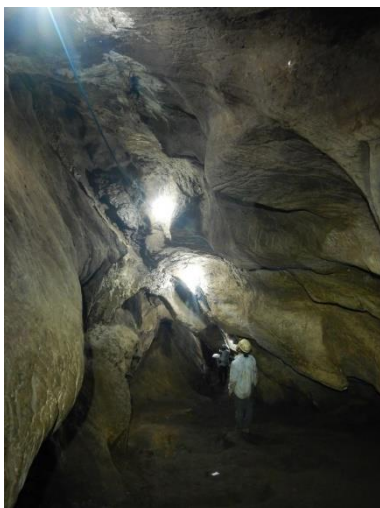
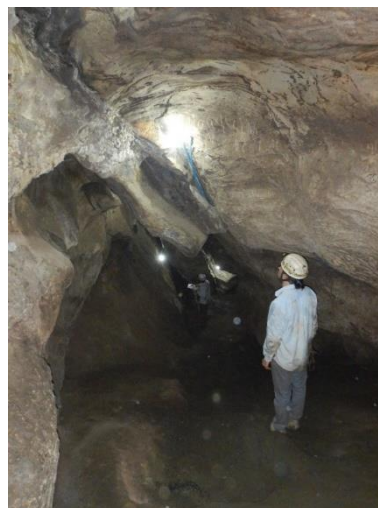
## I-24

Registros fotográficos da feição I-24. Fonte: MECROC (2020).

| <b>Tipo de feição</b> | Pontões | <b>Região funcional</b> | Região afótica |
| <b>Pontuação zoneamento (mecanismo)</b> | 5 | <b>Potencial de dano físico</b> | Alto |

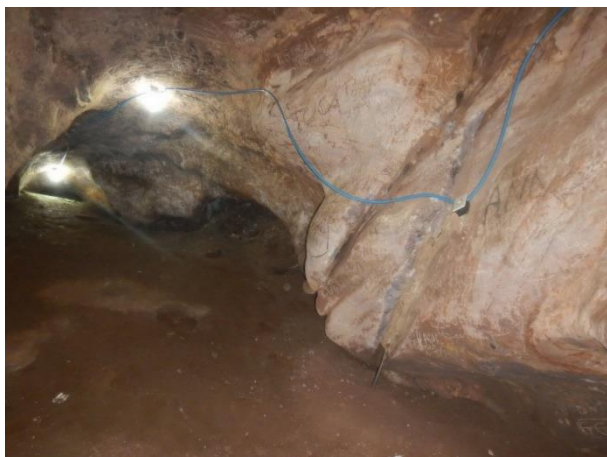
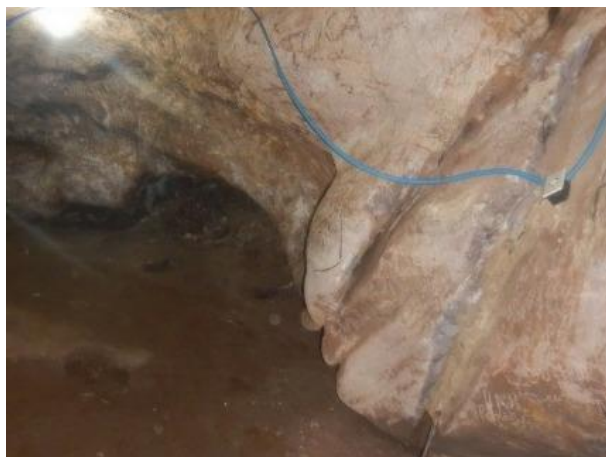
## I-25

Registros fotográficos da feição I-25. Fonte: MECROC (2020).

| <b>Tipo de feição</b> | Pontões | <b>Região funcional</b> | Região afótica |
| <b>Pontuação zoneamento (mecanismo)</b> | 10 | <b>Potencial de dano físico</b> | Médio |

| <b>Ação norteadora</b> | Monitoramento, sinalização e controle de permanência no setor. |

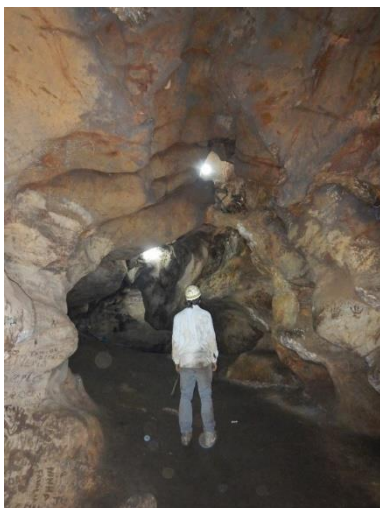
## I-26

Registros fotográficos da feição I-26. Fonte: MECROC (2020).

| <b>Tipo de feição</b> | Bloco individualizado | <b>Região funcional</b> | Região afótica |
| <b>Pontuação zoneamento (mecanismo)</b> | 5 | <b>Potencial de dano físico</b> | Alto |

| <b>Ação norteadora</b> | Priorizar inspeção técnica, sinalização, controle de permanência e avaliação de restrição/ajuste de rota. |

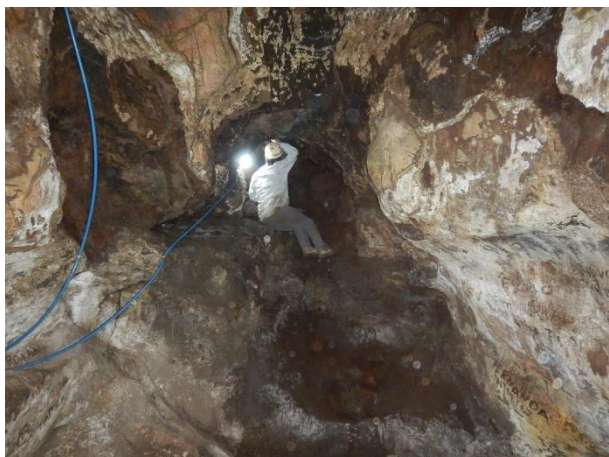
## I-27

Registros fotográficos da feição I-27. Fonte: MECROC (2020).

| <b>Pontuação zoneamento (mecanismo)</b> | 0 | <b>Potencial de dano físico</b> | Alto |

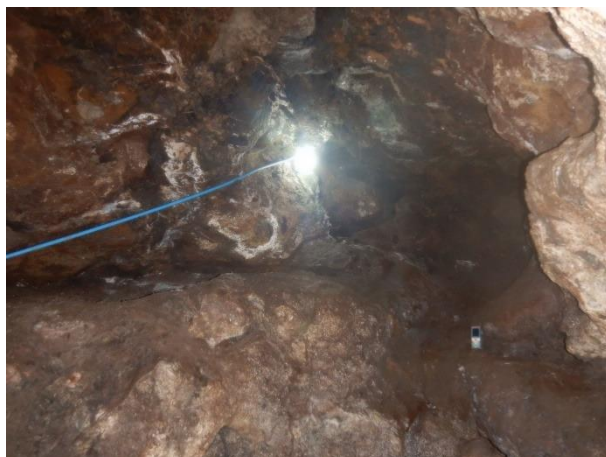
| <b>Tipo de feição</b> | Bloco individualizado | <b>Região funcional</b> | Região afótica |

| <b>Ação norteadora</b> | Monitoramento, sinalização e controle de permanência no setor. |

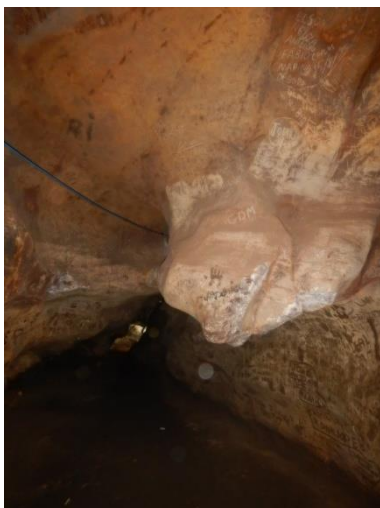
## I-28

Registros fotográficos da feição I-28. Fonte: MECROC (2020).

| <b>Tipo de feição</b> | Pendente | <b>Região funcional</b> | Região afótica |
| <b>Pontuação zoneamento (mecanismo)</b> | 10 | <b>Potencial de dano físico</b> | Alto |

| <b>Ação norteadora</b> | Monitoramento, sinalização e controle de permanência no setor. |

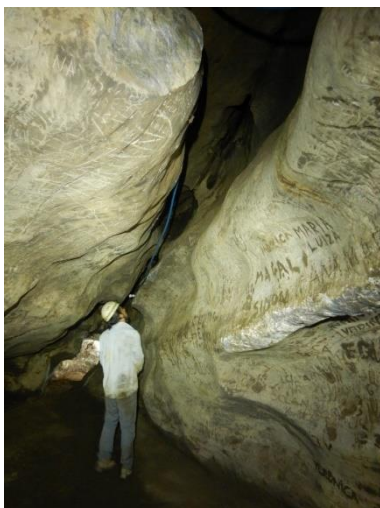
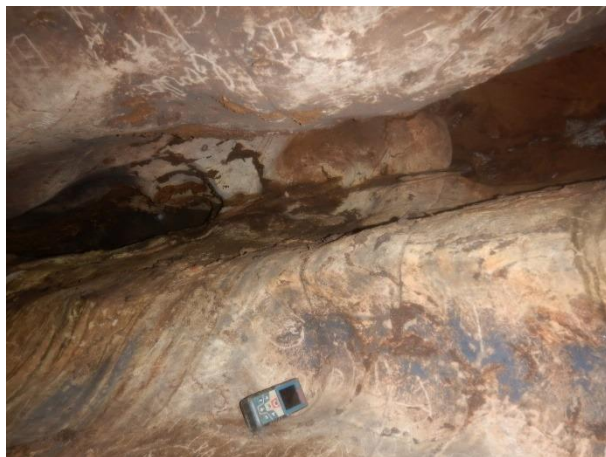
## I-29

Registros fotográficos da feição I-29. Fonte: MECROC (2020).

| <b>Tipo de feição</b> | Bloco individualizado | <b>Região funcional</b> | Região afótica |
| <b>Pontuação zoneamento (mecanismo)</b> | 10 | <b>Potencial de dano físico</b> | Alto |

| <b>Ação norteadora</b> | Monitoramento, sinalização e controle de permanência no setor. |

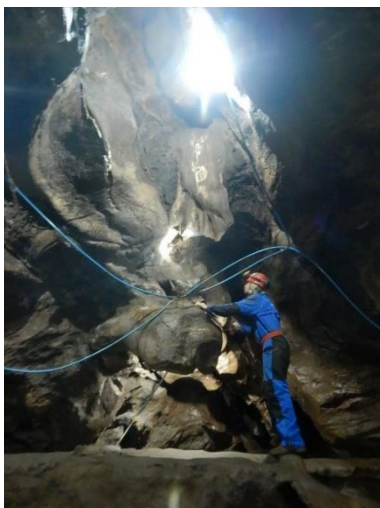
## I-30

Registros fotográficos da feição I-30. Fonte: MECROC (2020).

| <b>Tipo de feição</b> | Espeleotema | <b>Região funcional</b> | Região afótica |
| <b>Pontuação zoneamento (mecanismo)</b> | 5 | <b>Potencial de dano físico</b> | Alto |

| <b>Ação norteadora</b> | Monitoramento, sinalização e controle de permanência no setor. |

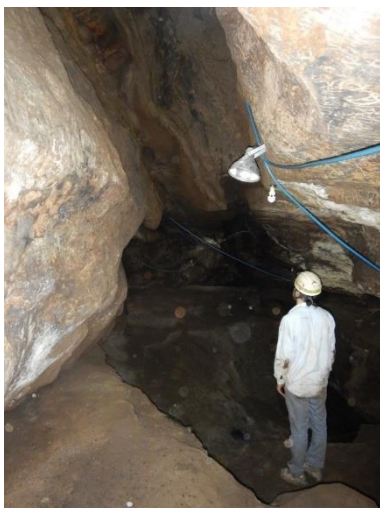
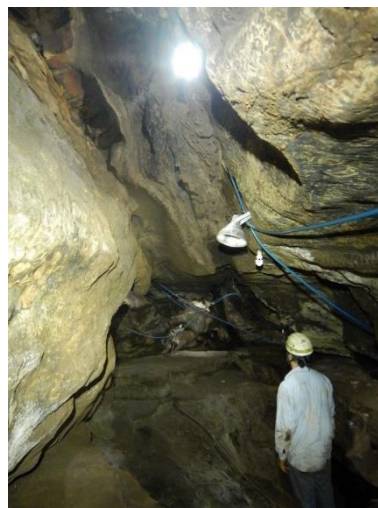
## I-31

Registros fotográficos da feição I-31. Fonte: MECROC (2020).

| <b>Tipo de feição</b> | Bloco individualizado | <b>Região funcional</b> | Região afótica |
| <b>Pontuação zoneamento (mecanismo)</b> | 5 | <b>Potencial de dano físico</b> | Muito alto |

| <b>Ação norteadora</b> | Monitoramento, sinalização e controle de permanência no setor. |

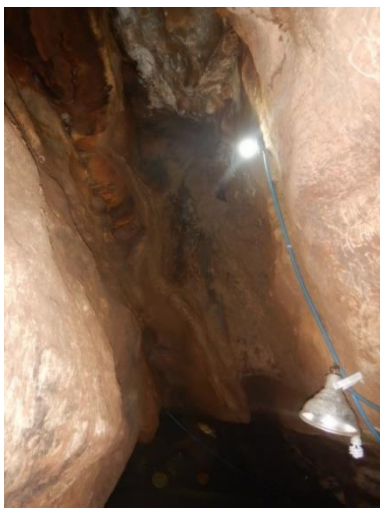
## I-32

Registros fotográficos da feição I-32. Fonte: MECROC (2020).

| <b>Tipo de feição</b> | Espeleotema | <b>Região funcional</b> | Região afótica |
| <b>Pontuação zoneamento (mecanismo)</b> | 5 | <b>Potencial de dano físico</b> | Alto |

| <b>Ação norteadora</b> | Monitoramento, sinalização e controle de permanência no setor. |

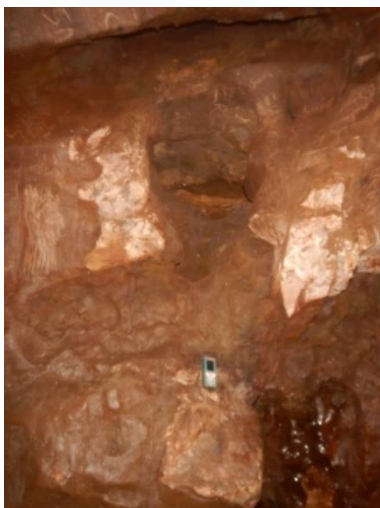
## I-33

Registros fotográficos da feição I-33. Fonte: MECROC (2020).

| <b>Tipo de feição</b> | Bloco individualizado | <b>Região funcional</b> | Região afótica |
| <b>Pontuação zoneamento (mecanismo)</b> | 0 | <b>Potencial de dano físico</b> | Alto |

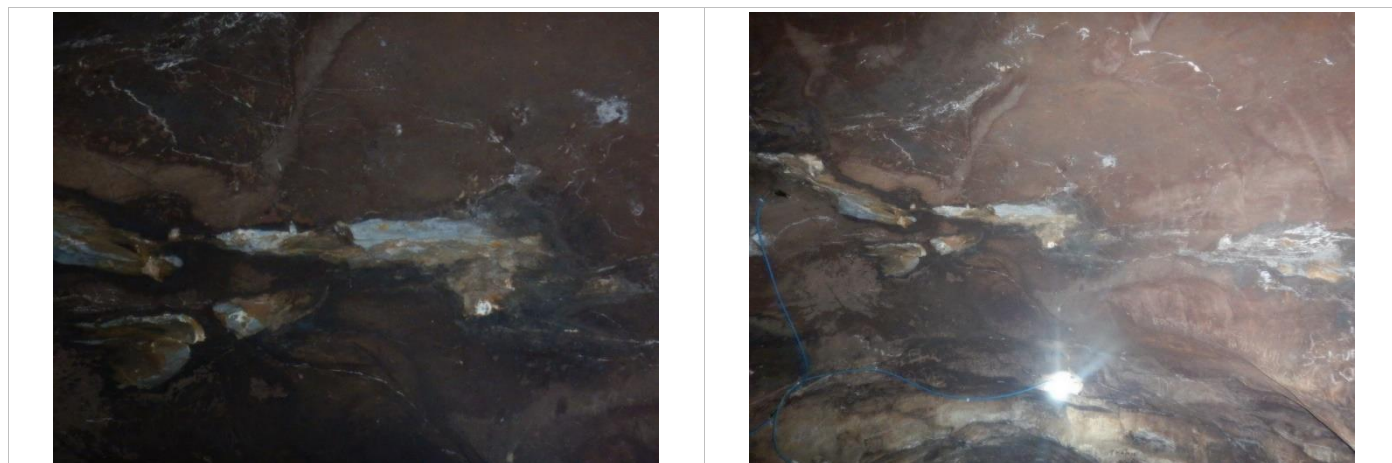
## I-34

Registros fotográficos da feição I-34. Fonte: MECROC (2020).

| <b>Pontuação zoneamento (mecanismo)</b> | 5 | <b>Potencial de dano físico</b> | Baixo |

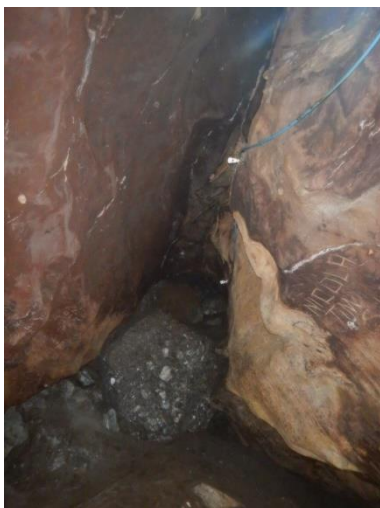
## I-35

Registros fotográficos da feição I-35. Fonte: MECROC (2020).

| <b>Tipo de feição</b> | Bloco individualizado | <b>Região funcional</b> | Região afótica |
| <b>Pontuação zoneamento (mecanismo)</b> | 5 | <b>Potencial de dano físico</b> | Muito alto |

| <b>Ação norteadora</b> | Priorizar inspeção técnica, sinalização, controle de permanência e avaliação de restrição/ajuste de rota. |

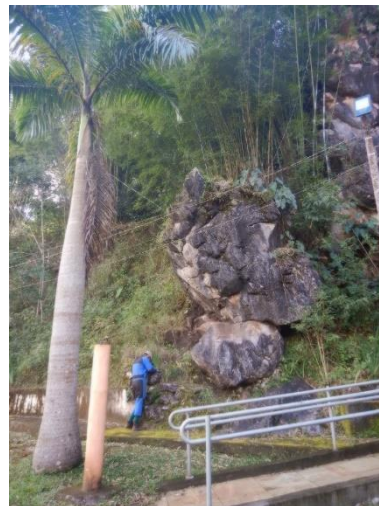
## E-01

Registros fotográficos da feição E-01. Fonte: MECROC (2020).

| <b>Tipo de feição</b> | Bloco solto externo | <b>Região funcional</b> | Zona externa |
| <b>Pontuação zoneamento (mecanismo)</b> | 5 | <b>Potencial de dano físico</b> | Muito alto |

| <b>Ação norteadora</b> | Priorizar inspeção técnica, sinalização, controle de permanência e avaliação de restrição/ajuste de rota. |

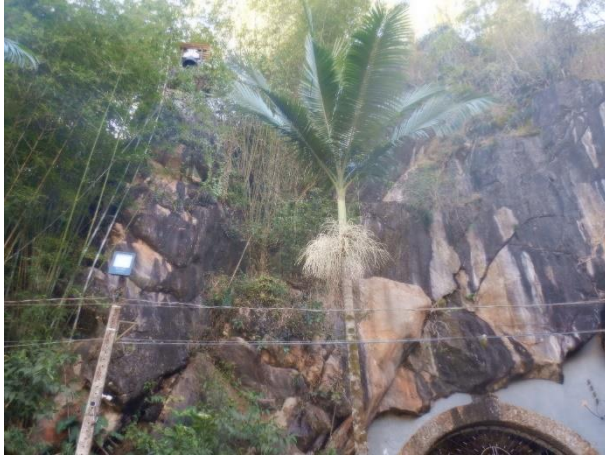
## E-02

Registros fotográficos da feição E-02. Fonte: MECROC (2020).

| <b>Tipo de feição</b> | Torre residual | <b>Região funcional</b> | Zona externa |
| <b>Pontuação zoneamento (mecanismo)</b> | 0 | <b>Potencial de dano físico</b> | Muito alto |

| <b>Ação norteadora</b> | Avaliar interdição preventiva, desvio de circulação ou intervenção técnica antes de uso intenso. |

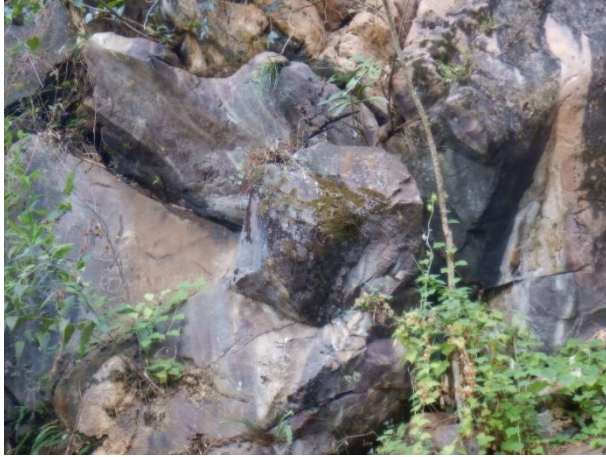
## E-03

Registros fotográficos da feição E-03. Fonte: MECROC (2020).

| <b>Tipo de feição</b> | Bloco individualizado | <b>Região funcional</b> | Zona externa |
| <b>Pontuação zoneamento (mecanismo)</b> | 0 | <b>Potencial de dano físico</b> | Alto |

| <b>Ação norteadora</b> | Priorizar inspeção técnica, sinalização, controle de permanência e avaliação de restrição/ajuste de rota. |

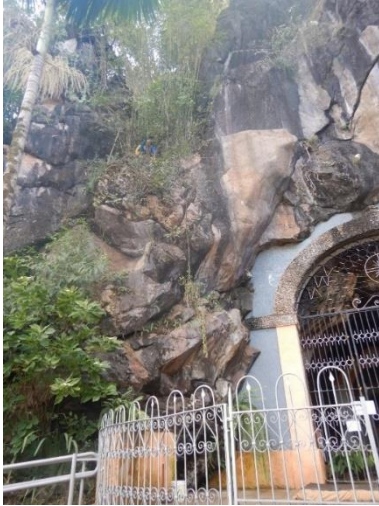
## E-04

Registros fotográficos da feição E-04. Fonte: MECROC (2020).

| <b>Tipo de feição</b> | Bloco solto externo | <b>Região funcional</b> | Zona externa |
| <b>Pontuação zoneamento (mecanismo)</b> | 5 | <b>Potencial de dano físico</b> | Alto |

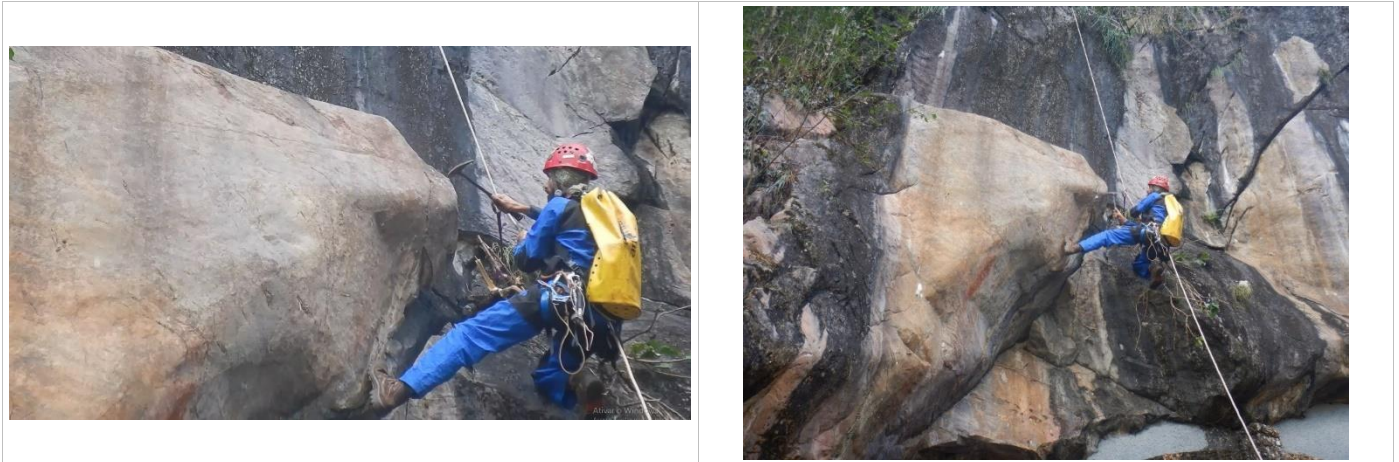
## E-05

Registros fotográficos da feição E-05. Fonte: MECROC (2020).

| <b>Pontuação zoneamento (mecanismo)</b> | 10 | <b>Potencial de dano físico</b> | Médio |

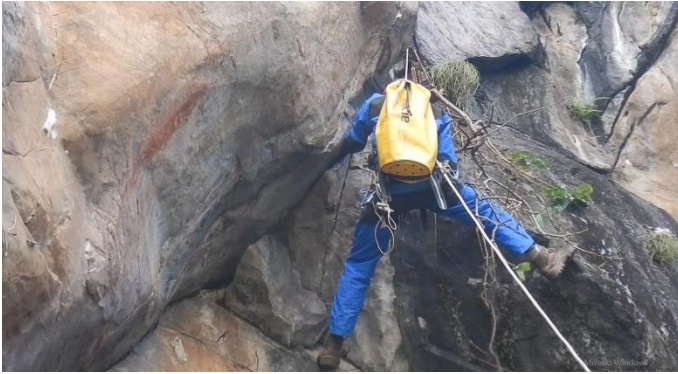
## E-06

Registros fotográficos da feição E-06. Fonte: MECROC (2020).

| <b>Tipo de feição</b> | Bloco individualizado | <b>Região funcional</b> | Zona externa |
| <b>Pontuação zoneamento (mecanismo)</b> | 0 | <b>Potencial de dano físico</b> | Alto |

| <b>Ação norteadora</b> | Priorizar inspeção técnica, sinalização, controle de permanência e avaliação de restrição/ajuste de rota. |

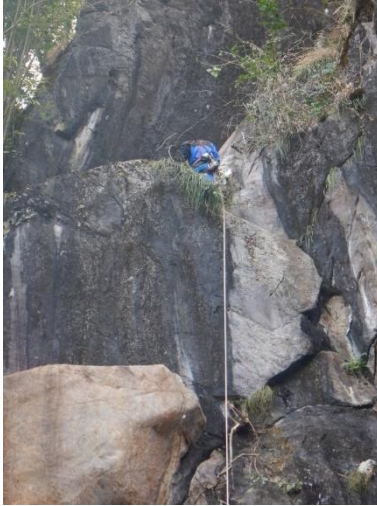
## E-08

Registros fotográficos da feição E-08. Fonte: MECROC (2020).

| <b>Tipo de feição</b> | Pontões | <b>Região funcional</b> | Zona externa |
| <b>Pontuação zoneamento (mecanismo)</b> | 10 | <b>Potencial de dano físico</b> | Alto |

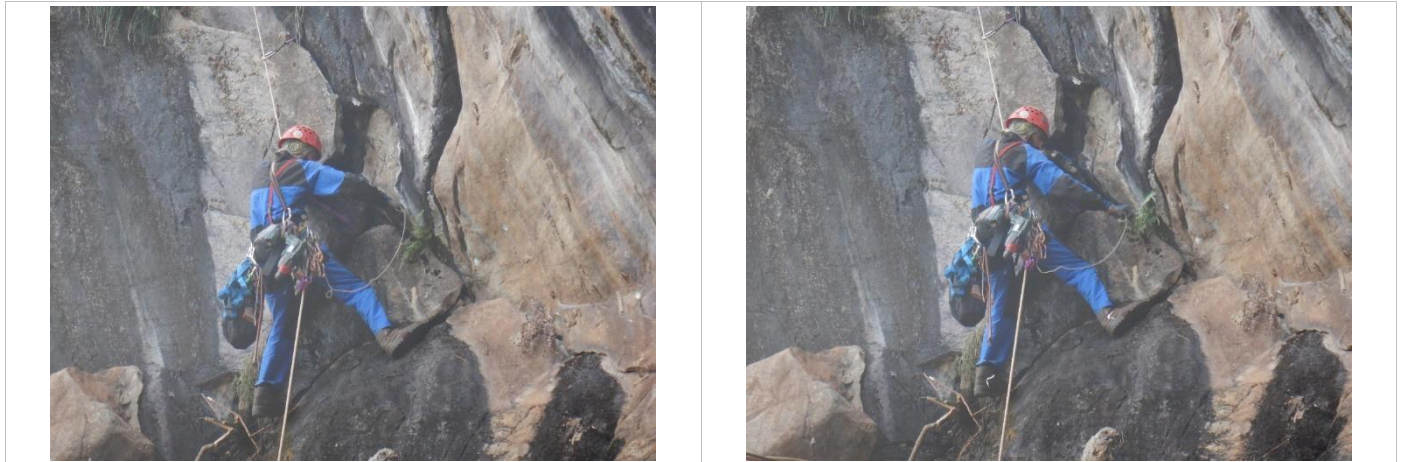
## E-09

Registros fotográficos da feição E-09. Fonte: MECROC (2020).

| <b>Pontuação zoneamento (mecanismo)</b> | 0 | <b>Potencial de dano físico</b> | Alto |
