**PRAÇA DA BAUXITA:**

Entre projeto e gestão

Monografia apresentada ao Curso de Arquitetura e Urbanismo da  
Universidade Federal de Ouro Preto como requisito parcial à  
obtenção do título de arquiteto-urbanista.

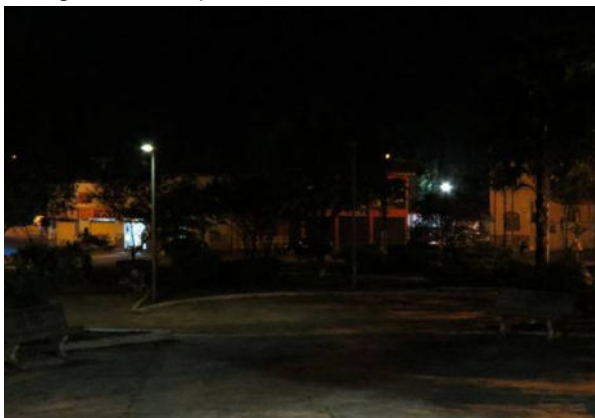
Figura 18 - Praça à noite antes da reforma de 2020

No entanto, cerca de trinta anos após a sua inauguração, a Praça da Bauxita, como esperado para qualquer espaço público, foi acometida por alguns problemas de conservação, tais como: a falta de manutenção dos equipamentos de iluminação (Figura 18), sendo este um dos responsáveis pela sensação de insegurança no local à noite, e danos graves causados ao seu pavimento devido à ação agressiva das raízes das figueiras (*Ficus benjamina*) (Figura 19), espécies hoje amplamente reconhecidas como desaconselháveis para plantio em calçadas, sendo inclusive, de plantio proibido em logradouros públicos no município.

Vale ressaltar que a página Reclame aqui Ouro Preto realizou o registro da praça à noite no dia 5 de julho de 2013 e foi informada pelos moradores do bairro de que o problema da falta de iluminação já se estendia desde janeiro de 2013. A mesma situação se repetiu em outros anos. No dia 22 de janeiro de 2002, foi encaminhado ao Secretário Municipal de Administração o pedido da Comunidade da Bauxita para revisão da iluminação da praça (Anexo 4), que, além de sofrer com o racionamento da Companhia Energética de Minas

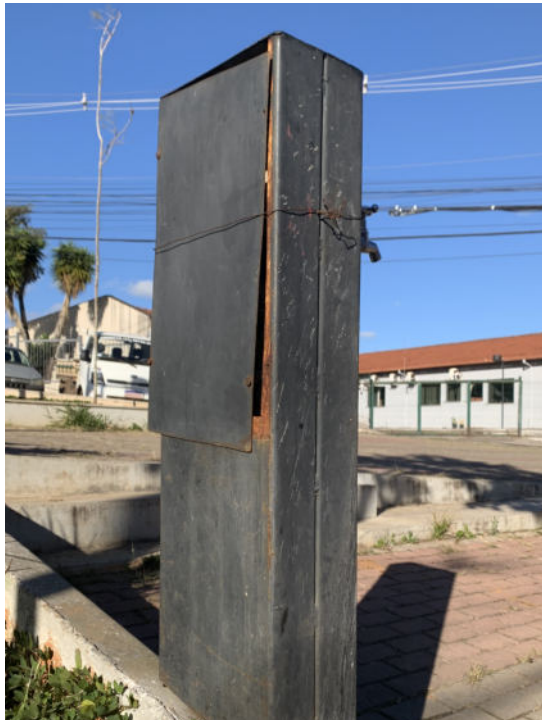
Figura 32 - Ferrugem e tampa solta no bebedouro

Apesar do bebedouro instalado não ser o recomendado no projeto, apresenta boa funcionalidade e fornecimento adequado de água. No entanto, exibe sinais de desgaste, como a torneira com mau fechamento, resultando em um pequeno vazamento contínuo de água e a presença de ferrugem em algumas partes de sua estrutura, que é de aço revestido com tinta preta fosca. Adicionalmente, foi observado que a tampa posterior do bebedouro não está mais fixa, tendo sido improvisadamente amarrada no lugar com arame de aço (Figura 32). Já em

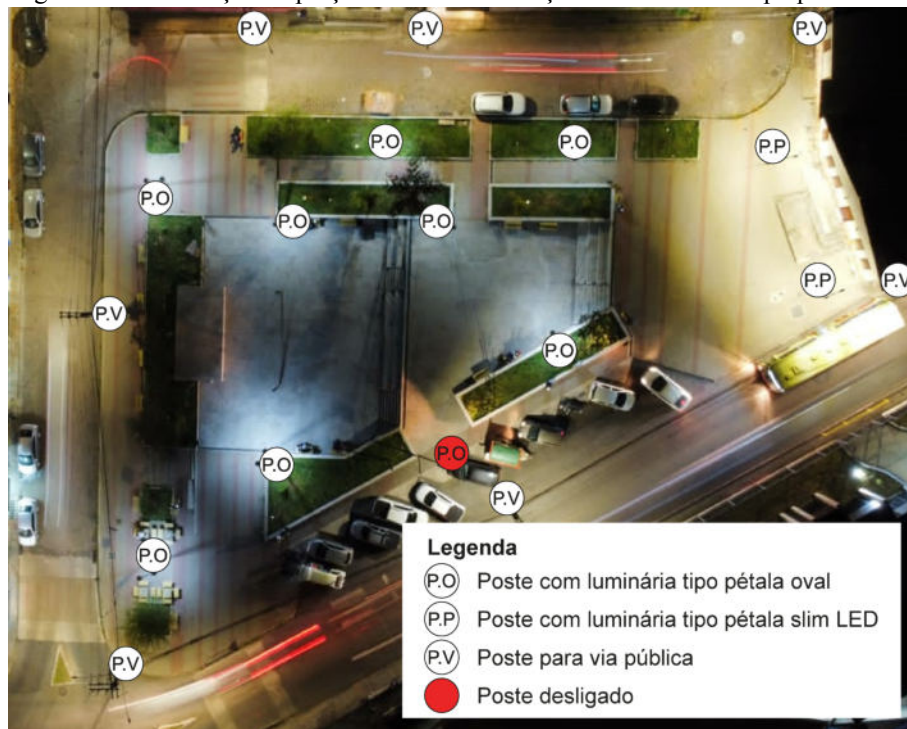
Figura 40 - Iluminação da praça antes da substituição das luminárias tipo pétala oval

Nessa configuração, em relação à iluminação, os postes de luminária tipo pétala oval, além de não iluminarem a praça adequadamente, criando áreas de penumbra, também apresentavam uma alta temperatura de cor, aparentemente 6500K (branco frio), desagradável e geralmente utilizadas em áreas de trabalho ou nas quais se requer muita atenção (indústrias, hospitais, estradas, entre outros).

A Figura 40 abaixo corresponde a uma imagem aérea feita com drone, realizada no dia 12 de junho de 2023, e demonstra a situação apresentada acima.

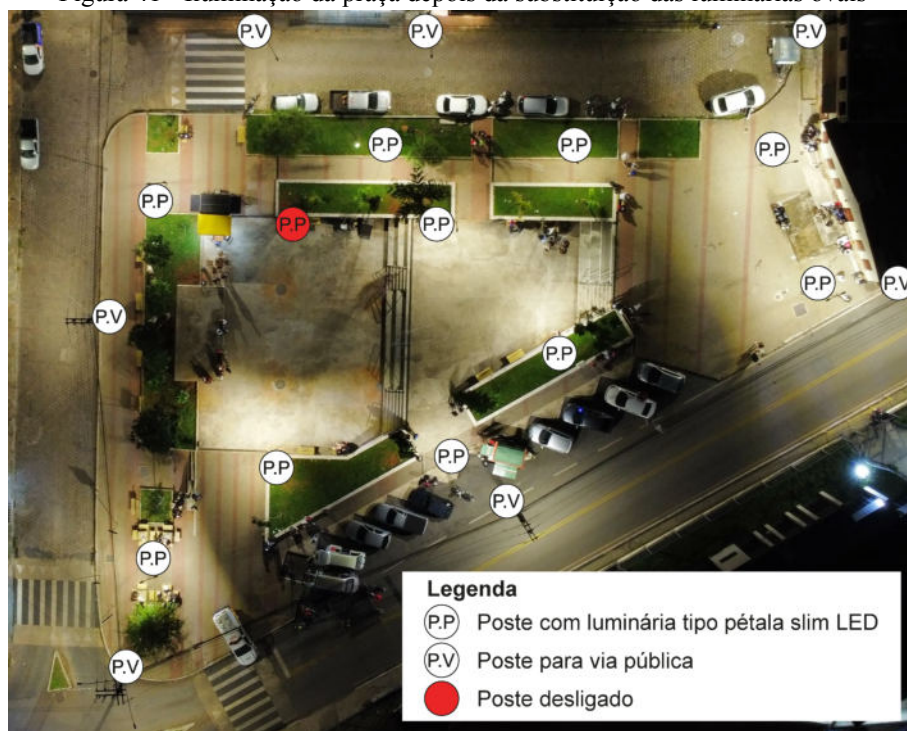
Figura 41 - Iluminação da praça depois da substituição das luminárias ovais

No dia 5 de setembro de 2023, em resposta à solicitação da comunidade e sob liderança do vereador Matheus Pacheco, efetuou-se a substituição das luminárias tipo pétala oval na praça por luminárias tipo pétala slim LED, seguindo o padrão das que já estavam instaladas em frente ao Centro de Pastoral da Paróquia Cristo Rei. A Figura 41 abaixo é uma imagem aérea com drone, realizada no dia 26 de novembro de 2023, e demonstra a diferença entre a eficiência da iluminação das luminárias que foram substituídas.

Embora tenha havido uma considerável melhoria na iluminação com a substituição das luminárias, é importante destacar que ainda existem áreas de penumbra na praça, principalmente nas áreas próximas ao estacionamento a 45° na Rua Professor Paulo Magalhães e no platô principal, onde está localizado o palco. Vale ressaltar que a situação observada no platô é diretamente influenciada pelo poste desligado, mas não descarta a possibilidade de que ainda ocorra penumbra no local. Essas questões sugerem que o problema provavelmente não está relacionado ao tipo de luminária adotada, mas sim ao posicionamento de alguns dos postes, que se encontram espaçados demais entre si. A representação visual dos resultados da análise qualitativa dos postes<sup>16</sup> é apresentada no mapa da Figura 42 abaixo.

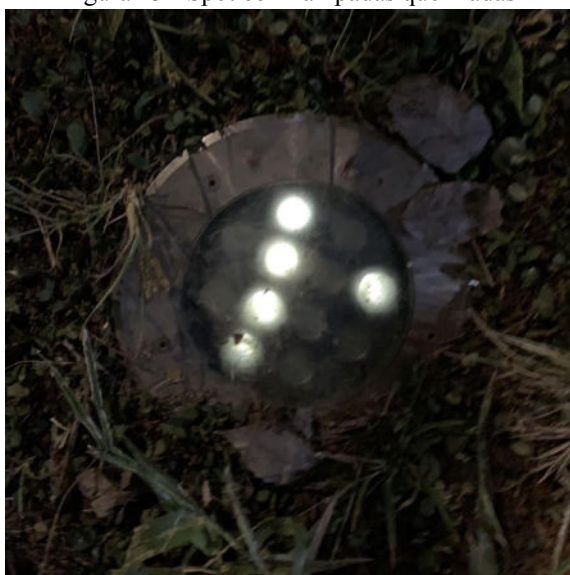
Figura 43 - Spot com lâmpadas queimadas

Em relação à iluminação, é importante destacar que nenhum dos spots está funcionando corretamente; todos apresentam lâmpadas queimadas (Figura 43) e, em casos piores, pararam de funcionar completamente. Alguns estão com água acumulada em seu interior (Figura 44), indicando potenciais falhas na impermeabilização ou problemas durante a instalação.

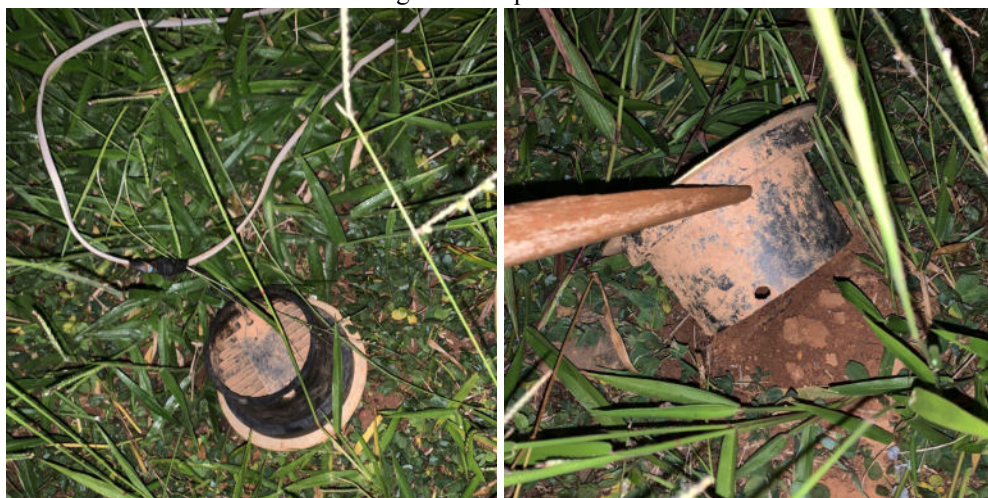
Figura 45 - Spots soltos

Por outro lado, é importante ressaltar que a fixação dos spots ao solo é inadequada e tem ocasionado a soltura de alguns dispositivos (Figura 45), deixando-os expostos a sofrer algum tipo de dano estrutural. Além disso, foi constatado que, dos 41 spots inicialmente instalados, apenas 40 estão presentes, o que sugere a possibilidade de furto.

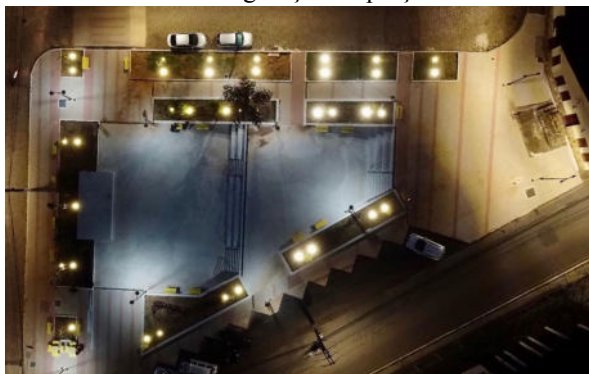
Figura 46 - Iluminação dos spots na inauguração da praça

Na Figura 46 abaixo, temos uma imagem realizada pela página Ouro Preto Visto de Cima no dia 10 de abril de 2021, poucos meses após a conclusão da reforma e a reinauguração da praça. Nesta imagem podemos observar que nem todos os spots aparentavam estar em pleno funcionamento, devido à disparidade no brilho das luzes. Já na Figura 47, ao lado, realizada no dia 12 de junho de 2023, percebe-se que não há mais nenhum spot funcionando corretamente.

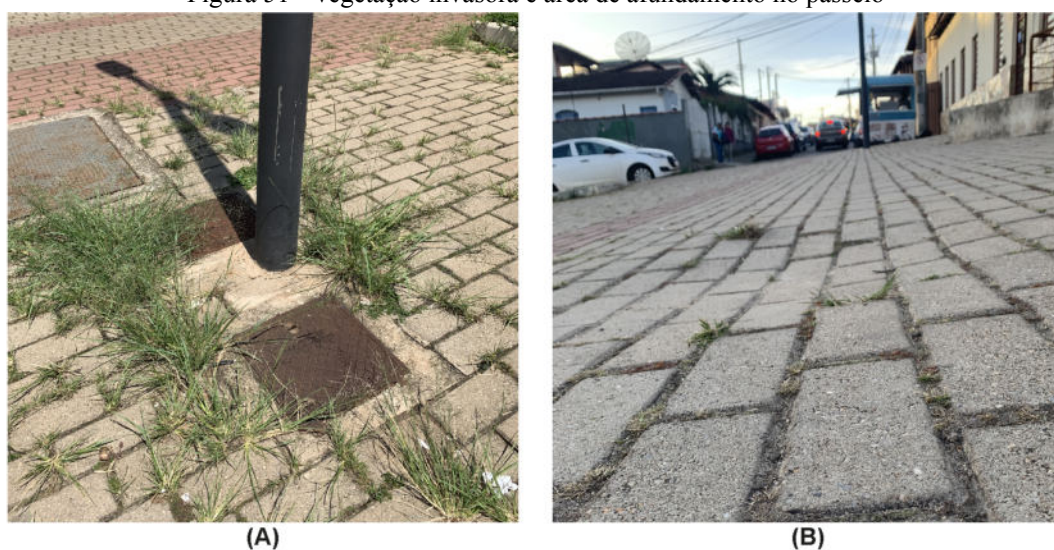
Figura 51 - Vegetação invasora e área de afundamento no passeio

Notou-se a presença de vegetação invasora em todas as juntas dos blocos (Figura 51A), o que pode indicar a ausência de manutenção periódica, ou o preenchimento indevido das juntas com areia de selagem<sup>20</sup>. Também foram identificadas algumas áreas com afundamento (Figura 51B), sugerindo possíveis problemas relacionados à preparação da base durante a instalação. O afundamento pode ocorrer quando a base não recebe uma compactação adequada durante o processo de assentamento do piso intertravado. Além disso, a presença de áreas com solo mais fraco pode resultar em falta de suporte adequado, contribuindo para o afundamento do piso ao longo do tempo.

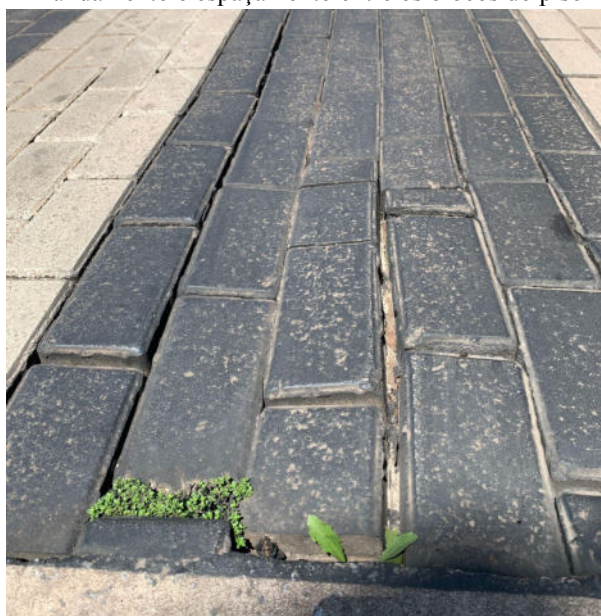
Figura 53 - Afundamento e espaçamento entre os blocos do piso intertravado

Essas condições são provavelmente resultado do excesso de carga suportada pelo tráfego de veículos pesados. Além disso, verificou-se um afundamento e espaçamento entre os blocos do piso intertravado (Figura 53), também atribuído, possivelmente, ao excesso de carga ocasionado pela circulação de veículos pesados e à compactação inadequada das subcamadas do piso.

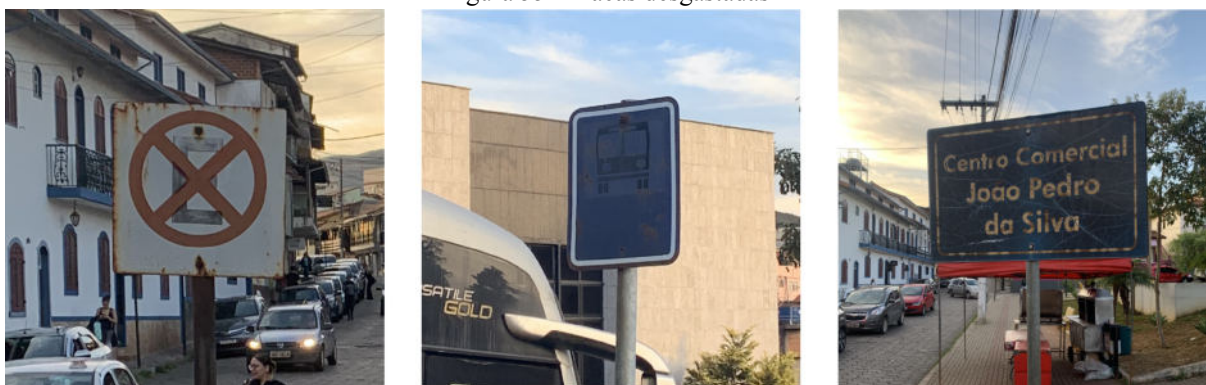
Figura 55 - Placas desgastadas

No geral, as poucas sinalizações verticais existentes estão em bom estado de conservação, porém, é importante destacar que há sinais de desgaste. Especificamente, três placas apresentam um desgaste que compromete a legibilidade das informações nelas contidas (Figura 55).

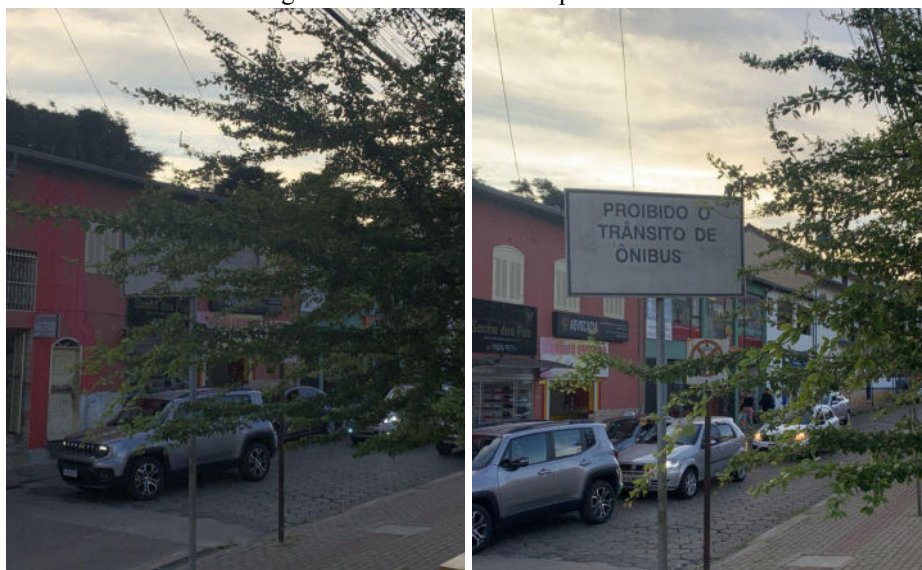
Figura 56 - Placa encoberta pela árvore

É positivo observar que as placas estão bem localizadas e em conformidade com as normas de trânsito, o que garante a transmissão correta das informações aos usuários. Ainda, é necessário mencionar que a placa que proíbe o trânsito de ônibus na Rua João Pedro da Silva tem sua visibilidade comprometida devido à presença de uma árvore na frente (Figura 56). Essa obstrução compromete a eficácia da sinalização, uma vez que os condutores podem não perceber a proibição, embora seja provável que os motoristas de ônibus locais já estejam cientes dessa restrição.

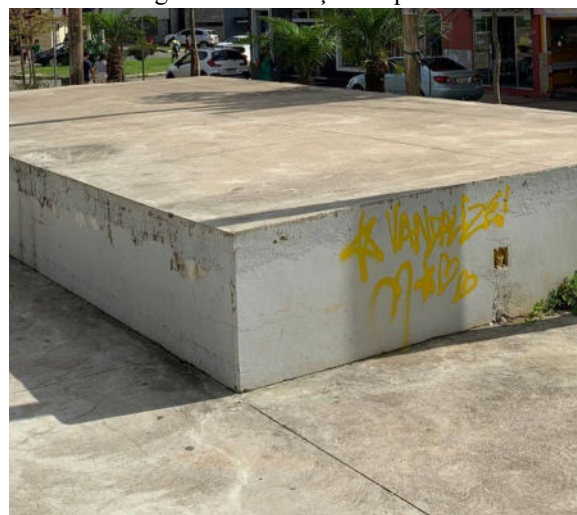
Figura 61 - Pichação no palco

Quanto à base, embora esteja bem conservada, ocorre o esborcinamento do concreto nos cantos (Figura 60), sendo mais evidente nos cantos frontais, área de maior apoio das pessoas. Isso sugere que, provavelmente, o esborcinamento resultou de impactos leves provocados pelo uso da estrutura. Por fim, ressalta-se a presença de pichações na pintura (Figura 61), que contribuem para a degradação estética do local.

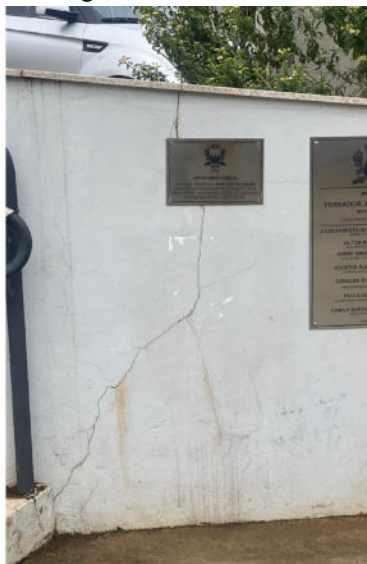
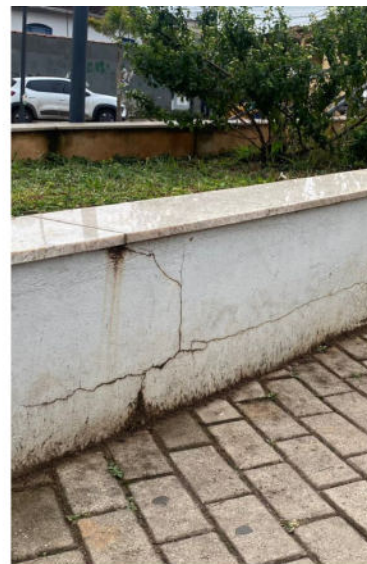
Figura 65 - Fissuras geométricas no revestimento cimentício.

Além disso, três fissuras geométricas se destacam pelo tamanho. Uma no canteiro 04 (Figura 65A) e duas no canteiro 03 (Figura 65B e 65C). Nos mesmos canteiros, duas peças de granito apresentam quebras nas bordas (Figura 66), possivelmente ocasionadas por impactos.

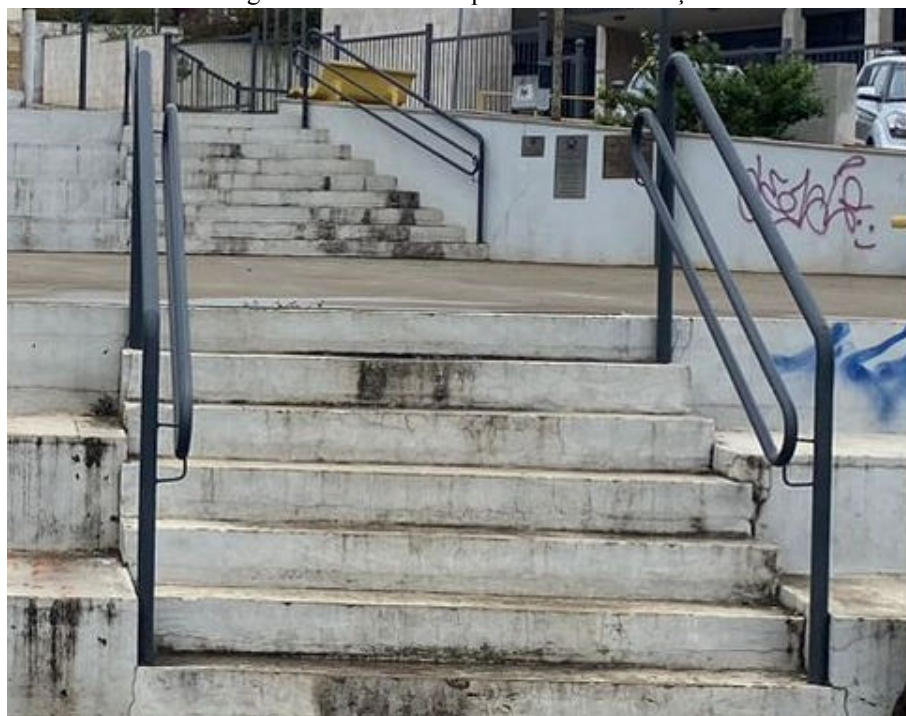
Figura 76 - Guarda-corpo instalado na Praça

Contudo, o guarda-corpo presente na praça (Figura 76) difere daquele especificado na planilha, embora compartilhe características como ser metálico, tubular e pintado com tinta esmalte preto fosco. Apesar de ser distinto, revelou-se como uma das poucas estruturas na praça que não manifestaram nenhum problema até hoje.

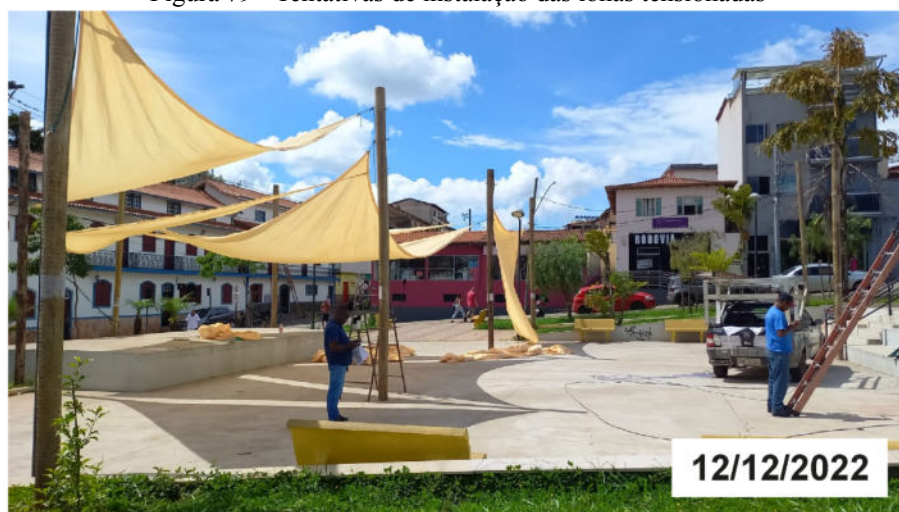
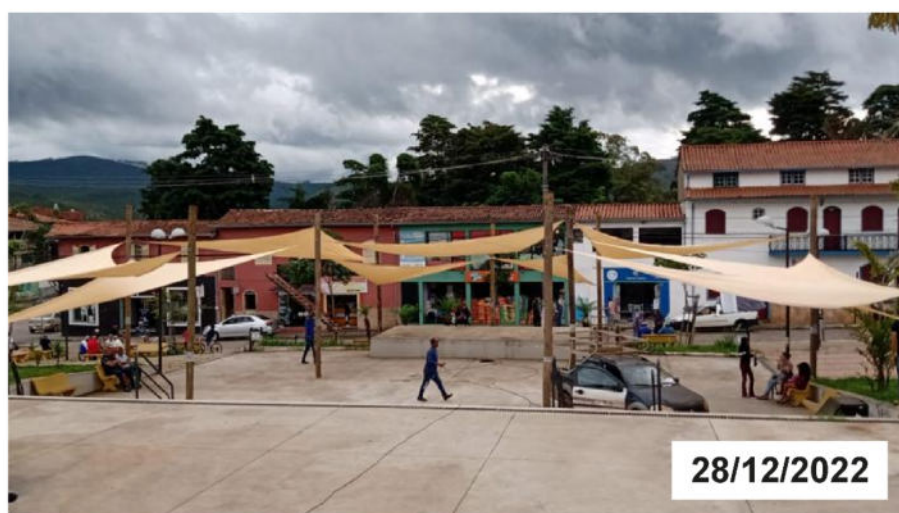
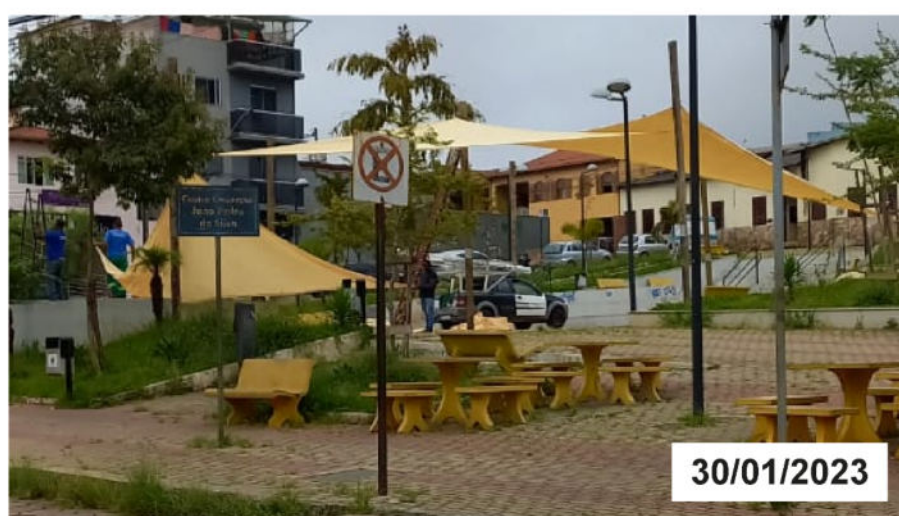
Figura 79 - Tentativas de instalação das lonas tensionadas

A Figura 79 abaixo mostra de forma cronológica as tentativas de instalação realizadas pela empresa contratada. A última tentativa, bem sucedida, aconteceu no dia 30 de janeiro de 2023, mais de um mês depois.

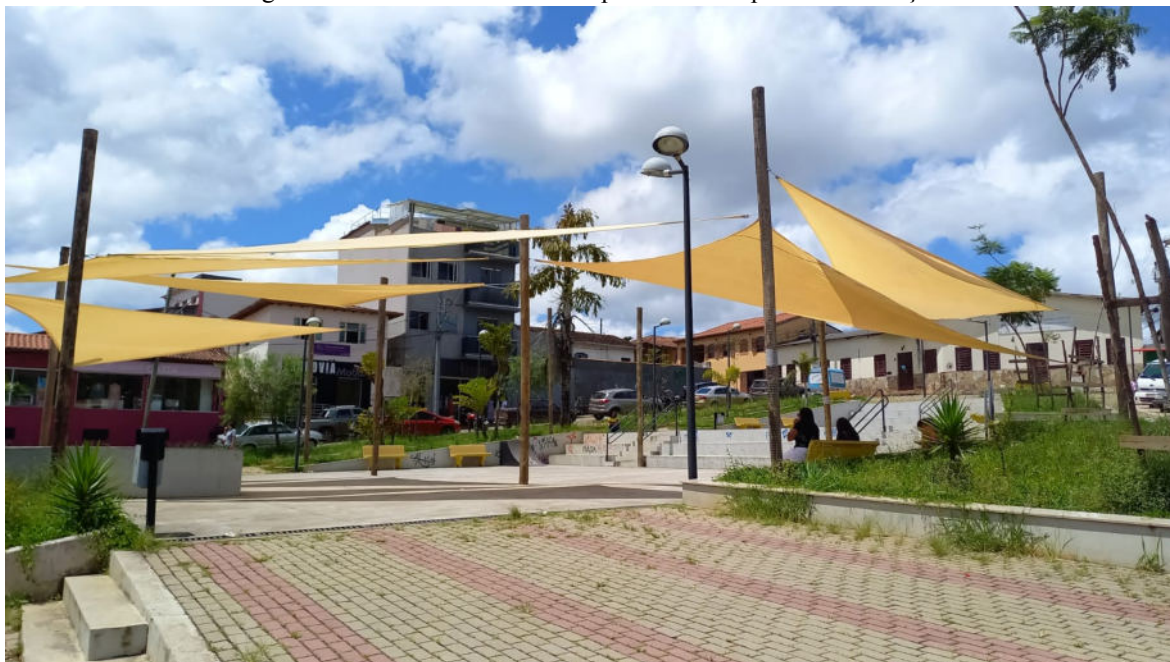
Figura 80 - Lonas tensionadas no primeiro dia após sua instalação

O registro abaixo (Figura 80) foi realizado no dia 31 de janeiro de 2023, um dia após a instalação, e mostra as lonas bem tensionadas. Inclusive, é possível identificar pessoas aproveitando a sombra gerada pelas estruturas. Entretanto, apenas uma semana depois, no dia 7 de fevereiro de 2023, as lonas começaram a perder o tensionamento (Figura 81).

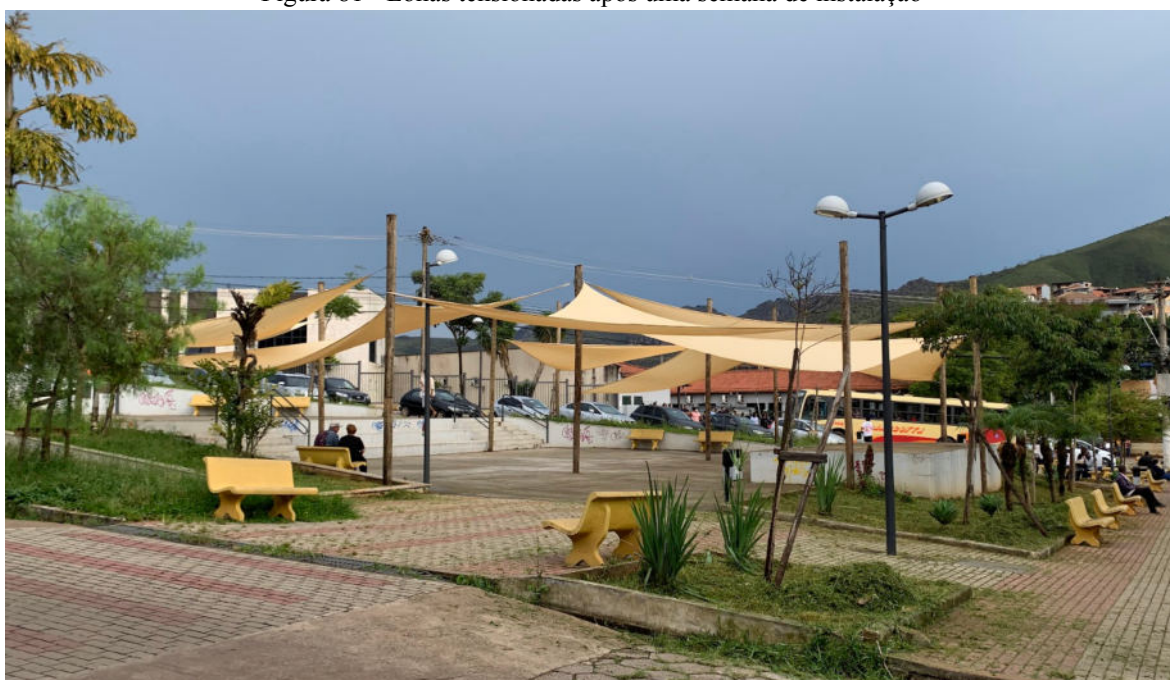
Figura 81 - Lonas tensionadas após uma semana de instalação

Assume-se que a combinação de materiais inadequados - sem seguir as recomendações propostas pelo Plus Ultra -, aliado à falta de conhecimento prático da empresa foi responsável por esse processo de degradação precoce da estrutura de sombreamento, levando à sua remoção definitiva em menos de um ano de instalação.

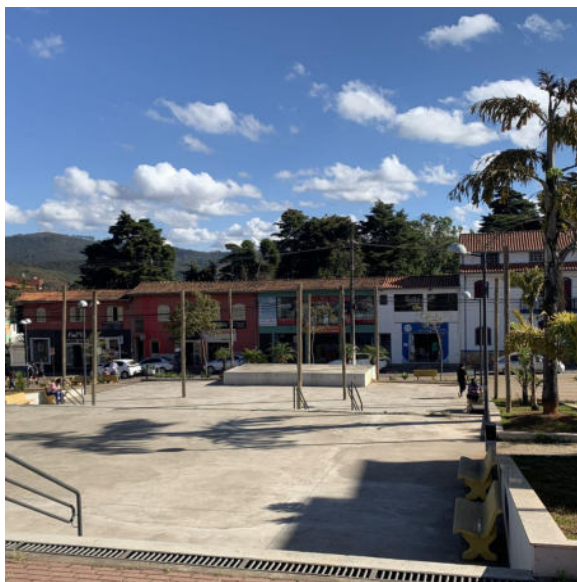
Figura 84 - Praça sem as lonas tensionadas

Por fim, no final de maio de 2023, em resposta à solicitação da comunidade e sob liderança do vereador Matheus Pacheco, as lonas foram removidas, ficando somente os postes de eucalipto (Figura 84), até que, posteriormente, no dia 21 de novembro de 2023, os postes também foram removidos (Figura 85).

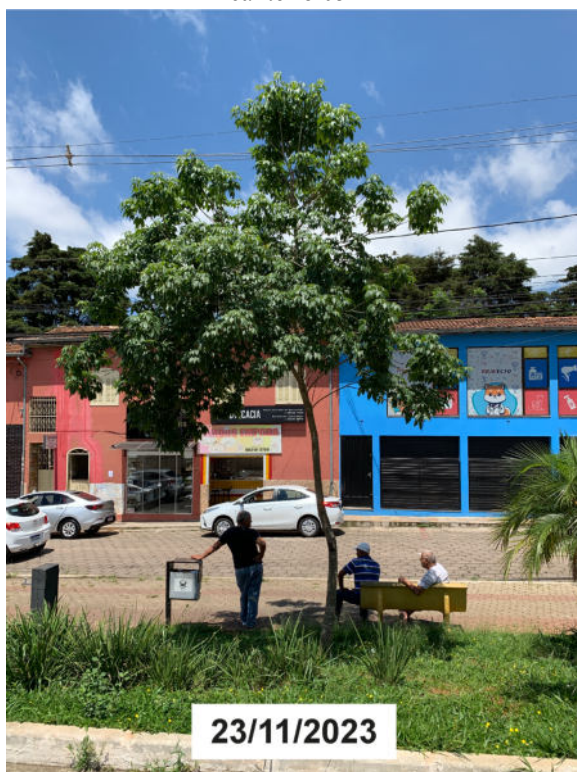
O manejo inadequado dos canteiros e o pequeno desenvolvimento das árvores provocado pelo anelamento comprometeram a projeção das copas, resultando em apenas algumas exceções que conseguem sombrear parcialmente pontos específicos da praça (Figura 99). No entanto, de modo geral, a praça continua predominantemente árida e termicamente desconfortável, com uma paisagem pouco convidativa (Figura 100), sendo, provavelmente, o maior insucesso de toda a iniciativa. Este, segundo nossa observação, é provavelmente um dos maiores motivos pelos quais a população se sente, aparentemente, saudosa da antiga praça, que apresentava muitos problemas, mas era percebida como um ambiente agradavelmente vegetado em meio a um bairro muito pouco arborizado.

Figura 99 - Usuários da praça aproveitando a sombra gerada pelo copa do ipê-roxo-de-bola presente no canteiro 05

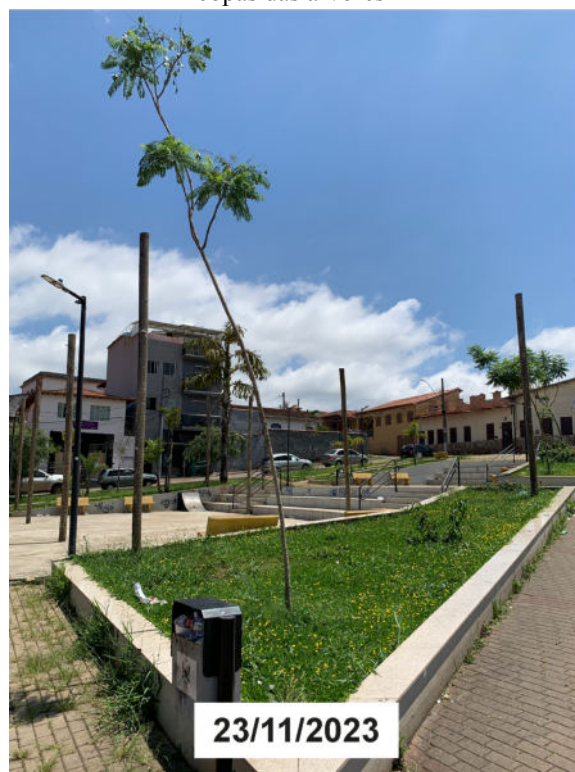
Figura 100 - Ausência de sombreamento adequado na praça devido ao desenvolvimento limitado das copas das árvores
